## Raport z oględzin pojazdu

| Numer raportu | 219802/7/26-11401 | Data raportu | 06-07-2026 |

| Marka, model | VOLVO V60 18-21 |
| Numer rejestracyjny | PY7600E |

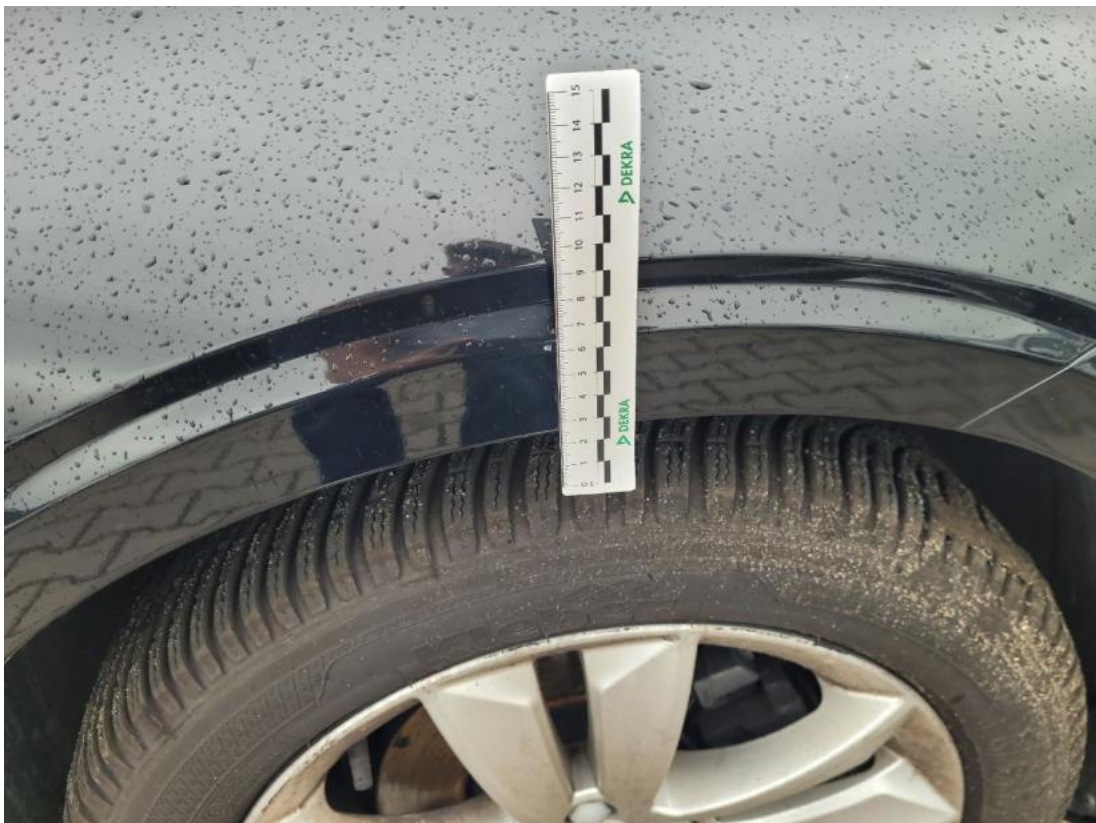
**Fot. 40**

| Poz. | Nazwa pozycji | Opis uszkodzeń | Kwalifik. | Naprawa [rbg] |
|---|---|---|---|---|
| 1 | Błotnik przedni R | rysa/odprysk | | |

Łótnik przedni P - zdjęcie pogłódkowe 2

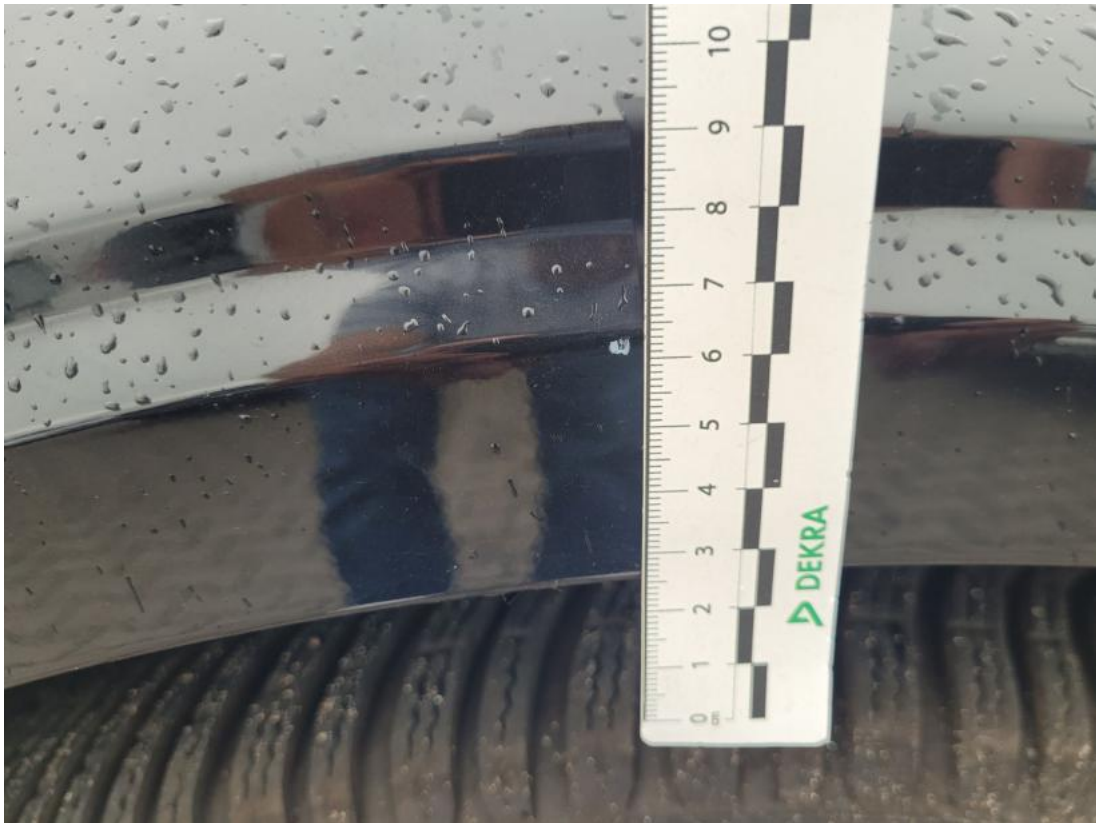
**Fot. 41**

Błotnik przedni P - Rysa/odprysk 1

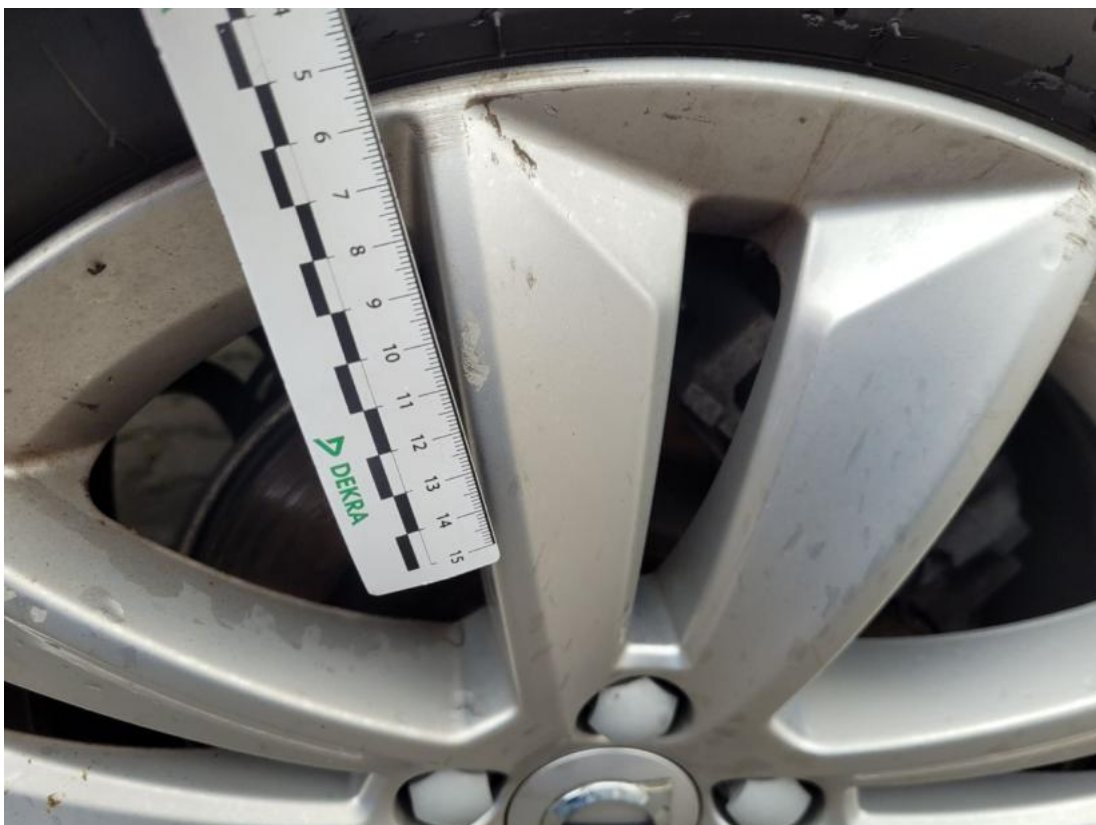
**Fot. 42**

| Poz. | Nazwa pozycji | Opis uszkodzeń | Kwalifik. | Naprawa [rbg] |
|---|---|---|---|---|
| 2 | Tarcza koła aluminiowa tył R | rysa/odprysk | | |

Felga aluminiowa tylna P - zdjęcie poglądowe 2

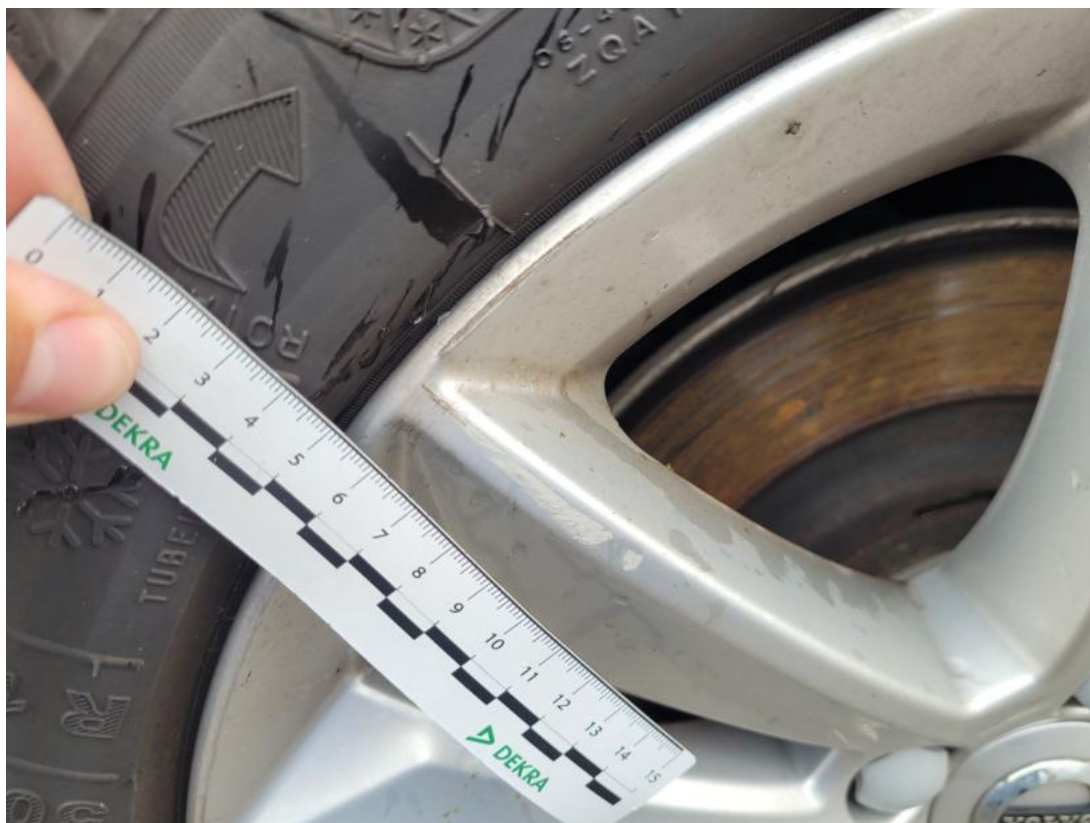
**Fot. 43**

Felga aluminiowa tylna P - Rysa/odprysk 1
