## Raport z oględzin pojazdu

| Numer raportu | 218836/3/26-11401 | Data raportu | 25-03-2026 |

| Marka, model | OPEL Astra V Sports Tourer 1... |

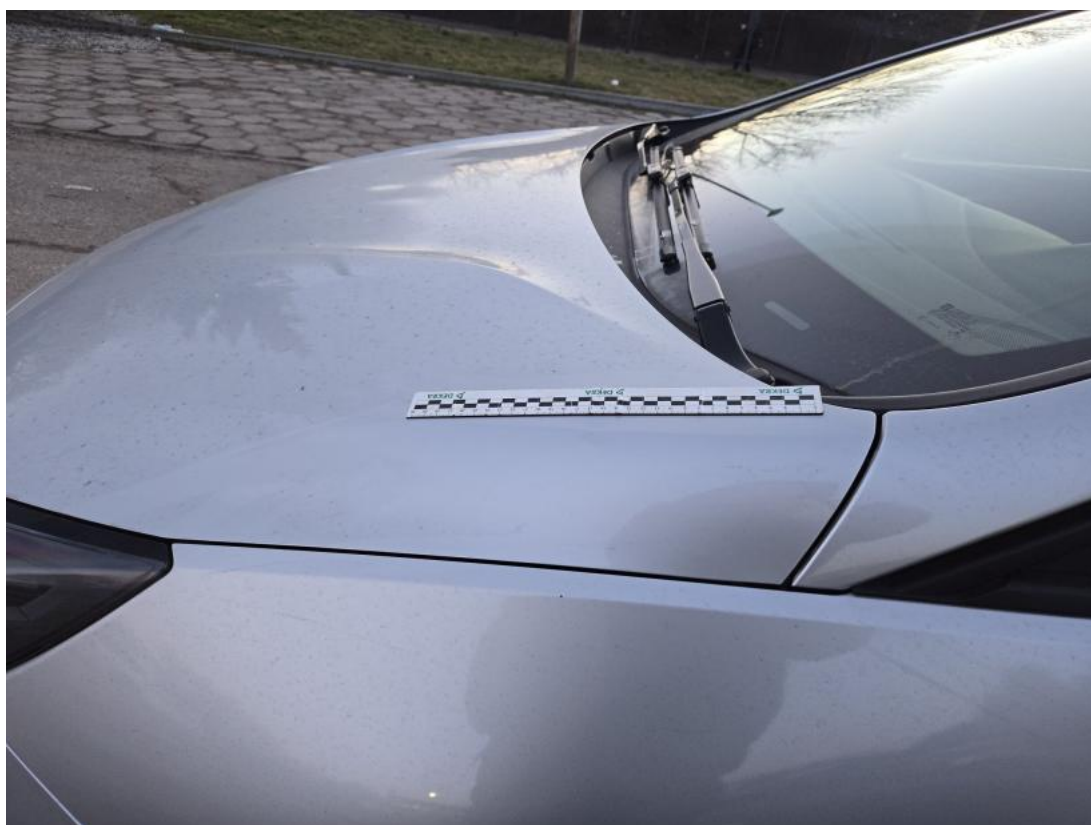
**Fot. 40**

| Poz. | Nazwa pozycji | Opis uszkodzeń | Kwalifik. | Naprawa [rbg] |
|---|---|---|---|---|
| 3 | Pokrywa przednia | wgniecenie/odkształcenie | NA | 0.8 |

Pokrywa komory silnika - Wgniecenie/odkształcenie 1

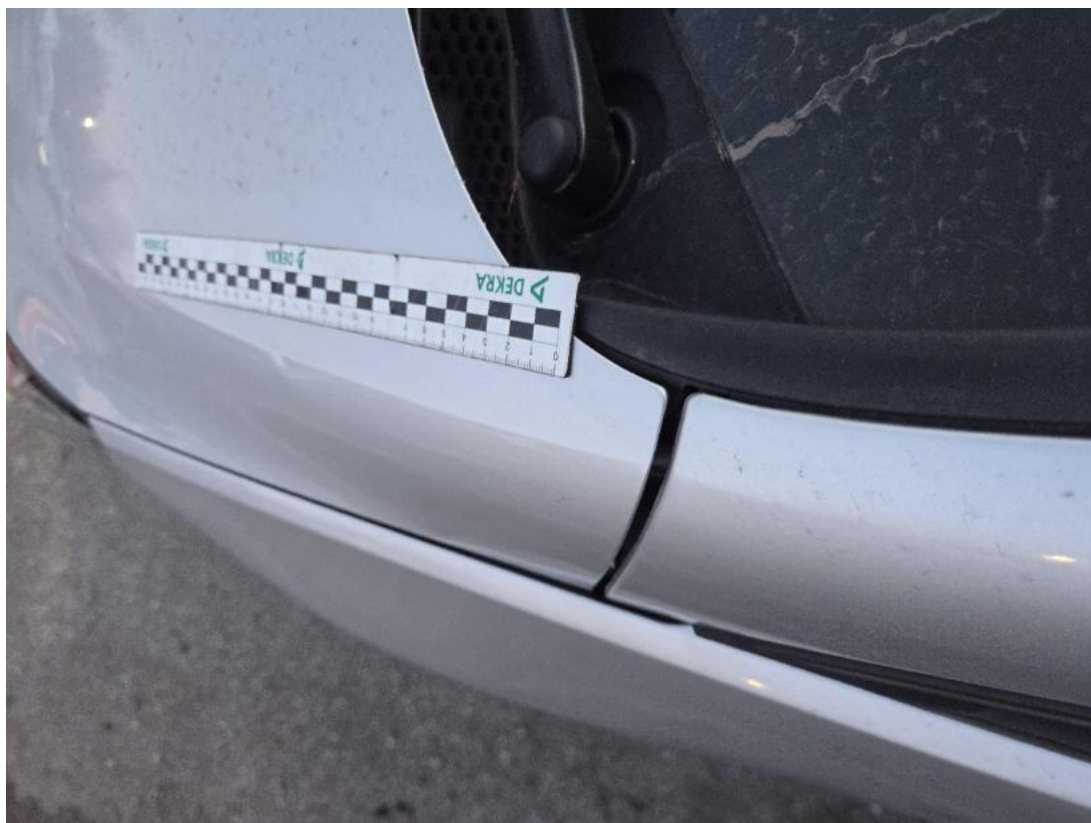
**Fot. 41**

Pokrywa komory silnika() - Wgniecenie/odkształcenie 3

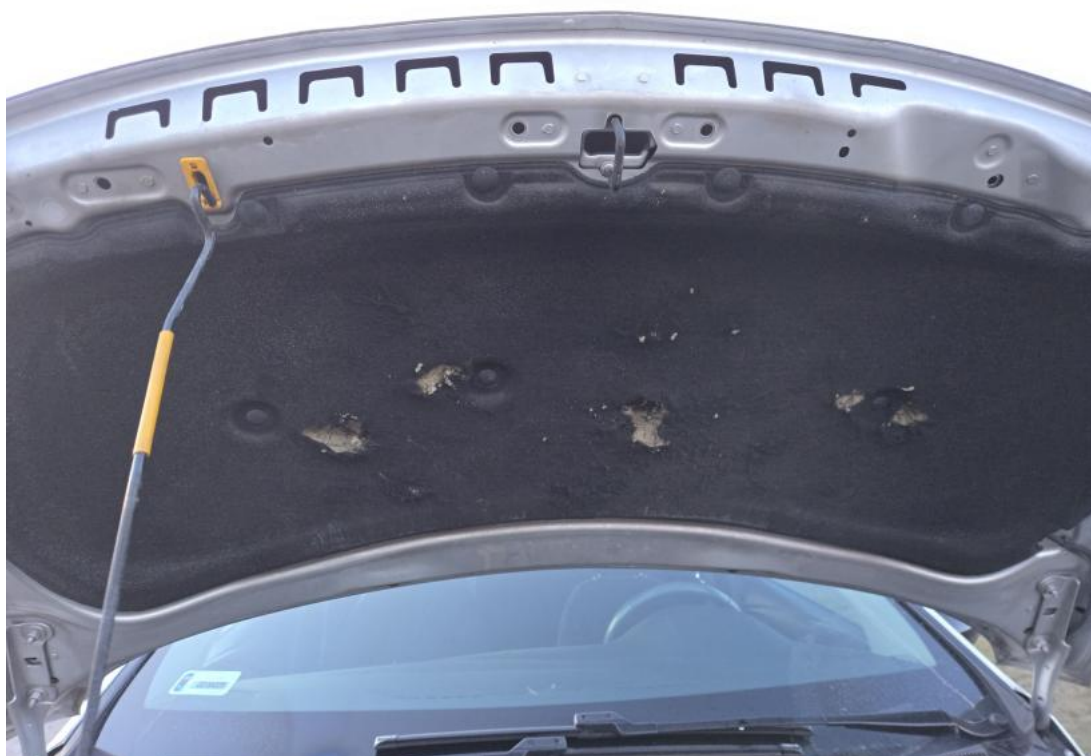
**Fot. 42**

| Poz. | Nazwa pozycji | Opis uszkodzeń | Kwalifik. | Naprawa [rbg] |
|---|---|---|---|---|
| 1 | Wykładzina tłumiąca pokrywę przedniej | rozerwanie | WY | 0.2 |

Wykładzina pokrywy komory silnika - Pęknięcie/rozerwanie 1

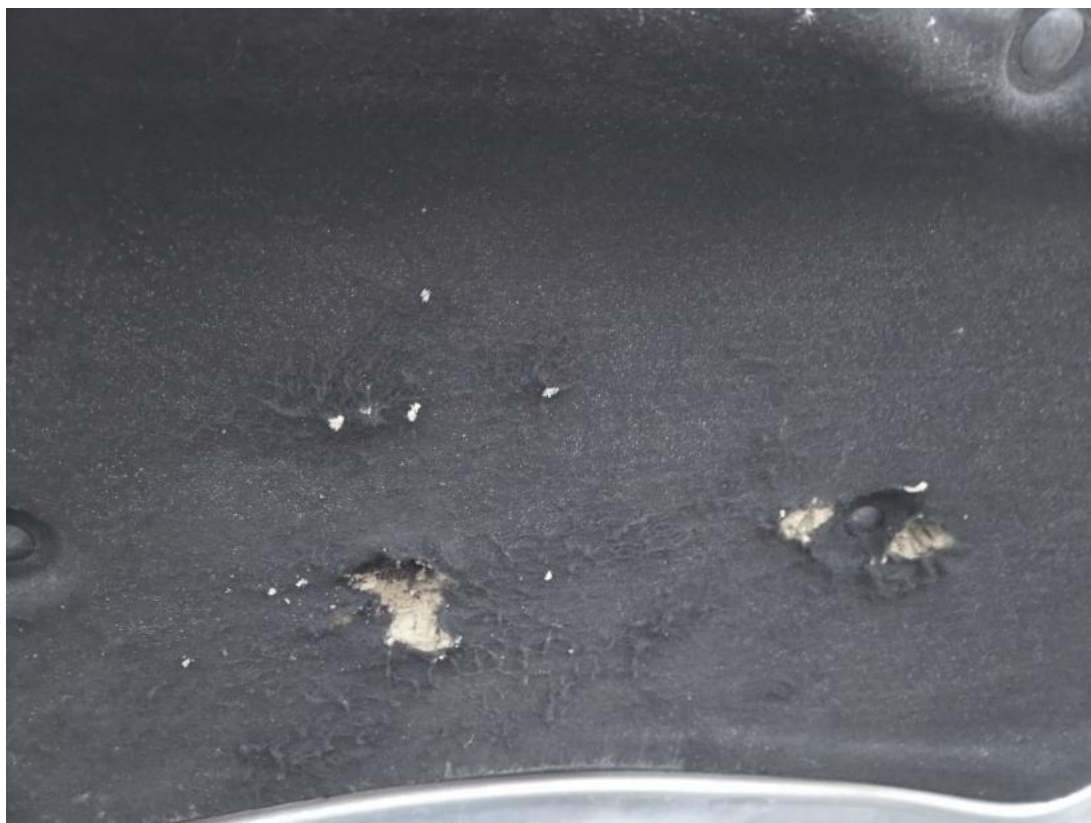
**Fot. 43**

Wykładzina pokrywy komory silnika - Pęknięcie/rozerwanie 2

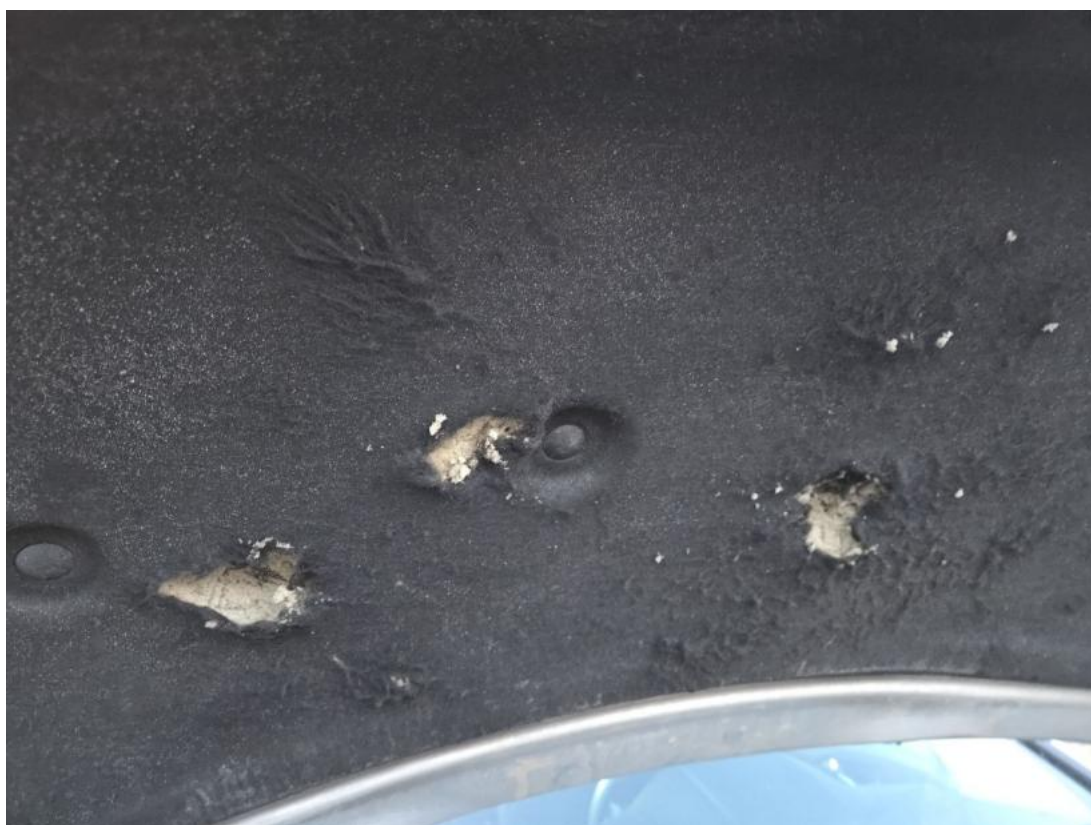
**Fot. 44**

Wykładzina pokrywy komory silnika() - Pęknięcie/rozerwanie 3

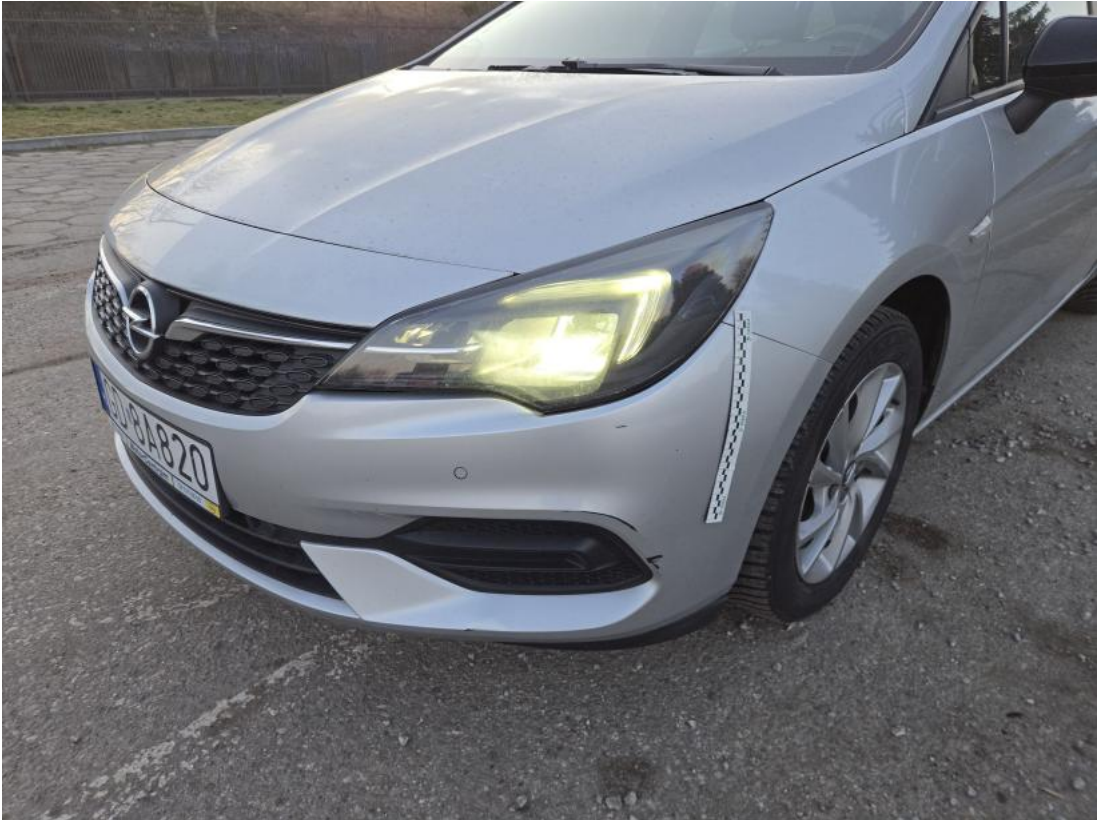
**Fot. 47**

| Poz. | Nazwa pozycji | Opis uszkodzeń | Kwalifik. | Naprawa [rbg] |
|---|---|---|---|---|
| 2 | Okładzina zderzaka przedniego | rysa/odprysk | NA | 1 |

Zderzak - Rysa/odprysk 1

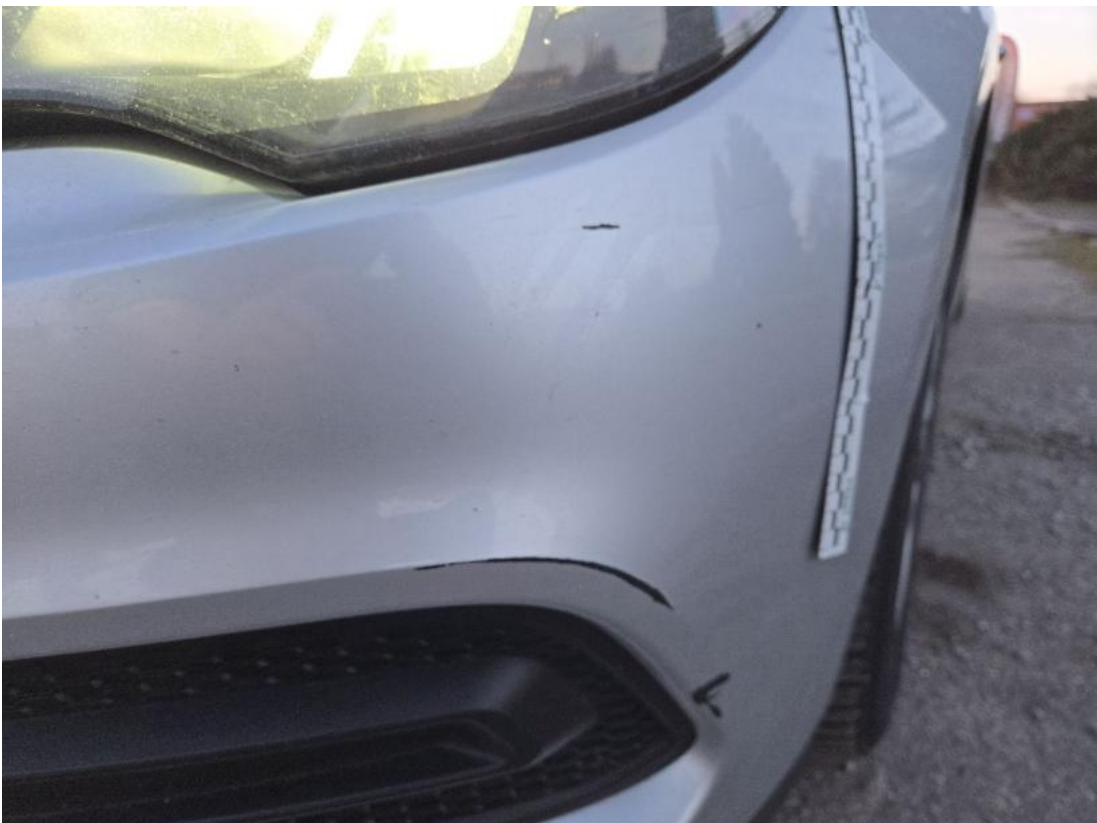
**Fot. 48**

Zderzak() - Rysa/odprysk 3

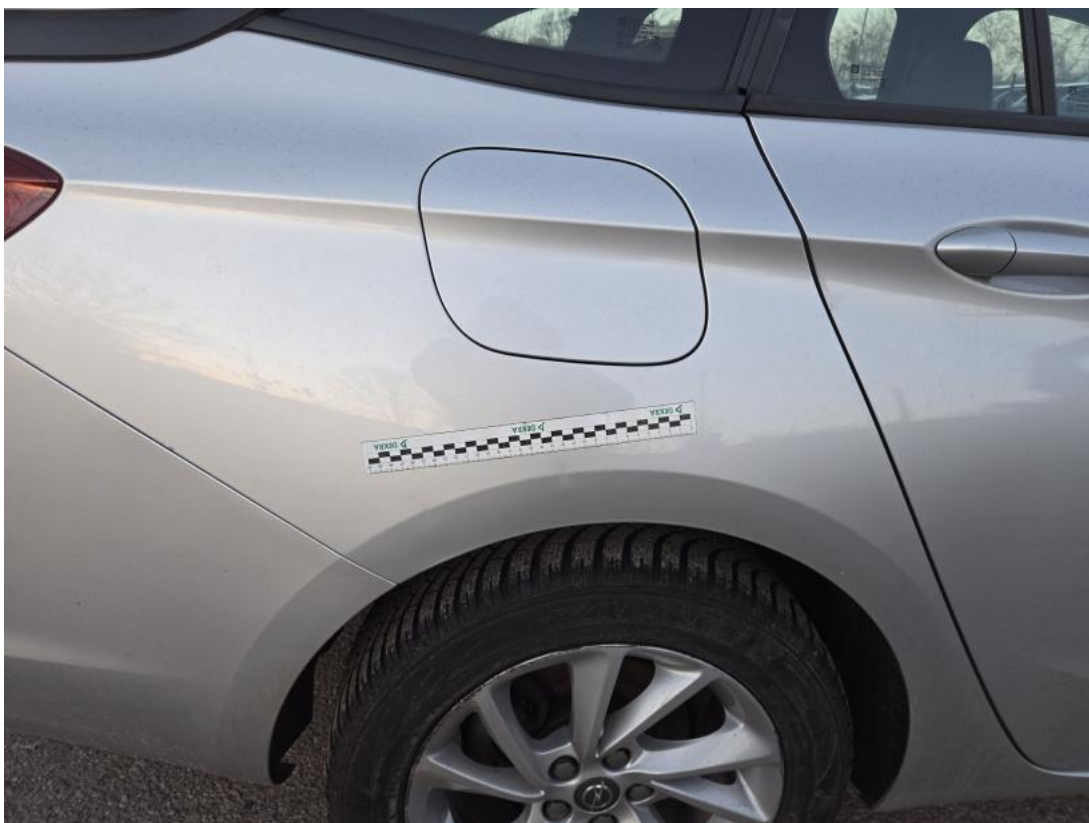
**Fot. 51**

| Poz. | Nazwa pozycji | Opis uszkodzeń | Kwalifik. | Naprawa [rbg] |
|---|---|---|---|---|
| 5 | Błotnik tylny R | wgniecenie/odkształcenie | | |

Błotnik tylny P / Ściana boczna P - Wgniecenie/odkształcenie 1

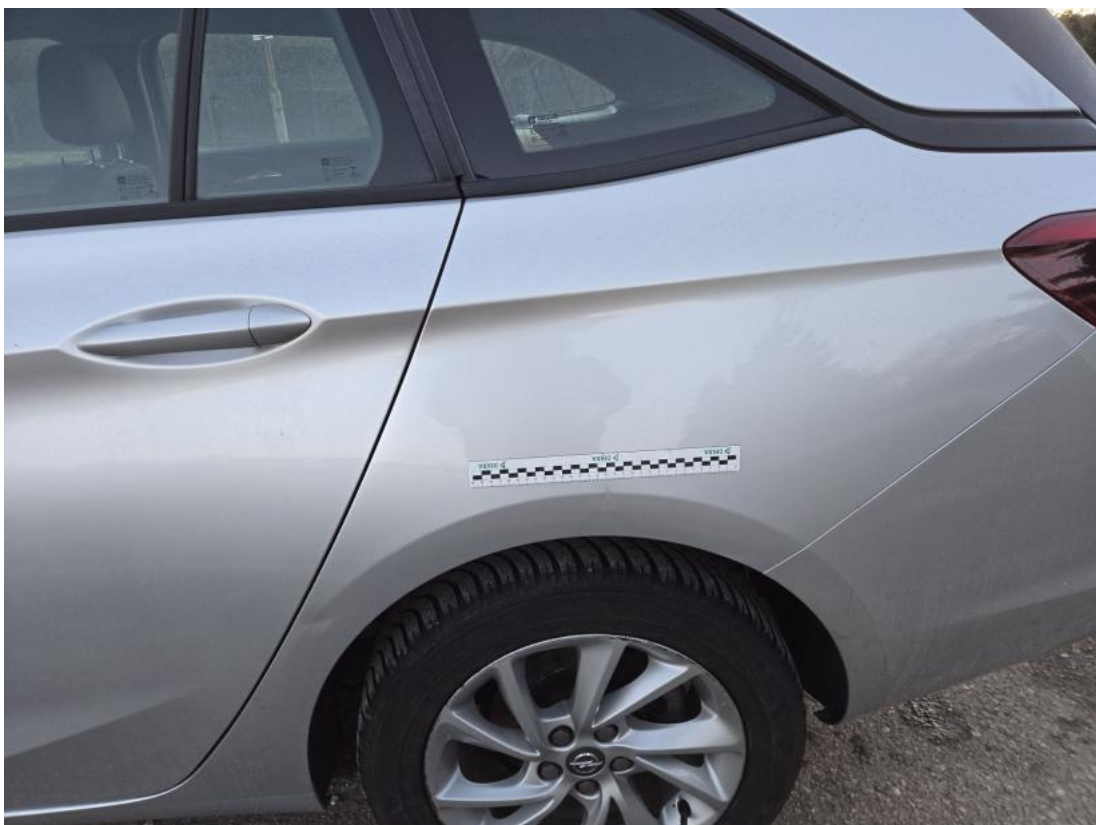
**Fot. 54**

| Poz. | Nazwa pozycji | Opis uszkodzeń | Kwalifik. | Naprawa [rbg] |
|---|---|---|---|---|
| 4 | Błotnik tylny L | rysa/odprysk, wgniecenie/odkształcenie | NA | 0.8 |

Błotnik tylny L / Ściana boczna L - Wgniecenie/odkształcenie 1
