## Raport z oględzin pojazdu

| Numer raportu | 10387/3/26-15201 | Data raportu | 18-03-2026 |

| Marka, model | OPEL Astra V Sports Tourer 1... |
| Numer rejestracyjny | GD8A821 |

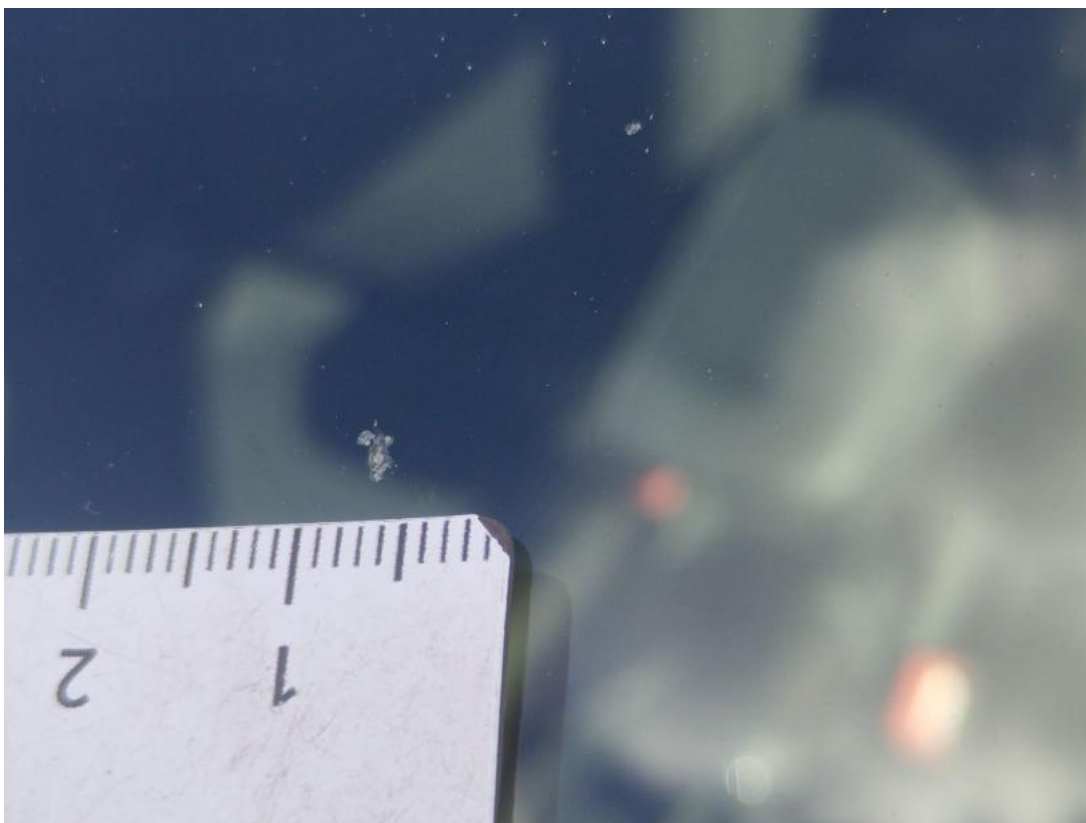
**Fot. 39**

| 3 | Szyba przednia barwiona | odpryski lakieru | | |

Szyba czołowa - Rysa/odprysk 1

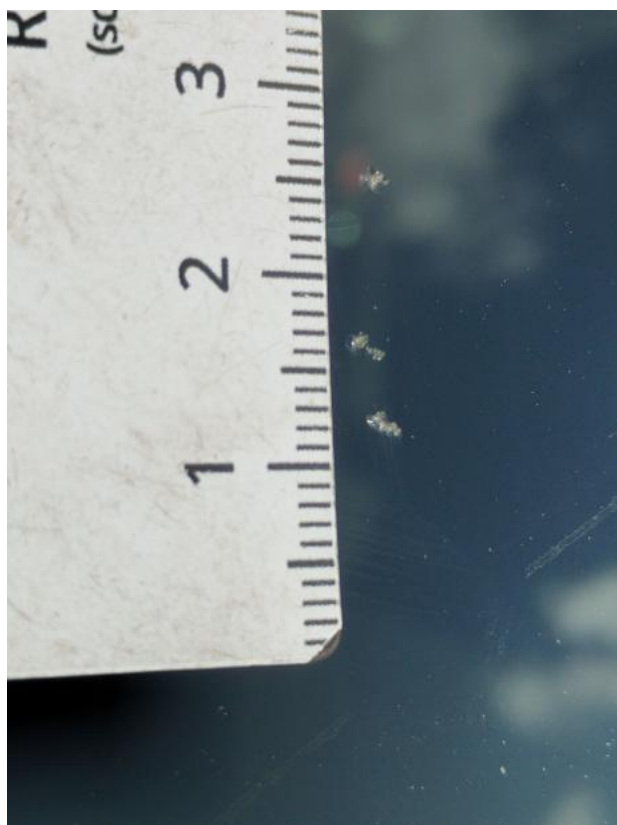
**Fot. 40**

Szyba czołowa - Rysa/odprysk 2

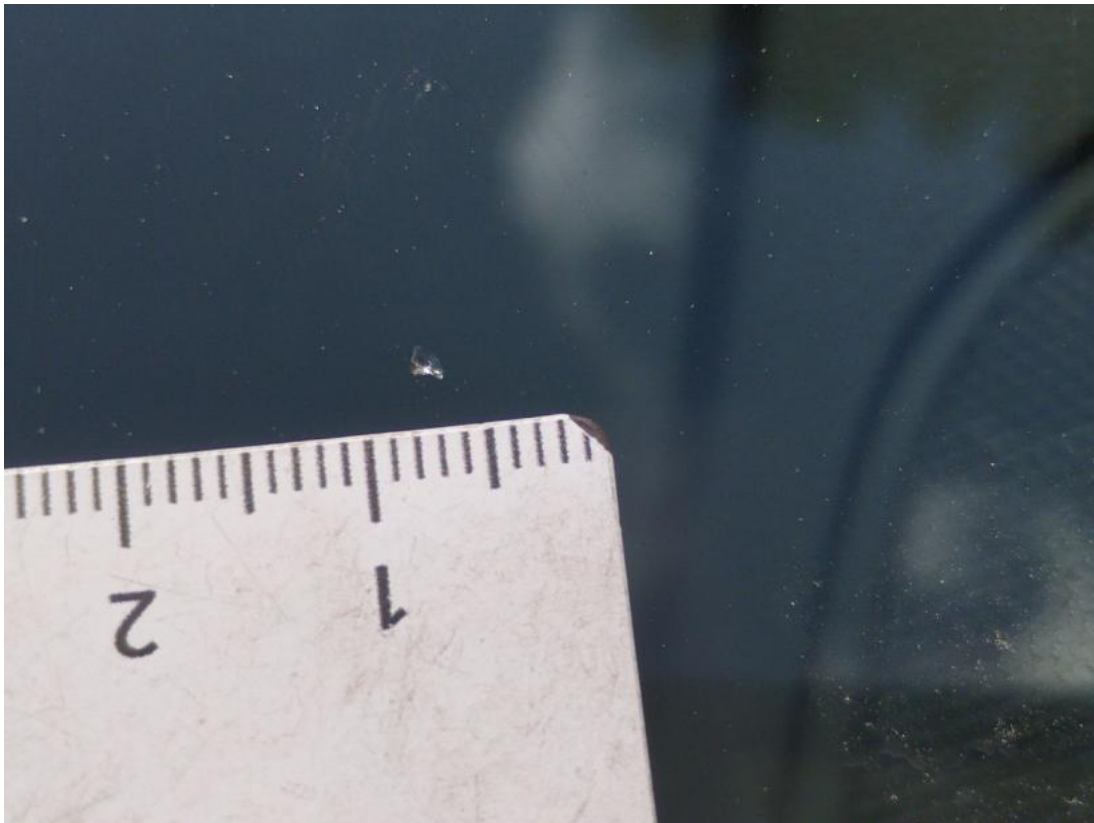
**Fot. 41**

Szyba czołowa() - Rysa/odprysk 3

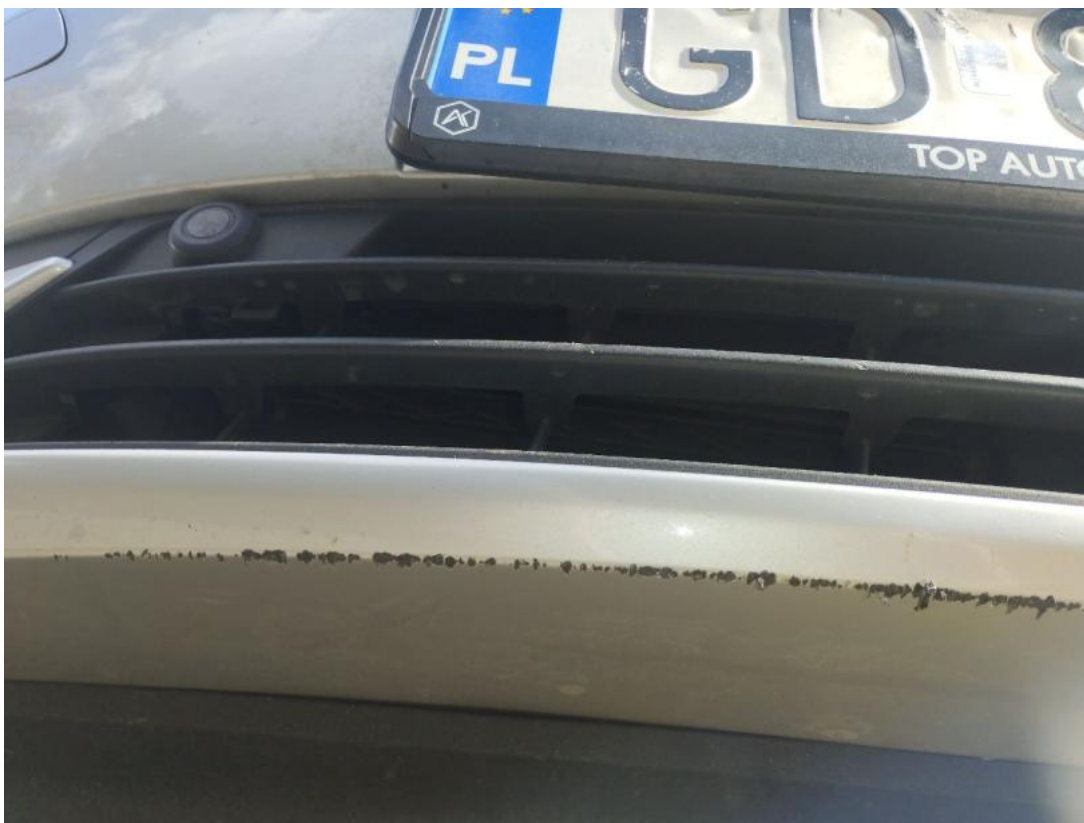
**Fot. 43**

| 2 | Okładzina zderzaka przedniego | zarysowanie | | |

Zderzak przedni cz dolna - Rysa/odprysk 1

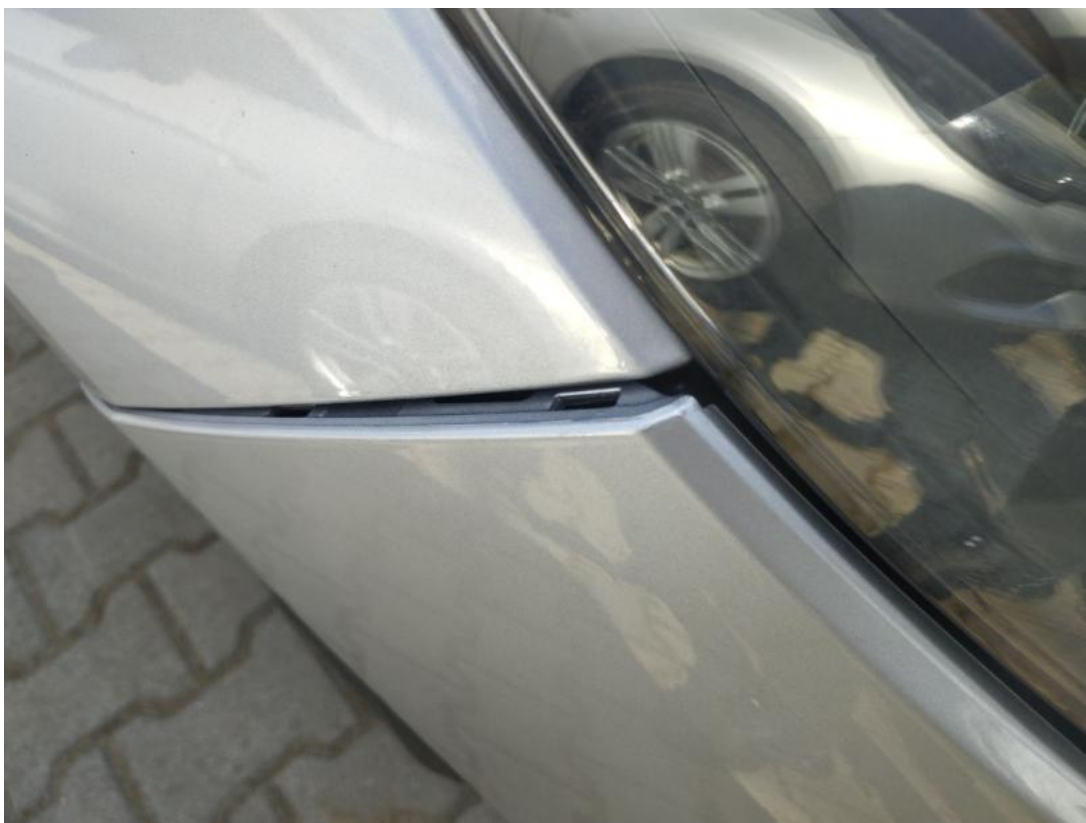
**Fot. 45**

| 1 | Okładzina zderzaka przedniego | inne | NA | 0.1 |

Zderzak przedni cz P - Inne 1

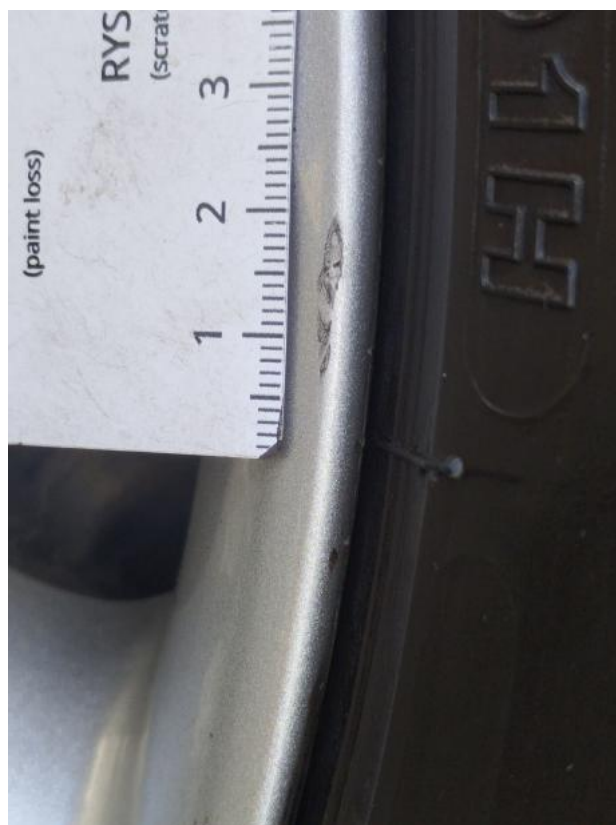
**Fot. 47**

| 8 | Tarcza koła aluminiowa przód R | zarysowanie | | |

Felga aluminiowa przednia P - Rysa/odprysk 1

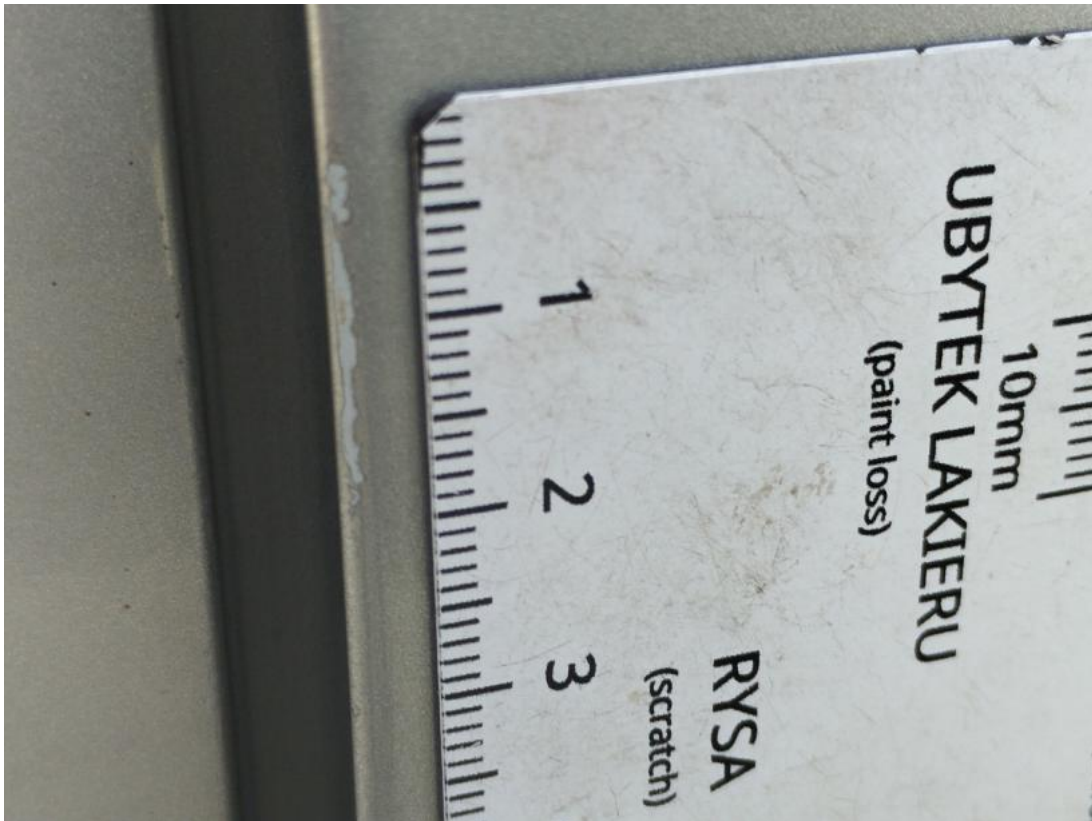
**Fot. 49**

| 6 | Drzwi przednie (nieuzbrojone) R | odpryski lakieru | | |

Drzwi przednie P - Rysa/odprysk 1

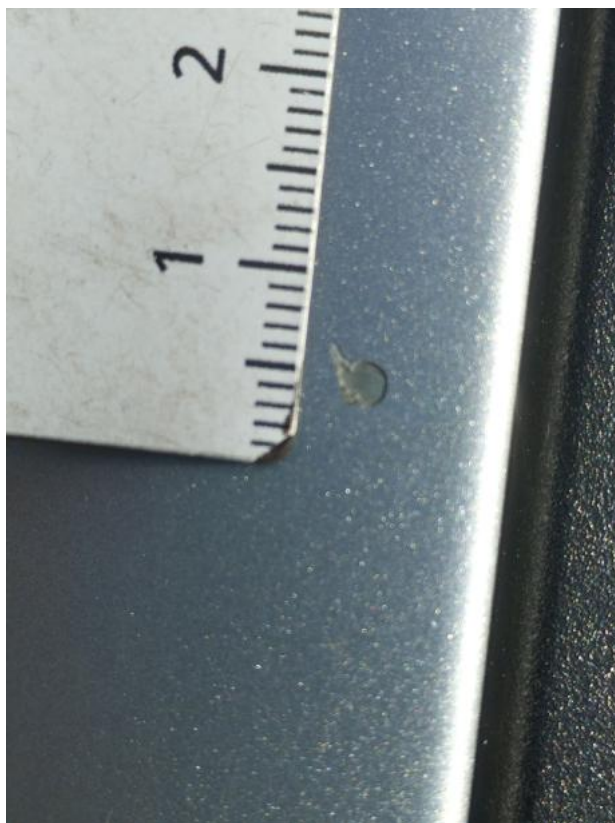
**Fot. 51**

| 4 | Słupek przedni (A) z progiem R | odpryski lakieru | | |

Słupek przedni P - Rysa/odprysk 1

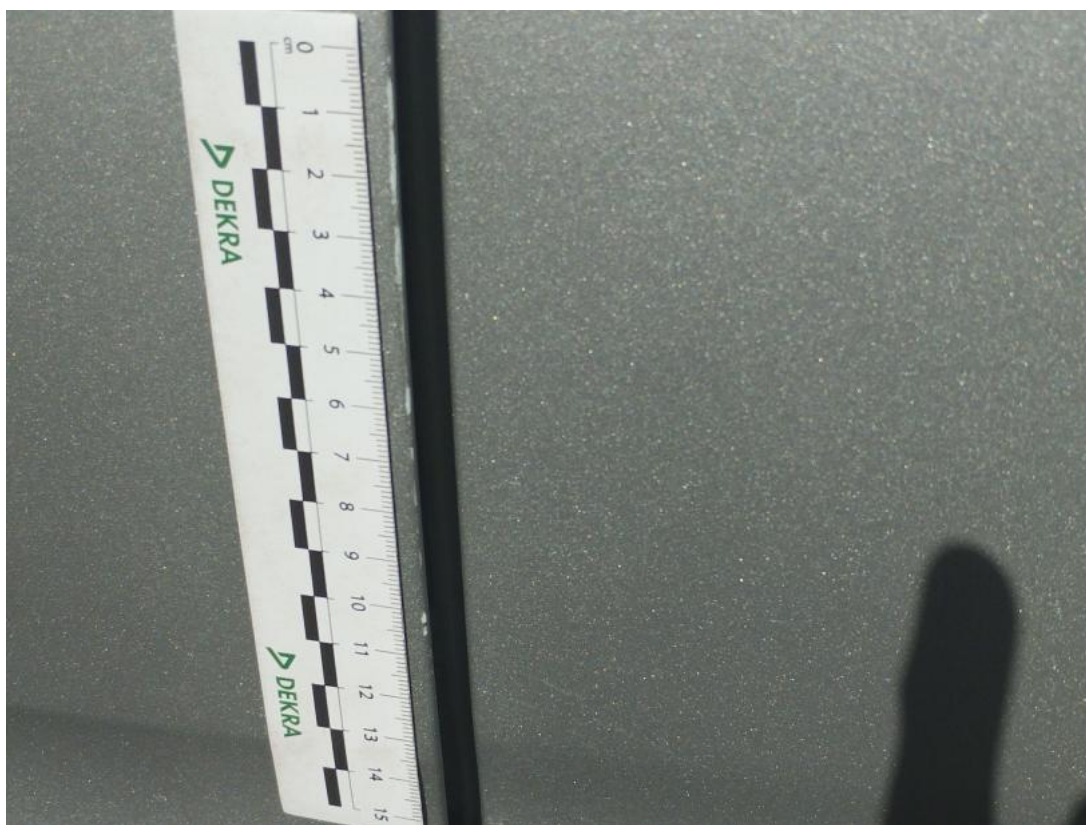
**Fot. 53**

| 5 | Drzwi przednie (nieuzbrojone) L | odpryski lakieru | | |

Drzwi przed L - Rysa/odprysk 1

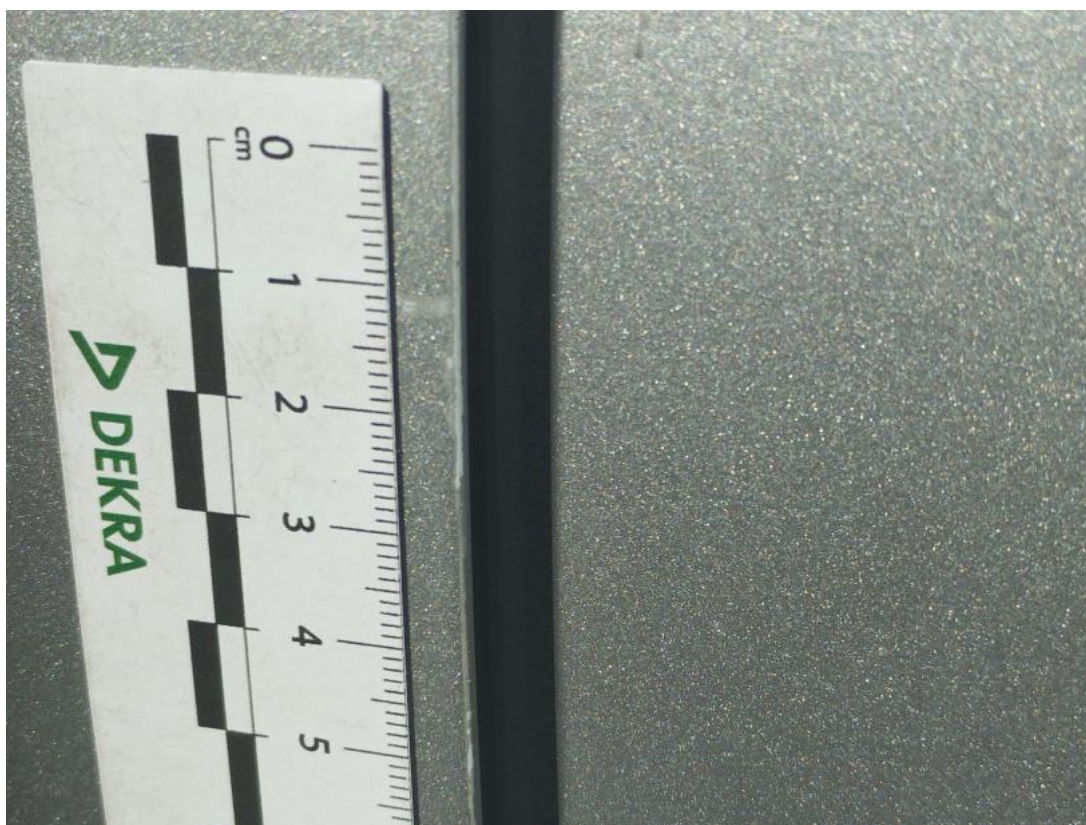
**Fot. 54**

Drzwi przed L - Rysa/odprysk 2

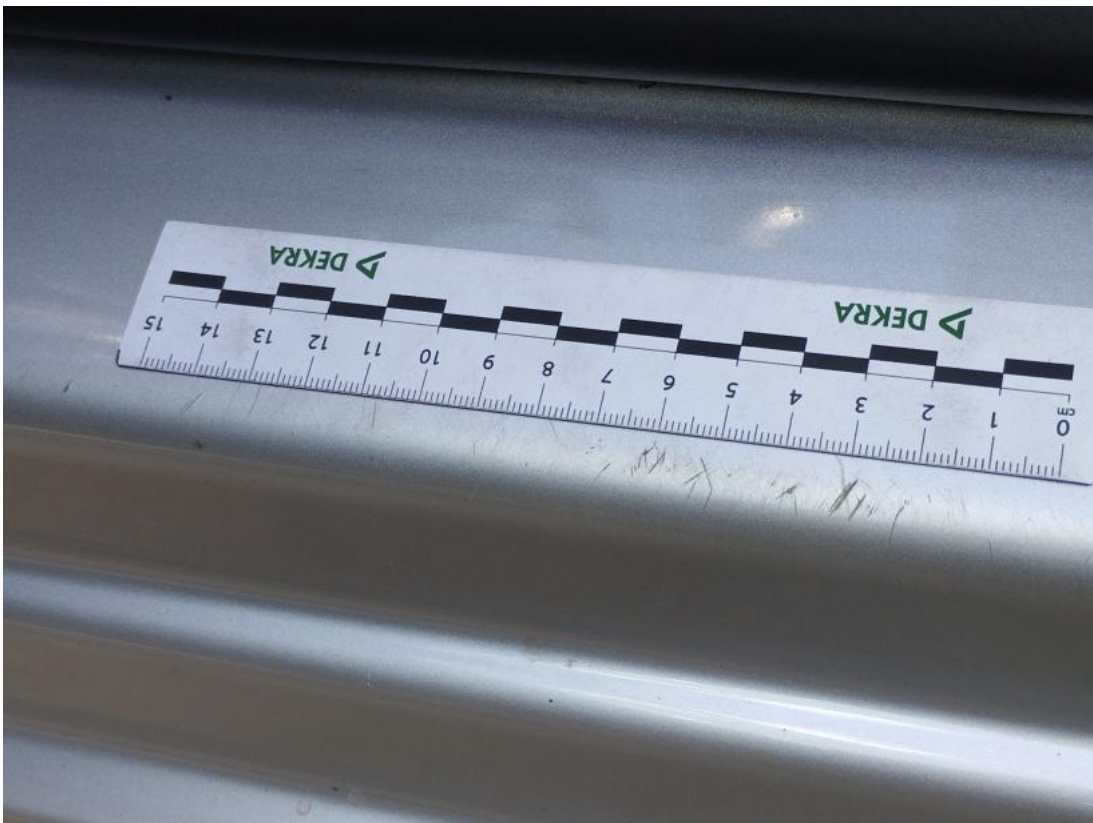
**Fot. 56**

| 7 | Próg L | zarysowanie | | |

Próg L - Rysa/odprysk 1
