## Raport z oględzin pojazdu

| Numer raportu | 12217/7/26-15201 | Data raportu | 01-07-2026 |

| Marka, model | RENAULT Clio IV 16-20 |
| Numer rejestracyjny | GD9V953 |

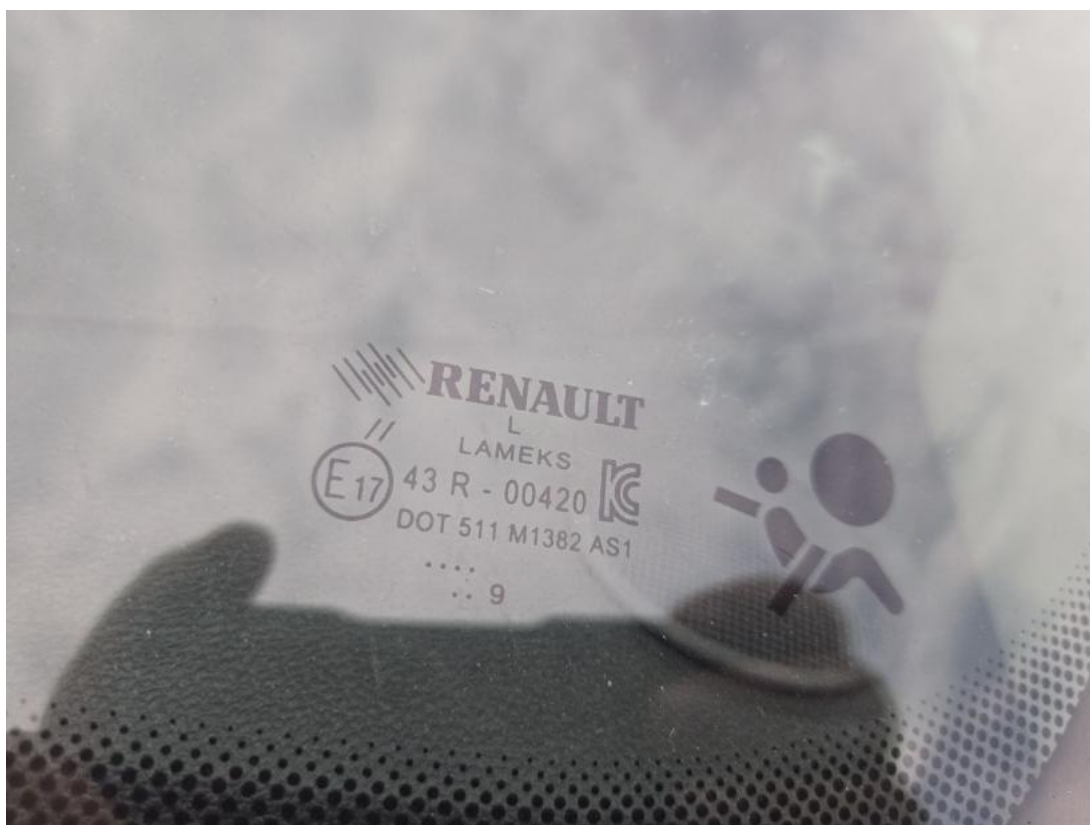
| Poz. | Nazwa pozycji | Opis uszkodzeń | Kwalifik. | Naprawa [rbg] |
|---|---|---|---|---|
| 2 | Szyba przednia barwiona | rysa/odprysk | | |

**Fot. 38**  
Szyba czołowa - zdjęcie poglądowe 1

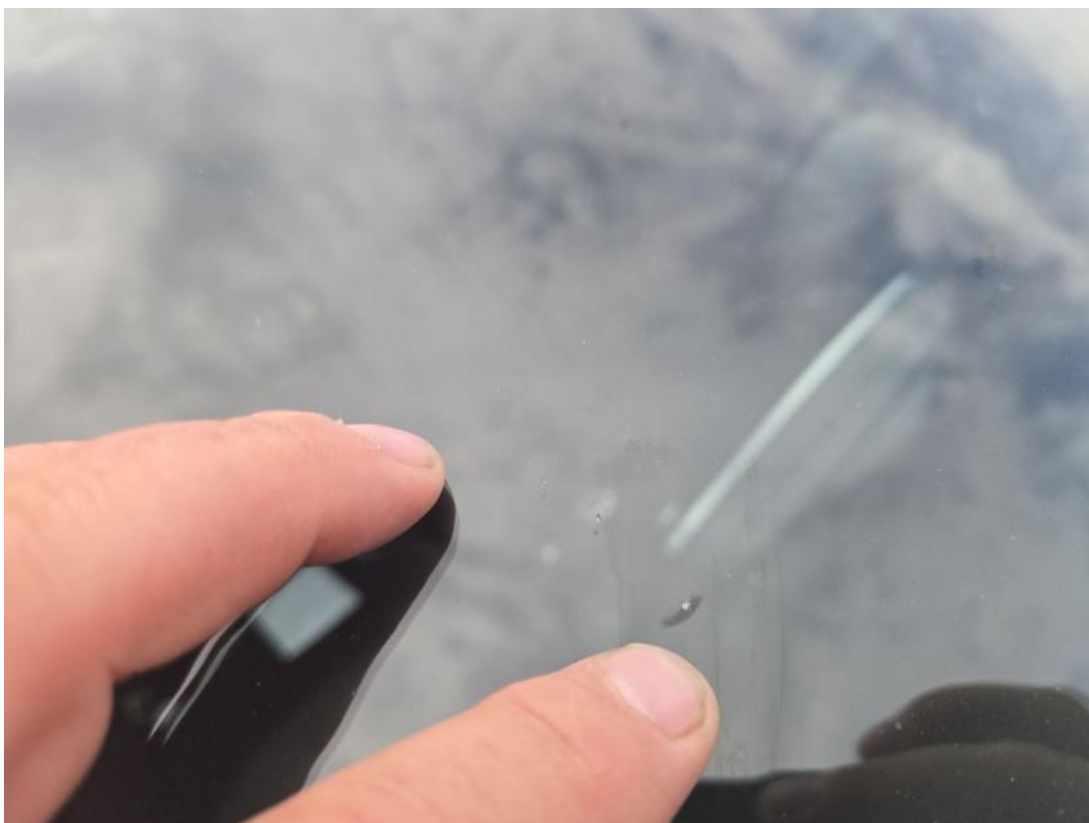
Szyba czołowa - zdjęcie poglądowe 2

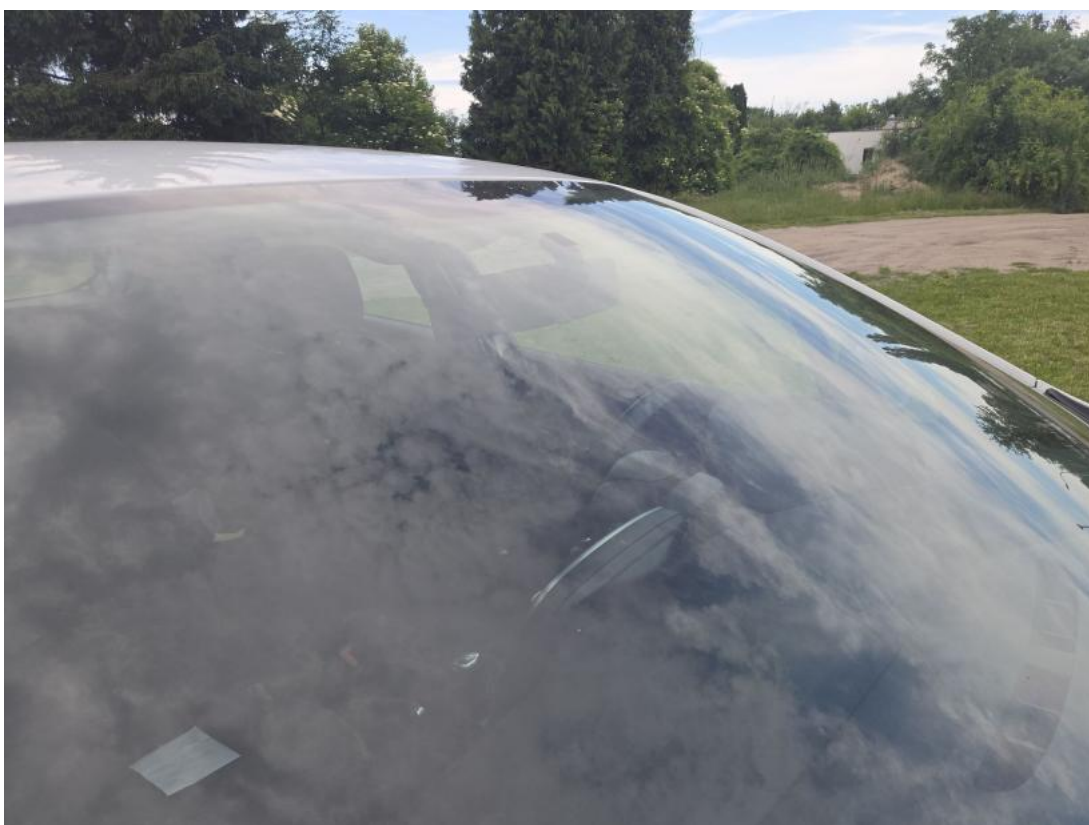
Szyba czołowa - Rysa/odprysk 1

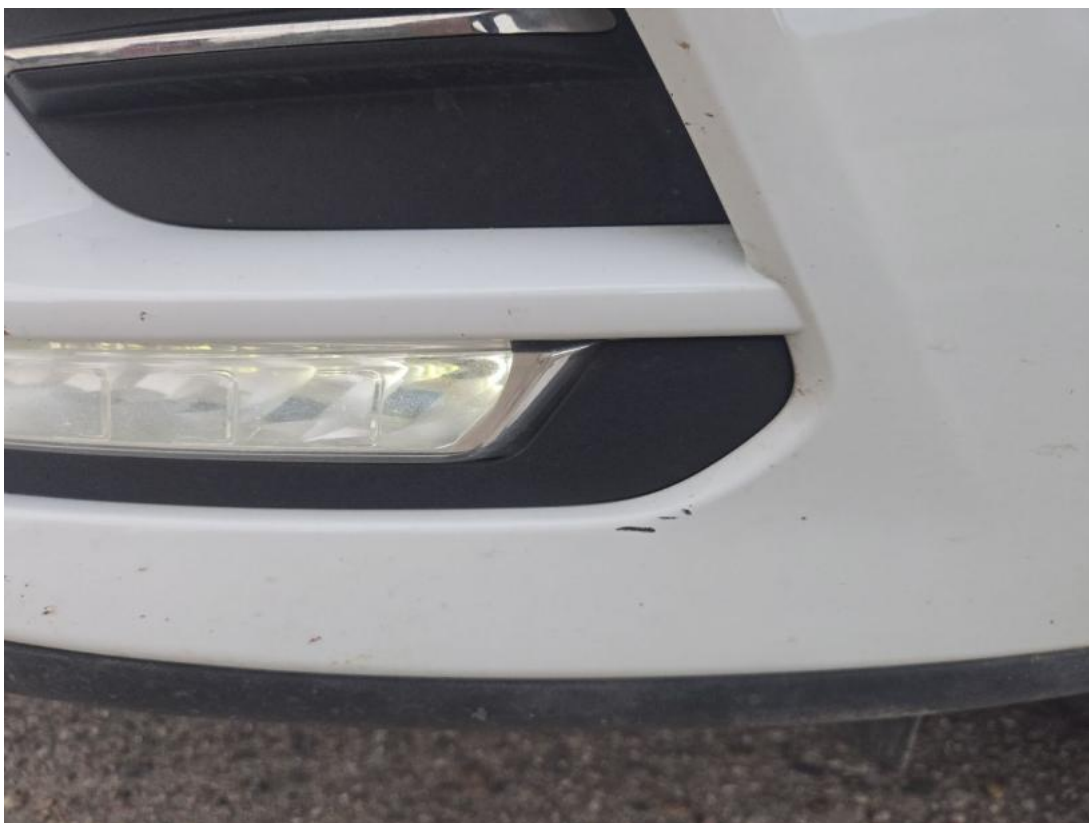
| Poz. | Nazwa pozycji | Opis uszkodzeń | Kwalifik. | Naprawa [rbg] |
|---|---|---|---|---|
| 1 | Okładzina zderzaka przedniego | odpryski lakieru | | |

Zderzak - zdjęcie pogładowe 2

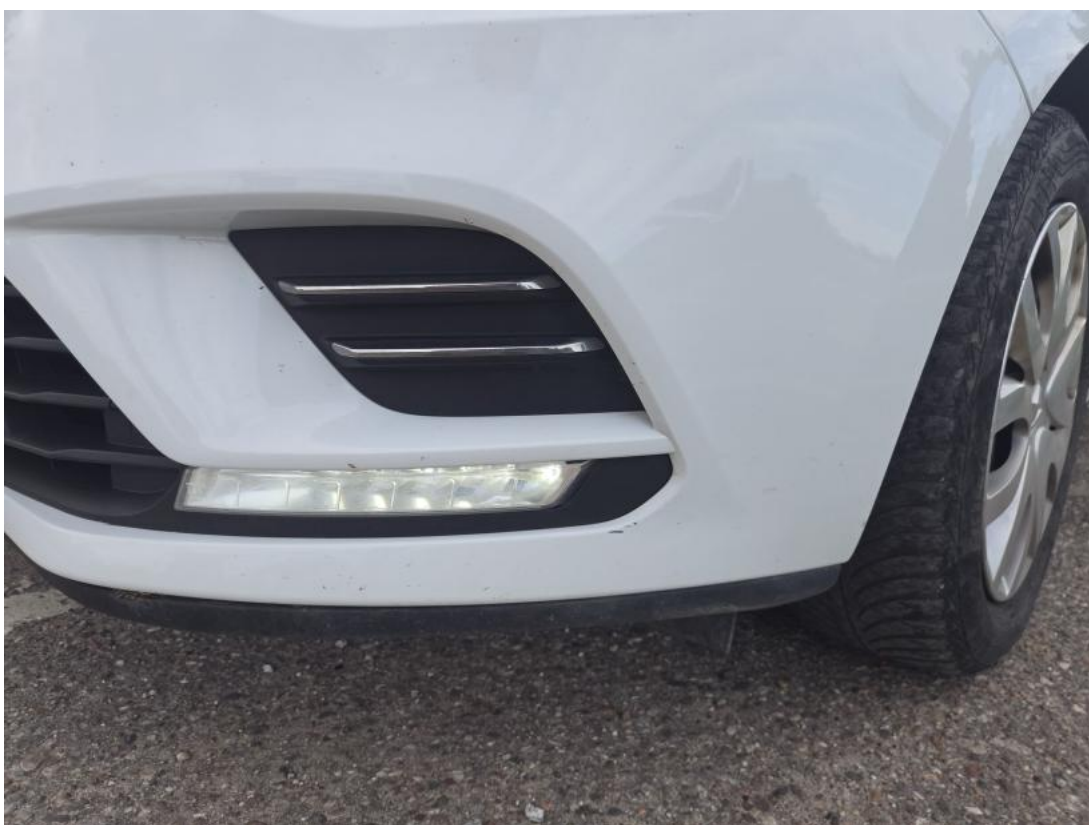
Zderzak - Rysa/odprysk 1
