Nr zlecenia DEKRA: PKOM(DZS)/GDA/29632/26/04/02  
Nr zlecenia/szkody:  
Data zlecenia: 02-04-2026

## Ocena stanu technicznego pojazdu

| Eurotax-Kod EC | Marka, model, typ pojazdu<br><b>SUZUKI, Swift (AZ)(2017-, Premium</b> | | | | Rodzaj nadwozia<br>hatchback |

**Data oględzin:** 07-04-2026

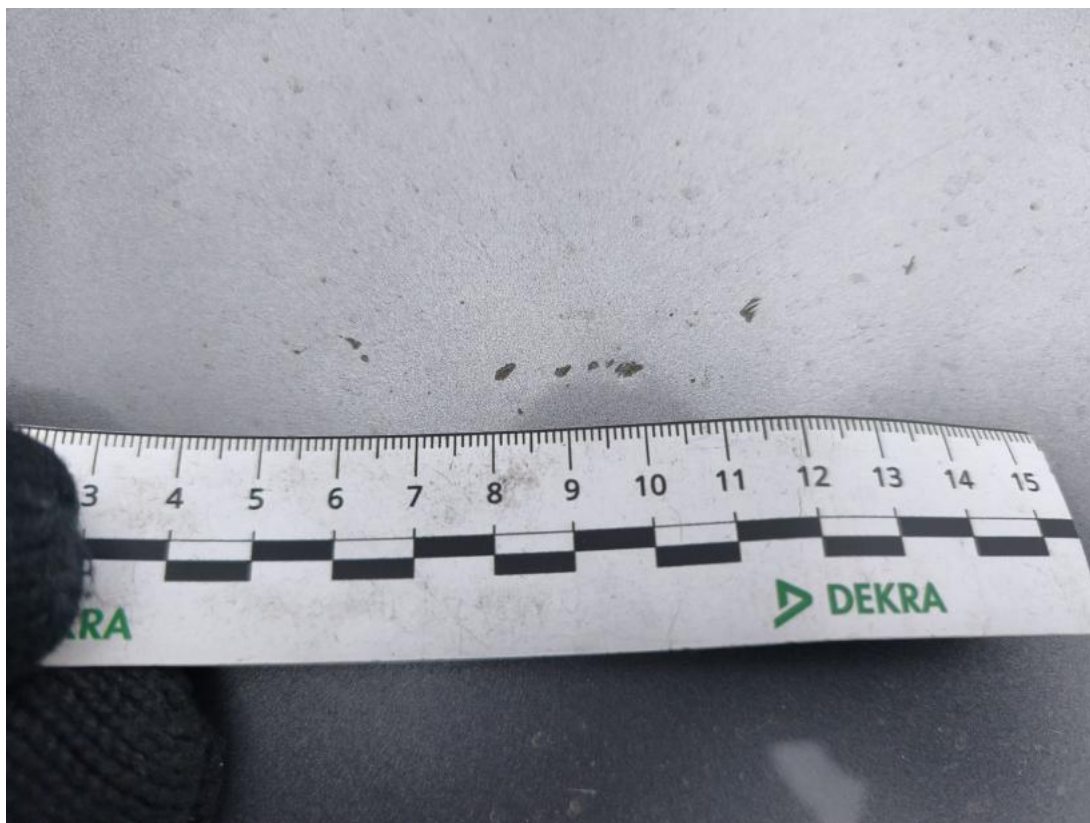
**Fot. 35**

| Poz. | Nazwa części | Nr katalogowy | Opis uszkodzenia | Czas [rbg] |
|---|---|---|---|---|
| 3 | Pokrywa | | odpryski lakieru, zarysowanie | |

Pokrywa komory silnika - Rysa/odprysk 1

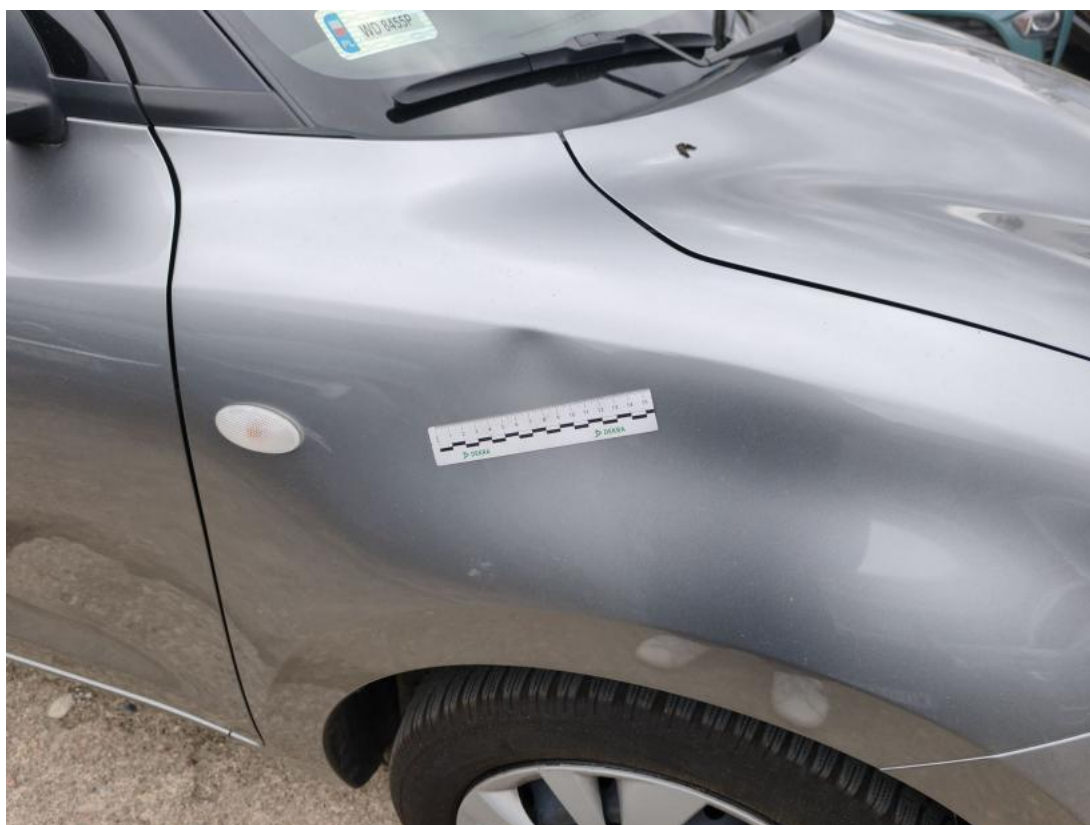
**Fot. 36**

Błotnik przedni P - zdjęcie poglądowe 2

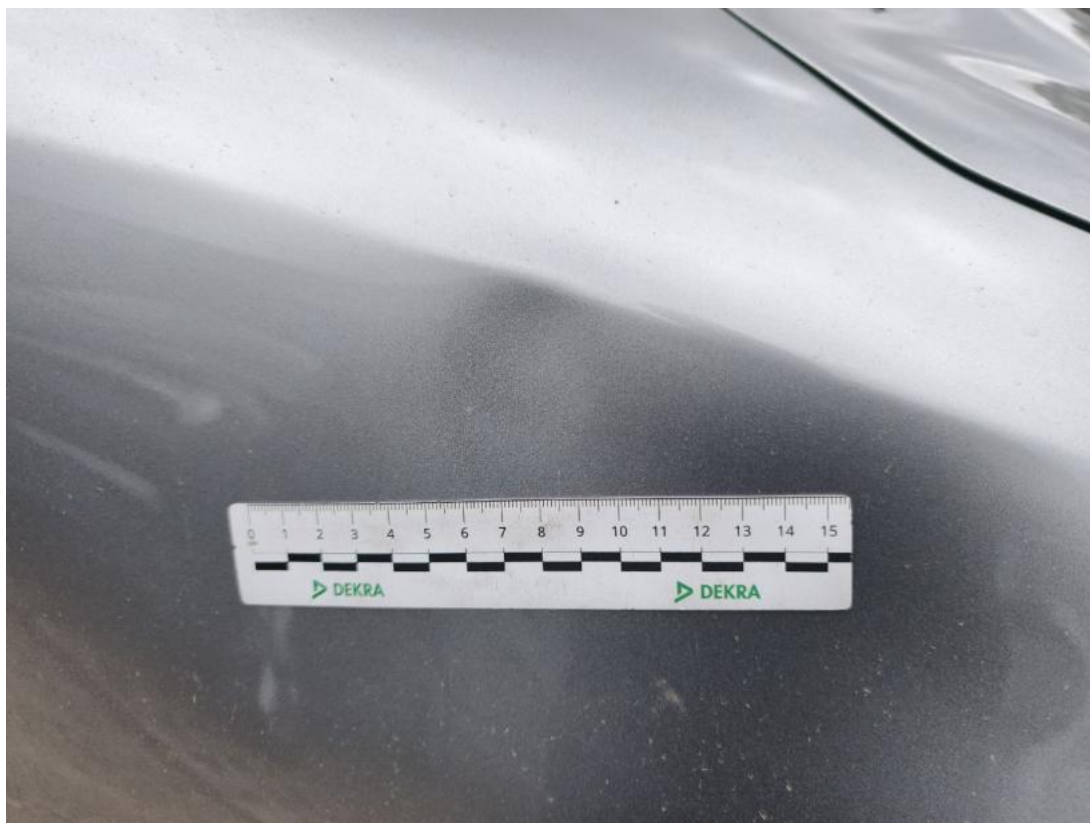
**Fot. 37**

| Poz. | Nazwa części | Nr katalogowy | Opis uszkodzenia | Czas [rbg] |
|---|---|---|---|---|
| 1 | Błotnik PP | | wgniecenie | |

Błotnik przedni P - Wgniecenie/odkształcenie 1

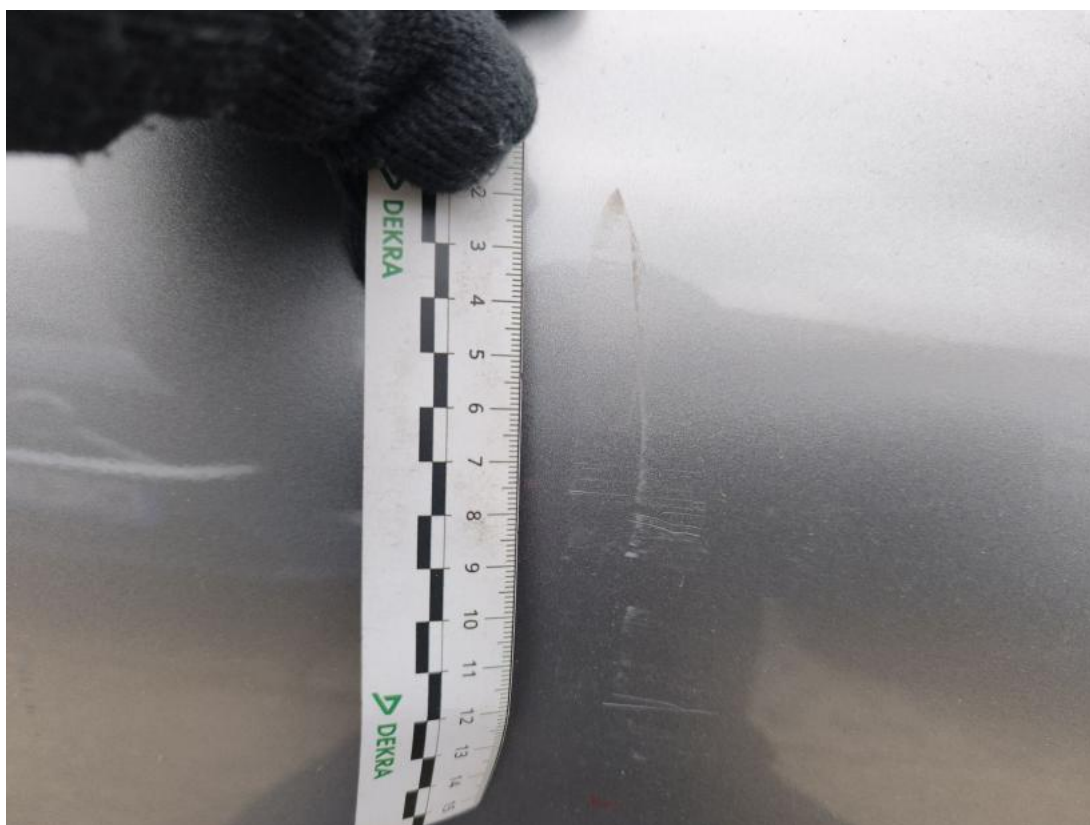
**Fot. 38**

| Poz. | Nazwa części | Nr katalogowy | Opis uszkodzenia | Czas [rbg] |
|---|---|---|---|---|
| 2 | Drzwi P P | | zarysowanie | |

Drzwi przednie P - Rysa/odprysk 1

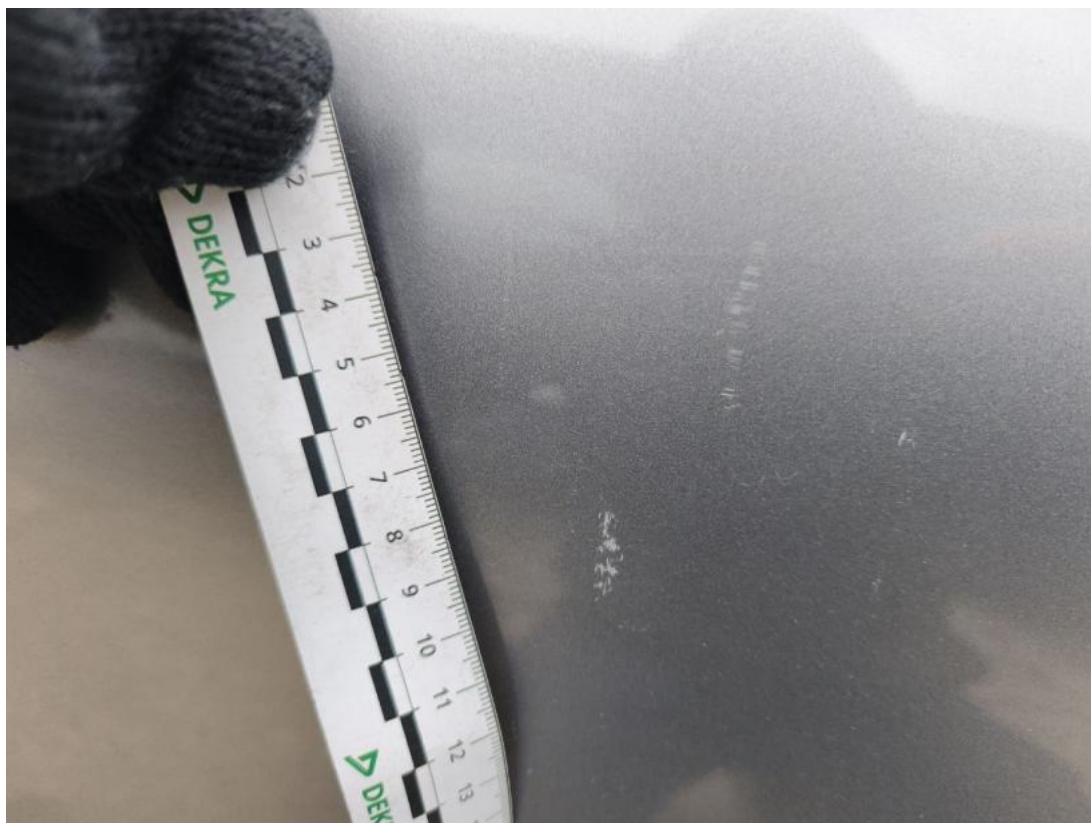
**Fot. 39**

Drzwi przednie P - Rysa/odprysk 2

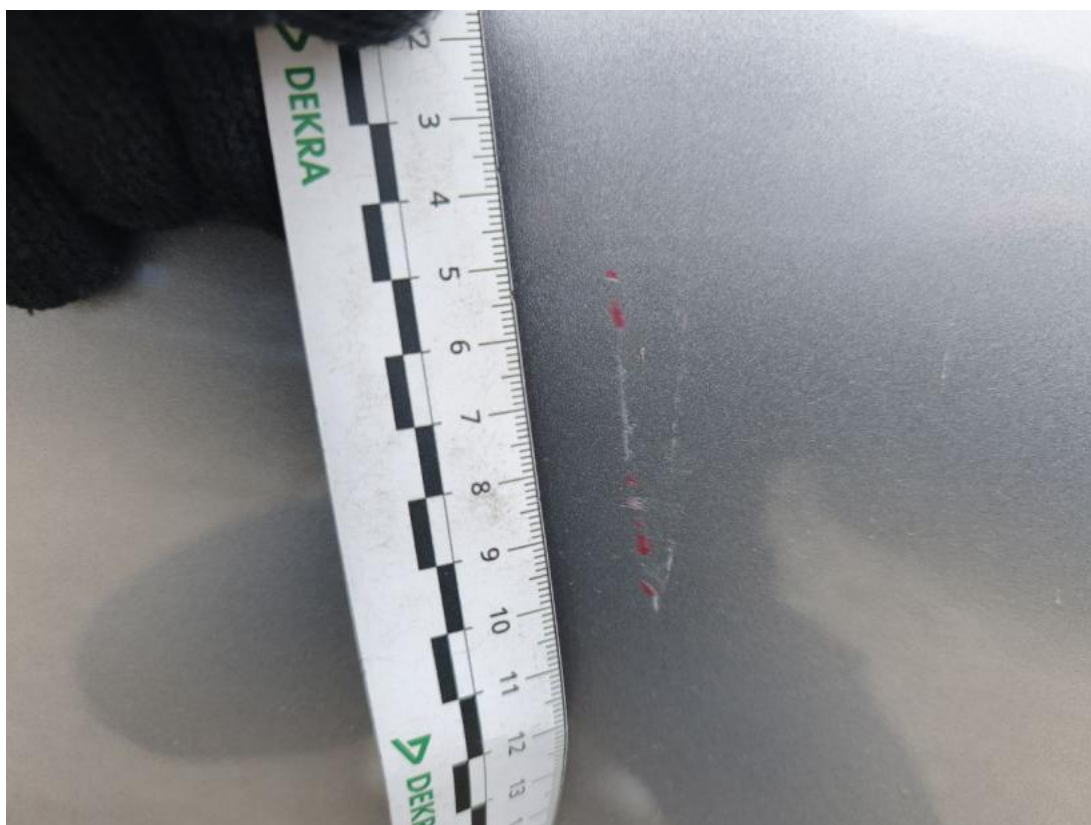
**Fot. 40**

Drzwi przednie P() - Rysa/odprysk 3

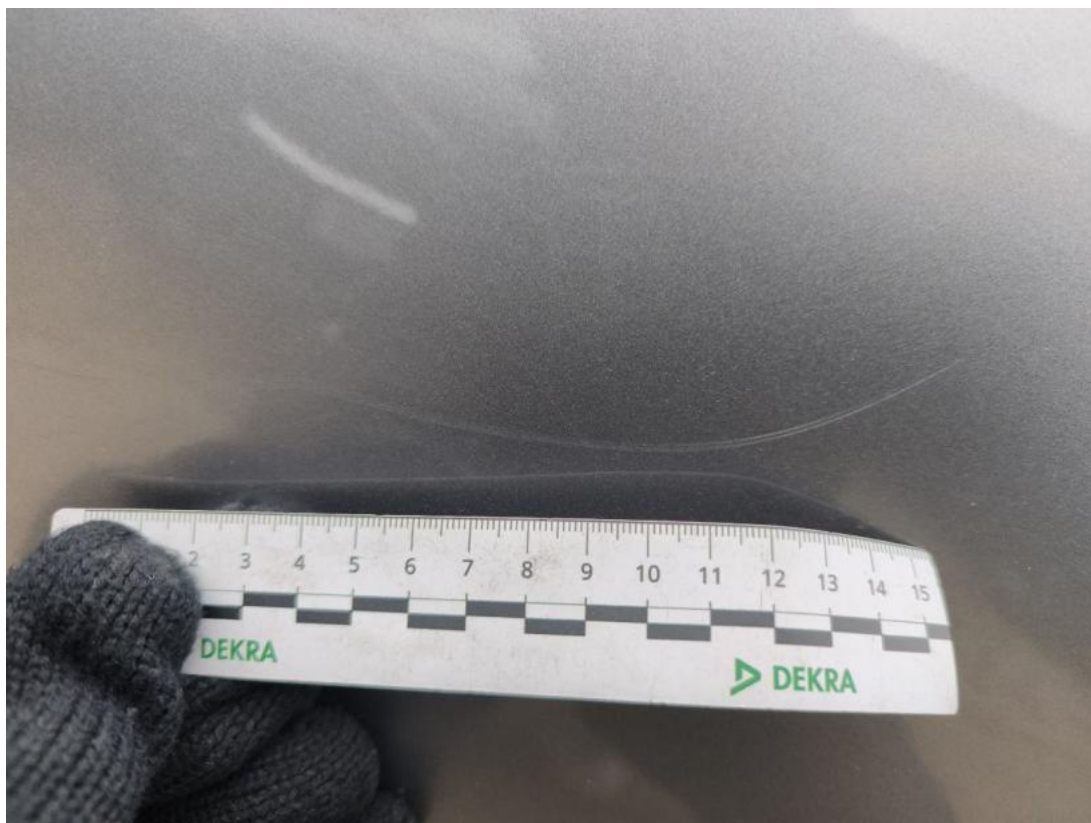
**Fot. 41**

| Poz. | Nazwa części | Nr katalogowy | Opis uszkodzenia | Czas [rbg] |
|---|---|---|---|---|
| 3 | Drzwi T P | | zarysowanie | |

Drzwi tylne P - Rysa/odprysk 1

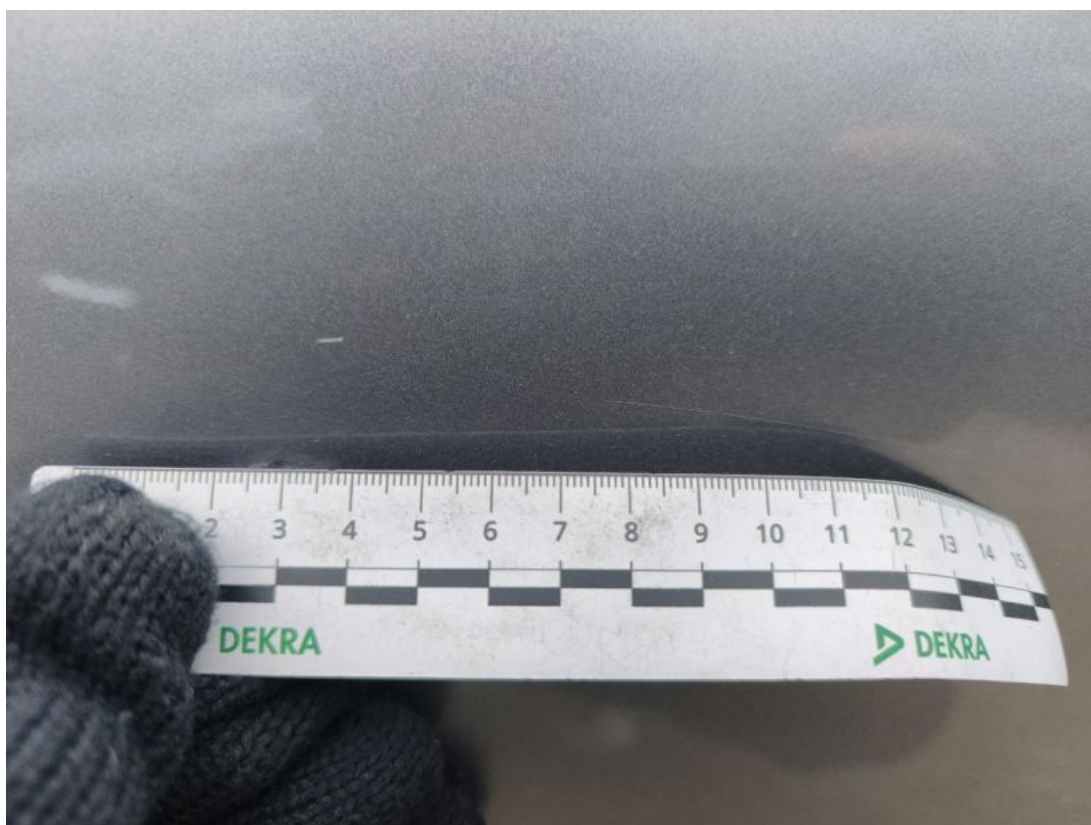
**Fot. 42**

Drzwi tylne P() - Rysa/odprysk 3

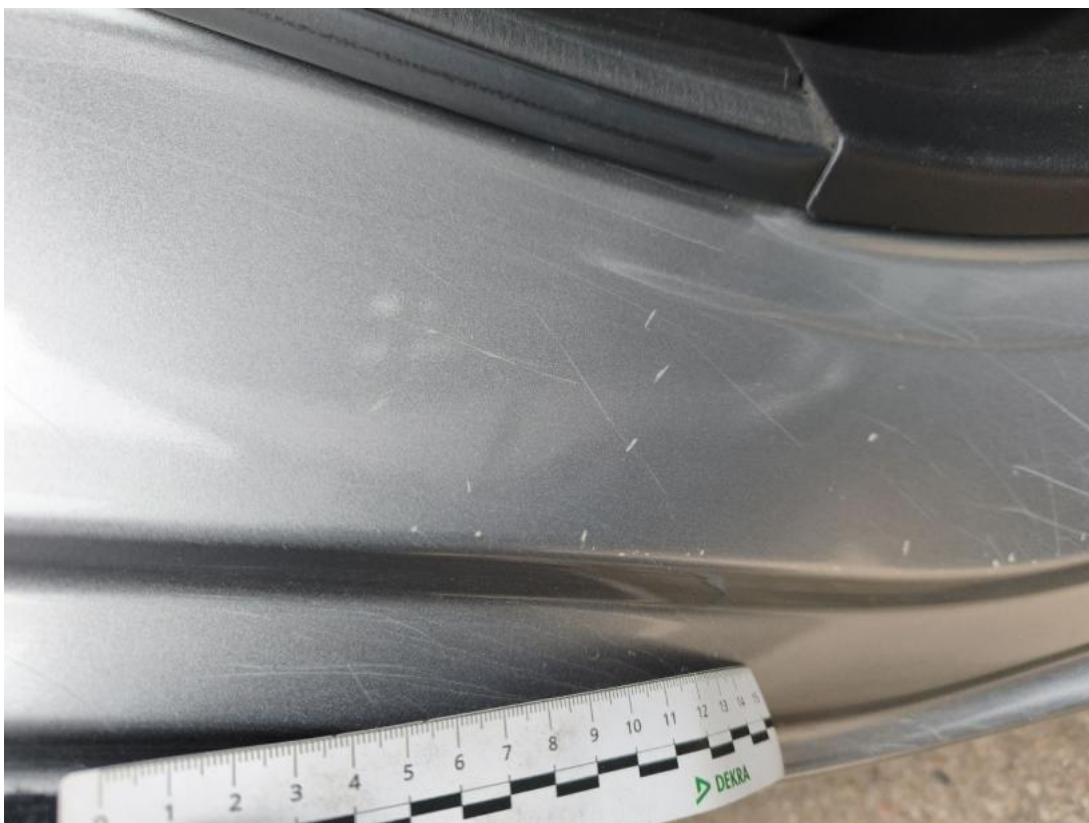
**Fot. 43**

Próg P - zdjęcie poglądowe 2

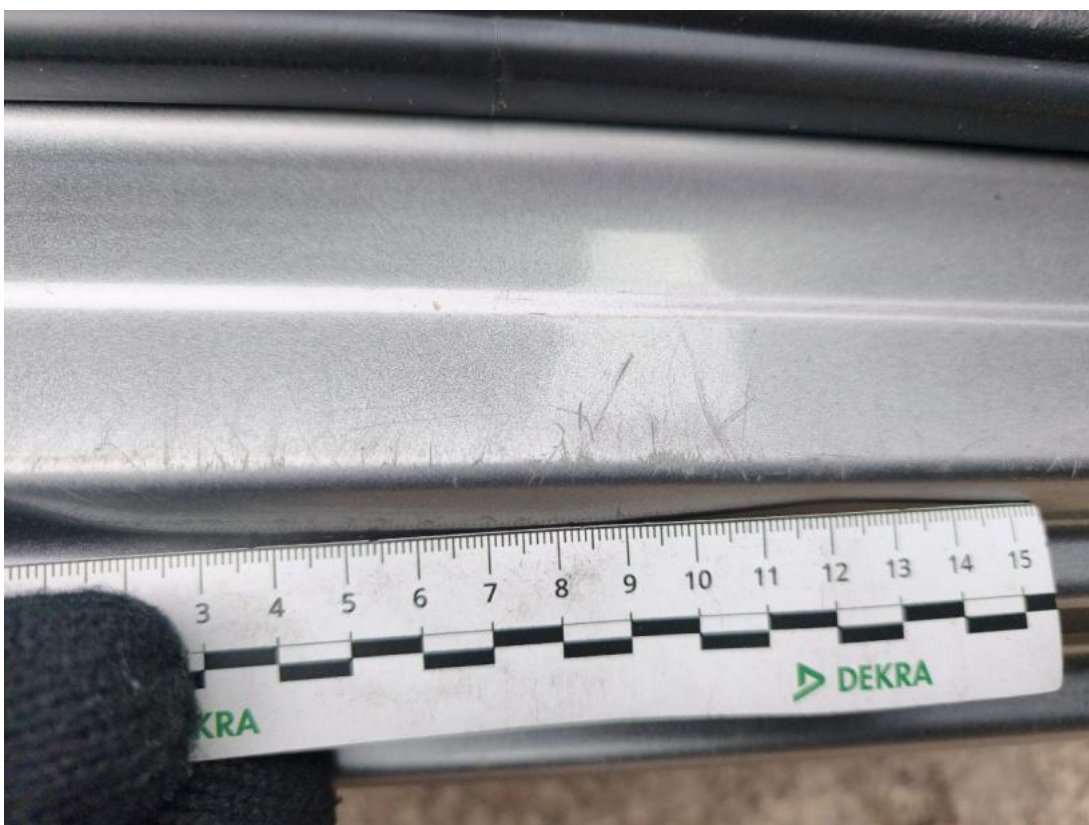
**Fot. 44**

| Poz. | Nazwa części | Nr katalogowy | Opis uszkodzenia | Czas [rbg] |
|---|---|---|---|---|
| 5 | Próg P | | zarysowanie | |

Próg P - Rysa/odprysk 1

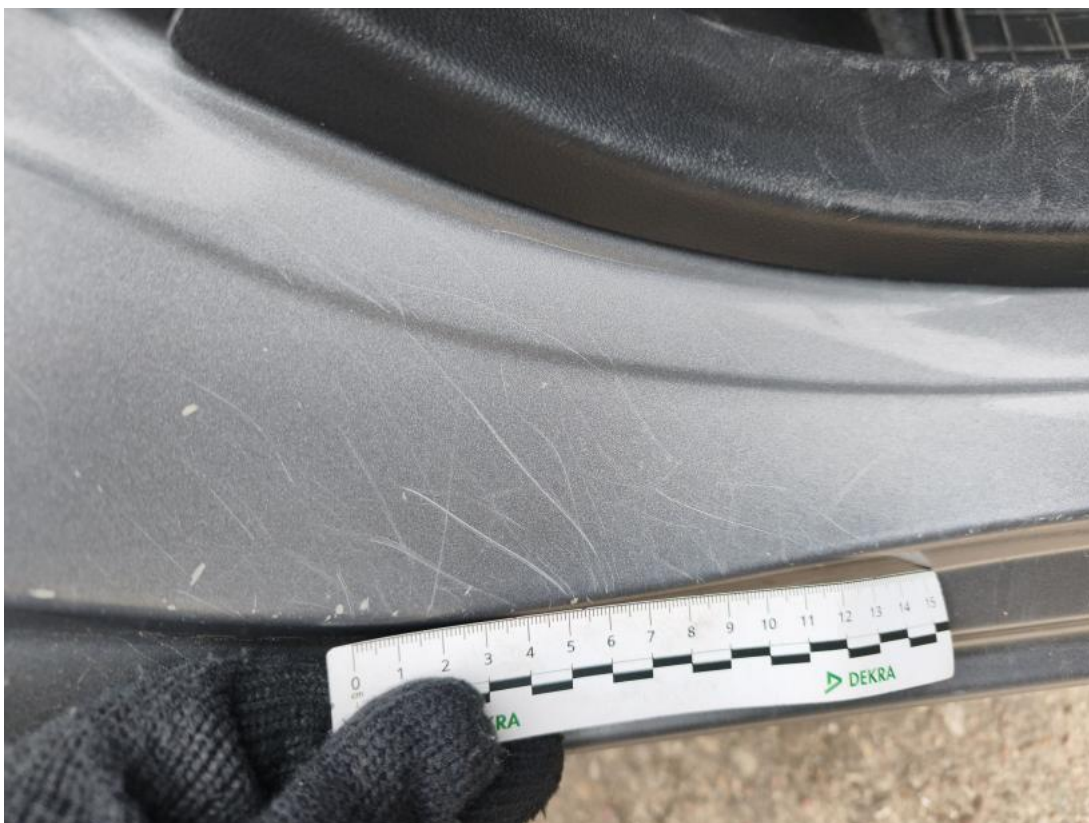
**Fot. 45**

Próg P - Rysa/odprysk 2

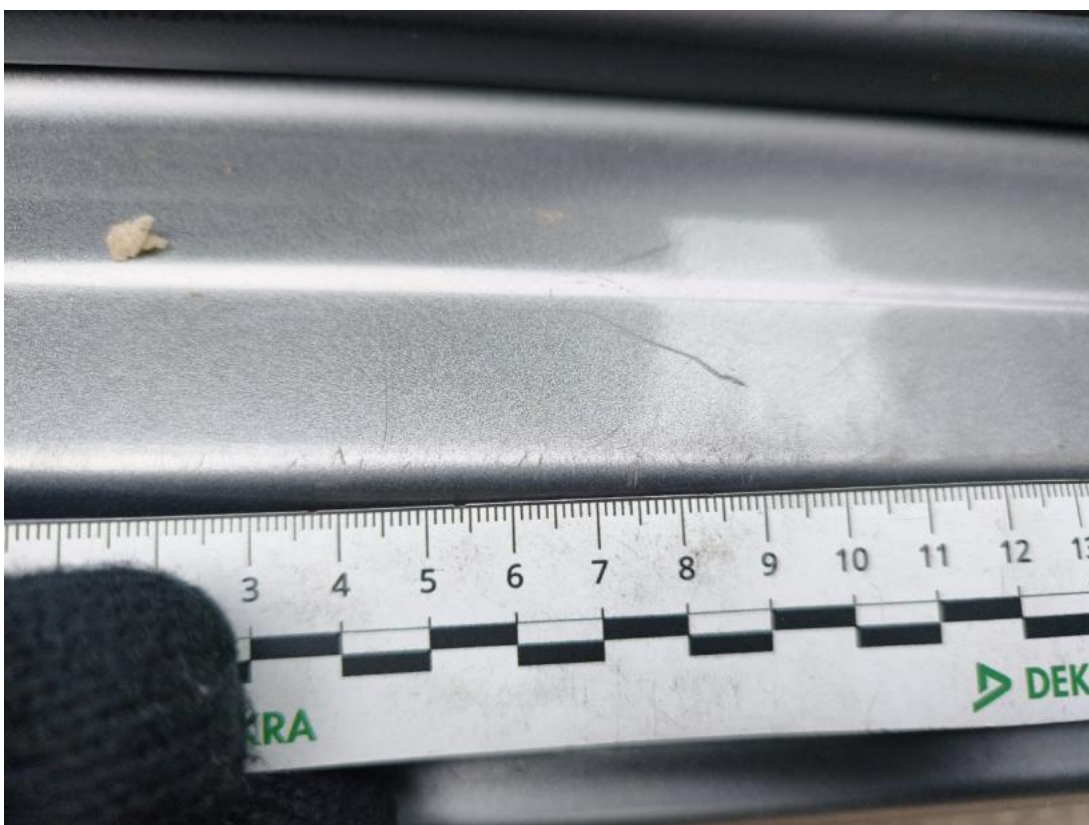
**Fot. 46**

Próg P() - Rysa/odprysk 3

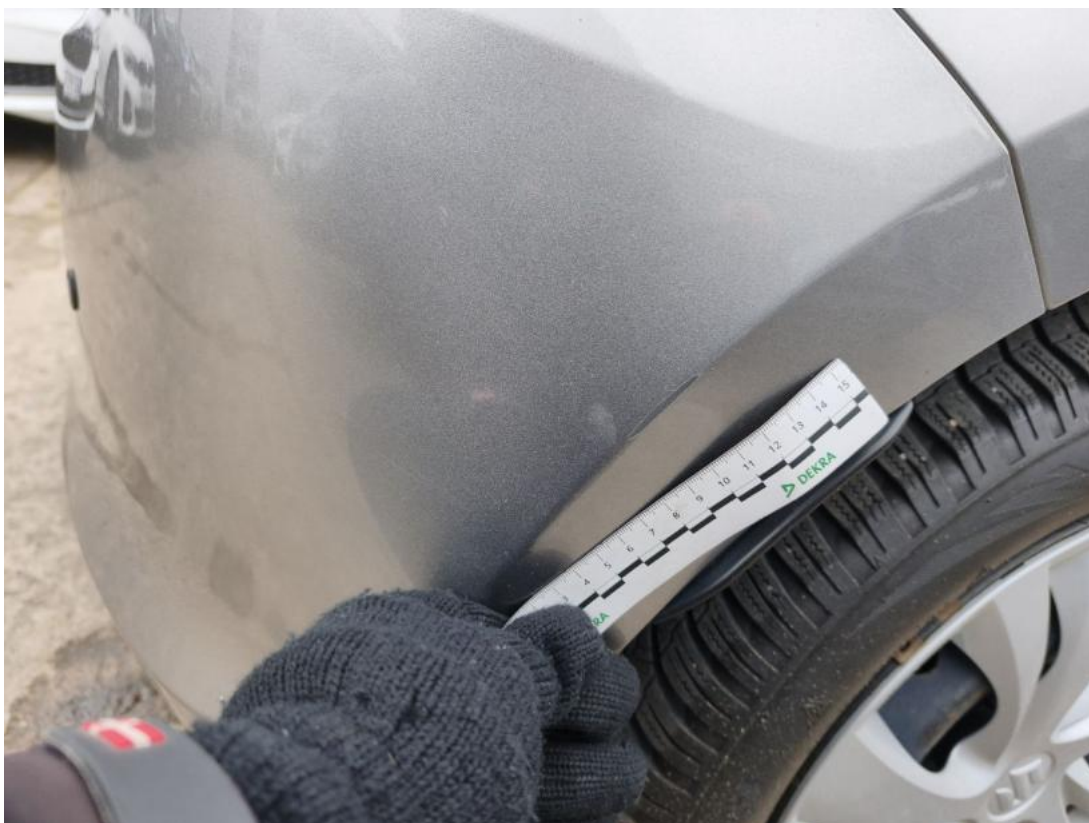
**Fot. 47**

Zderzak tylny - zdjęcie poglądowe 2

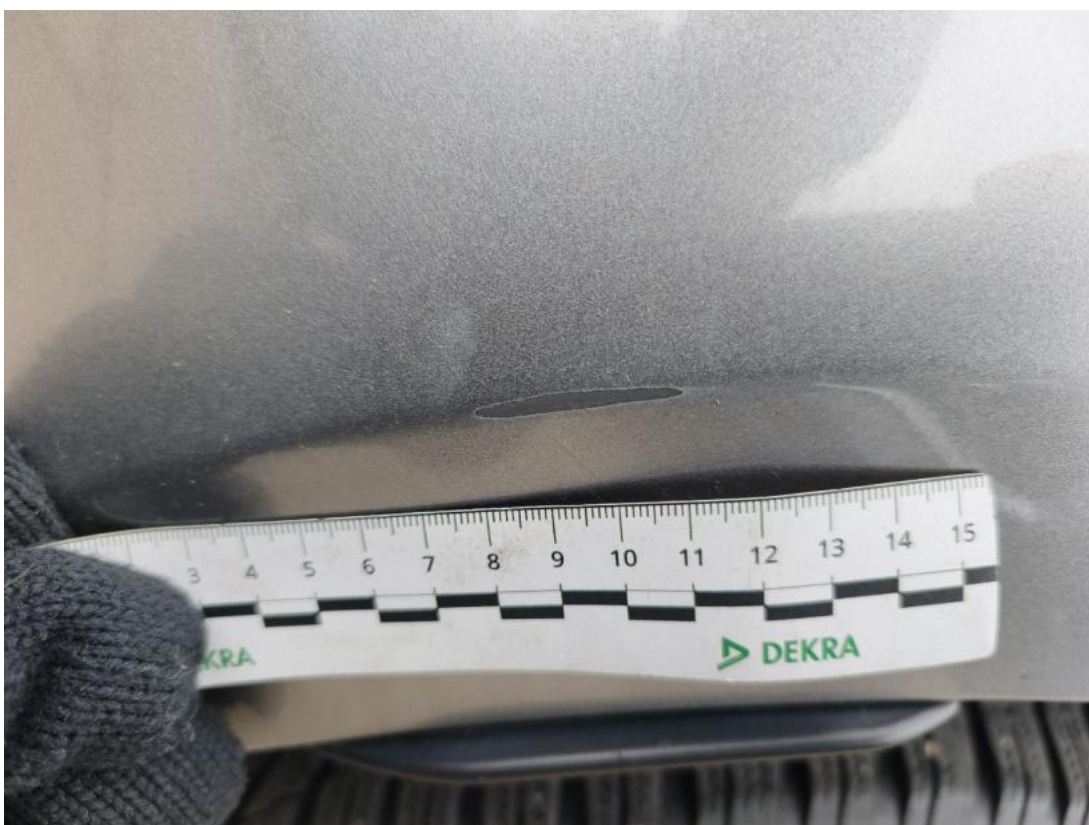
**Fot. 48**

| Poz. | Nazwa części | Nr katalogowy | Opis uszkodzenia | Czas [rbg] |
|---|---|---|---|---|
| 5 | Zderzak TYŁ | | zarysowanie | |

Zderzak tylny - Rysa/odprysk 1

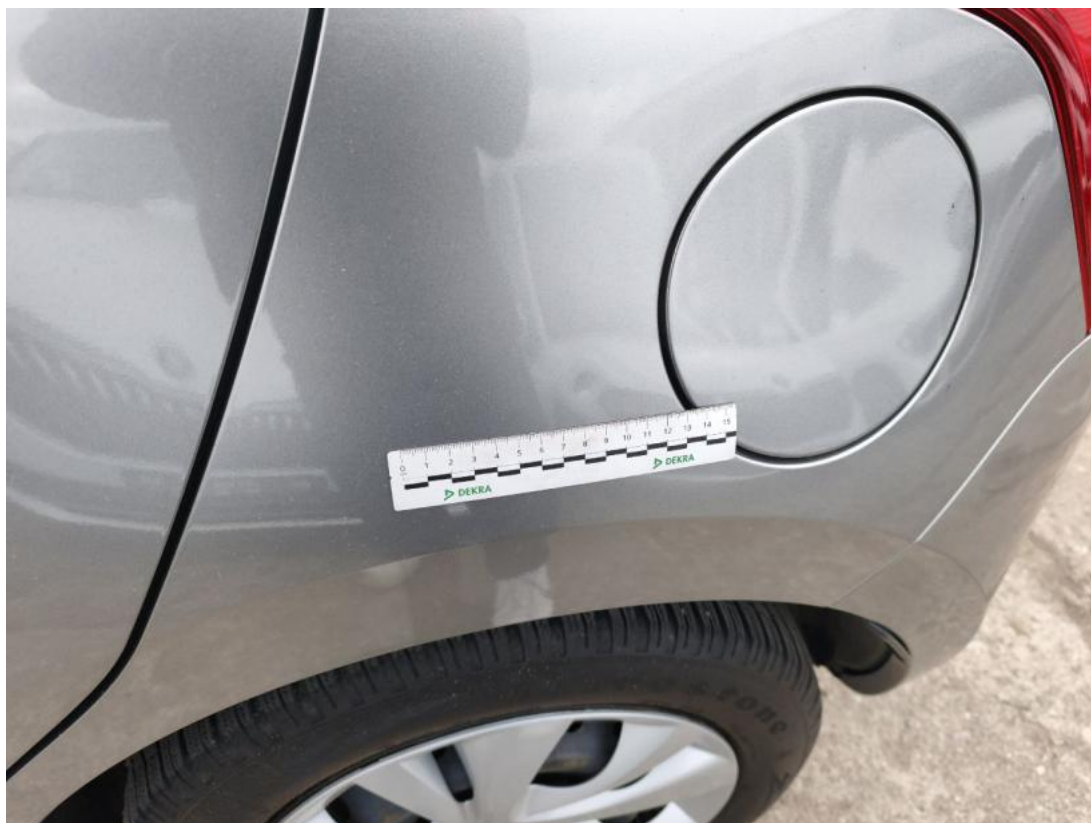
**Fot. 49**

Błotnik tylny L / Ściana boczna L - zdjęcie poglądowe 2

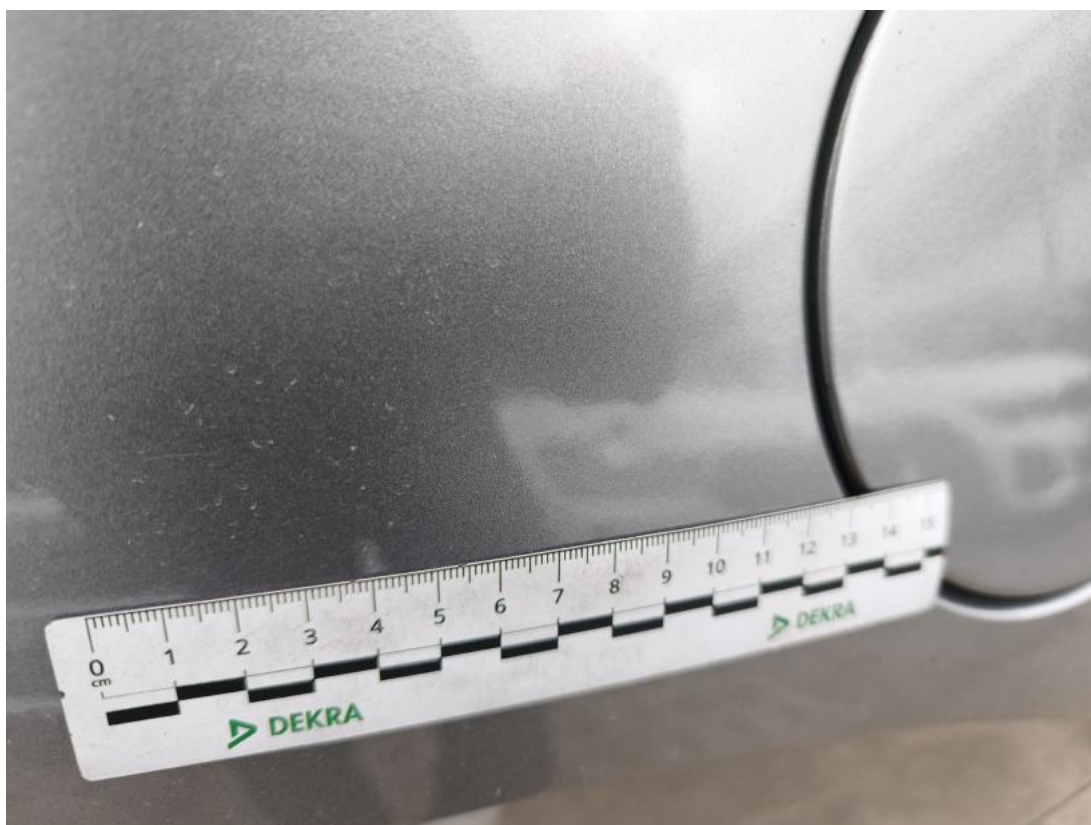
**Fot. 50**

| Poz. | Nazwa części | Nr katalogowy | Opis uszkodzenia | Czas [rbg] |
|---|---|---|---|---|
| 1 | Błotnik TL | | wgniecenie | |

Błotnik tylny L / Ściana boczna L - Wgniecenie/odkształcenie 1

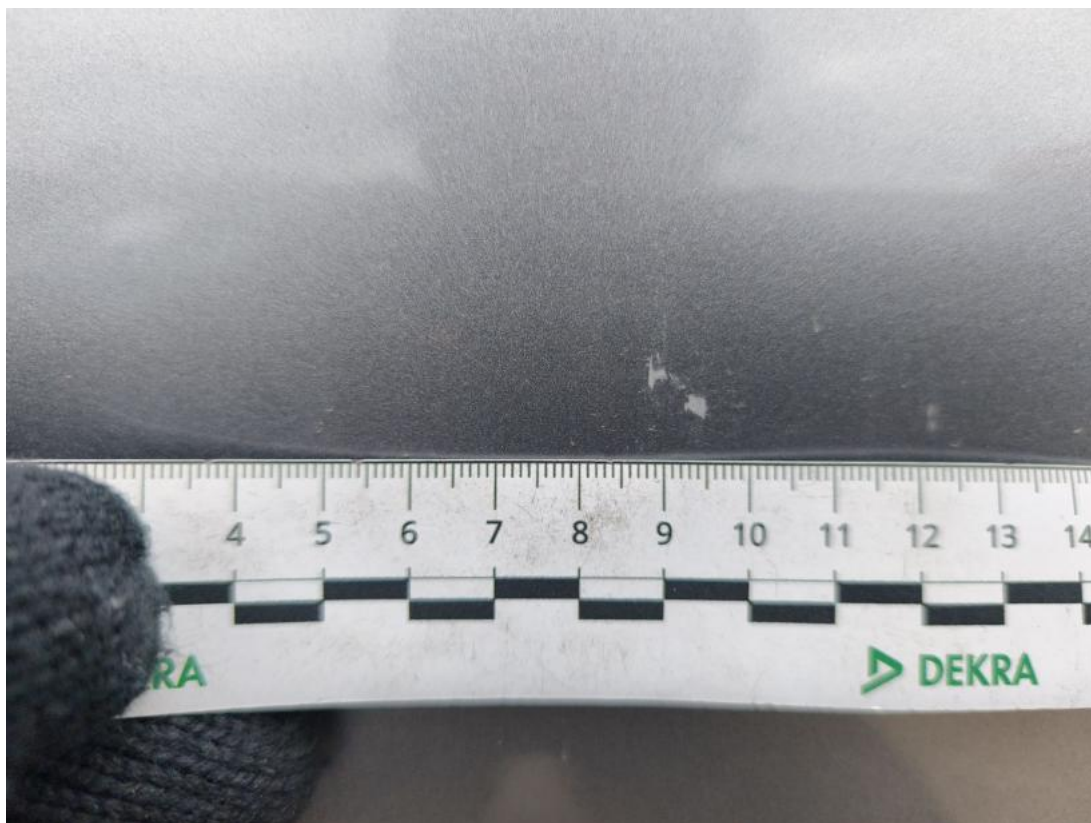
**Fot. 51**

| Poz. | Nazwa części | Nr katalogowy | Opis uszkodzenia | Czas [rbg] |
|---|---|---|---|---|
| 2 | Drzwi P L | | zarysowanie | |

Drzwi przed L - Rysa/odprysk 1

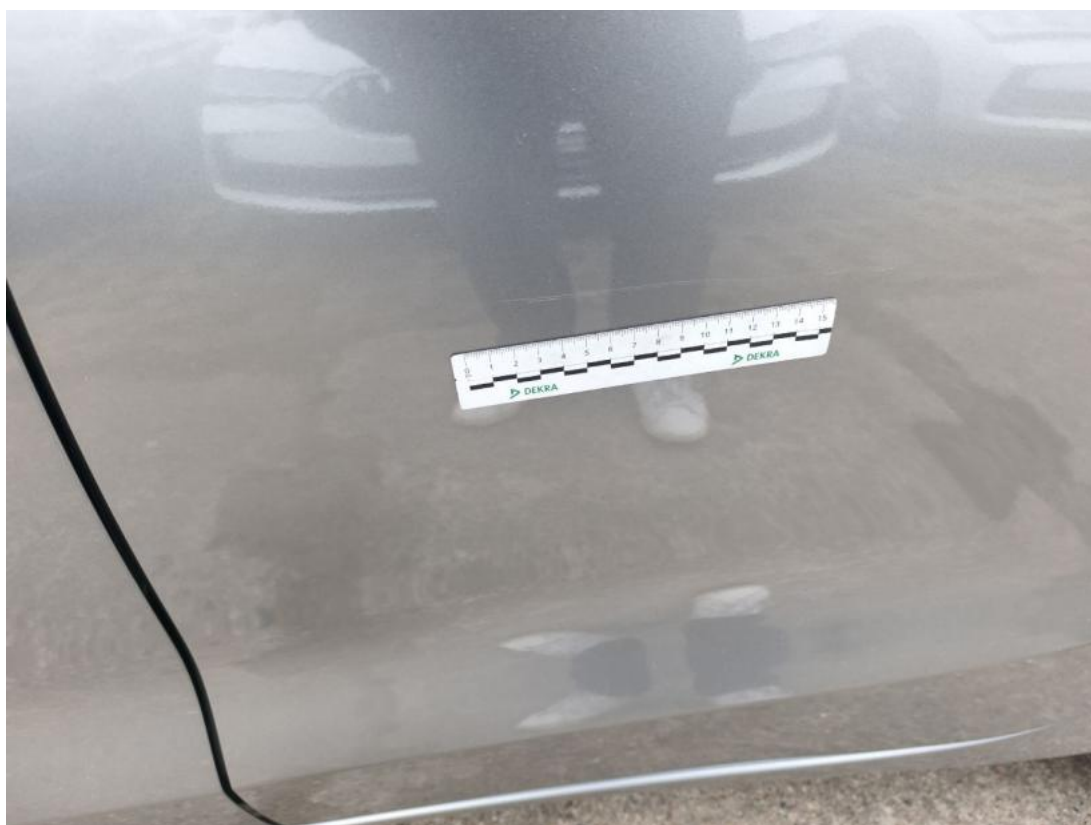
**Fot. 52**

Drzwi tylne L - zdjęcie poglądowe 2

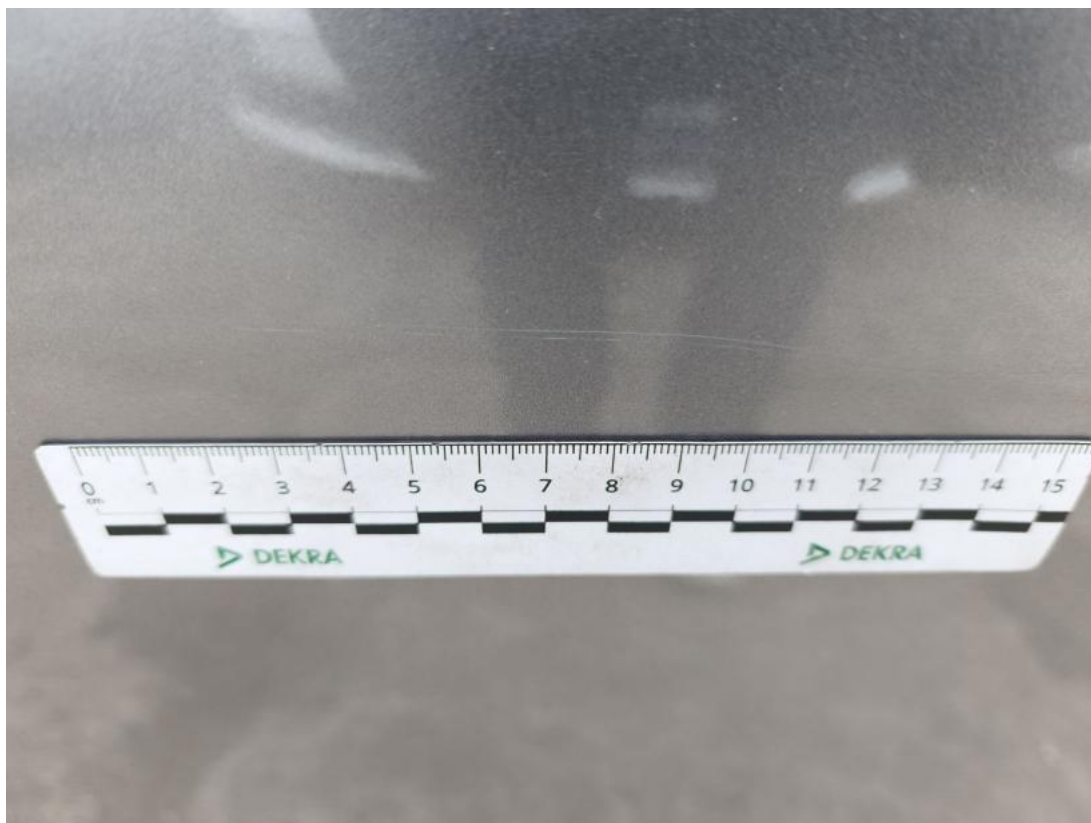
**Fot. 53**

| Poz. | Nazwa części | Nr katalogowy | Opis uszkodzenia | Czas [rbg] |
|---|---|---|---|---|
| 4 | Drzwi T L | | zarysowanie | |

Drzwi tylne L - Rysa/odprysk 1

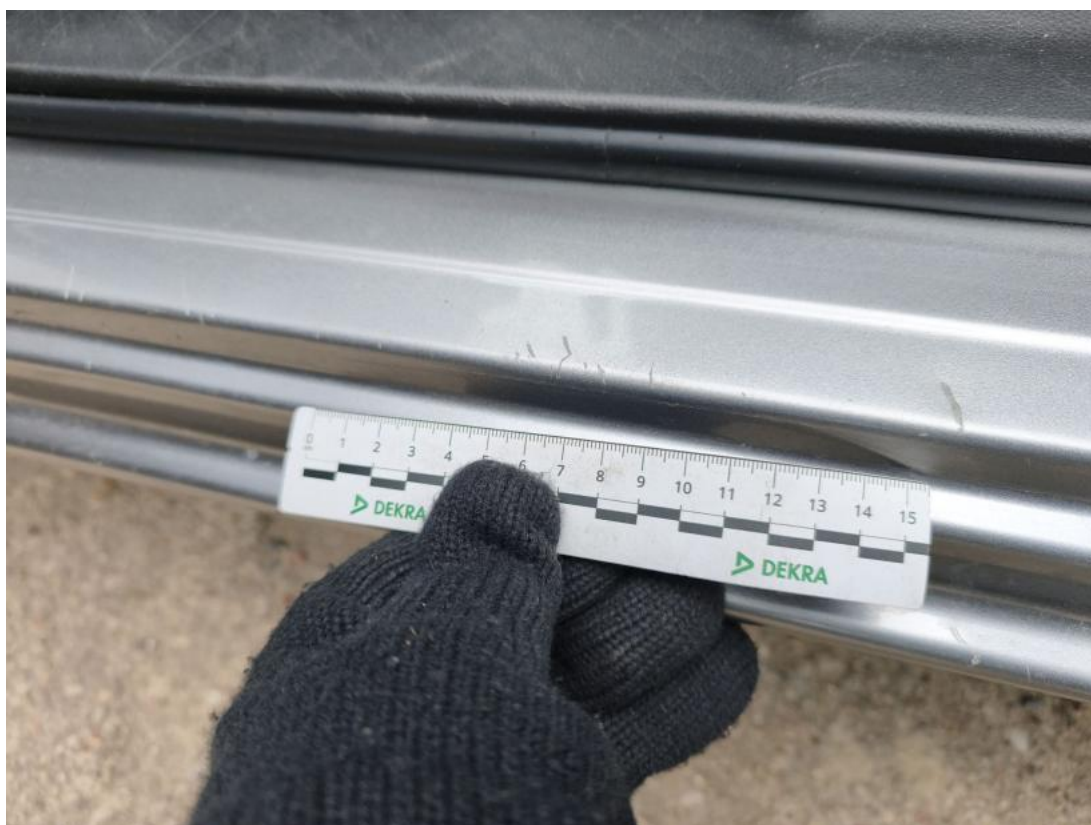
**Fot. 54**

| Poz. | Nazwa części | Nr katalogowy | Opis uszkodzenia | Czas [rbg] |
|---|---|---|---|---|
| 6 | Próg L | | zarysowanie | |

Próg L - Rysa/odprysk 1

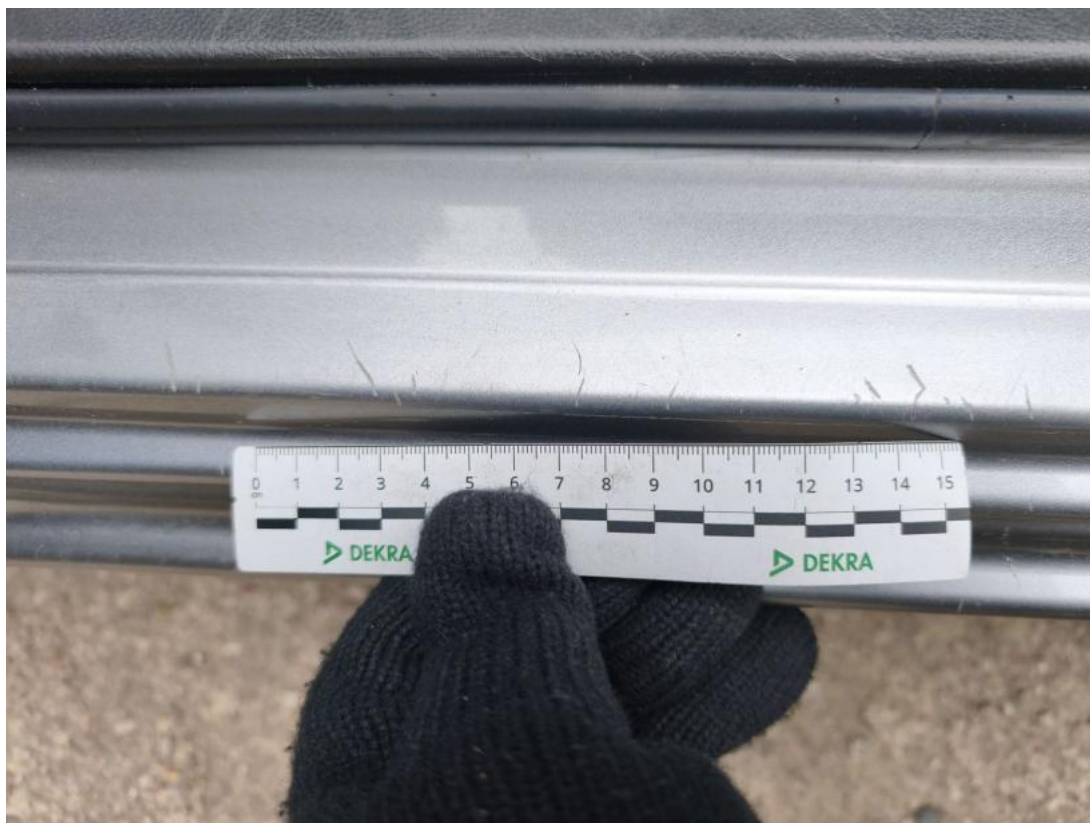
**Fot. 55**

Próg L() - Rysa/odprysk 3
