## Raport z oględzin pojazdu

| Numer raportu | 219624/6/26-11401 | Data raportu | 24-06-2026 |

| Numer identyfikacyjny (VIN) | <b>SALCA2BN0HH700038</b> |
| Marka, model | LAND ROVER Discovery Sport... |

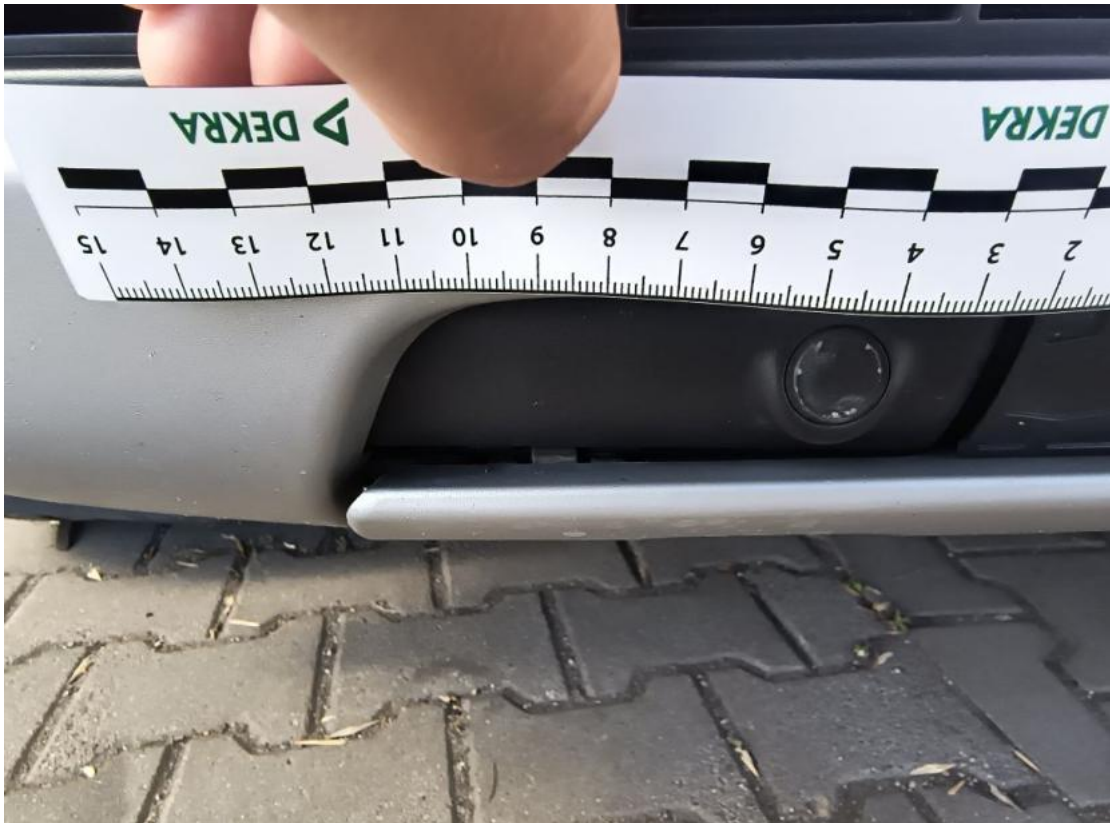
**Fot. 39**

Listwa śr zderzaka przedniego - Wgniecenie/odkształcenie 1

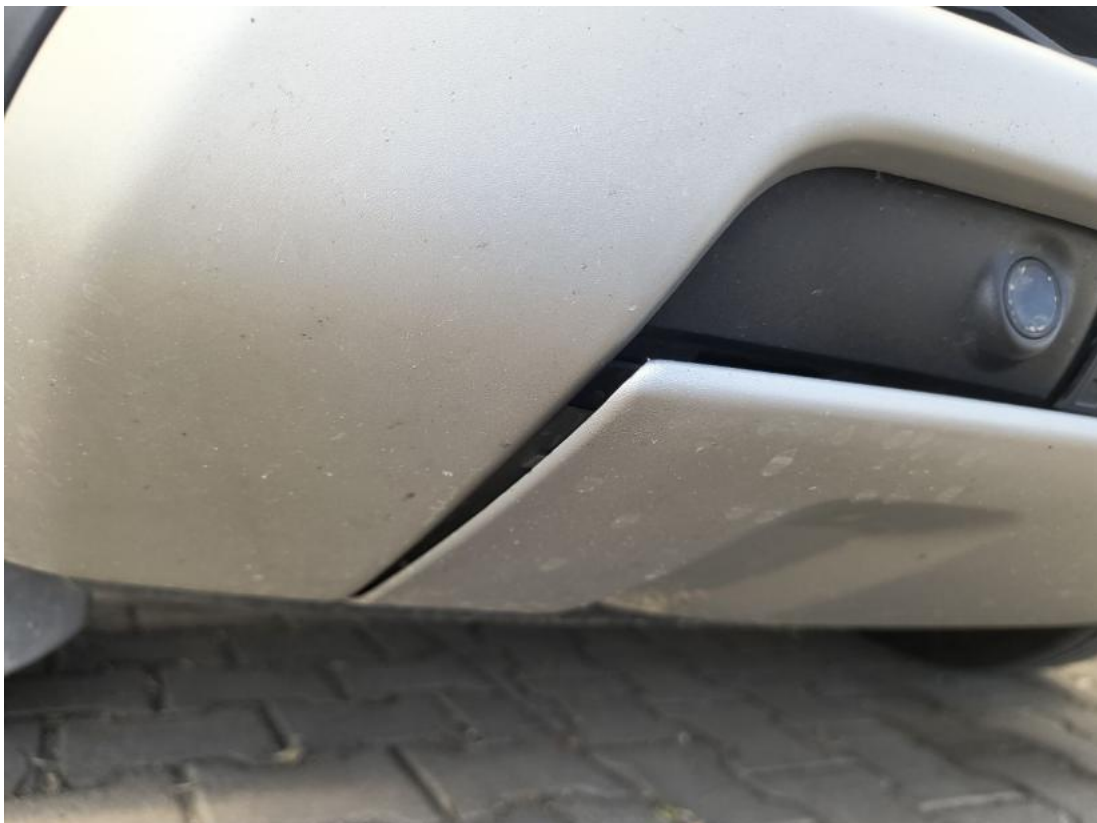
**Fot. 40**

Listwa śr zderzaka przedniego - Wgniecenie/odkształcenie 2

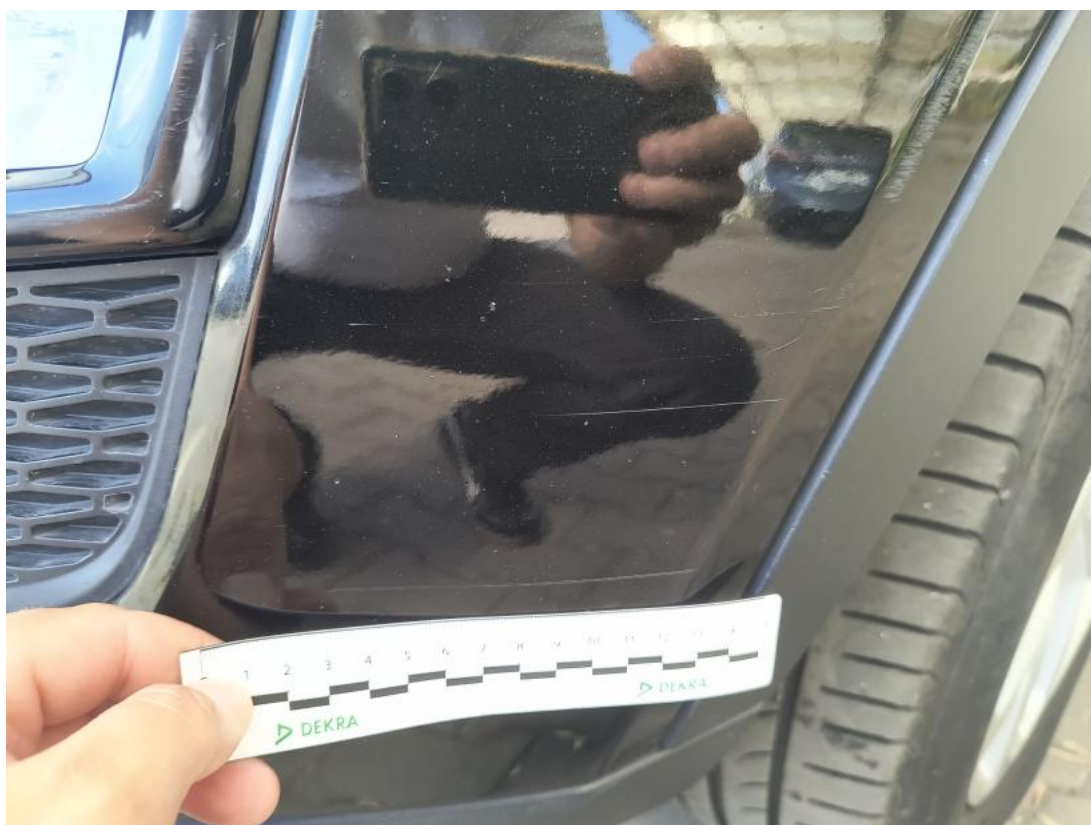
**Fot. 42**

| 4 | Okładzina zderzaka przedniego | rysa/odprysk | | |

Zderzak - Rysa/odprysk 1

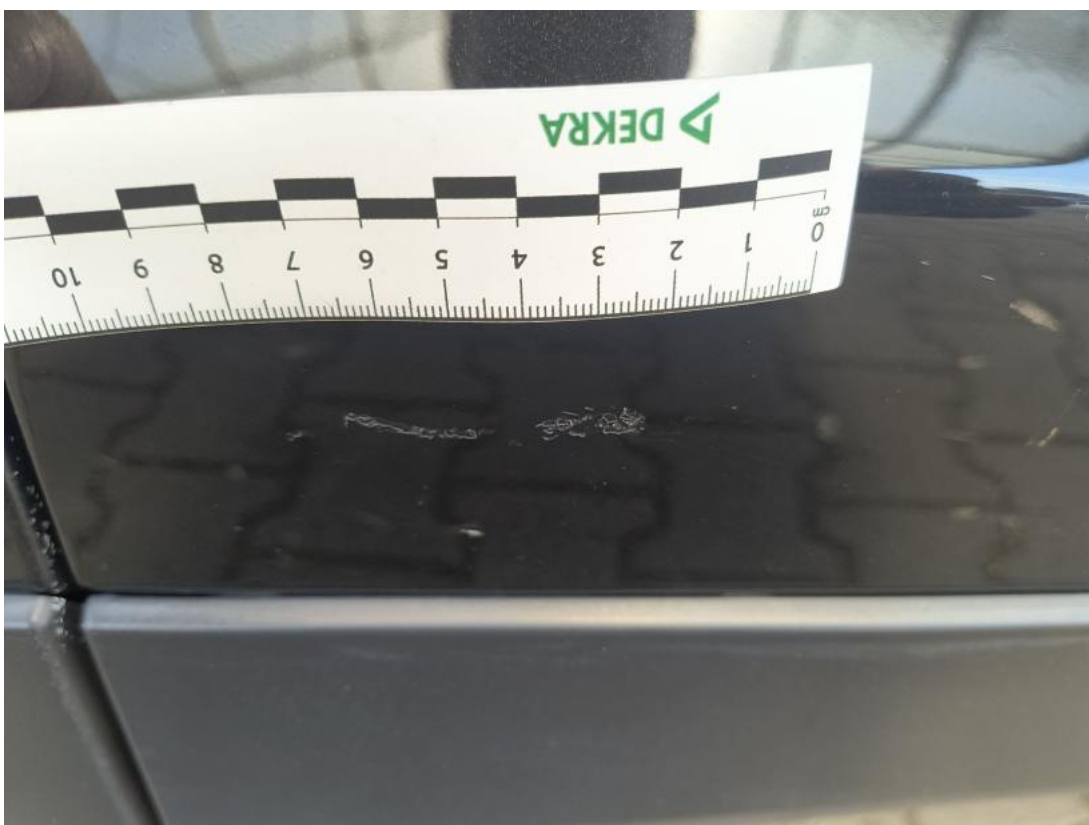
**Fot. 44**

| 6 | Drzwi przednie (nieuzbrojone) R | rysa/odprysk | | |

Drzwi przednie P - Rysa/odprysk 1

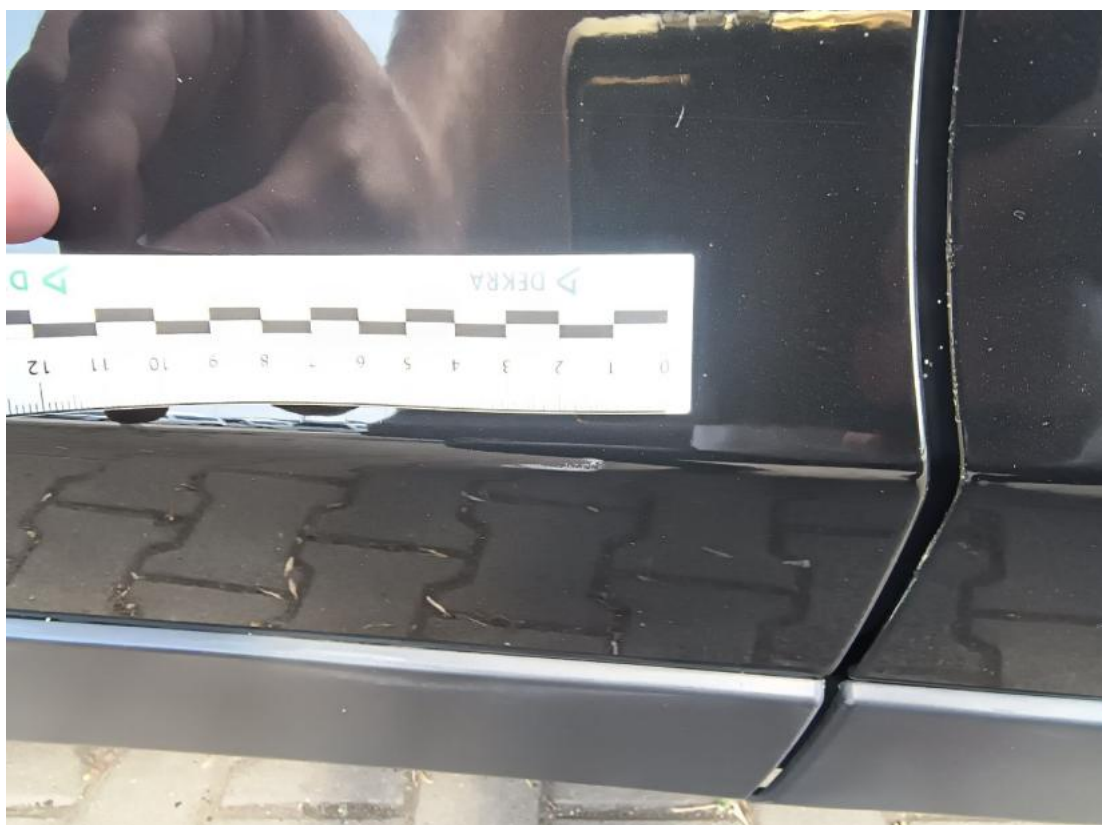
**Fot. 46**

| 9 | Drzwi tylne (nieuzbrojone) R | rysa/odprysk | | |

Drzwi tylne P - Rysa/odprysk 1

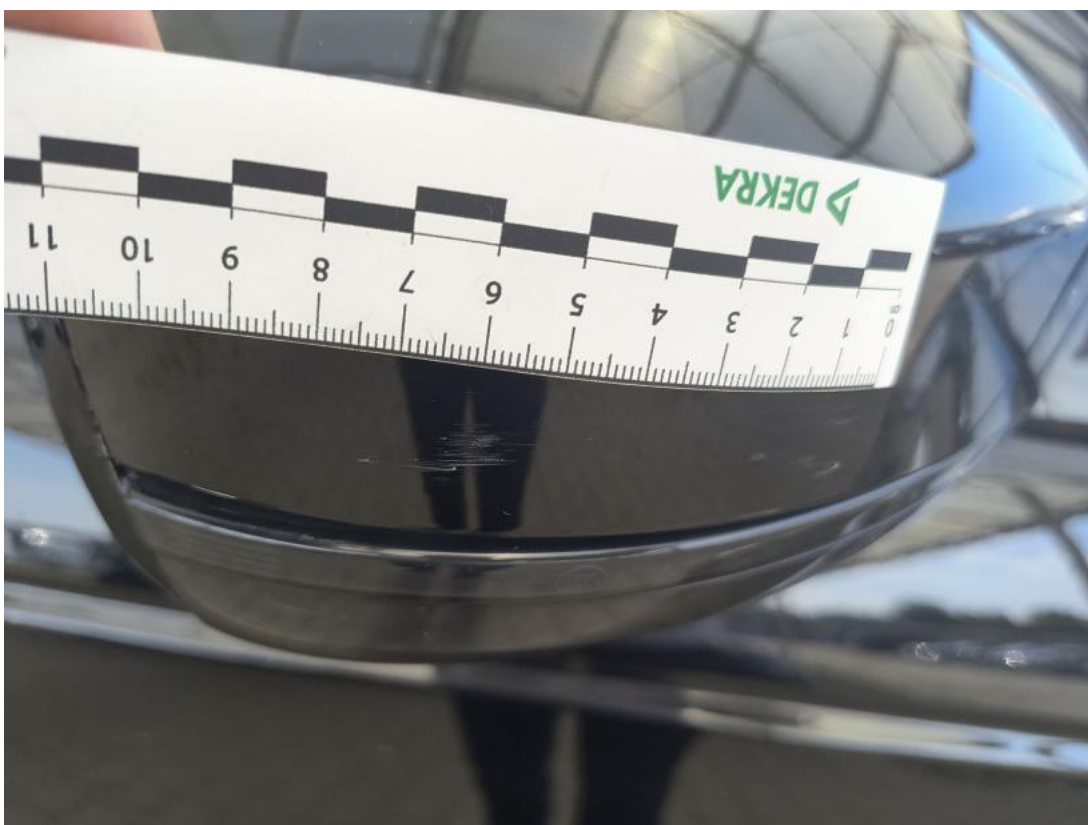
**Fot. 48**

| 8 | Osłona lusterka zewnętrznego R | rysa/odprysk | | |

Obudowa lusterka zew P - Rysa/odprysk 1

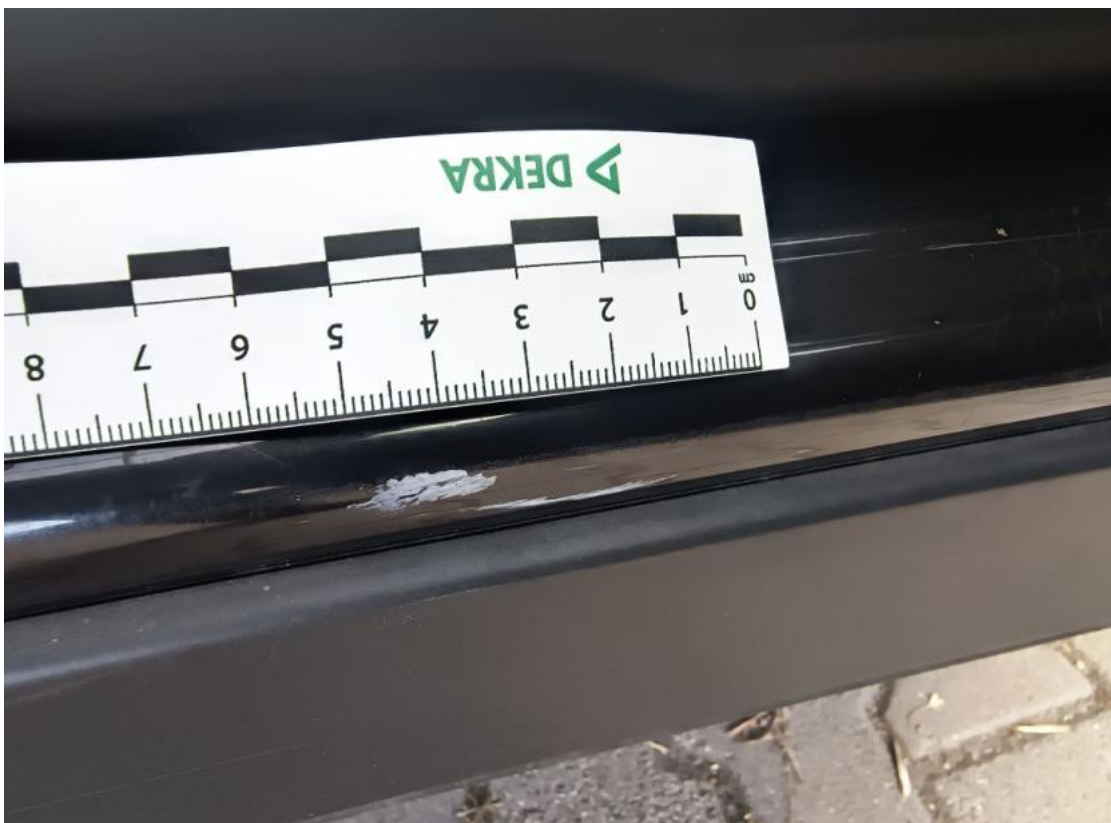
**Fot. 50**

| 10 | Próg R | rysa/odprysk, zabrudzenie | | |

Próg P - Rysa/odprysk 1

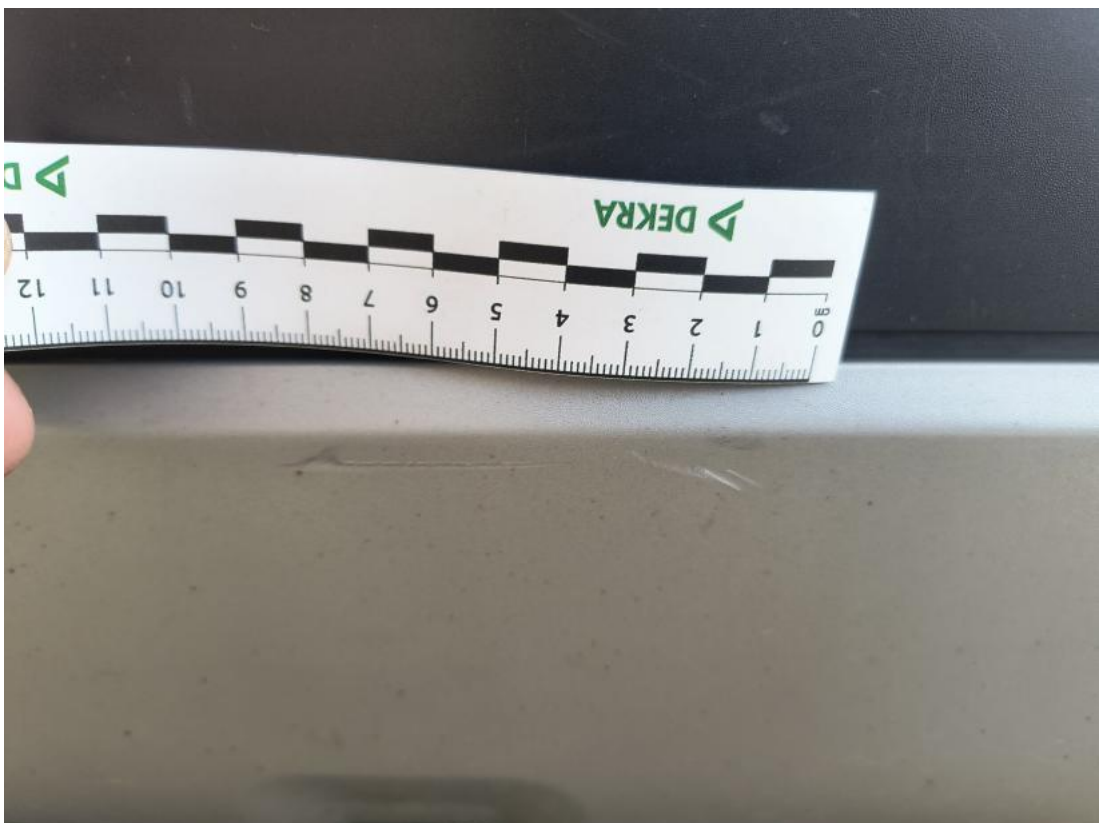
**Fot. 52**

| 11 | Okładzina zderzaka tylnego, środek | rysa/odprysk | | |

Listwa śr zderzaka tylnego - Rysa/odprysk 1

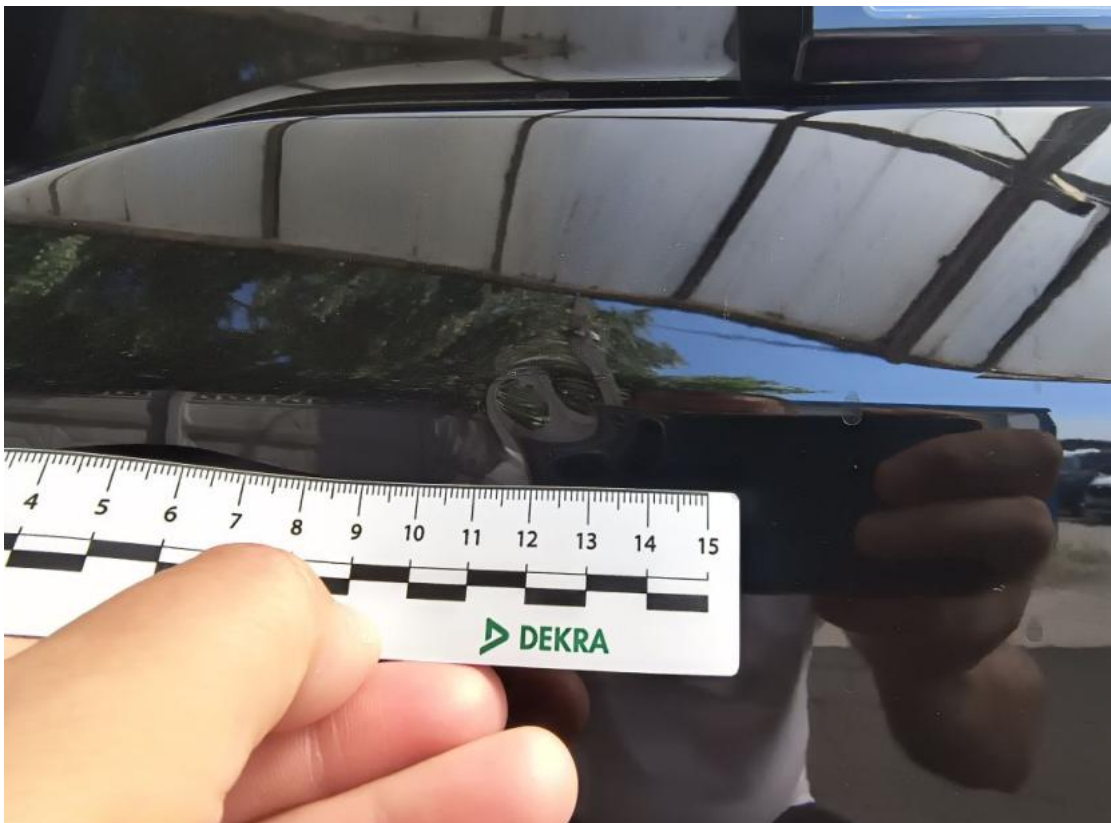
**Fot. 54**

| 3 | Pokrywa tylna | wgniecenie/odkształcenie | NA | 0.7 |

Pokrywy bagażnika - Wgniecenie/odkształcenie 1

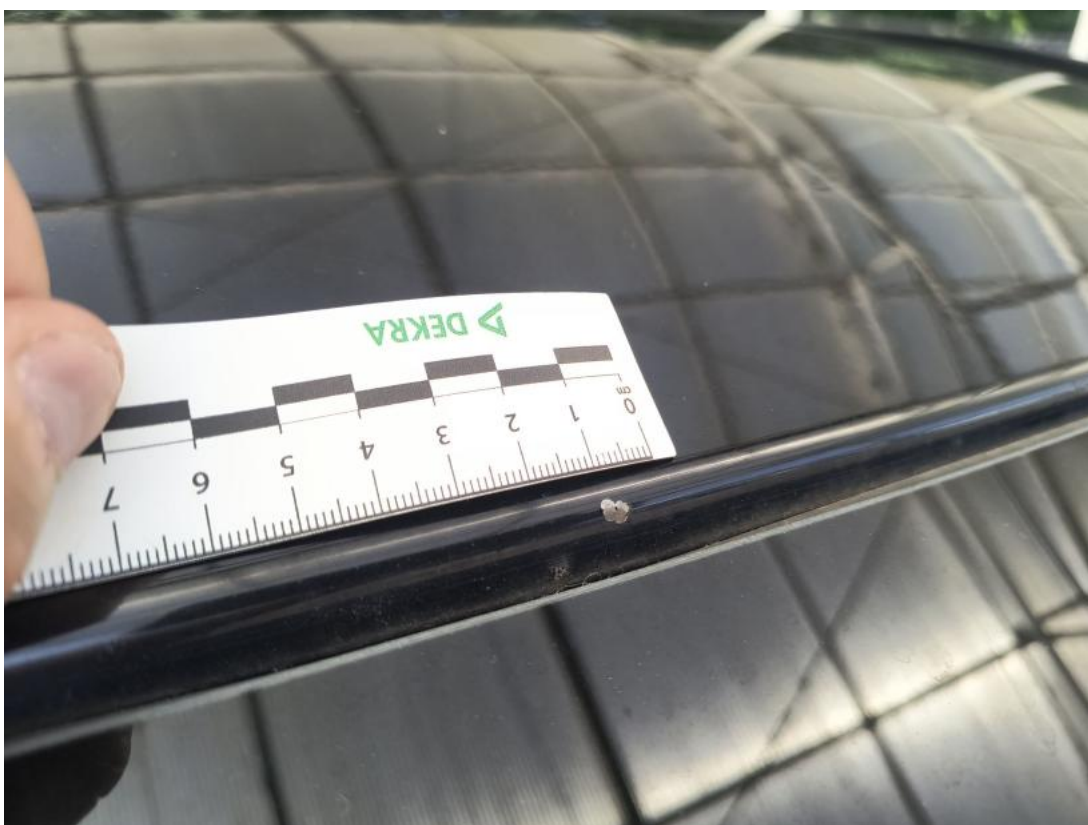
**Fot. 56**

| 2 | Dach, przód | rysa/odprysk, ślady korozji | NA | 0.3 |

Dach - Rysa/odprysk 1

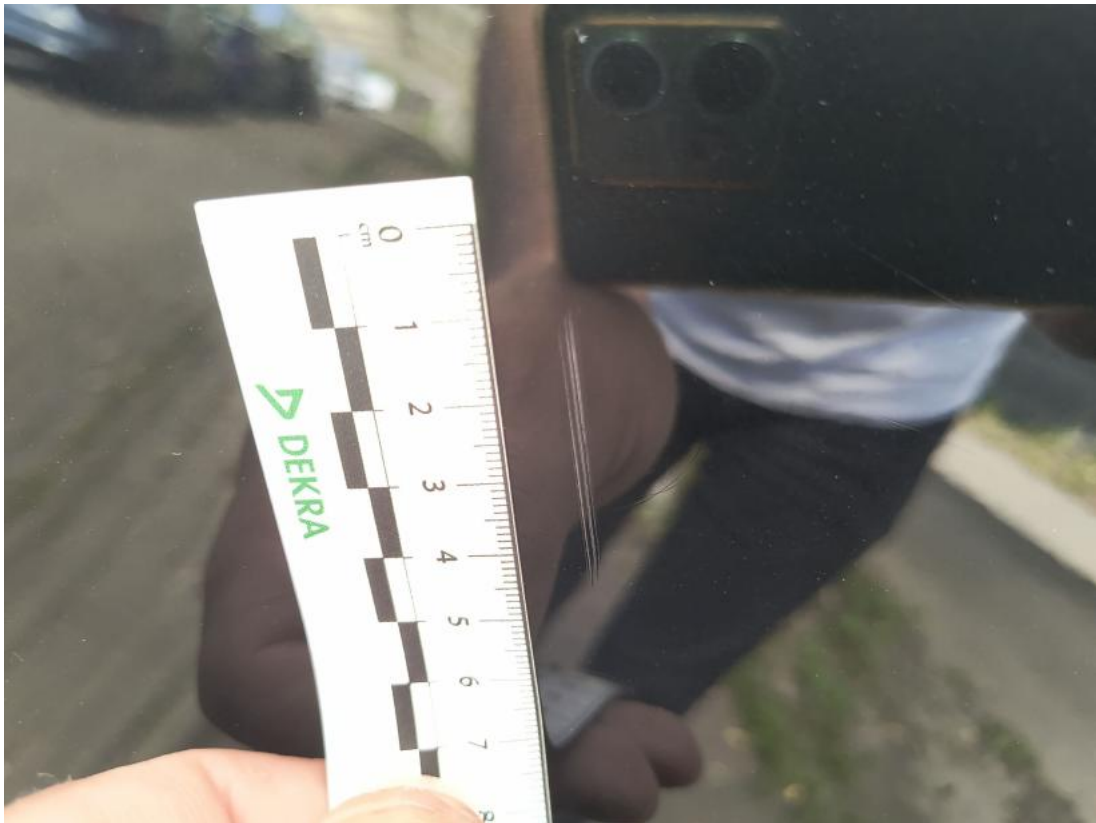
**Fot. 59**

| 12 | Błotnik tylny L | rysa/odprysk | | |

Błotnik tylny L / Ściana boczna L - Rysa/odprysk 1

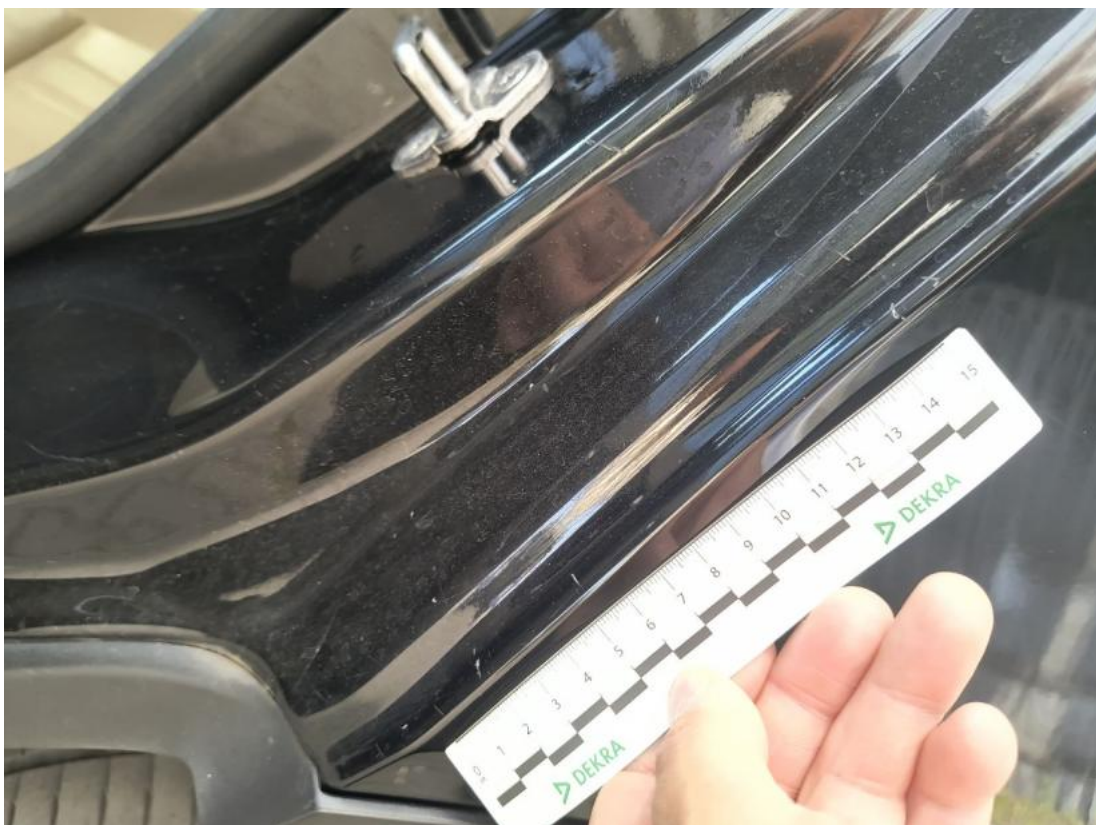
**Fot. 60**

Błotnik tylny L / Ściana boczna L - Rysa/odprysk 2

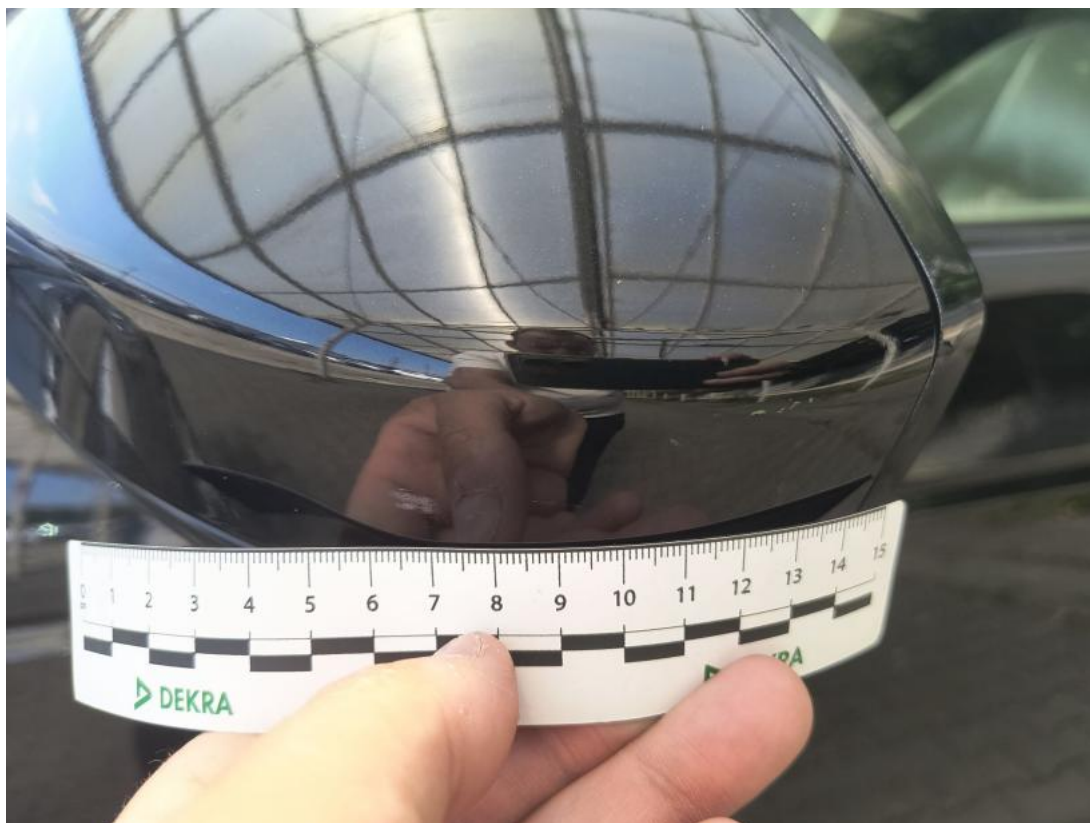
**Fot. 63**

| 7 | Osłona lusterka zewnętrznego L | rysa/odprysk | | |

Obudowa lusterka zew L - Rysa/odprysk 1

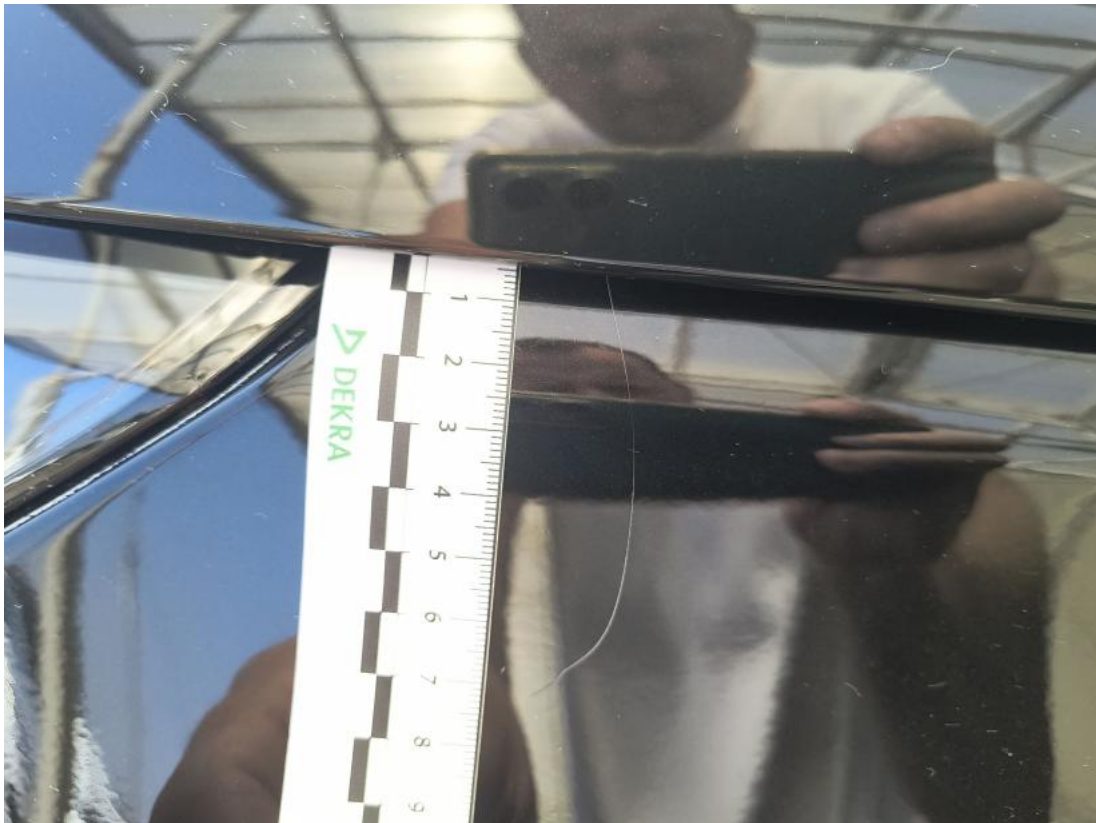
**Fot. 65**

| 5 | Błotnik przedni L | rysa/odprysk | | |

Błotnik przedni L - Rysa/odprysk 1

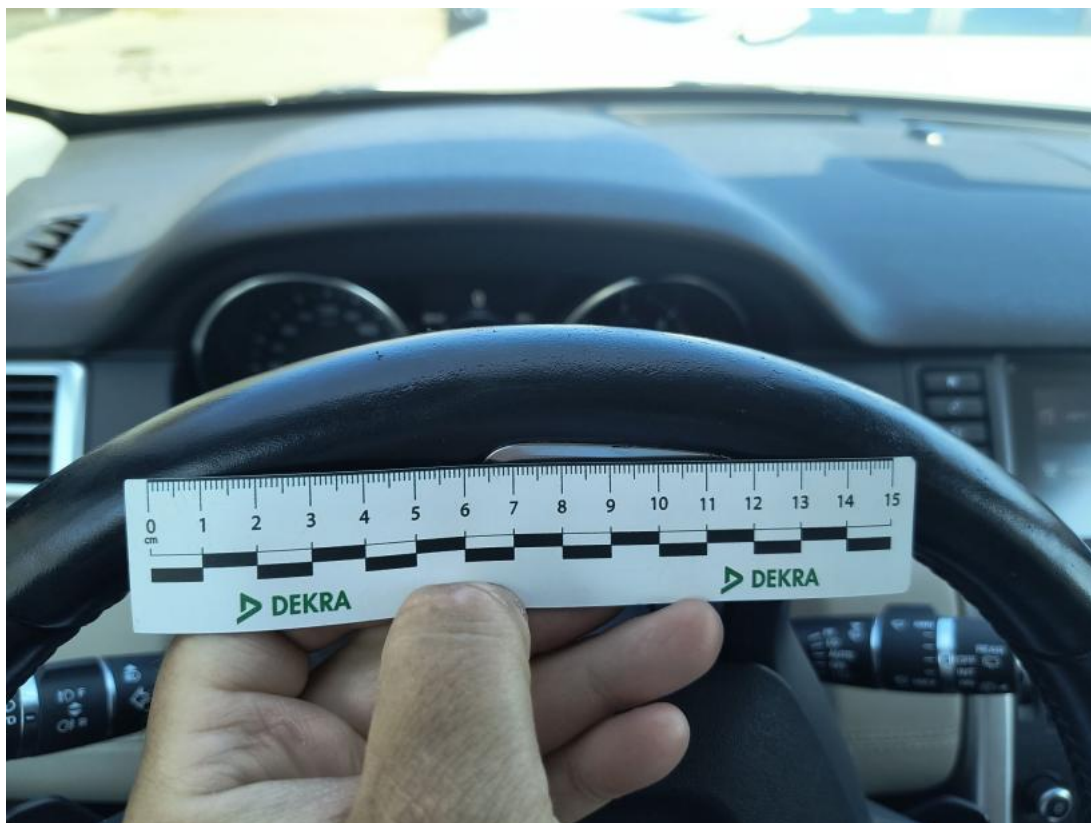
**Fot. 67**

| 13 | Kierownica skórzana z Airbag | zarysowanie, ubytki materiału | | |

Koło kierownicy - Rysa/odprysk 1

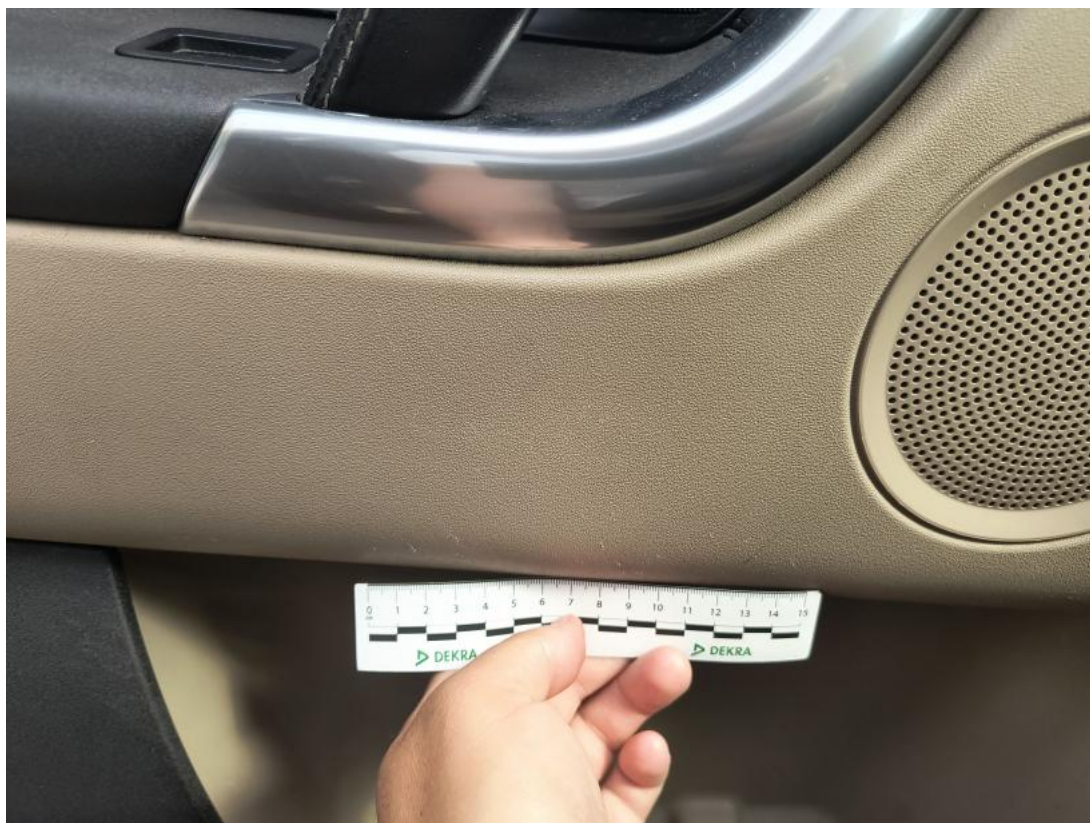
**Fot. 69**

| 15 | Tapicerki drzwi | zarysowanie | | |

Tapicerka drzwi przednich L - Rysa/odprysk 1

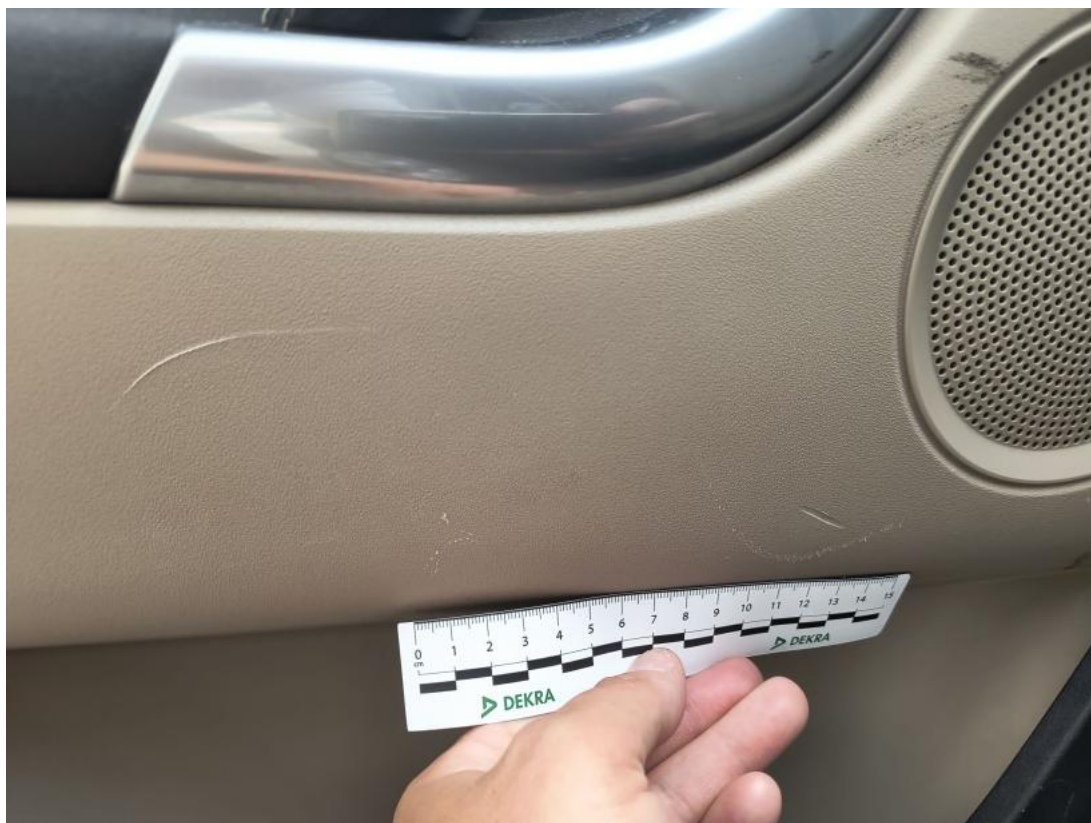
**Fot. 71**

Tapicerka drzwi tylnych L - Rysa/odprysk 1

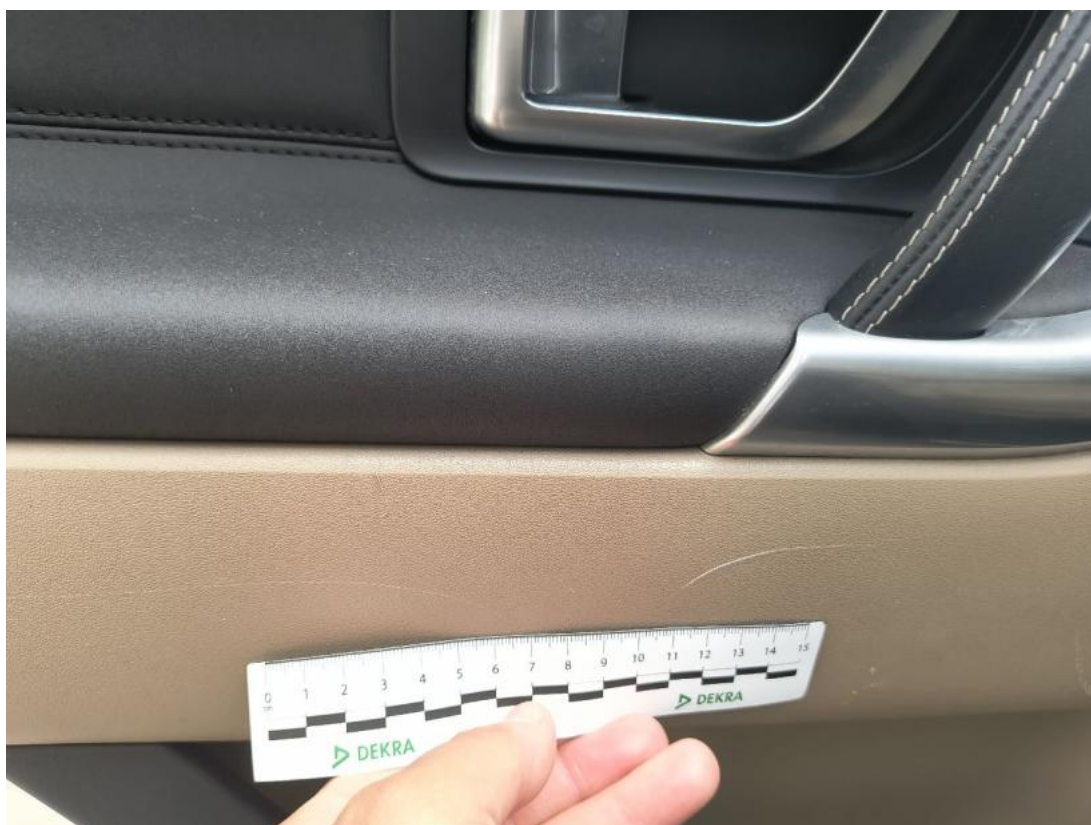
**Fot. 72**

Tapicerka drzwi tylnych L - Rysa/odprysk 2

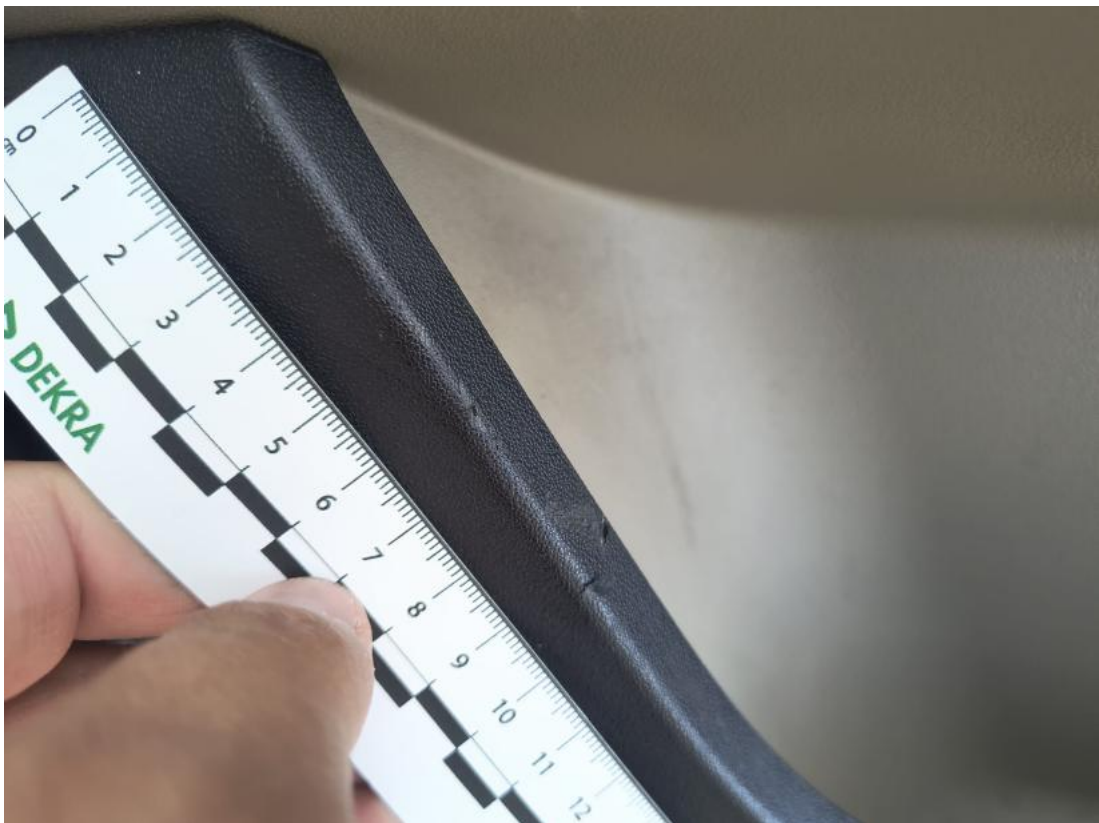
**Fot. 74**

Tapicerka drzwi tylnych P - Rysa/odprysk 1

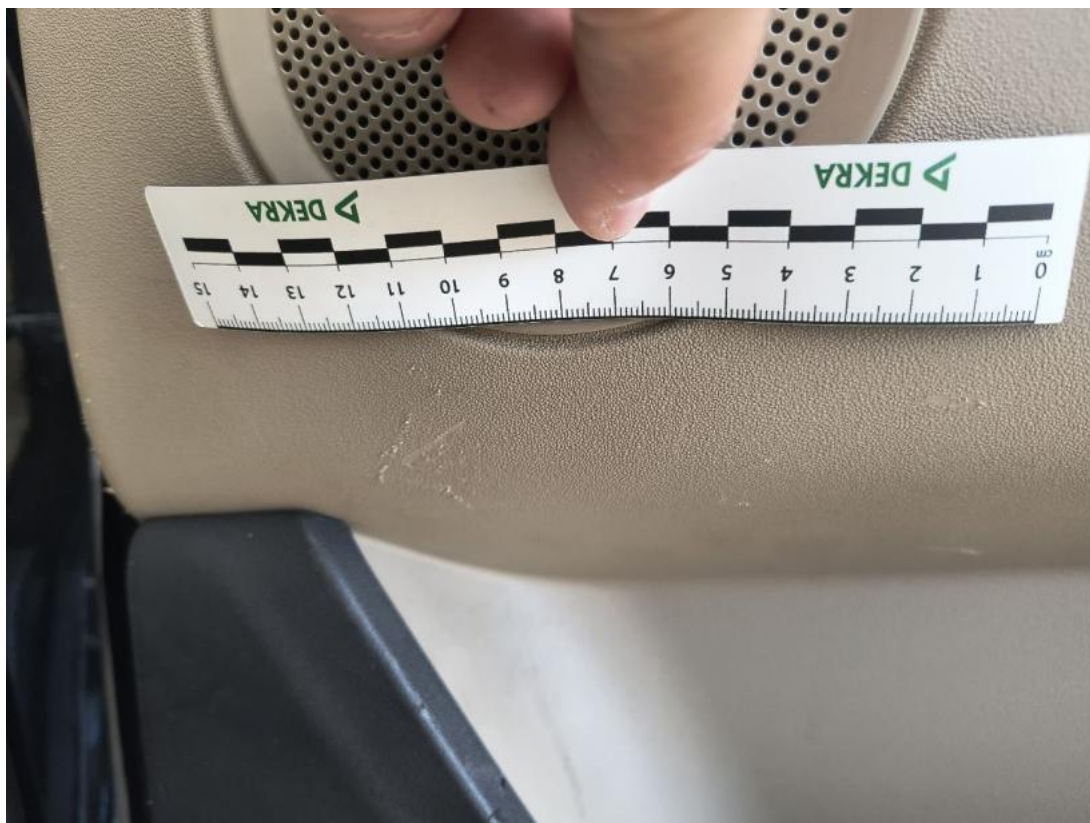
**Fot. 75**

Tapicerka drzwi tylnych P - Rysa/odprysk 2

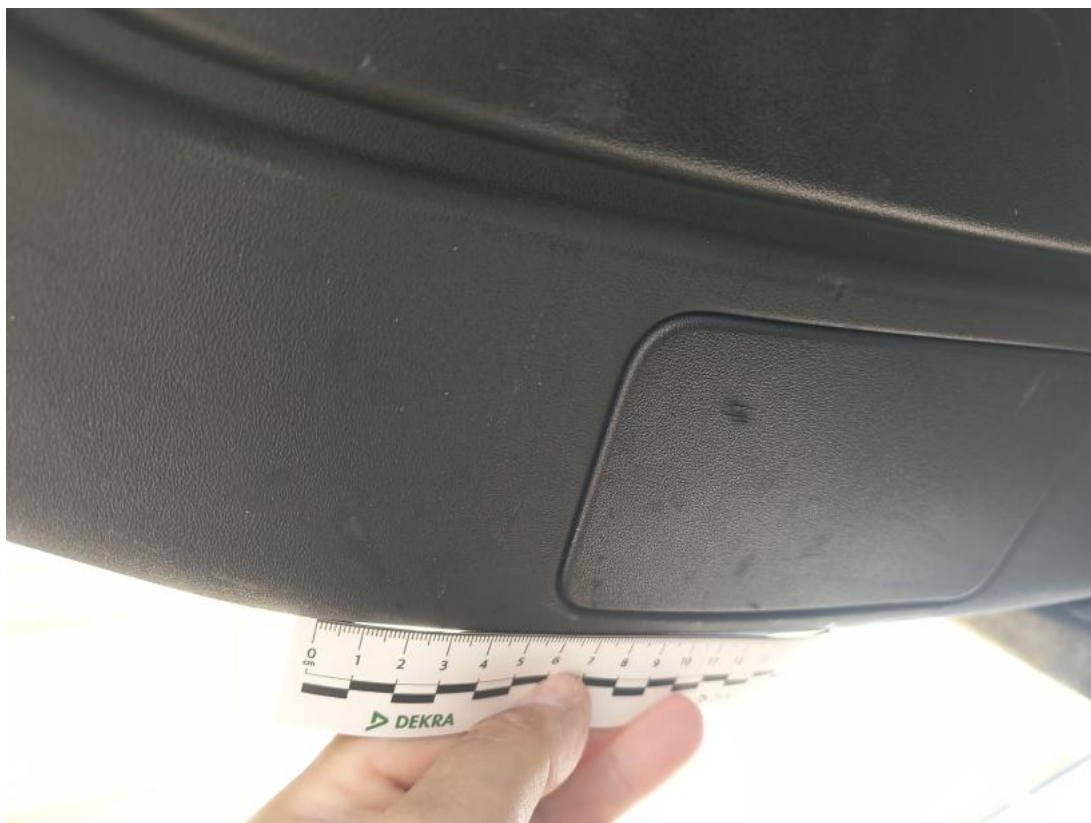
**Fot. 77**

| 14 | Nakładka pokrywy tylnej dół | zarysowanie | | |

Wykładzina pokrywy tylnej - Rysa/odprysk 1

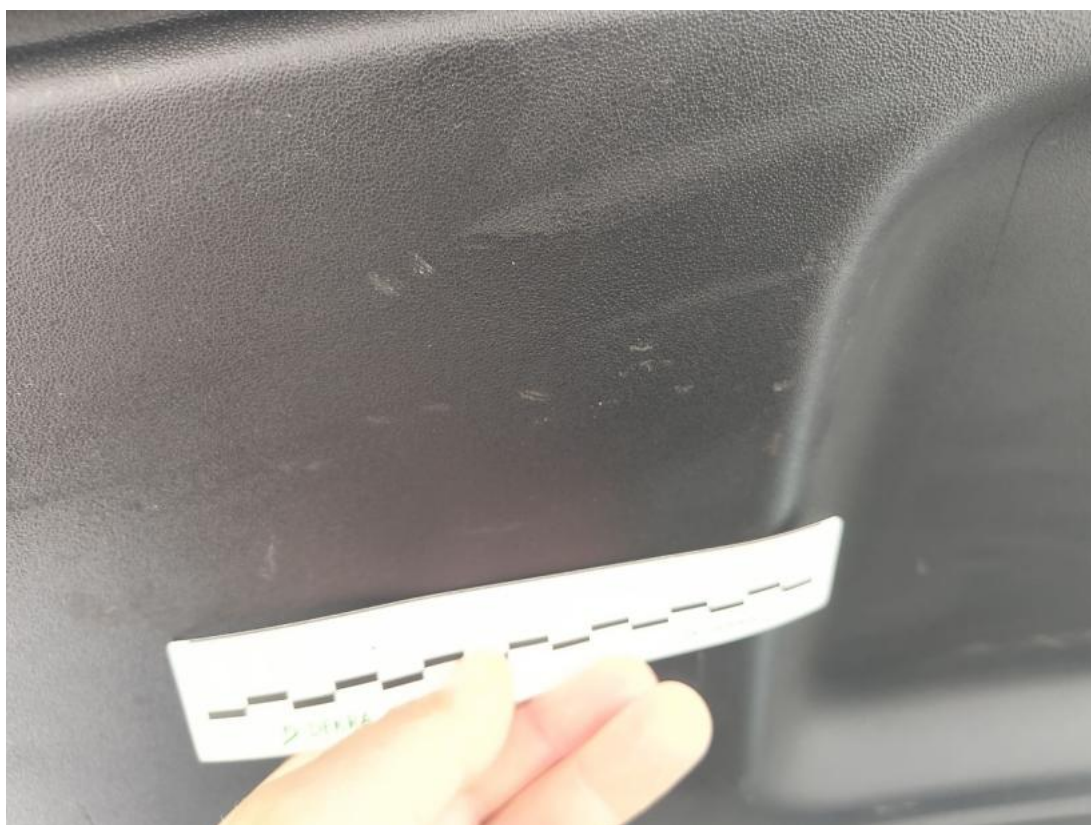
**Fot. 78**

Wykładzina pokrywy tylnej - Rysa/odprysk 2

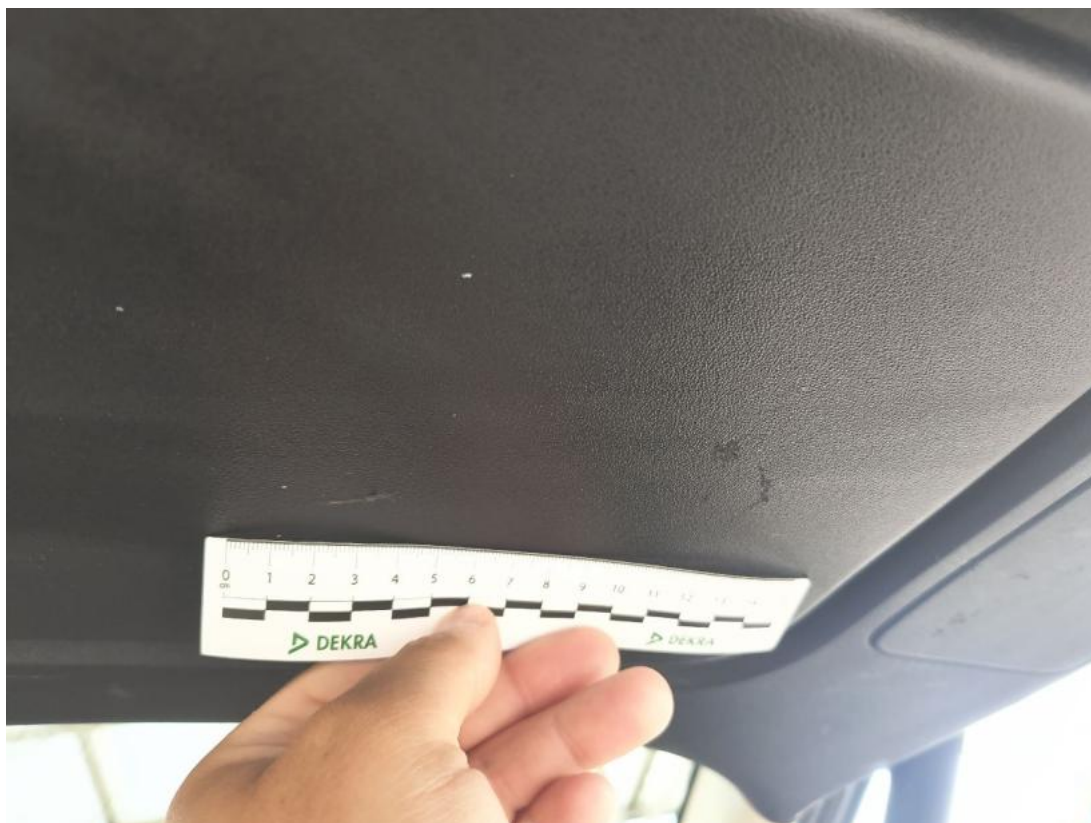
**Fot. 79**

Wykładzina pokrywy tylnej() - Rysa/odprysk 3
