## Raport z oględzin pojazdu

| Numer raportu | 219721/7/26-11401 | Data raportu | 01-07-2026 |

| Numer identyfikacyjny (VIN) | WDC2539051F578018 |
| Marka, model | MERCEDES-BENZ GLC [253] ... |

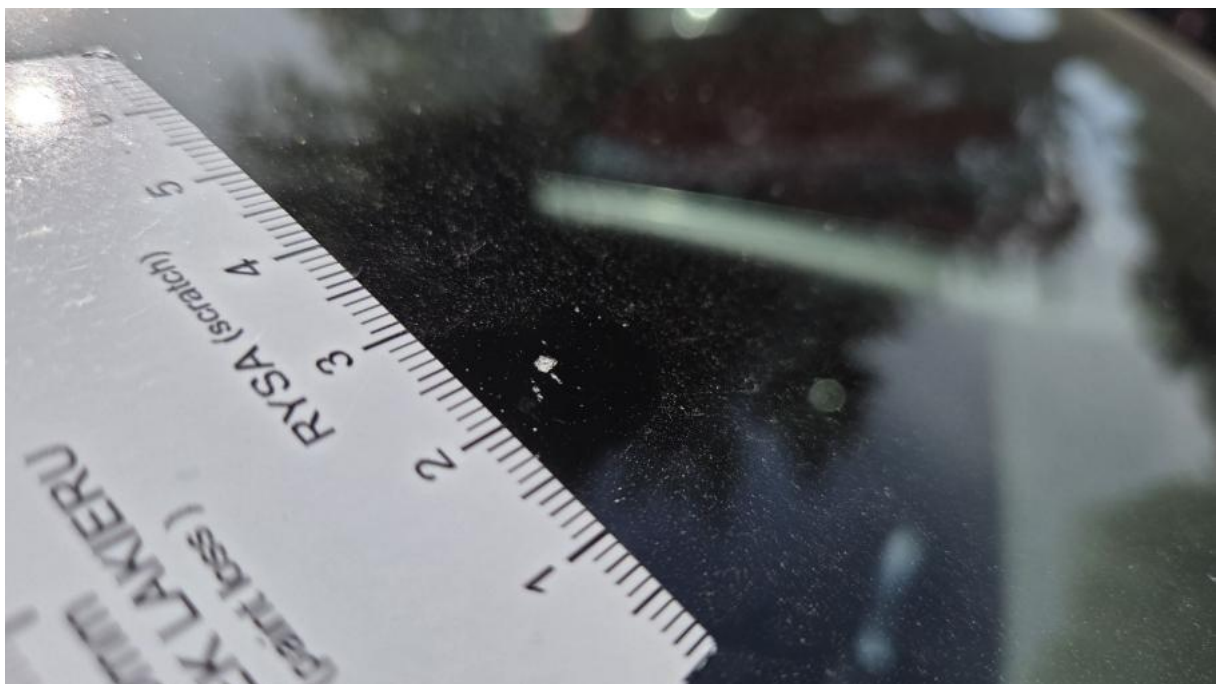
**Fot. 36**  
Szyba czołowa - Rysa/odprysk 1

| Poz. | Nazwa pozycji | Opis uszkodzeń | Kwalifik. | Naprawa [rbg] |
|---|---|---|---|---|
| 3 | Szyba przednia barwiona | rysa/odprysk | | |

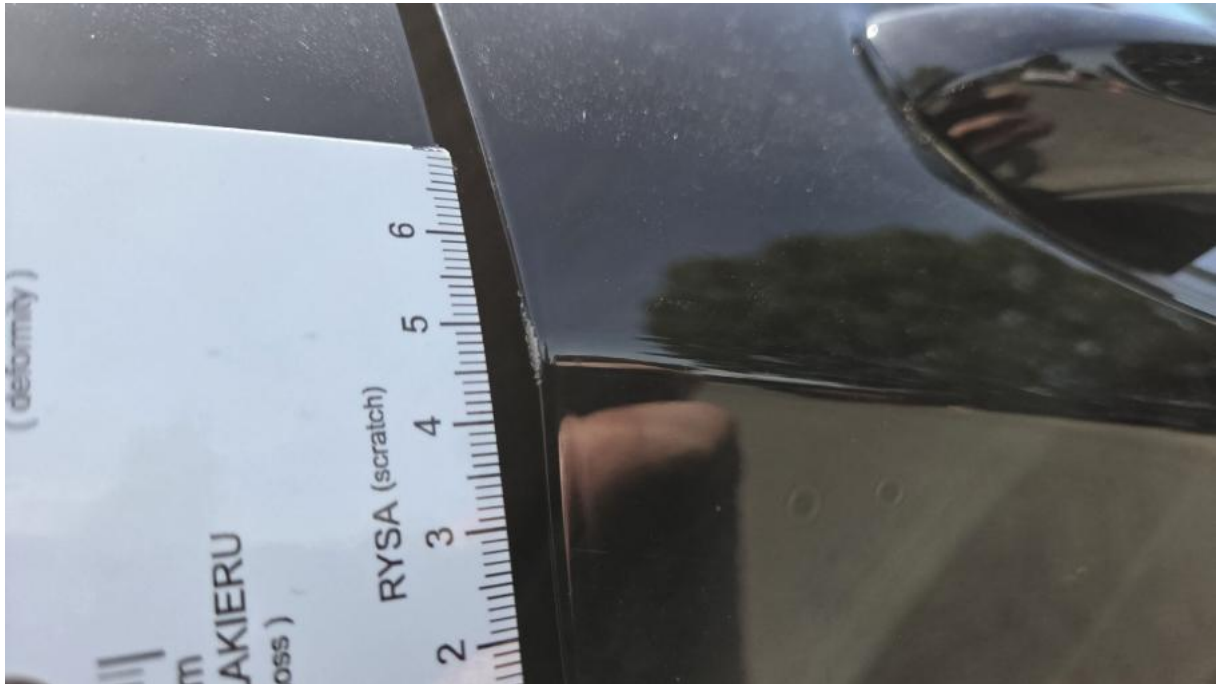
**Fot. 37**

| Poz. | Nazwa pozycji | Opis uszkodzeń | Kwalifik. | Naprawa [rbg] |
|---|---|---|---|---|
| 5 | Drzwi przednie (nieuzbrojone) R | rysa/odprysk, wgniecenie/odkształcenie | | |

Drzwi przednie P - Rysa/odprysk 1

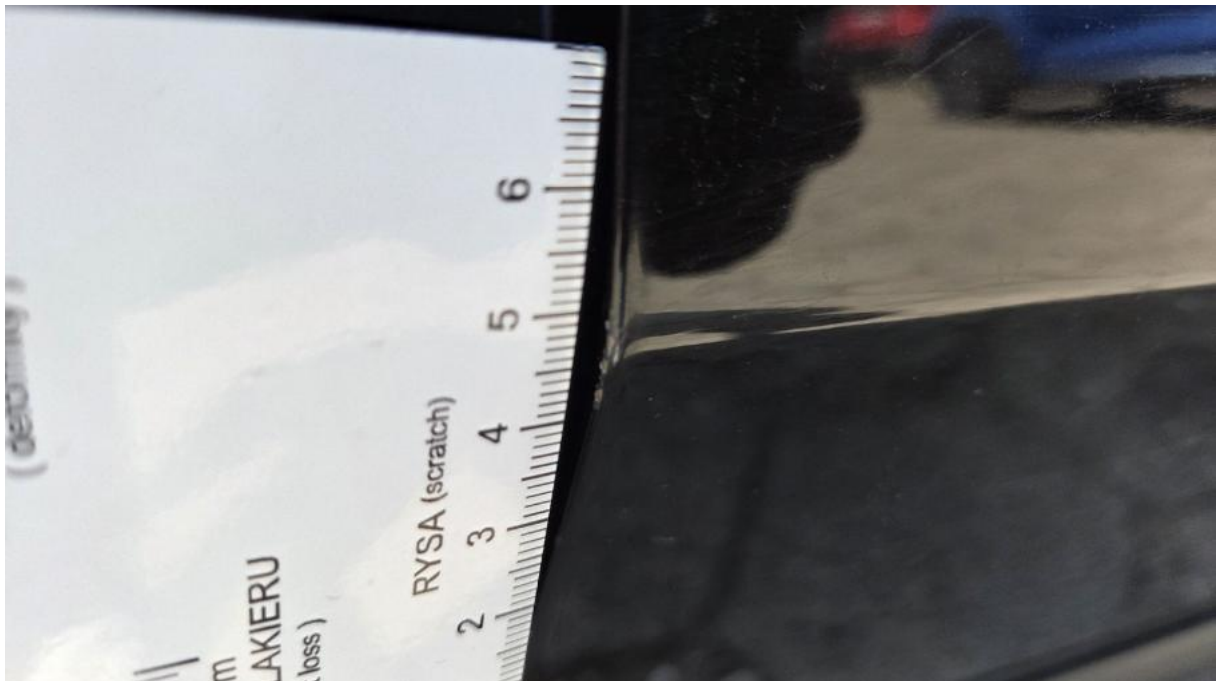
**Fot. 38**

Drzwi przednie P - Rysa/odprysk 2

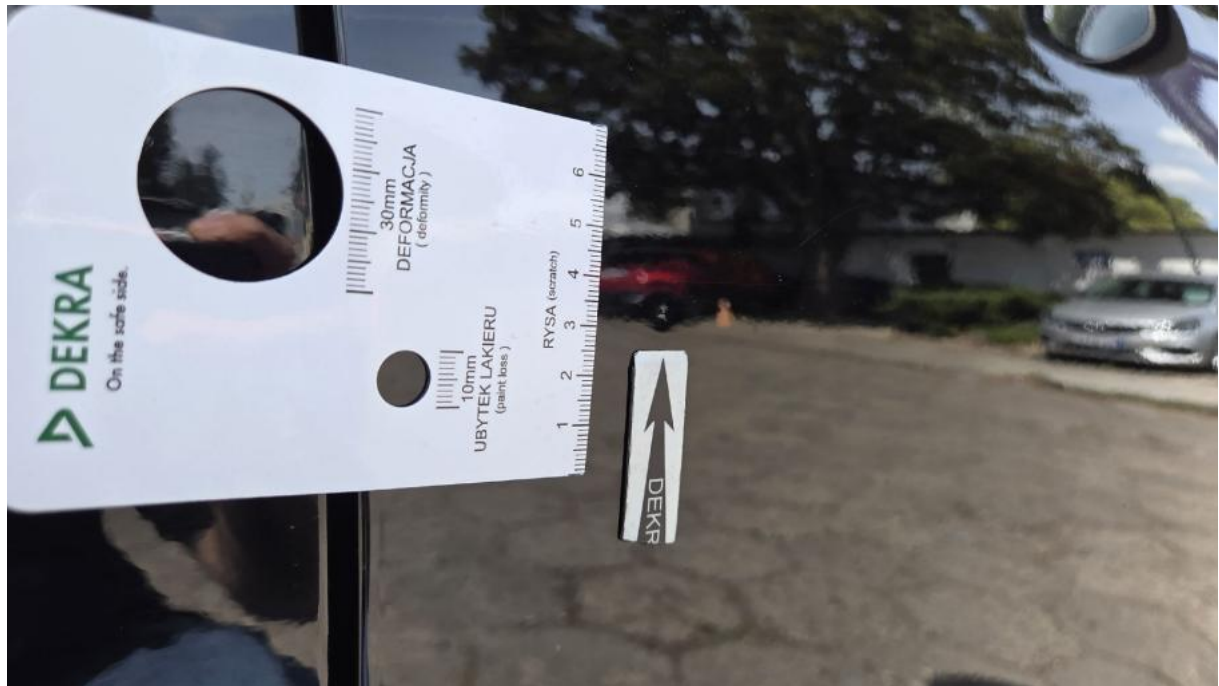
**Fot. 39**

Drzwi przednie P - Wgniecenie/odkształcenie 1

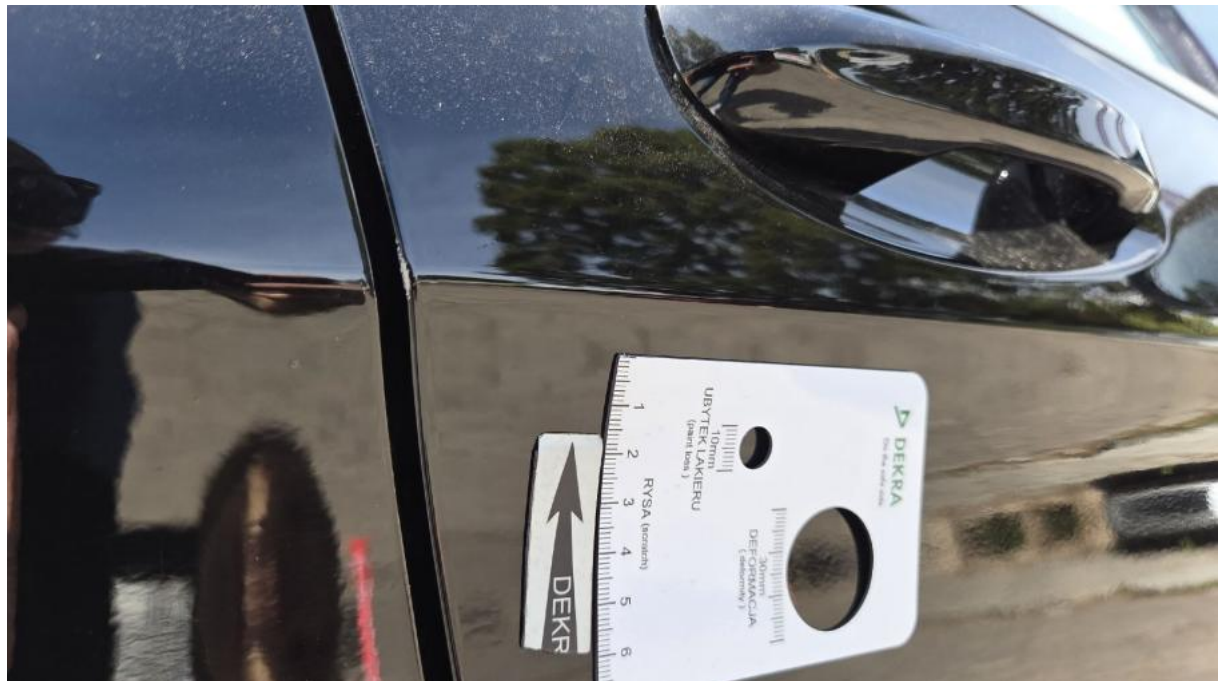
**Fot. 40**

Drzwi przednie P - Wgniecenie/odkształcenie 2

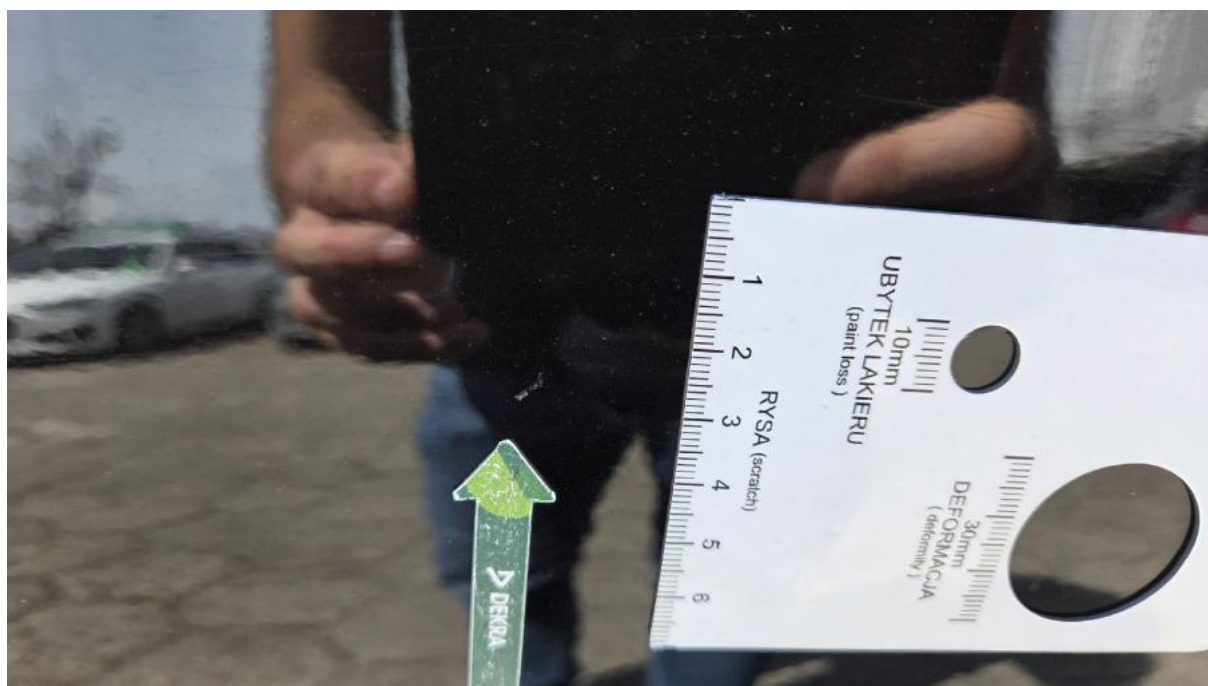
**Fot. 41**

| Poz. | Nazwa pozycji | Opis uszkodzeń | Kwalifik. | Naprawa [rbg] |
|---|---|---|---|---|
| 7 | Drzwi tylne (nieuzbrojone) R | rysa/odprysk, wgniecenie/odkształcenie | | |

Drzwi tylne P - Rysa/odprysk 1

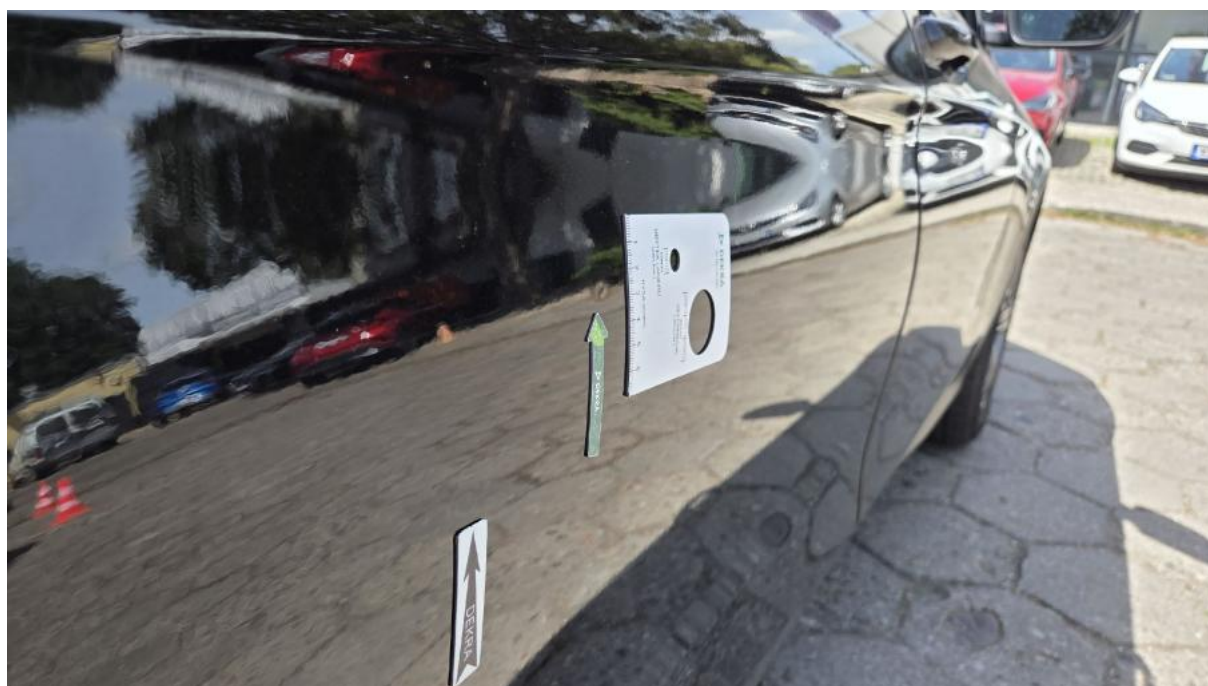
**Fot. 42**

Drzwi tylne P - Wgniecenie/odkształcenie 1

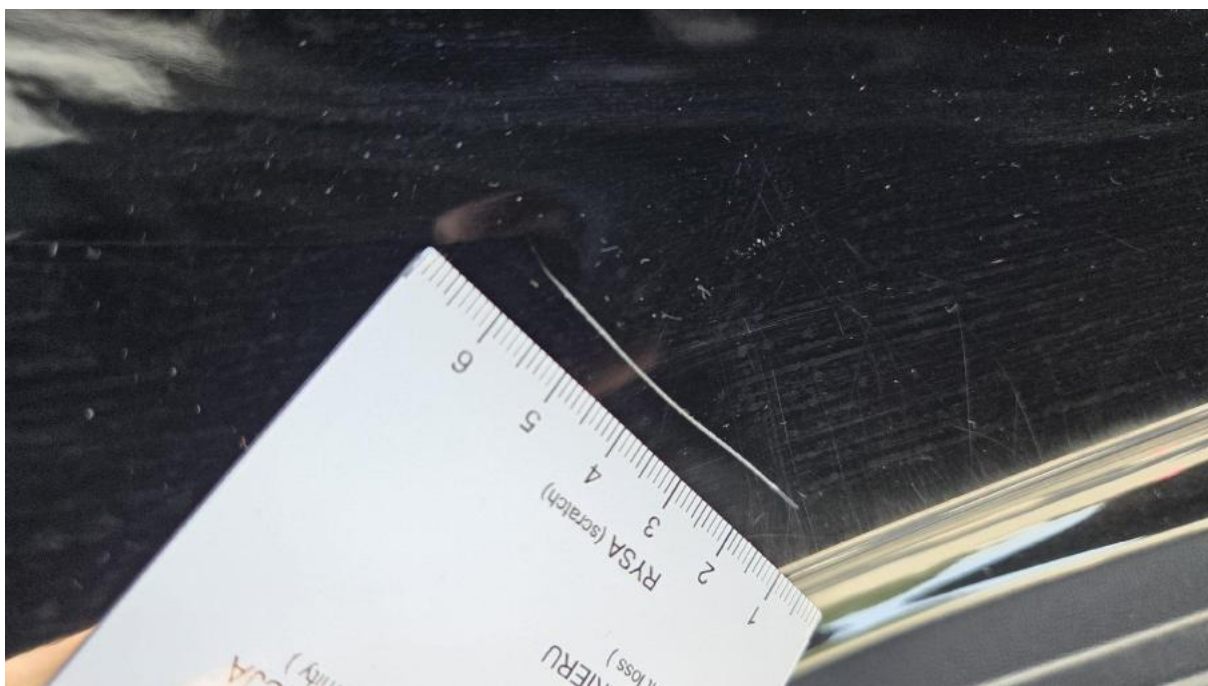
**Fot. 43**

| Poz. | Nazwa pozycji | Opis uszkodzeń | Kwalifik. | Naprawa [rbg] |
|---|---|---|---|---|
| 1 | Próg R | rysa/odprysk, wgniecenie/odkształcenie | NA | 1 |

Próg P - Rysa/odprysk 1

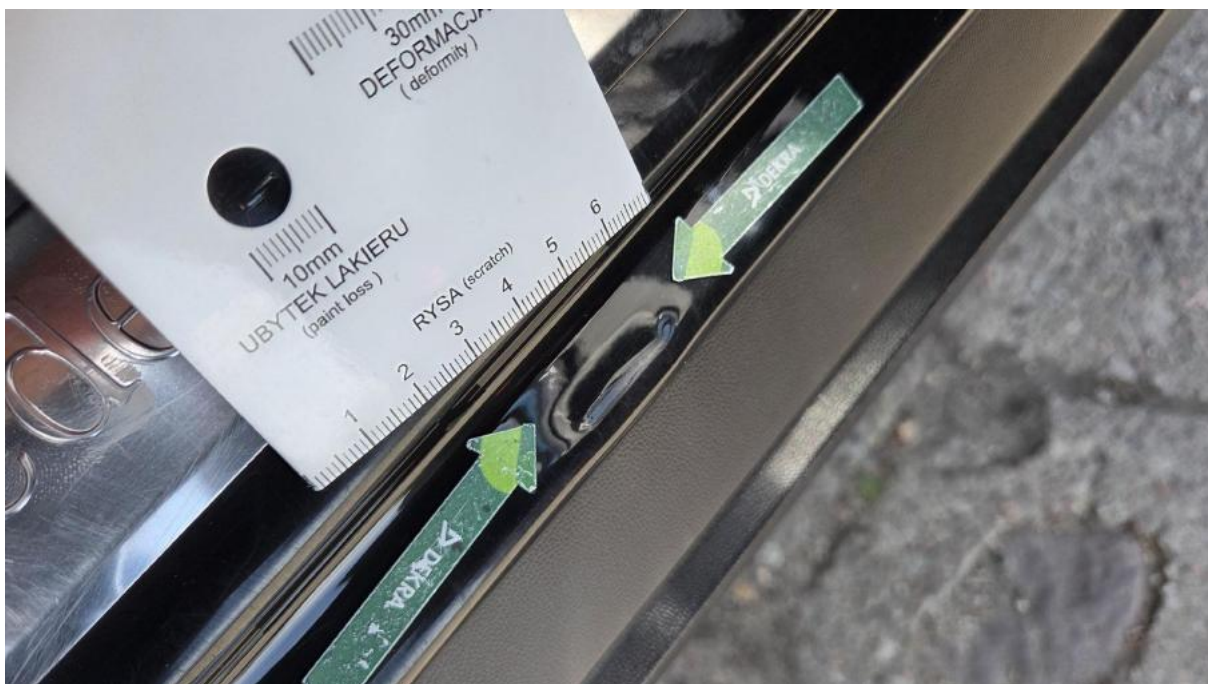
**Fot. 44**

Próg P - Wgniecenie/odkształcenie 1

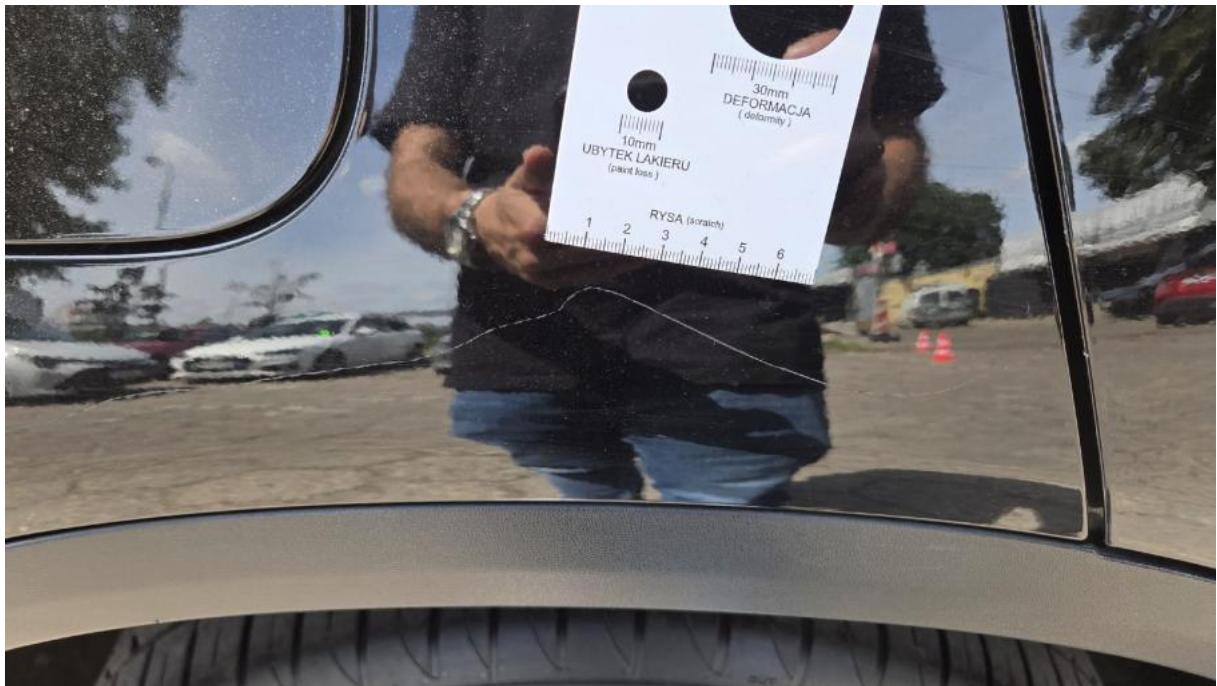
**Fot. 45**

| Poz. | Nazwa pozycji | Opis uszkodzeń | Kwalifik. | Naprawa [rbg] |
|---|---|---|---|---|
| 2 | Błotnik tylny R | rysa/odprysk | NA | 0.5 |

Błotnik tylny P / Ściana boczna P - Rysa/odprysk 1

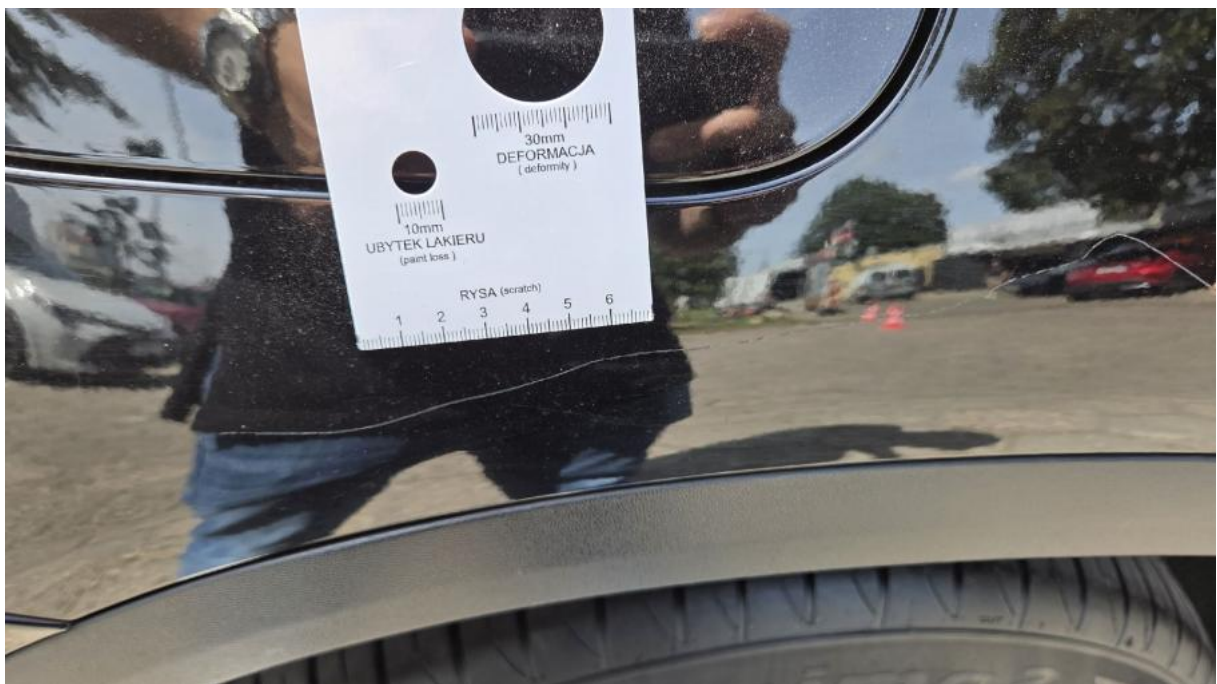
**Fot. 46**

Błotnik tylny P / Ściana boczna P - Rysa/odprysk 2

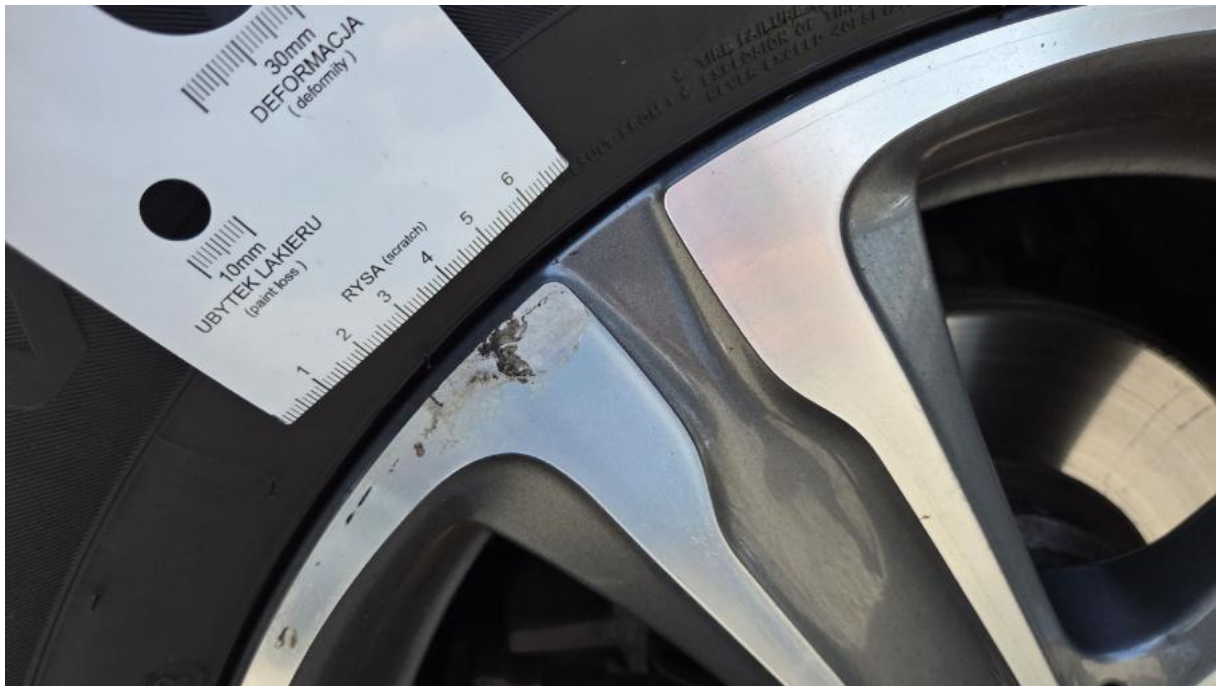
**Fot. 47**

| Poz. | Nazwa pozycji | Opis uszkodzeń | Kwalifik. | Naprawa [rbg] |
|---|---|---|---|---|
| 10 | Tarcza koła aluminiowa tył R | rysa/odprysk | | |

Felga aluminiowa tylna P - Rysa/odprysk 1

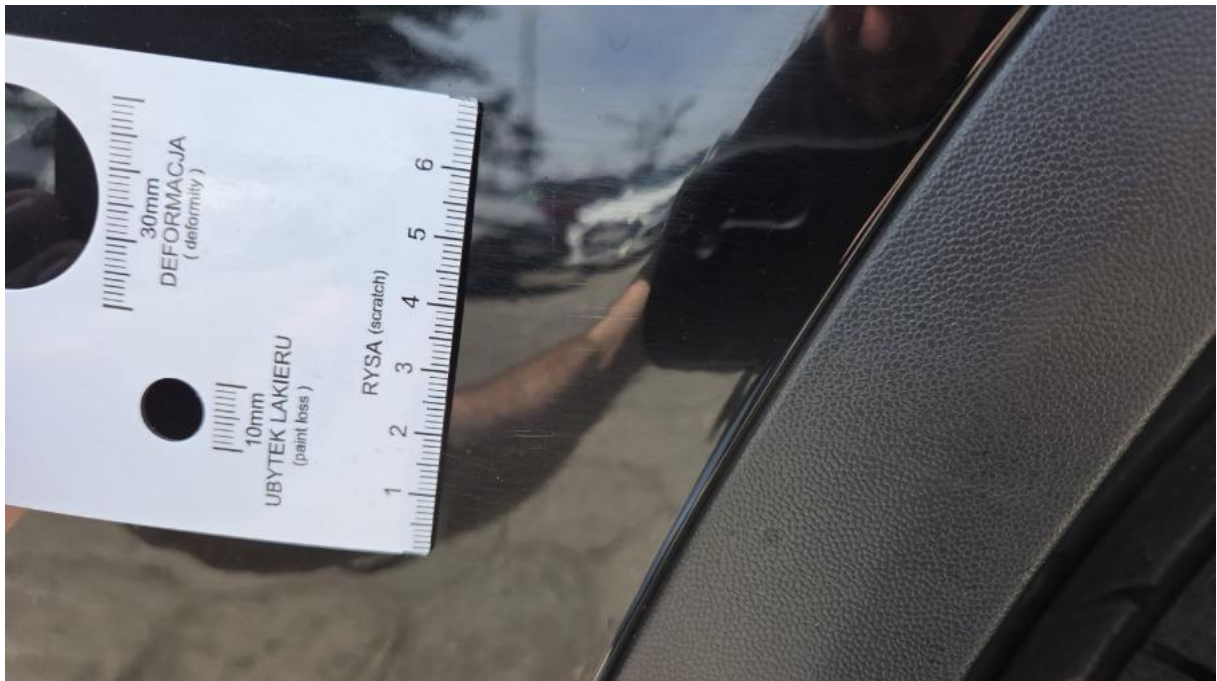
**Fot. 48**

| Poz. | Nazwa pozycji | Opis uszkodzeń | Kwalifik. | Naprawa [rbg] |
|---|---|---|---|---|
| 8 | Nakładka zderzaka tylnego, góra | rysa/odprysk | | |

Zderzak tylny - Rysa/odprysk 1

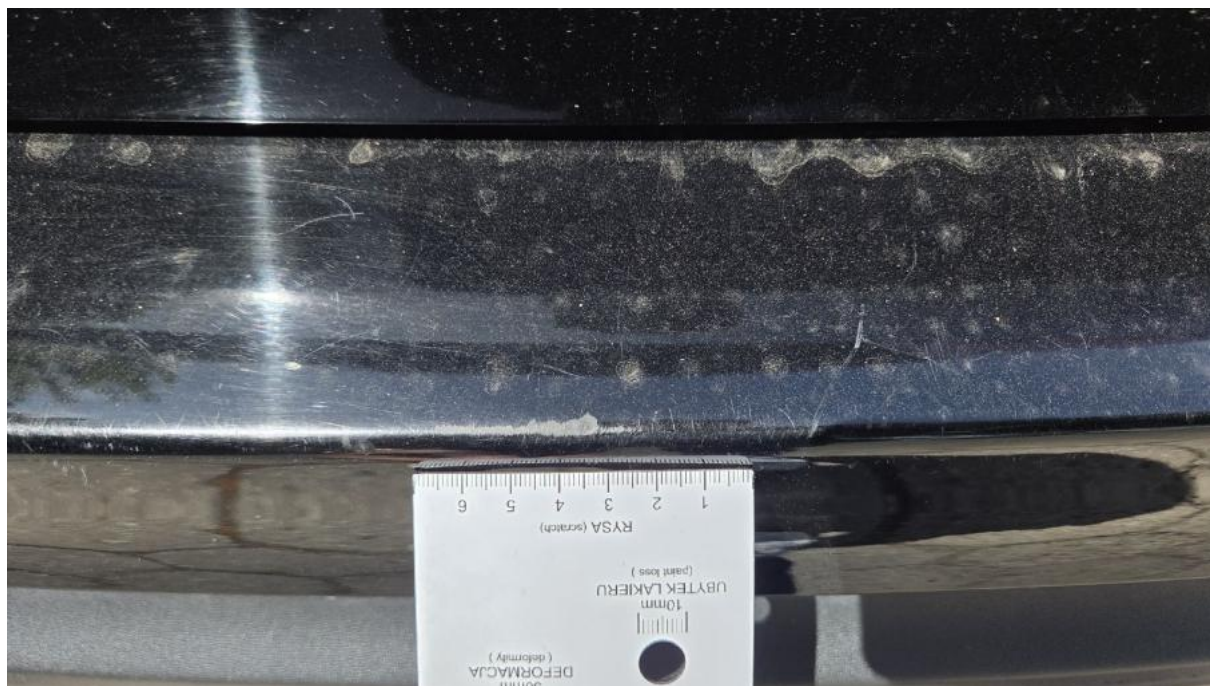
**Fot. 49**

Zderzak tylny - Rysa/odprysk 2

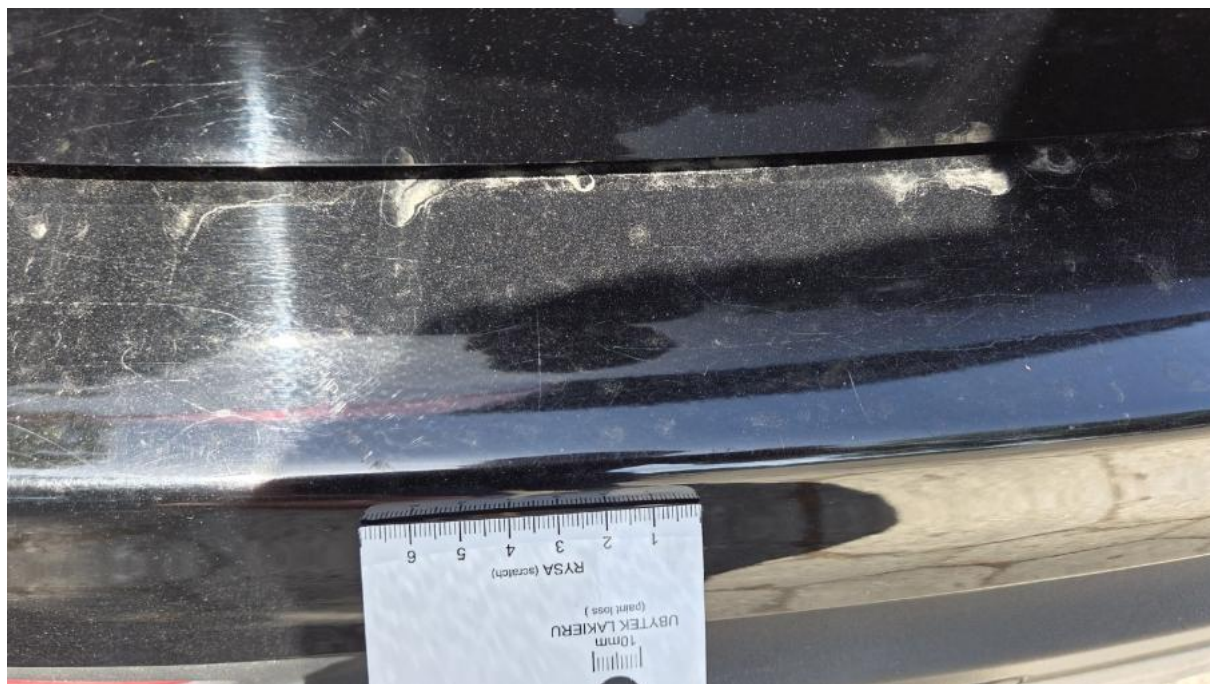
**Fot. 50**

Zderzak tylny() - Rysa/odprysk 3

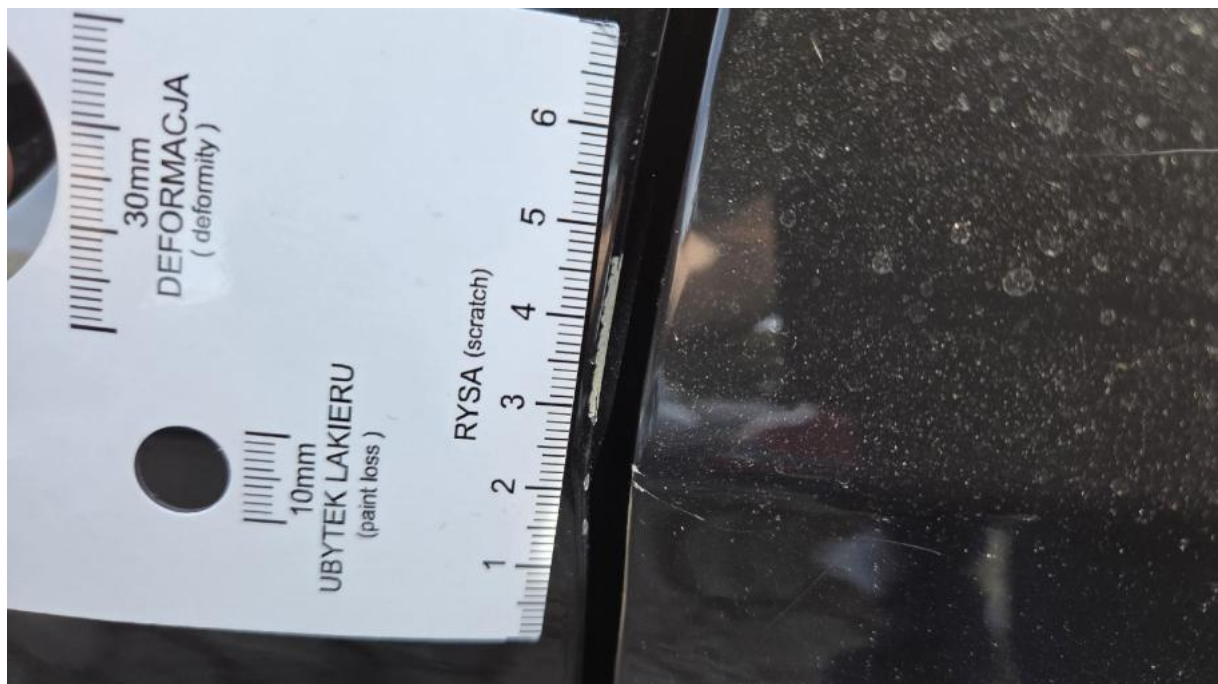
**Fot. 52**

| Poz. | Nazwa pozycji | Opis uszkodzeń | Kwalifik. | Naprawa [rbg] |
|---|---|---|---|---|
| 4 | Drzwi przednie (nieuzbrojone) L | rysa/odprysk | | |

Drzwi przed L - Rysa/odprysk 1

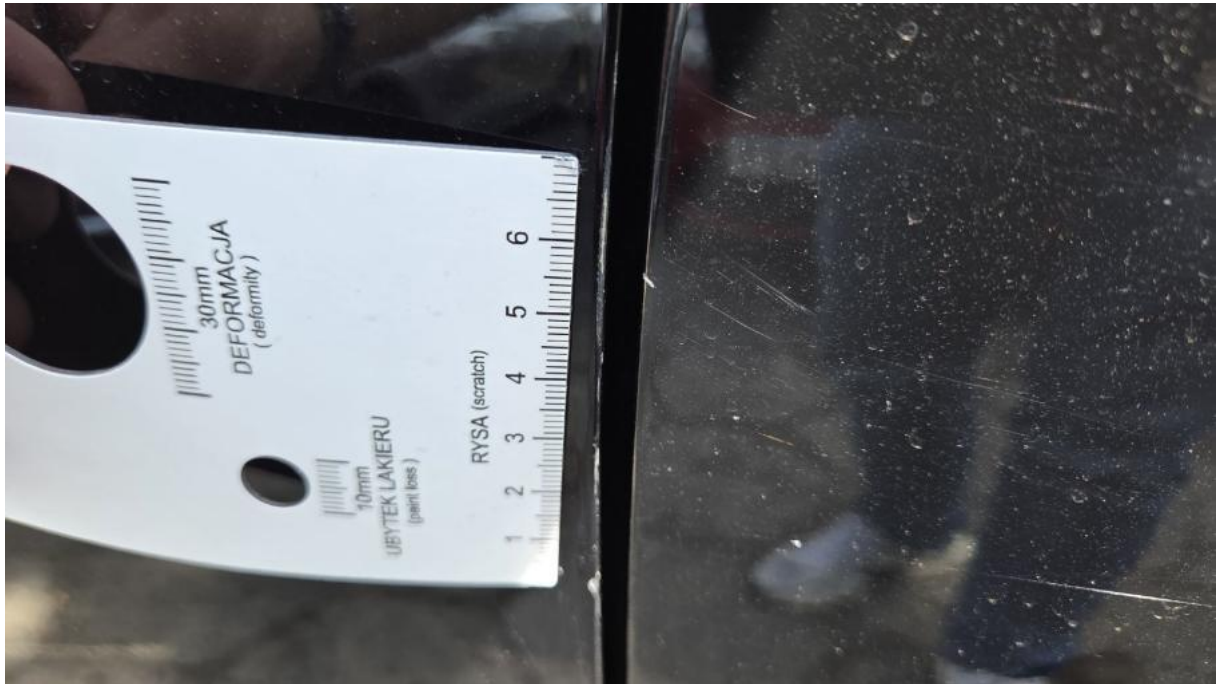
**Fot. 53**

Drzwi przed L - Rysa/odprysk 2

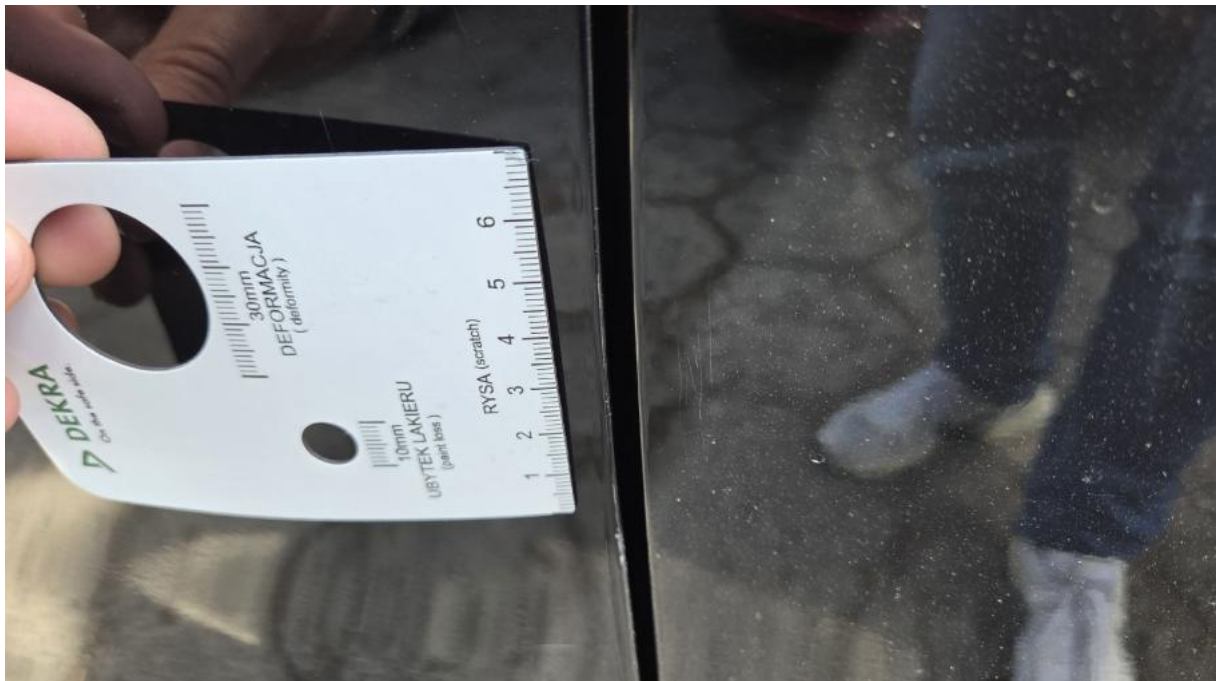
**Fot. 54**

Drzwi przed L() - Rysa/odprysk 3

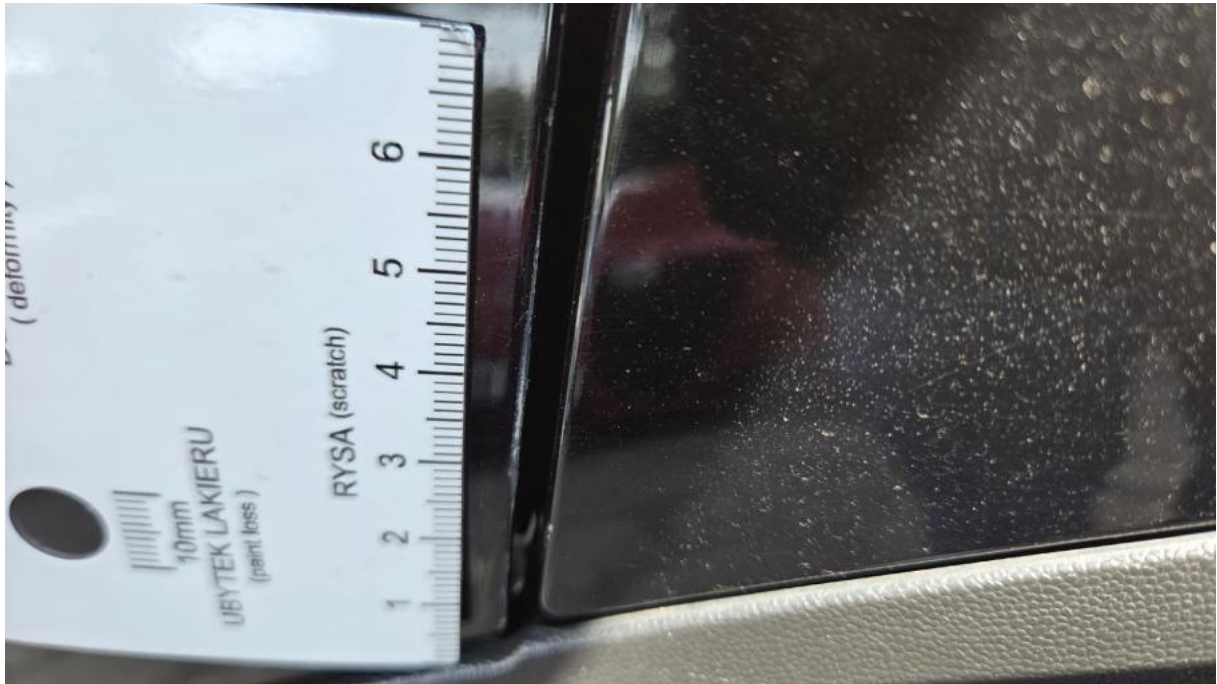
**Fot. 55**

| Poz. | Nazwa pozycji | Opis uszkodzeń | Kwalifik. | Naprawa [rbg] |
|---|---|---|---|---|
| 6 | Drzwi tylne (nieuzbrojone) L | rysa/odprysk, wgniecenie/odkształcenie | | |

Drzwi tylne L - Rysa/odprysk 1

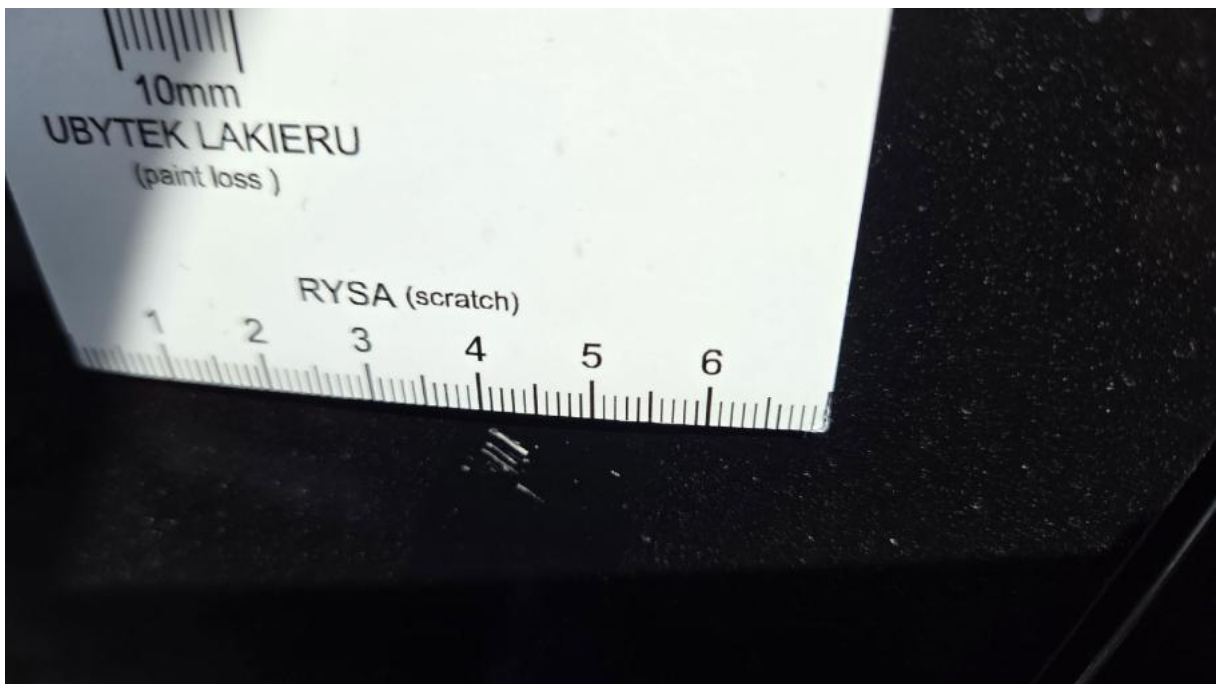
**Fot. 56**

Drzwi tylne L - Rysa/odprysk 2

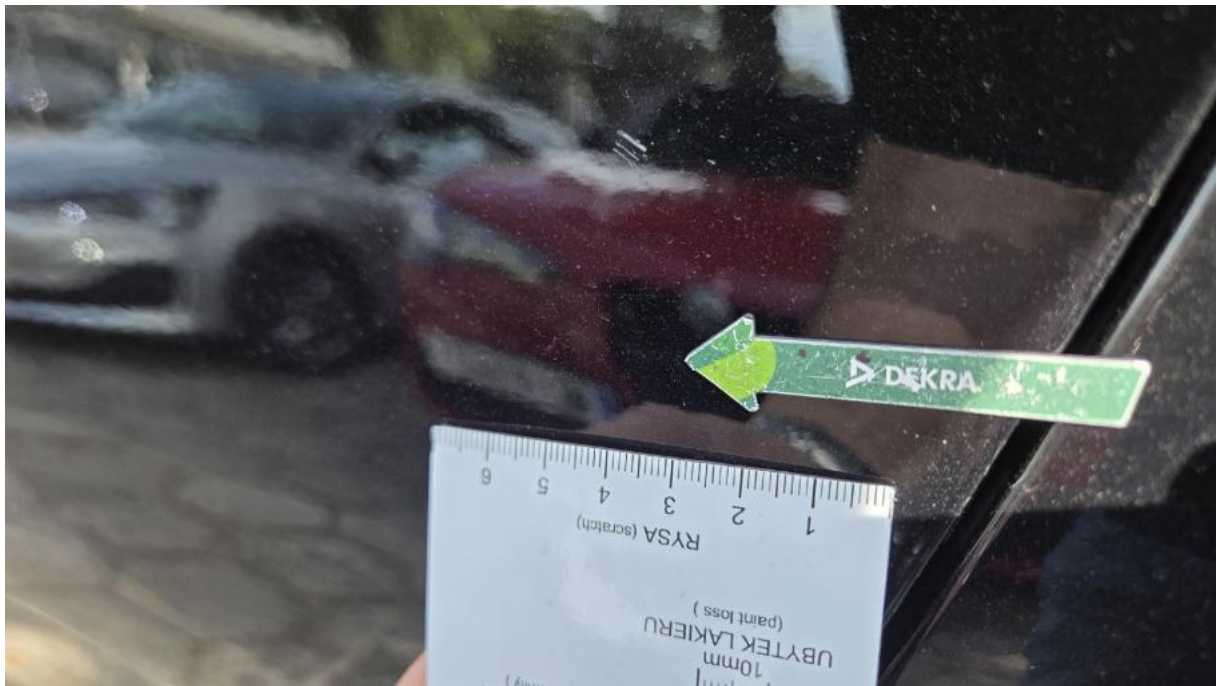
**Fot. 57**

Drzwi tylne L - Wgniecenie/odkształcenie 1

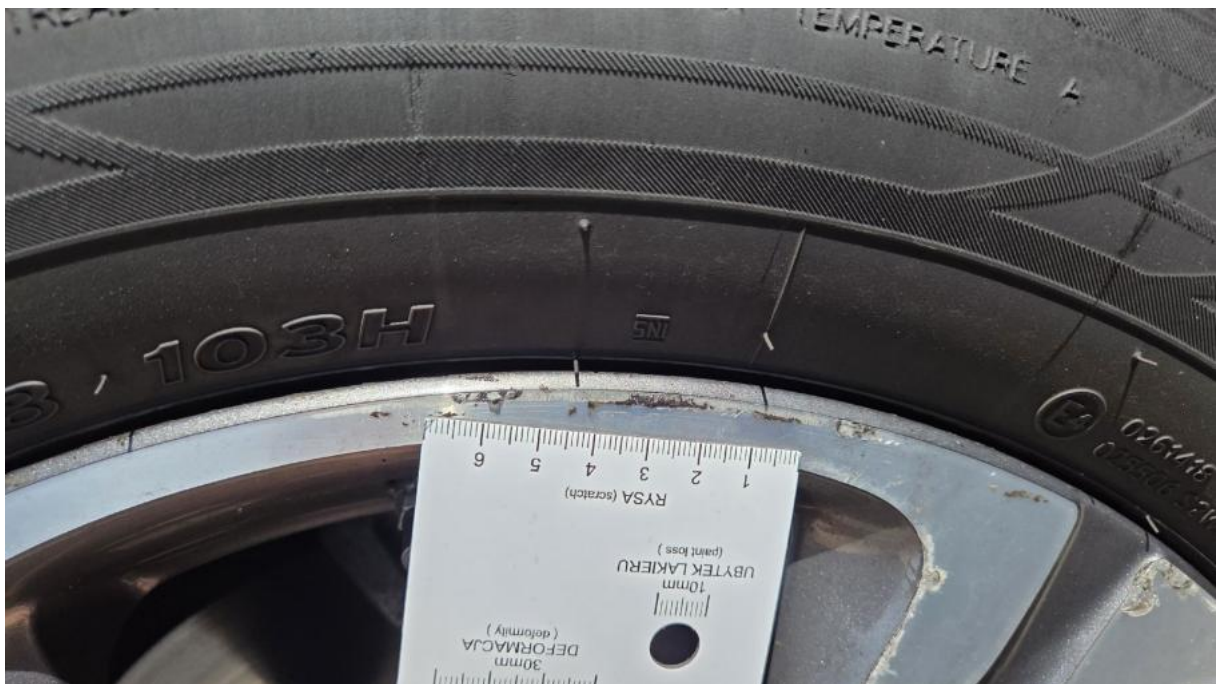
**Fot. 58**

| Poz. | Nazwa pozycji | Opis uszkodzeń | Kwalifik. | Naprawa [rbg] |
|---|---|---|---|---|
| 9 | Tarcza koła aluminiowa przód L | rysa/odprysk | | |

Felga Aluminiowa przednia L - Rysa/odprysk 1

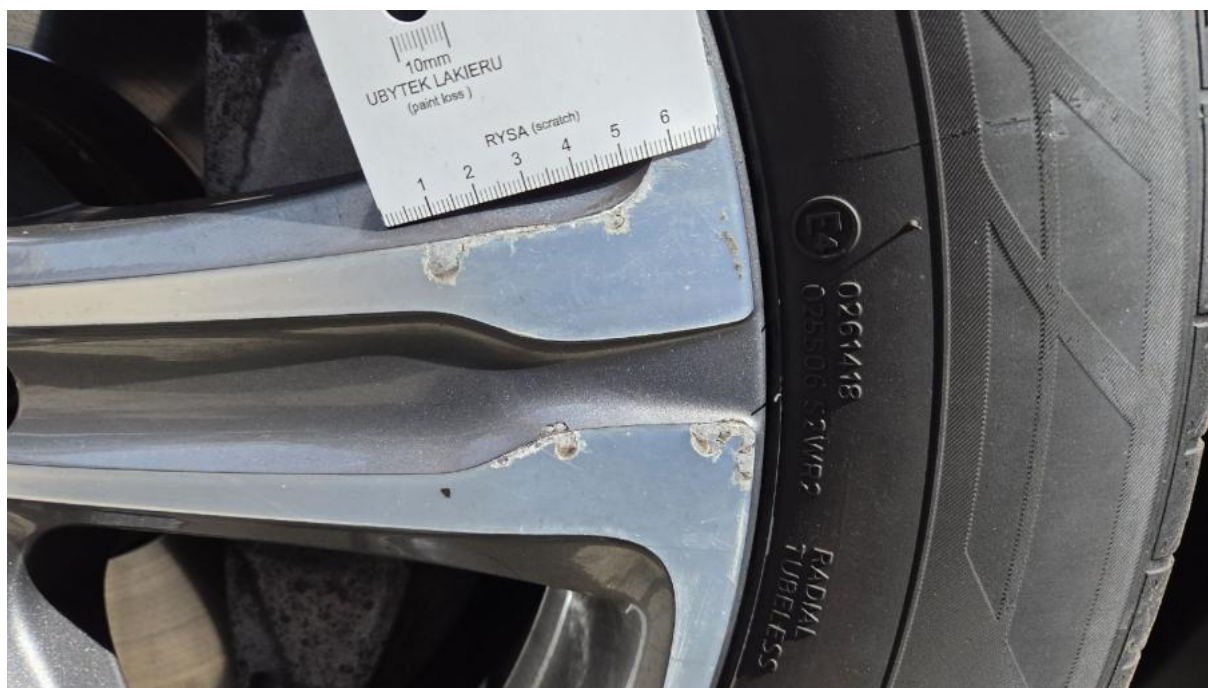
**Fot. 59**

Felga Aluminiowa przednia L - Rysa/odprysk 2

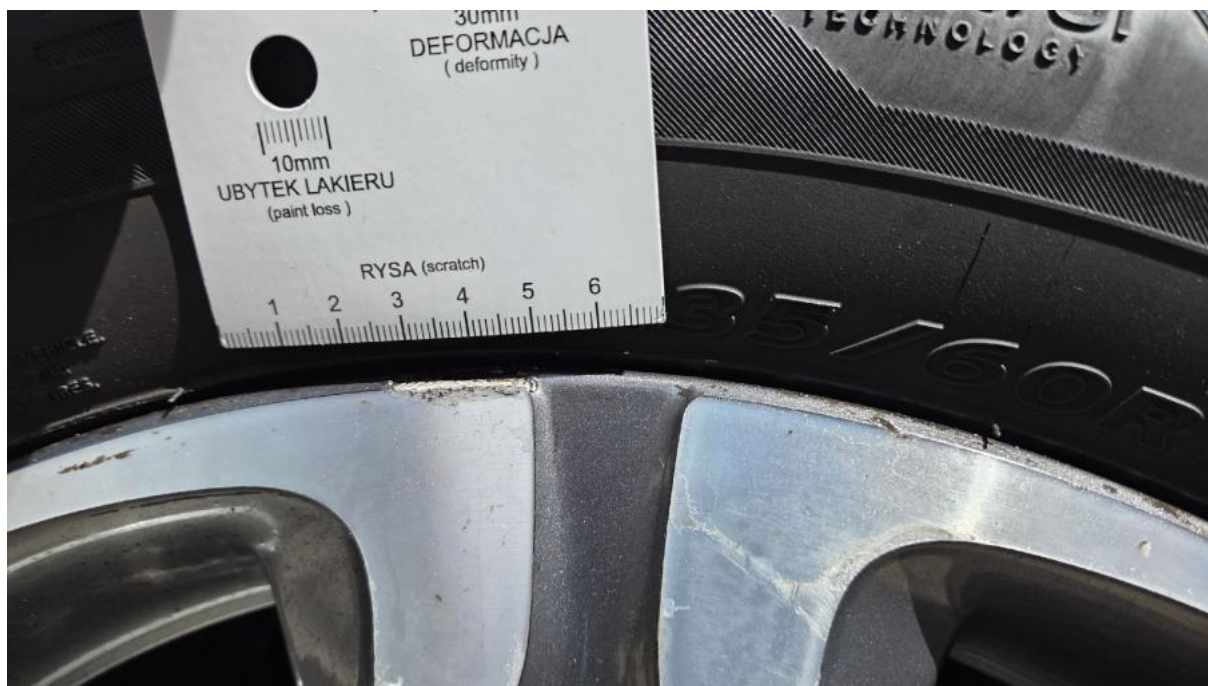
**Fot. 60**

Felga Aluminiowa przednia L() - Rysa/odprysk 3
