## Raport z oględzin pojazdu

| Numer raportu | 219426/5/26-11401 | Data raportu | 27-05-2026 |

| Numer identyfikacyjny (VIN) | W0VERHNP2MJ893438 |
| Marka, model | OPEL Combo Life 18-23 |

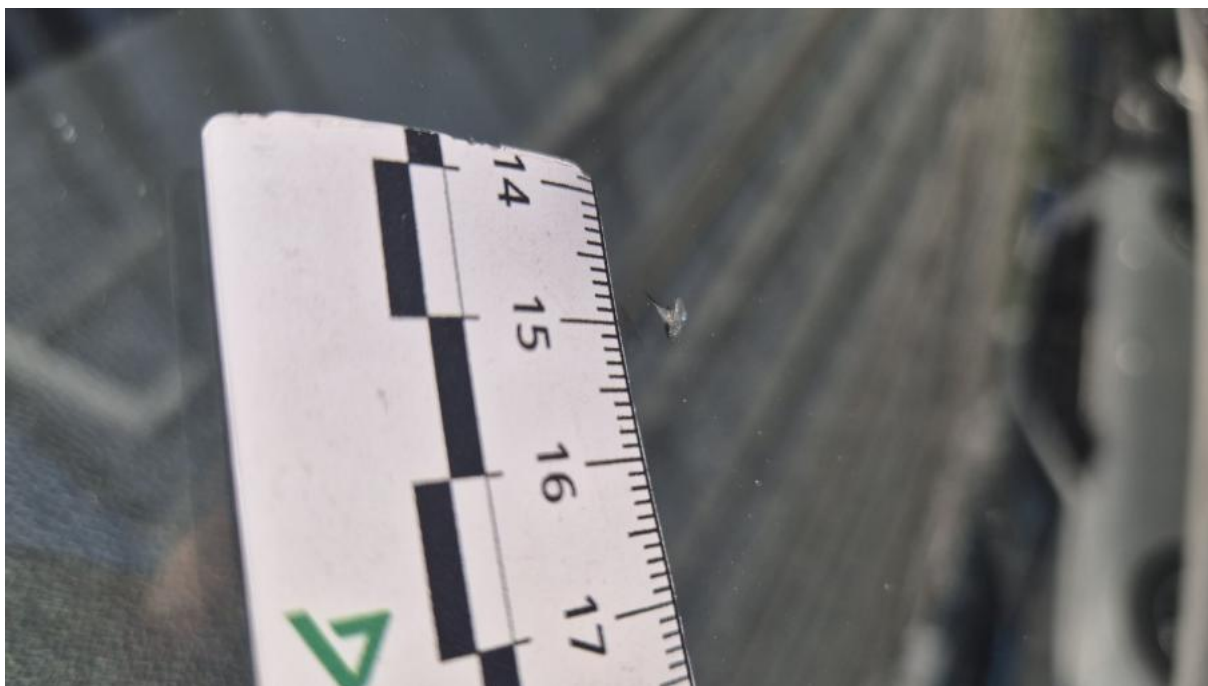
**Fot. 39**

| Poz. | Nazwa pozycji | Opis uszkodzeń | Kwalifik. | Naprawa [rbg] |
|---|---|---|---|---|
| 1 | Szyba przednia barwiona | pęknięcie | WY | 1.5 |

Szyba czołowa - Pęknięcie/rozerwanie 1

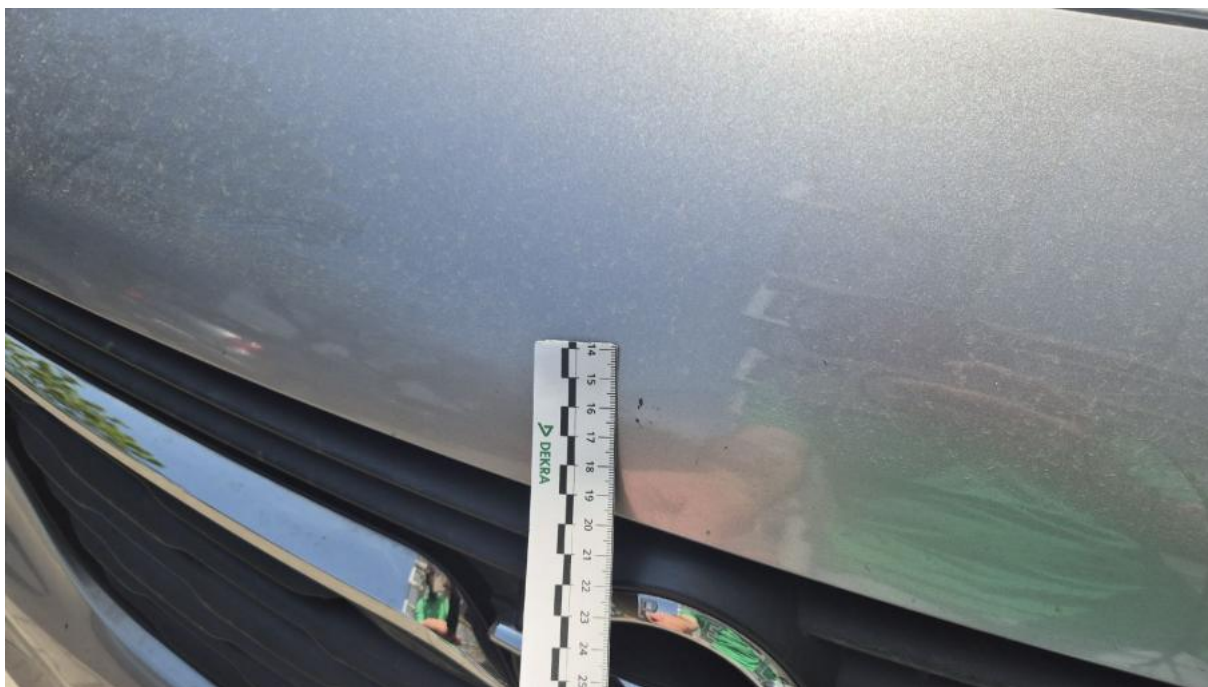
**Fot. 40**

| 9 | Zderzak, środek | zarysowanie | | |

Zderzak - Rysa/odprysk 1

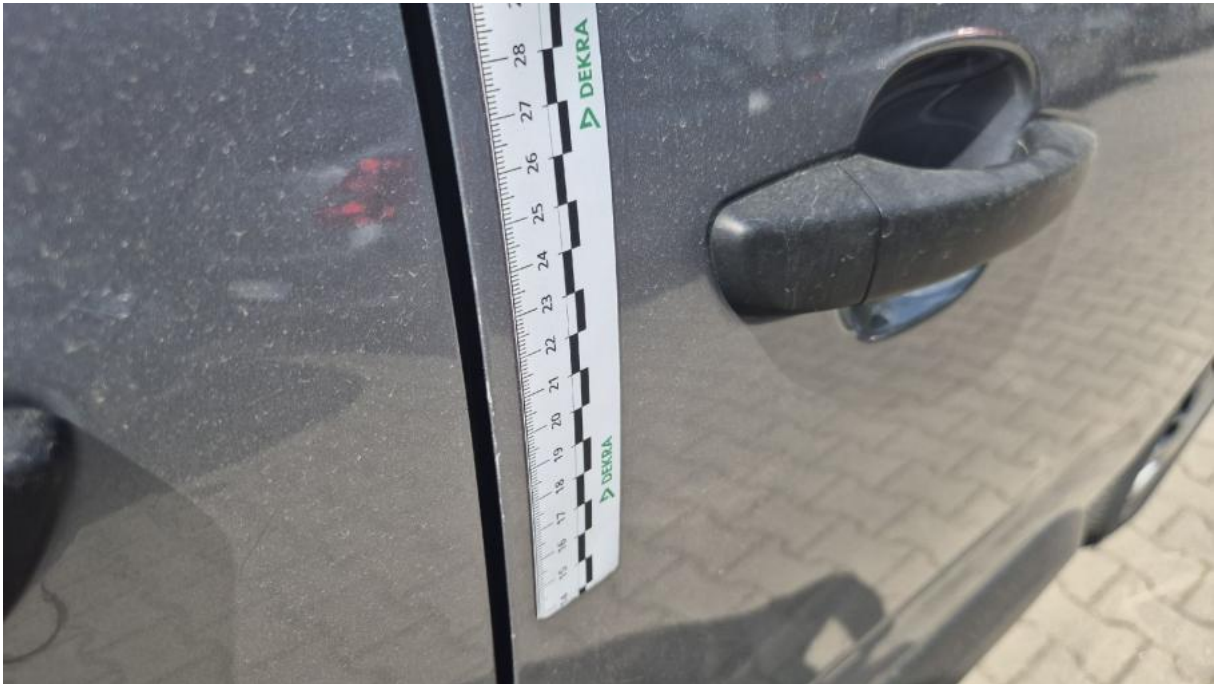
**Fot. 41**

| Poz. | Nazwa pozycji | Opis uszkodzeń | Kwalifik. | Naprawa [rbg] |
|---|---|---|---|---|
| 4 | Drzwi przednie (nieuzbrojone) R | rysa/odprysk, wgniecenie/odkształcenie | NA | 0.7 |

Drzwi przednie P - Rysa/odprysk 1

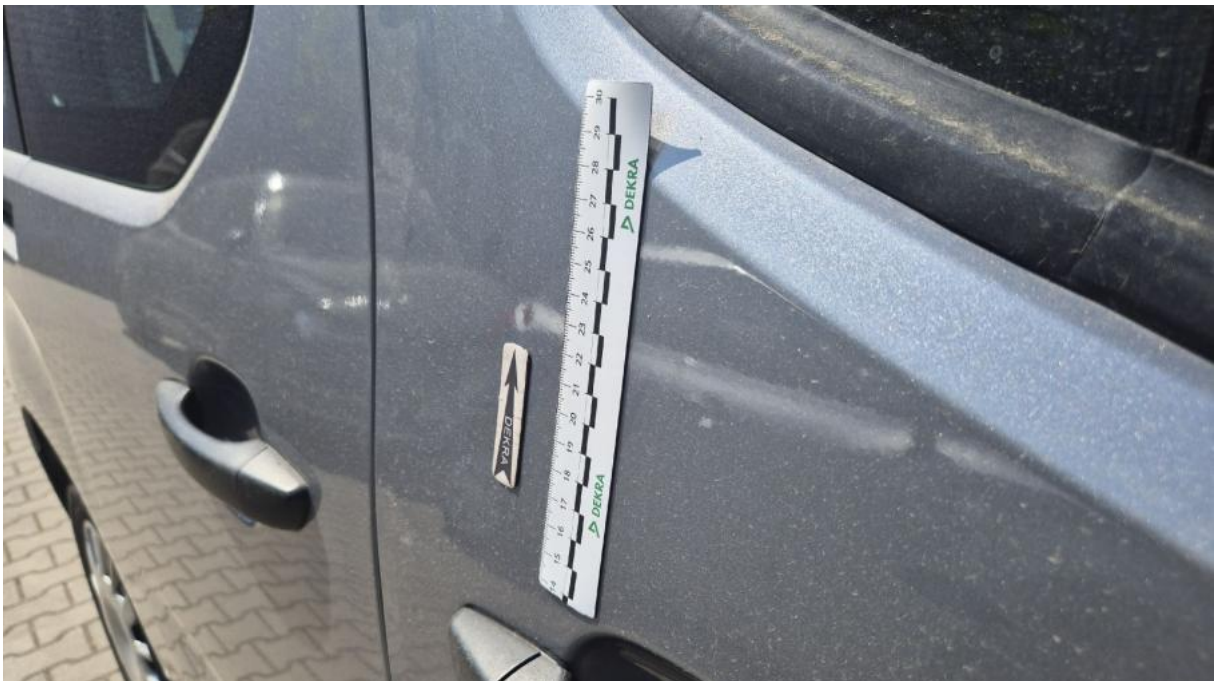
**Fot. 42**

Drzwi przednie P - Wgniecenie/odkształcenie 1

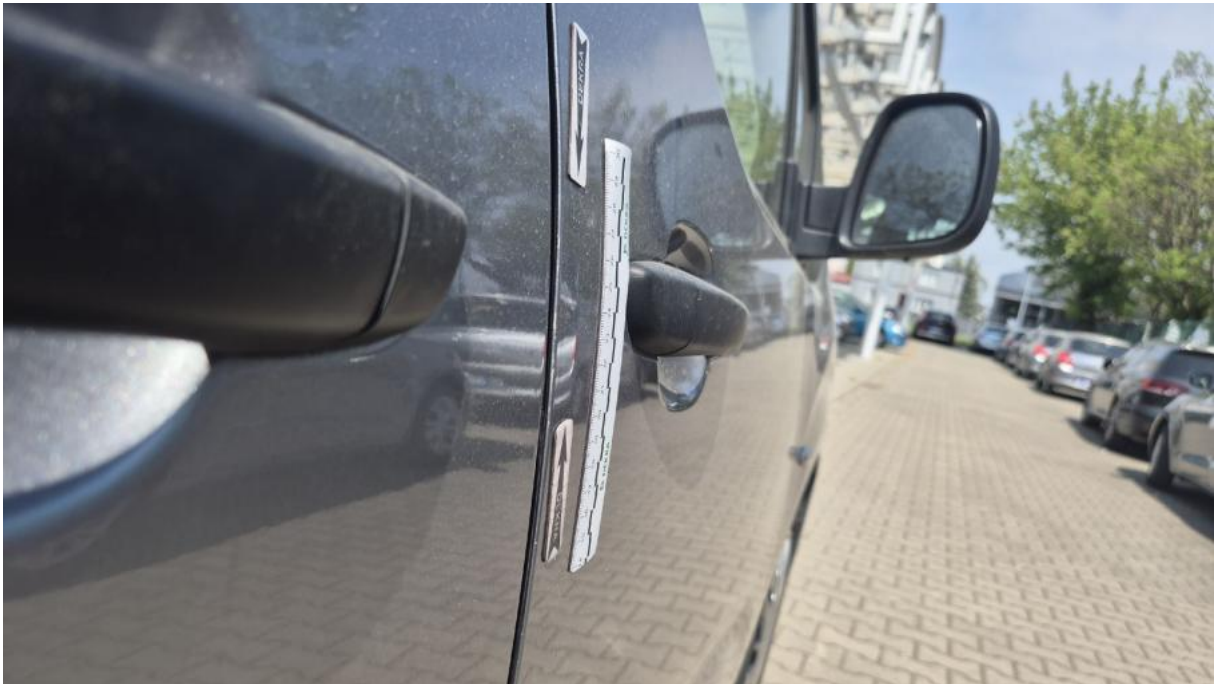
**Fot. 43**

Drzwi przednie P - Wgniecenie/odkształcenie 2

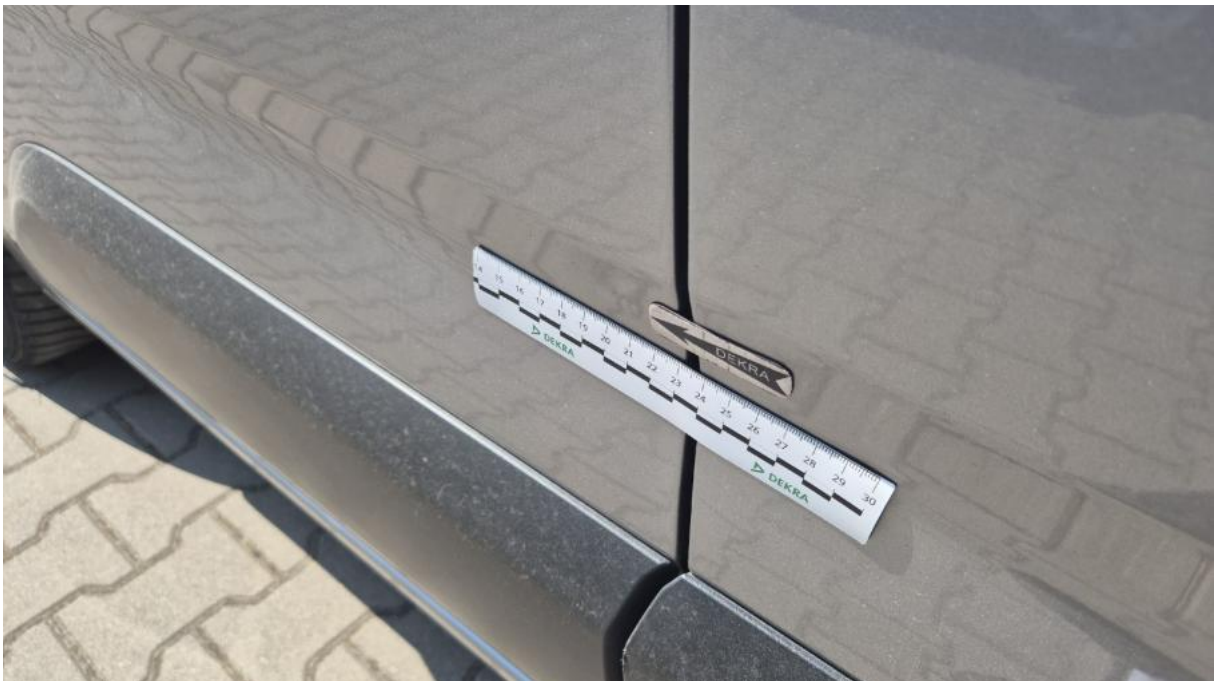
**Fot. 44**

| 8 | Drzwi części ład.przesuwne R | wgniecenie/odkształcenie | | |

Drzwi tylne P - Wgniecenie/odkształcenie 1

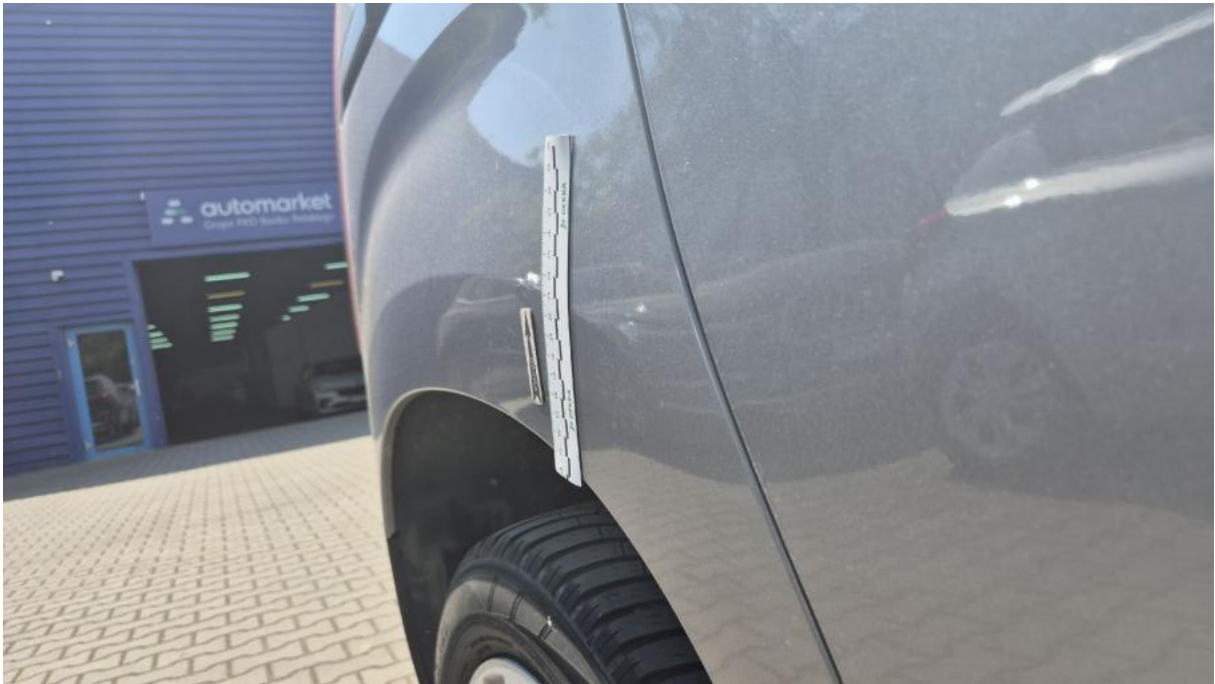
**Fot. 45**

| 10 | Błotnik tylny R | wgniecenie/odkształcenie | | |

Błotnik tylny P / Ściana boczna P - Wgniecenie/odkształcenie 1

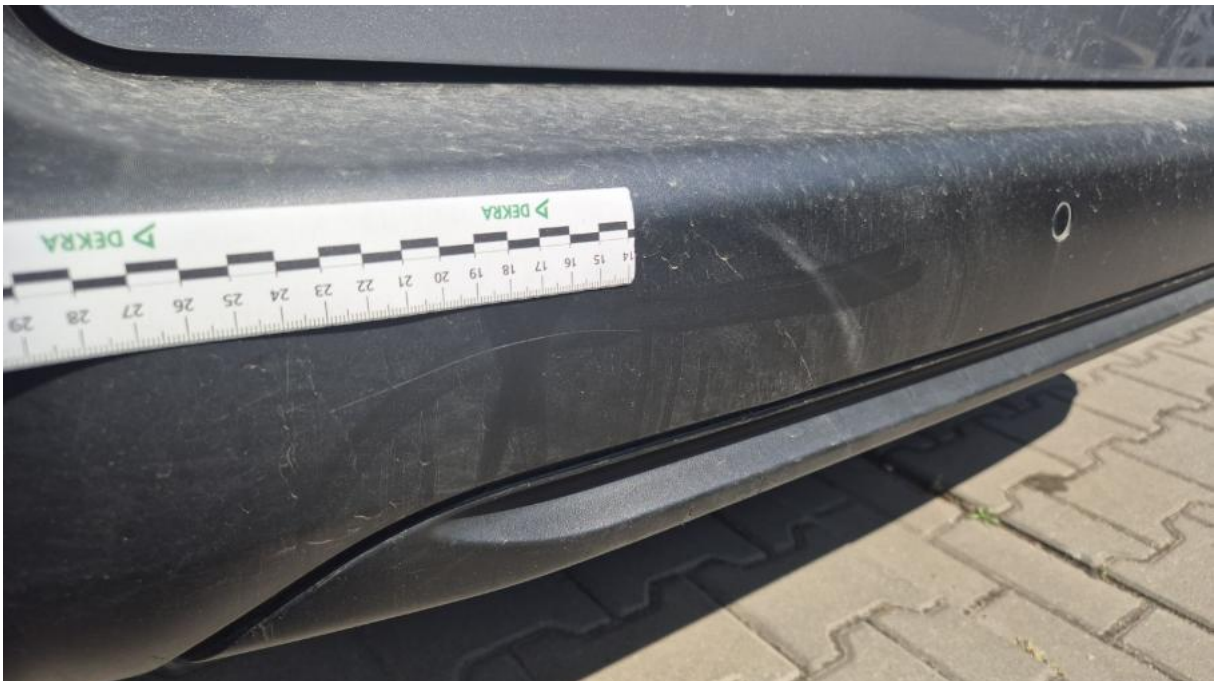
**Fot. 46**

Zderzak tylny - Rysa/odprysk 1

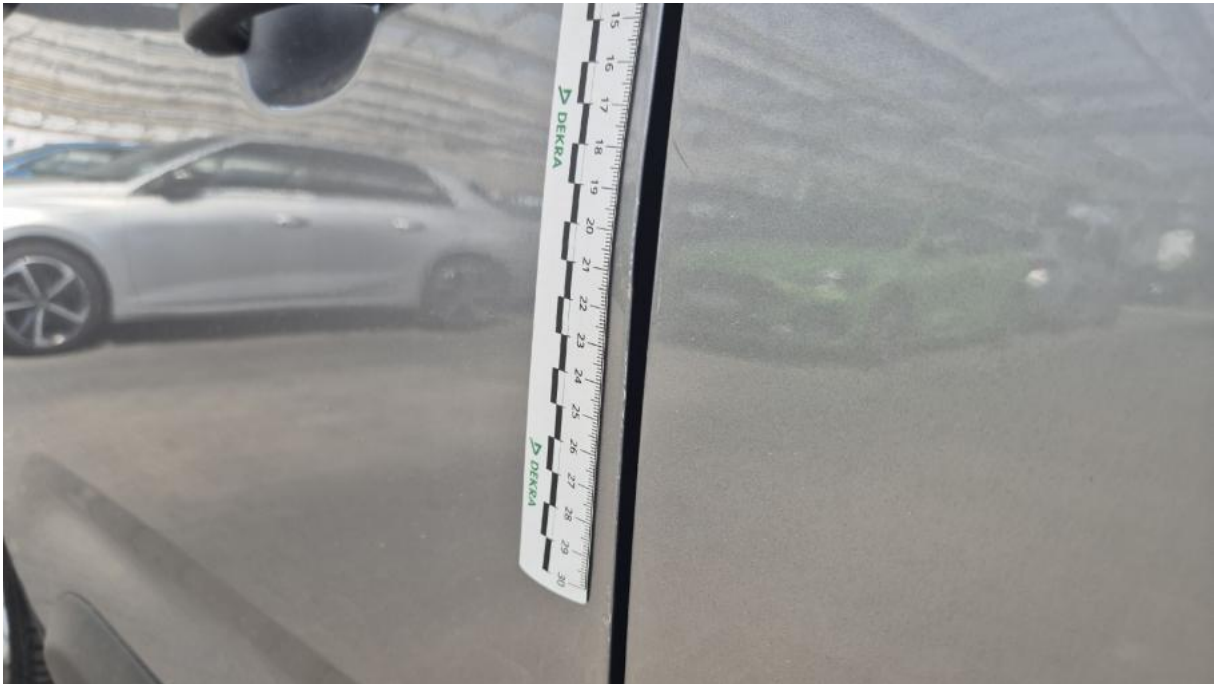
**Fot. 47**

| Poz. | Nazwa pozycji | Opis uszkodzeń | Kwalifik. | Naprawa [rbg] |
|---|---|---|---|---|
| 3 | Drzwi przednie (nieuzbrojone) L | rysa/odprysk, wgniecenie/odkształcenie | NA | 0.8 |

Drzwi przed L - Rysa/odprysk 1

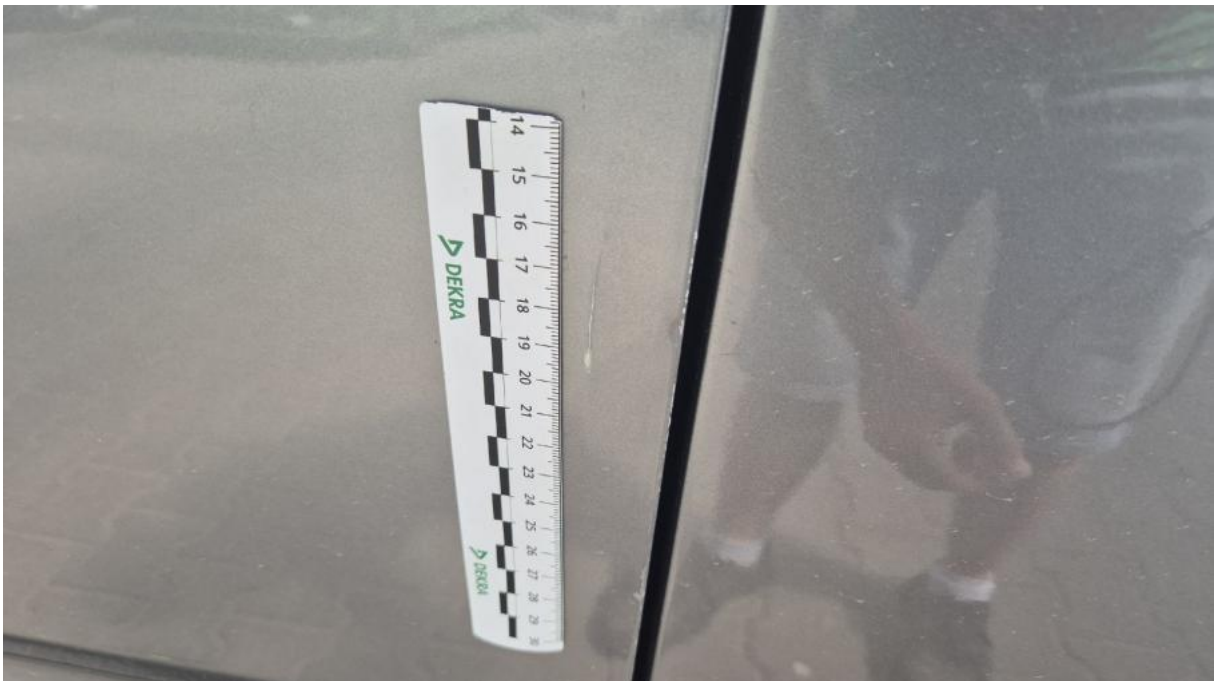
**Fot. 48**

Drzwi przed L - Rysa/odprysk 2

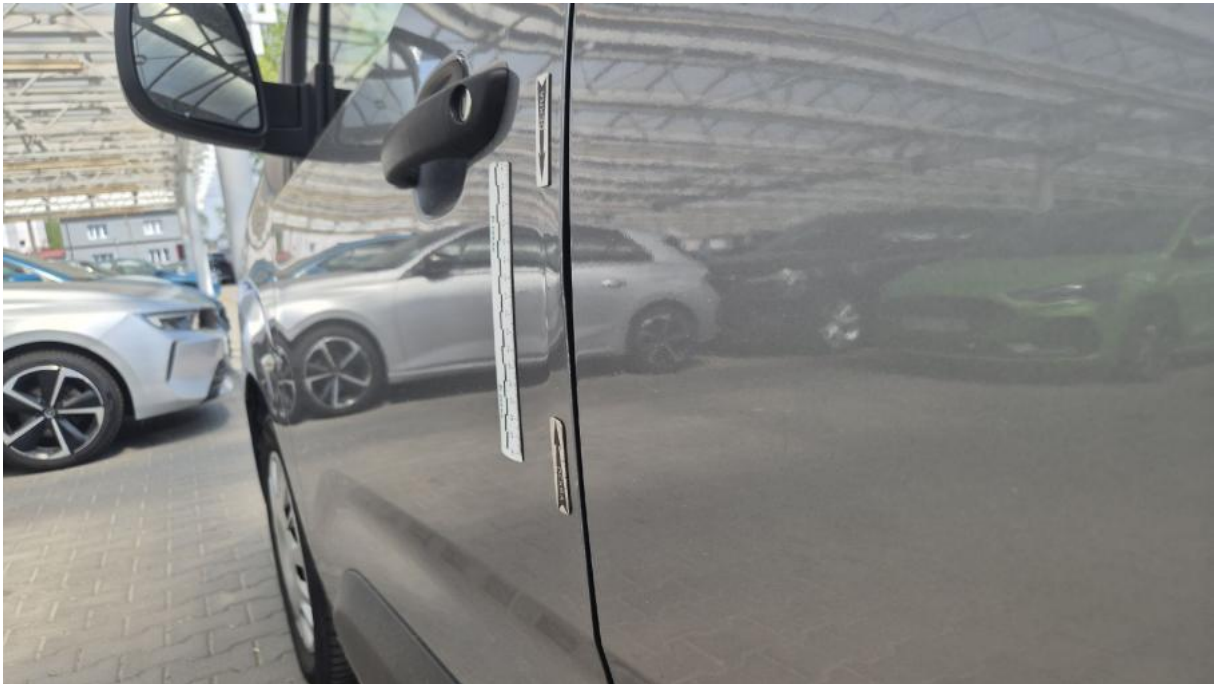
**Fot. 49**

Drzwi przed L - Wgniecenie/odkształcenie 1

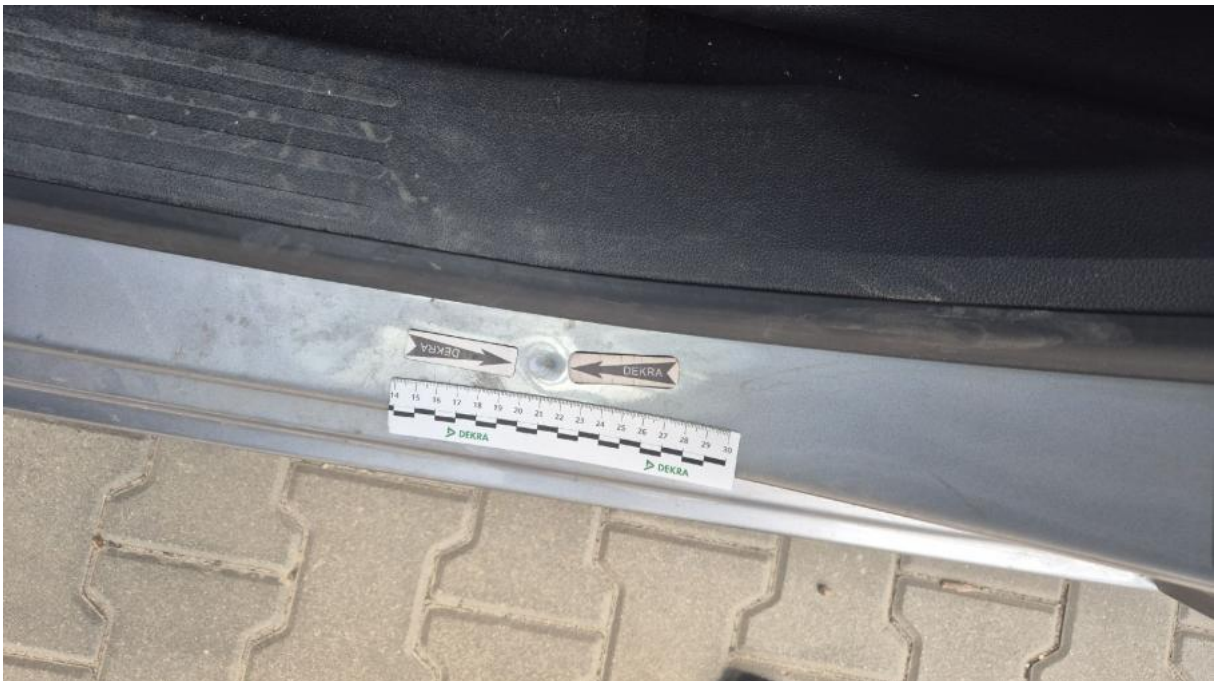
**Fot. 50**

| Poz. | Nazwa pozycji | Opis uszkodzeń | Kwalifik. | Naprawa [rbg] |
|---|---|---|---|---|
| 5 | Próg L | wgniecenie/odkształcenie | NA | 0.7 |

Próg L - Wgniecenie/odkształcenie 1

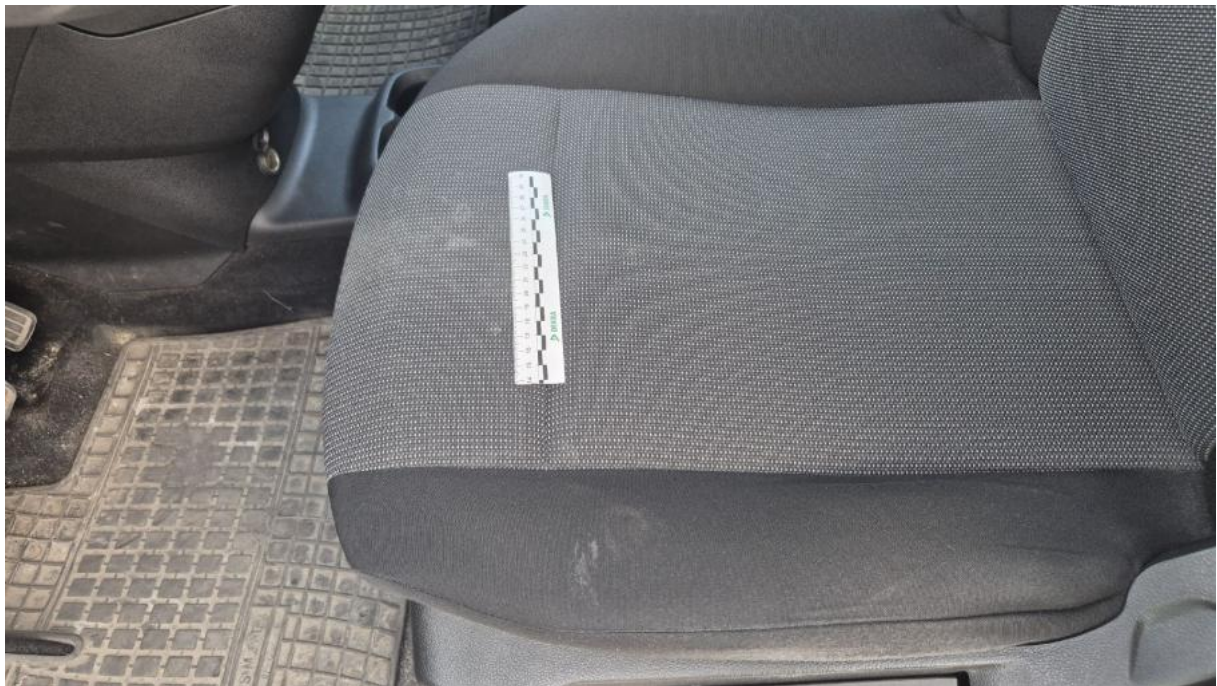
**Fot. 51**

| 6 | Tapicerka siedziska 1.rząd L | zabrudzenie | NA | 0.5 |

Fotel prz. lew. - Inne 1
