## Raport z oględzin pojazdu

| Numer raportu | 12280/7/26-15201 | Data raportu | 03-07-2026 |

| Marka, model | OPEL Combo Life 18-23 |
| Numer rejestracyjny | WU7428H |

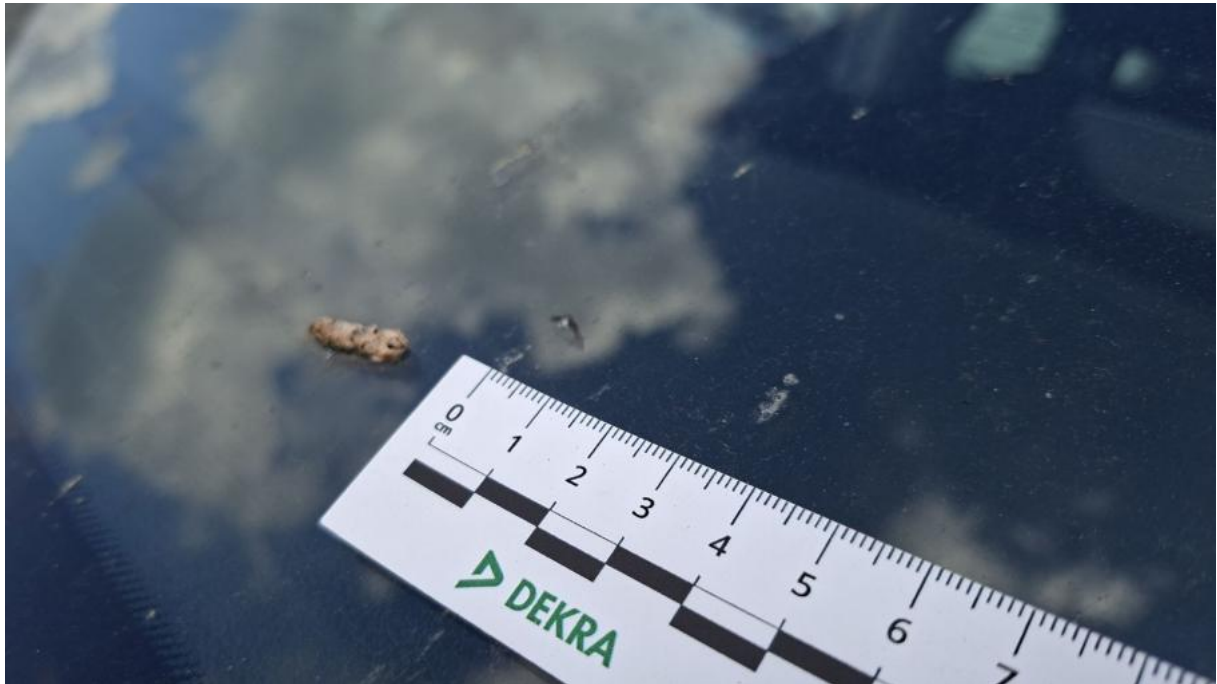
**Fot. 37**

| Poz. | Nazwa pozycji | Opis uszkodzeń | Kwalifik. | Naprawa [rbg] |
|---|---|---|---|---|
| 2 | Szyba przednia barwiona | pęknięcie | WY | 1.8 |

Szyba czołowa - Pęknięcie/rozerwanie 1

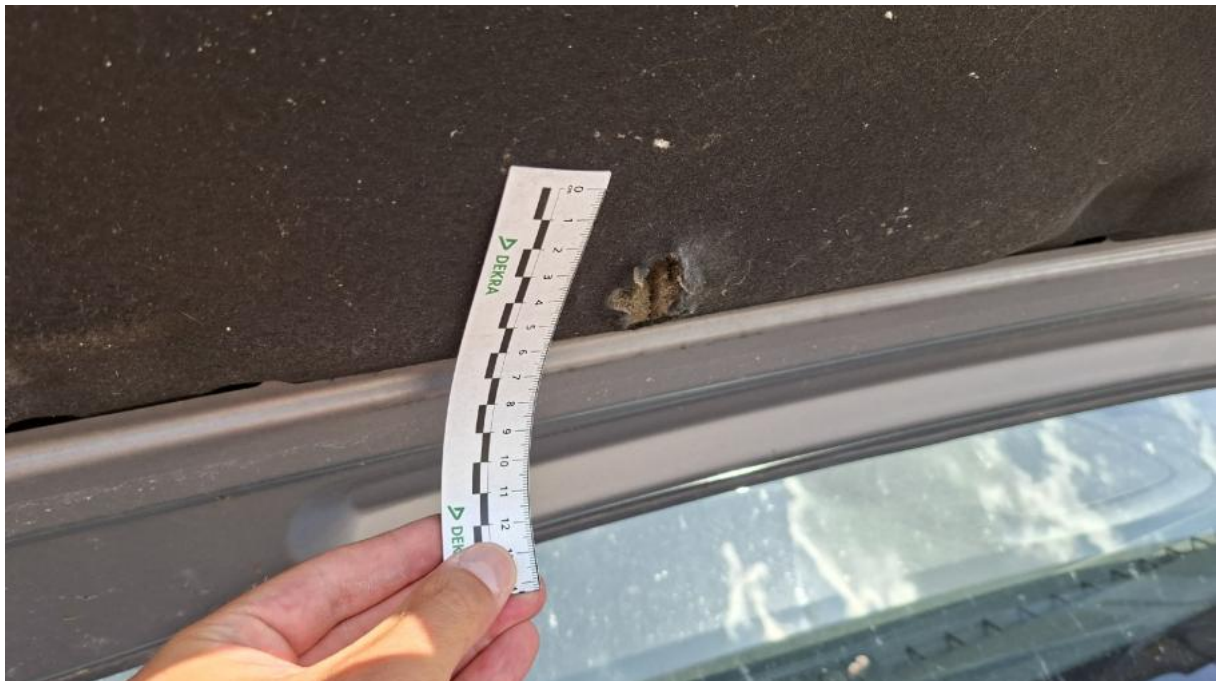
**Fot. 38**

| Poz. | Nazwa pozycji | Opis uszkodzeń | Kwalifik. | Naprawa [rbg] |
|---|---|---|---|---|
| 1 | Wykładzina tłumiąca pokrywę przednią | pęknięcie/rozerwanie | WY | 0.2 |

Wykładzina pokrywy komory silnika - Pęknięcie/rozerwanie 1

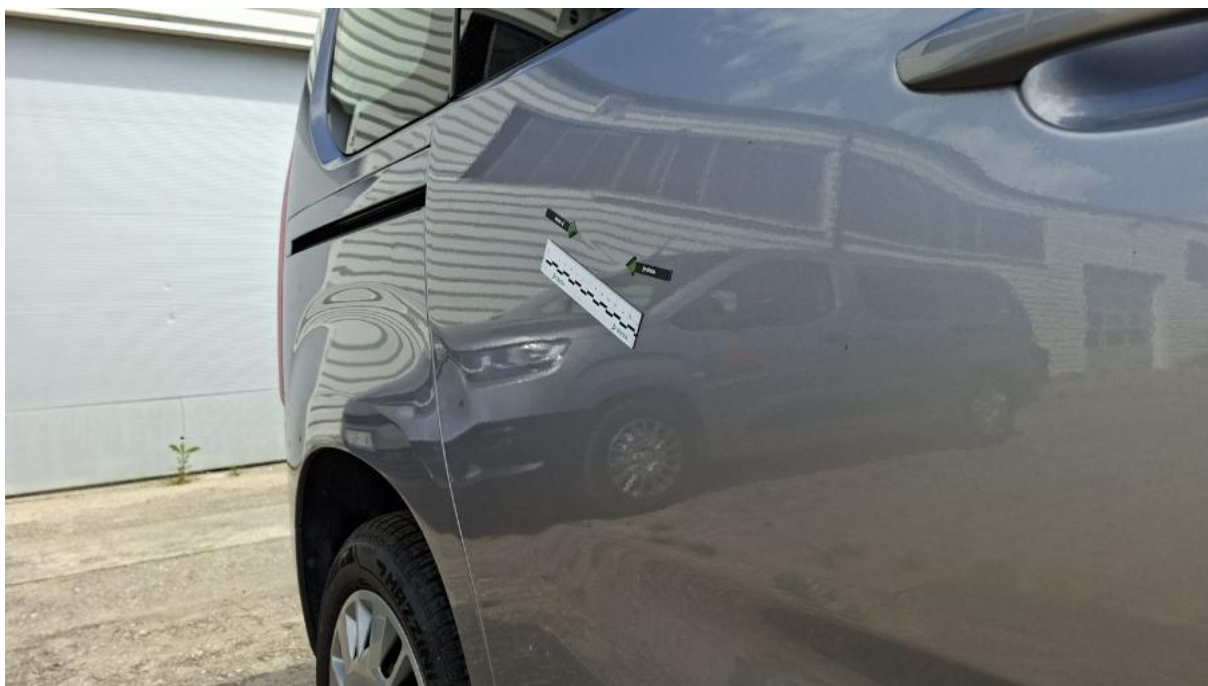
**Fot. 39**

| Poz. | Nazwa pozycji | Opis uszkodzeń | Kwalifik. | Naprawa [rbg] |
|---|---|---|---|---|
| 10 | Poszycie drzwi tylnych R | wgniecenie | NA | 1.2 |

Drzwi tylne P - Wgniecenie/odkształcenie 1

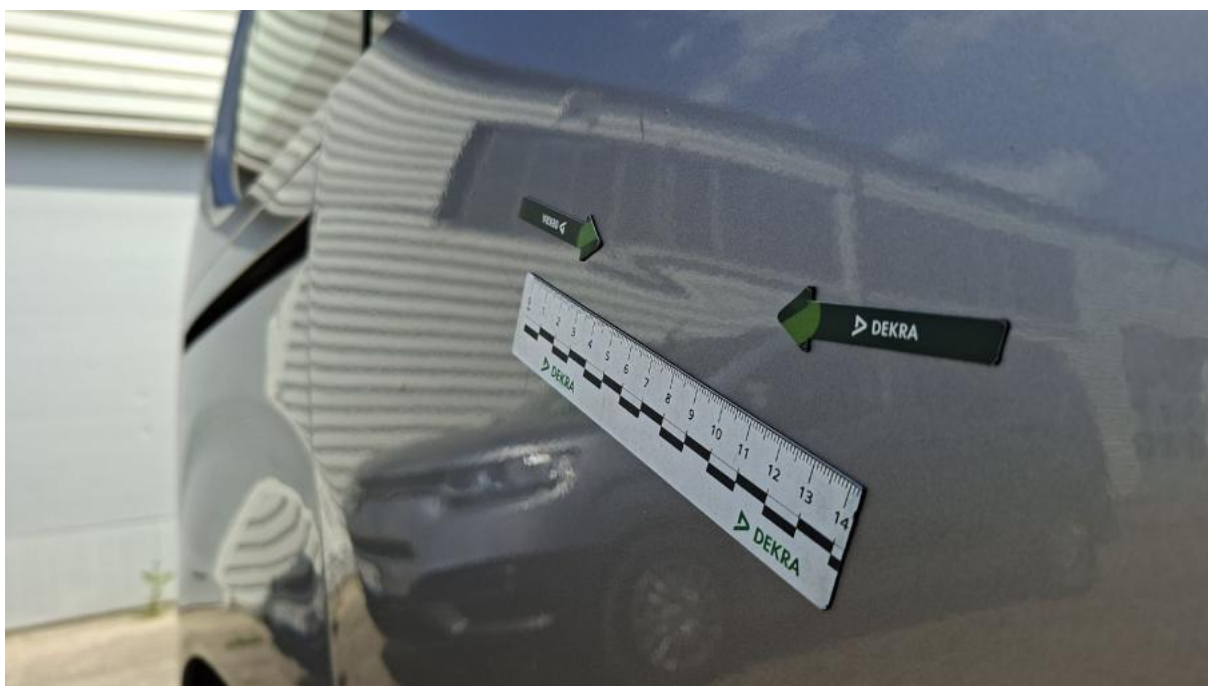
**Fot. 40**

Drzwi tylne P - Wgniecenie/odkształcenie 2

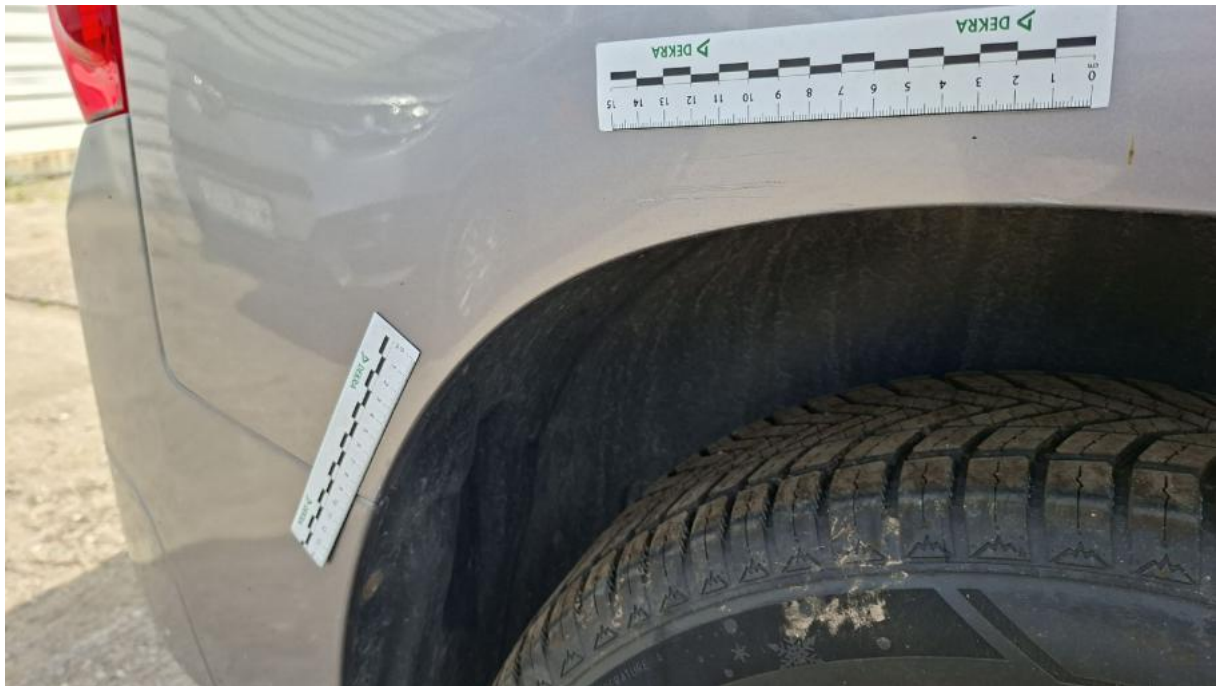
**Fot. 41**

| Poz. | Nazwa pozycji | Opis uszkodzeń | Kwalifik. | Naprawa [rbg] |
|---|---|---|---|---|
| 14 | Światnik tylny R | zarysowanie | | |

Błotnik tylny P / Ściana boczna P - Rysa/odprysk 1

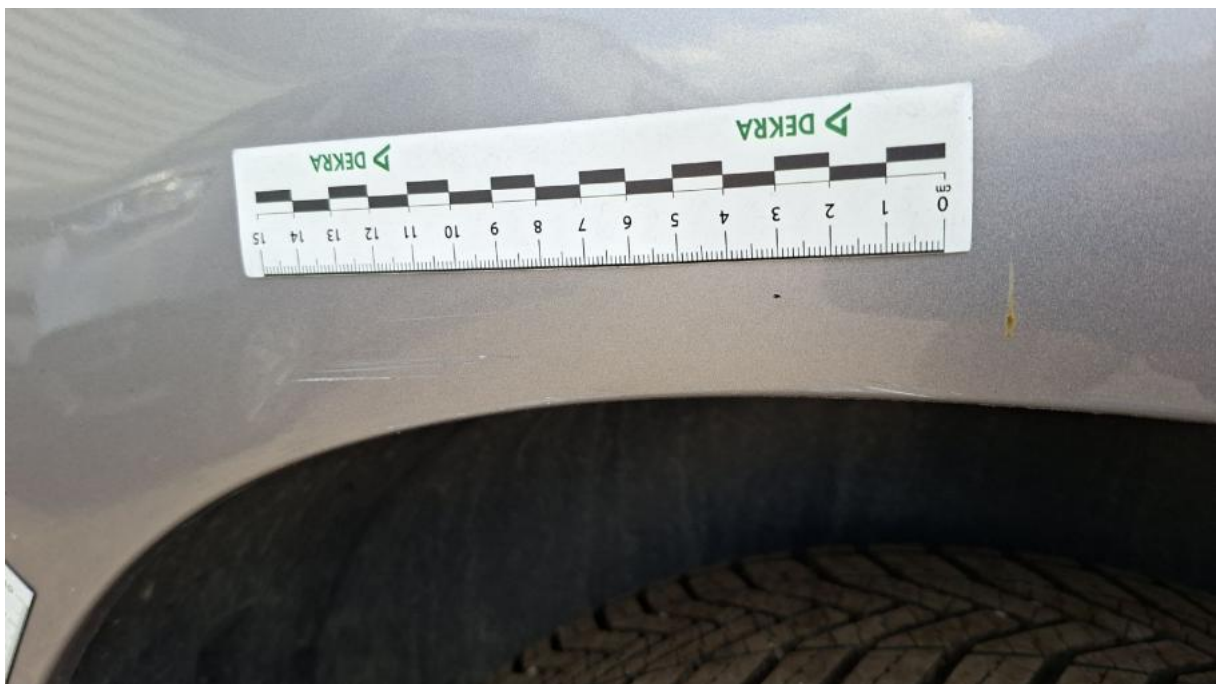
**Fot. 42**

Błotnik tylny P / Ściana boczna P - Rysa/odprysk 2

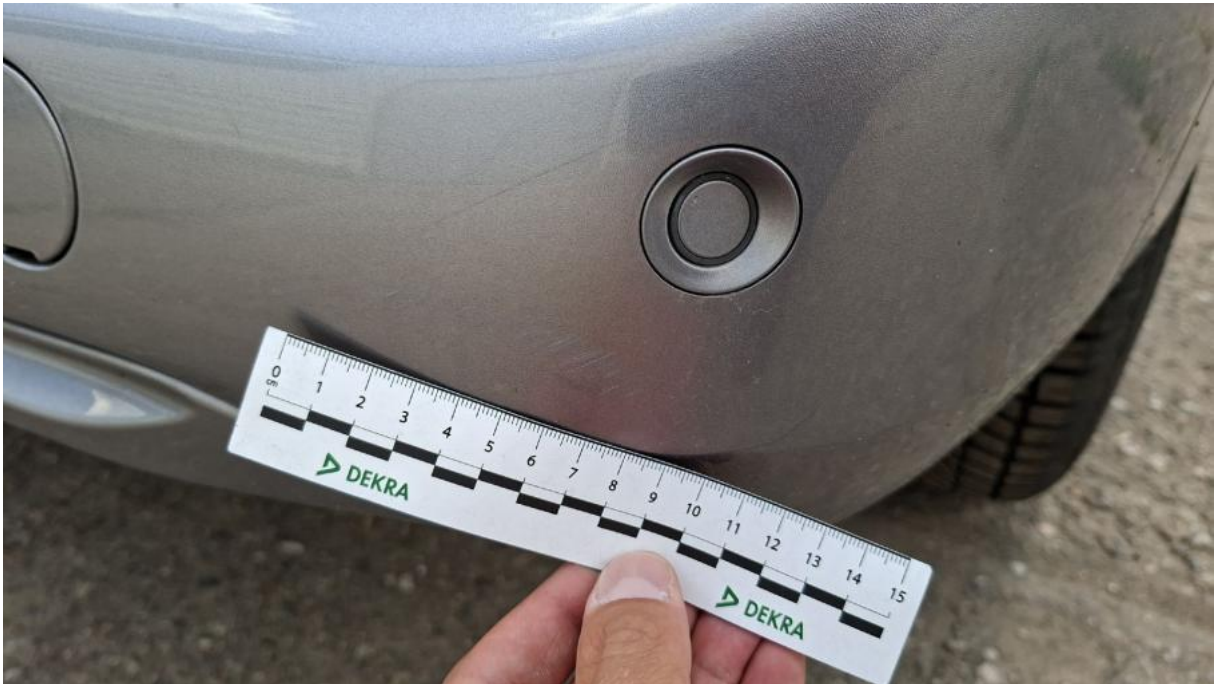
**Fot. 43**

| Poz. | Nazwa pozycji | Opis uszkodzeń | Kwalifik. | Naprawa [rbg] |
|---|---|---|---|---|
| 13 | Zderzak, środek | zarysowanie | | |

Zderzak tylny cz P - Rysa/odprysk 1

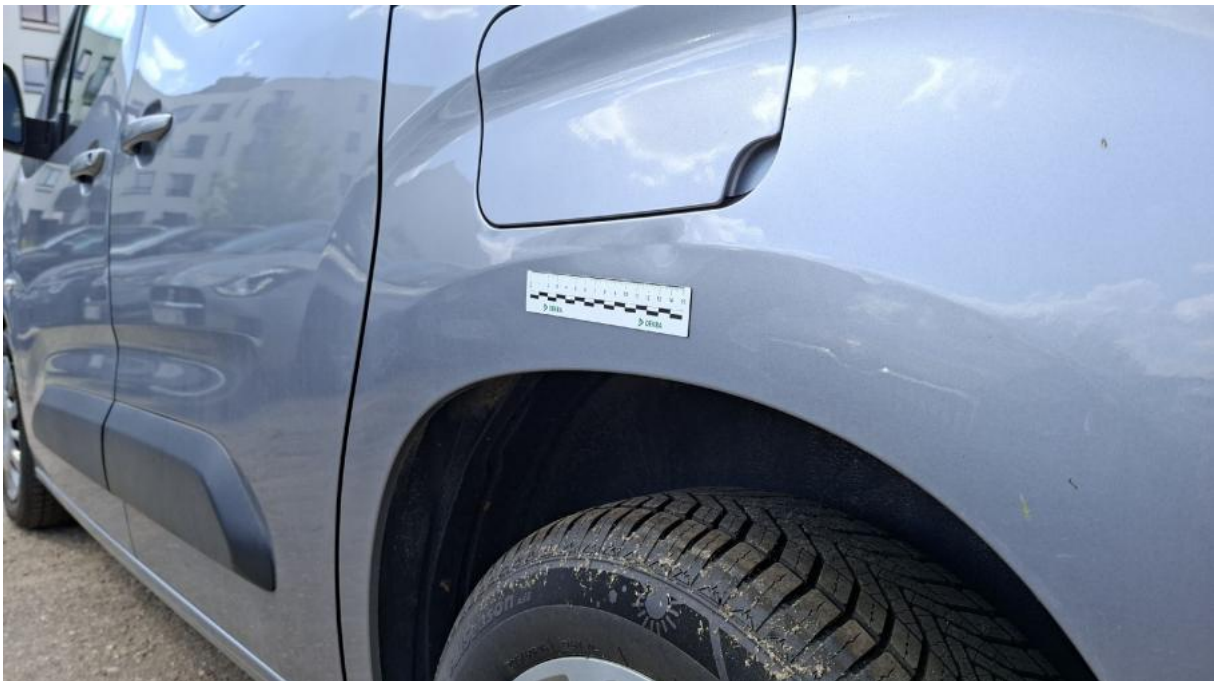
**Fot. 44**

| Poz. | Nazwa pozycji | Opis uszkodzeń | Kwalifik. | Naprawa [rbg] |
|---|---|---|---|---|
| 11 | Światnik tylny L | wgniecenie | NA | 2 |

Błotnik tylny L / Ściana boczna L - Wgniecenie/odkształcenie 1

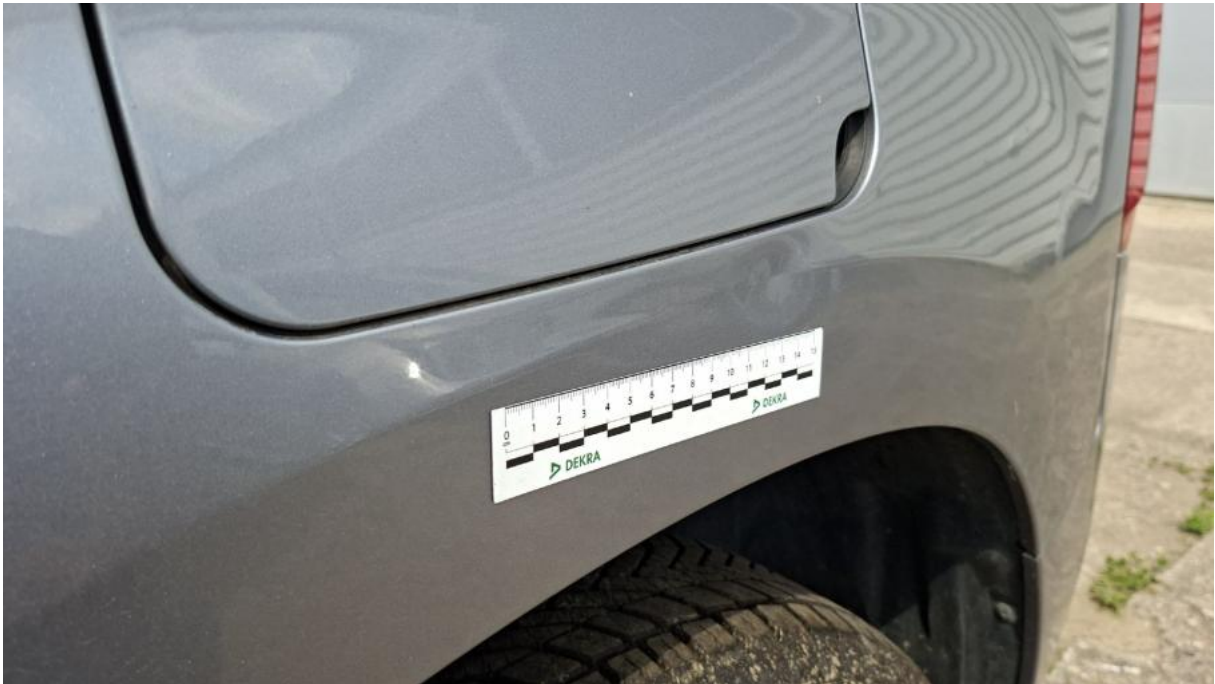
**Fot. 45**

Błotnik tylny L / Ściana boczna L - Wgniecenie/odkształcenie 2

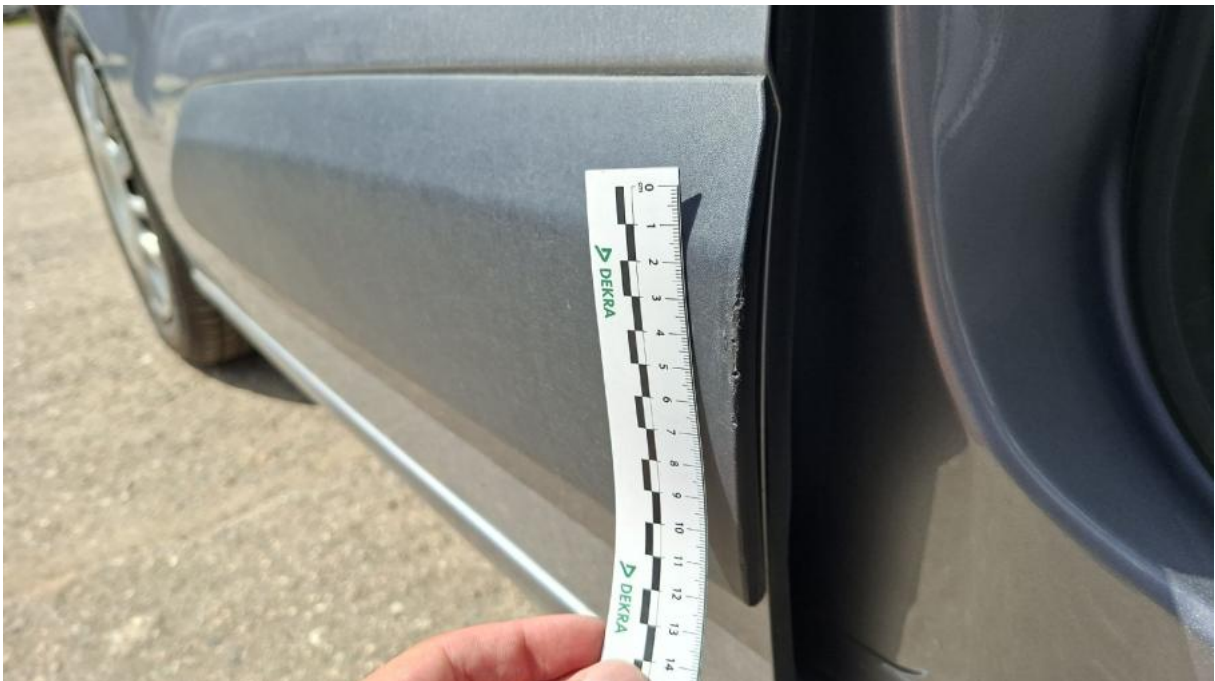
**Fot. 46**

| Poz. | Nazwa pozycji | Opis uszkodzeń | Kwalifik. | Naprawa [rbg] |
|---|---|---|---|---|
| 12 | Nakładka dolna drzwi przednich L | rysa/odprysk | | |

Listwa drzwi przednich L - Rysa/odprysk 1

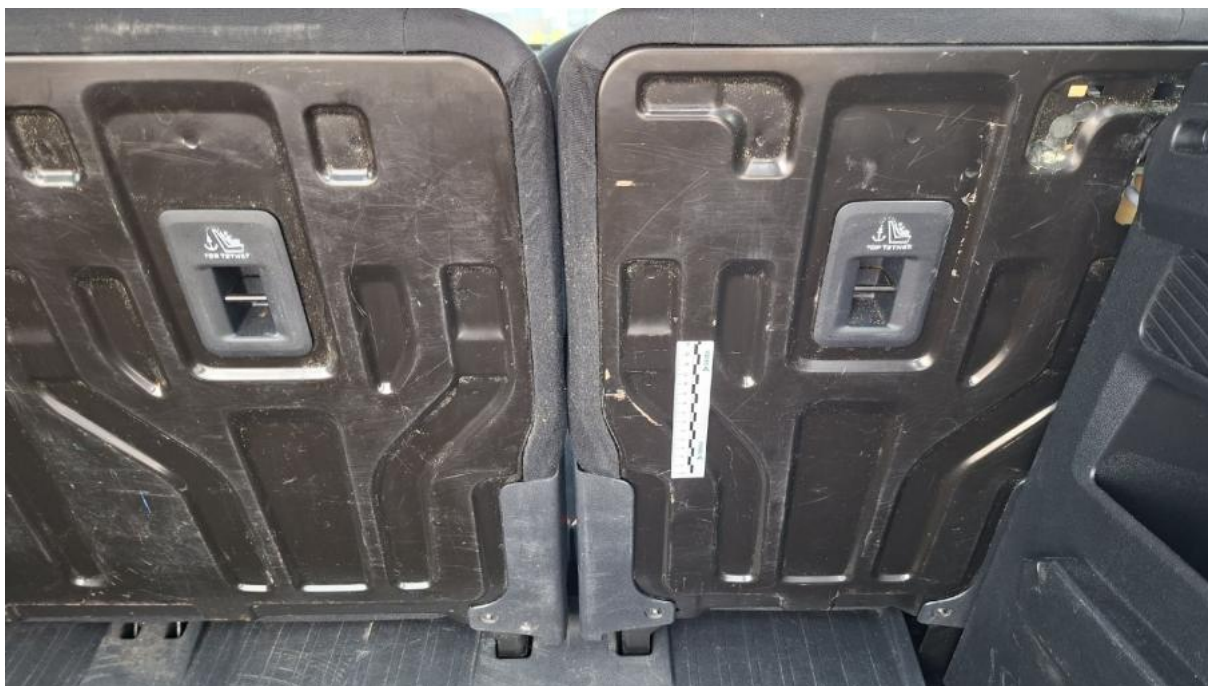
**Fot. 47**

| Poz. | Nazwa pozycji | Opis uszkodzeń | Kwalifik. | Naprawa [rbg] |
|---|---|---|---|---|
| 16 | Tapicerka oparcia 2.rząd L | zarysowanie | | |

Kanapa tyl. - Rysa/odprysk 1

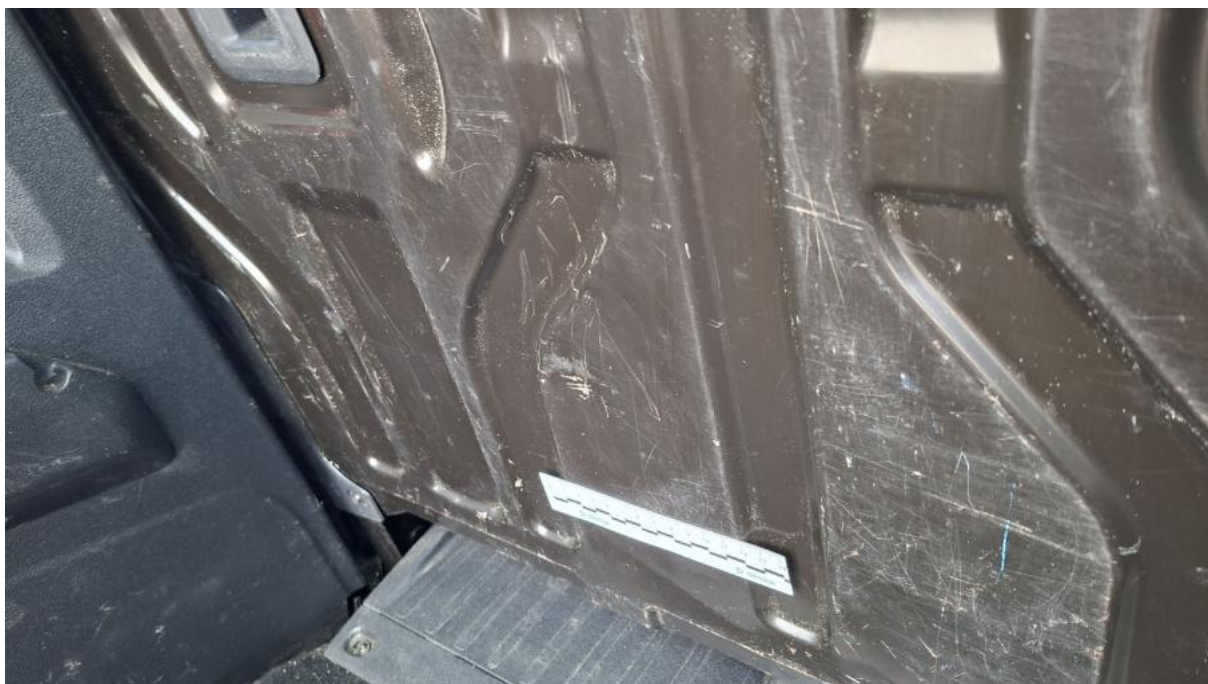
**Fot. 48**

Kanapa tyl. - Wgniecenie/odkształcenie 1

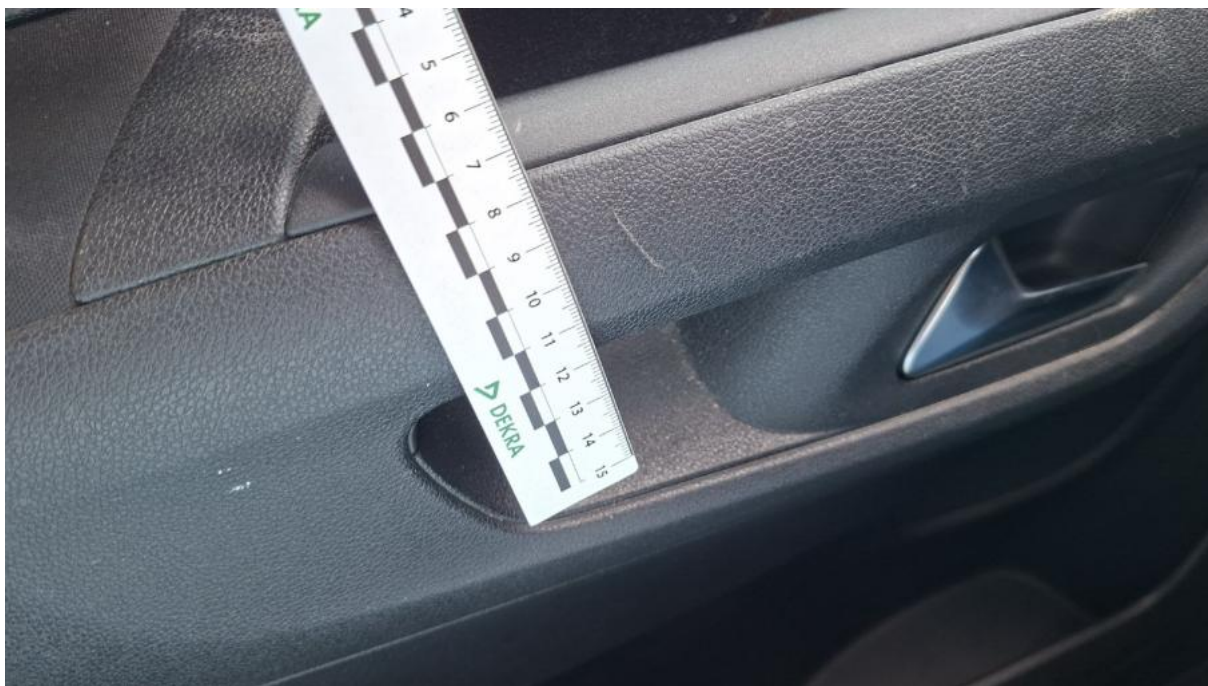
**Fot. 49**

| Poz. | Nazwa pozycji | Opis uszkodzeń | Kwalifik. | Naprawa [rbg] |
|---|---|---|---|---|
| 15 | Tapicerka drzwi, przód L | zarysowanie | | |

Uchwyt drzwi prze L - Rysa/odprysk 1
