## Raport z oględzin pojazdu

| Numer raportu | 12239/7/26-15201 | Data raportu | 01-07-2026 |

| Marka, model | VOLKSWAGEN Golf VIII 20-24 |
| Numer rejestracyjny | WD3215U |

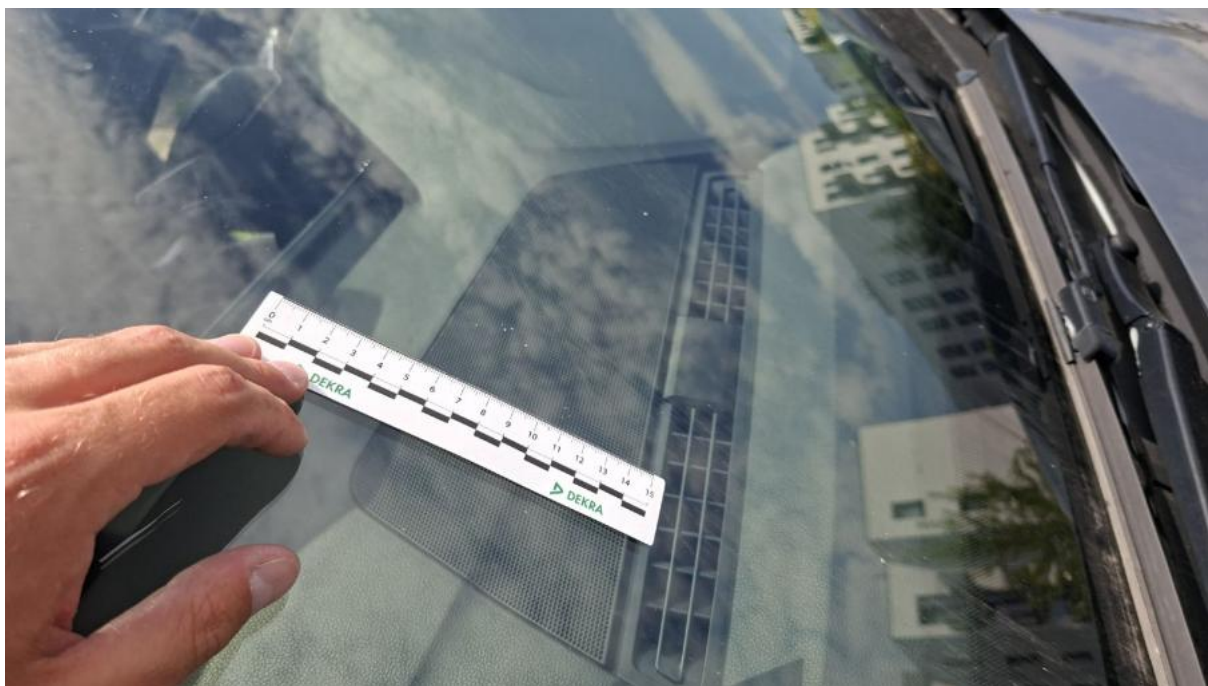
**Fot. 37**

| Poz. | Nazwa pozycji | Opis uszkodzeń | Kwalifik. | Naprawa [rbg] |
|---|---|---|---|---|
| 1 | Szyba przednia barwiona | pęknięcie | WY | 4.1 |

Szyba czołowa - Rysa/odprysk 1

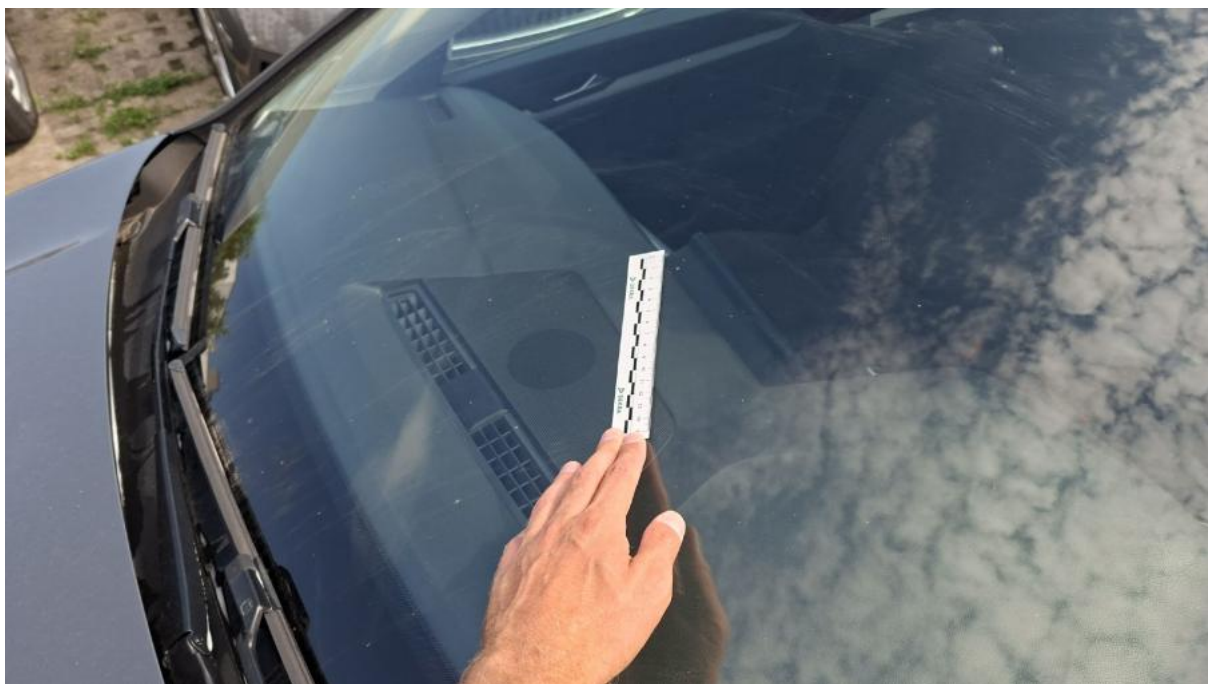
**Fot. 38**

Szyba czołowa - Pęknięcie/rozerwanie 1

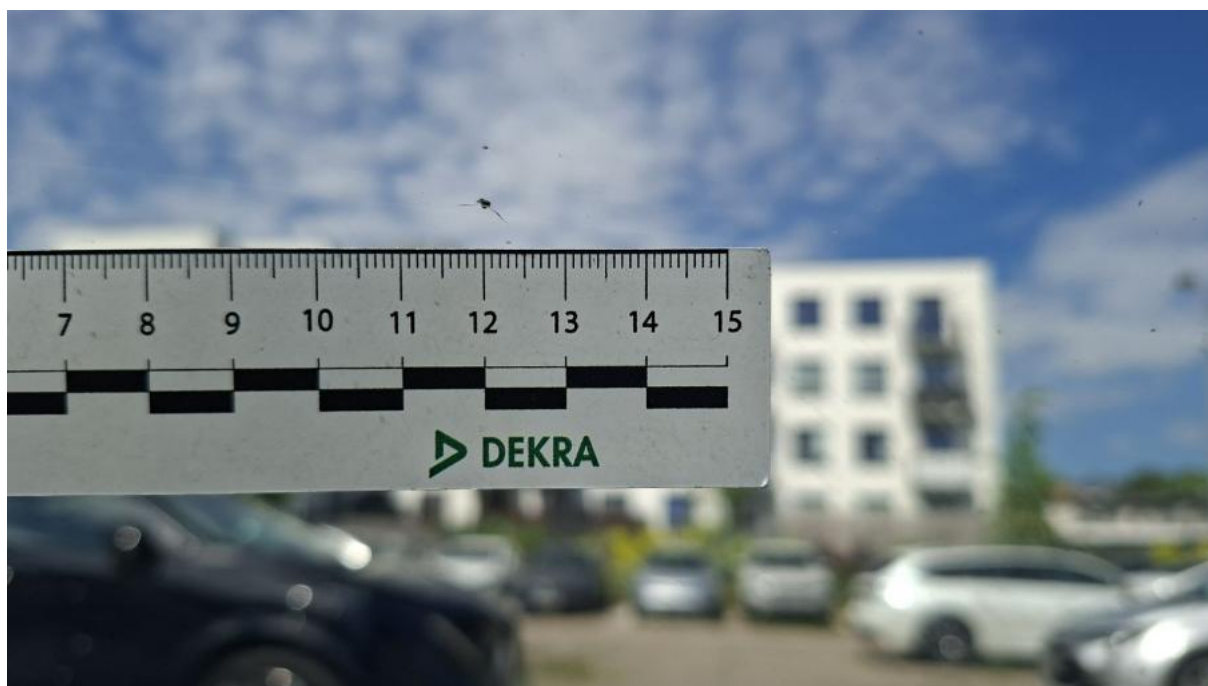
**Fot. 39**

Szyba czołowa - Pęknięcie/rozerwanie 2

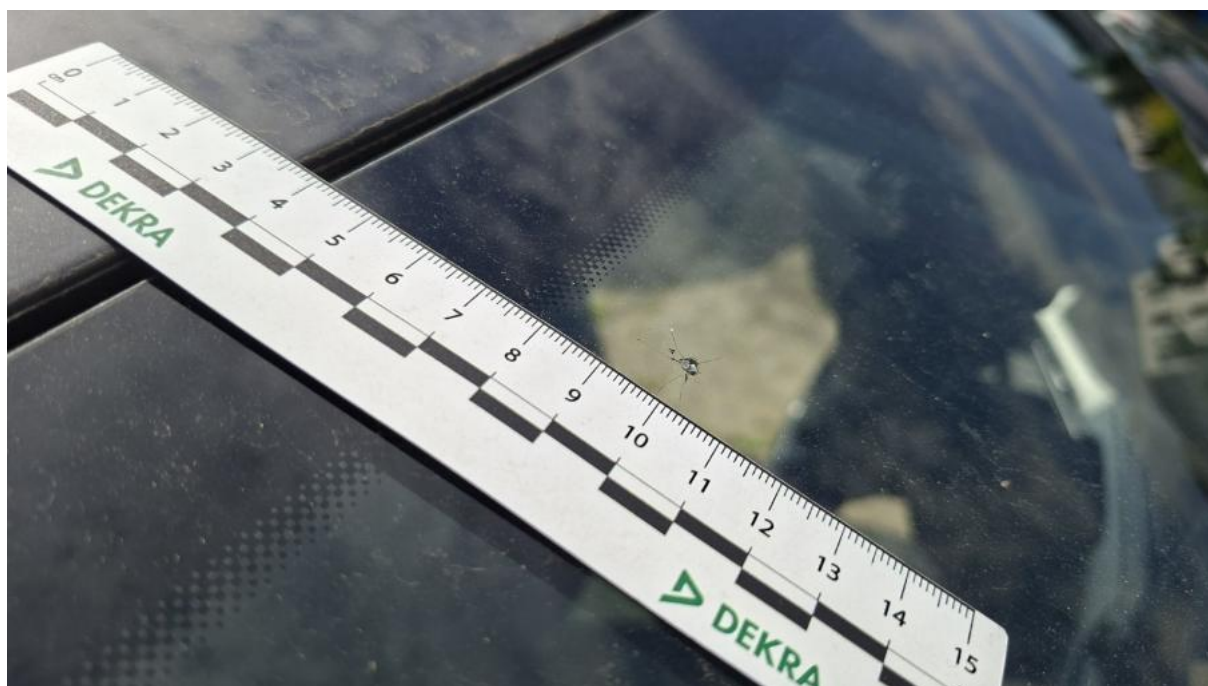
**Fot. 40**

Szyba czołowa() - Pęknięcie/rozerwanie 3

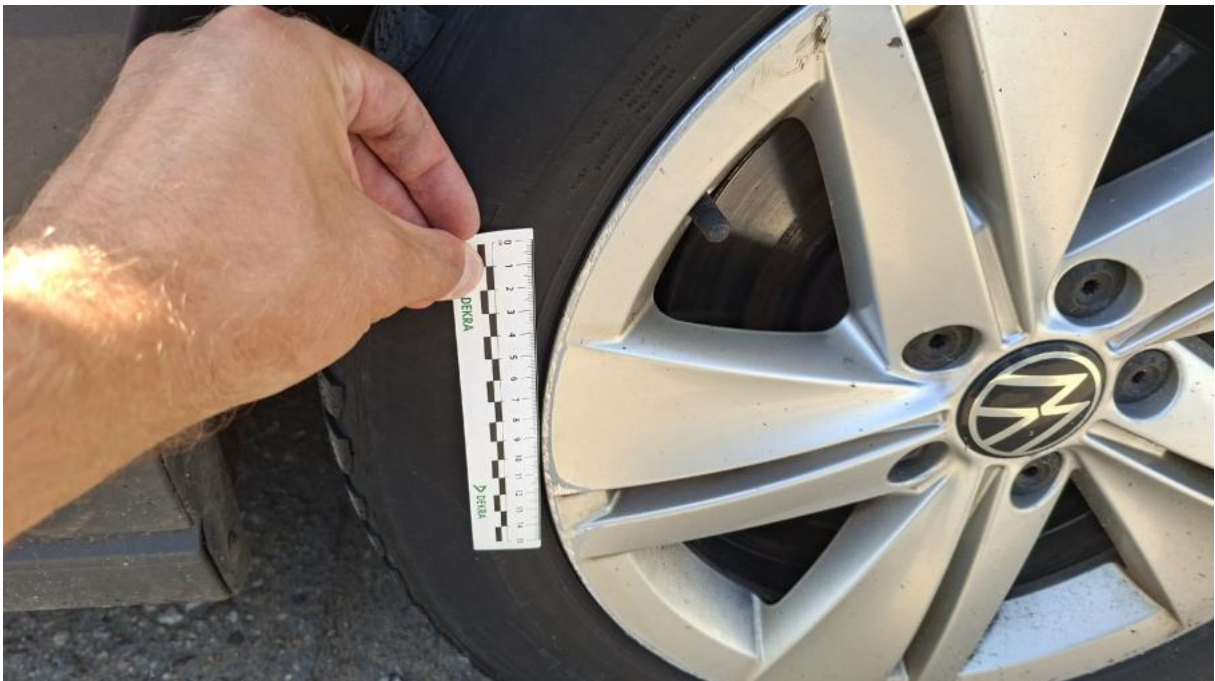
**Fot. 42**

| Poz. | Nazwa pozycji | Opis uszkodzeń | Kwalifik. | Naprawa [rbg] |
|---|---|---|---|---|
| 8 | Tarcza koła aluminiowa przód R | zarysowanie | WY | |

Felga aluminiowa przednia P - Rysa/odprysk 1

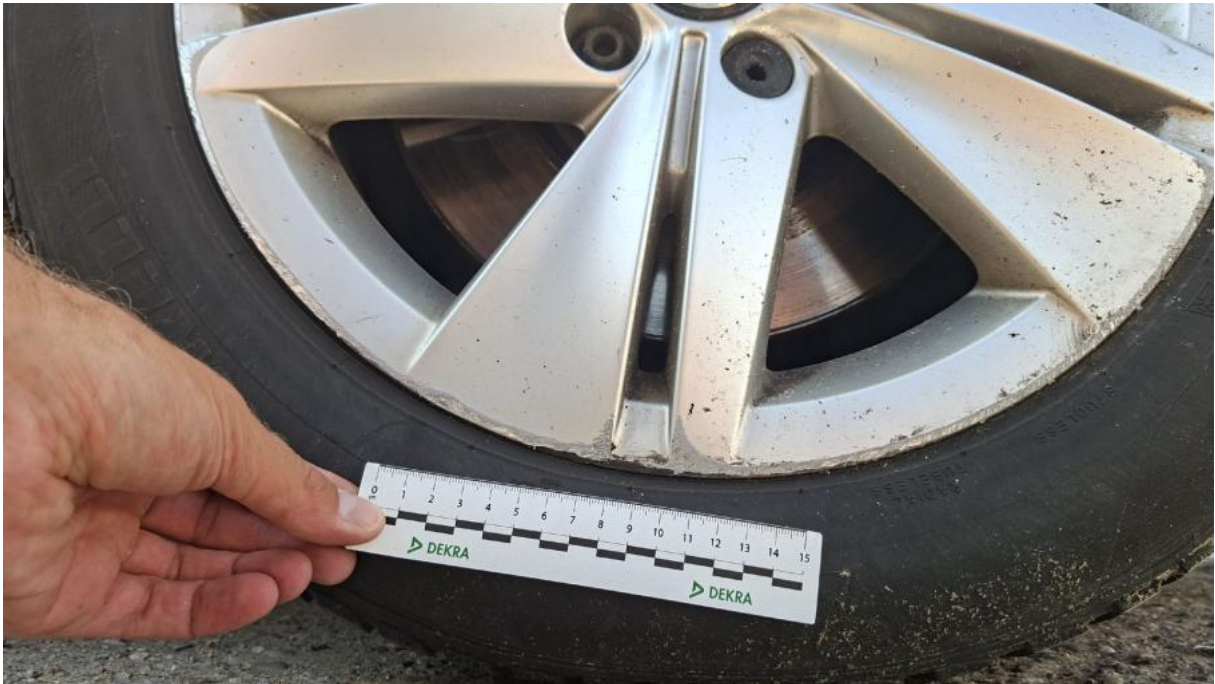
**Fot. 43**

Felga aluminiowa przednia P - Rysa/odprysk 2

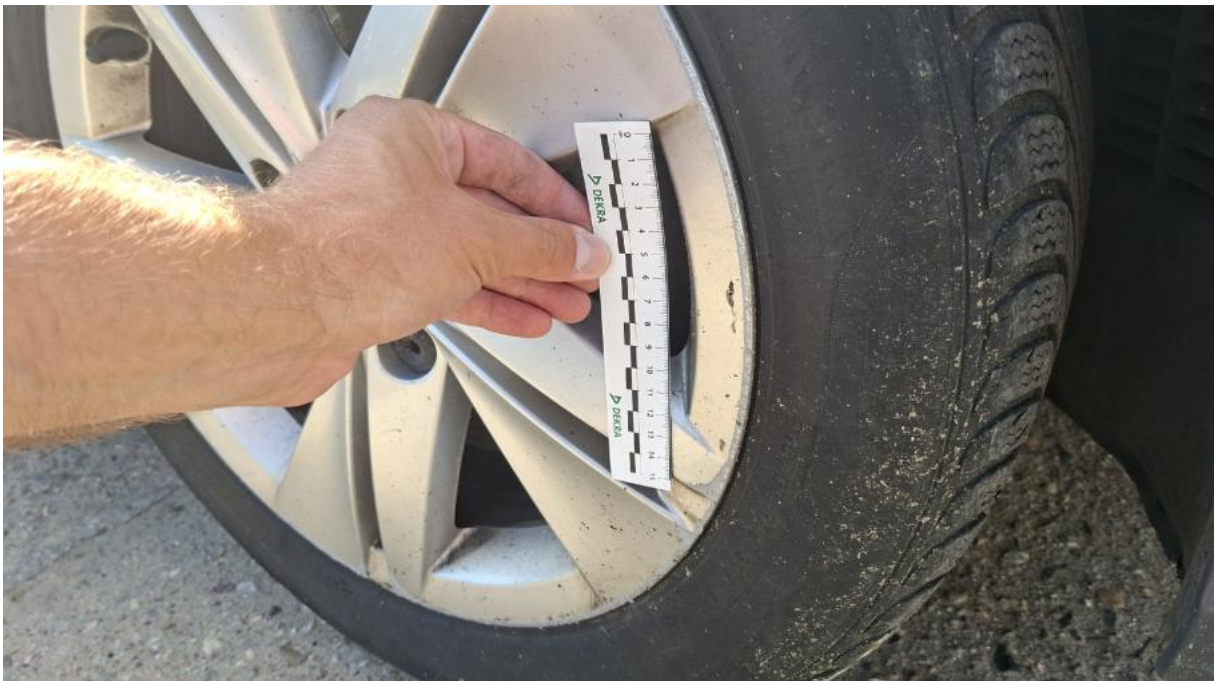
**Fot. 44**

Felga aluminiowa przednia P() - Rysa/odprysk 3

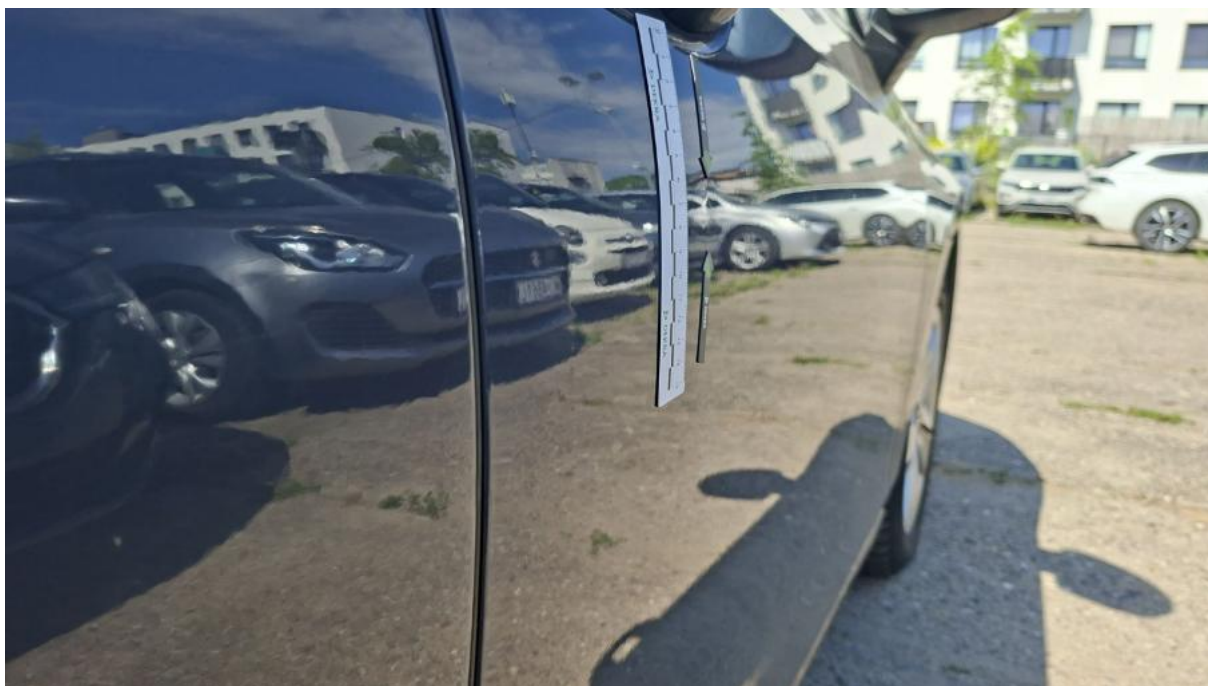
**Fot. 45**

| Poz. | Nazwa pozycji | Opis uszkodzeń | Kwalifik. | Naprawa [rbg] |
|---|---|---|---|---|
| 10 | Drzwi przednie (nieuzbrojone) R | wgniecenie | NA | 1.5 |

Drzwi przednie P - Wgniecenie/odkształcenie 1

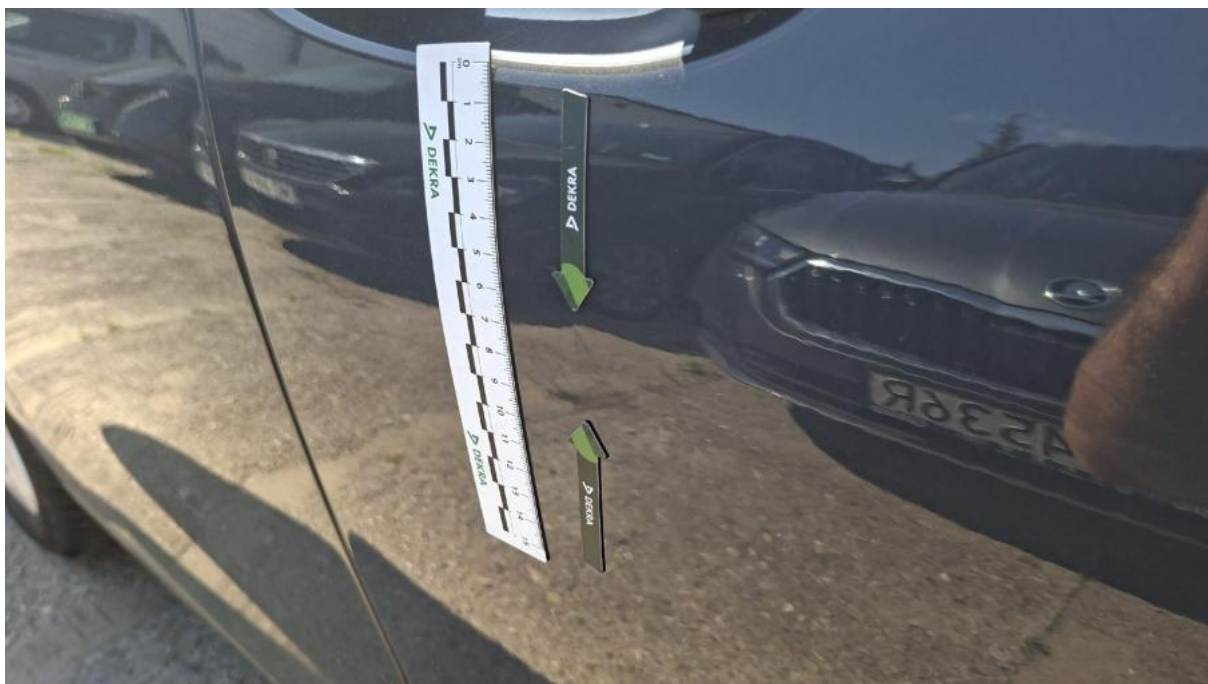
**Fot. 46**

Drzwi przednie P - Wgniecenie/odkształcenie 2

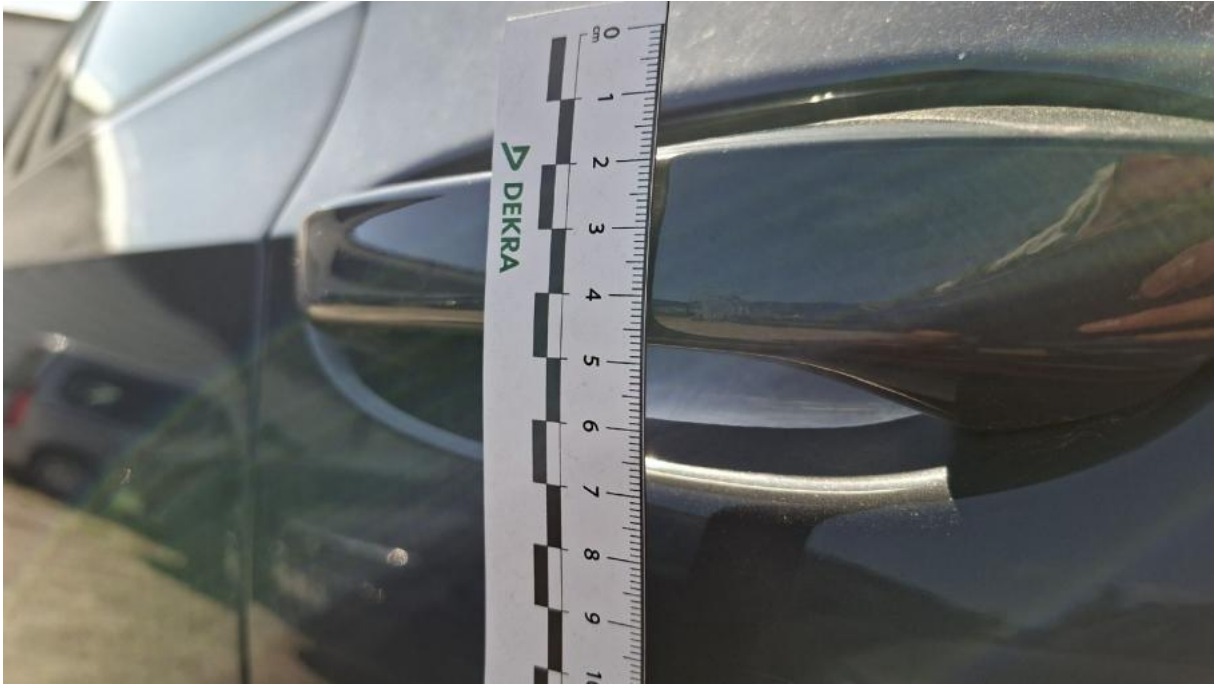
**Fot. 47**

| Poz. | Nazwa pozycji | Opis uszkodzeń | Kwalifik. | Naprawa [rbg] |
|---|---|---|---|---|
| 16 | Klamka zewnętrzna drzwi przednich R | odpryski lakieru | | |

Klamka drzwi prz P - Rysa/odprysk 1

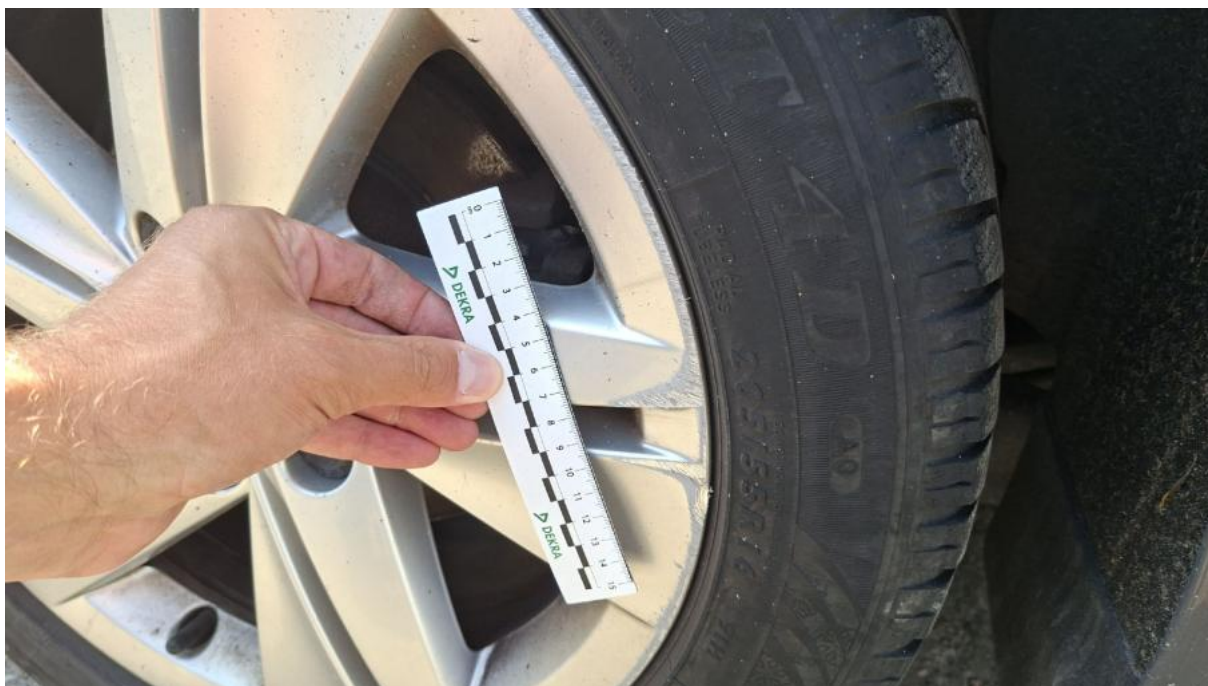
**Fot. 49**

| Poz. | Nazwa pozycji | Opis uszkodzeń | Kwalifik. | Naprawa [rbg] |
|---|---|---|---|---|
| 9 | Tarcza koła aluminiowa tył R | zarysowanie | WY | 0.5 |

Felga aluminiowa tylna P - Rysa/odprysk 1

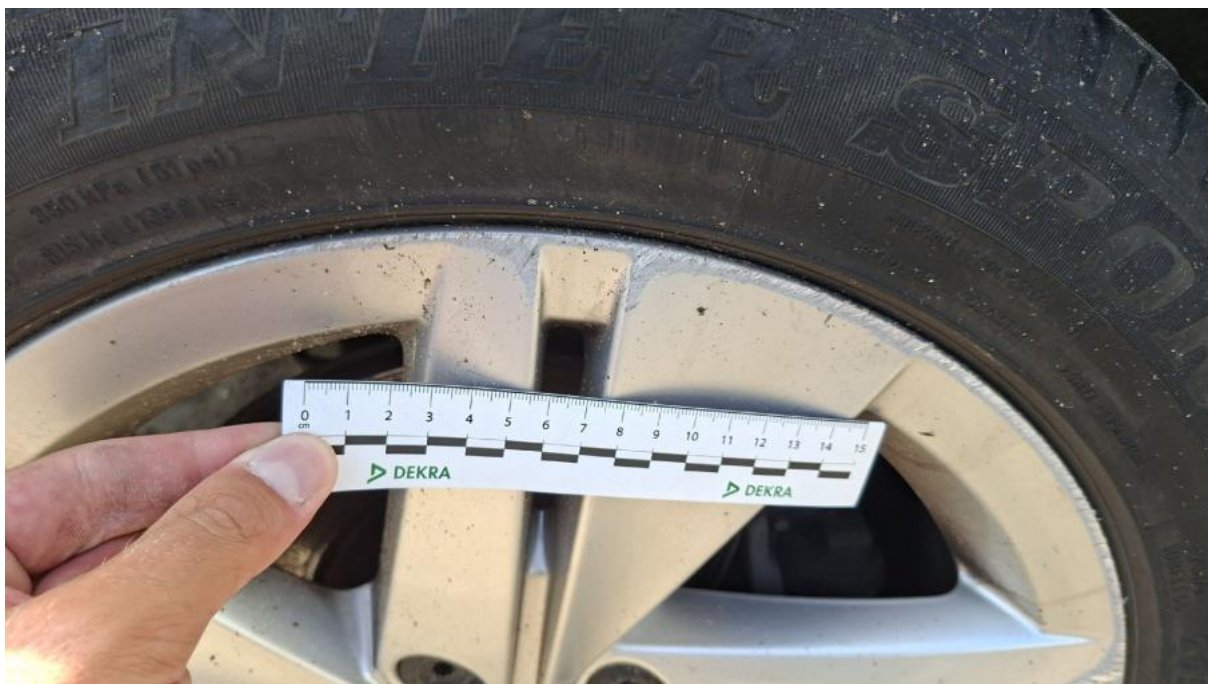
**Fot. 50**

Felga aluminiowa tylna P - Rysa/odprysk 2

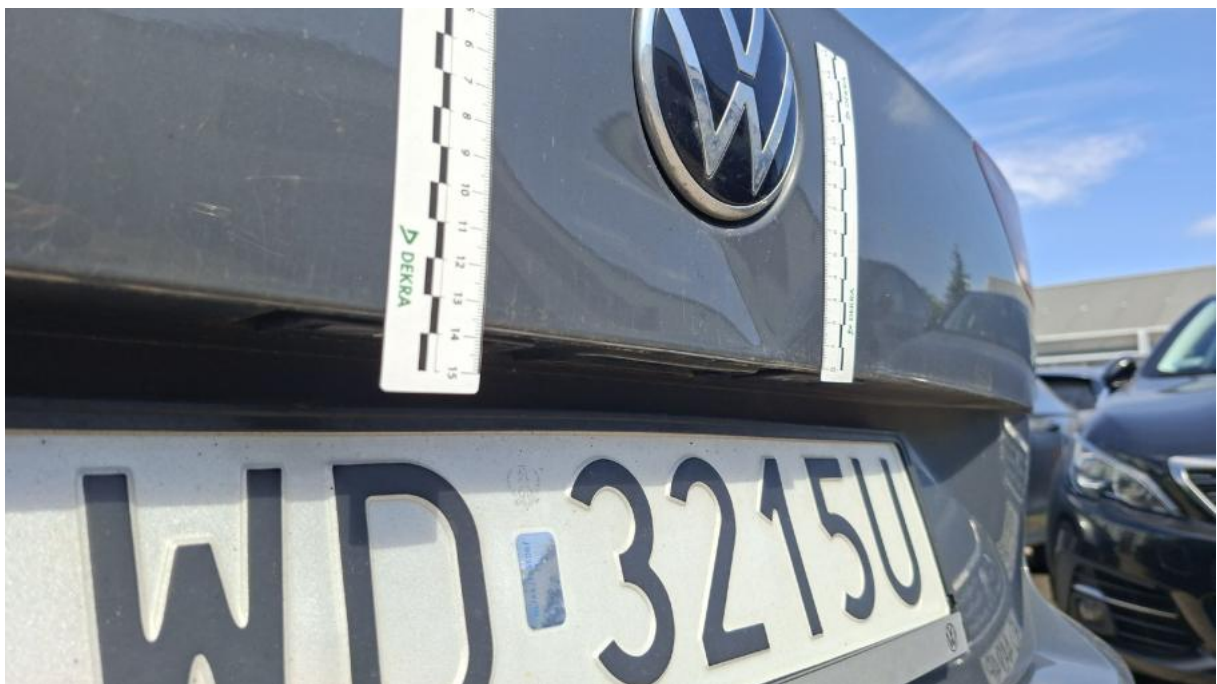
**Fot. 52**

| Poz. | Nazwa pozycji | Opis uszkodzeń | Kwalifik. | Naprawa [rbg] |
|---|---|---|---|---|
| 13 | Pokrywa tylna | wgniecenie | NA | 2 |

Pokrywy bagażnika - Wgniecenie/odkształcenie 1

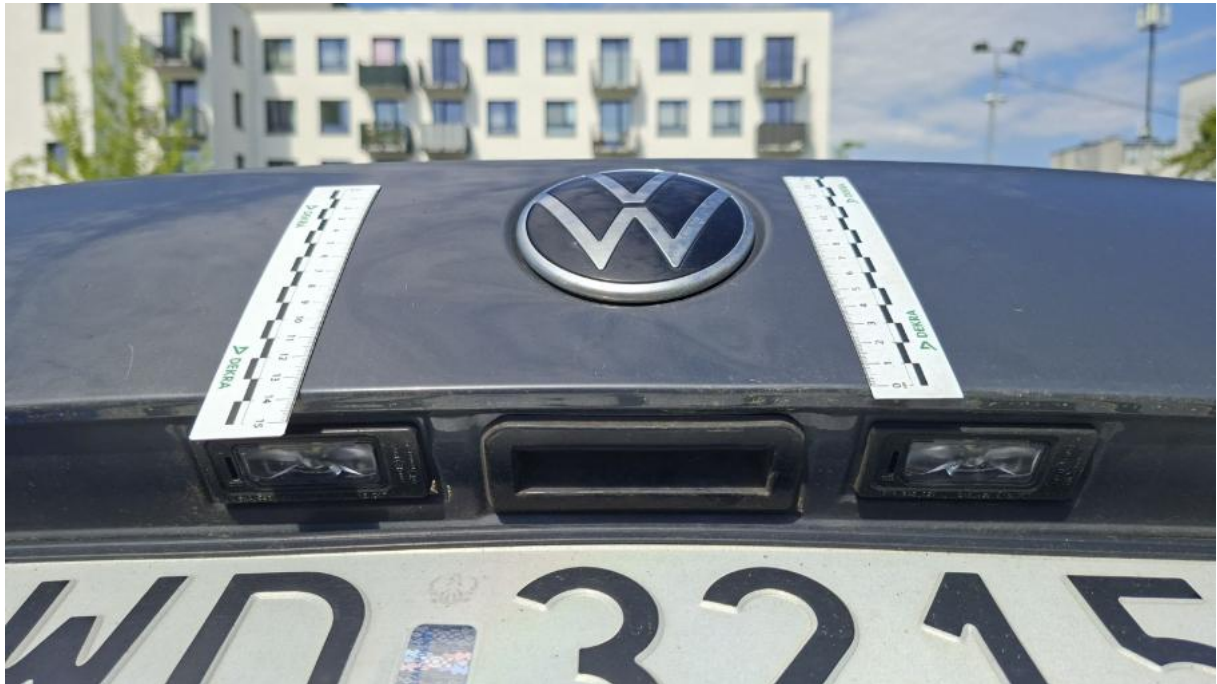
**Fot. 53**

Pokrywy bagażnika - Wgniecenie/odkształcenie 2

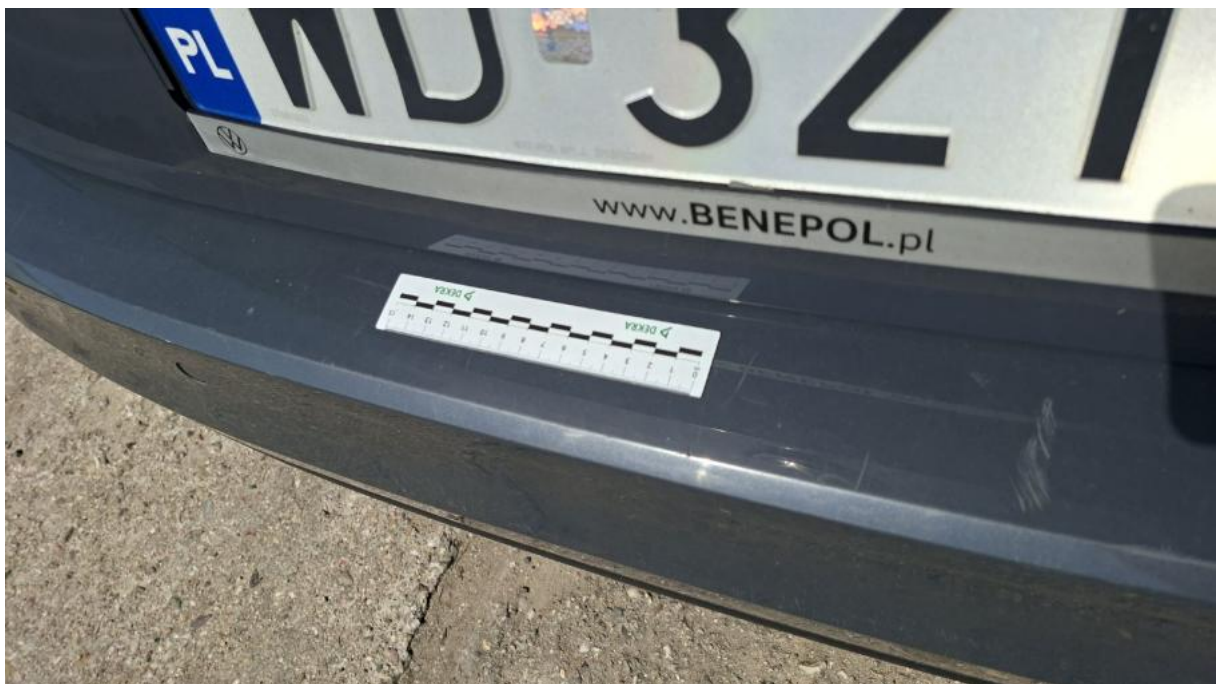
**Fot. 54**

| Poz. | Nazwa pozycji | Opis uszkodzeń | Kwalifik. | Naprawa [rbg] |
|---|---|---|---|---|
| 12 | Okładzina zderzaka tylnego | liczne, zarysowanie | NA | |

Zderzak tylny cz górna - Rysa/odprysk 1

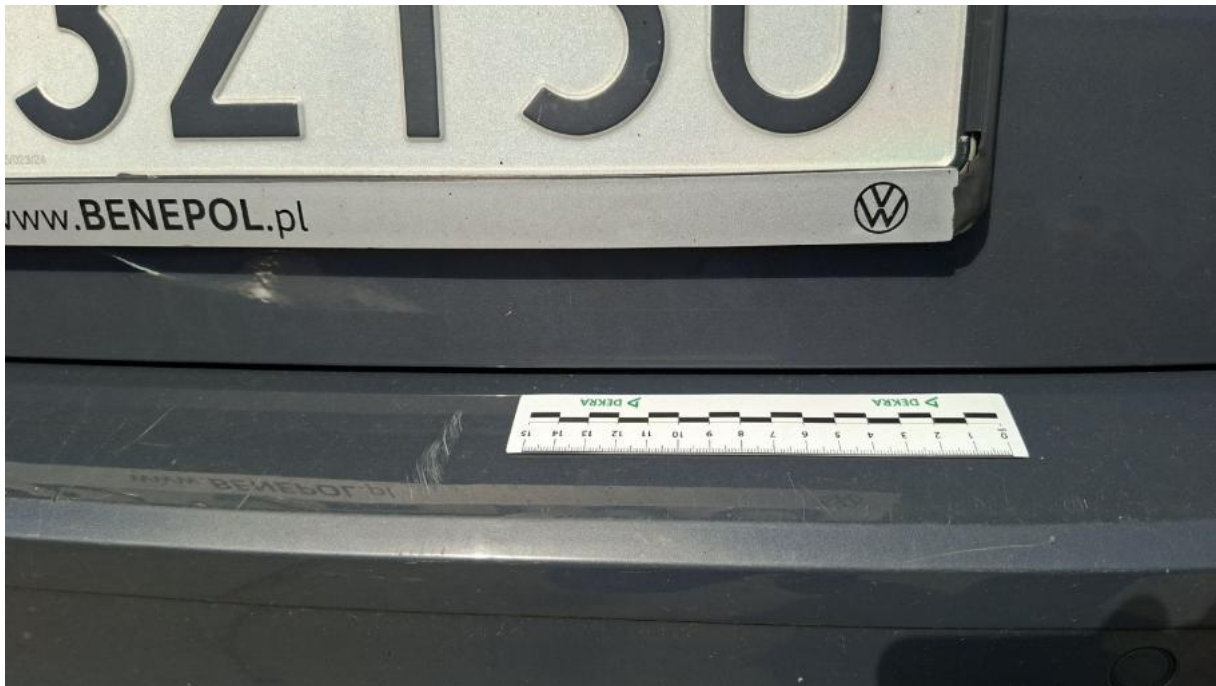
**Fot. 55**

Zderzak tylny cz górna - Rysa/odprysk 2

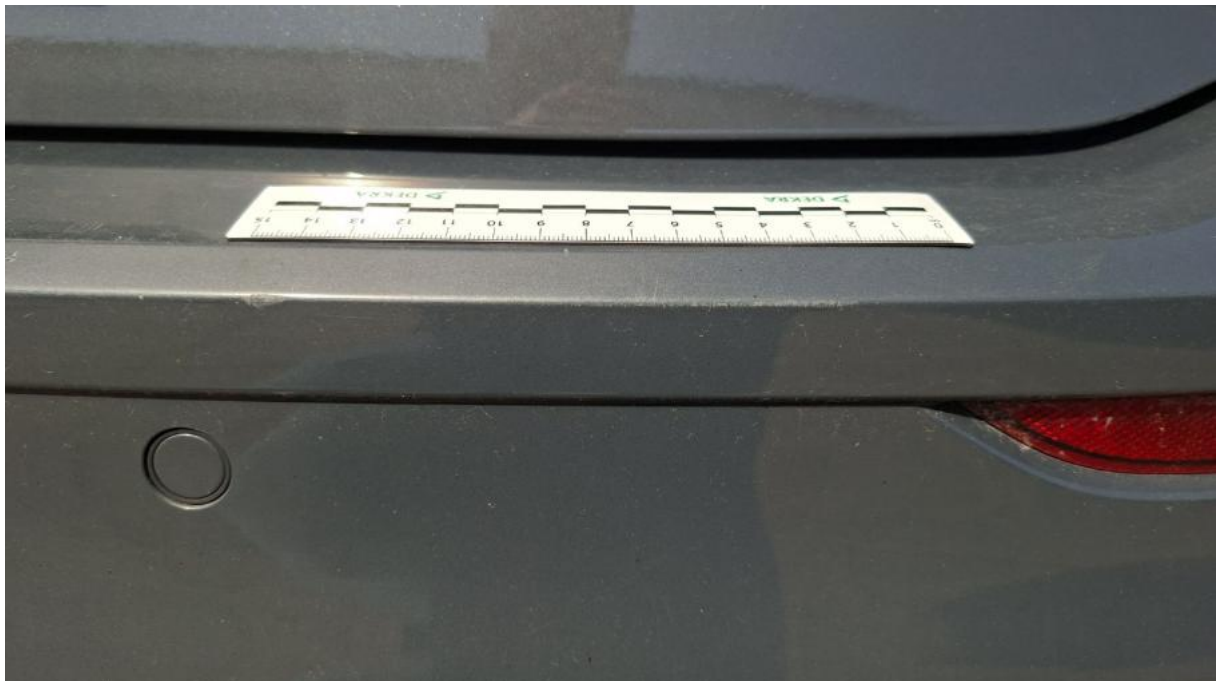
**Fot. 56**

Zderzak tylny cz górna() - Rysa/odprysk 3

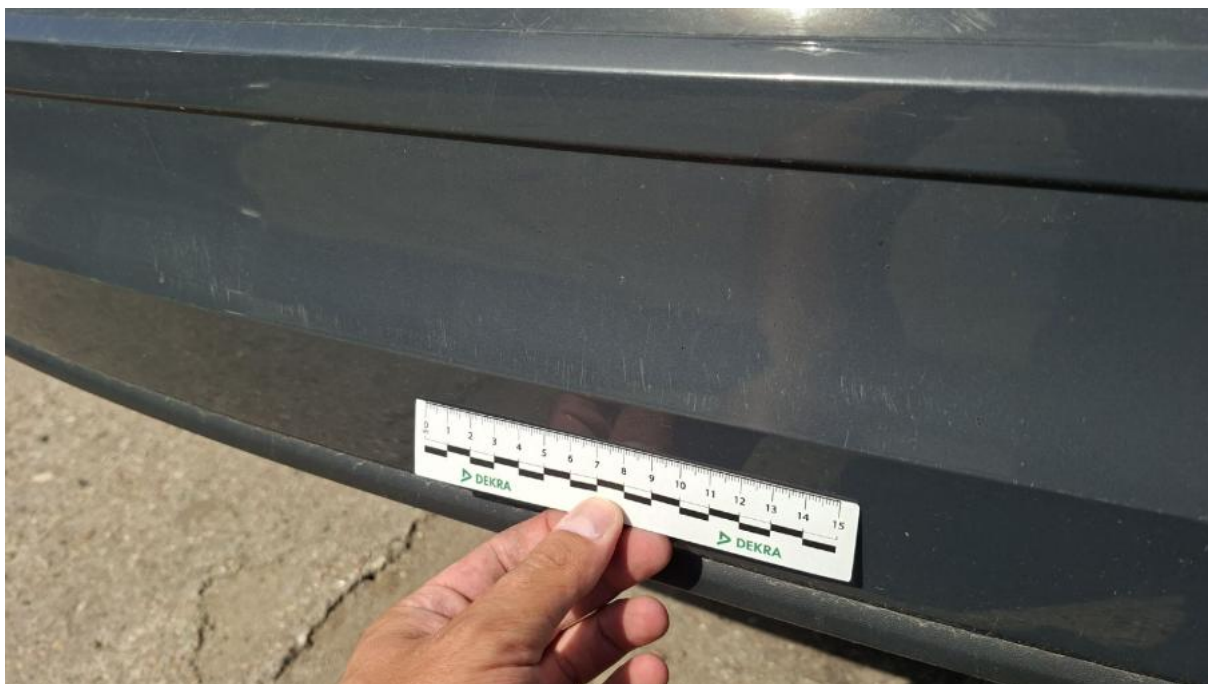
**Fot. 58**

Zderzak tylny cz śr - Rysa/odprysk 1

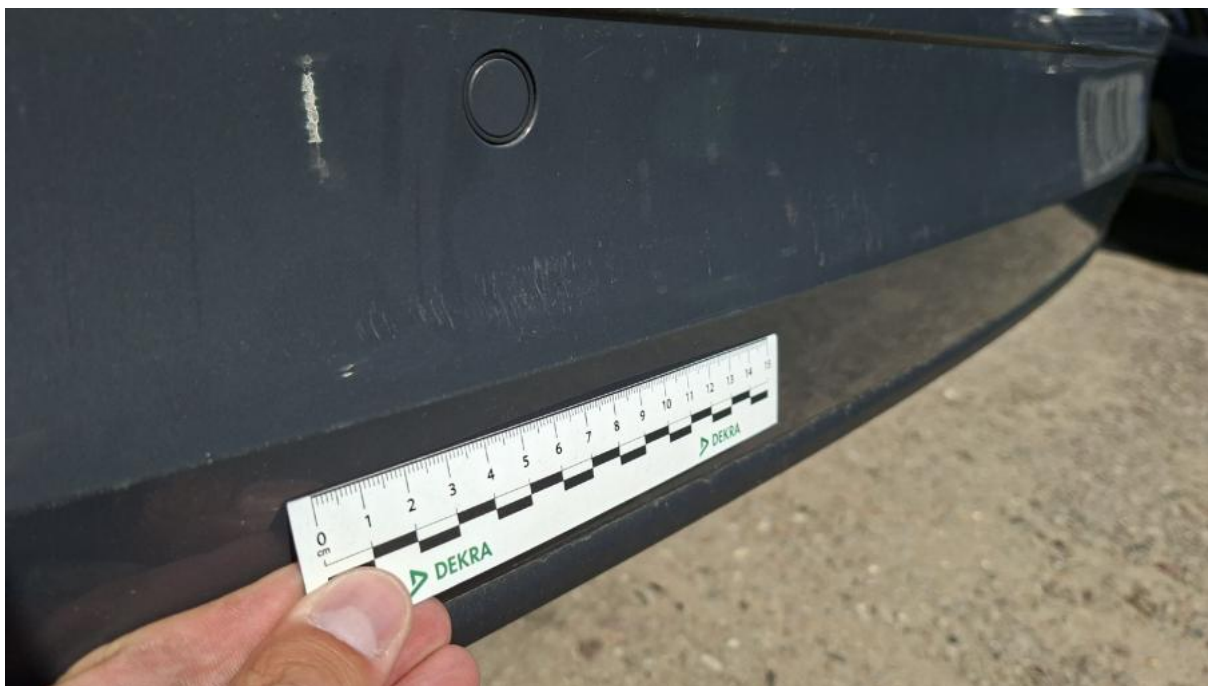
**Fot. 59**

Zderzak tylny cz śr - Rysa/odprysk 2

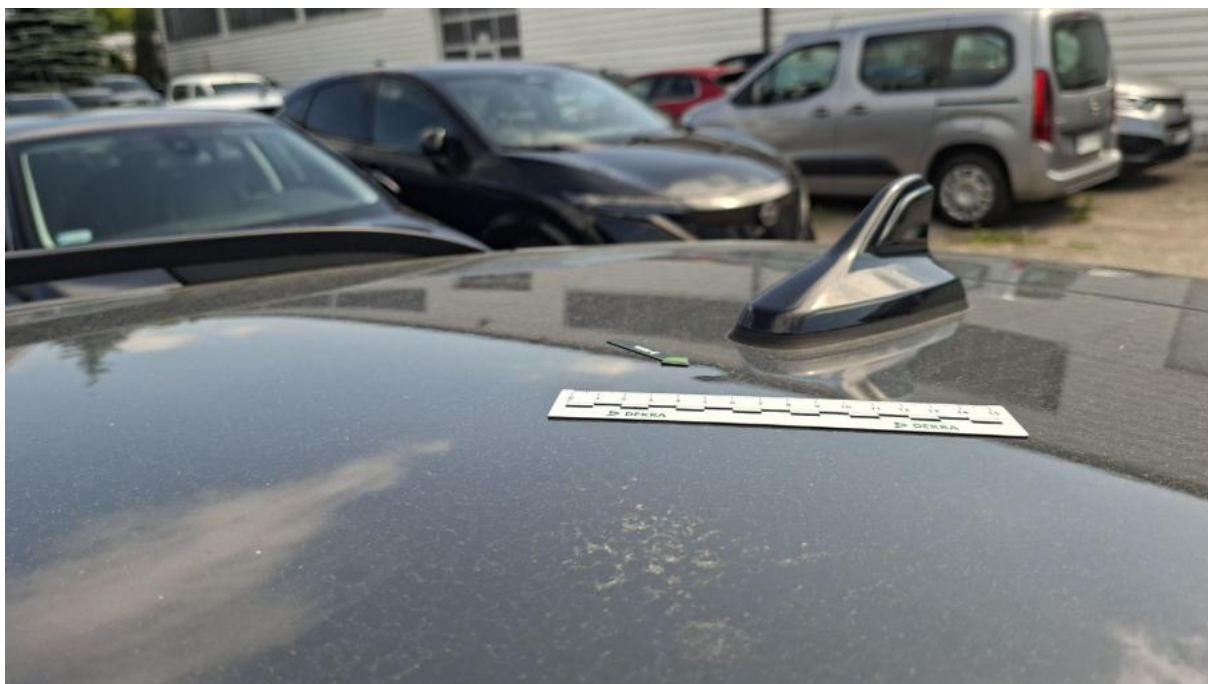
**Fot. 60**

| Poz. | Nazwa pozycji | Opis uszkodzeń | Kwalifik. | Naprawa [rbg] |
|---|---|---|---|---|
| 14 | Dach | wgniecenie, wgniecenie | | |

Dach - Wgniecenie/odkształcenie 1

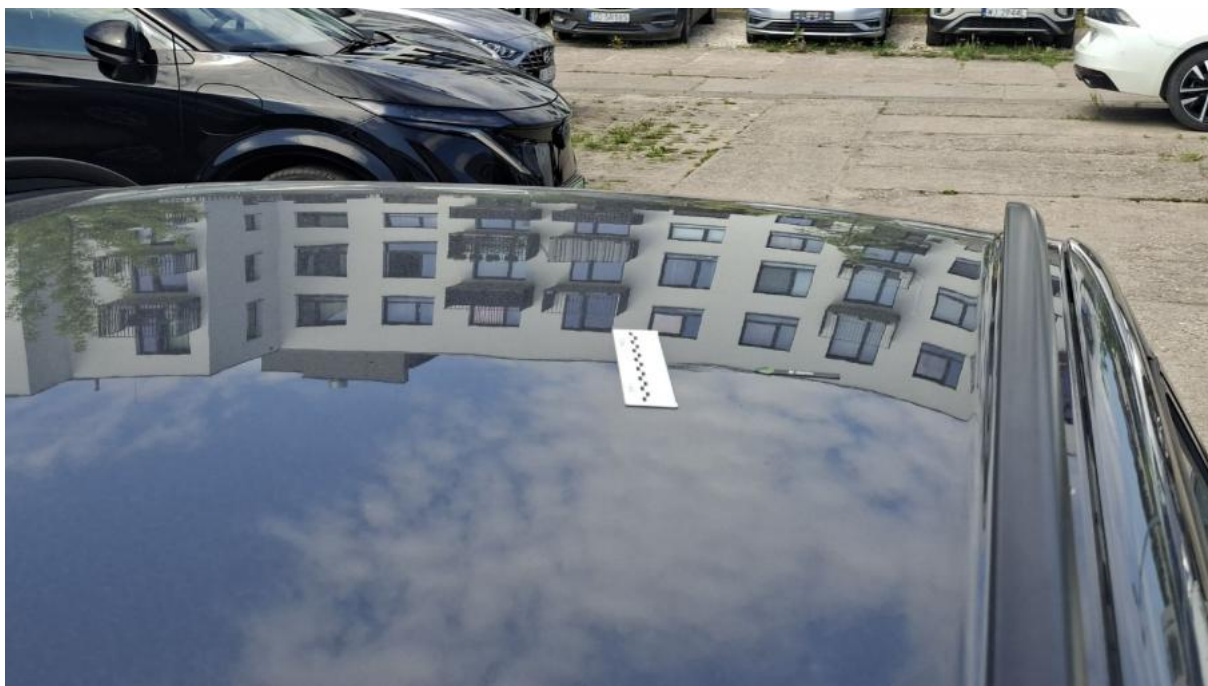
**Fot. 61**

Dach - Wgniecenie/odkształcenie 2

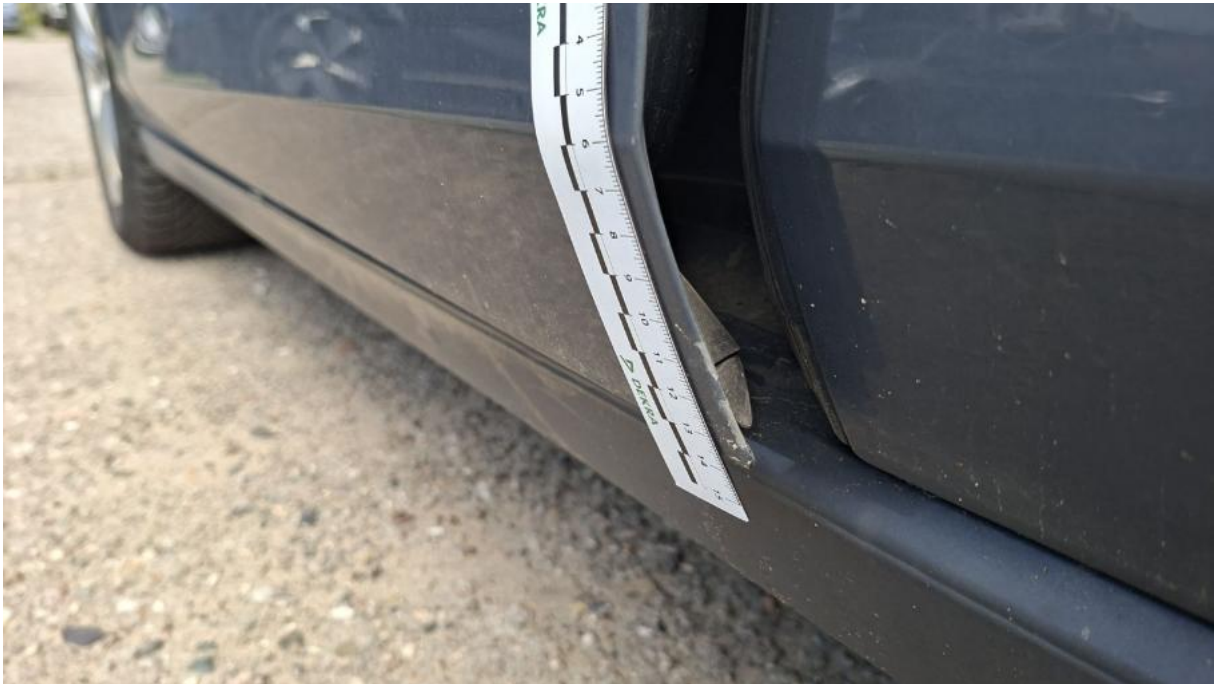
**Fot. 63**

| Poz. | Nazwa pozycji | Opis uszkodzeń | Kwalifik. | Naprawa [rbg] |
|---|---|---|---|---|
| 15 | Drzwi przednie (nieuzbrojone) L | odpryski lakieru | | |

Drzwi przed L - Rysa/odprysk 2

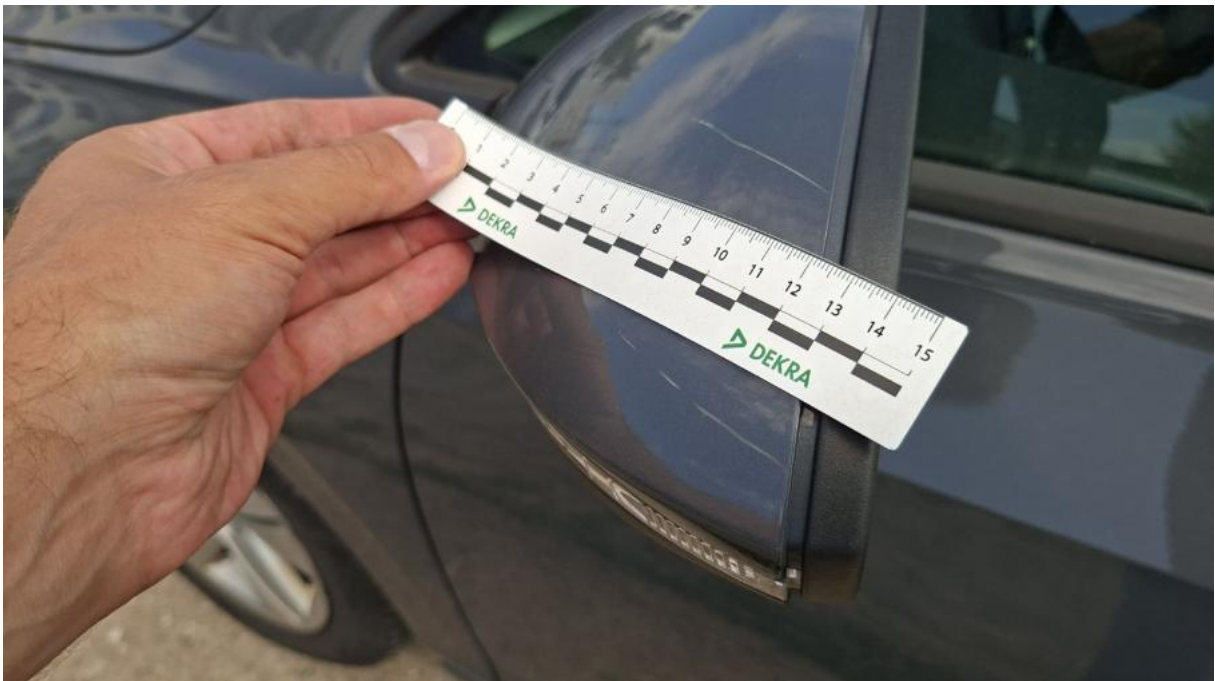
**Fot. 64**

| Poz. | Nazwa pozycji | Opis uszkodzeń | Kwalifik. | Naprawa [rbg] |
|---|---|---|---|---|
| 17 | Ośłona lusterka zewnętrznego L | zarysowanie | | |

Lusterko zew L - Rysa/odprysk 1

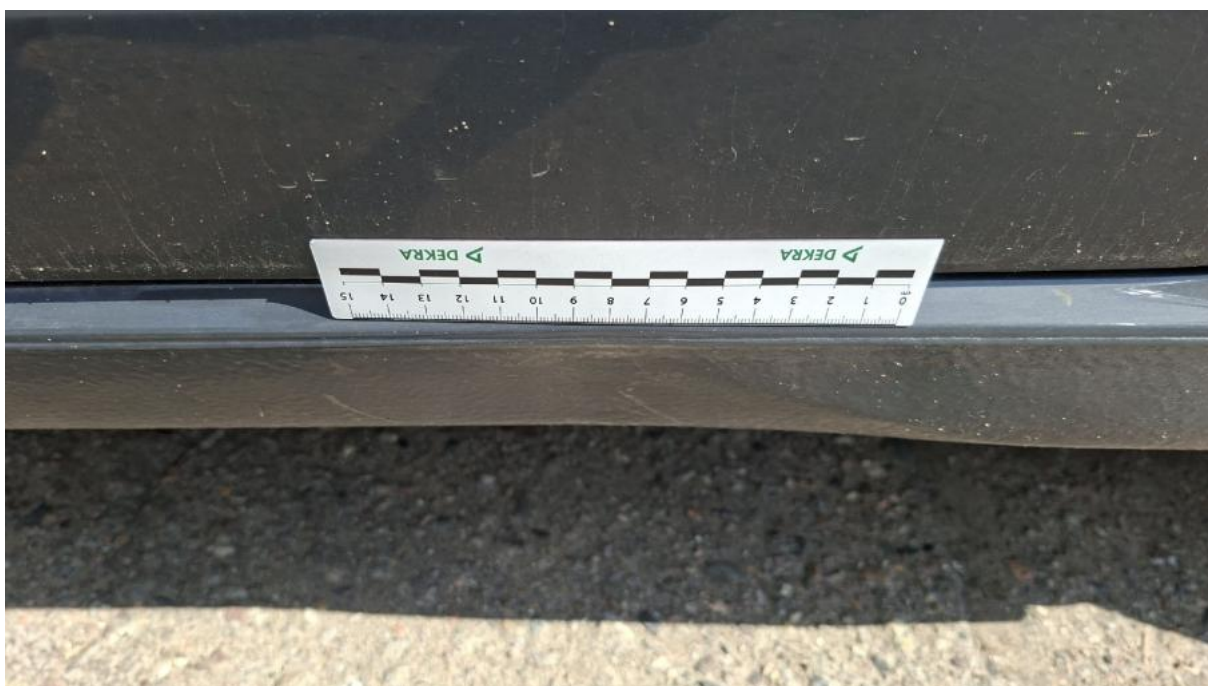
**Fot. 66**

Próg L - Wgniecenie/odkształcenie 1

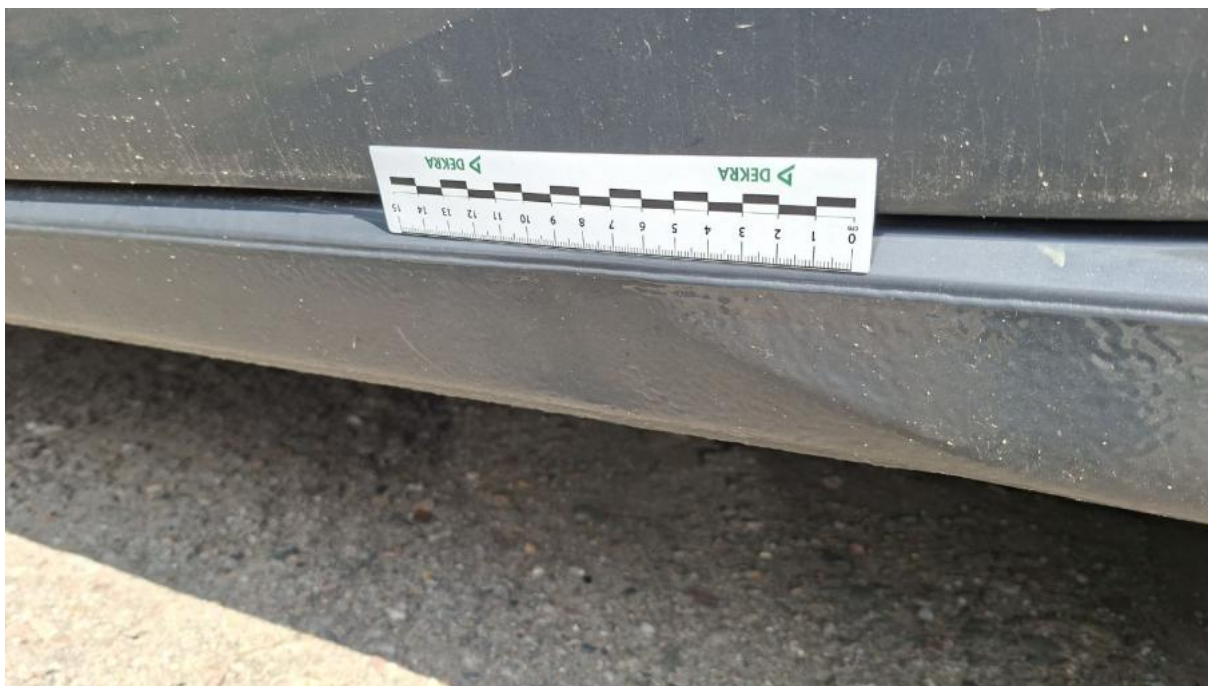
**Fot. 67**

Próg L - Wgniecenie/odkształcenie 2

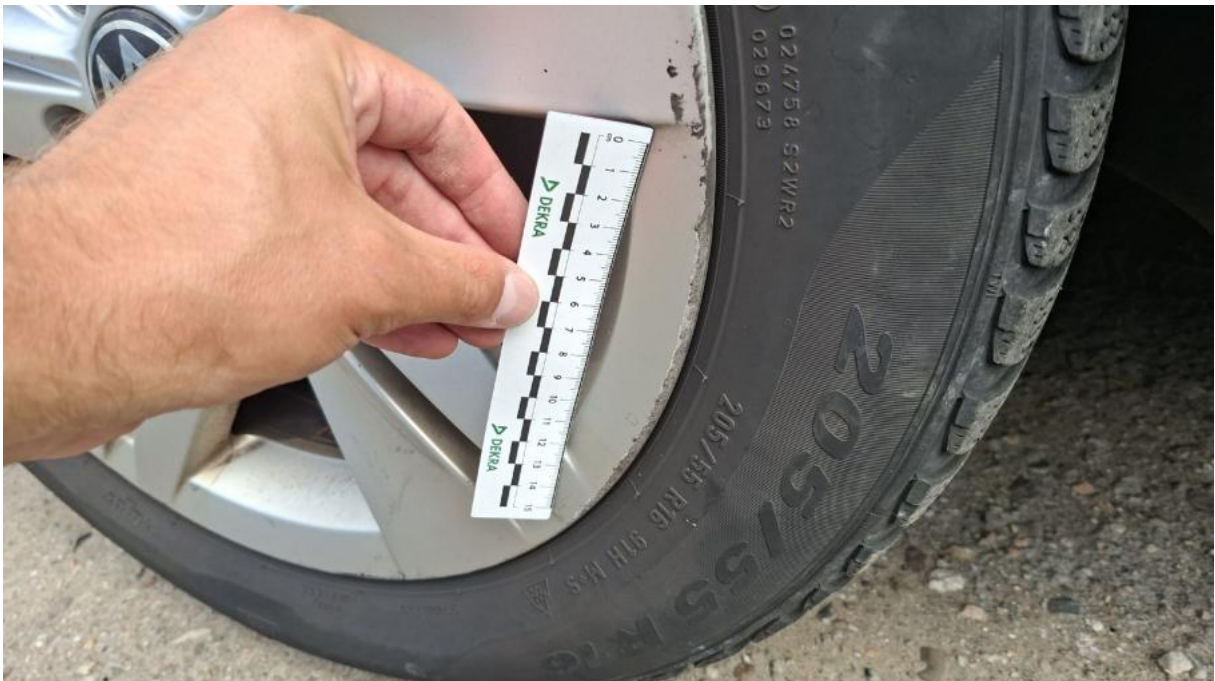
**Fot. 70**

| Poz. | Nazwa pozycji | Opis uszkodzeń | Kwalifik. | Naprawa [rbg] |
|---|---|---|---|---|
| 7 | Tarcza koła aluminiowa przód L | zarysowanie | WY | |

Felga Aluminiowa przednia L - Rysa/odprysk 1

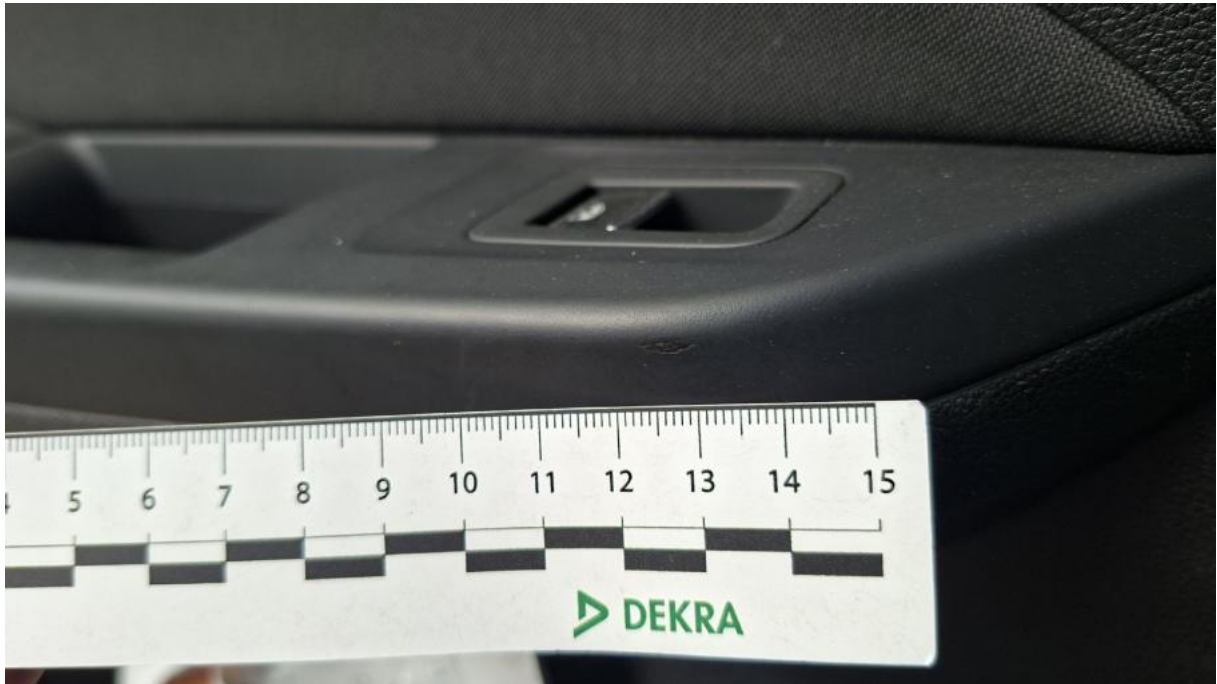
**Fot. 71**

| Poz. | Nazwa pozycji | Opis uszkodzeń | Kwalifik. | Naprawa [rbg] |
|---|---|---|---|---|
| 18 | Tapicerka drzwi tylnych L | zarysowanie | | |

Uchwyt drzwi tyl L - Rysa/odprysk 1
