## Raport z oględzin pojazdu

| Numer raportu | 12239/7/26-15201 | Data raportu | 01-07-2026 |

| Marka, model | VOLKSWAGEN Golf VIII 20-24 |
| Numer rejestracyjny | WD3215U |

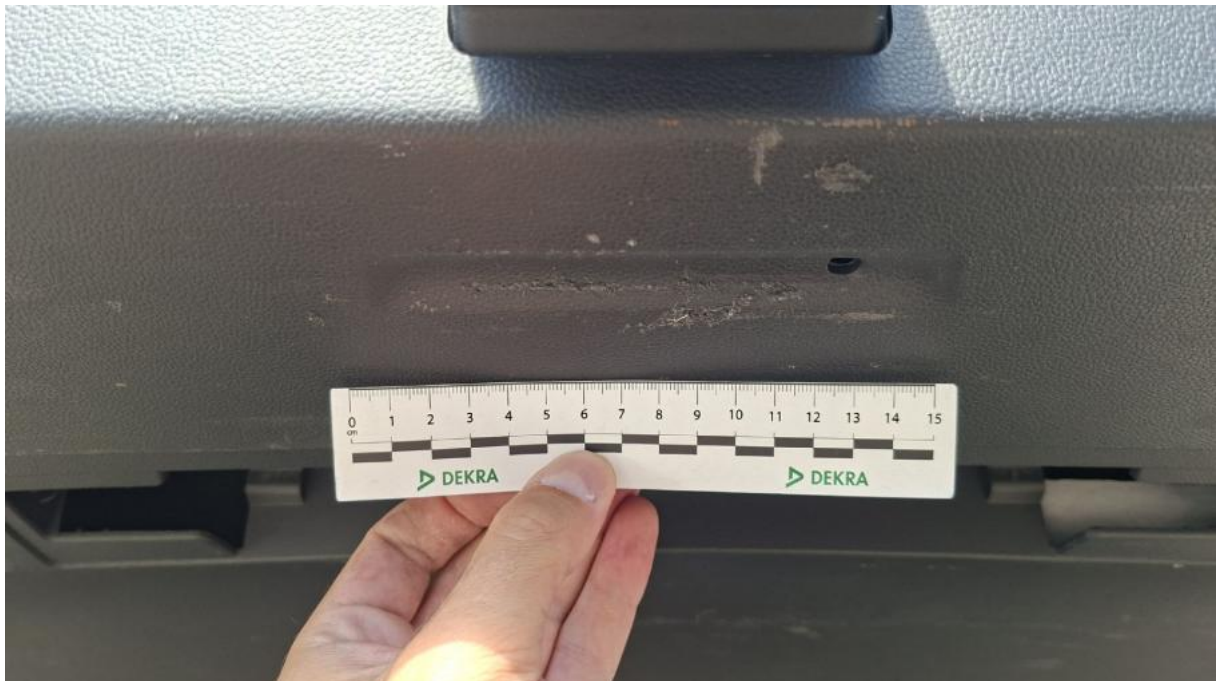
**Fot. 72**

| Poz. | Nazwa pozycji | Opis uszkodzeń | Kwalifik. | Naprawa [rbg] |
|---|---|---|---|---|
| 19 | Nakładka pokrywy tylnej dół | zarysowanie | | |

Wykładzina pokrywy tylnej - Rysa/odprysk 1

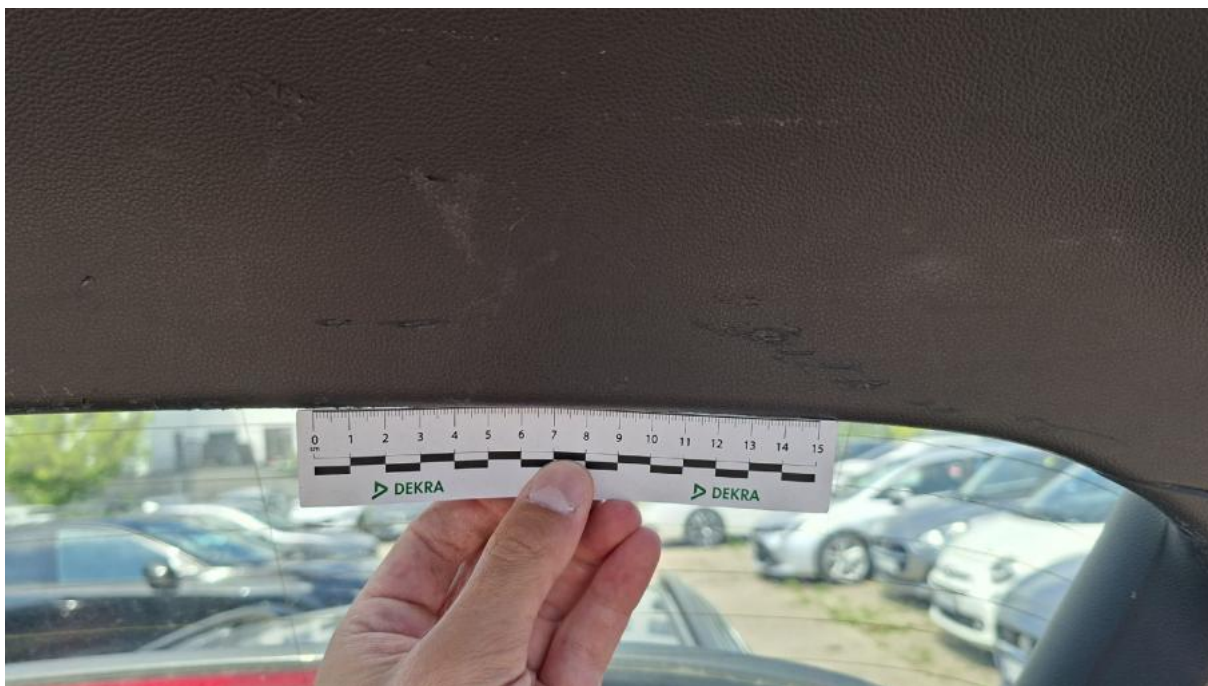
**Fot. 73**

Wykładzina pokrywy tylnej - Rysa/odprysk 2

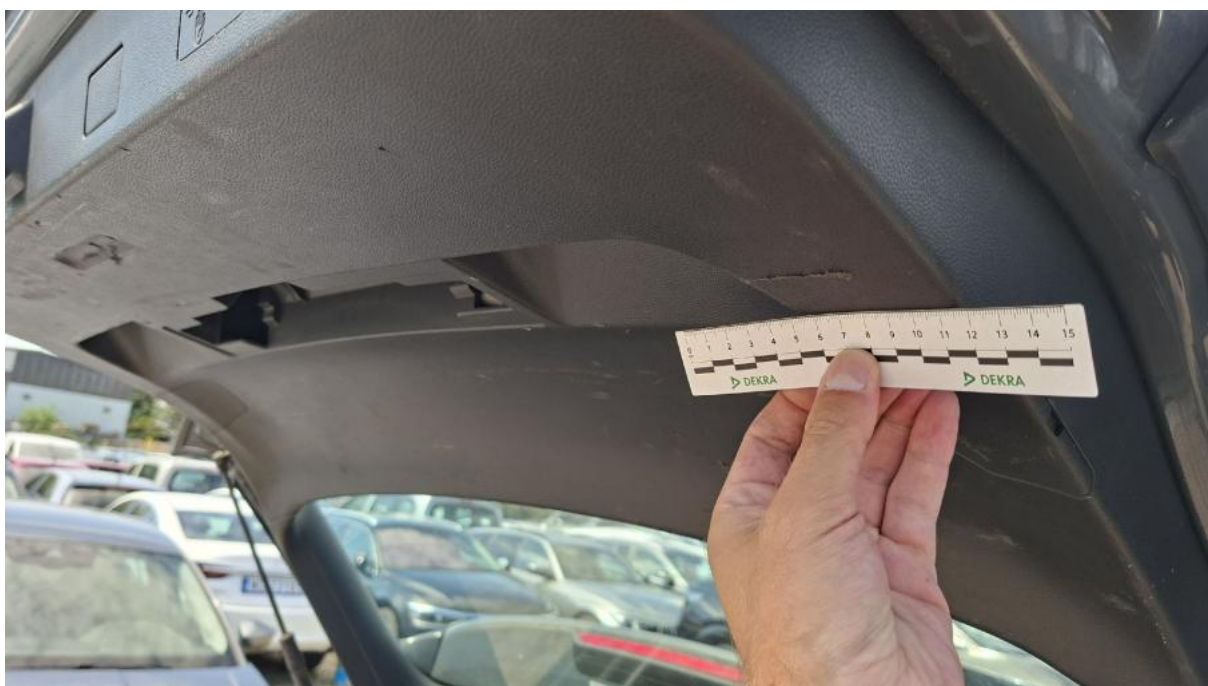
**Fot. 74**

Wykładzina pokrywy tylnej() - Rysa/odprysk 3
