## Raport z oględzin pojazdu

| Numer raportu | 434477/6/26-9586 | Data raportu | 26-06-2026 |

| Marka, model | TOYOTA Proace City Verso 19... |
| Numer rejestracyjny | WD4108S |

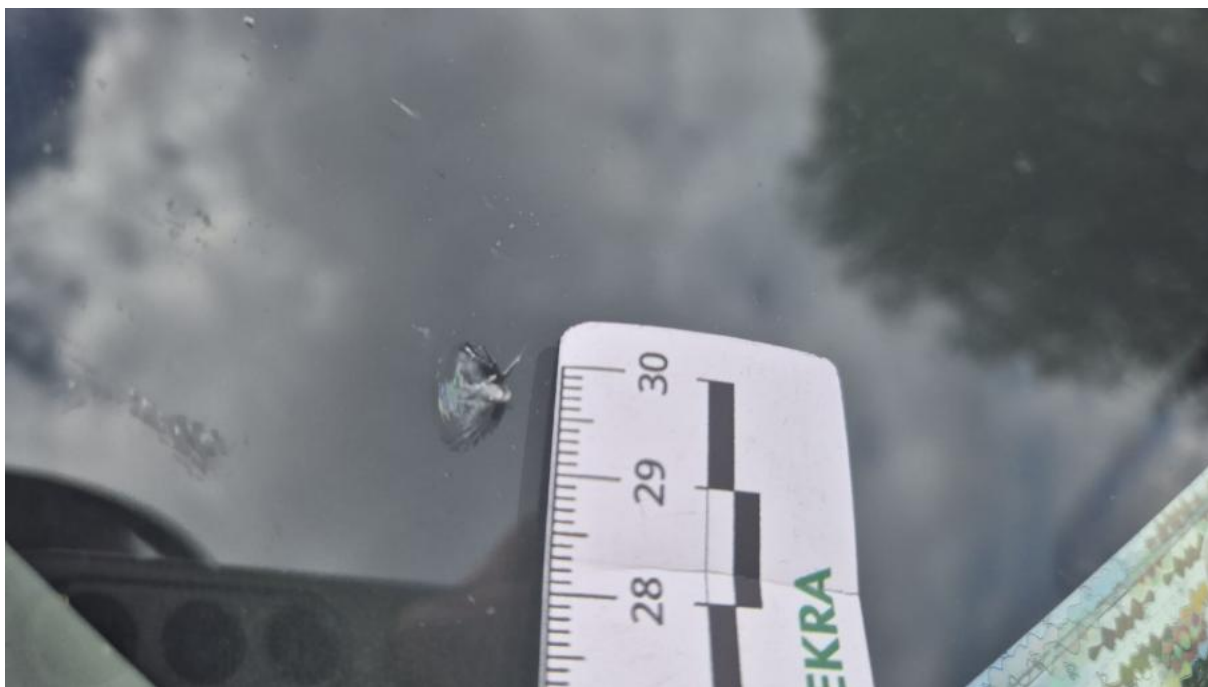
**Fot. 38**

| Poz. | Nazwa pozycji | Opis uszkodzeń | Kwalifik. | Naprawa [rbg] |
|---|---|---|---|---|
| 1 | Szyba przednia barwiona | pęknięcie | WY | 1.5 |

Szyba czołowa - Pęknięcie/rozerwanie 1

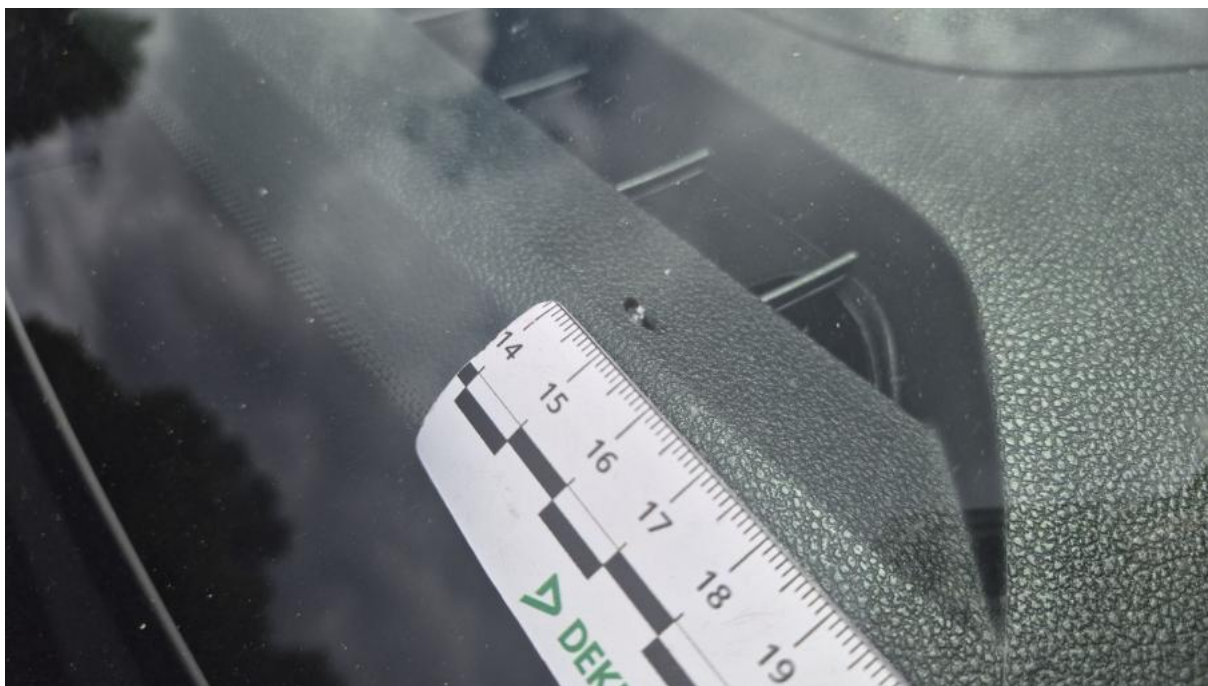
**Fot. 39**

Szyba czołowa - Pęknięcie/rozerwanie 2

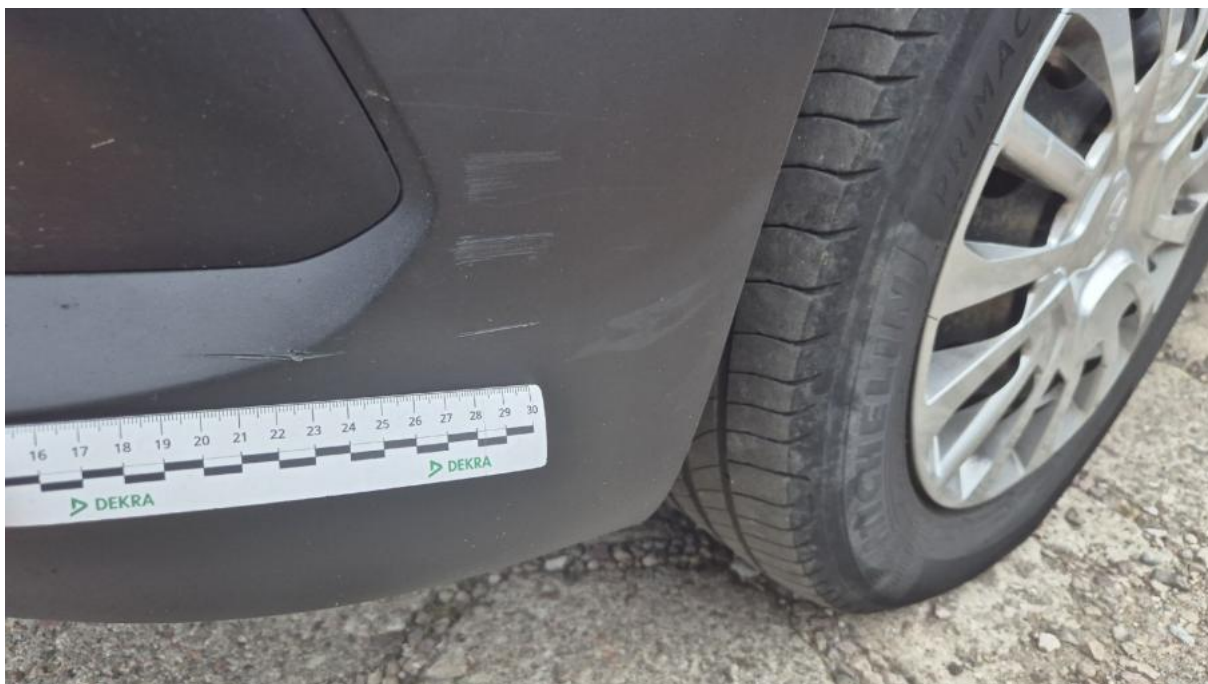
**Fot. 40**

Zderzak - Rysa/odprysk 1

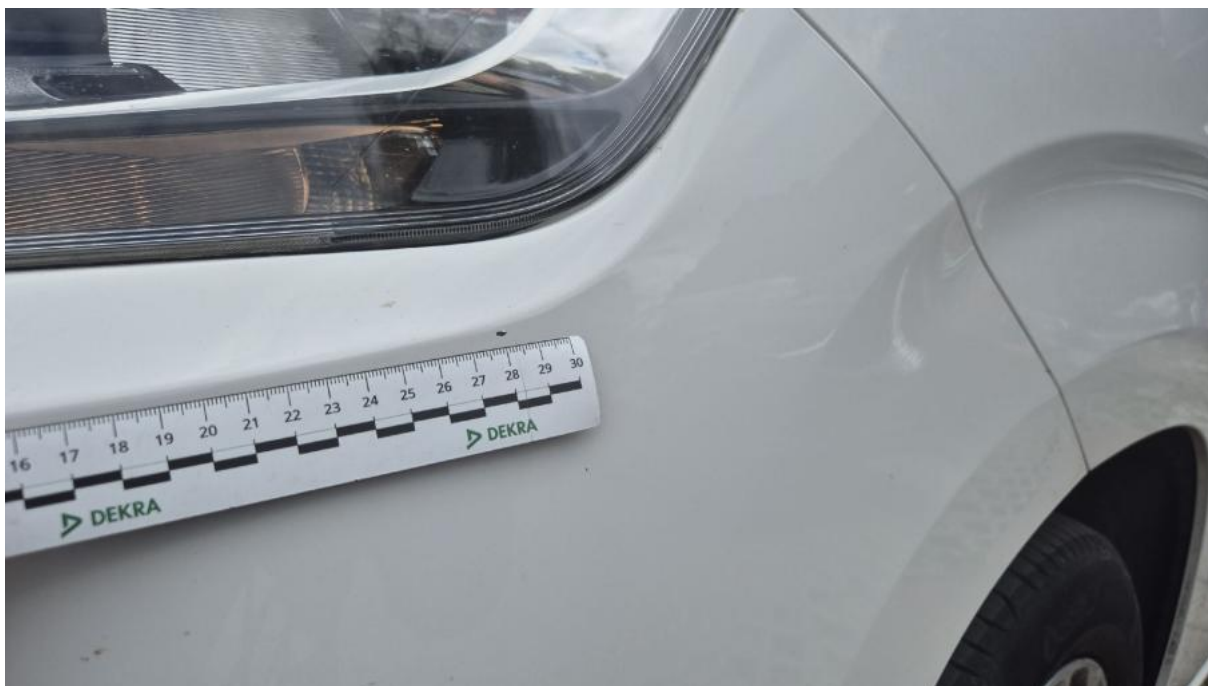
**Fot. 41**

Zderzak - Rysa/odprysk 2

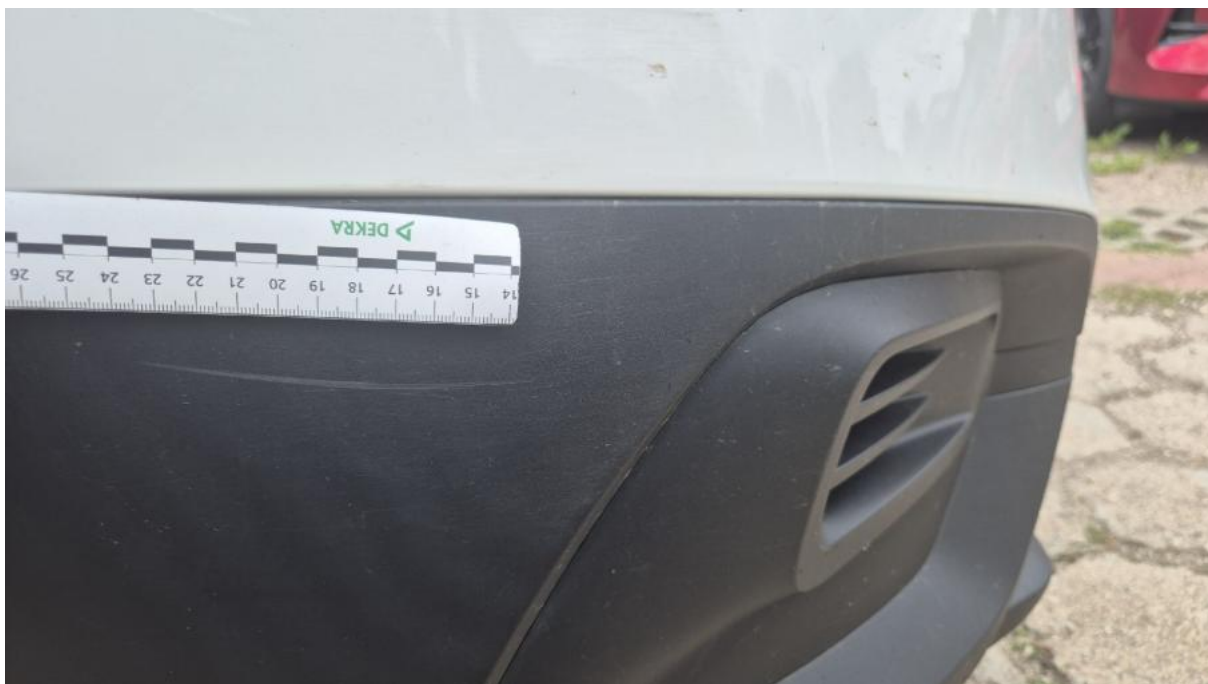
**Fot. 42**

Zderzak() - Rysa/odprysk 3

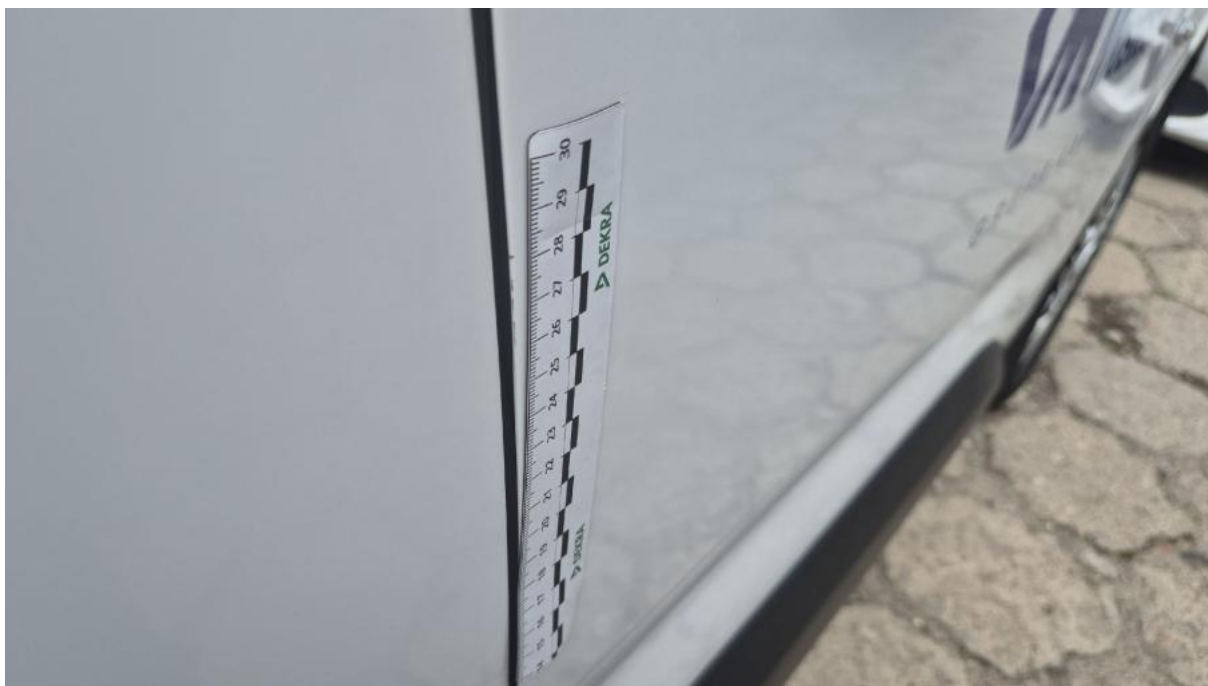
**Fot. 43**

| 15 | Poszycie drzwi przednich R | wgniecenie, rysa/odprysk | | |

Drzwi przednie P - Rysa/odprysk 1

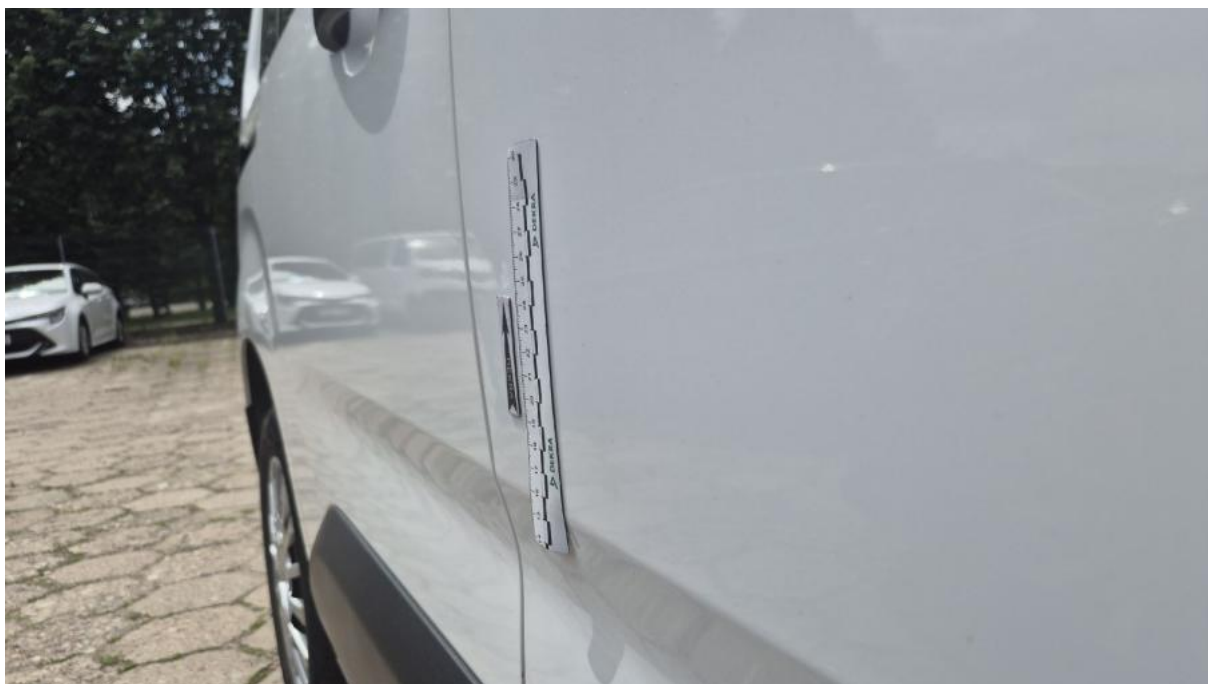
**Fot. 44**

Drzwi przednie P - Wgniecenie/odkształcenie 1

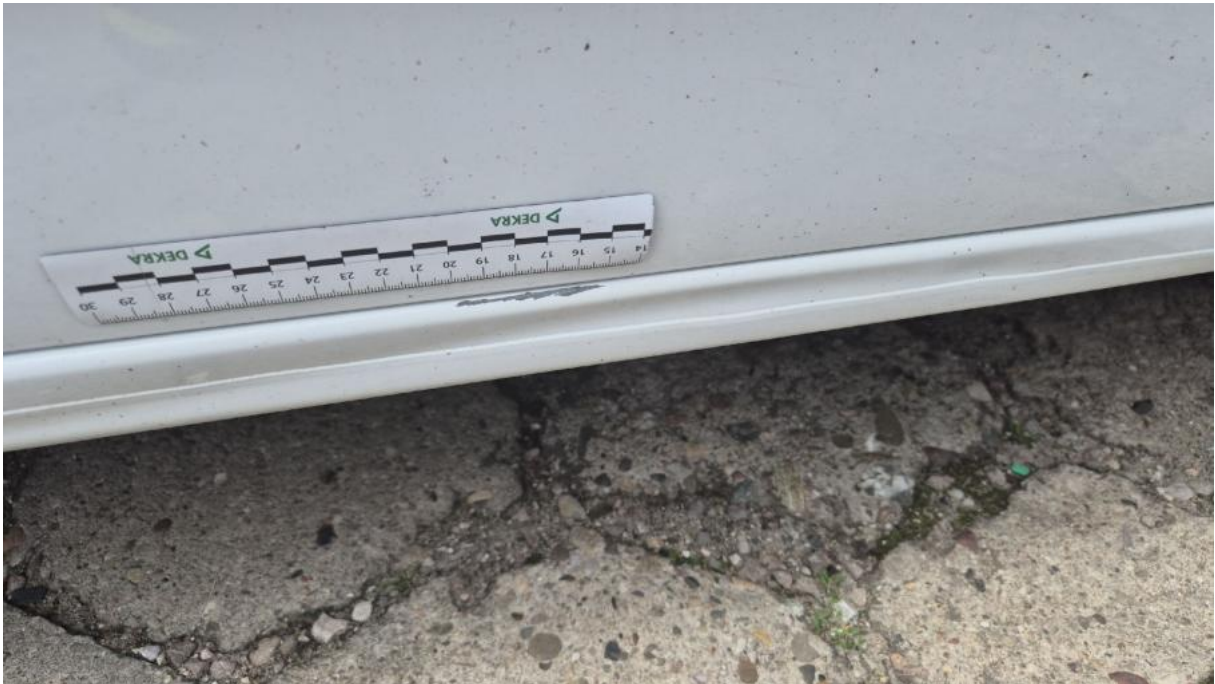
**Fot. 45**

Próg P - Rysa/odprysk 1

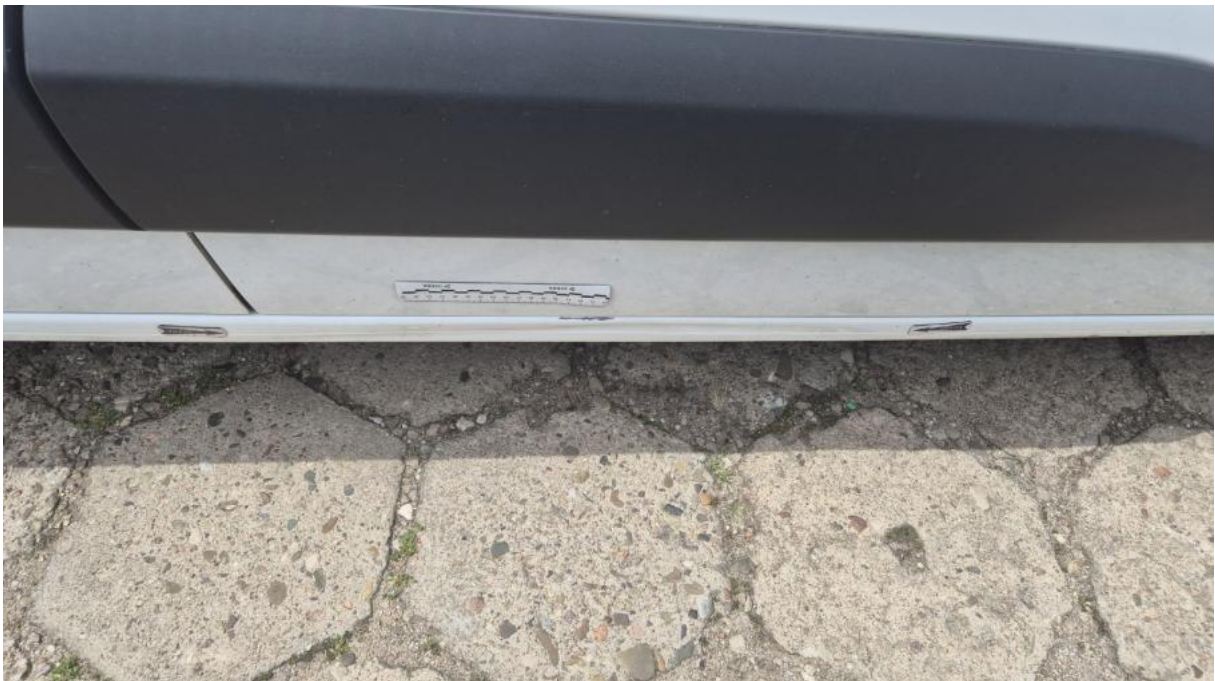
**Fot. 46**

| Poz. | Nazwa pozycji | Opis uszkodzeń | Kwalifik. | Naprawa [rbg] |
|---|---|---|---|---|
| 11 | Próg R | wgniecenie | NA | |

Próg P - Wgniecenie/odkształcenie 1

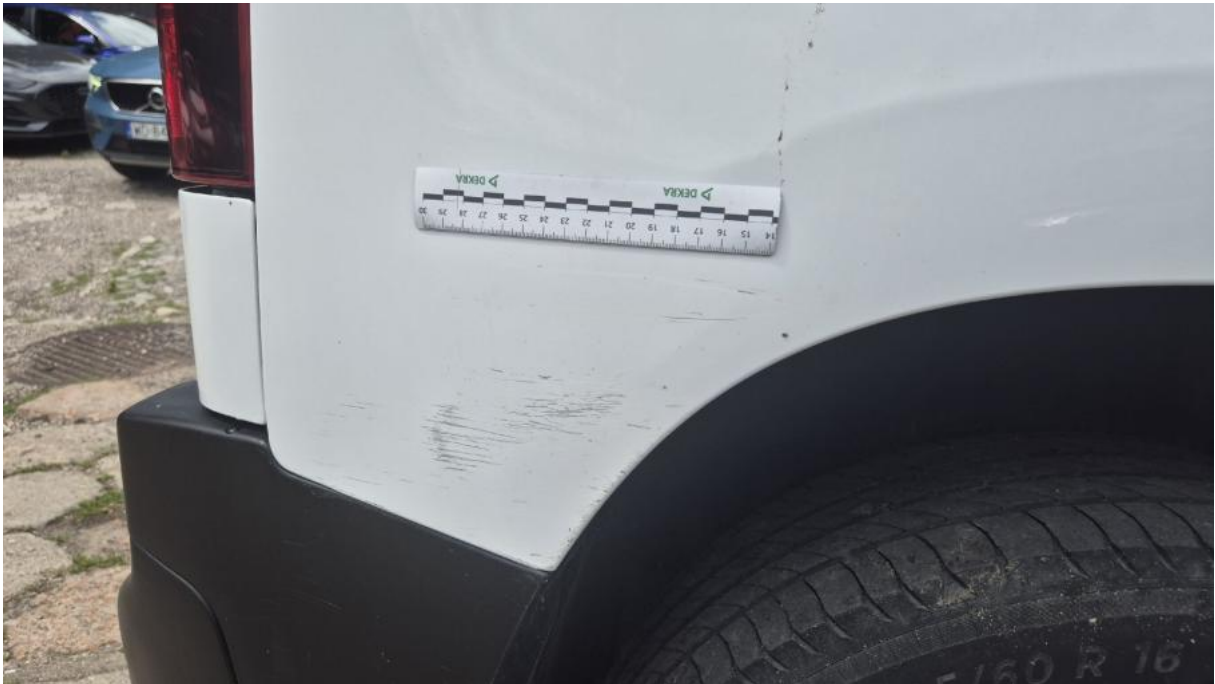
**Fot. 47**

Błotnik tylny P / Ściana boczna P - Rysa/odprysk 1

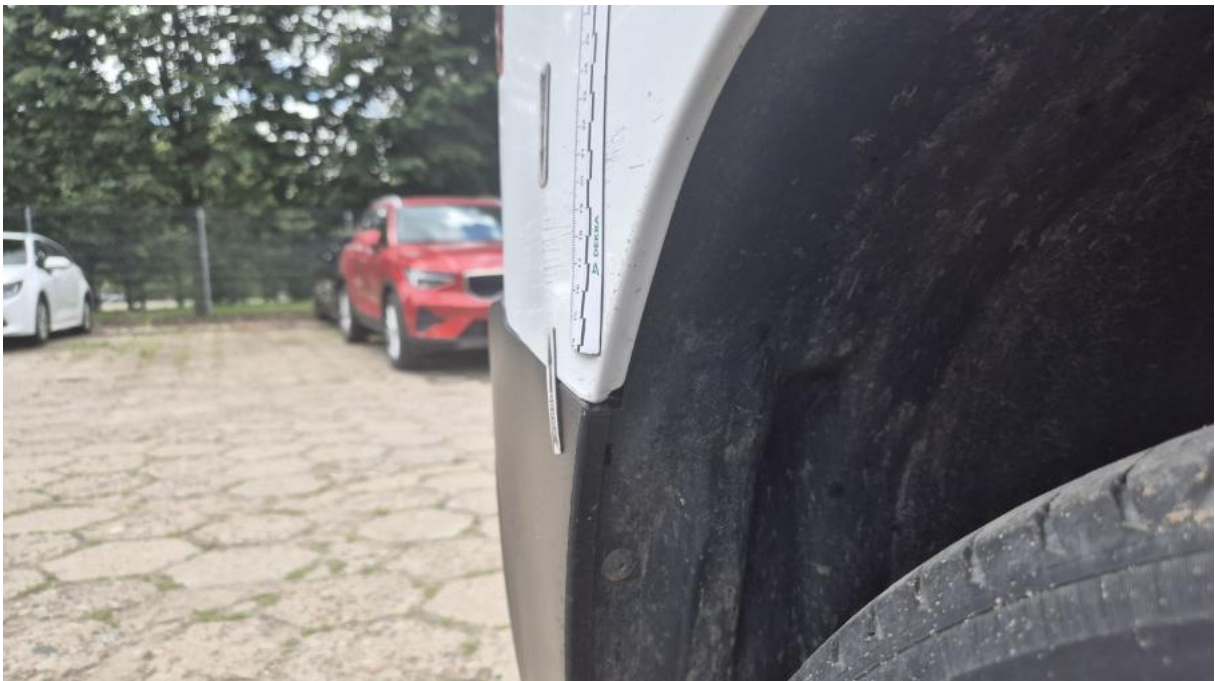
**Fot. 48**

| 13 | Bok kompletny R | wgniecenie | NA | 0.5 |

Błotnik tylny P / Ściana boczna P - Wgniecenie/odkształcenie 1

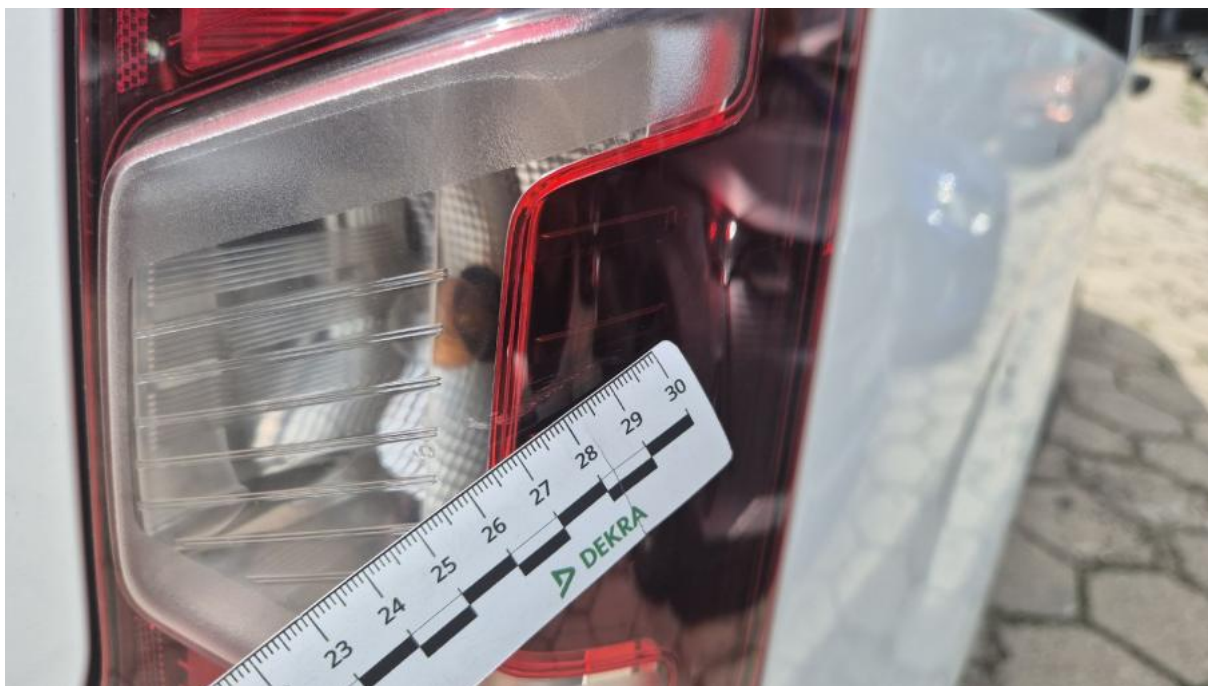
**Fot. 49**

| 18 | Lampa tylna kompletna R | zarysowanie | | |

Lampa tylna zew P - Rysa/odprysk 1

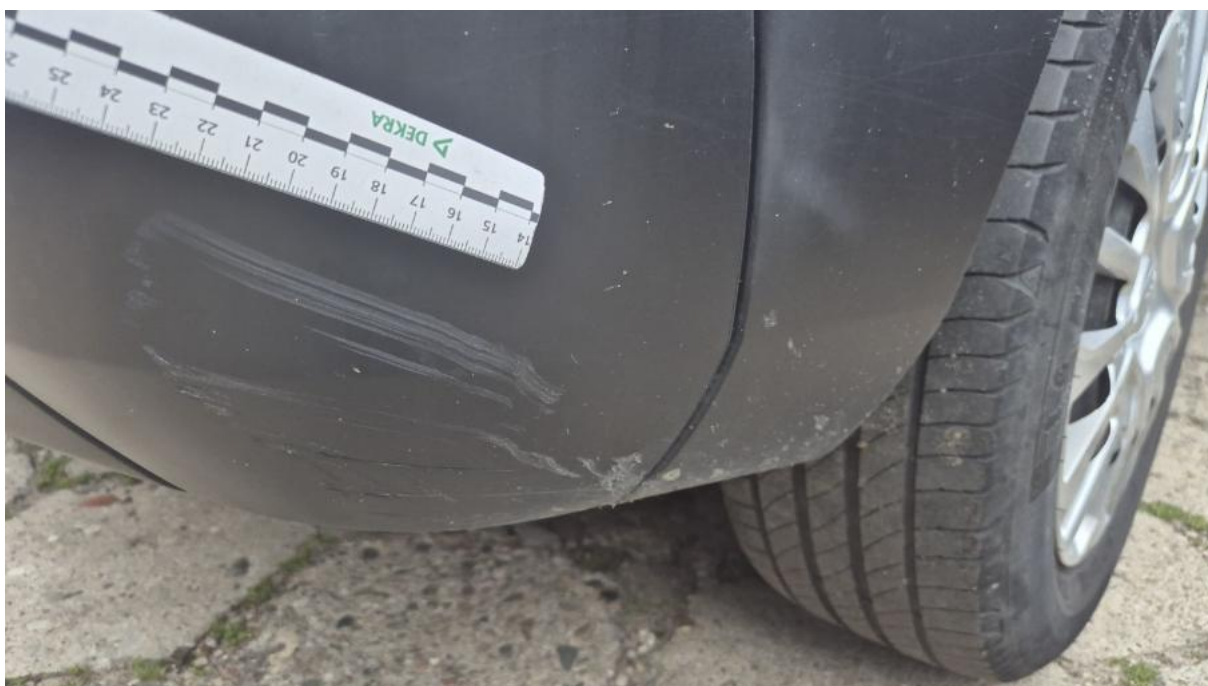
**Fot. 50**

Zderzak tylny - Rysa/odprysk 1

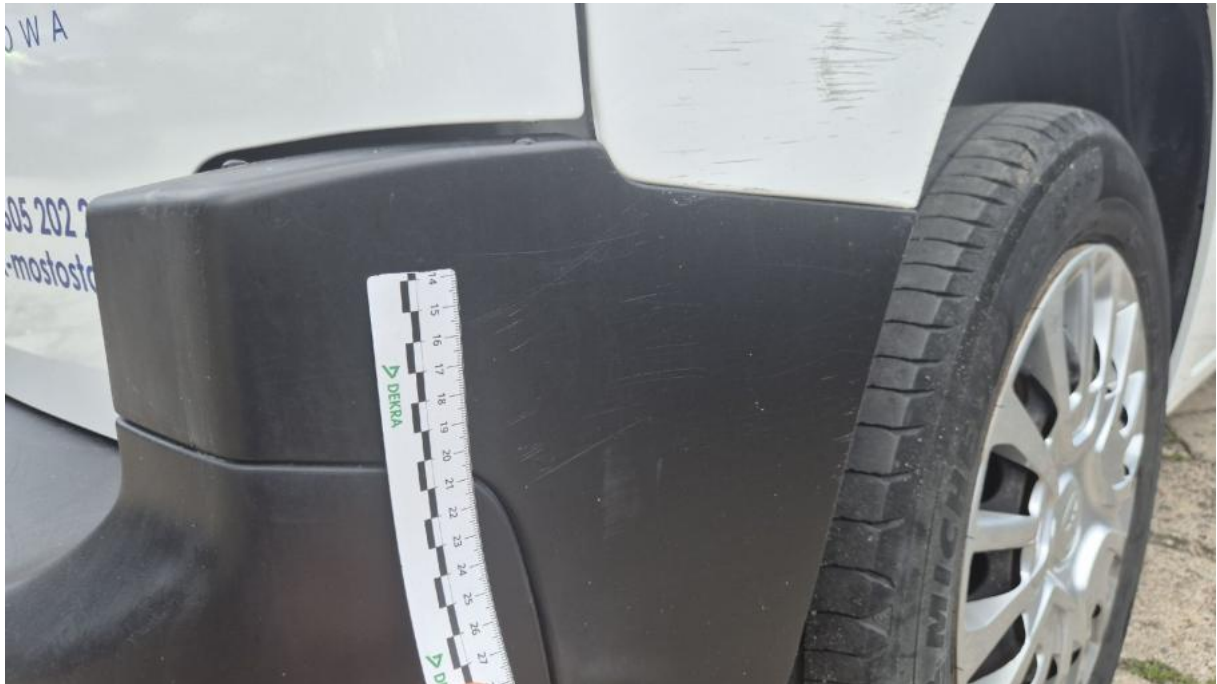
**Fot. 51**

Zderzak tylny - Rysa/odprysk 2

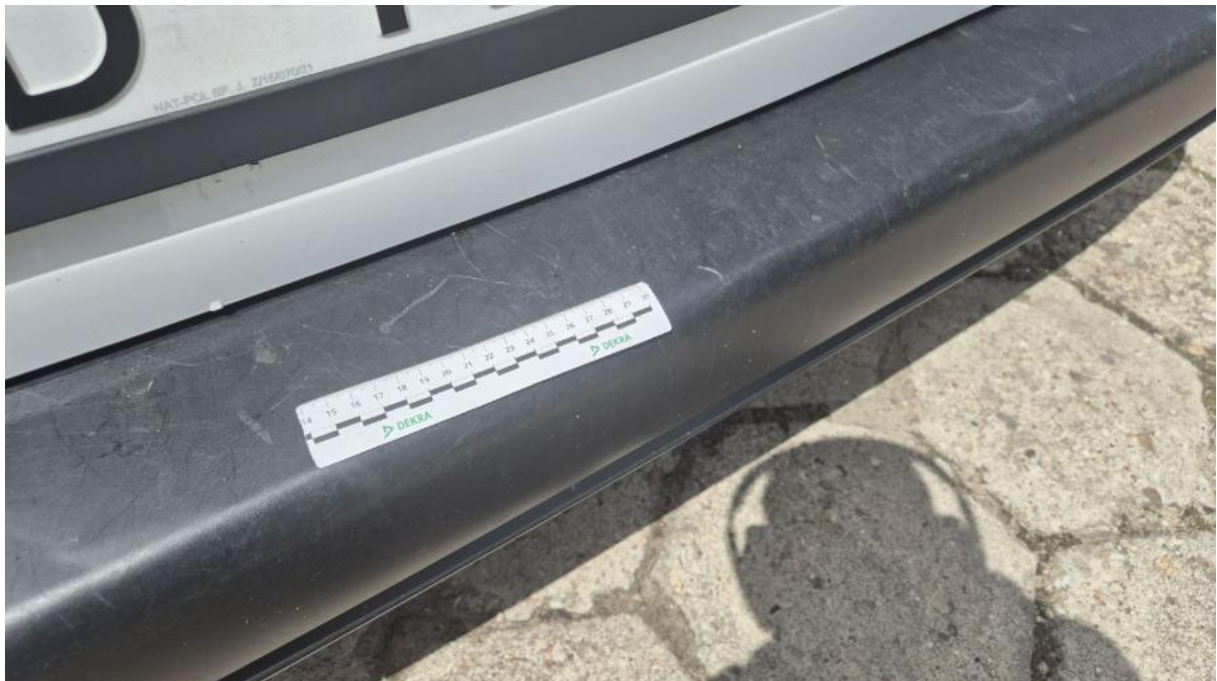
**Fot. 52**

Zderzak tylny() - Rysa/odprysk 3

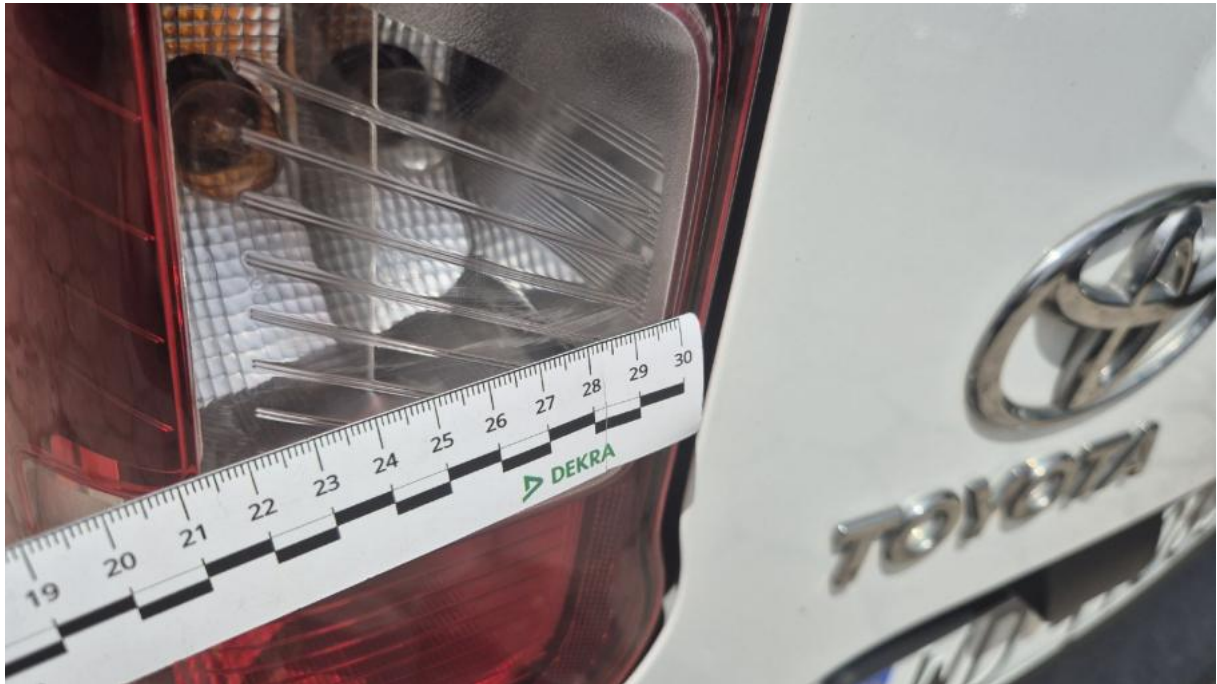
**Fot. 53**

| 17 | Lampa tylna kompletna L | zarysowanie | | |

Lampa tylna zew L - Rysa/odprysk 1

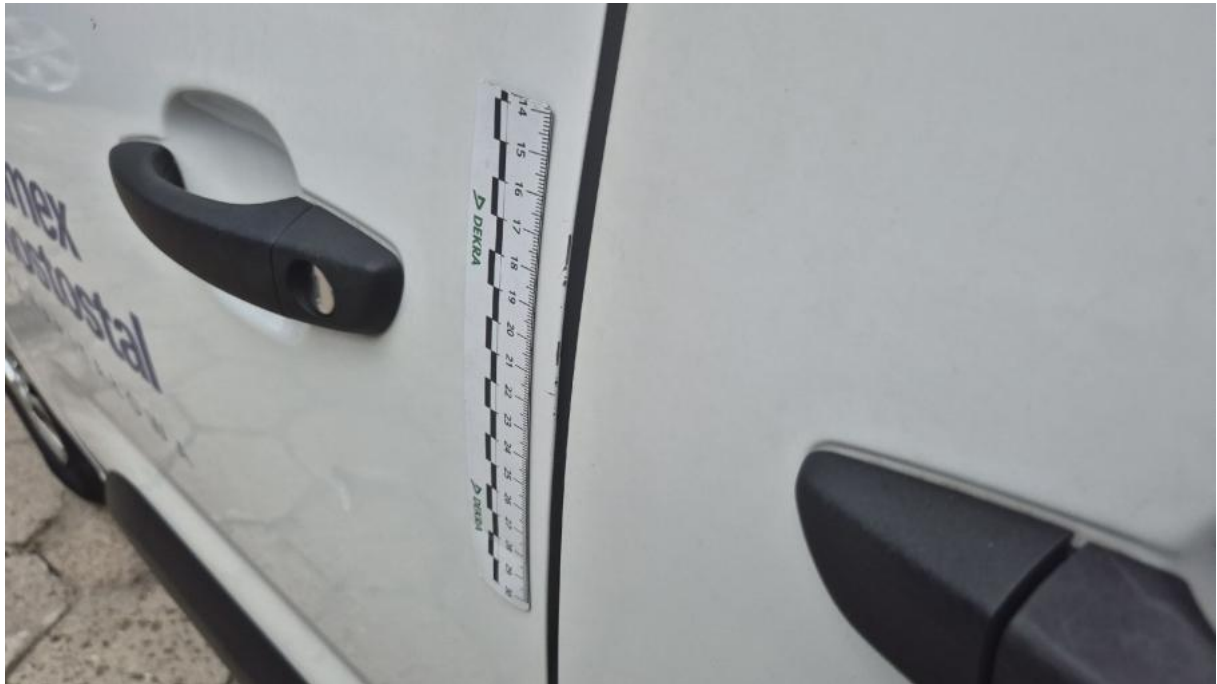
**Fot. 55**

| Poz. | Nazwa pozycji | Opis uszkodzeń | Kwalifik. | Naprawa [rbg] |
|---|---|---|---|---|
| 10 | Poszycie drzwi przednich L | zapravka lakiernicza, wgniecenie, rysa/odprysk | NA | 0.5 |

Drzwi przed L - Rysa/odprysk 1

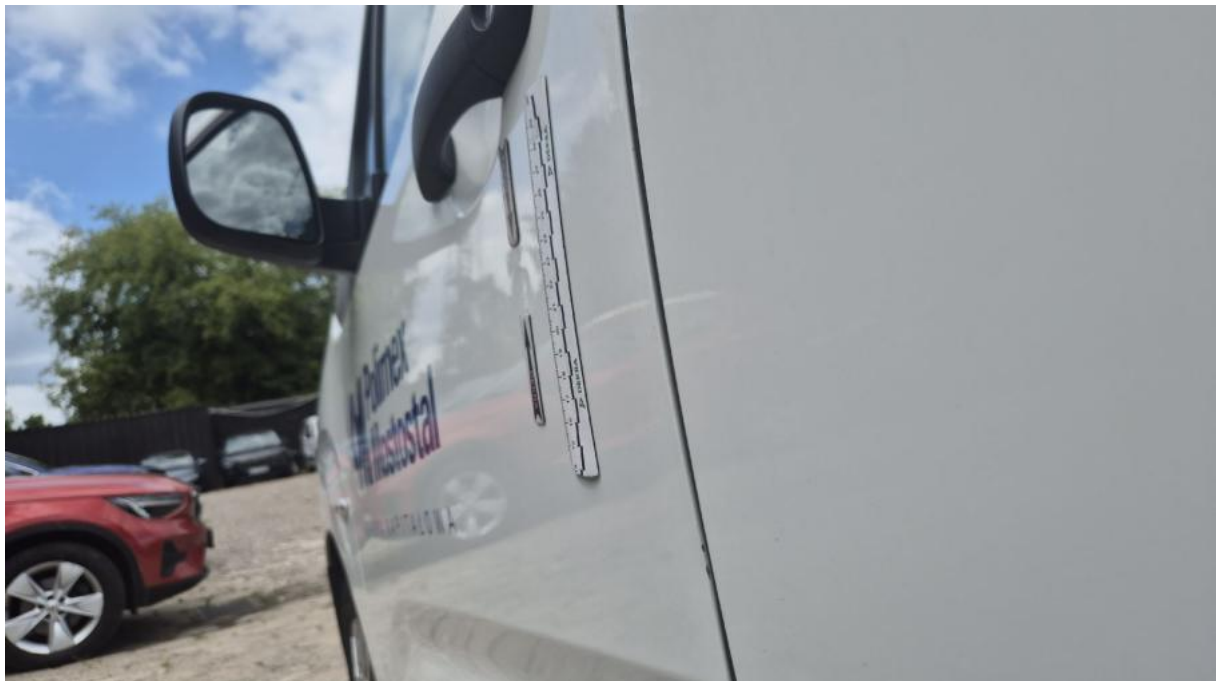
**Fot. 56**

Drzwi przed L - Wgniecenie/odkształcenie 1

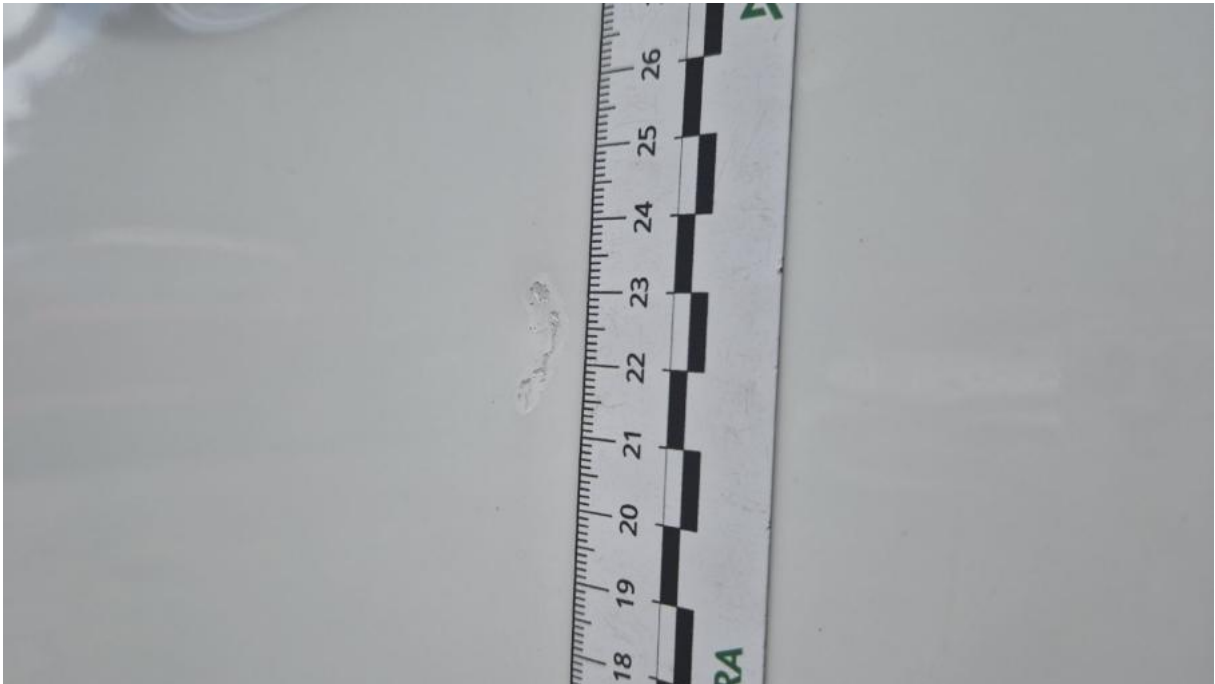
**Fot. 57**

Drzwi przed L - Inne 1

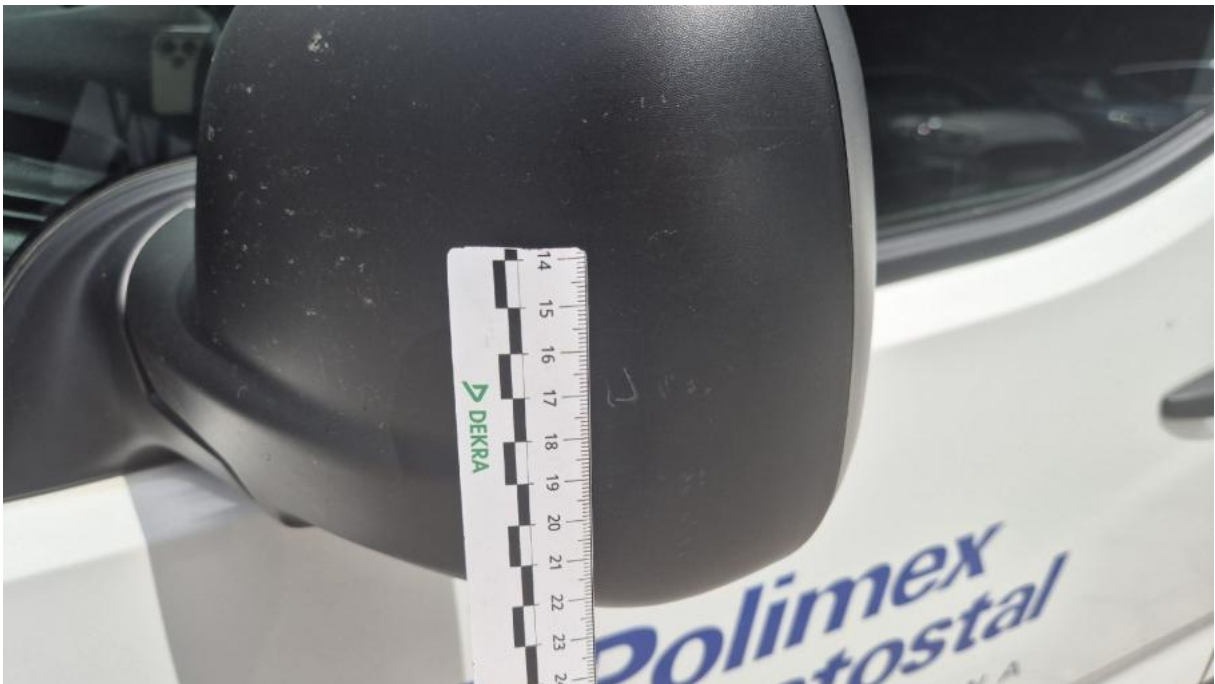
**Fot. 58**

| 16 | Oslona lusterka zewnętrznego L | zarysowanie | | |

Lusterko zew L - Rysa/odprysk 1

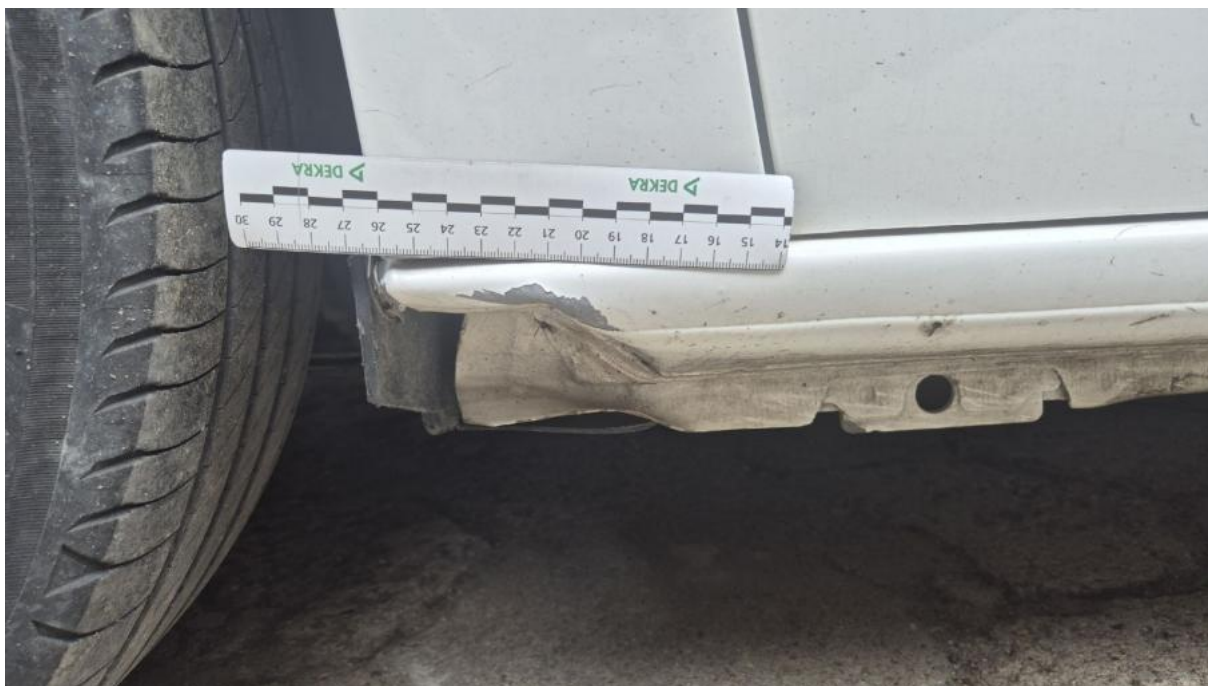
**Fot. 59**

Próg L - Wgniecenie/odkształcenie 1

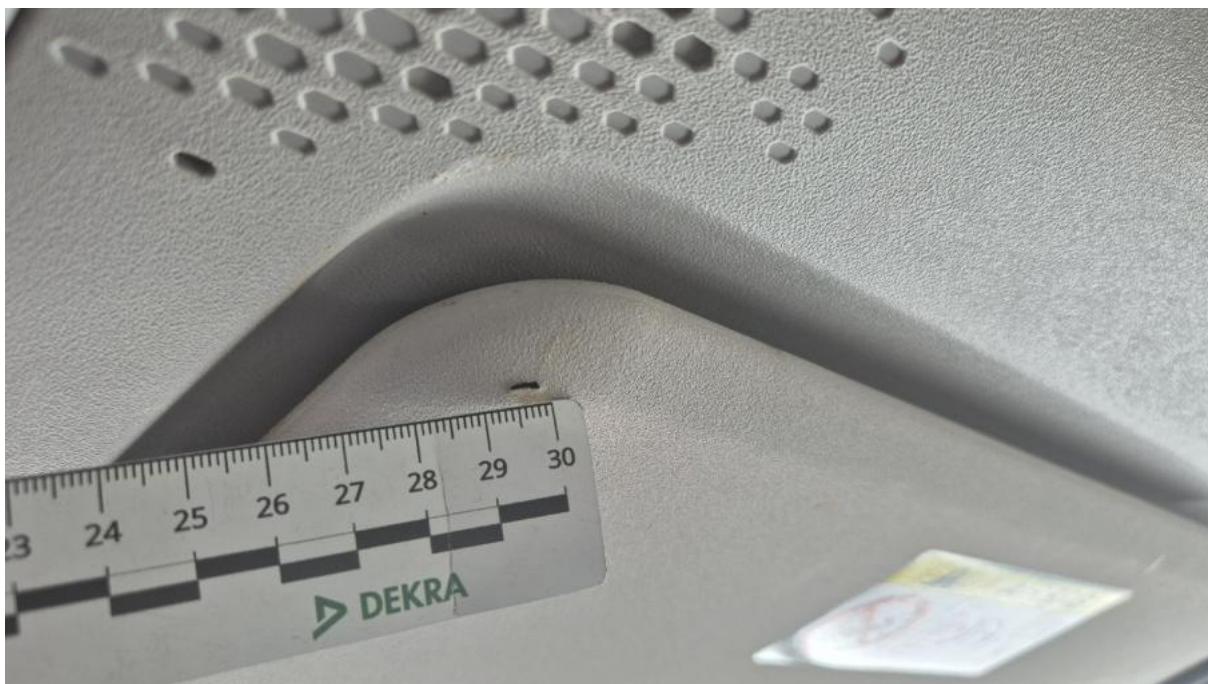
**Fot. 60**

Ostona p/słoneczna prawa - Pęknięcie/rozerwanie 1

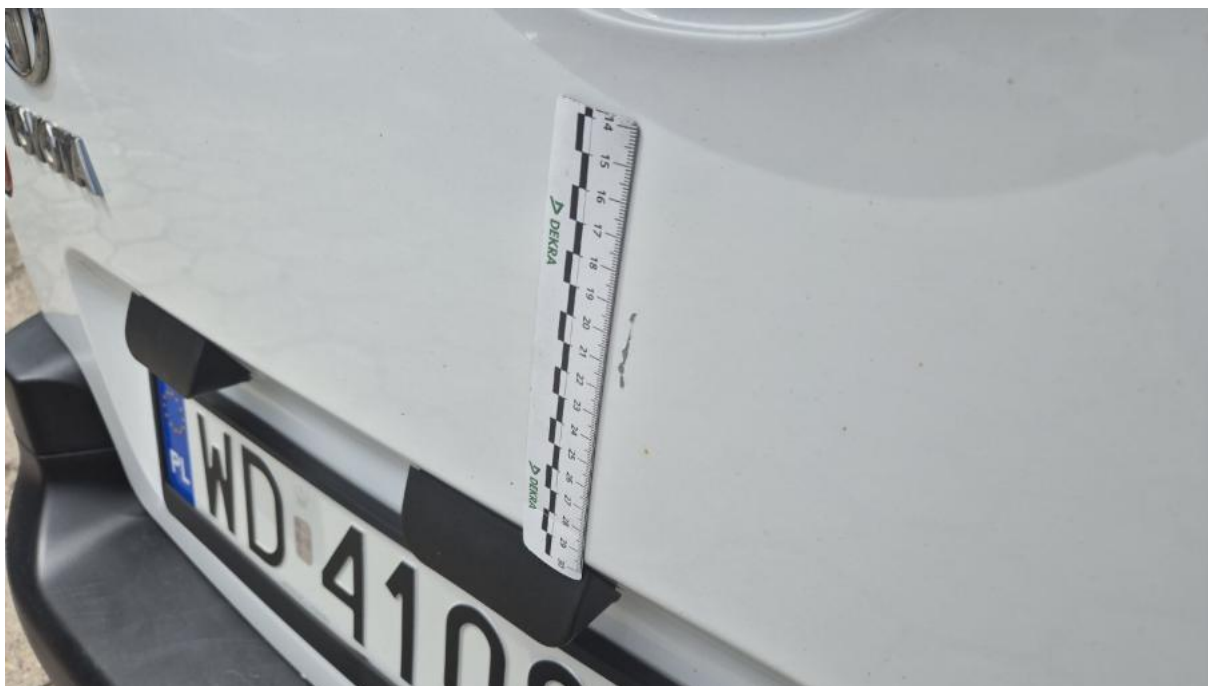
**Fot. 61**

| 19 | Drzwi tylne, skrzydło lewe L | zarysowanie | | |

Drzwi tyłu lewe - Rysa/odprysk 1

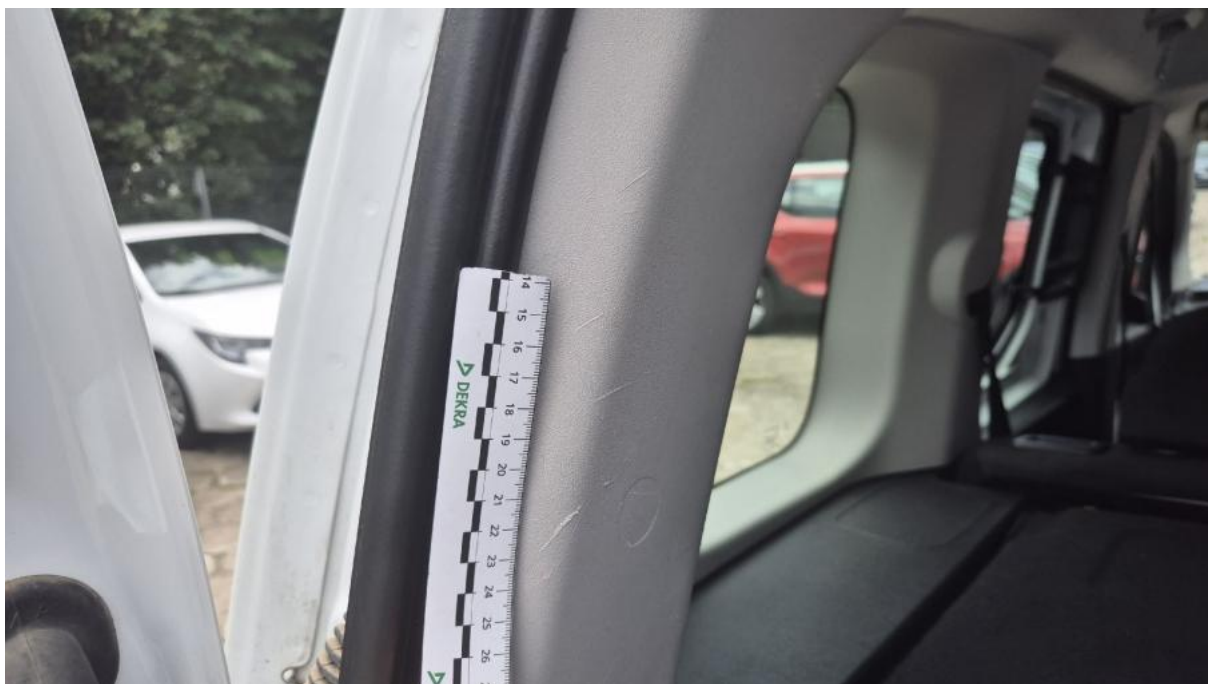
**Fot. 62**

Ściana lewa - Rysa/odprysk 1

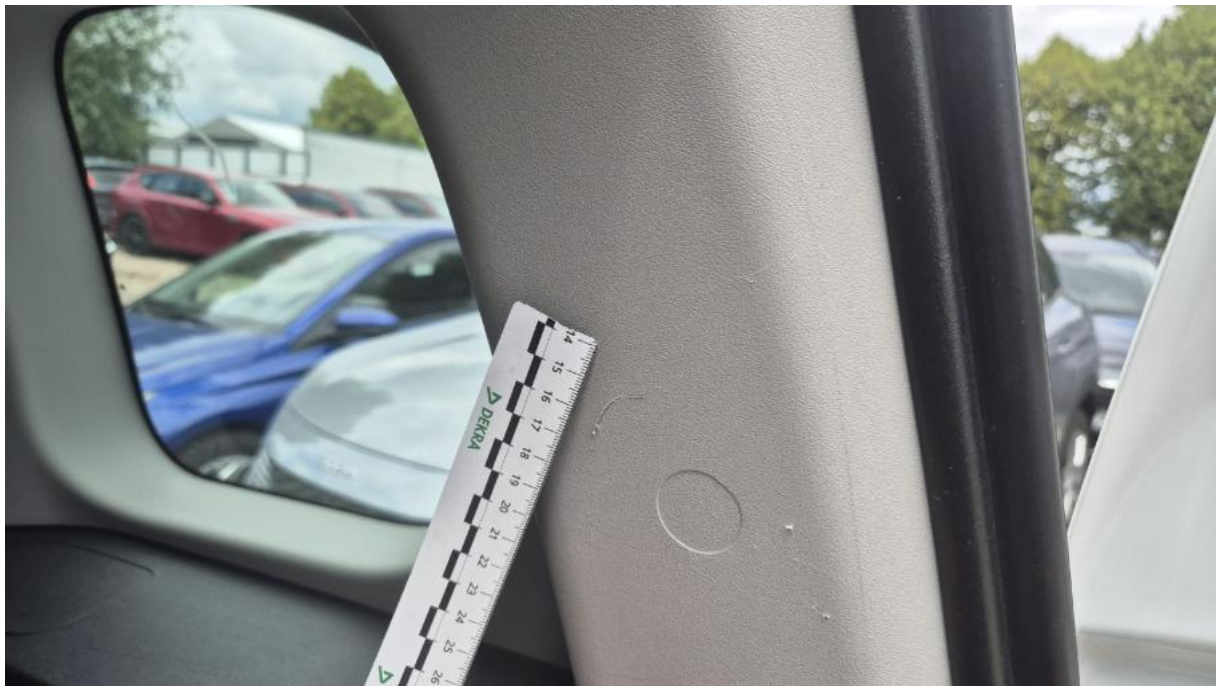
**Fot. 63**

Ściana prawa - Rysa/odprysk 1
