## Raport z oględzin pojazdu

| Numer raportu | 218595/3/26-11401 | Data raportu | 13-03-2026 |

| Marka, model | OPEL Astra V Sports Tourer 1... |
| Numer rejestracyjny | GD8A668 |

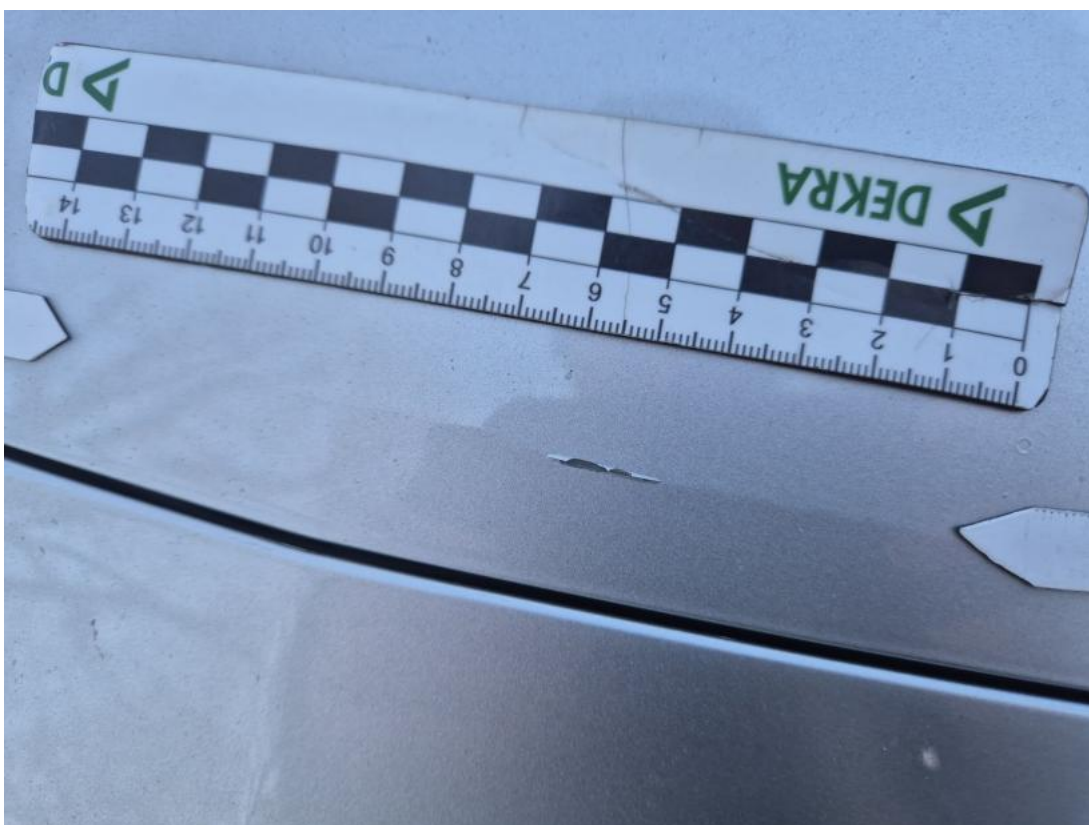
**Fot. 34**

| Poz. | Nazwa pozycji | Opis uszkodzeń | Kwalifik. | Naprawa [rbg] |
|---|---|---|---|---|
| 4 | Pokrywa przednia | rysa/odprysk, wgniecenie/odkształcenie | NA | 0.8 |

Pokrywa komory silnika - Rysa/odprysk 1

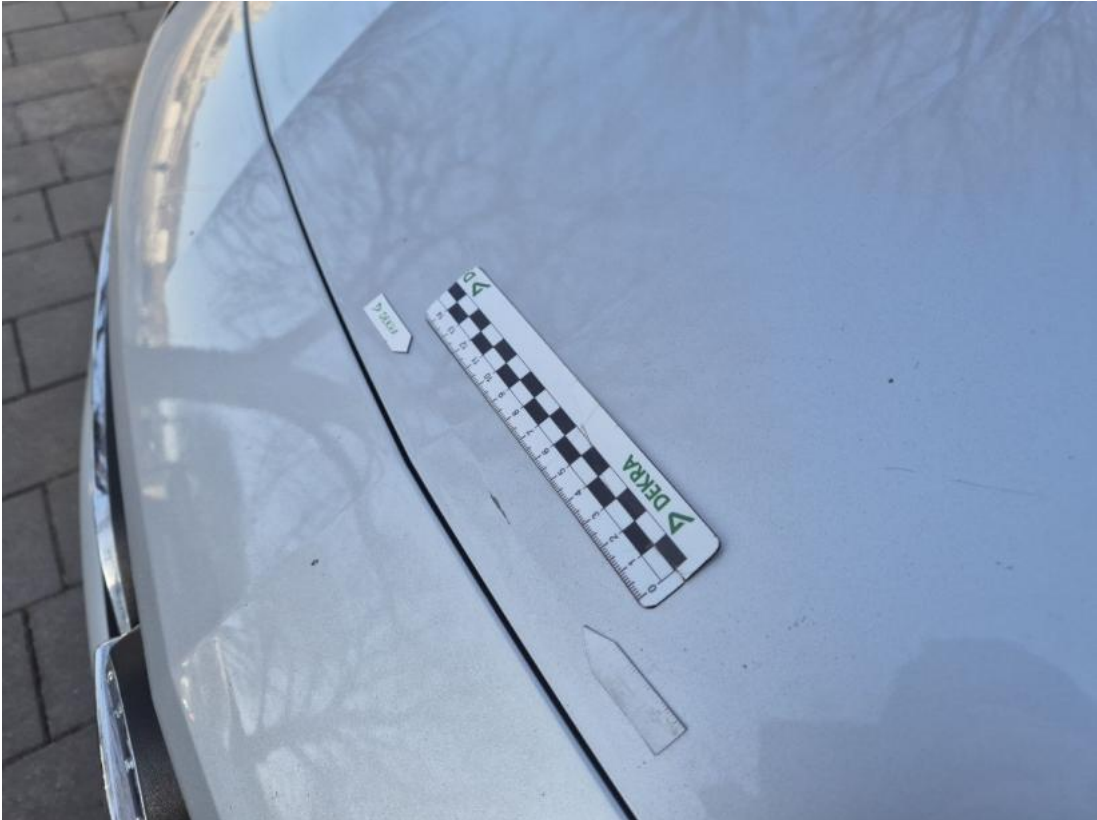
**Fot. 35**

Pokrywa komory silnika - Wgniecenie/odkształcenie 1

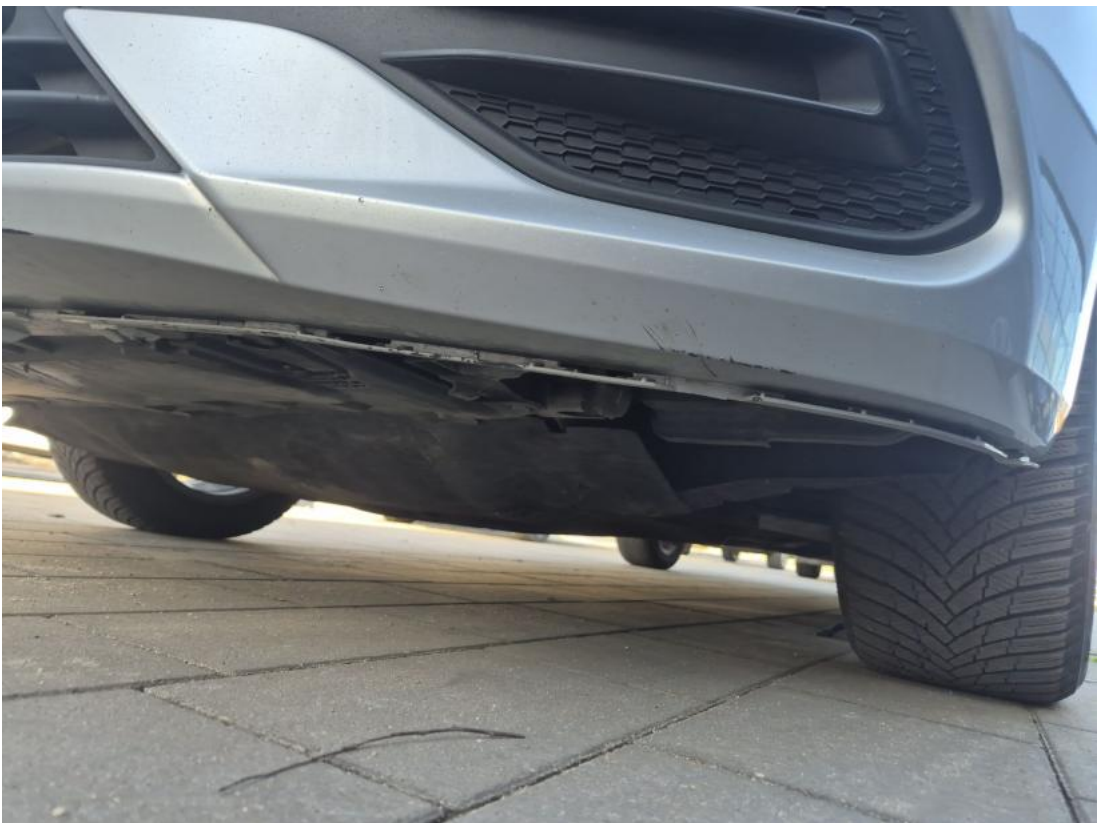
**Fot. 36**

Spoiler zderzaka przedniego - Inne 1

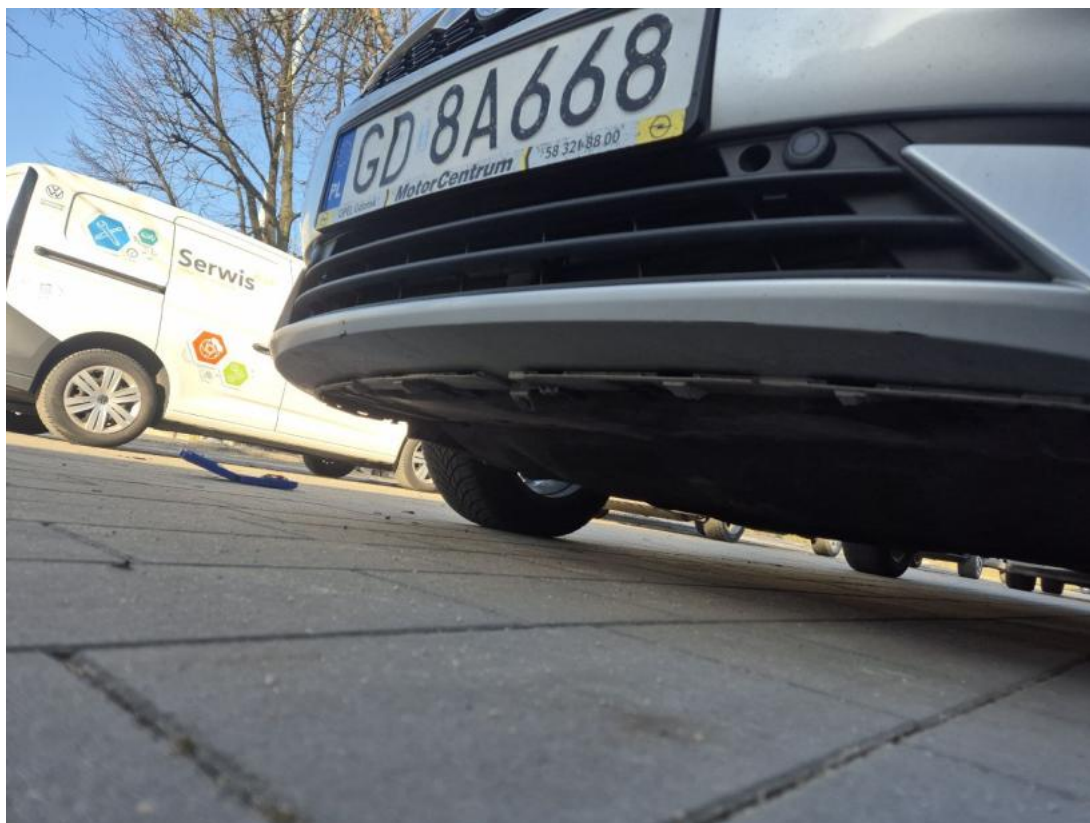
**Fot. 37**

Spoiler zderzaka przedniego - Inne 2

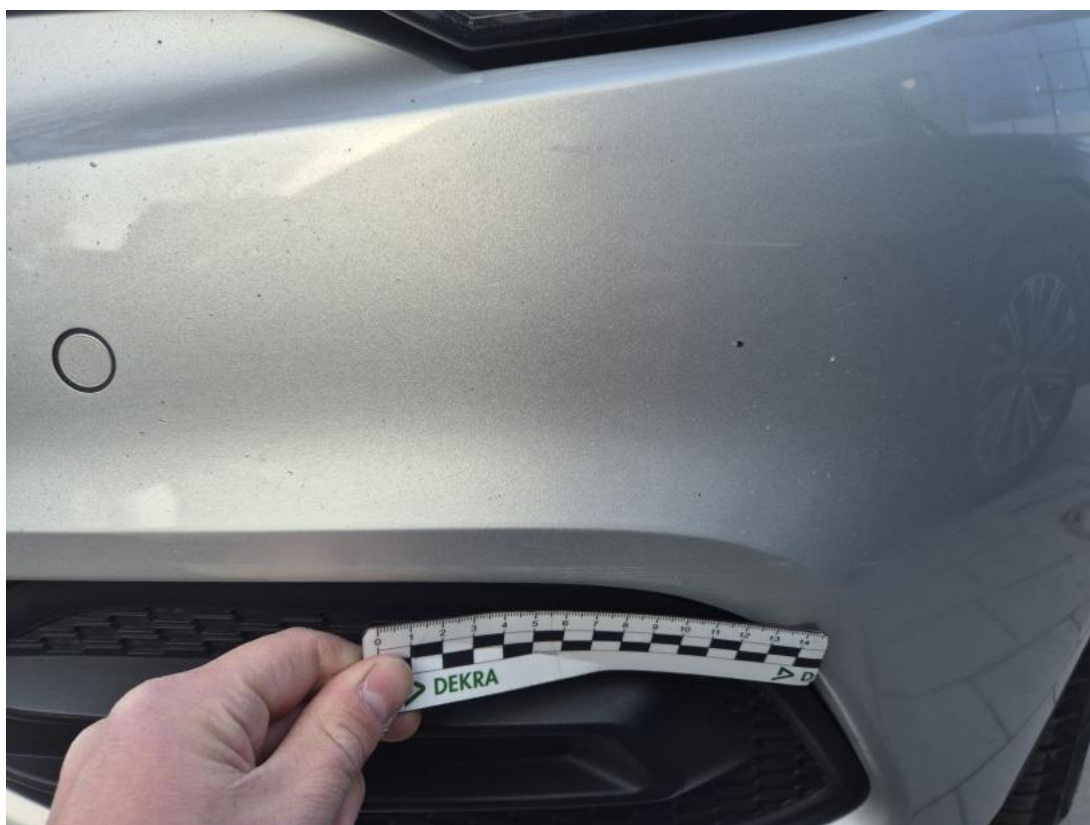
**Fot. 38**

Zderzak - Rysa/odprysk 1

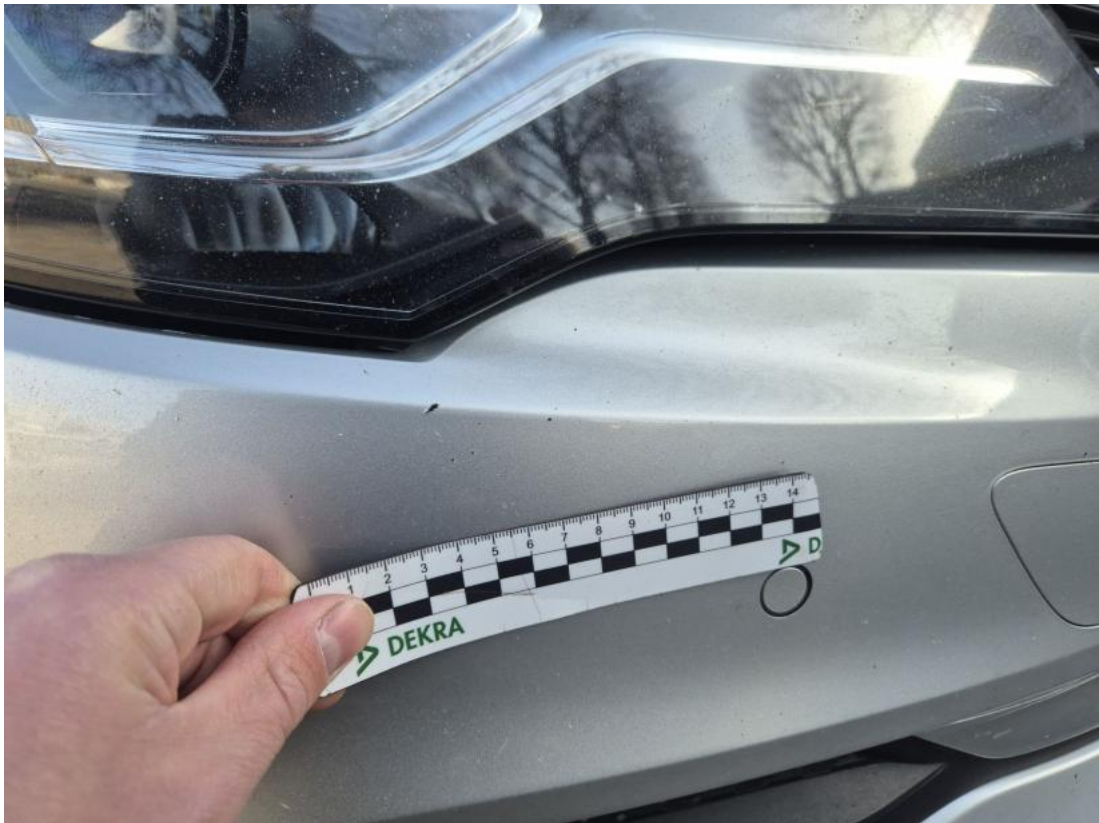
**Fot. 39**

Zderzak - Rysa/odprysk 2

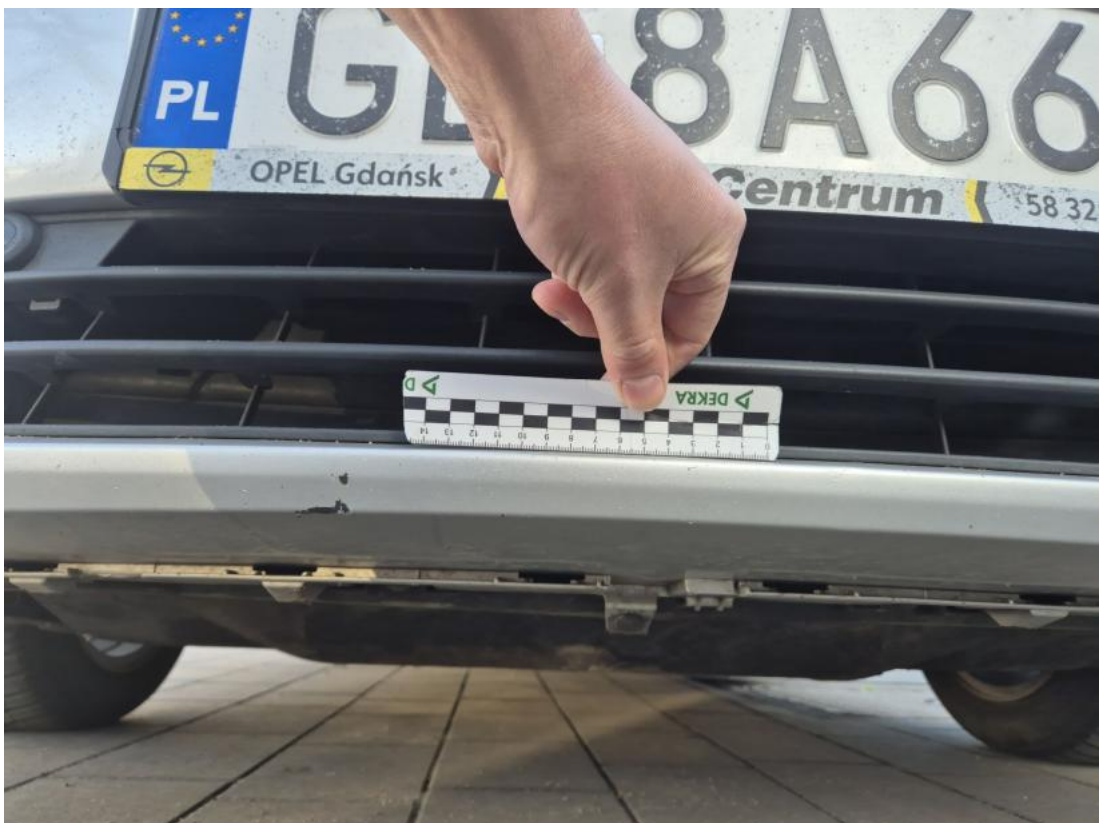
**Fot. 40**

Zderzak() - Rysa/odprysk 3

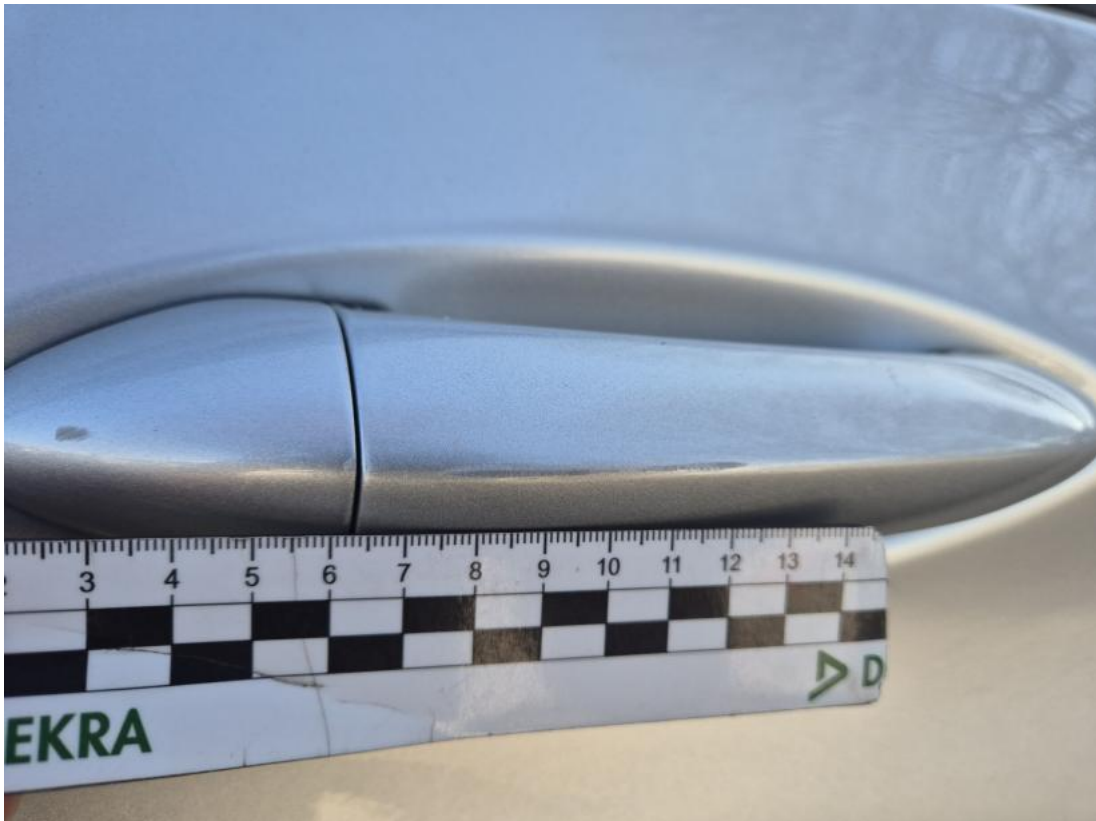
**Fot. 41**

Klamka drzwi tyl P - Rysa/odprysk 1

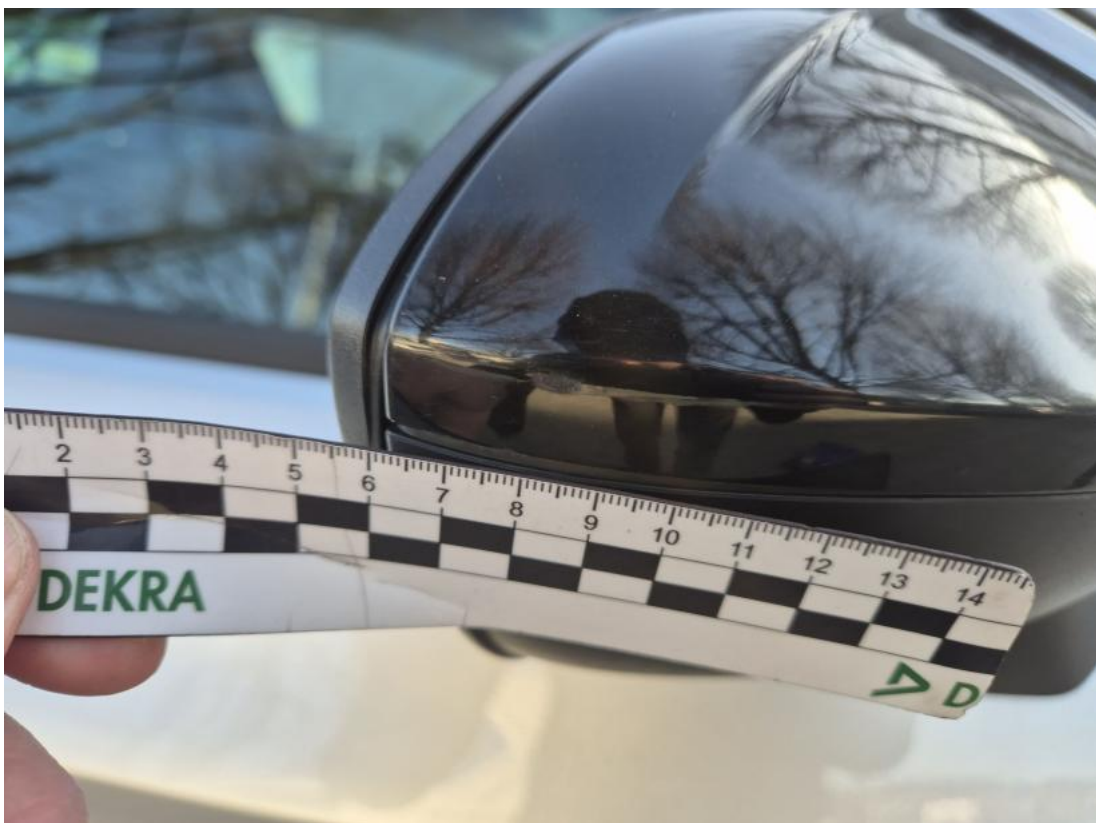
**Fot. 42**

| Poz. | Nazwa pozycji | Opis uszkodzeń | Kwalifik. | Naprawa [rbg] |
|---|---|---|---|---|
| 18 | Oslona lusterka zewnętrznego R | rysa/odprysk | | |

Obudowa lusterka zew P - Rysa/odprysk 1

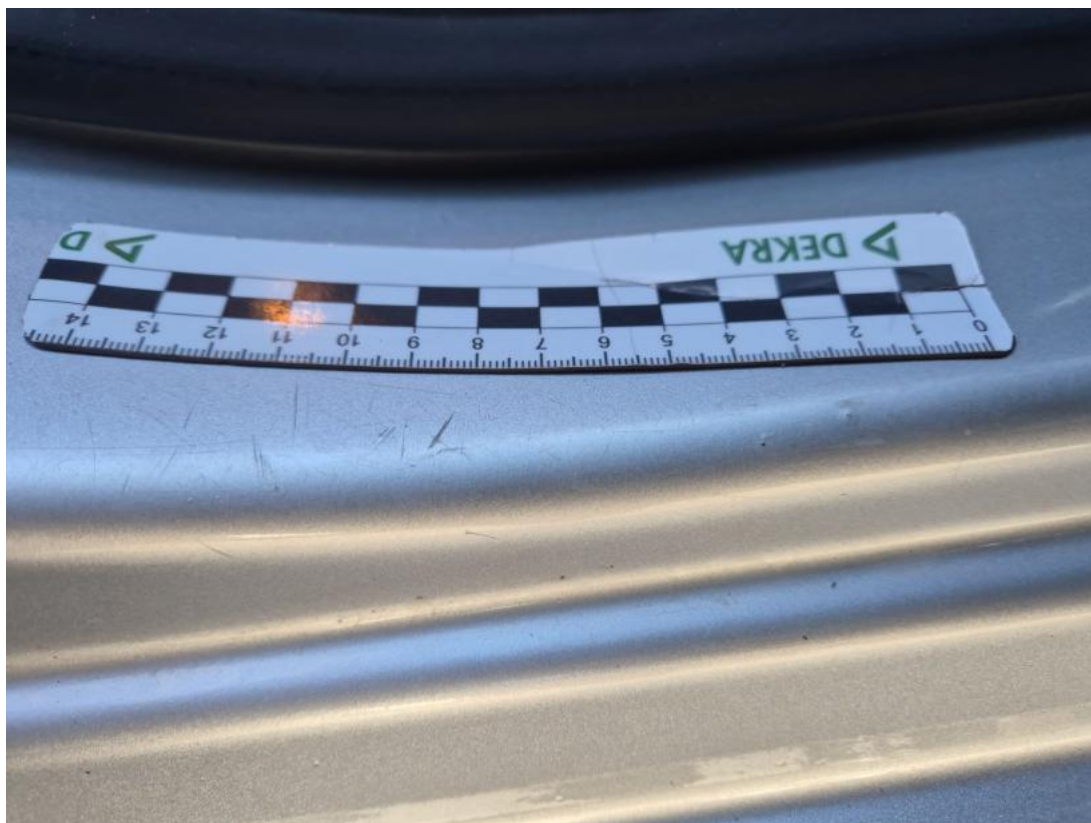
**Fot. 43**

| Poz. | Nazwa pozycji | Opis uszkodzeń | Kwalifik. | Naprawa [rbg] |
|---|---|---|---|---|
| 8 | Próg R | rysa/odprysk, ślady korozji | NA | 0.5 |

Próg P - Rysa/odprysk 1

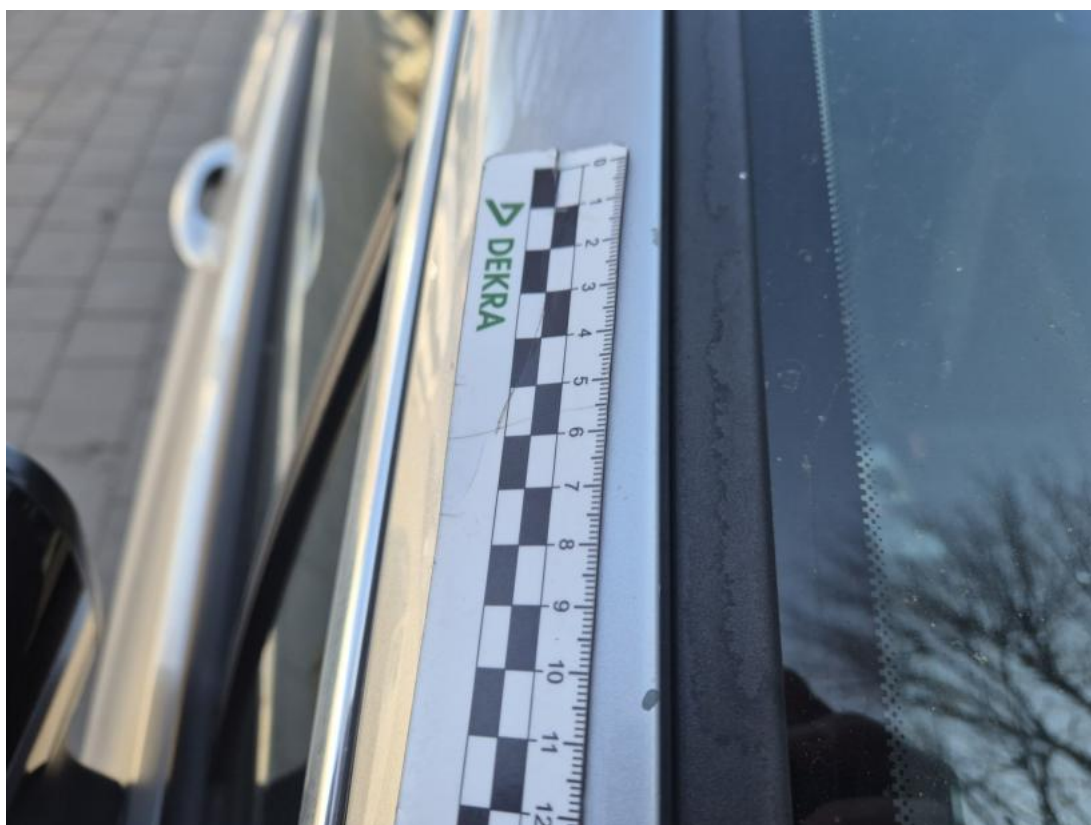
**Fot. 44**

| Poz. | Nazwa pozycji | Opis uszkodzeń | Kwalifik. | Naprawa [rbg] |
|---|---|---|---|---|
| 5 | Słupek przedni (A) z progiem R | rysa/odprysk | NA | 0.5 |

Słupek przedni P - Rysa/odprysk 1

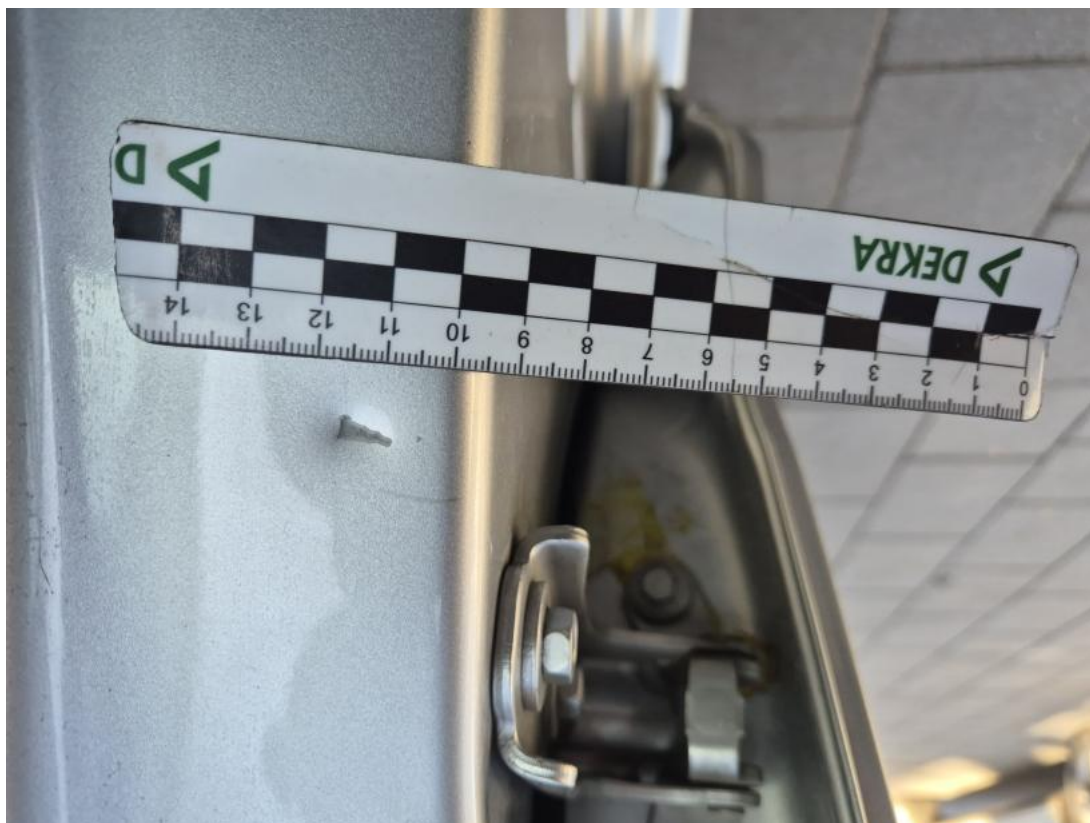
**Fot. 45**

| Poz. | Nazwa pozycji | Opis uszkodzeń | Kwalifik. | Naprawa [rbg] |
|---|---|---|---|---|
| 9 | Słupek środkowy (B) R | rysa/odprysk, wgniecenie/odkształcenie | NA | 0.5 |

Słupek środkowy P - Wgniecenie/odkształcenie 1

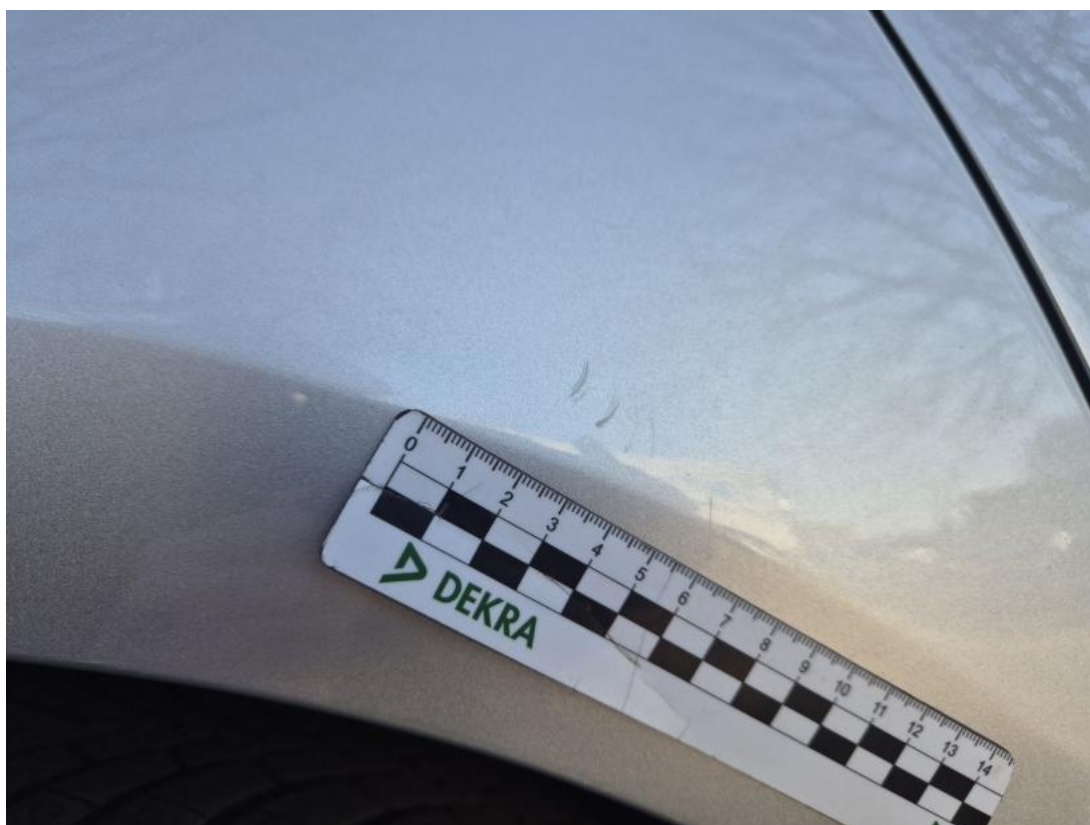
**Fot. 46**

| Poz. | Nazwa pozycji | Opis uszkodzeń | Kwalifik. | Naprawa [rbg] |
|---|---|---|---|---|
| 22 | Blotnik tylny R | rysa/odprysk | | |

Ścianka tylna P / Ścianka boczna P - Rysa/odprysk 1

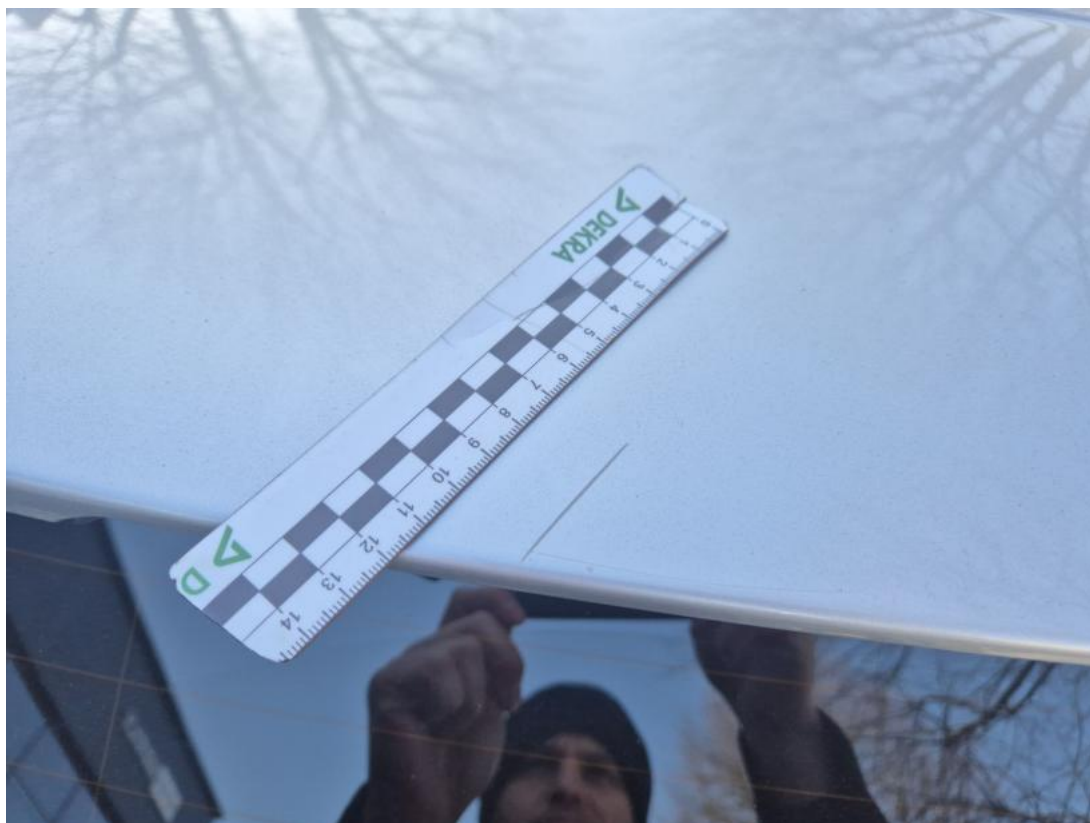
**Fot. 47**

Nakładka pokrywy tylnej - Rysa/odprysk 1

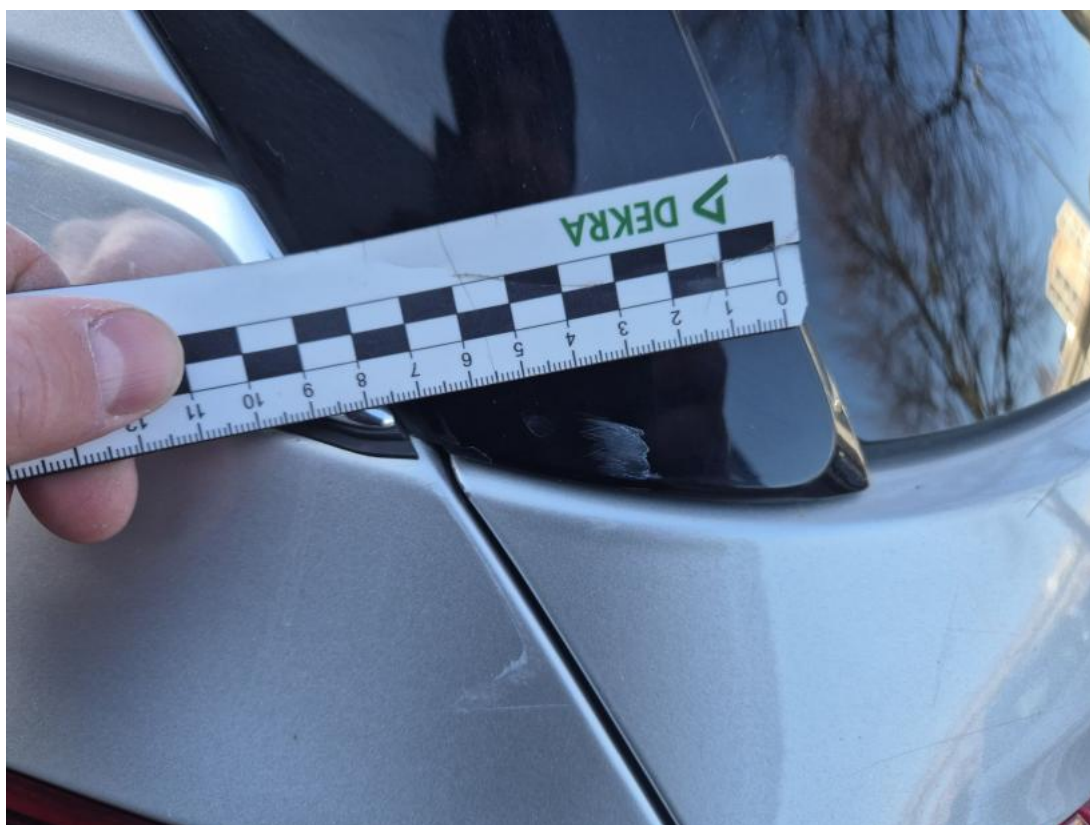
**Fot. 48**

Nakładka pokrywy tylnej - Rysa/odprysk 2

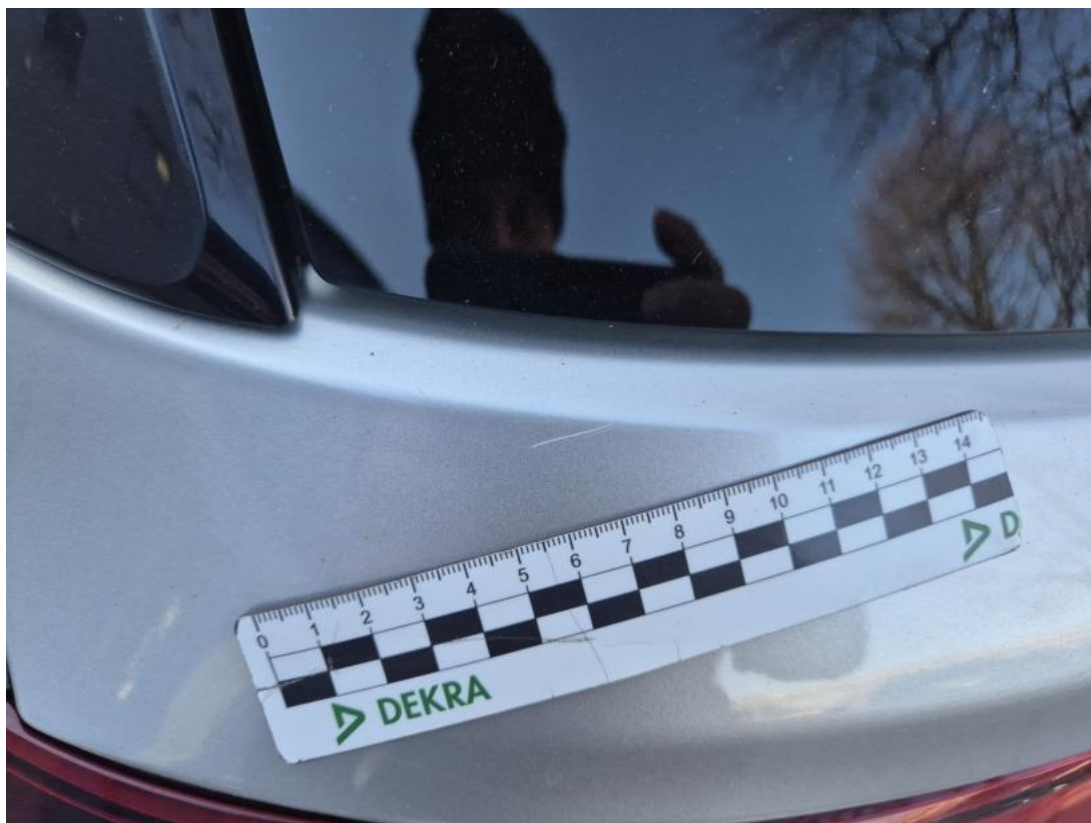
**Fot. 49**

| Poz. | Nazwa pozycji | Opis uszkodzeń | Kwalifik. | Naprawa [rbg] |
|---|---|---|---|---|
| 12 | Pokrywa tylna | rysa/odprysk | NA | 0.5 |

Pokrywy bagażnika - Rysa/odprysk 1

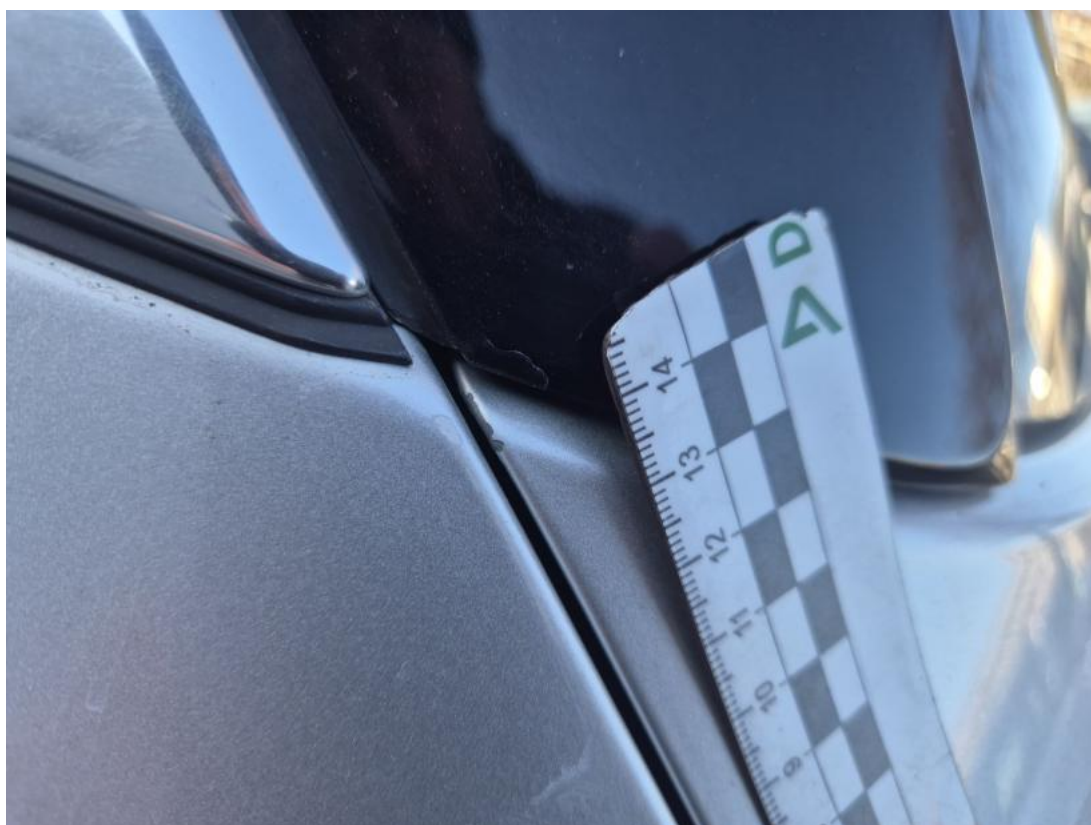
**Fot. 50**

Pokrywy bagażnika - Rysa/odprysk 2

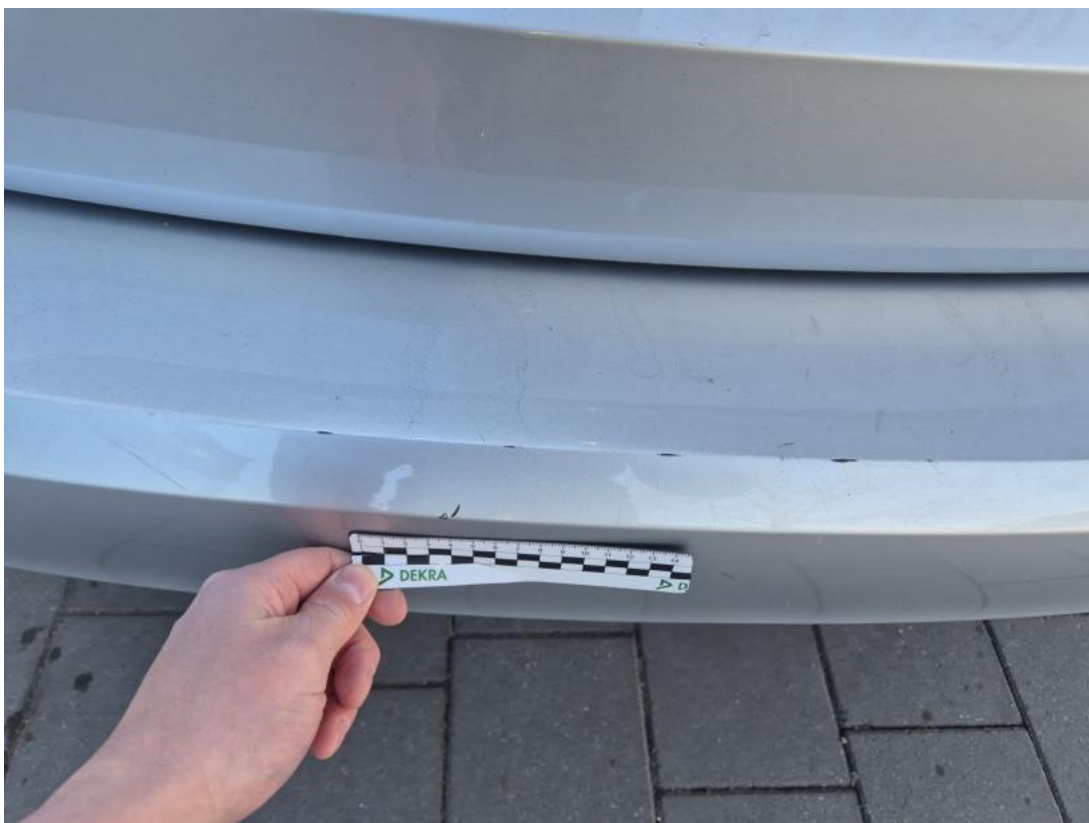
**Fot. 51**

| Poz. | Nazwa pozycji | Opis uszkodzeń | Kwalifik. | Naprawa [rbg] |
|---|---|---|---|---|
| 10 | Okładzina zderzaka tylnego | rysa/odprysk | NA | 0.8 |

Zderzak tylny - Rysa/odprysk 1

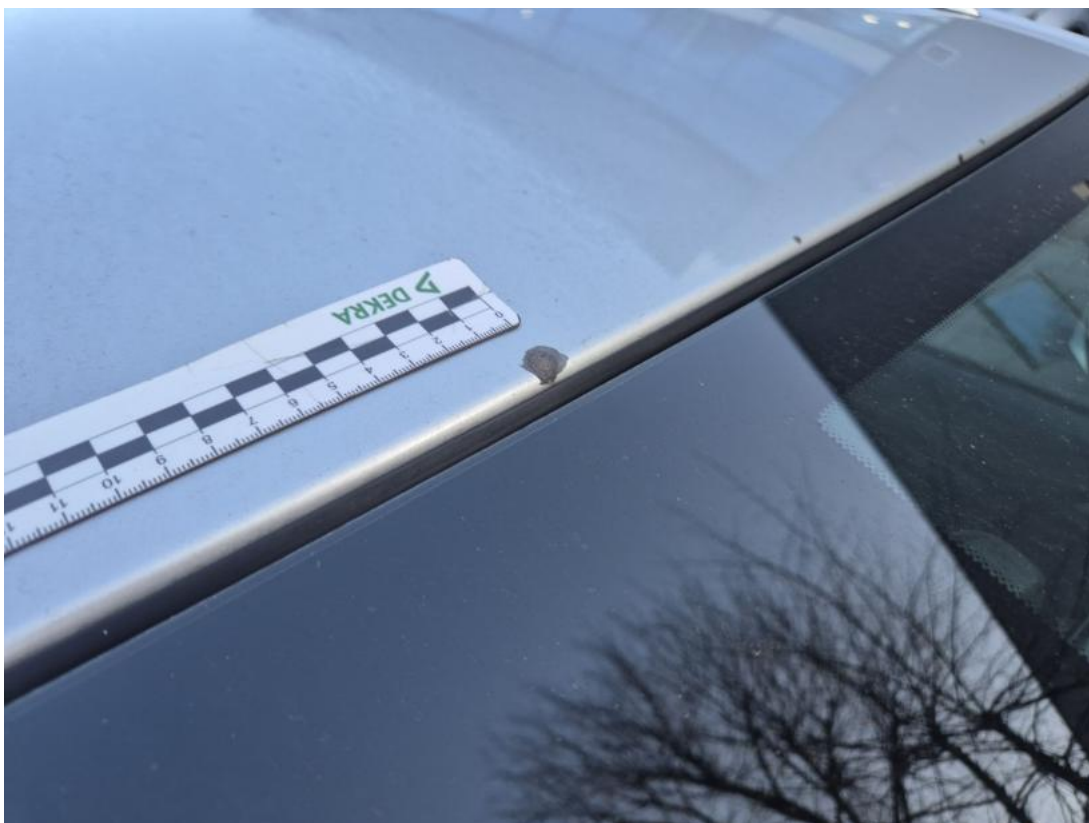
**Fot. 53**

| Poz. | Nazwa pozycji | Opis uszkodzeń | Kwalifik. | Naprawa [rbg] |
|---|---|---|---|---|
| 6 | Dach | rysa/odprysk, ślady korozji | NA | 0.3 |

Dach - Rysa/odprysk 1

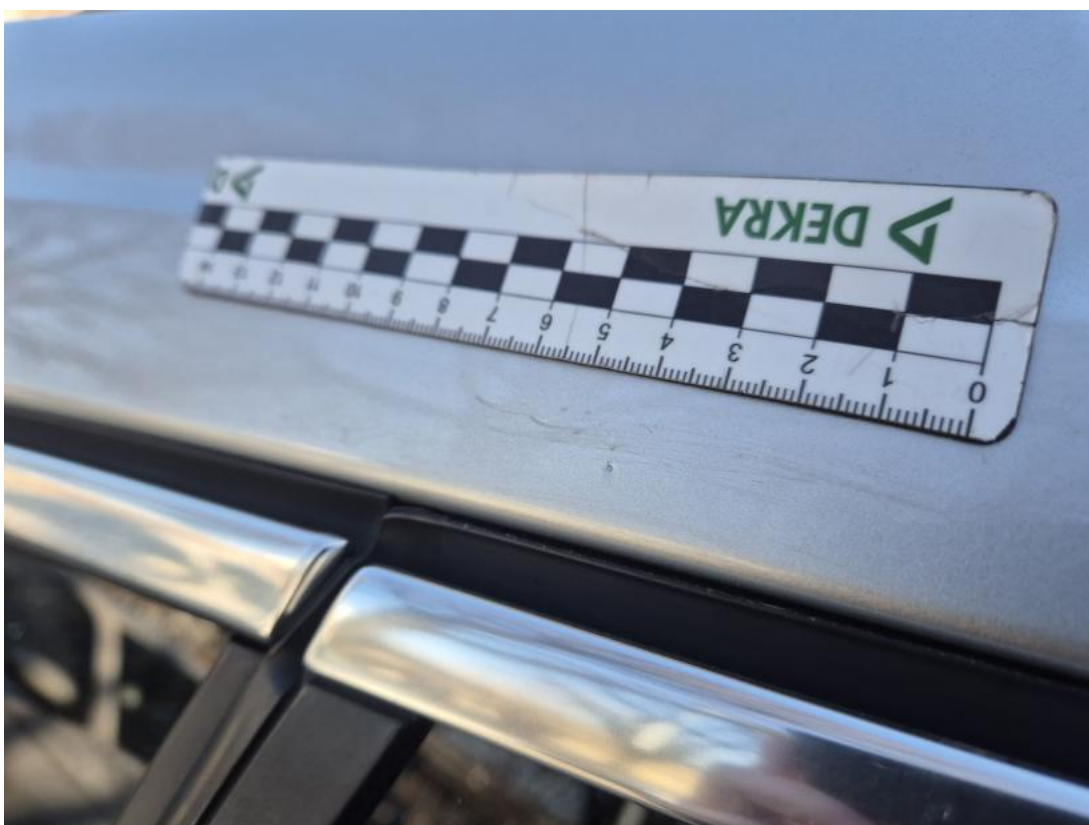
**Fot. 54**

| Poz. | Nazwa pozycji | Opis uszkodzeń | Kwalifik. | Naprawa [rbg] |
|---|---|---|---|---|
| 21 | Rama drzwi góra, R | rysa/odprysk | | |

Rama dachu P - Rysa/odprysk 1

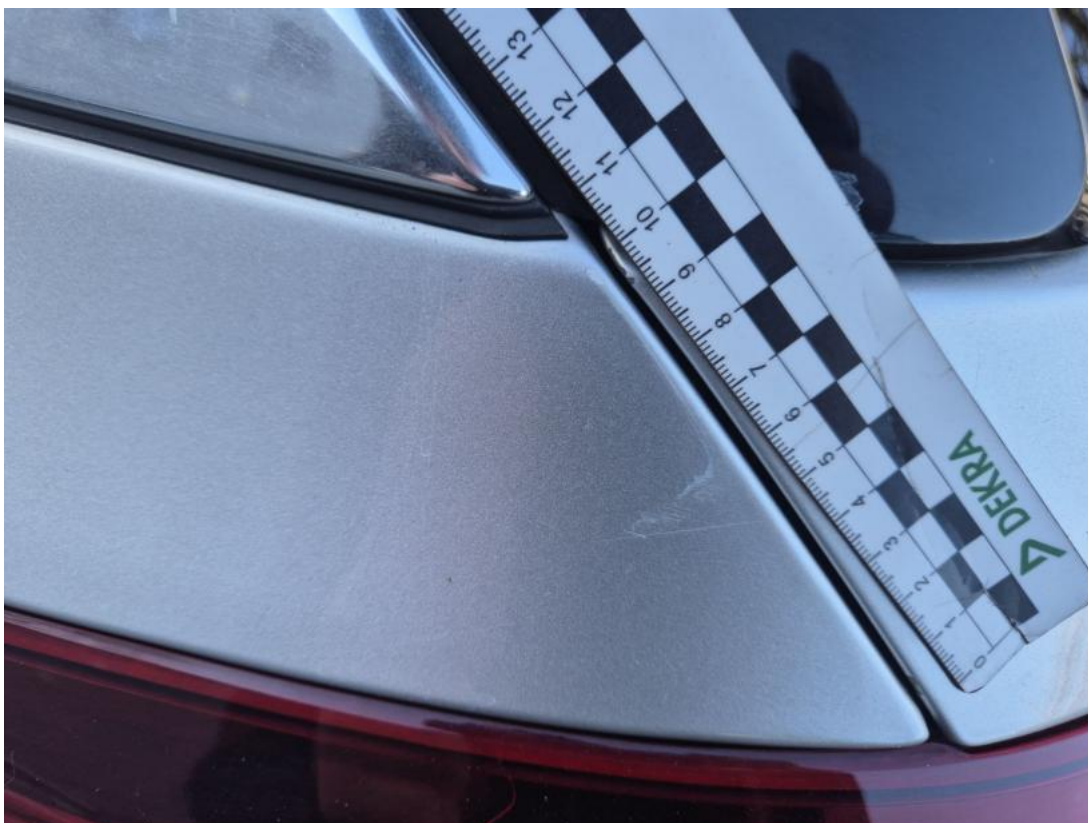
**Fot. 55**

| Poz. | Nazwa pozycji | Opis uszkodzeń | Kwalifik. | Naprawa [rbg] |
|---|---|---|---|---|
| 11 | Blotnik tylny L | rysa/odprysk, wgniecenie/odkształcenie | NA | 0.8 |

Błotnik tylny L / Ściana boczna L - Rysa/odprysk 1

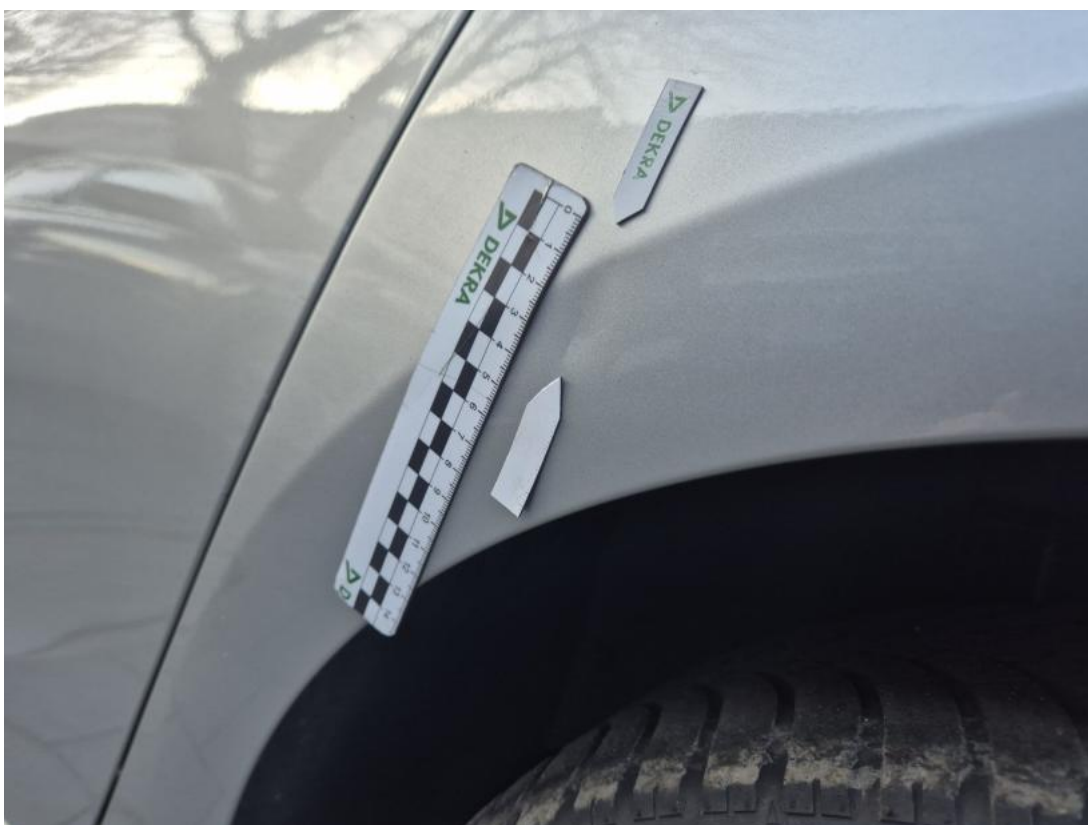
**Fot. 56**

Błotnik tylny L / Ściana boczna L - Wgniecenie/odkształcenie 1

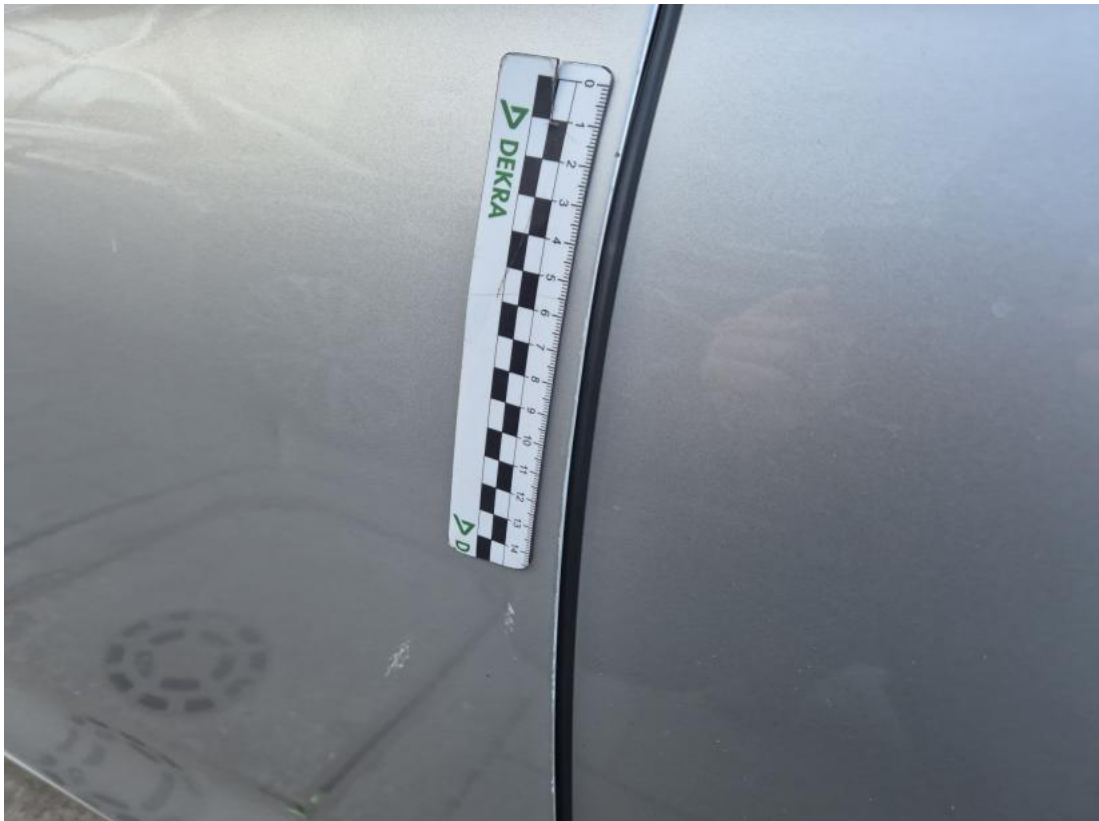
**Fot. 57**

| Poz. | Nazwa pozycji | Opis uszkodzeń | Kwalifik. | Naprawa [rbg] |
|---|---|---|---|---|
| 7 | Drzwi przednie (nieuzbrojone) L | rysa/odprysk, wgniecenie/odkształcenie | NA | 0.7 |

Drzwi przed L - Rysa/odprysk 1

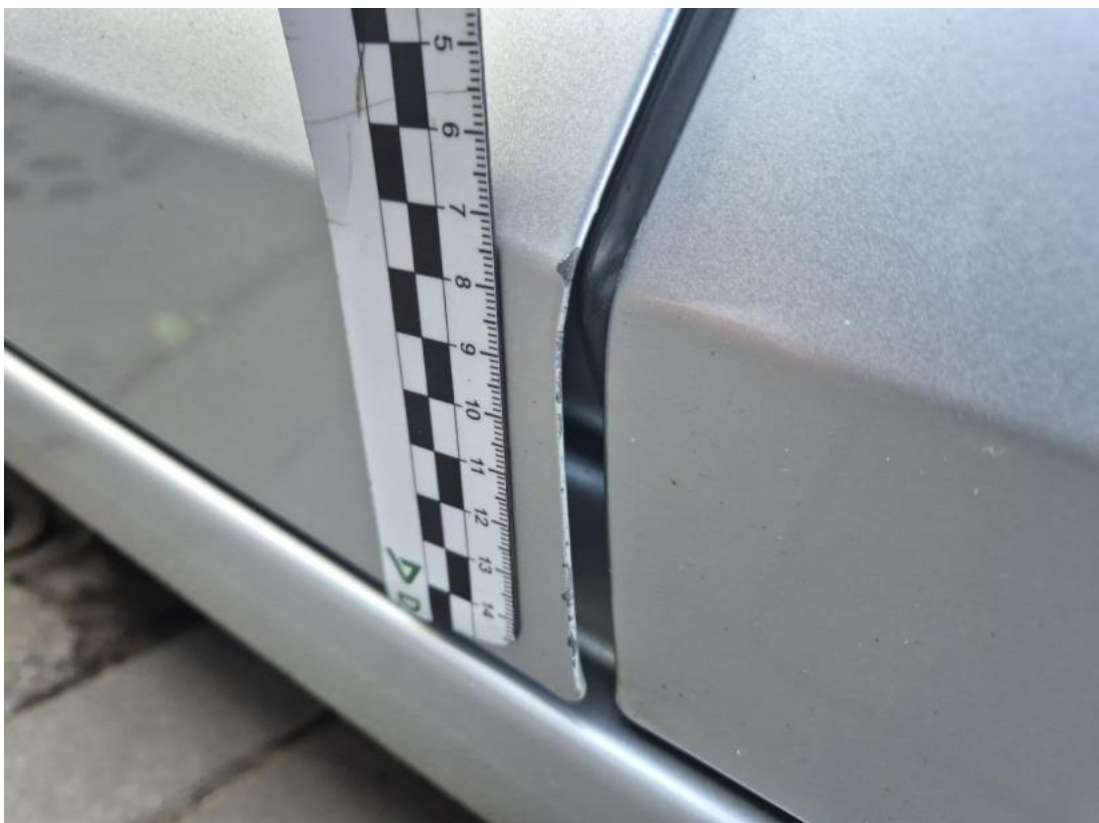
**Fot. 58**

Drzwi przed L - Rysa/odprysk 2
