## Raport z oględzin pojazdu

| Numer raportu | 218595/3/26-11401 | Data raportu | 13-03-2026 |

| Marka, model | OPEL Astra V Sports Tourer 1... |
| Numer rejestracyjny | GD8A668 |

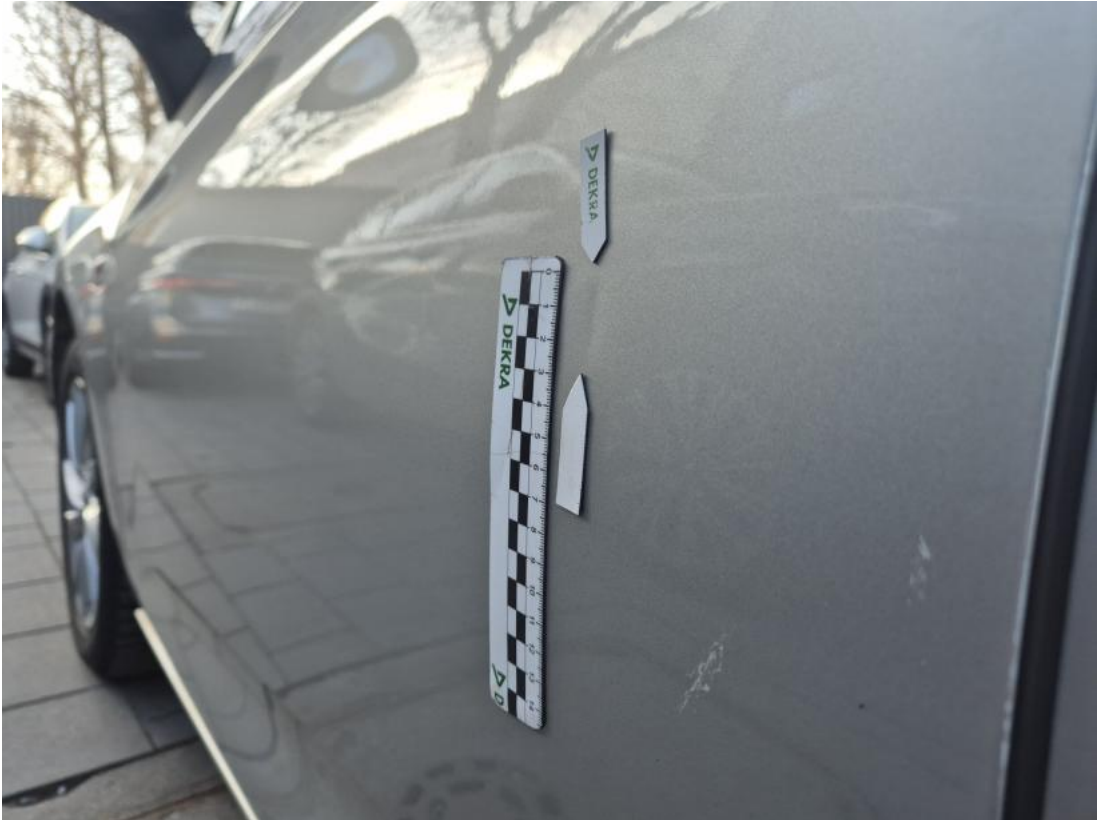
**Fot. 59**

| Poz. | Nazwa pozycji | Opis uszkodzeń | Kwalifik. | Naprawa [rbg] |
|---|---|---|---|---|
| 7 | Drzwi przednie (nieuzbrojone) L | rysa/odprysk, wgniecenie/odkształcenie | NA | 0.7 |

Drzwi przed L - Wgniecenie/odkształcenie 1

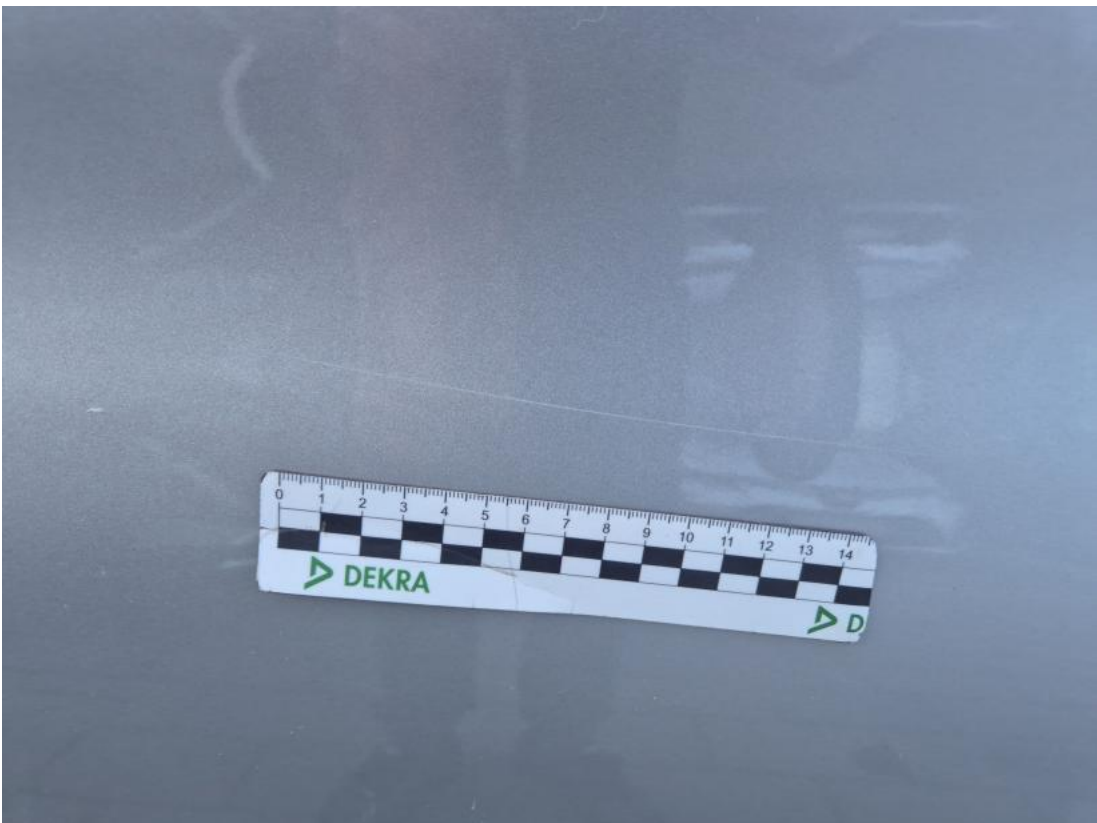
**Fot. 60**

| Poz. | Nazwa pozycji | Opis uszkodzeń | Kwalifik. | Naprawa [rbg] |
|---|---|---|---|---|
| 19 | Drzwi tylne (nieuzbrojone) L | rysa/odprysk | | |

Drzwi tylne L - Rysa/odprysk 1

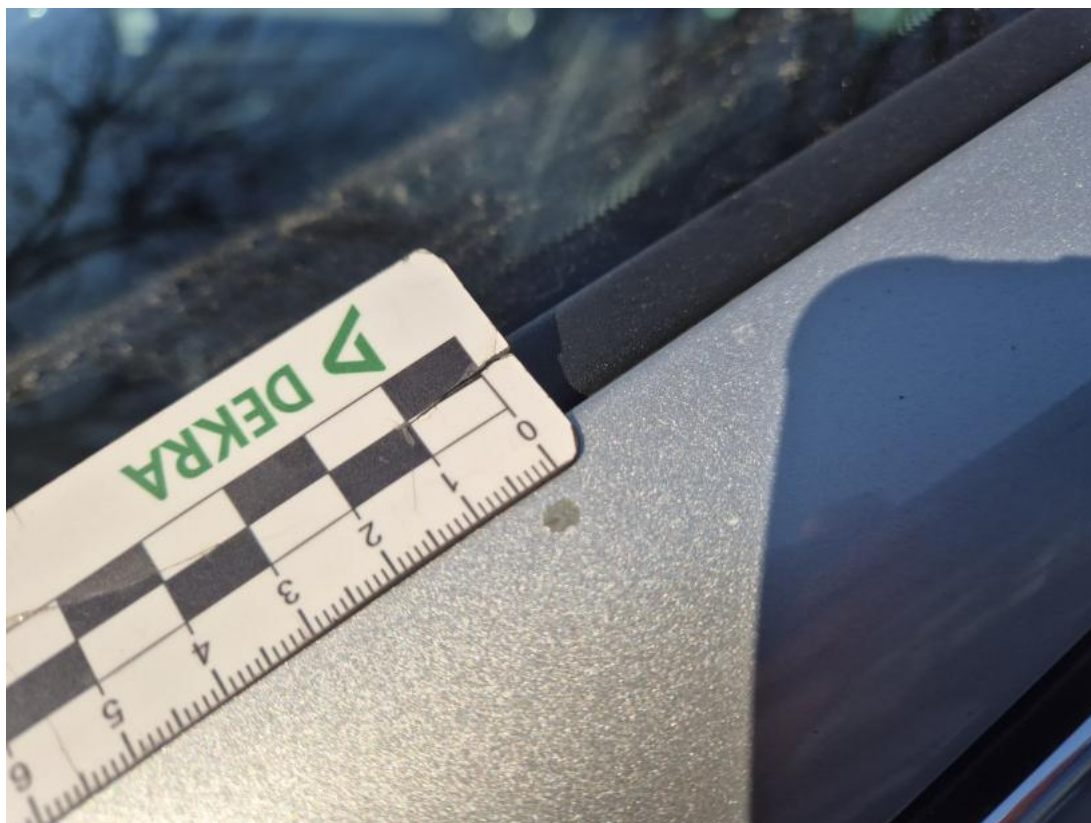
**Fot. 61**

| Poz. | Nazwa pozycji | Opis uszkodzeń | Kwalifik. | Naprawa [rbg] |
|---|---|---|---|---|
| 17 | Słupek przedni (A) z progiem L | rysa/odprysk | | |

Słupek przedni L - Rysa/odprysk 1

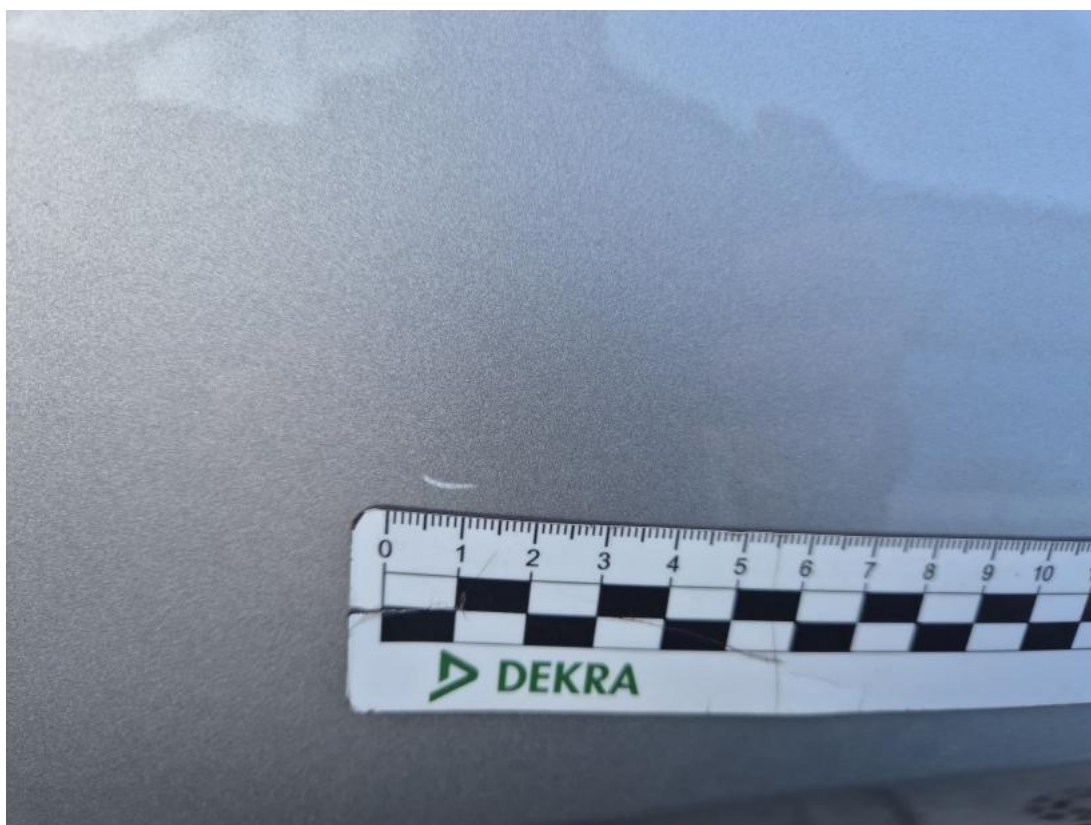
**Fot. 62**

| Poz. | Nazwa pozycji | Opis uszkodzeń | Kwalifik. | Naprawa [rbg] |
|---|---|---|---|---|
| 16 | Blotnik przedni L | rysa/odprysk | | |

Błotnik przedni L - Rysa/odprysk 1

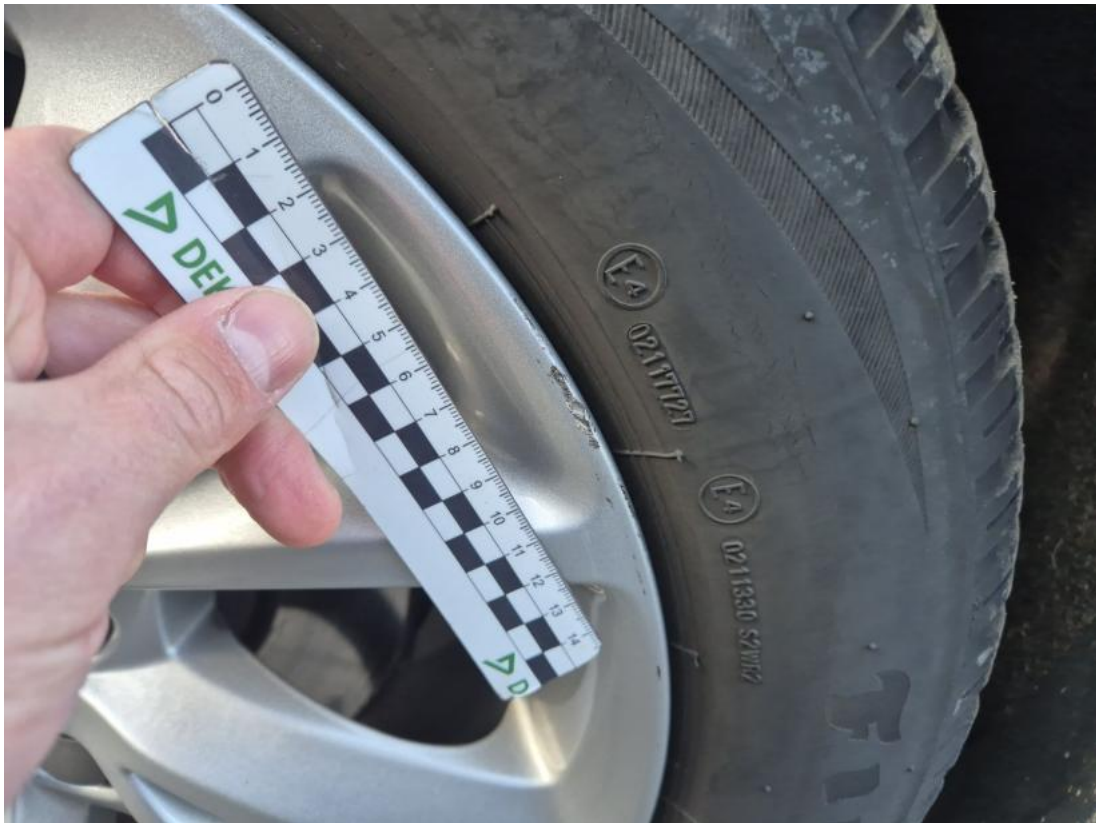
**Fot. 63**

| Poz. | Nazwa pozycji | Opis uszkodzeń | Kwalifik. | Naprawa [rbg] |
|---|---|---|---|---|
| 13 | Tarcza koła aluminiowa przód L | rysa/odprysk, ubytki materiału | NA | 2 |

Felga Aluminiowa przednia L - Rysa/odprysk 1

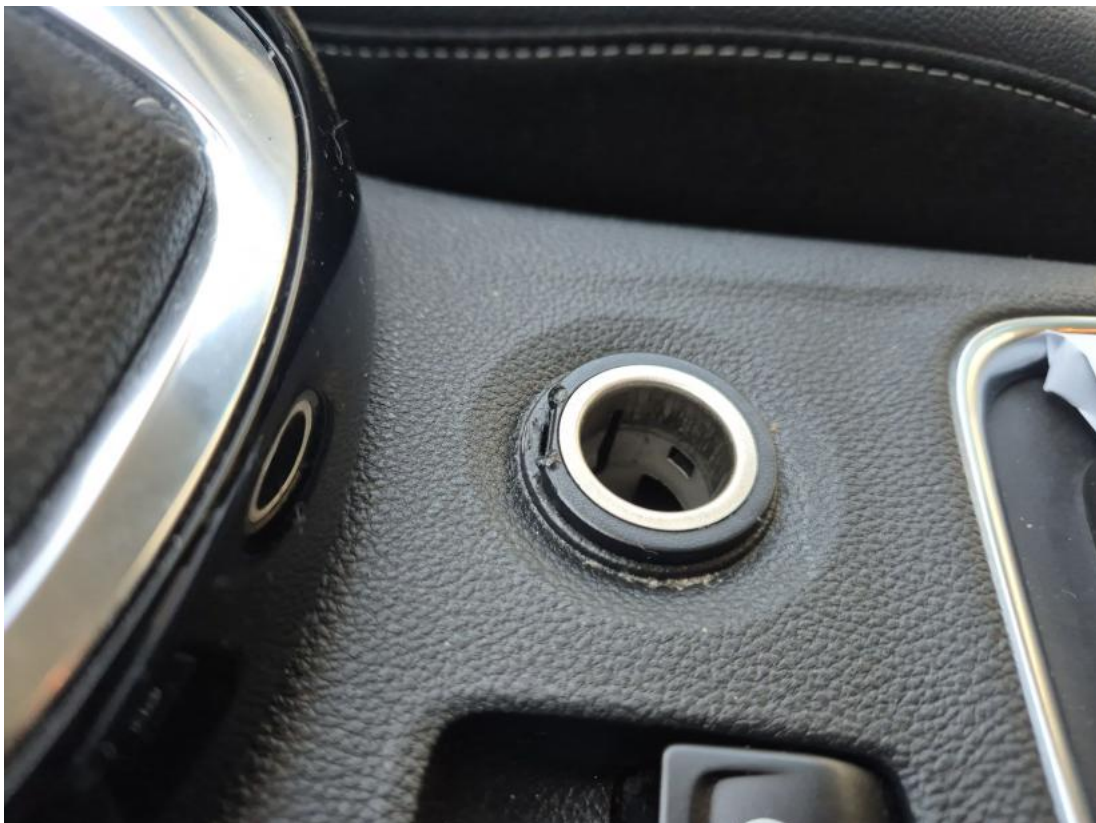
**Fot. 64**

Listwy/nakładki konsoli tunelu śr. - Pęknięcie/rozerwanie 1

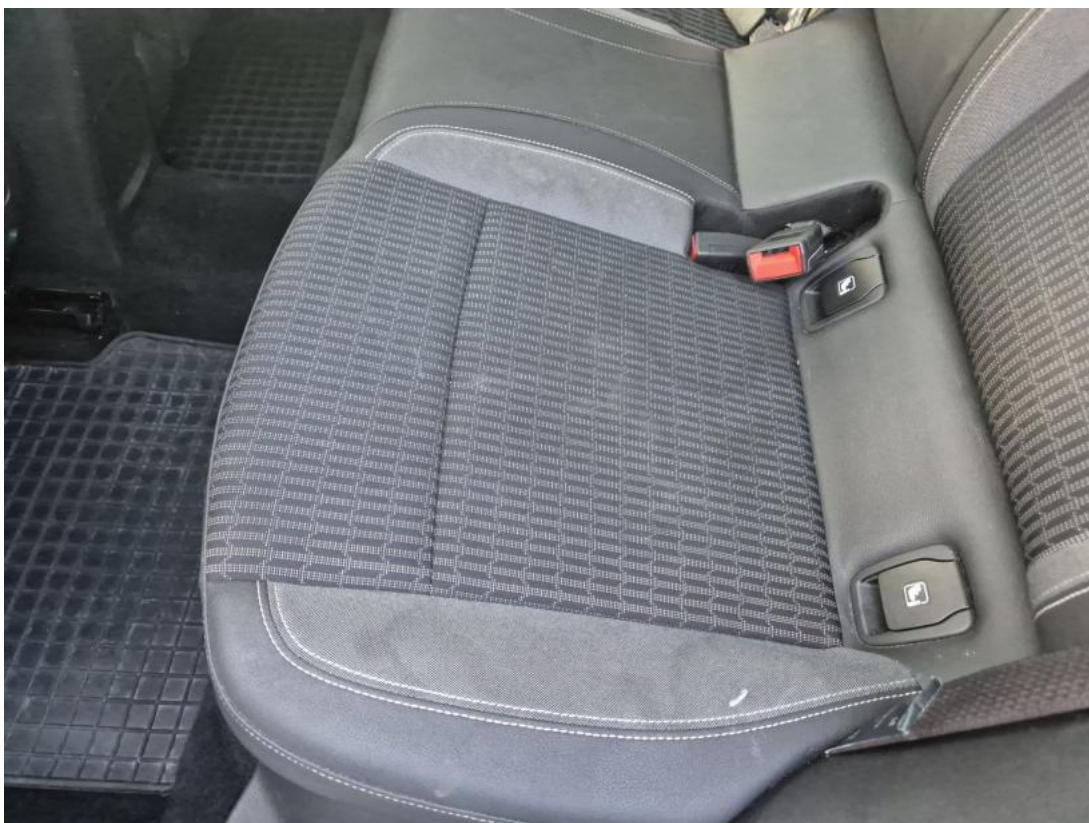
**Fot. 65**

| Poz. | Nazwa pozycji | Opis uszkodzeń | Kwalifik. | Naprawa [rbg] |
|---|---|---|---|---|
| 14 | Tapicerka siedziska 2.rząd | zabrudzenie | NA | 0.5 |

Kanapa tyl. - Inne 1

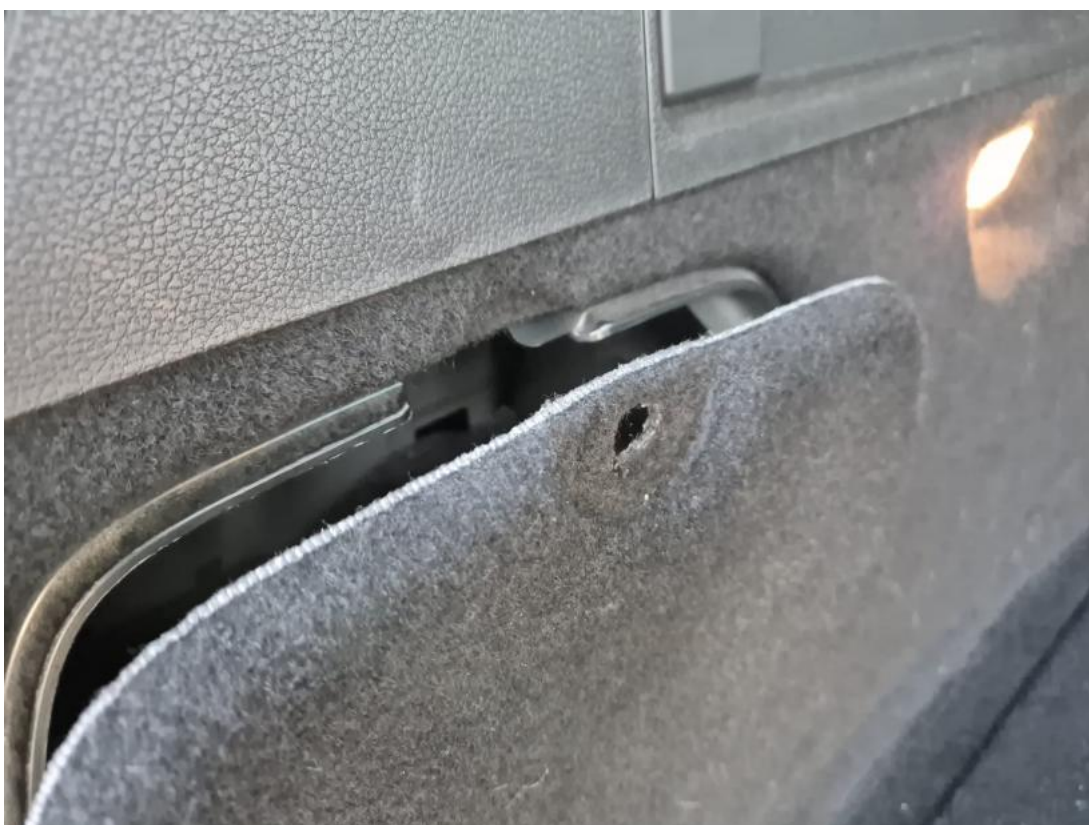
**Fot. 66**

Wykładzina przestrzeni bagażowej - Inne 1
