## Raport z oględzin pojazdu

| Numer raportu | 218721/3/26-11401 | Data raportu | 19-03-2026 |

| Numer identyfikacyjny (VIN) | WF0PXXGCHPNB00051 |
| Marka, model | FORD Focus Kombi 21- |

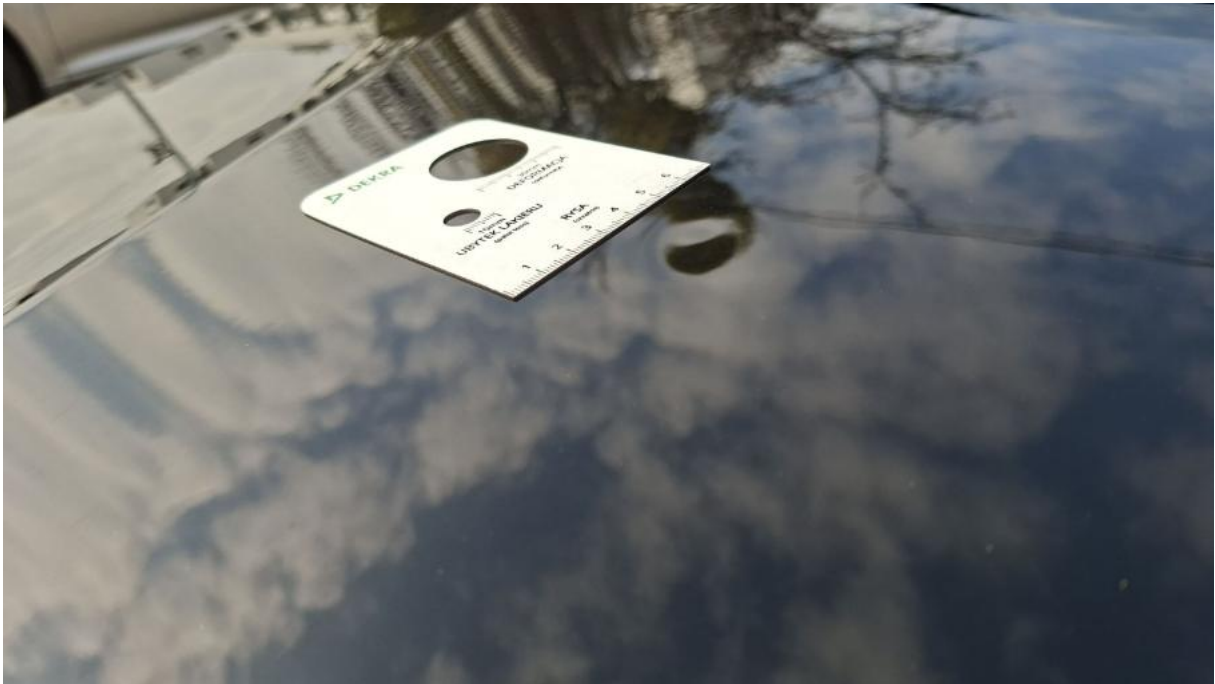
**Fot. 37**

| Poz. | Nazwa pozycji | Opis uszkodzeń | Kwalifik. | Naprawa [rbg] |
|---|---|---|---|---|
| 4 | Pokrywa przednia | wgniecenie/odkształcenie | NA | 0.7 |

Pokrywa komory silnika - Wgniecenie/odkształcenie 1

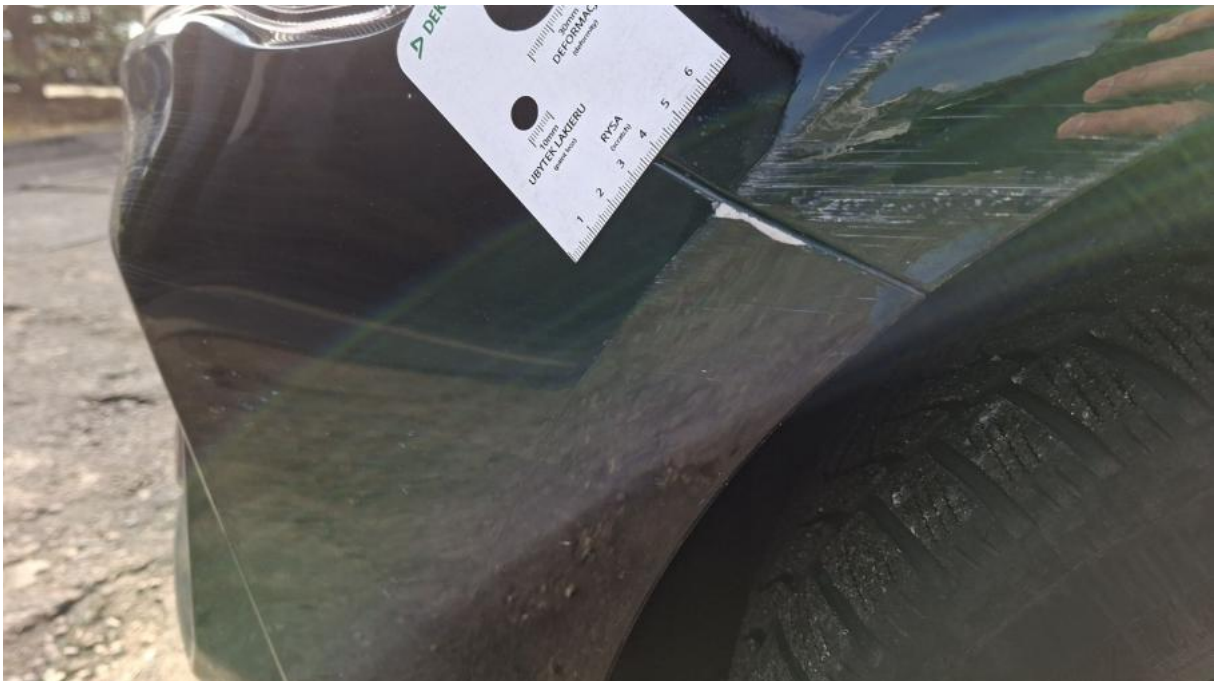
**Fot. 38**

| Poz. | Nazwa pozycji | Opis uszkodzeń | Kwalifik. | Naprawa [rbg] |
|---|---|---|---|---|
| 2 | Okładzina zderzaka przedniego | rysa/odprysk | NA | 1 |

Zderzak przedni cz L - Rysa/odprysk 1

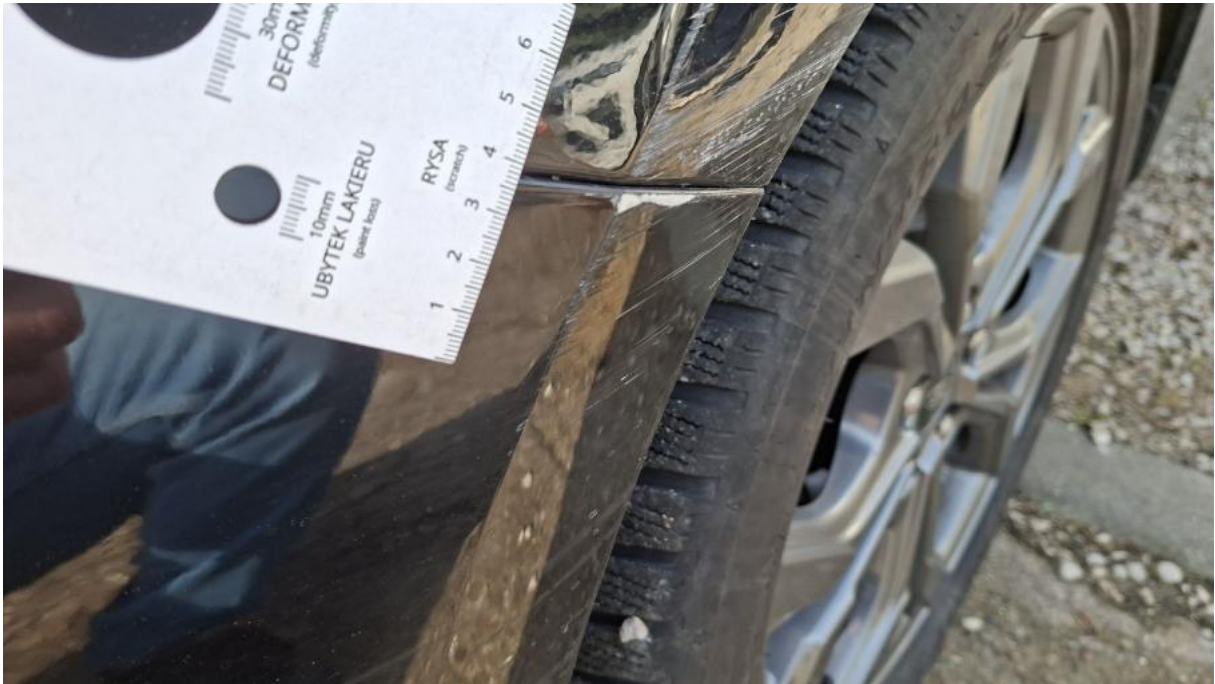
**Fot. 39**

Zderzak przedni cz L - Rysa/odprysk 2

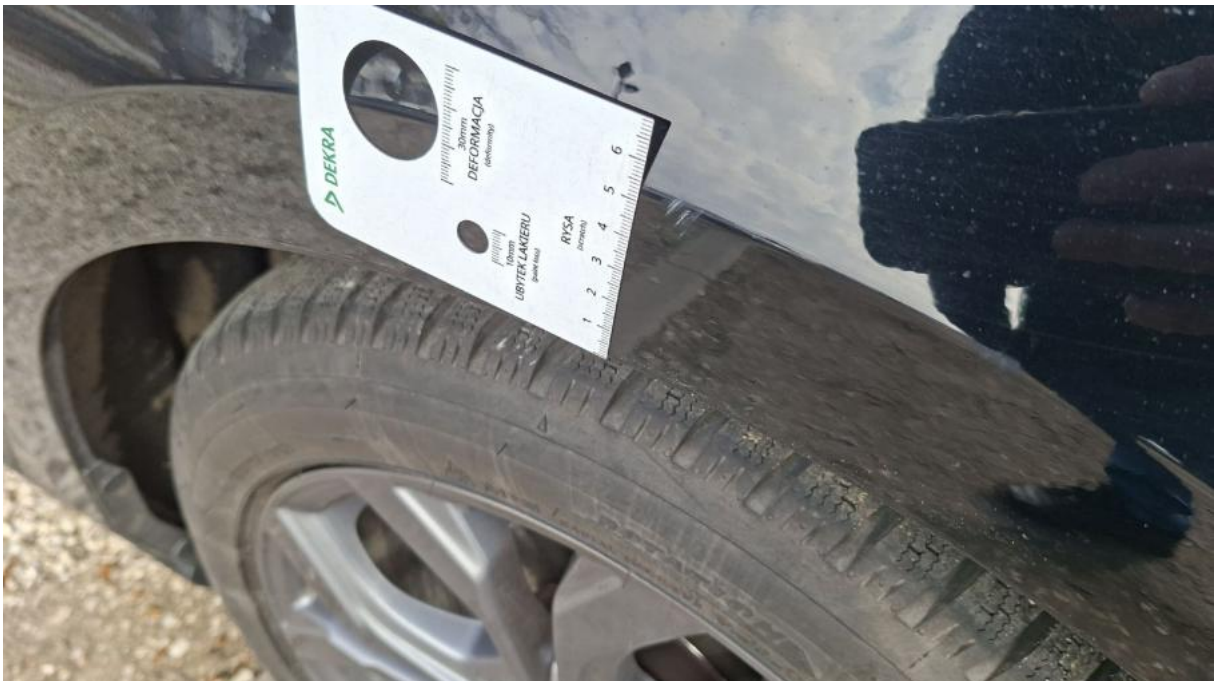
**Fot. 40**

| Poz. | Nazwa pozycji | Opis uszkodzeń | Kwalifik. | Naprawa [rbg] |
|---|---|---|---|---|
| 6 | Błotnik przedni R | rysa/odprysk | | |

Błotnik przedni P - Rysa/odprysk 1

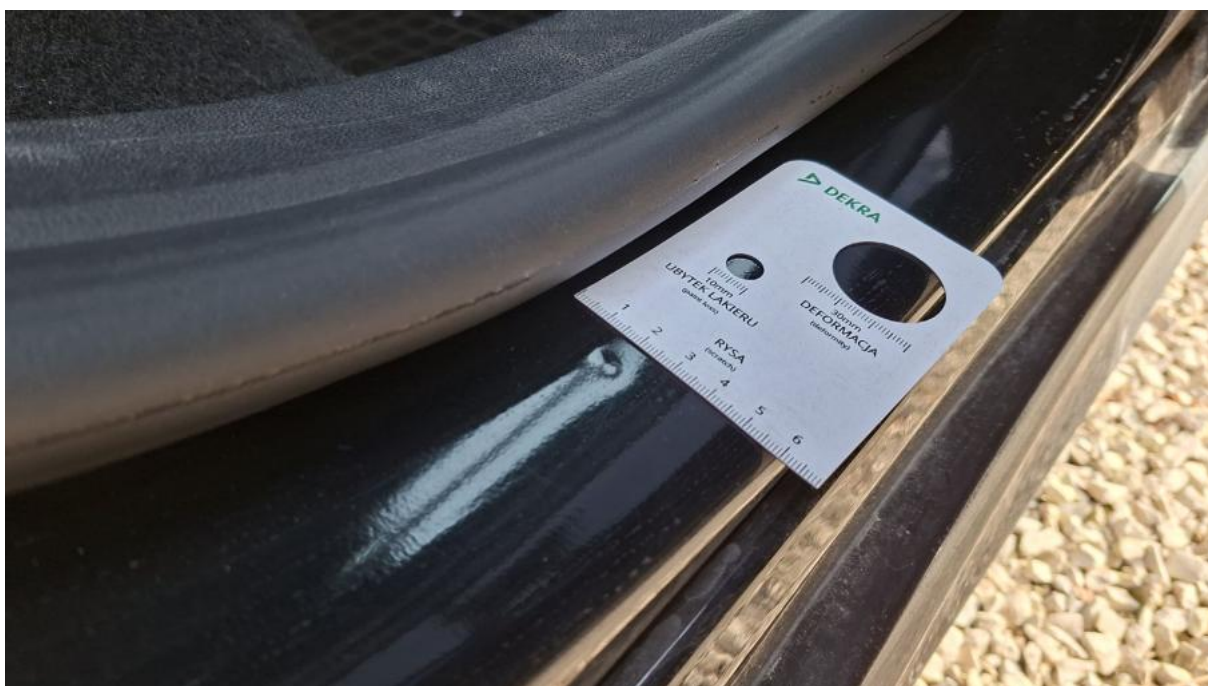
**Fot. 42**

| Poz. | Nazwa pozycji | Opis uszkodzeń | Kwalifik. | Naprawa [rbg] |
|---|---|---|---|---|
| 8 | Próg R | wgniecenie/odkształcenie | | |

Próg P - Wgniecenie/odkształcenie 1

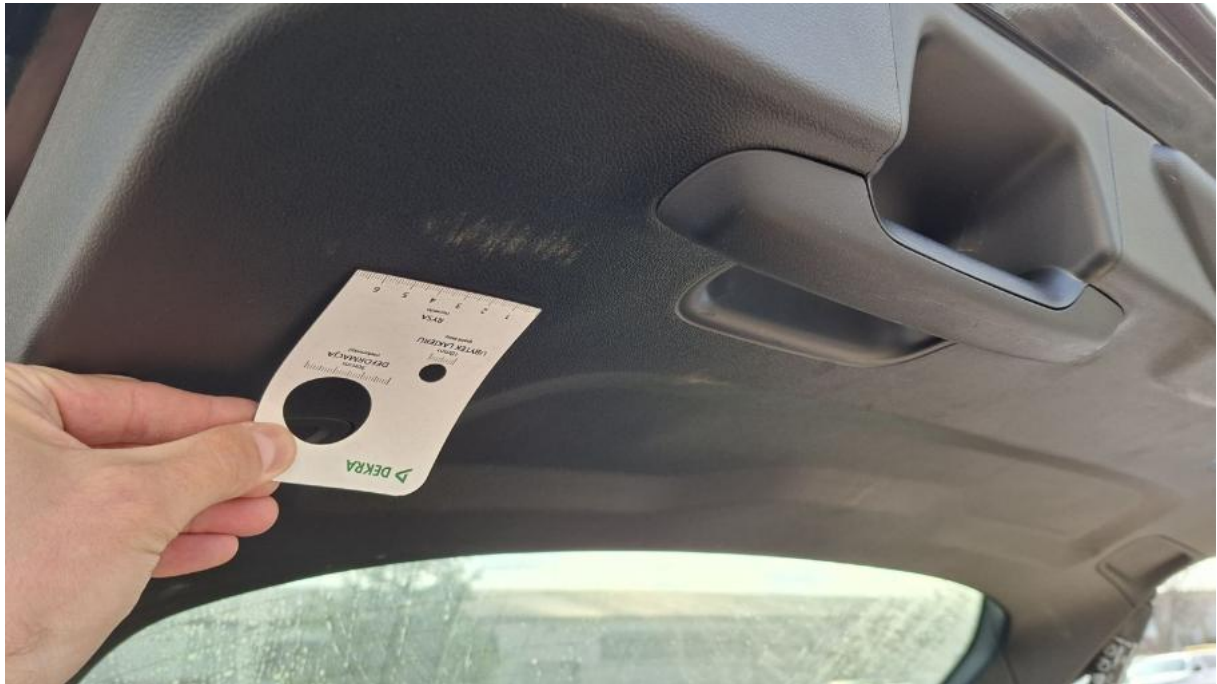
**Fot. 43**

| Poz. | Nazwa pozycji | Opis uszkodzeń | Kwalifik. | Naprawa [rbg] |
|---|---|---|---|---|
| 11 | Nakładka pokrywy tylnej dół | zarysowanie | | |

Pokrywy bagażnika - Rysa/odprysk 1

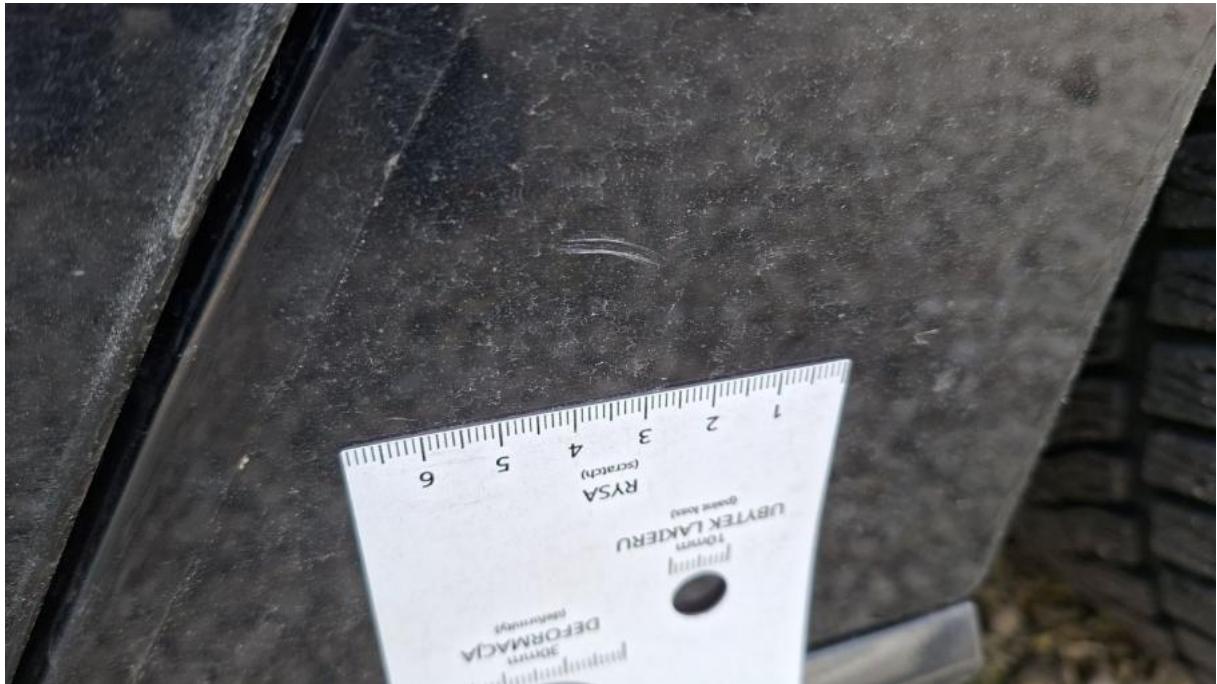
**Fot. 45**

| Poz. | Nazwa pozycji | Opis uszkodzeń | Kwalifik. | Naprawa [rbg] |
|---|---|---|---|---|
| 9 | Błotnik tylny L | rysa/odprysk, wgniecenie/odkształcenie | | |

Błotnik tylny L / Ściana boczna L - Rysa/odprysk 1

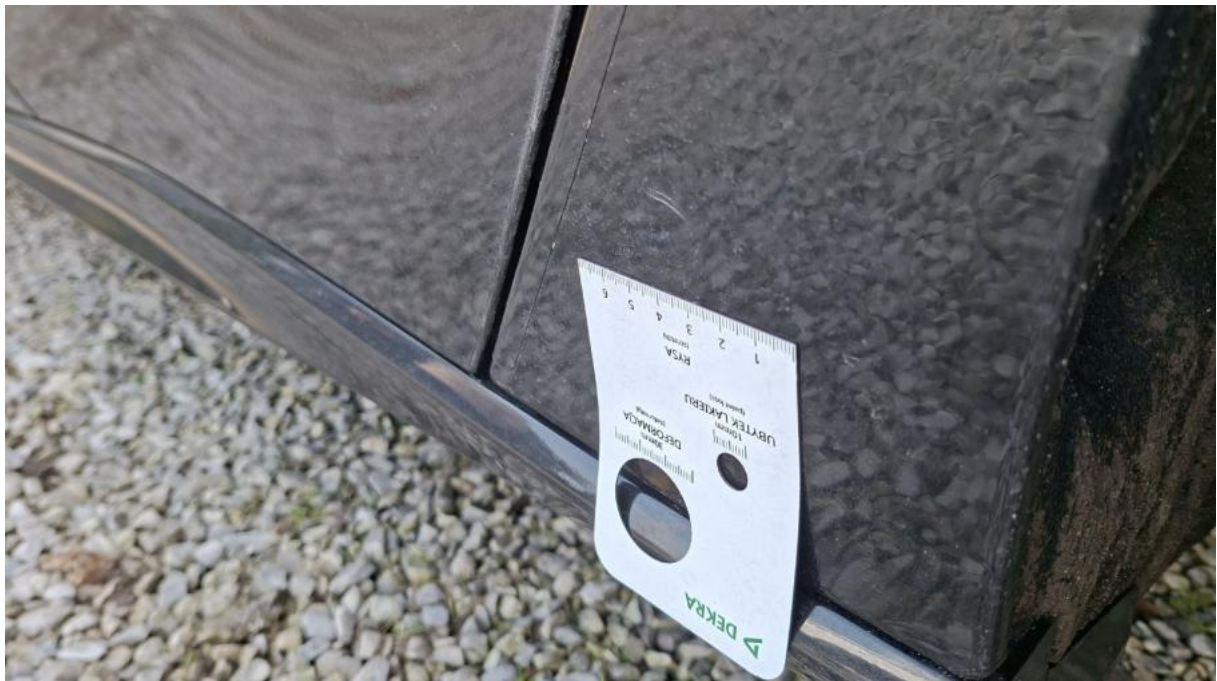
**Fot. 46**

Błotnik tylny L / Ściana boczna L - Wgniecenie/odkształcenie 1

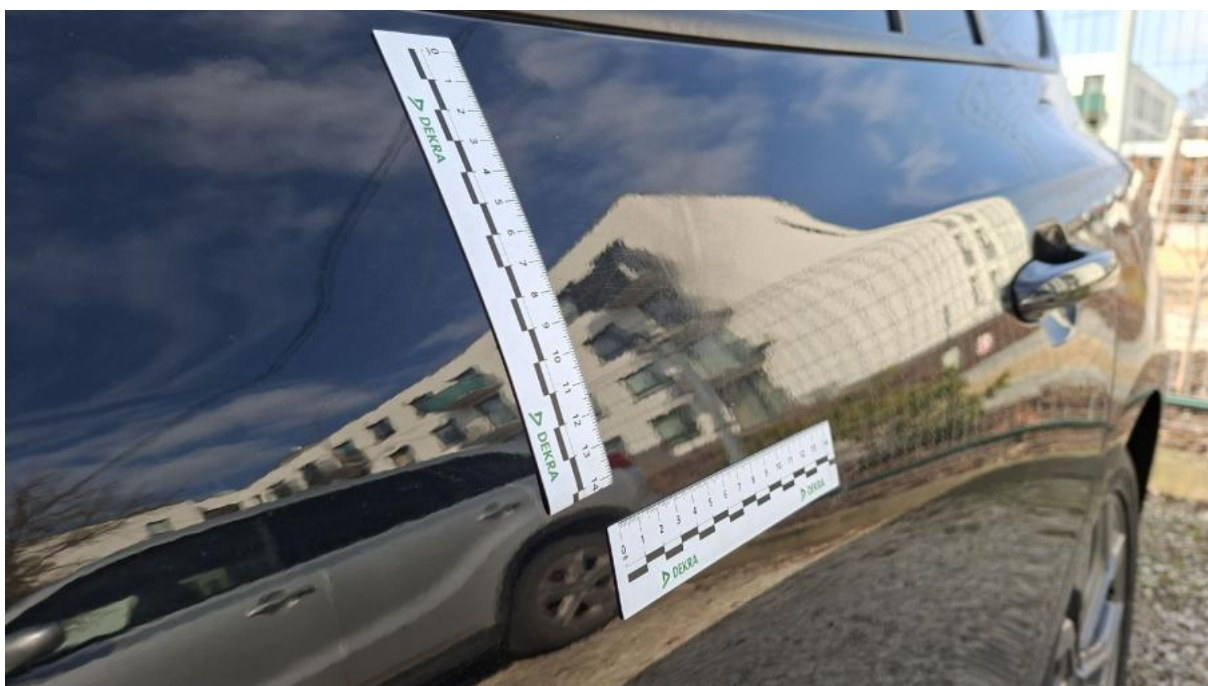
**Fot. 48**

| Poz. | Nazwa pozycji | Opis uszkodzeń | Kwalifik. | Naprawa [rbg] |
|---|---|---|---|---|
| 7 | Drzwi tylne (nieuzbrojone) L | rysa/odprysk | | |

Drzwi tylne L - Rysa/odprysk 1

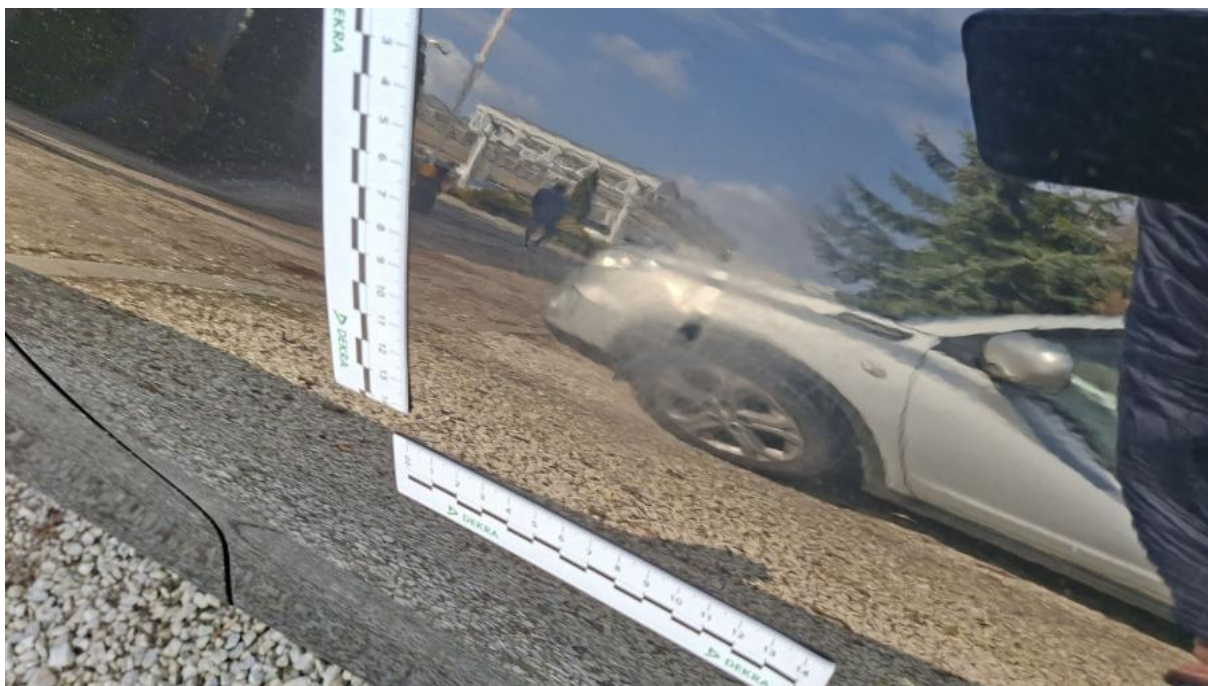
**Fot. 49**

Drzwi tylne L - Rysa/odprysk 2

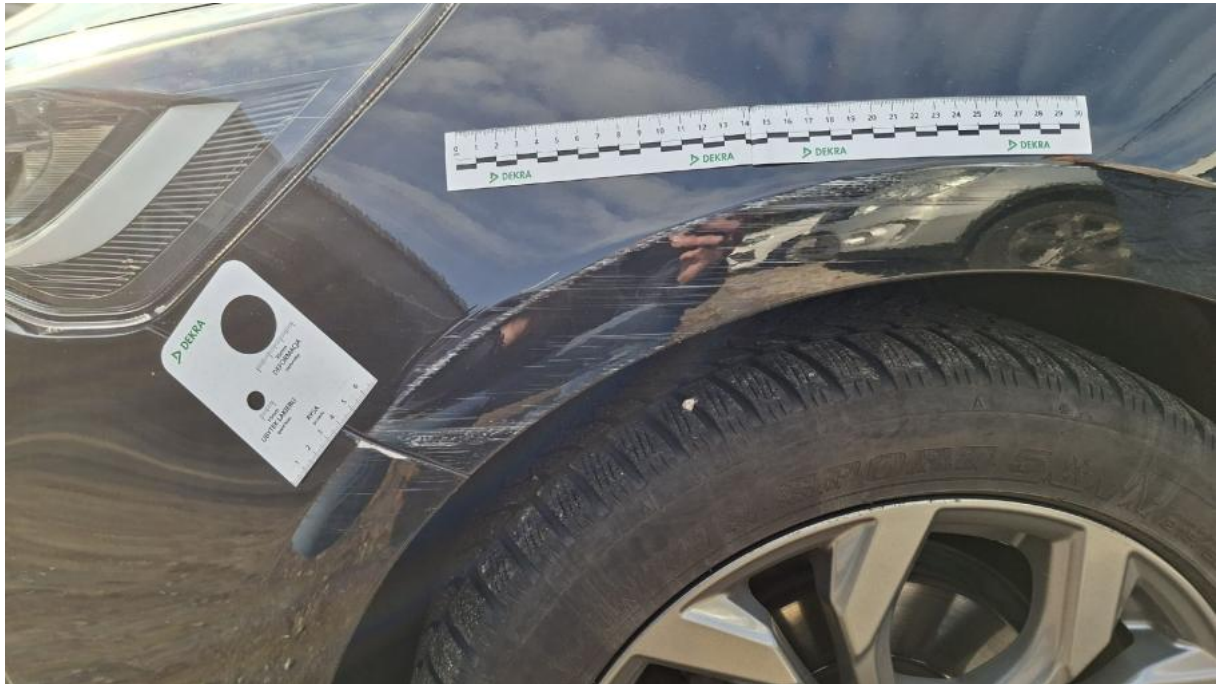
**Fot. 51**

| Poz. | Nazwa pozycji | Opis uszkodzeń | Kwalifik. | Naprawa [rbg] |
|---|---|---|---|---|
| 3 | Błotnik przedni L | rysa/odprysk, wgniecenie/odkształcenie | NA | 0.7 |

Błotnik przedni L - Rysa/odprysk 1

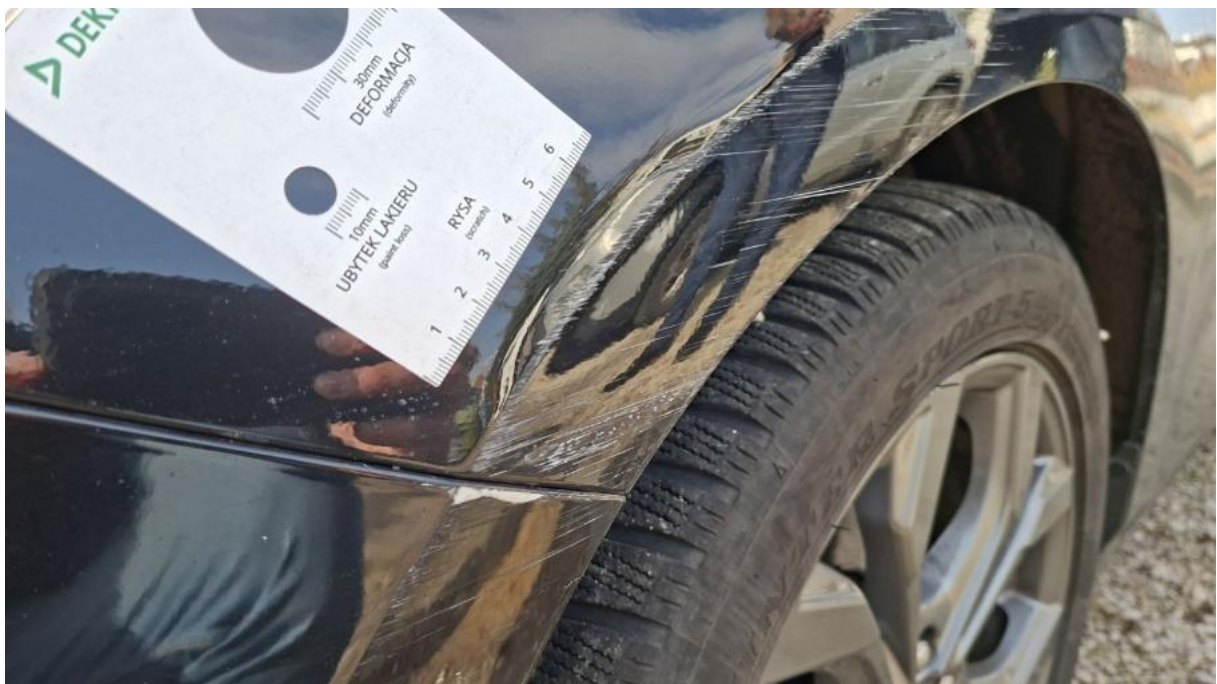
**Fot. 52**

Błotnik przedni L - Wgniecenie/odkształcenie 1

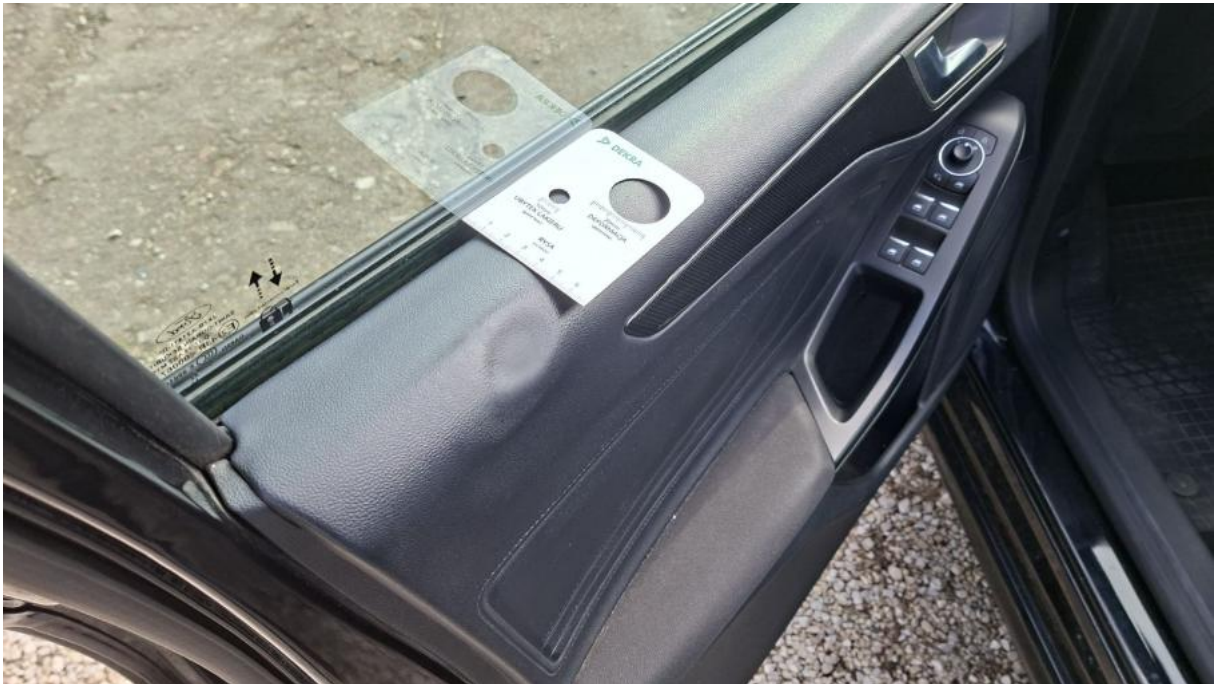
**Fot. 53**

| Poz. | Nazwa pozycji | Opis uszkodzeń | Kwalifik. | Naprawa [rbg] |
|---|---|---|---|---|
| 10 | Boczek tapicerski drzwi kpl. L | wgniecenie/odkształcenie | | |

Tapicerka drzwi przednich L - Inne 1

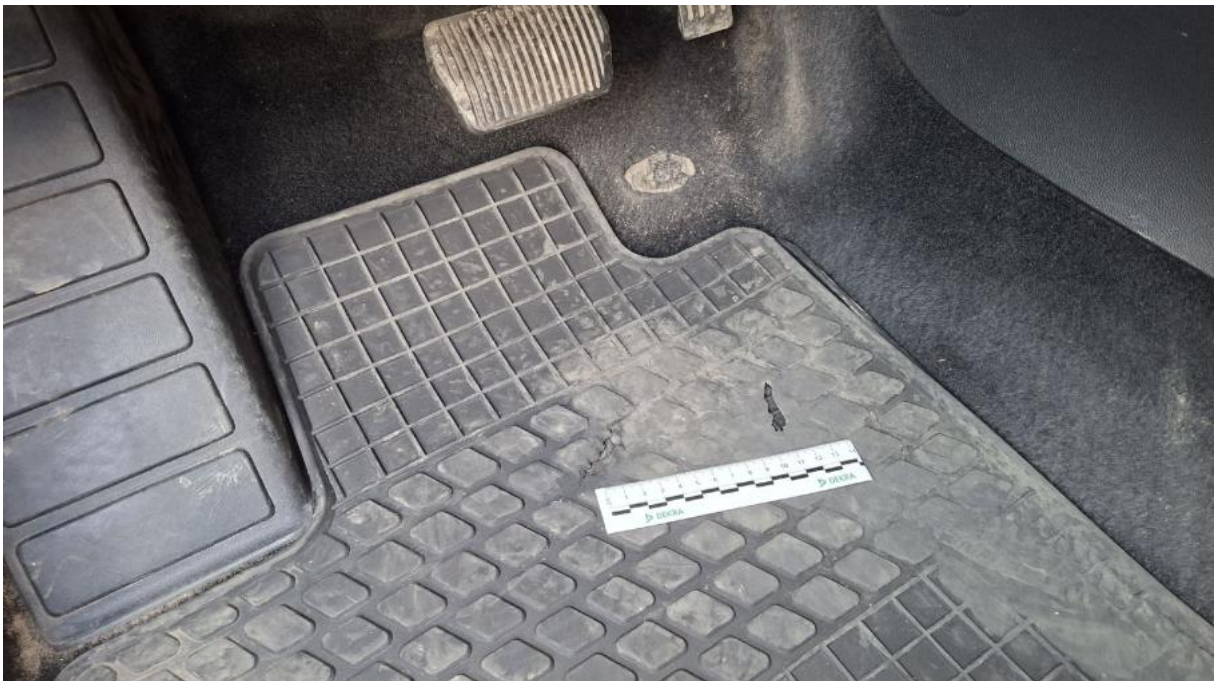
**Fot. 54**

| Poz. | Nazwa pozycji | Opis uszkodzeń | Kwalifik. | Naprawa [rbg] |
|---|---|---|---|---|
| 1 | Dywaniki podłogi komplet | ubytki materiału | WY | 1.8 |

Dywanik prze L - Pęknięcie/rozerwanie 1

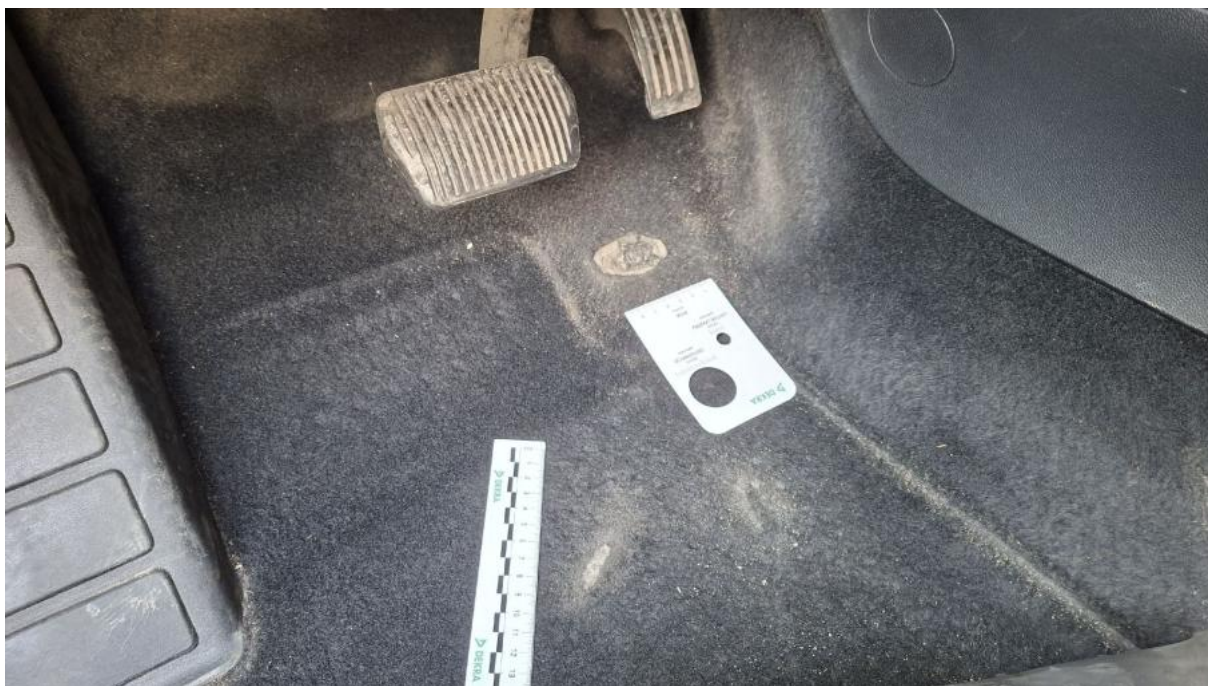
**Fot. 55**

Wykładzina podłogi - Pęknięcie/rozerwanie 1
