## Raport z oględzin pojazdu

| Numer raportu | 218235/2/26-11401 | Data raportu | 20-02-2026 |

| Marka, model | TOYOTA HiLux 16-20 |
| Numer rejestracyjny | WD7890N |

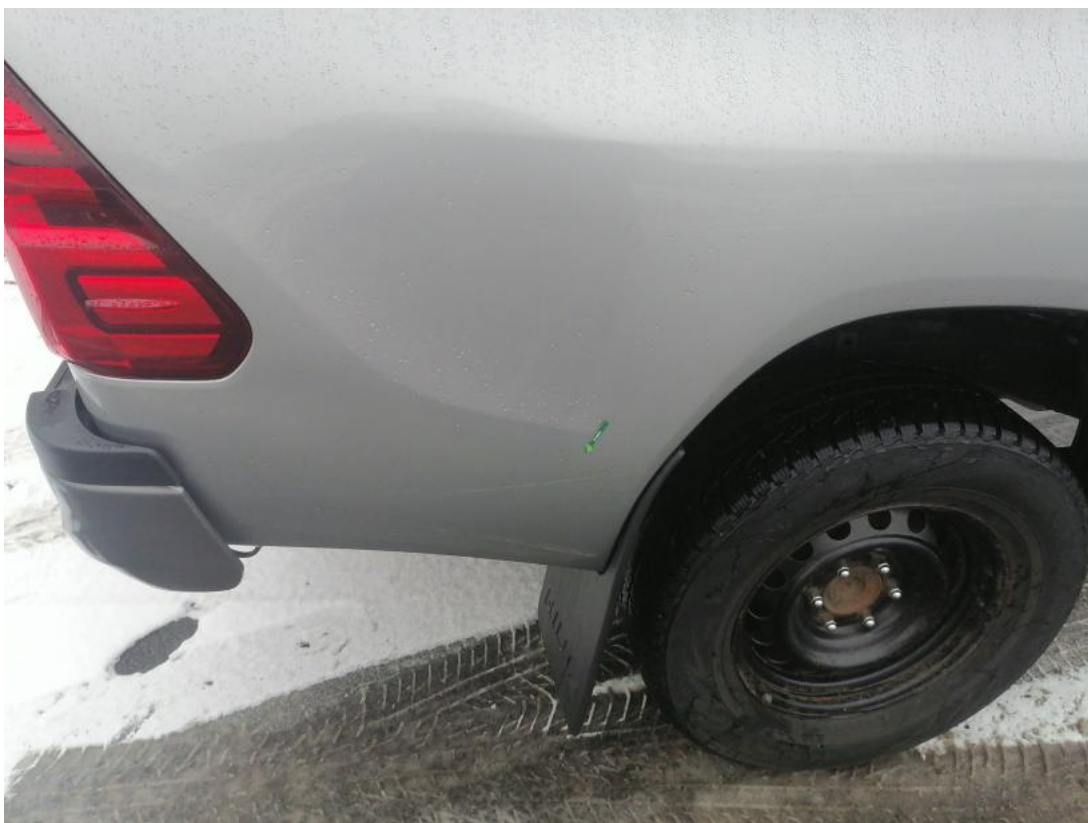
**Fot. 37**

Błotnik tylny P / Ściana boczna P - zdjęcie pogładowe 1

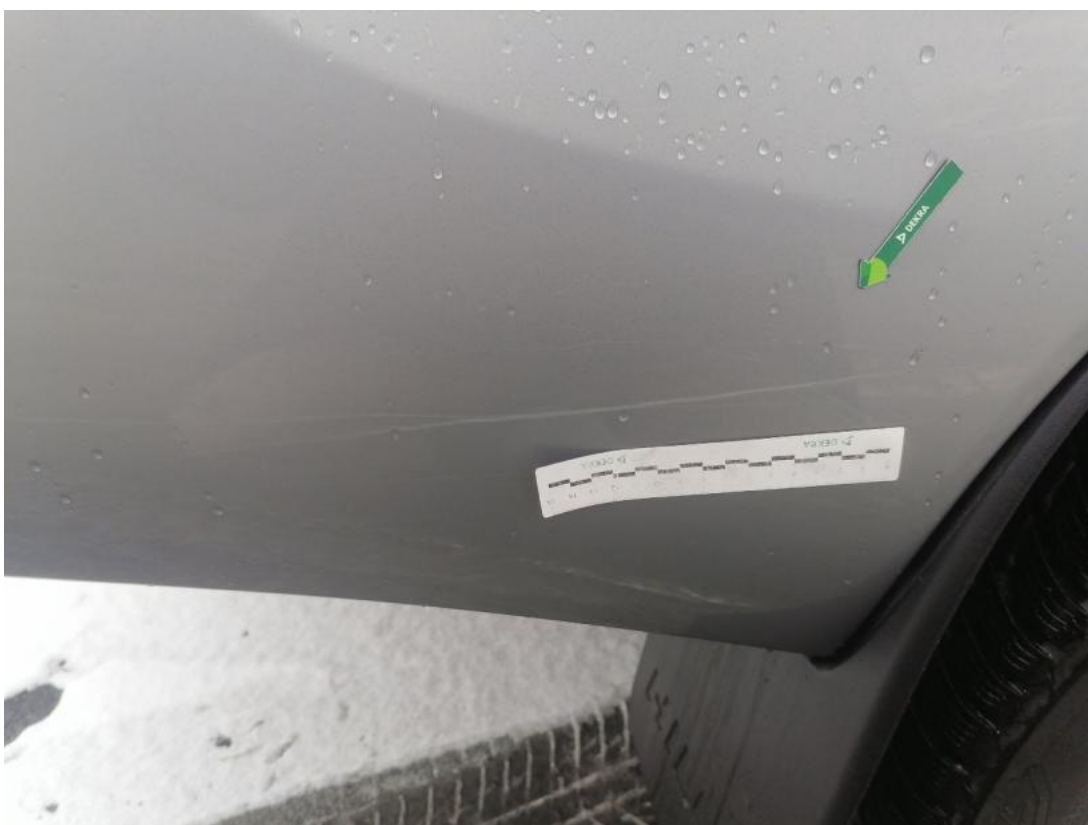
**Fot. 38**

| 5 | Światnik tylny R | rysa/odprysk | NA | 0.5 |

Błotnik tylny P / Ściana boczna P - Rysa/odprysk 1

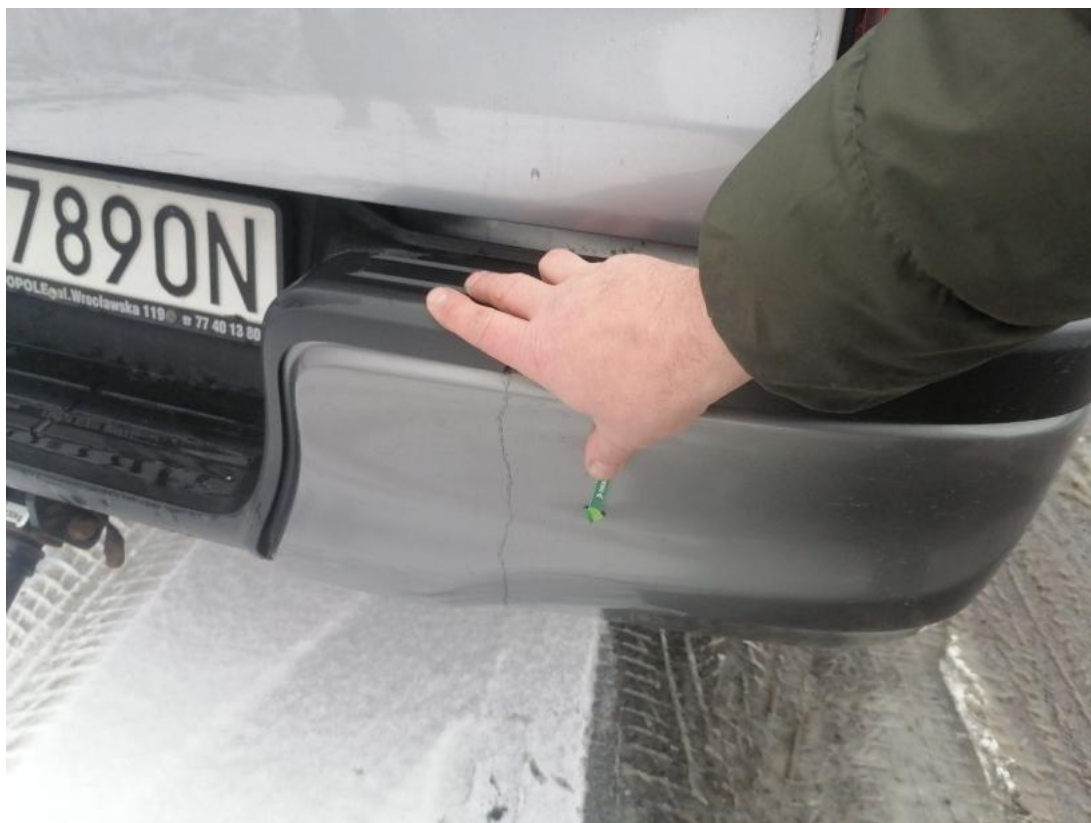
**Fot. 39**

Zderzak tylny - zdjęcie poglądowe 1

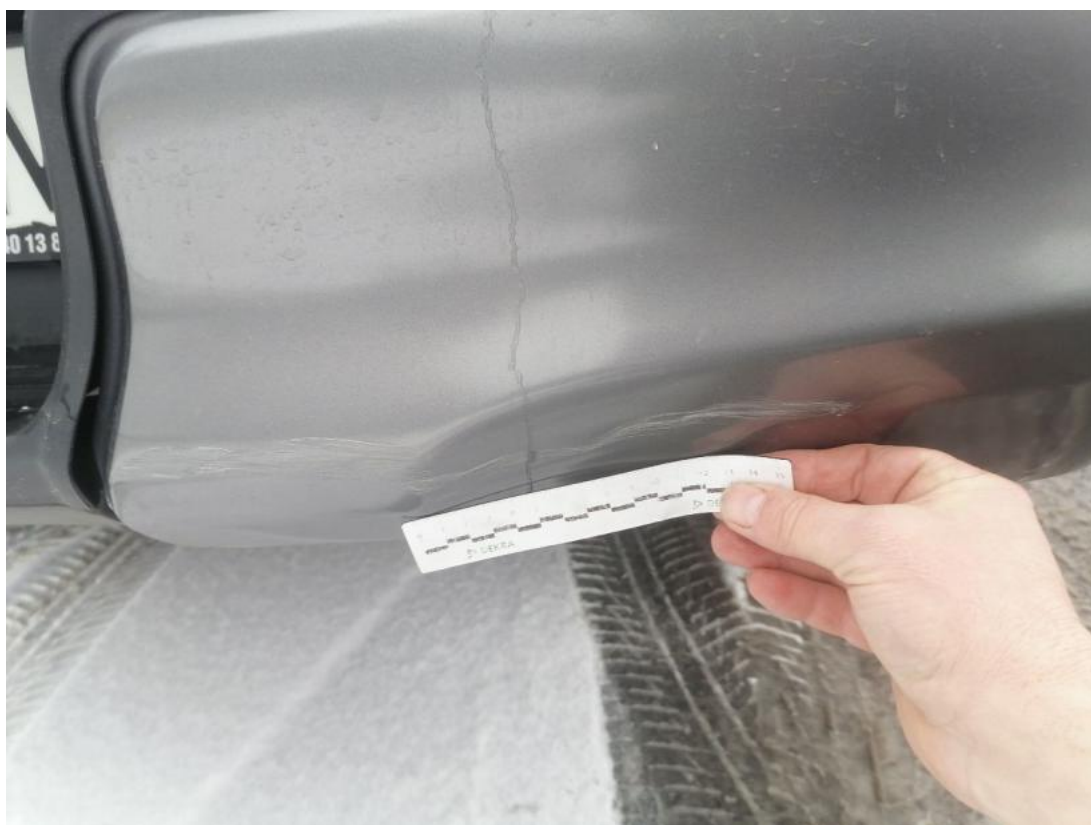
**Fot. 40**

| 4 | Zderzak, róg R | rysa/odprysk | NA | 0.5 |

Zderzak tylny - Rysa/odprysk 1

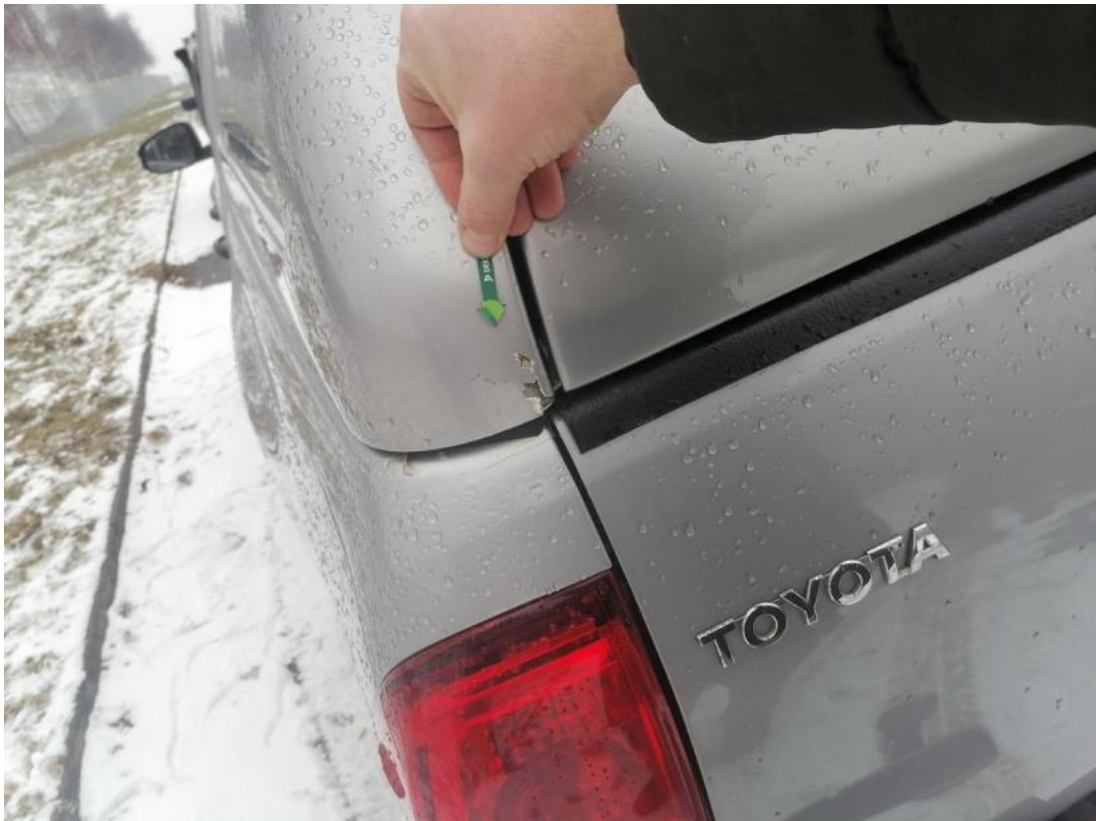
**Fot. 41**

Błotnik tylny L / Ściana boczna L - zdjęcie pogładowe 1

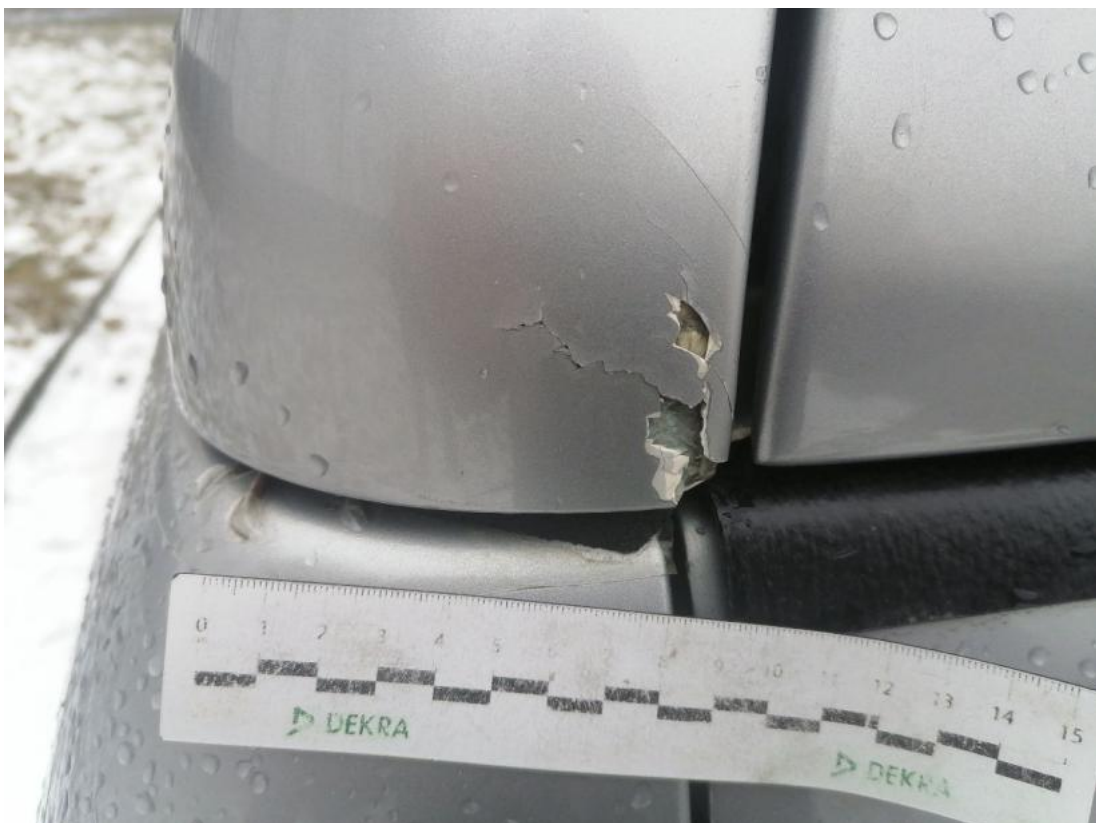
**Fot. 42**

| Poz. | Nazwa części | Przedział grubości powłoki lakierowej [µm] |
|---|---|---|
| 1 | Błotnik tylny lewy/ściana boczna lewa | 200 - 300 |

Błotnik tylny L / Ściana boczna L - Pęknięcie/rozerwanie 1

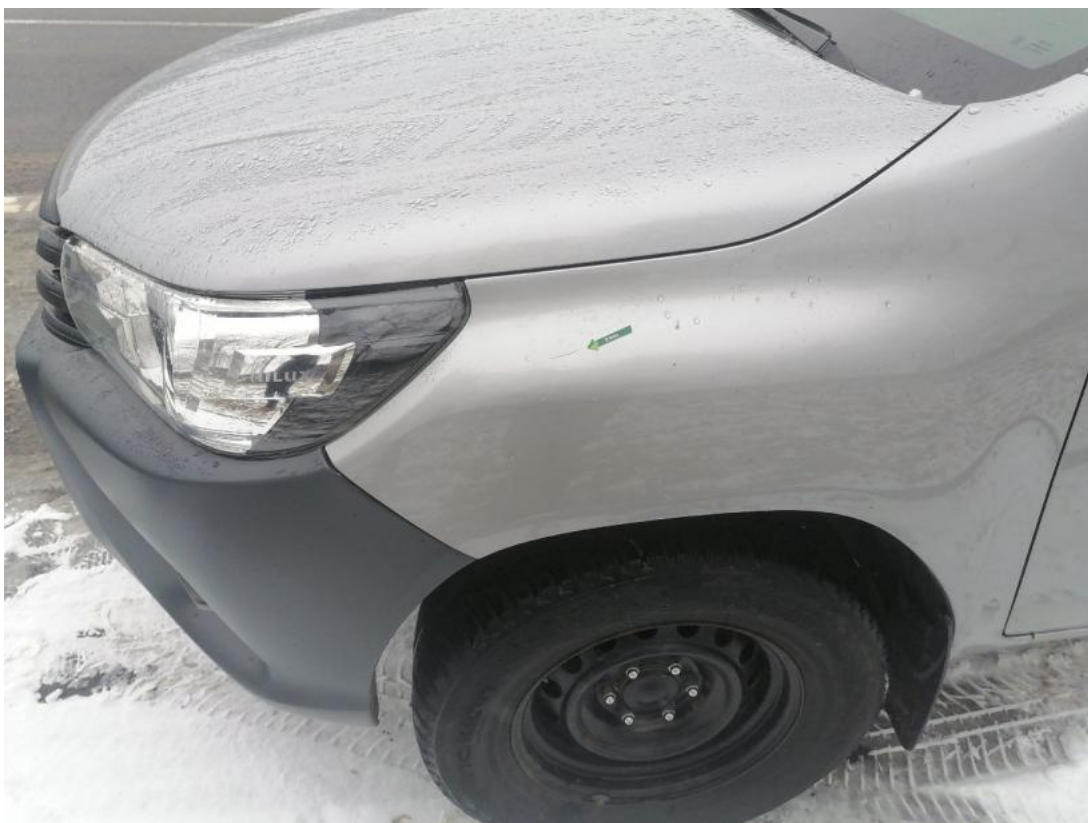
**Fot. 43**

Błotnik przedni L - zdjęcie pogładowe 1

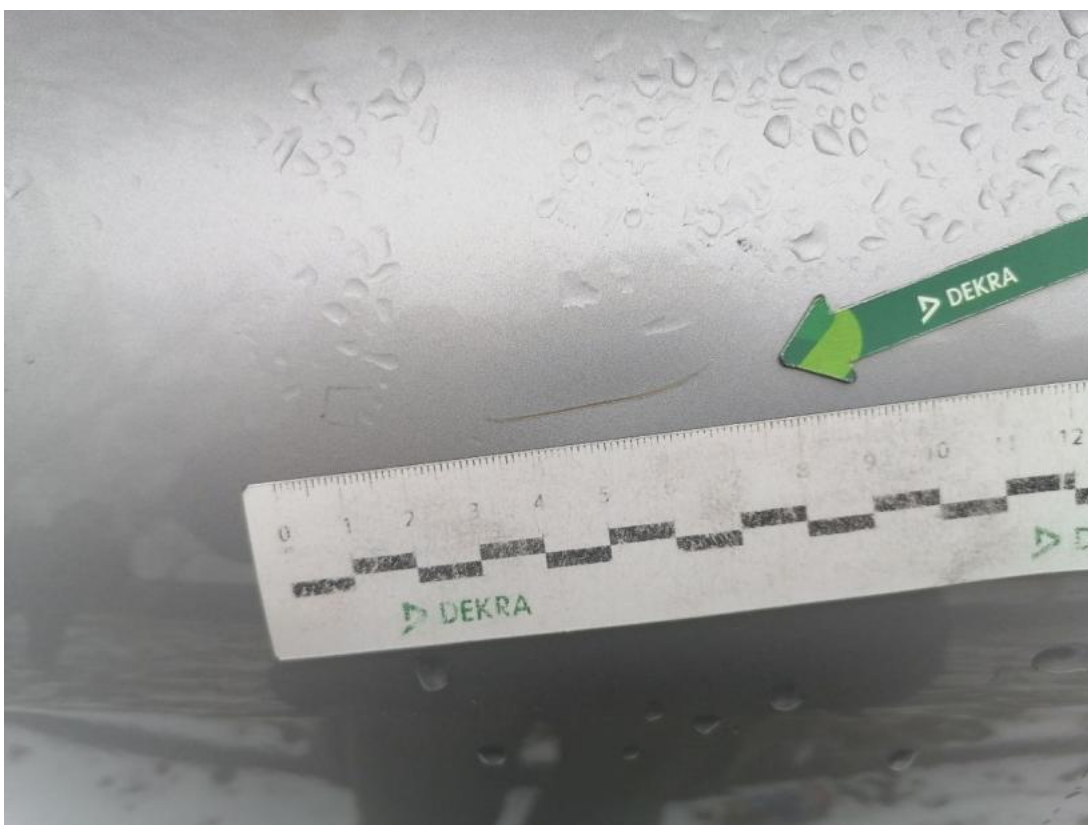
**Fot. 44**

| Poz. | Nazwa pozycji | Opis uszkodzeń | Kwalifik. | Naprawa [rbg] |
|---|---|---|---|---|
| 1 | Błotnik przedni L | rysa/odprysk, wgniecenie/odkształcenie | NA | 0.7 |

Błotnik przedni L - Wgniecenie/odkształcenie 1
