## Ocena stanu technicznego pojazdu

| | <b>VOLKSWAGEN, Golf VII Variant, Comfortline BMT</b> | | | | KOM |
| WD7909N | WVWZZZAUZLP577773 | | 02-09-2020/2020 | 09-09-2026 | czerwony/2-warstwowy metalizowany |

**Data oględzin:** 14-04-2026

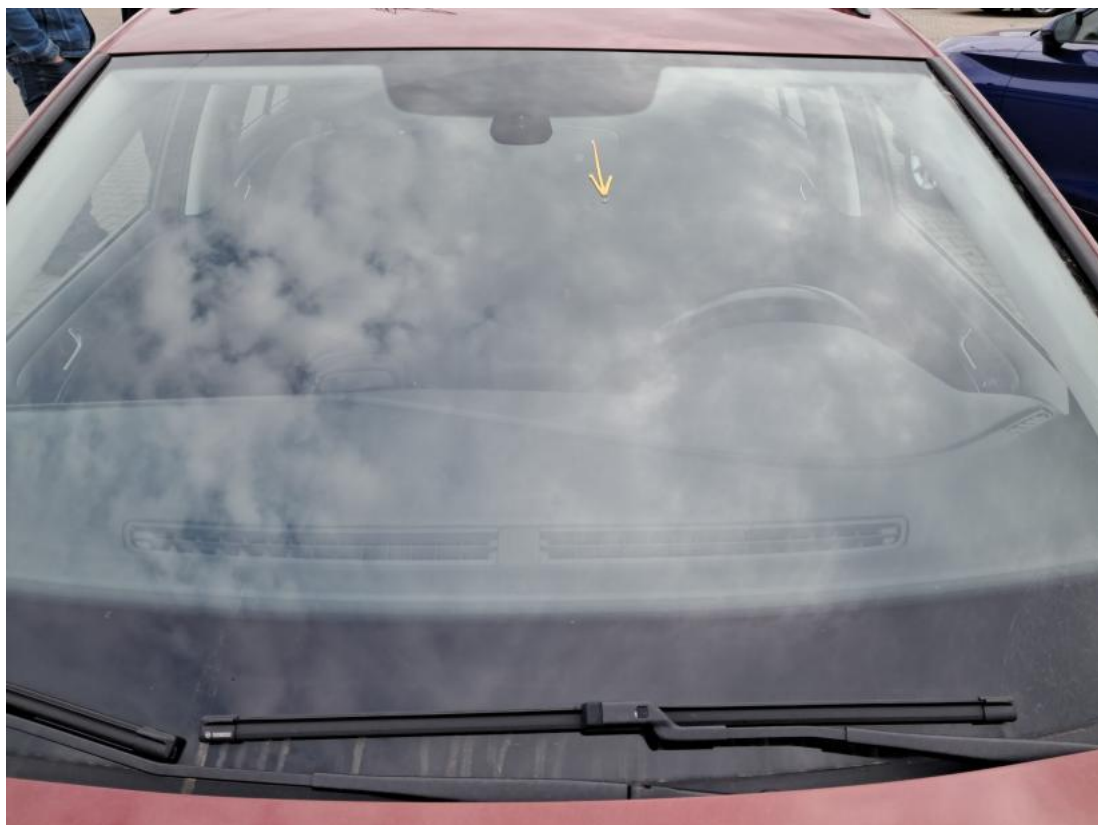
**Fot. 40**

Szyba czołowa - zdjęcie poglądowe 1

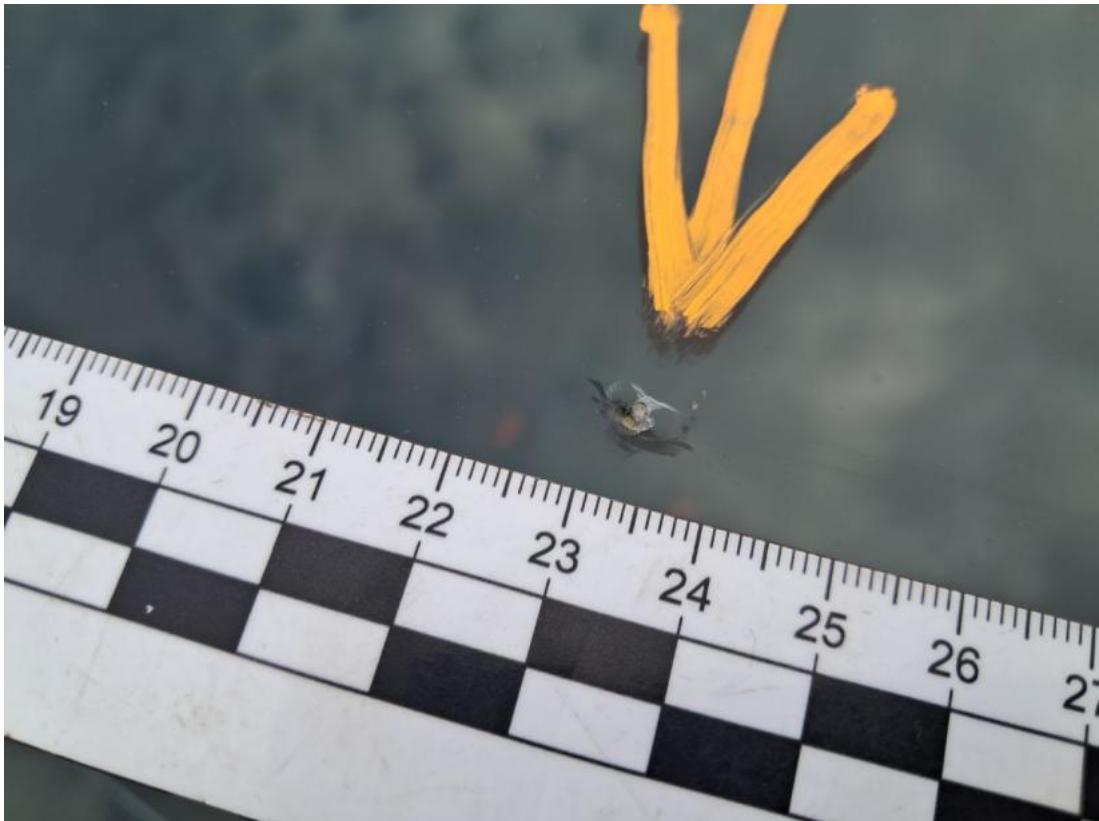
**Fot. 41**

| Poz. | Nazwa części | Nr katalogowy | Opis uszkodzenia | NS [%] |
|---|---|---|---|---|
| 1 | Szyba PRZ | | pęknięcie | |

Szyba czołowa - Pęknięcie/rozerwanie 1

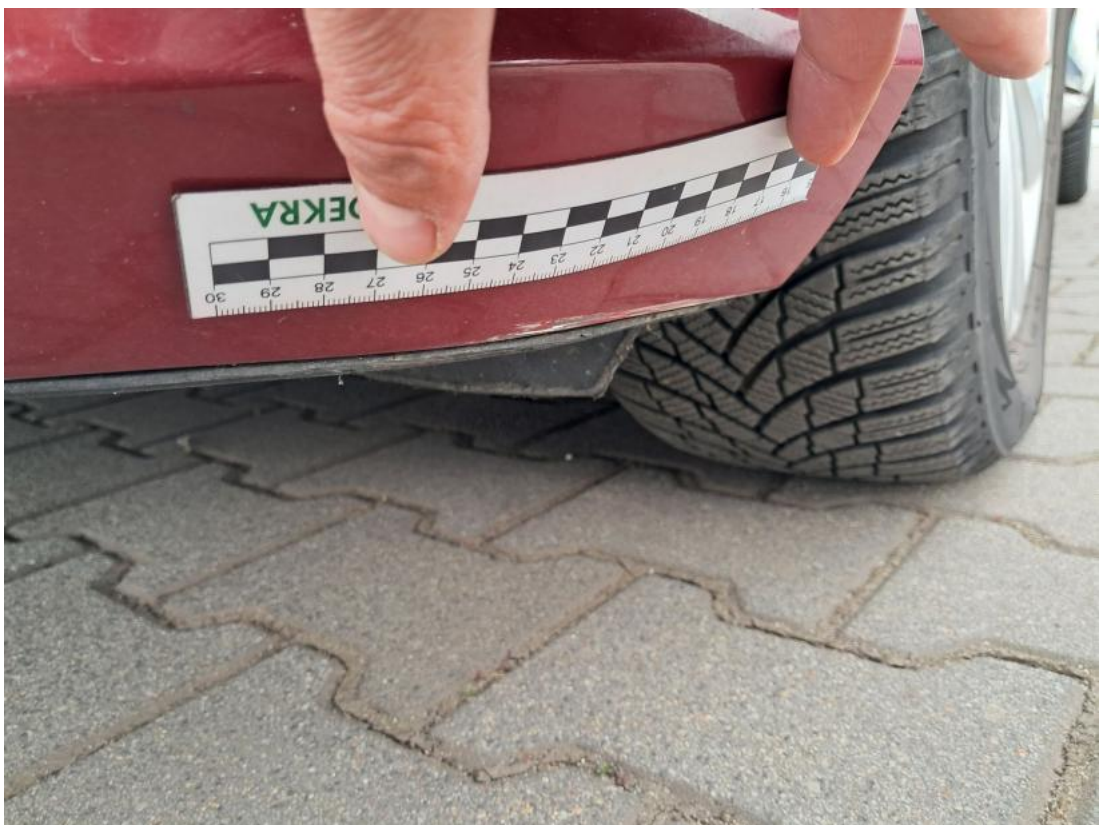
**Fot. 42**

| Poz. | Nazwa części | Nr katalogowy | Opis uszkodzenia | Czas [rbg] |
|---|---|---|---|---|
| 2 | Zderzak PRZ | | zarysowanie | |

Zderzak - Rysa/odprysk 1

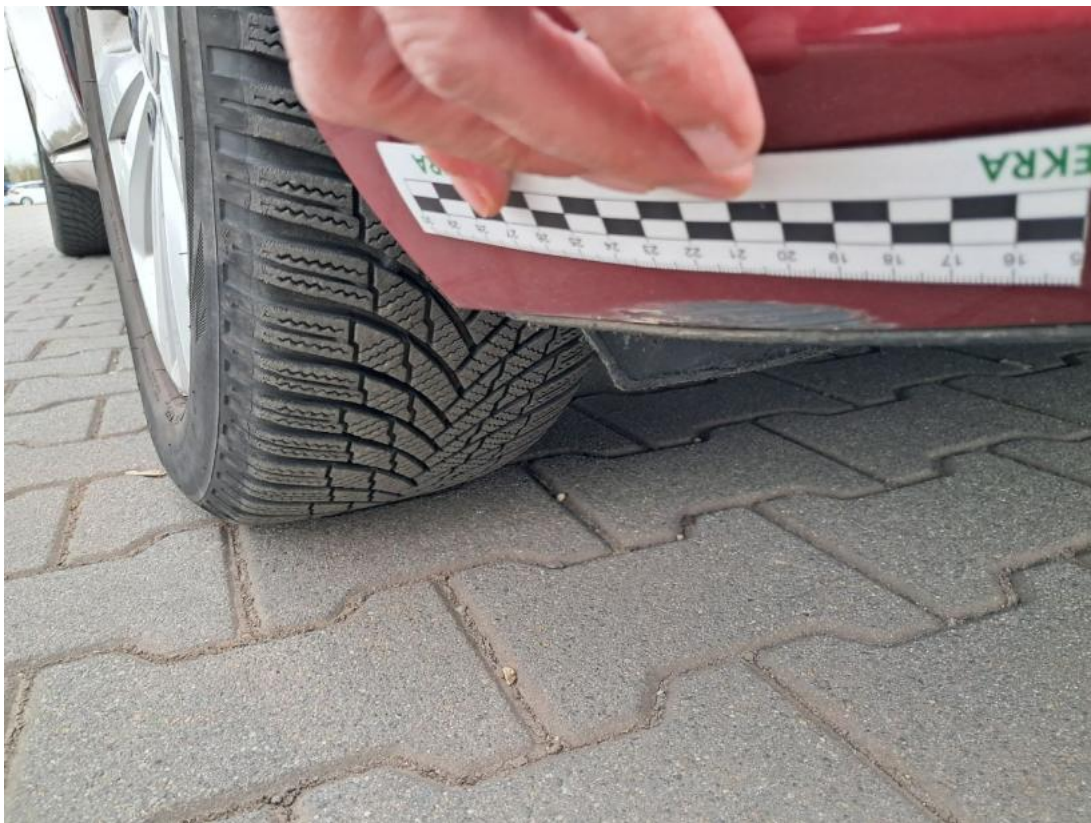
**Fot. 43**

Zderzak - Rysa/odprysk 2

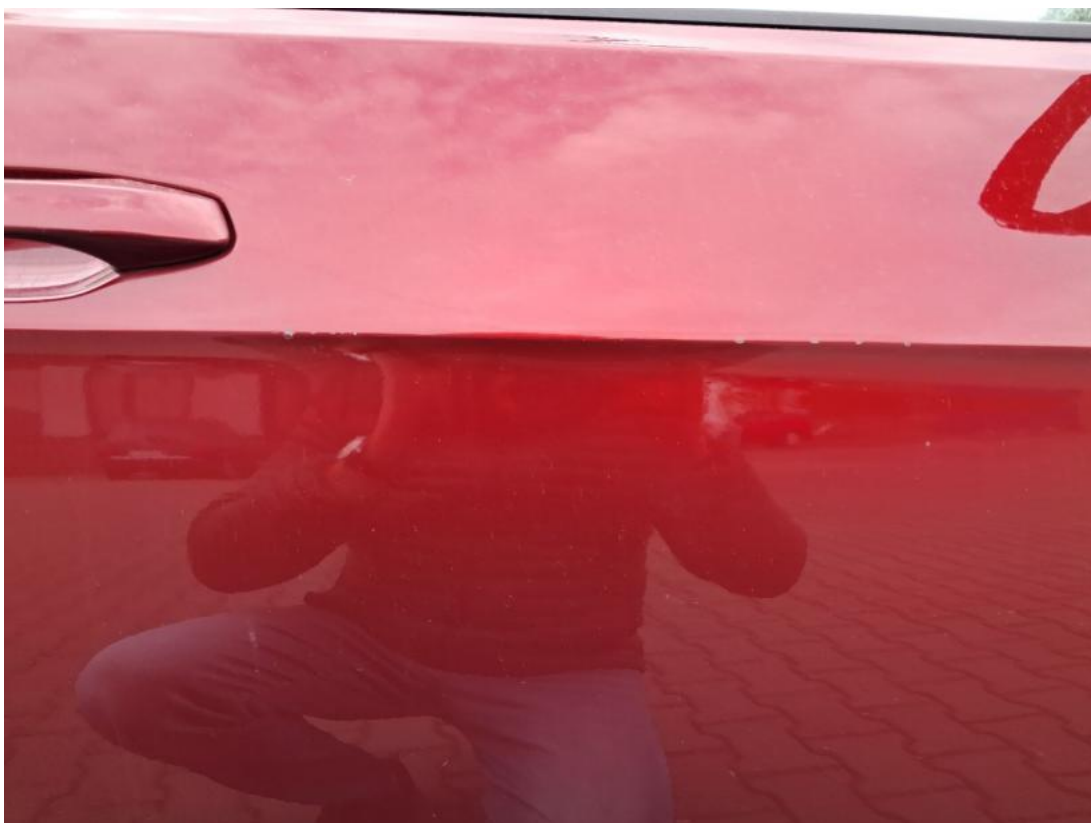
**Fot. 44**

Drzwi przednie P - zdjęcie pogładowe 1

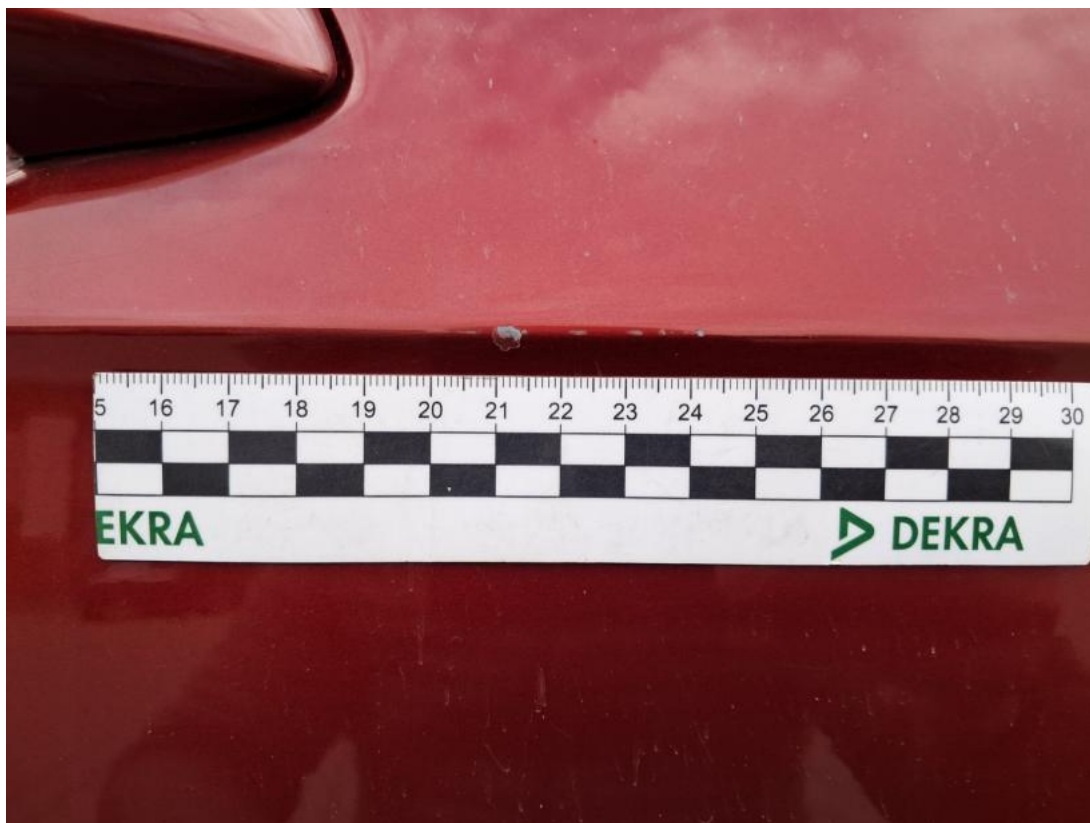
**Fot. 45**

| Poz. | Nazwa części | Nr katalogowy | Opis uszkodzenia | Czas [rbg] |
|---|---|---|---|---|
| 1 | Drzwi P P | | odpryski lakieru | |

Drzwi przednie P - Rysa/odprysk 1

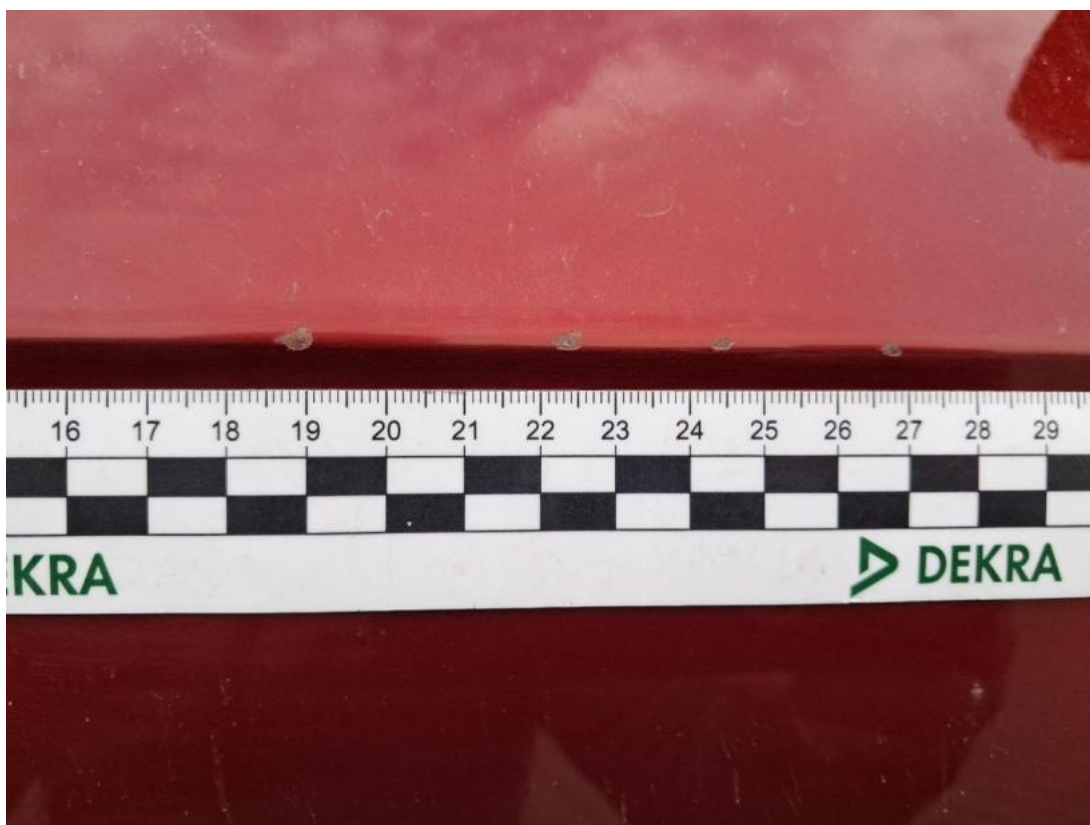
**Fot. 46**

Drzwi przednie P - Rysa/odprysk 2

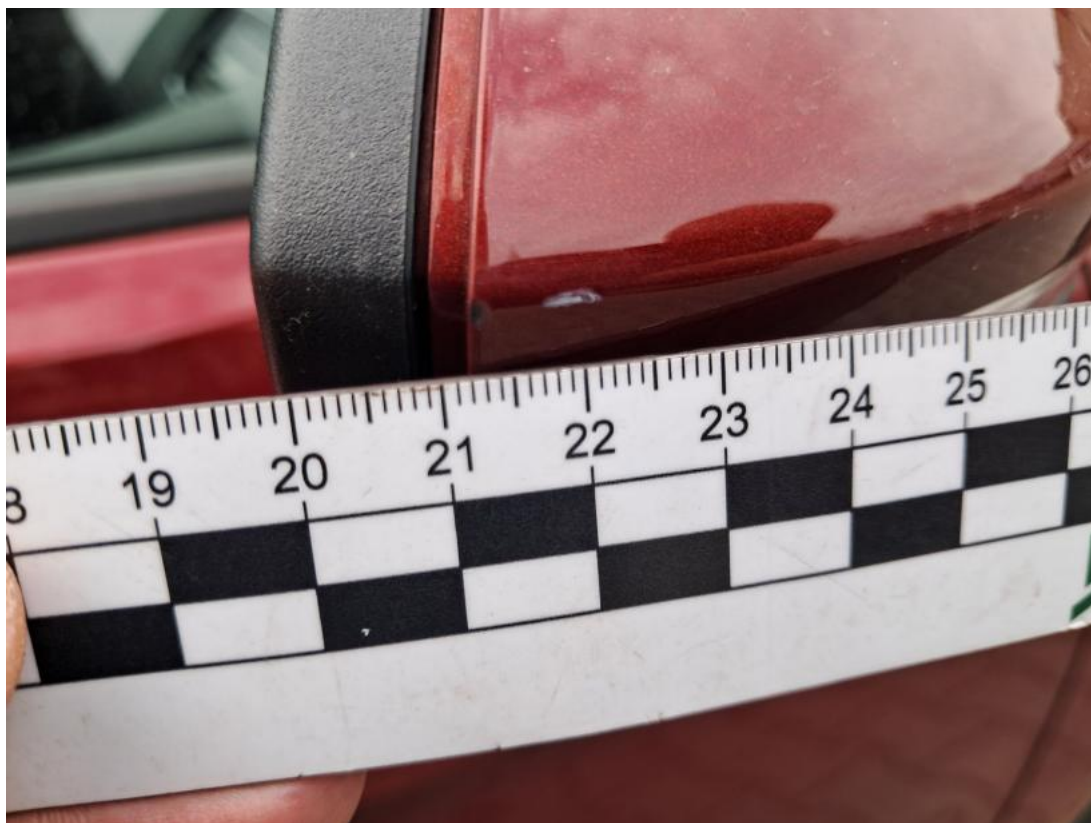
**Fot. 47**

| Poz. | Nazwa części | Nr katalogowy | Opis uszkodzenia | Czas [rbg] |
|---|---|---|---|---|
| 3 | Lusterko zewnętrzne P | | zarysowanie | |

Obudowa lusterka zew P - Rysa/odprysk 1

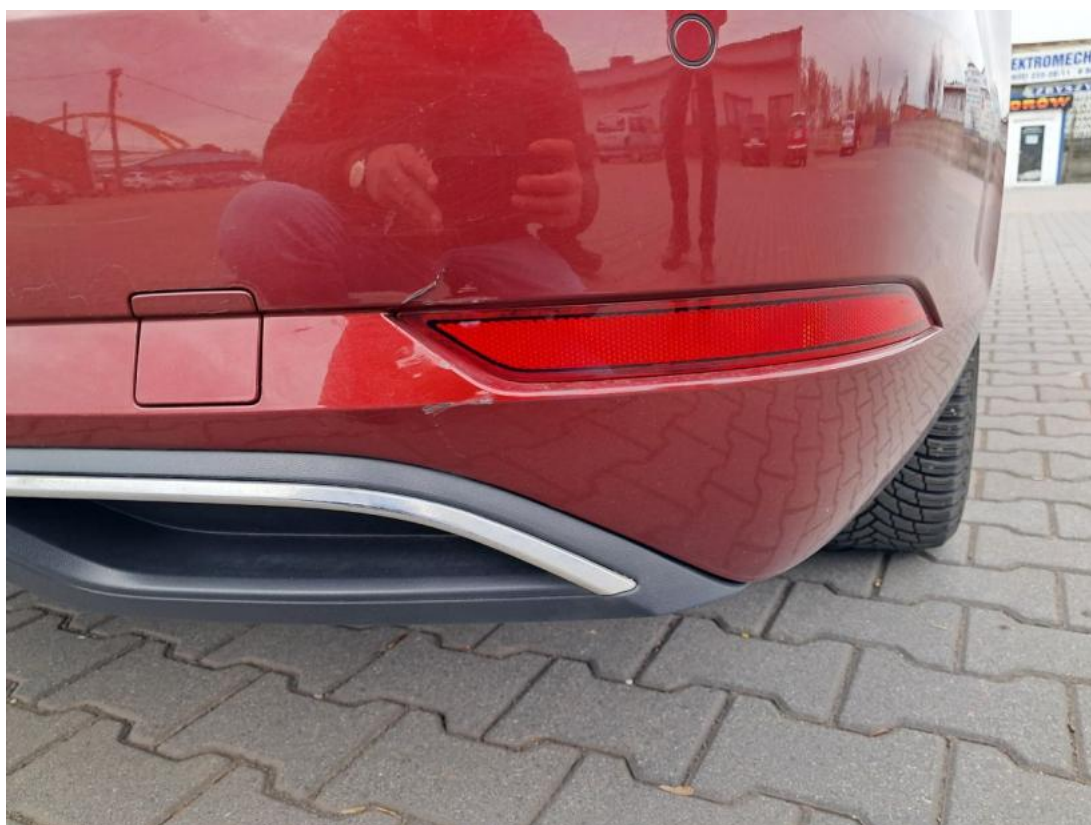
**Fot. 48**

Zderzak tylny - zdjęcie poglądowe 1

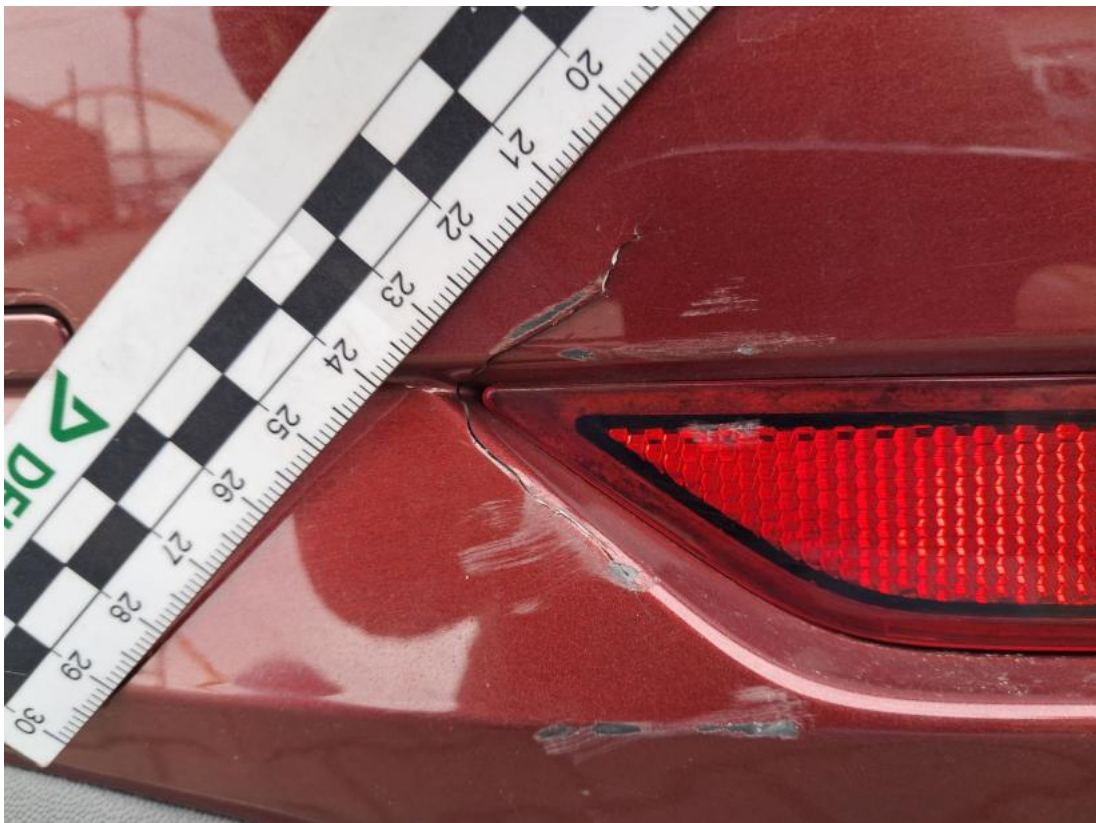
**Fot. 49**

| Poz. | Nazwa części | Nr katalogowy | Opis uszkodzenia | NS [%] |
|---|---|---|---|---|
| 2 | Zderzak TYŁ | | pęknięcie | |

Zderzak tylny - Pęknięcie/rozerwanie 1

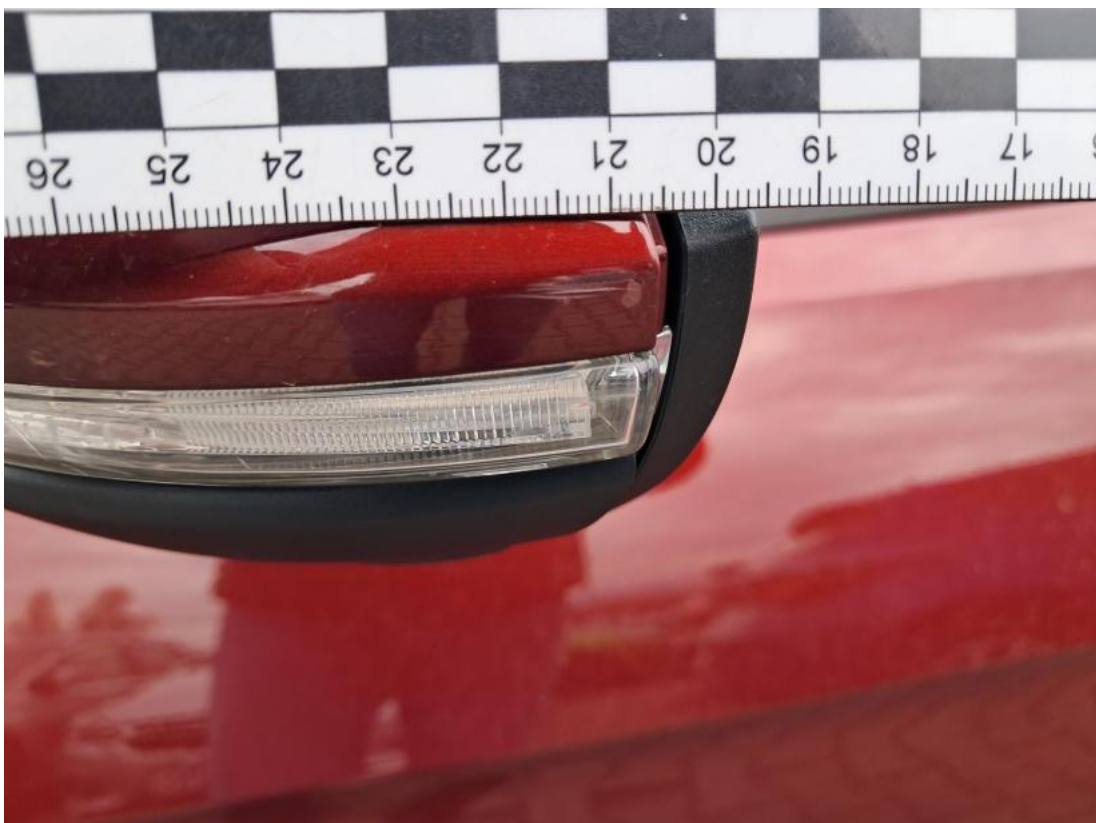
**Fot. 50**

| Poz. | Nazwa części | Nr katalogowy | Opis uszkodzenia | Czas [rbg] |
|---|---|---|---|---|
| 4 | Lusterko zewnętrzne L | | zarysowanie | |

Obudowa lusterka zew L - Rysa/odprysk 1

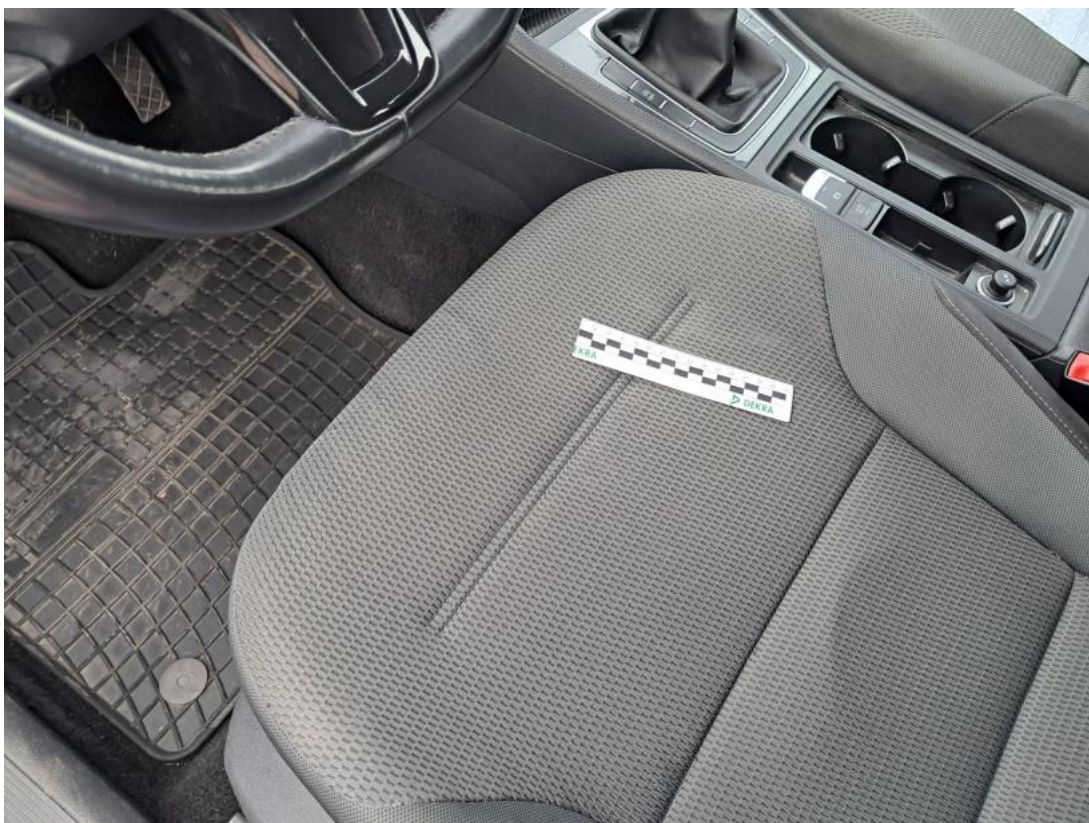
**Fot. 51**

| Poz. | Nazwa części | Nr katalogowy | Opis uszkodzenia | Czas [rbg] |
|---|---|---|---|---|
| 3 | Fotel PL | | zabrudzenie | |

Fotel prz. lew. - Inne 1

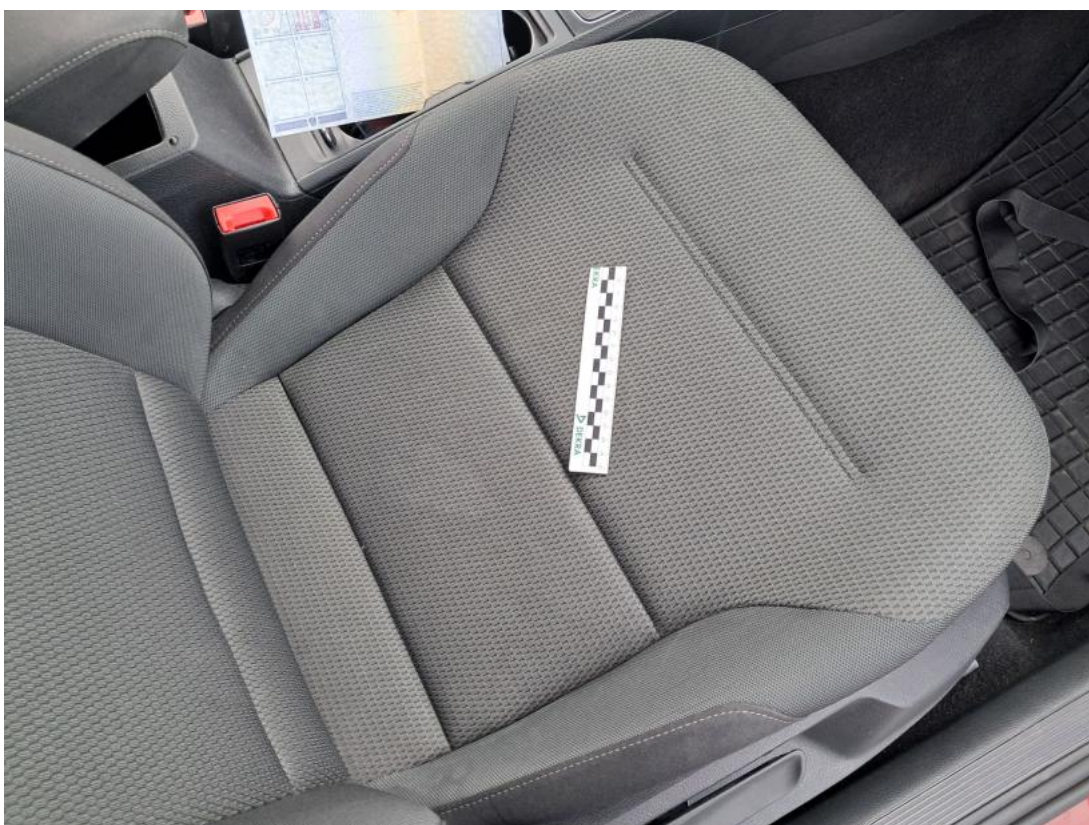
**Fot. 52**

| Poz. | Nazwa części | Nr katalogowy | Opis uszkodzenia | Czas [rbg] |
|---|---|---|---|---|
| 5 | Fotel PP | | zabrudzenie | |

Fotel prz. praw. - Inne 1

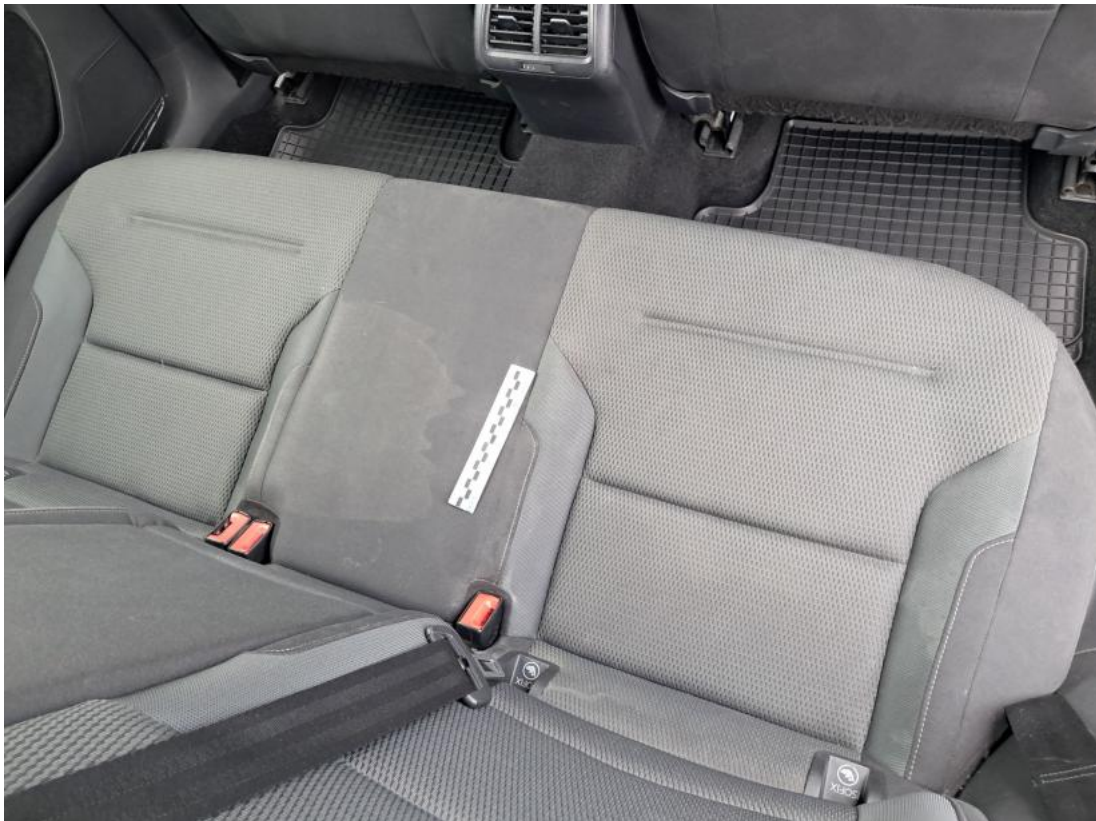
**Fot. 53**

| Poz. | Nazwa części | Nr katalogowy | Opis uszkodzenia | Czas [rbg] |
|---|---|---|---|---|
| 1 | Kanapa | | zabrudzenie | |

Kanapa tyl. - Inne 1

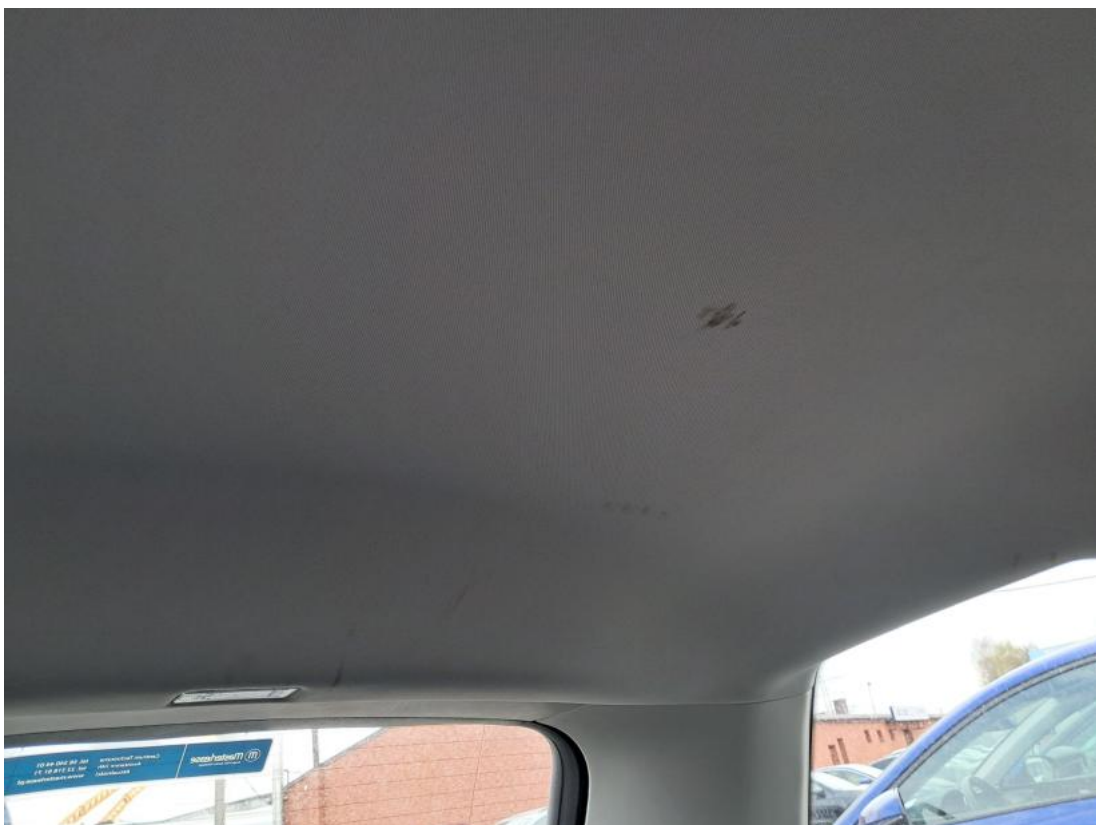
**Fot. 54**

Podsufitka - zdjęcie poglądowe 1

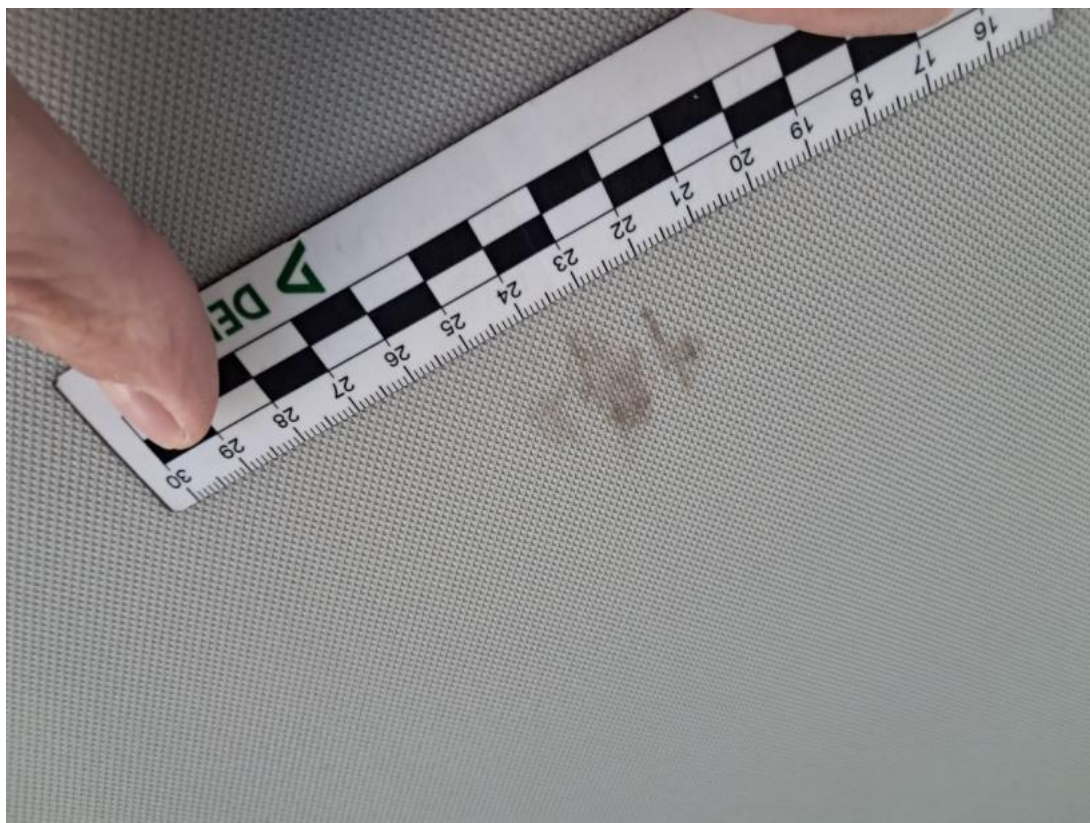
**Fot. 55**

| Poz. | Nazwa części | Nr katalogowy | Opis uszkodzenia | Czas [rbg] |
|---|---|---|---|---|
| 2 | Podsufitka | | zabrudzenie | |

Podsufitka - Inne 1

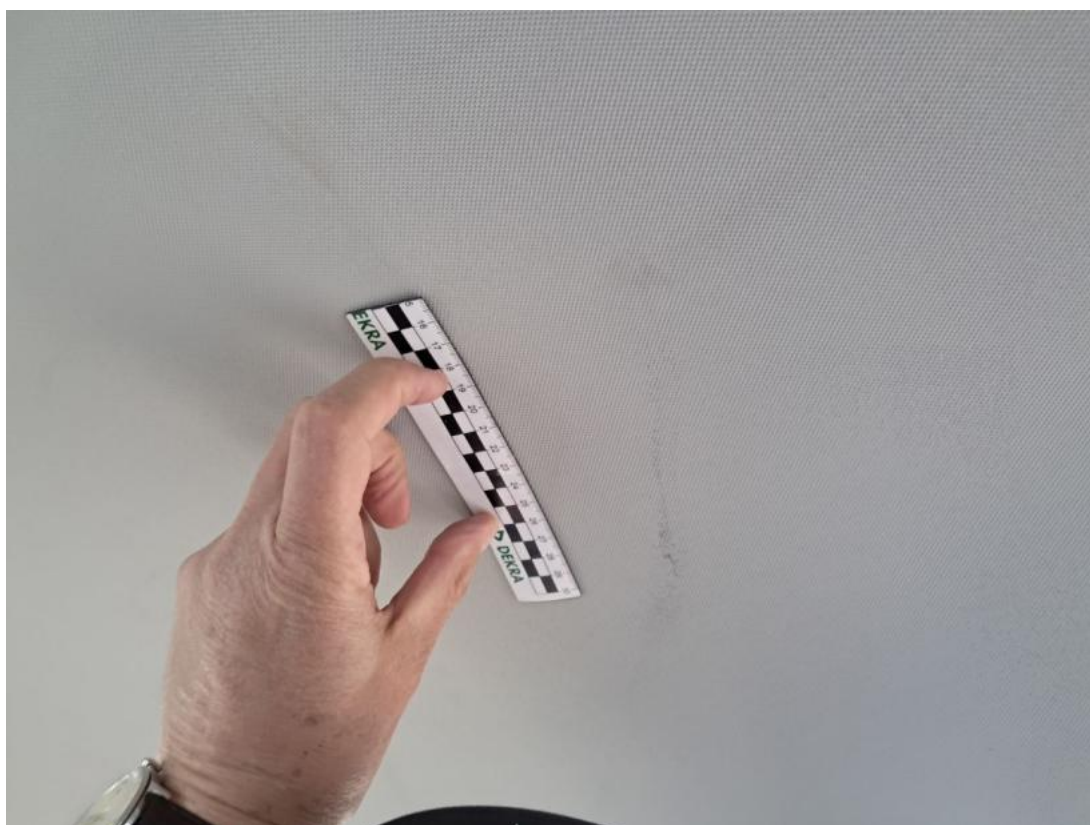
**Fot. 56**

Podsufitka - Inne 2
