## Raport z oględzin pojazdu

| Numer raportu | 426182/3/26-9570 | Data raportu | 26-03-2026 |

| Marka, model | TOYOTA Corolla Sedan 18-22 |
| Numer rejestracyjny | WD8451S |

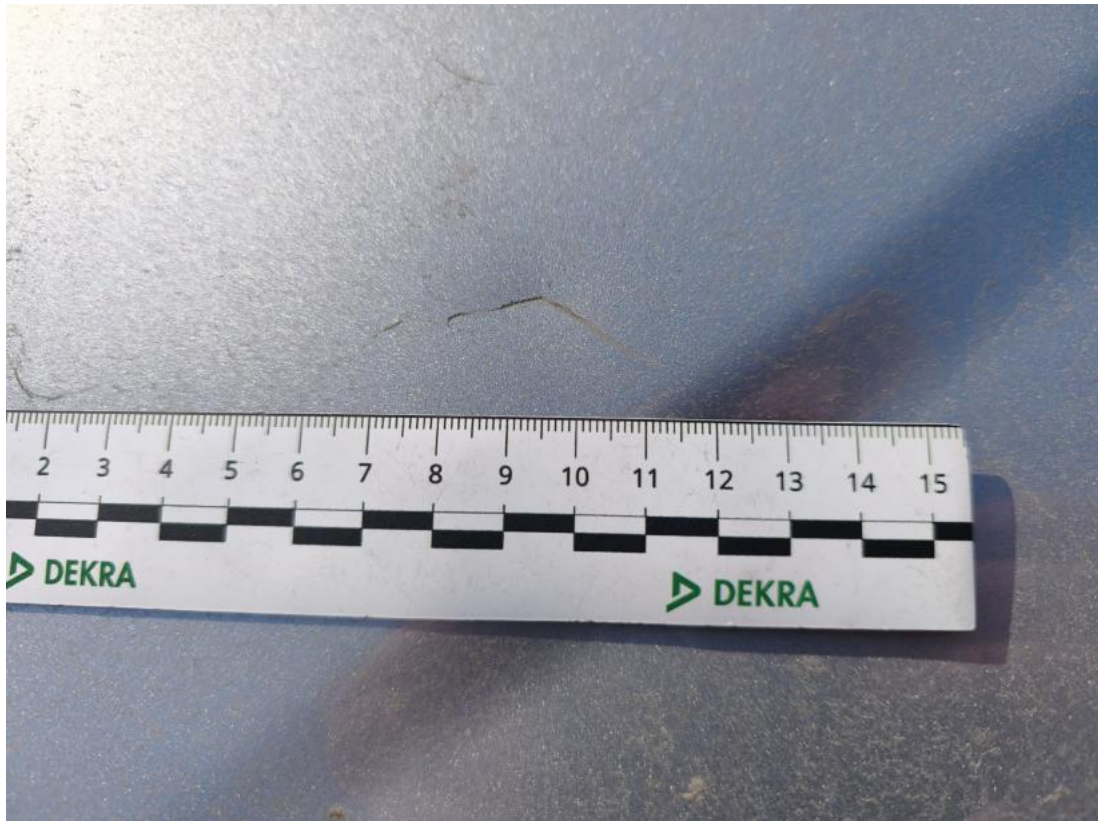
**Fot. 39**

| Poz. | Nazwa pozycji | Opis uszkodzeń | Kwalifik. | Naprawa [rbg] |
|---|---|---|---|---|
| 1 | Pokrywa przednia | wgniecenie/odkształcenie, rysa/odprysk | NA | 1 |

Pokrywa komory silnika - Rysa/odprysk 1

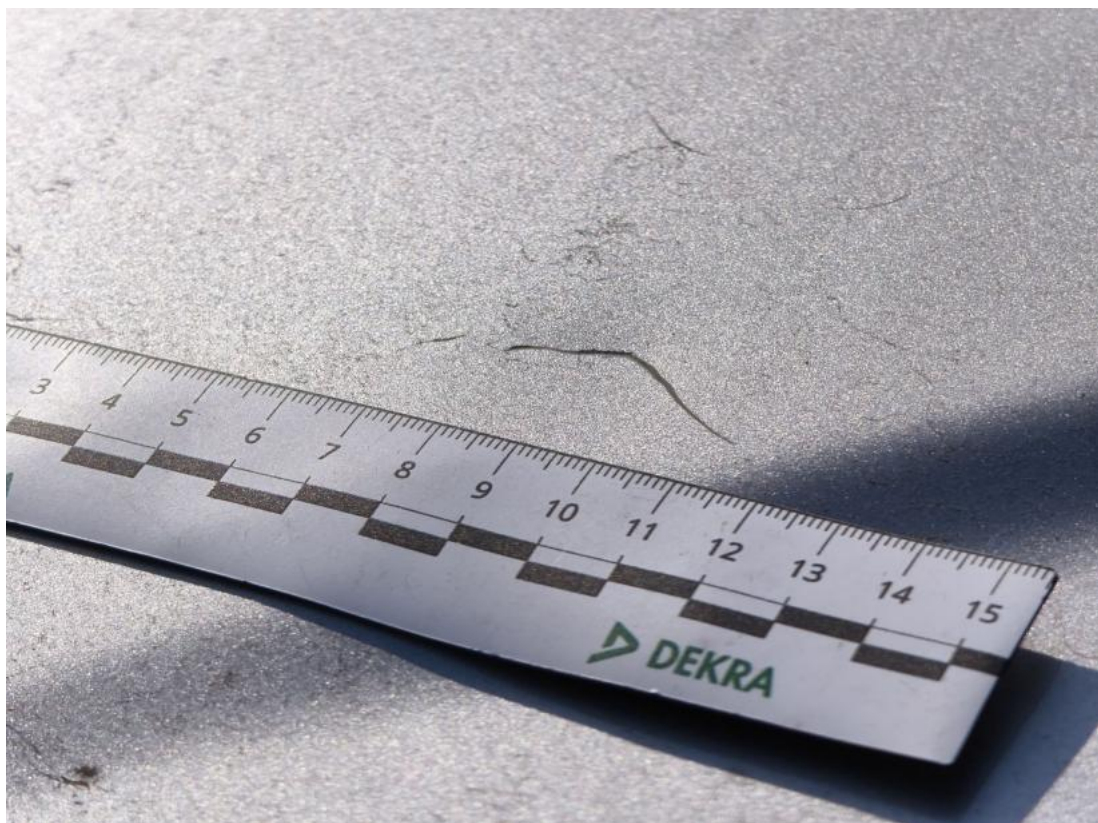
**Fot. 40**

Pokrywa komory silnika - Wgniecenie/odkształcenie 1

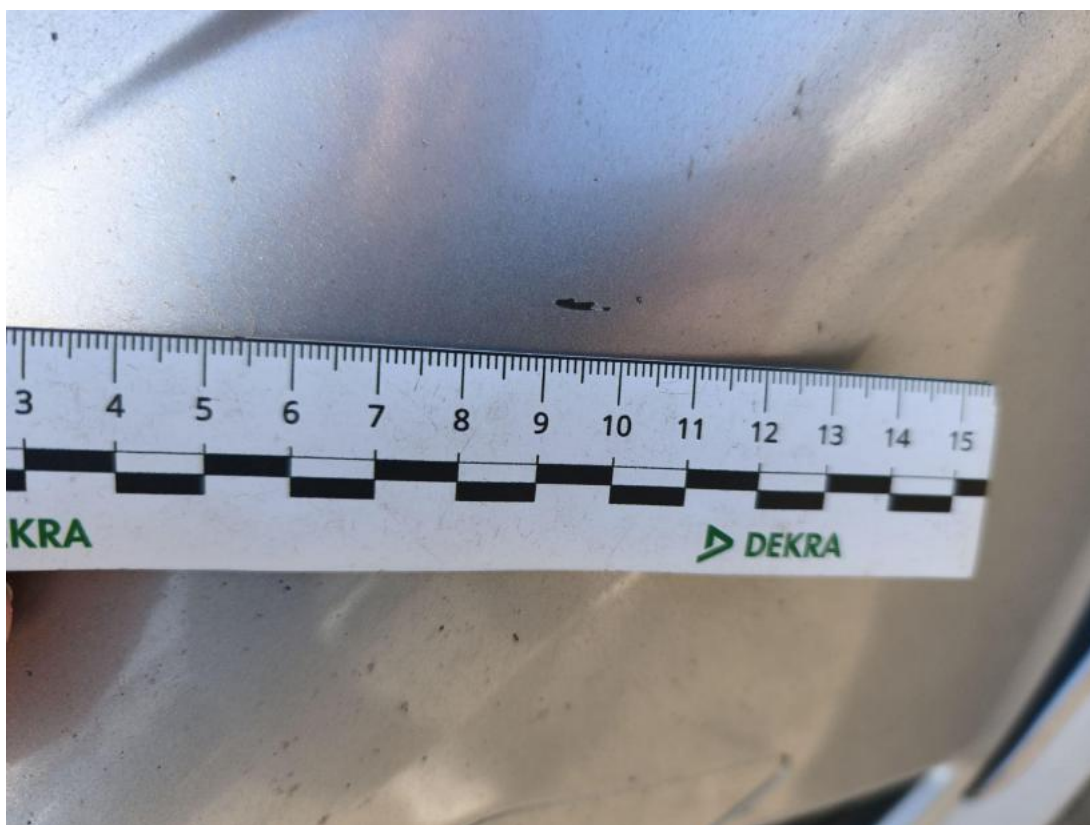
**Fot. 42**

| Poz. | Nazwa pozycji | Opis uszkodzeń | Kwalifik. | Naprawa [rbg] |
|---|---|---|---|---|
| 4 | Okładzina zderzaka przedniego | rysa/odprysk | | |

Zderzak - Rysa/odprysk 1

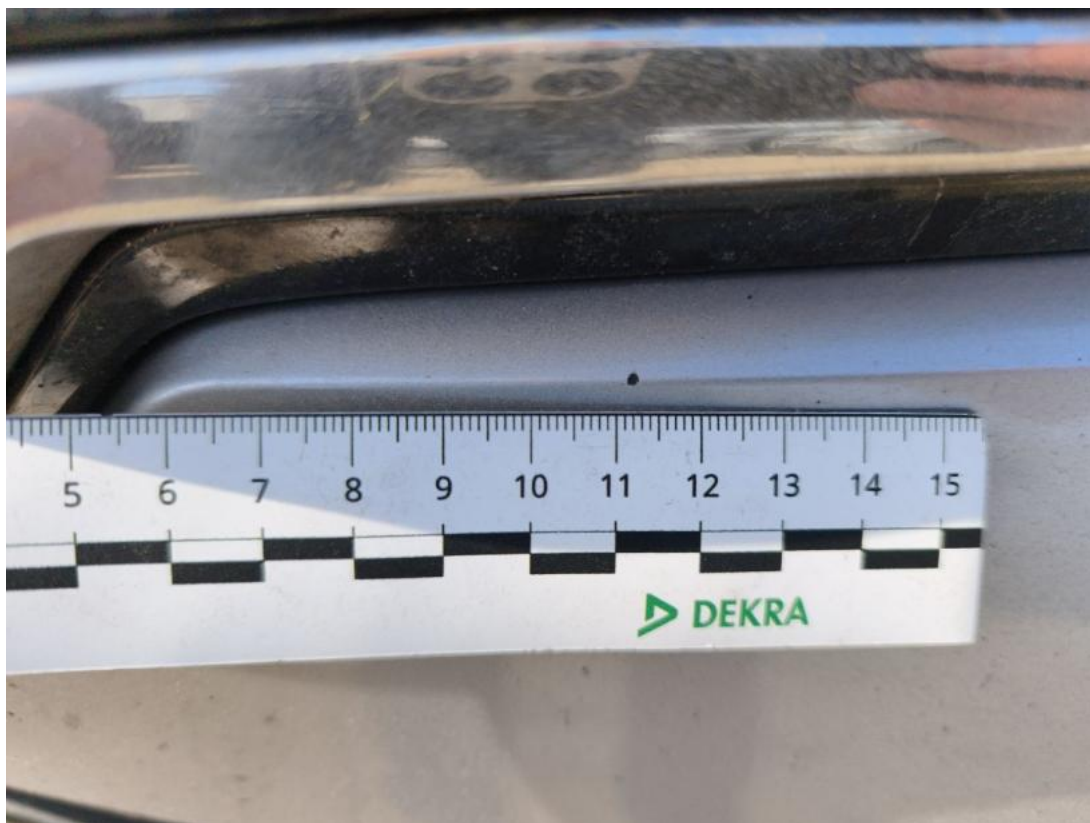
**Fot. 43**

Zderzak() - Rysa/odprysk 3

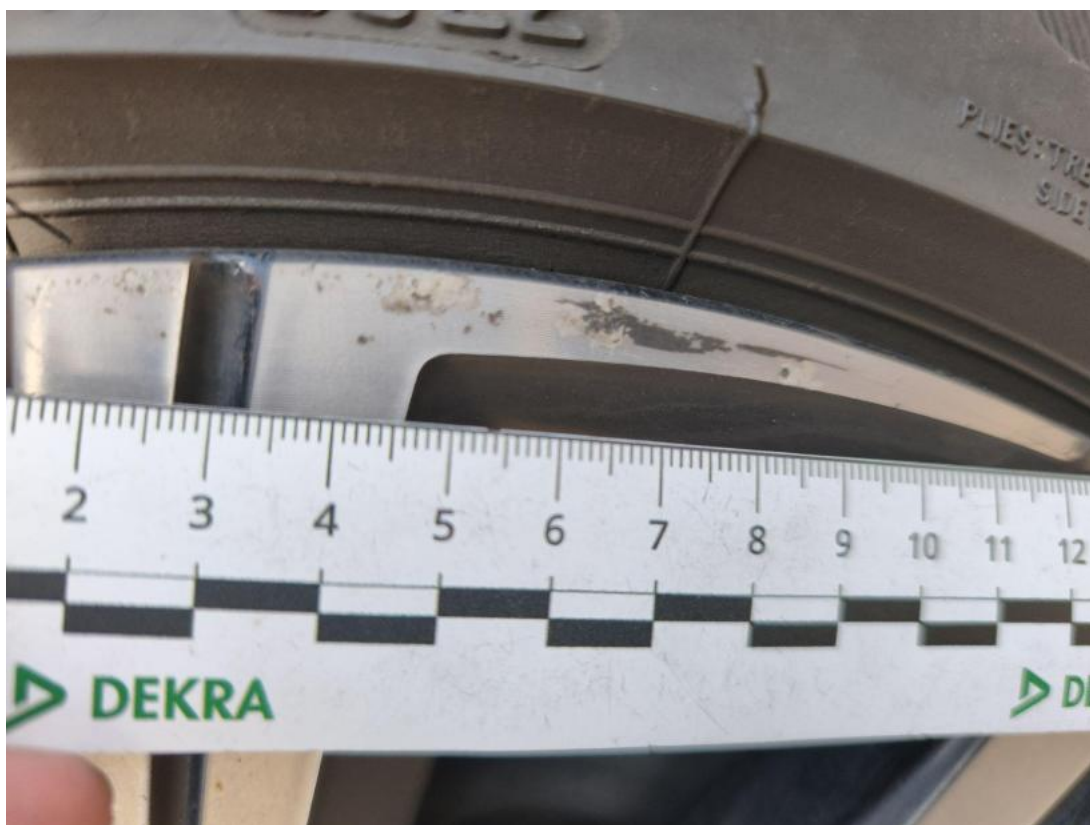
**Fot. 44**

| Poz. | Nazwa pozycji | Opis uszkodzeń | Kwalifik. | Naprawa [rbg] |
|---|---|---|---|---|
| 8 | Tarcza koła aluminiowa przód R | rysa/odprysk | | |

Felga aluminiowa przednia P - Rysa/odprysk 1

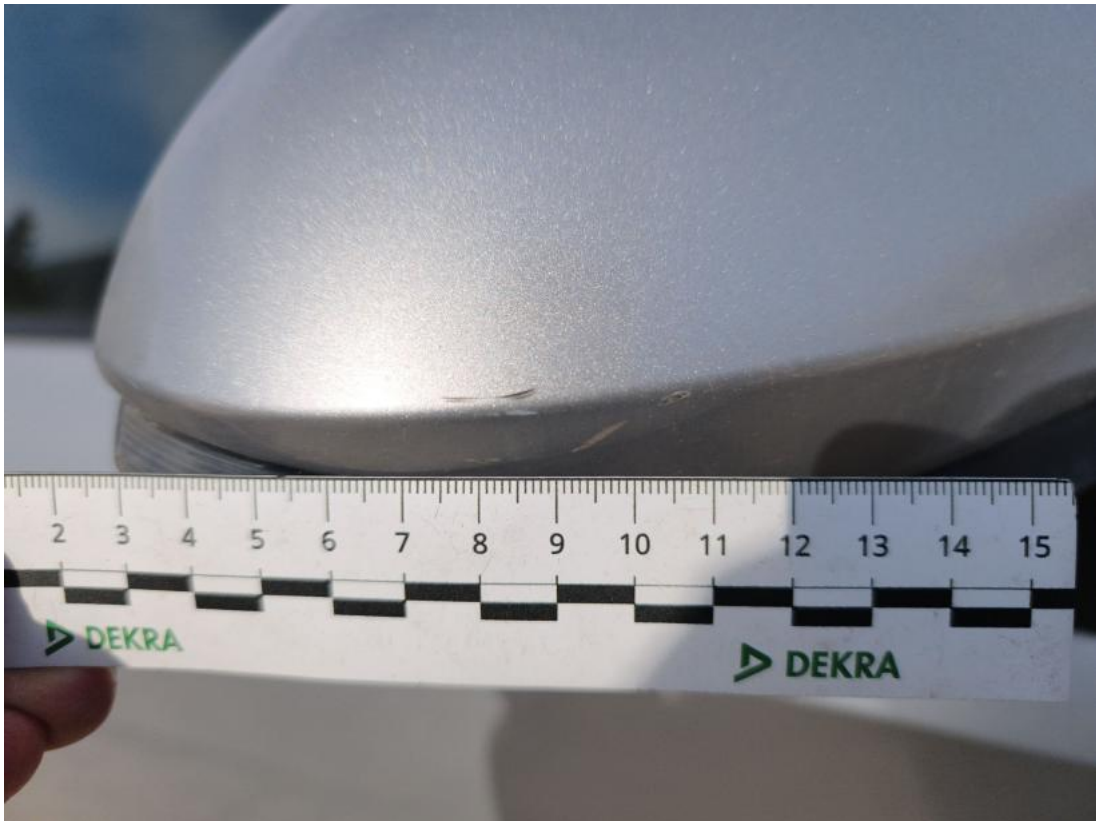
**Fot. 45**

| Poz. | Nazwa pozycji | Opis uszkodzeń | Kwalifik. | Naprawa [rbg] |
|---|---|---|---|---|
| 6 | Oslona lusterka zewnętrznego R | rysa/odprysk | | |

Obudowa lusterka zew P - Rysa/odprysk 1

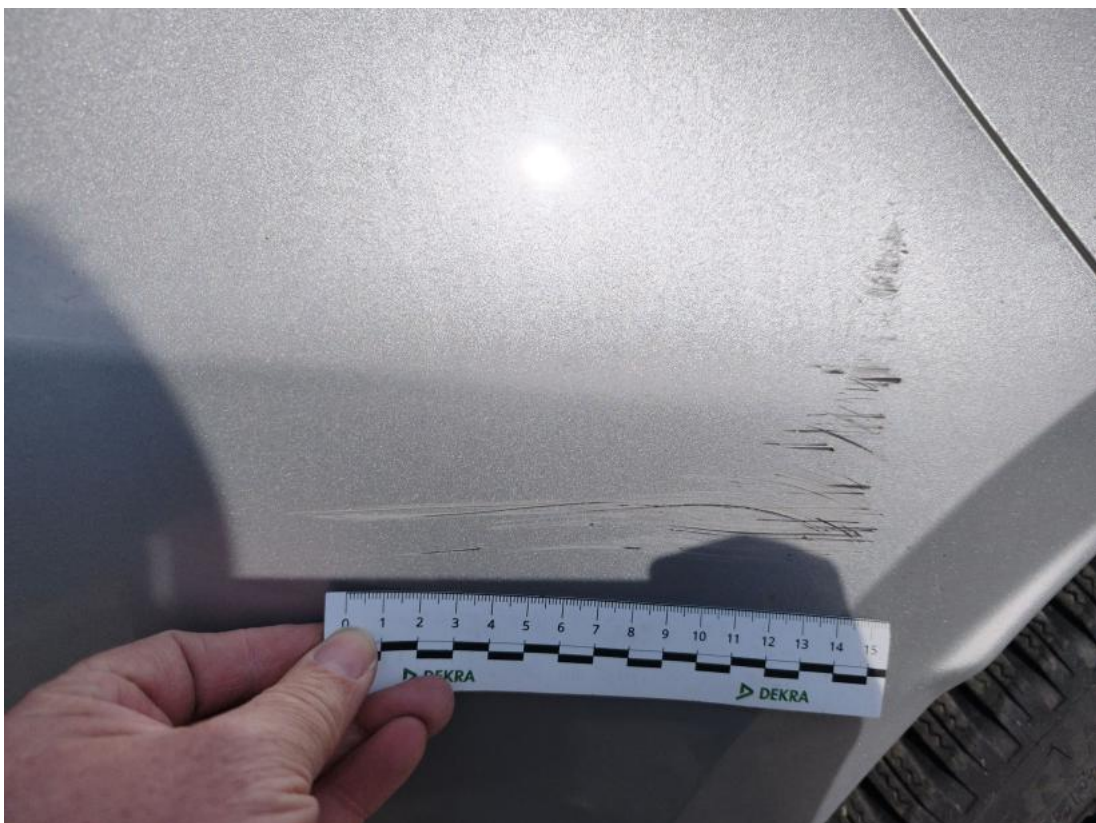
**Fot. 46**

| Poz. | Nazwa pozycji | Opis uszkodzeń | Kwalifik. | Naprawa [rbg] |
|---|---|---|---|---|
| 3 | Okładzina zderzaka tylnego | zarysowanie | NA | 1 |

Zderzak tylny - Rysa/odprysk 1

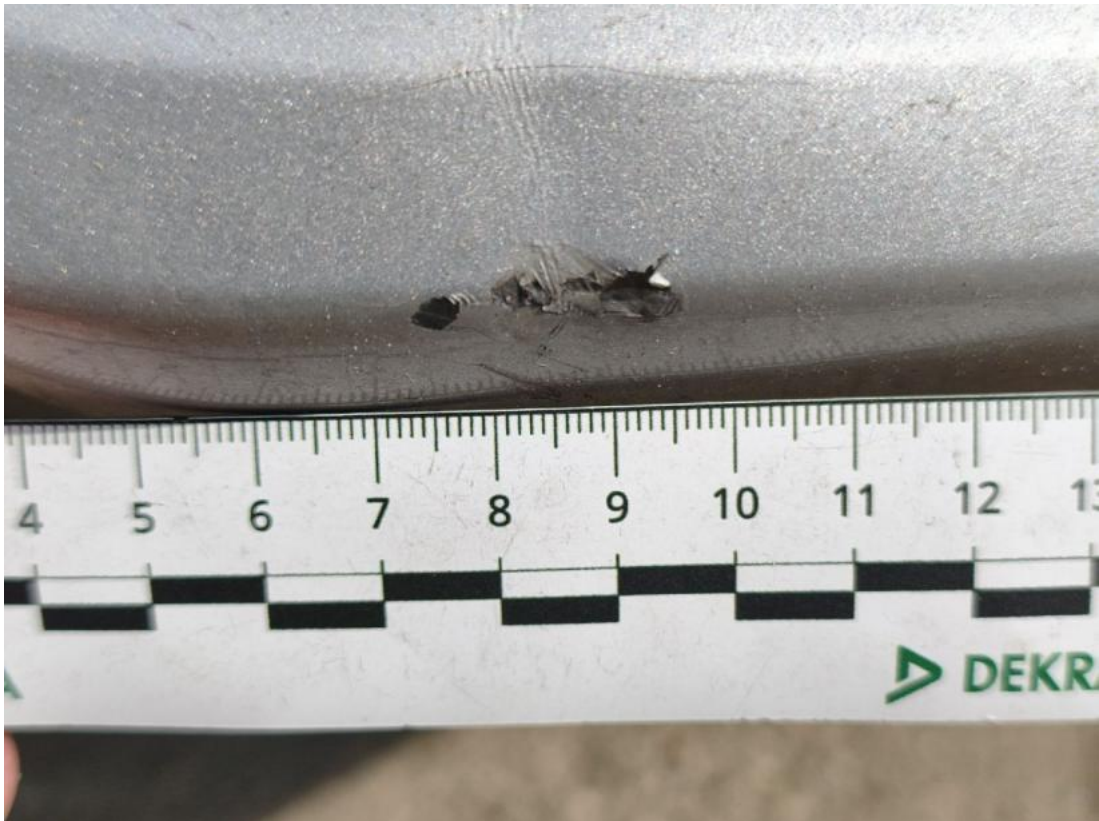
**Fot. 47**

Zderzak tylny - Rysa/odprysk 2

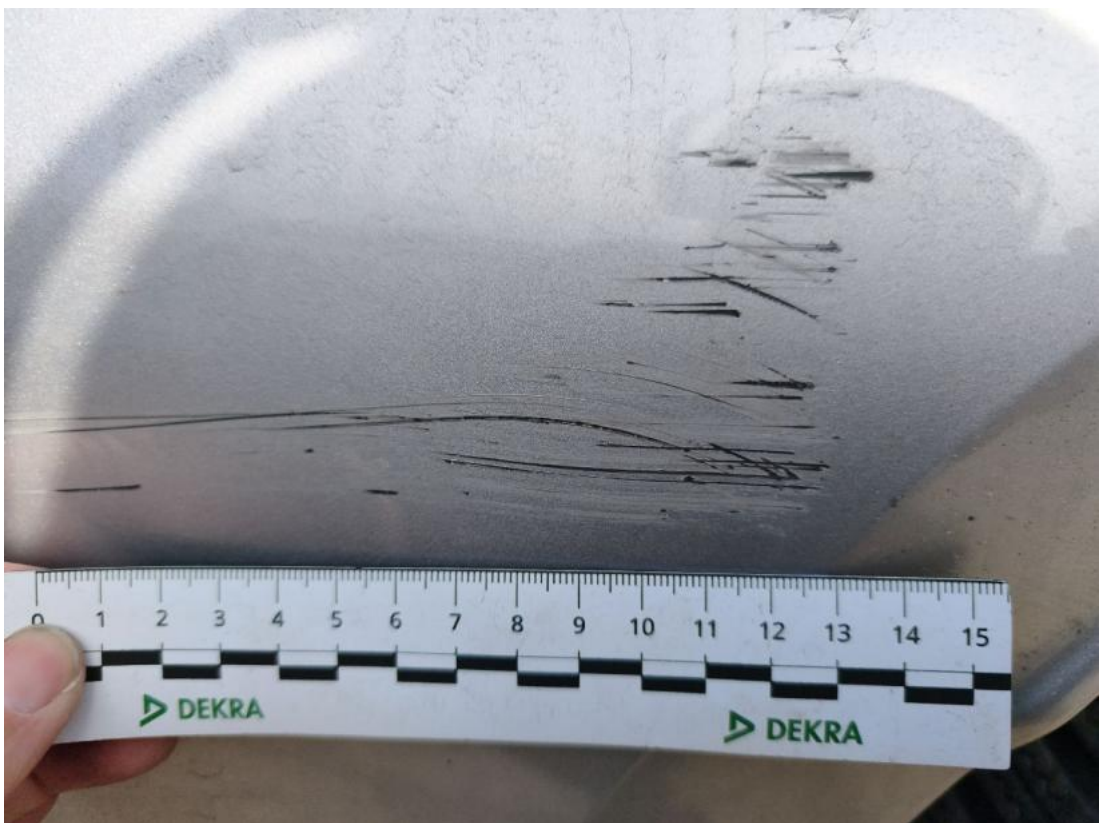
**Fot. 48**

Zderzak tylny() - Rysa/odprysk 3

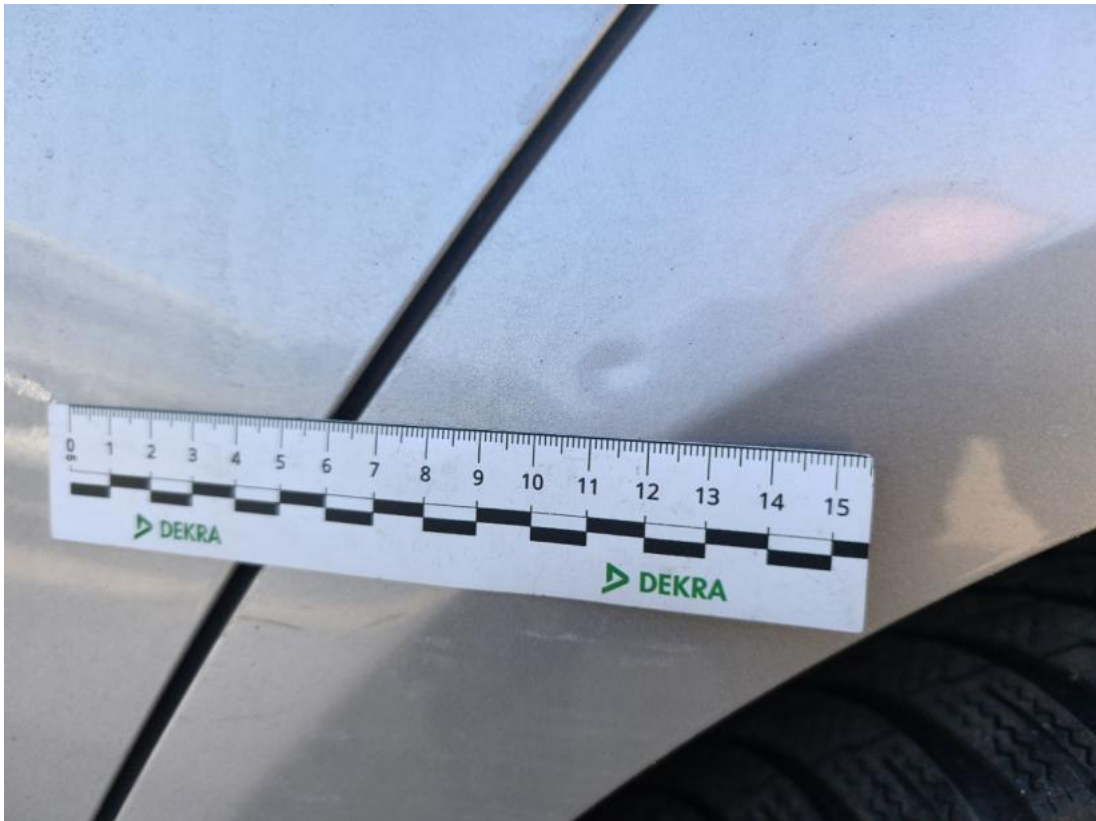
**Fot. 49**

| Poz. | Nazwa pozycji | Opis uszkodzeń | Kwalifik. | Naprawa [rbg] |
|---|---|---|---|---|
| 7 | Błotnik tylny L | wgniecenie/odkształcenie | | |

Błotnik tylny L / Ściana boczna L - Wgniecenie/odkształcenie 1

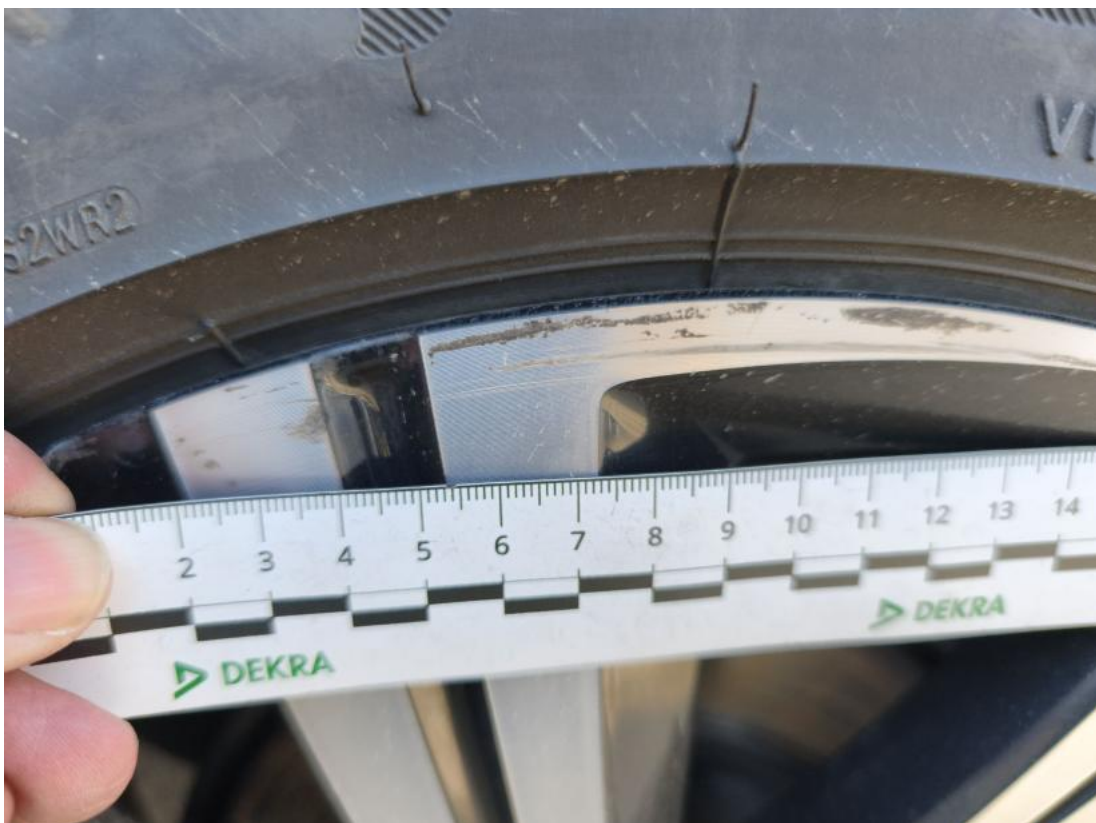
**Fot. 50**

| Poz. | Nazwa pozycji | Opis uszkodzeń | Kwalifik. | Naprawa [rbg] |
|---|---|---|---|---|
| 9 | Tarcza koła aluminiowa tył L | rysa/odprysk | | |

Felga aluminiowa tylna L - Rysa/odprysk 1

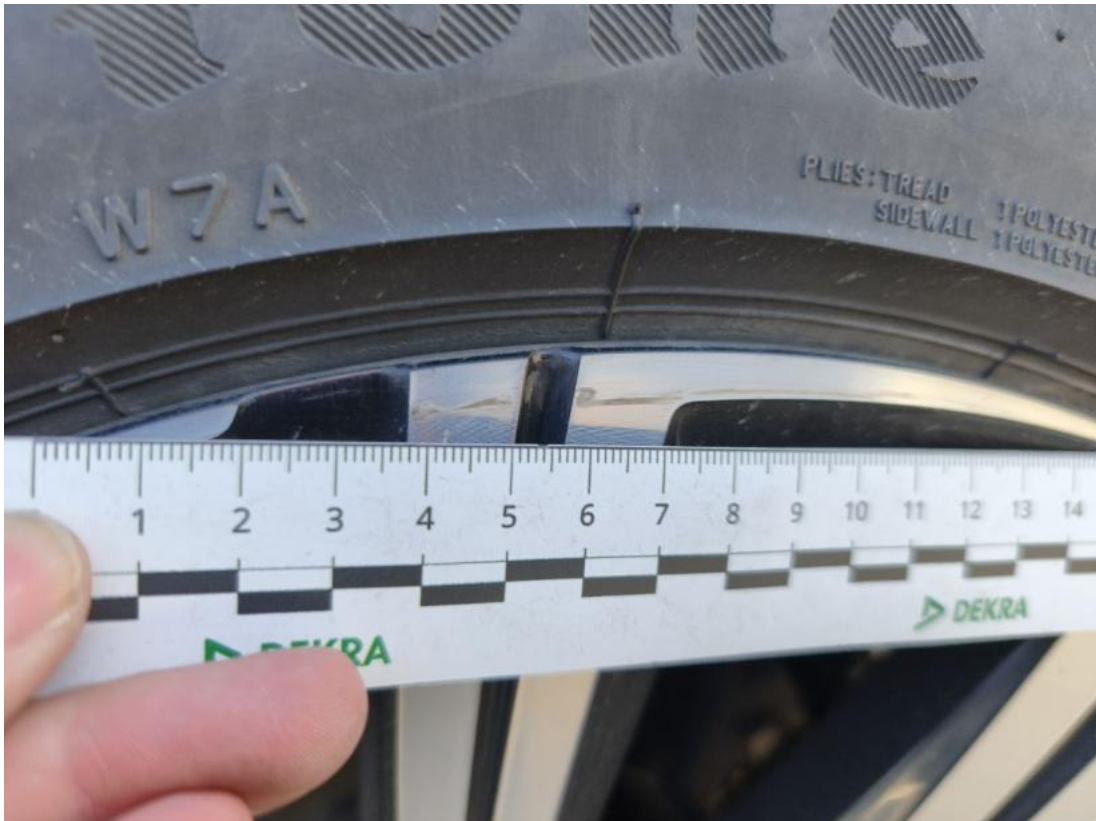
**Fot. 51**

Felga aluminiowa tylna L() - Rysa/odprysk 3

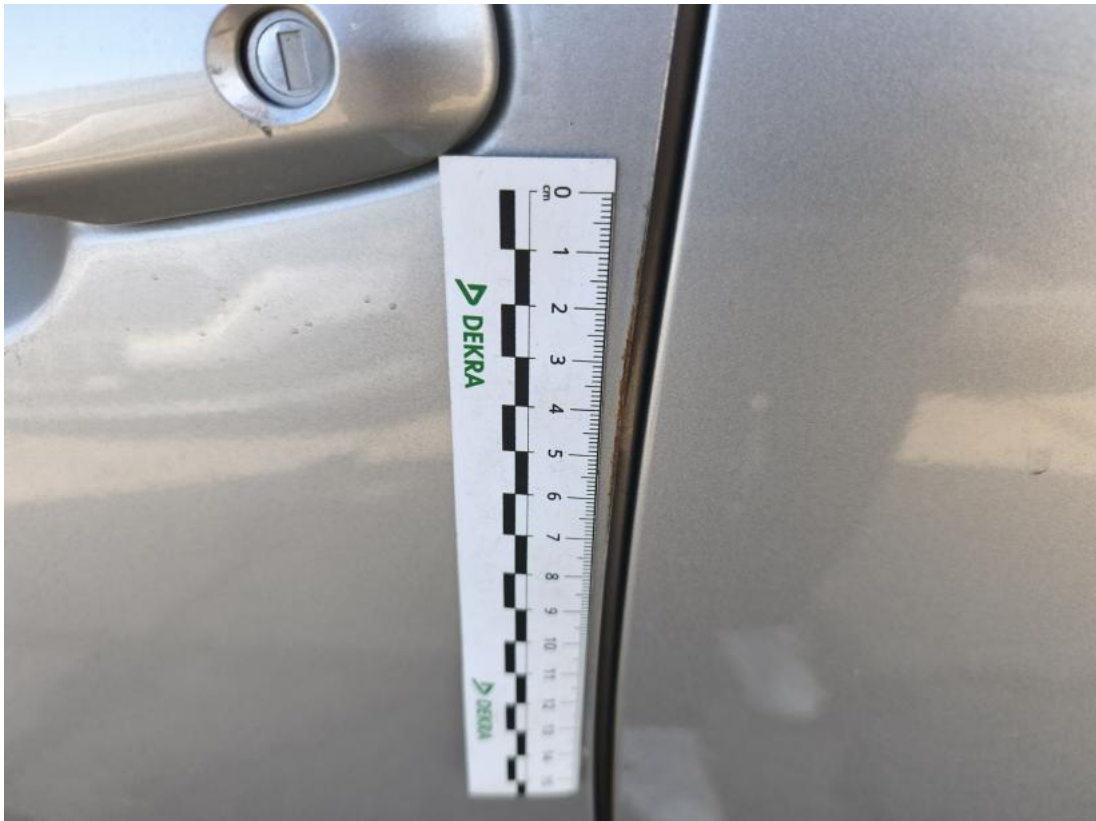
**Fot. 53**

| Poz. | Nazwa pozycji | Opis uszkodzeń | Kwalifik. | Naprawa [rbg] |
|---|---|---|---|---|
| 2 | Poszycie drzwi przednich L | ślady korozji | NA | 0.5 |

Drzwi przed L - Rysa/odprysk 1

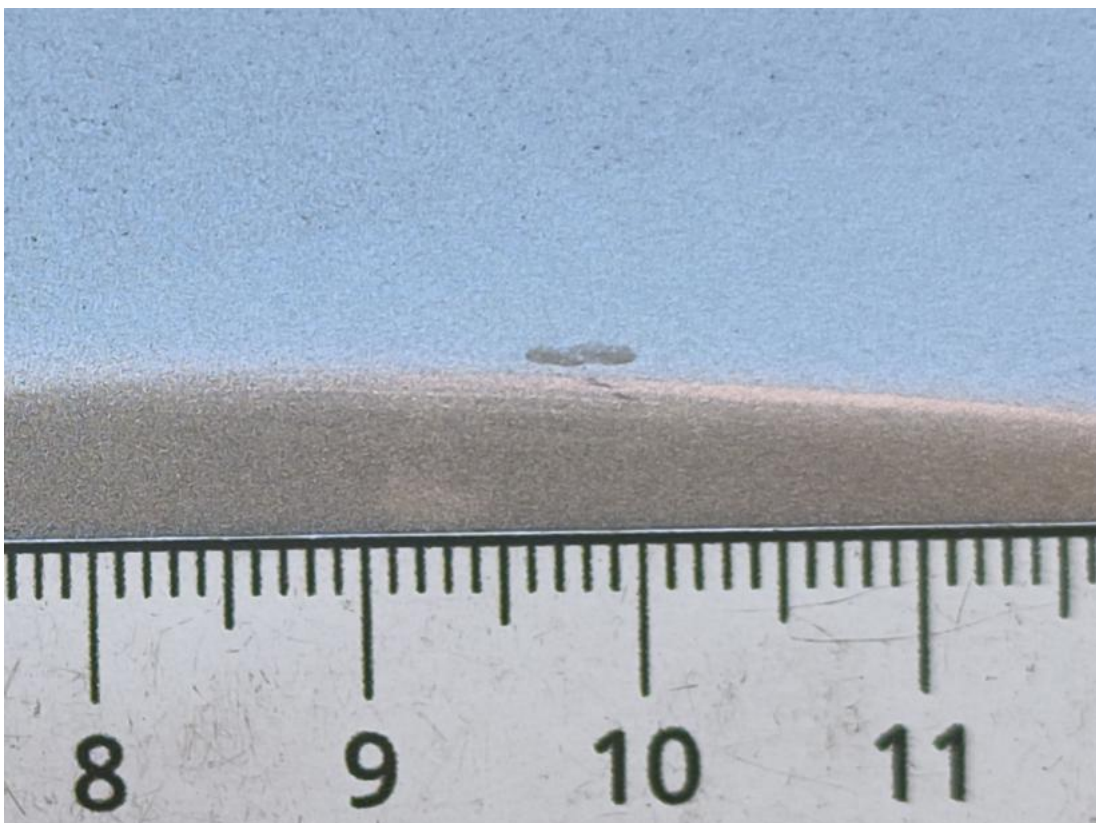
**Fot. 54**

| Poz. | Nazwa pozycji | Opis uszkodzeń | Kwalifik. | Naprawa [rbg] |
|---|---|---|---|---|
| 5 | Błotnik przedni L | rysa/odprysk | | |

Błotnik przedni L - Rysa/odprysk 1
