## Raport z oględzin pojazdu

| Numer raportu | 218459/3/26-11401 | Data raportu | 05-03-2026 |

| Numer identyfikacyjny (VIN) | <b>WAUZZZF58MA003570</b> |
| Marka, model | AUDI A5 Sportback 19- |

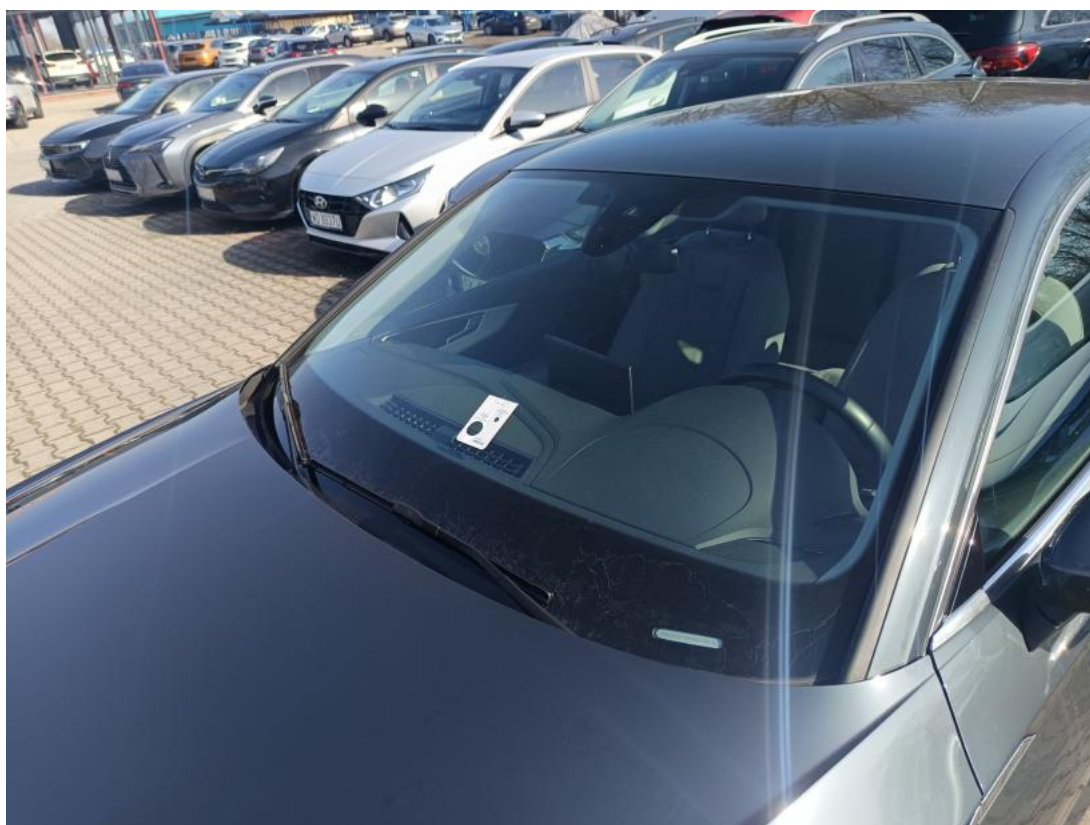
**Fot. 36**  
Szyba czołowa - zdjęcie poglądowe 1

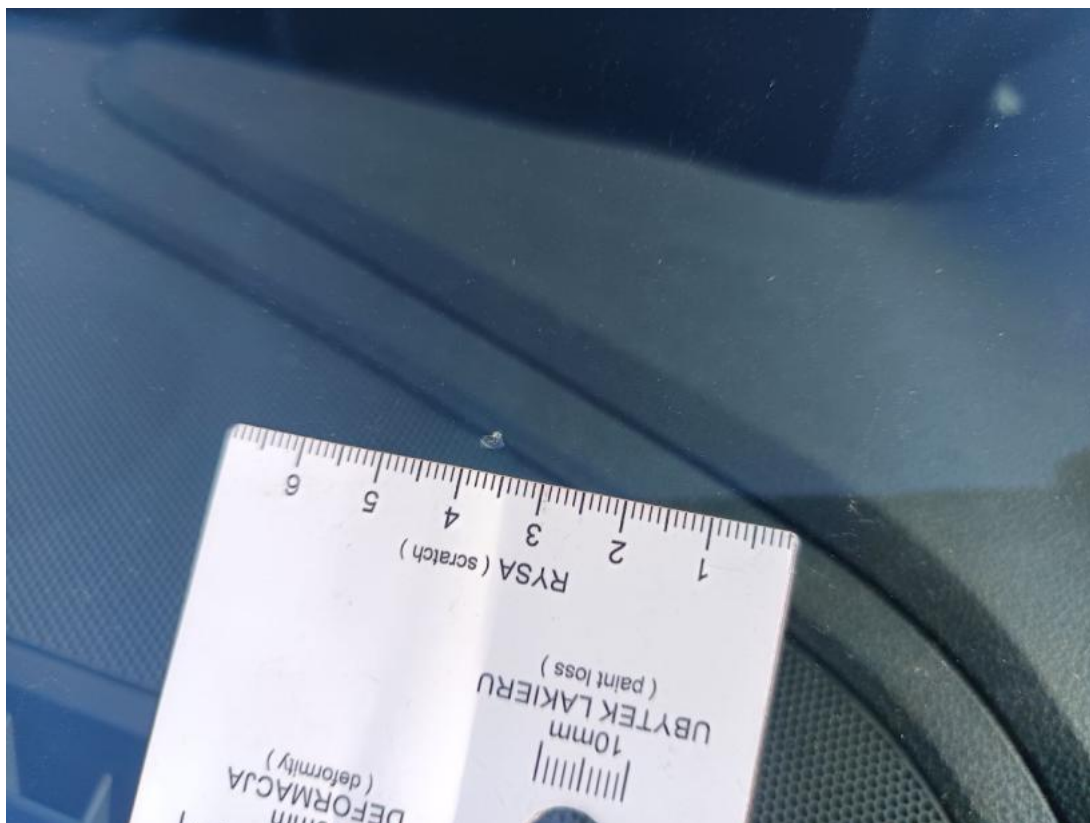
**Fot. 37**

| 4 | Szyba przednia barwiona | rysa/odprysk | | |

Szyba czołowa - Rysa/odprysk 1

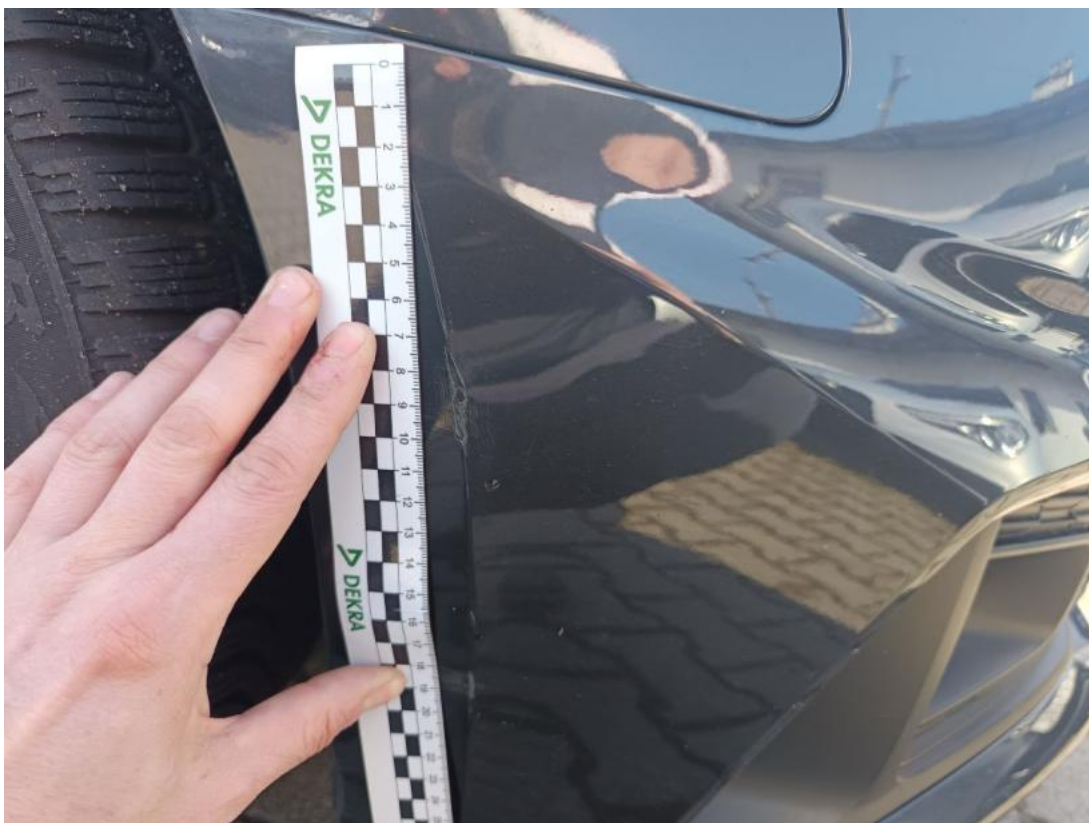
**Fot. 39**

| Poz. | Nazwa pozycji | Opis uszkodzeń | Kwalifik. | Naprawa [rbg] |
|---|---|---|---|---|
| 1 | Okładzina zderzaka przedniego | rysa/odprysk | NA | 1 |

Zderzak - Rysa/odprysk 1

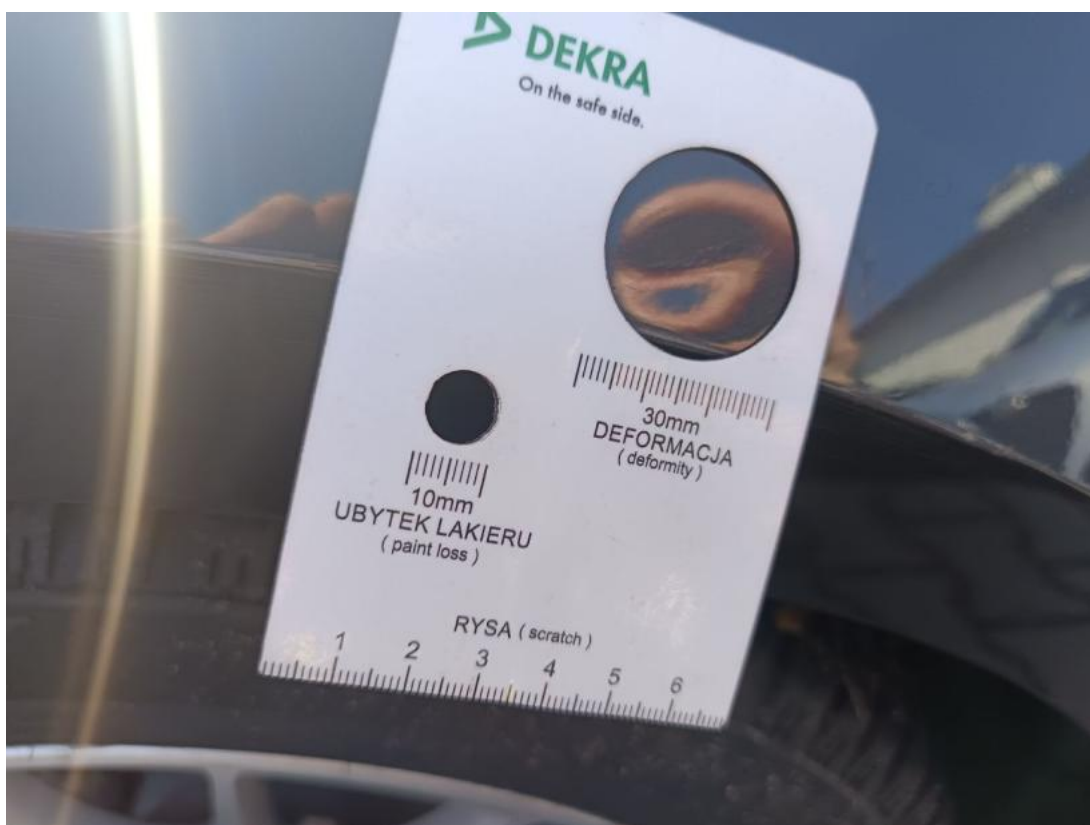
**Fot. 42**

| 2 | Błotnik przedni R | rysa/odprysk, wgniecenie/odkształcenie | NA | 0.7 |

Błotnik przedni P - Wgniecenie/odkształcenie 1

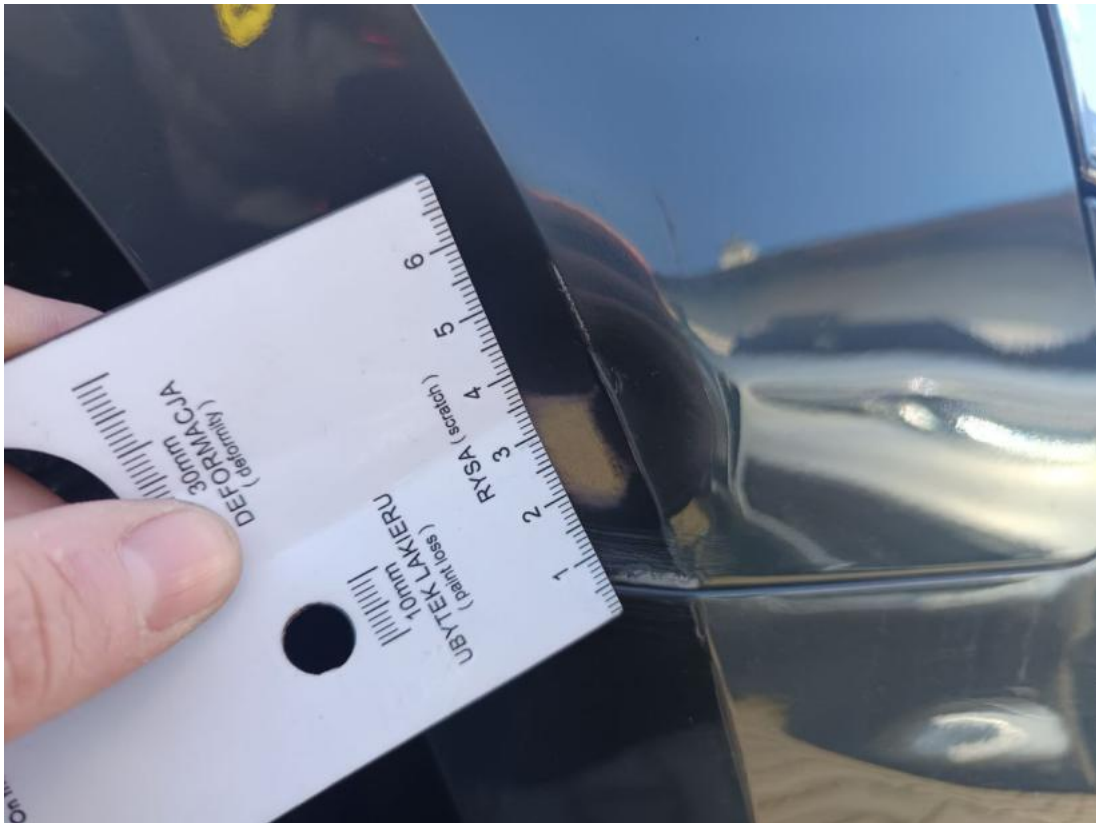
**Fot. 43**

Błotnik przedni P - Wgniecenie/odkształcenie 2

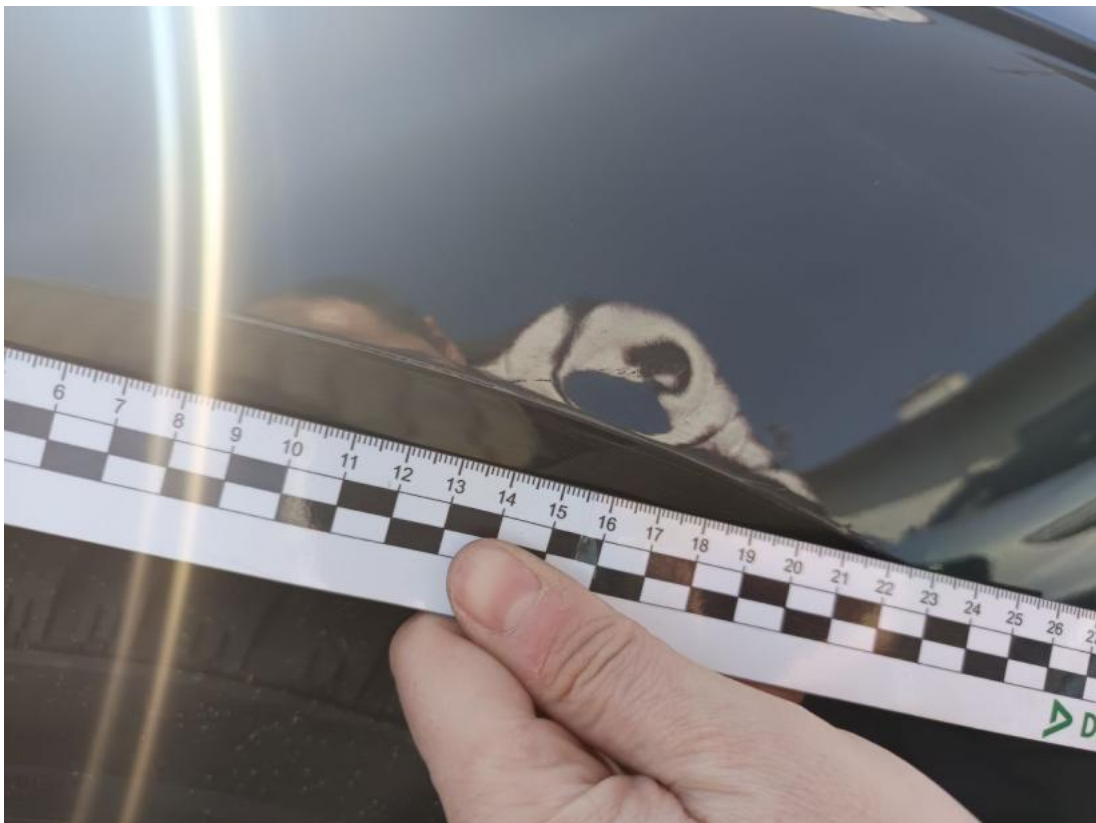
**Fot. 44**

Błotnik przedni P() - Wgniecenie/odkształcenie 3

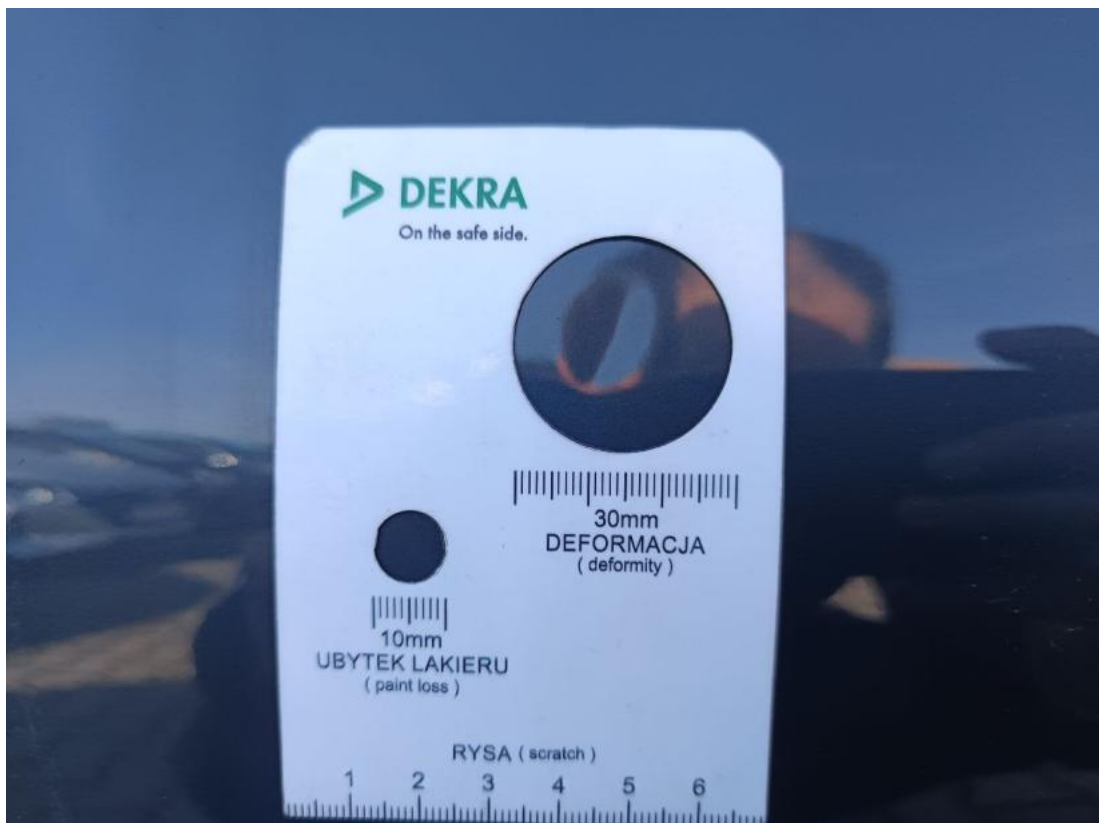
**Fot. 46**

| 5 | Drzwi przednie (nieuzbrojone) R | wgniecenie/odkształcenie | | |

Drzwi przednie P - Wgniecenie/odkształcenie 1

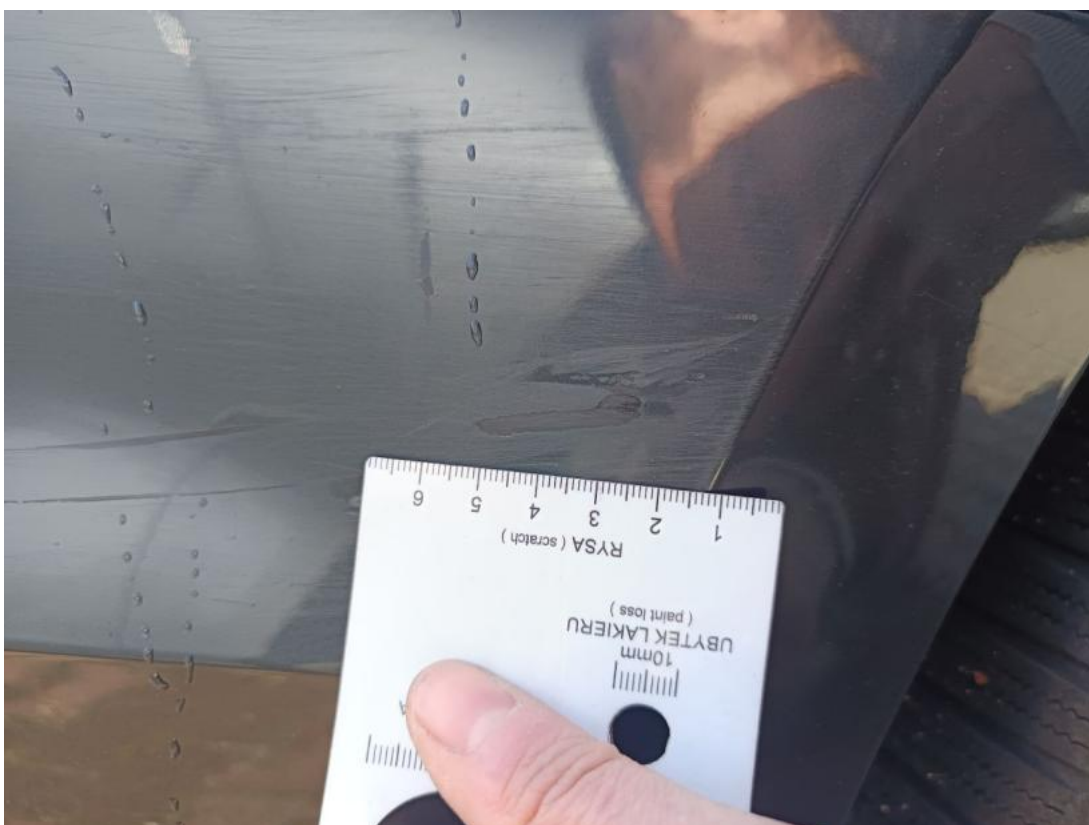
**Fot. 48**

| 3 | Okładzina zderzaka tylnego | rysa/odprysk | NA | 0.8 |

Zderzak tylny - Rysa/odprysk 1

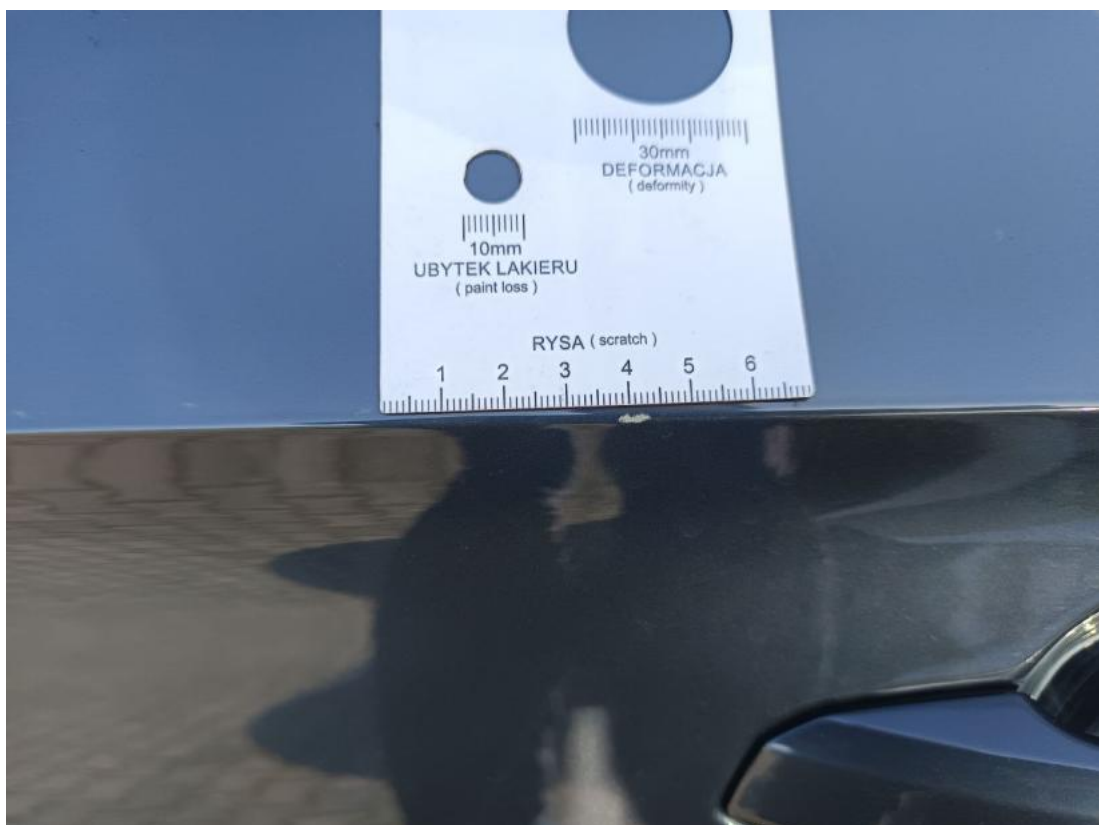
**Fot. 50**

| 6 | Drzwi tylne (nieuzbrojone) L | rysa/odprysk | | |

Drzwi tylne L - Rysa/odprysk 1
