## Raport z oględzin pojazdu

| Numer raportu | 218248/2/26-11401 | Data raportu | 24-02-2026 |

| Marka, model | BMW X3 [G01] 17-21 |
| Numer rejestracyjny | WD5997T |

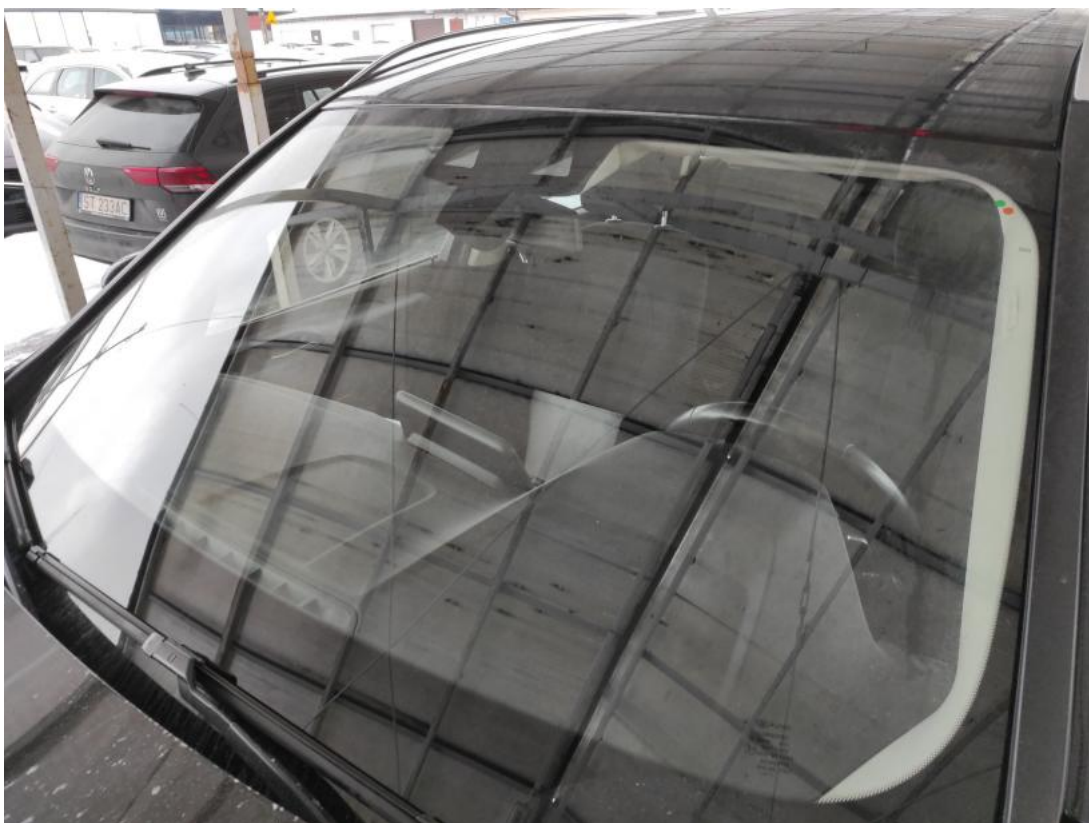
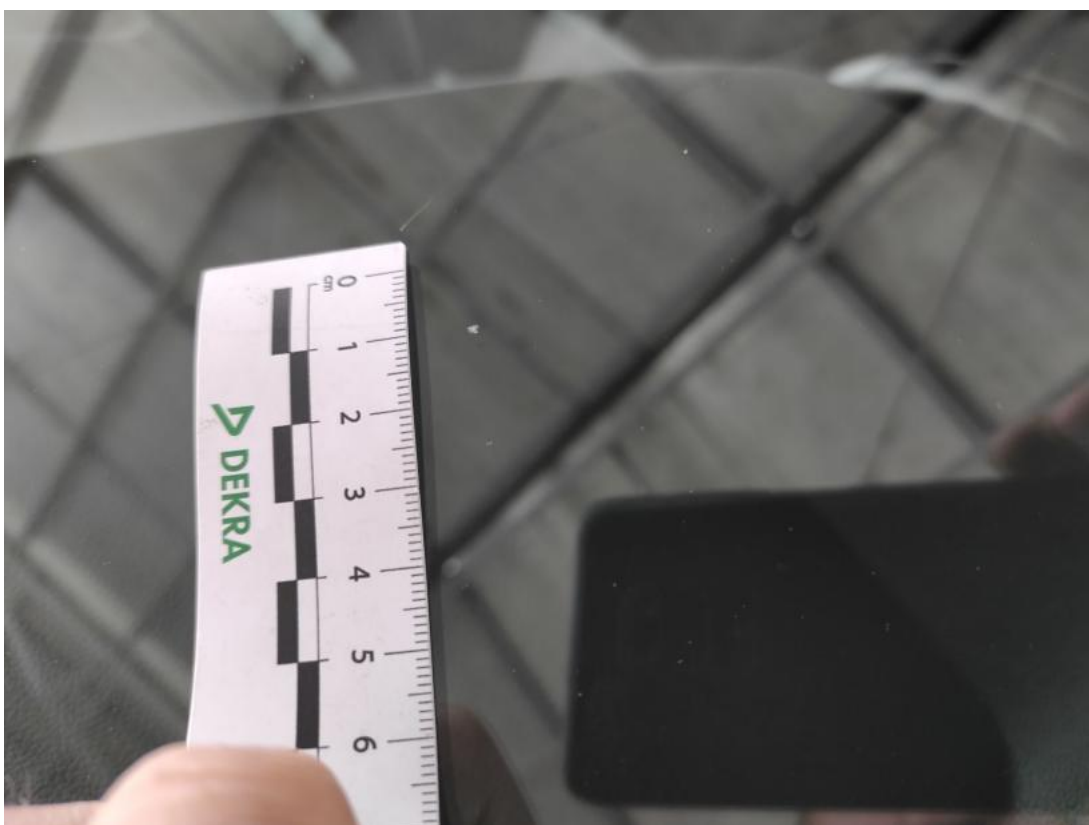
**Fot. 37**

| Poz. | Nazwa pozycji | Opis uszkodzeń | Kwalifik. | Naprawa [rbg] |
|---|---|---|---|---|
| 5 | Szyba przednia barwiona | rysa/odprysk | | |

Szyba czołowa - zdjęcie poglądowe 1

Szyba czołowa - Rysa/odprysk 1

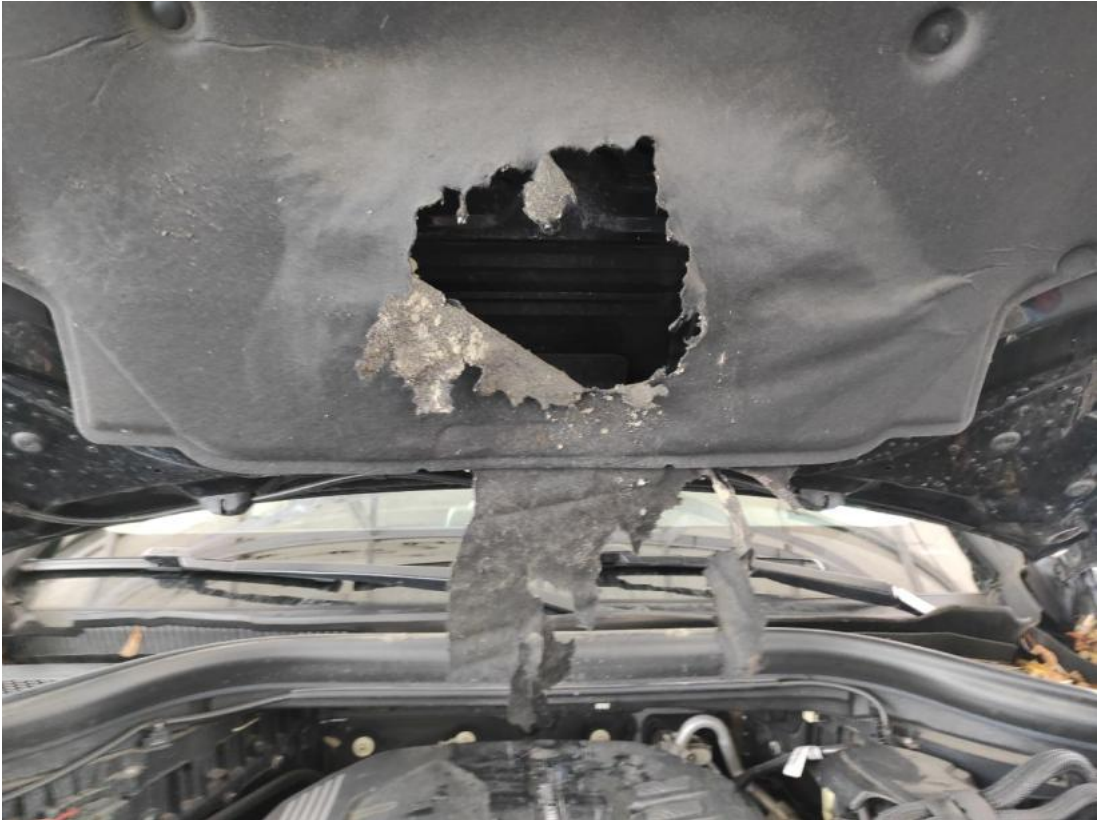
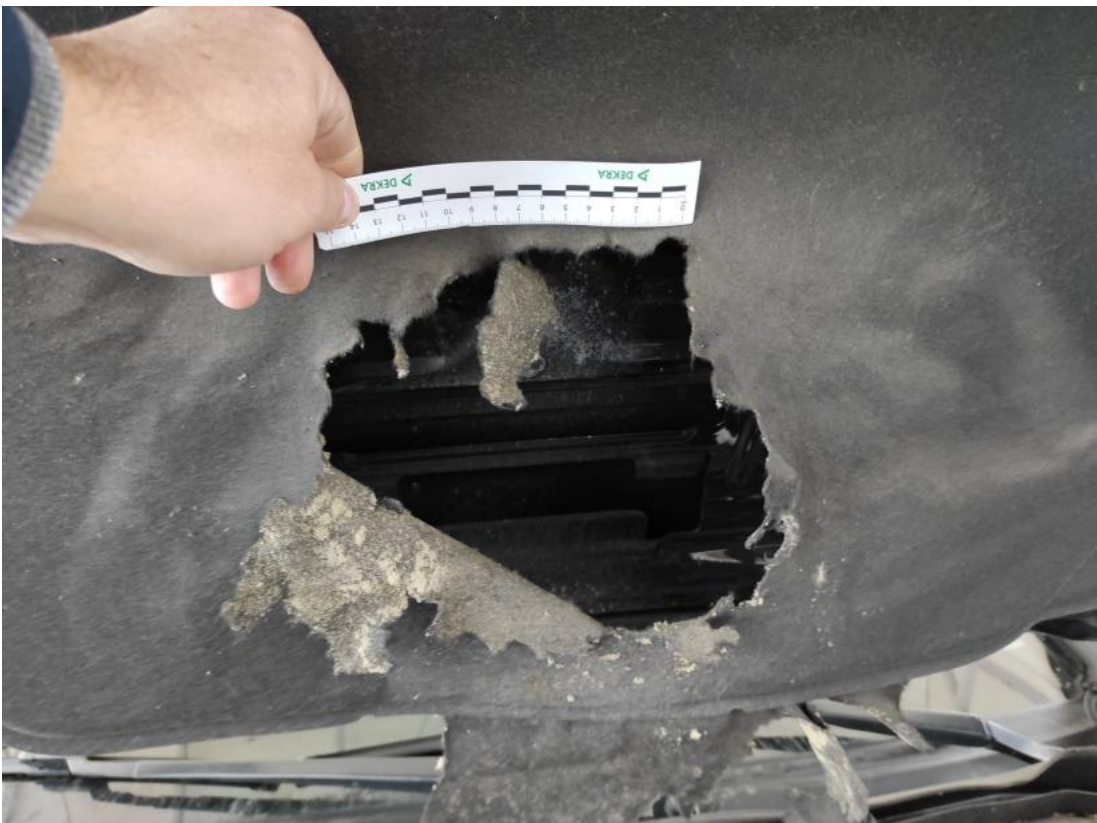
**Fot. 39**

| Poz. | Nazwa pozycji | Opis uszkodzeń | Kwalifik. | Naprawa [rbg] |
|---|---|---|---|---|
| 1 | Wykładzina tłumiąca pokrywy przedniej | rozerwanie | WY | 0.2 |

Wykładzina pokrywy komory silnika - zdjęcie poglądowe 1

Wykładzina pokrywy komory silnika - Pęknięcie/rozerwanie 1

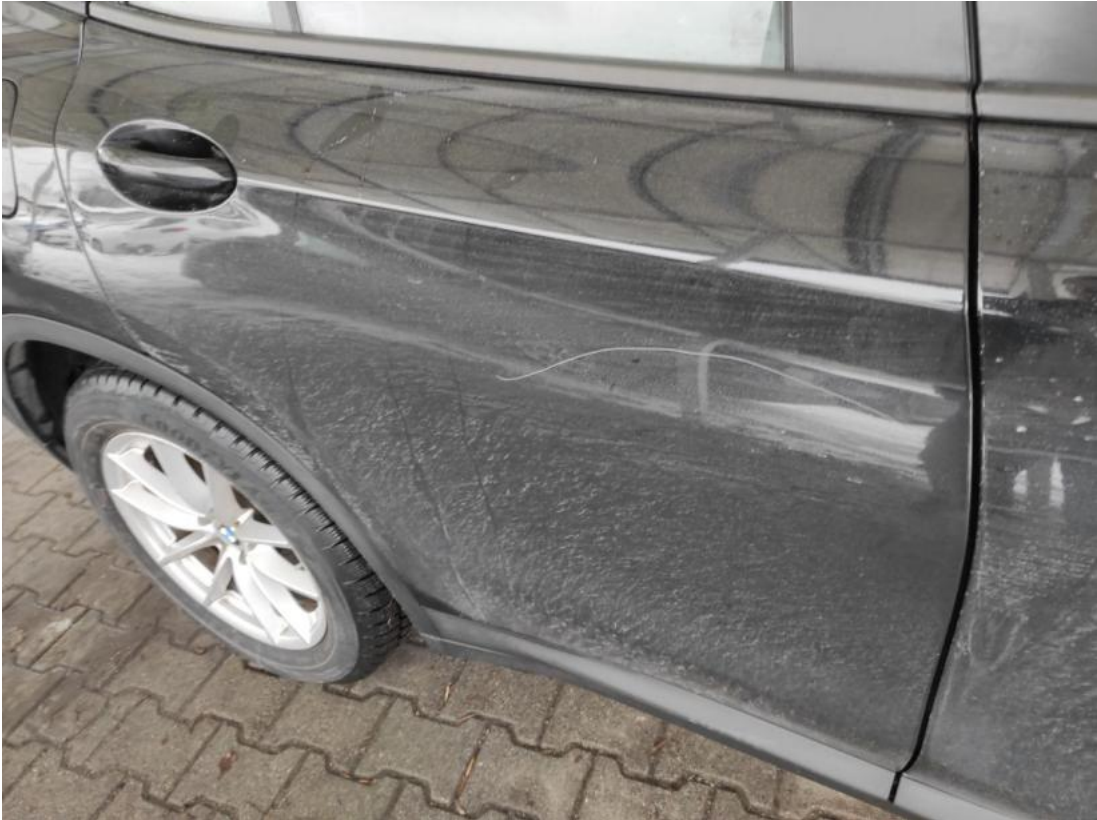
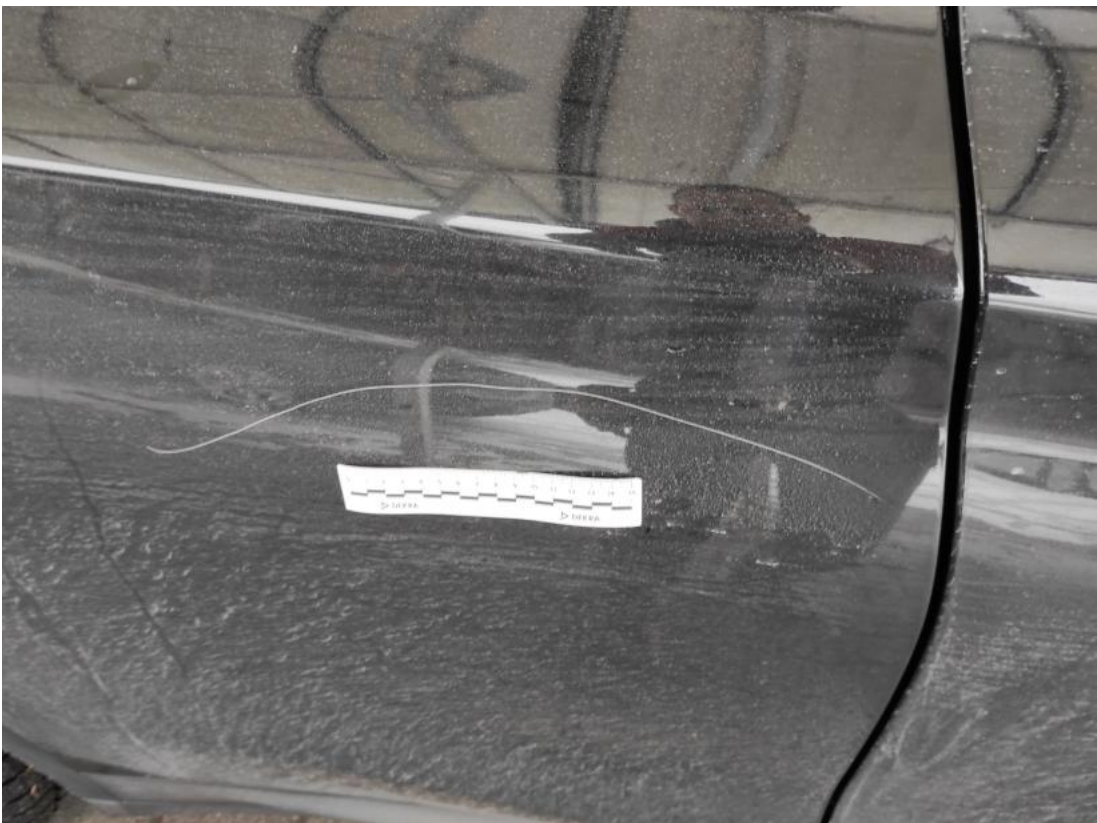
**Fot. 41**

| Poz. | Nazwa pozycji | Opis uszkodzeń | Kwalifik. | Naprawa [rbg] |
|---|---|---|---|---|
| 3 | Drzwi tylne (nieuzbrojone) R | rysa/odprysk | NA | 0.5 |

Drzwi tylne P - zdjęcie pogładowe 1

Drzwi tylne P - Rysa/odprysk 1

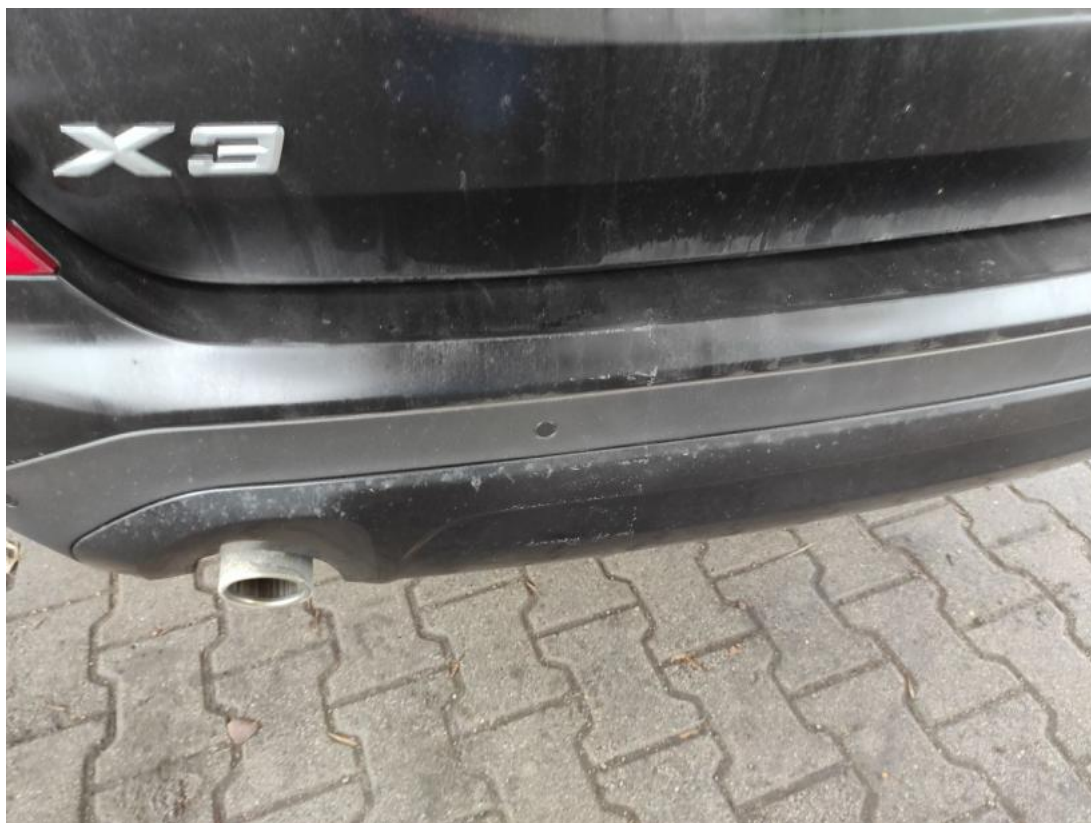
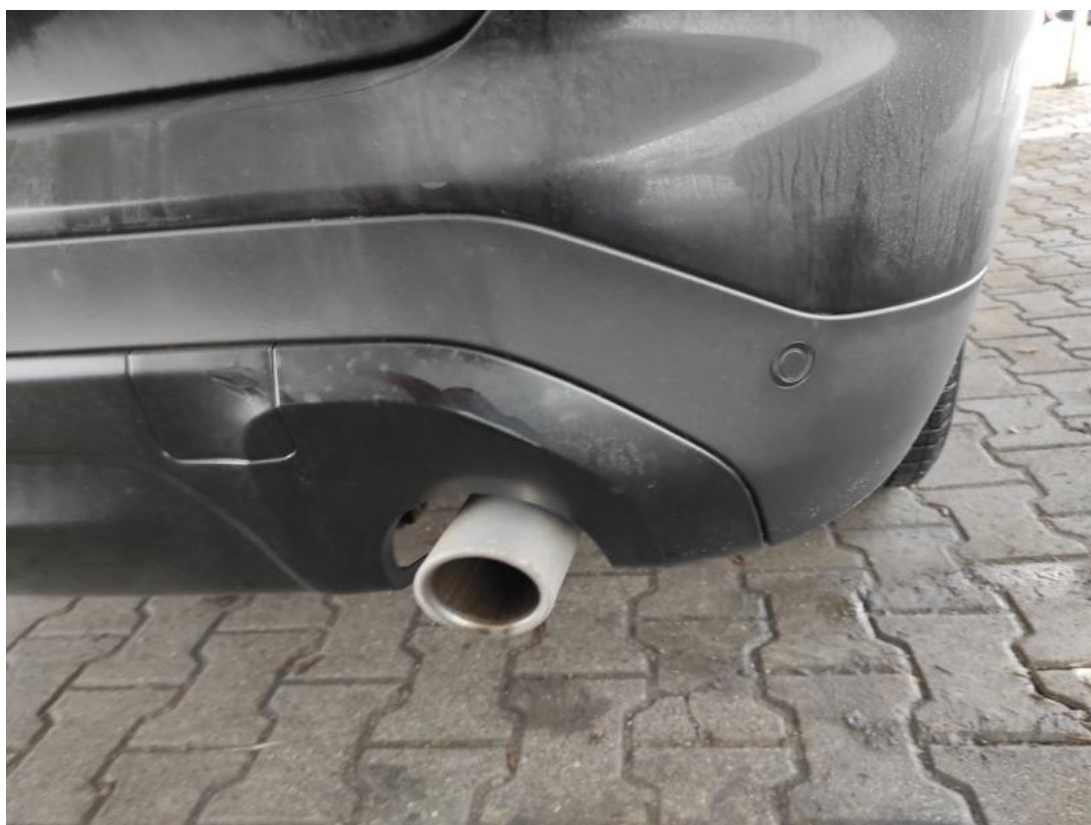
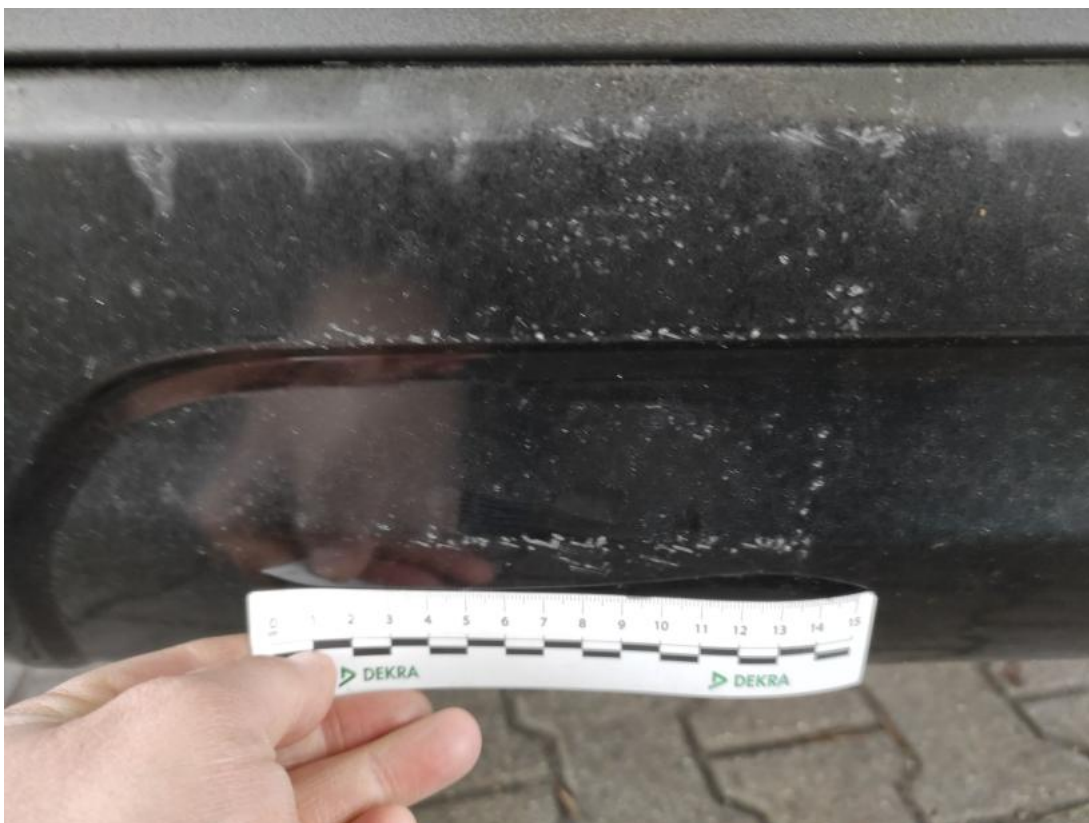
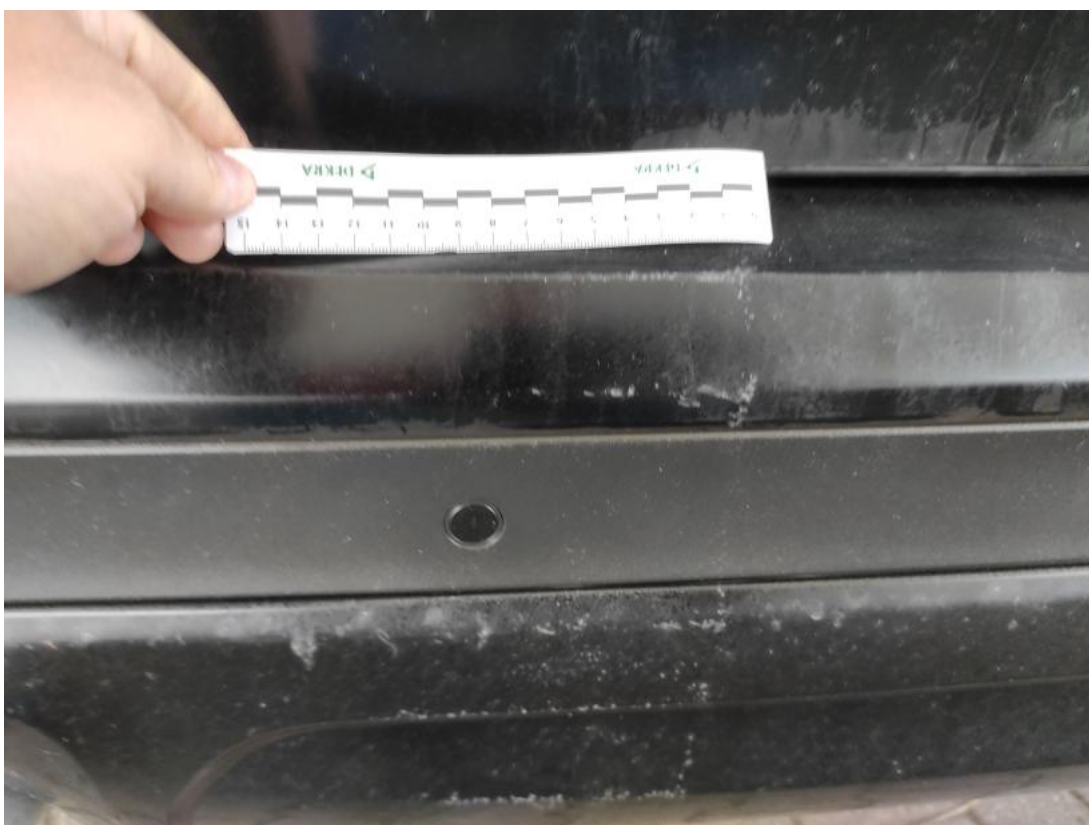
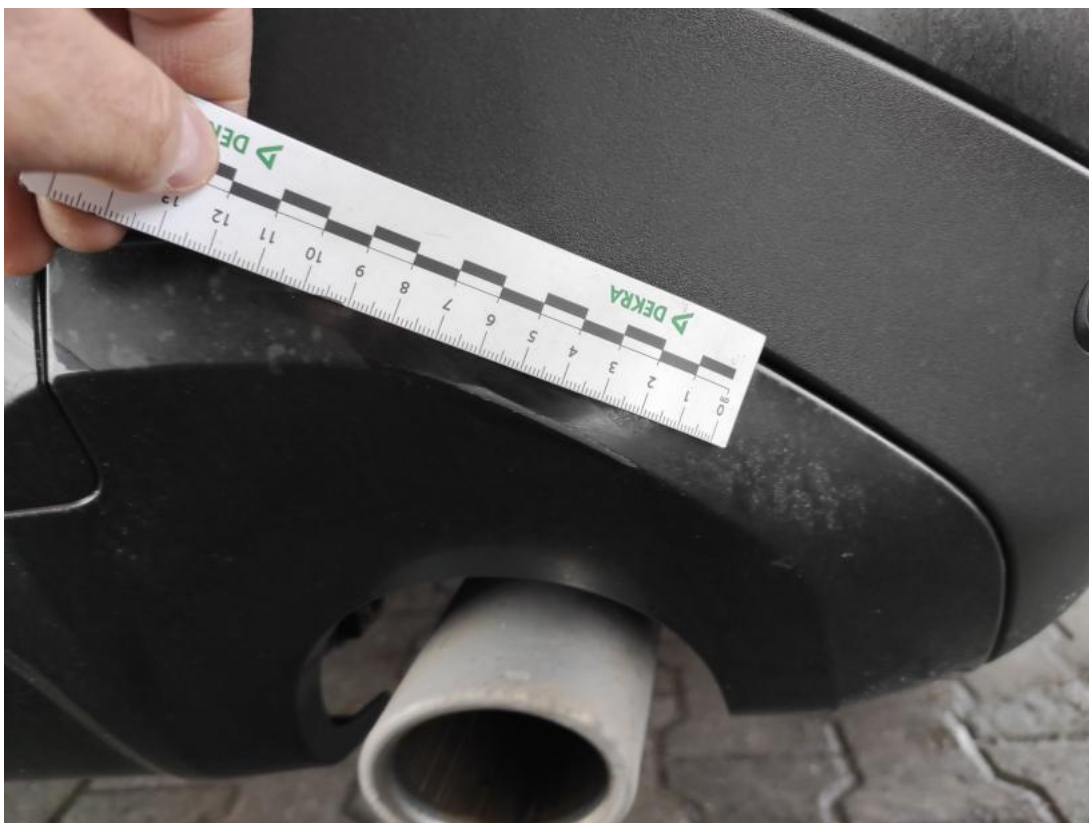
**Fot. 43**

| Poz. | Nazwa pozycji | Opis uszkodzeń | Kwalifik. | Naprawa [rbg] |
|---|---|---|---|---|
| 4 | Okładzina zderzaka tylnego | rysa/odprysk | NA | 0.8 |

Zderzak tylny - Rysa/odprysk 1

Zderzak tylny - Rysa/odprysk 2

Zderzak tylny() - Rysa/odprysk 3

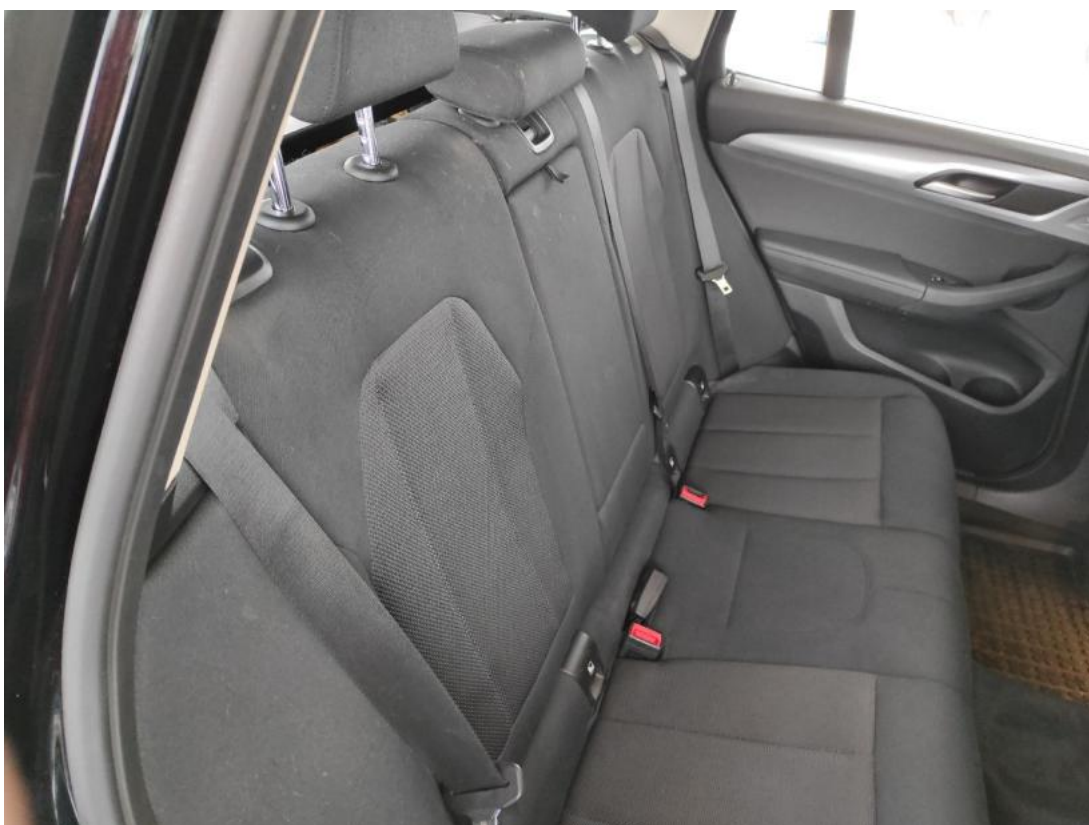
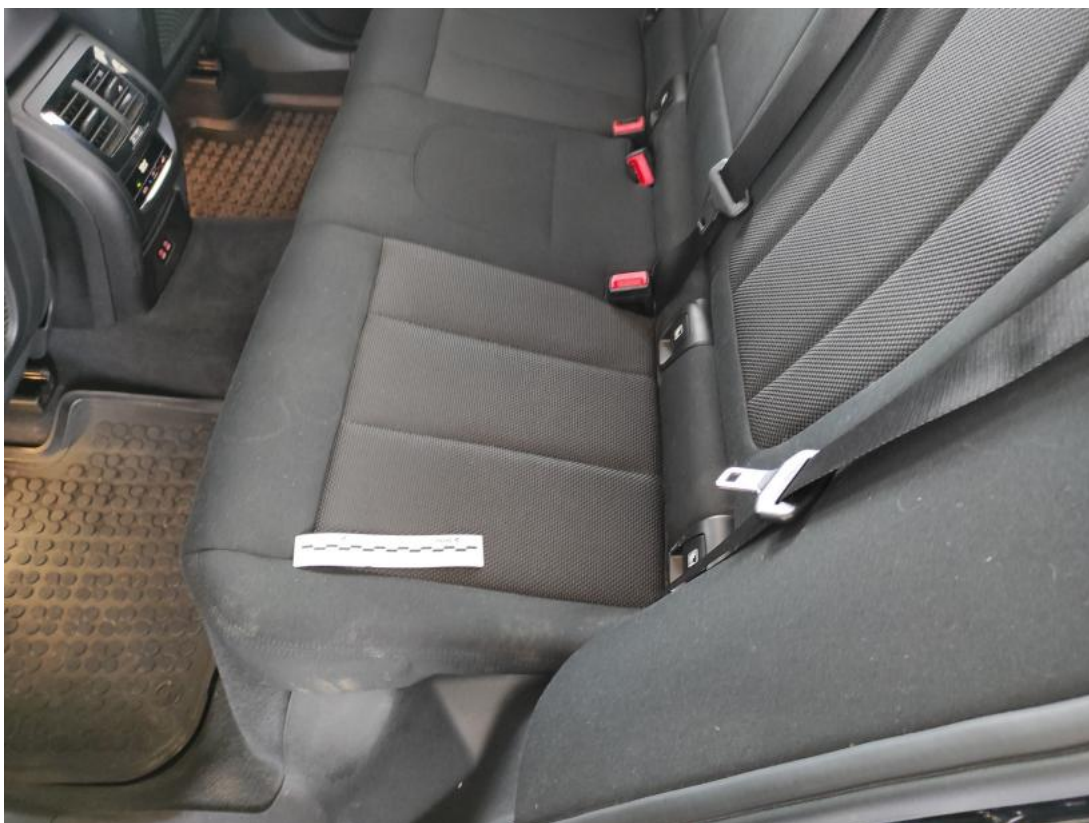
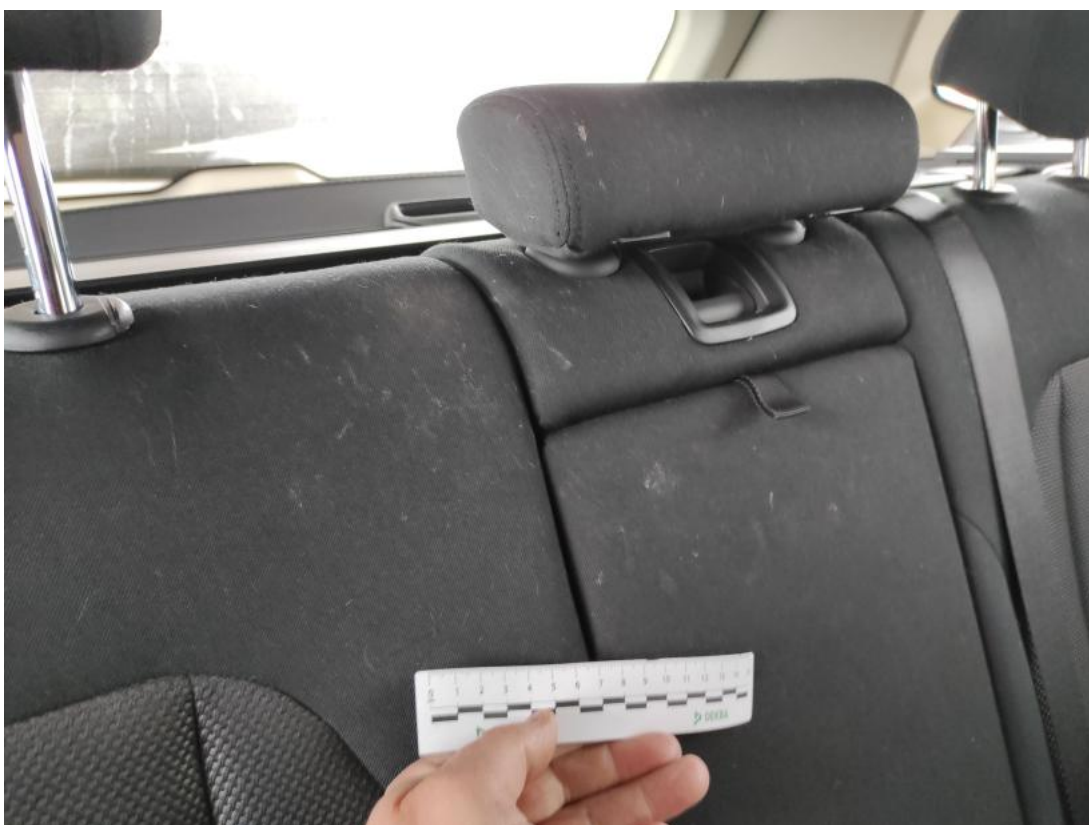
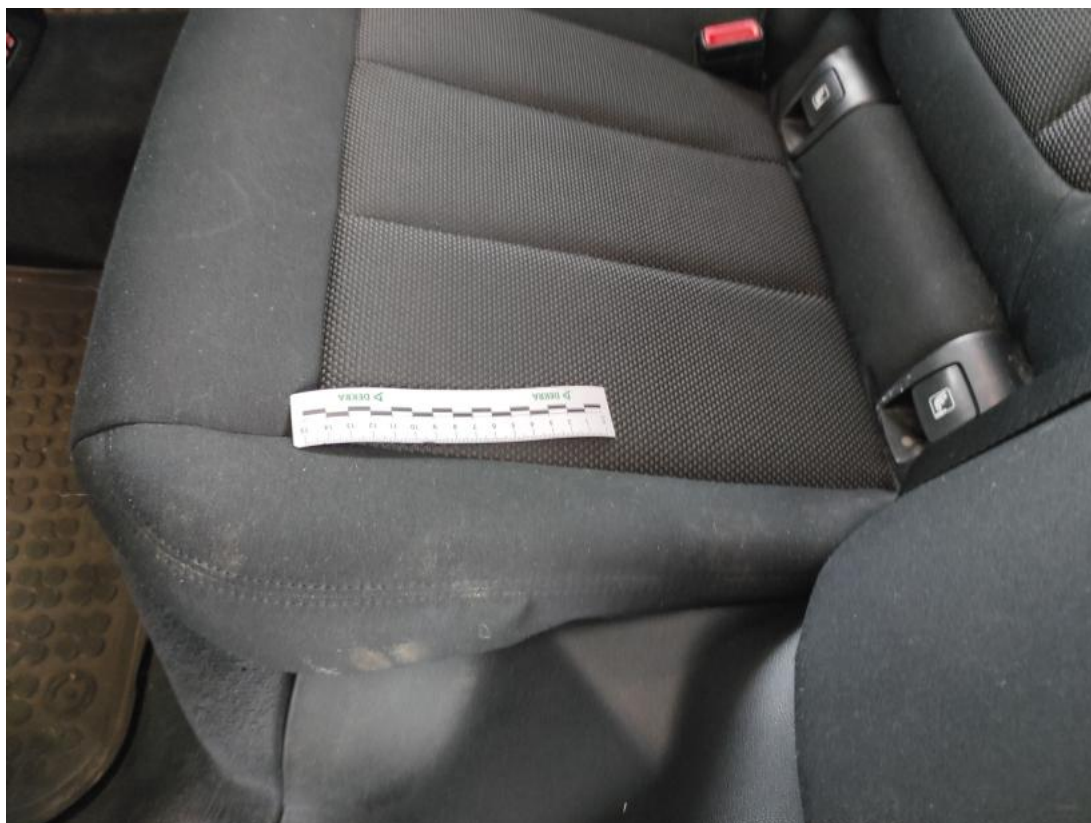
**Fot. 48**

Kanapa tyl. - Inne 1

Kanapa tyl. - Inne 2

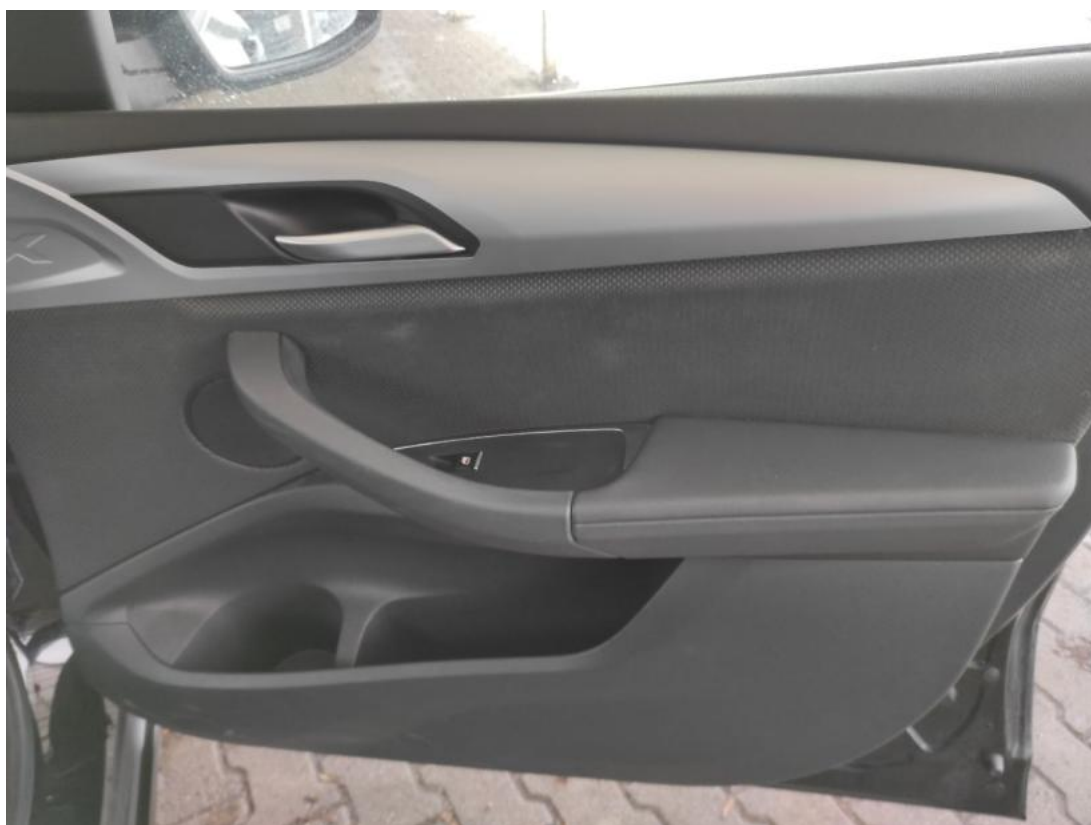
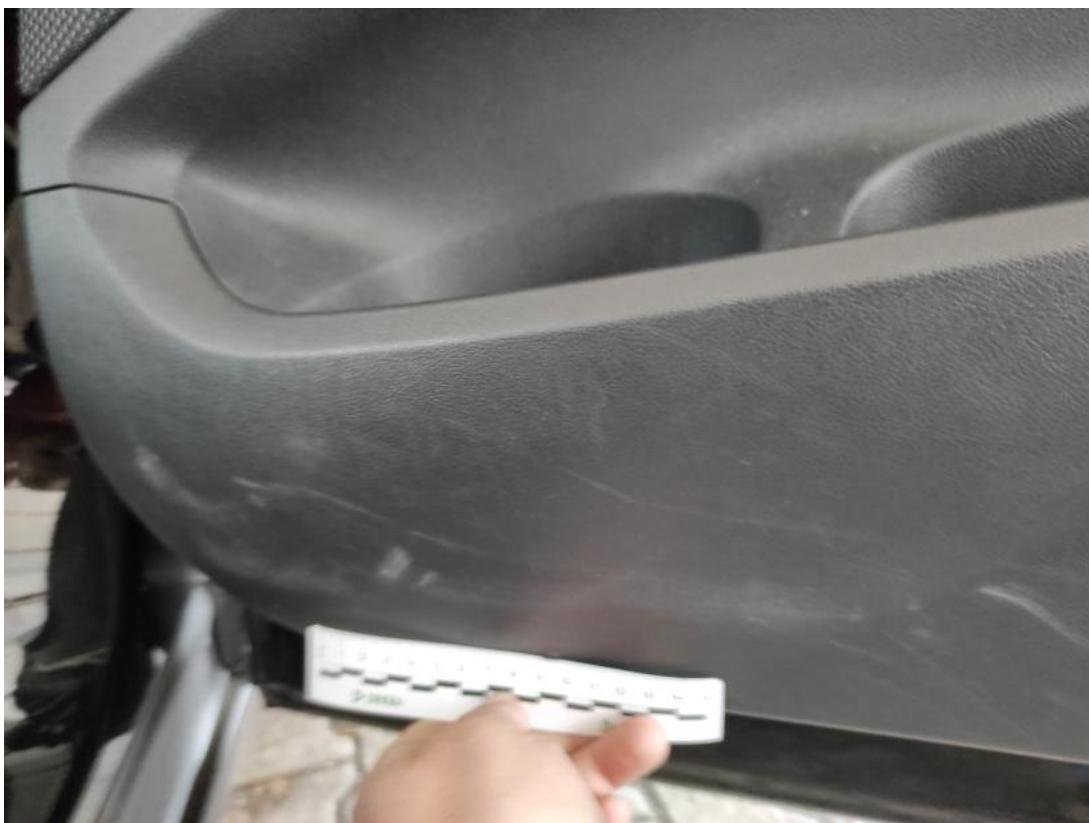
**Fot. 52**

| Poz. | Nazwa pozycji | Opis uszkodzeń | Kwalifik. | Naprawa [rbg] |
|---|---|---|---|---|
| 6 | Tapicerka drzwi, przód L | zarysowanie | | |

Tapicerka drzwi przednich L - Rysa/odprysk 1

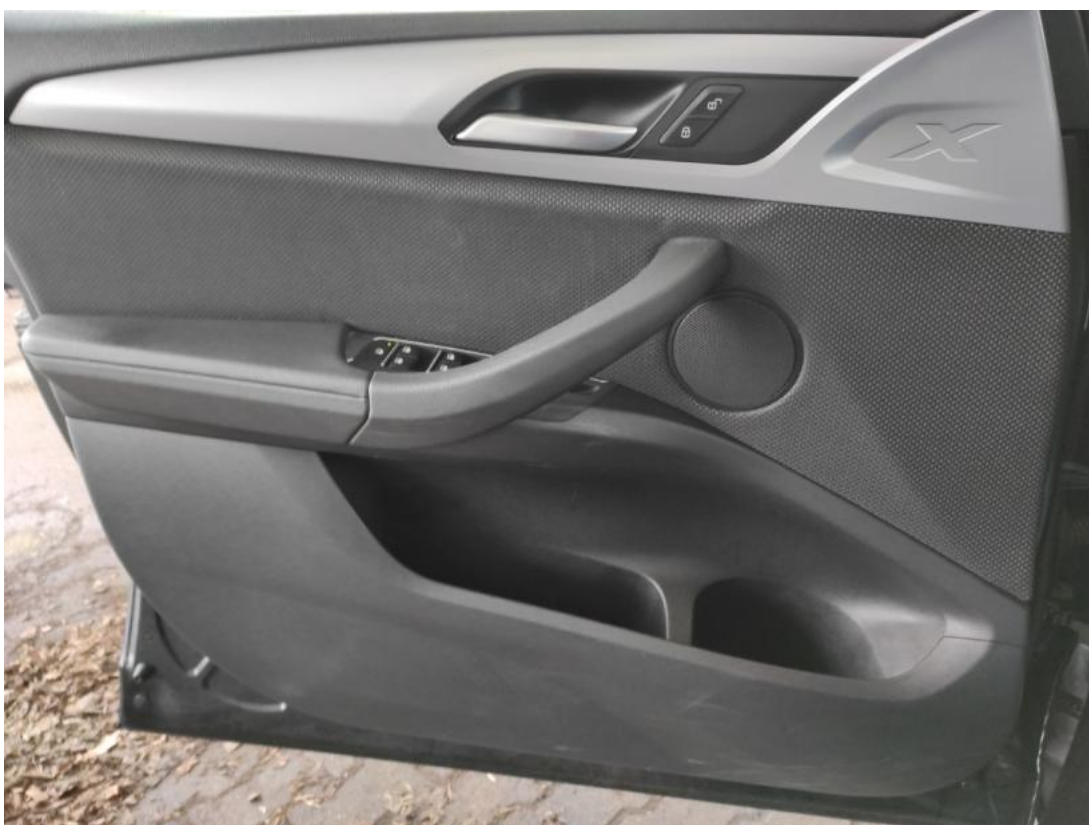
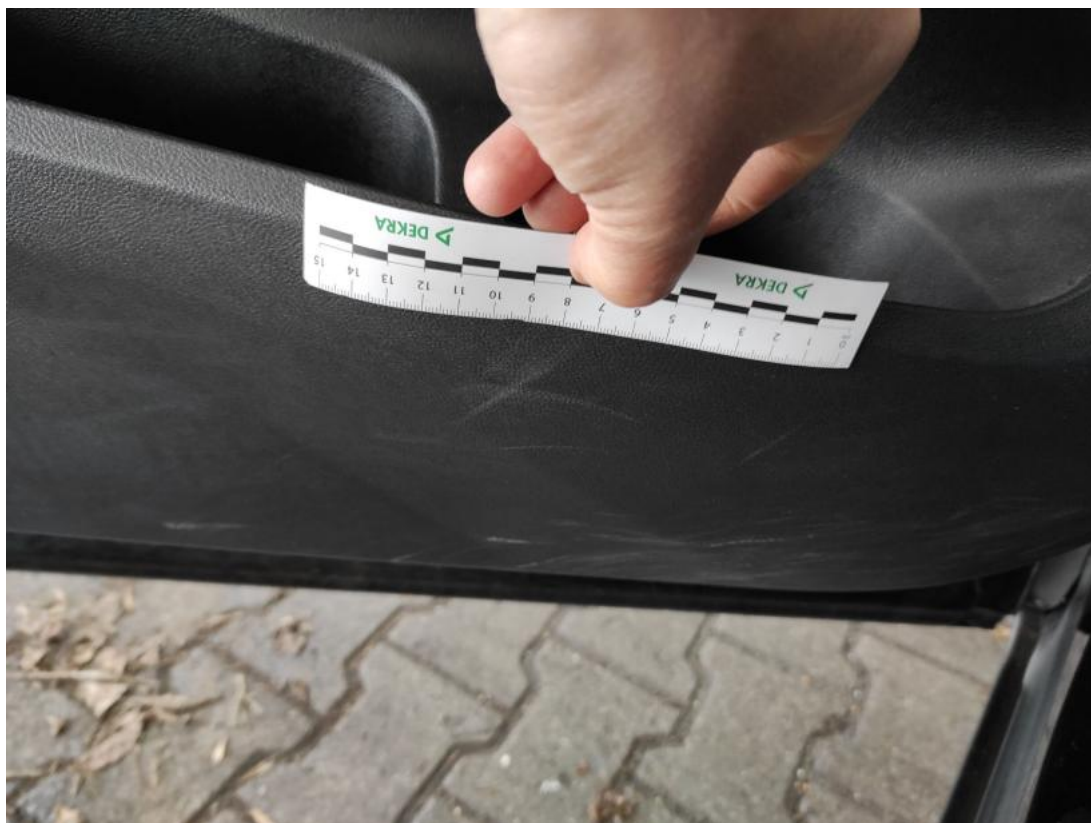
**Fot. 54**

| Poz. | Nazwa pozycji | Opis uszkodzeń | Kwalifik. | Naprawa [rbg] |
|---|---|---|---|---|
| 7 | Tapicerka drzwi, przód R | zarysowanie | | |

Tapicerka drzwi przednich P - Rysa/odprysk 1

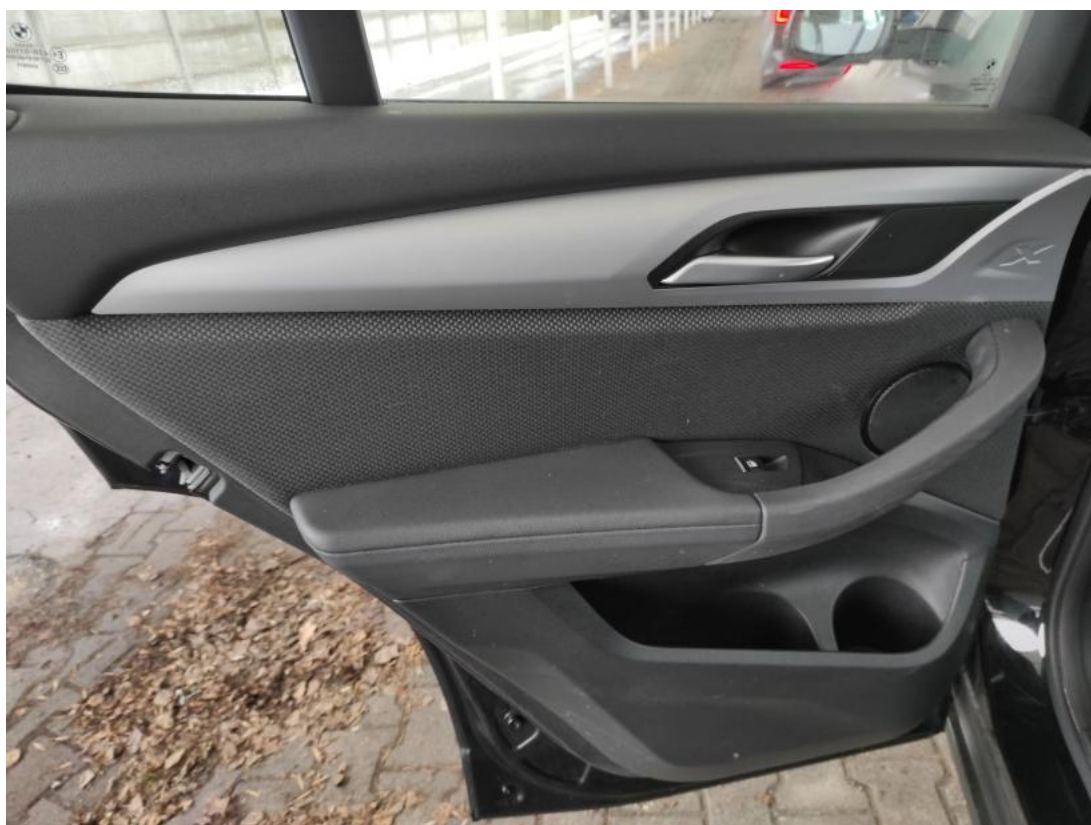
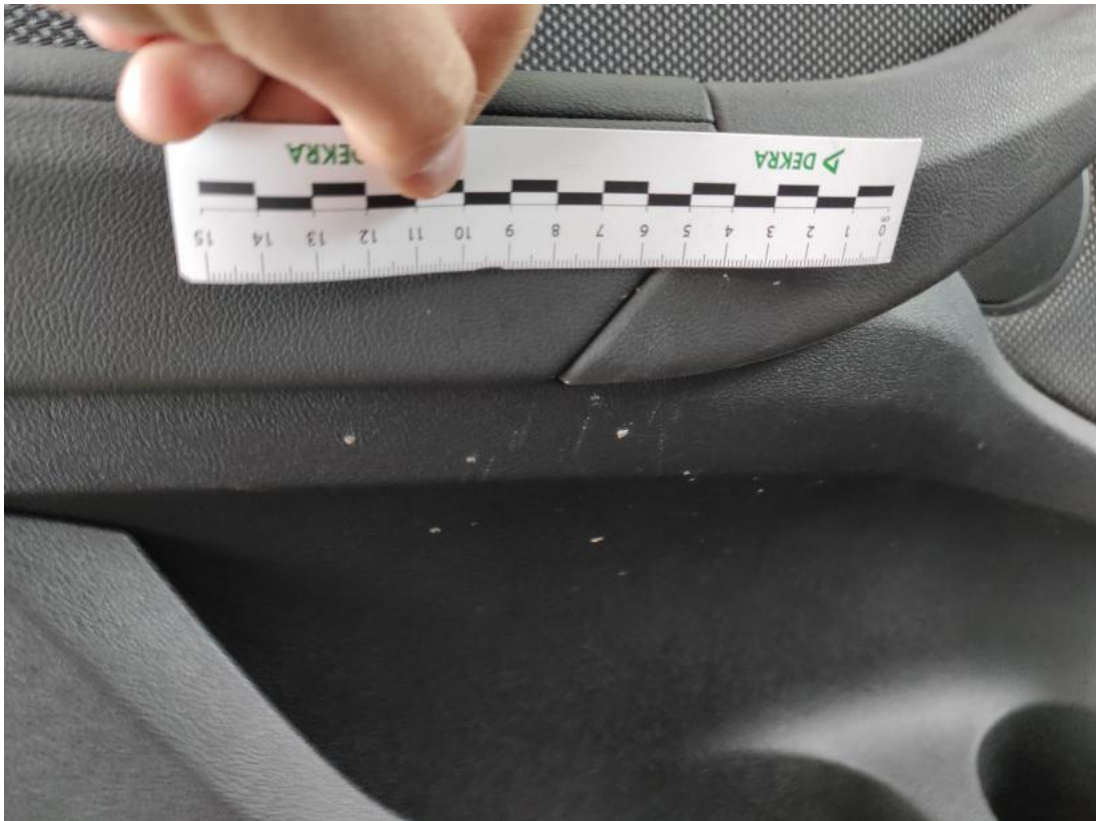
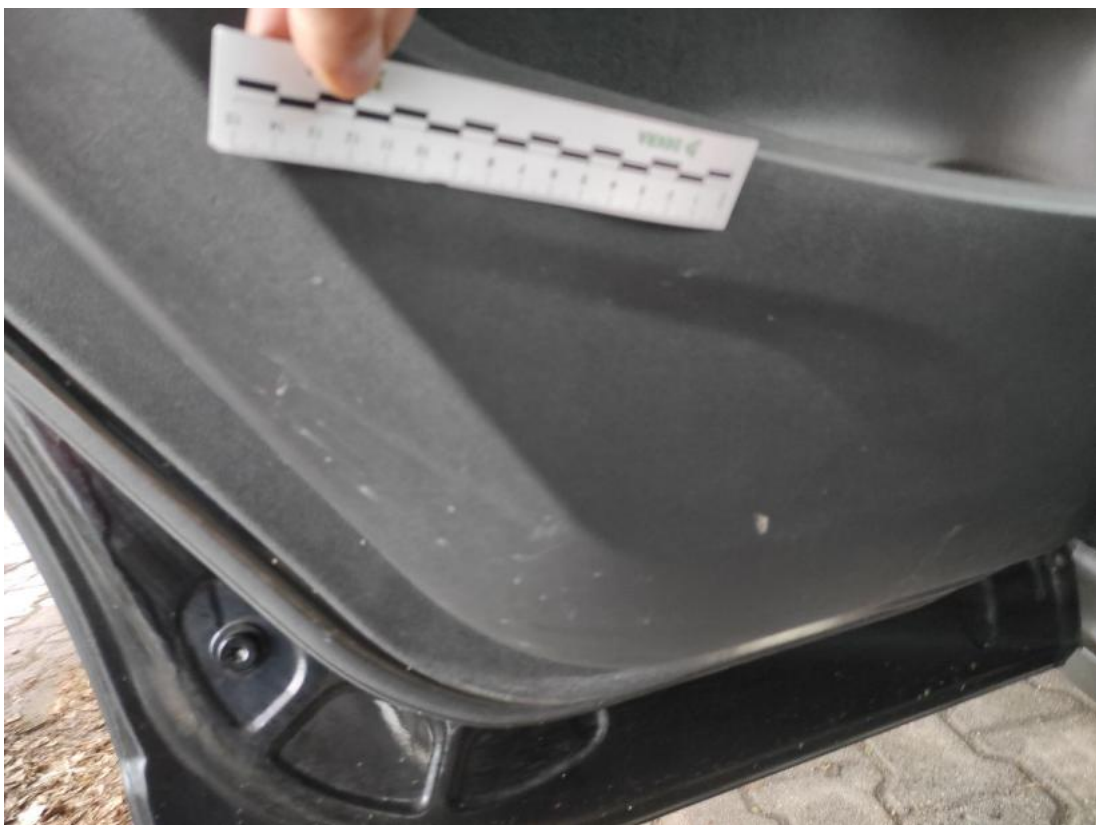
**Fot. 56**

| Poz. | Nazwa pozycji | Opis uszkodzeń | Kwalifik. | Naprawa [rbg] |
|---|---|---|---|---|
| 8 | Tapicerka drzwi tylnych L | zarysowanie | | |

Tapicerka drzwi tylnych L - Rysa/odprysk 1

Tapicerka drzwi tylnych L - Rysa/odprysk 2

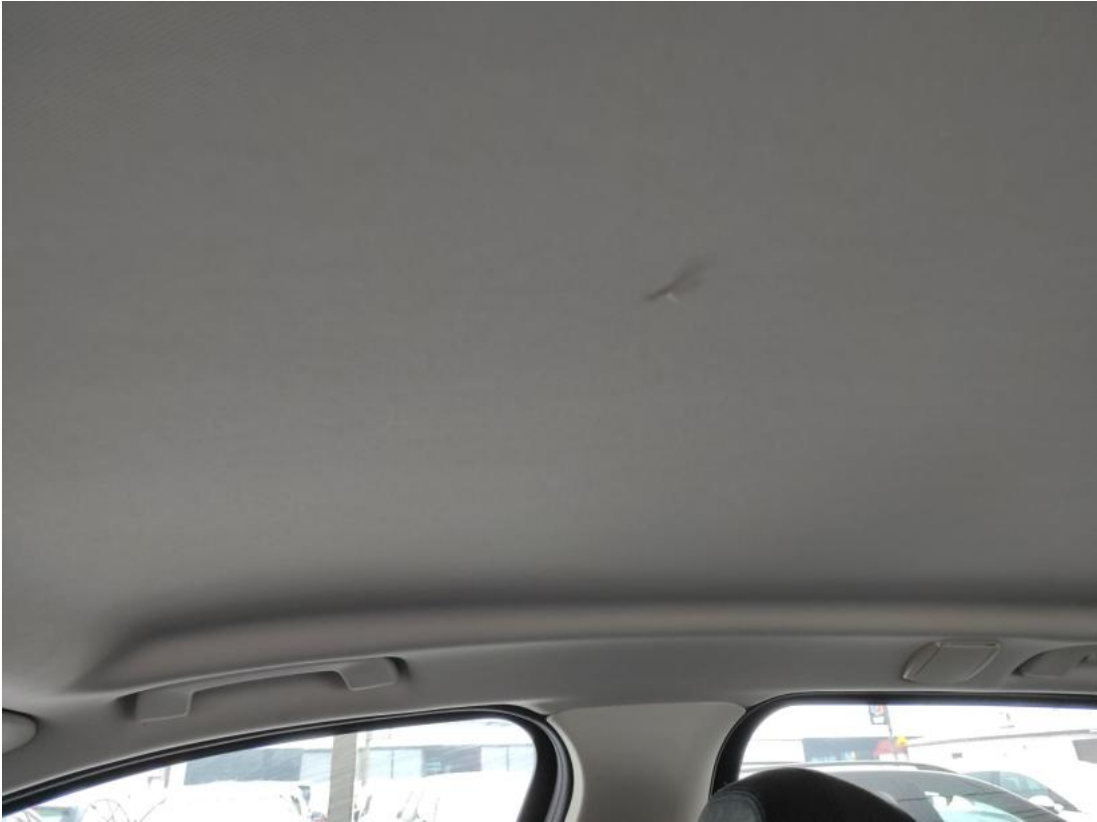
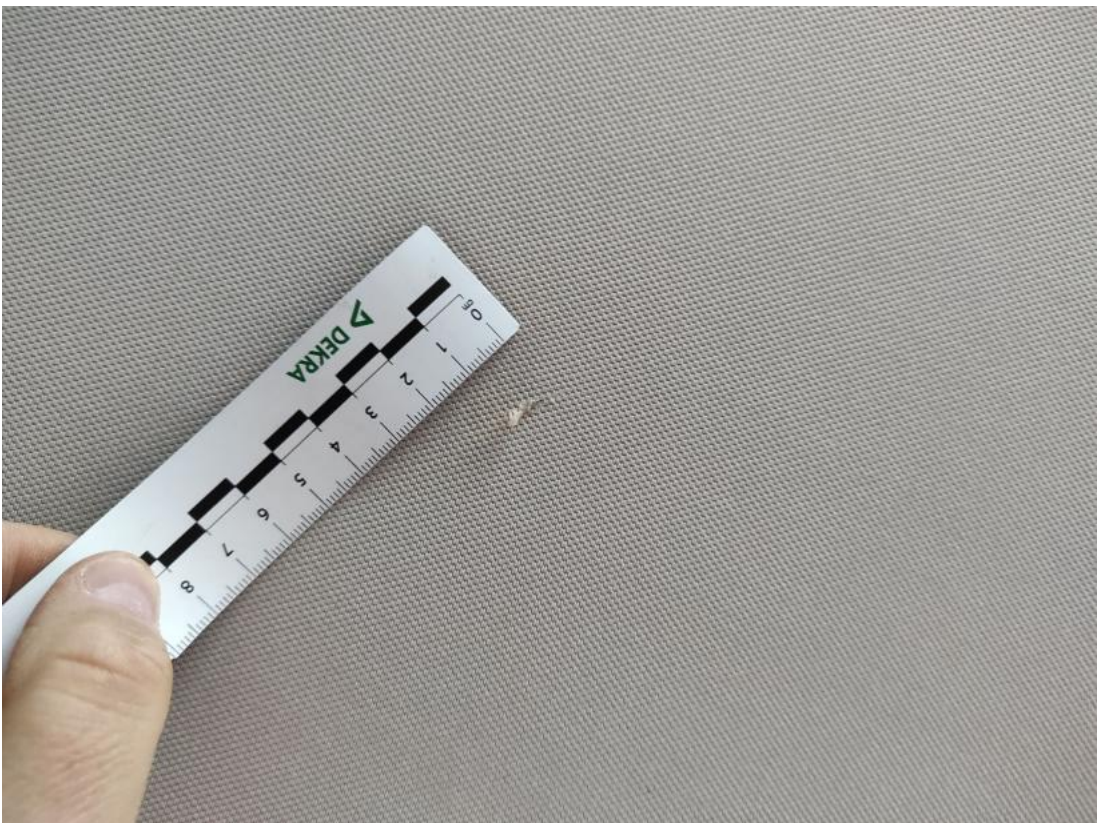
**Fot. 59**

| Poz. | Nazwa pozycji | Opis uszkodzeń | Kwalifik. | Naprawa [rbg] |
|---|---|---|---|---|
| 2 | Podsufitka | rozerwanie | WY | 2.7 |

Podsufitka - Pęknięcie/rozerwanie 1
