## Raport z oględzin pojazdu

| Numer raportu | 218248/2/26-11401 | Data raportu | 24-02-2026 |

| Marka, model | BMW X3 [G01] 17-21 |
| Numer rejestracyjny | WD5997T |

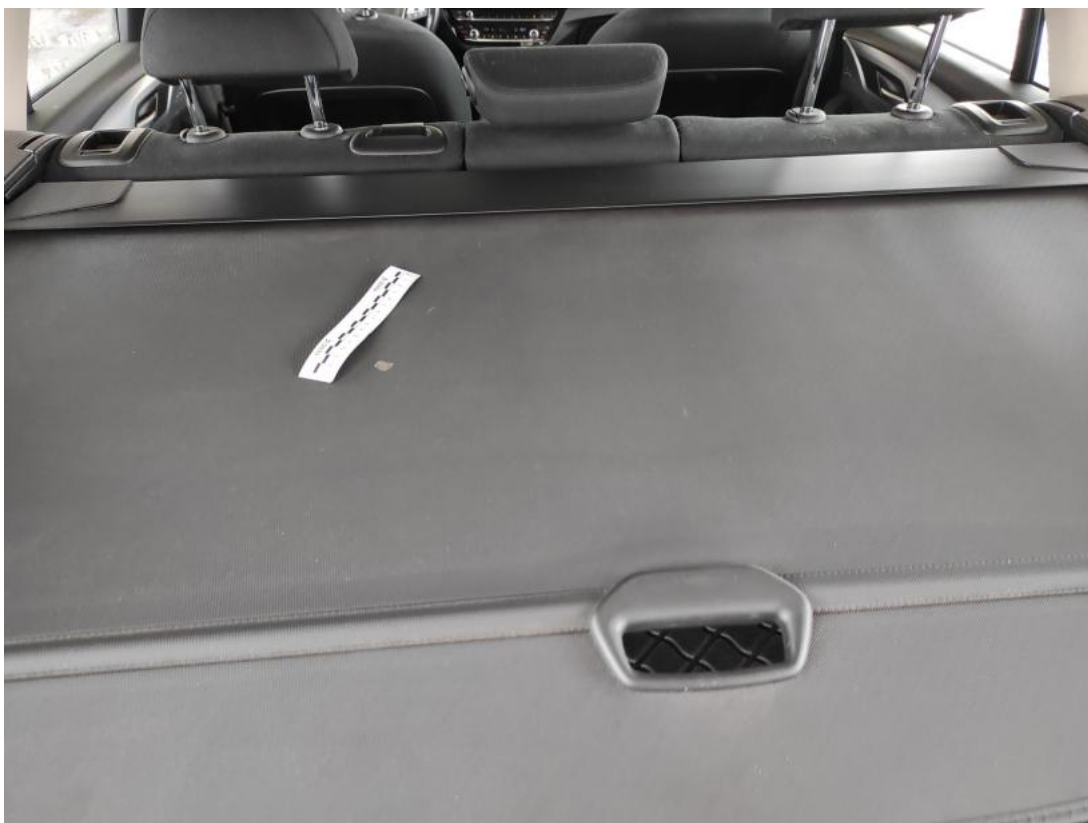
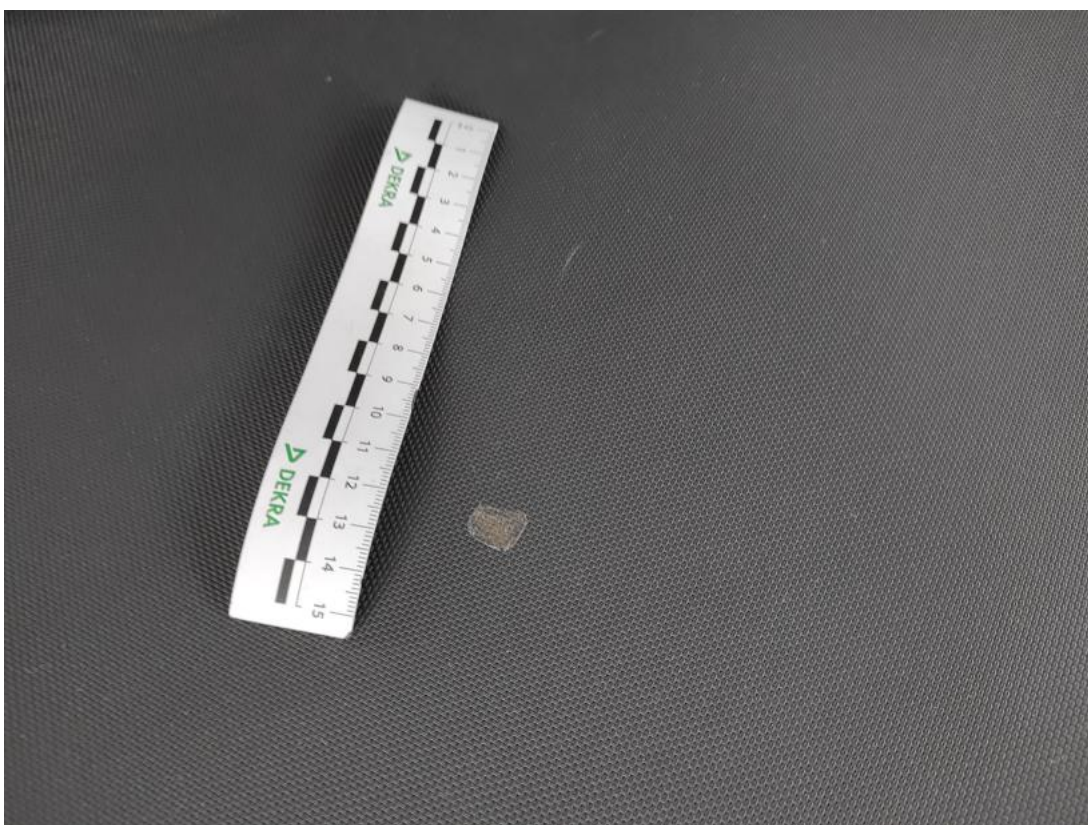
**Fot. 61**

Półka/roleta tylna - Inne 1
