## Raport z oględzin pojazdu

| Numer raportu | 09638/2/26-15201 | Data raportu | 04-02-2026 |

| Marka, model | PORSCHE Macan 13-19 |
| Numer rejestracyjny | WD9213V |

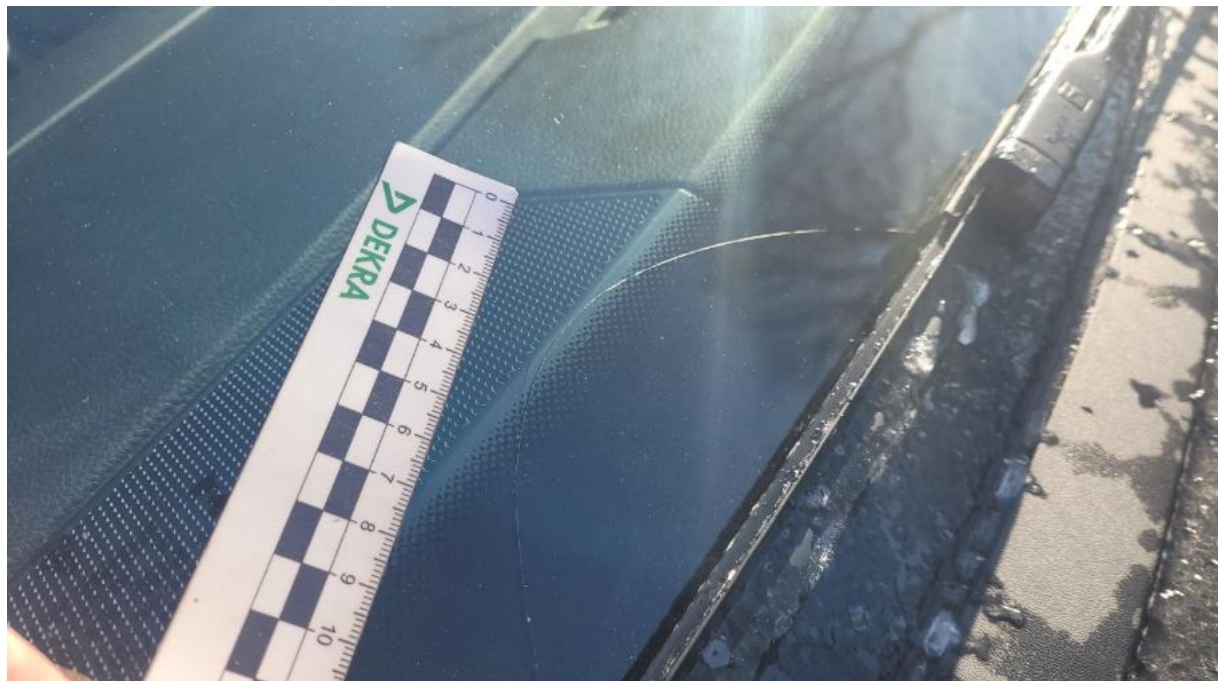
**Fot. 34**

| Poz. | Nazwa pozycji | Opis uszkodzeń | Kwalifik. | Naprawa [rbg] |
|---|---|---|---|---|
| 1 | Szyba przednia atermiczna, barwiona | pęknięcie | WY | 4.7 |

Szyba czołowa - Pęknięcie/rozerwanie 1

| Poz. | Nazwa pozycji | Opis uszkodzeń | Kwalifik. | Naprawa [rbg] |
|---|---|---|---|---|
| 2 | Kpl.montażowy/naprawczy-kpl.do klejenia | | WY | |

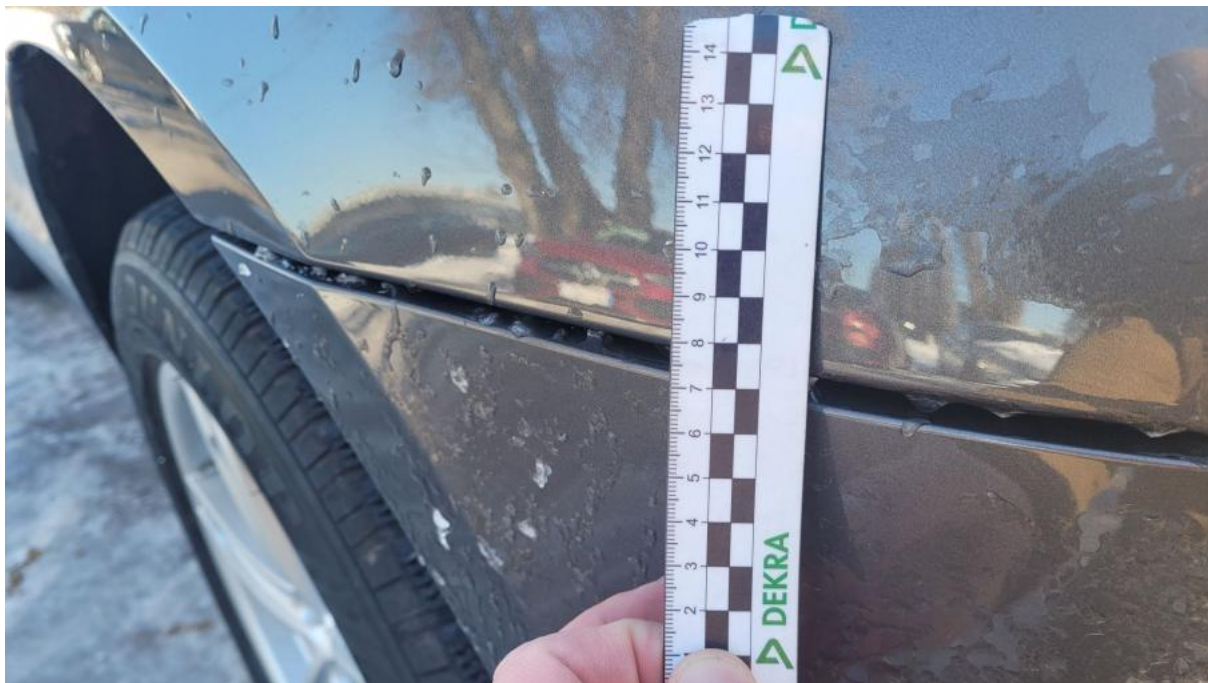
**Fot. 35**

| Poz. | Nazwa pozycji | Opis uszkodzeń | Kwalifik. | Naprawa [rbg] |
|---|---|---|---|---|
| 3 | Okiadzina zderzaka przedniego | inne | NA | 0.2 |

Zderzak - Inne 1

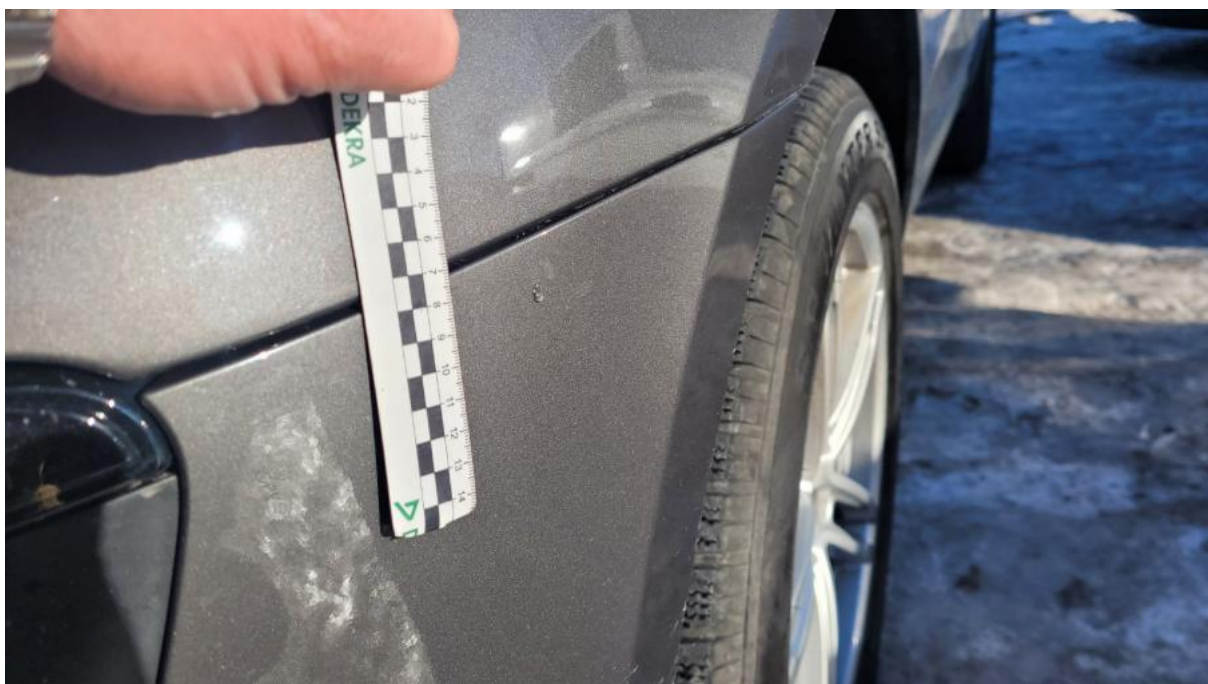
**Fot. 36**

Zderzak - Inne 2

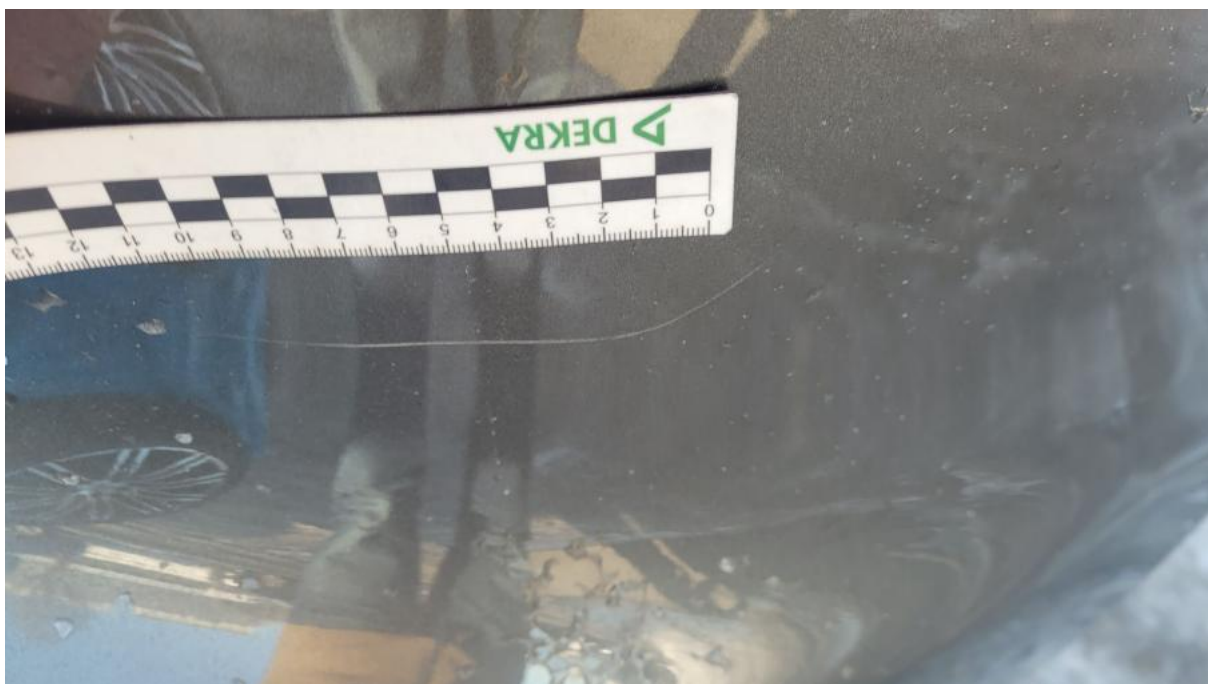
**Fot. 37**

| Poz. | Nazwa pozycji | Opis uszkodzeń | Kwalifik. | Naprawa [rbg] |
|---|---|---|---|---|
| 5 | Nakładka zderzaka tylnego, góra | zarysowanie | | |

Zderzak tylny - Rysa/odprysk 1

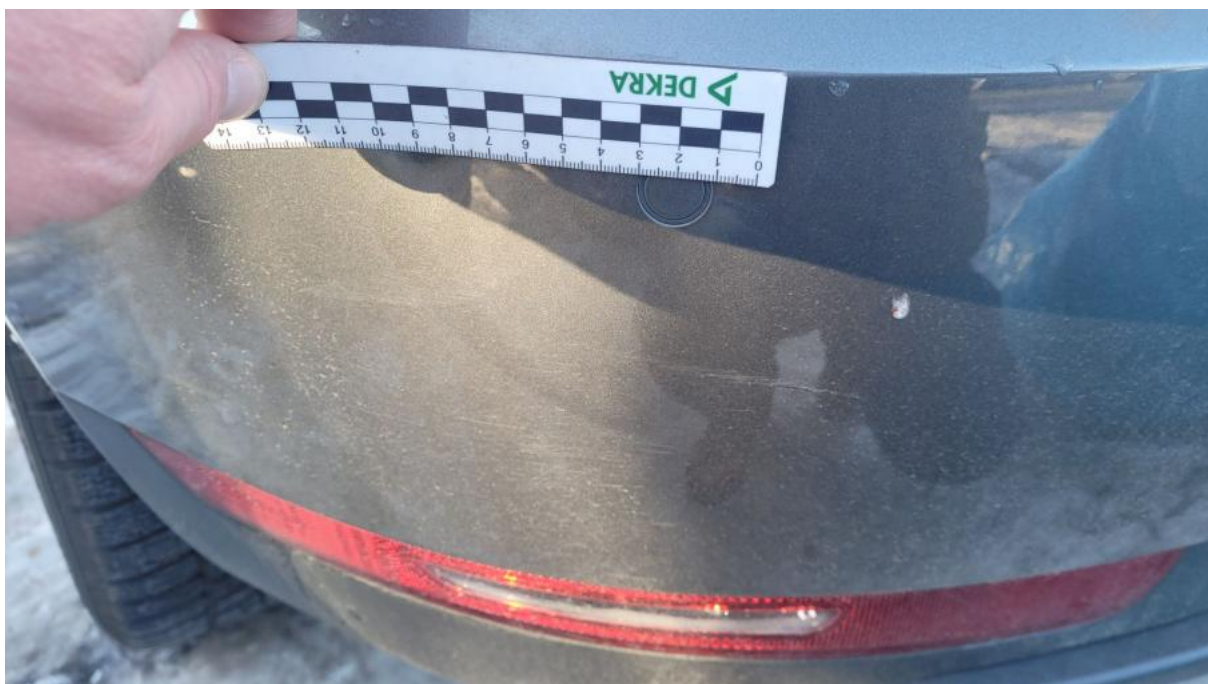
**Fot. 38**

Zderzak tylny - Rysa/odprysk 2

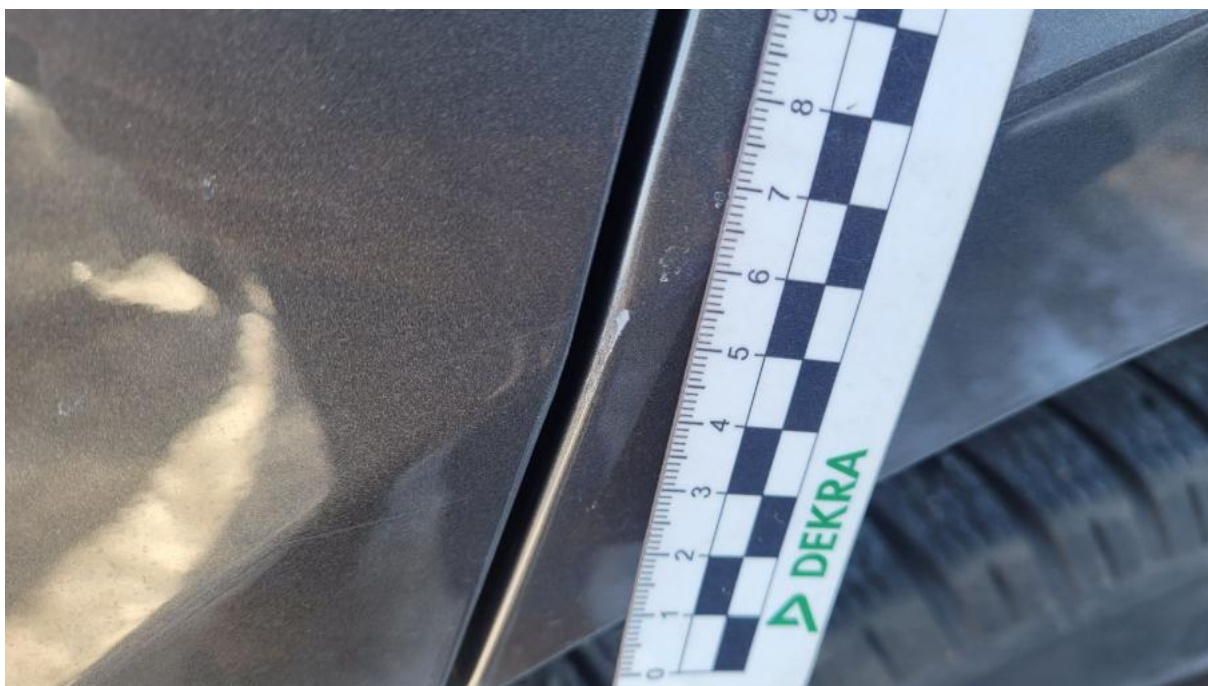
**Fot. 39**

| Poz. | Nazwa pozycji | Opis uszkodzeń | Kwalifik. | Naprawa [rbg] |
|---|---|---|---|---|
| 6 | Błotnik tylny L | odpryski lakieru | | |

Błotnik tylny L / Ściana boczna L - Rysa/odprysk 1

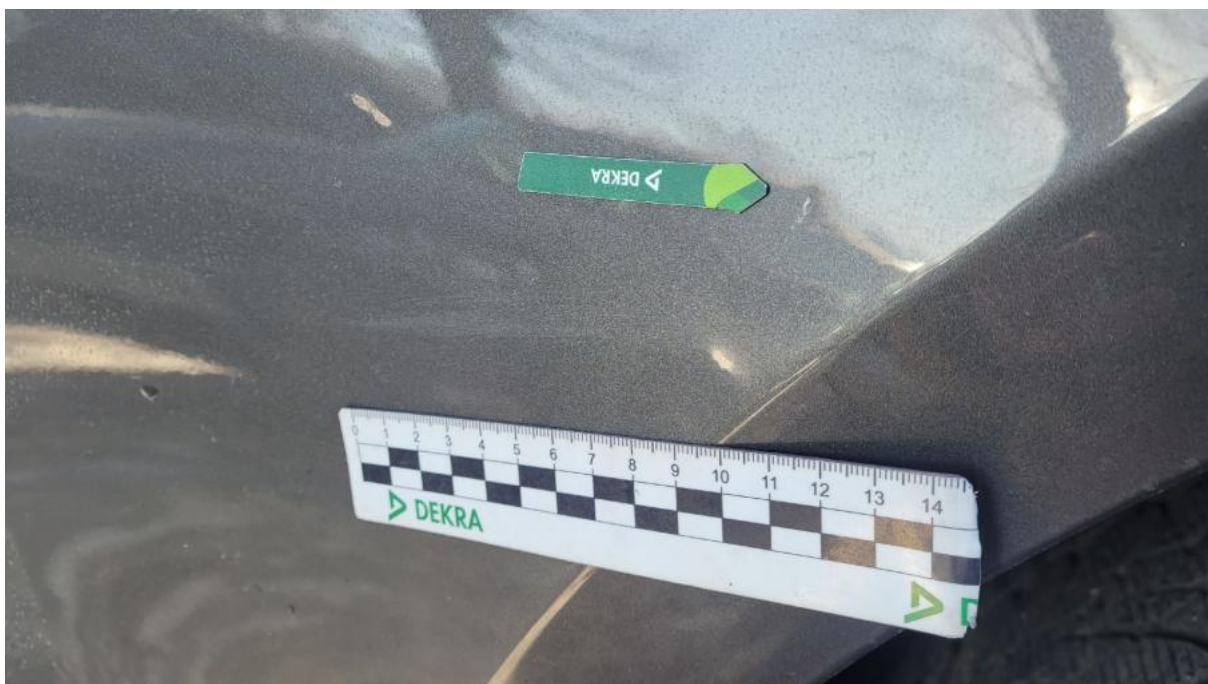
**Fot. 40**

Drzwi tylne L - Rysa/odprysk 1

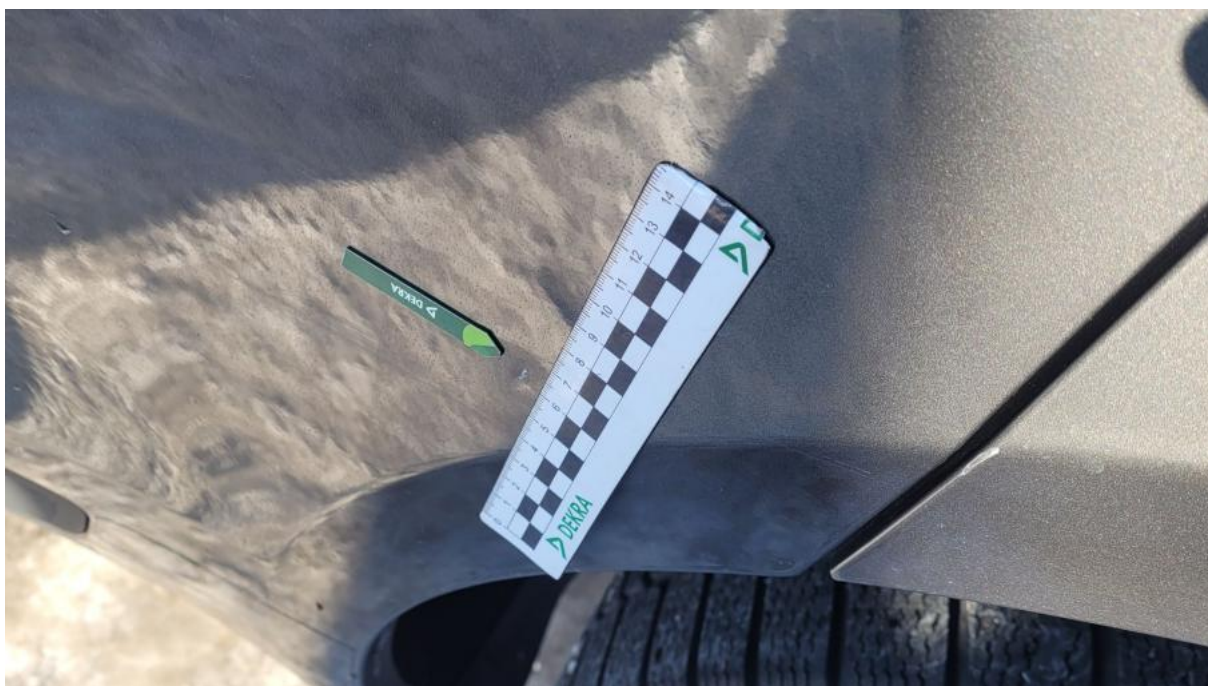
**Fot. 41**

| Poz. | Nazwa pozycji | Opis uszkodzeń | Kwalifik. | Naprawa [rbg] |
|---|---|---|---|---|
| 4 | Drzwi tylne (nieuzbrojone) L | wgniecenie | | |

Drzwi tylne L - Wgniecenie/odkształcenie 1

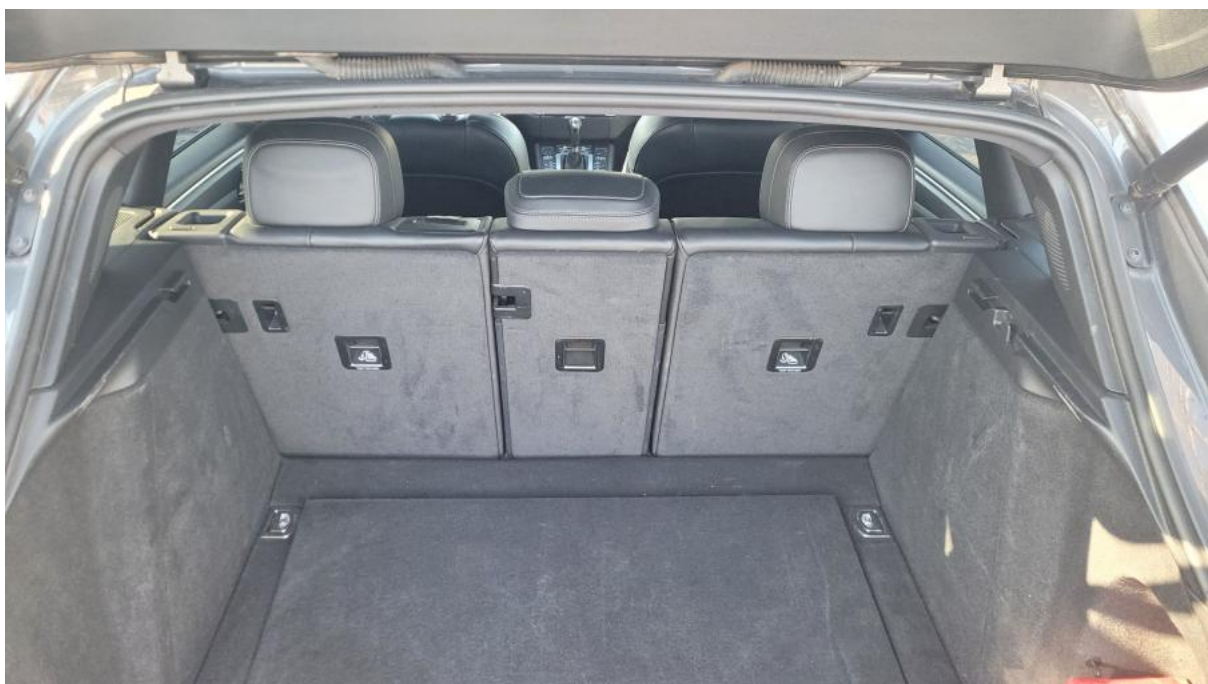
**Fot. 42**

Półka/roleta tylna - Inne 1
