## Raport z oględzin pojazdu

| Numer raportu | 216980/11/25-11401 | Data raportu | 04-11-2025 |

| Numer identyfikacyjny (VIN) | <b>ZFA25000002W58078</b> |
| Marka, model | FIAT Ducato Maxi MultiJet3 Po... |

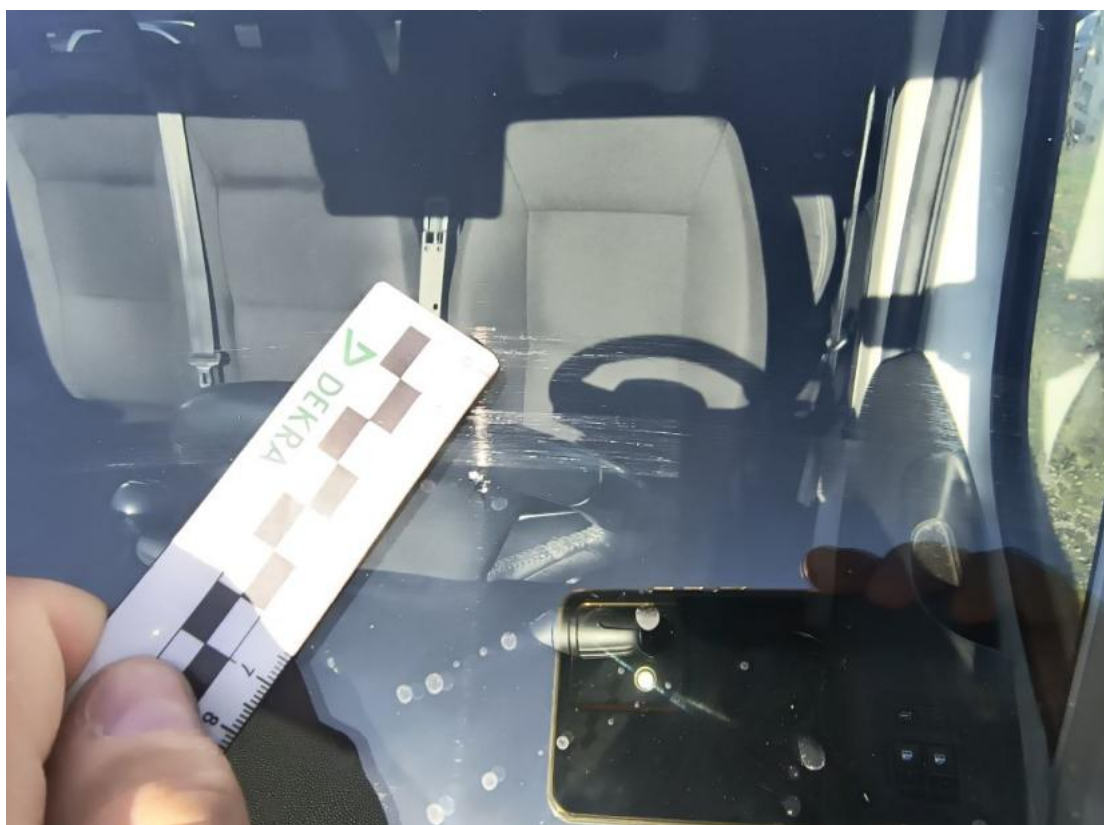
**Fot. 50**

| Poz. | Nazwa pozycji | Opis uszkodzeń | Kwalifik. | Naprawa [rbg] |
|---|---|---|---|---|
| 1 | Szyba przednia barwiona | pęknięcie | WY | 2.6 |

Szyba czołowa - Pęknięcie/rozerwanie 1

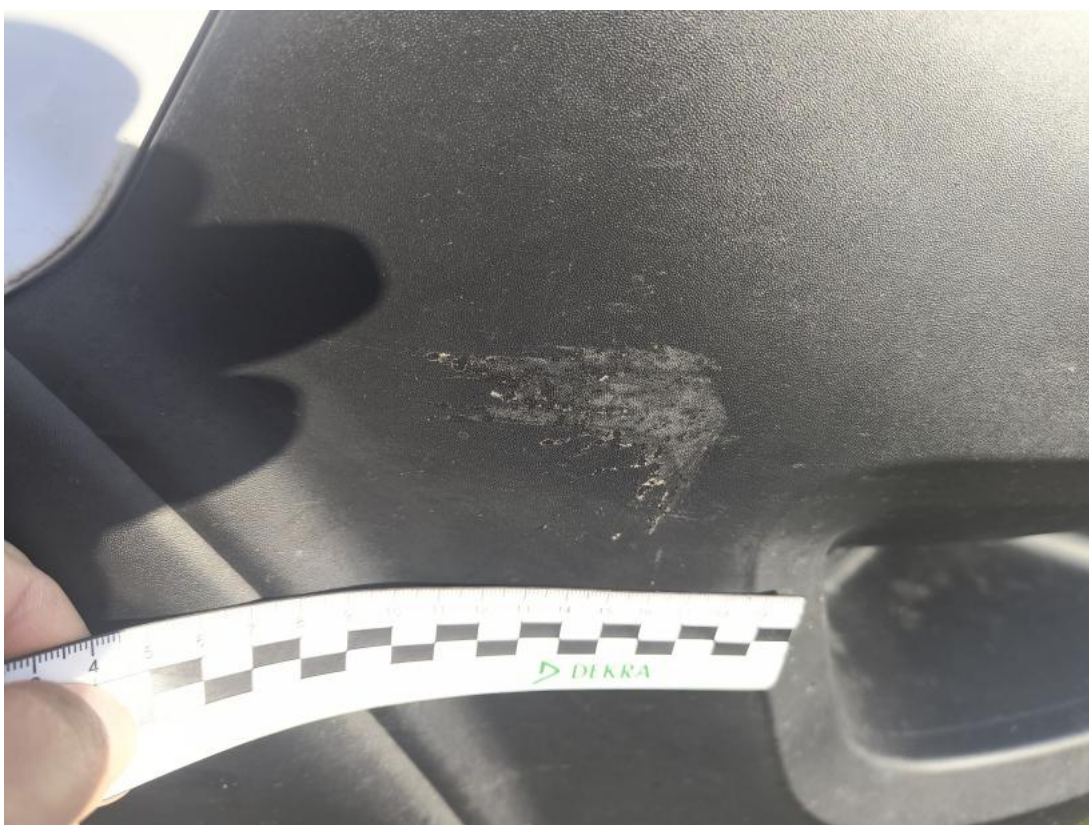
**Fot. 52**

| Poz. | Nazwa pozycji | Opis uszkodzeń | Kwalifik. | Naprawa [rbg] |
|---|---|---|---|---|
| 9 | Róg zderzaka boczny R | zabrudzenie | | |

Zderzak - Inne 1

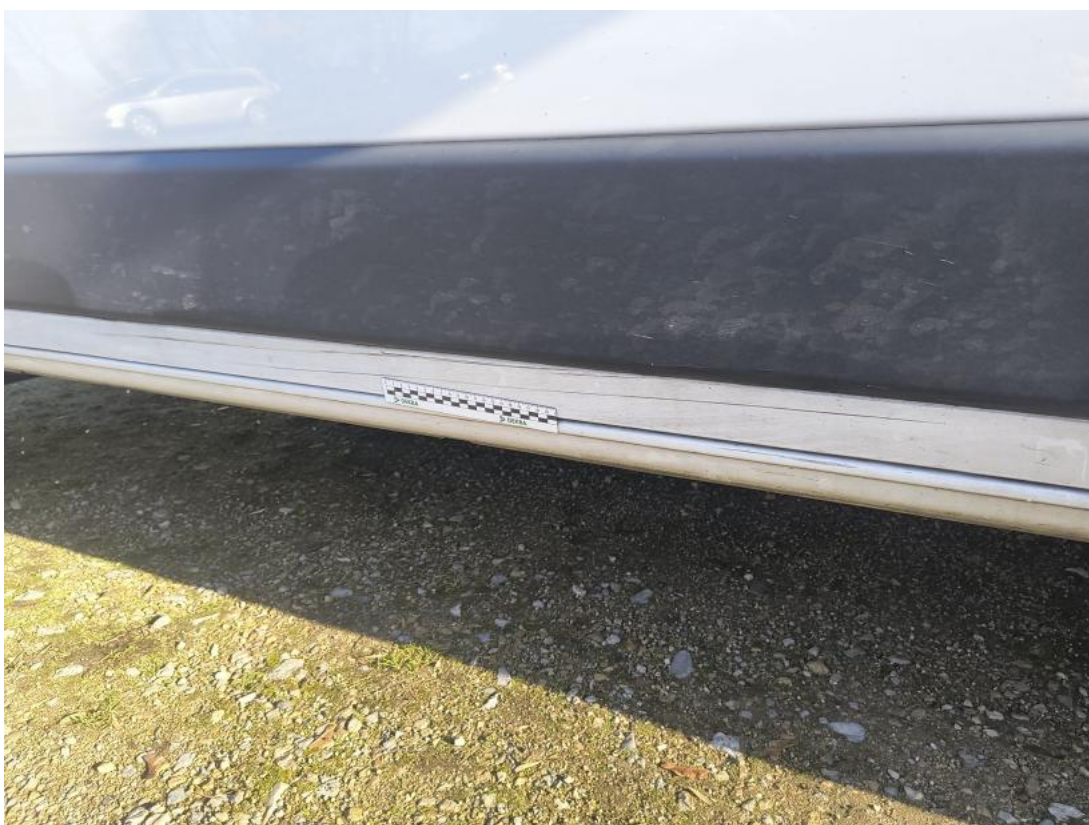
**Fot. 54**

Drzwi tylne P - Rysa/odprysk 1

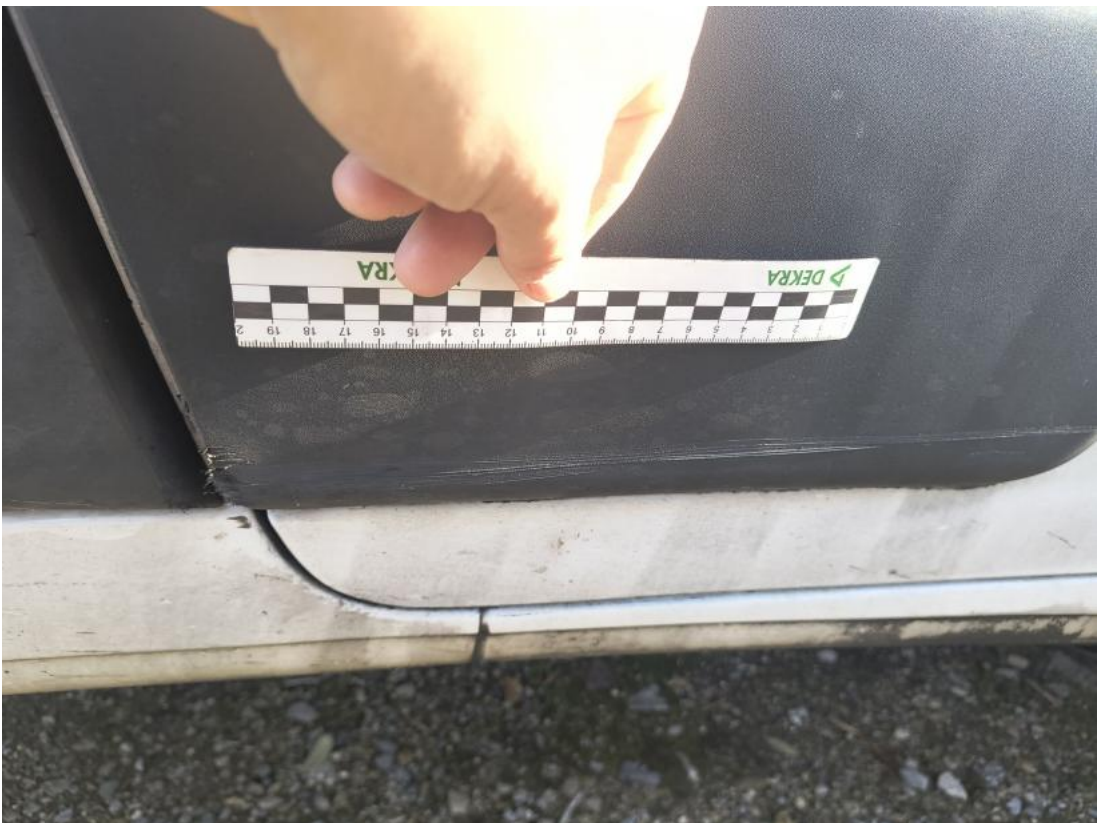
**Fot. 56**

| Poz. | Nazwa pozycji | Opis uszkodzeń | Kwalifik. | Naprawa [rbg] |
|---|---|---|---|---|
| 3 | Nakładka dolna drzwi przednich R | zarysowanie, ubytki materiału | WY | 0.1 |

Listwa drzwi przednich P - Rysa/odprysk 1

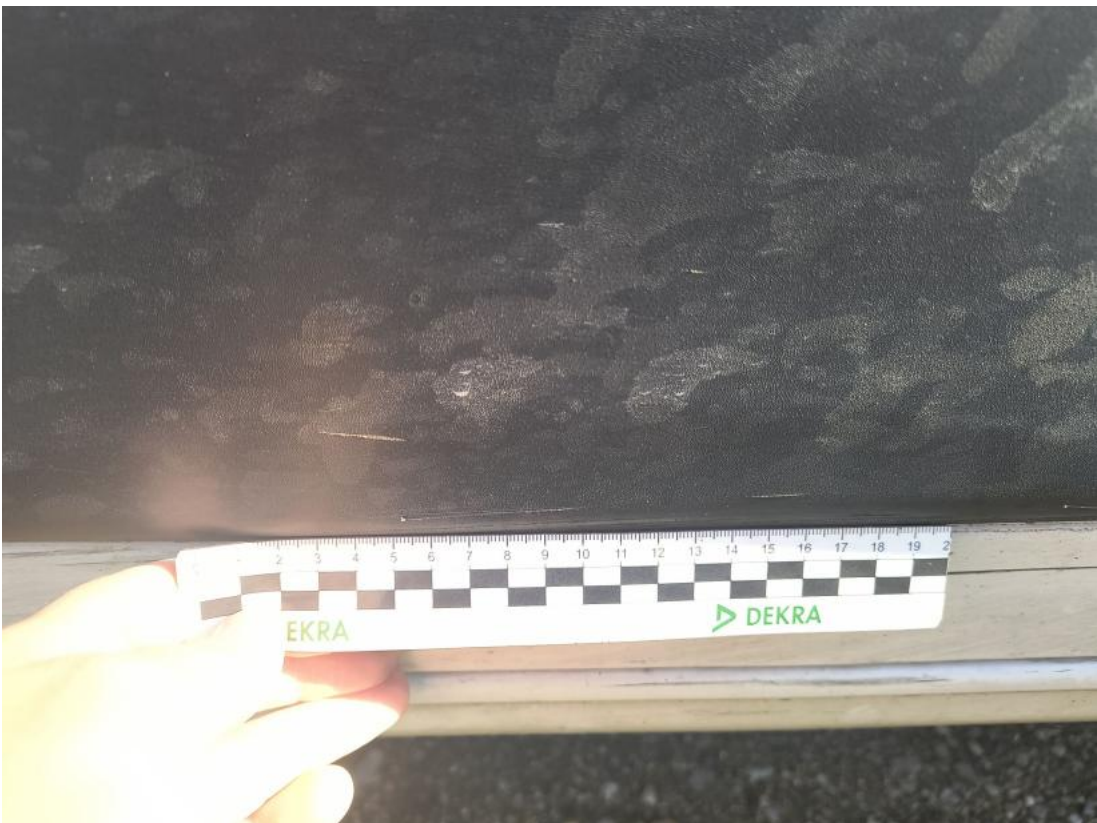
**Fot. 58**

| Poz. | Nazwa pozycji | Opis uszkodzeń | Kwalifik. | Naprawa [rbg] |
|---|---|---|---|---|
| 11 | Nakładka dolna drzwi tylnych R | zarysowanie | | |

Listwa drzwi tylnych P - Rysa/odprysk 1

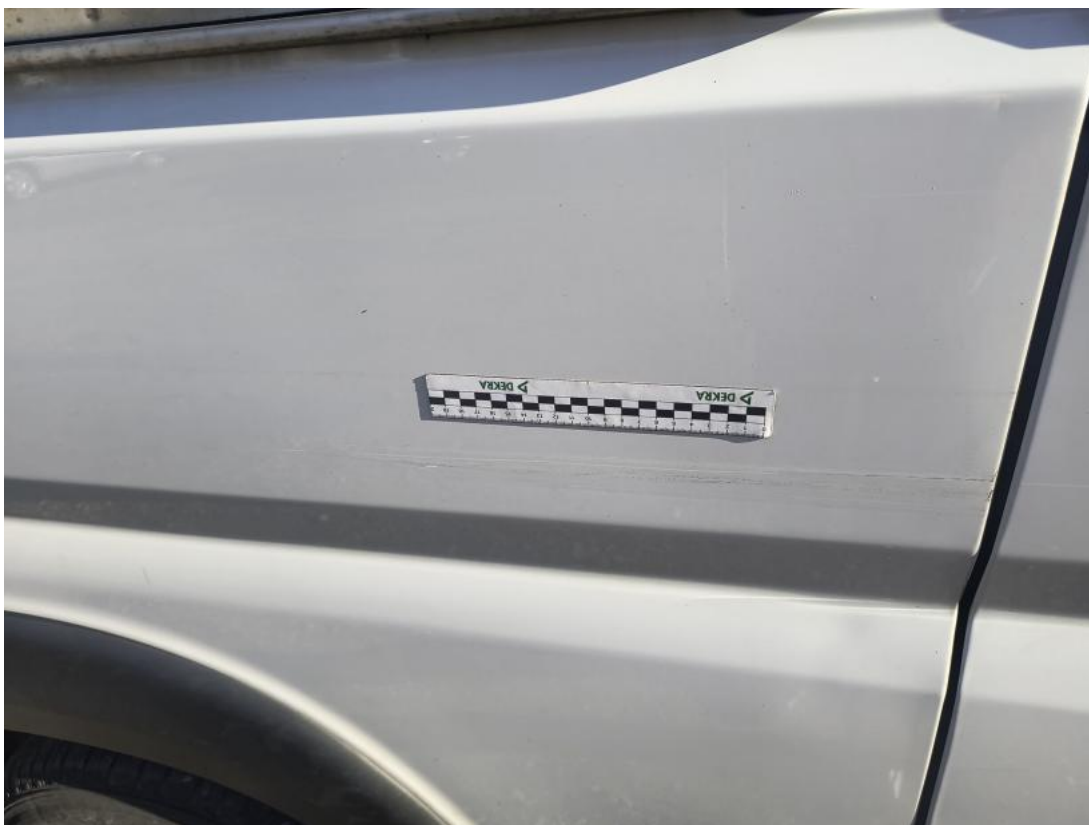
**Fot. 60**

| Poz. | Nazwa pozycji | Opis uszkodzeń | Kwalifik. | Naprawa [rbg] |
|---|---|---|---|---|
| 7 | Błotnik tylny R | rysa/odprysk, wgniecenie/odkształcenie | NA | 1.5 |

Błotnik tylny P / Ściana boczna P - Rysa/odprysk 1

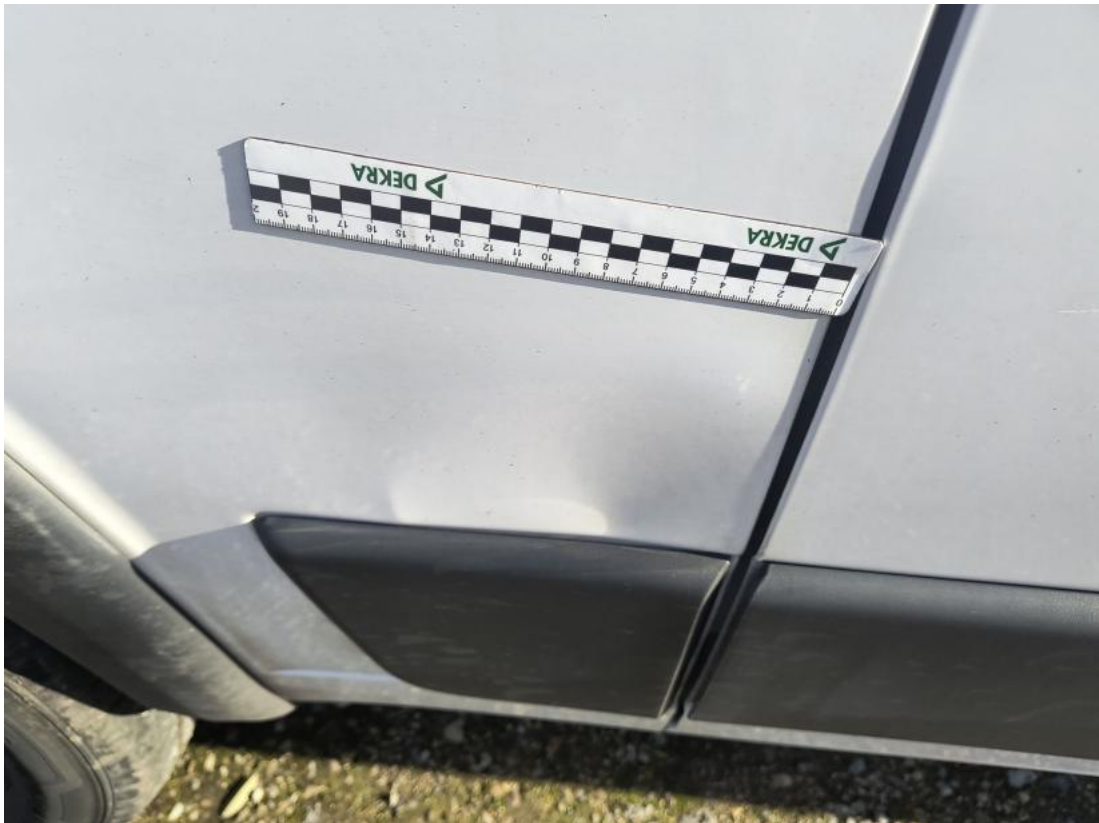
**Fot. 61**

Błotnik tylny P / Ściana boczna P - Wgniecenie/odkształcenie 1

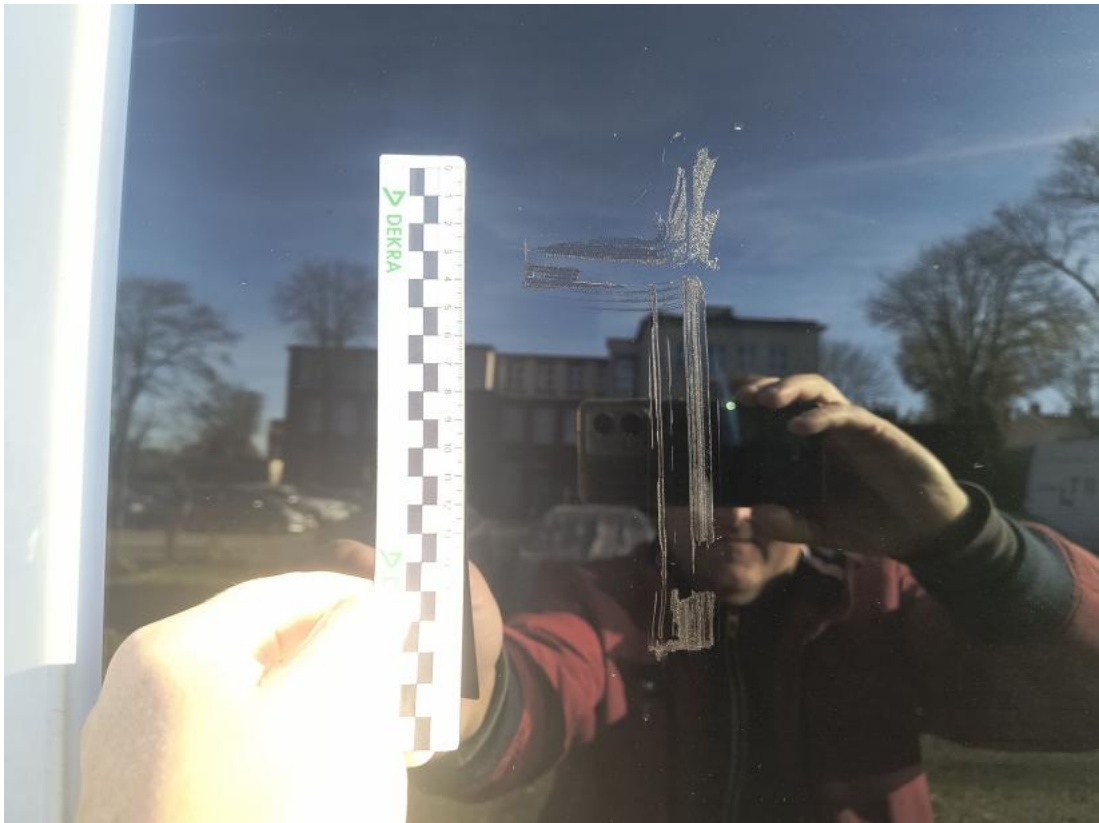
**Fot. 63**

| Poz. | Nazwa pozycji | Opis uszkodzeń | Kwalifik. | Naprawa [rbg] |
|---|---|---|---|---|
| 14 | Szyba boczna atermiczna R | zabrudzenie | | |

Szyba boczna tylna P - Inne 1

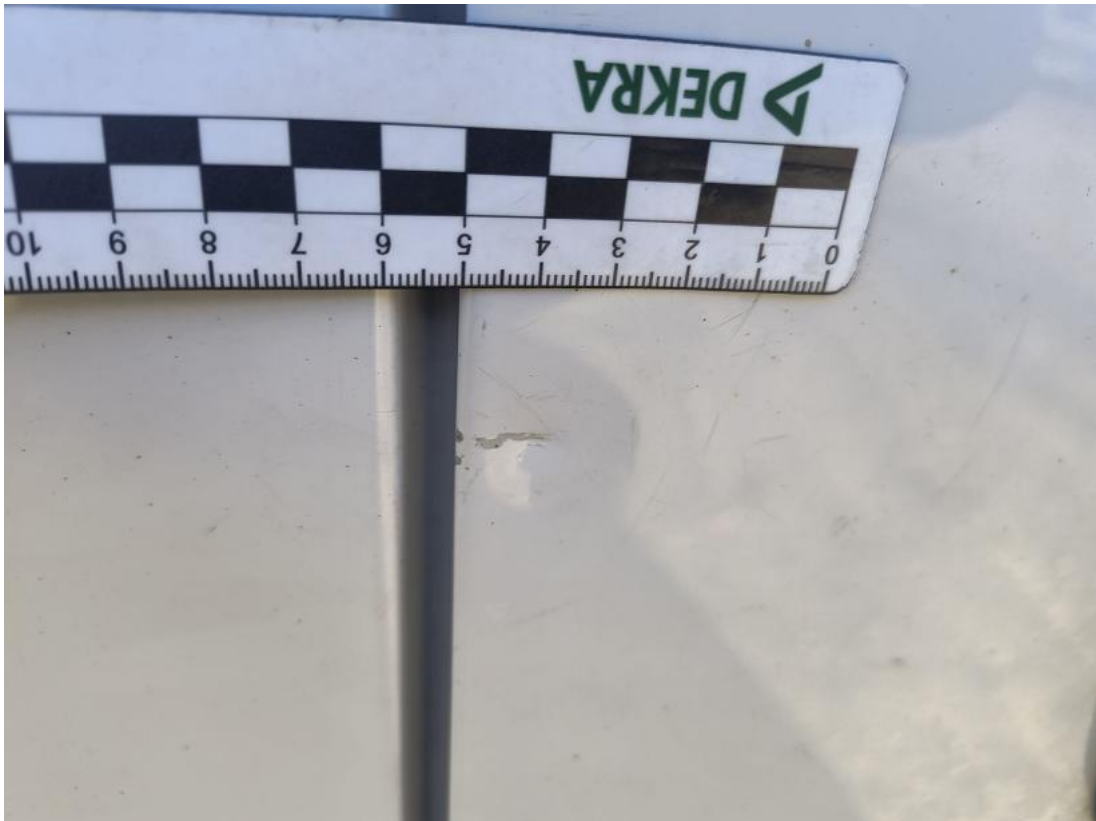
**Fot. 65**

Pokrywy bagażnika - Wgniecenie/odkształcenie 1

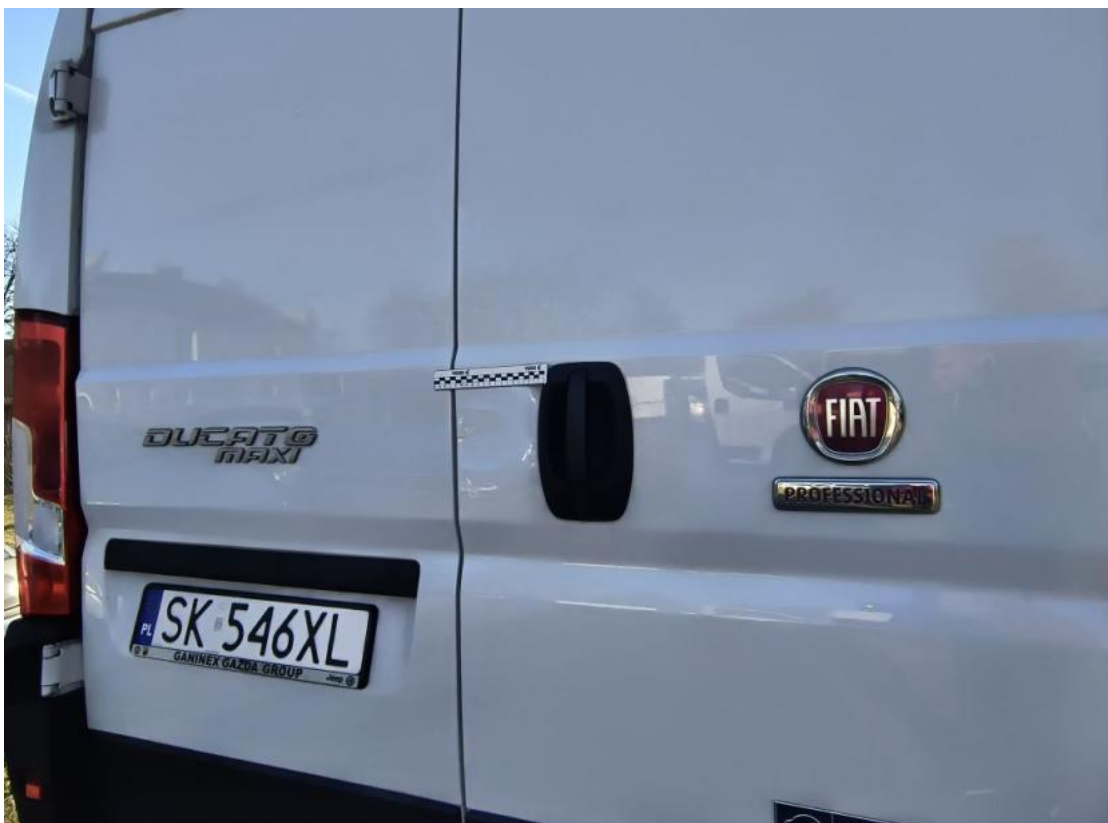
**Fot. 66**

Pokrywy bagażnika - Wgniecenie/odkształcenie 2

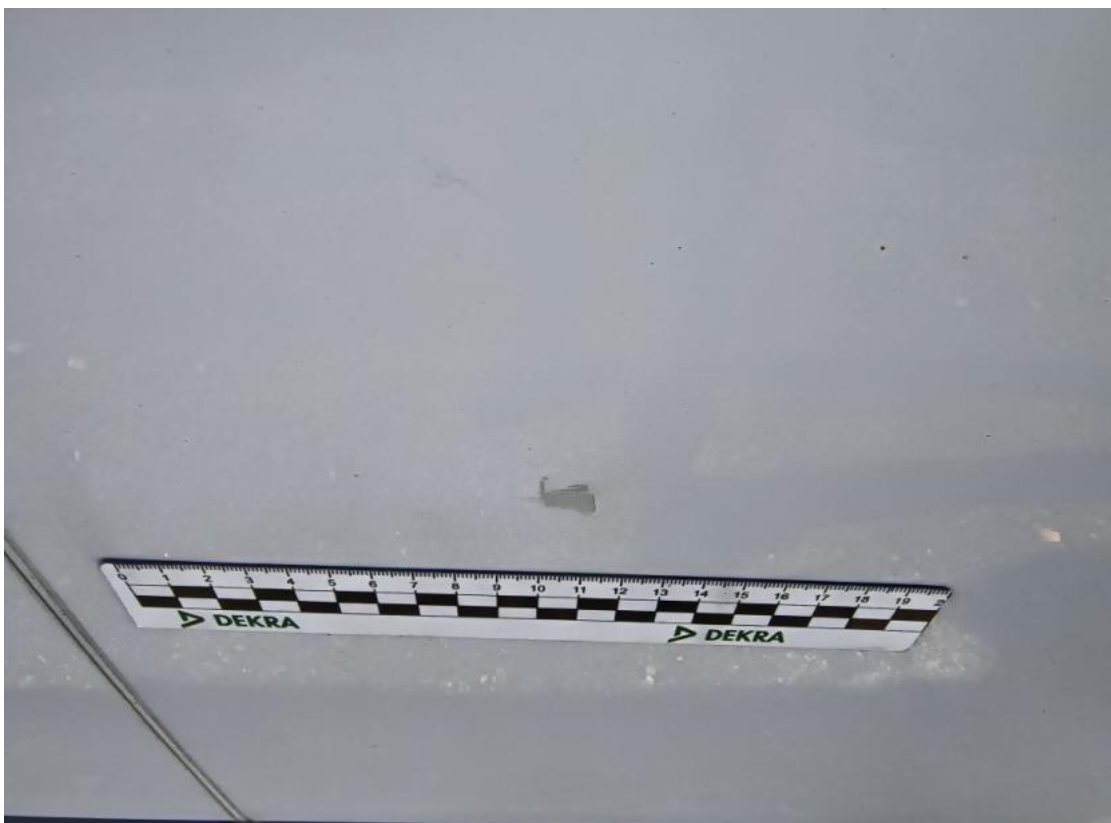
**Fot. 68**

| Poz. | Nazwa pozycji | Opis uszkodzeń | Kwalifik. | Naprawa [rbg] |
|---|---|---|---|---|
| 6 | Błotnik tylny L | rysa/odprysk, wgniecenie/odkształcenie | NA | 0.7 |

Błotnik tylny L / Ściana boczna L - Wgniecenie/odkształcenie 1

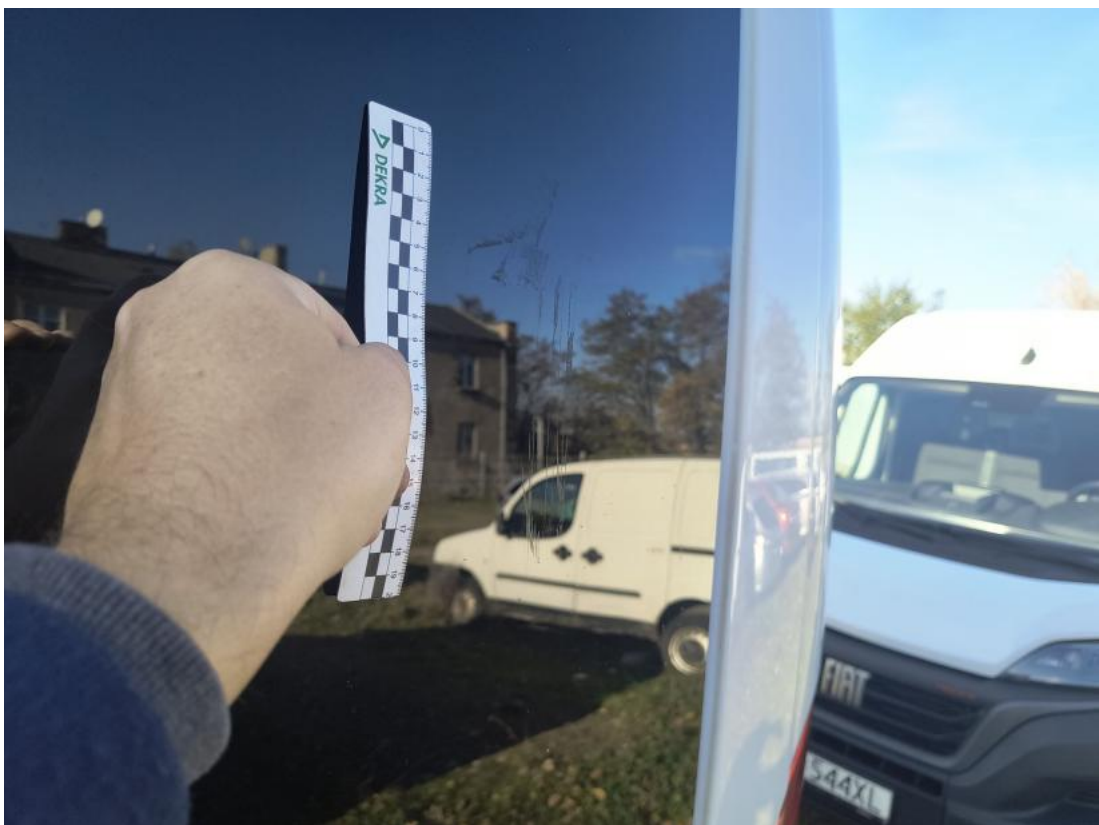
**Fot. 70**

| Poz. | Nazwa pozycji | Opis uszkodzeń | Kwalifik. | Naprawa [rbg] |
|---|---|---|---|---|
| 13 | Szyba boczna atermiczna L | zabrudzenie | | |

Szyba boczna tylna L - Inne 1

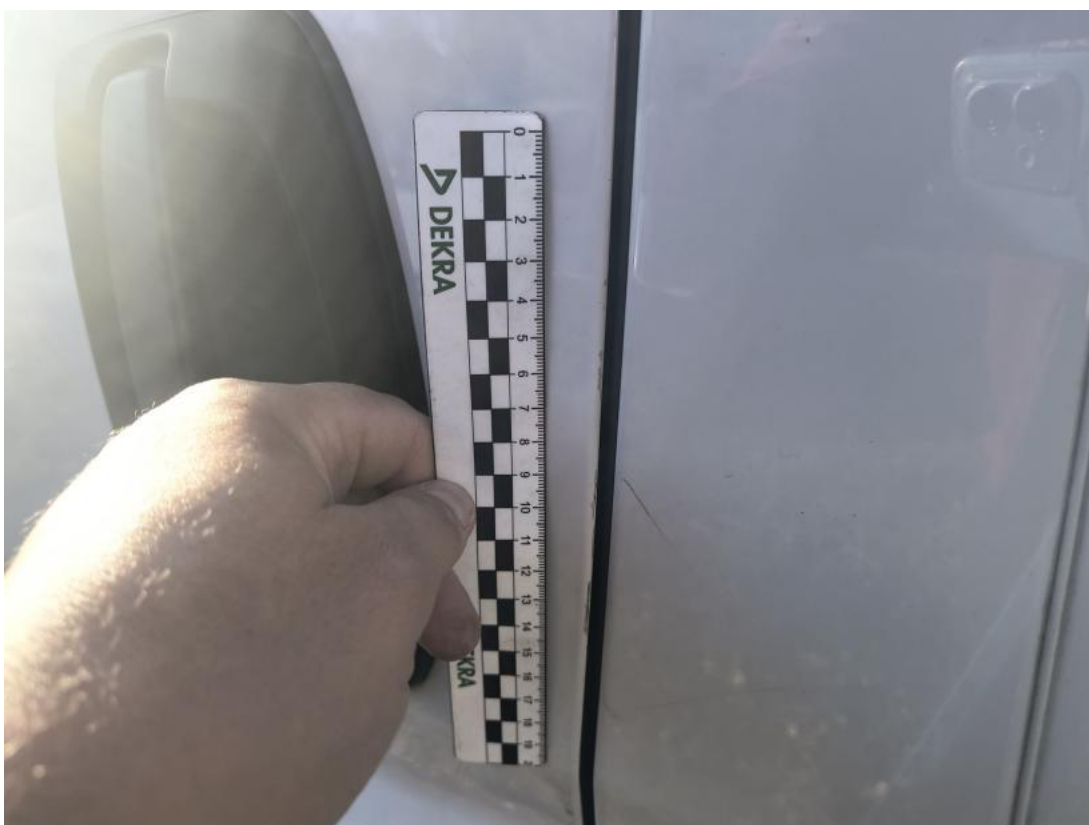
**Fot. 72**

| Poz. | Nazwa pozycji | Opis uszkodzeń | Kwalifik. | Naprawa [rbg] |
|---|---|---|---|---|
| 10 | Drzwi przednie (nieuzbrojone) L | rysa/odprysk | | |

Drzwi przed L - Rysa/odprysk 1

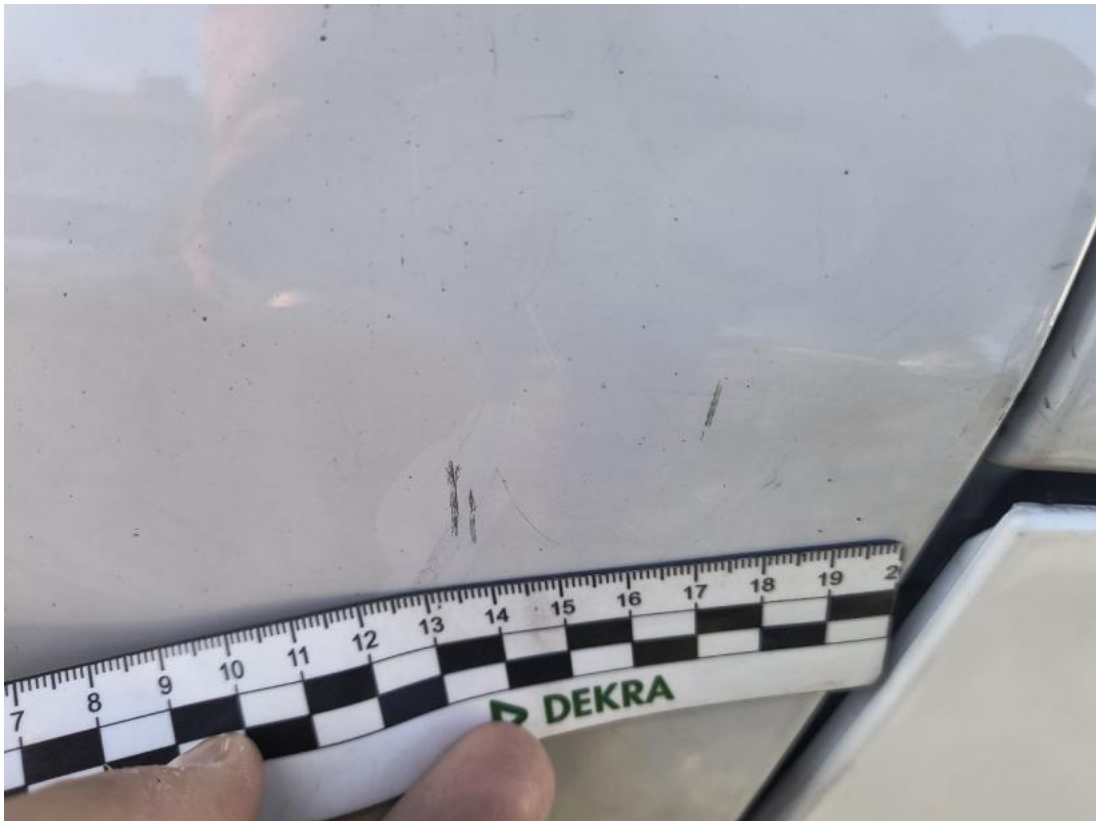
**Fot. 73**

Drzwi przed L - Rysa/odprysk 2

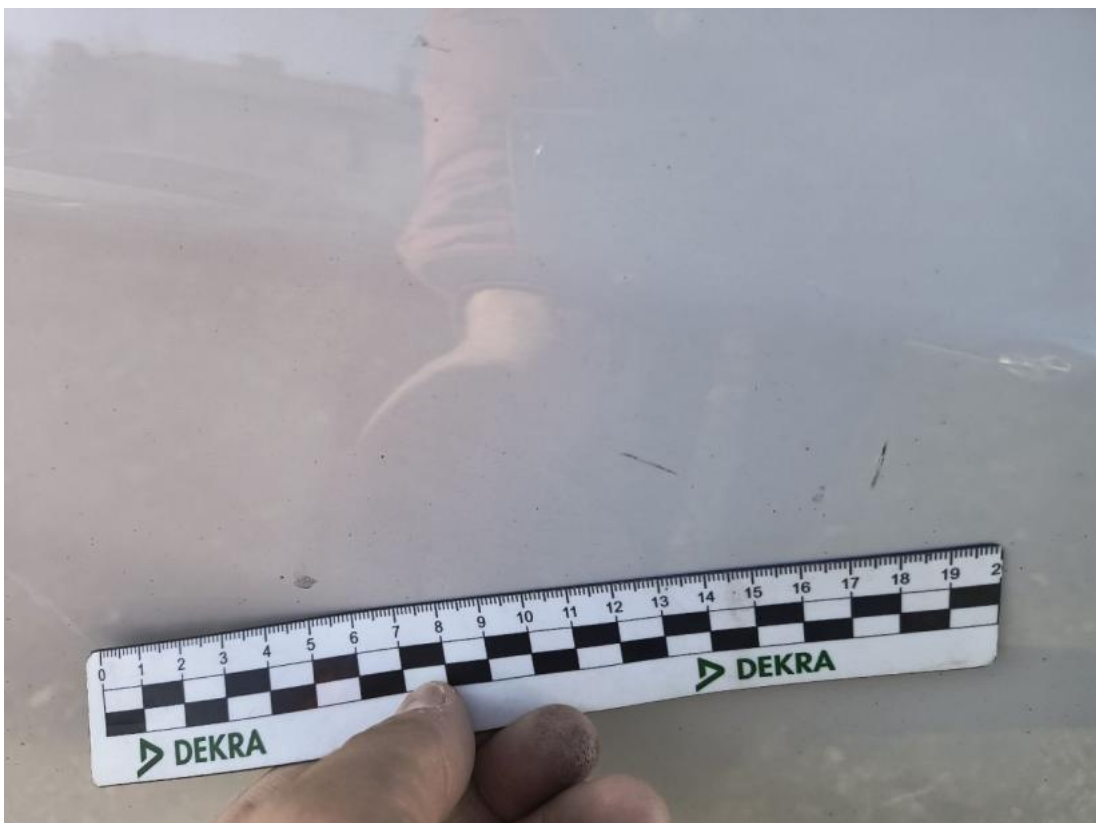
**Fot. 74**

Drzwi przed L() - Rysa/odprysk 3

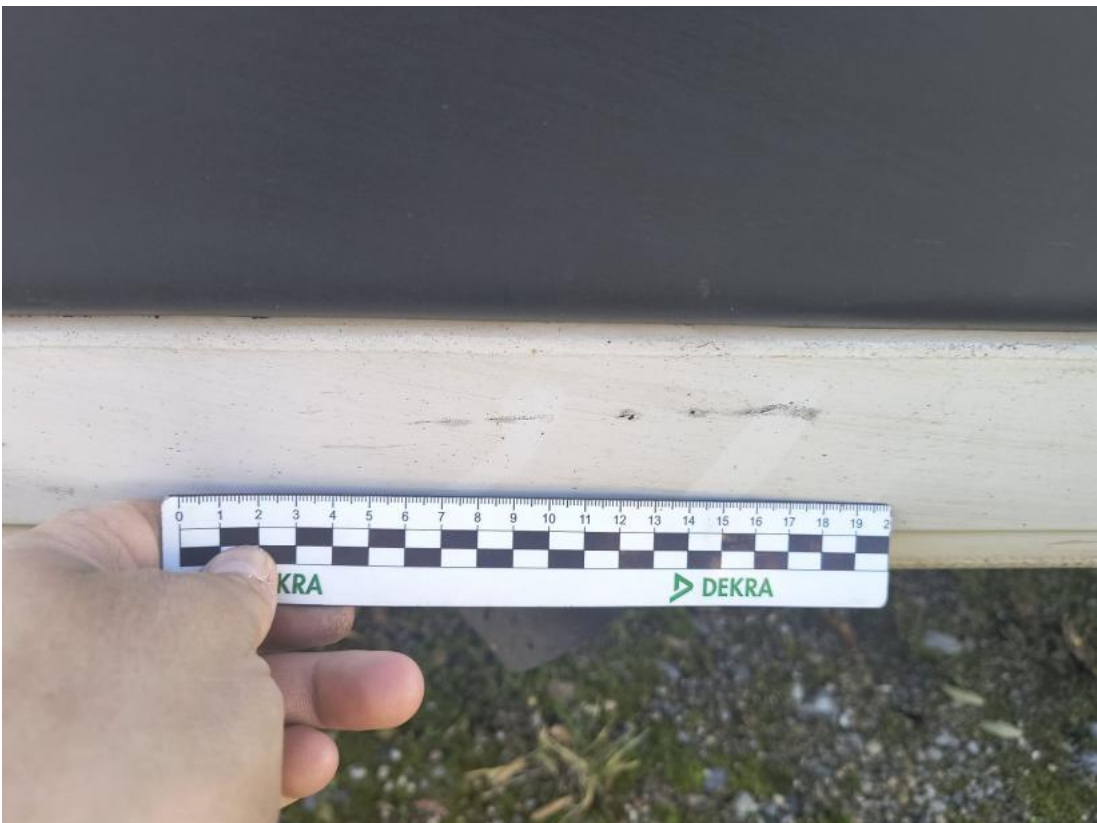
**Fot. 76**

Próg L - Rysa/odprysk 1

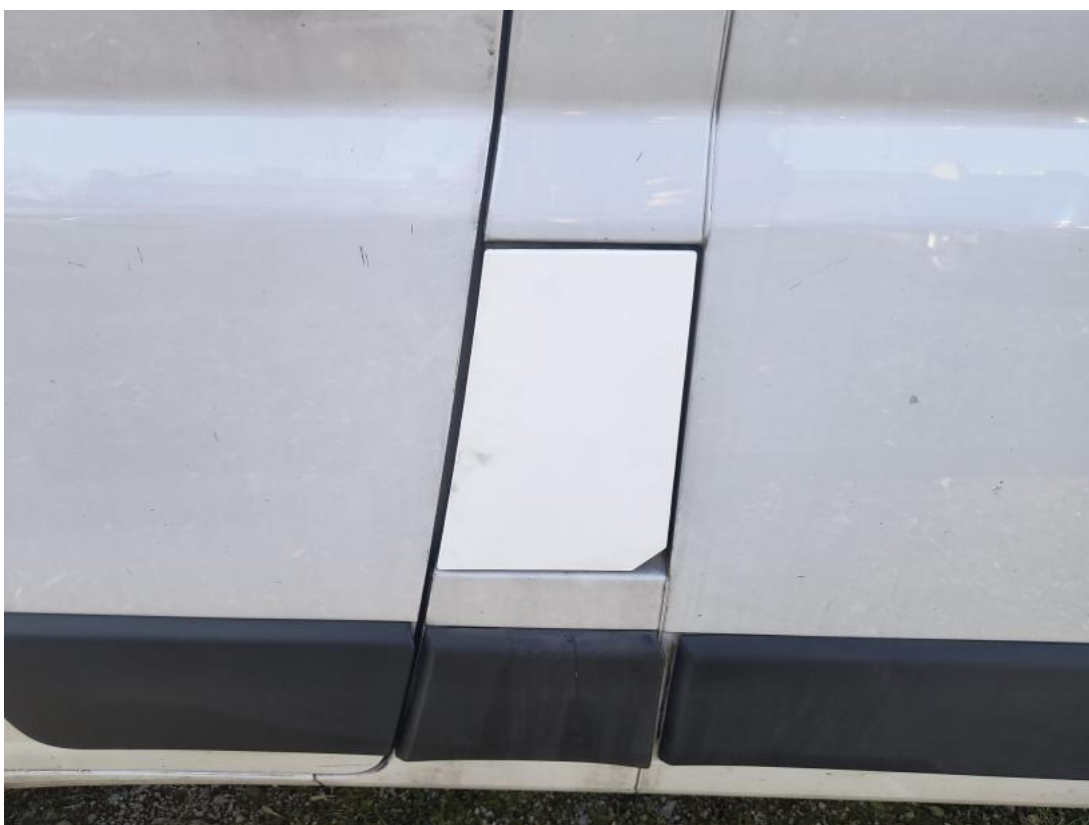
**Fot. 78**

Słupek środkowy L - Inne 1

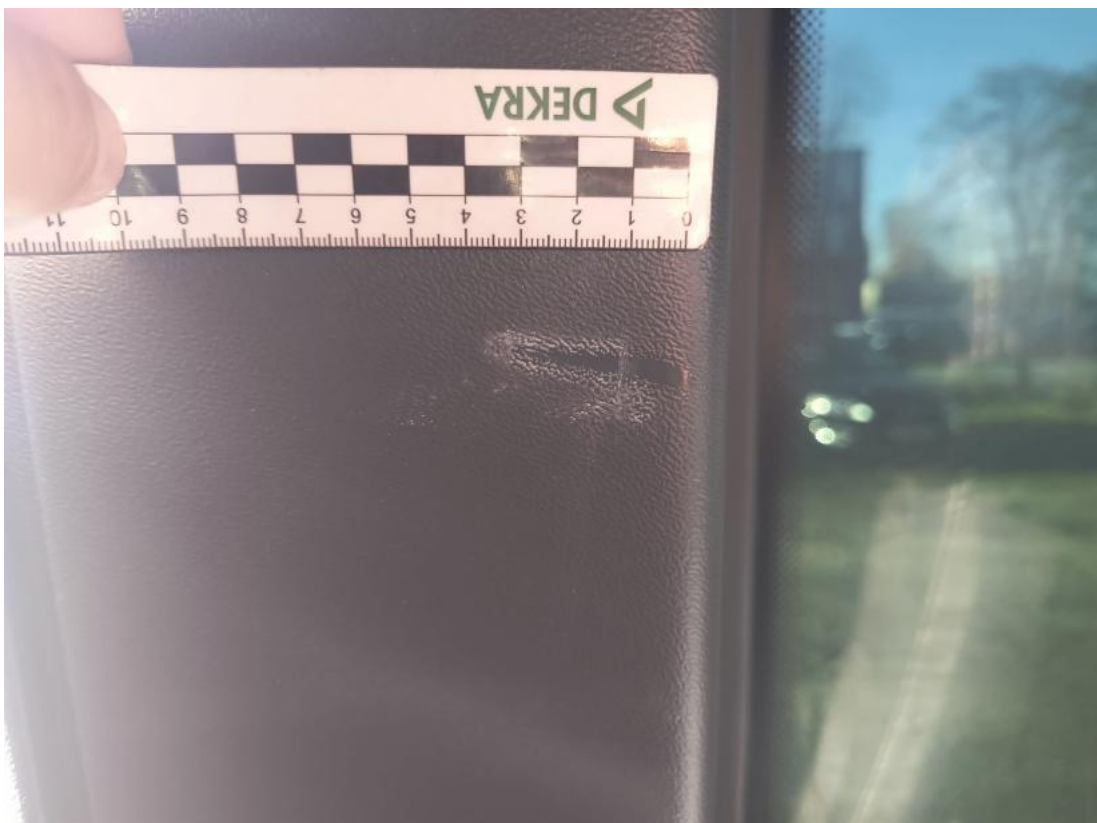
**Fot. 82**

Wykładzina(y) słupka środkowego P - Rysa/odprysk 1

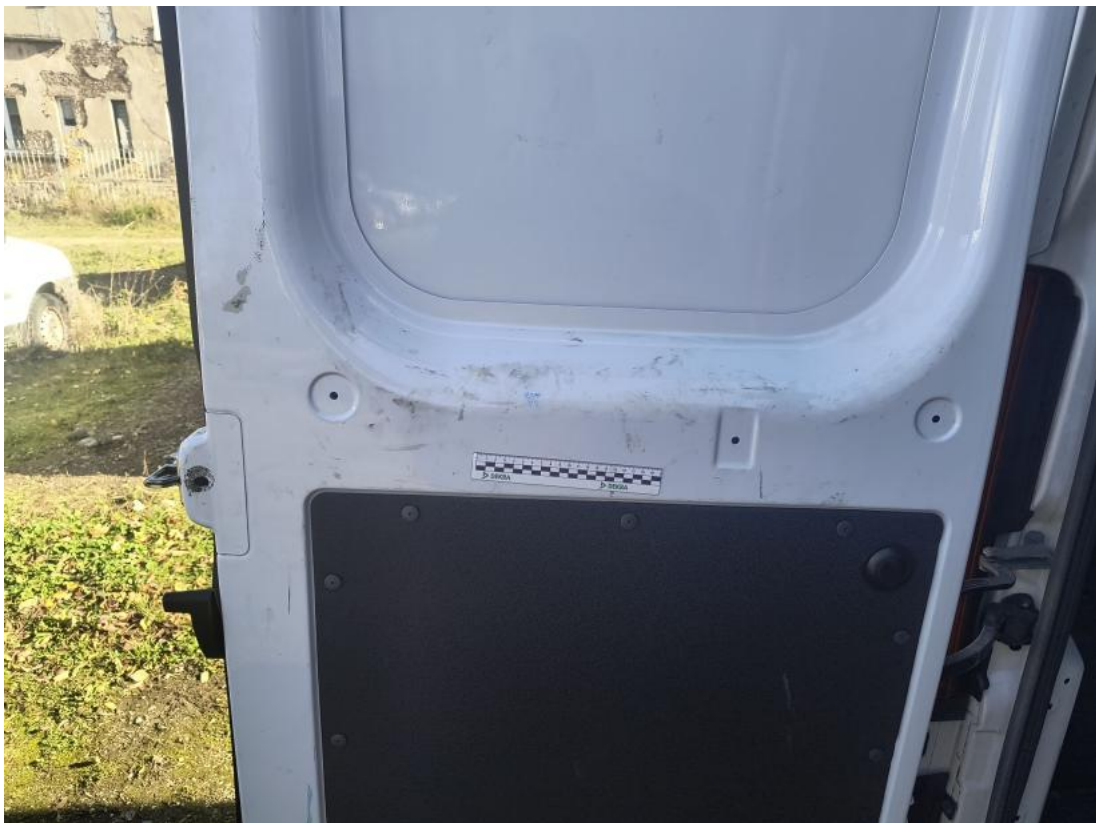
**Fot. 84**

Drzwi tyłu lewe - Rysa/odprysk 1

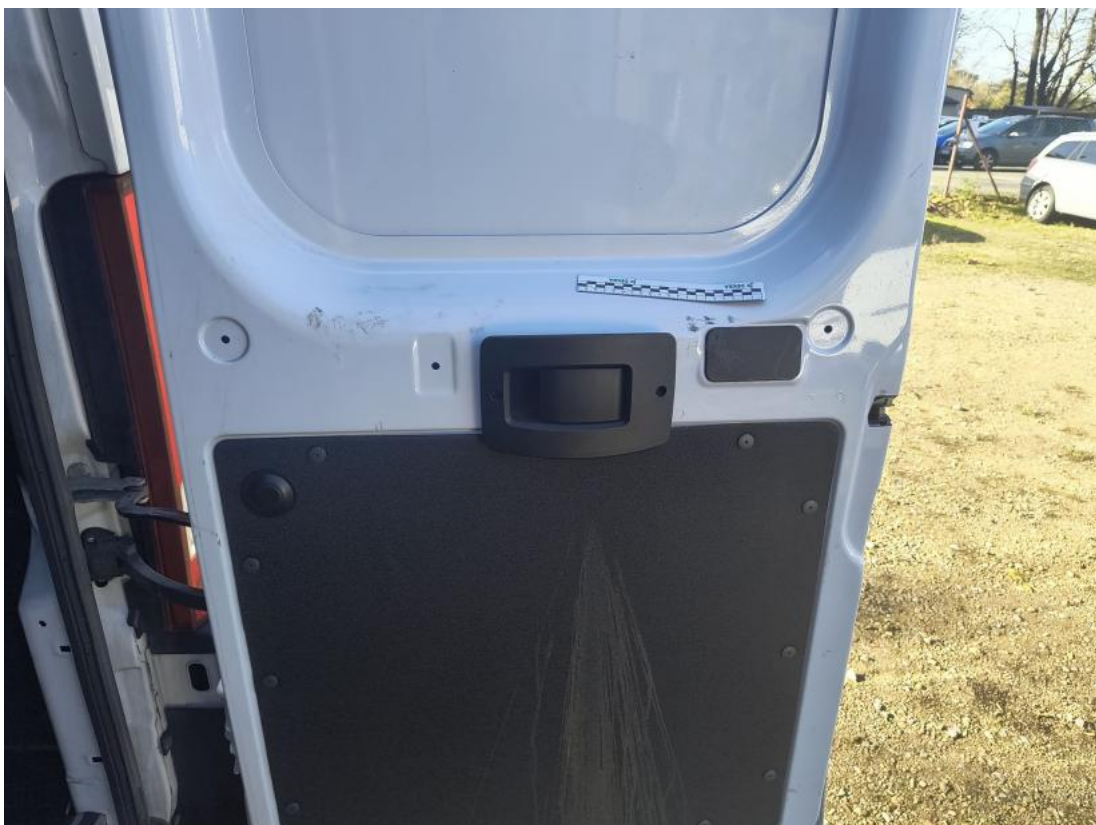
**Fot. 86**

| Poz. | Nazwa pozycji | Opis uszkodzeń | Kwalifik. | Naprawa [rbg] |
|---|---|---|---|---|
| 8 | Drzwi tylne, skrzydło prawe R | rysa/odprysk, wgniecenie/odkształcenie | NA | 1 |

Drzwi tyłu prawe - Rysa/odprysk 1

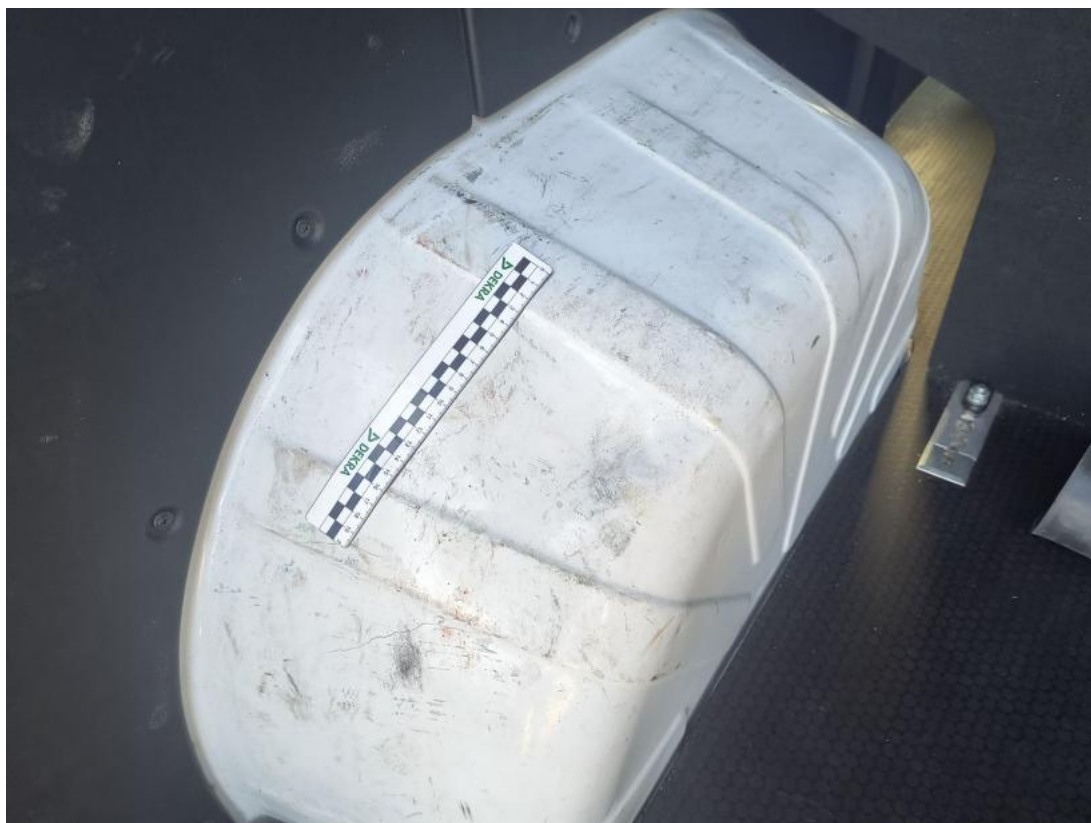
**Fot. 91**

| Poz. | Nazwa pozycji | Opis uszkodzeń | Kwalifik. | Naprawa [rbg] |
|---|---|---|---|---|
| 12 | Ściana boczna L | zarysowanie | | |

Ściana lewa - Wgniecenie/odkształcenie 1

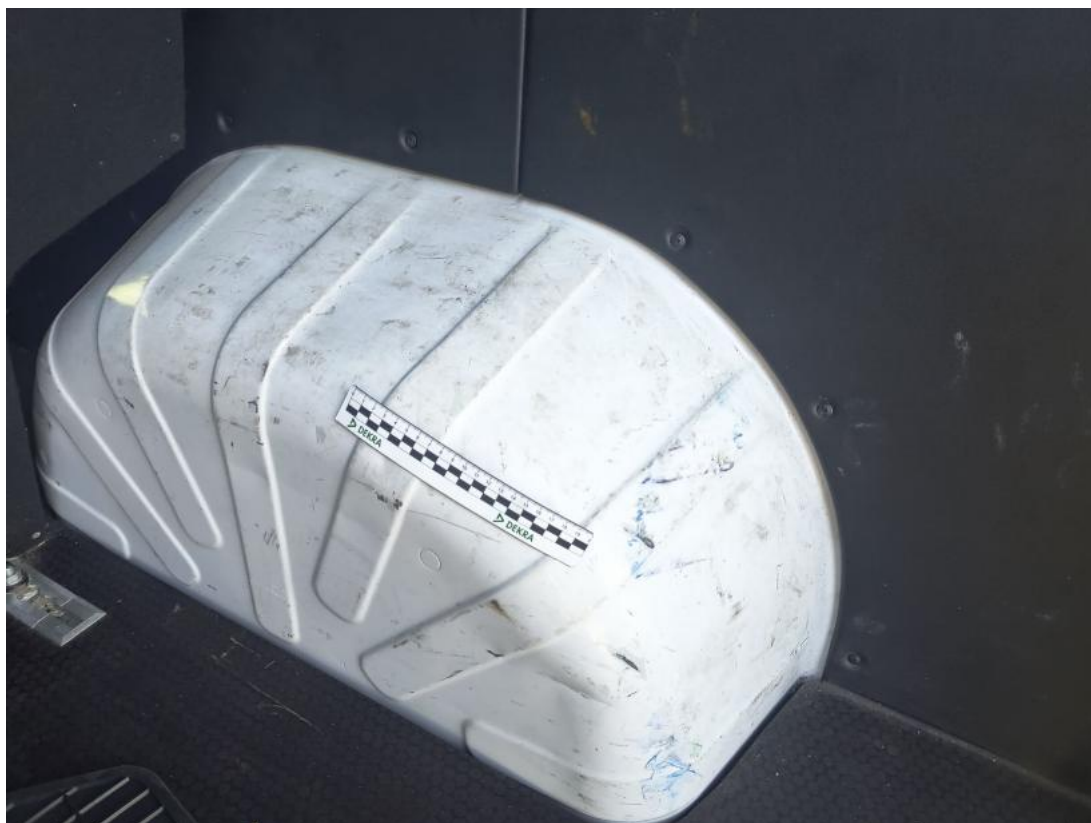
**Fot. 93**

Ściana prawa - Rysa/odprysk 1
