## Raport z oględzin pojazdu

| Numer raportu | 11818/6/26-15201 | Data raportu | 12-06-2026 |

| Numer identyfikacyjny (VIN) | <b>VXKUPHNEKN4145816</b> |
| Marka, model | OPEL Corsa F Hatchback 19-23 |

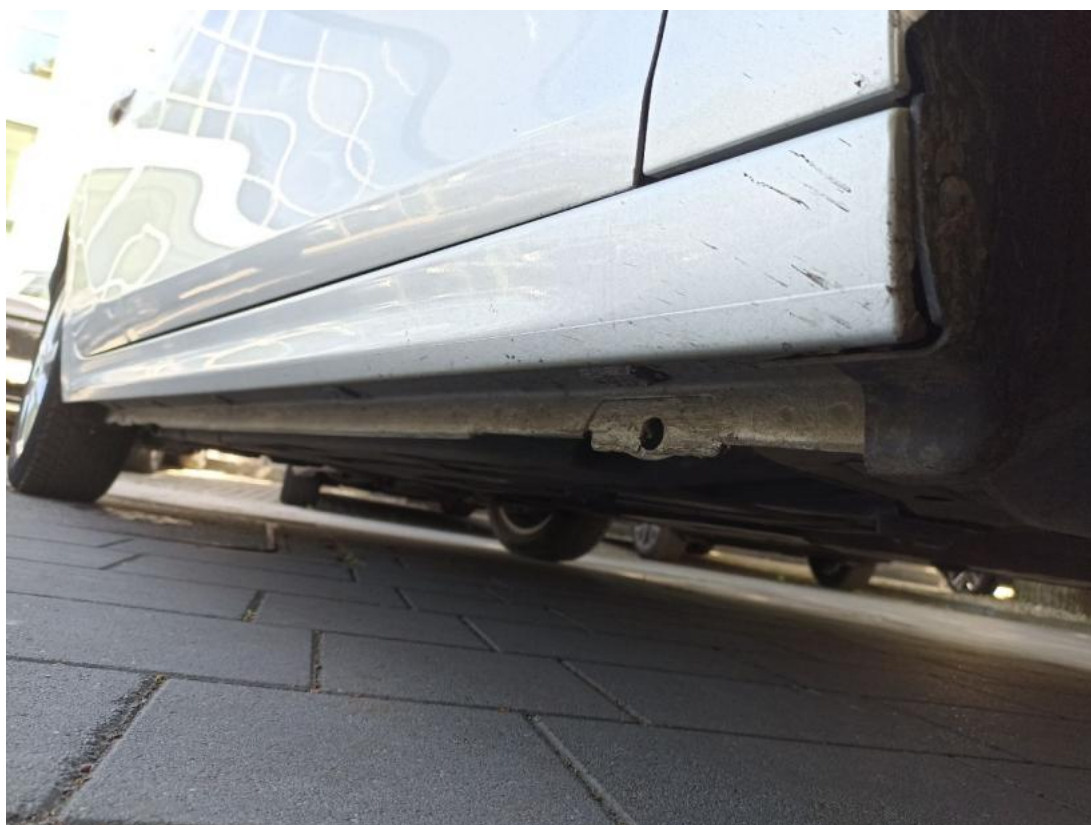
**Fot. 4**

| Poz. | Nazwa części | Przedział grubości powłoki lakierowej [µm] |
|---|---|---|
| 1 | Próg prawy | 150 - 300 |

Próg prawy (widok od przodu)

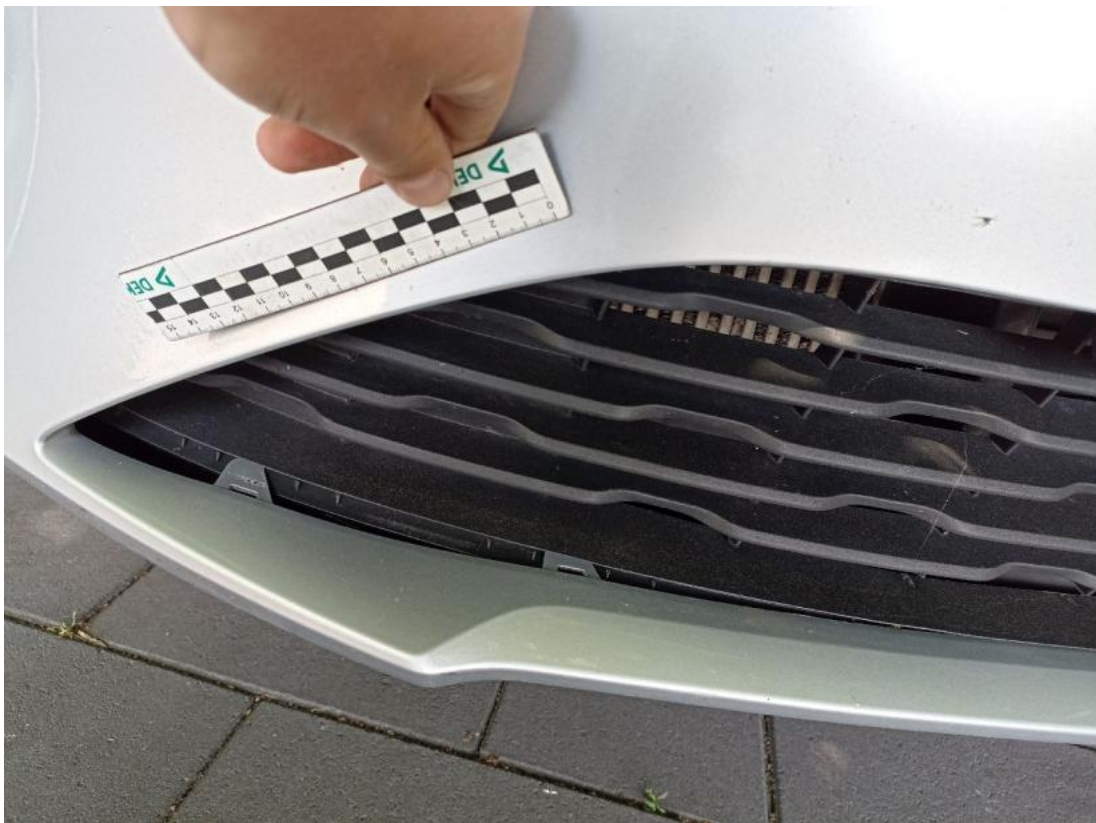
| Poz. | Nazwa pozycji | Opis uszkodzeń | Kwalifik. | Naprawa [rbg] |
|---|---|---|---|---|
| 2 | Krata wlotu powietrza | inne | NA | 0.1 |

**Fot. 36**  
Krata zderzaka prz. - Inne 1

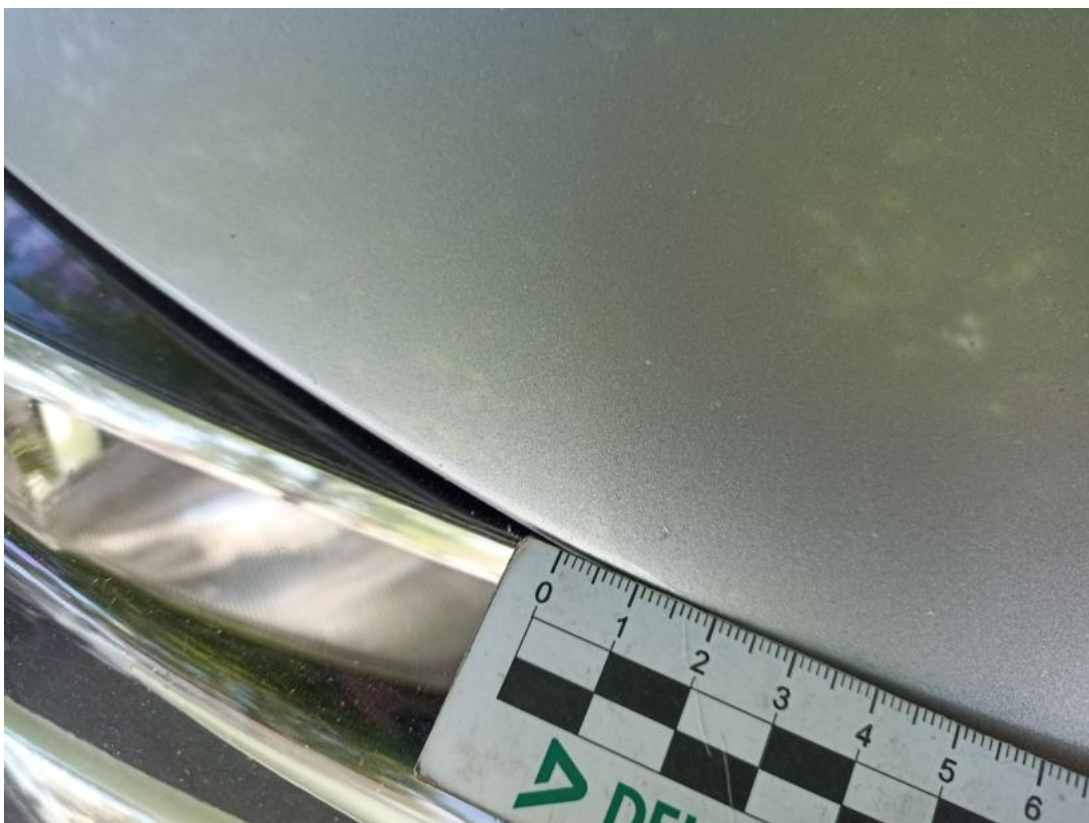
**Fot. 37**

| Poz. | Nazwa pozycji | Opis uszkodzeń | Kwalifik. | Naprawa [rbg] |
|---|---|---|---|---|
| 5 | Pokrywa przednia | odpryski lakieru | | |

Pokrywa komory silnika - Rysa/odprysk 1

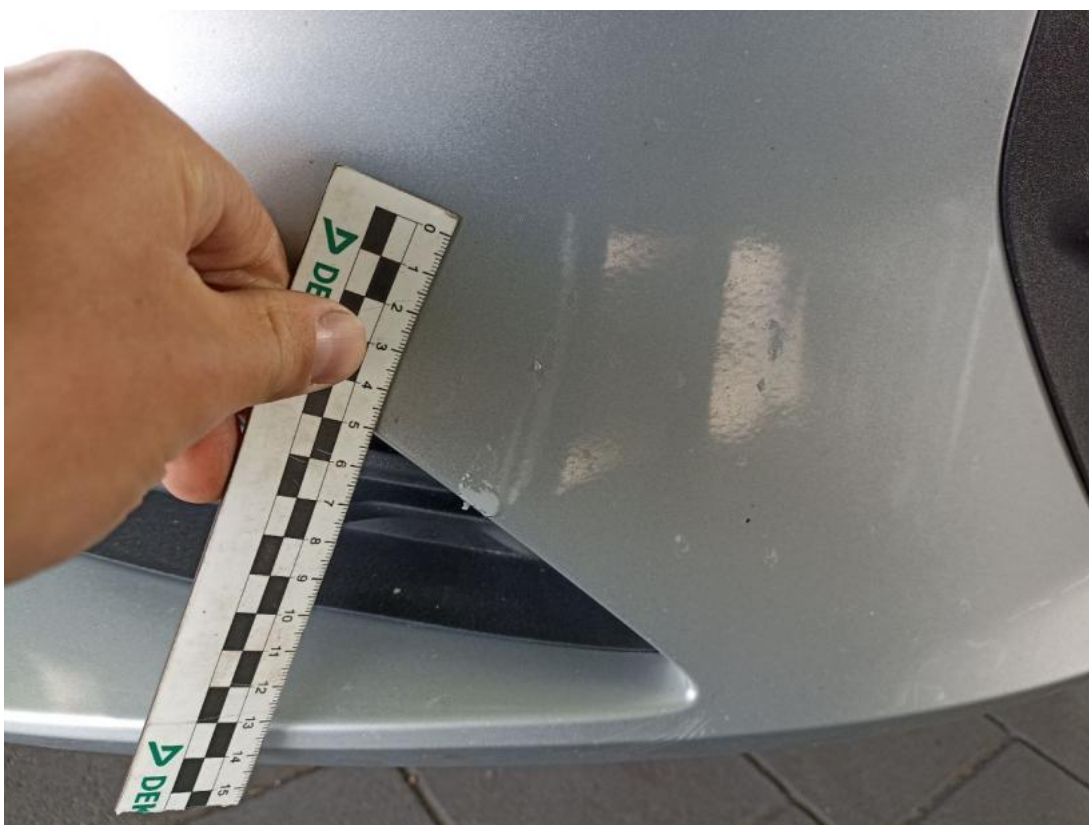
**Fot. 38**

| Poz. | Nazwa pozycji | Opis uszkodzeń | Kwalifik. | Naprawa [rbg] |
|---|---|---|---|---|
| 1 | Okiadzina zderzaka przedniego | zarysowanie, pęknięcia powłoki lakierowej | NA | |

Zderzak - Rysa/odprysk 1

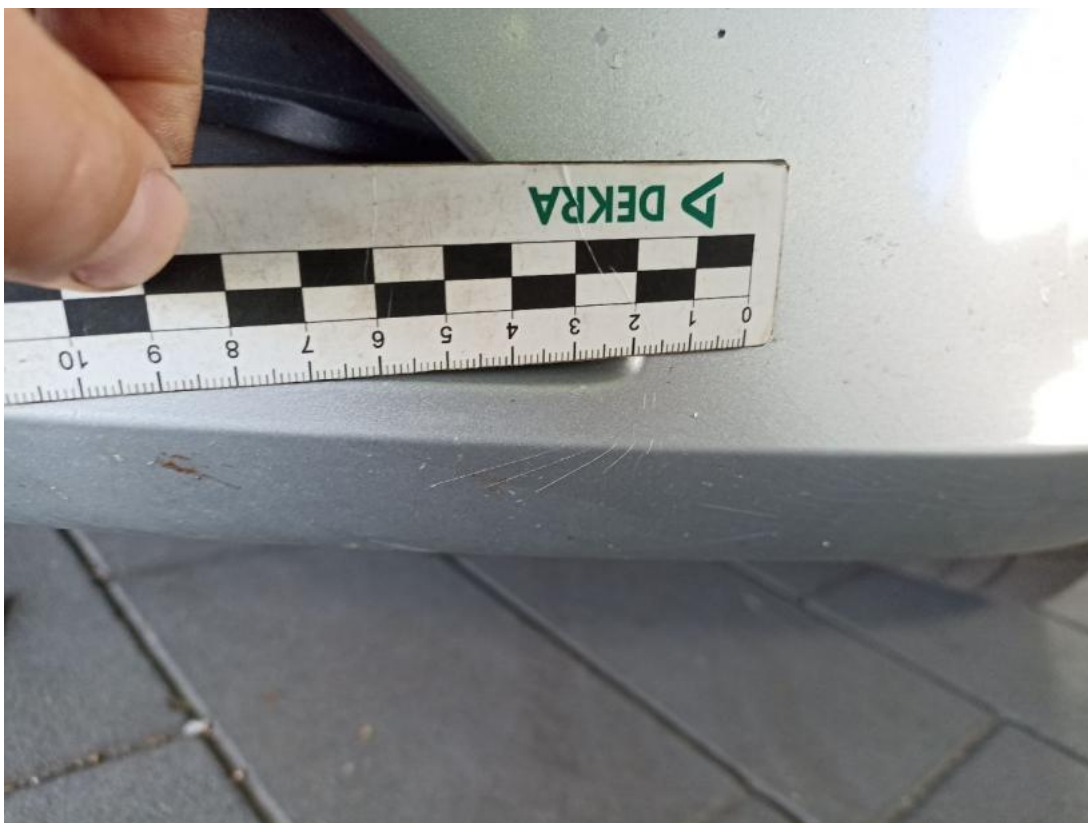
**Fot. 39**

Zderzak - Pęknięcie/rozerwanie 1

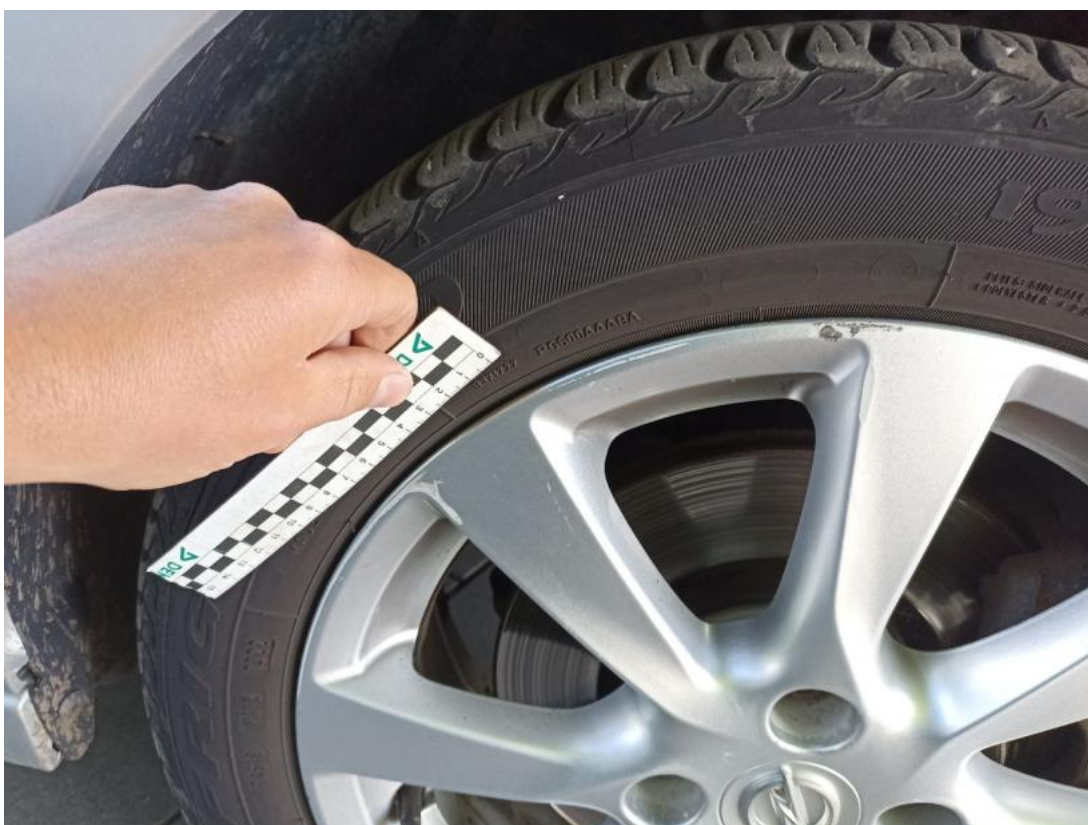
**Fot. 40**

| Poz. | Nazwa pozycji | Opis uszkodzeń | Kwalifik. | Naprawa [rbg] |
|---|---|---|---|---|
| 9 | Tarcza koła aluminiowa przód R | zarysowanie | | |

Felga aluminiowa przednia P - Rysa/odprysk 1

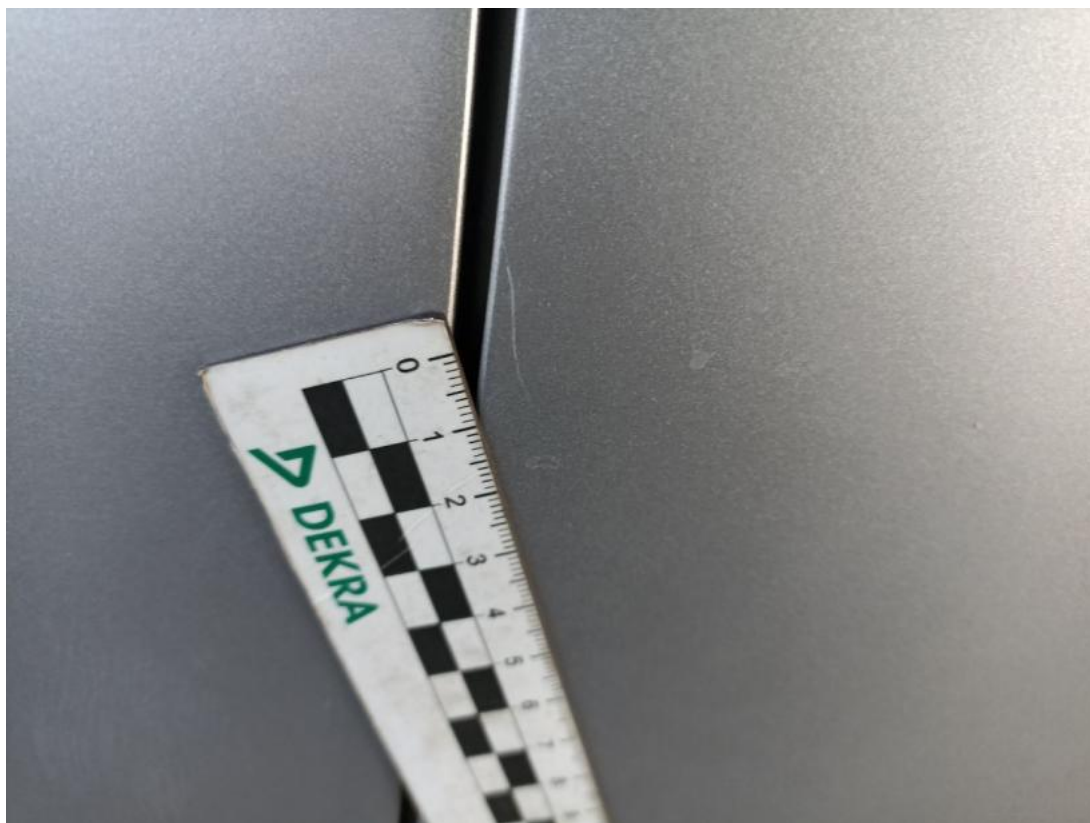
**Fot. 41**

| Poz. | Nazwa pozycji | Opis uszkodzeń | Kwalifik. | Naprawa [rbg] |
|---|---|---|---|---|
| 6 | Drzwi przednie (nieuzbrojone) R | zarysowanie | | |

Drzwi przednie P - Rysa/odprysk 1

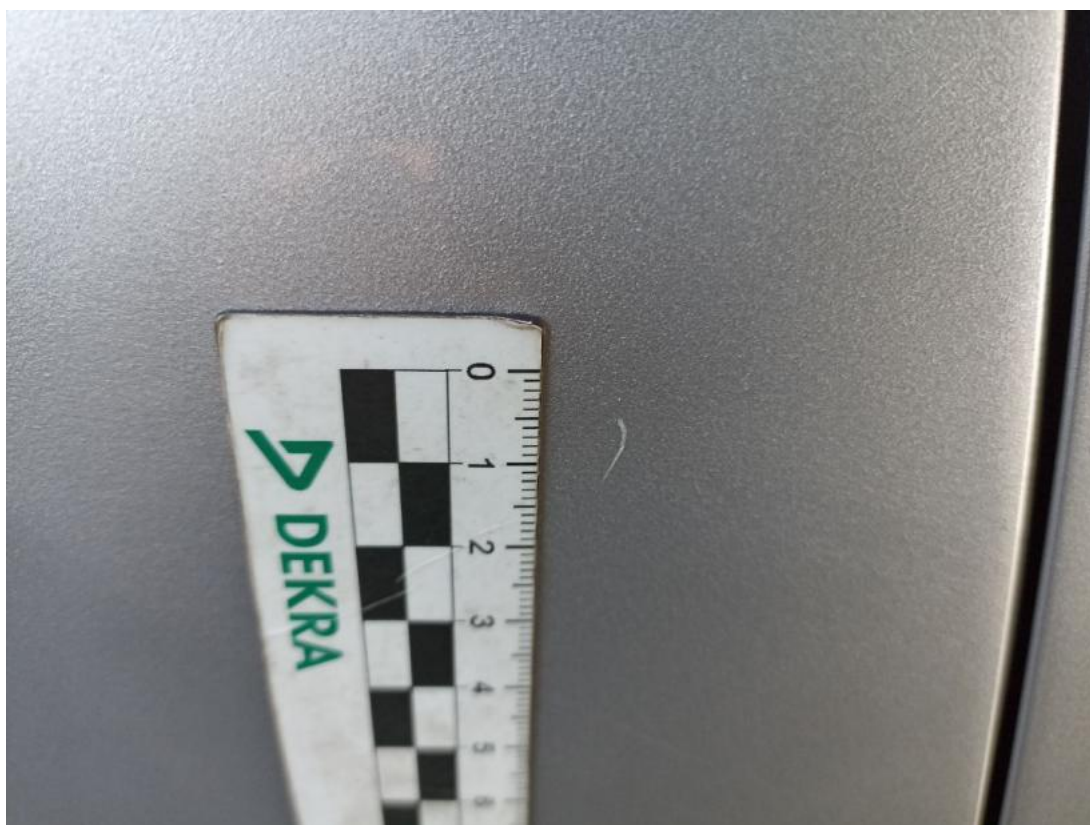
**Fot. 42**

| Poz. | Nazwa pozycji | Opis uszkodzeń | Kwalifik. | Naprawa [rbg] |
|---|---|---|---|---|
| 7 | Błotnik tylny R | odpryski lakieru, zarysowanie, wgniecenie | | |

Błotnik tylny P / Ściana boczna P - Rysa/odprysk 1

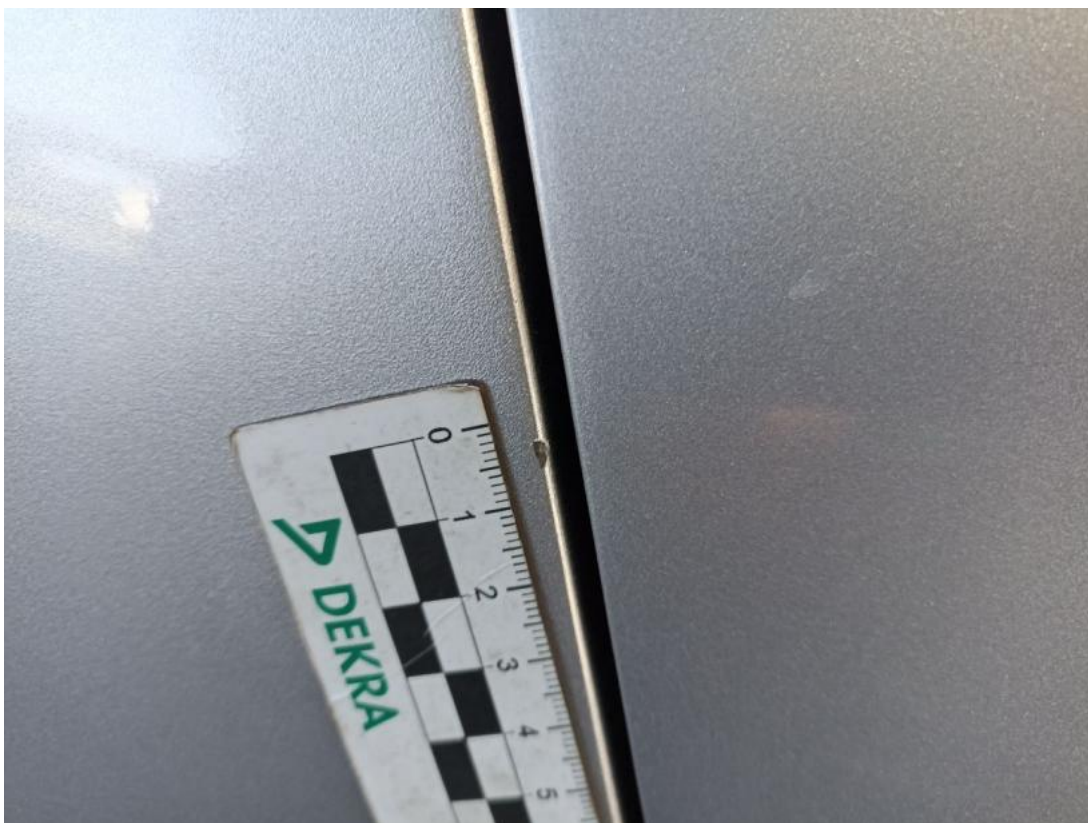
**Fot. 43**

Błotnik tylny P / Ściana boczna P - Rysa/odprysk 2

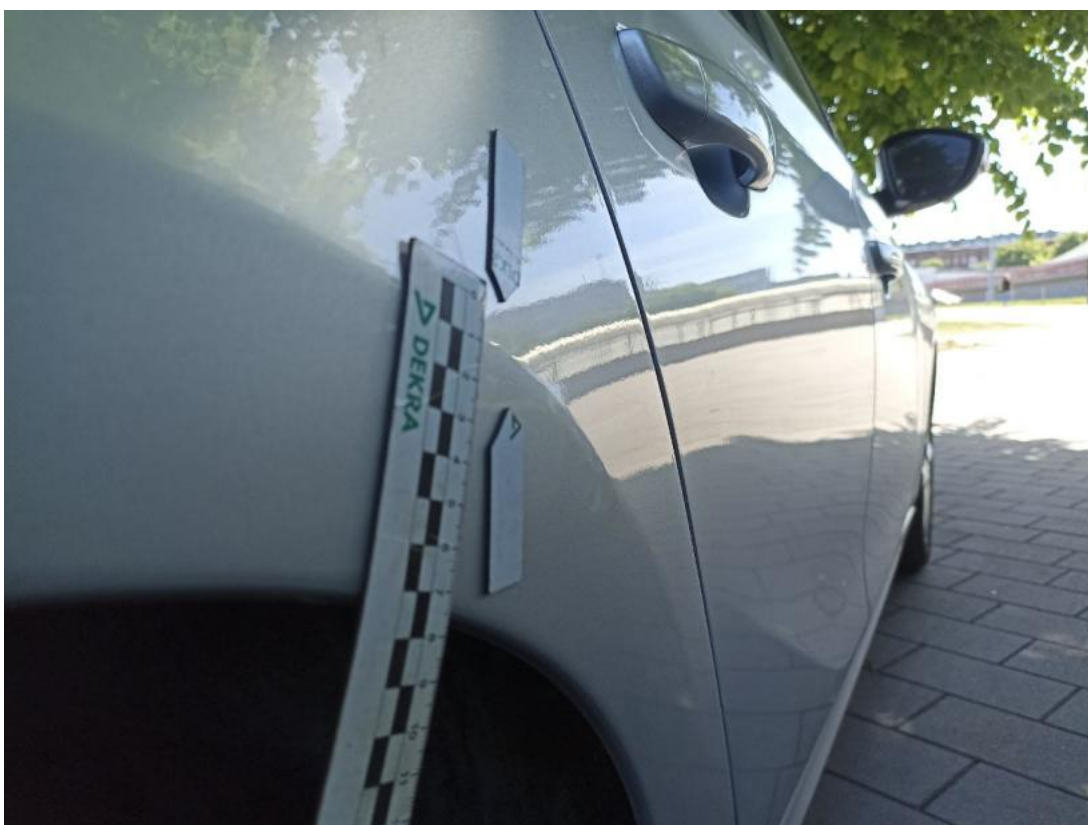
**Fot. 44**

Błotnik tylny P / Ściana boczna P - Wgniecenie/odkształcenie 1

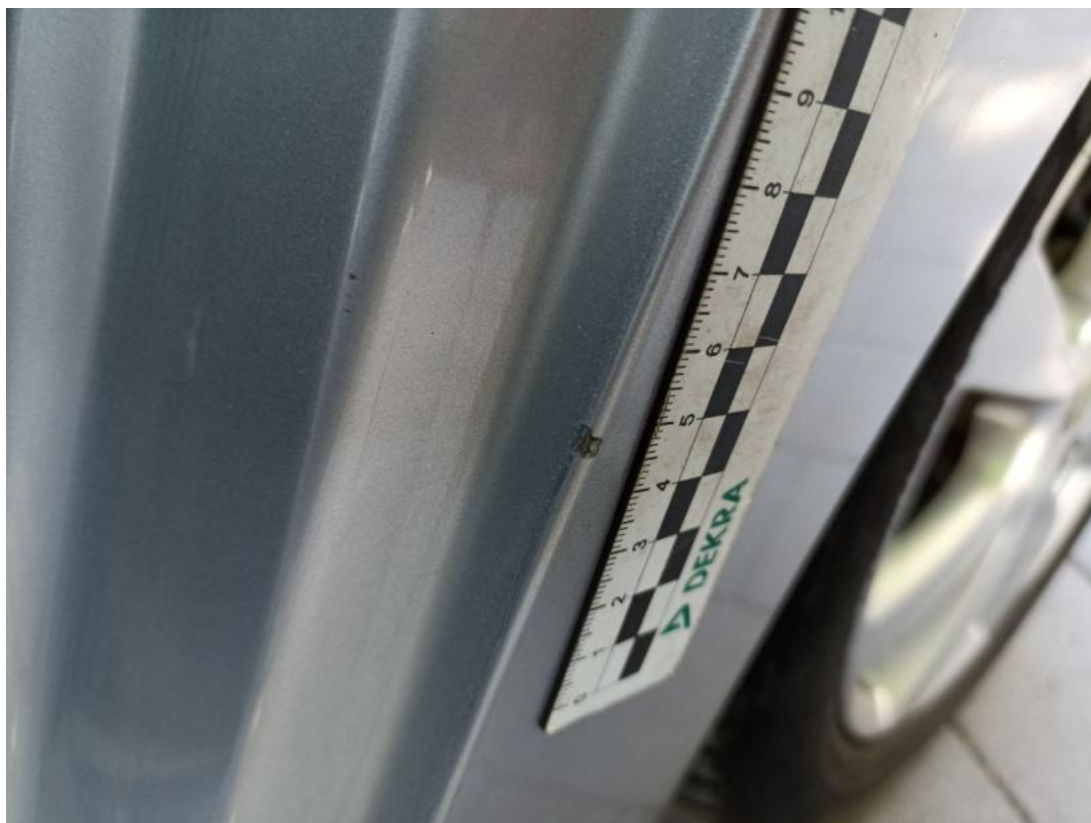
**Fot. 45**

| Poz. | Nazwa części | Przedział grubości powłoki lakierowej [µm] |
|---|---|---|
| 1 | Błotnik tylny lewy/ściana boczna lewa | 200 - 2000 |

| Poz. | Nazwa pozycji | Opis uszkodzeń | Kwalifik. | Naprawa [rbg] |
|---|---|---|---|---|
| 4 | Błotnik tylny L | odpryski lakieru | NA | |

Błotnik tylny L / Ściana boczna L - Rysa/odprysk 1

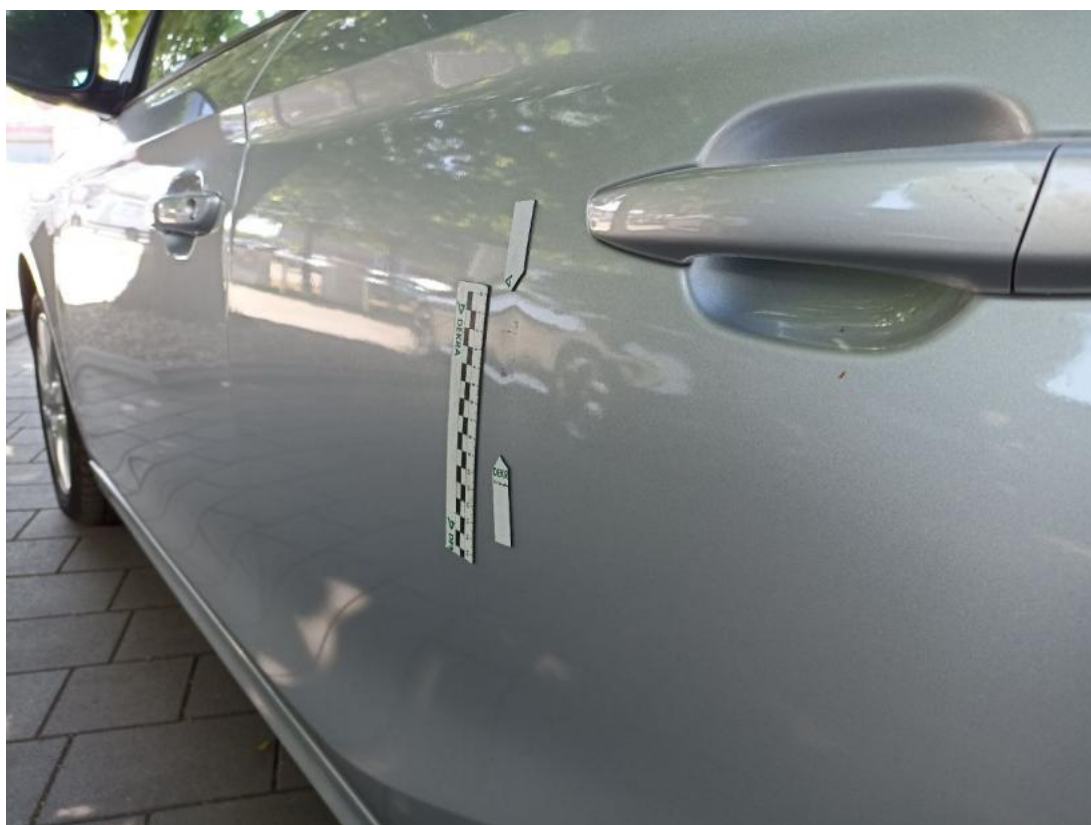
**Fot. 46**

| Poz. | Nazwa pozycji | Opis uszkodzeń | Kwalifik. | Naprawa [rbg] |
|---|---|---|---|---|
| 3 | Drzwi tylne (nieuzbrojone) L | wgniecenie | NA | 1.2 |

Drzwi tylne L - Wgniecenie/odkształcenie 1

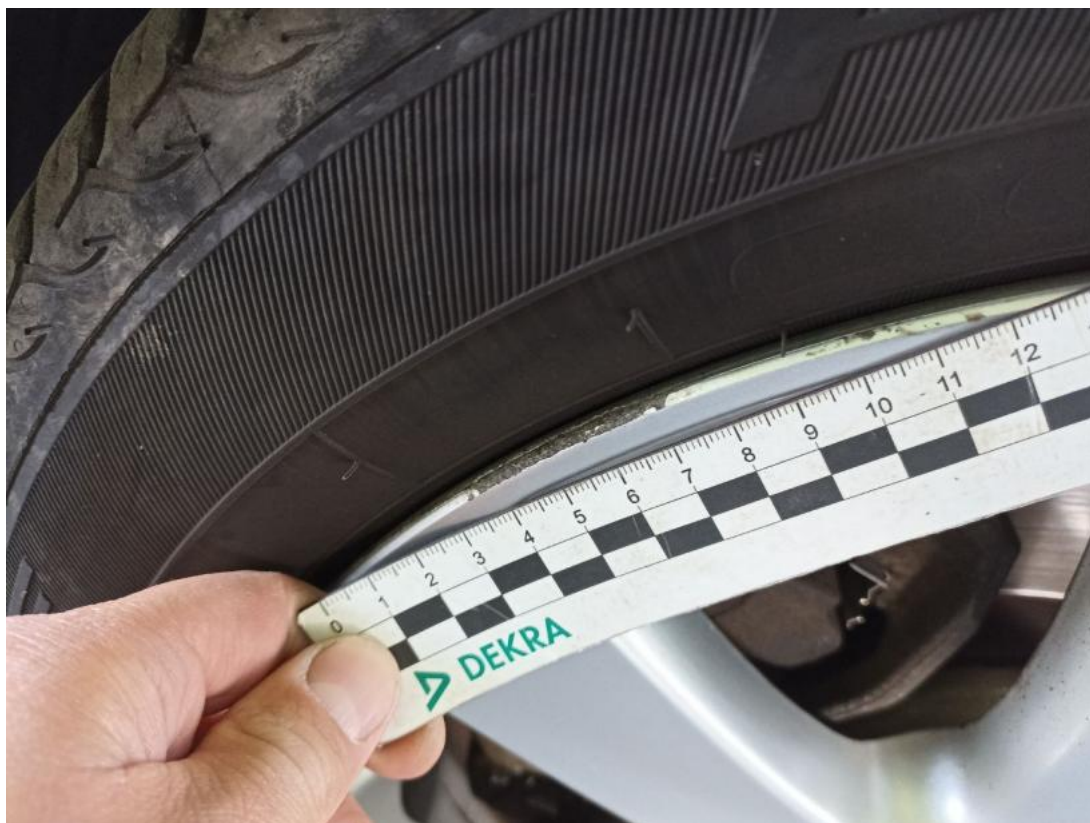
**Fot. 47**

| Poz. | Nazwa pozycji | Opis uszkodzeń | Kwalifik. | Naprawa [rbg] |
|---|---|---|---|---|
| 8 | Tarcza koła aluminiowa przód L | zarysowanie | | |

Felga Aluminiowa przednia L - Rysa/odprysk 1
