## Raport z oględzin pojazdu

| Numer raportu | 217575/12/25-11401 | Data raportu | 22-12-2025 |

| Numer identyfikacyjny (VIN) | WVWZZZ3CZLE146139 |
| Marka, model | VOLKSWAGEN Passat Varian... |

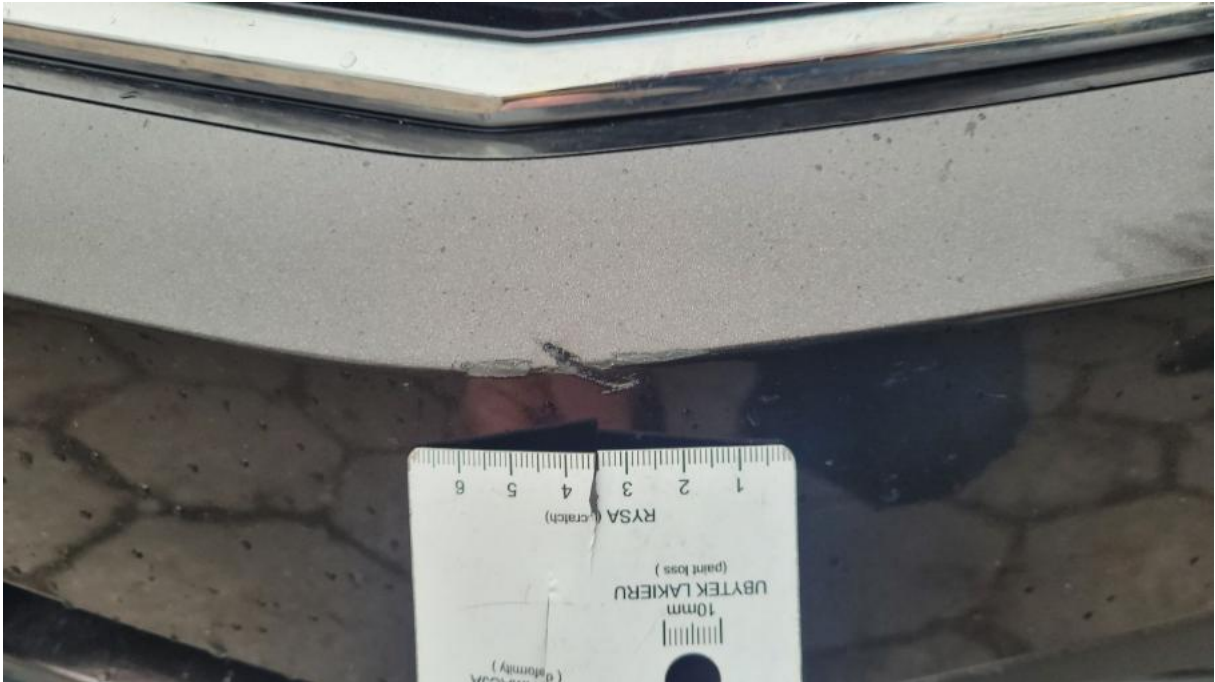
**Fot. 33**

| Poz. | Nazwa pozycji | Opis uszkodzeń | Kwalifik. | Naprawa [rbg] |
|---|---|---|---|---|
| 1 | Okladzina zderzaka przedniego | rysa/odprysk, ubytki materiału | NA | 1 |

Zderzak - Rysa/odprysk 1

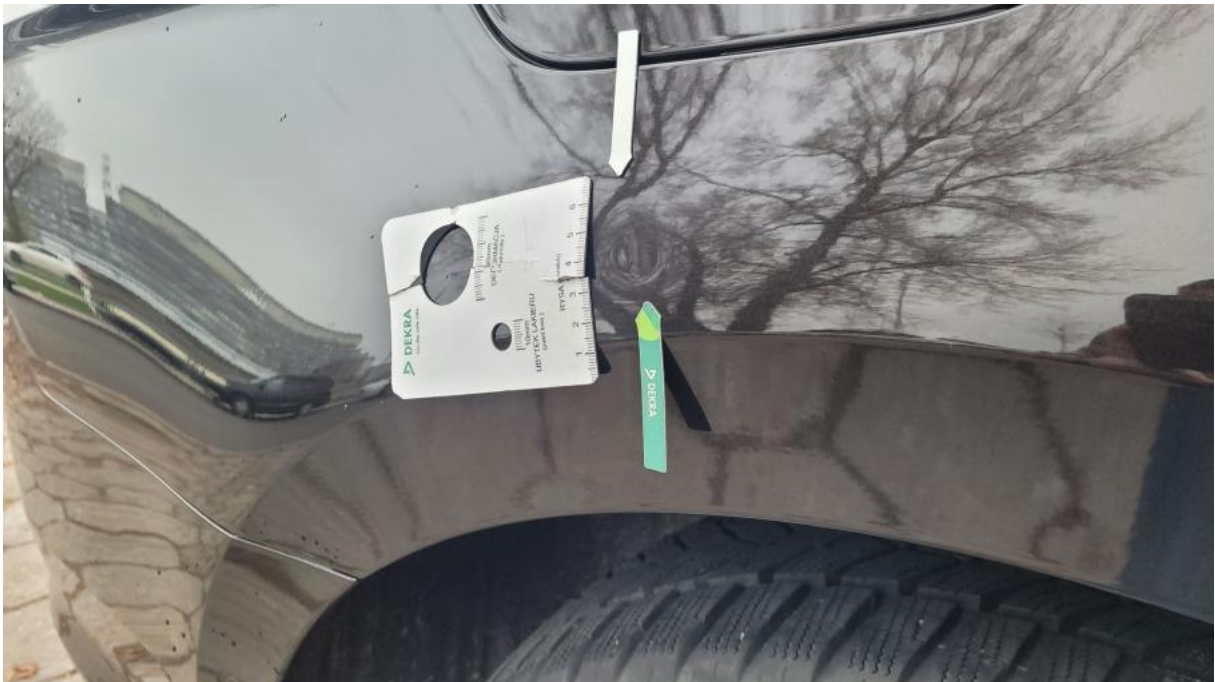
**Fot. 34**

| Poz. | Nazwa pozycji | Opis uszkodzeń | Kwalifik. | Naprawa [rbg] |
|---|---|---|---|---|
| 3 | Błotnik tylny R | wgniecenie/odkształcenie | NA | 0.8 |

Błotnik tylny P / Ściana boczna P - Wgniecenie/odkształcenie 1

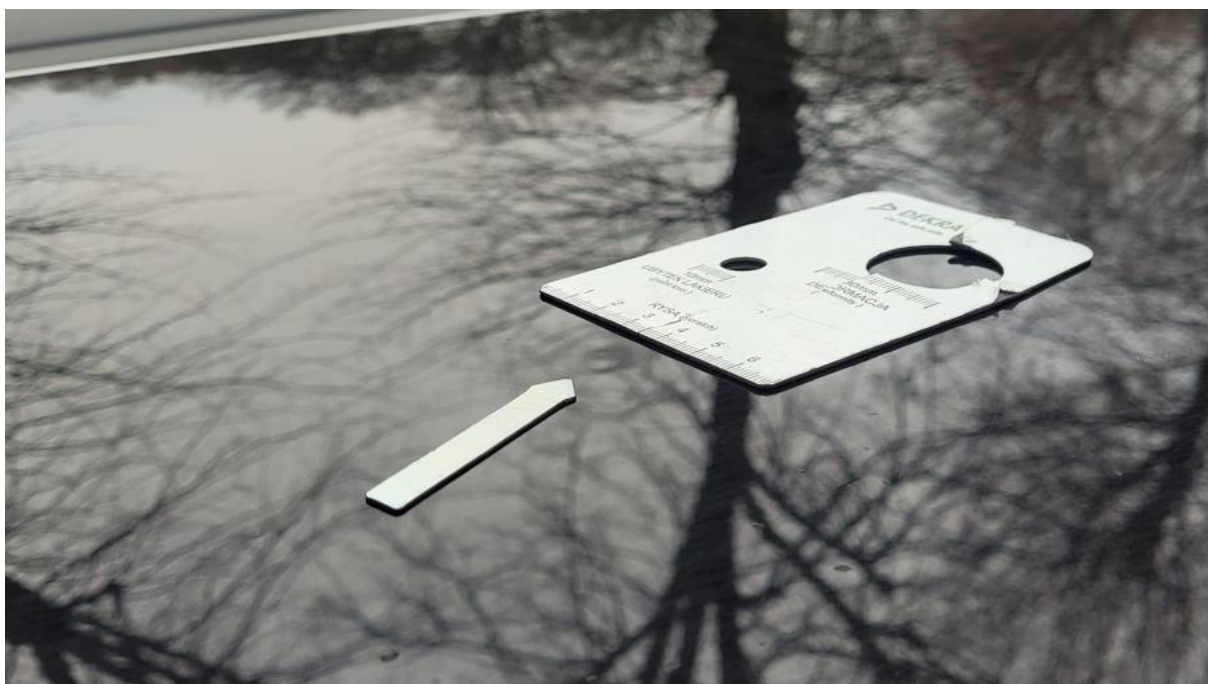
**Fot. 35**

| Poz. | Nazwa pozycji | Opis uszkodzeń | Kwalifik. | Naprawa [rbg] |
|---|---|---|---|---|
| 4 | Dach | wgniecenie/odkształcenie | | |

Dach - Wgniecenie/odkształcenie 1

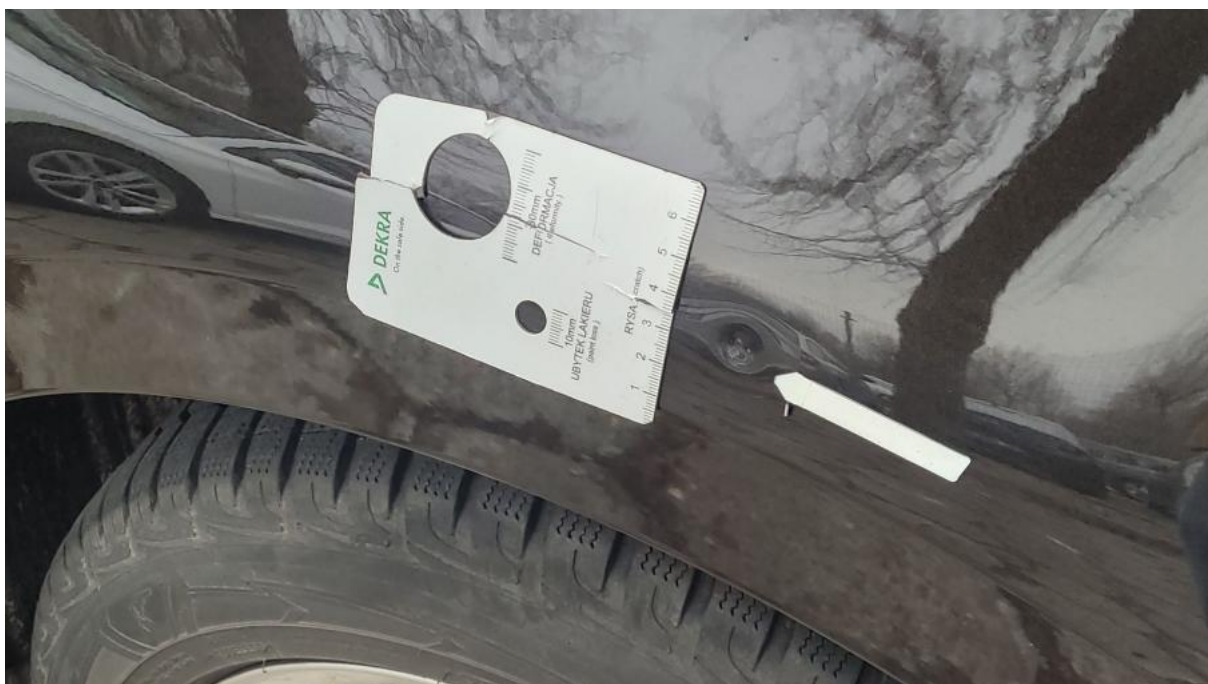
**Fot. 36**

| Poz. | Nazwa pozycji | Opis uszkodzeń | Kwalifik. | Naprawa [rbg] |
|---|---|---|---|---|
| 2 | Błotnik tylny L | wgniecenie/odkształcenie | NA | 0.7 |

Łotnik tylny L / Ściana boczna L - Wgniecenie/odkształcenie 1

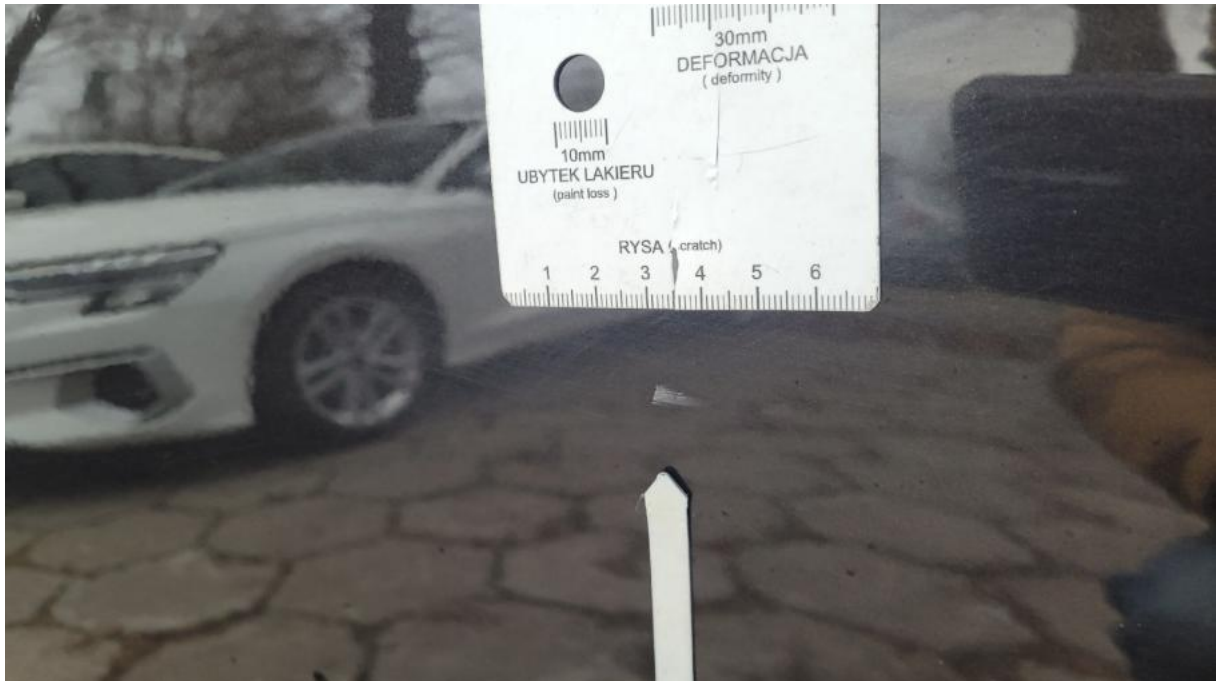
**Fot. 37**

| Poz. | Nazwa pozycji | Opis uszkodzeń | Kwalifik. | Naprawa [rbg] |
|---|---|---|---|---|
| 5 | Drzwi tylne (nieuzbrojone) L | rysa/odprysk, wgniecenie/odkształcenie | | |

Drzwi tylne L - Rysa/odprysk 1

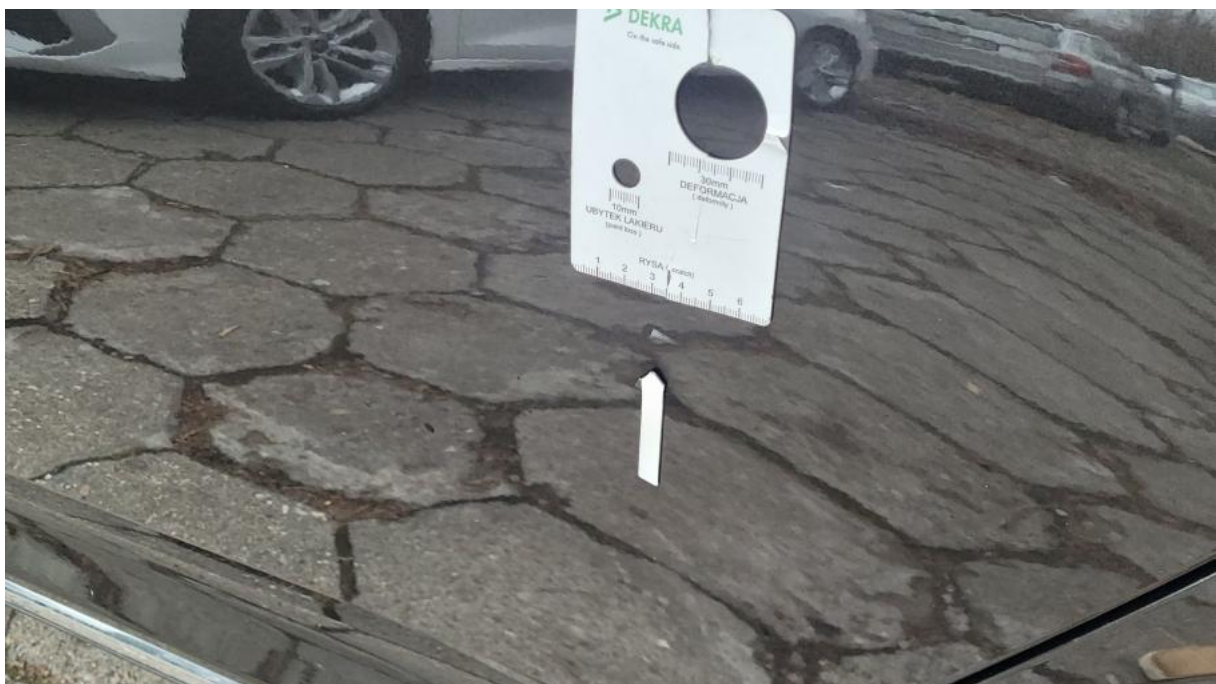
**Fot. 38**

Drzwi tylne L - Wgniecenie/odkształcenie 1

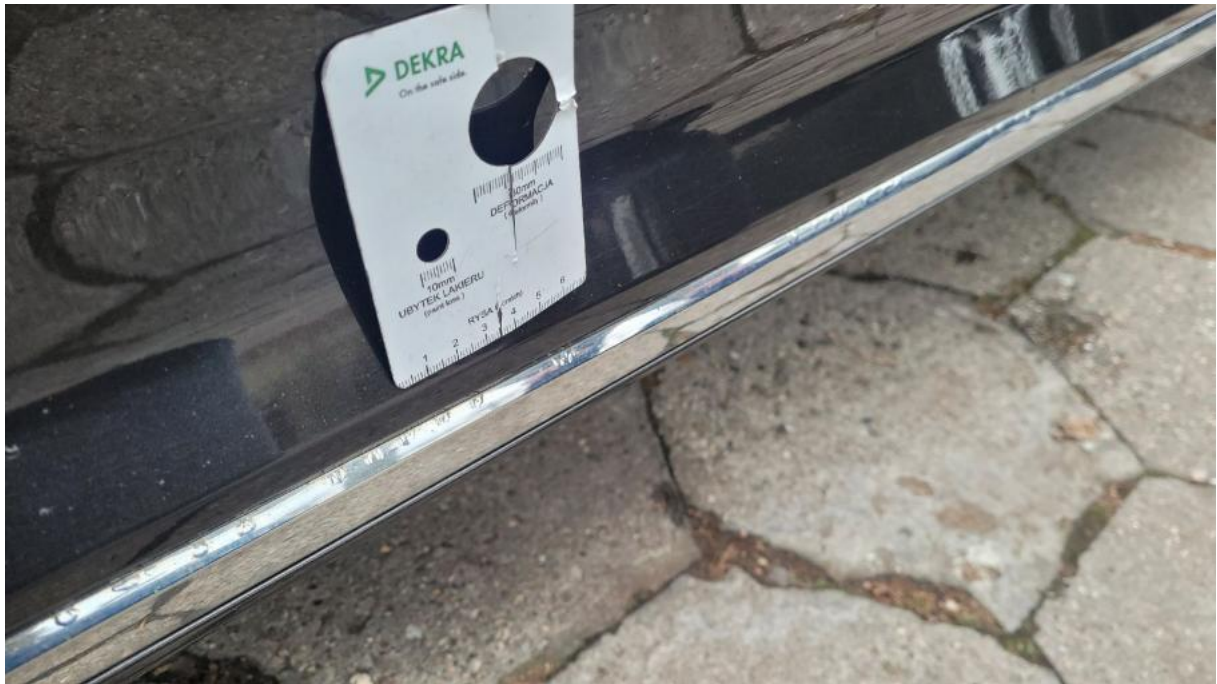
**Fot. 39**

| Poz. | Nazwa pozycji | Opis uszkodzeń | Kwalifik. | Naprawa [rbg] |
|---|---|---|---|---|
| 6 | Listwa ochronna drzwi tylnych L | wgniecenie/odkształcenie | | |

Listwa drzwi przednich L - Inne 1

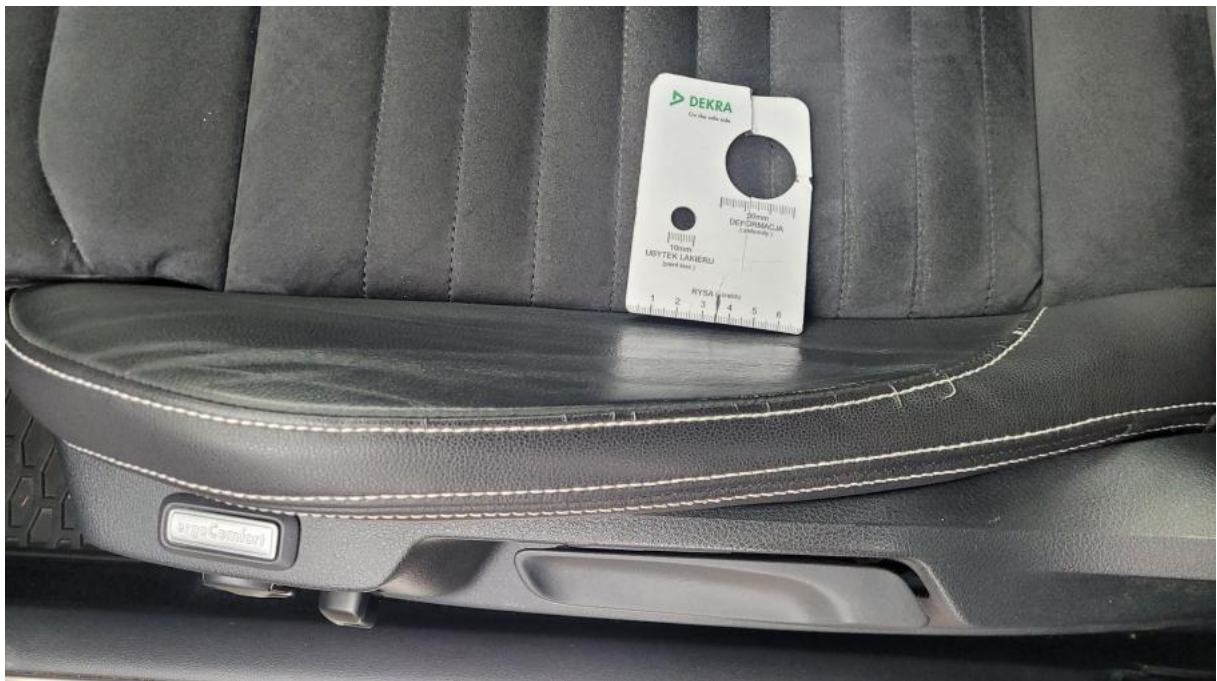
**Fot. 40**

| Poz. | Nazwa pozycji | Opis uszkodzeń | Kwalifik. | Naprawa [rbg] |
|---|---|---|---|---|
| 7 | Tapicerka siedziska 1.rząd L | pęknięcie | | |

Fotel prz. lew. - Pęknięcie/rozerwanie 1

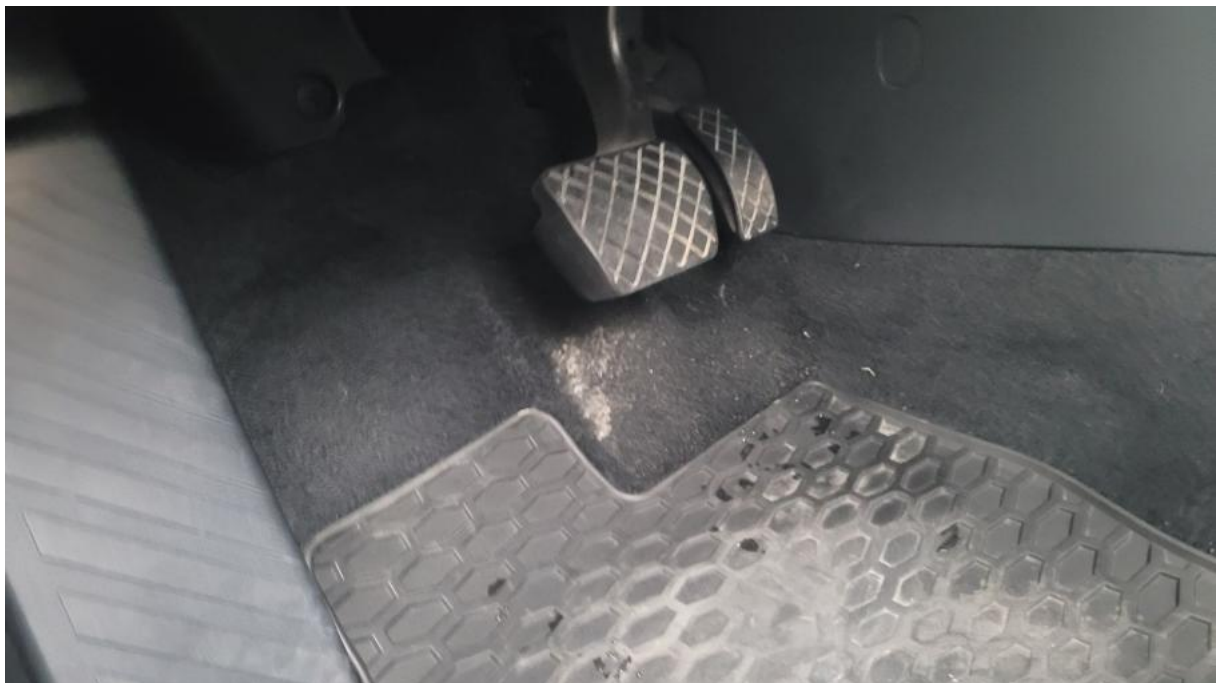
**Fot. 41**

| Poz. | Nazwa pozycji | Opis uszkodzeń | Kwalifik. | Naprawa [rbg] |
|---|---|---|---|---|
| 8 | Dywaniki podłogi komplet | ubytki materiału | | |

Wykładzina podłogi - Inne 1
