Nr zlecenia DEKRA: PKOM(DZS)/GDA/29422/26/04/02  
 Nr zlecenia/szkody:  
 Data zlecenia: 02-04-2026

## Ocena stanu technicznego pojazdu

| Eurotax-Kod EC | Marka, model, typ pojazdu<br><b>HYUNDAI, I30 17-, I30 1.5 DPI Comfort</b> | | | | Rodzaj nadwozia<br><b>HTB</b> |
| Nr rej. pojazdu<br><b>WD7208P</b> | Nr nadwozia (VIN)<br><b>TMAH351CAMJ160172</b> | | Data 1-rej./rok prod.<br><b>24-06-2021/2021</b> | Następne bad. tech.<br><b>19-06-2026</b> | Lakier<br>srebrny/2-warstwowy<br>metalizowany |

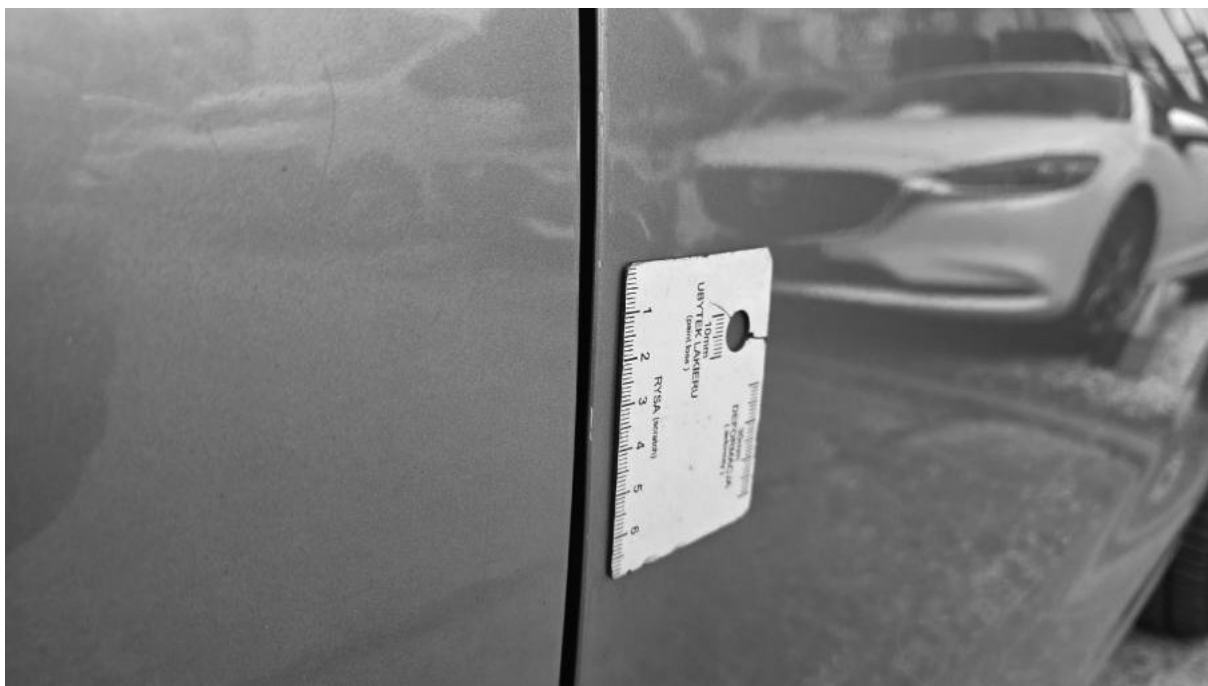
**Fot. 33**

| Poz. | Nazwa części | Nr katalogowy | Opis uszkodzenia | Czas [rbg] |
|---|---|---|---|---|
| 2 | Drzwi P P | | wgniecenie, zarysowanie | |

Drzwi przednie P - Rysa/odprysk 1

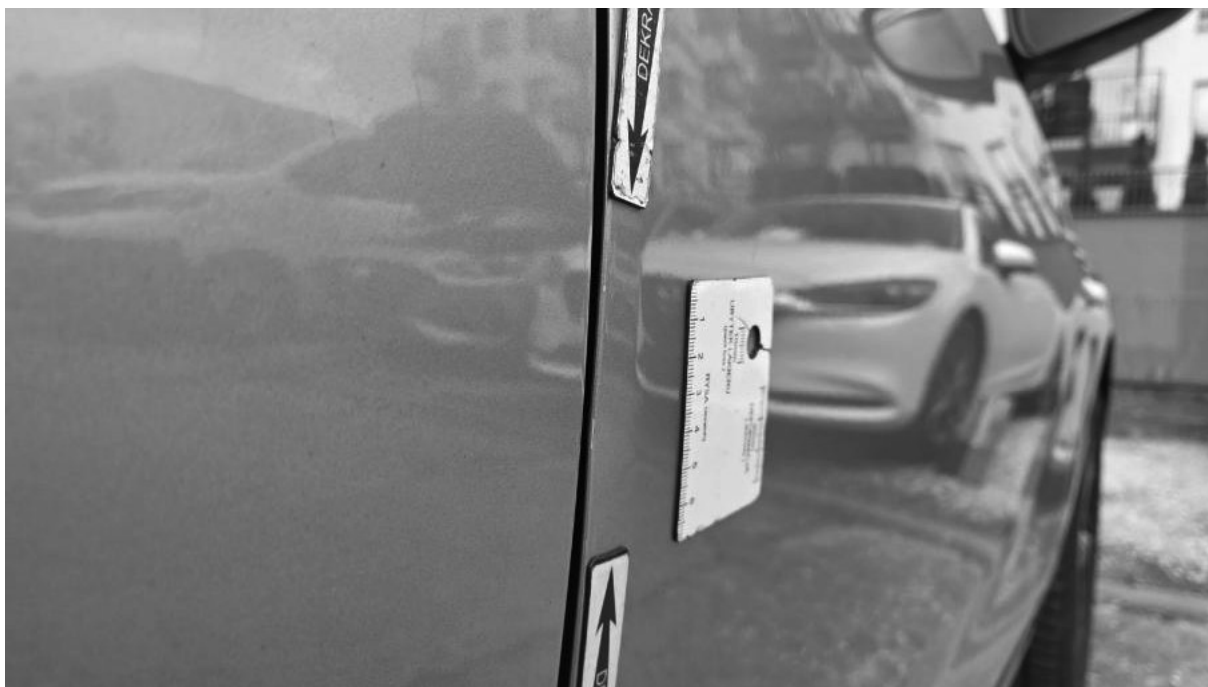
**Fot. 34**

Drzwi przednie P - Wgniecenie/odkształcenie 1

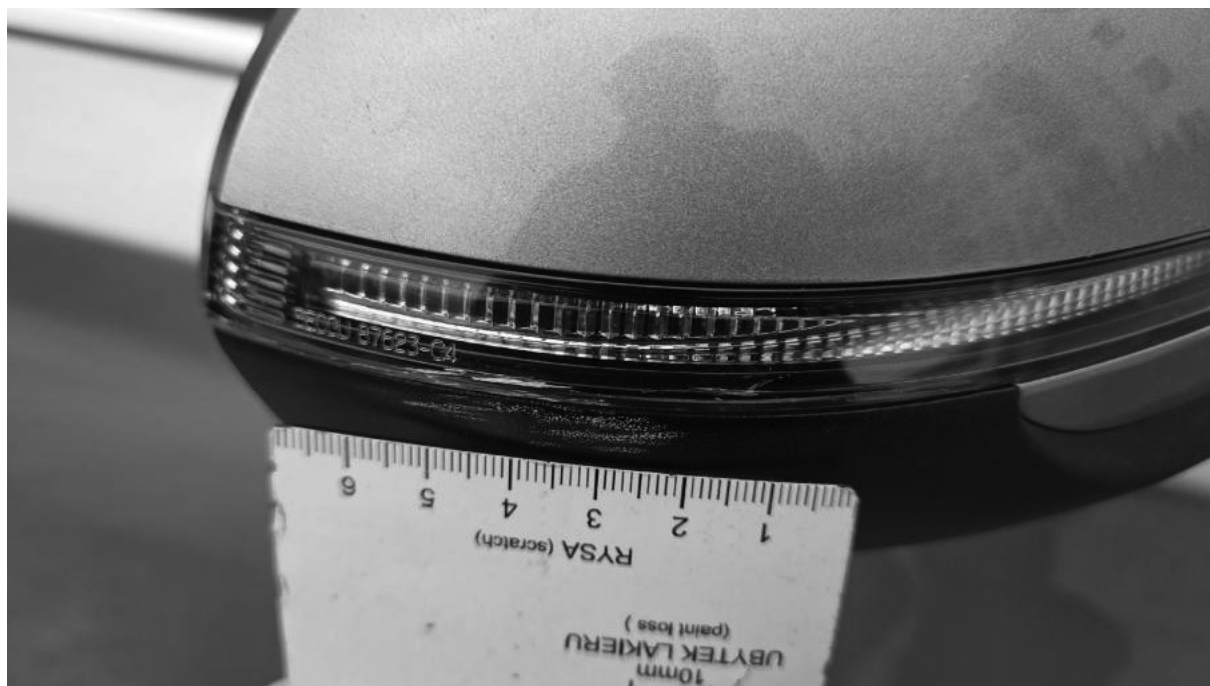
**Fot. 35**

| Poz. | Nazwa części | Nr katalogowy | Opis uszkodzenia | Czas [rbg] |
|---|---|---|---|---|
| 4 | Obudowa lusterka zewnętrznego P | | zarysowanie | |

Obudowa lusterka zew P - Rysa/odprysk 1

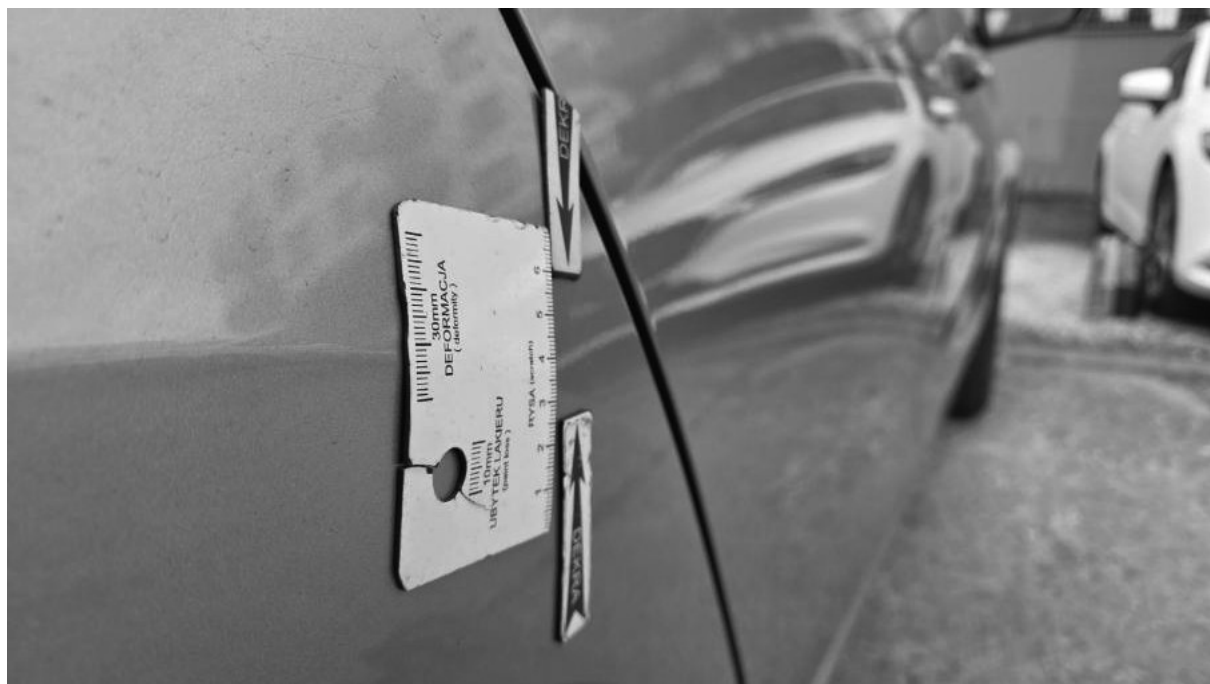
**Fot. 36**

| Poz. | Nazwa części | Nr katalogowy | Opis uszkodzenia | Czas [rbg] |
|---|---|---|---|---|
| 1 | Błotnik TP | | wgniecenie | |

Łotnik tylny P / Ściana boczna P - Wgniecenie/odkształcenie 1

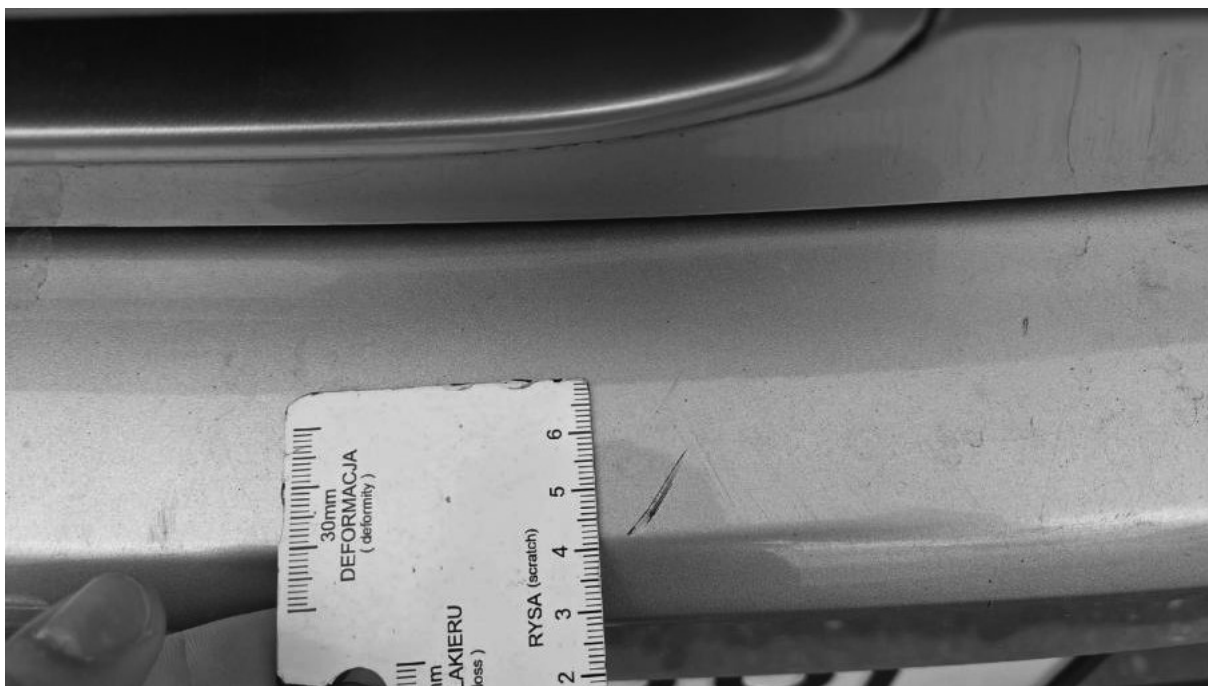
**Fot. 37**

| Poz. | Nazwa części | Nr katalogowy | Opis uszkodzenia | Czas [rbg] |
|---|---|---|---|---|
| 2 | Zderzak TYŁ | | zarysowanie | |

Zderzak tylny - Rysa/odprysk 1

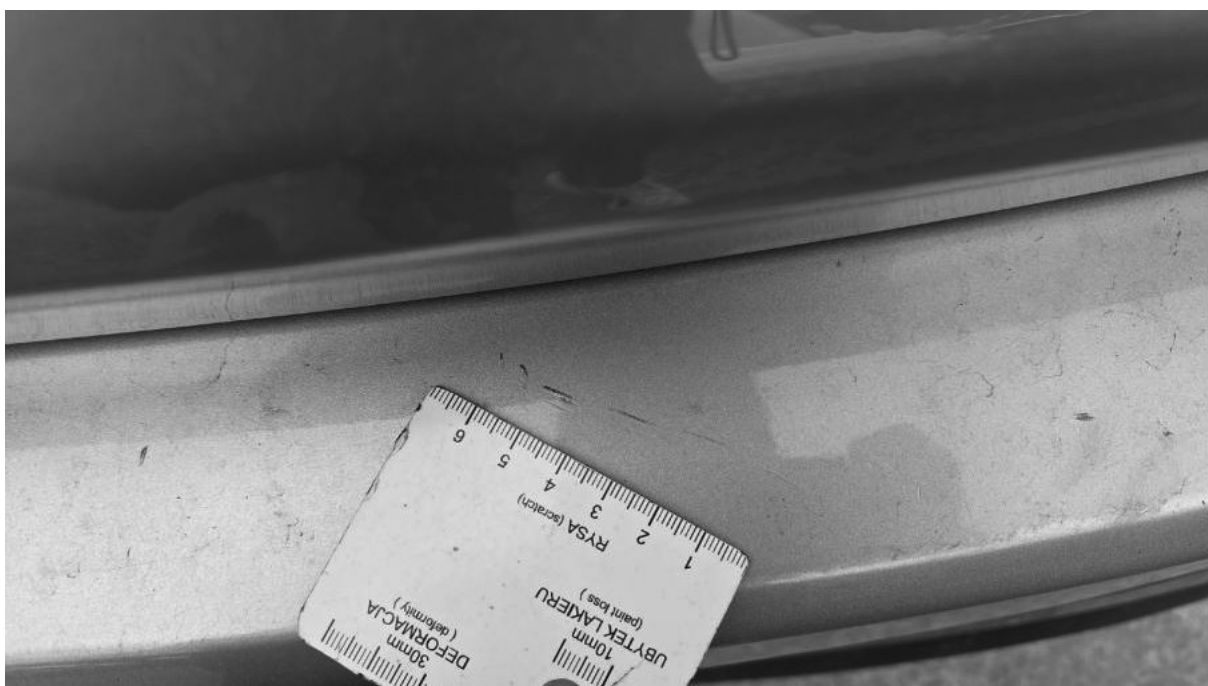
**Fot. 38**

Zderzak tylny - Rysa/odprysk 2

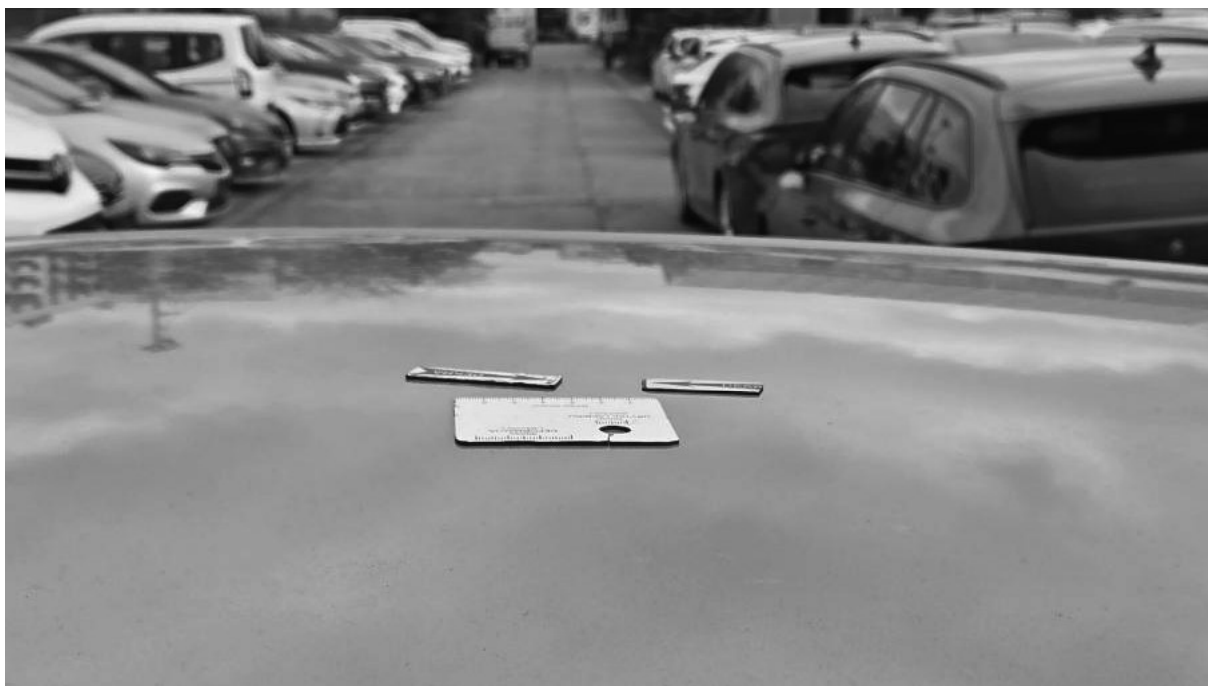
**Fot. 39**

| Poz. | Nazwa części | Nr katalogowy | Opis uszkodzenia | Czas [rbg] |
|---|---|---|---|---|
| 3 | Dach | | wgniecenie | |

Dach - Wgniecenie/odkształcenie 1

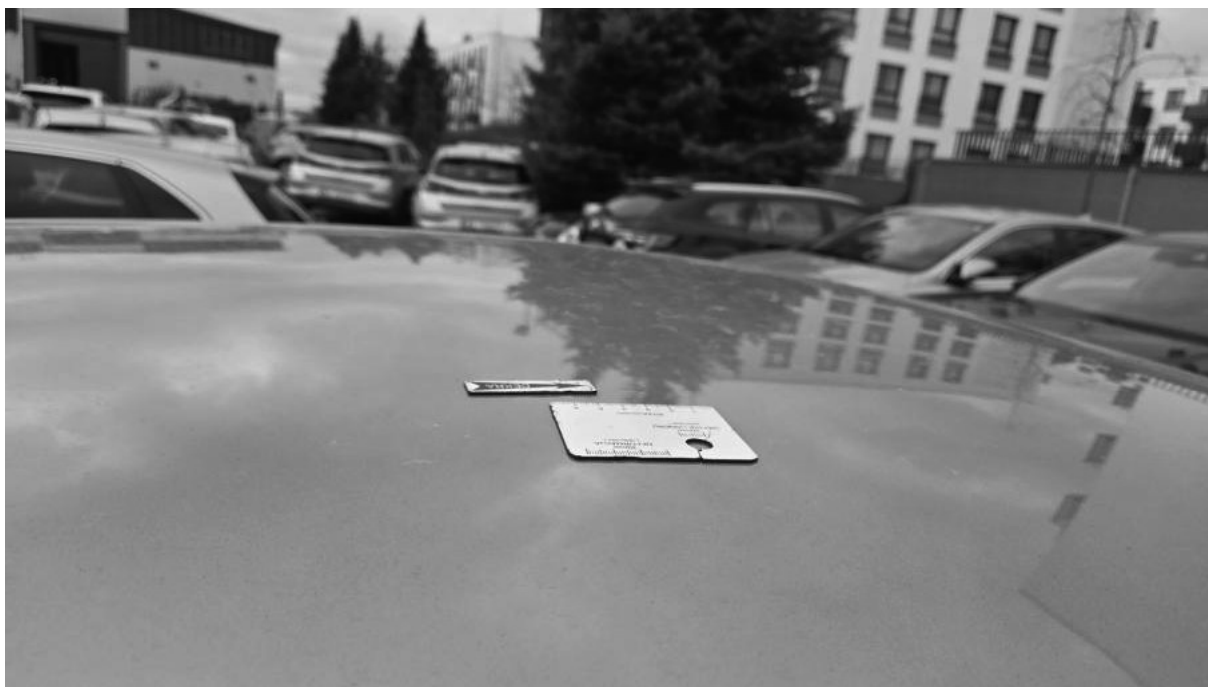
**Fot. 40**

Dach - Wgniecenie/odkształcenie 2

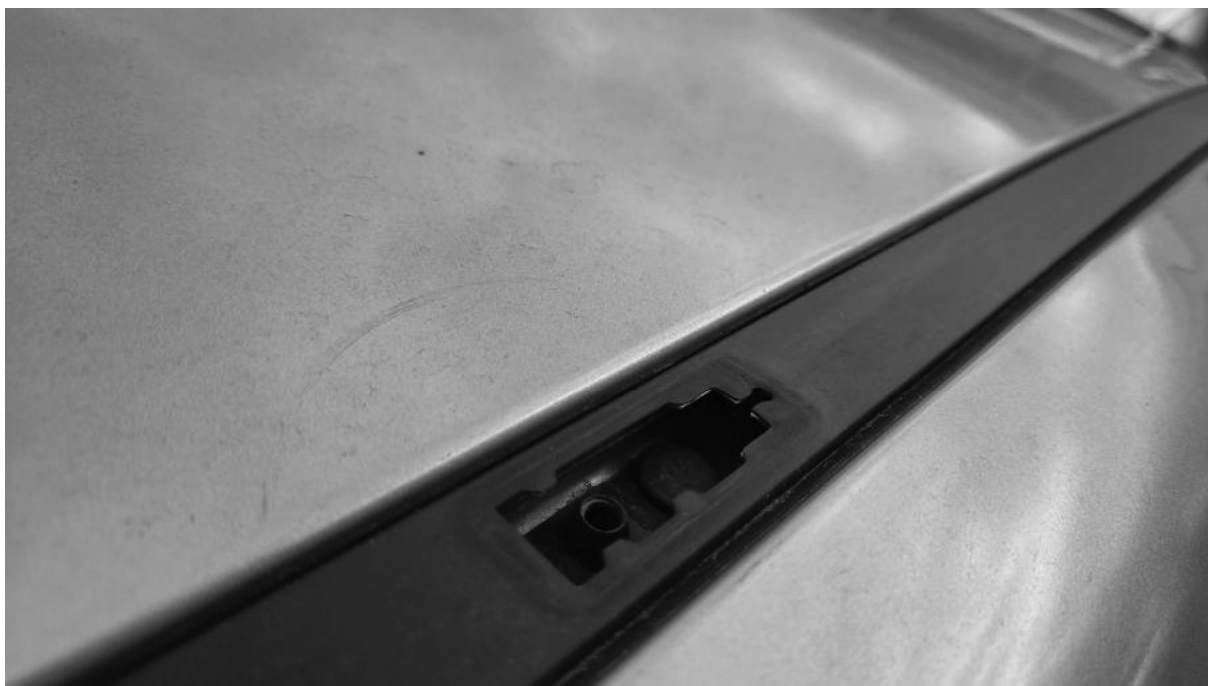
**Fot. 41**

| Poz. | Nazwa części | Nr katalogowy | Opis uszkodzenia | NS [%] |
|---|---|---|---|---|
| 1 | Listwa dachu L | | niekompletność | |

Reling L - Inne 1

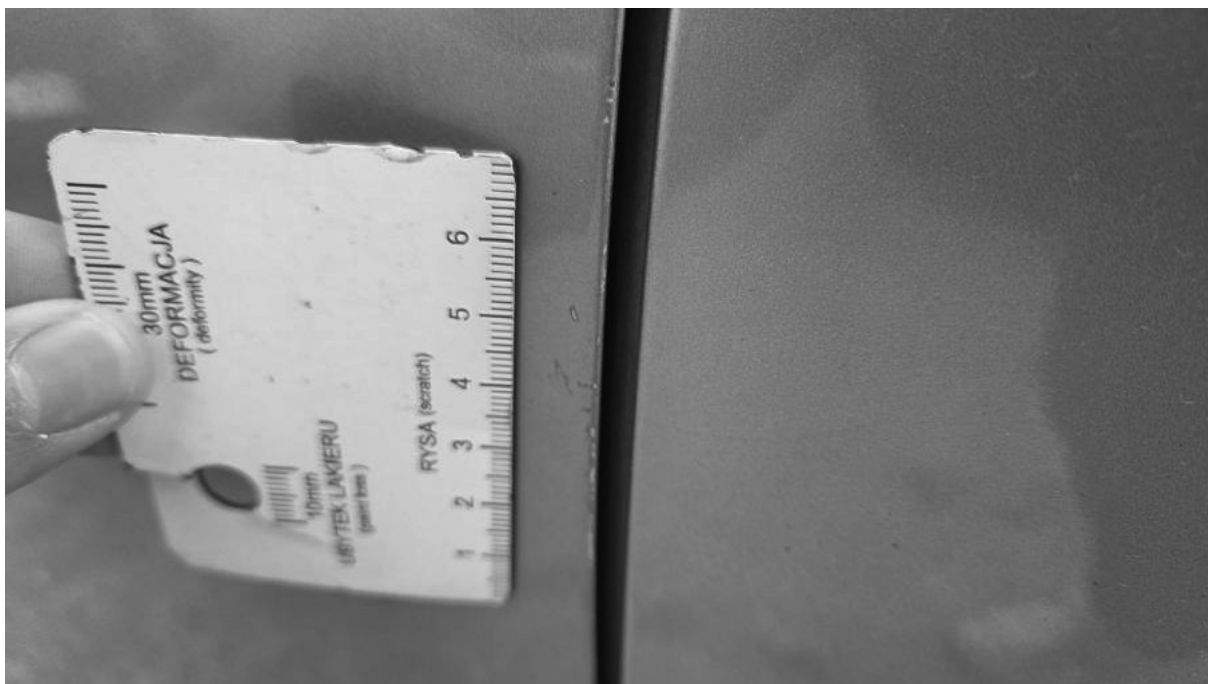
**Fot. 42**

| Poz. | Nazwa części | Nr katalogowy | Opis uszkodzenia | Czas [rbg] |
|---|---|---|---|---|
| 3 | Drzwi P L | | wgniecenie, zarysowanie | |

Drzwi przed L - Rysa/odprysk 1

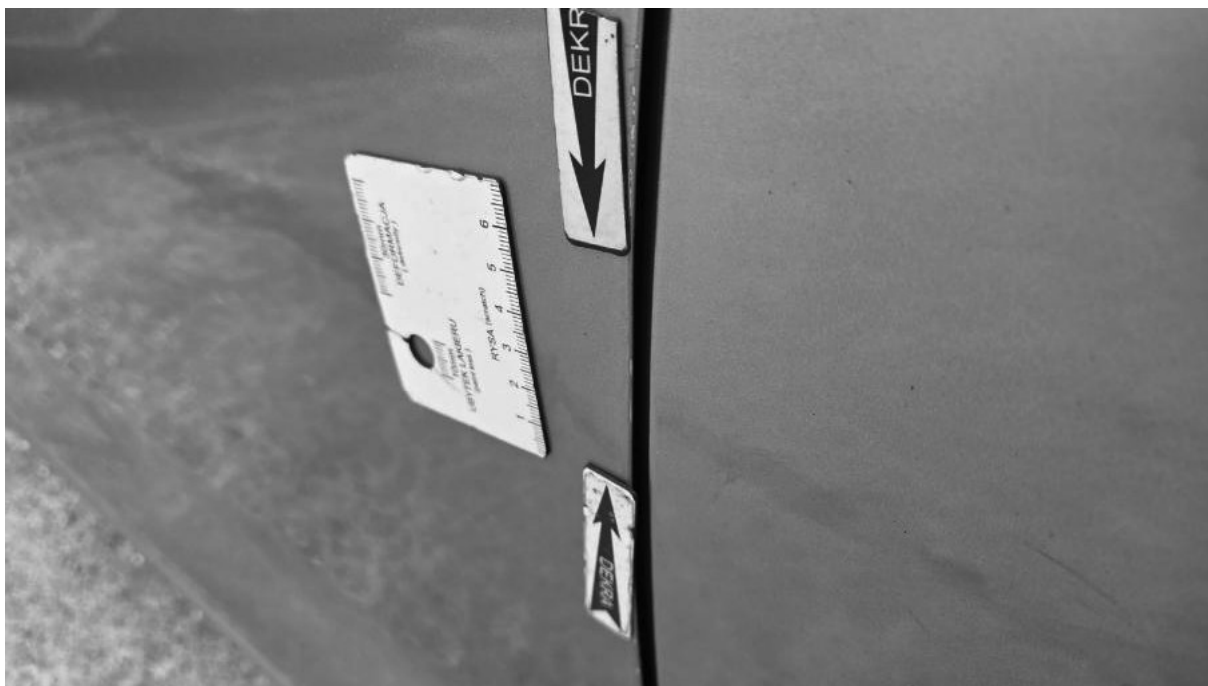
**Fot. 43**

Drzwi przed L - Wgniecenie/odkształcenie 1

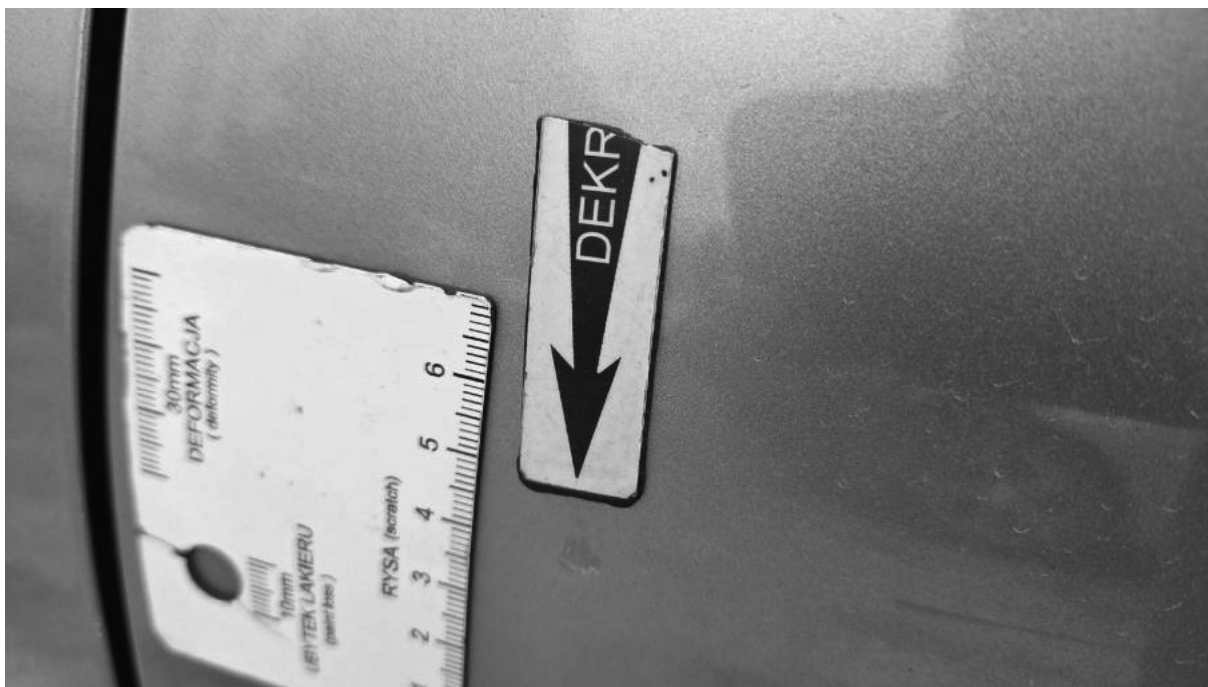
**Fot. 44**

Drzwi tylne L - Rysa/odprysk 1

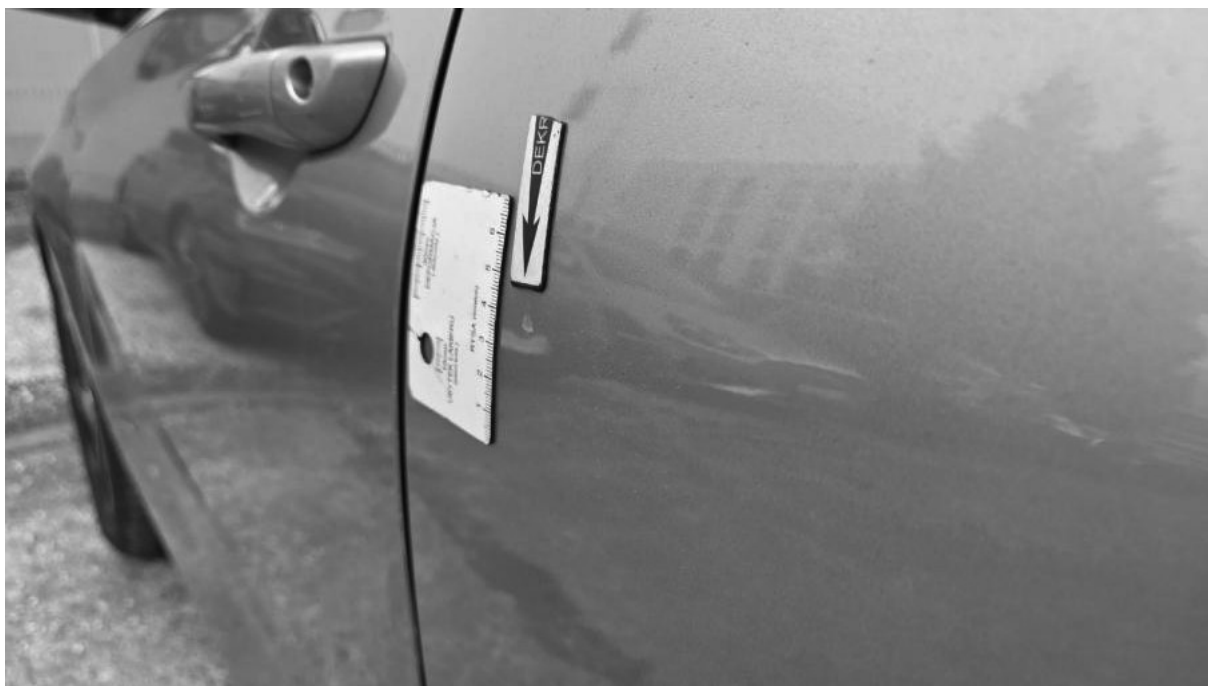
**Fot. 45**

| Poz. | Nazwa części | Nr katalogowy | Opis uszkodzenia | Czas [rbg] |
|---|---|---|---|---|
| 1 | Drzwi T L | | wgniecenie | |

Drzwi tylne L - Wgniecenie/odkształcenie 1

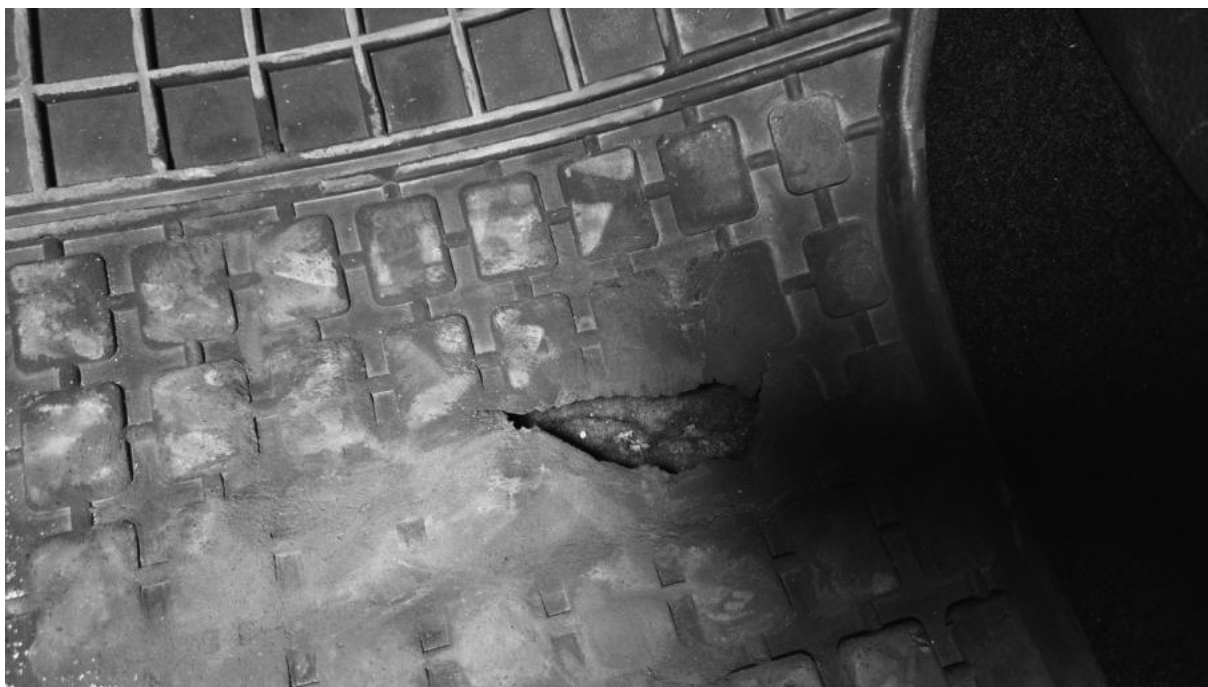
**Fot. 46**

| Poz. | Nazwa części | Nr katalogowy | Opis uszkodzenia | NS [%] |
|---|---|---|---|---|
| 2 | Dywanik PL | | pęknięcie | |

Dywanik prze L - Pęknięcie/rozerwanie 1
