## Raport z oględzin pojazdu

| Numer raportu | 219616/6/26-11401 | Data raportu | 24-06-2026 |

| Marka, model | SKODA Fabia III Hatchback 18... |
| Numer rejestracyjny | LU284RV |

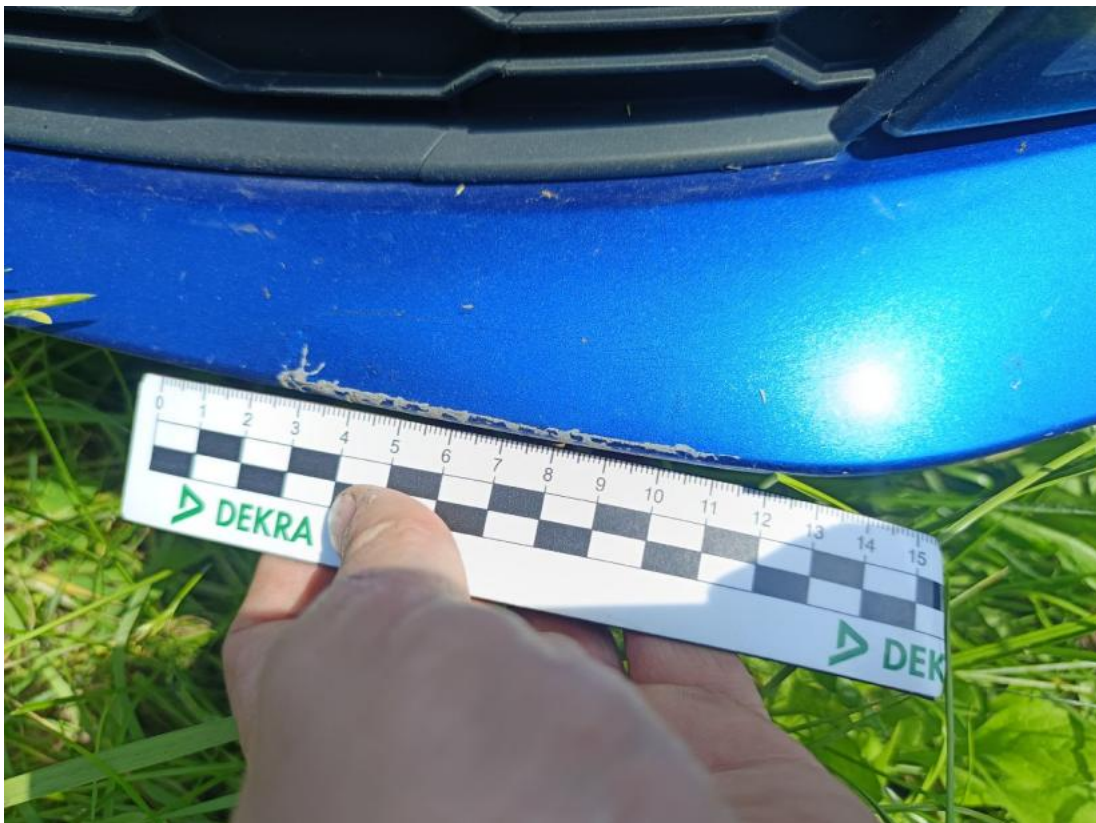
**Fot. 36**

| 3 | Okladzina zderzaka przedniego | rysa/odprysk, wgniecenie/odkształcenie, pęknięcia powłoki lakierowej | NA | 1.3 |

Zderzak - Rysa/odprysk 1

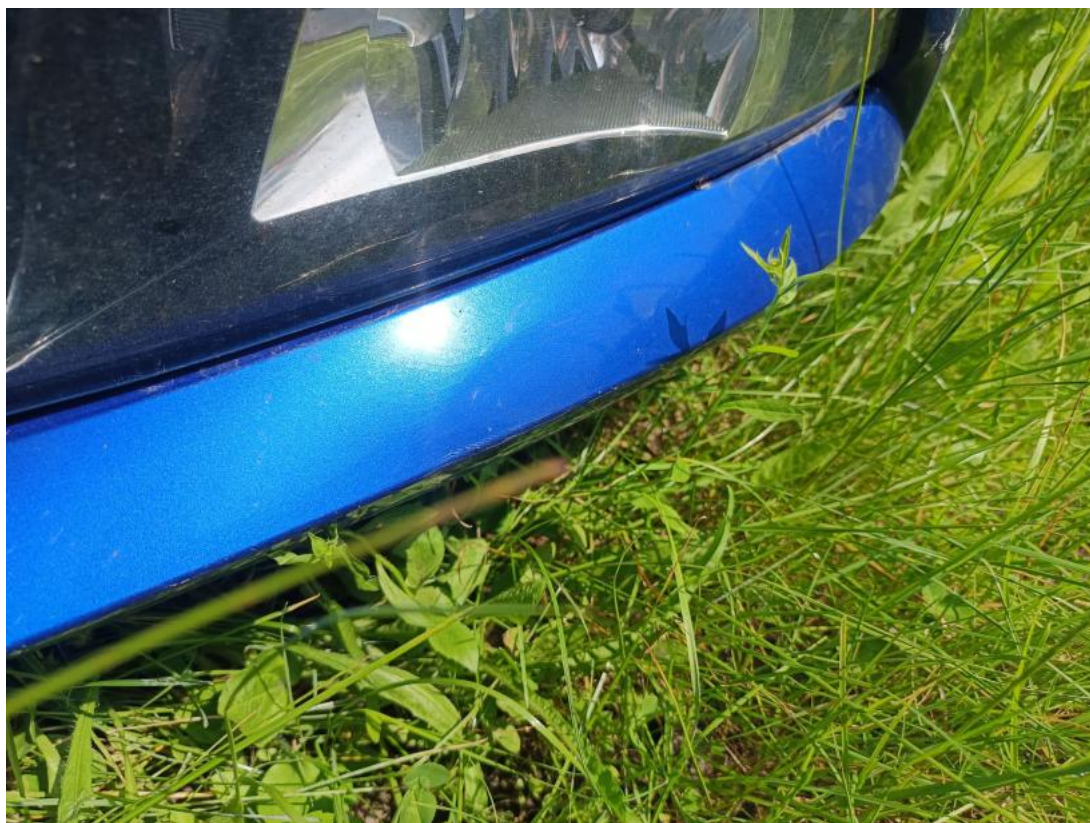
**Fot. 37**

Zderzak() - Rysa/odprysk 3

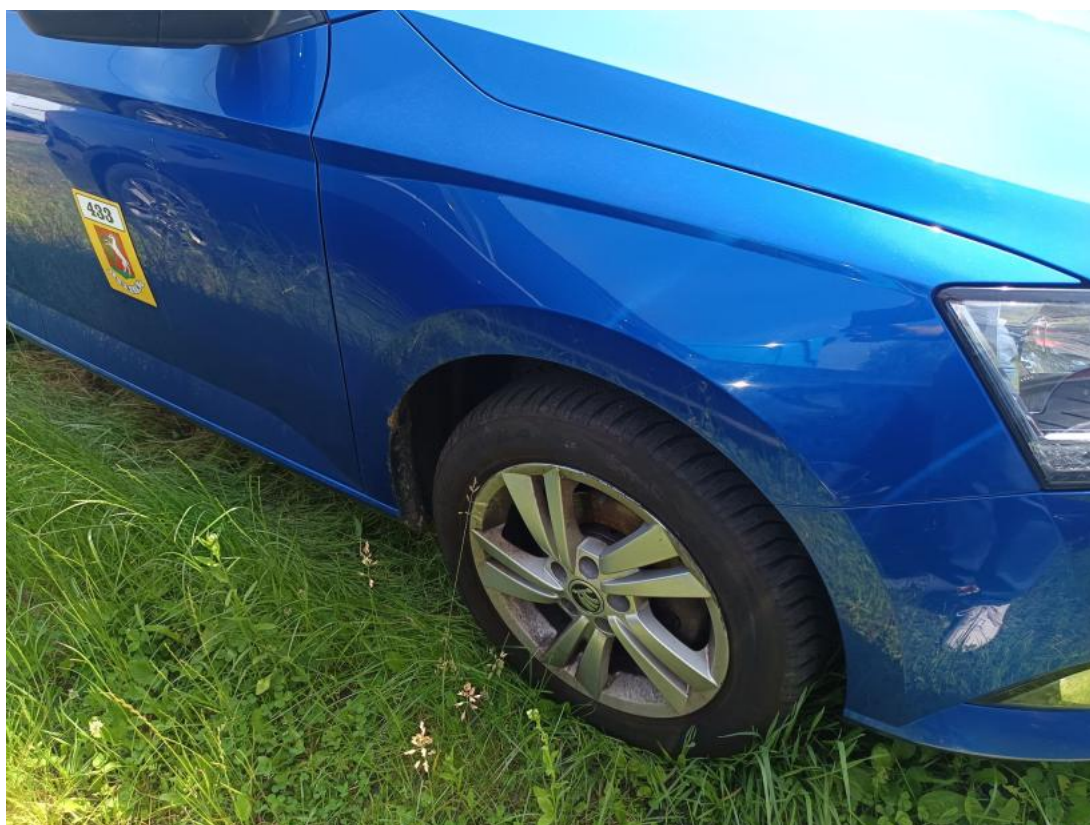
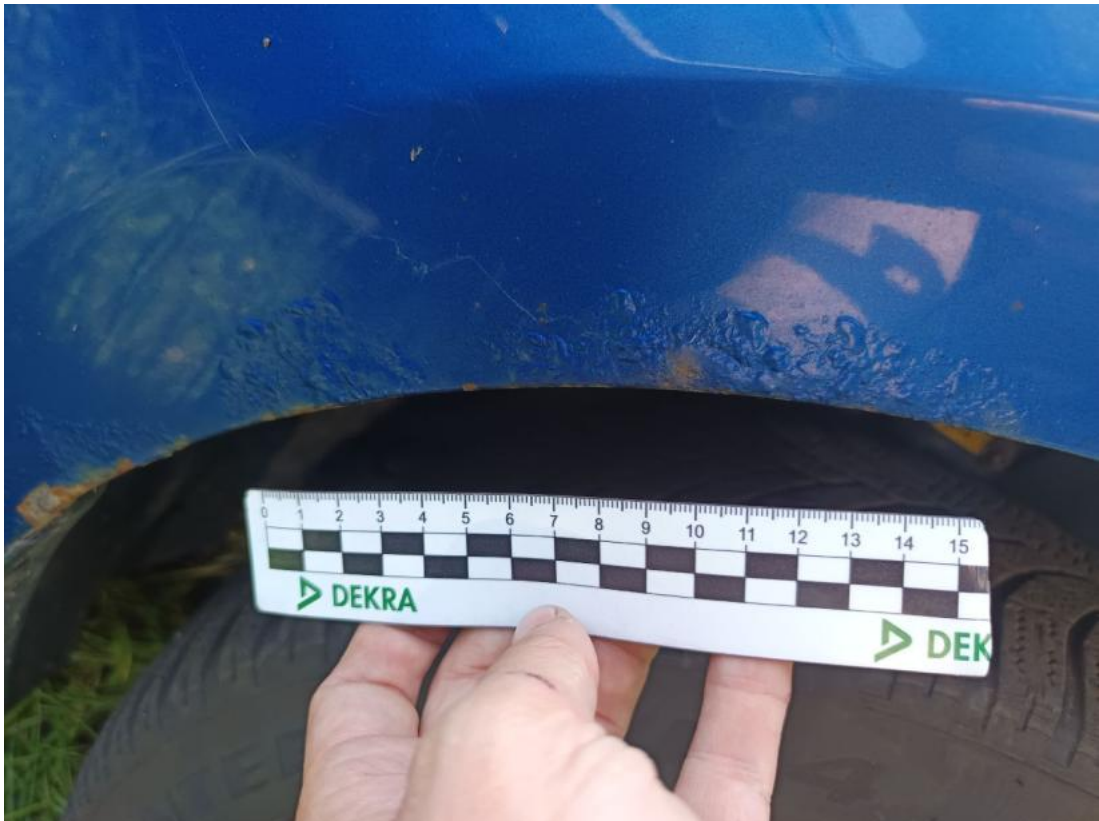
**Fot. 39**

| 4 | Błotnik przedni R | ślady korozji | NA | 0.5 |

Błotnik przedni P - Inne 1

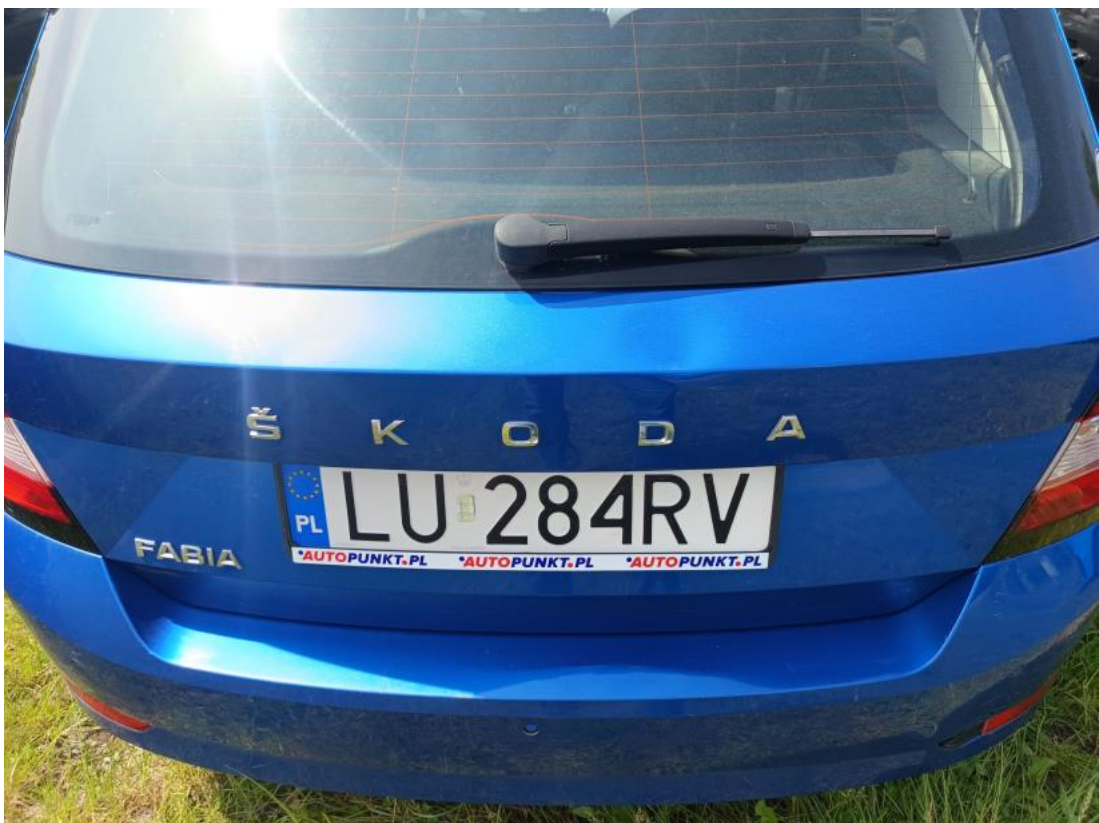
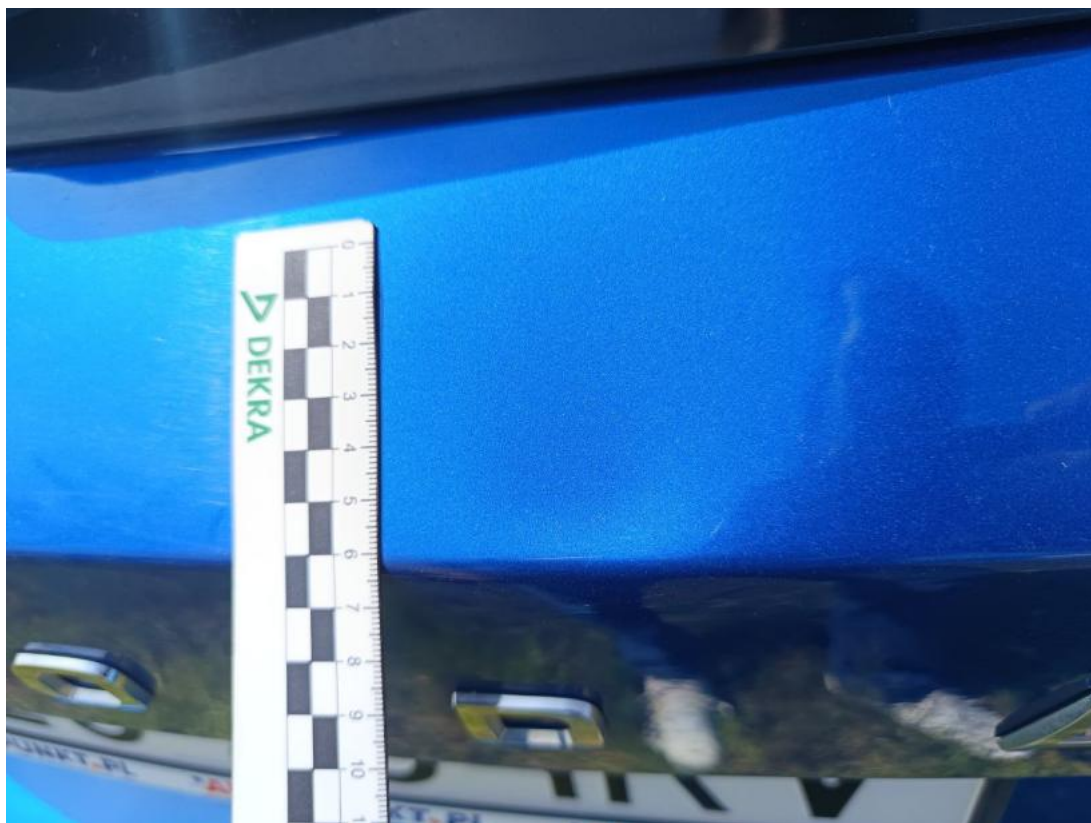
**Fot. 41**

| 6 | Pokrywa tylna | wgniecenie/odkształcenie | NA | 0.8 |

Pokrywy bagażnika - Wgniecenie/odkształcenie 1

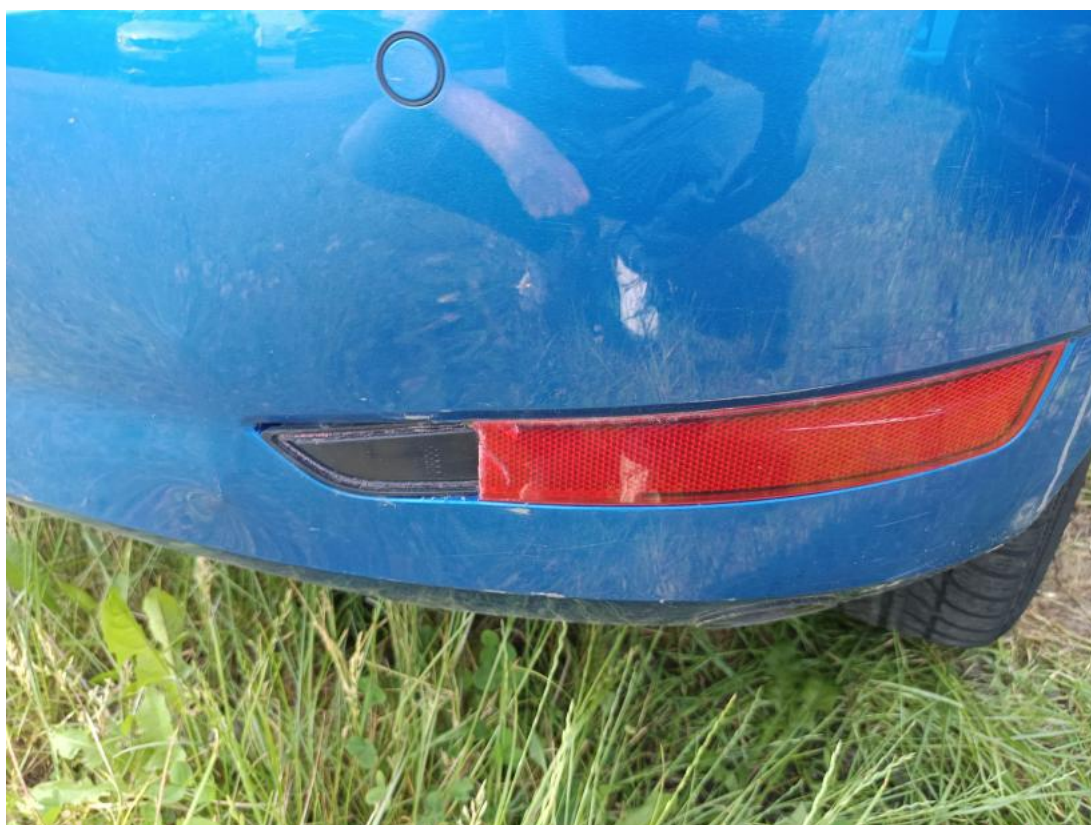
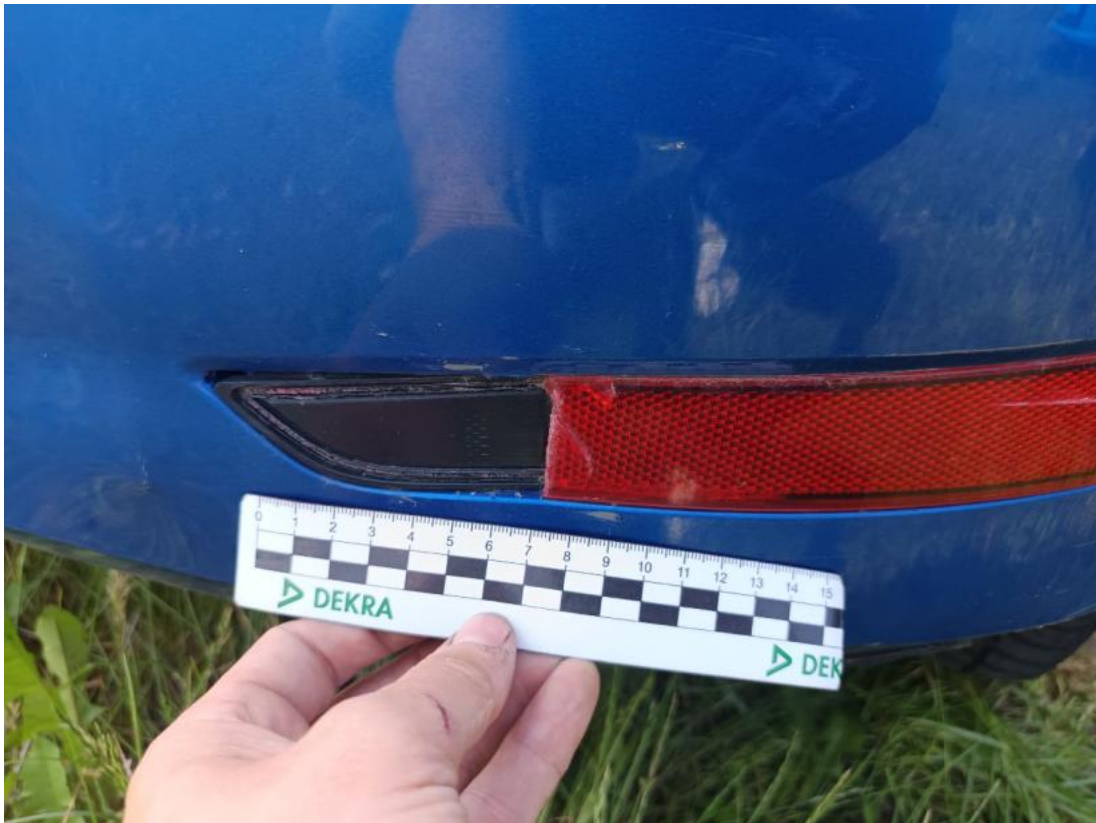
**Fot. 43**

| 1 | Światło odblaskowe R | pęknięcie, ubytki materiału | WY | 0.6 |

Światło odblaskowe tylne - Pęknięcie/rozerwanie 1

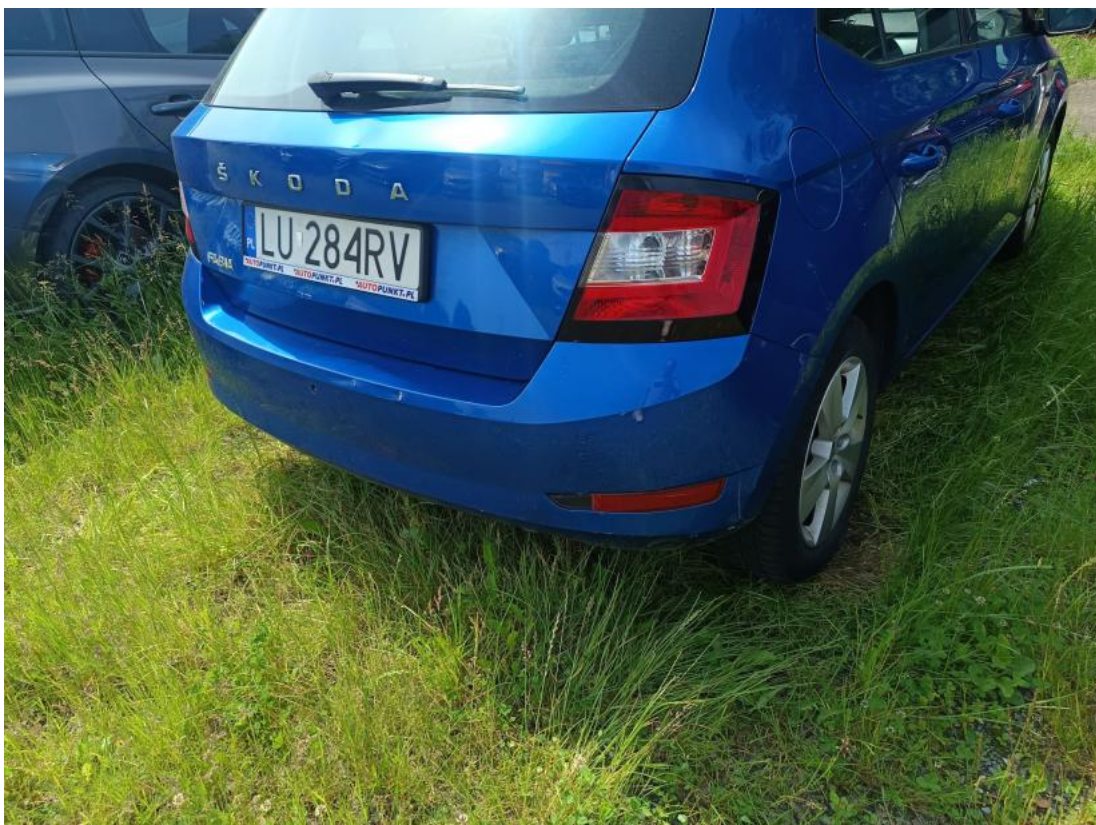
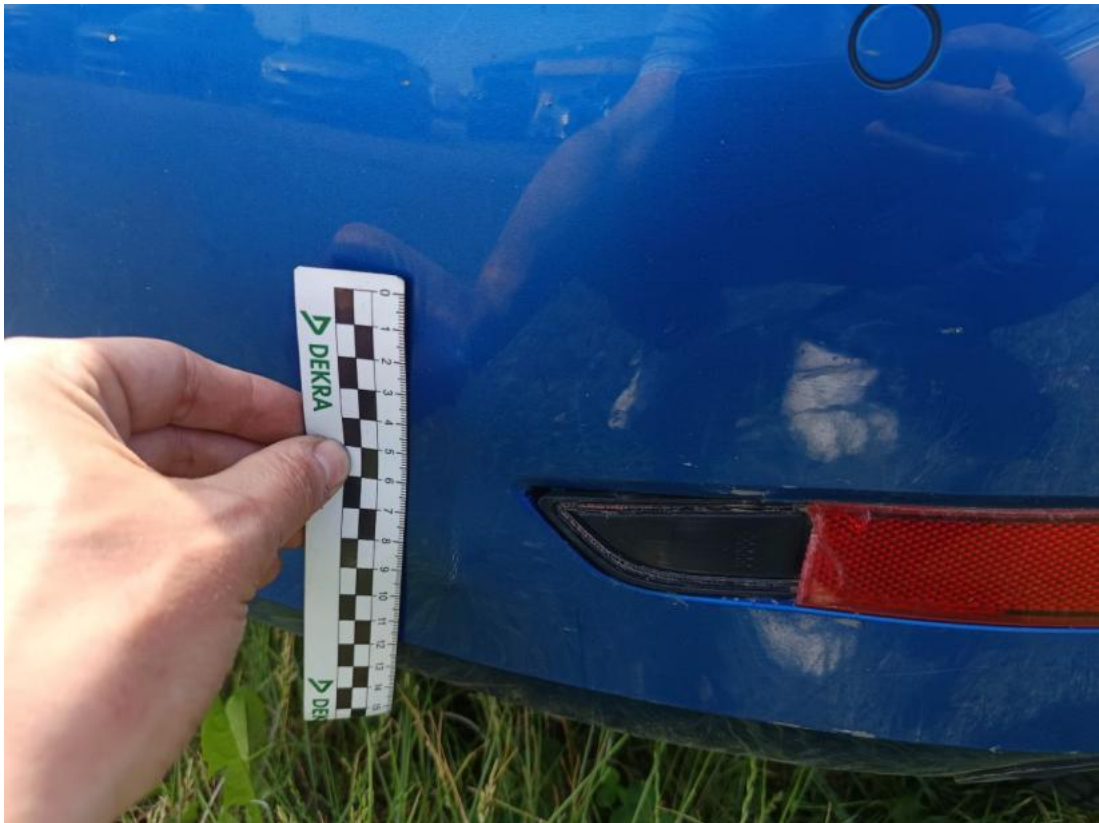
**Fot. 45**

| 5 | Okladzina zderzaka tylnego | wgniecenie/odkształcenie | NA | 1 |

Zderzak tylny - Wgniecenie/odkształcenie 1

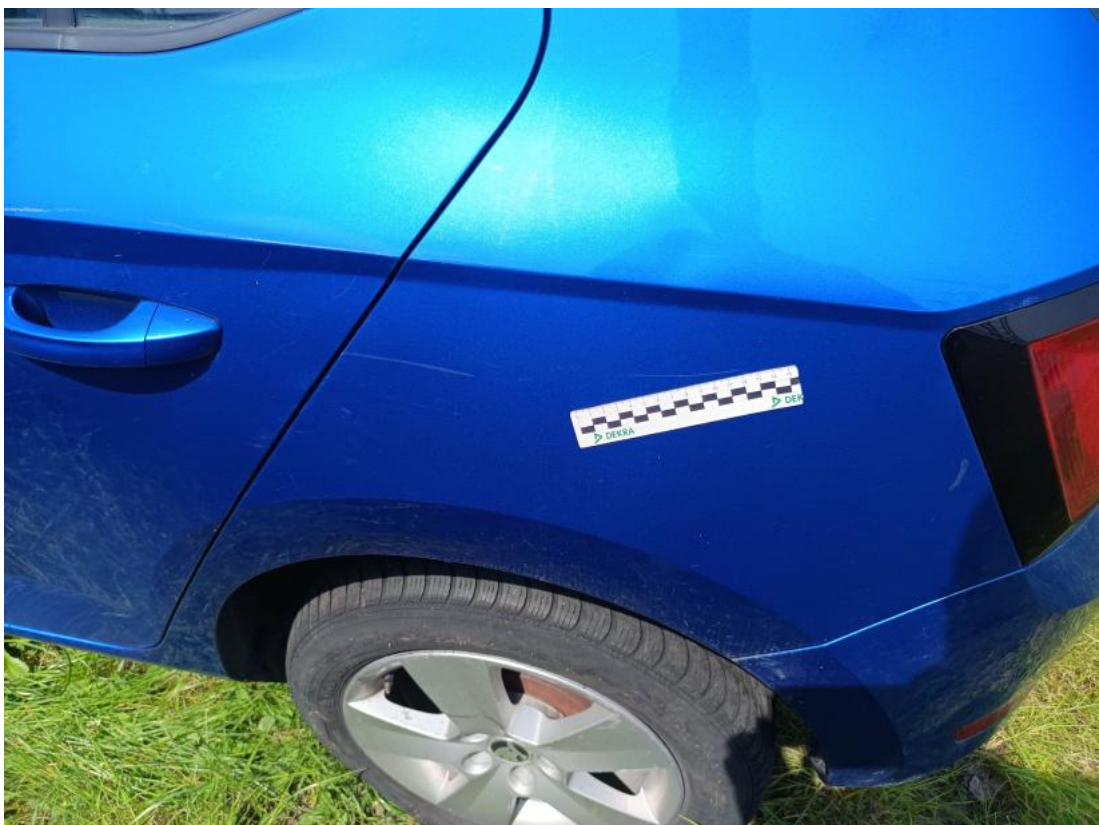
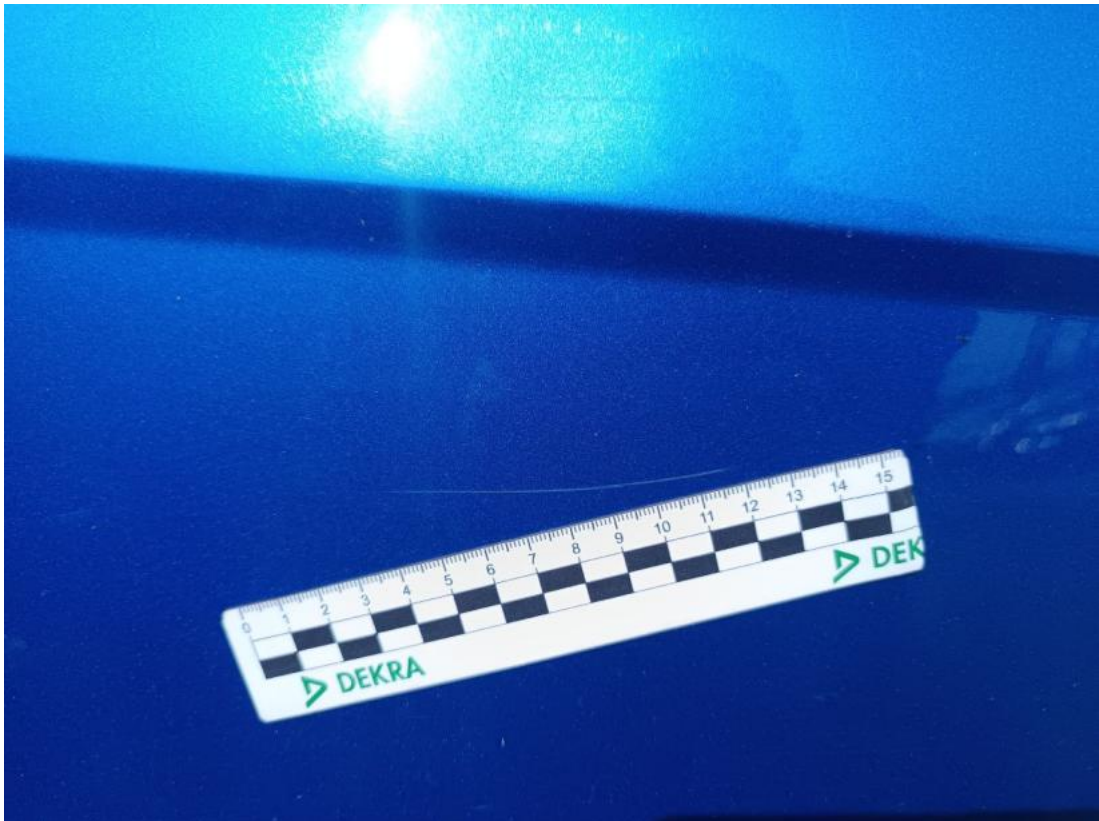
**Fot. 47**

| 10 | Błotnik tylny L | rysa/odprysk | | |

Błotnik tylny L / Ściana boczna L - Rysa/odprysk 1

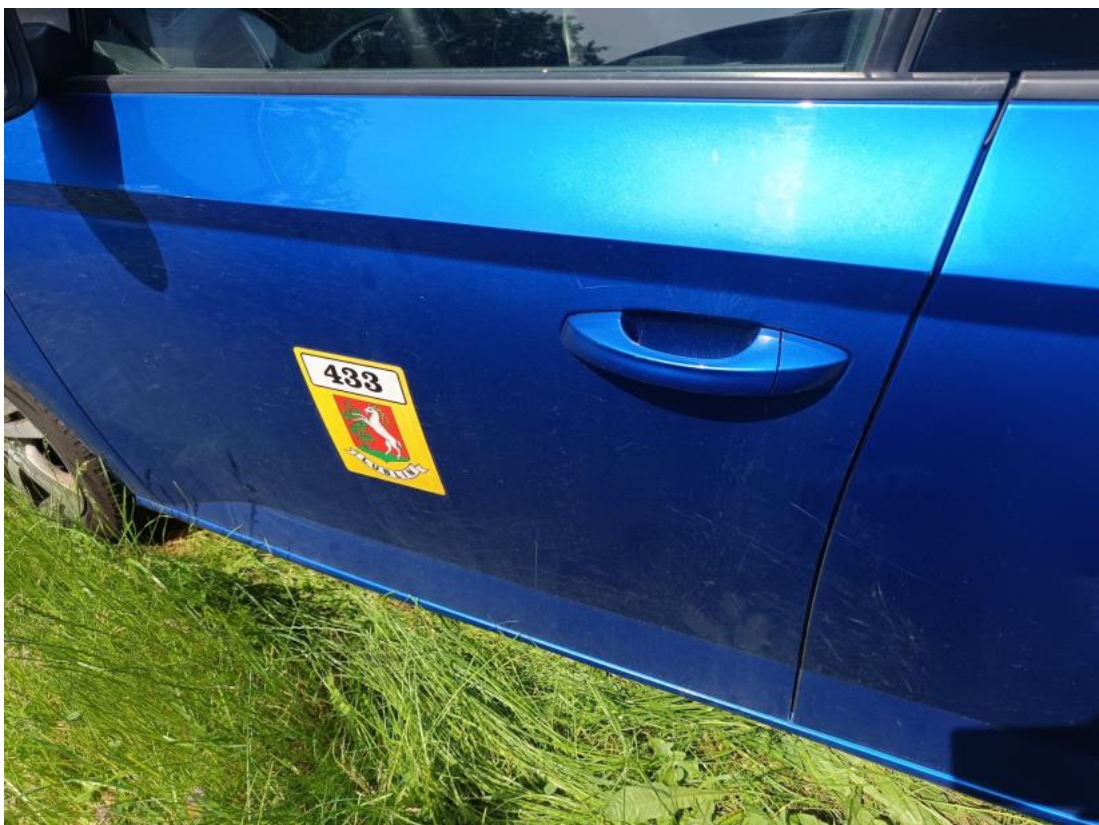
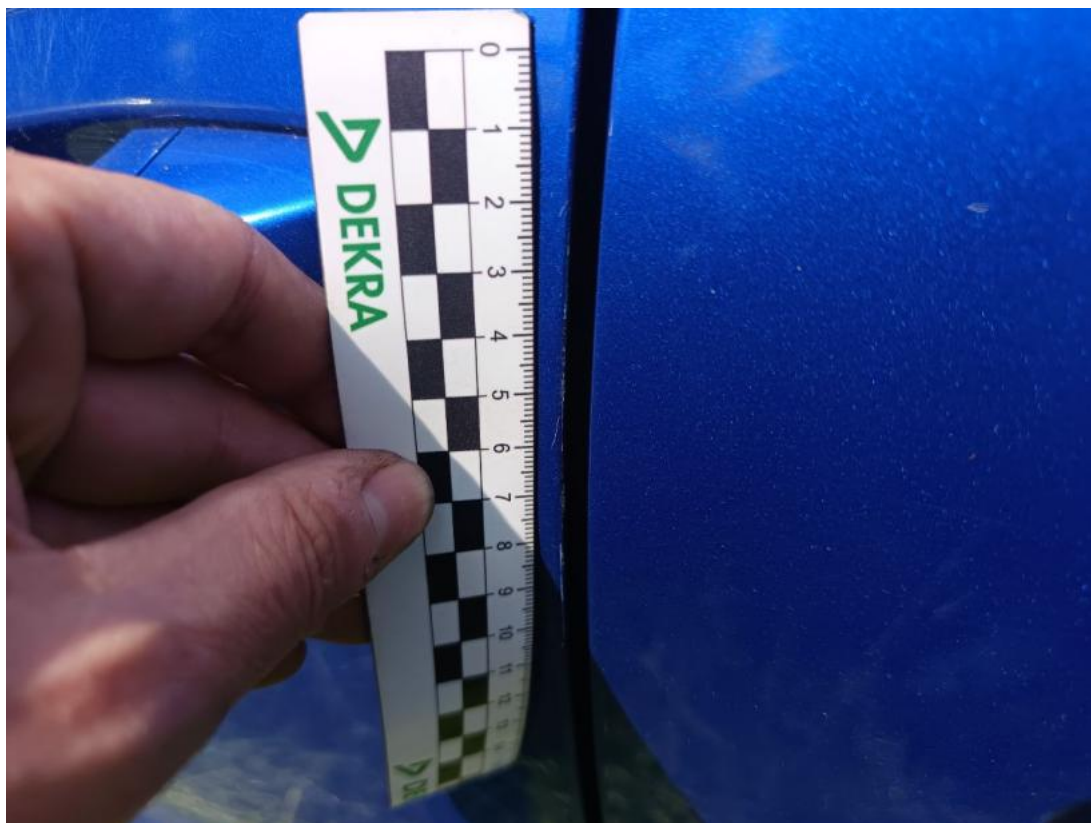
**Fot. 49**

| 8 | Drzwi przednie (nieuzbrojone) L | rysa/odprysk | | |

Drzwi przed L - Rysa/odprysk 1

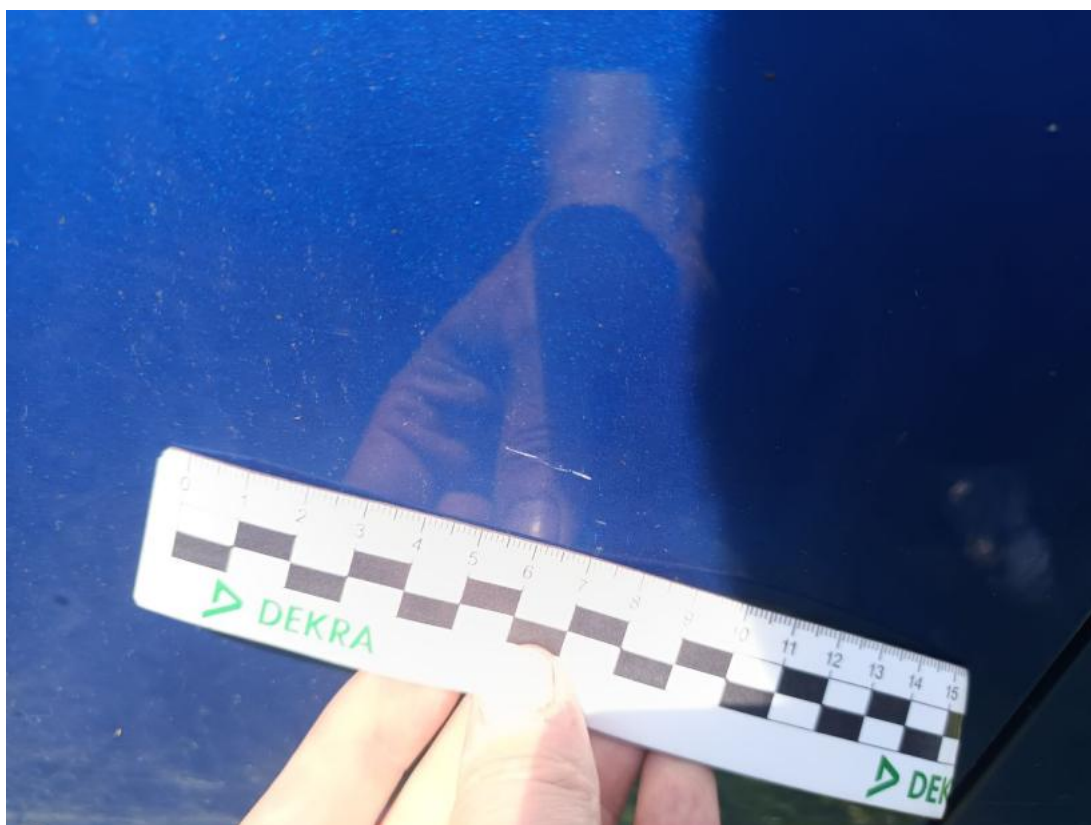
**Fot. 50**

Drzwi przed L - Rysa/odprysk 2

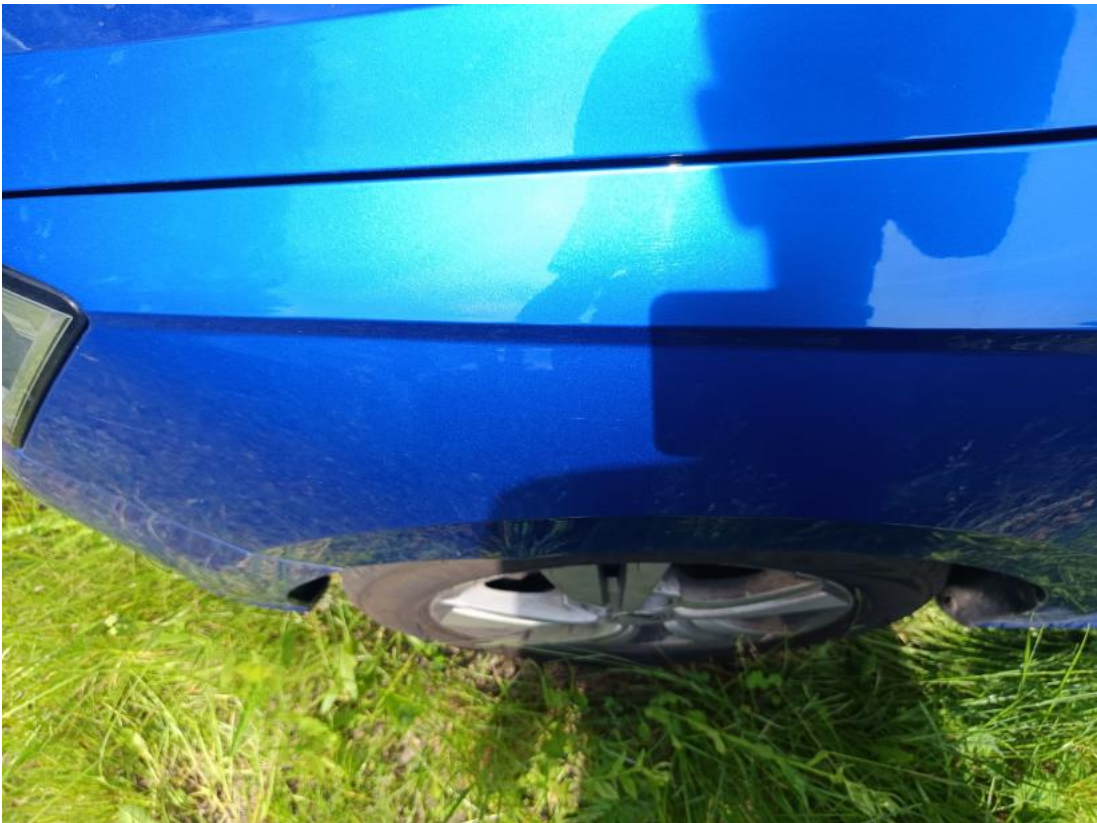
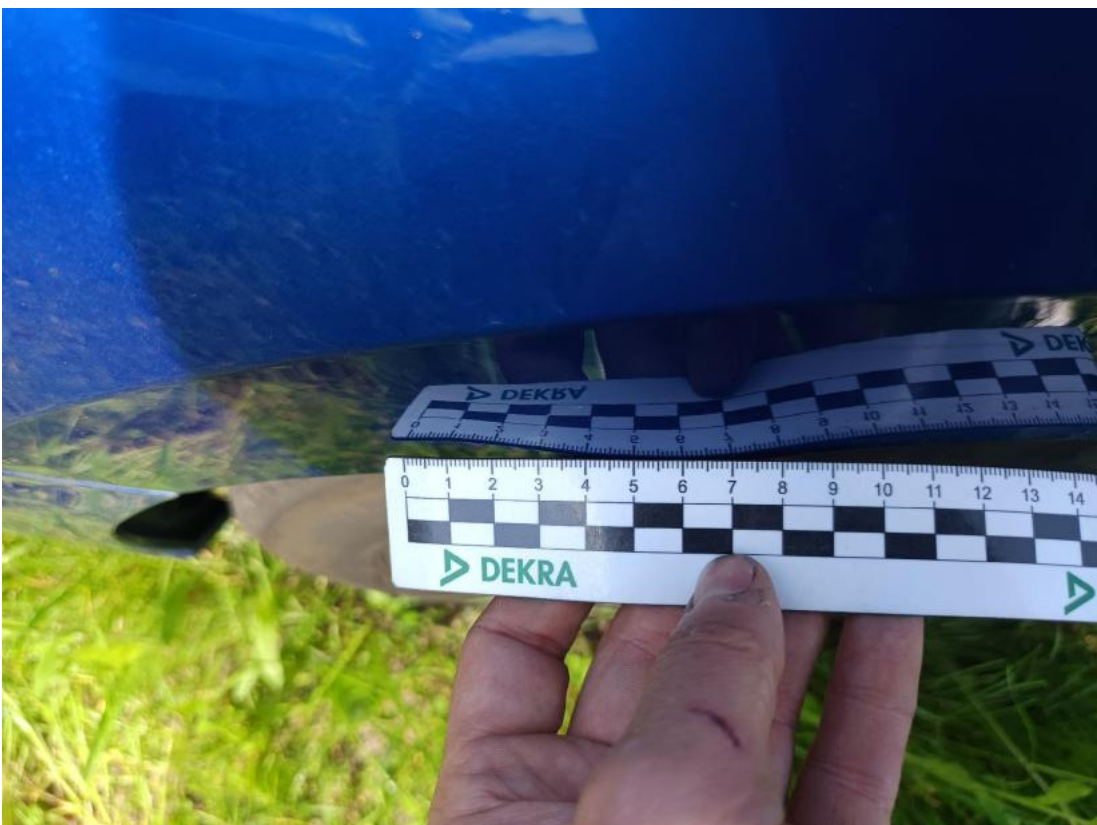
**Fot. 54**

| 7 | Błotnik przedni L | wgniecenie/odkształcenie | | |

Błotnik przedni L - Wgniecenie/odkształcenie 1

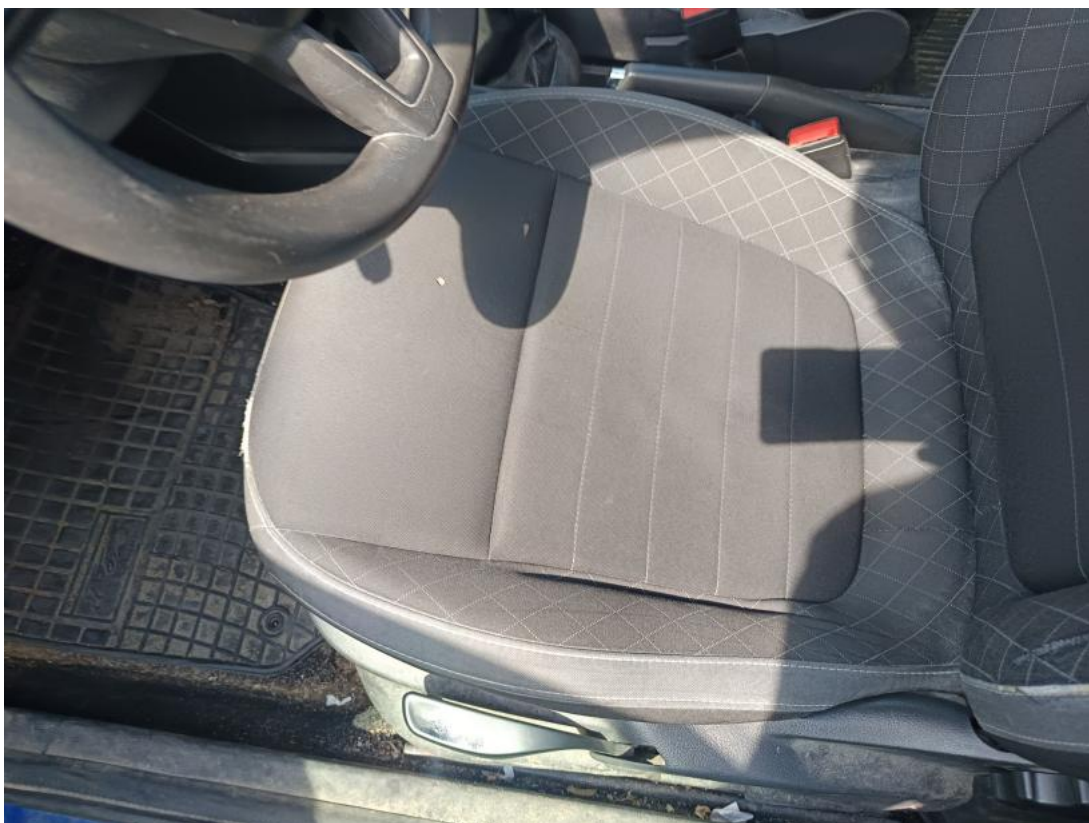
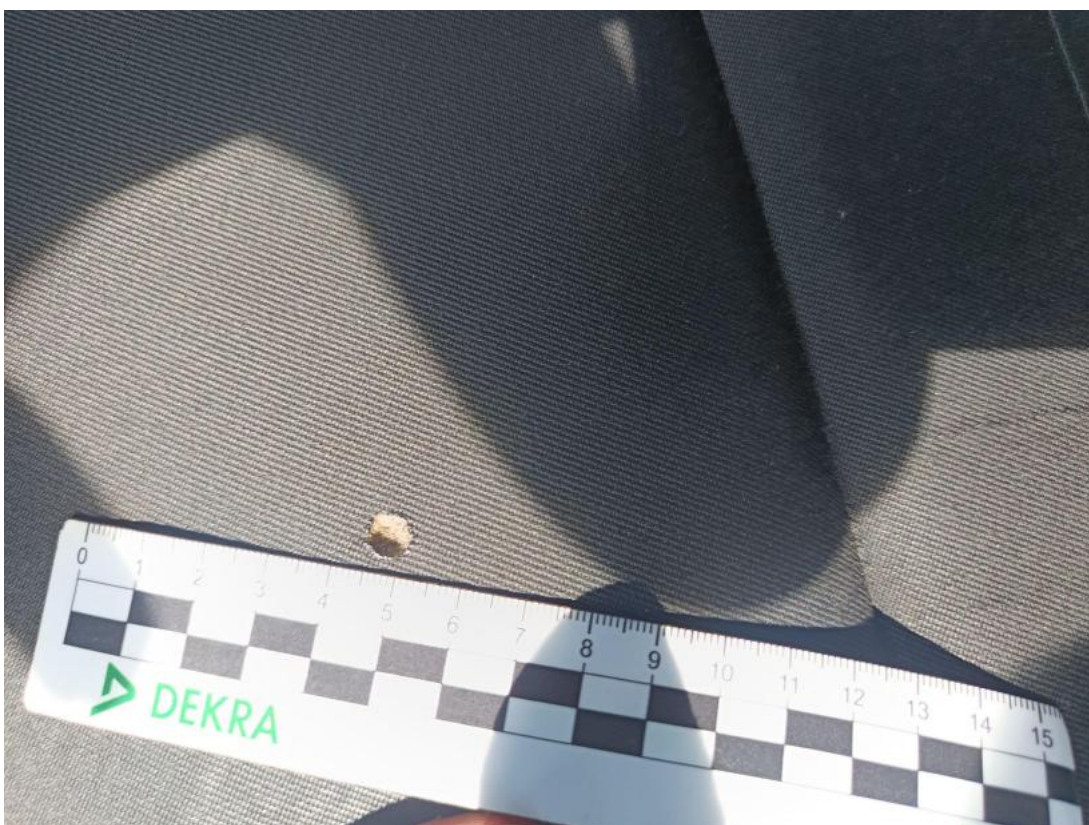
**Fot. 56**

| 2 | Tapicerka siedziska 1.rząd L | przepalenie | WY | 0.8 |

Fotel prz. lew. - Inne 1

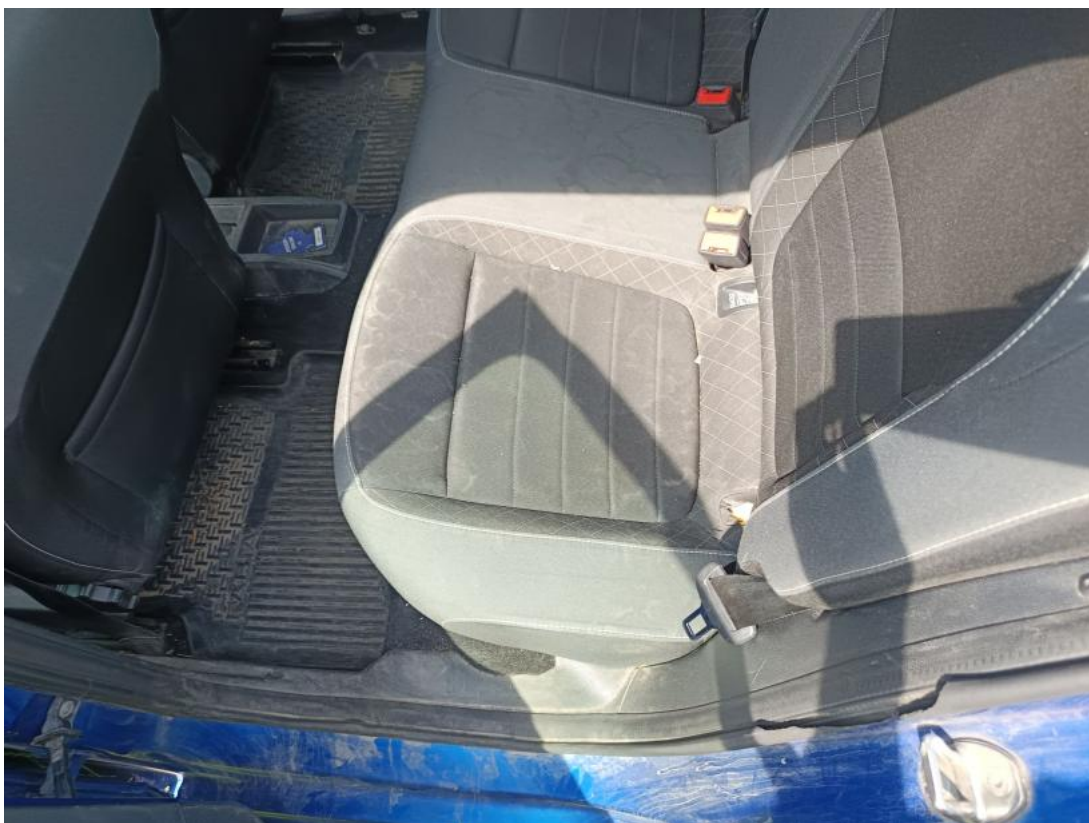
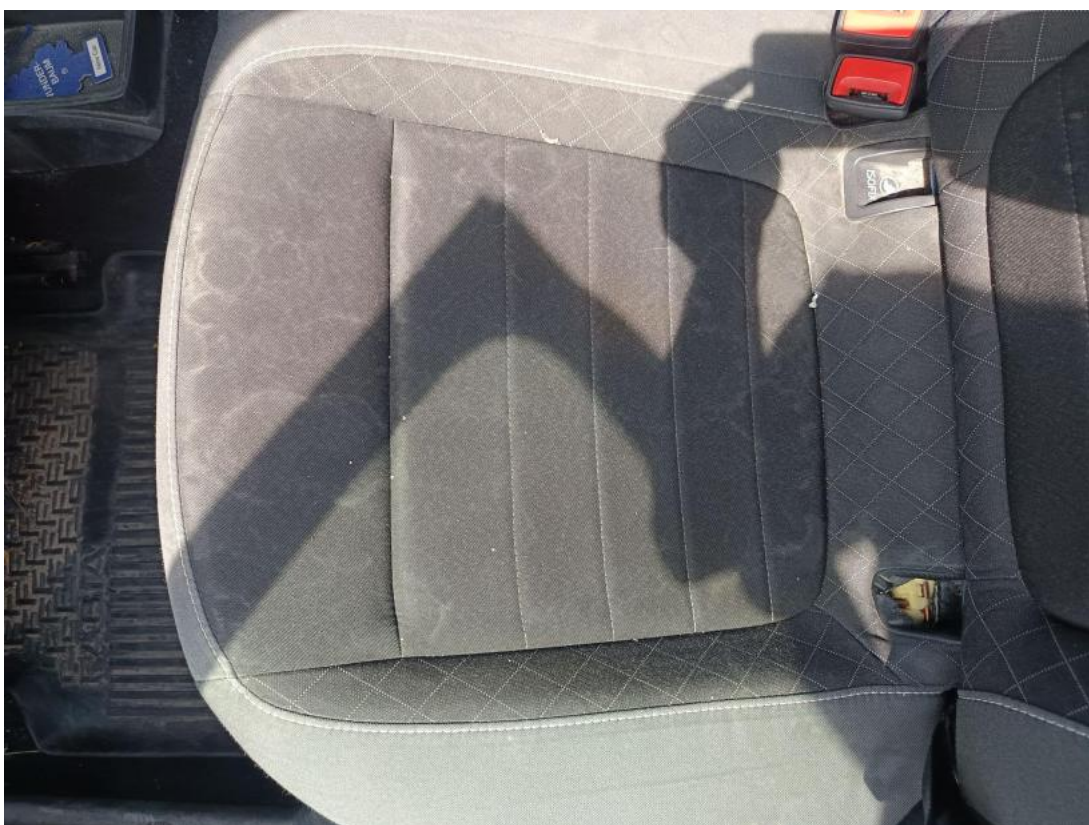
**Fot. 58**

Kanapa tyl. - Inne 1
