## Raport z oględzin pojazdu

| Numer raportu | 217964/1/26-11401 | Data raportu | 26-01-2026 |

| Numer identyfikacyjny (VIN) | <b>WBATA610509E21476</b> |
| Marka, model | BMW X5 [G05] 18-23 |

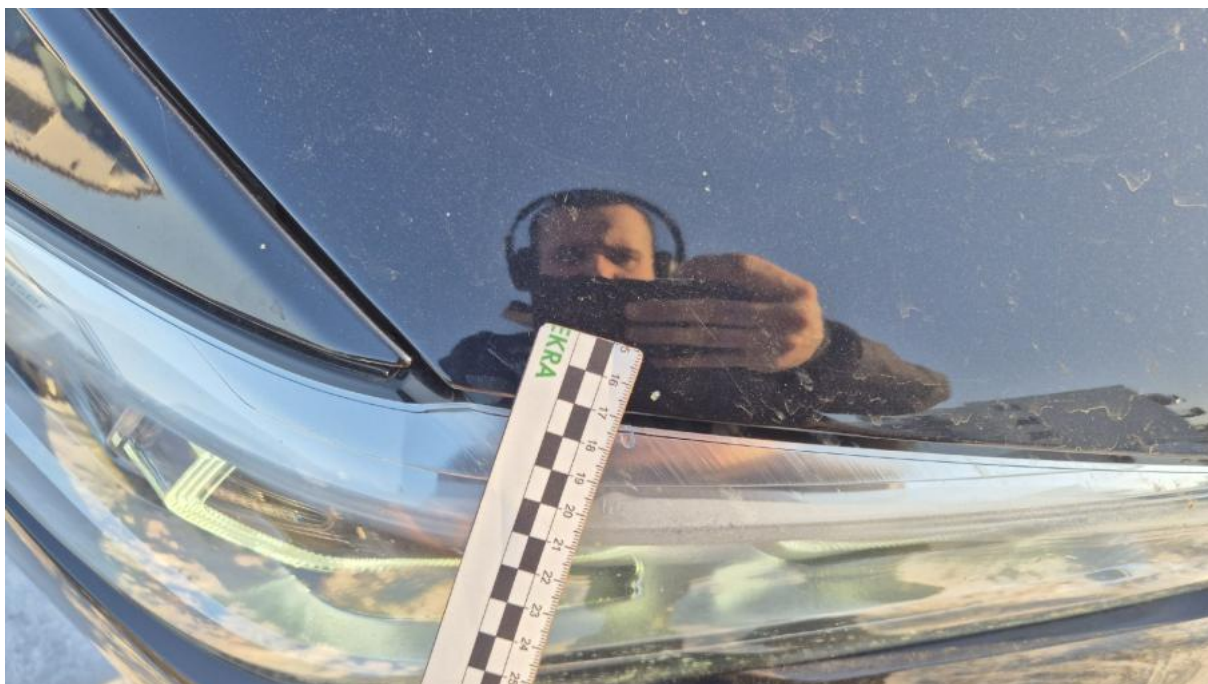
**Fot. 36**

Pokrywa komory silnika - Rysa/odprysk 1

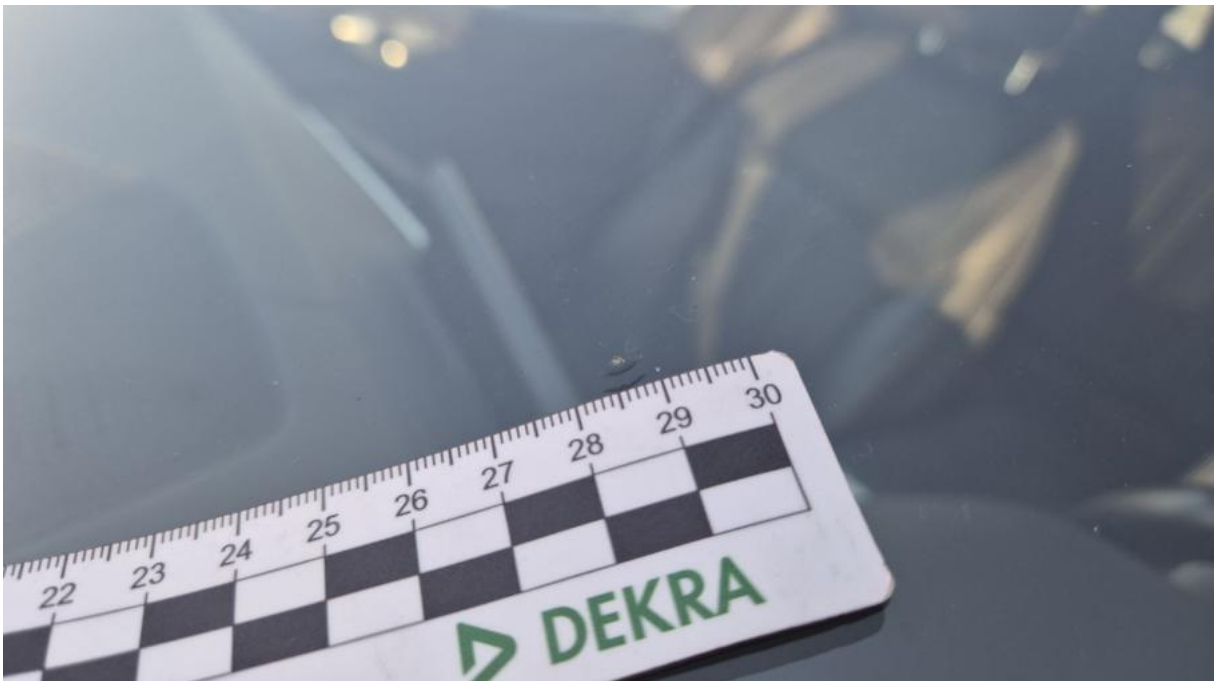
**Fot. 38**

| Poz. | Nazwa pozycji | Opis uszkodzeń | Kwalifik. | Naprawa [rbg] |
|---|---|---|---|---|
| 1 | Szyba przednia barwiona | pęknięcie | WY | 2 |

Szyba czołowa - Pęknięcie/rozerwanie 1

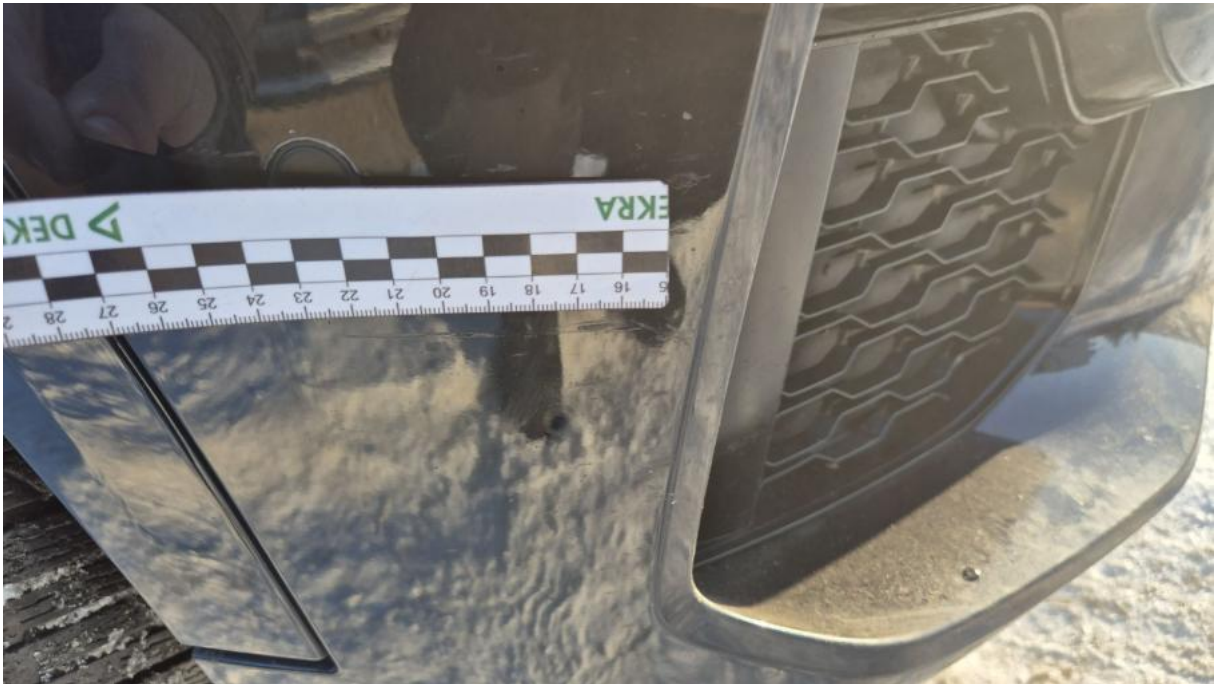
**Fot. 39**

| Poz. | Nazwa pozycji | Opis uszkodzeń | Kwalifik. | Naprawa [rbg] |
|---|---|---|---|---|
| 11 | Okładzina zderzaka przedniego | rysa/odprysk | | |

Zderzak - Rysa/odprysk 1

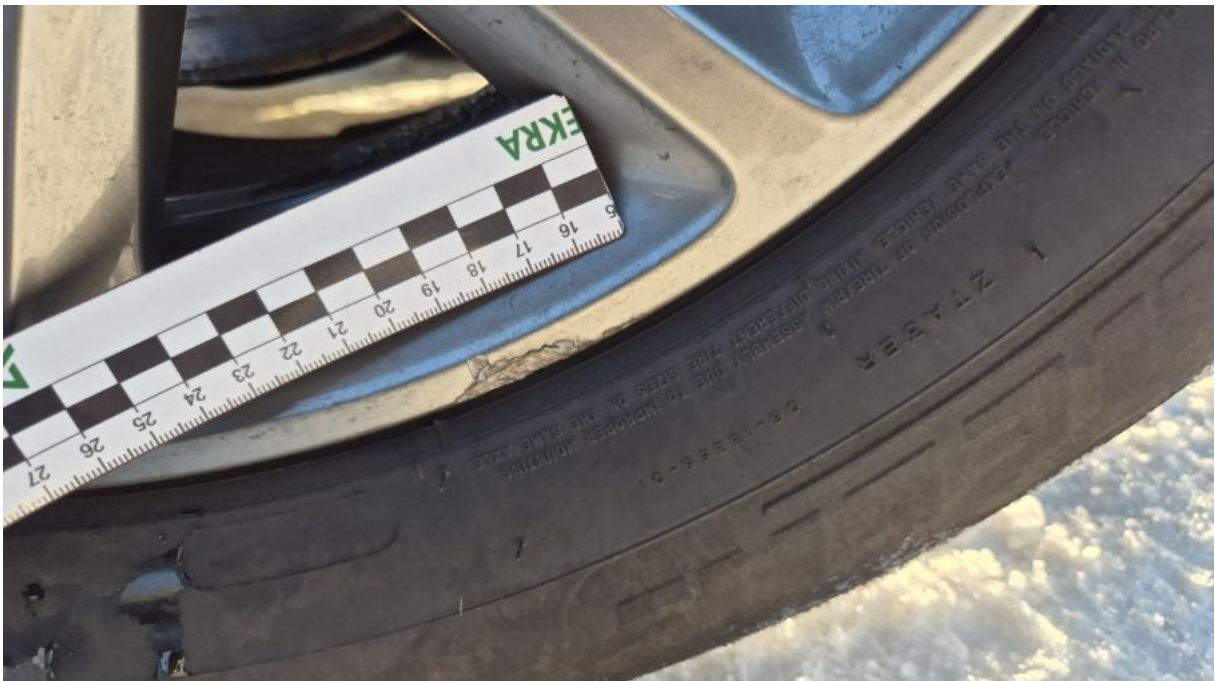
**Fot. 40**

| Poz. | Nazwa pozycji | Opis uszkodzeń | Kwalifik. | Naprawa [rbg] |
|---|---|---|---|---|
| 10 | Tarcza koła aluminiowa przód R | rysa/odprysk, ubytki materiału | NA | 2 |

Felga aluminiowa przednia P - Rysa/odprysk 1

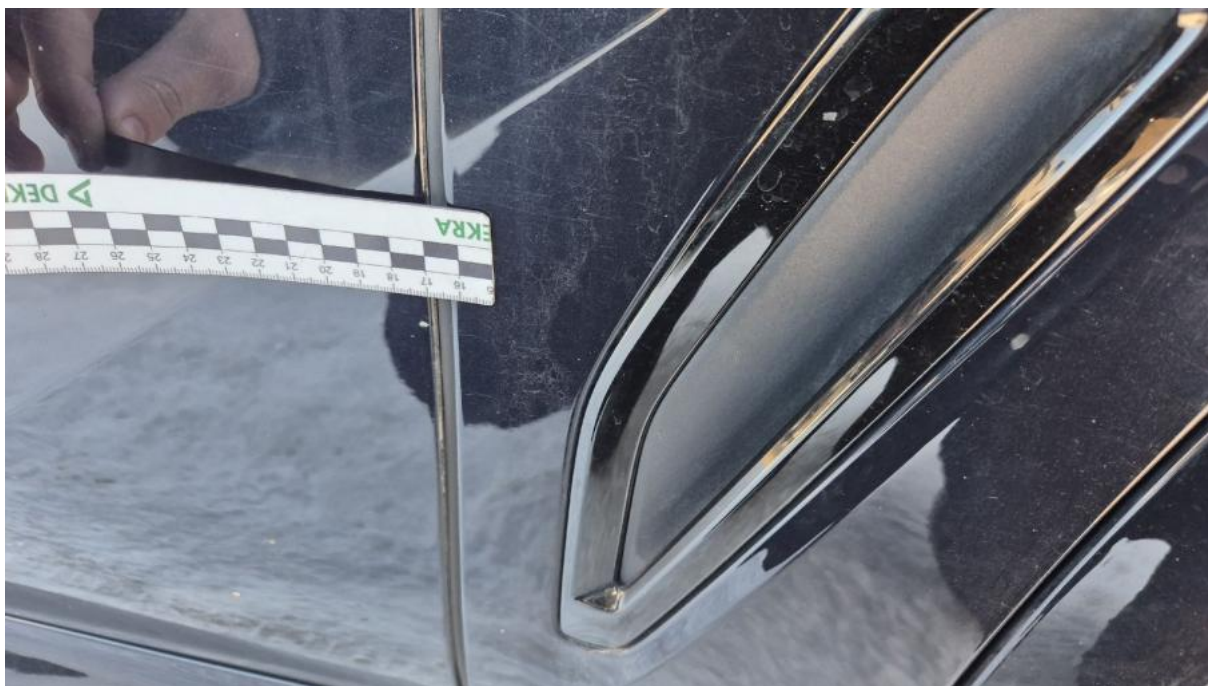
**Fot. 41**

Drzwi przednie P - Rysa/odprysk 1

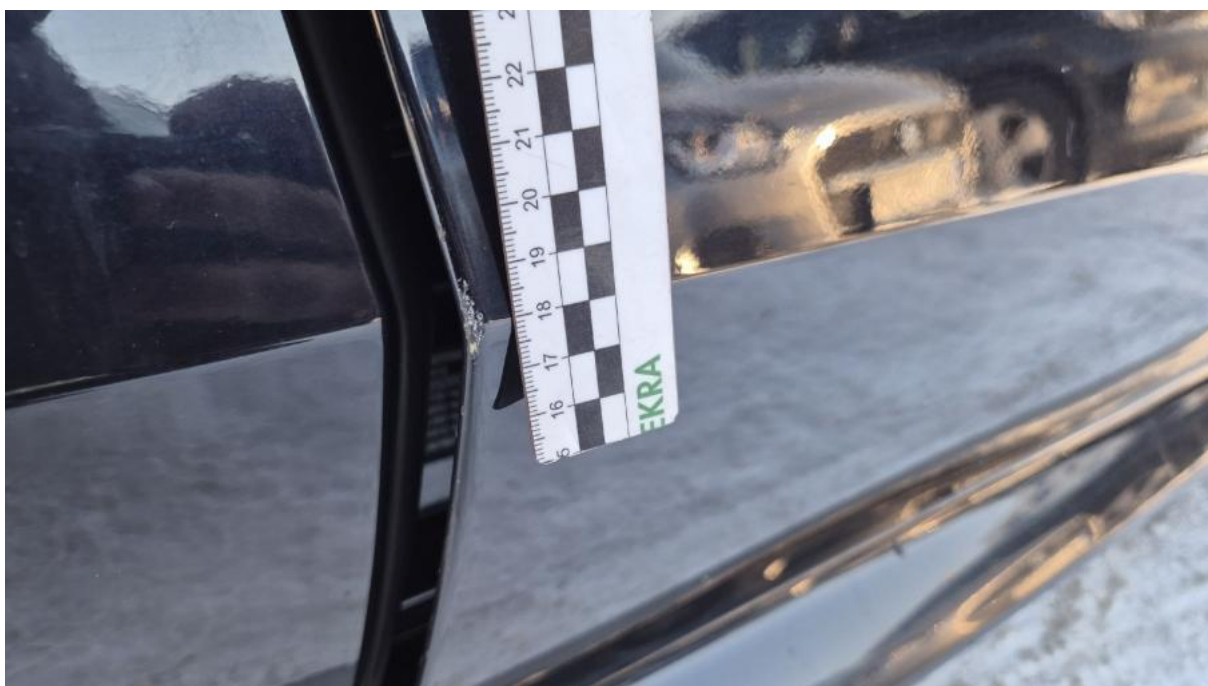
**Fot. 42**

Drzwi przednie P - Rysa/odprysk 2

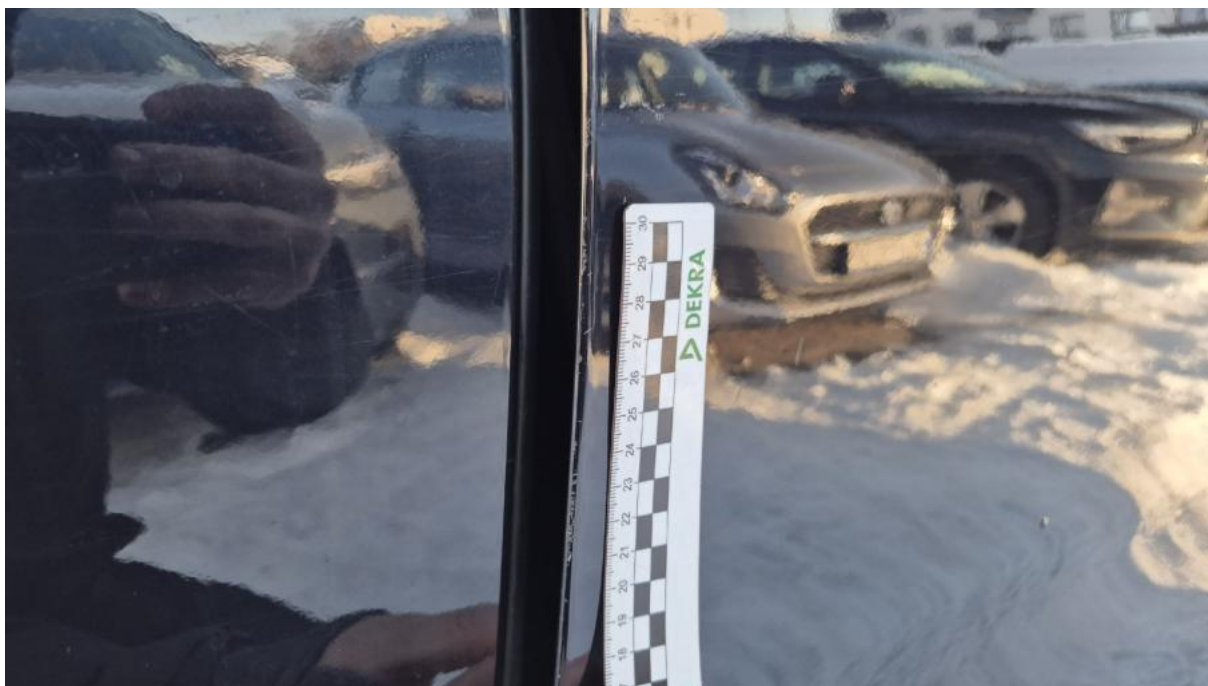
**Fot. 43**

Drzwi przednie P() - Rysa/odprysk 3

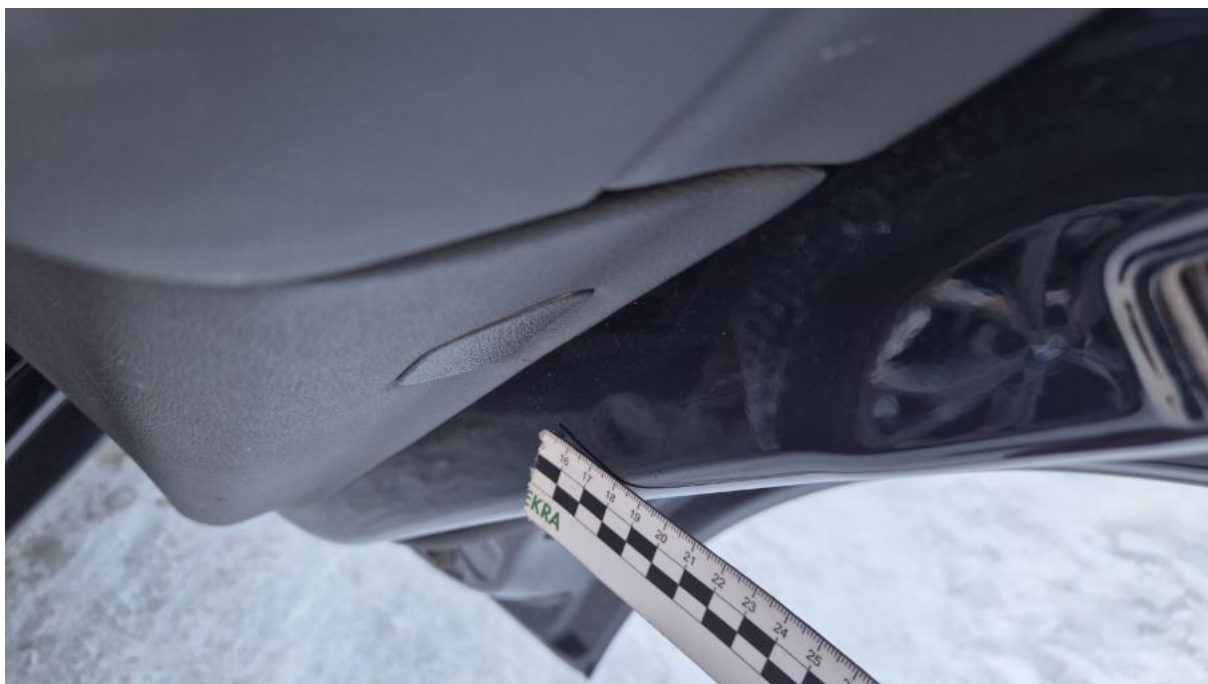
**Fot. 44**

| Poz. | Nazwa pozycji | Opis uszkodzeń | Kwalifik. | Naprawa [rbg] |
|---|---|---|---|---|
| 16 | Drzwi tylne (nieuzbrojone) R | wgniecenie/odkształcenie | | |

Drzwi tylne P - Wgniecenie/odkształcenie 1

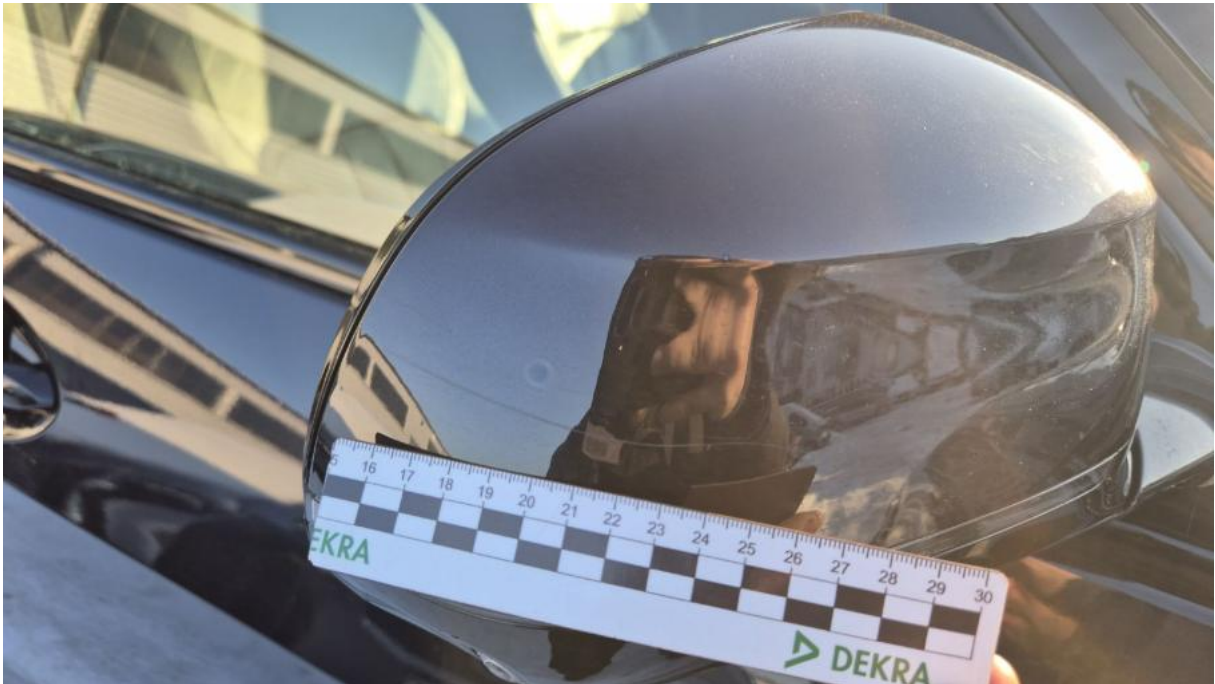
**Fot. 45**

| Poz. | Nazwa pozycji | Opis uszkodzeń | Kwalifik. | Naprawa [rbg] |
|---|---|---|---|---|
| 14 | Ośłona lusterka zewnętrznego R | rysa/odprysk | | |

Lusterko zew P - Rysa/odprysk 1

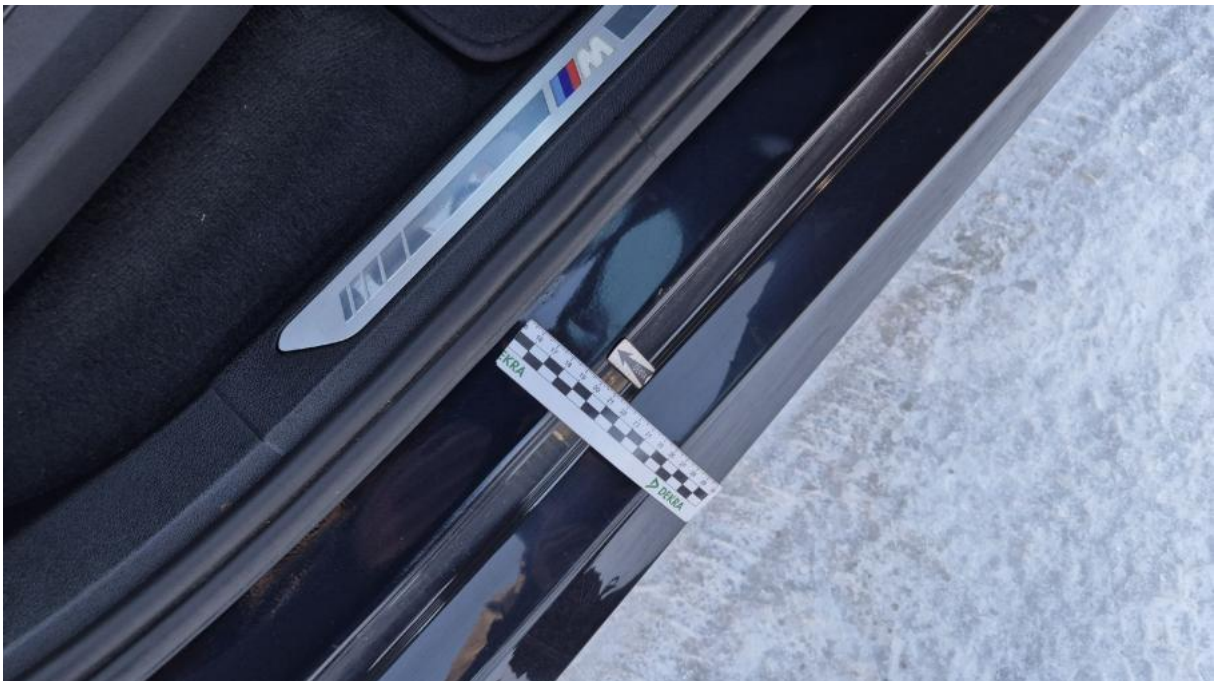
**Fot. 46**

Próg P - Wgniecenie/odkształcenie 1

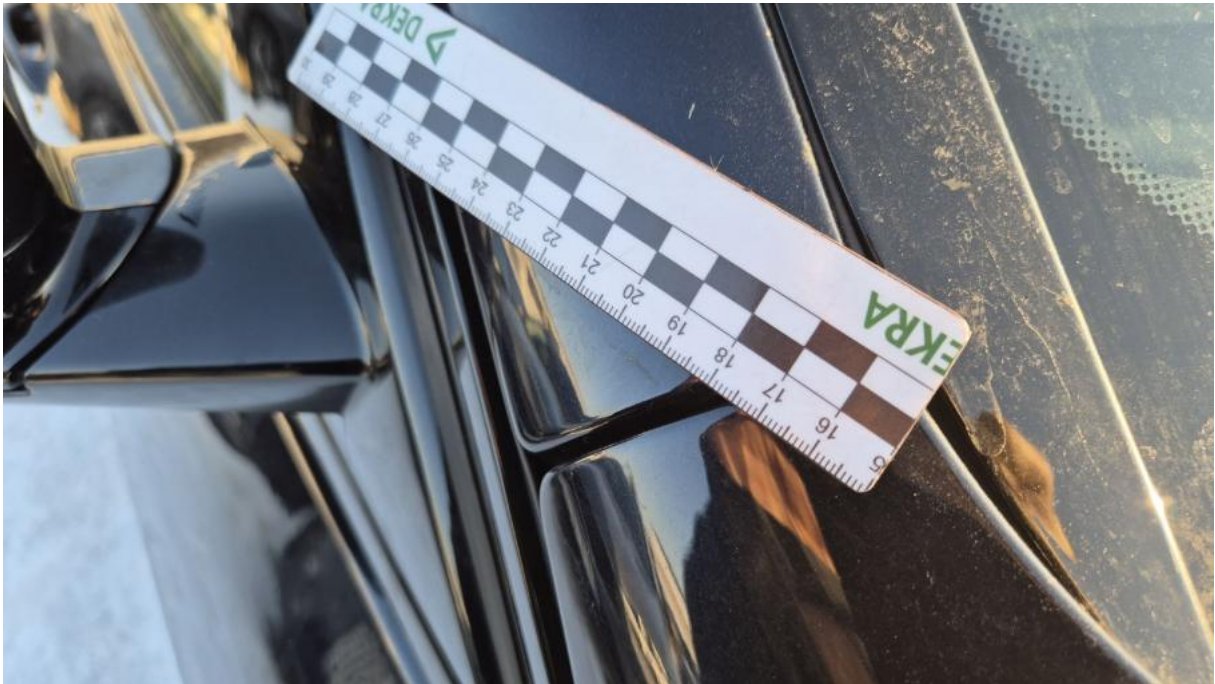
**Fot. 47**

Słupek przedni P - Rysa/odprysk 1

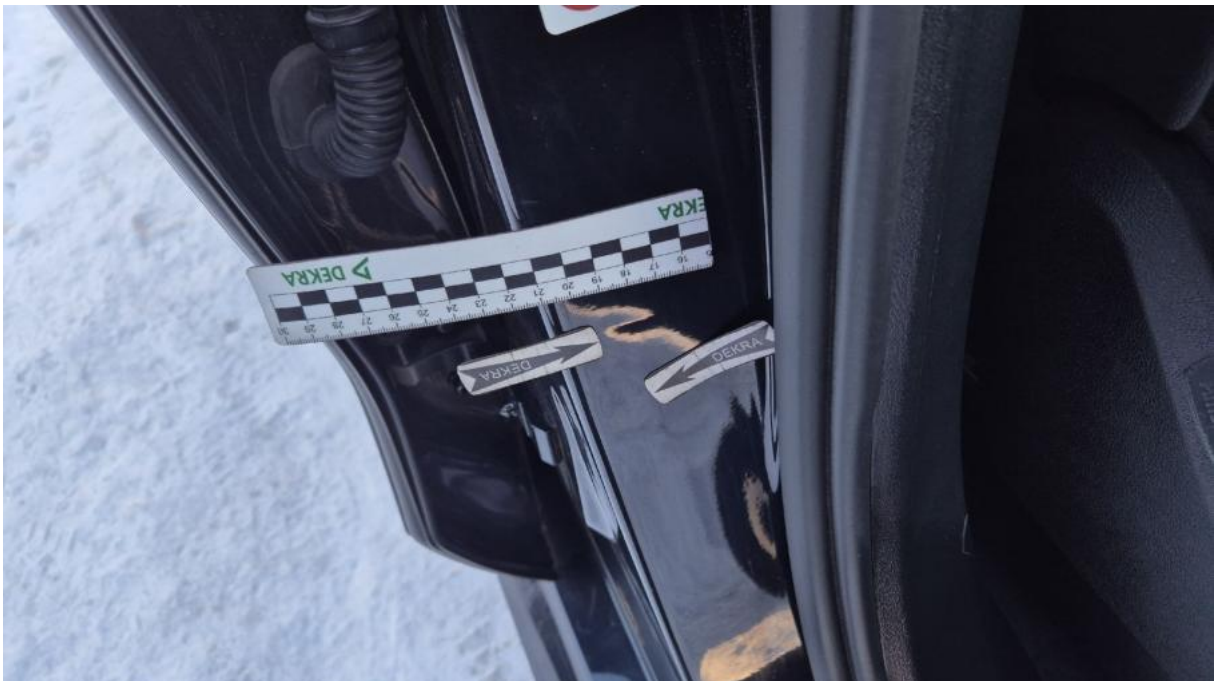
**Fot. 48**

Słupek środkowy P - Wgniecenie/odkształcenie 1

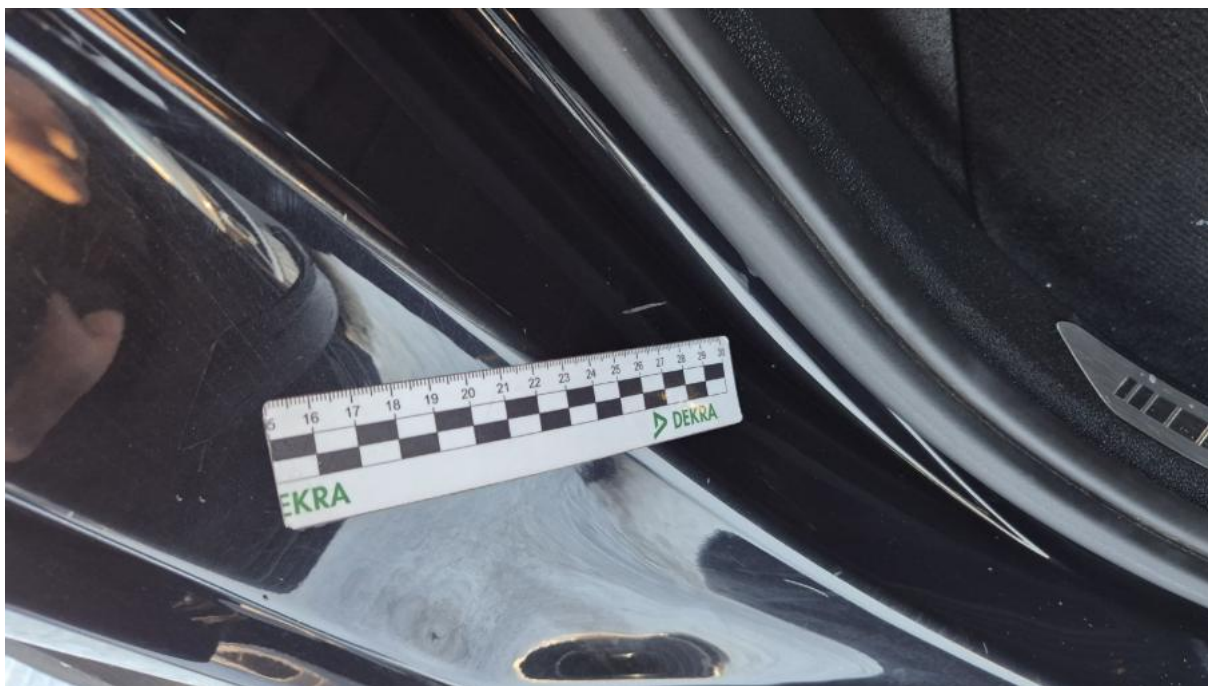
**Fot. 49**

Błotnik tylny P / Ściana boczna P - Rysa/odprysk 1

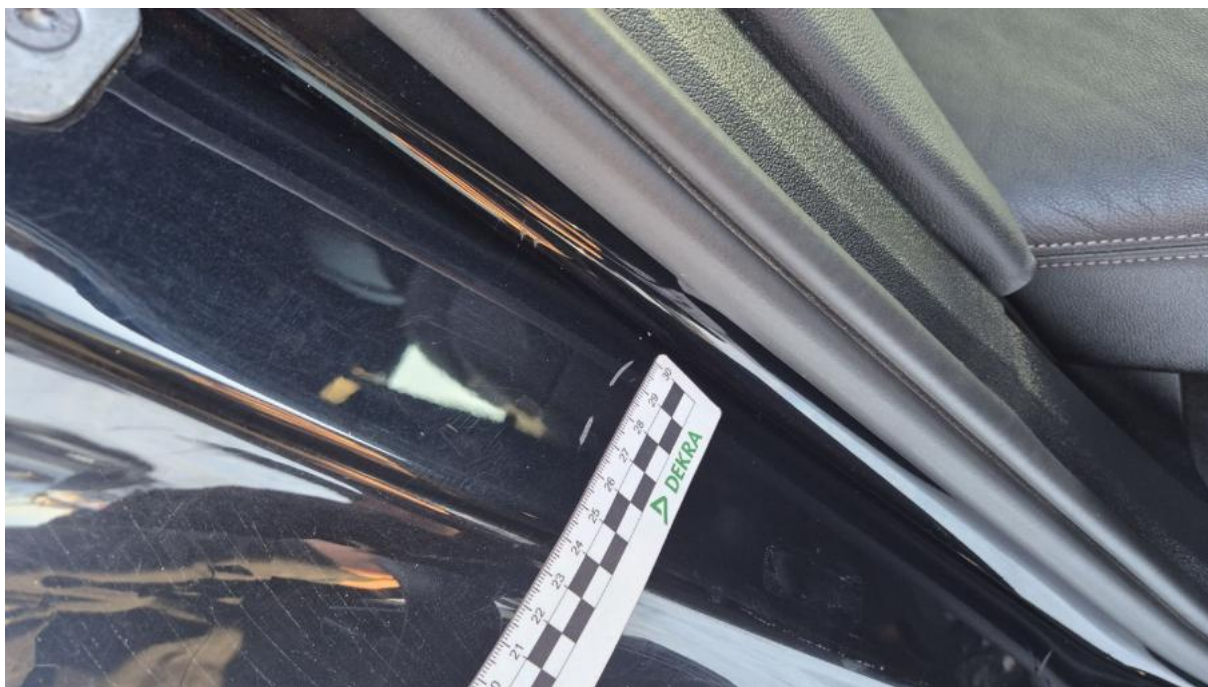
**Fot. 50**

Błotnik tylny P / Ściana boczna P - Rysa/odprysk 2

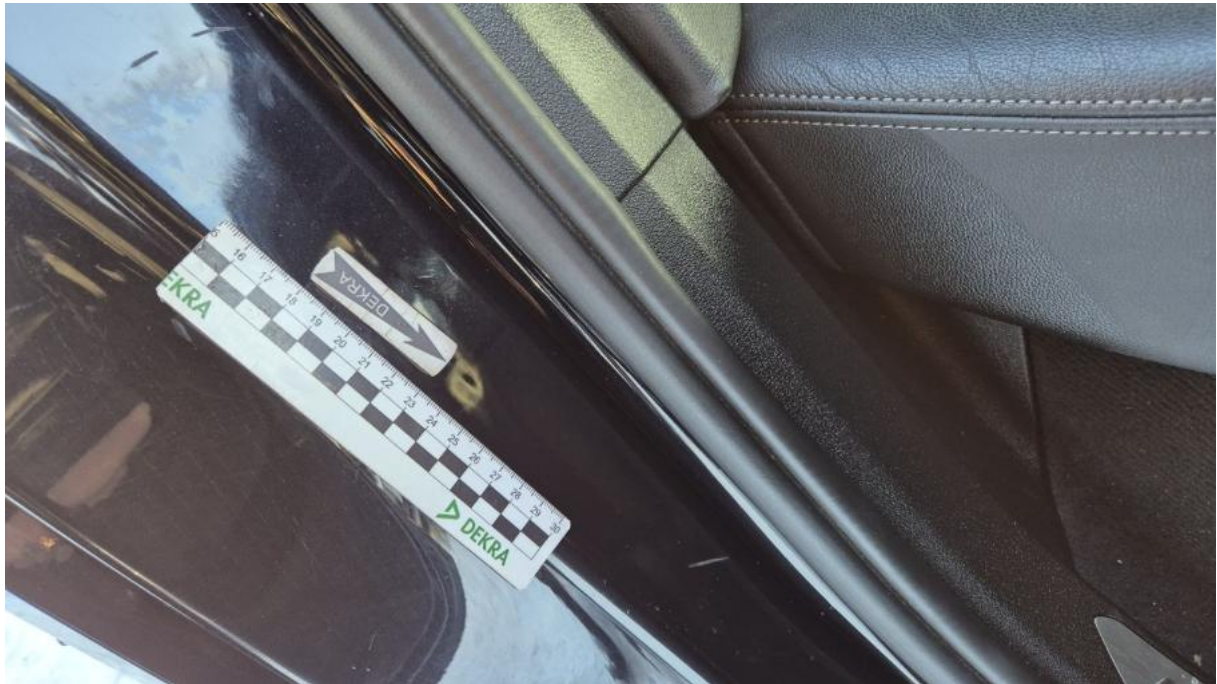
**Fot. 51**

| Poz. | Nazwa pozycji | Opis uszkodzeń | Kwalifik. | Naprawa [rbg] |
|---|---|---|---|---|
| 17 | Błotnik tylny R | rysa/odprysk, wgniecenie/odkształcenie | | |

Blotnik tylny P / Ściana boczna P - Wgniecenie/odkształcenie 1

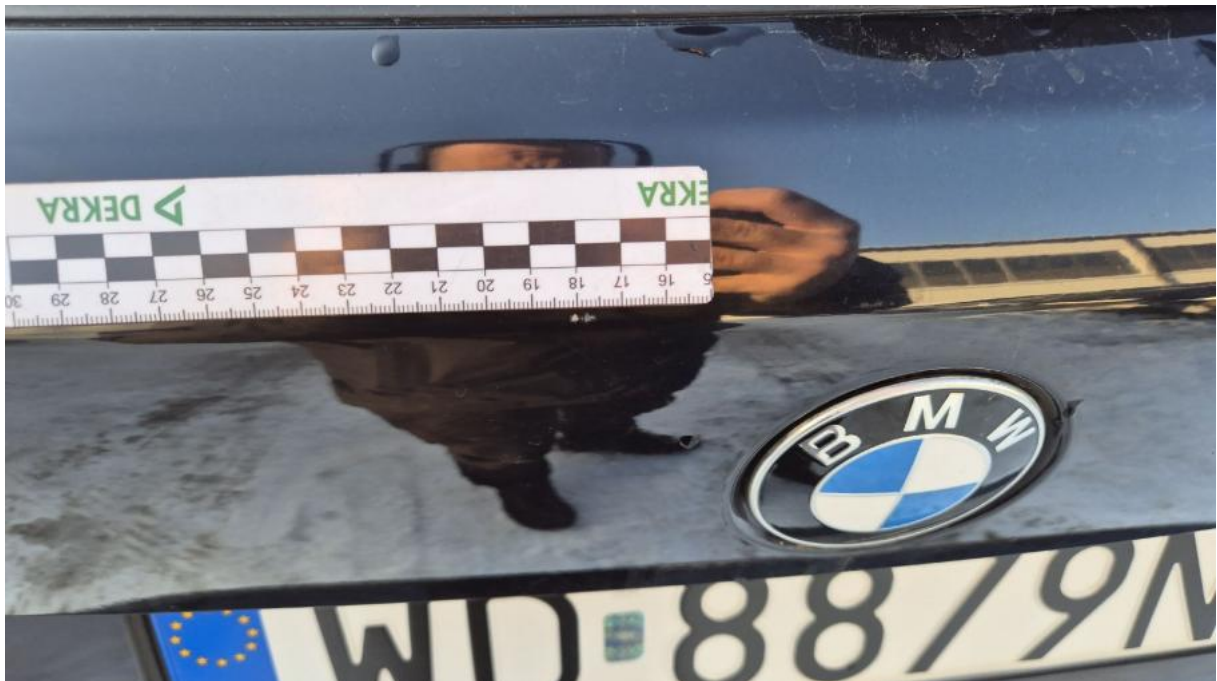
**Fot. 52**

| Poz. | Nazwa pozycji | Opis uszkodzeń | Kwalifik. | Naprawa [rbg] |
|---|---|---|---|---|
| 18 | Pokrywa tylna | rysa/odprysk | | |

Pokrywy bagażnika - Rysa/odprysk 1

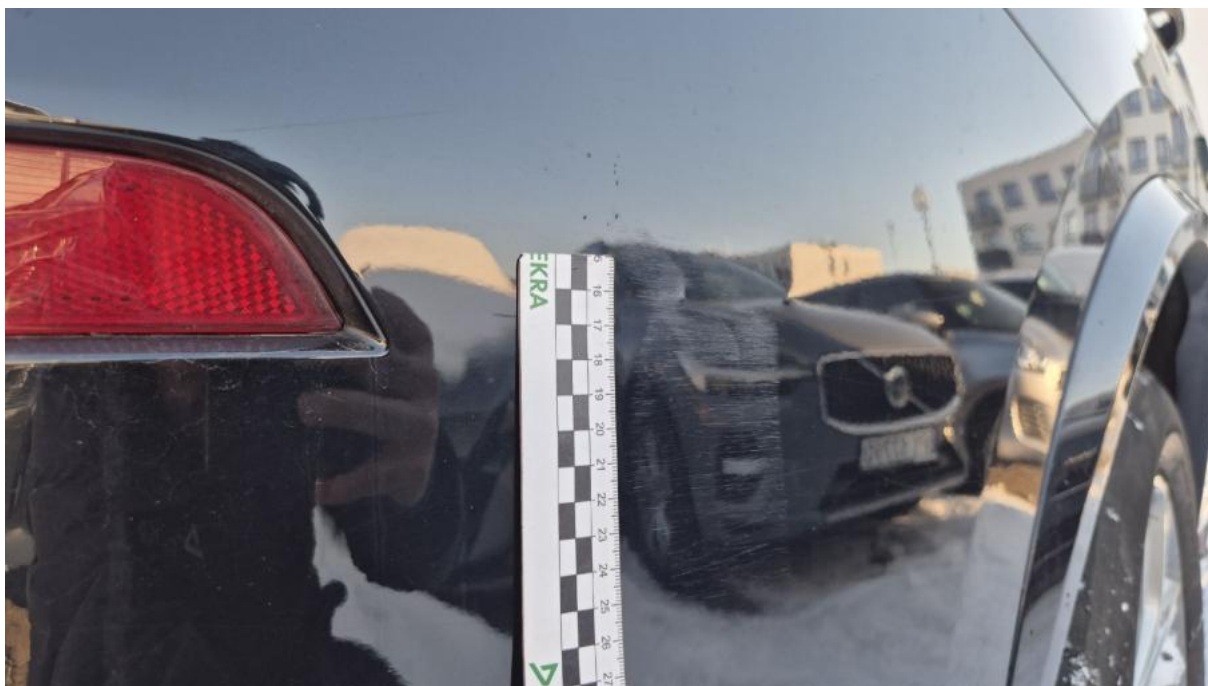
**Fot. 53**

Zderzak tylny - Rysa/odprysk 1

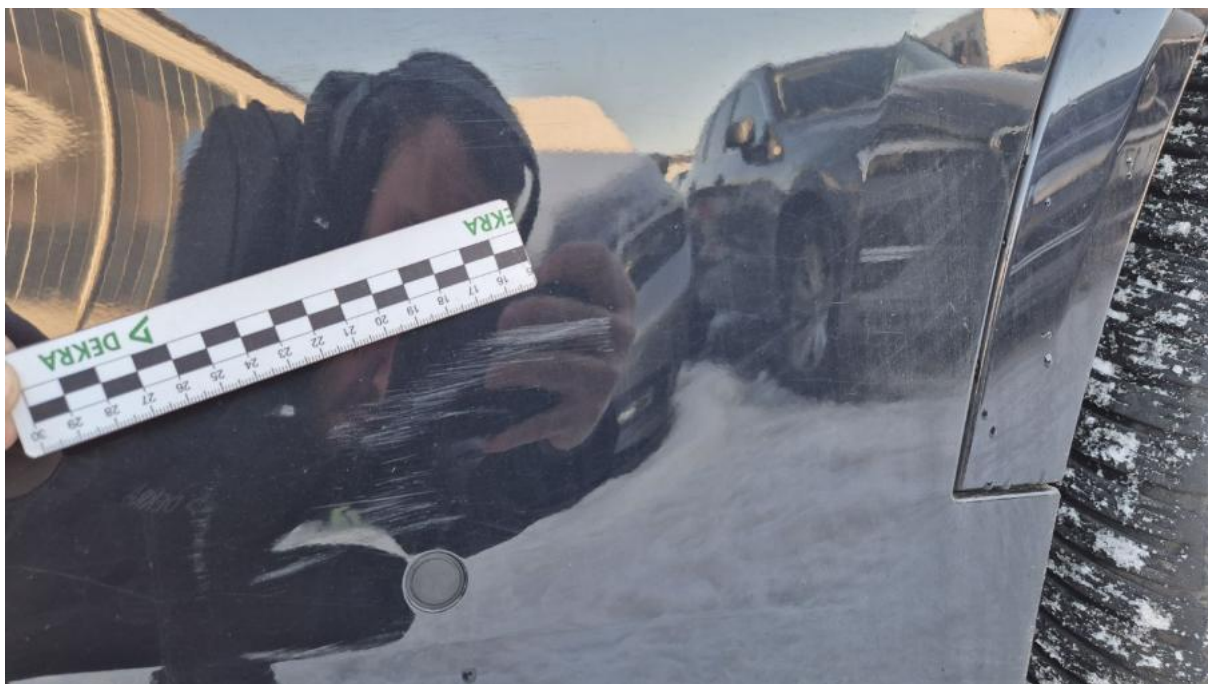
**Fot. 54**

Zderzak tylny - Rysa/odprysk 2

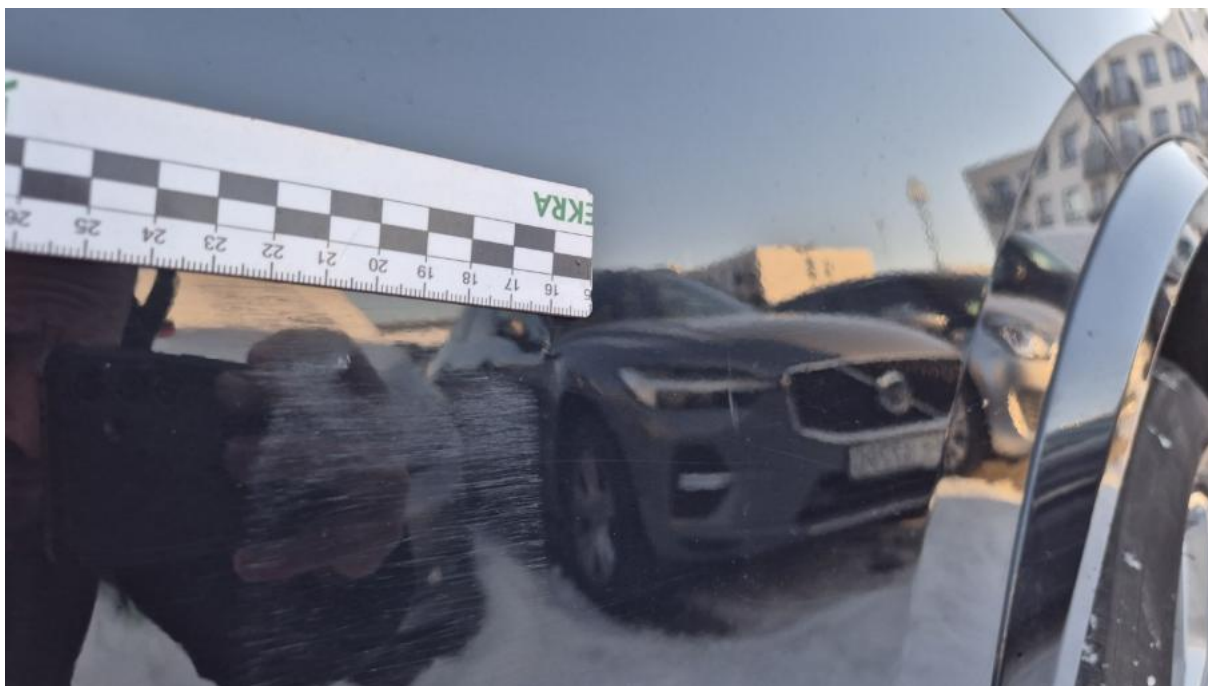
**Fot. 55**

| Poz. | Nazwa pozycji | Opis uszkodzeń | Kwalifik. | Naprawa [rbg] |
|---|---|---|---|---|
| 7 | Okładzina zderzaka tylnego | rysa/odprysk, wgniecenie/odkształcenie | NA | 1.2 |

Zderzak tylny - Wgniecenie/odkształcenie 1

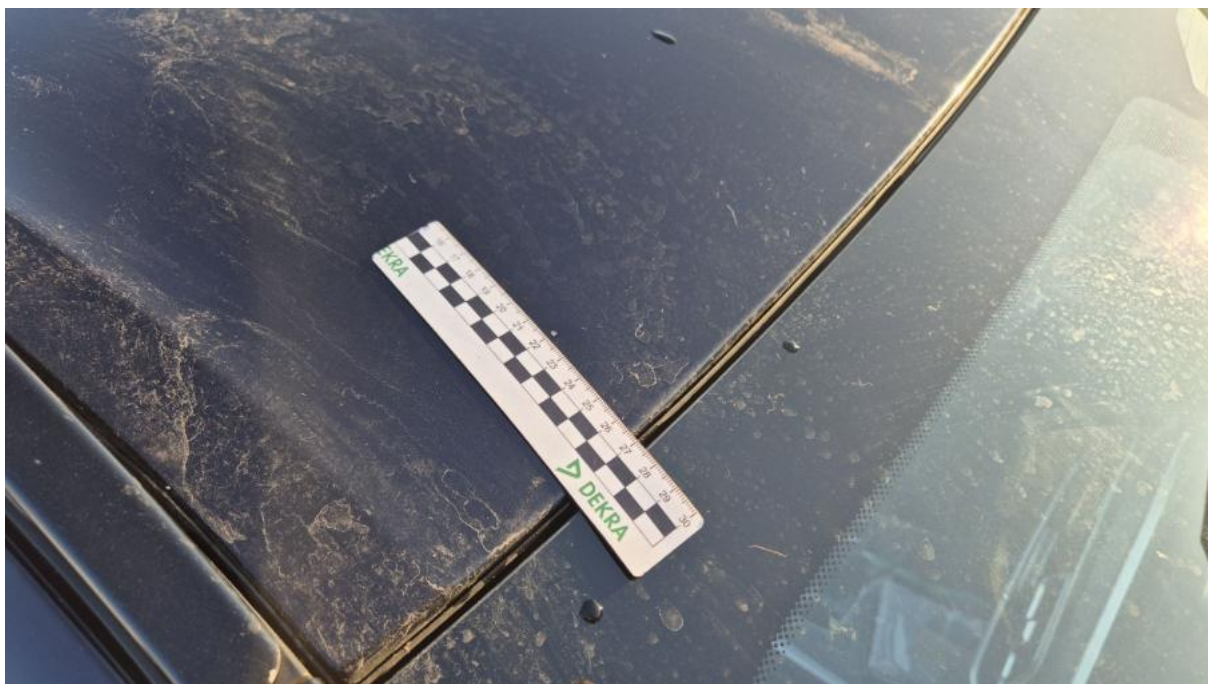
**Fot. 56**

Dach - Rysa/odprysk 1

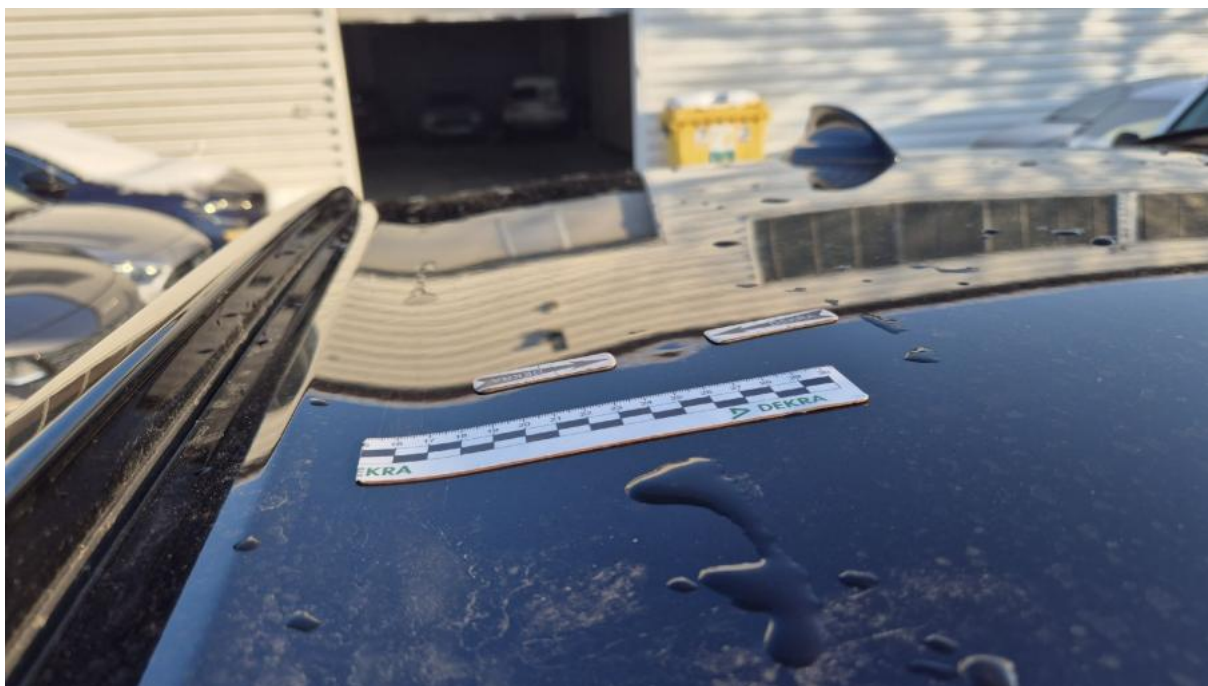
**Fot. 57**

| Poz. | Nazwa pozycji | Opis uszkodzeń | Kwalifik. | Naprawa [rbg] |
|---|---|---|---|---|
| 3 | Dach | rysa/odprysk, wgniecenie/odkształcenie | NA | 1 |

Dach - Wgniecenie/odkształcenie 1

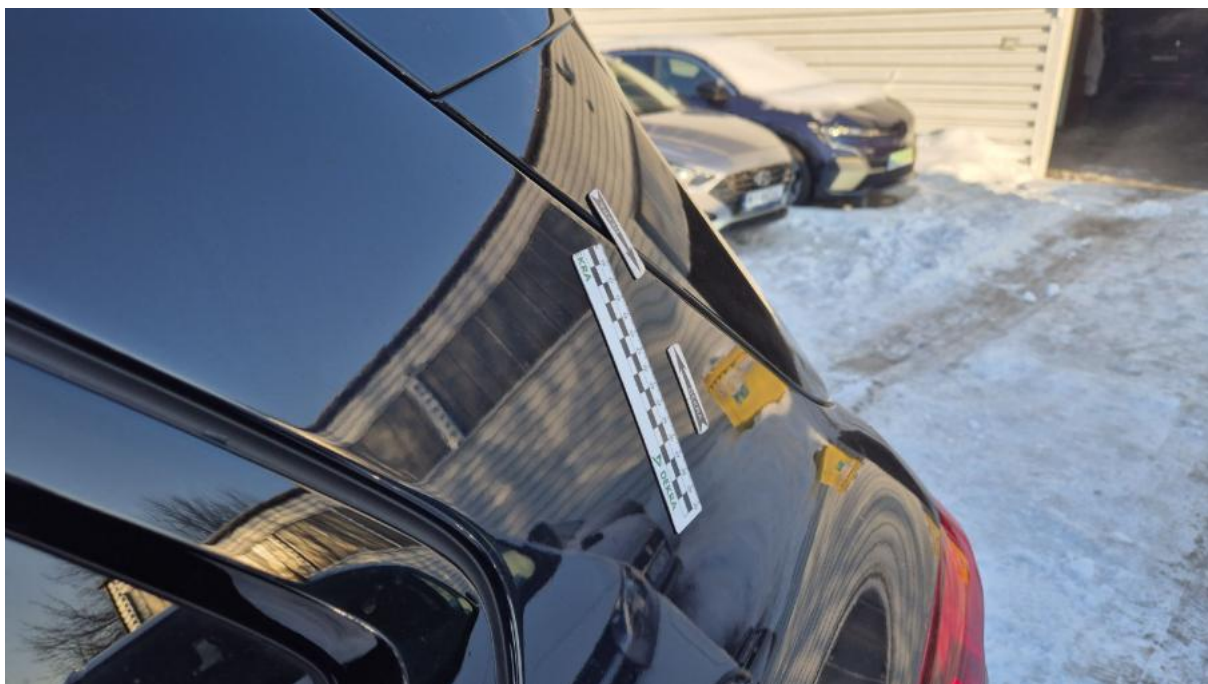
**Fot. 58**

| Poz. | Nazwa pozycji | Opis uszkodzeń | Kwalifik. | Naprawa [rbg] |
|---|---|---|---|---|
| 8 | Błotnik tylny L | wgniecenie/odkształcenie | NA | 0.7 |

Łotnik tylny L / Ściana boczna L - Wgniecenie/odkształcenie 1

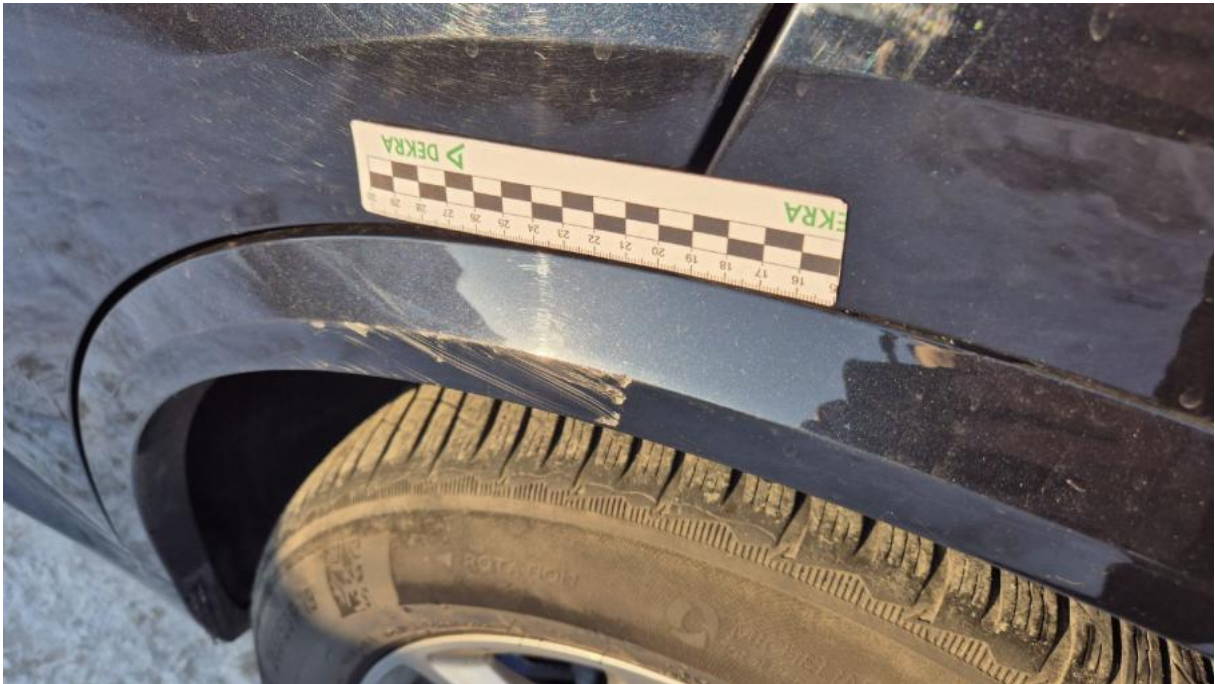
**Fot. 59**

| Poz. | Nazwa pozycji | Opis uszkodzeń | Kwalifik. | Naprawa [rbg] |
|---|---|---|---|---|
| 9 | Listwa ochronna ściany bocznej L | rysa/odprysk | NA | 0.3 |

Listwa krawędzi błotnika tyl L - Rysa/odprysk 1

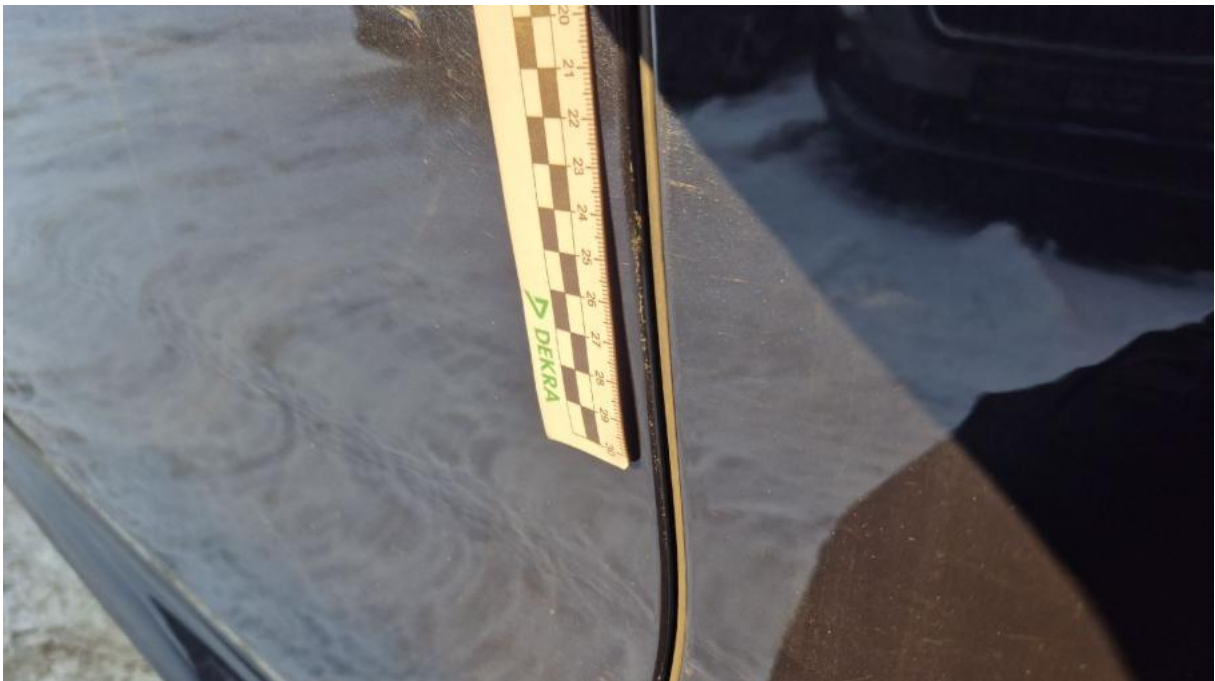
**Fot. 60**

Drzwi przed L - Rysa/odprysk 1

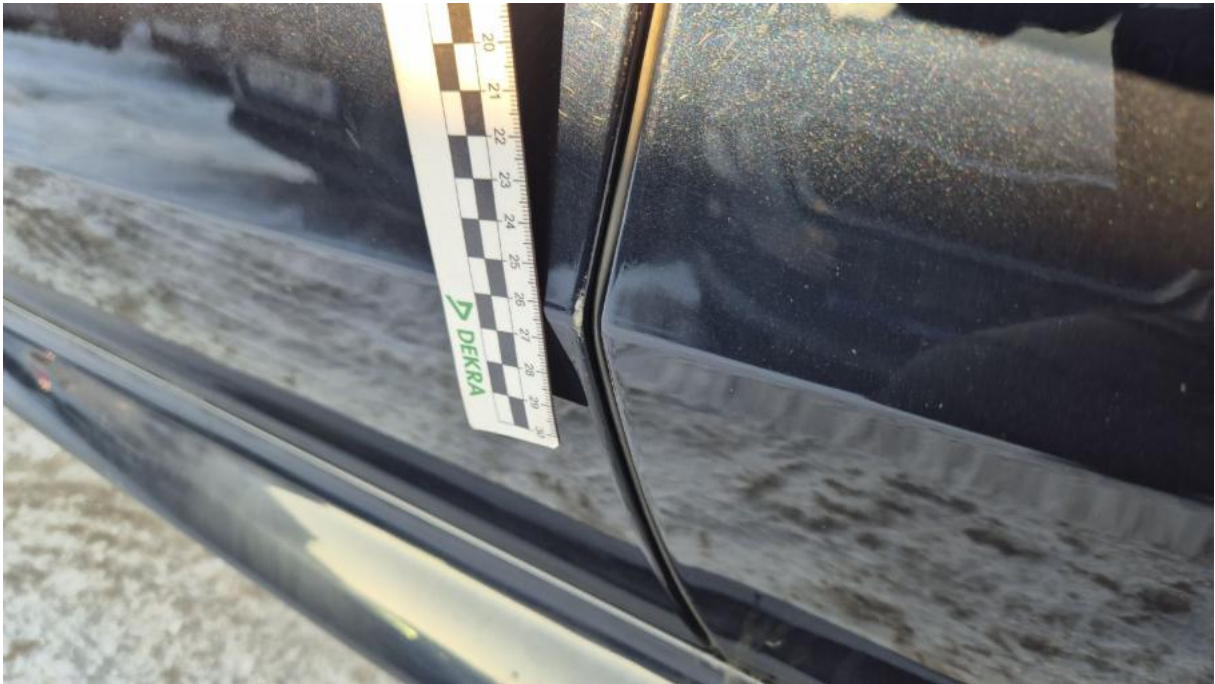
**Fot. 61**

Drzwi przed L - Rysa/odprysk 2

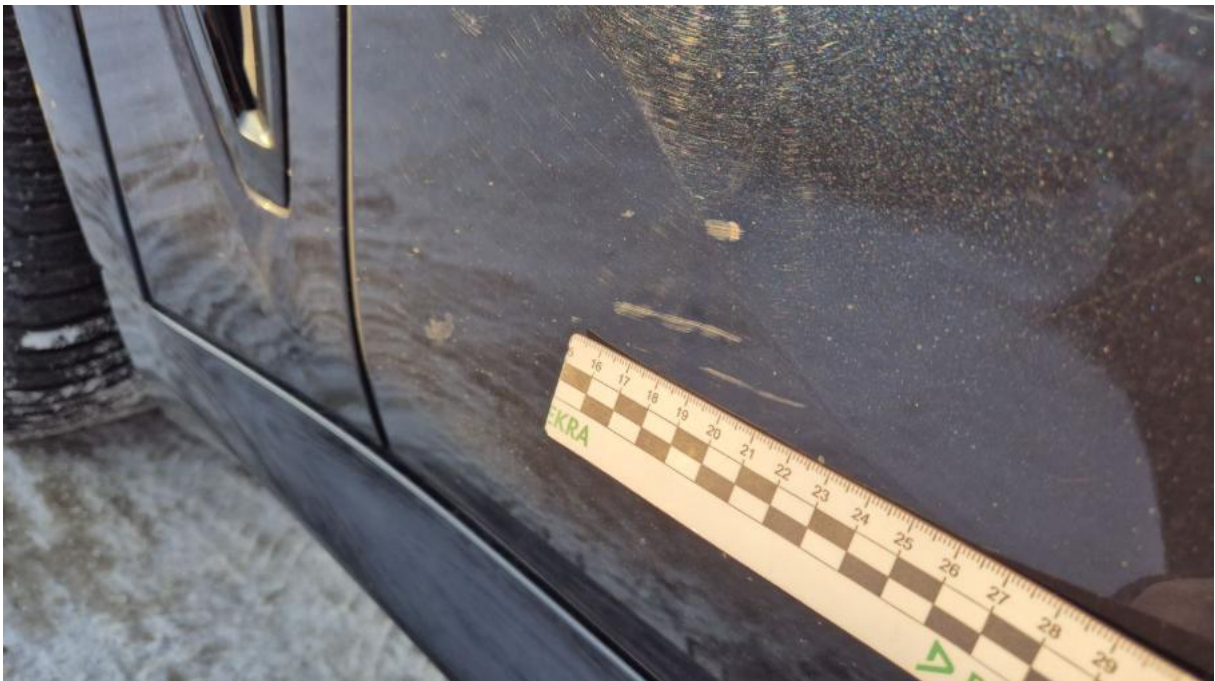
**Fot. 62**

Drzwi przed L() - Rysa/odprysk 3

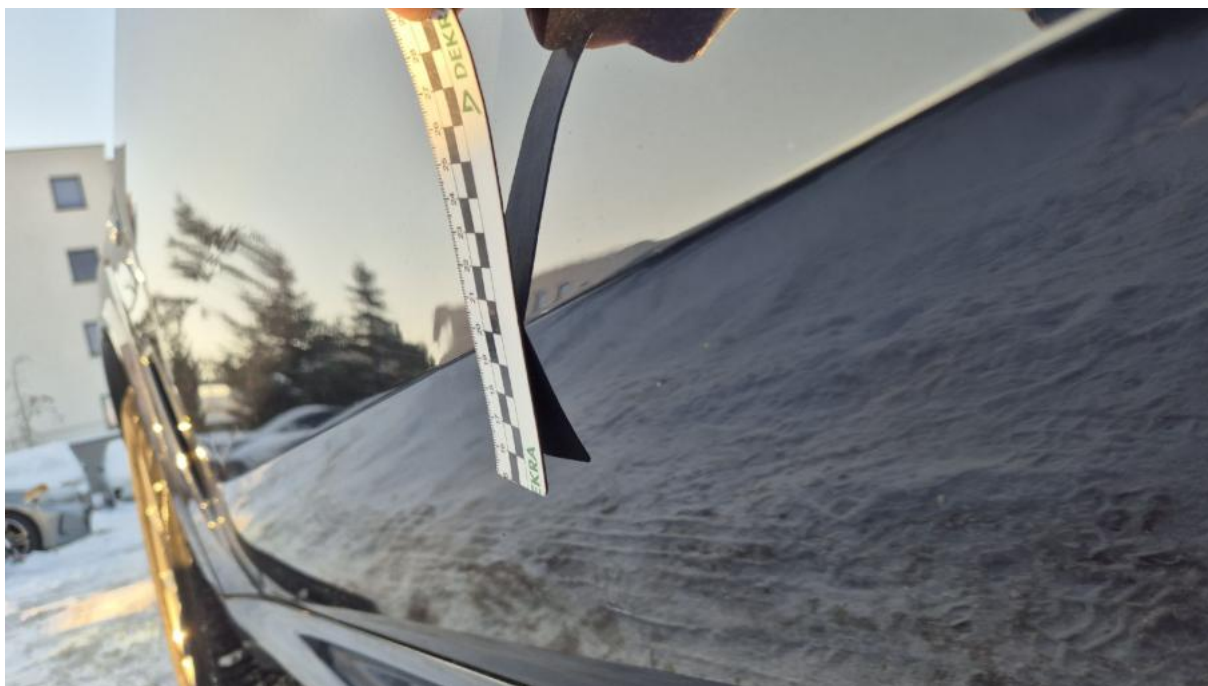
**Fot. 63**

| Poz. | Nazwa pozycji | Opis uszkodzeń | Kwalifik. | Naprawa [rbg] |
|---|---|---|---|---|
| 4 | Drzwi przednie (nieuzbrojone) L | rysa/odprysk, wgniecenie/odkształcenie | NA | 0.7 |

Drzwi przed L - Wgniecenie/odkształcenie 1
