## Raport z oględzin pojazdu

| Numer raportu | 217964/1/26-11401 | Data raportu | 26-01-2026 |

| Numer identyfikacyjny (VIN) | <b>WBATA610509E21476</b> |
| Marka, model | BMW X5 [G05] 18-23 |

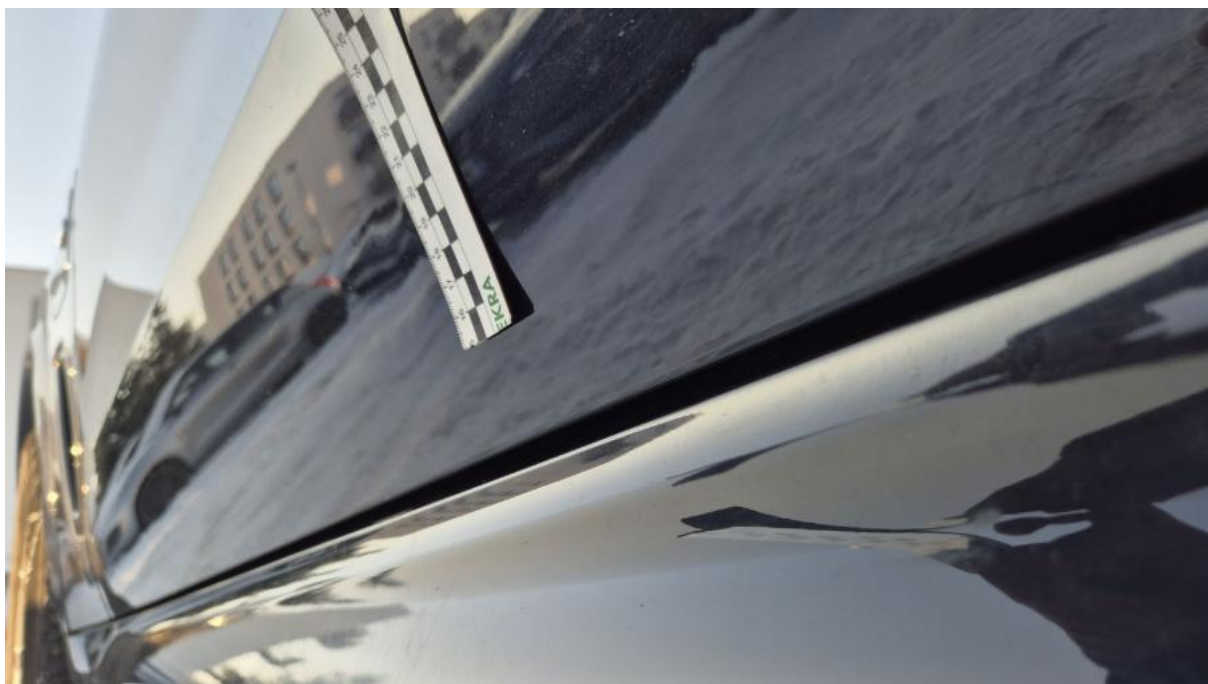
**Fot. 64**

Drzwi przed L - Wgniecenie/odkształcenie 2

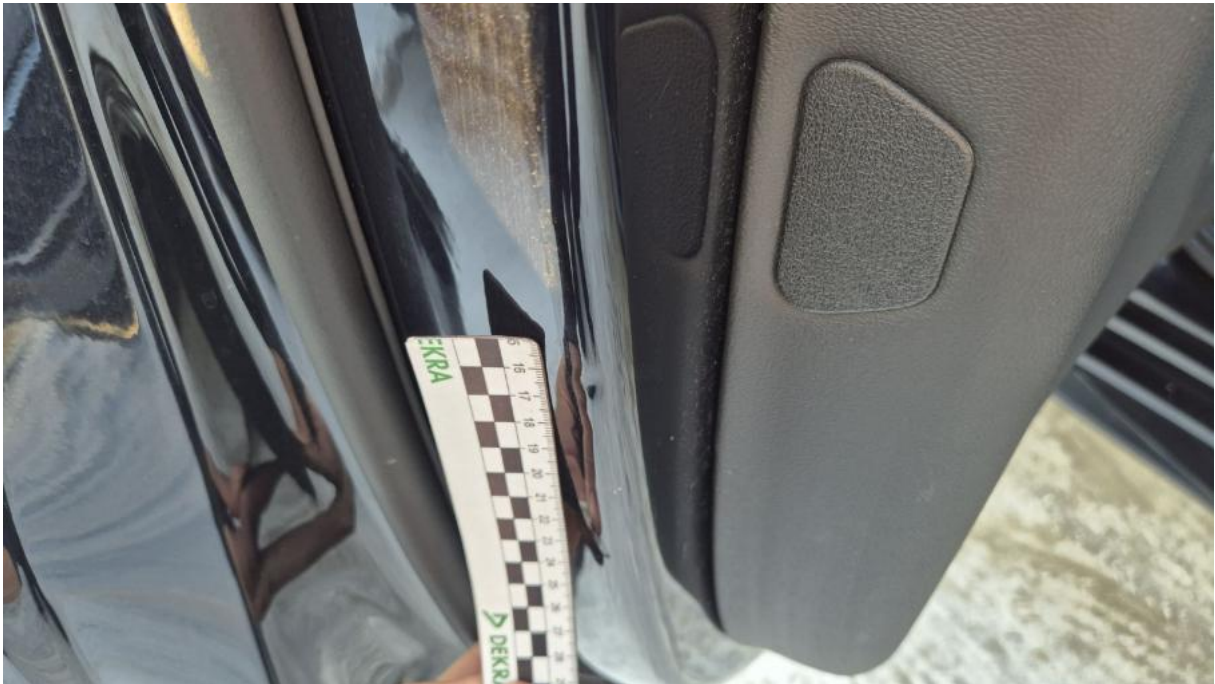
**Fot. 65**

Drzwi przed L() - Wgniecenie/odkształcenie 3

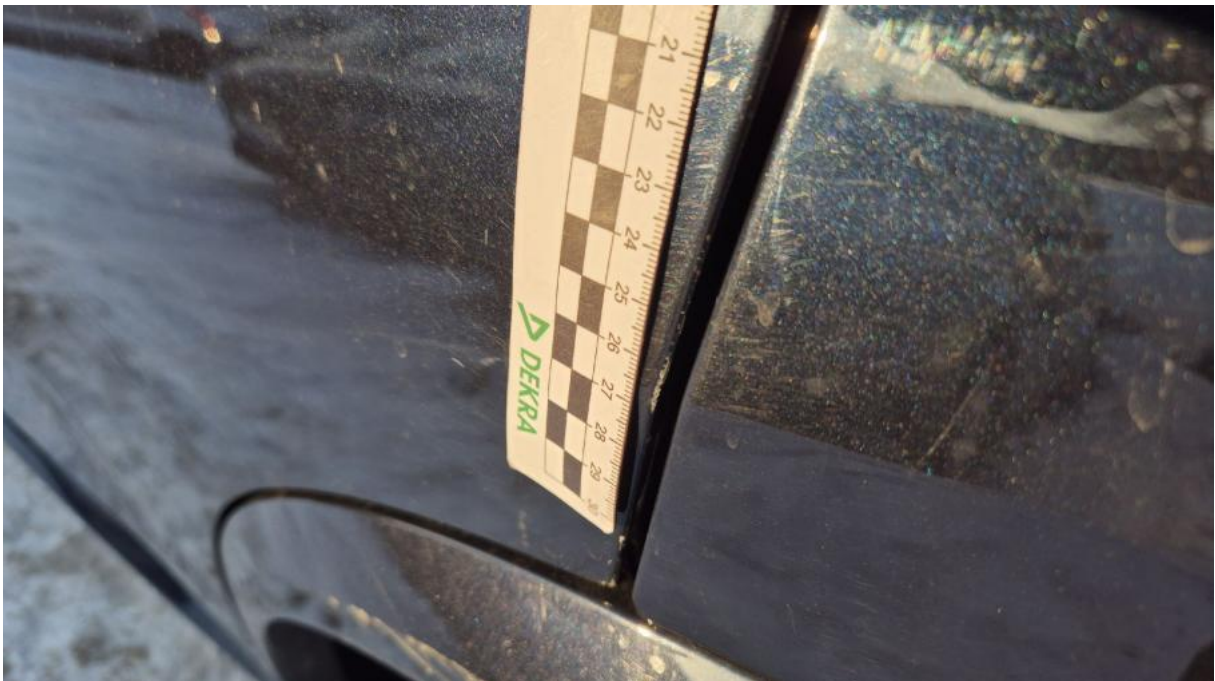
**Fot. 66**

| Poz. | Nazwa pozycji | Opis uszkodzeń | Kwalifik. | Naprawa [rbg] |
|---|---|---|---|---|
| 15 | Drzwi tylne (nieuzbrojone) L | rysa/odprysk | | |

Drzwi tylne L - Rysa/odprysk 1

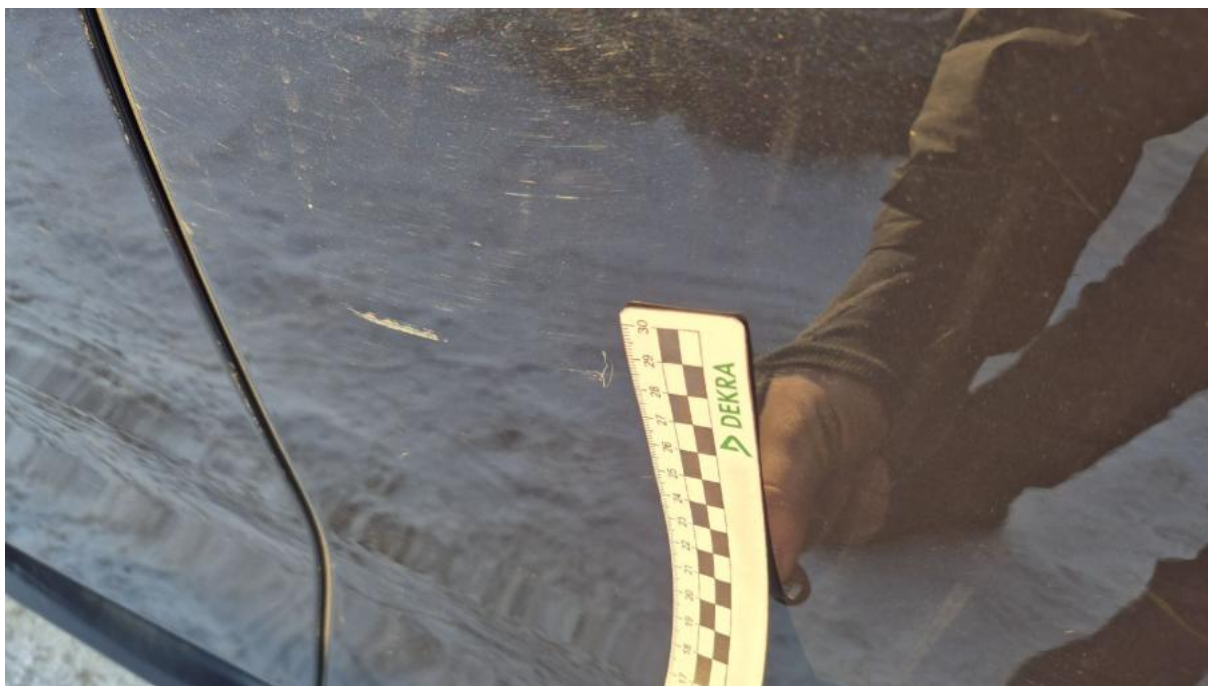
**Fot. 67**

Drzwi tylne L - Rysa/odprysk 2

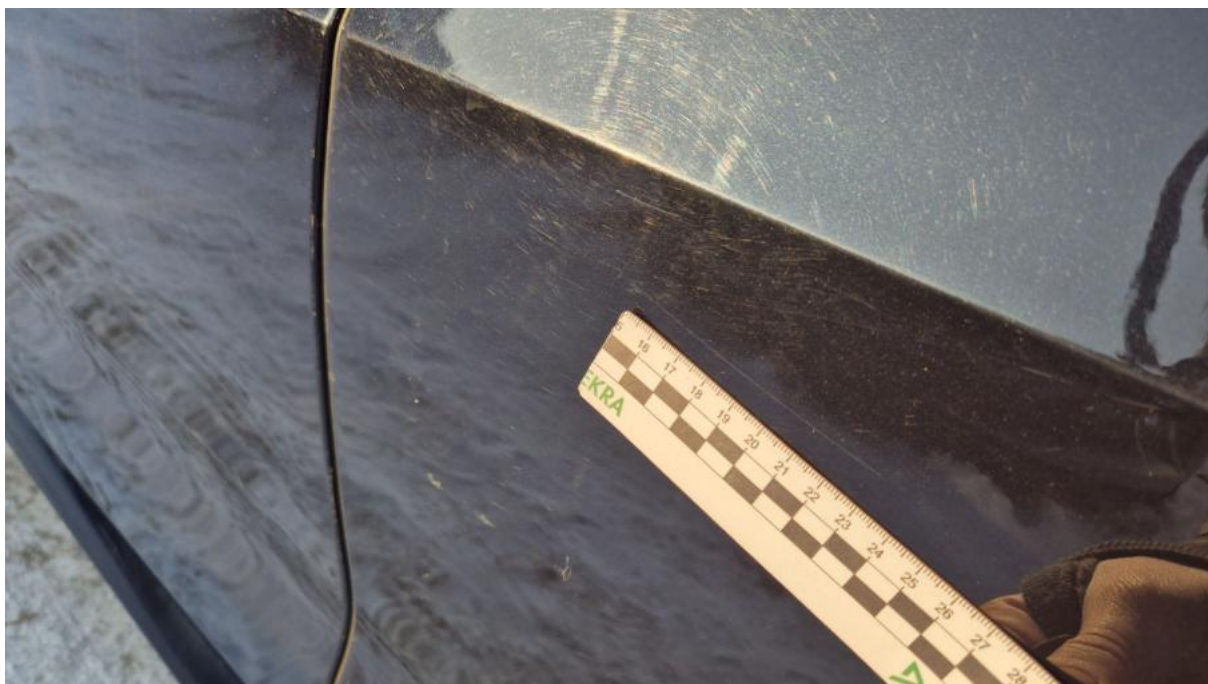
**Fot. 68**

Drzwi tylne L() - Rysa/odprysk 3

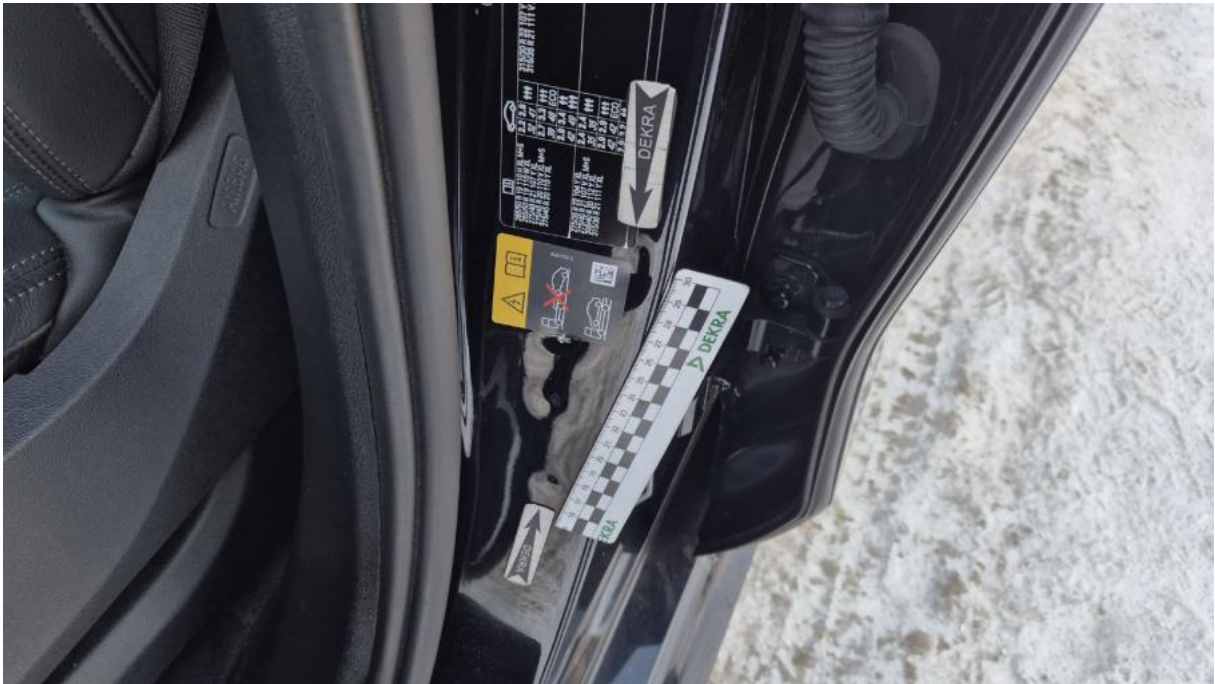
**Fot. 69**

Słupek środkowy L - Wgniecenie/odkształcenie 1
