## Raport z oględzin pojazdu

| Numer raportu | 218236/2/26-11401 | Data raportu | 20-02-2026 |

| Numer identyfikacyjny (VIN) | <b>VF3M4DGZULS320838</b> |
| Marka, model | PEUGEOT 3008 20-24 |

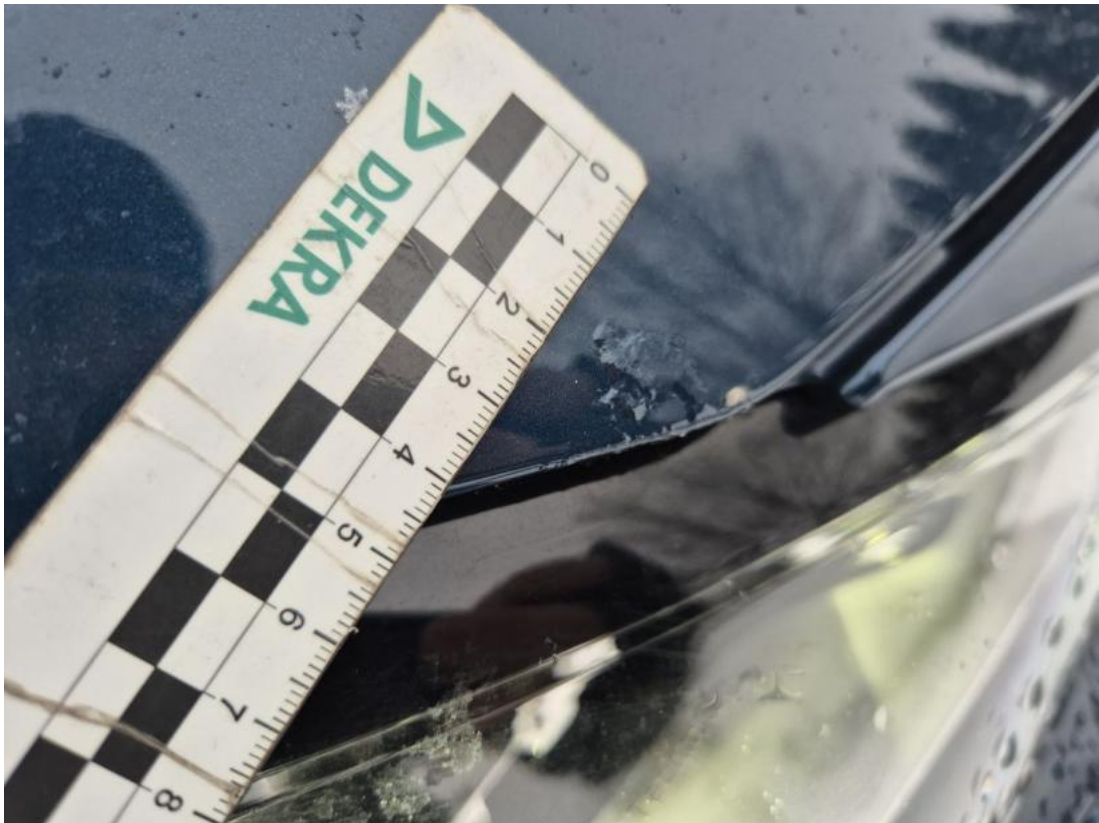
**Fot. 33**

| Poz. | Nazwa pozycji | Opis uszkodzeń | Kwalifik. | Naprawa [rbg] |
|---|---|---|---|---|
| 1 | Pokrywa przednia | ślady korozji | NA | 0.5 |

Pokrywa komory silnika - Inne 1

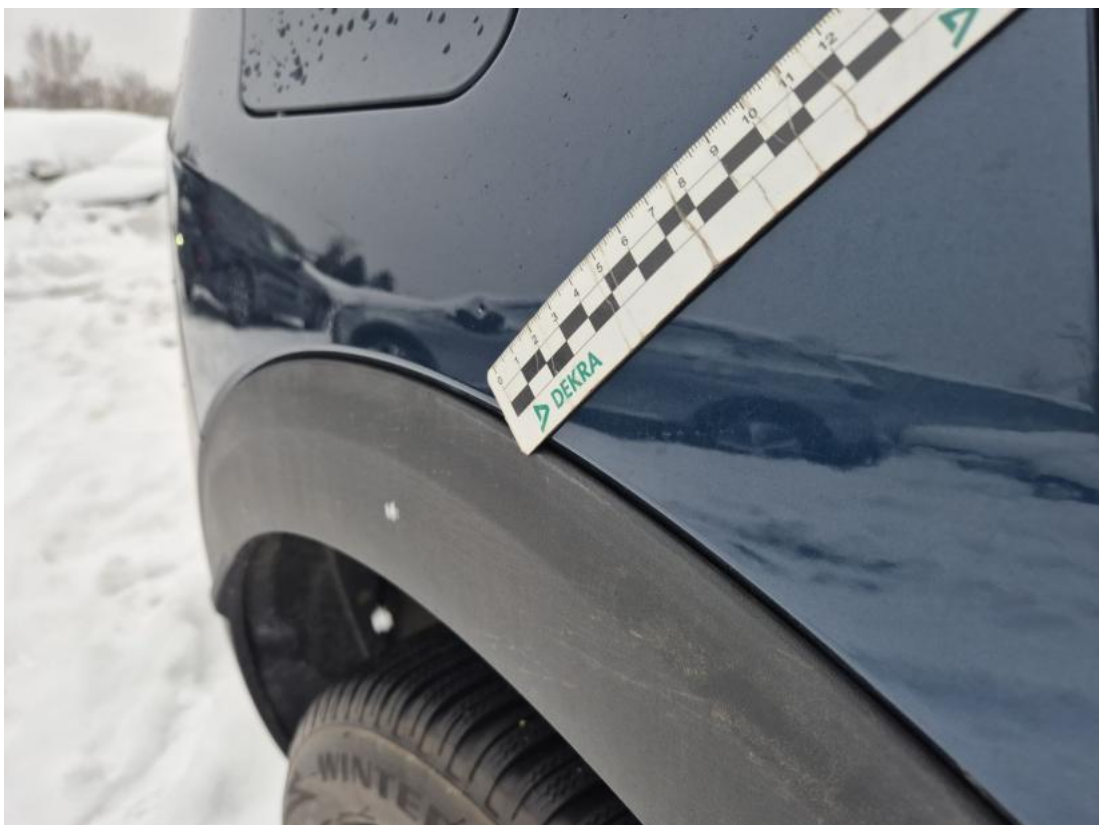
**Fot. 34**

| Poz. | Nazwa pozycji | Opis uszkodzeń | Kwalifik. | Naprawa [rbg] |
|---|---|---|---|---|
| 3 | Błotnik tylny R | wgniecenie/odkształcenie | | |

Błotnik tylny P / Ściana boczna P - Wgniecenie/odkształcenie 1

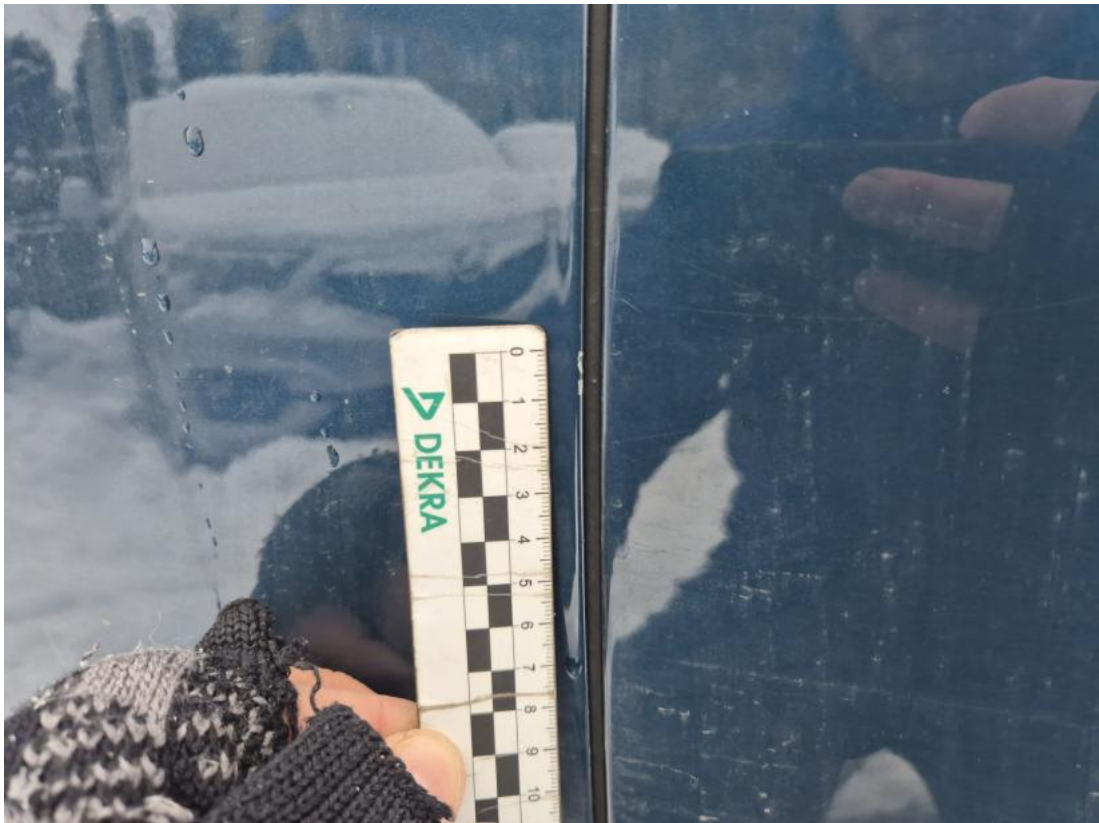
| Poz. | Nazwa pozycji | Opis uszkodzeń | Kwalifik. | Naprawa [rbg] |
|---|---|---|---|---|
| 2 | Drzwi przednie (nieuzbrojone) L | rysa/odprysk | | |

Drzwi przed L - Rysa/odprysk 1

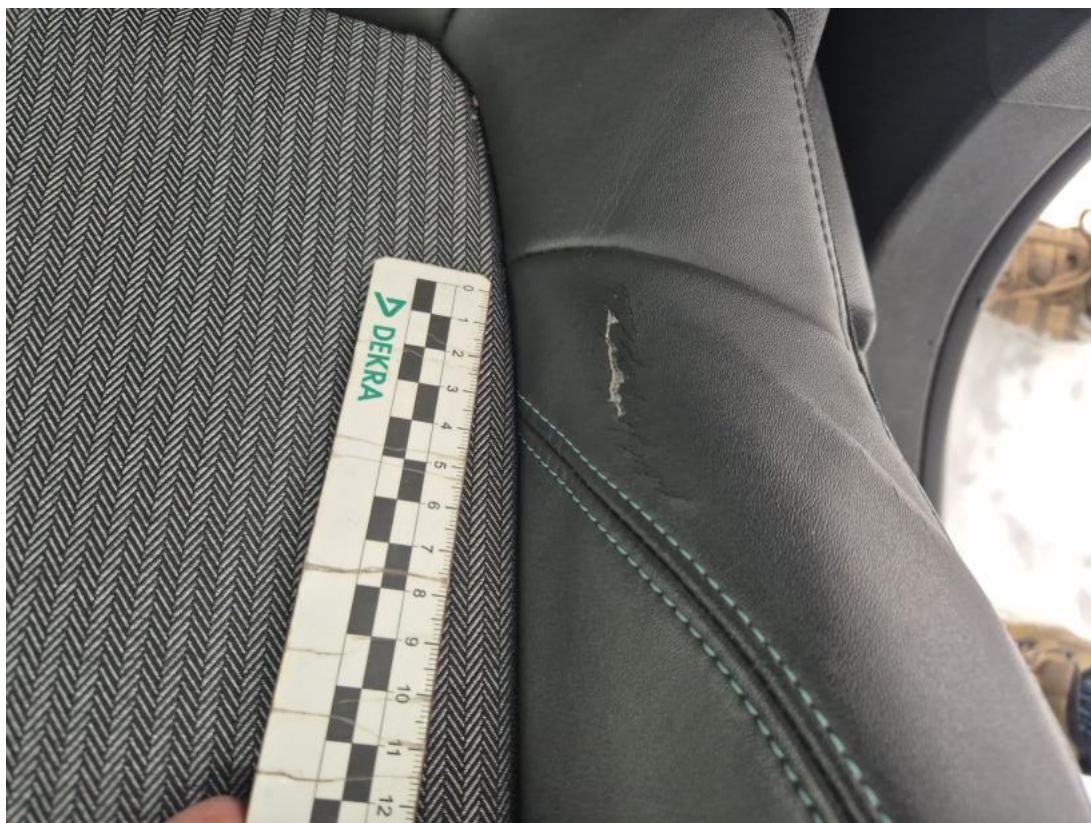
**Fot. 37**

| Poz. | Nazwa pozycji | Opis uszkodzeń | Kwalifik. | Naprawa [rbg] |
|---|---|---|---|---|
| 4 | Tapicerka siedziska 1.rząd L | pęknięcie | | |

Fotel prz. lew. - Pęknięcie/rozerwanie 1
