## Raport z oględzin pojazdu

| Numer raportu | 218883/4/26-11401 | Data raportu | 03-04-2026 |

| Numer identyfikacyjny (VIN) | WVWZZZ3CZME019798 |
| Marka, model | VOLKSWAGEN Passat [B8] 1... |

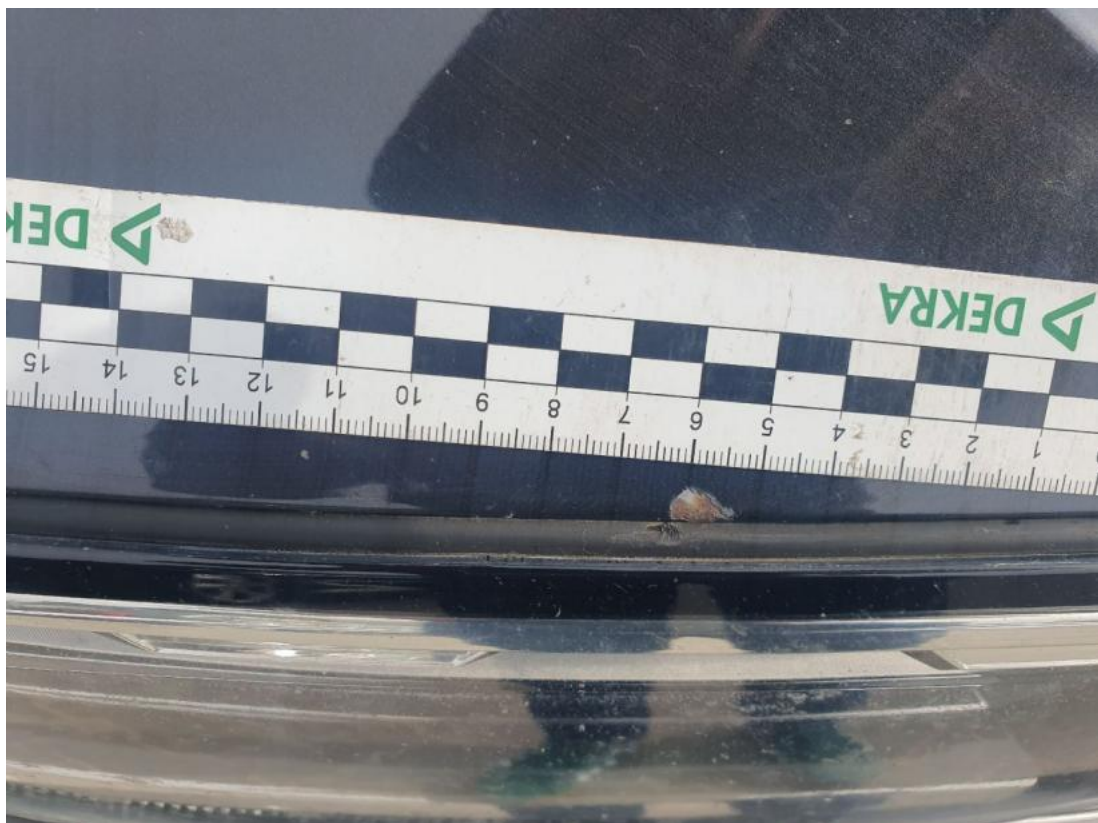
**Fot. 34**

| Poz. | Nazwa pozycji | Opis uszkodzeń | Kwalifik. | Naprawa [rbg] |
|---|---|---|---|---|
| 1 | Pokrywa przednia | rysa/odprysk, ślady korozji | NA | 0.5 |

Pokrywa komory silnika - zdjęcie poglądowe 2

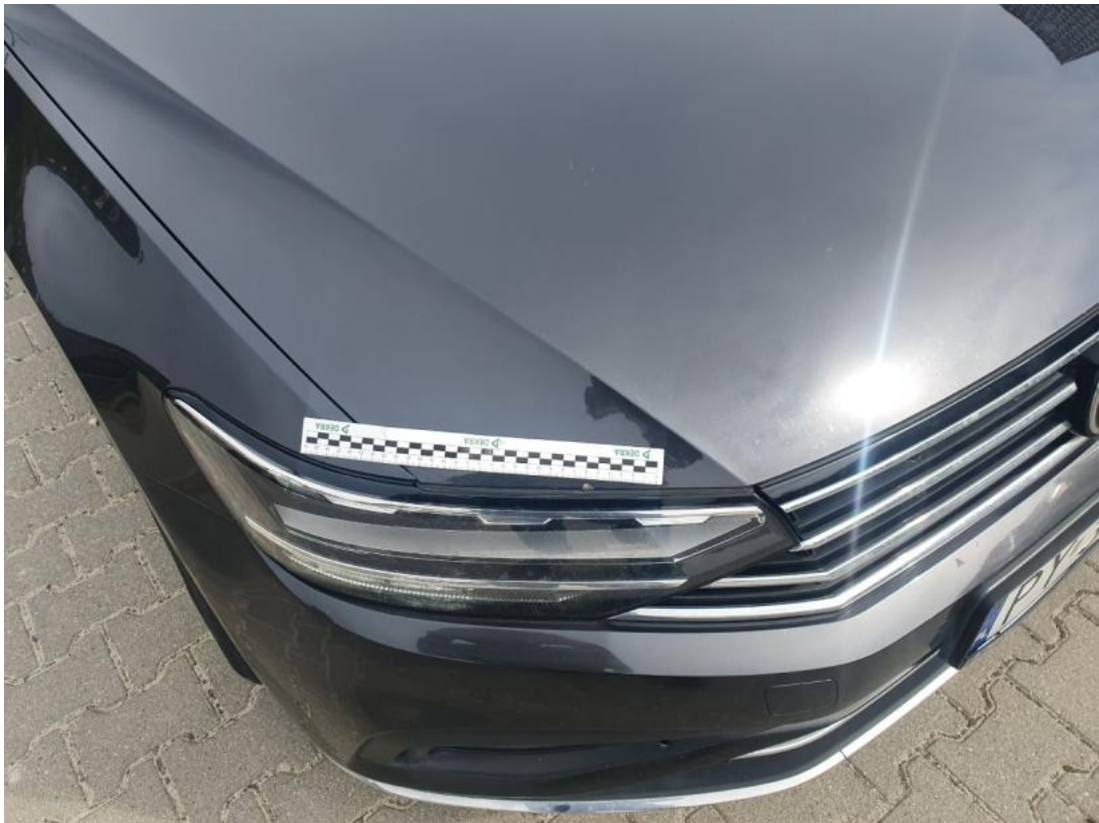
**Fot. 35**

Pokrywa komory silnika - Rysa/odprysk 1

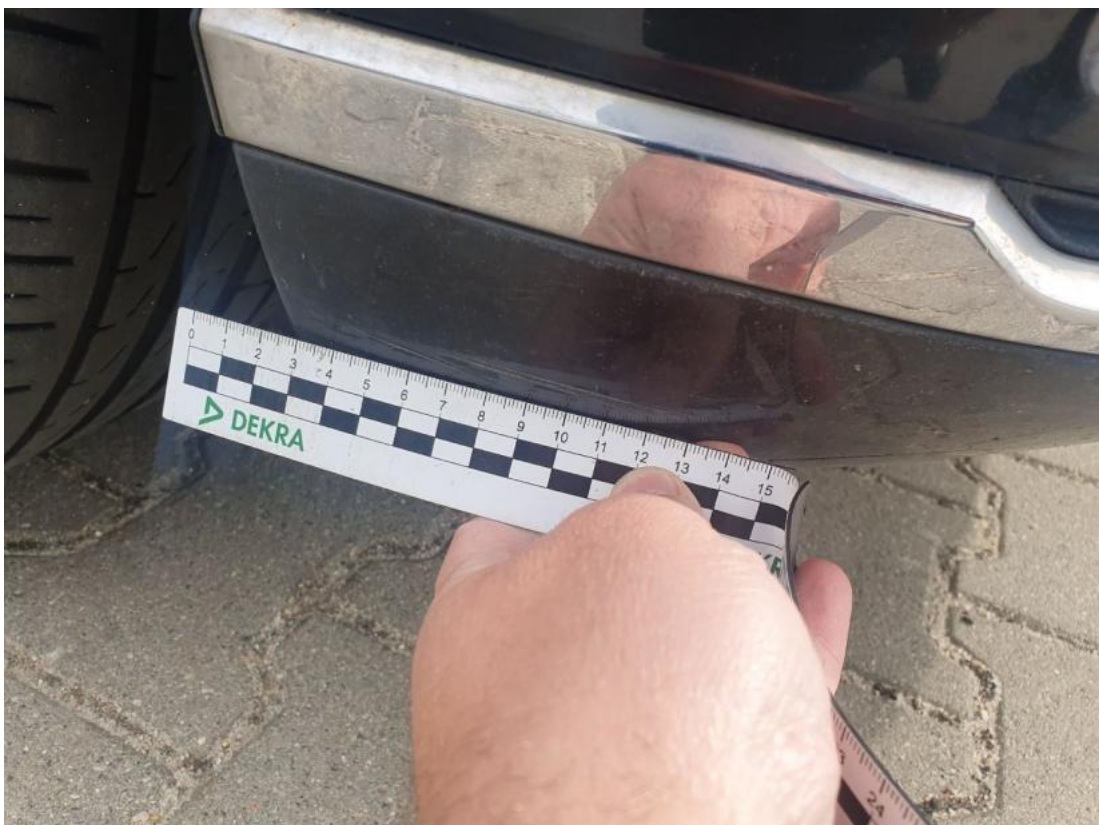
**Fot. 36**

| Poz. | Nazwa pozycji | Opis uszkodzeń | Kwalifik. | Naprawa [rbg] |
|---|---|---|---|---|
| 4 | Okładzina zderzaka przedniego | zarysowanie | | |

Zderzak - zdjęcie poglądowe 2

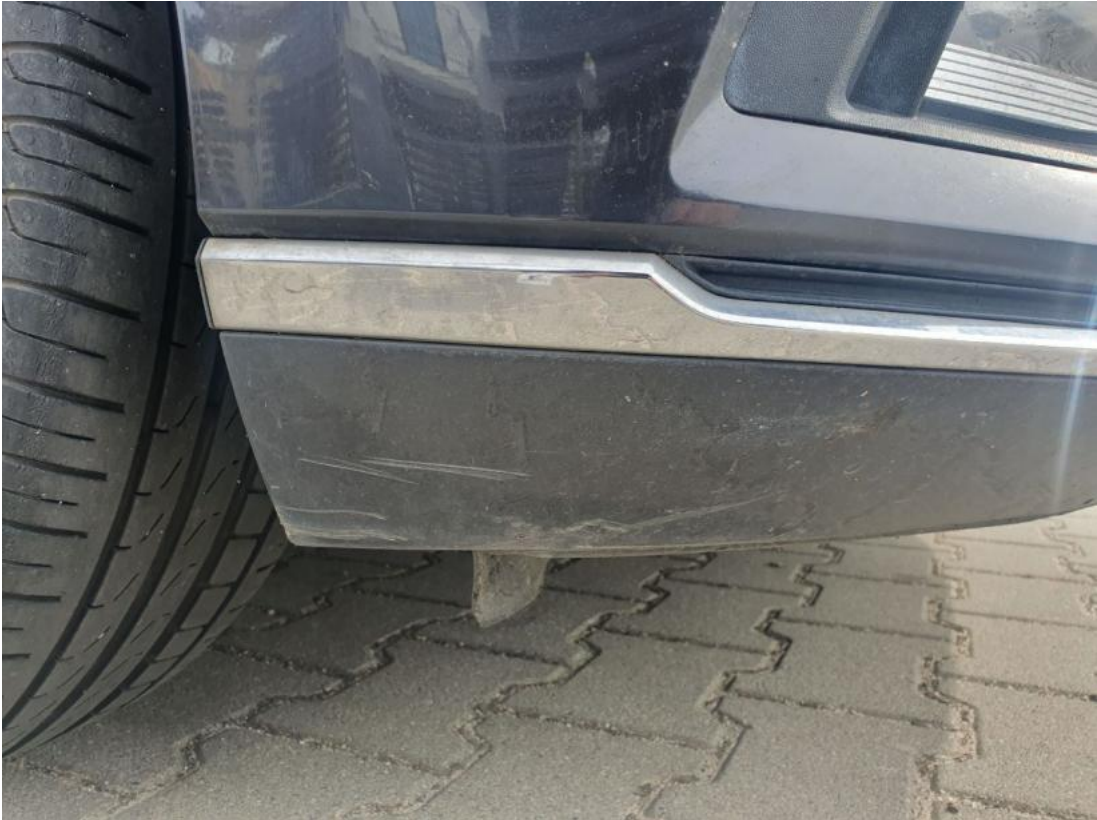
**Fot. 37**

Zderzak - Rysa/odprysk 1

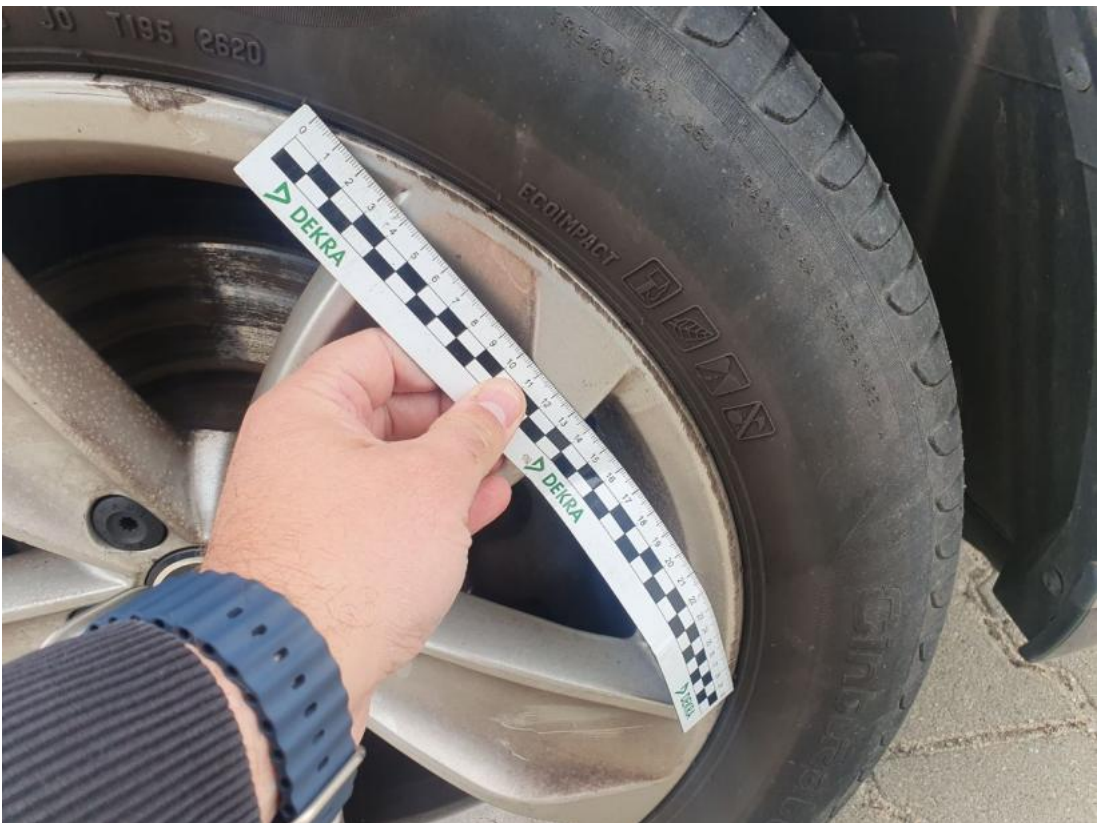
**Fot. 38**

| Poz. | Nazwa pozycji | Opis uszkodzeń | Kwalifik. | Naprawa [rbg] |
|---|---|---|---|---|
| 3 | Tarcza koła aluminiowa przód R | rysa/odprysk, ubytki materiału | NA | 2 |

Felga aluminiowa przednia P - zdjęcie poglądowe 2

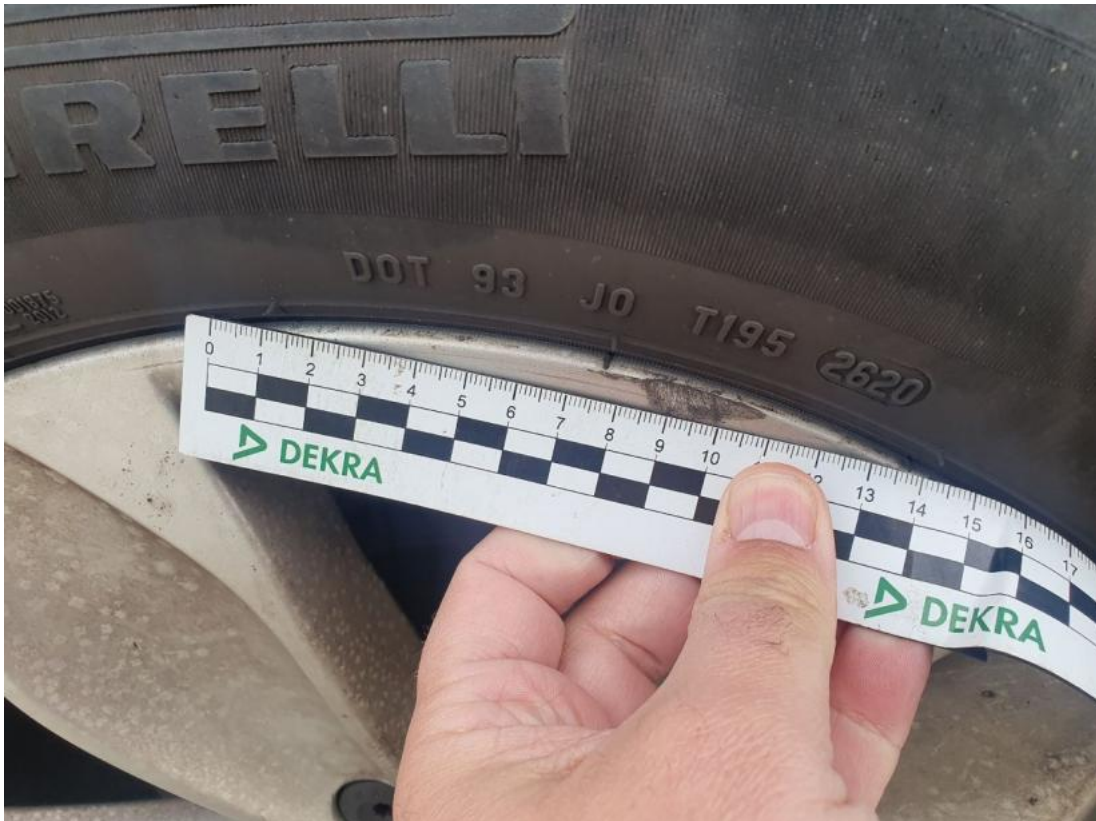
**Fot. 39**

Felga aluminiowa przednia P - Rysa/odprysk 1

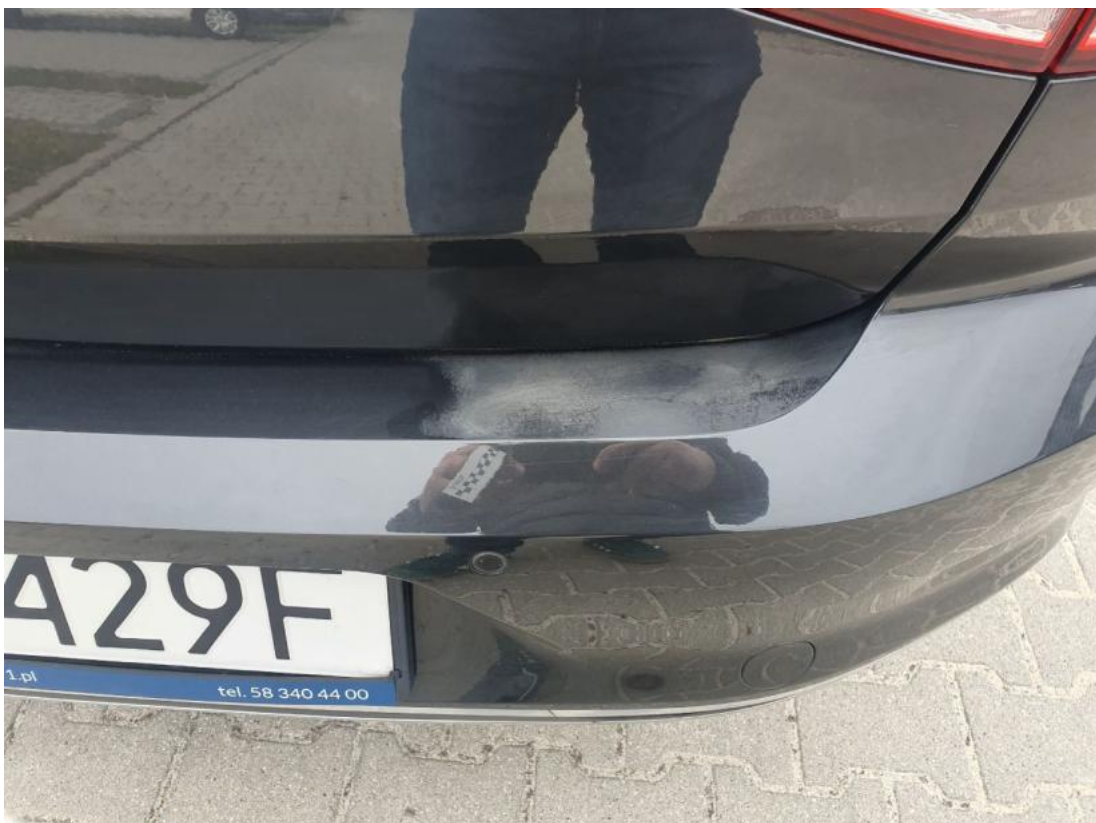
**Fot. 40**

| Poz. | Nazwa pozycji | Opis uszkodzeń | Kwalifik. | Naprawa [rbg] |
|---|---|---|---|---|
| 2 | Okładzina zderzaka tylnego | zmatowienie | NA | 0.8 |

Zderzak tylny - zdjęcie poglądowe 2

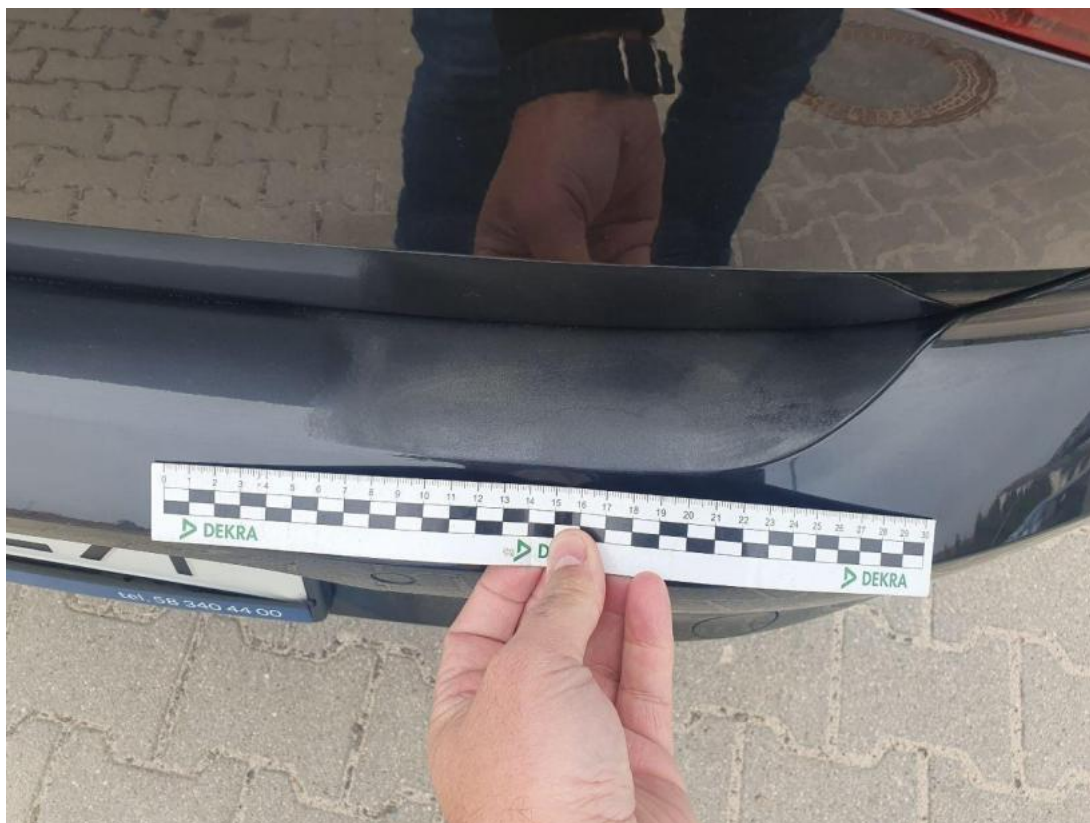
**Fot. 41**

Zderzak tylny - Inne 1

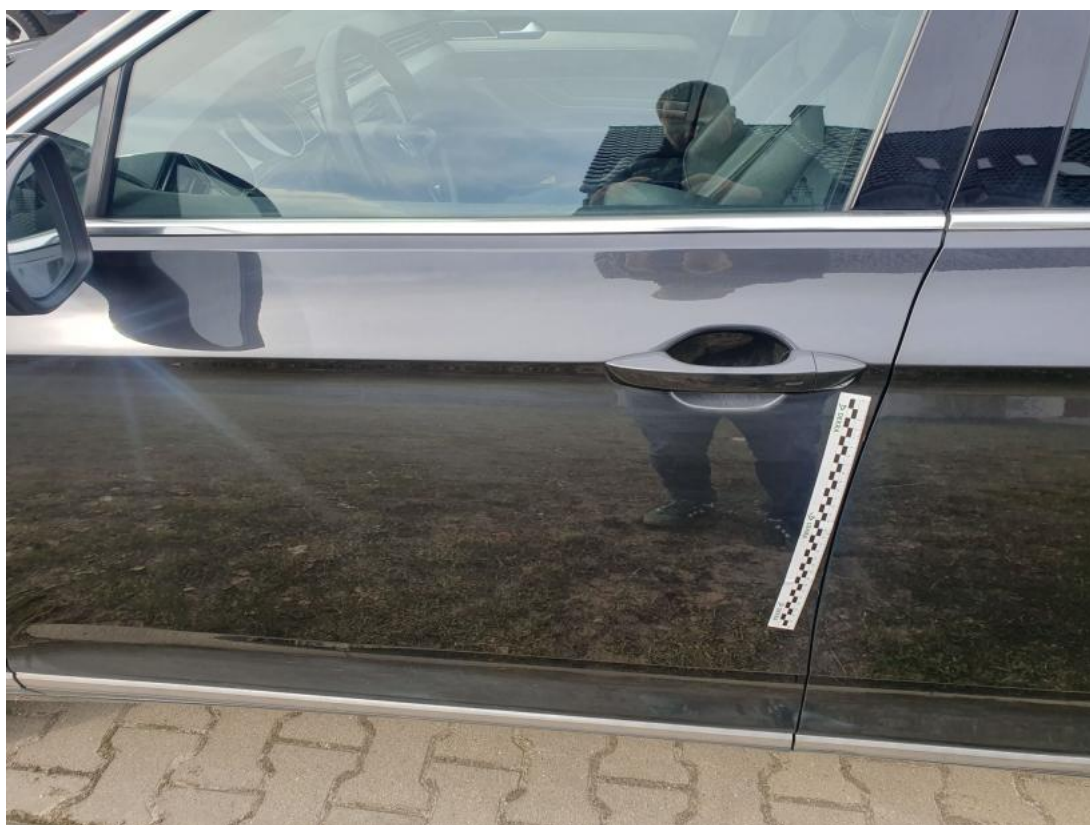
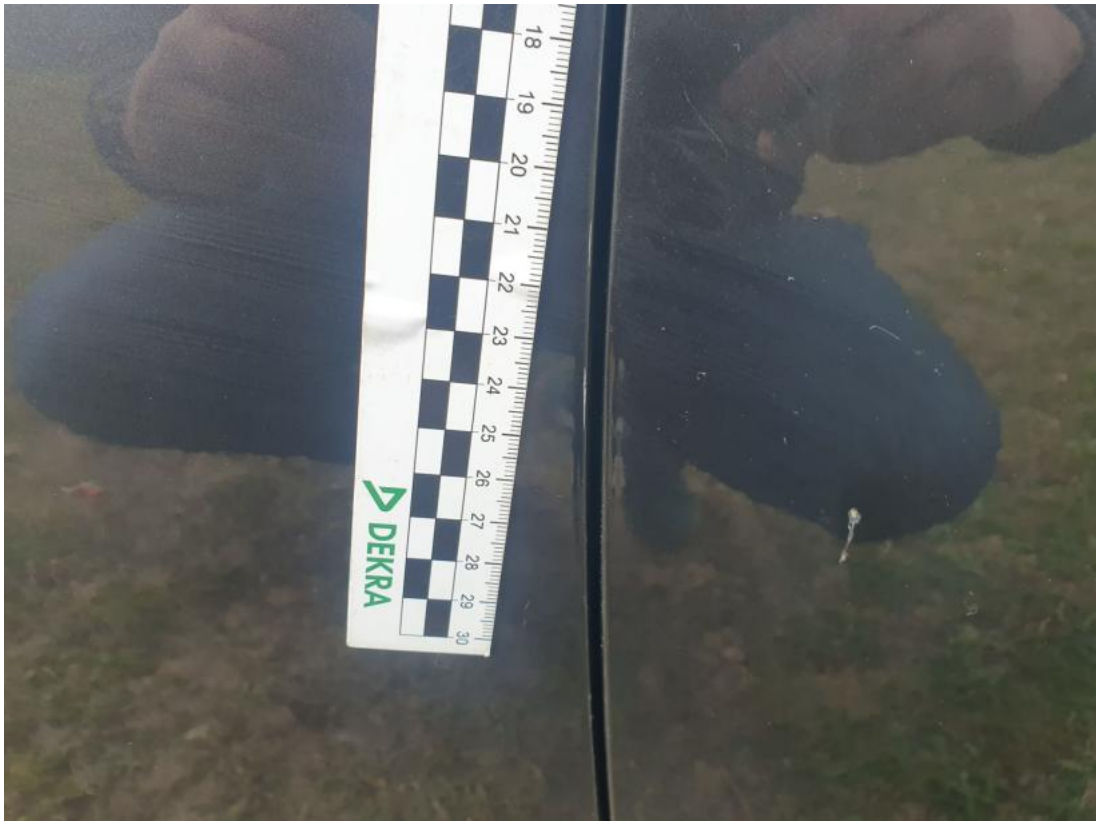
| Poz. | Nazwa pozycji | Opis uszkodzeń | Kwalifik. | Naprawa [rbg] |
|---|---|---|---|---|
| 5 | Drzwi przednie (nieuzbrojone) L | rysa/odprysk | | |

Drzwi przed L - zdjęcie poglądowe 1

Drzwi przed L - zdjęcie poglądowe 2

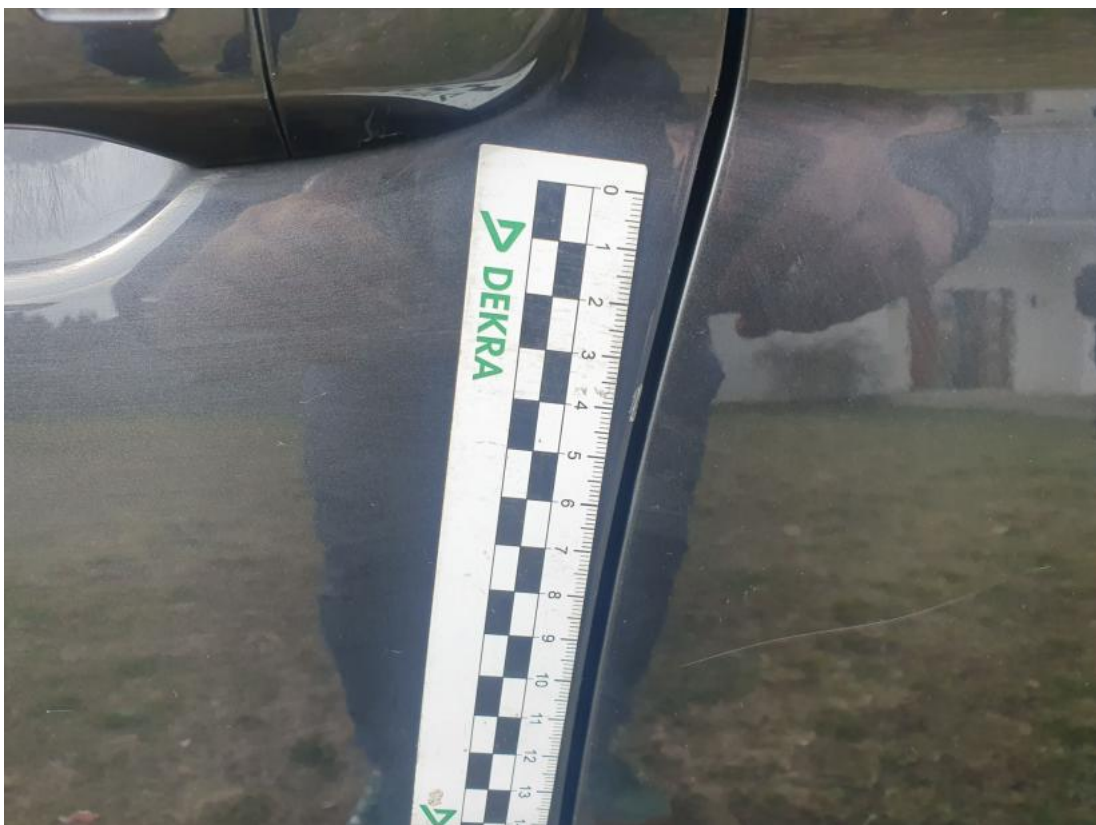
**Fot. 44**

Drzwi przed L - Rysa/odprysk 1

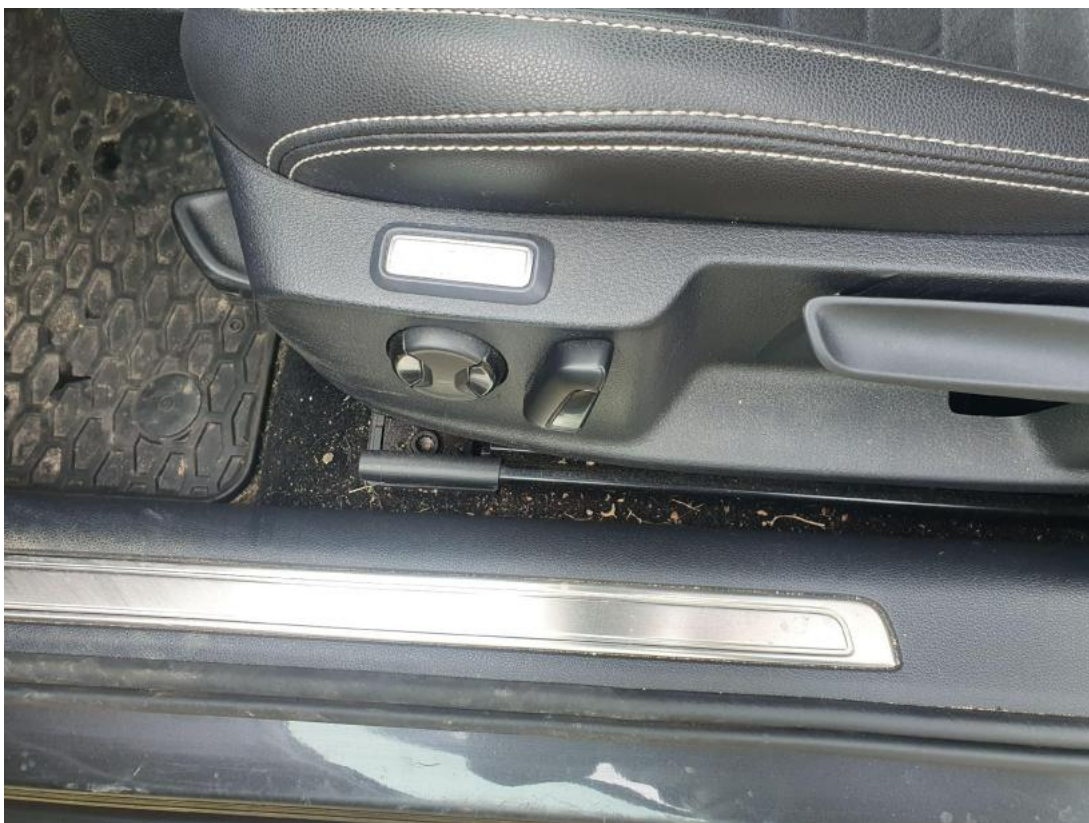
**Fot. 45**

| Poz. | Nazwa pozycji | Opis uszkodzeń | Kwalifik. | Naprawa [rbg] |
|---|---|---|---|---|
| 6 | Dywaniki podłogi komplet | zabrudzenie | | |

Dywanik prze L - zdjęcie poglądowe 2

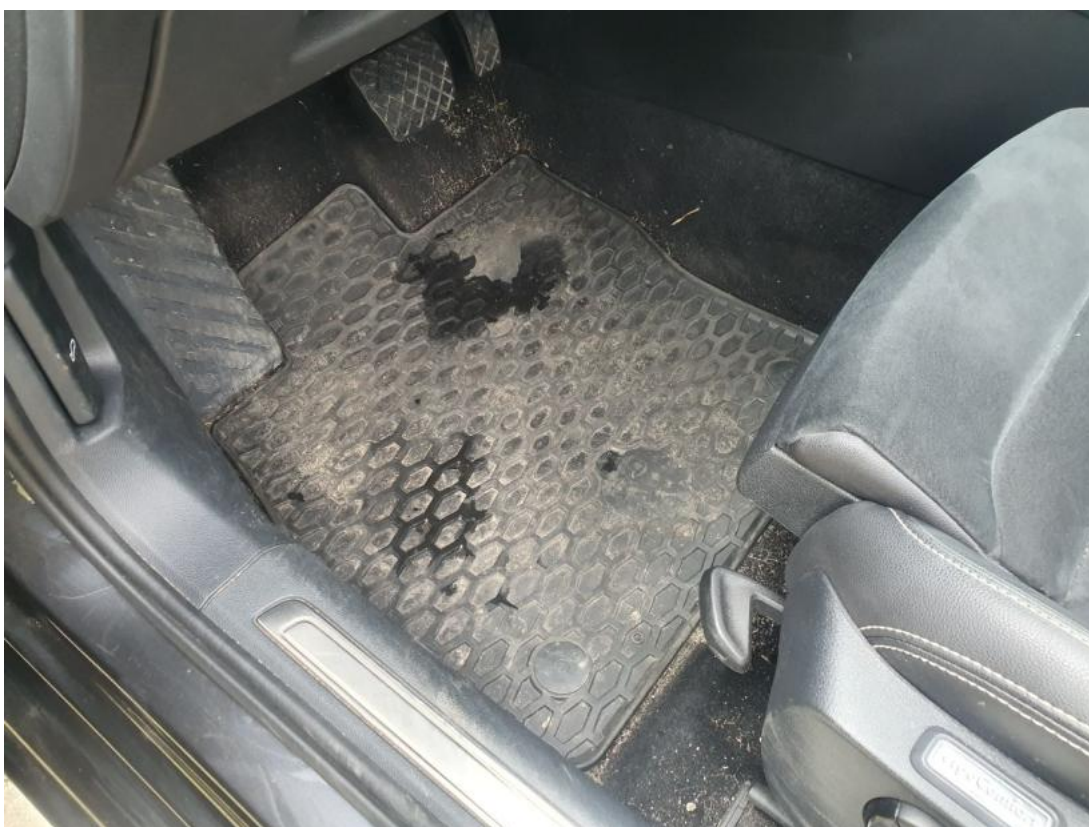
**Fot. 46**

Dywanik prze L - Inne 1
