Nr zlecenia DEKRA: PKOM(DZS)/GDA/28799/26/03/31  
Nr zlecenia/szkody:  
Data zlecenia: 31-03-2026

## Ocena stanu technicznego pojazdu

| Eurotax-Kod EC | Marka, model, typ pojazdu<br><b>NISSAN, Qashqai (J11E)(2013-, N-Connecta</b> | | | | Rodzaj nadwozia |

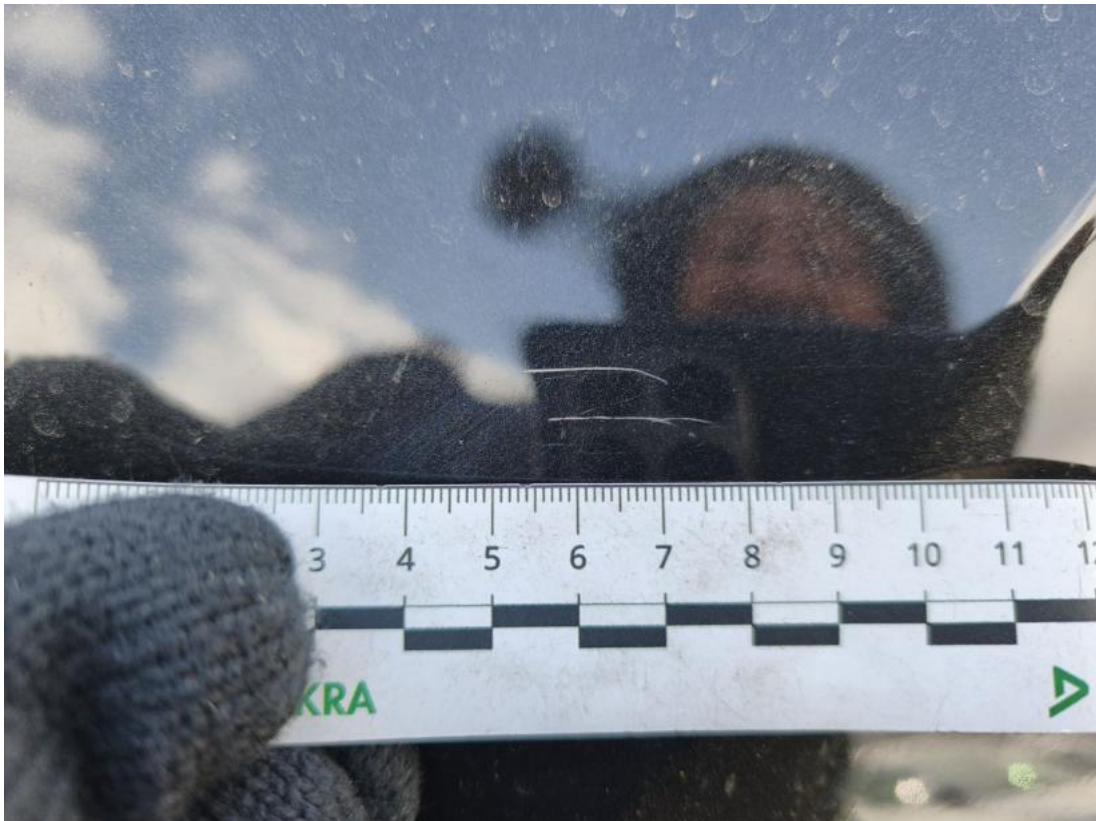
**Fot. 41**

| Poz. | Nazwa części | Nr katalogowy | Opis uszkodzenia | Czas [rbg] |
|---|---|---|---|---|
| 3 | Pokrywa | | zarysowanie | |

Pokrywa komory silnika - Rysa/odprysk 1

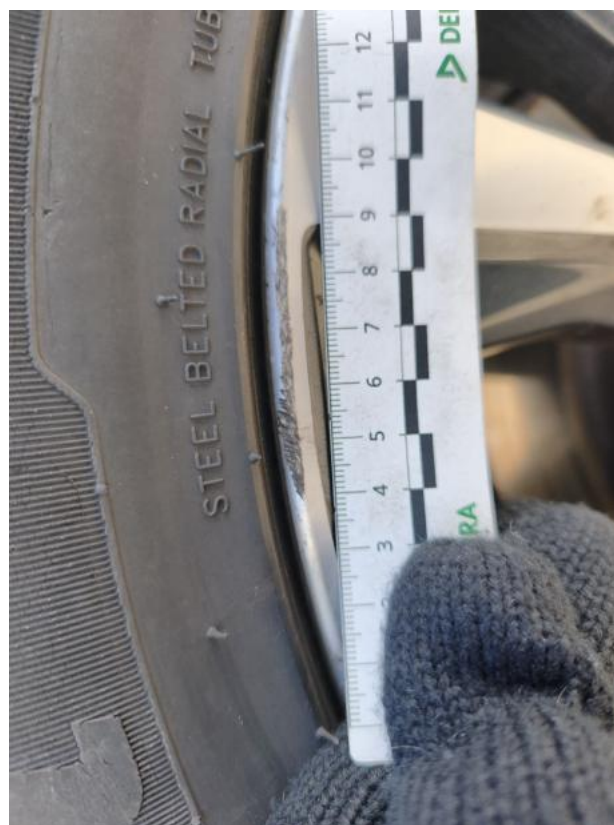
**Fot. 42**

| Poz. | Nazwa części | Nr katalogowy | Opis uszkodzenia | Czas [rbg] |
|---|---|---|---|---|
| 2 | Felga PP | | ubytek materiału, zarysowanie | |

Felga aluminiowa przednia P - Rysa/odprysk 1

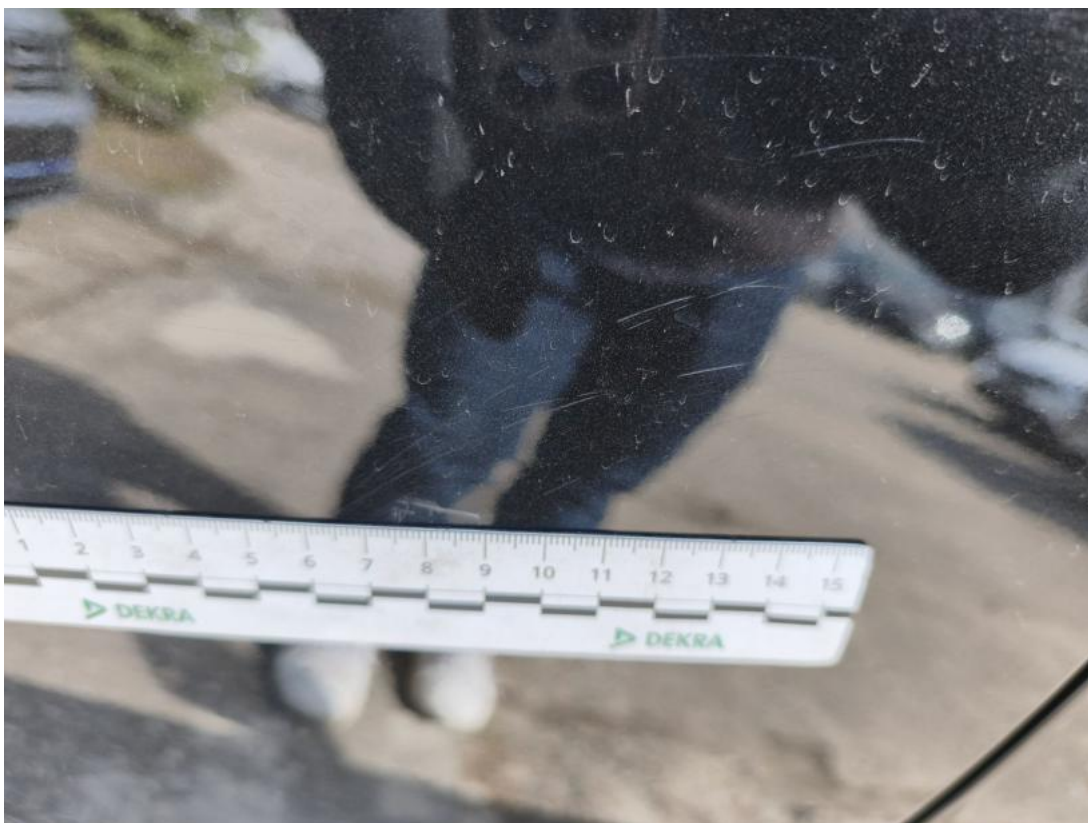
**Fot. 43**

| Poz. | Nazwa części | Nr katalogowy | Opis uszkodzenia | Czas [rbg] |
|---|---|---|---|---|
| 1 | Drzwi T P | | wgniecenie, zarysowanie | |

Drzwi tylne P - Rysa/odprysk 1

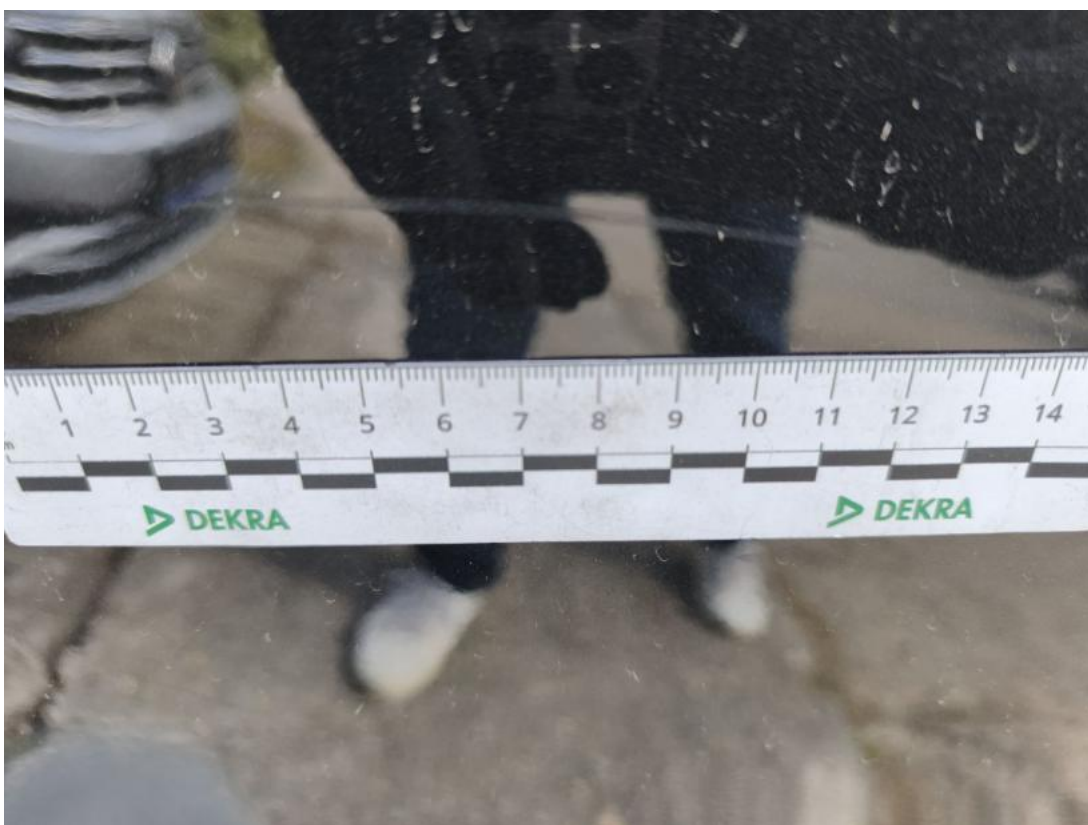
**Fot. 44**

Drzwi tylne P() - Rysa/odprysk 3

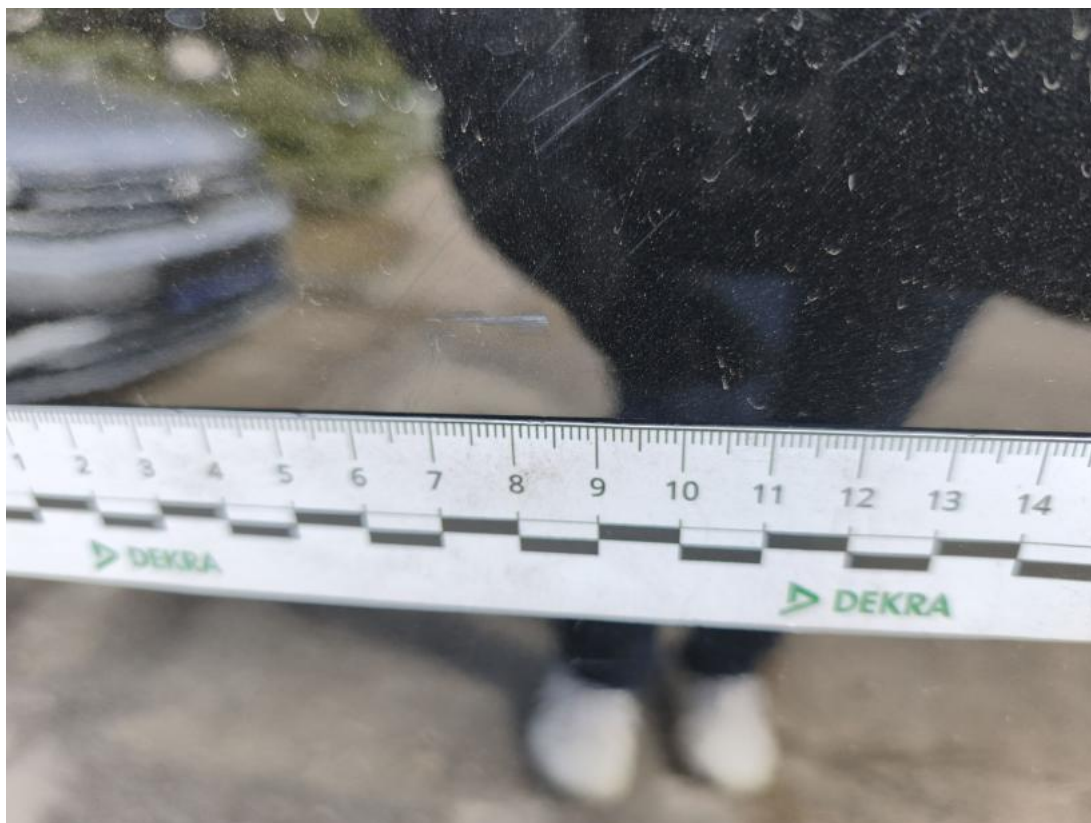
**Fot. 45**

Drzwi tylne P - Wgniecenie/odkształcenie 1

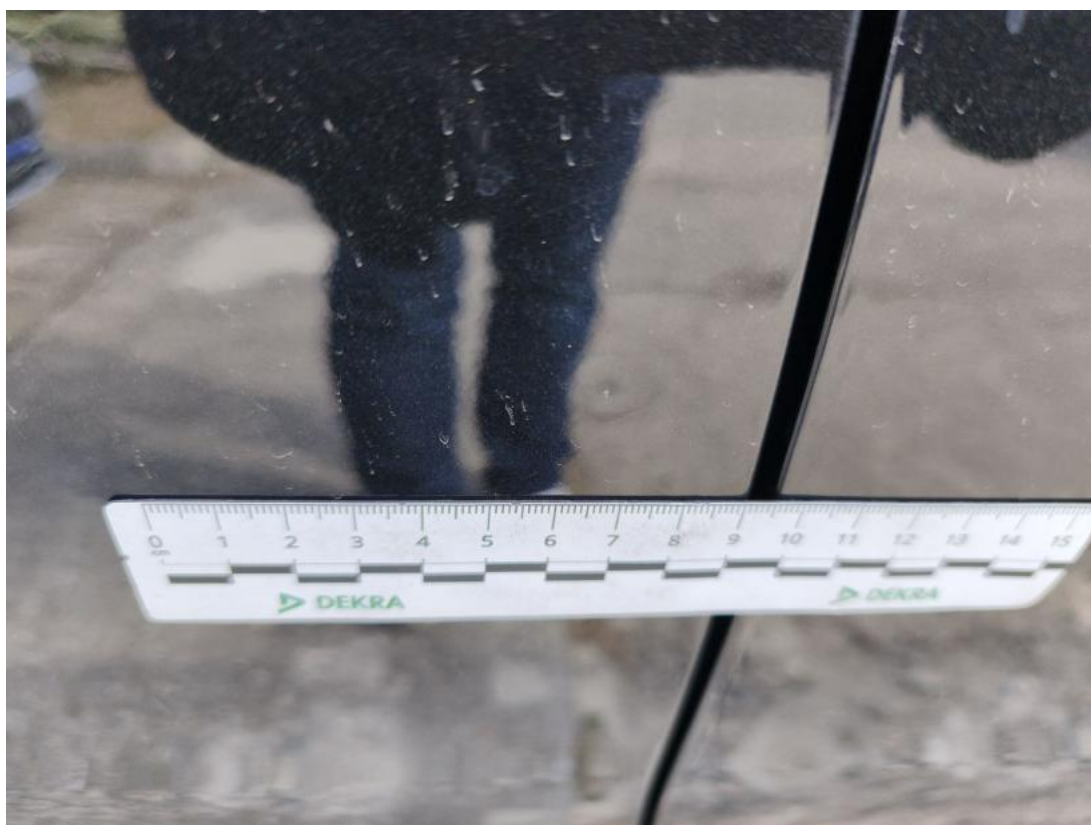
**Fot. 46**

Drzwi tylne P() - Wgniecenie/odkształcenie 3

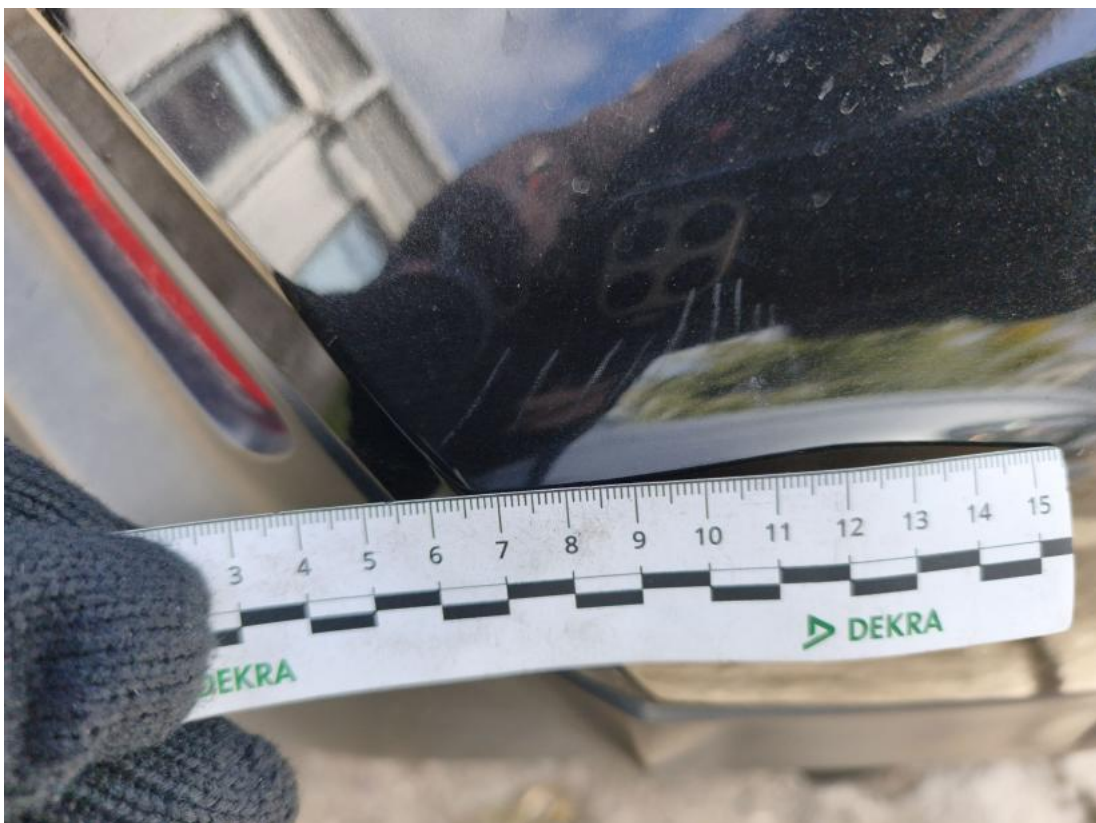
**Fot. 48**

| Poz. | Nazwa części | Nr katalogowy | Opis uszkodzenia | NS [%] |
|---|---|---|---|---|
| 2 | Zderzak TYŁ | H5022HV1AH | ubytek materiału, wgniecenie, zarysowanie | |

Zderzak tylny - Rysa/odprysk 1

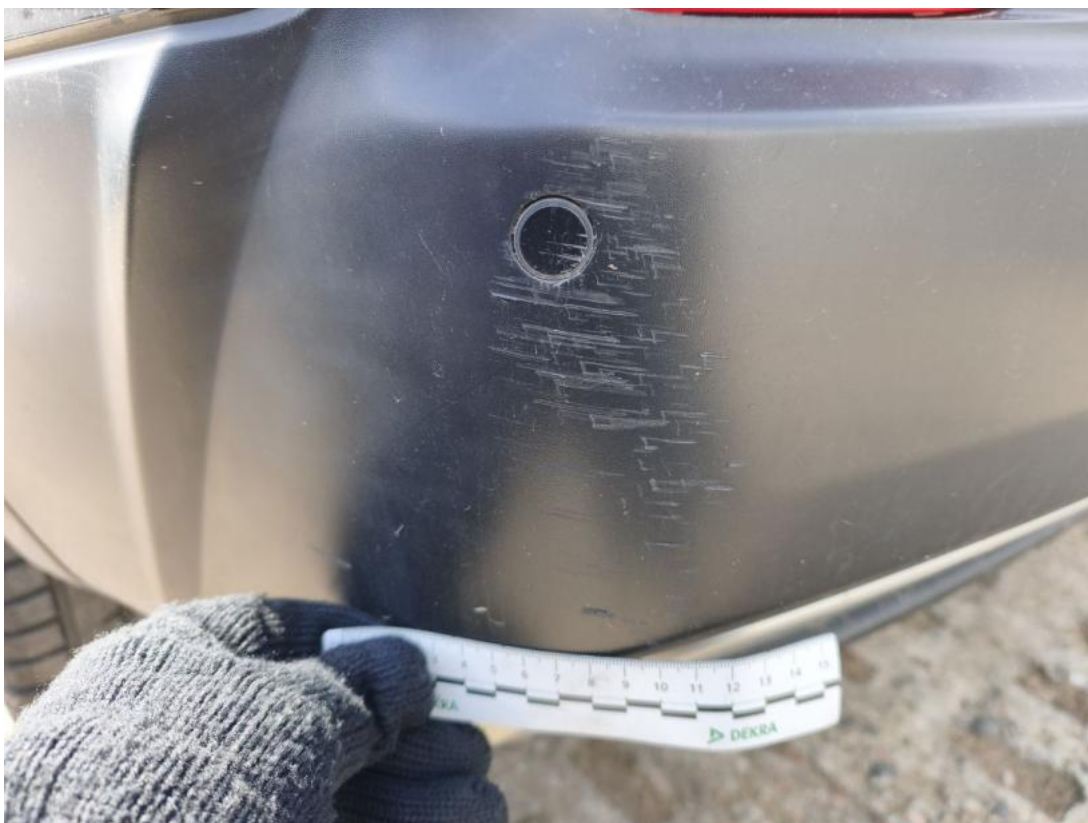
**Fot. 49**

Zderzak tylny - Rysa/odprysk 2

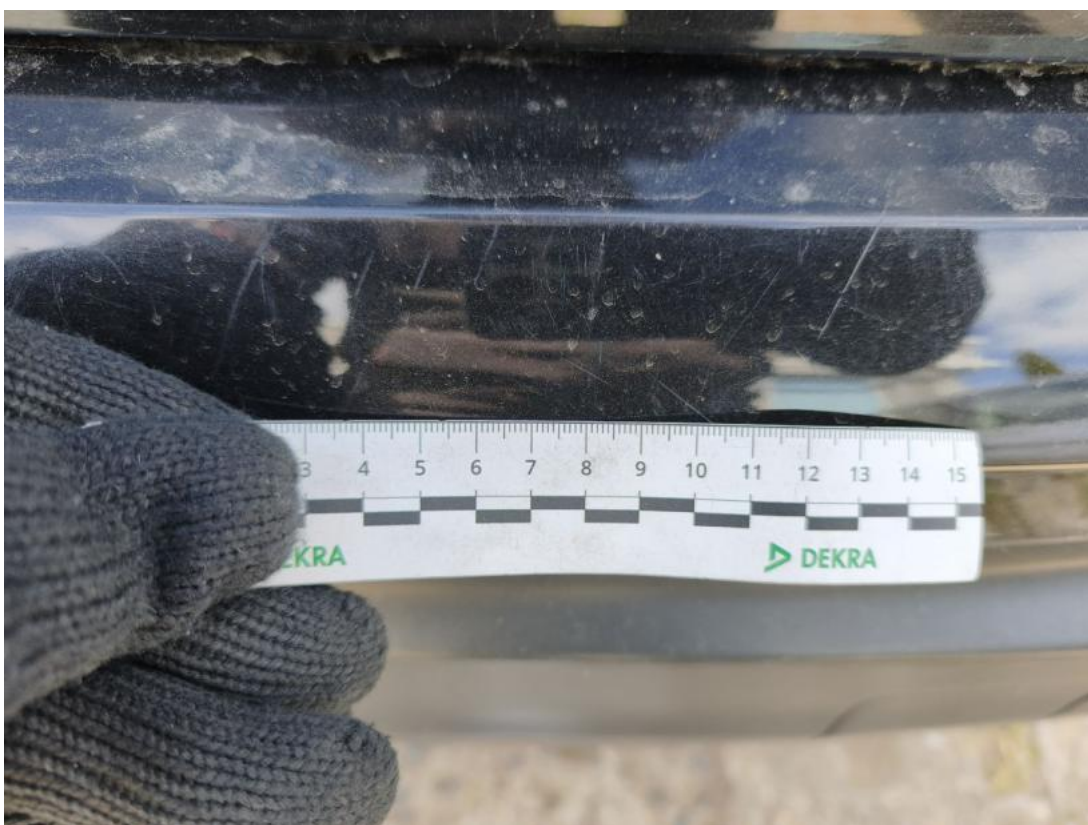
**Fot. 50**

Zderzak tylny() - Rysa/odprysk 3

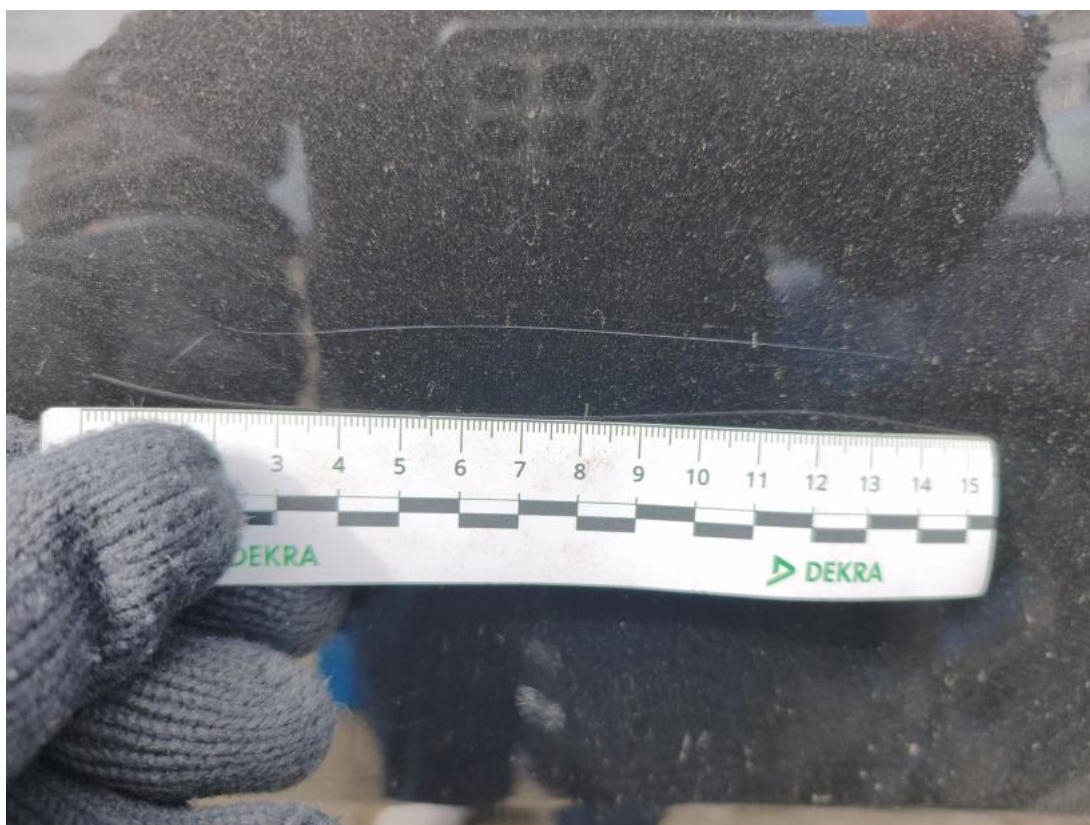
**Fot. 52**

| Poz. | Nazwa części | Nr katalogowy | Opis uszkodzenia | Czas [rbg] |
|---|---|---|---|---|
| 1 | Błotnik TL | | wgniecenie, zarysowanie | |

Błotnik tylny L / Ściana boczna L - Rysa/odprysk 1

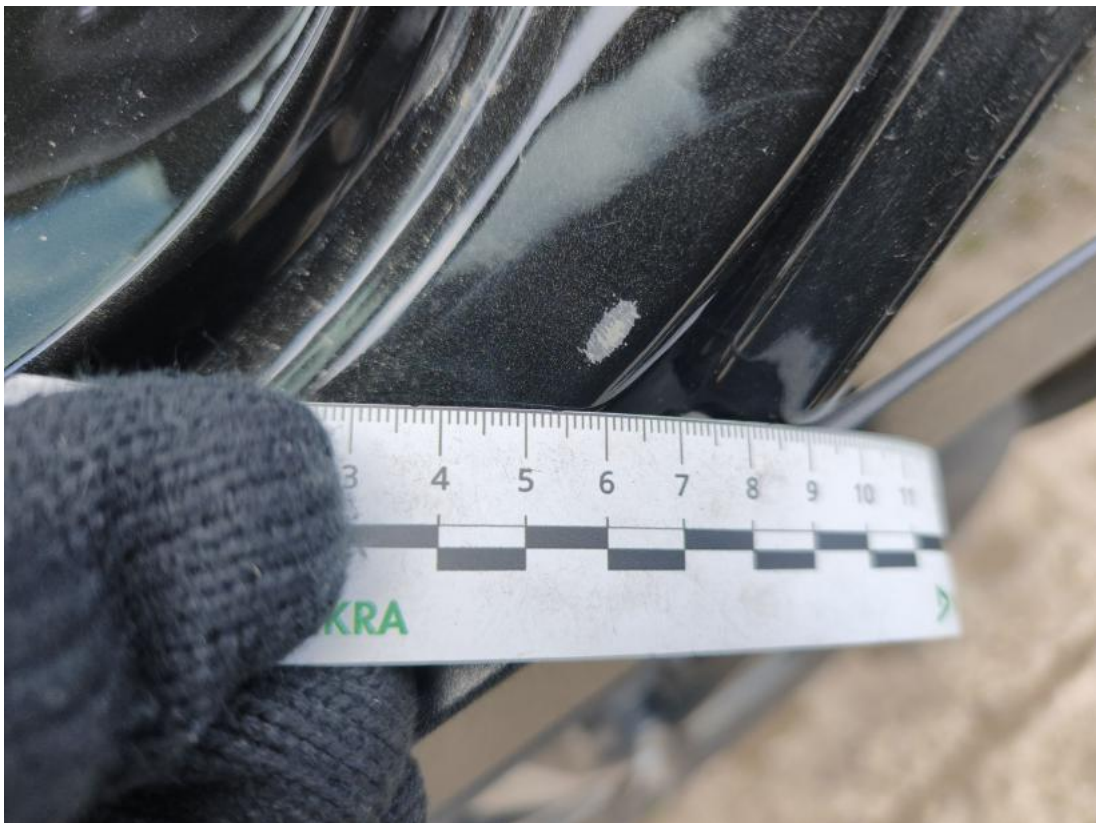
**Fot. 53**

Błotnik tylny L / Ściana boczna L() - Rysa/odprysk 3

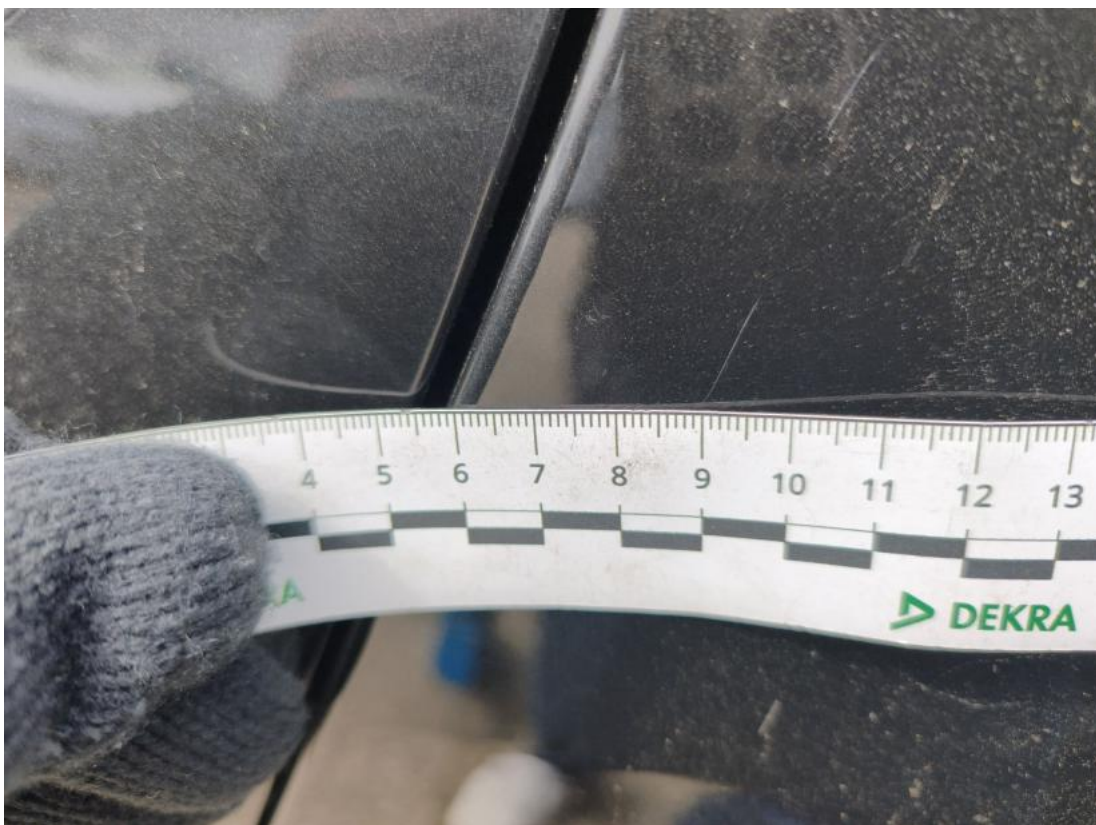
**Fot. 54**

Błotnik tylny L / Ściana boczna L - Wgniecenie/odkształcenie 1

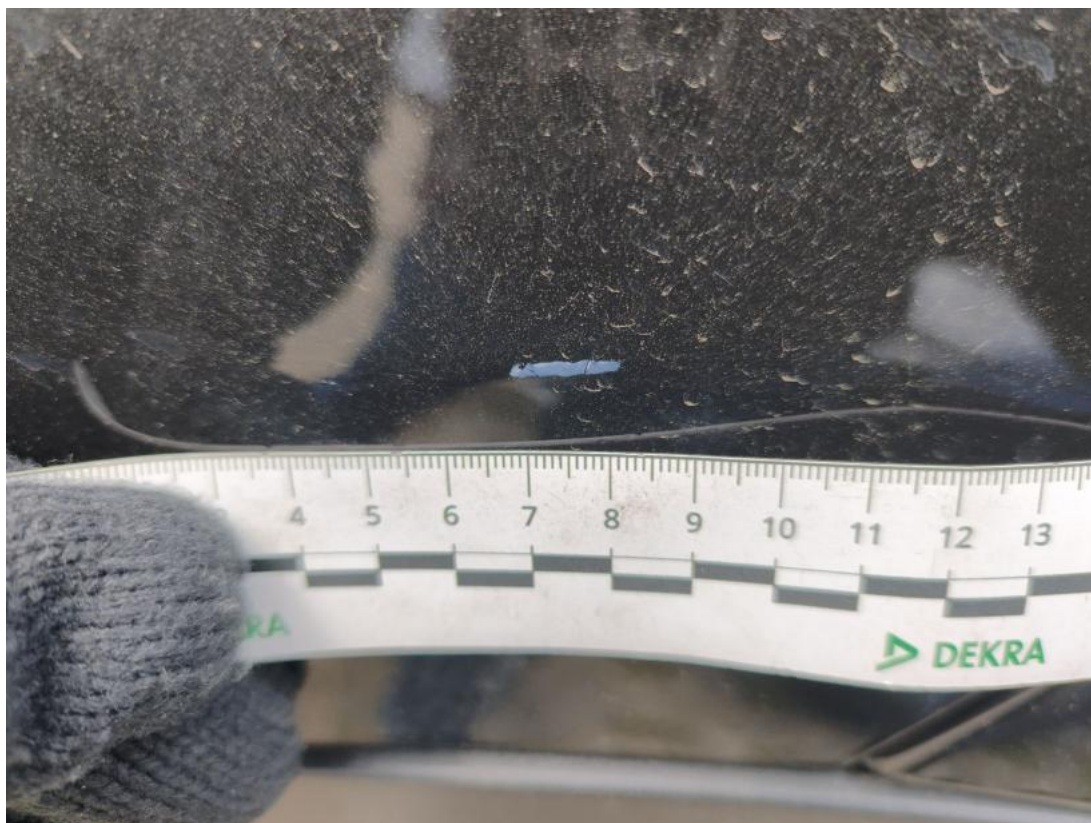
**Fot. 55**

| Poz. | Nazwa części | Nr katalogowy | Opis uszkodzenia | NS [%] |
|---|---|---|---|---|
| 1 | Listwa drzwi T L | 828714EA0A | zarysowanie | |

| Poz. | Nazwa części | Nr katalogowy | Opis uszkodzenia | Czas [rbg] |
|---|---|---|---|---|
| 2 | Drzwi T L | | zarysowanie | |

Drzwi tylne L - Rysa/odprysk 1

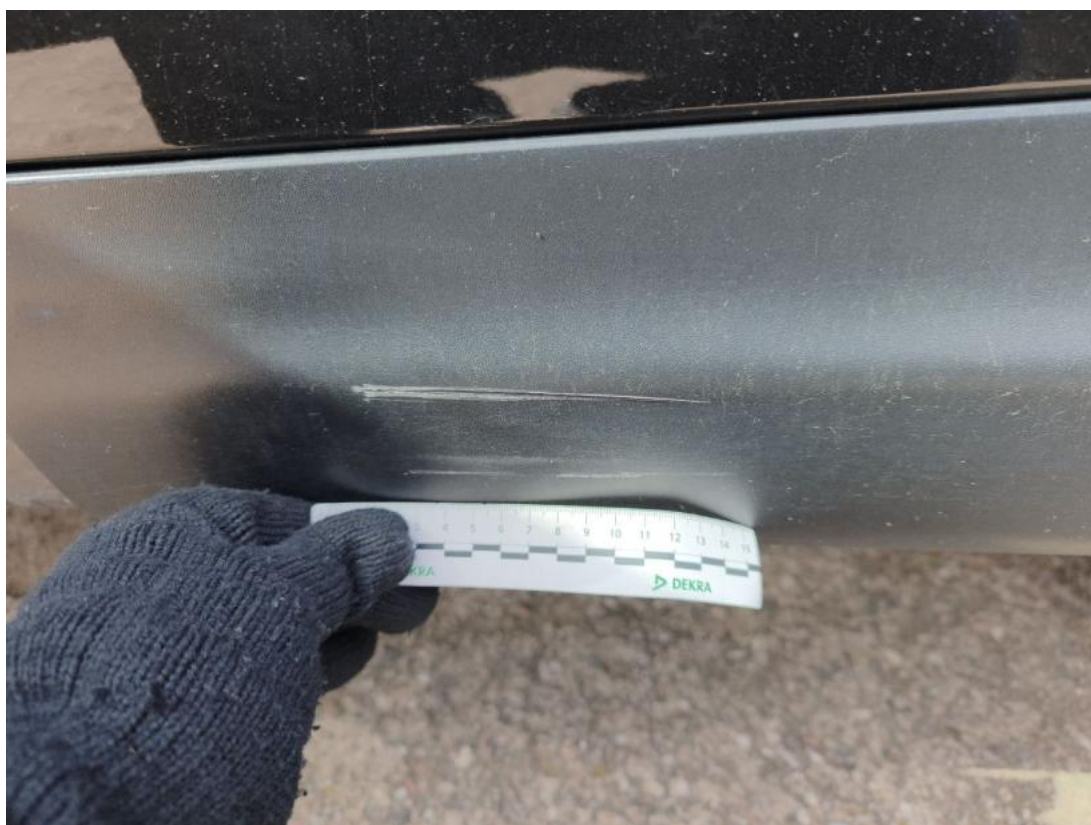
**Fot. 56**

Drzwi tylne L - Rysa/odprysk 2

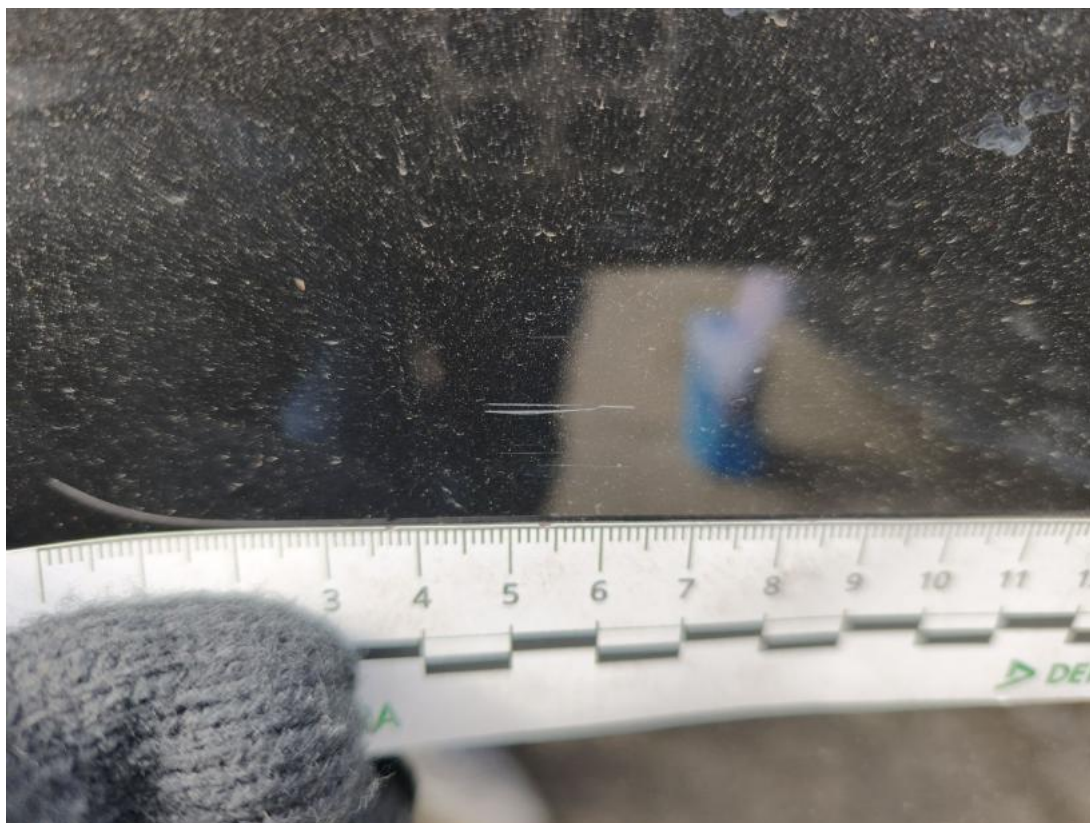
**Fot. 57**

Drzwi tylne L() - Rysa/odprysk 3

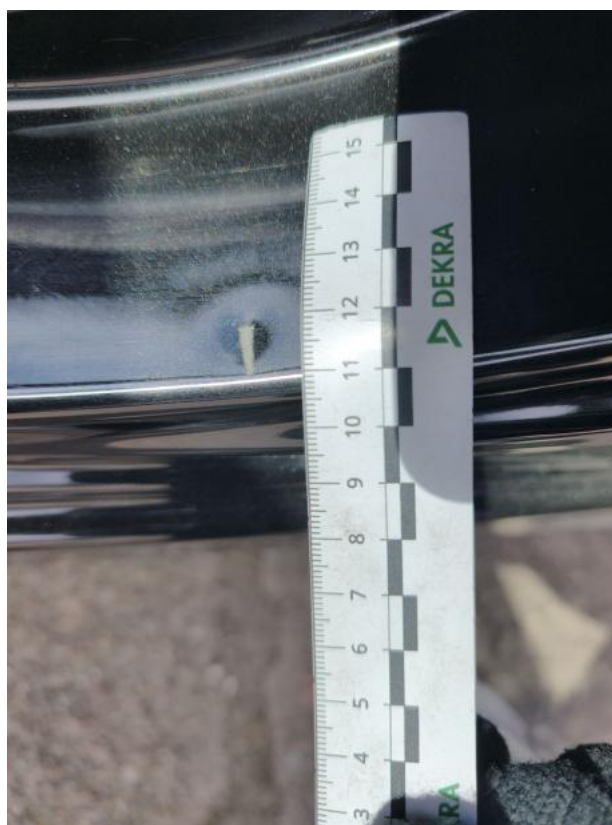
**Fot. 58**

| Poz. | Nazwa części | Nr katalogowy | Opis uszkodzenia | Czas [rbg] |
|---|---|---|---|---|
| 4 | Próg L | | wgniecenie, zarysowanie | |

Próg L - Rysa/odprysk 1
