## Raport z oględzin pojazdu

| Numer raportu | 217523/12/25-11401 | Data raportu | 17-12-2025 |

| Marka, model | HYUNDAI Kona 17-20 |
| Numer rejestracyjny | WD7162N |

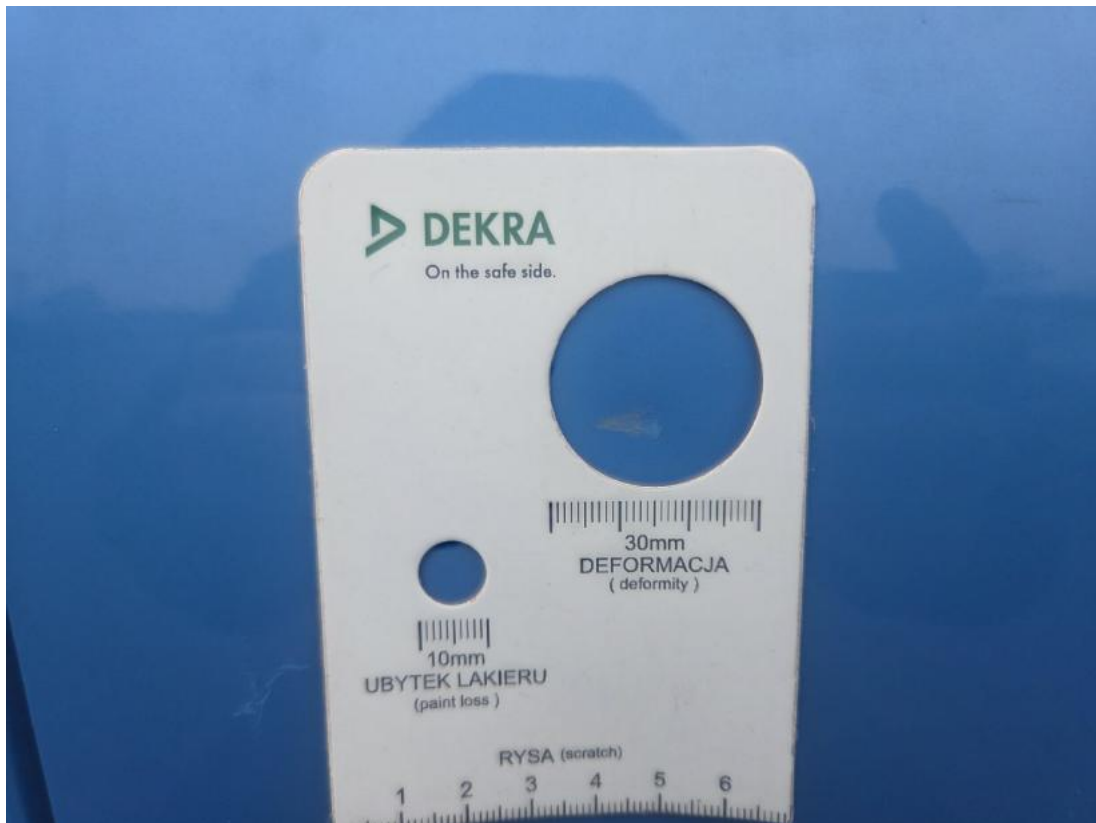
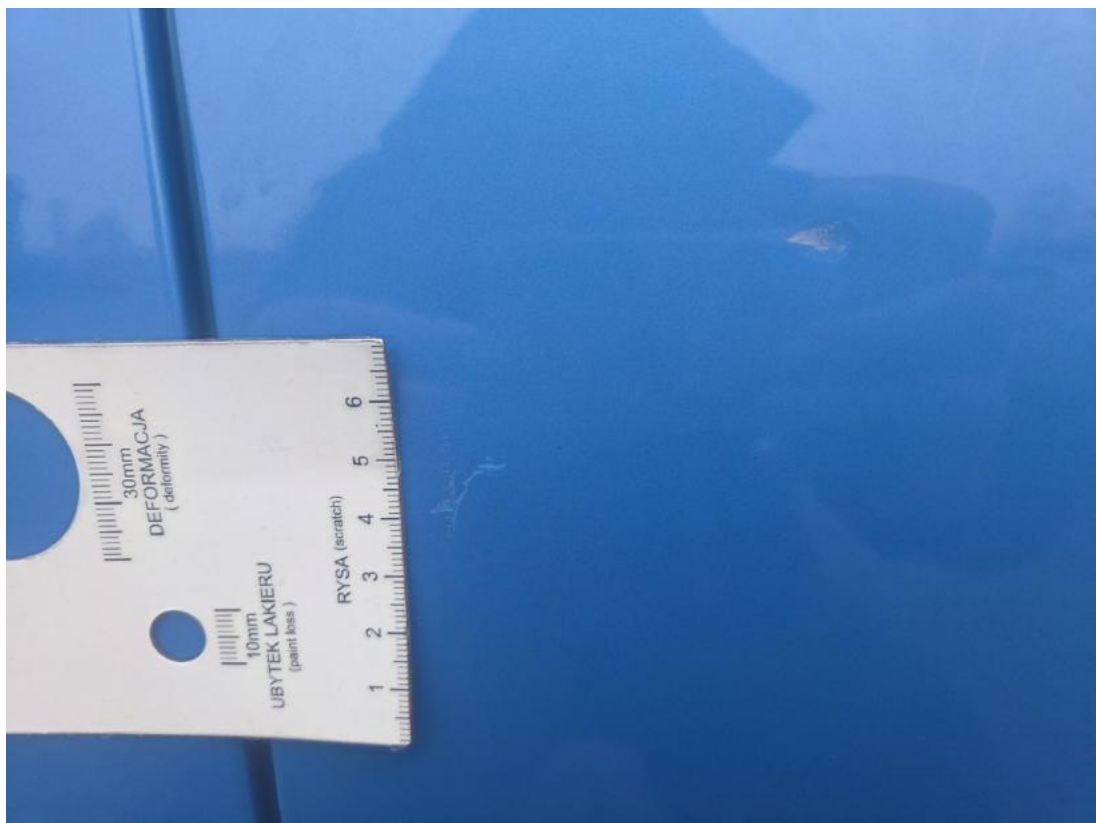
| Poz. | Nazwa pozycji | Opis uszkodzeń | Kwalifik. | Naprawa [rbg] |
|---|---|---|---|---|
| 4 | Drzwi przednie (nieuzbrojone) R | rysa/odprysk, wgniecenie/odkształcenie | | |

Drzwi przednie P - zdjęcie pogładowe 1

Drzwi przednie P - zdjęcie pogładowe 2

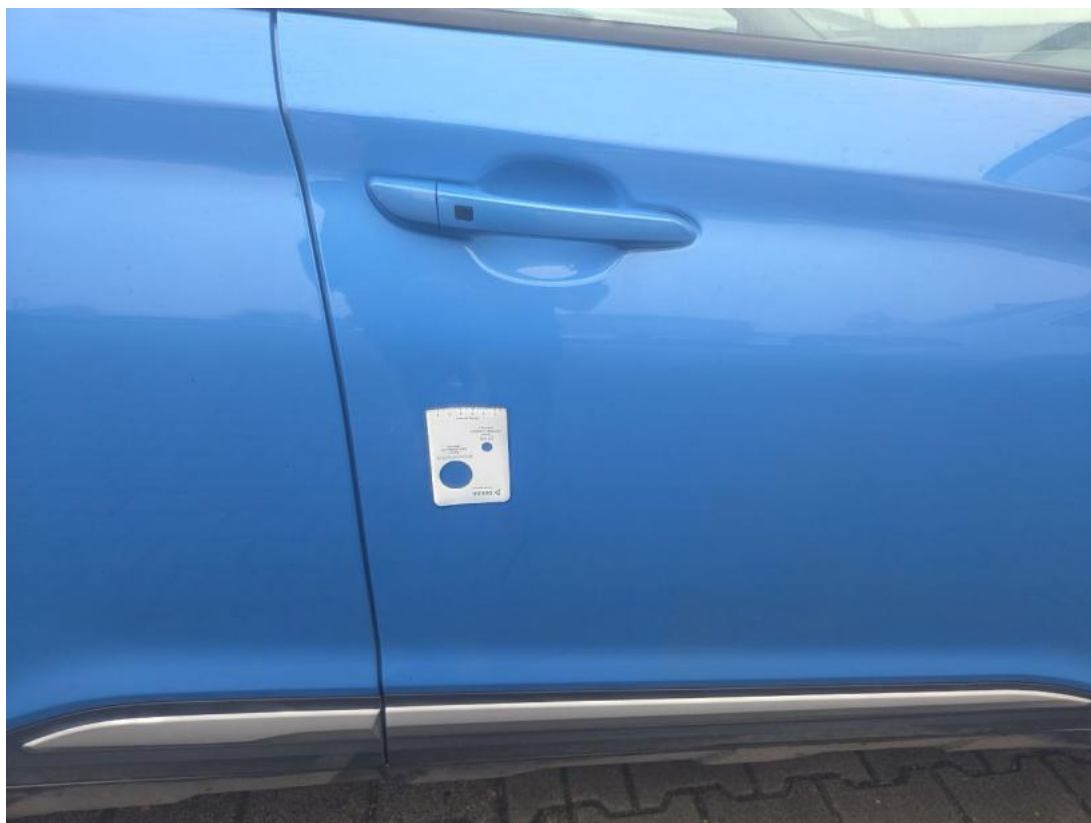
**Fot. 39**

Drzwi przednie P - Wgniecenie/odkształcenie 1

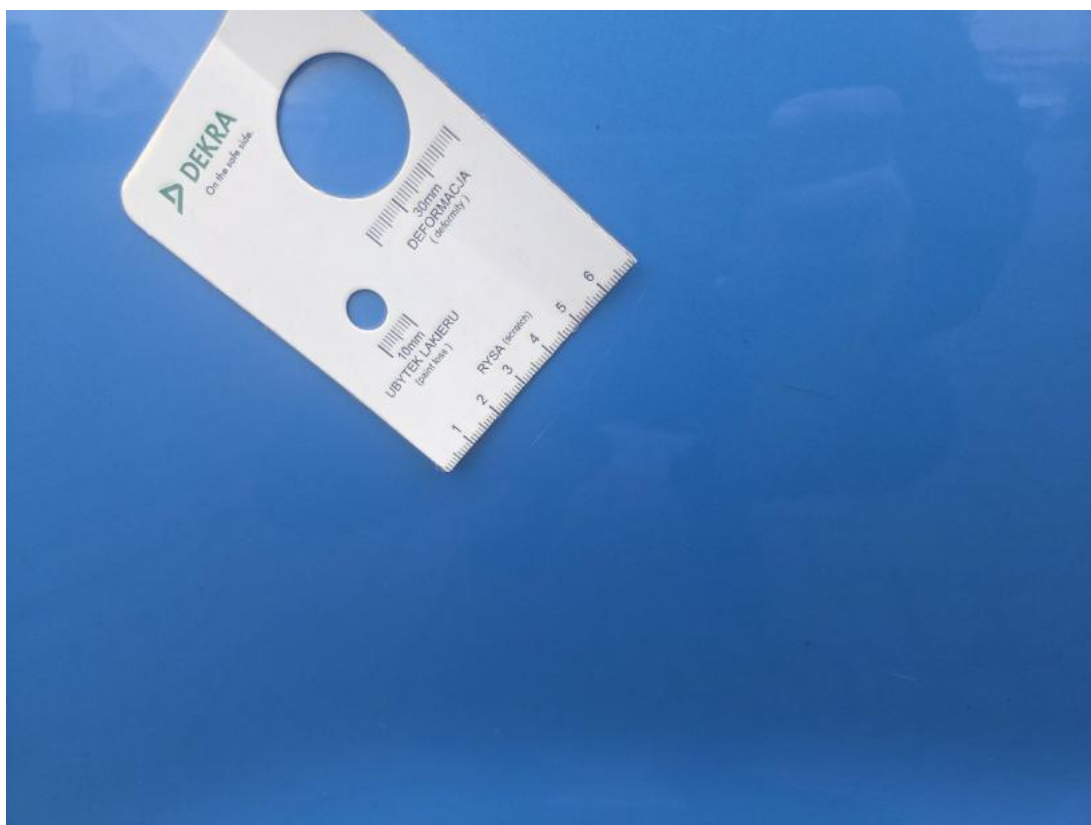
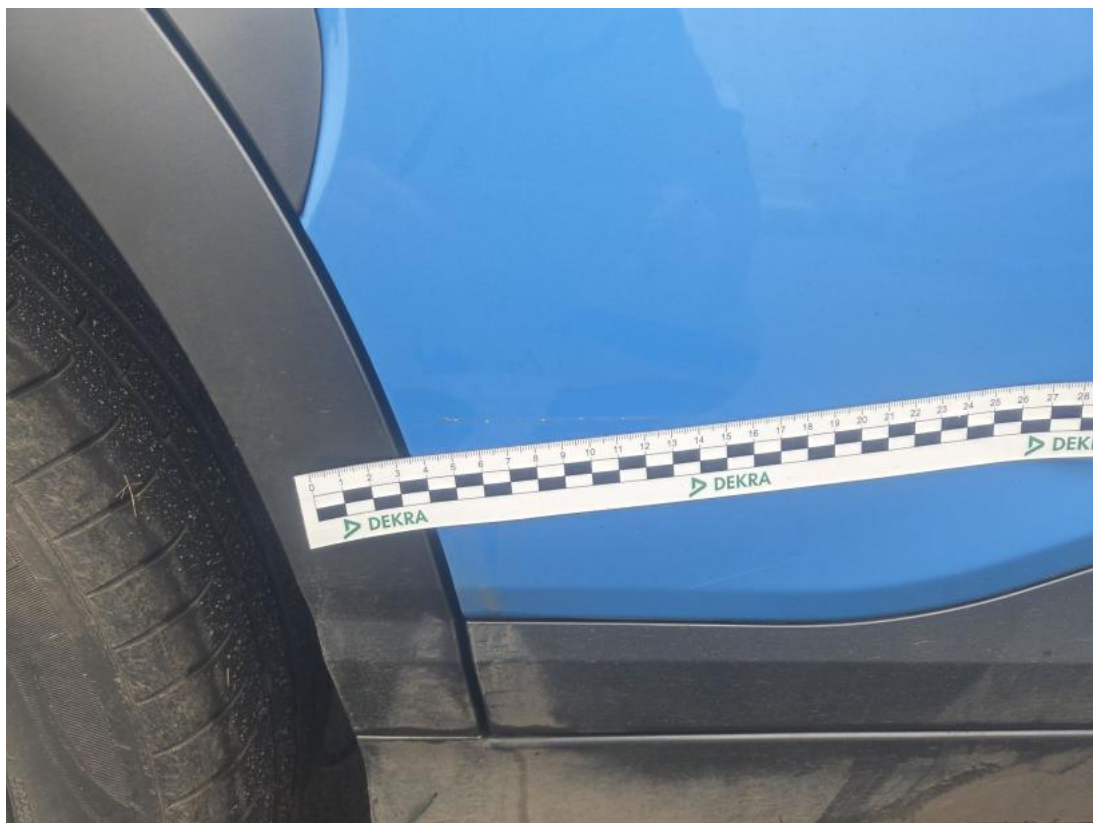
| Poz. | Nazwa pozycji | Opis uszkodzeń | Kwalifik. | Naprawa [rbg] |
|---|---|---|---|---|
| 5 | Drzwi tylne (nieuzbrojone) R | rysa/odprysk | | |

Drzwi tylne P - zdjęcie poglądowe 1

Drzwi tylne P - zdjęcie pogładowe 2

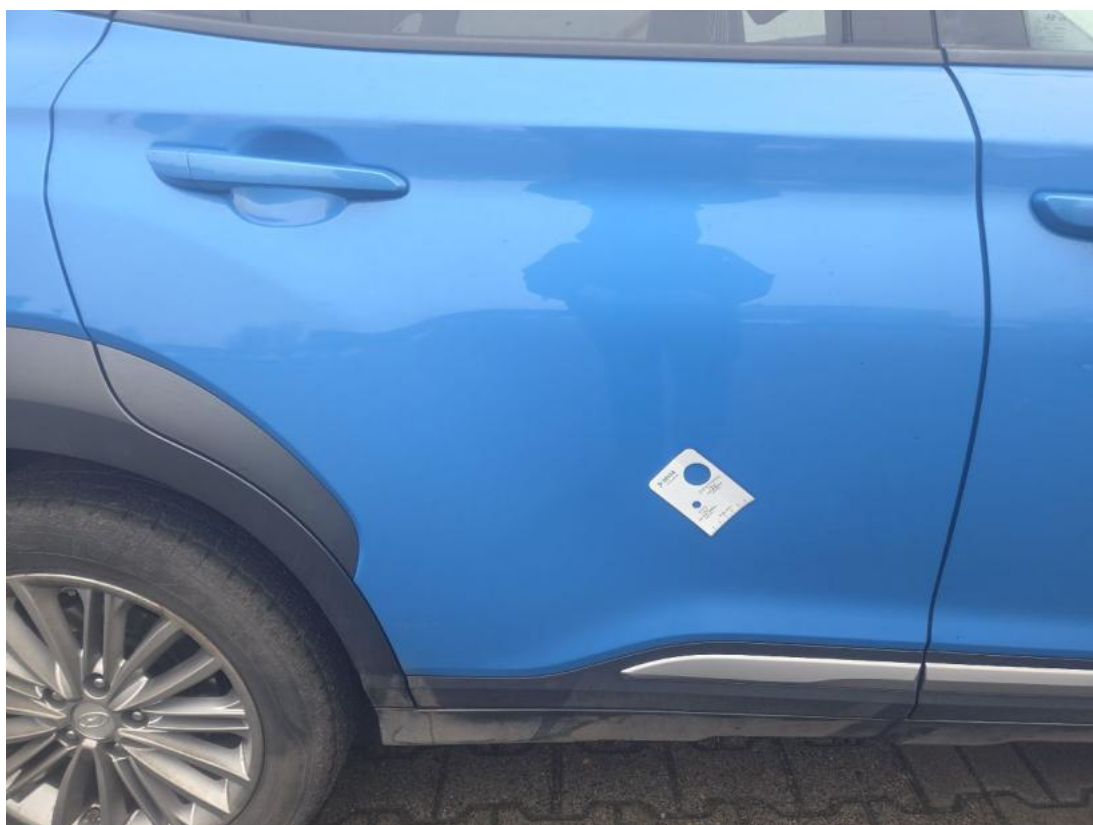
**Fot. 42**

Drzwi tylne P - Rysa/odprysk 1

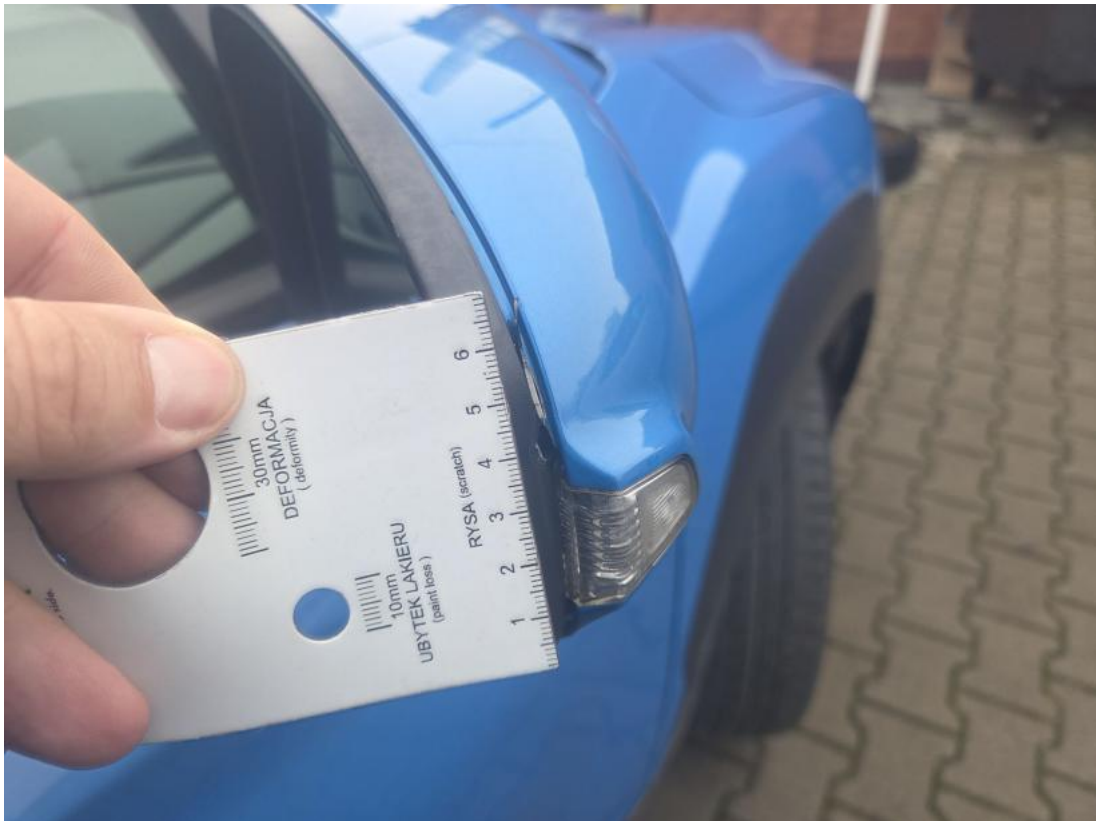
**Fot. 43**

| Poz. | Nazwa pozycji | Opis uszkodzeń | Kwalifik. | Naprawa [rbg] |
|---|---|---|---|---|
| 1 | Lusterko zewn.sterow.elekt. R | pęknięcie | WY | 0.2 |

Lusterko zew P - zdjęcie poglądowe 1

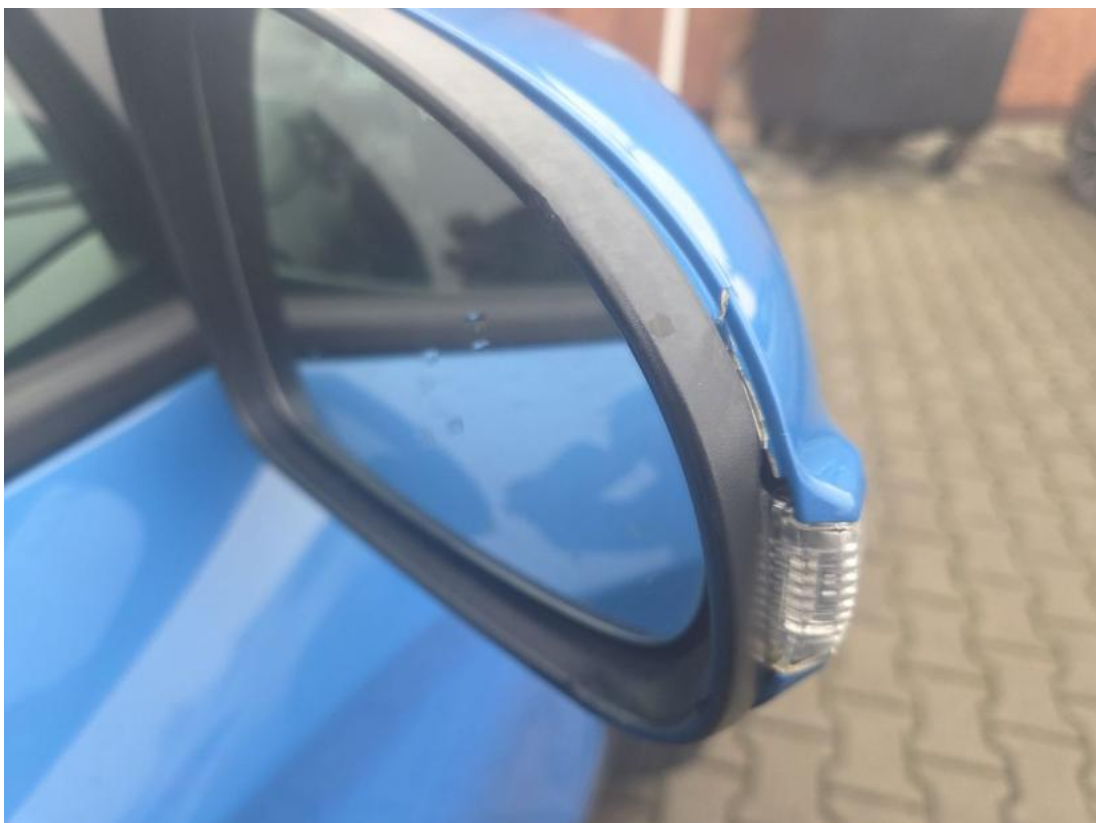
**Fot. 44**

Lusterko zew P - Pęknięcie/rozerwanie 1

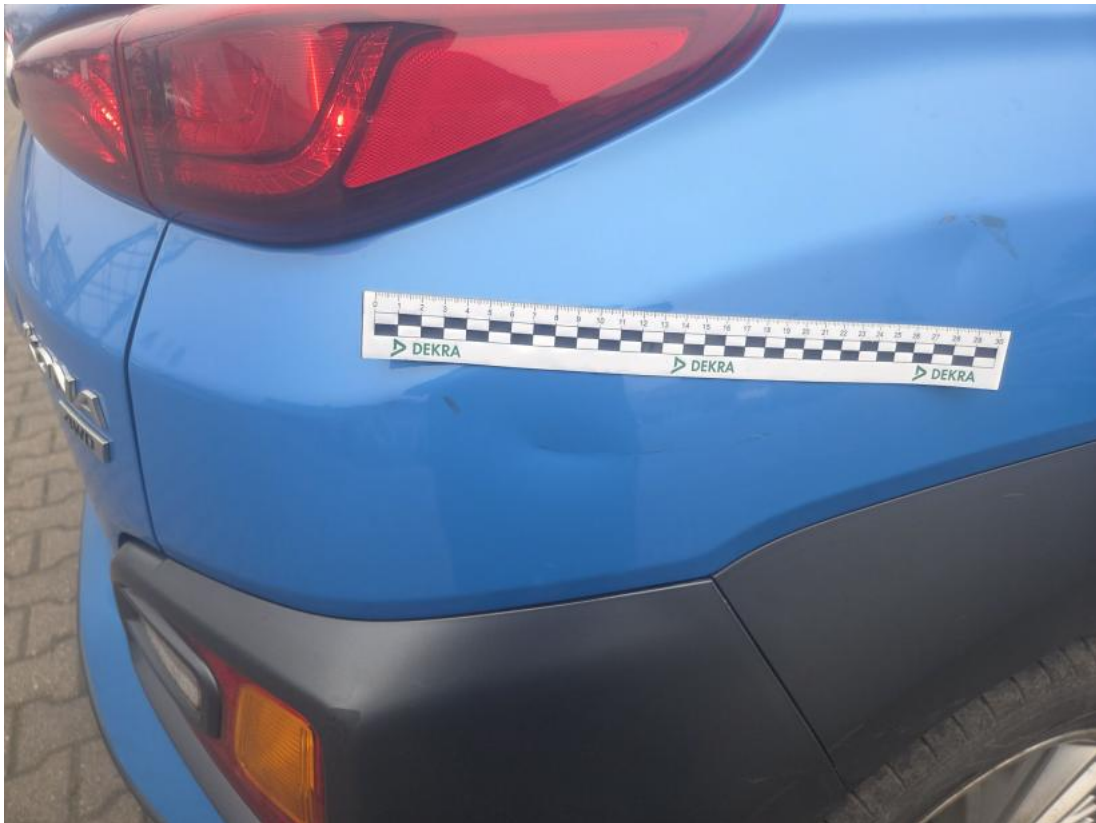
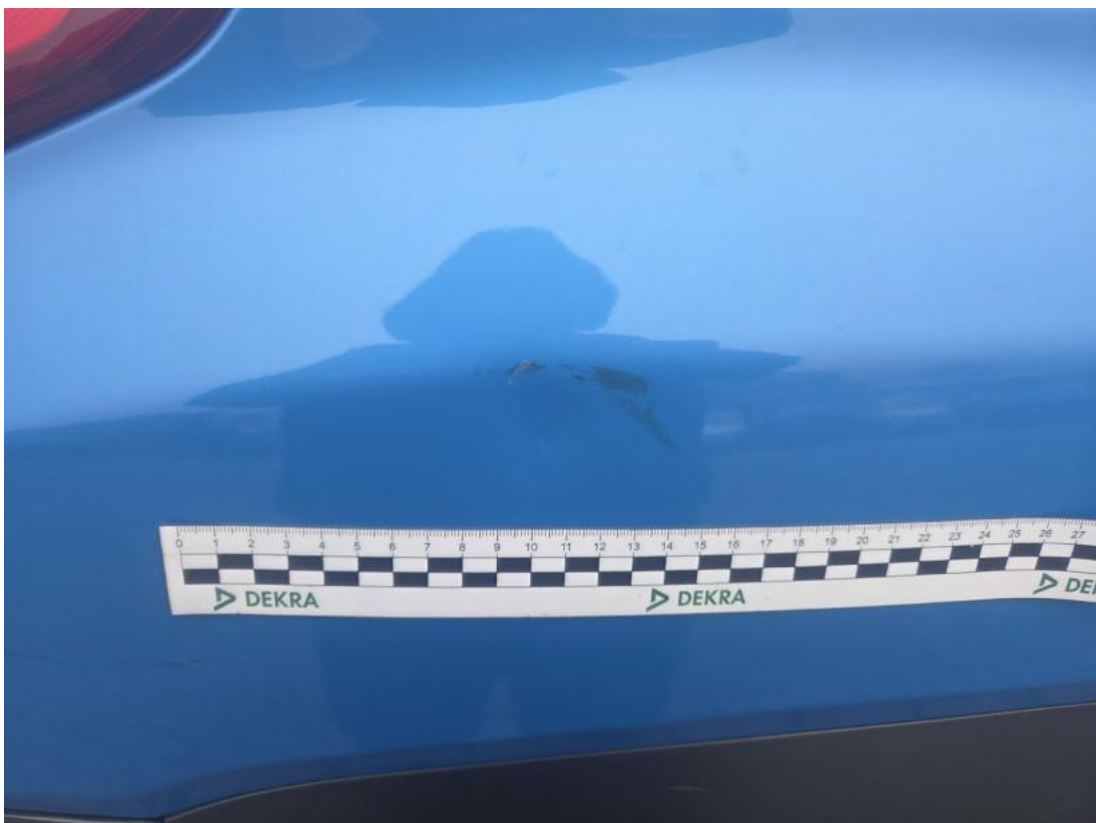
| Poz. | Nazwa pozycji | Opis uszkodzeń | Kwalifik. | Naprawa [rbg] |
|---|---|---|---|---|
| 3 | Blotnik tylny R | rysa/odprysk, wgniecenie/odkształcenie | NA | 1 |

Błotnik tylny P / Ściana boczna P - zdjęcie poglądowe 1

Błotnik tylny P / Ściana boczna P - zdjęcie poglądowe 2

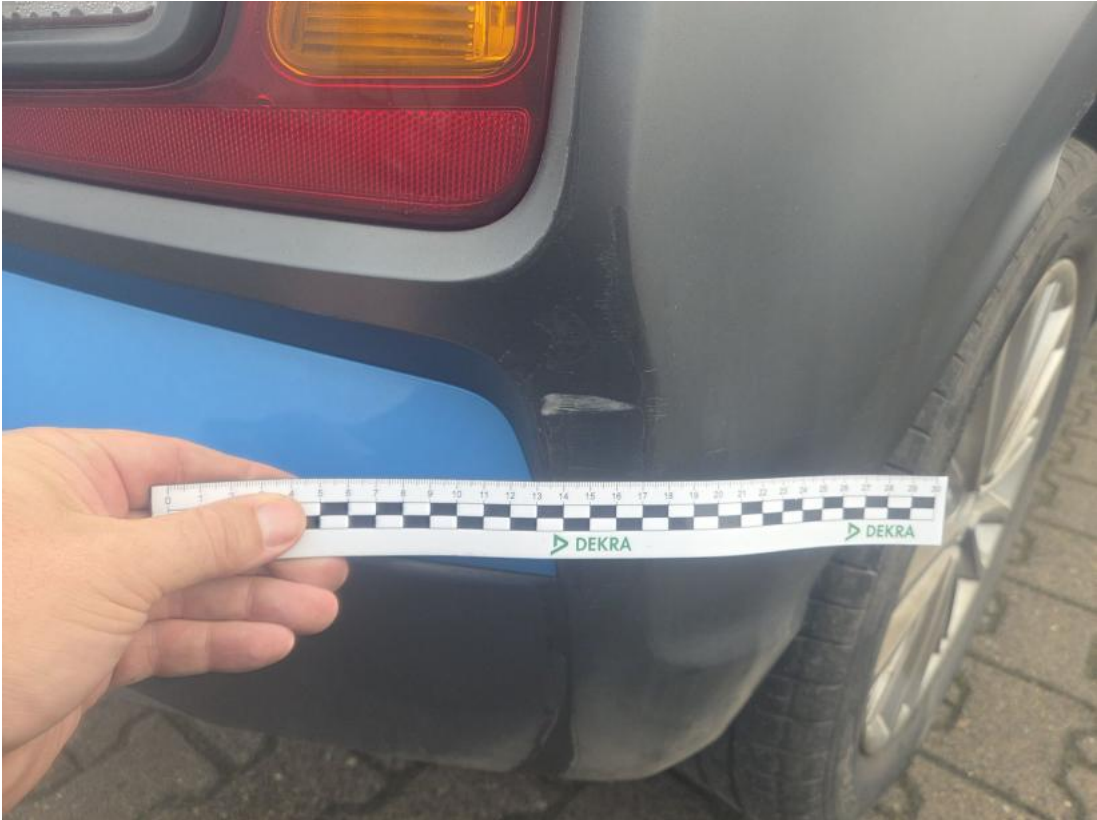
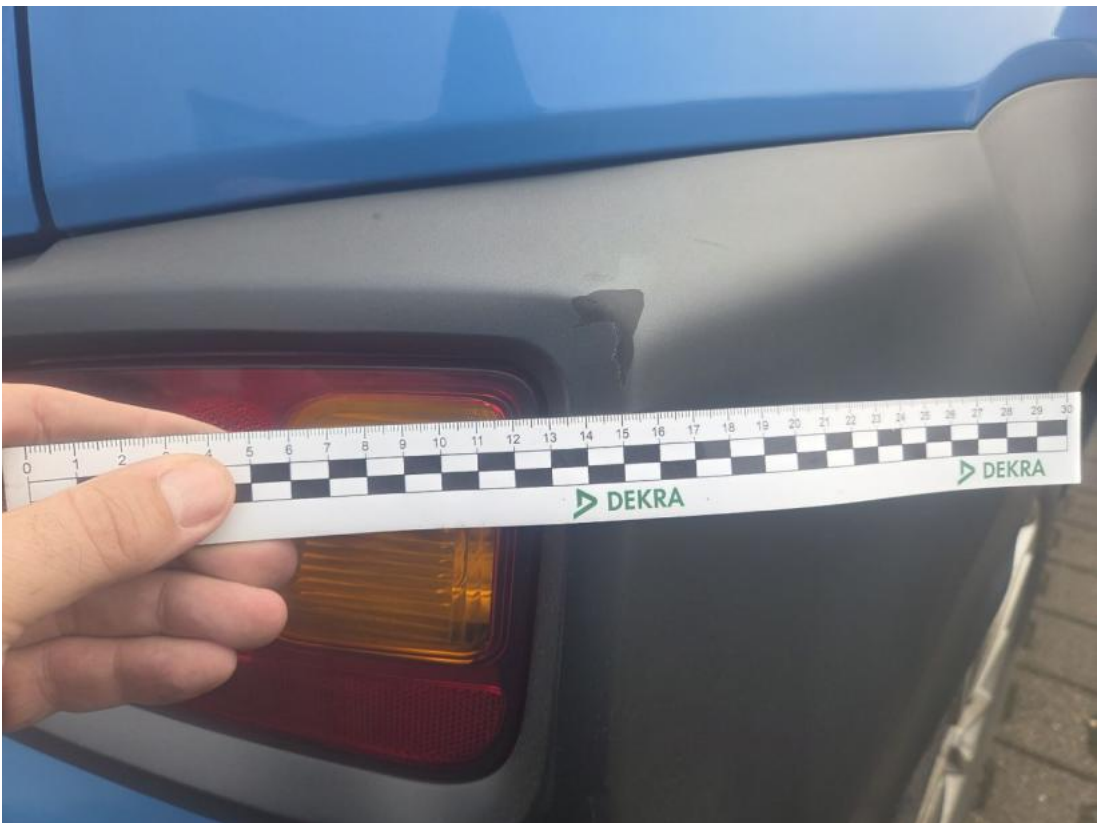
| Poz. | Nazwa pozycji | Opis uszkodzeń | Kwalifik. | Naprawa [rbg] |
|---|---|---|---|---|
| 2 | Okladzina zderzaka tylnego | rysa/odprysk | NA | 0.8 |

Zderzak tylny cz P - zdjęcie poglądowe 1

Zderzak tylny cz P - zdjęcie poglądowe 2

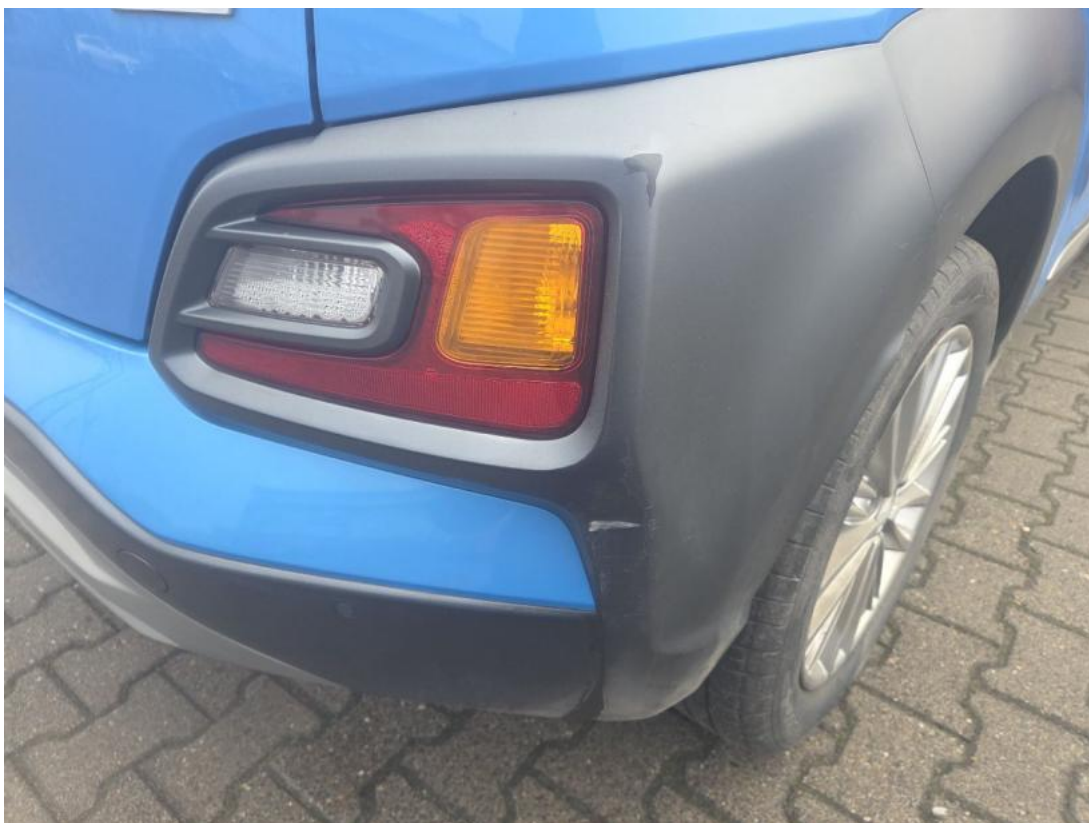
**Fot. 49**

Zderzak tylny cz P - Rysa/odprysk 1

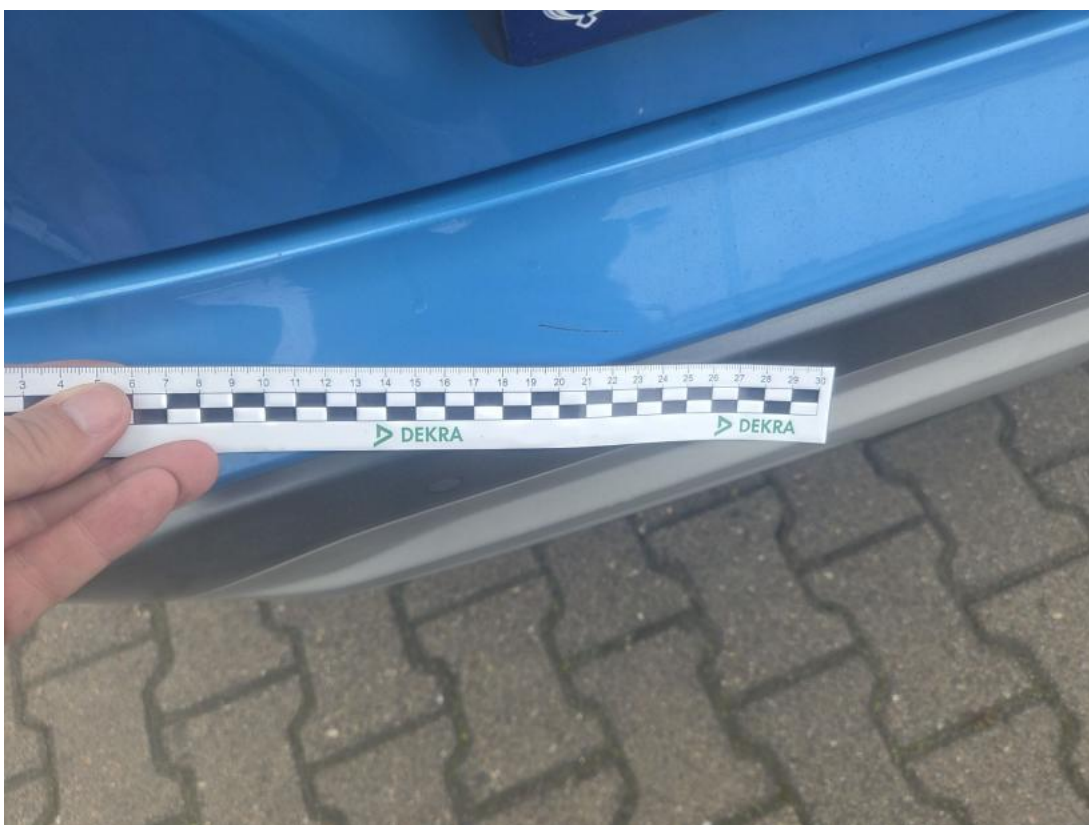
**Fot. 50**

Zderzak tylny cz P() - Rysa/odprysk 3

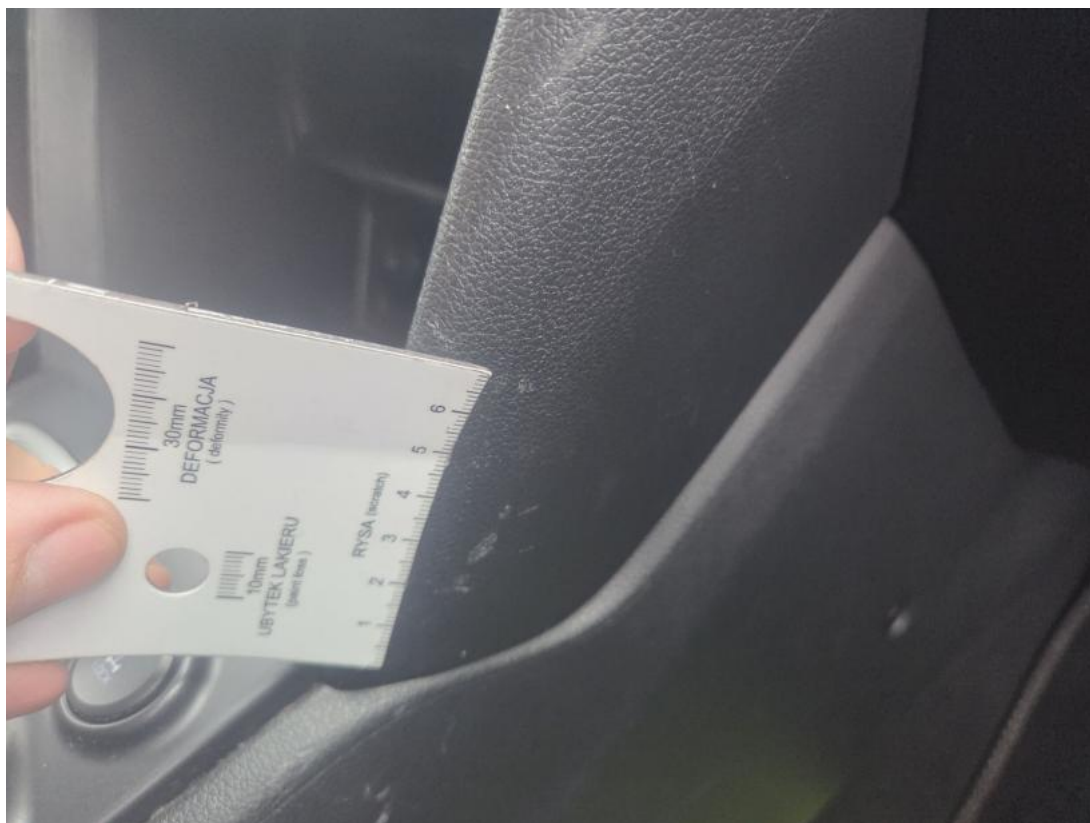
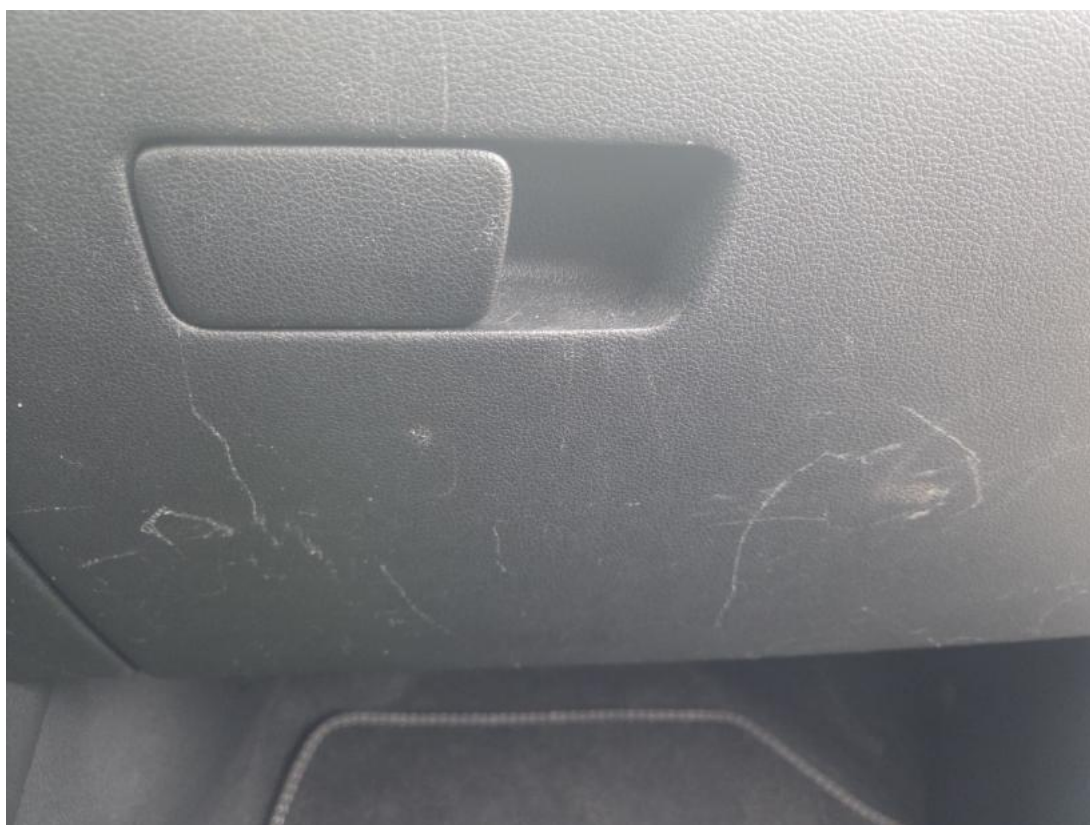
| Poz. | Nazwa pozycji | Opis uszkodzeń | Kwalifik. | Naprawa [rbg] |
|---|---|---|---|---|
| 6 | Deska rozdzielcza cz.dolna boczna R | zarysowanie | | |

Deska rozdzielcza - zdjęcie poglądowe 1

Deska rozdzielcza - zdjęcie poglądowe 2

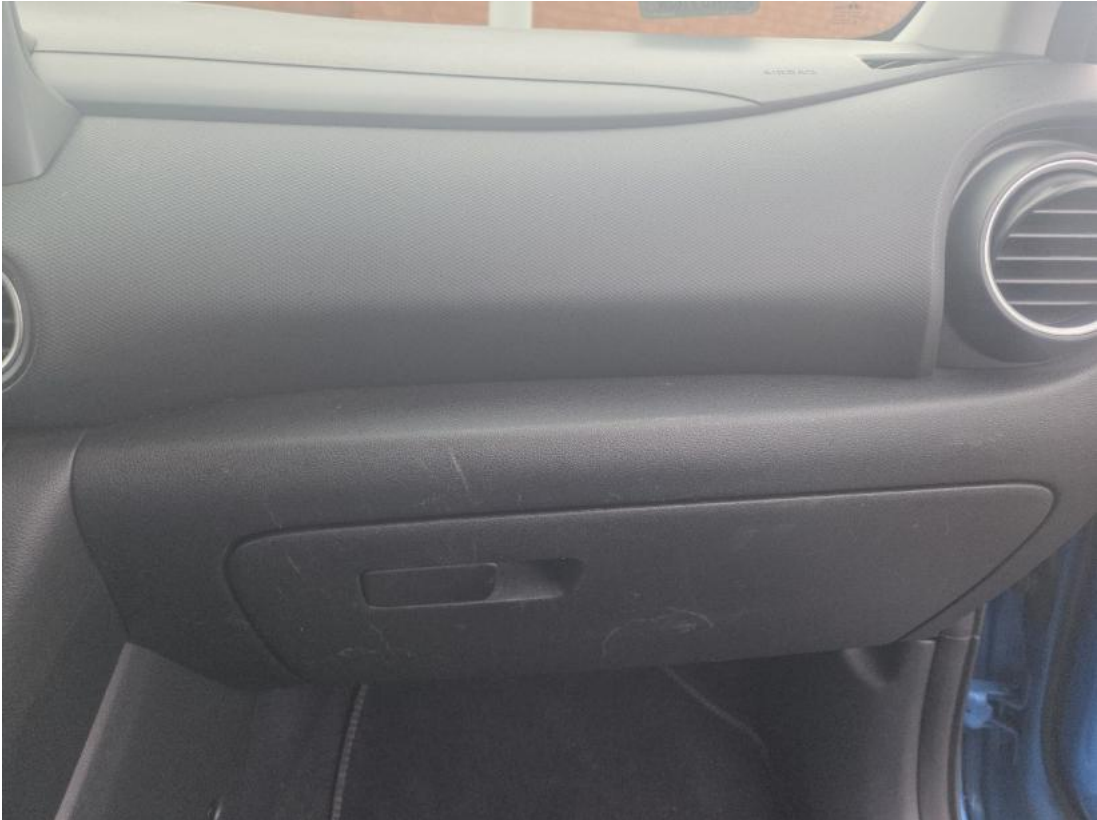
**Fot. 53**

Deska rozdzielcza - Inne 1

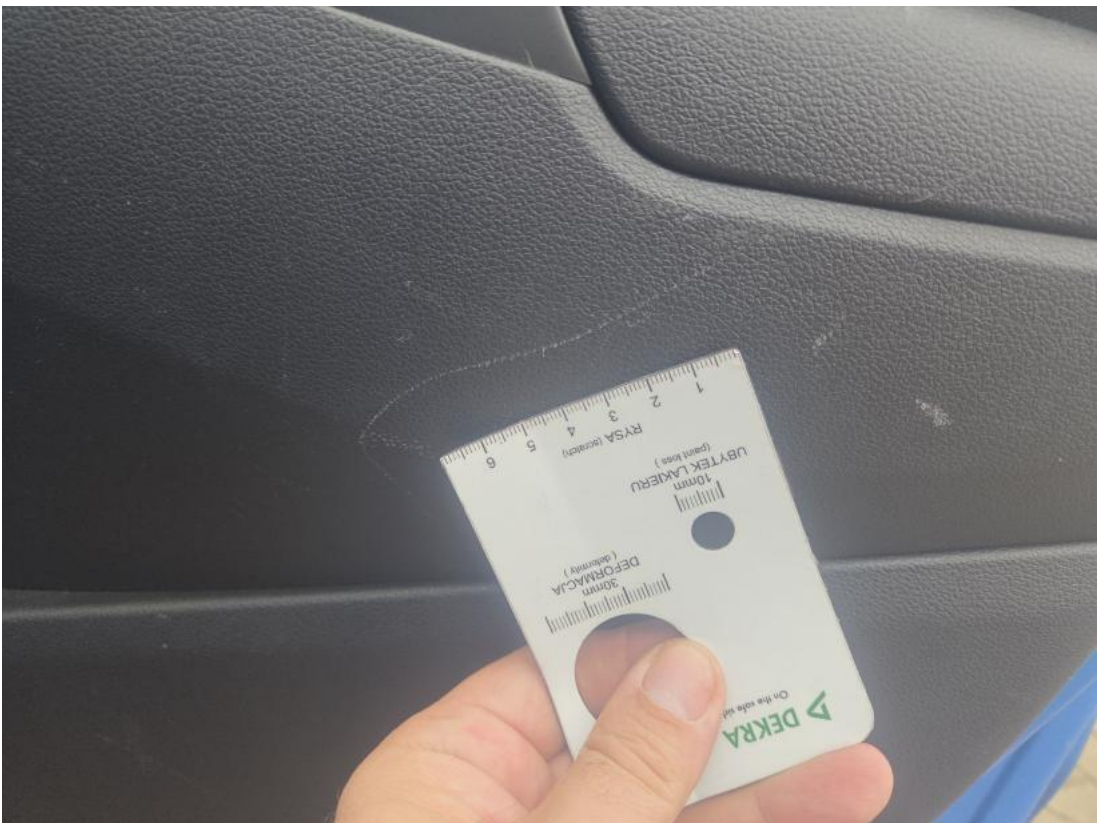
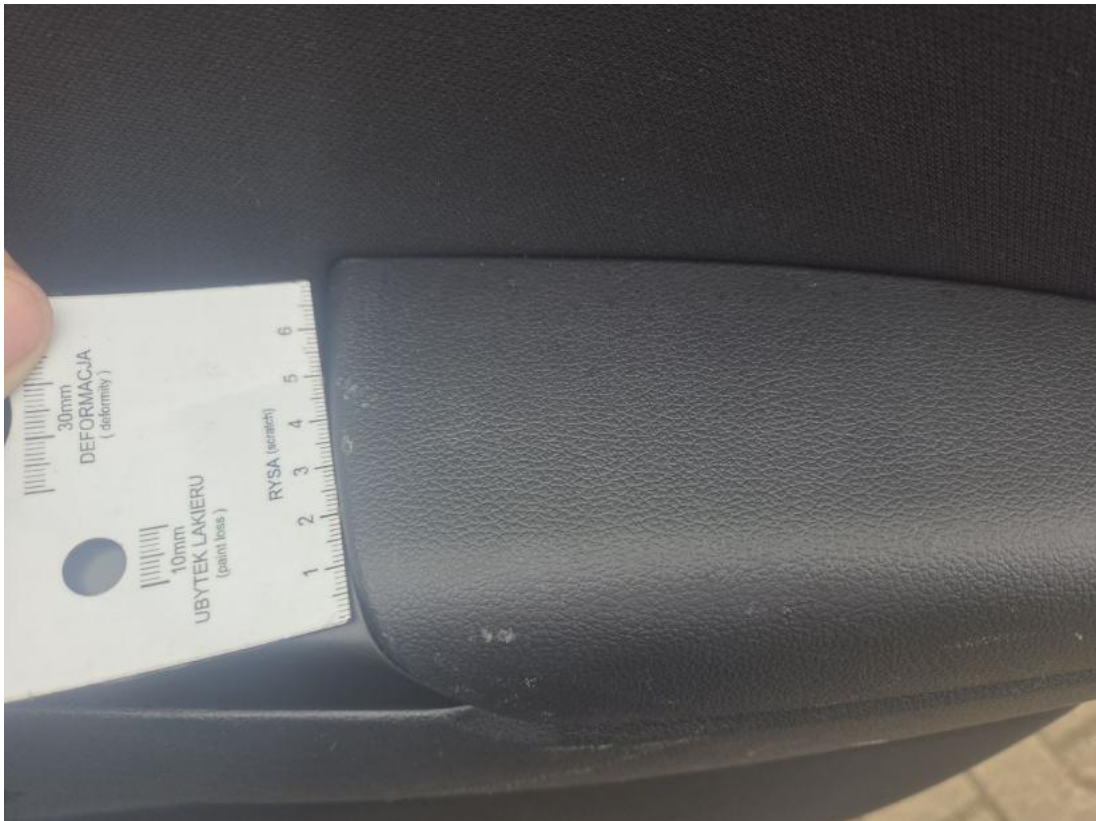
| Poz. | Nazwa pozycji | Opis uszkodzeń | Kwalifik. | Naprawa [rbg] |
|---|---|---|---|---|
| 9 | Tapicerka drzwi, przód R | zarysowanie | | |

Tapicerka drzwi przednich P - zdjęcie poglądowe 1

Tapicerka drzwi przednich P - zdjęcie pogładowe 2

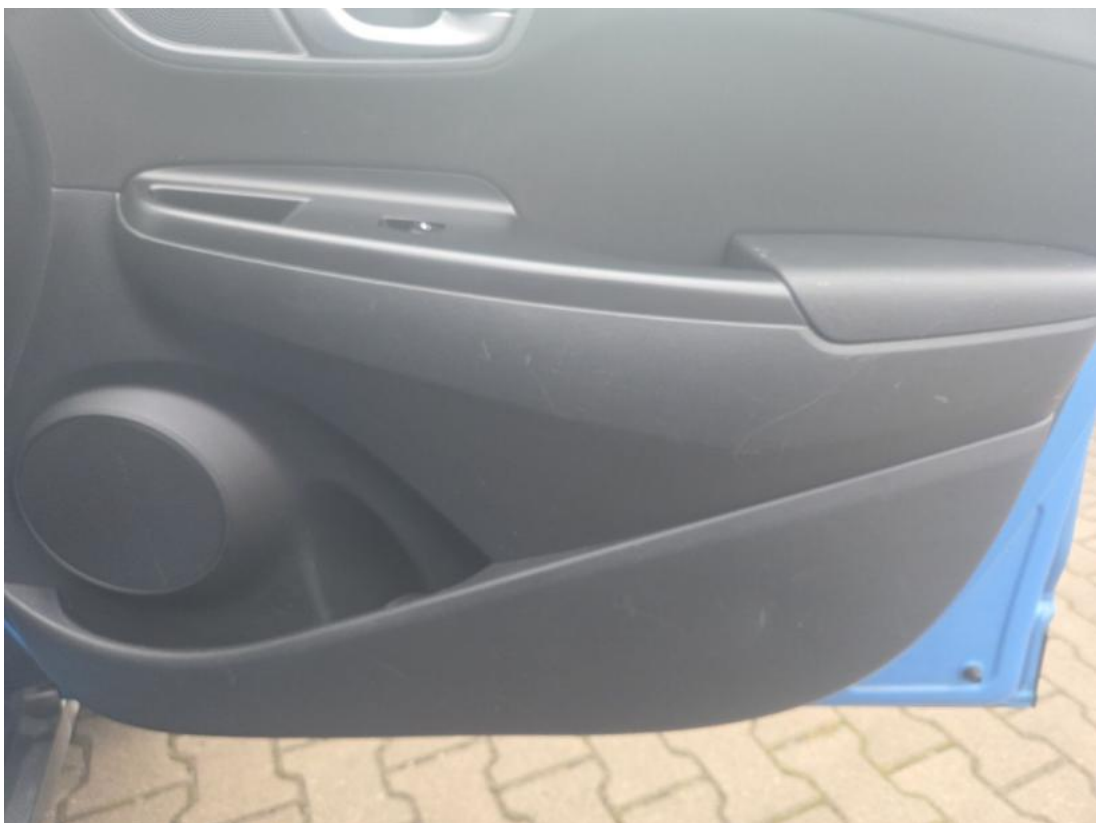
**Fot. 56**

Tapicerka drzwi przednich P - Inne 1

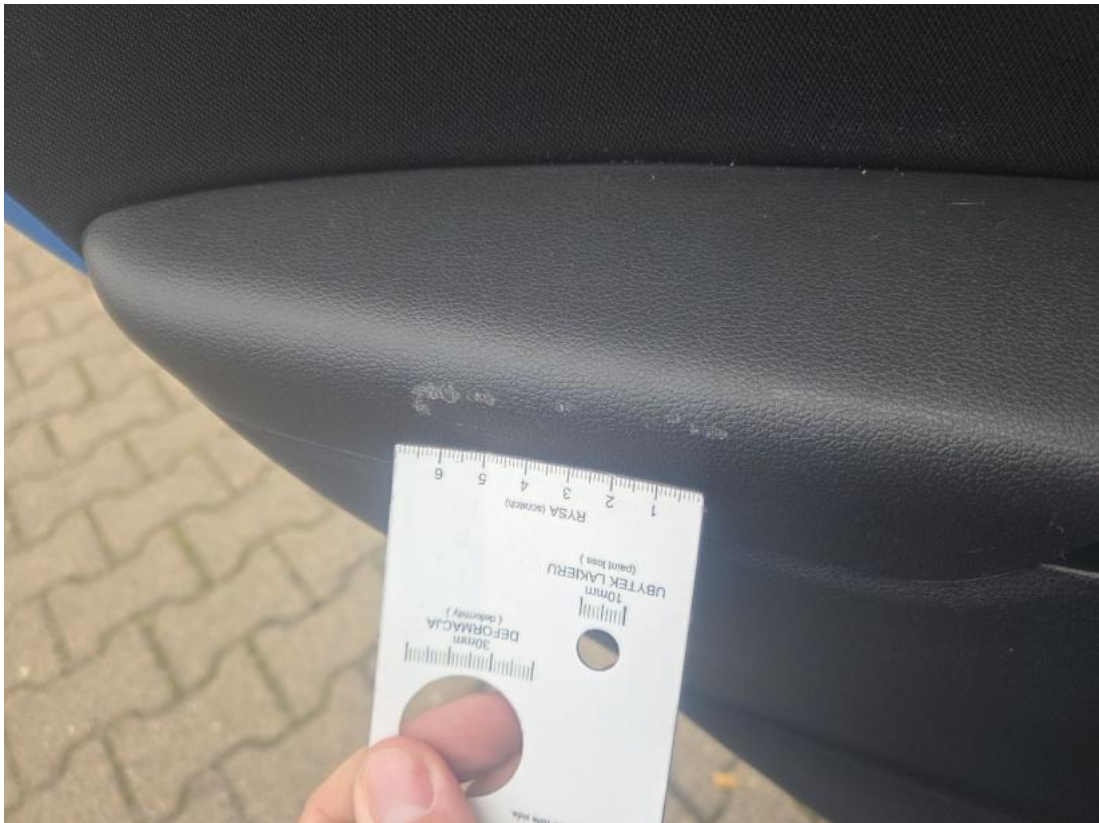
**Fot. 57**

| Poz. | Nazwa pozycji | Opis uszkodzeń | Kwalifik. | Naprawa [rbg] |
|---|---|---|---|---|
| 10 | Tapicerka drzwi tylnych L | zarysowanie | | |

Tapicerka drzwi tylnych L - zdjęcie poglądowe 1

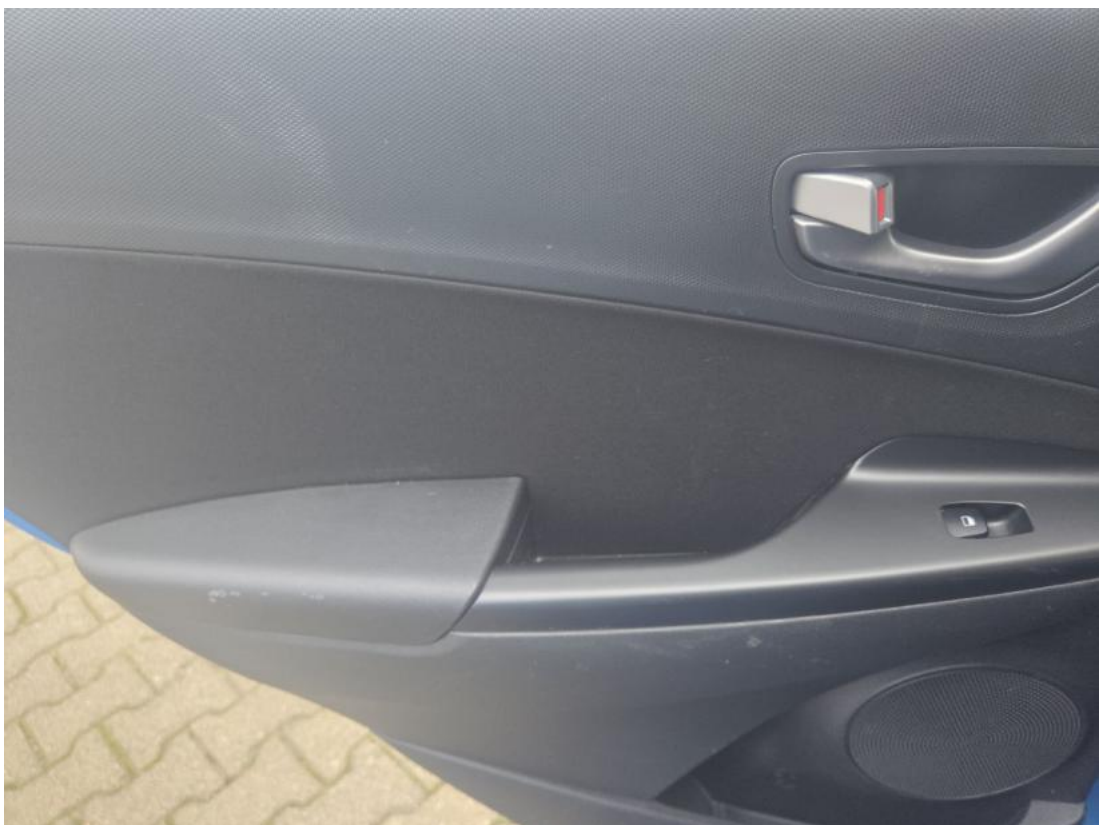
**Fot. 58**

Tapicerka drzwi tylnych L - Inne 1
