## Raport z oględzin pojazdu

| Numer raportu | 00230/6/26-14309 | Data raportu | 08-06-2026 |

| Marka, model | PEUGEOT Boxer 333 BlueHDi... |
| Numer rejestracyjny | WD3433P |

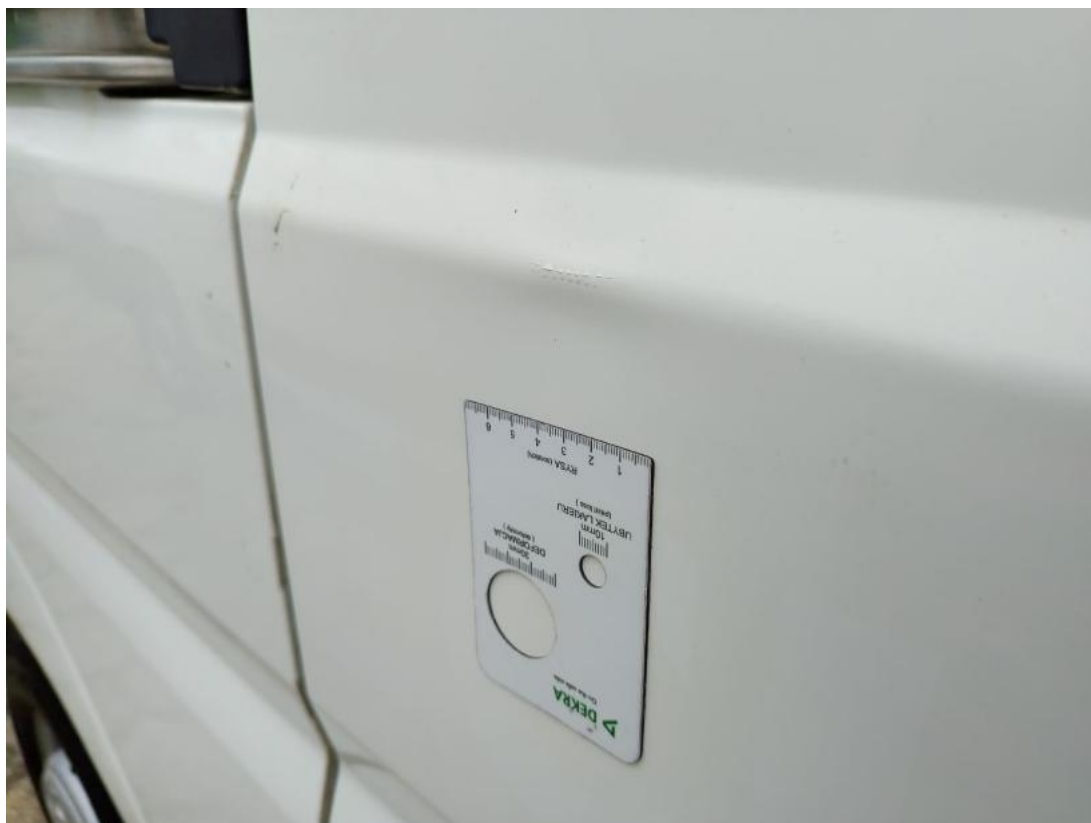
**Fot. 41**

| 7 | Drzwi tylne, skrzydło prawe R | ostre, wgniecenie | NA | 1.6 |

Drzwi tylne P - Wgniecenie/odkształcenie 1

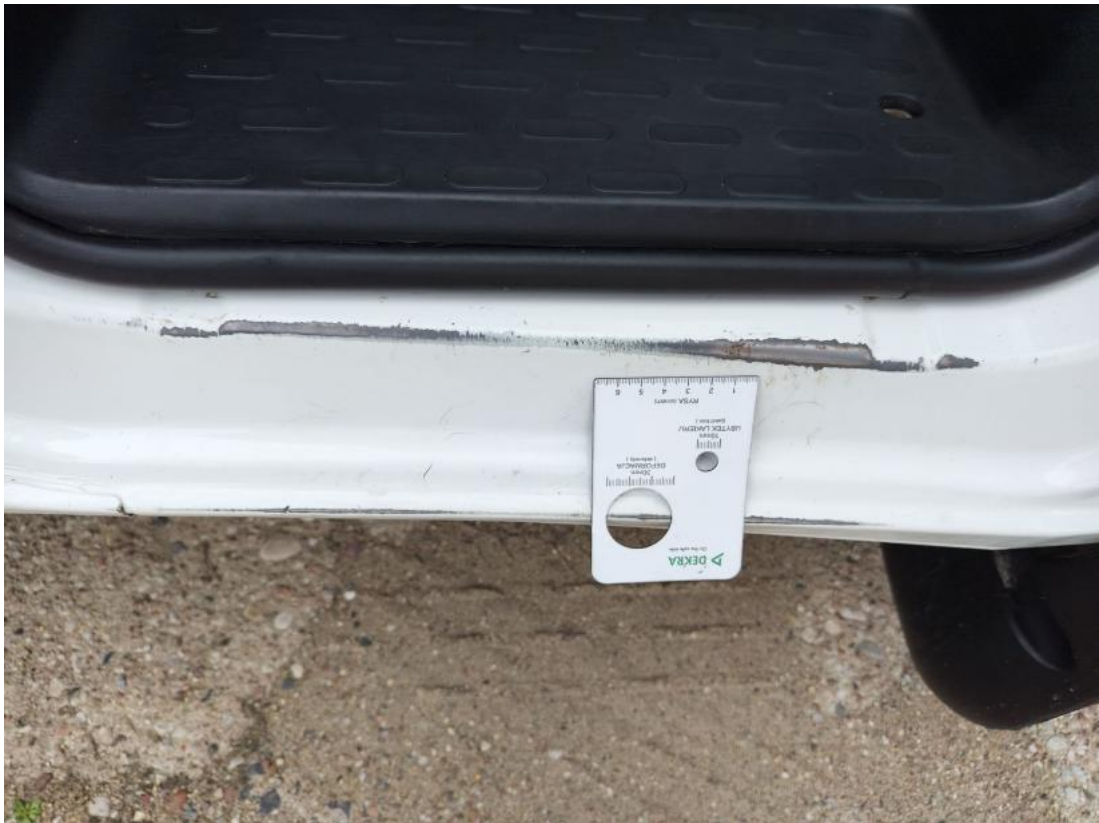
**Fot. 43**

Próg P - Rysa/odprysk 1

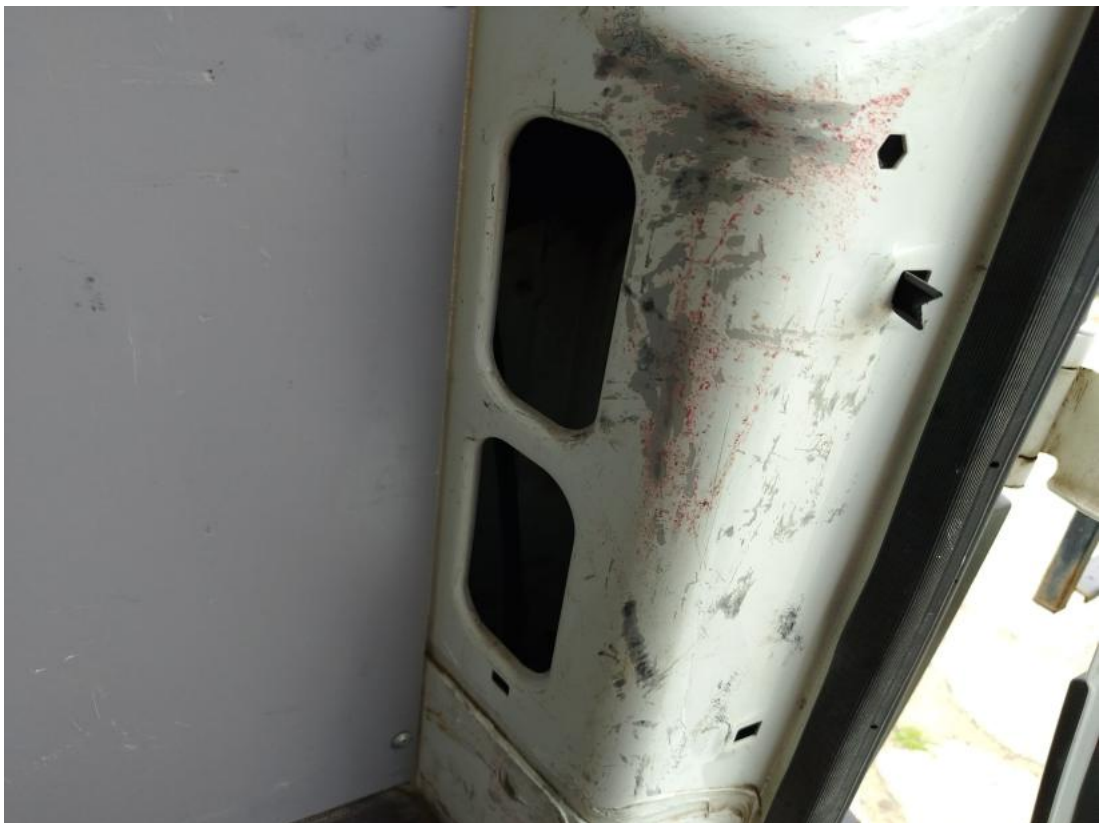
**Fot. 44**

| 5 | Słupek tylny (D) R | liczne, rysa/odprysk | NA | |

Słupek tylny prawy - Rysa/odprysk 1

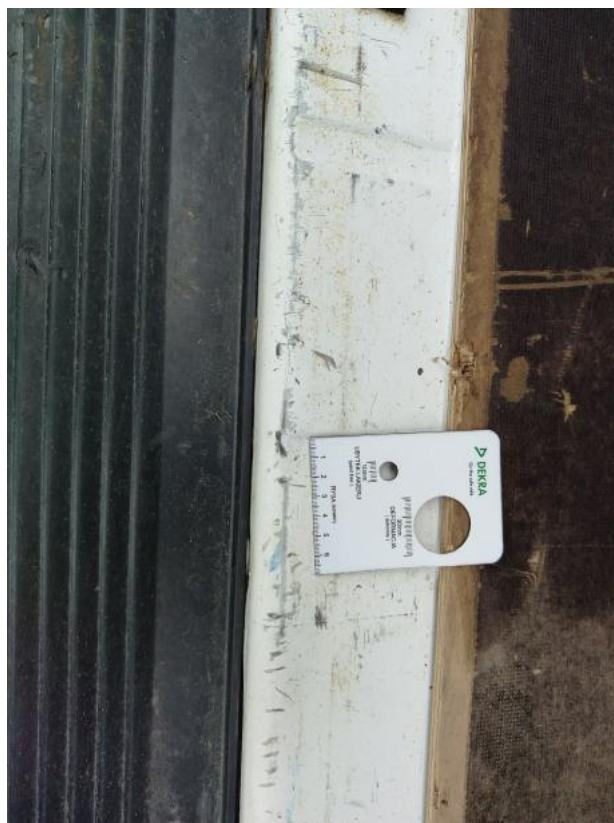
**Fot. 46**

| 6 | Pas tylny ze ścianą wewn. | liczne, rysa/odprysk | NA | |

Pas tylny - Rysa/odprysk 1

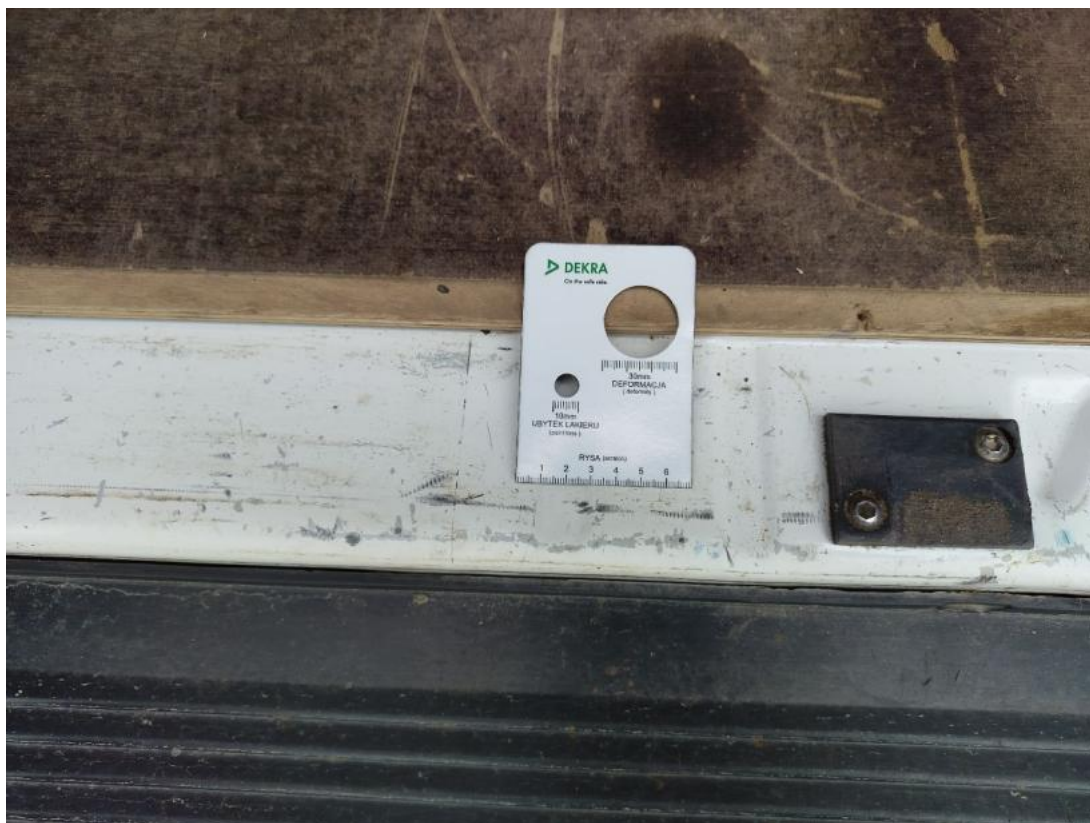
**Fot. 47**

Pas tylny - Rysa/odprysk 2

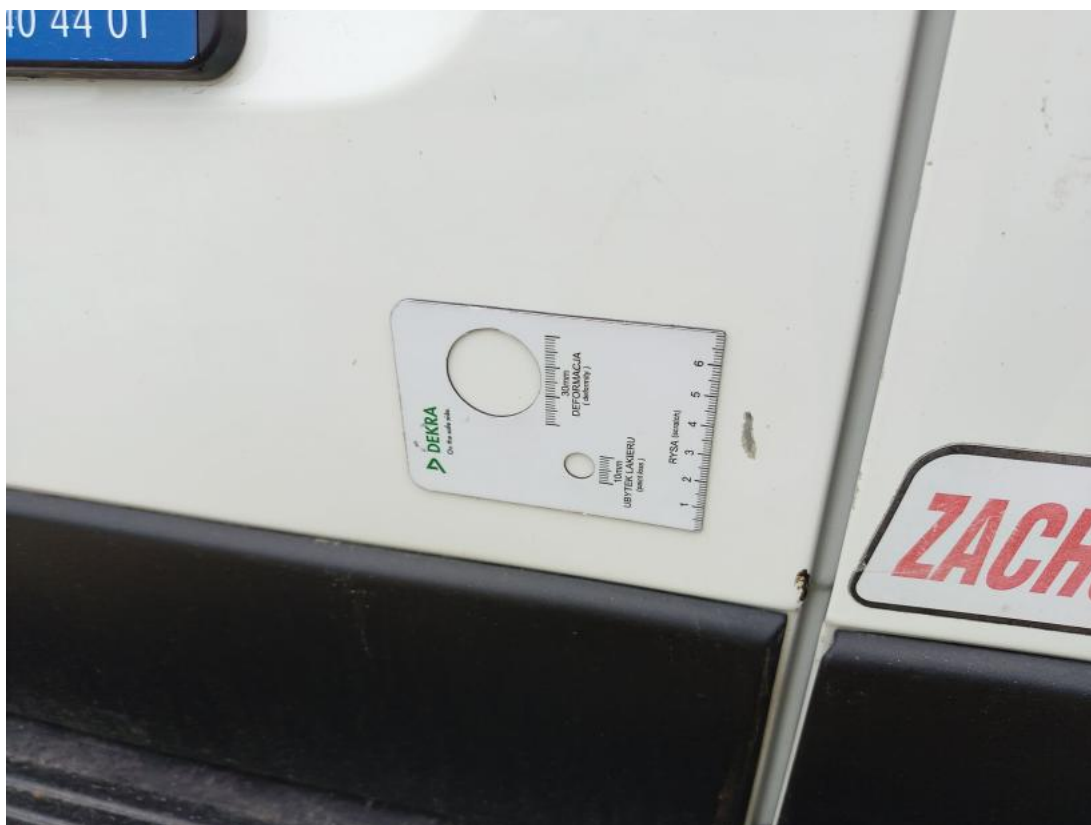
**Fot. 49**

Pokrywy bagażnika - Rysa/odprysk 1

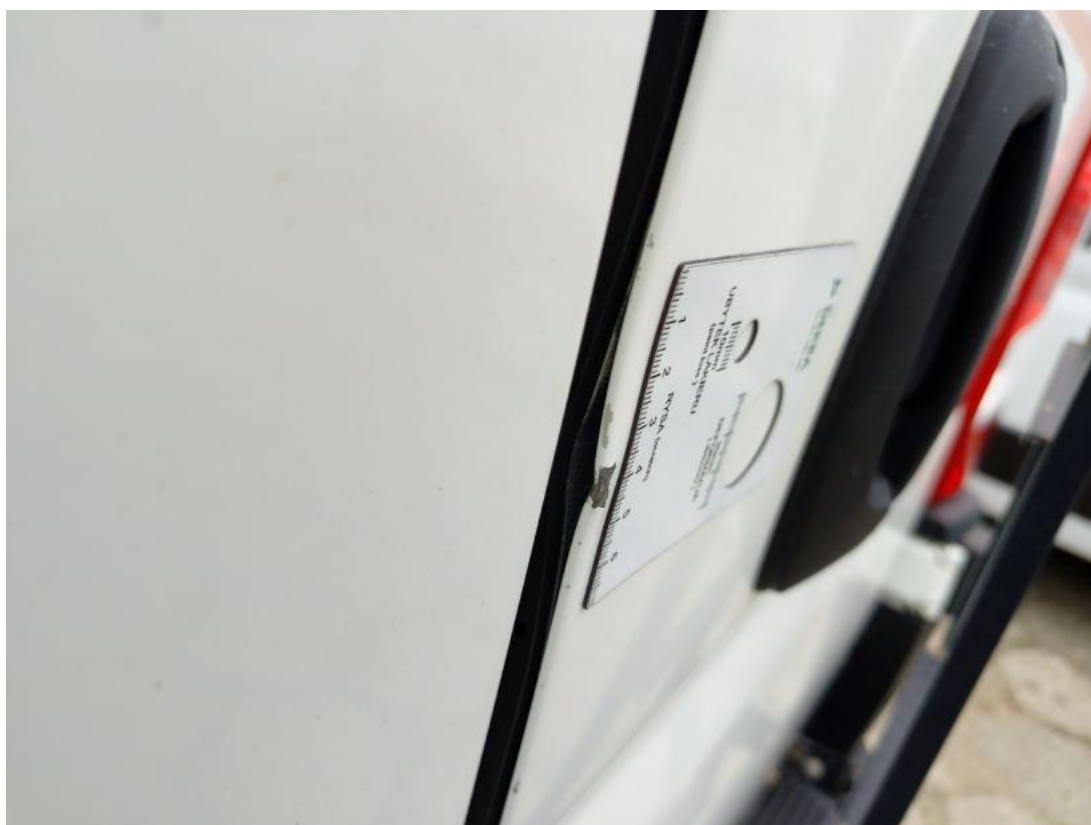
**Fot. 50**

Pokrywy bagażnika - Wgniecenie/odkształcenie 1

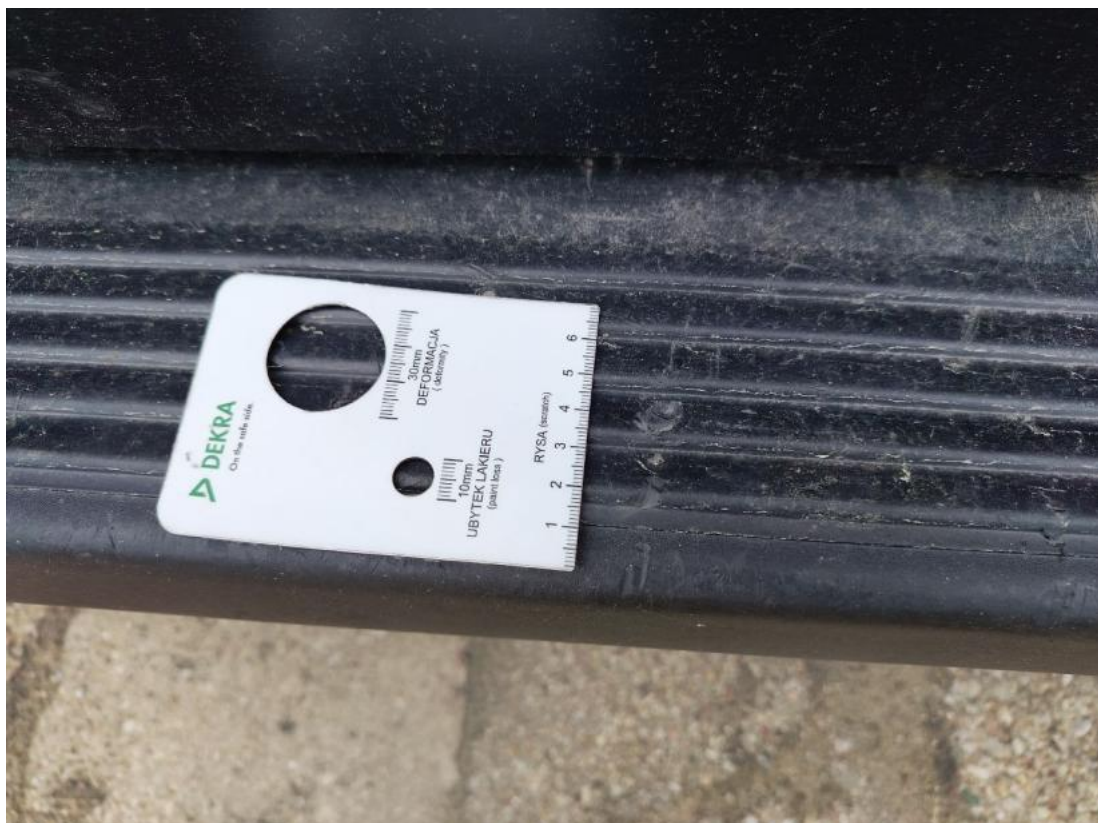
**Fot. 52**

| 8 | Zderzak, środek | łagodne, , zarysowania eksploatacyjne | | |

Zderzak tylny cz górna - Rysa/odprysk 1

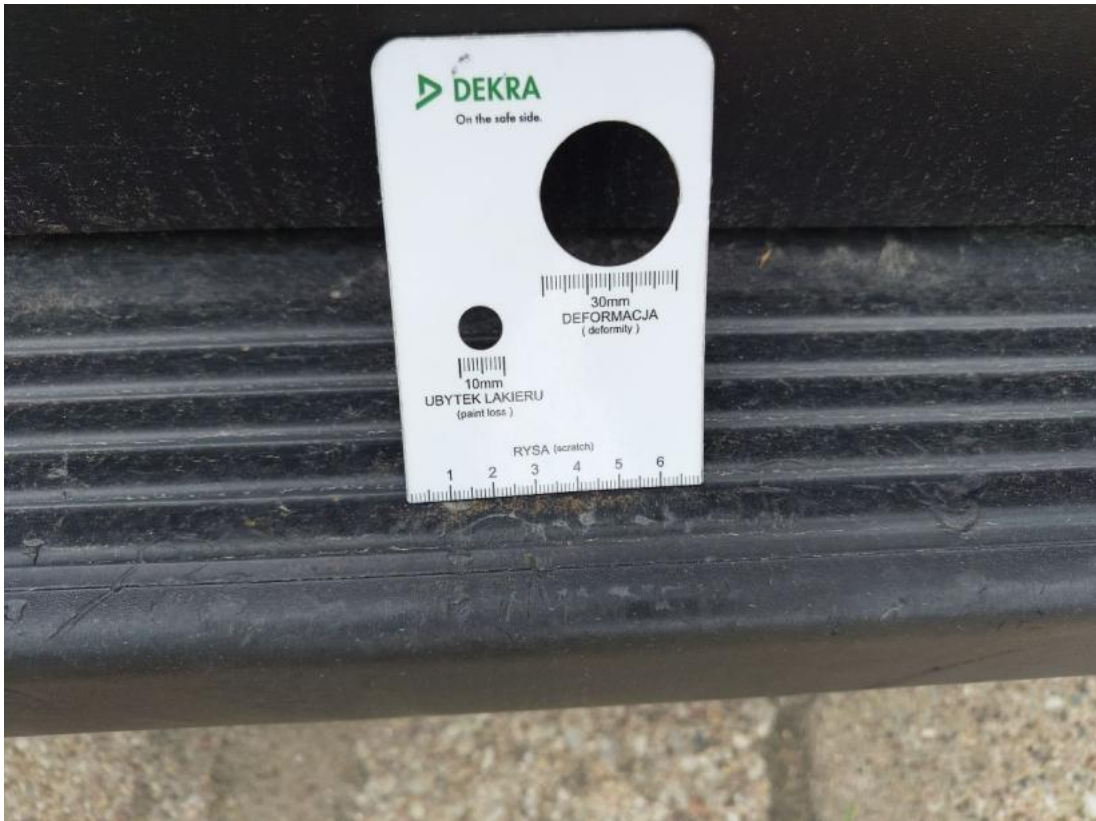
**Fot. 53**

Zderzak tylny cz górna - Rysa/odprysk 2

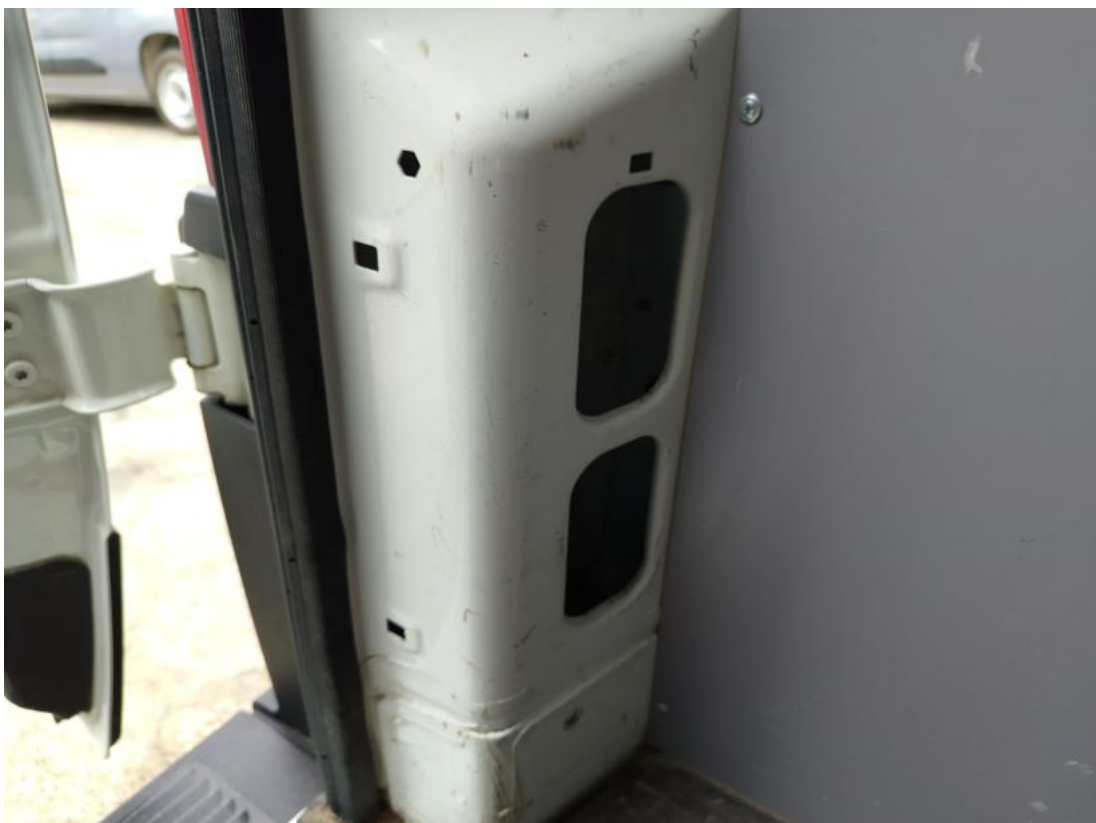
**Fot. 54**

Słupek tylny lewy - Rysa/odprysk 1

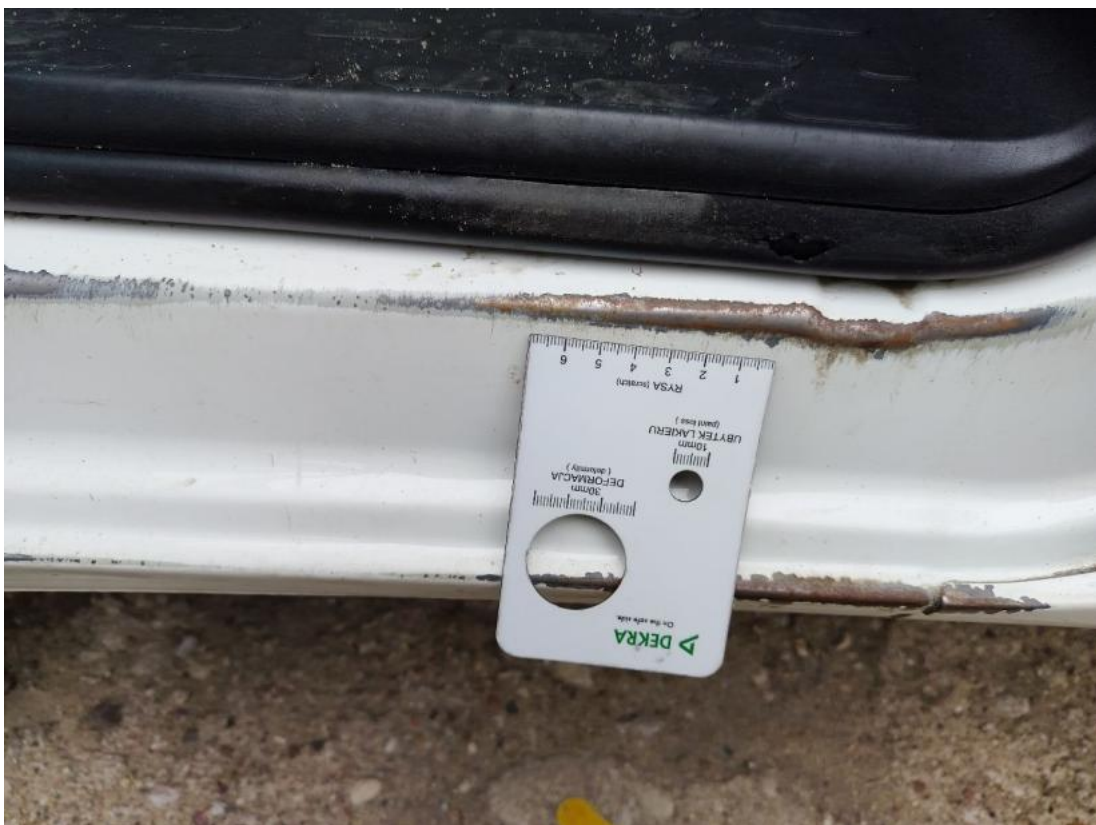
**Fot. 56**

Próg L - Rysa/odprysk 1

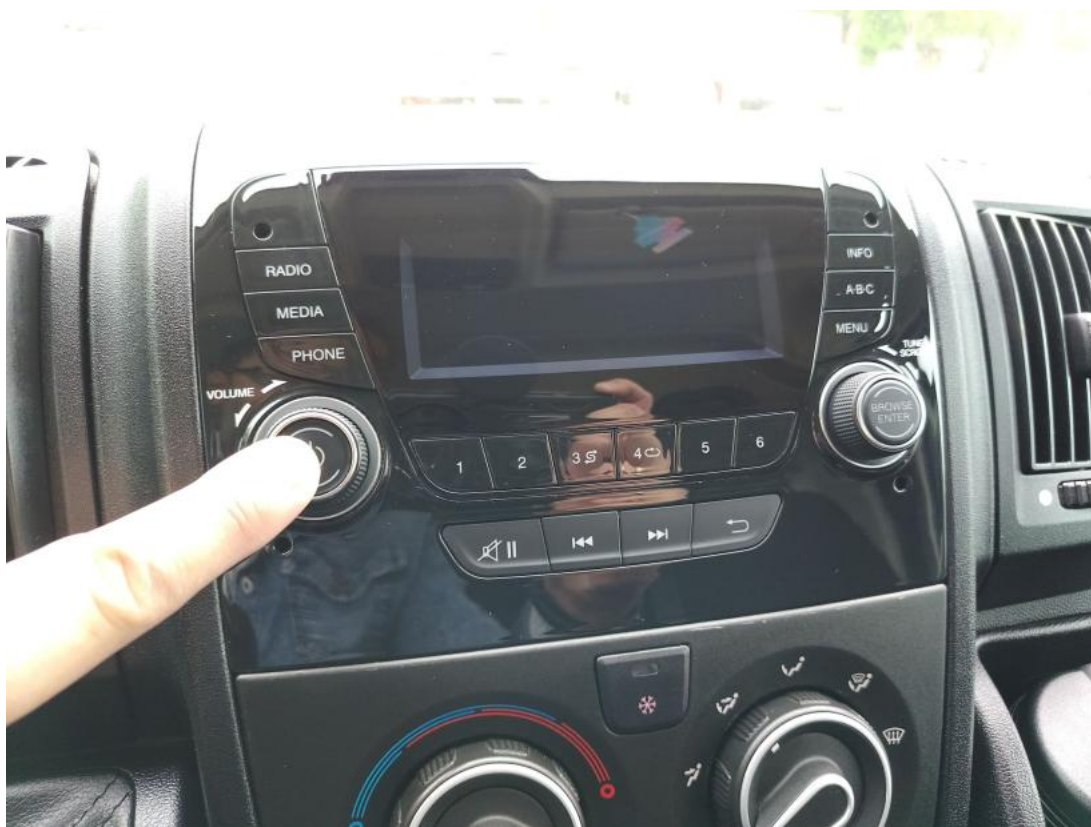
**Fot. 57**

| Poz. | Nazwa pozycji | Opis uszkodzeń | Kwalifik. | Naprawa [rbg] |
|---|---|---|---|---|
| 1 | Radio | połamana(y) | WY | 0.3 |

Radioodbiornik/nawigacja - Inne 1
