Nr zlecenia DEKRA: PKOM(DZS)/GDA/26743/26/03/25  
 Nr zlecenia/szkody:  
 Data zlecenia: 25-03-2026

## Ocena stanu technicznego pojazdu

| | <b>VOLKSWAGEN, Tiguan, Tiguan 1.5 TSI Life</b> | | | | KOM |

**Data oględzin:** 31-03-2026

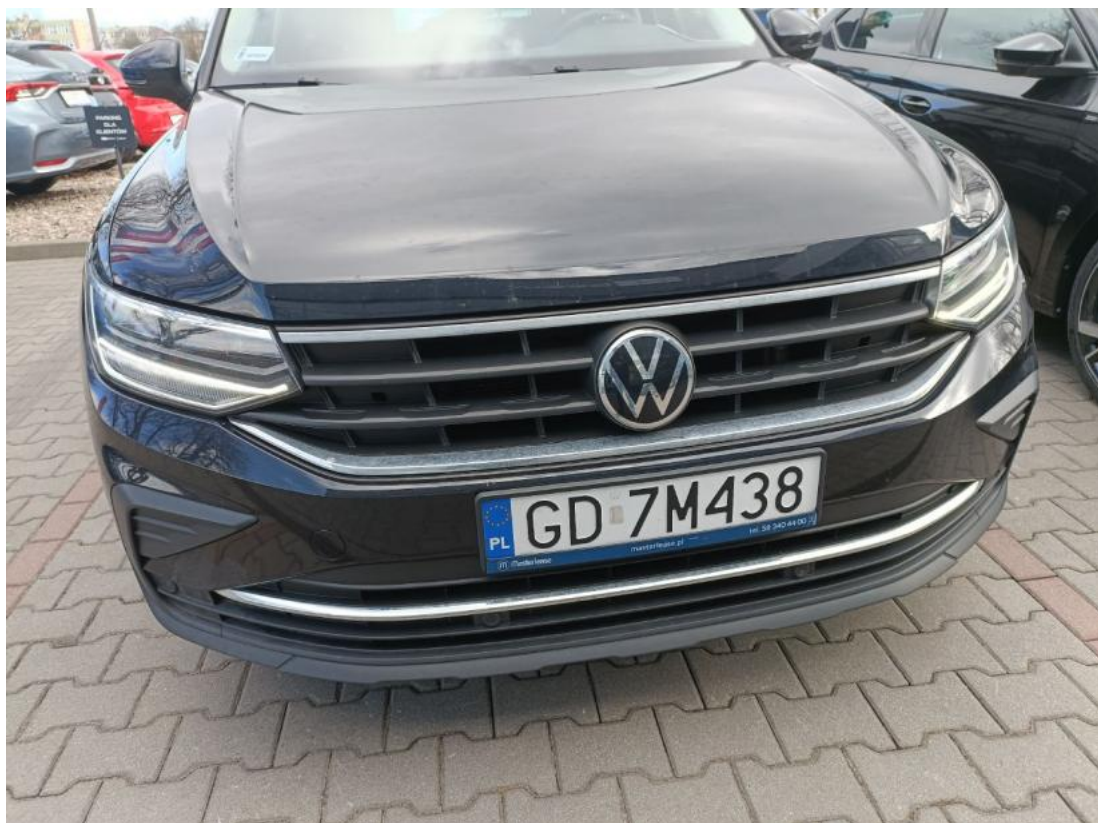
**Fot. 36**  
Zderzak przedni cz P - zdjęcie poglądowe 1

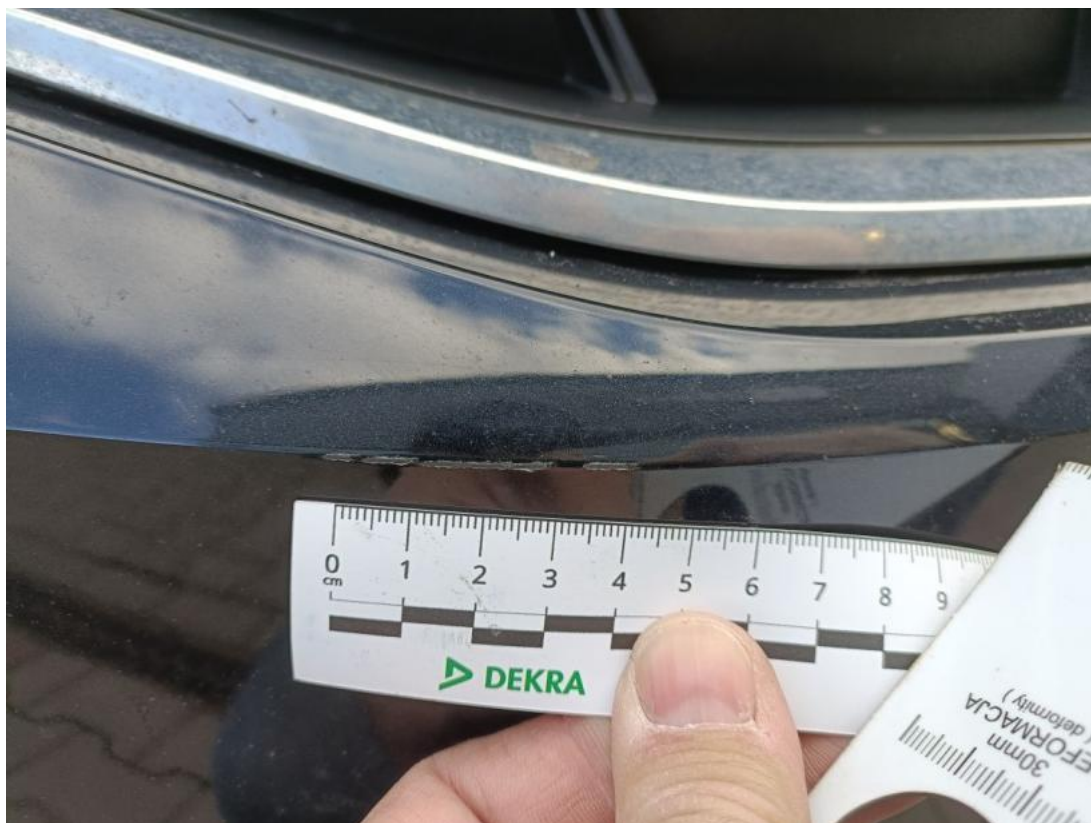
| Poz. | Nazwa części | Nr katalogowy | Opis uszkodzenia | Czas [rbg] |
|---|---|---|---|---|
| 4 | Zderzak PRZ | | zarysowanie | |

**Fot. 37**

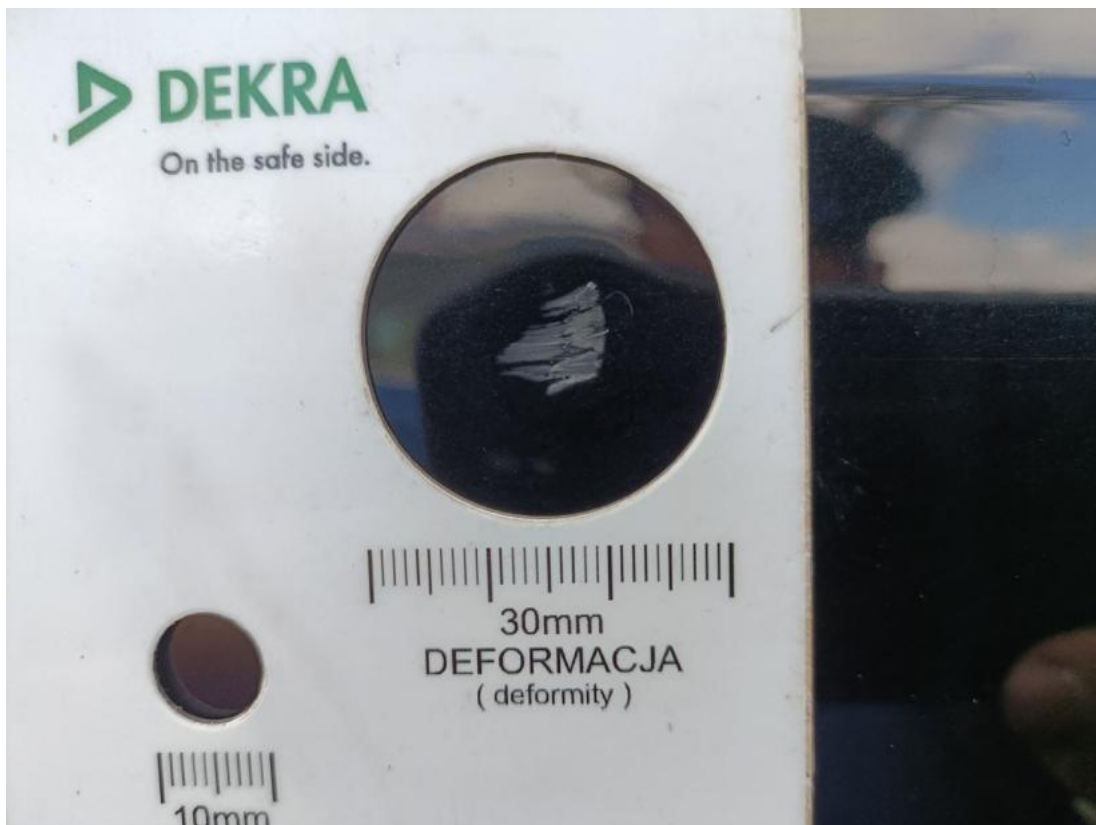
| Poz. | Nazwa części | Nr katalogowy | Opis uszkodzenia | Czas [rbg] |
|---|---|---|---|---|
| 1 | Drzwi P P | | wgniecenie | |

**Fot. 39**

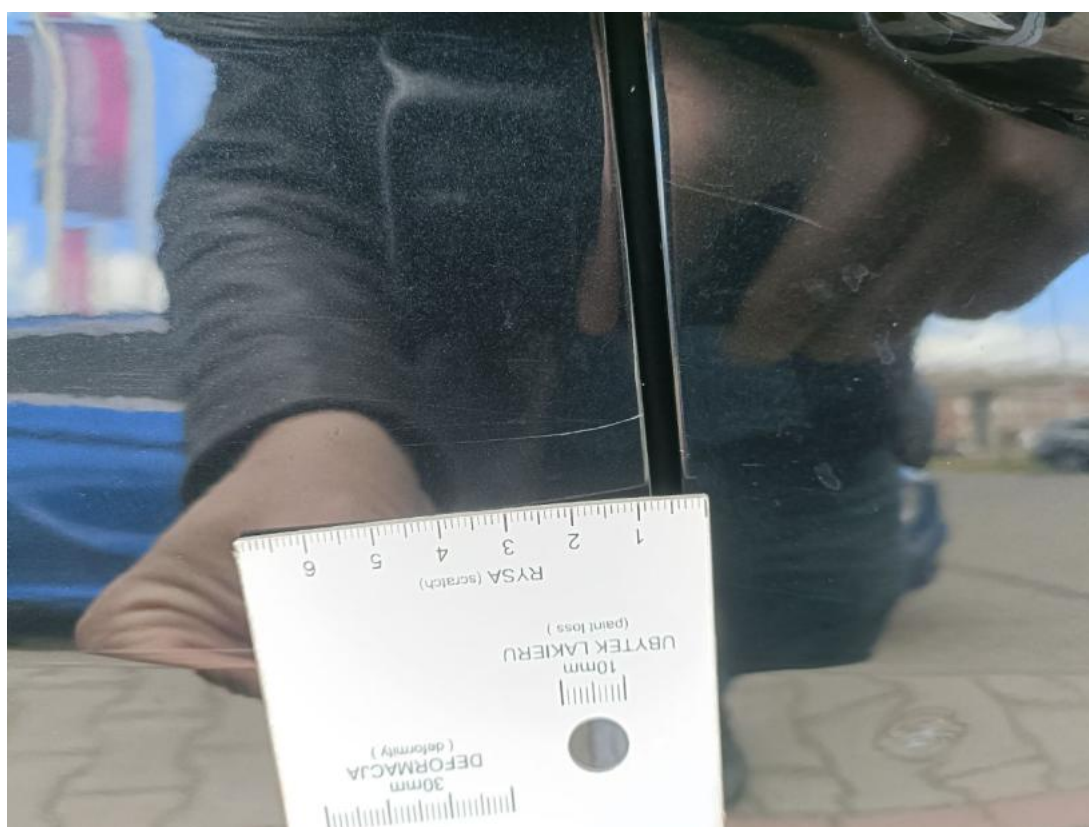
| Poz. | Nazwa części | Nr katalogowy | Opis uszkodzenia | Czas [rbg] |
|---|---|---|---|---|
| 3 | Drzwi T P | | wgniecenie, zarysowanie | |

**Fot. 42**

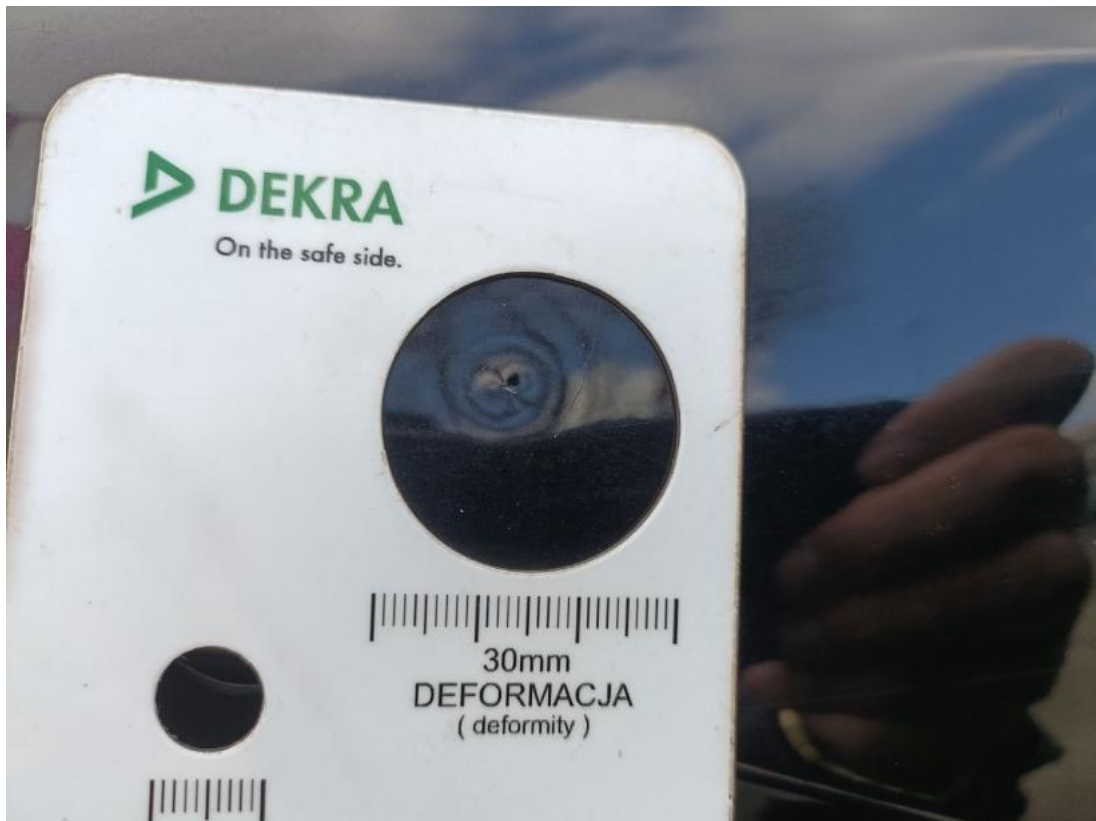
**Fot. 43**

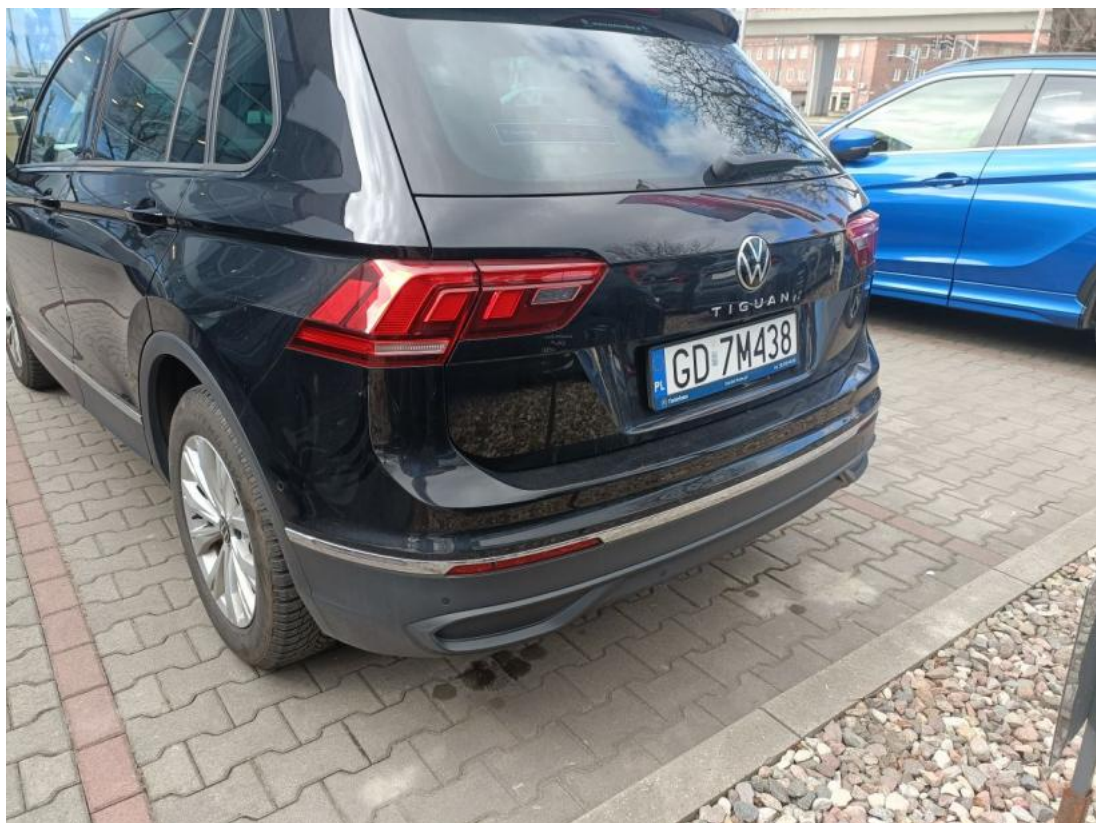
**Fot. 44**

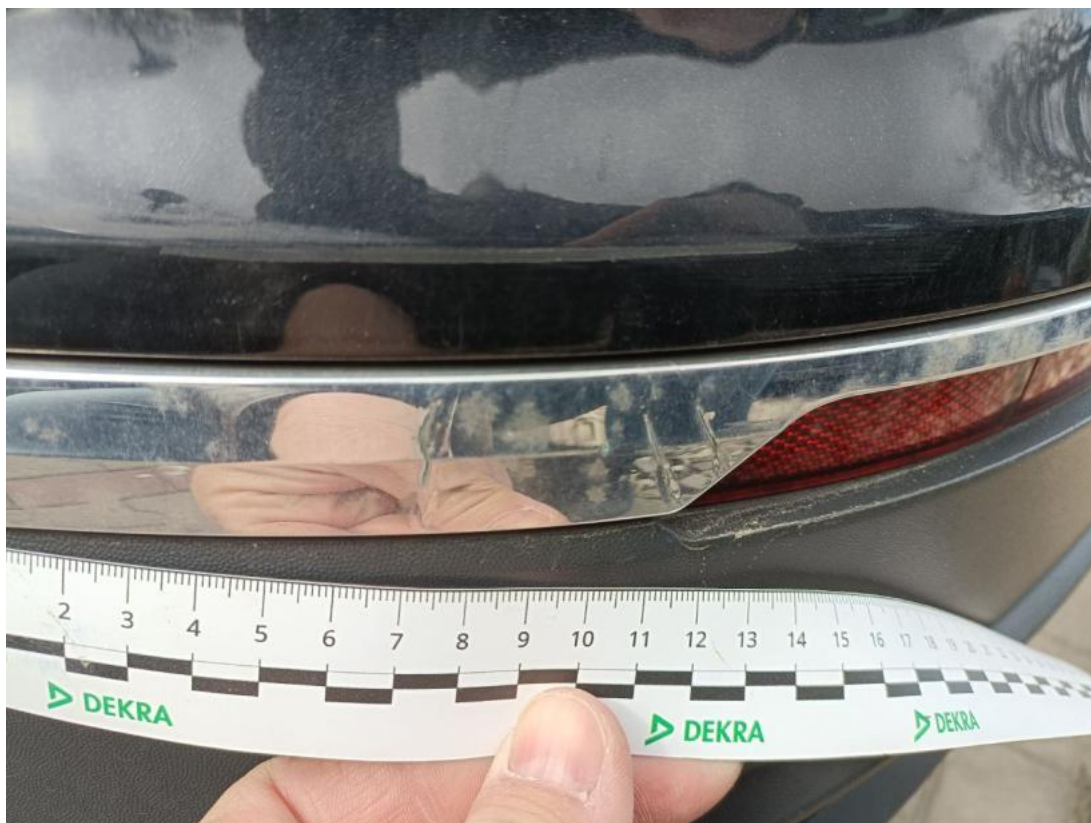
**Fot. 45**

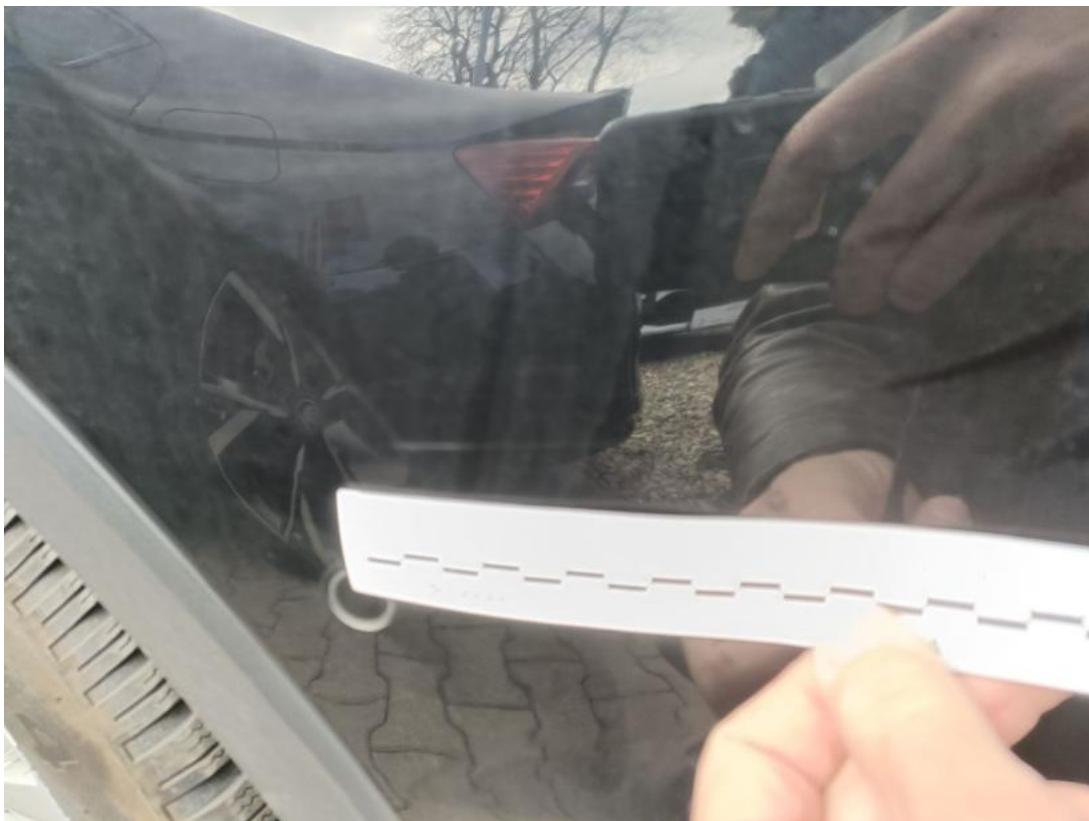
| Poz. | Nazwa części | Nr katalogowy | Opis uszkodzenia | Czas [rbg] |
|---|---|---|---|---|
| 5 | Zderzak TYŁ | | zarysowanie | |

**Fot. 47**

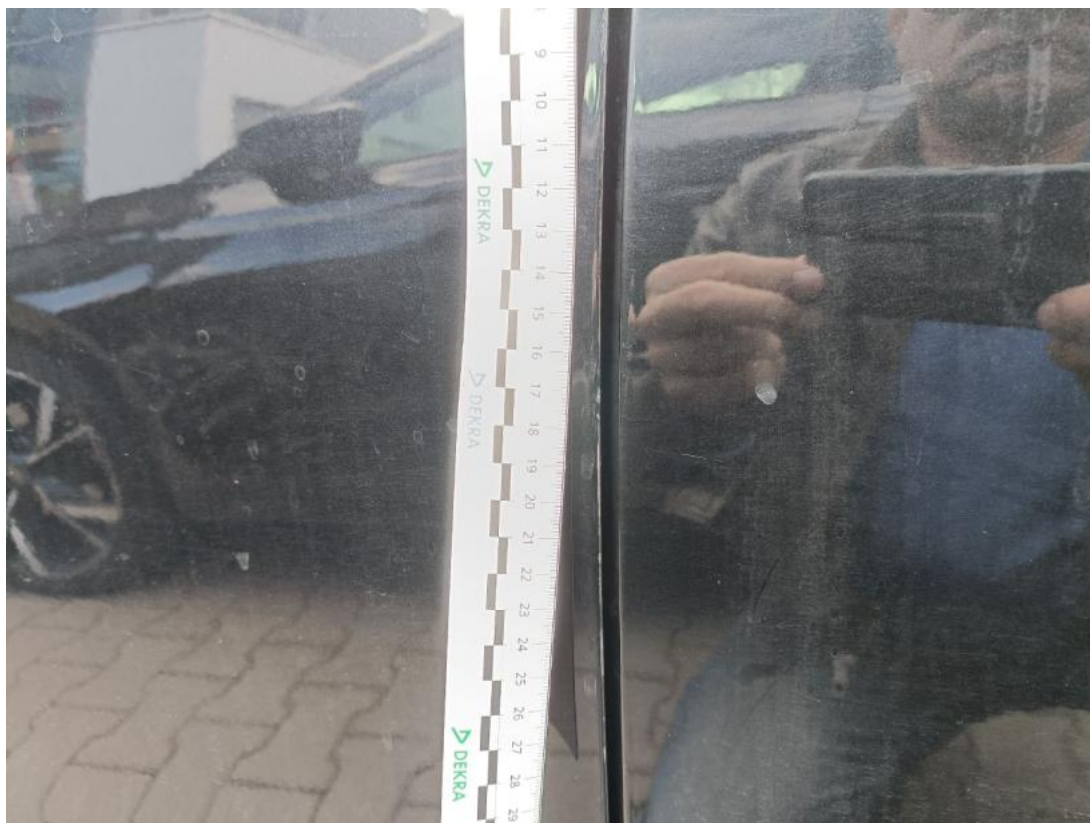
| Poz. | Nazwa części | Nr katalogowy | Opis uszkodzenia | Czas [rbg] |
|---|---|---|---|---|
| 2 | Drzwi P L | | odpryski lakieru | |

**Fot. 49**
