## Raport z oględzin pojazdu

| Numer raportu | 431961/6/26-9573 | Data raportu | 01-06-2026 |

| Marka, model | SKODA Octavia III Kombi 17-20 |
| Numer rejestracyjny | WD1254P |

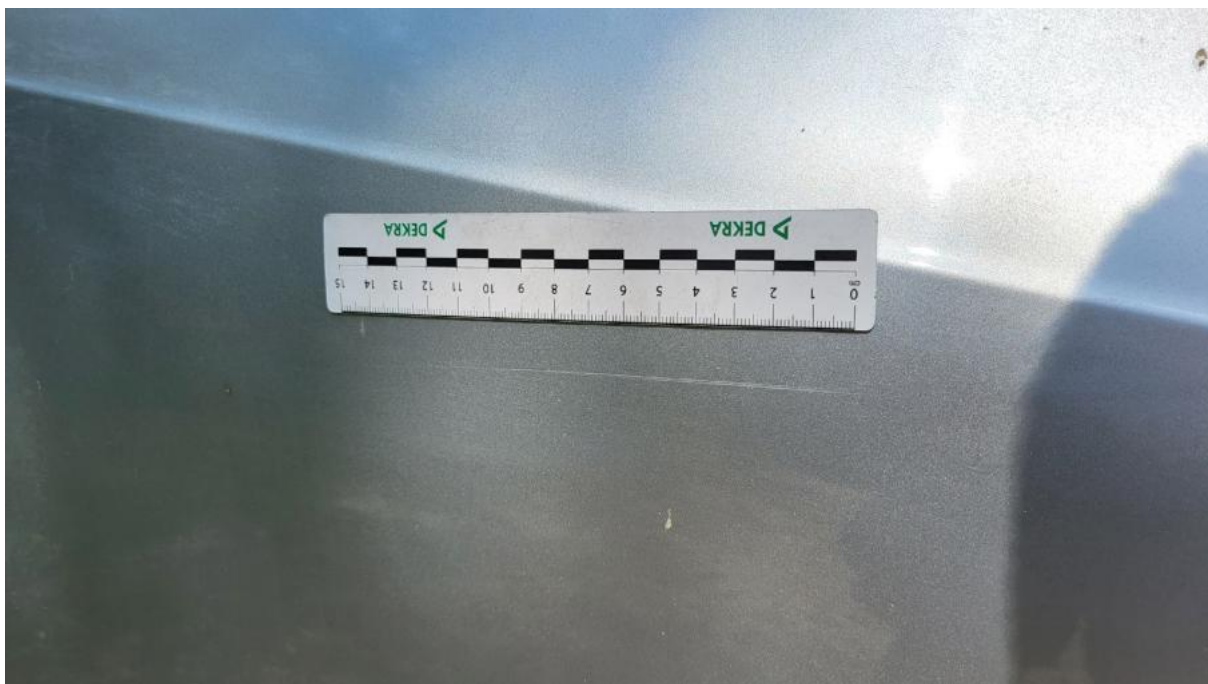
**Fot. 35**  
Kluczyki

| Poz. | Nazwa pozycji | Opis uszkodzeń | Kwalifik. | Naprawa [rbg] |
|---|---|---|---|---|
| 2 | Drzwi tylne (nieuzbrojone) R | rysa/odprysk | NA | 0.5 |

**Fot. 36**  
Drzwi tylne P - Rysa/odprysk 1

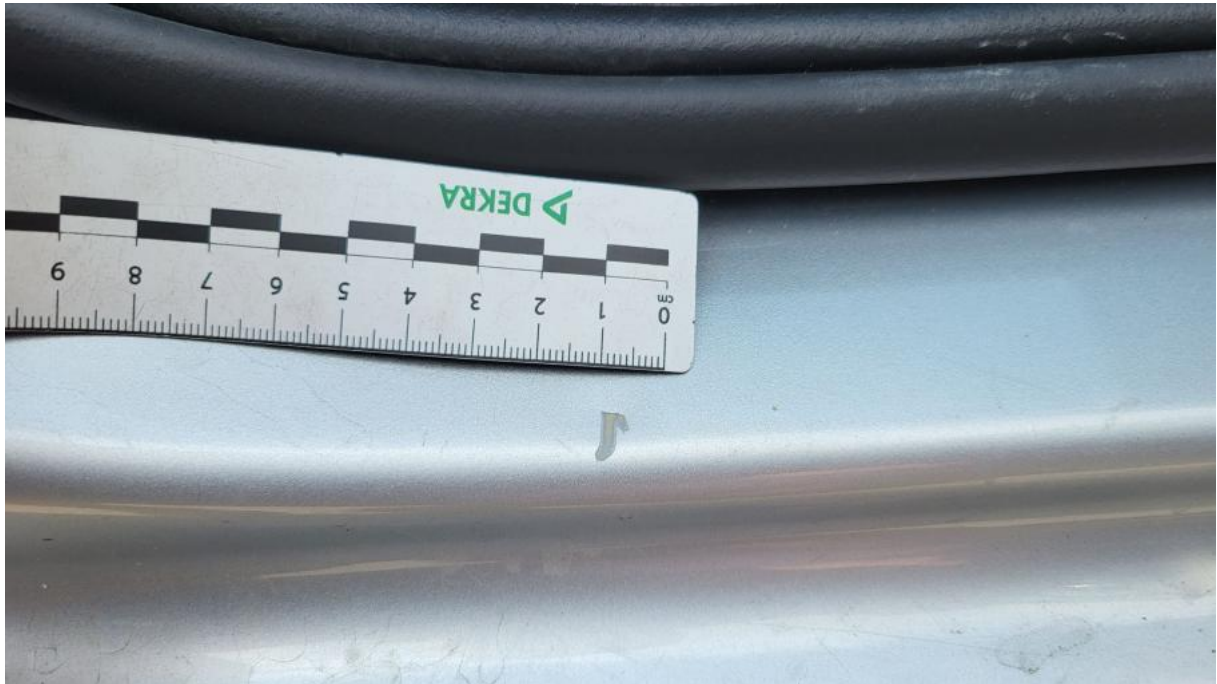
**Fot. 37**

| Poz. | Nazwa pozycji | Opis uszkodzeń | Kwalifik. | Naprawa [rbg] |
|---|---|---|---|---|
| 4 | Próg R | rysa/odprysk | | |

Próg P - Rysa/odprysk 1

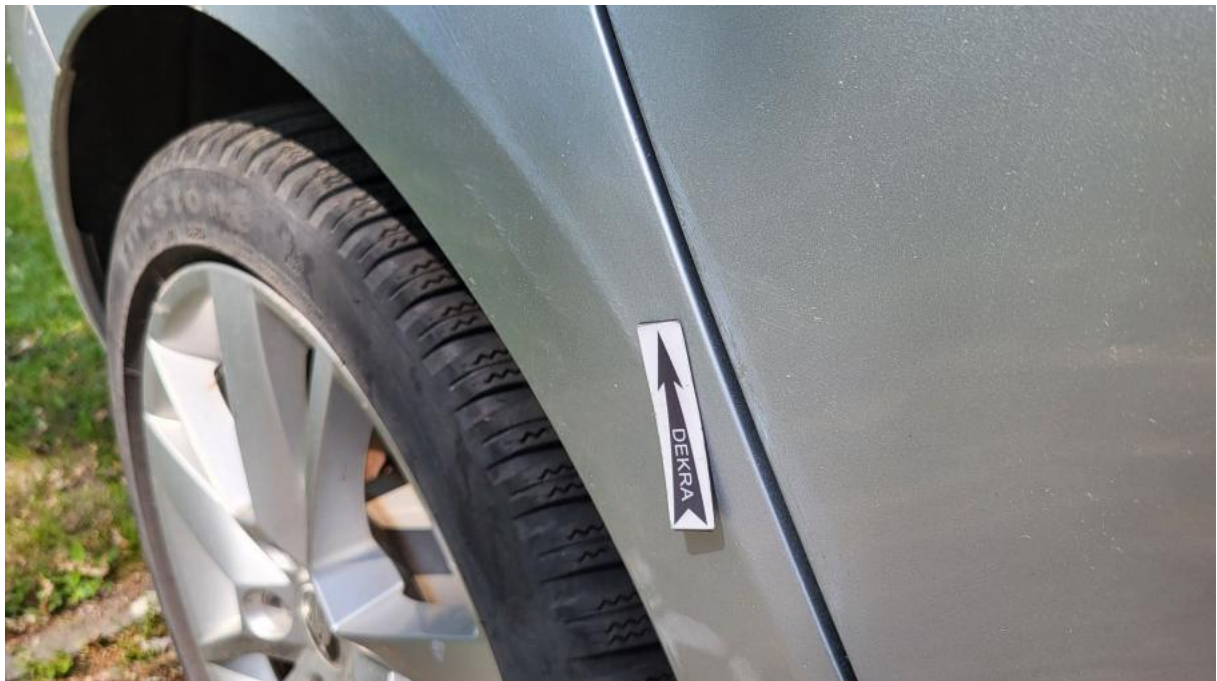
**Fot. 38**

| Poz. | Nazwa pozycji | Opis uszkodzeń | Kwalifik. | Naprawa [rbg] |
|---|---|---|---|---|
| 5 | Błotnik tylny R | wgniecenie/odkształcenie | | |

Błotnik tylny P / Ściana boczna P - Wgniecenie/odkształcenie 1

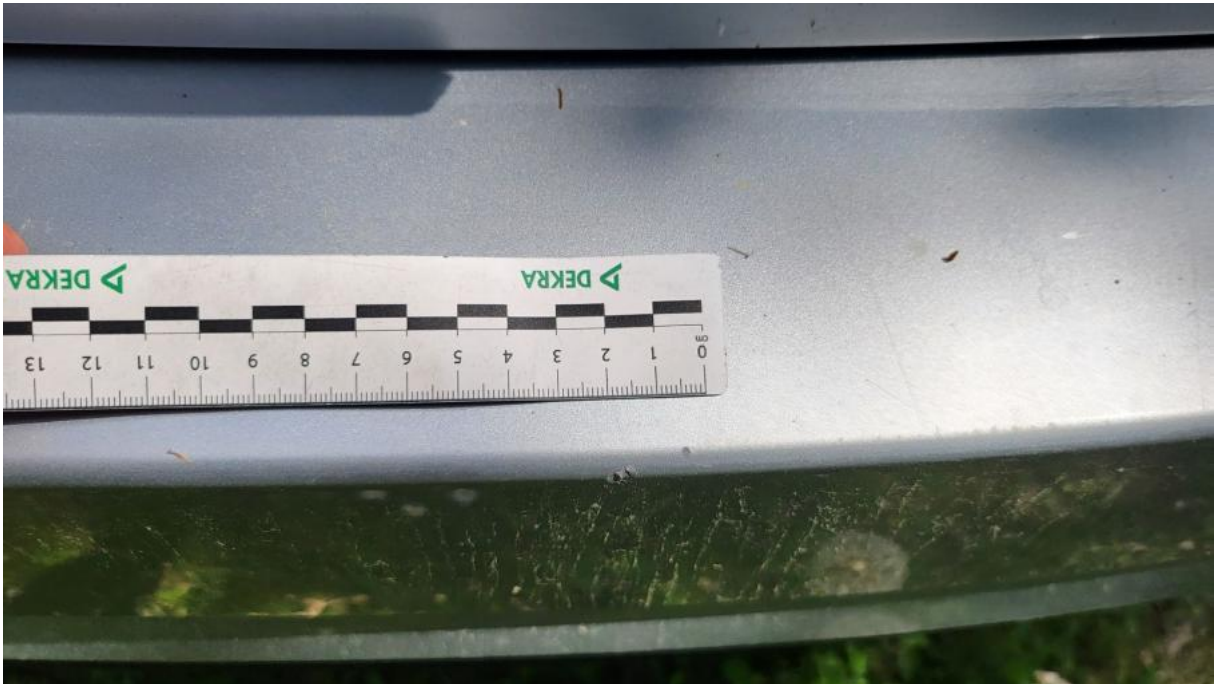
**Fot. 39**

| Poz. | Nazwa pozycji | Opis uszkodzeń | Kwalifik. | Naprawa [rbg] |
|---|---|---|---|---|
| 3 | Okładzina zderzaka tylnego | rysa/odprysk | NA | 0.5 |

Zderzak tylny - Rysa/odprysk 1

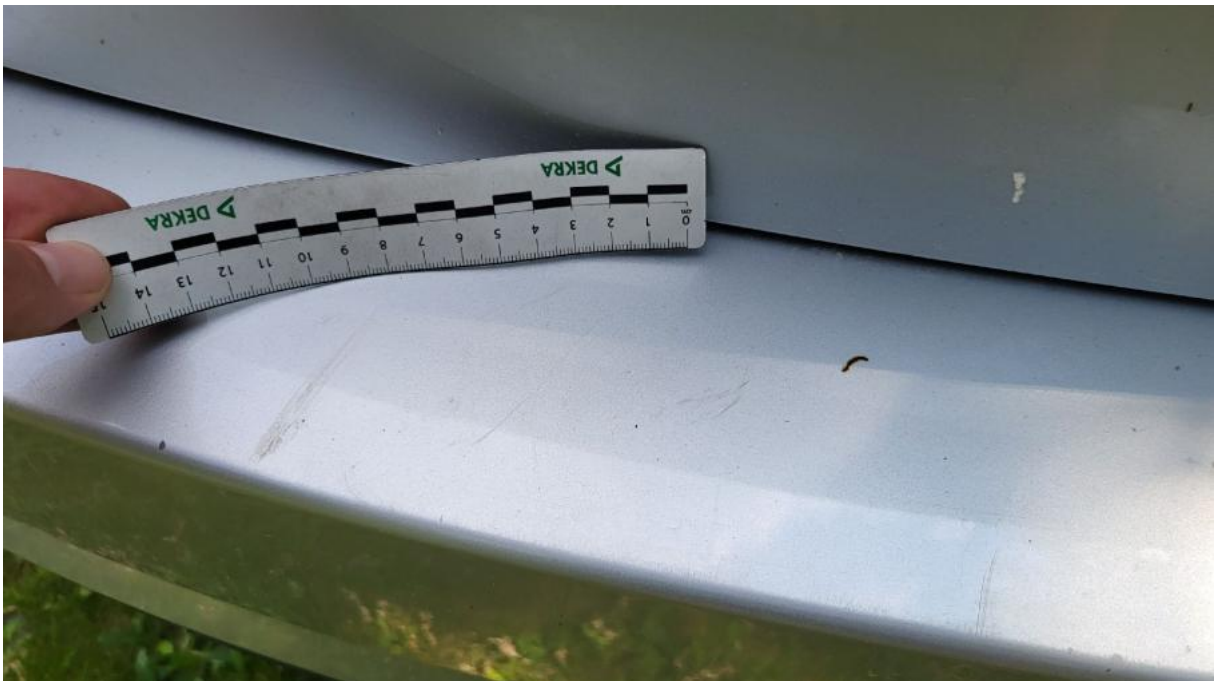
**Fot. 40**

Zderzak tylny - Rysa/odprysk 2

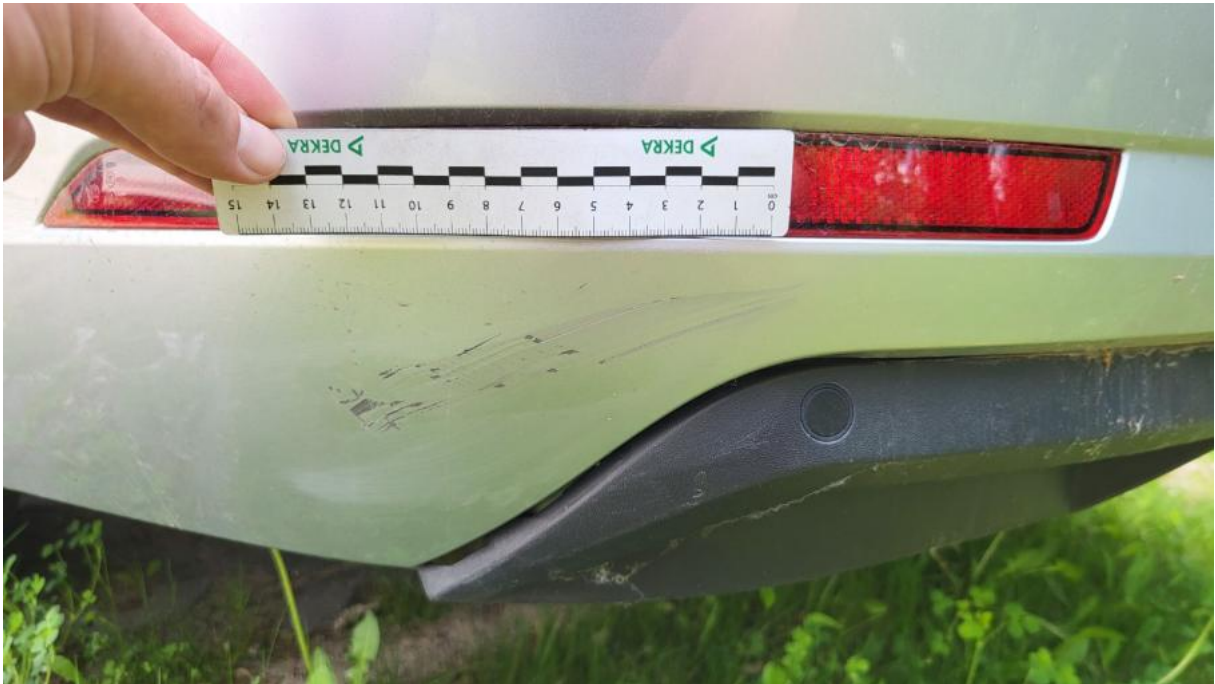
**Fot. 41**

Zderzak tylny() - Rysa/odprysk 3

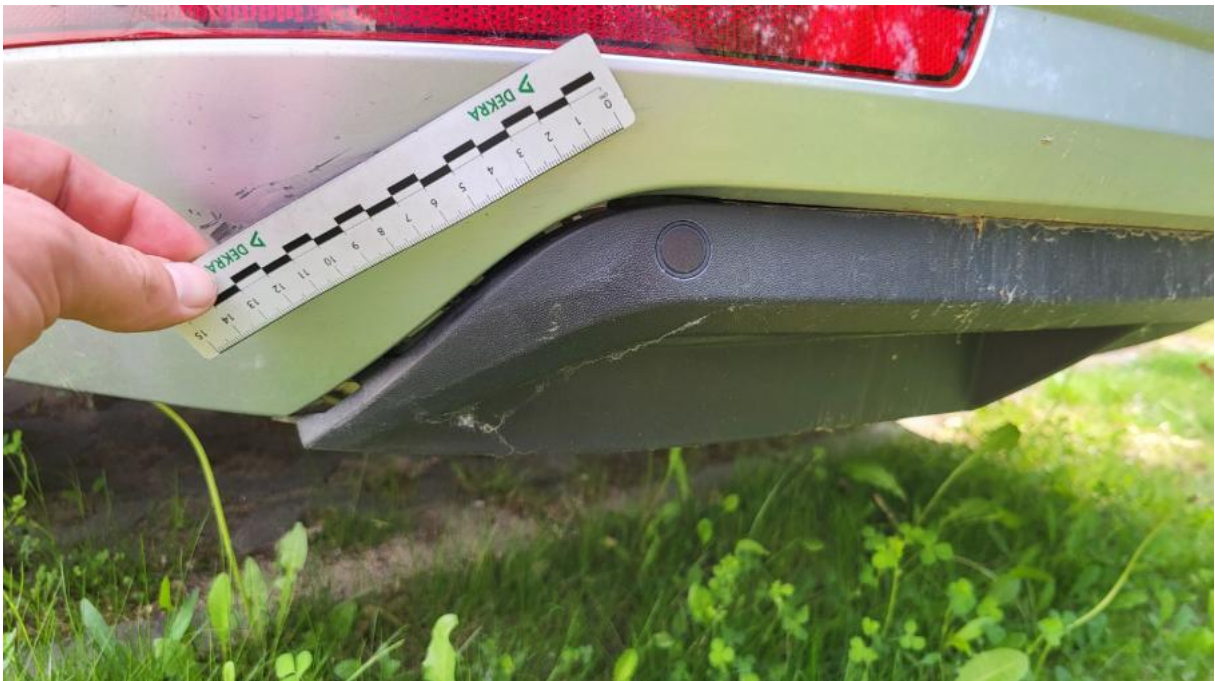
**Fot. 42**

| Poz. | Nazwa pozycji | Opis uszkodzeń | Kwalifik. | Naprawa [rbg] |
|---|---|---|---|---|
| 1 | Spoiler zderzaka tylnego | wgniecenie/odkształcenie | WY | 1 |

Zderzak tylny cz dolna - Wgniecenie/odkształcenie 1

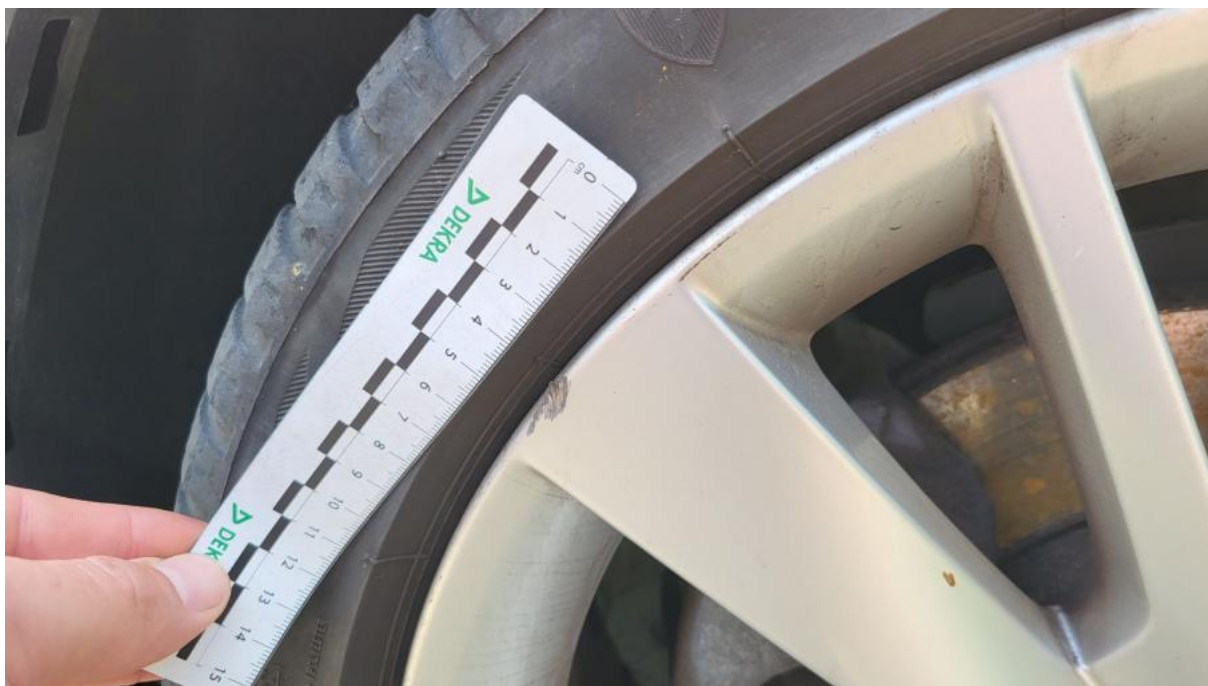
**Fot. 43**

| Poz. | Nazwa pozycji | Opis uszkodzeń | Kwalifik. | Naprawa [rbg] |
|---|---|---|---|---|
| 7 | Felga przednia L | rysa/odprysk | | |

Felga Aluminiowa przednia L - Rysa/odprysk 1

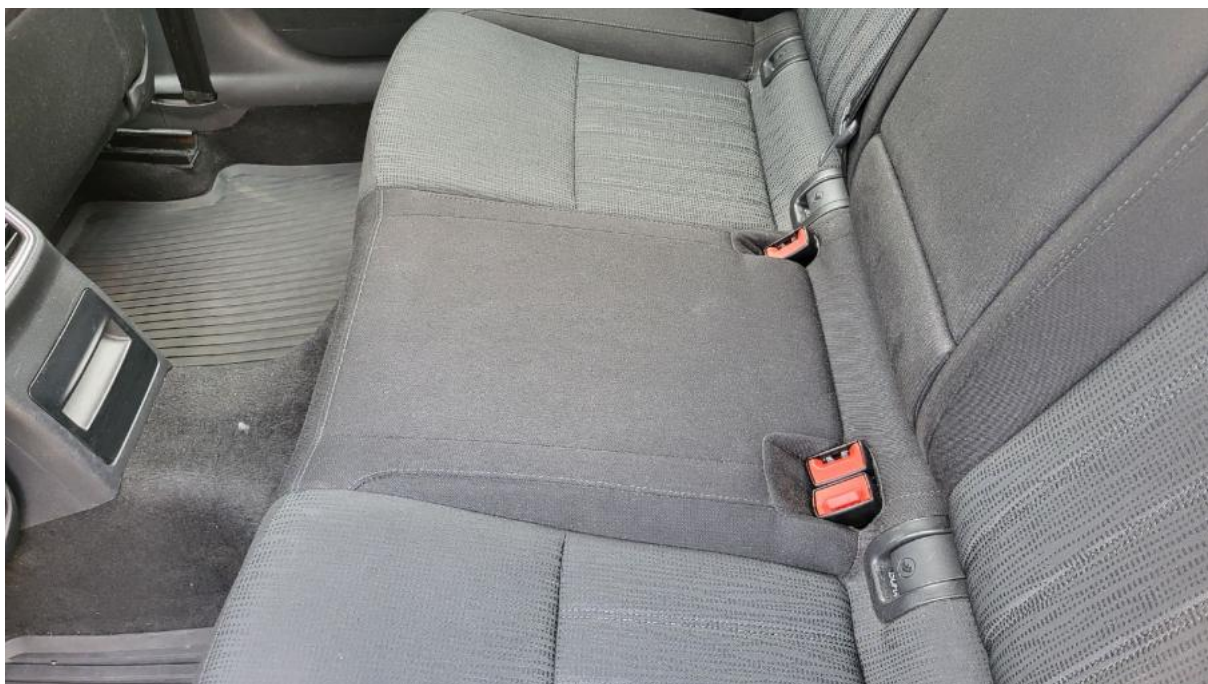
**Fot. 44**

| Poz. | Nazwa pozycji | Opis uszkodzeń | Kwalifik. | Naprawa [rbg] |
|---|---|---|---|---|
| 6 | Tapicerka siedziska 2.rząd | zabrudzenie | | |

Kanapa tyl. - Inne 1
