## Raport z oględzin pojazdu

| Numer raportu | 219854/7/26-11401 | Data raportu | 08-07-2026 |

| Marka, model | RENAULT Clio IV 16-20 |
| Numer rejestracyjny | WD3908W |

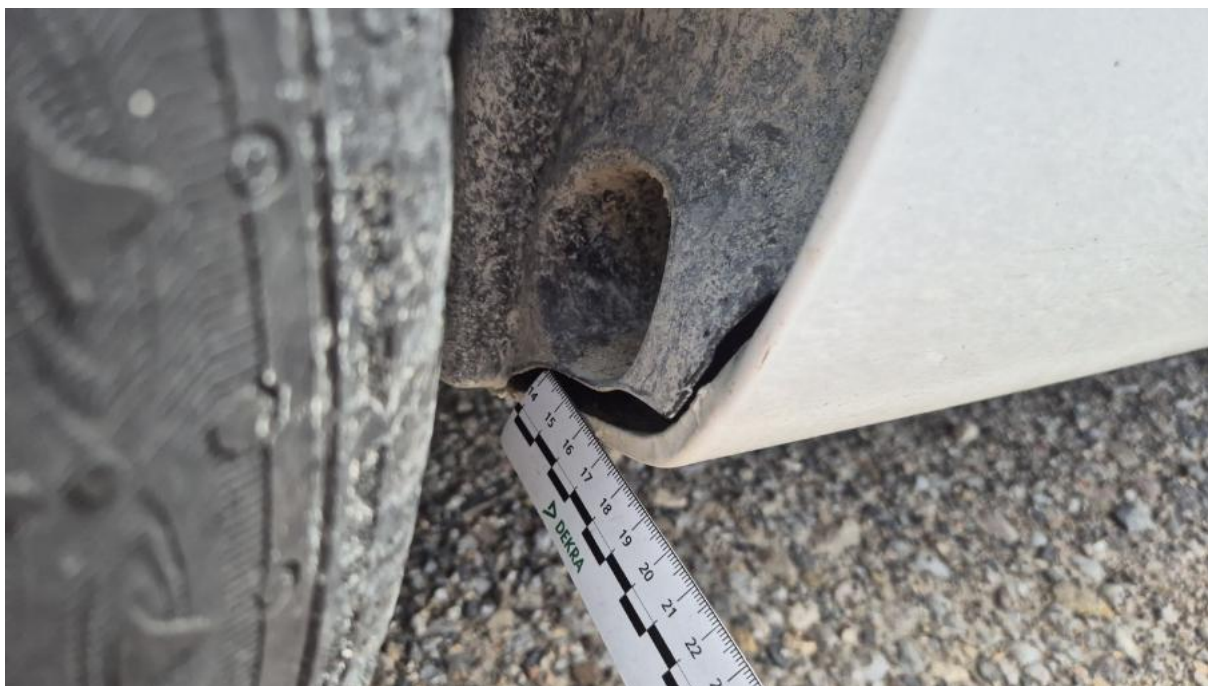
**Fot. 37**

| 2 | Oslona z tworzywa, wewnetrzna R | pęknięcie, ubytki materiału | WY | 0.4 |

Nadkole tylne P - Pęknięcie/rozerwanie 1

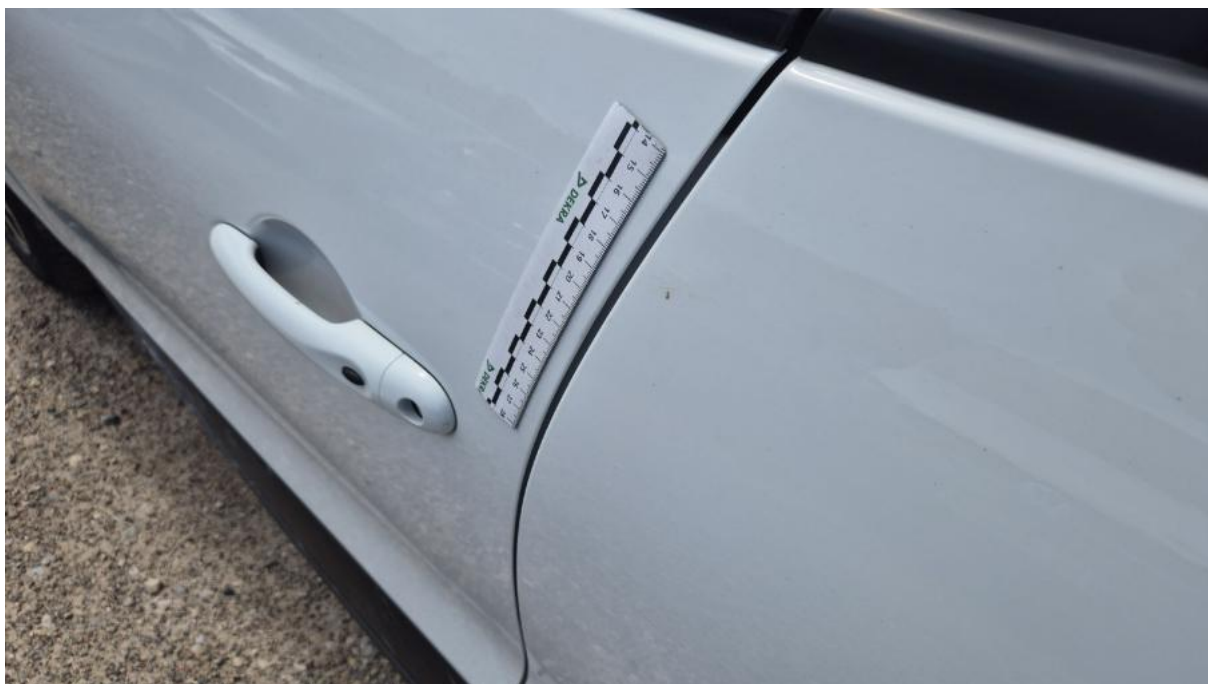
**Fot. 38**

| 4 | Drzwi przednie (nieuzbrojone) L | rysa/odprysk | | |

Drzwi przed L - zdjęcie poglądowe 1

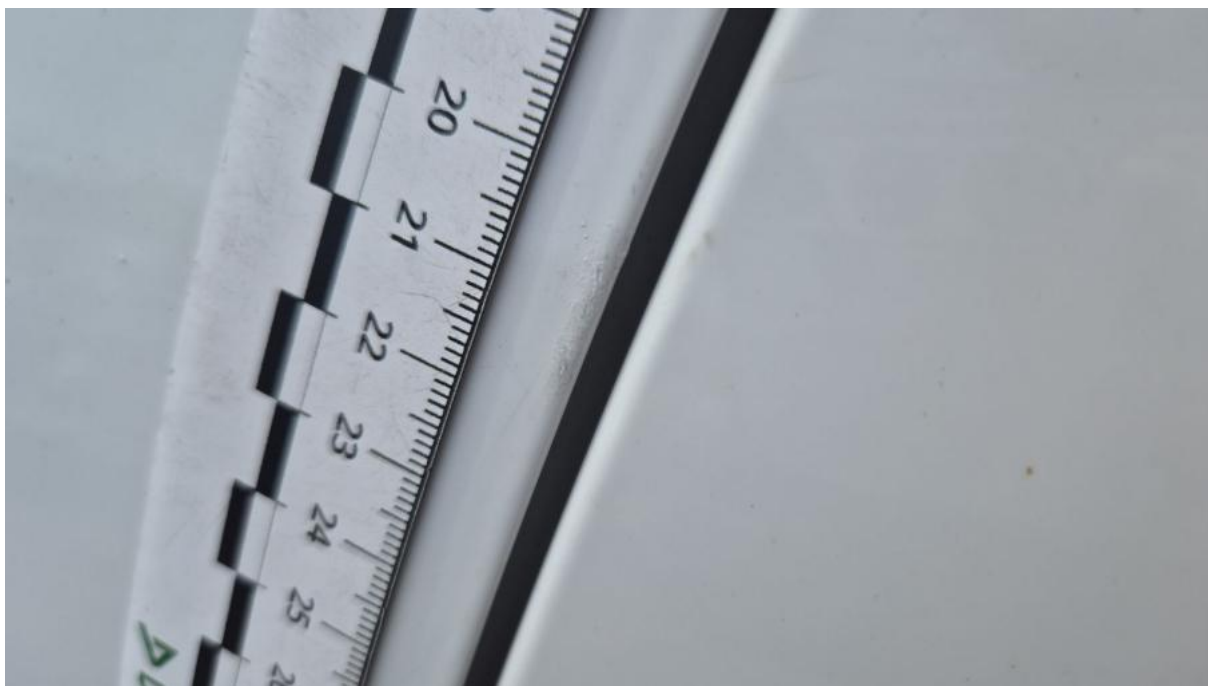
Drzwi przed L - Inne 1

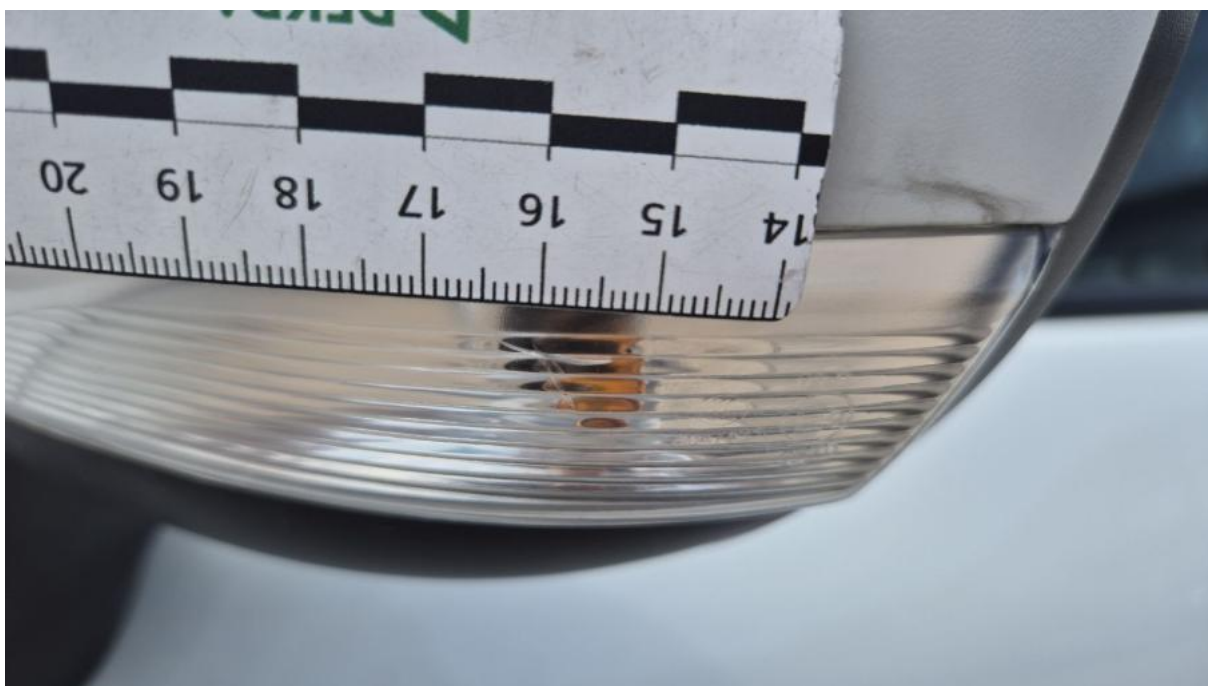
**Fot. 40**

| Poz. | Nazwa pozycji | Opis uszkodzeń | Kwalifik. | Naprawa [rbg] |
|---|---|---|---|---|
| 1 | Kierunkowskaz boczny L | pęknięcie | WY | 0.2 |

Lusterko zew L - Pęknięcie/rozerwanie 1

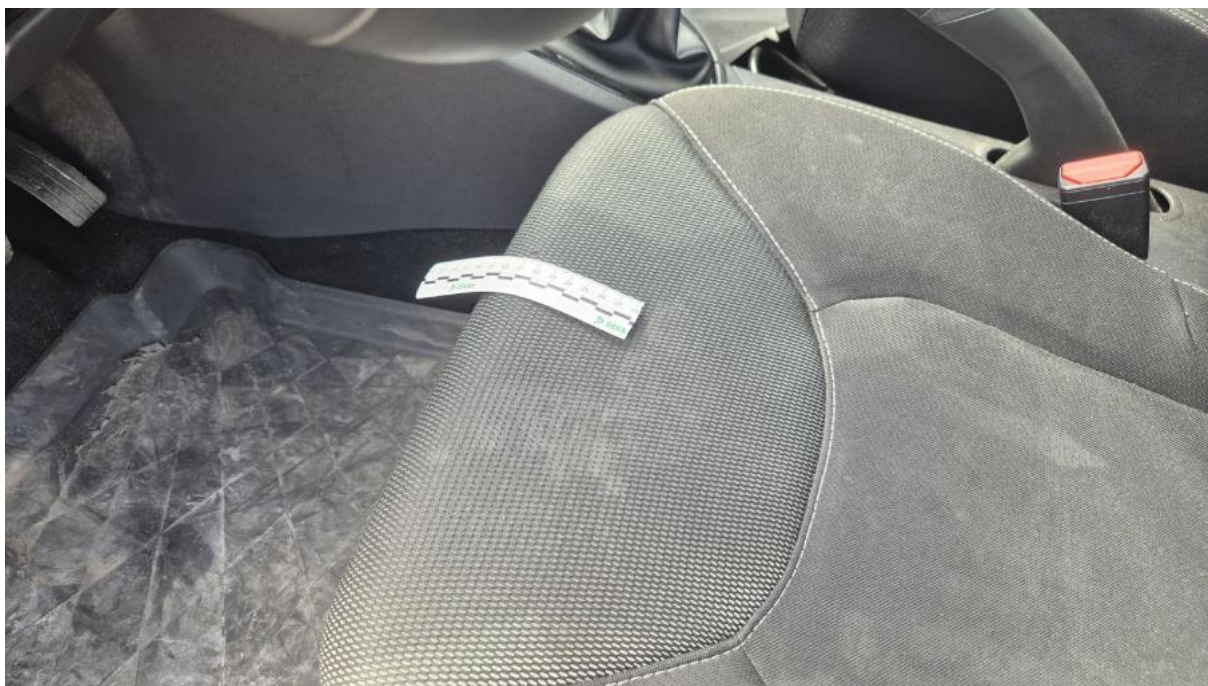
**Fot. 41**

| 3 | Tapicerka siedziska 1.rząd L | przepalenie | WY | 0.9 |

Fotel prz. lew. - zdjęcie poglądowe 1

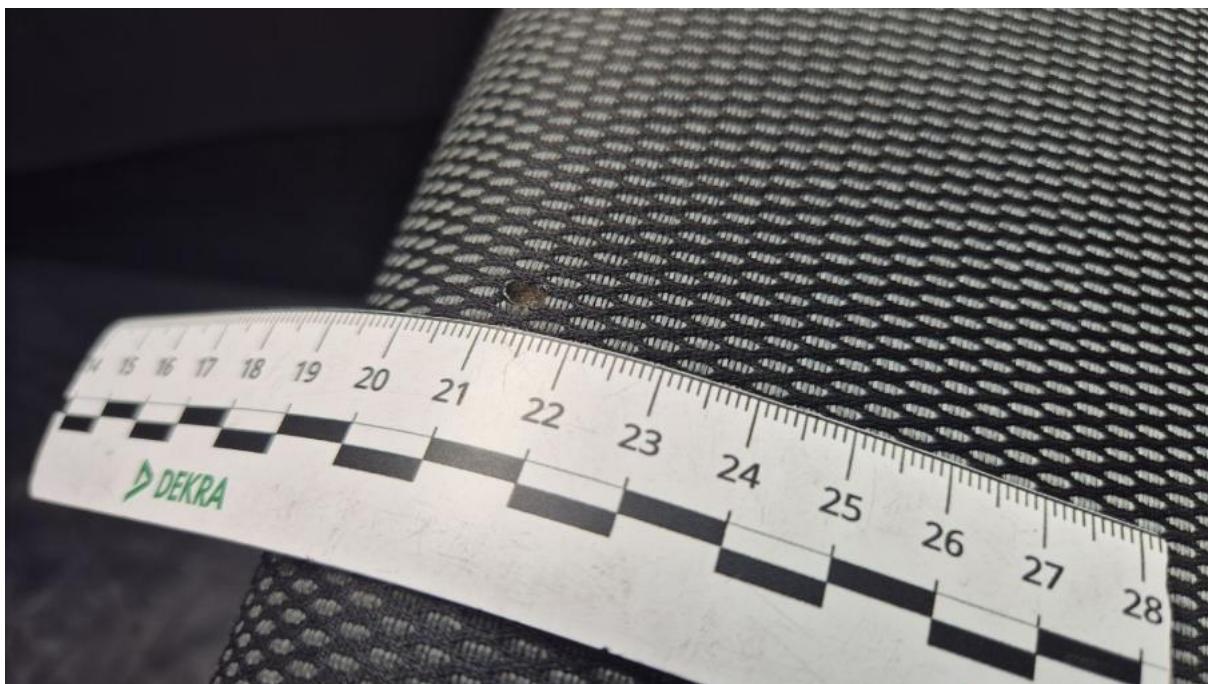
**Fot. 42**

Fotel prz. lew. - Inne 1

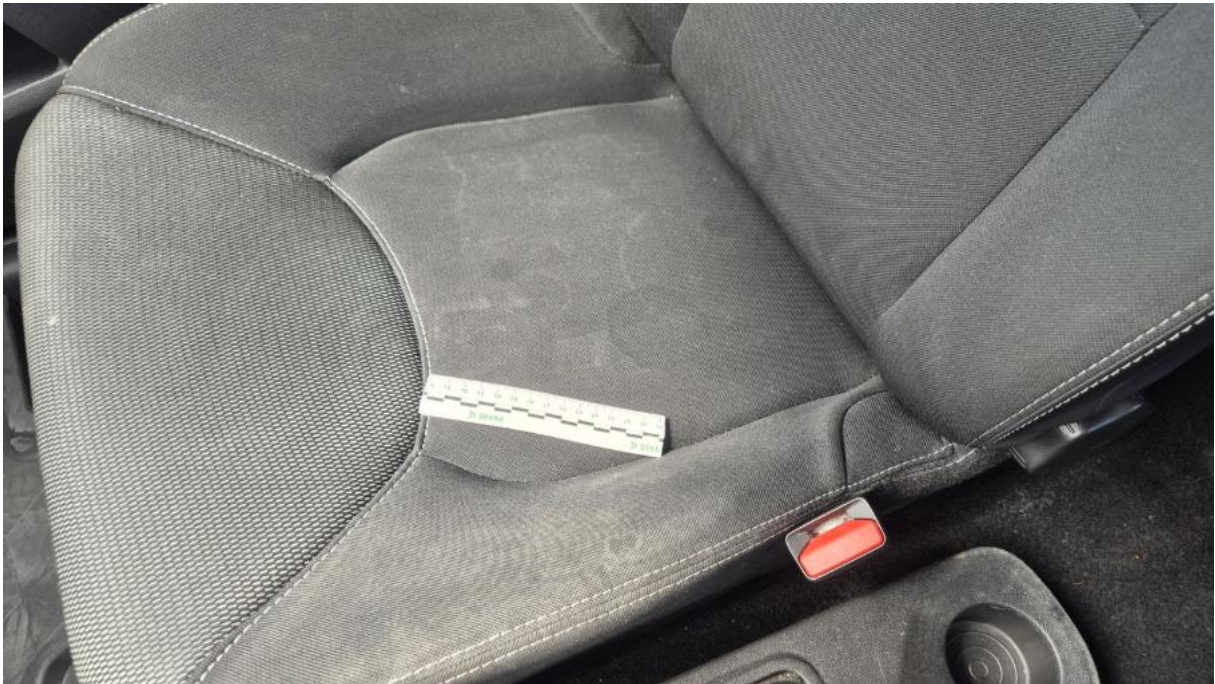
**Fot. 43**

Fotel prz. praw. - Inne 1

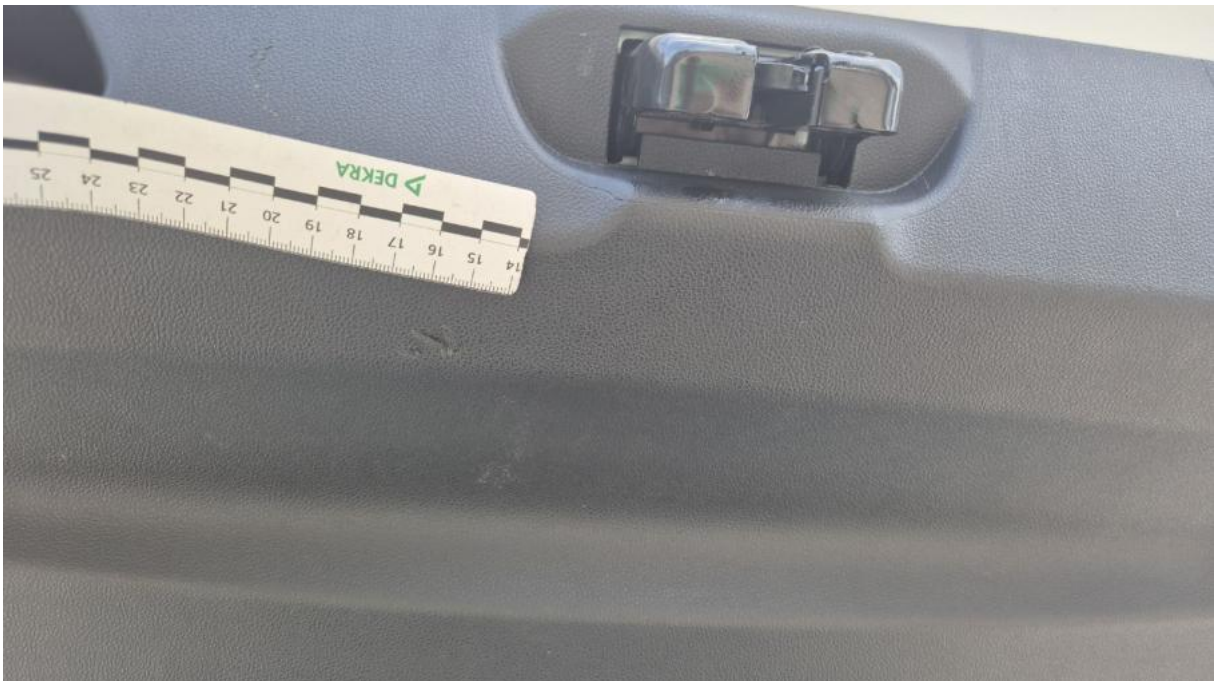
**Fot. 44**

| 5 | Nakładka pokrywy tylnej dół | zarysowanie | | |

Wykładzina pokrywy tylnej - Rysa/odprysk 1
