## Raport z oględzin pojazdu

| Numer raportu | 09832/2/26-15201 | Data raportu | 13-02-2026 |

| Marka, model | VOLVO XC90 19-24 |
| Numer rejestracyjny | WD5755T |

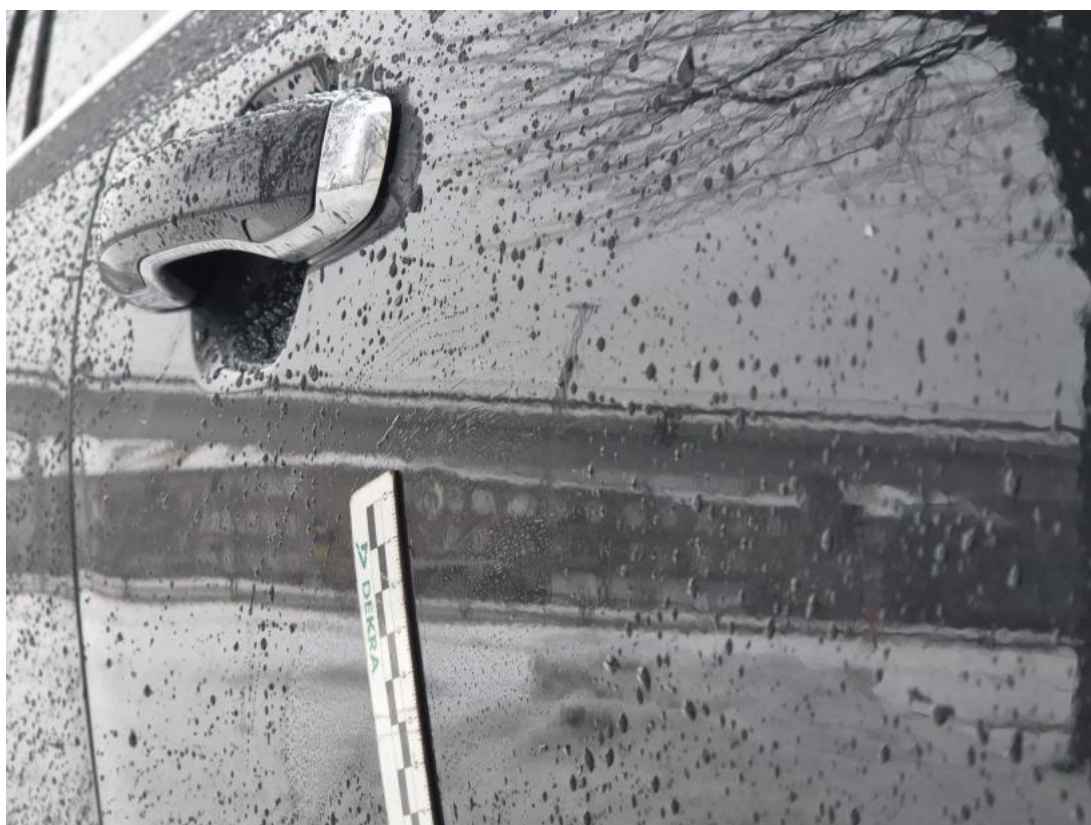
**Fot. 36**

| Poz. | Nazwa pozycji | Opis uszkodzeń | Kwalifik. | Naprawa [rbg] |
|---|---|---|---|---|
| 8 | Poszycie drzwi przednich R | wgniecenie | | |

Drzwi przednie P - Wgniecenie/odkształcenie 1

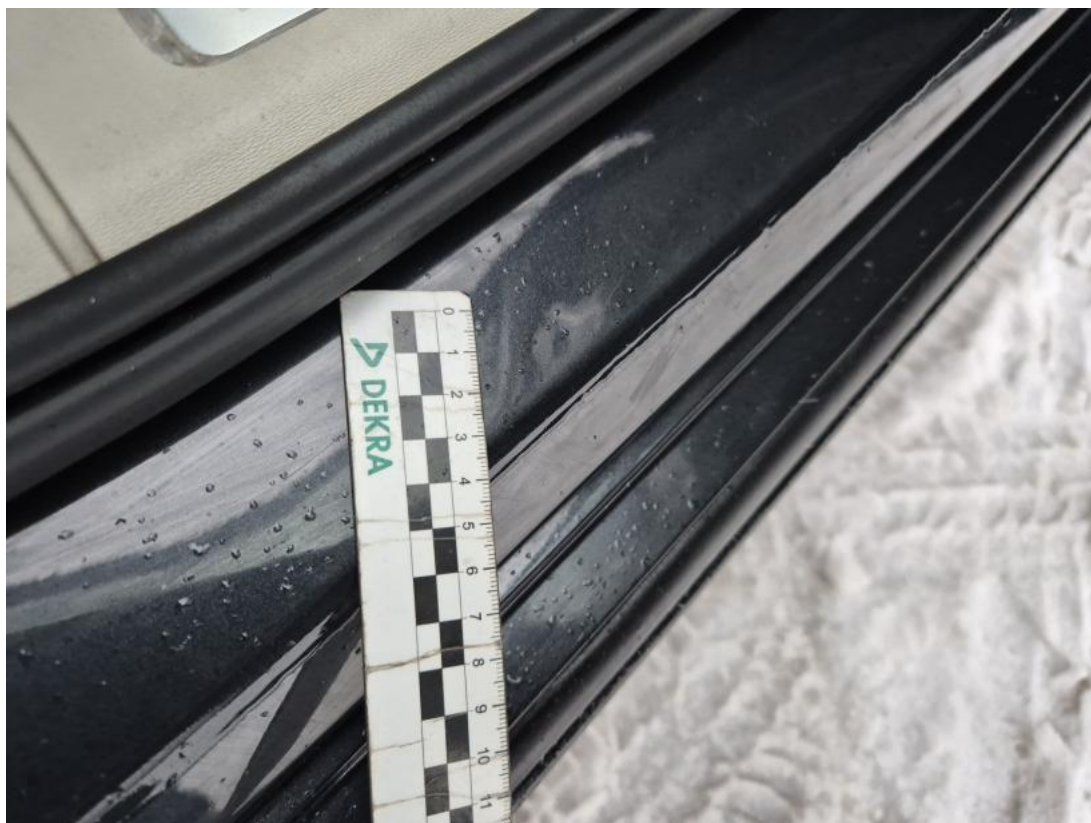
**Fot. 37**

| Poz. | Nazwa pozycji | Opis uszkodzeń | Kwalifik. | Naprawa [rbg] |
|---|---|---|---|---|
| 10 | Próg R | wgniecenie | | |

Próg P - Wgniecenie/odkształcenie 1

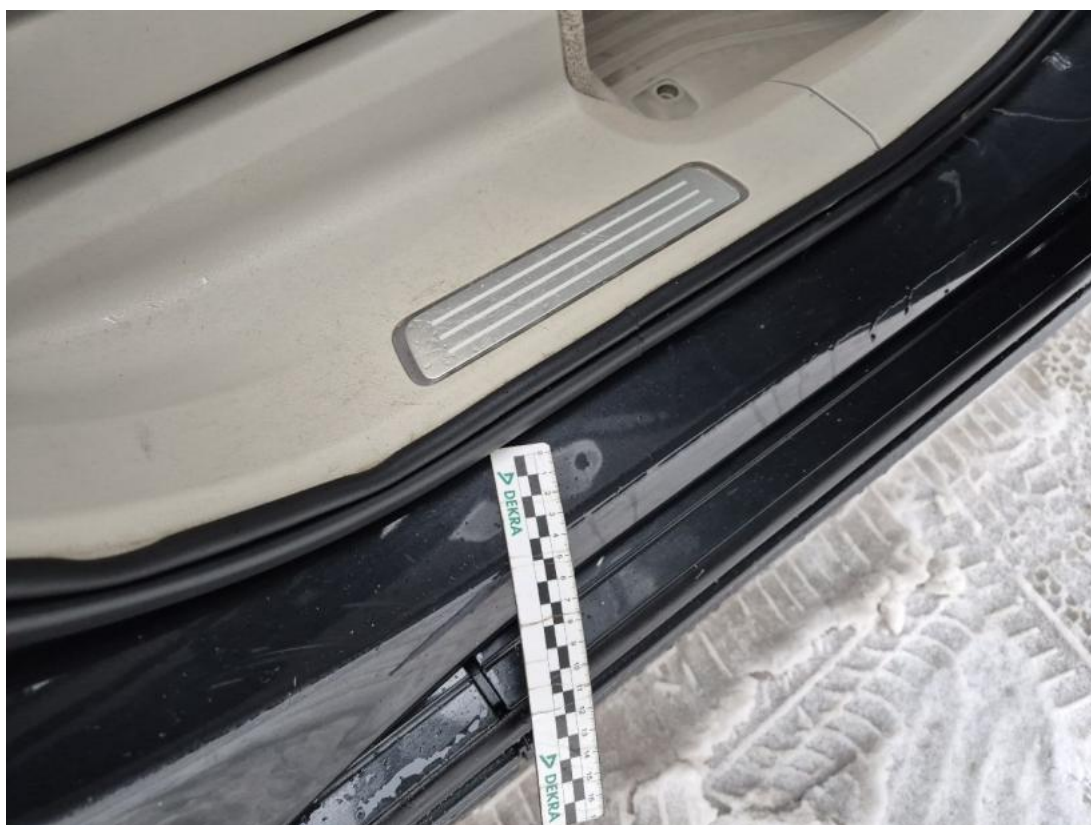
**Fot. 38**

Próg P - Wgniecenie/odkształcenie 2

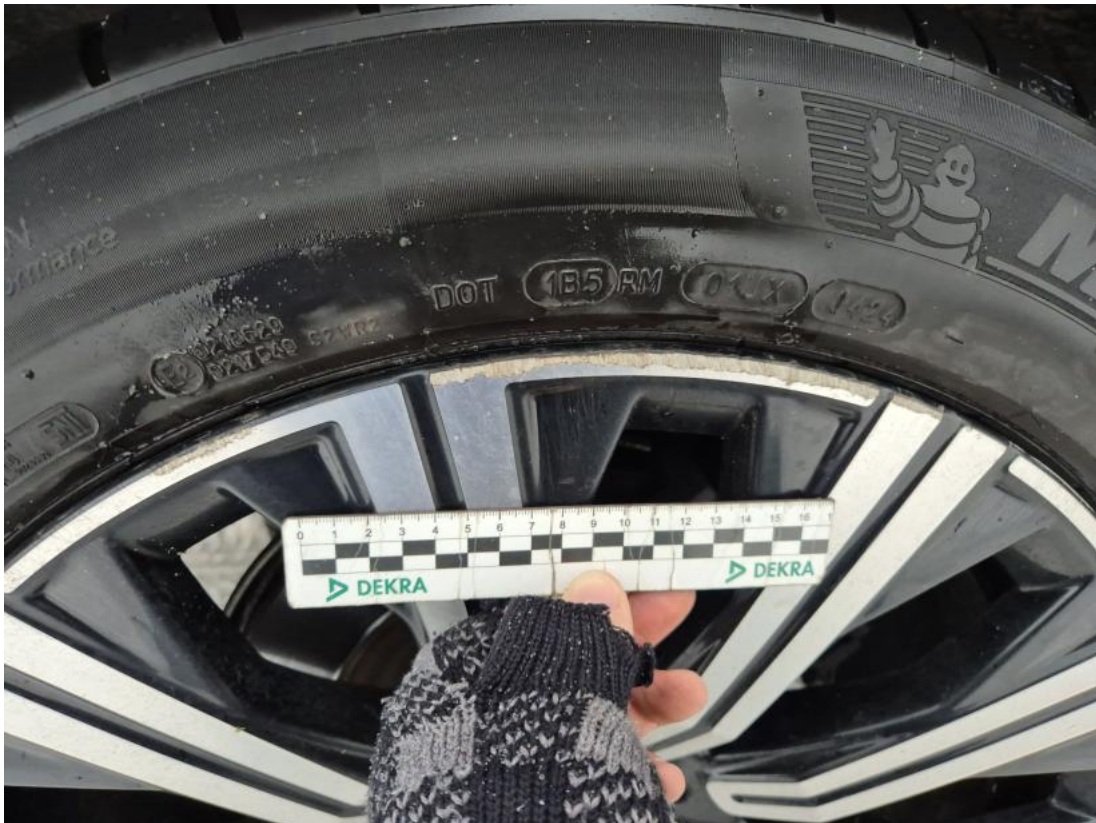
**Fot. 39**

| Poz. | Nazwa pozycji | Opis uszkodzeń | Kwalifik. | Naprawa [rbg] |
|---|---|---|---|---|
| 2 | Tarcza koła aluminiowa tył R | zarysowanie | WY | |

Felga aluminiowa tylna P - Rysa/odprysk 1

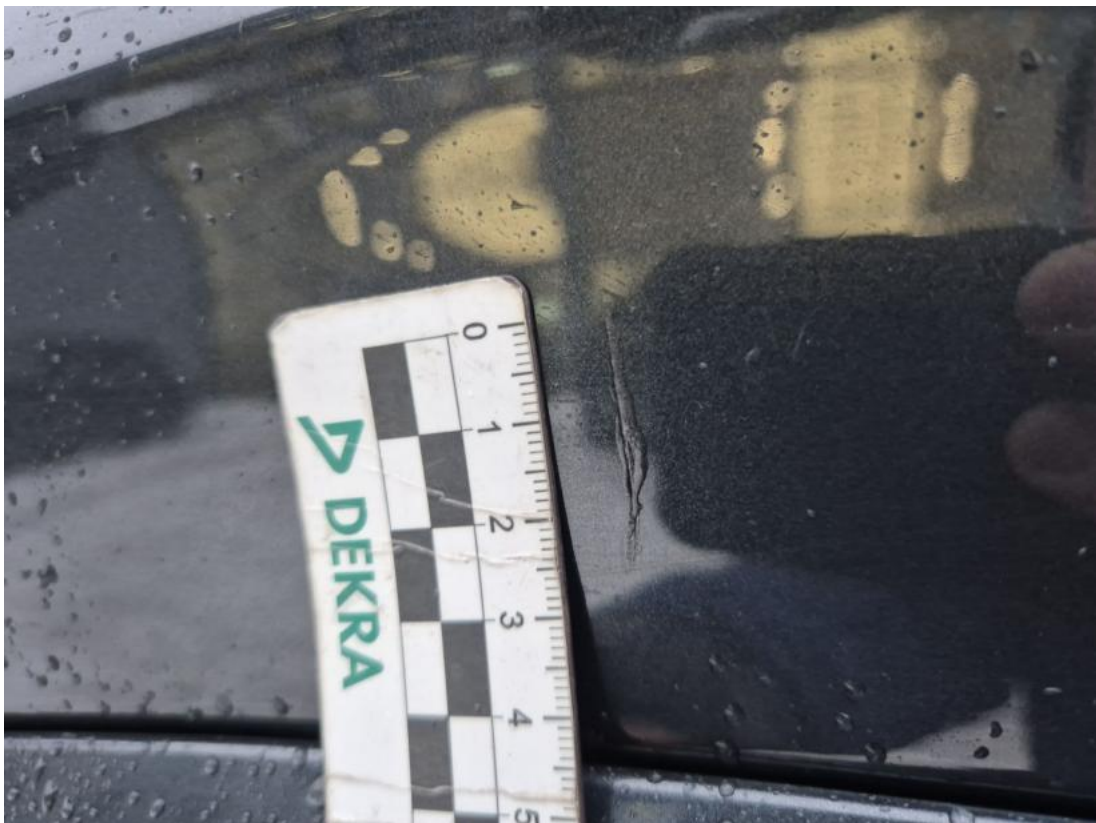
**Fot. 40**

| Poz. | Nazwa pozycji | Opis uszkodzeń | Kwalifik. | Naprawa [rbg] |
|---|---|---|---|---|
| 11 | Łotnik tylny L | zarysowanie, wgniecenie | | |

Ścianka tylna L / Ścianka boczna L - Inne 1

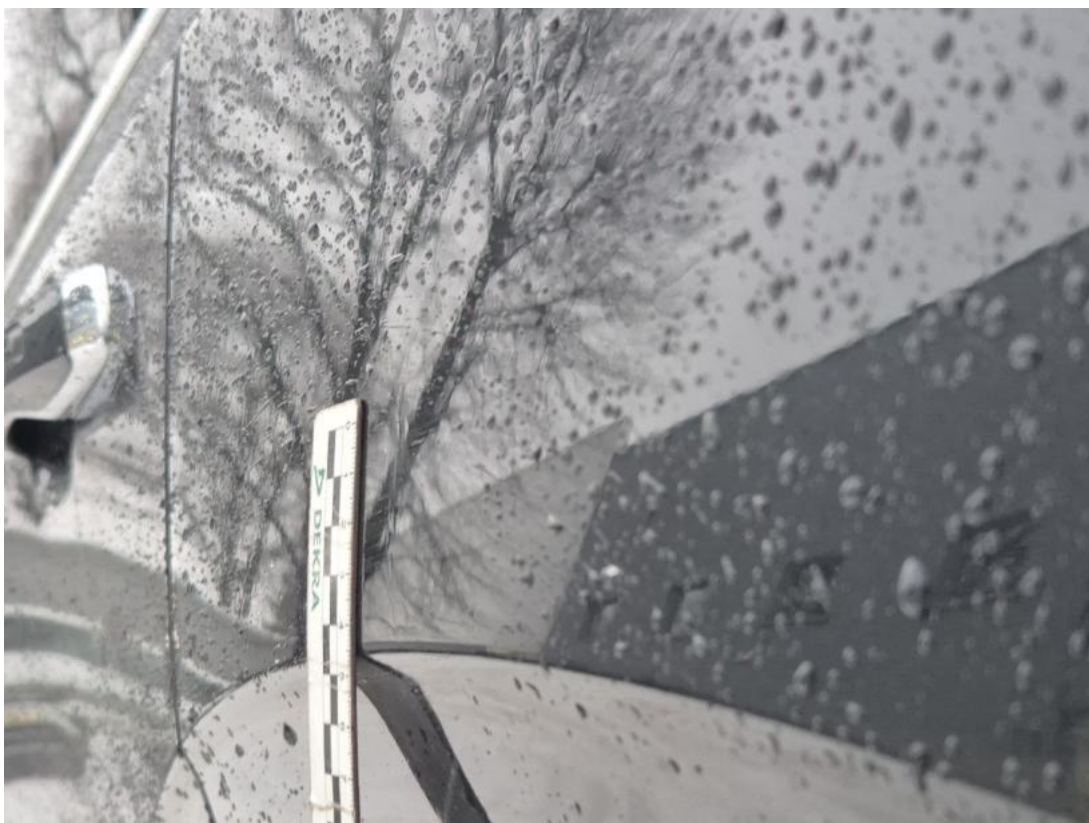
**Fot. 41**

Błotnik tylny L / Ściana boczna L - Inne 2

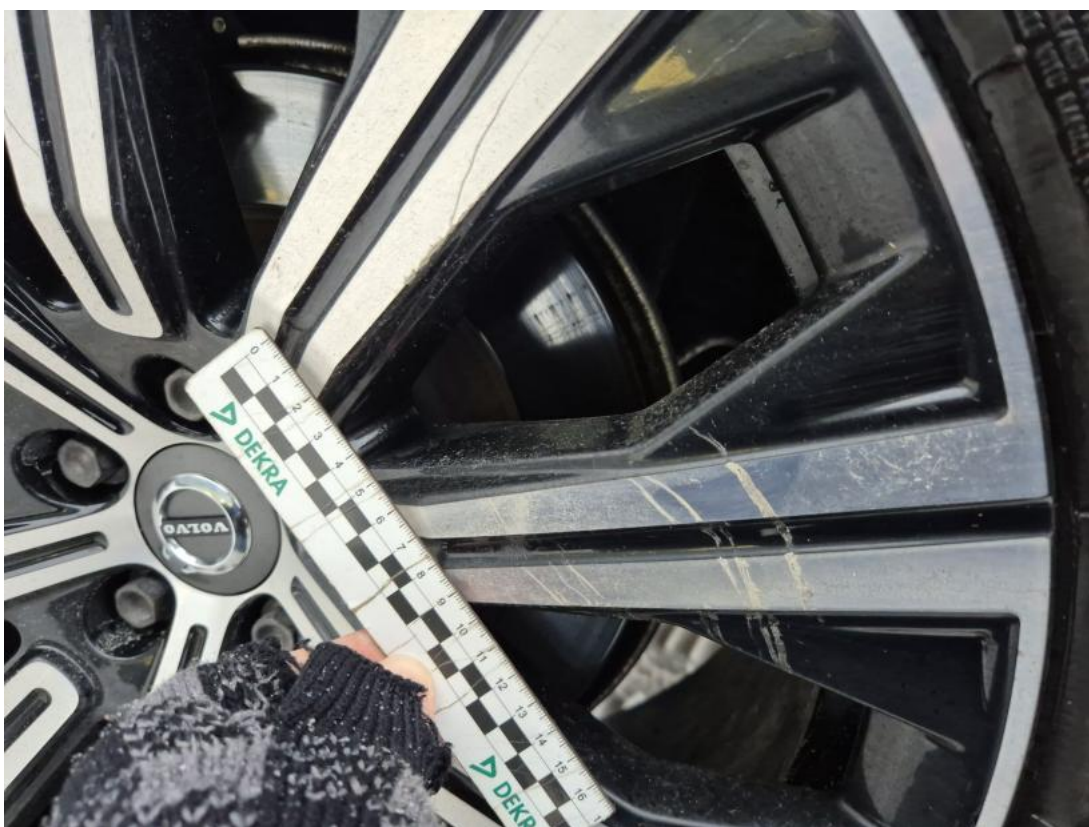
**Fot. 42**

| Poz. | Nazwa pozycji | Opis uszkodzeń | Kwalifik. | Naprawa [rbg] |
|---|---|---|---|---|
| 1 | Tarcza koła aluminiowa tył L | zarysowanie | WY | |

Felga aluminiowa tylna L - Rysa/odprysk 1

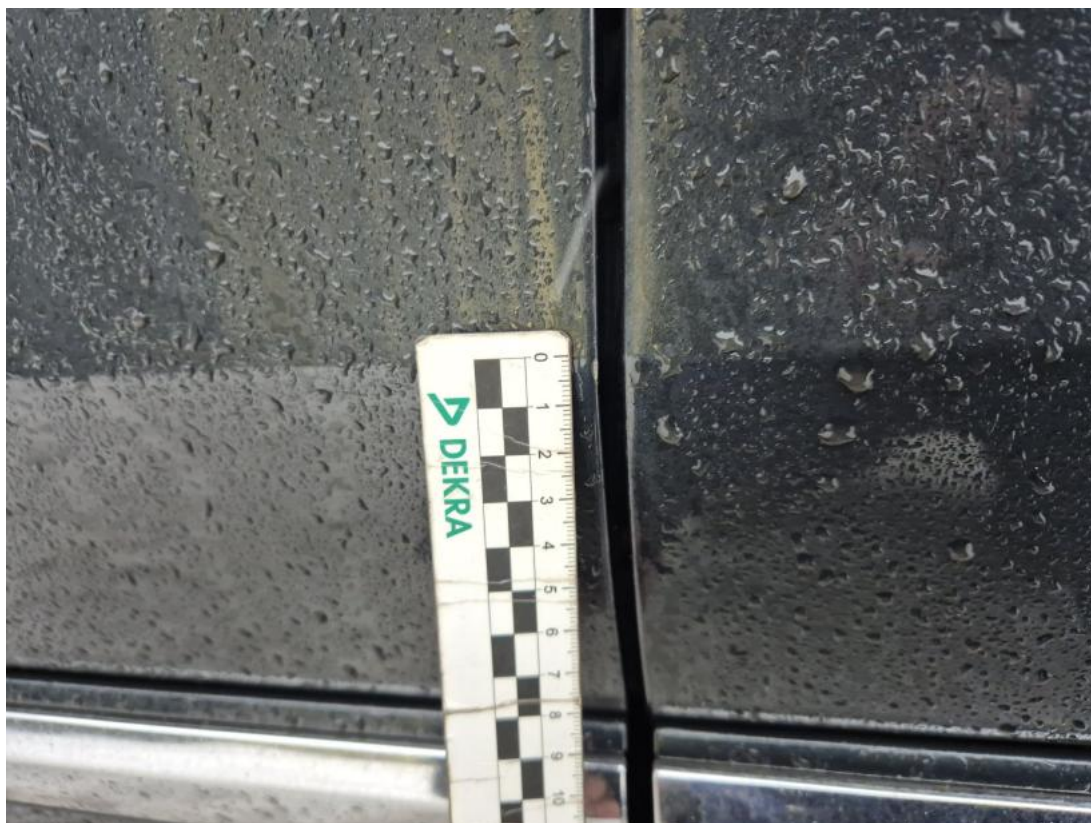
**Fot. 43**

| Poz. | Nazwa pozycji | Opis uszkodzeń | Kwalifik. | Naprawa [rbg] |
|---|---|---|---|---|
| 7 | Poszycie drzwi przednich L | odpryski lakieru | | |

Drzwi przed L - Rysa/odprysk 1

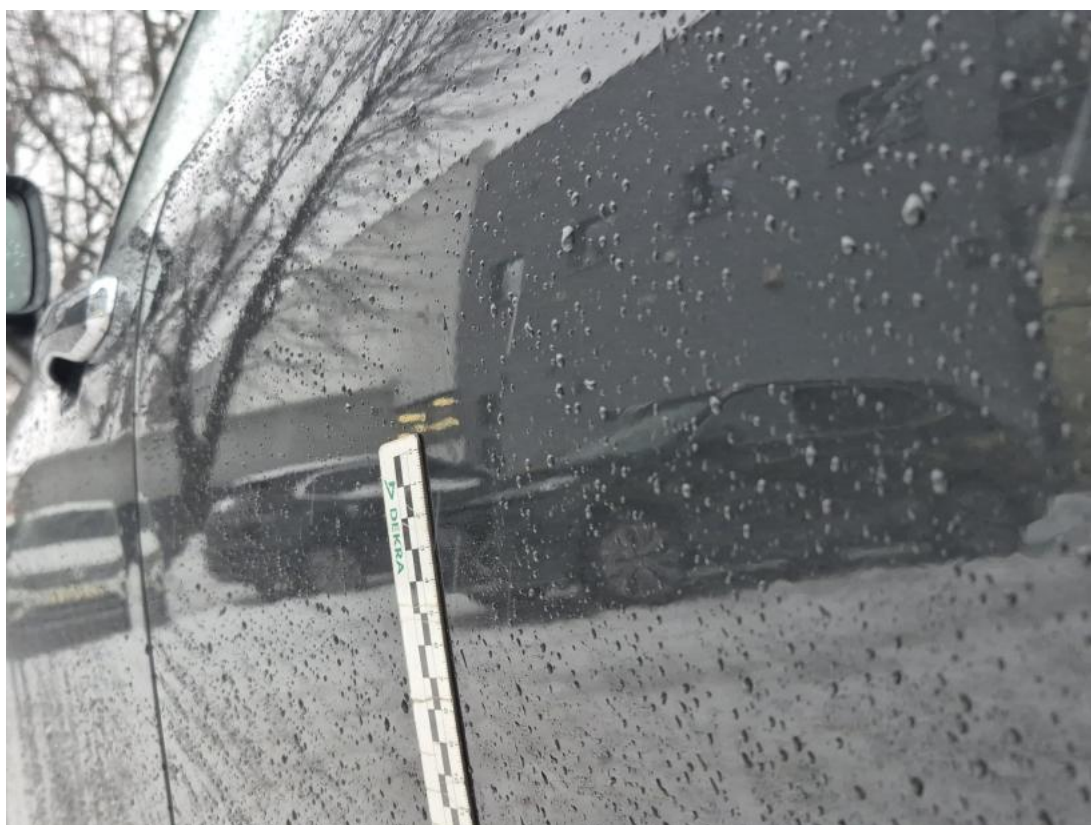
**Fot. 44**

| Poz. | Nazwa pozycji | Opis uszkodzeń | Kwalifik. | Naprawa [rbg] |
|---|---|---|---|---|
| 9 | Poszycie drzwi tylnych L | wgniecenie | | |

Drzwi tylne L - Wgniecenie/odkształcenie 1

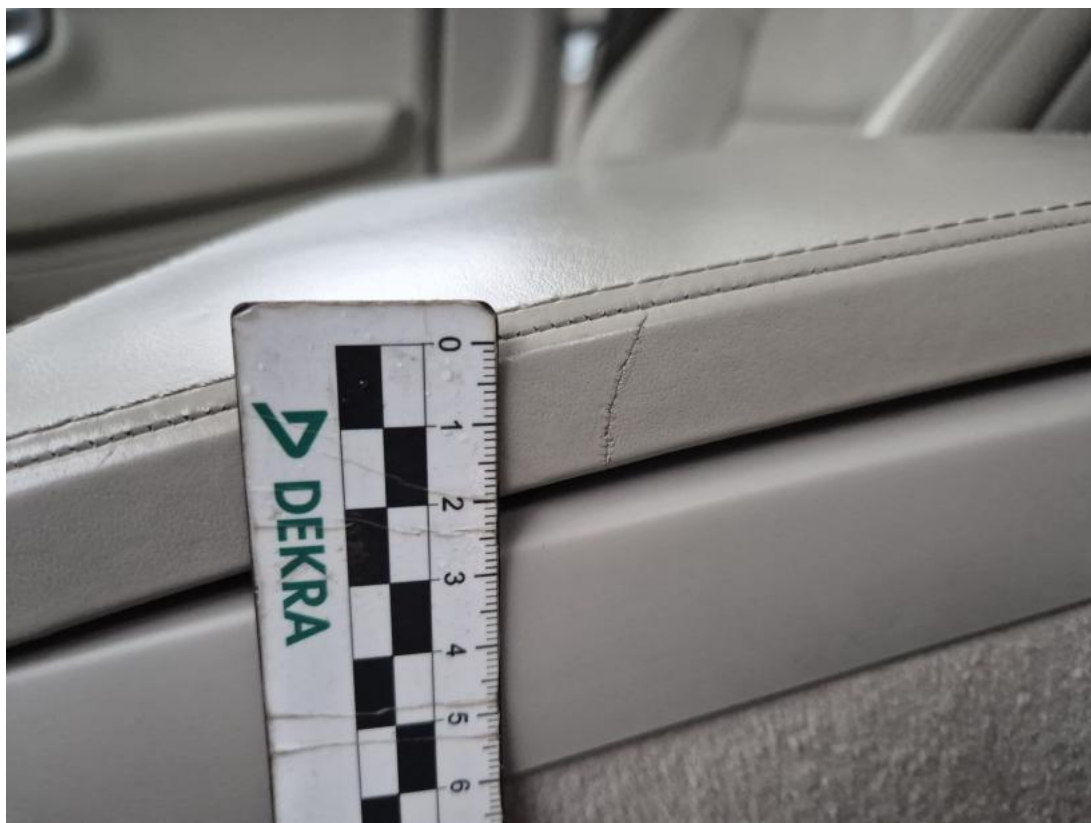
**Fot. 45**

| Poz. | Nazwa pozycji | Opis uszkodzeń | Kwalifik. | Naprawa [rbg] |
|---|---|---|---|---|
| 3 | Podłokietnik konsoli środkowej | pęknięcie/rozerwanie | WY | 0.2 |

Konsola tunelu śr. - Inne 1

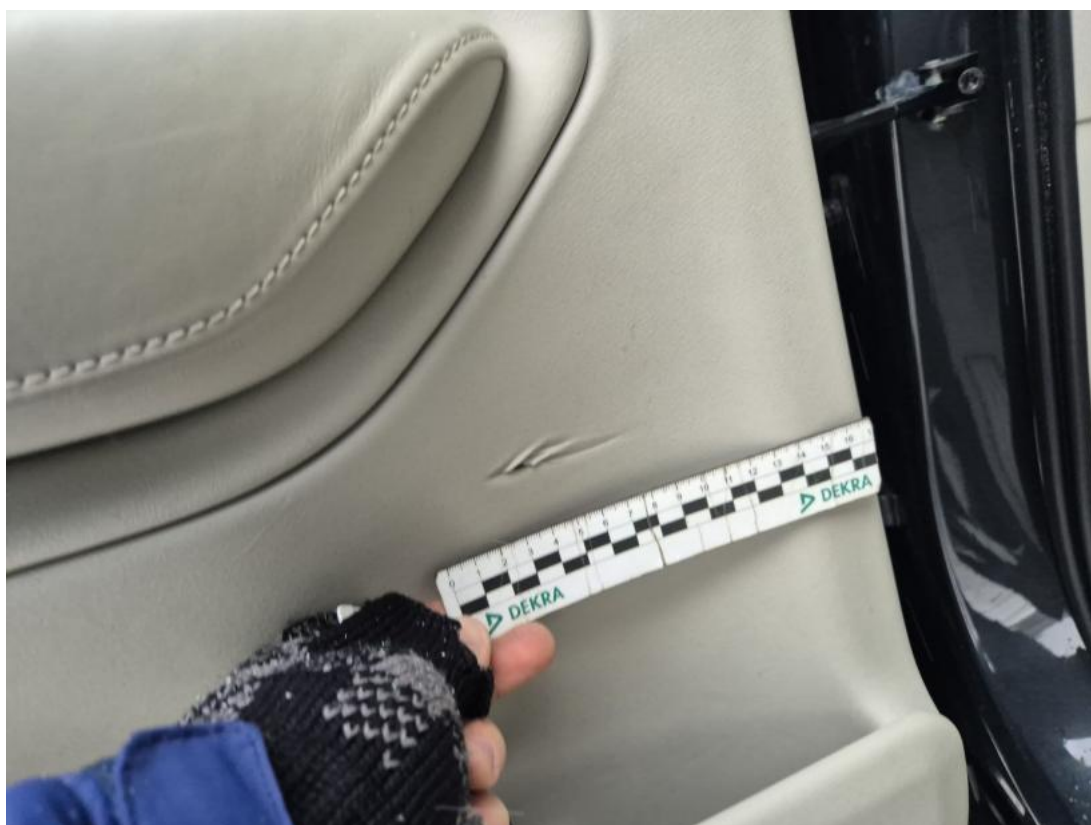
**Fot. 46**

| Poz. | Nazwa pozycji | Opis uszkodzeń | Kwalifik. | Naprawa [rbg] |
|---|---|---|---|---|
| 5 | Tapicerka drzwi tylnych L | pęknięcie/rozerwanie | WY | 0.9 |

Klamka wew drzwi tyl L - Wgniecenie/odkształcenie 1

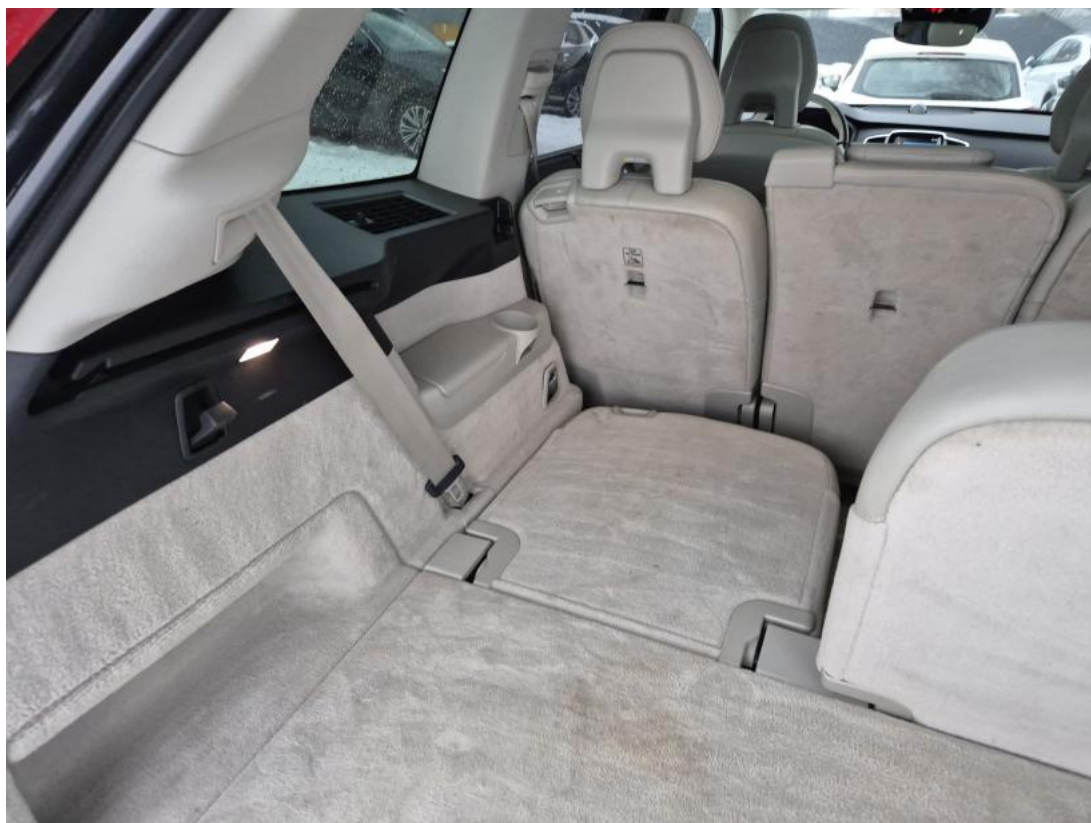
**Fot. 47**

| Poz. | Nazwa pozycji | Opis uszkodzeń | Kwalifik. | Naprawa [rbg] |
|---|---|---|---|---|
| 4 | Nakładka przestrzeni bagażowej | brak | WY | 0.1 |

Półka/roleta tylna - Inne 1

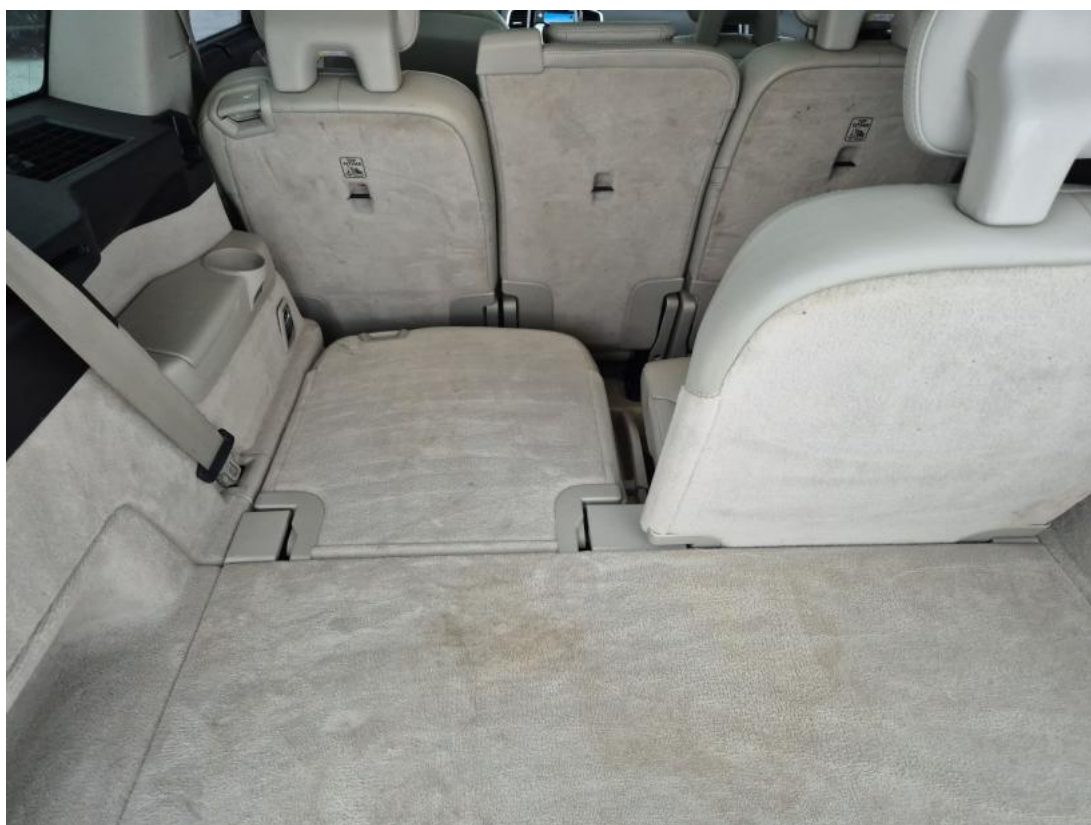
**Fot. 48**

| Poz. | Nazwa pozycji | Opis uszkodzeń | Kwalifik. | Naprawa [rbg] |
|---|---|---|---|---|
| 6 | Wykładzina bagażnika | zabrudzenie | NA | |

Wykładzina przestrzeni bagażowej - Inne 1
