## Raport z oględzin pojazdu

| Numer raportu | 08929/12/25-15201 | Data raportu | 22-12-2025 |

| Marka, model | SEAT Leon ST 16-20 |
| Numer rejestracyjny | WD7955M |

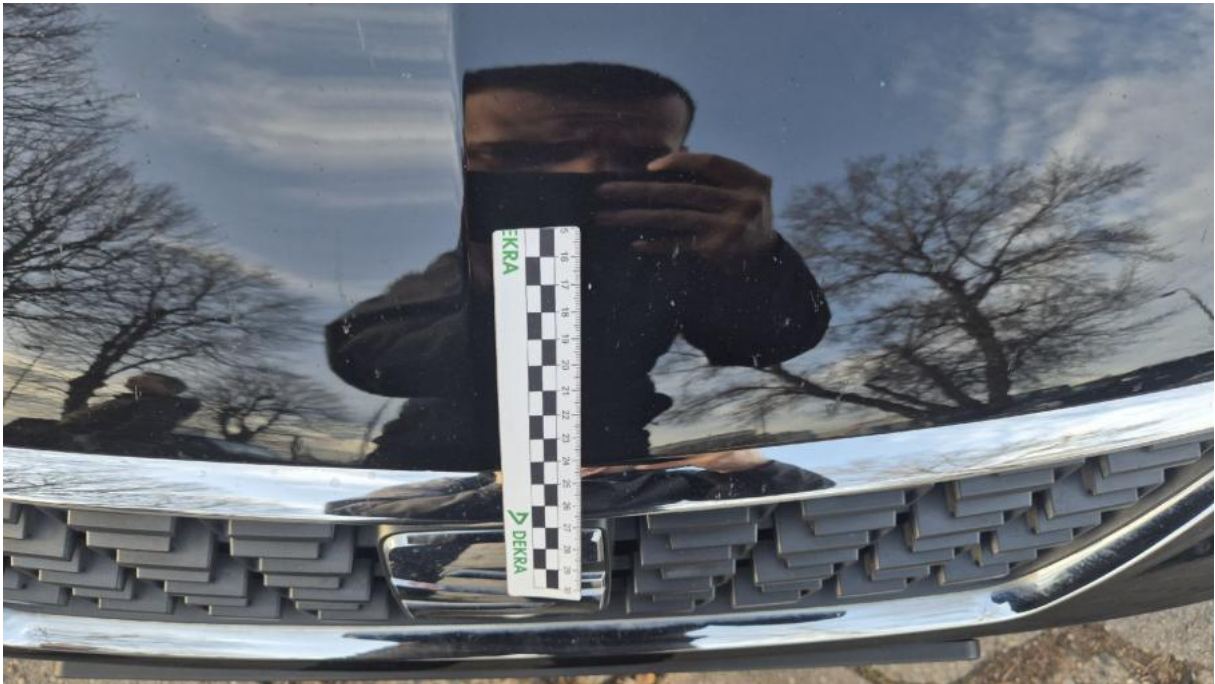
**Fot. 37**

| Poz. | Nazwa pozycji | Opis uszkodzeń | Kwalifik. | Naprawa [rbg] |
|---|---|---|---|---|
| 5 | Pokrywa przednia | odpryski lakieru | | |

Pokrywa komory silnika - Rysa/odprysk 1

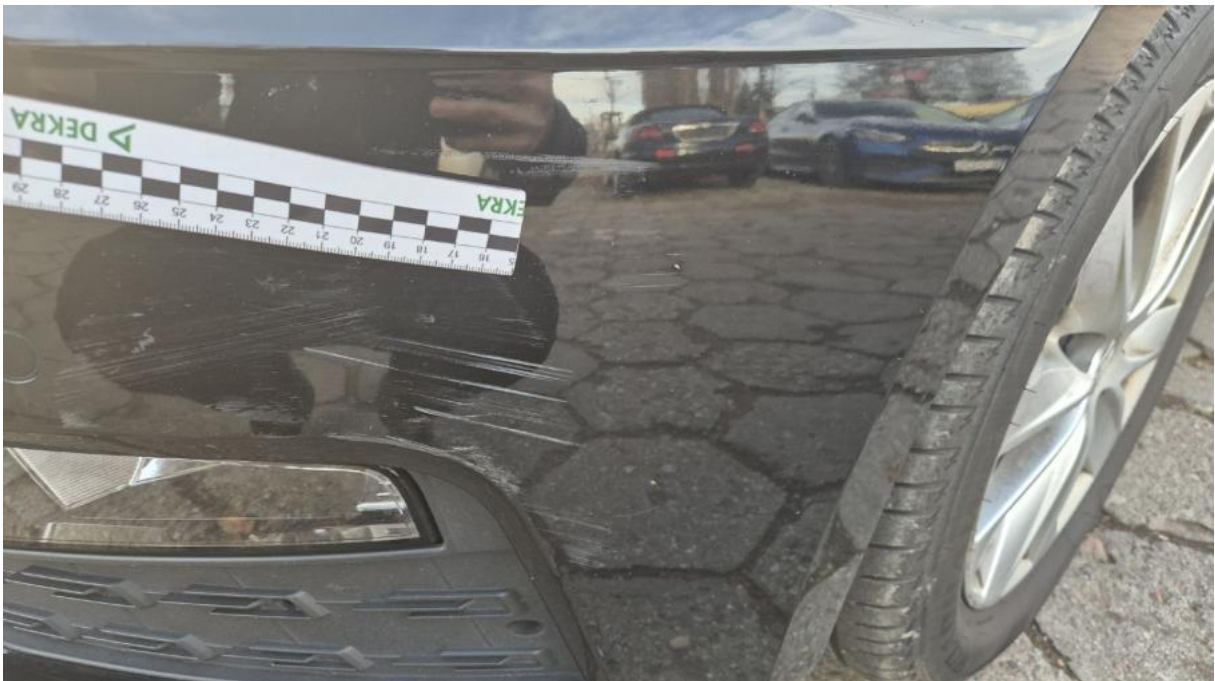
**Fot. 38**

| Poz. | Nazwa pozycji | Opis uszkodzeń | Kwalifik. | Naprawa [rbg] |
|---|---|---|---|---|
| 1 | Okladzina zderzaka przedniego | zarysowanie | NA | |

Zderzak - Rysa/odprysk 1

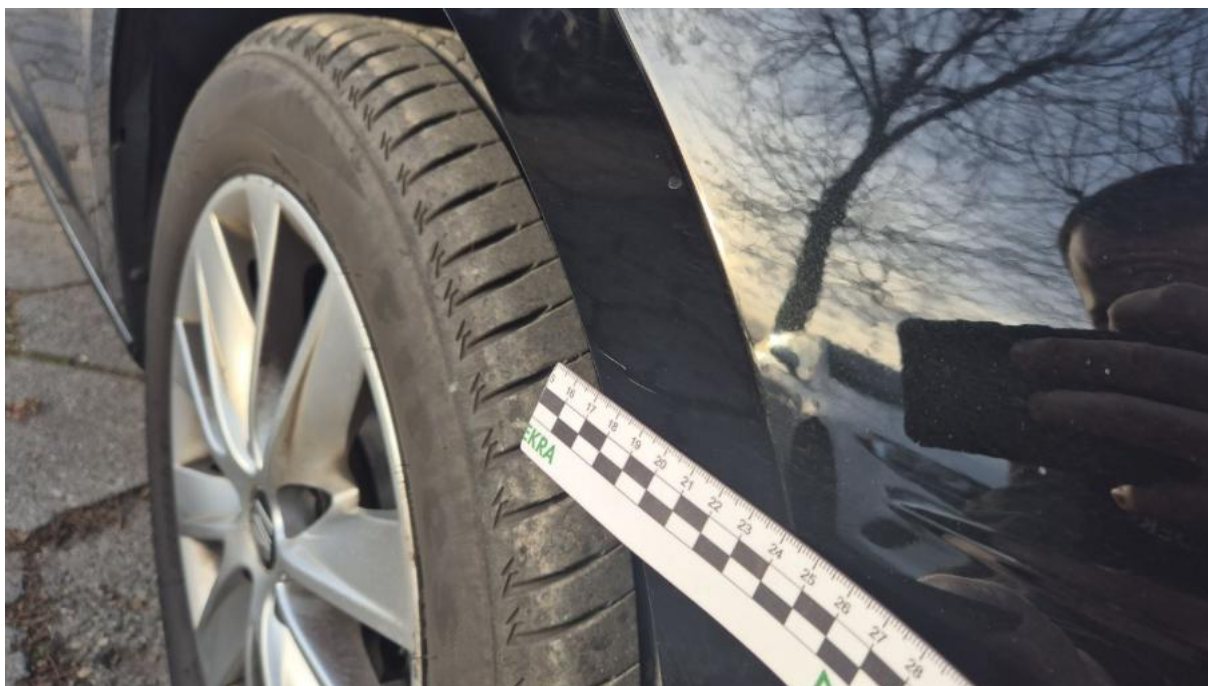
**Fot. 39**

Zderzak - Rysa/odprysk 2

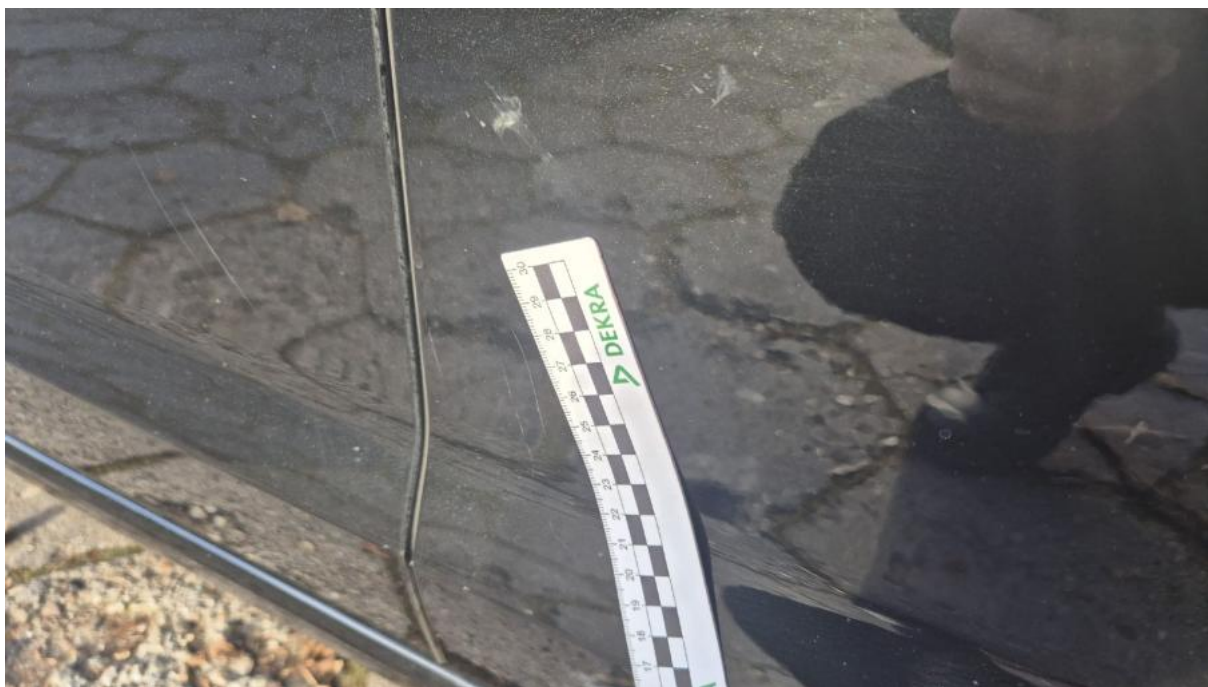
**Fot. 40**

| Poz. | Nazwa pozycji | Opis uszkodzeń | Kwalifik. | Naprawa [rbg] |
|---|---|---|---|---|
| 7 | Drzwi przednie (nieuzbrojone) R | zarysowanie, wgniecenie | | |

Drzwi przednie P - Rysa/odprysk 1

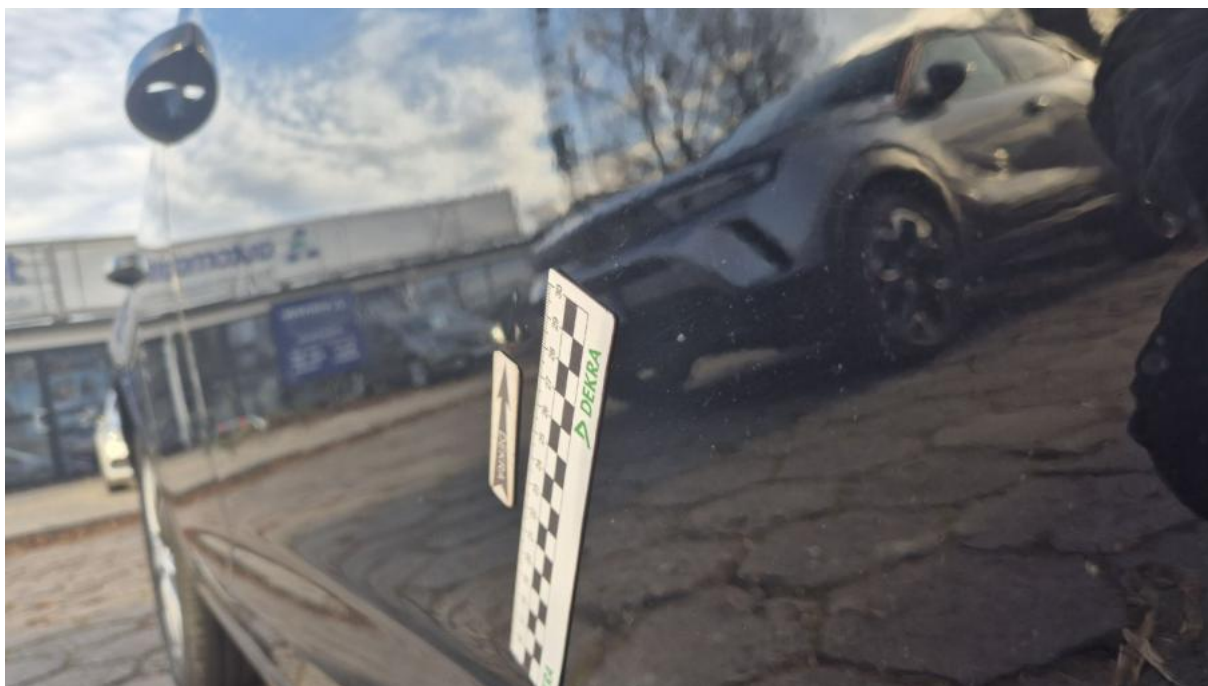
**Fot. 41**

Drzwi przednie P - Wgniecenie/odkształcenie 1

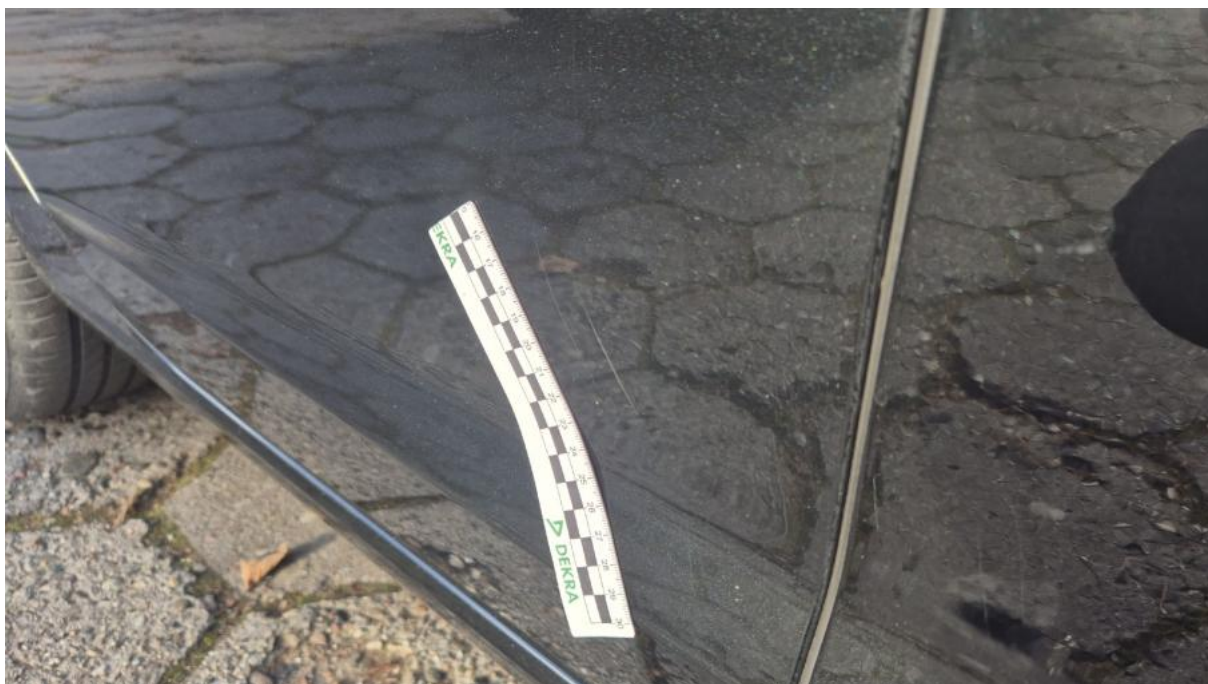
**Fot. 42**

| Poz. | Nazwa pozycji | Opis uszkodzeń | Kwalifik. | Naprawa [rbg] |
|---|---|---|---|---|
| 10 | Drzwi tylne (nieuzbrojone) R | zarysowanie, odpryski lakieru | | |

Drzwi tylne P - Rysa/odprysk 1

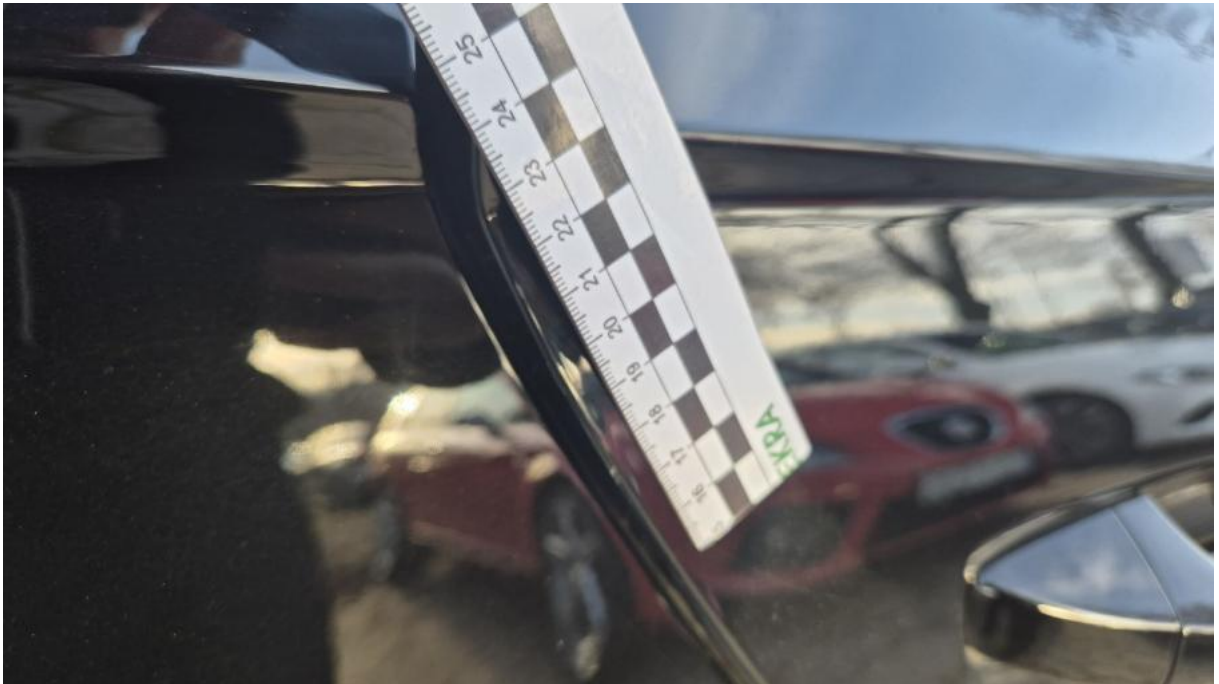
**Fot. 43**

Drzwi tylne P - Rysa/odprysk 2

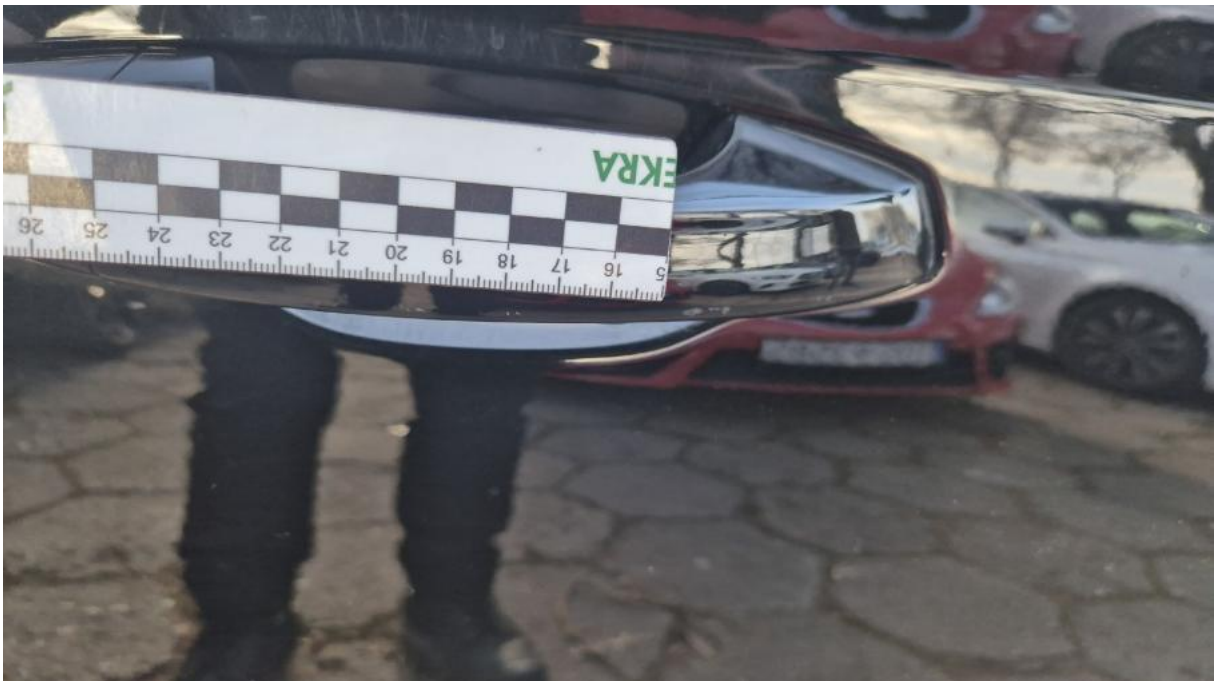
**Fot. 44**

| Poz. | Nazwa pozycji | Opis uszkodzeń | Kwalifik. | Naprawa [rbg] |
|---|---|---|---|---|
| 8 | Klamka zewnętrzna drzwi przednich R | odpryski lakieru | | |

Klamka drzwi prz P - Rysa/odprysk 1

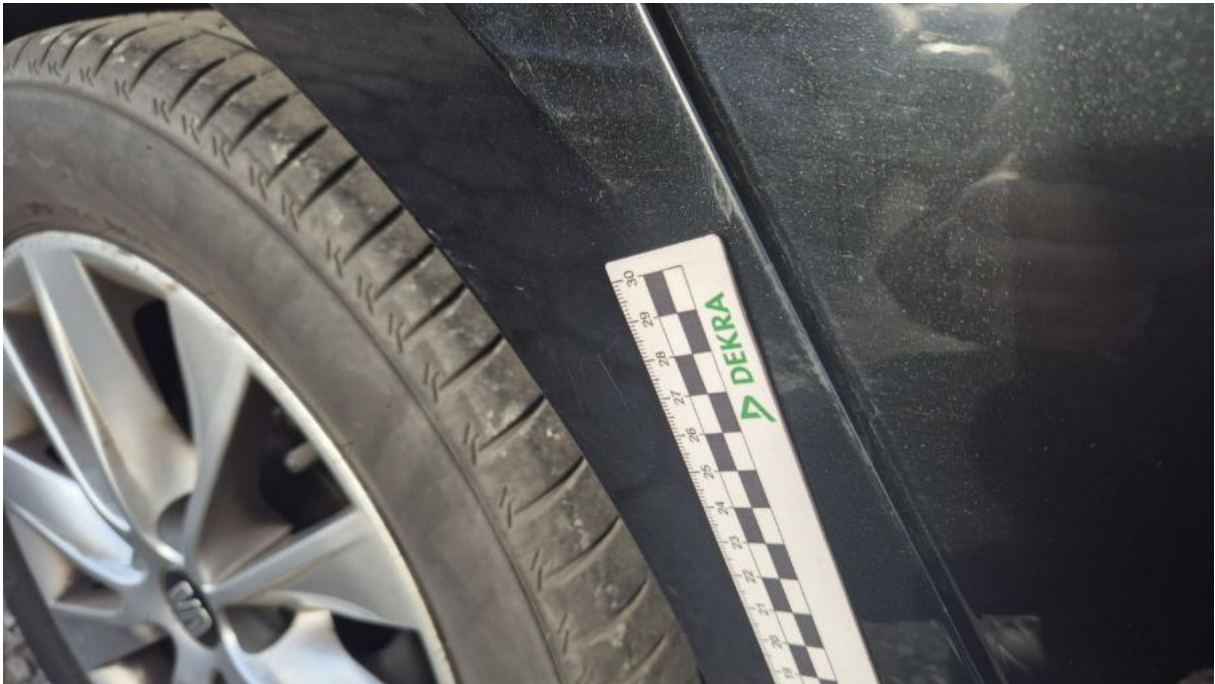
**Fot. 45**

| Poz. | Nazwa pozycji | Opis uszkodzeń | Kwalifik. | Naprawa [rbg] |
|---|---|---|---|---|
| 12 | Łotnik tylny R | zarysowanie | | |

Błotnik tylny P / Ściana boczna P - Rysa/odprysk 1

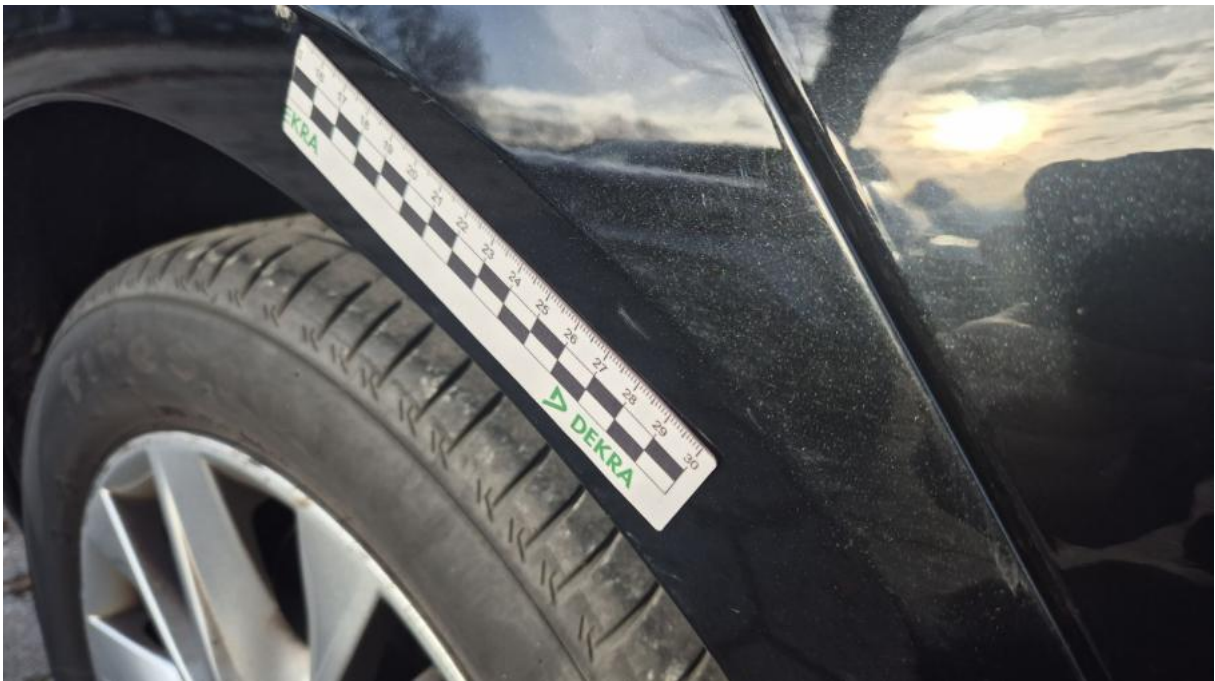
**Fot. 46**

Błotnik tylny P / Ściana boczna P - Rysa/odprysk 2

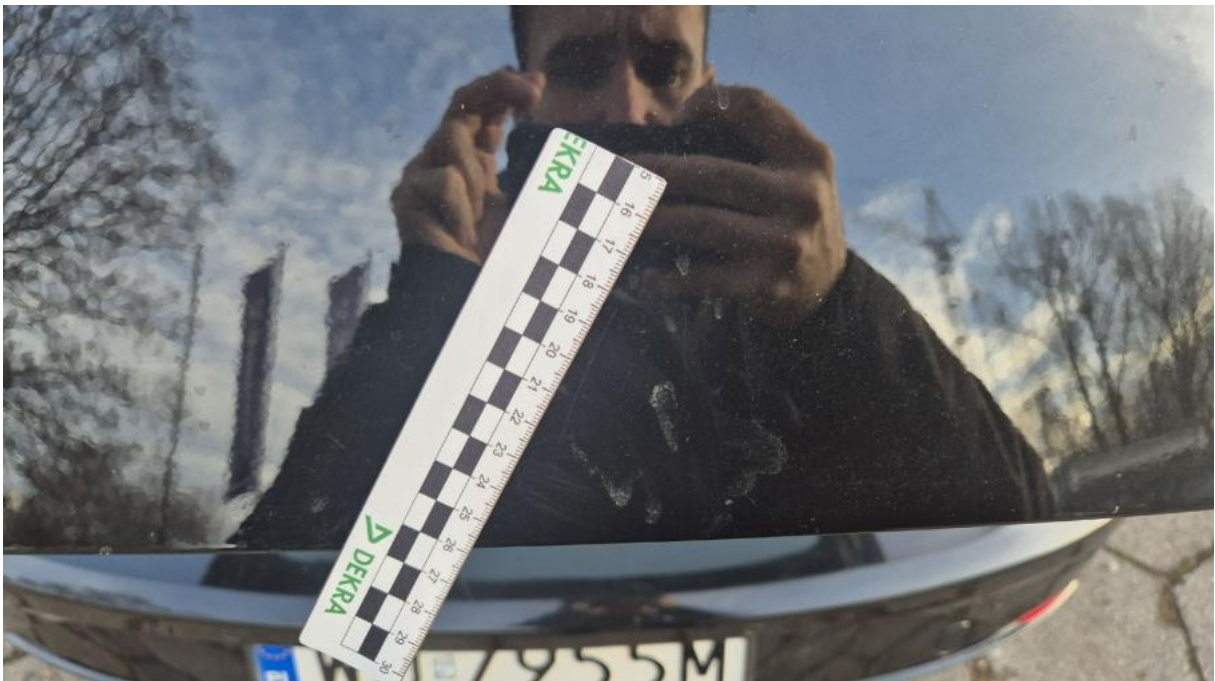
**Fot. 48**

| Poz. | Nazwa pozycji | Opis uszkodzeń | Kwalifik. | Naprawa [rbg] |
|---|---|---|---|---|
| 4 | Pokrywa tylna | liczne, wgniecenie | NA | 3.5 |

Pokrywy bagażnika - Rysa/odprysk 1

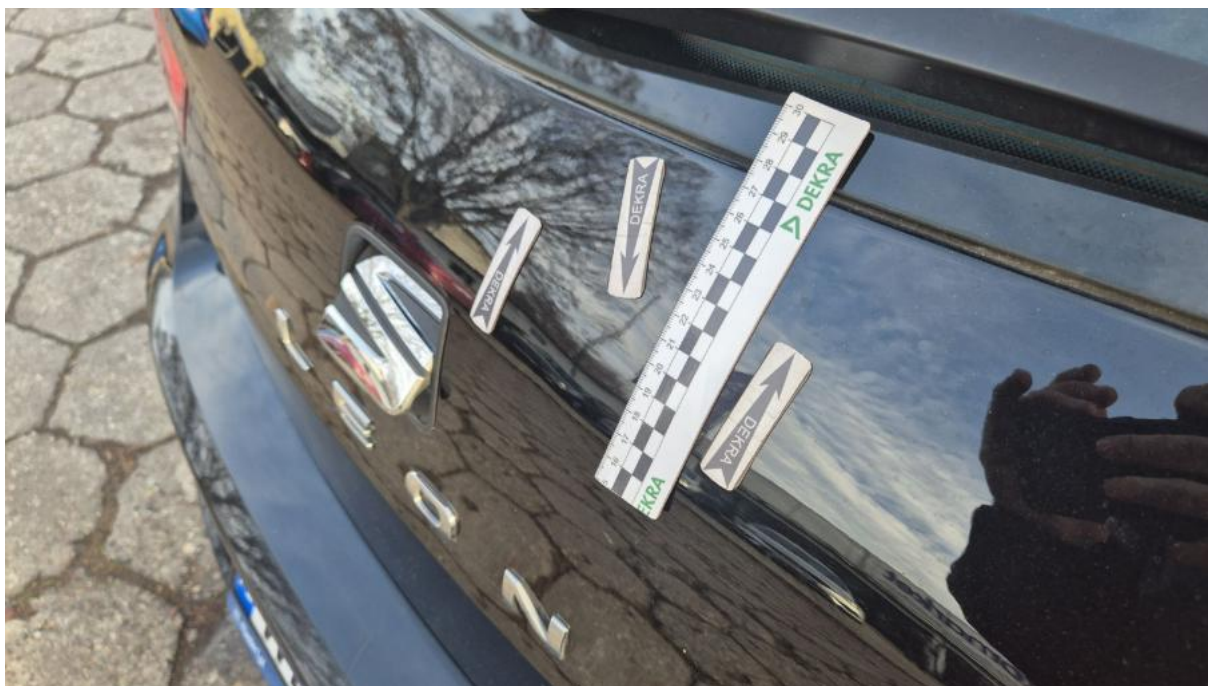
**Fot. 49**

Pokrywy bagażnika - Wgniecenie/odkształcenie 1

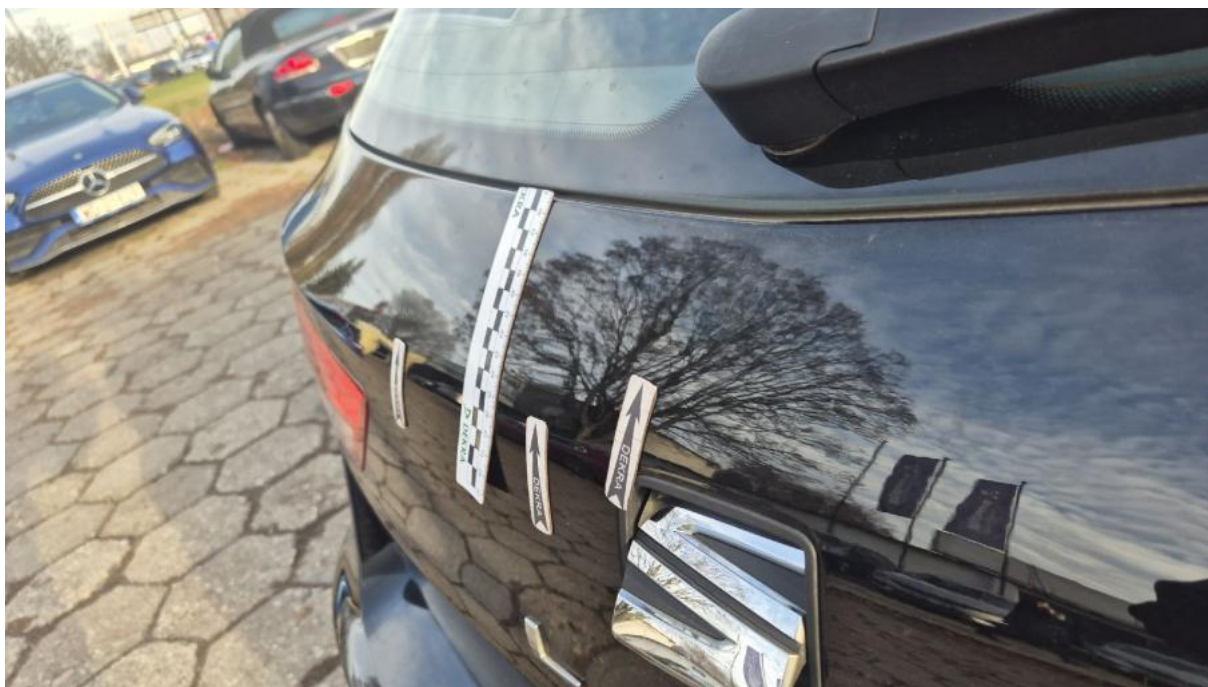
**Fot. 50**

Pokrywy bagażnika - Wgniecenie/odkształcenie 2

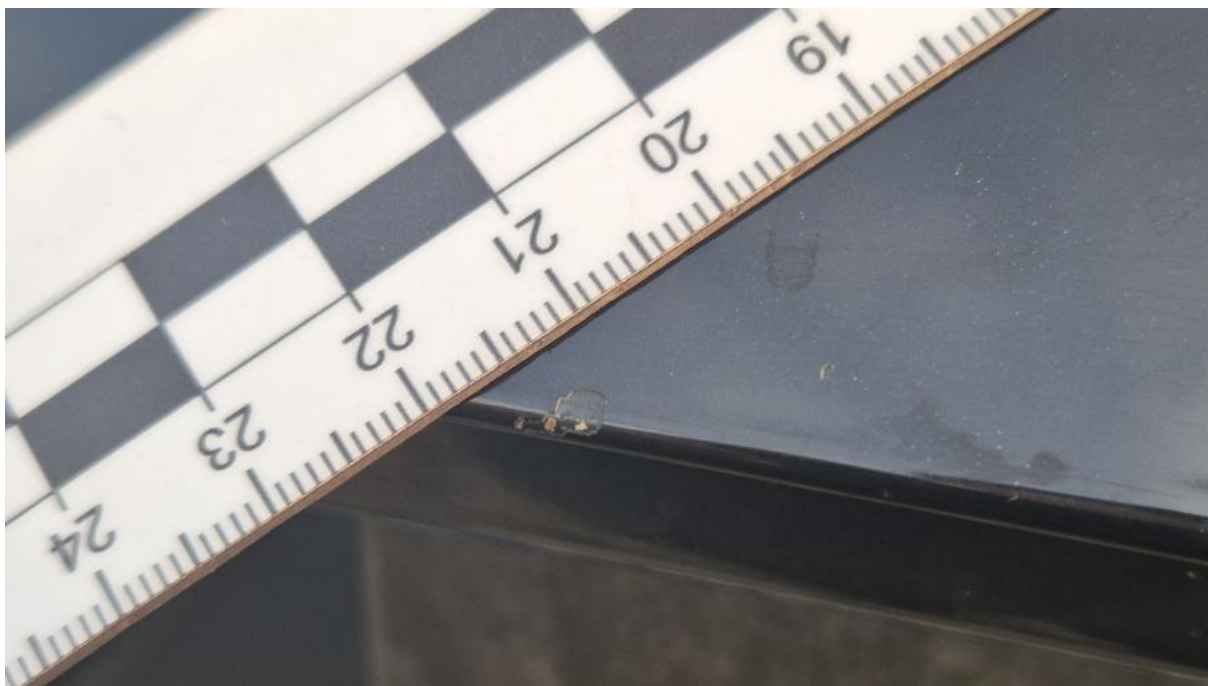
**Fot. 51**

Pokrywy bagażnika - Inne 1

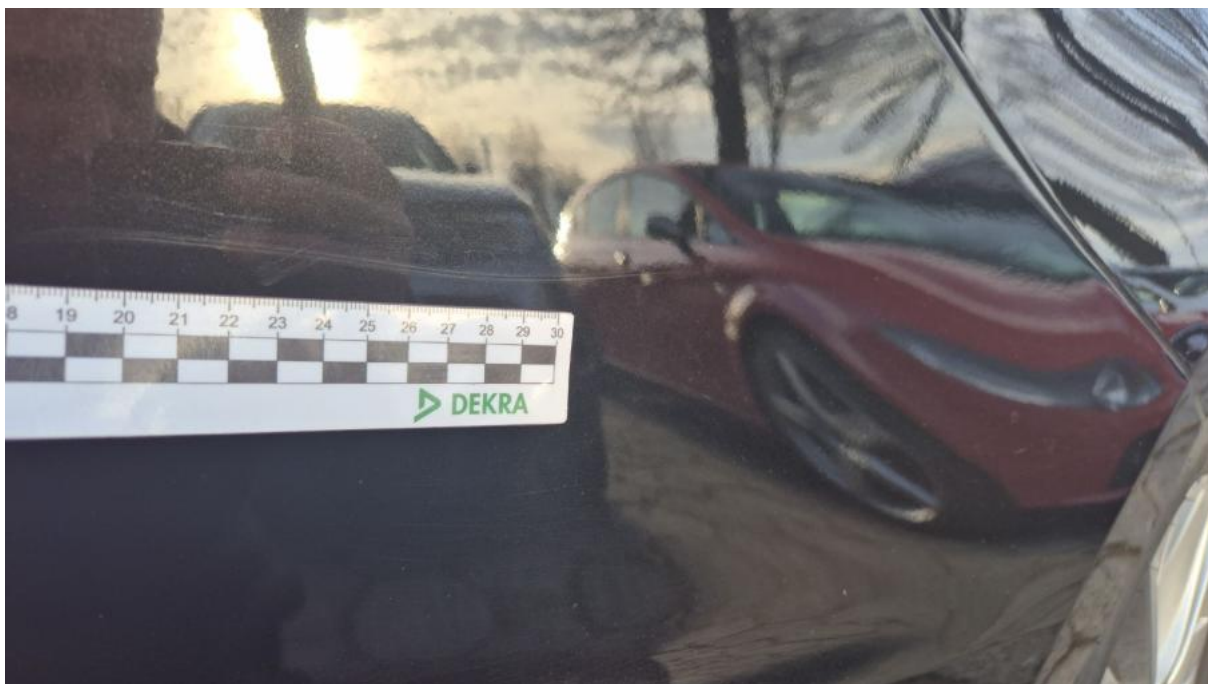
**Fot. 52**

| Poz. | Nazwa pozycji | Opis uszkodzeń | Kwalifik. | Naprawa [rbg] |
|---|---|---|---|---|
| 11 | Okladzina zderzaka tylnego | zarysowanie | | |

Zderzak tylny - Rysa/odprysk 1

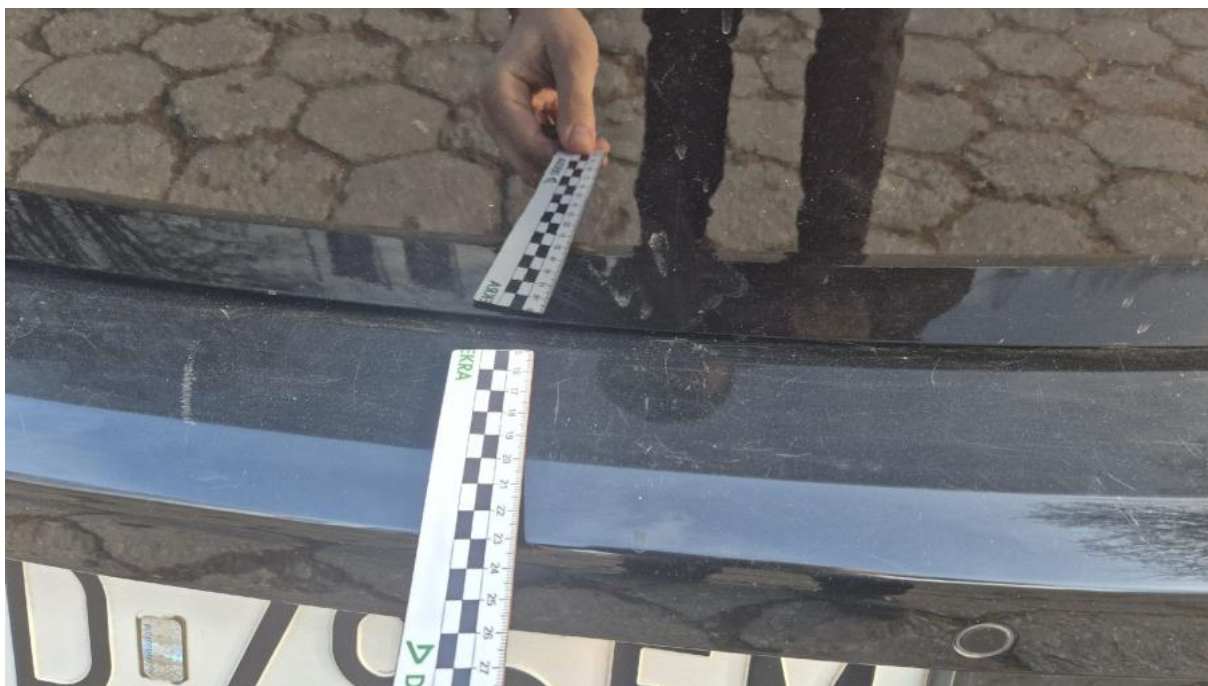
**Fot. 53**

Zderzak tylny - Rysa/odprysk 2

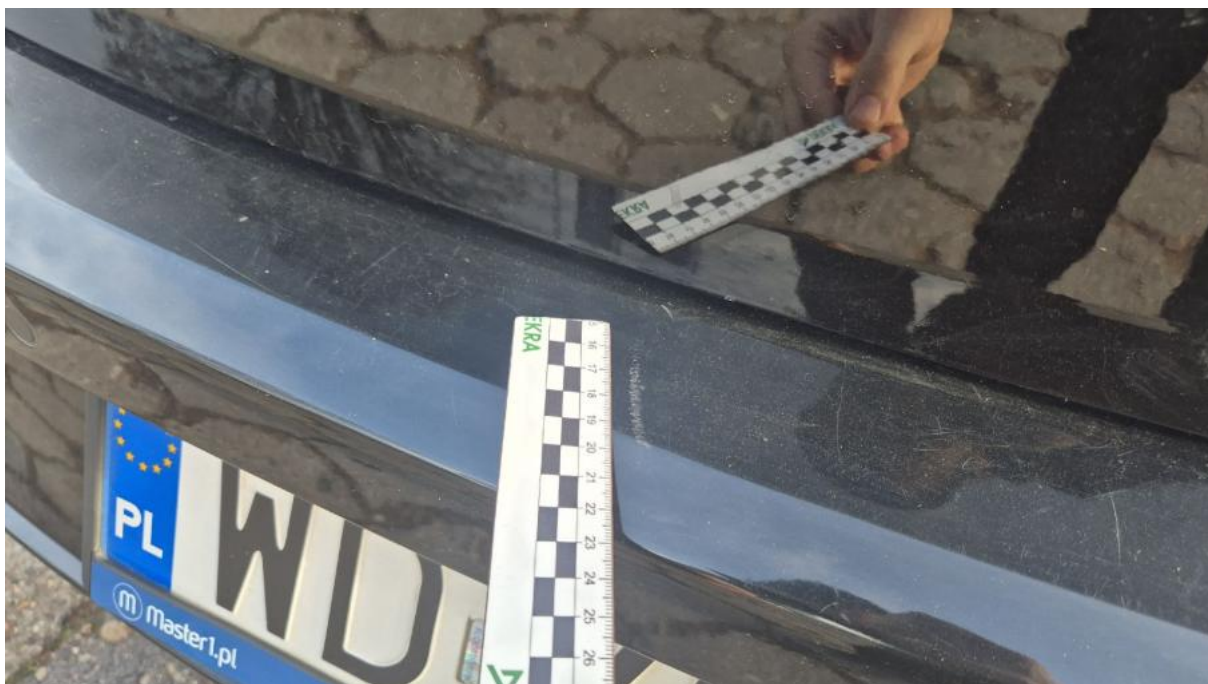
**Fot. 54**

Zderzak tylny() - Rysa/odprysk 3

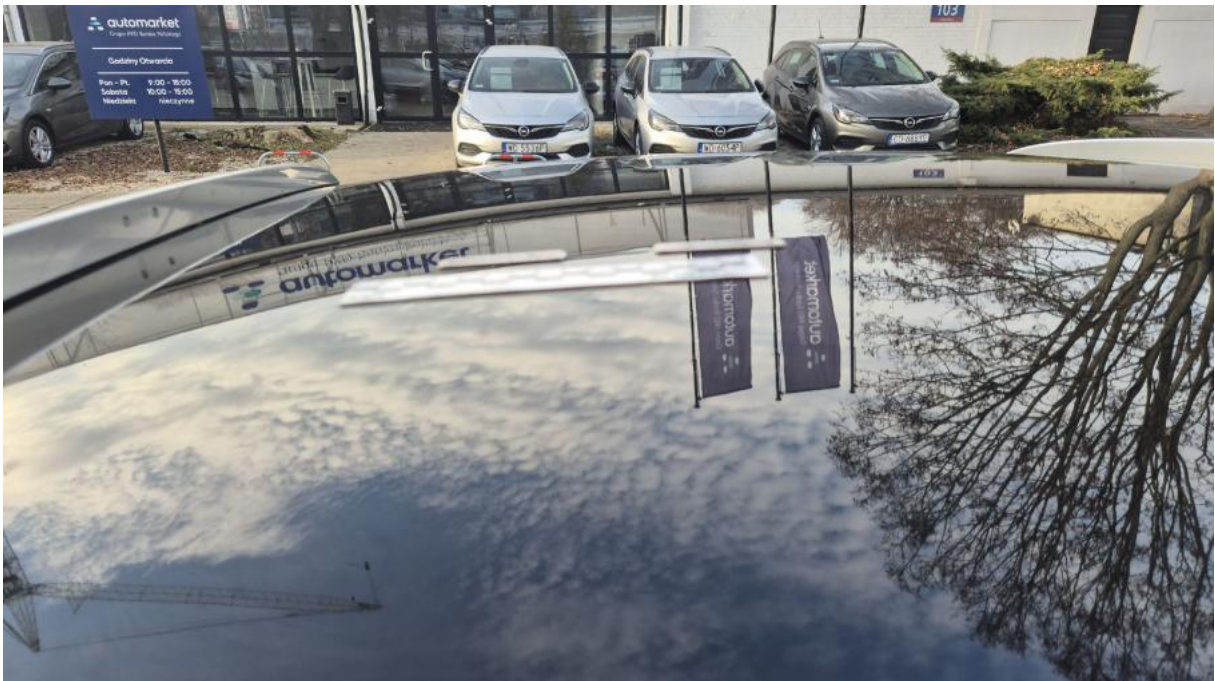
**Fot. 56**

| Poz. | Nazwa pozycji | Opis uszkodzeń | Kwalifik. | Naprawa [rbg] |
|---|---|---|---|---|
| 2 | Dach | wgniecenie | NA | 1.2 |

Dach - Wgniecenie/odkształcenie 1

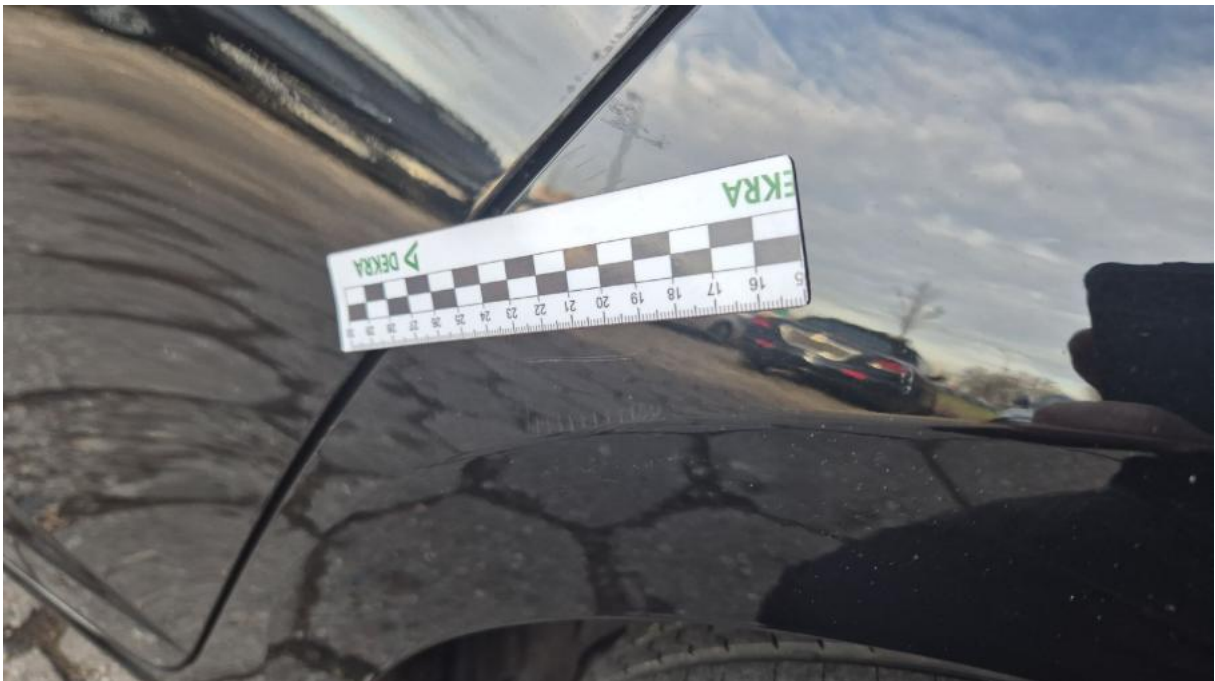
**Fot. 58**

| Poz. | Nazwa pozycji | Opis uszkodzeń | Kwalifik. | Naprawa [rbg] |
|---|---|---|---|---|
| 3 | Łotnik tylny L | wgniecenie, wgniecenie, liczne, zarysowanie | NA | 1.7 |

Błotnik tylny L / Ściana boczna L - Rysa/odprysk 1

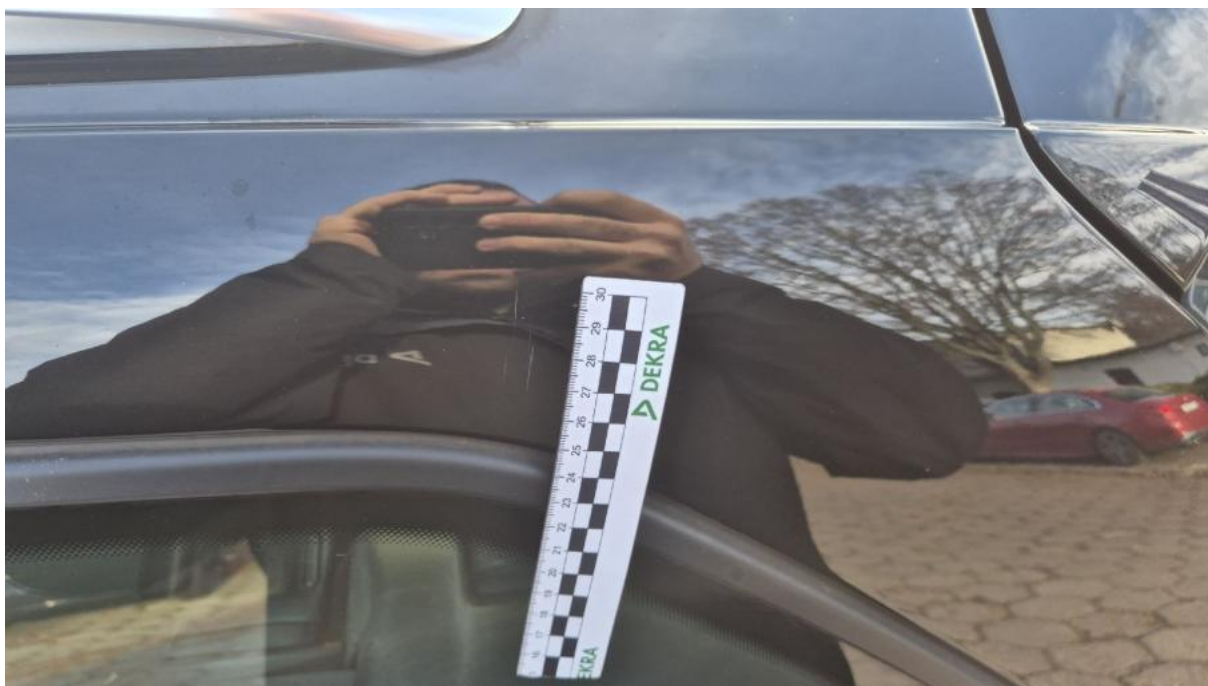
**Fot. 59**

Błotnik tylny L / Ściana boczna L - Rysa/odprysk 2

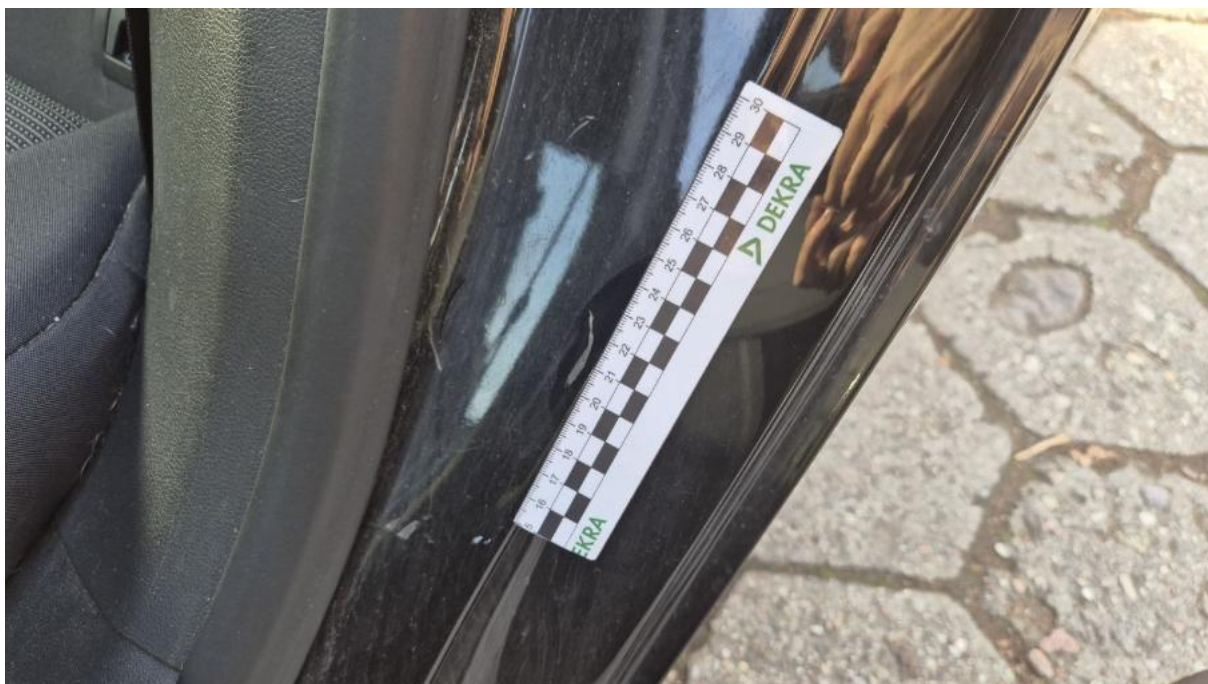
**Fot. 60**

Błotnik tylny L / Ściana boczna L() - Rysa/odprysk 3

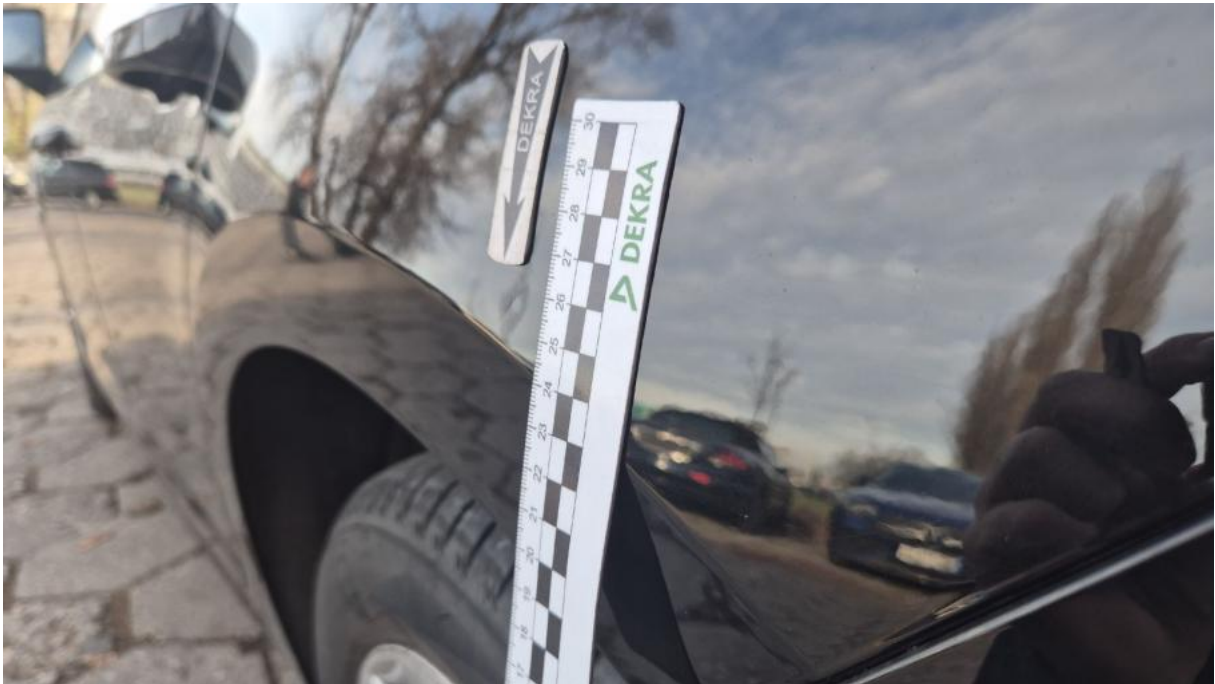
**Fot. 61**

Błotnik tylny L / Ściana boczna L - Wgniecenie/odkształcenie 1

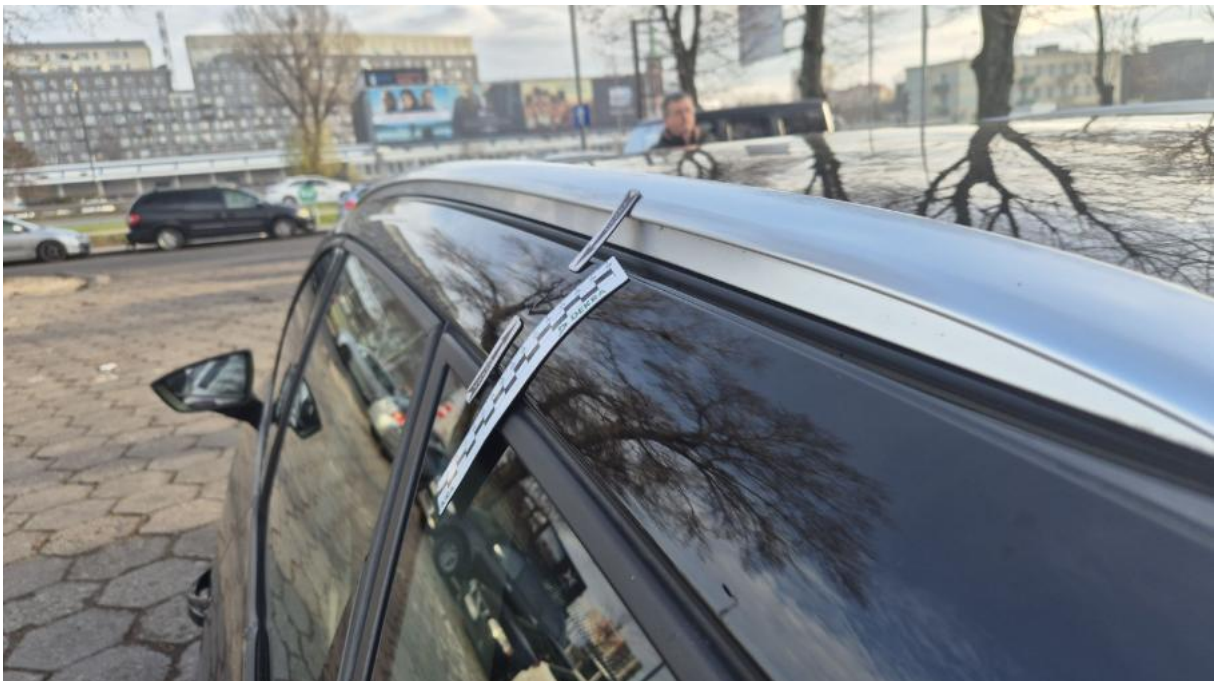
**Fot. 62**

Błotnik tylny L / Ściana boczna L - Wgniecenie/odkształcenie 2

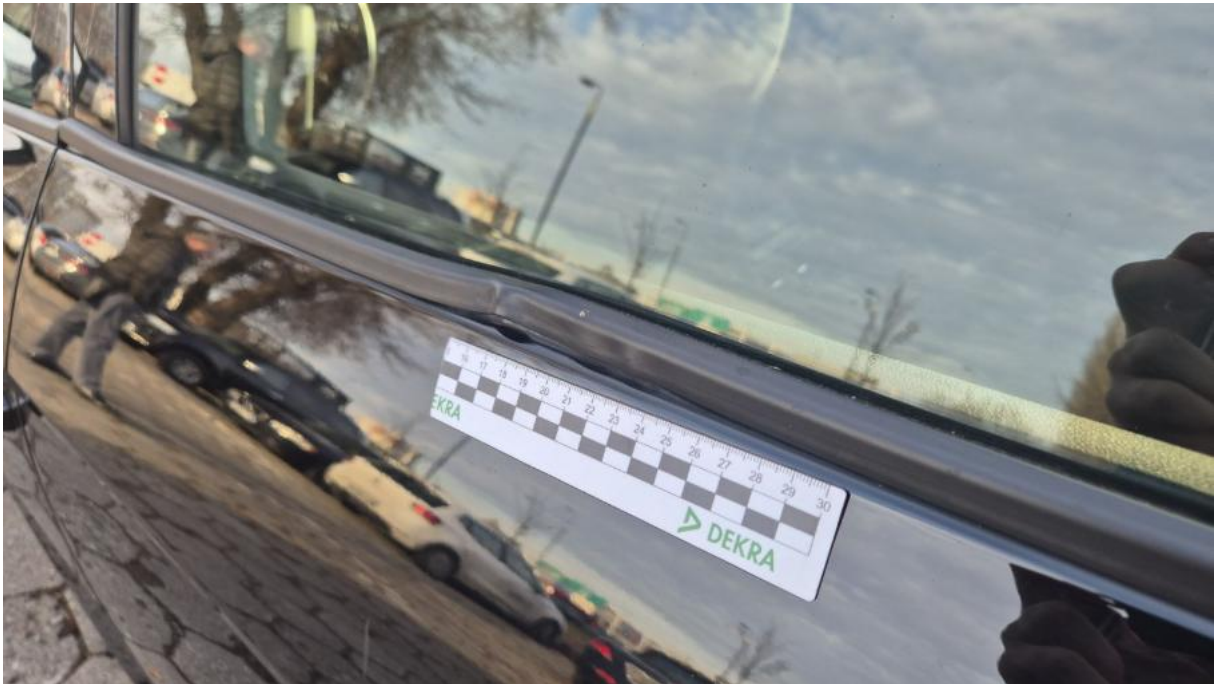
**Fot. 63**

Uszczelka szyby bocznej tyl L - Wgniecenie/odkształcenie 1

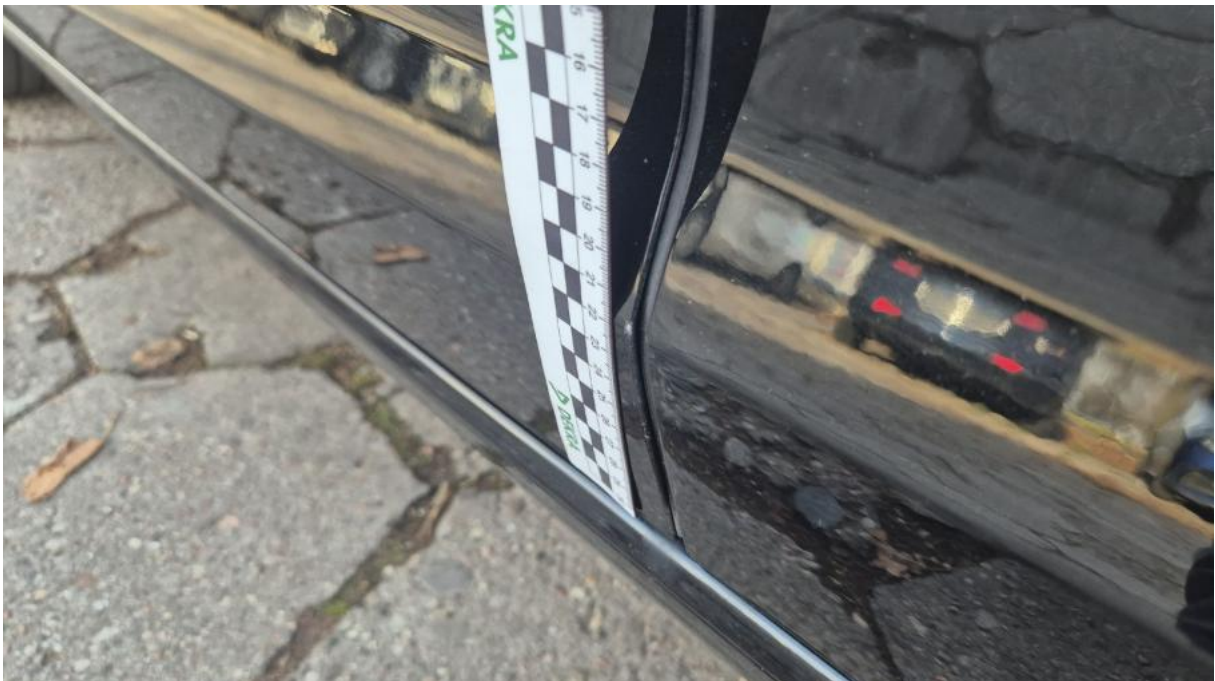
**Fot. 64**

| Poz. | Nazwa pozycji | Opis uszkodzeń | Kwalifik. | Naprawa [rbg] |
|---|---|---|---|---|
| 6 | Drzwi przednie (nieuzbrojone) L | odpryski lakieru | | |

Drzwi przed L - Rysa/odprysk 1

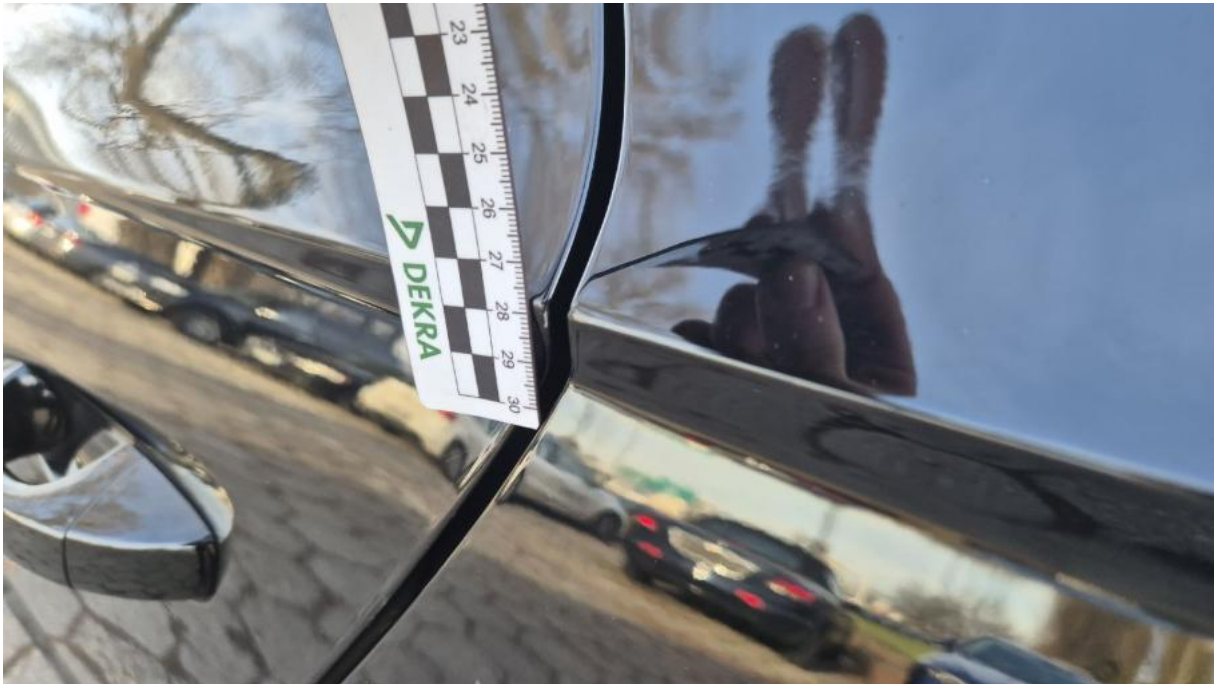
**Fot. 65**

| Poz. | Nazwa pozycji | Opis uszkodzeń | Kwalifik. | Naprawa [rbg] |
|---|---|---|---|---|
| 9 | Drzwi tylne (nieuzbrojone) L | odpryski lakieru | | |

Drzwi tylne L - Rysa/odprysk 1

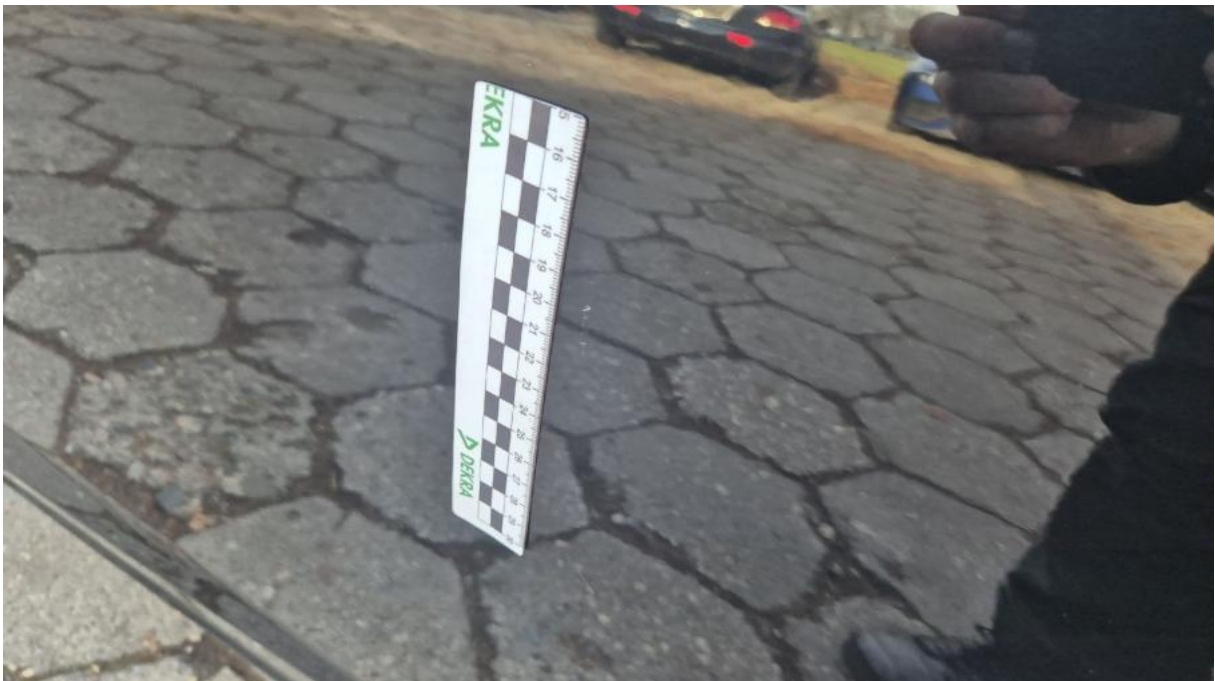
**Fot. 66**

Drzwi tylne L - Rysa/odprysk 2
