## Raport z oględzin pojazdu

| Numer raportu | 432770/6/26-9585 | Data raportu | 09-06-2026 |

| Marka, model | HYUNDAI i30 17-20 |
| Numer rejestracyjny | WD6989N |

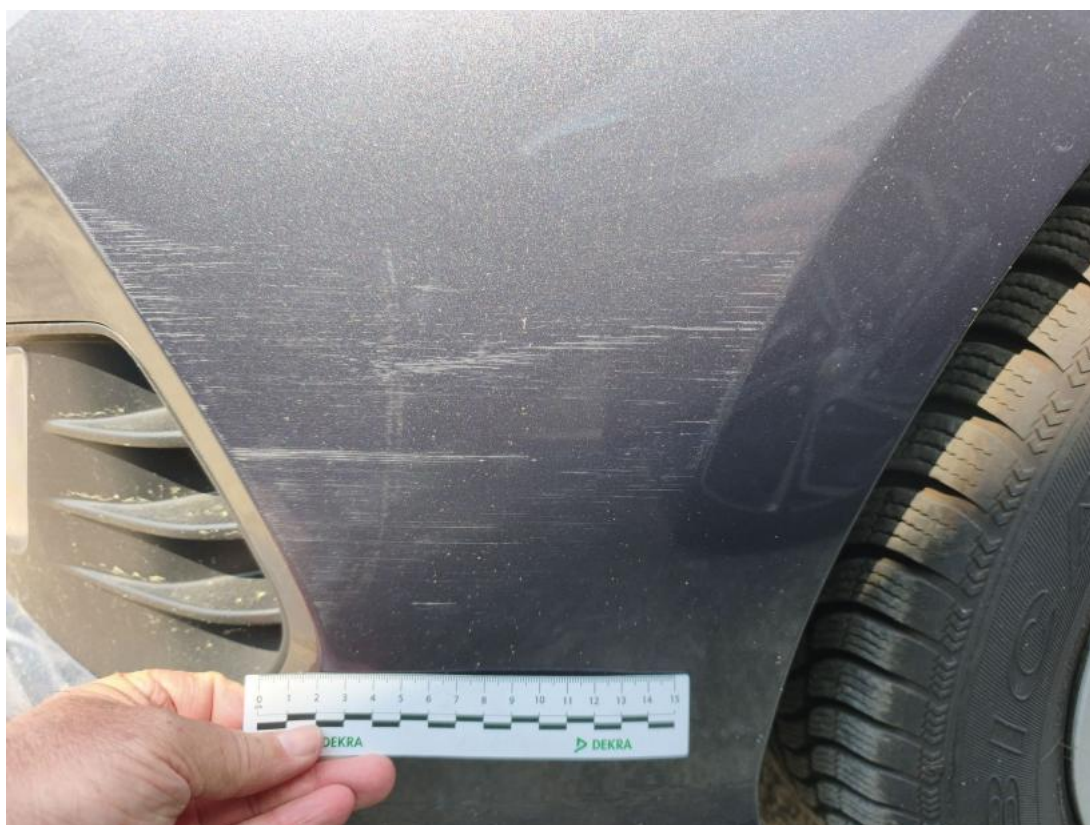
**Fot. 40**

| Poz. | Nazwa pozycji | Opis uszkodzeń | Kwalifik. | Naprawa [rbg] |
|---|---|---|---|---|
| 2 | Okładzina zderzaka przedniego | rysa/odprysk | NA | 0.5 |

Zderzak - Rysa/odprysk 1

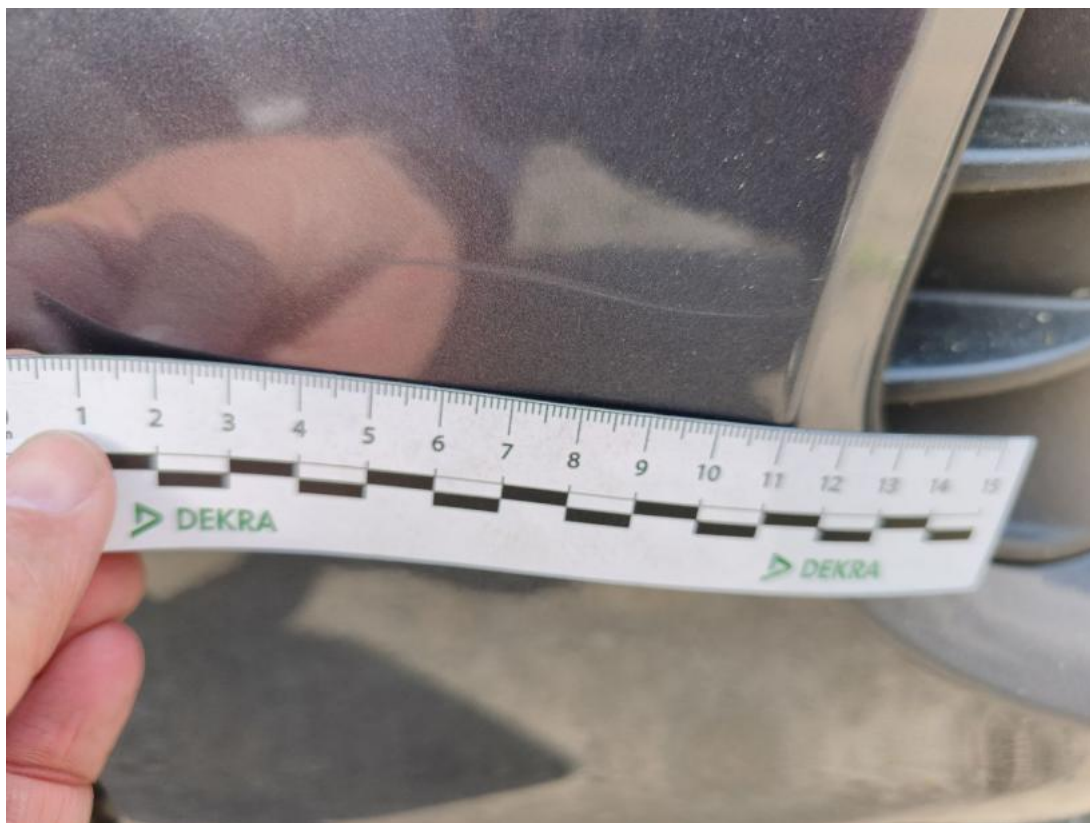
**Fot. 41**

Zderzak - Rysa/odprysk 2

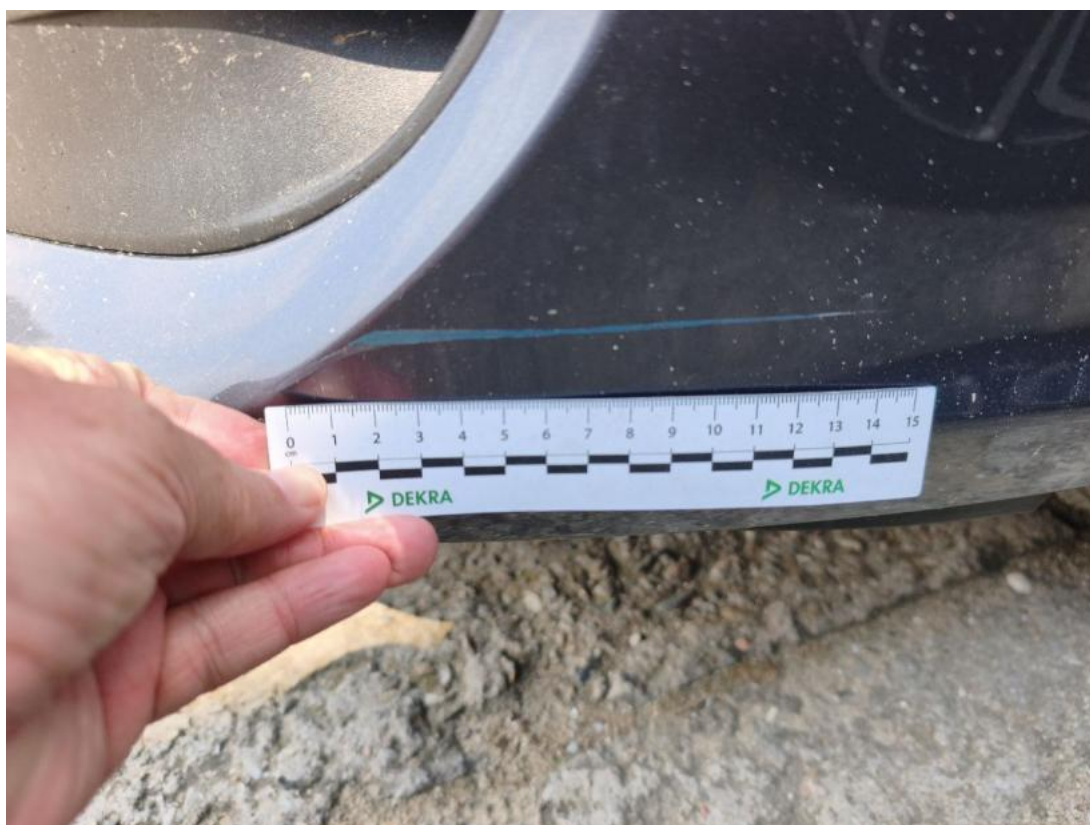
**Fot. 42**

Zderzak() - Rysa/odprysk 3

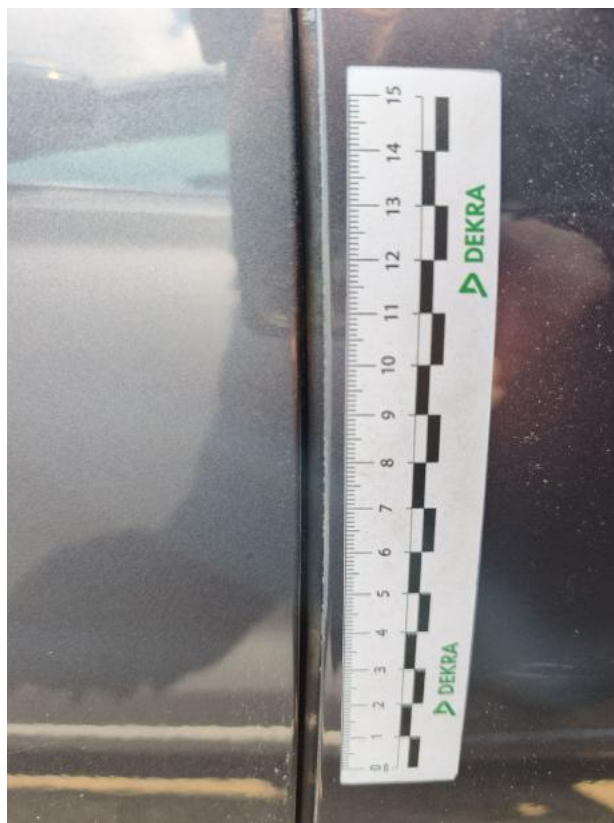
**Fot. 43**

| 8 | Drzwi przednie (nieuzbrojone) R | rysa/odprysk | | |

Drzwi przednie P - Rysa/odprysk 1

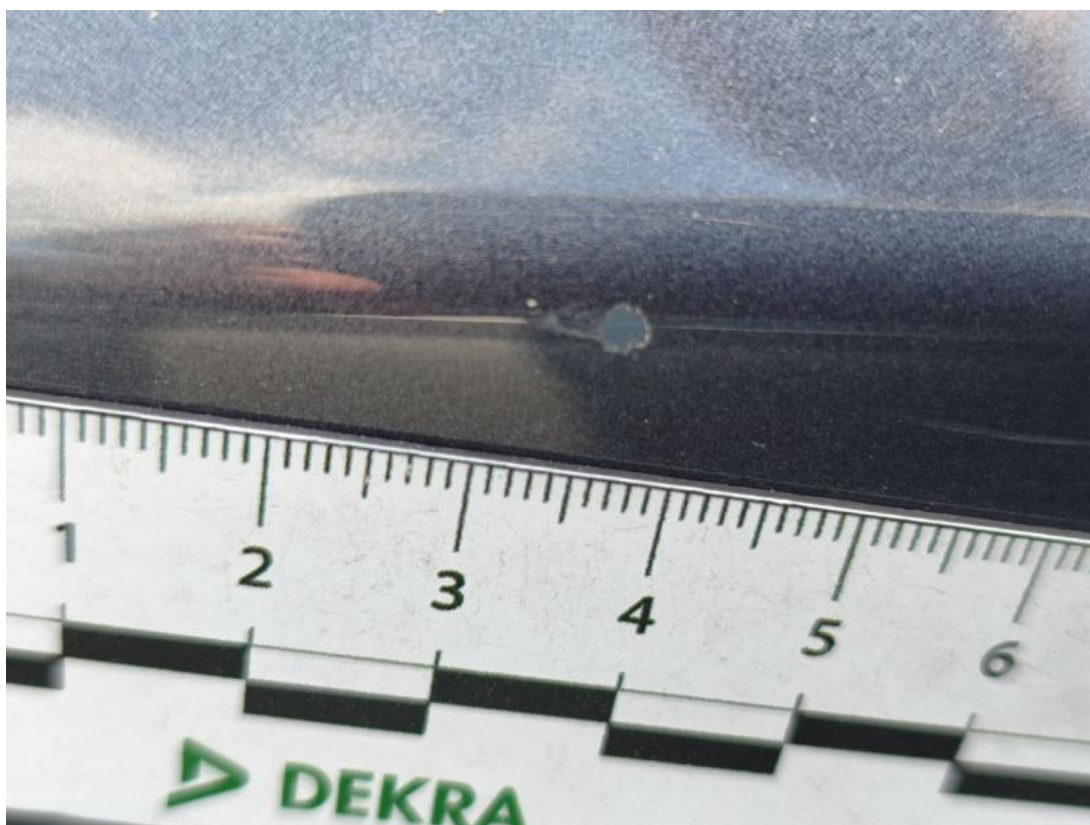
**Fot. 44**

| 9 | Drzwi tylne (nieuzbrojone) R | rysa/odprysk | | |

Drzwi tylne P - Rysa/odprysk 1

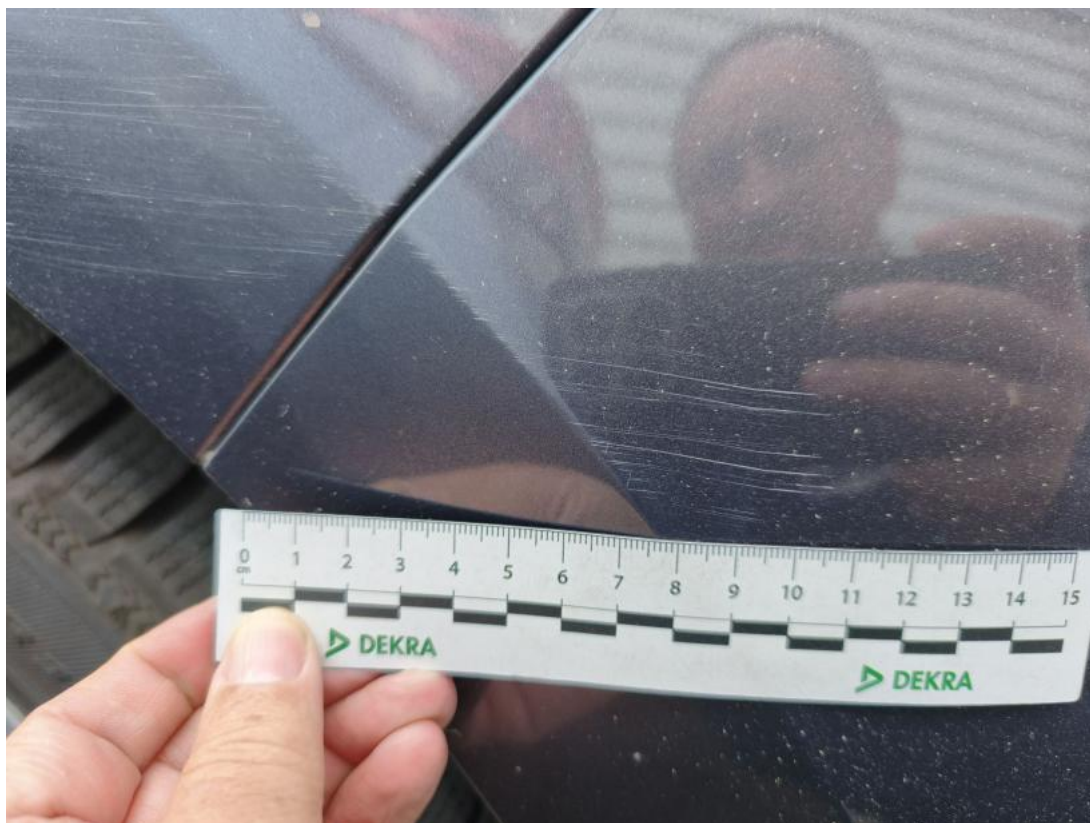
**Fot. 47**

| Poz. | Nazwa pozycji | Opis uszkodzeń | Kwalifik. | Naprawa [rbg] |
|---|---|---|---|---|
| 4 | Okładzina zderzaka tylnego | rysa/odprysk | NA | 0.5 |

Zderzak tylny - Rysa/odprysk 1

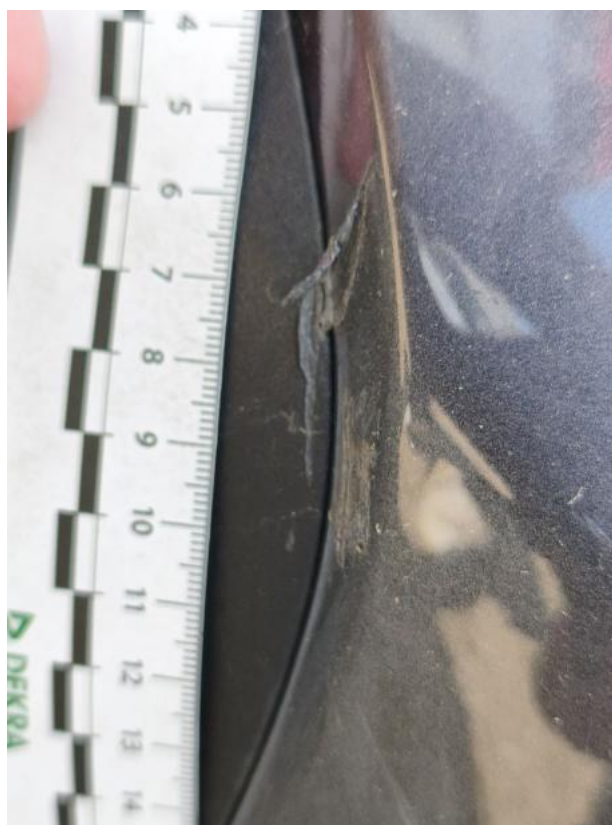
**Fot. 48**

Zderzak tylny - Rysa/odprysk 2

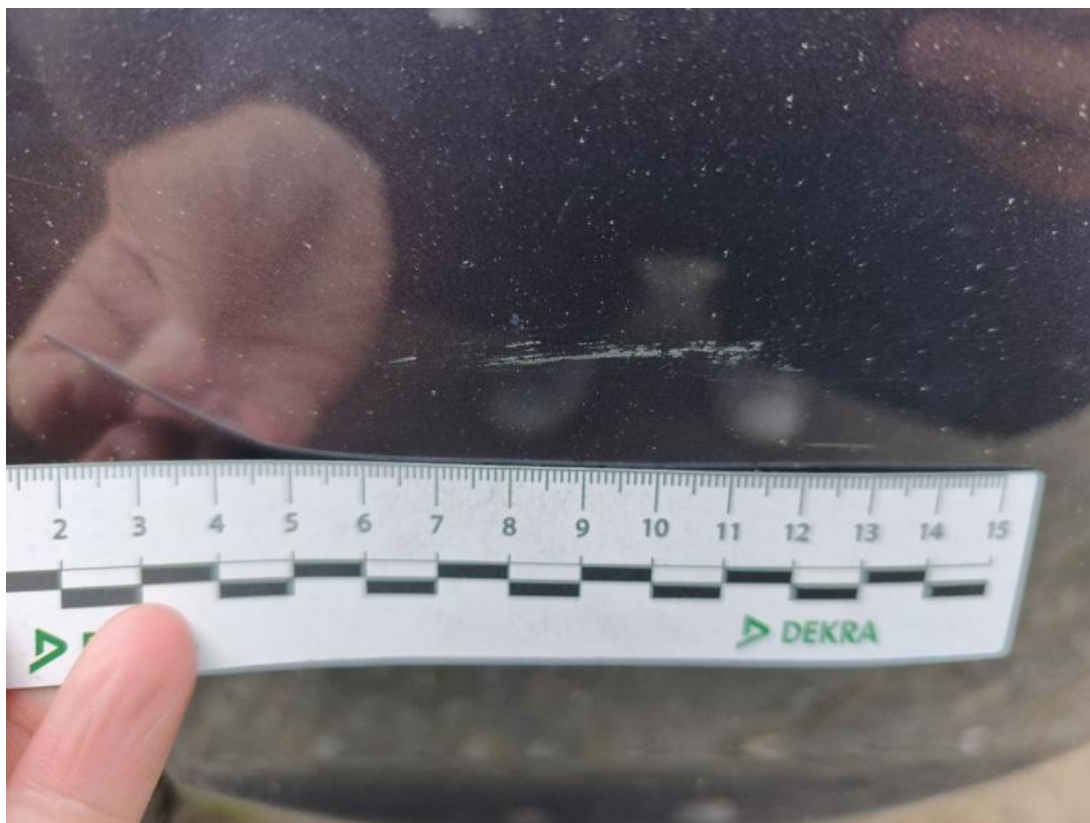
**Fot. 49**

Zderzak tylny() - Rysa/odprysk 3

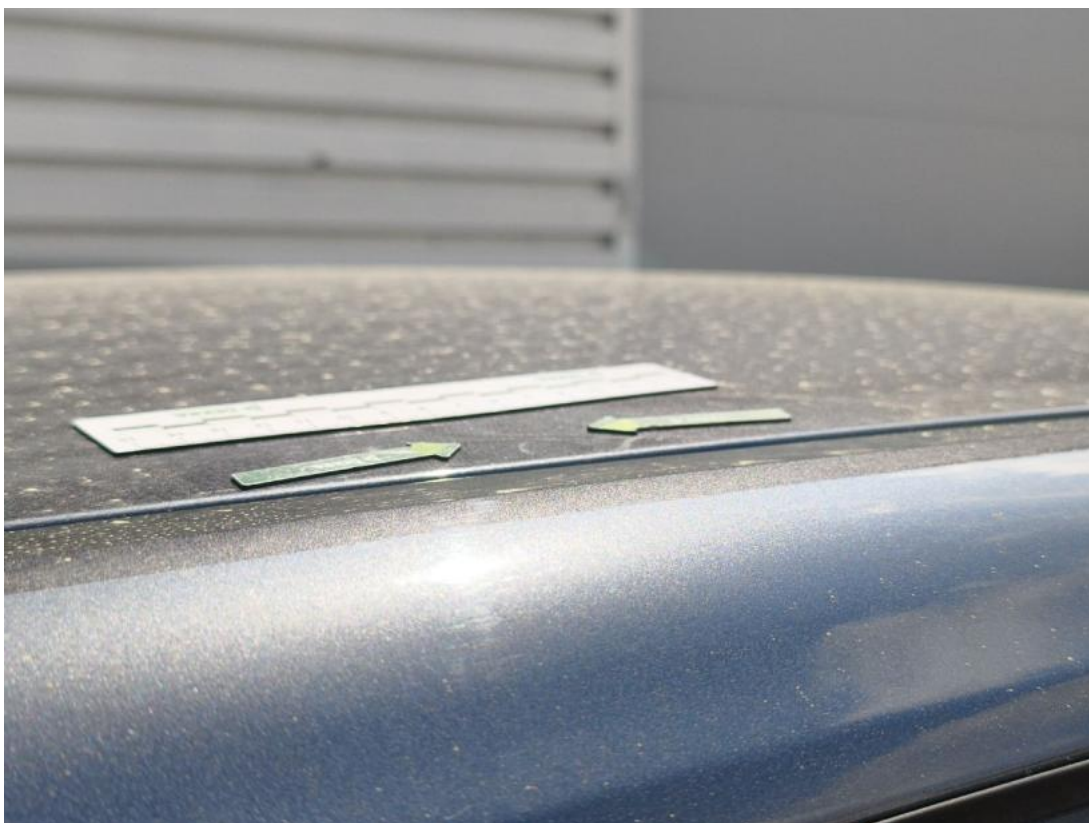
**Fot. 51**

| 6 | Dach | wgniecenie | | |

Dach - Wgniecenie/odkształcenie 1

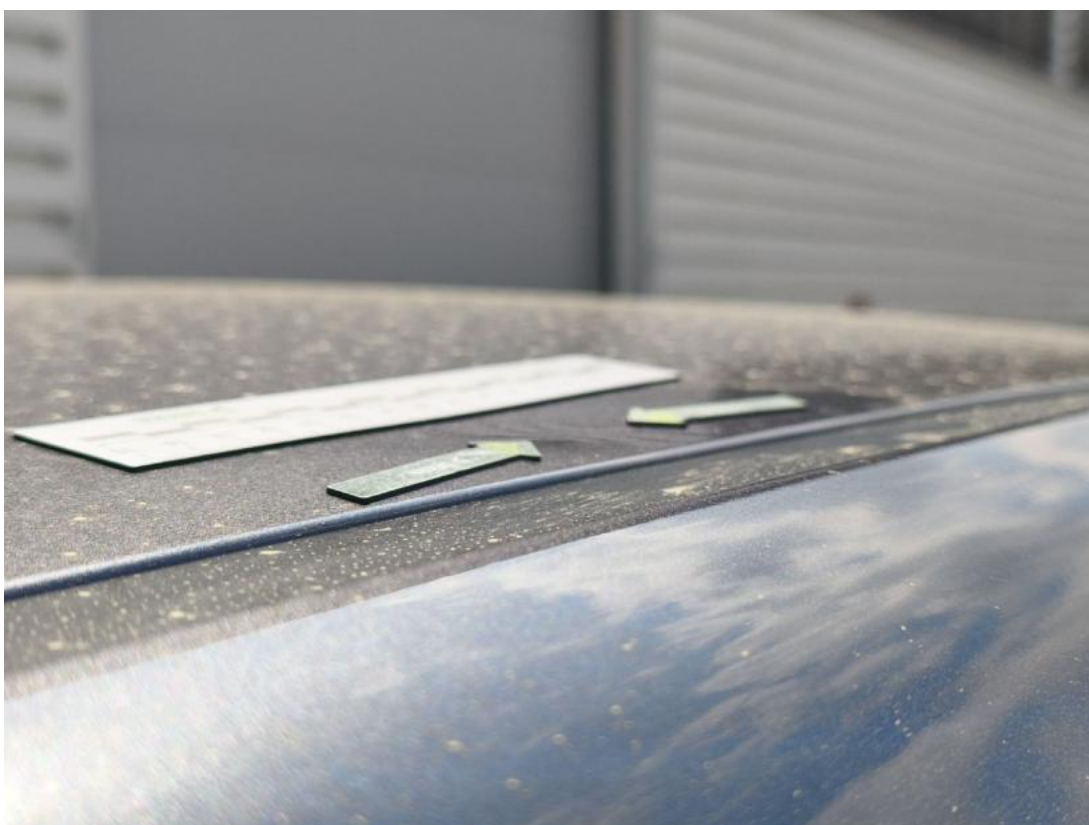
**Fot. 52**

Dach() - Wgniecenie/odkształcenie 3

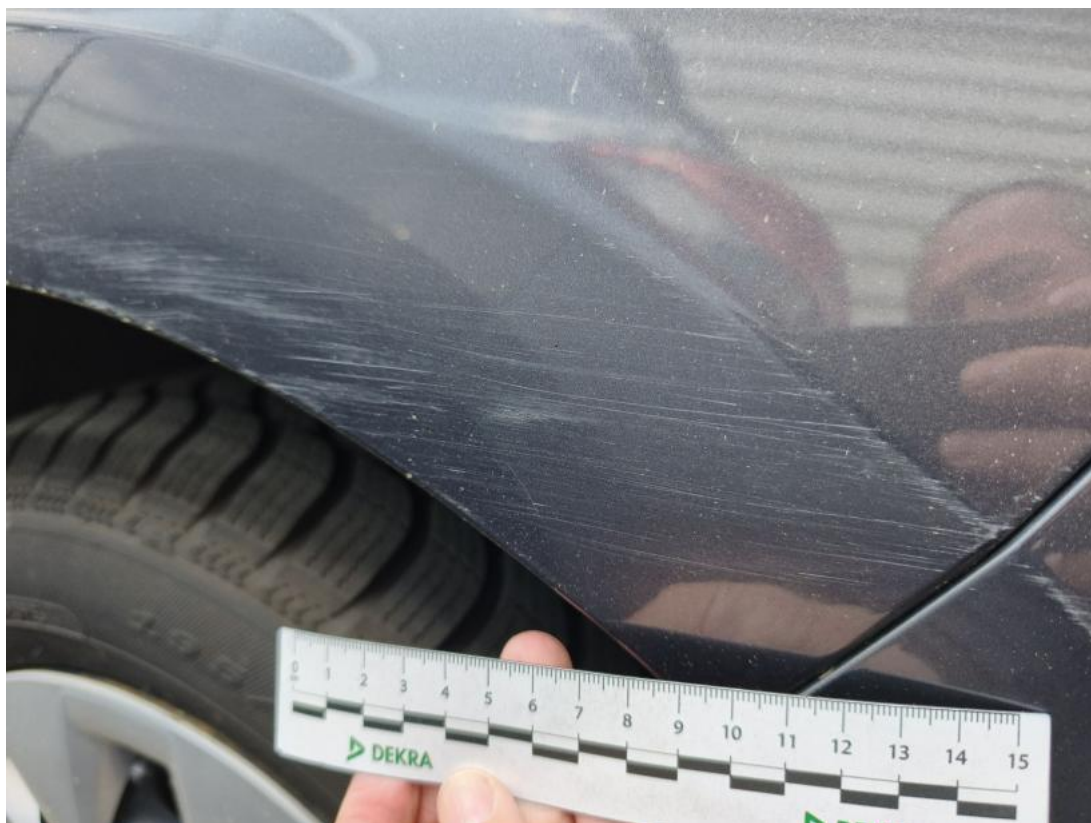
**Fot. 55**

| Poz. | Nazwa pozycji | Opis uszkodzeń | Kwalifik. | Naprawa [rbg] |
|---|---|---|---|---|
| 5 | Błotnik tylny L | wgniecenie, rysa/odprysk | NA | 1.5 |

Błotnik tylny L / Ściana boczna L - Rysa/odprysk 1

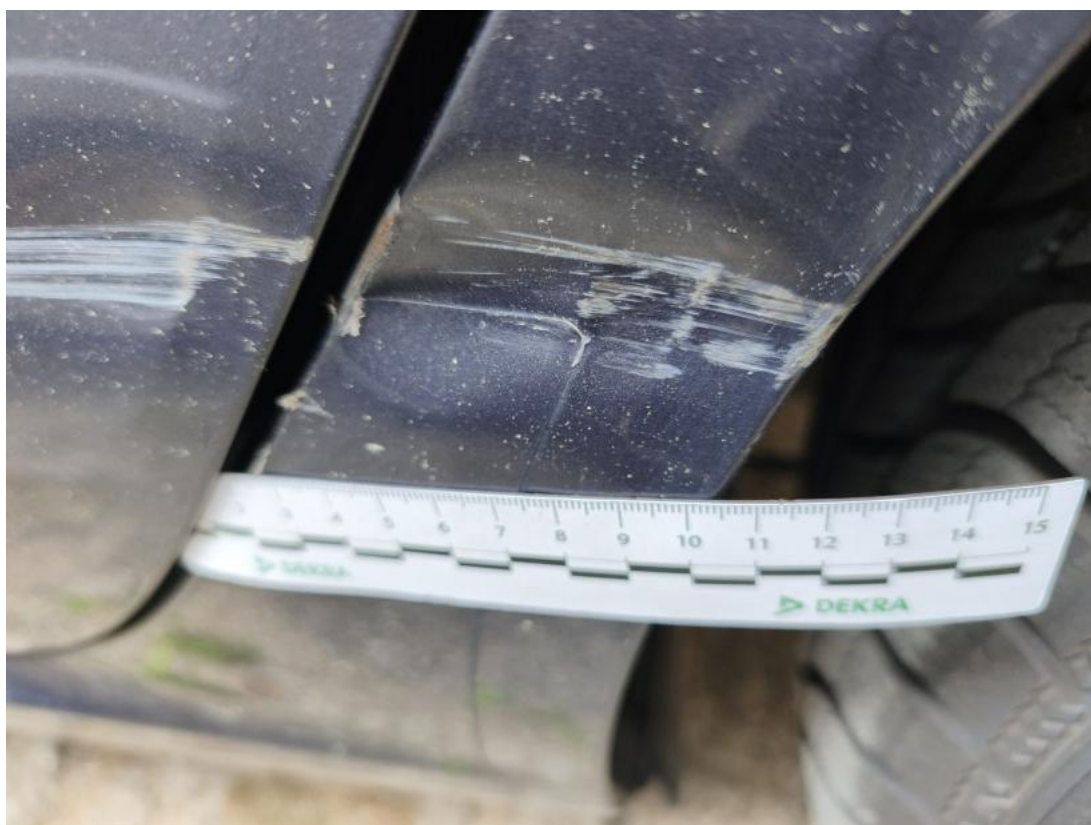
**Fot. 56**

Błotnik tylny L / Ściana boczna L - Wgniecenie/odkształcenie 1

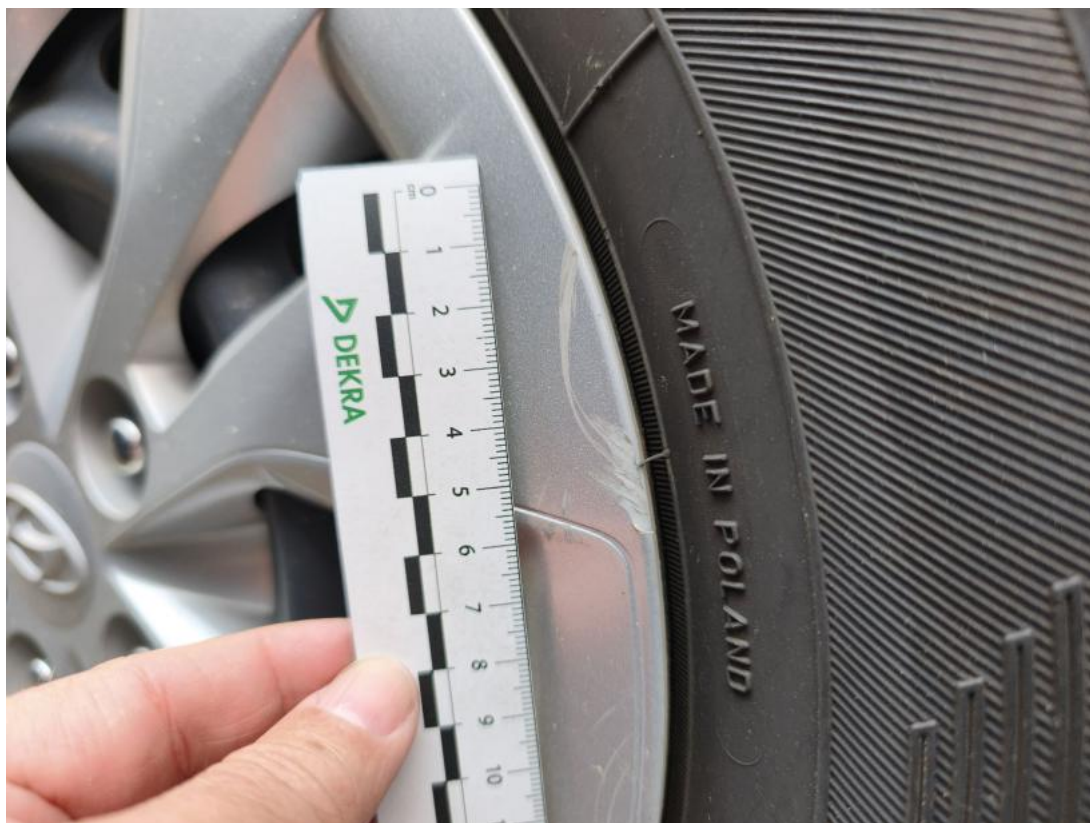
**Fot. 57**

| Poz. | Nazwa pozycji | Opis uszkodzeń | Kwalifik. | Naprawa [rbg] |
|---|---|---|---|---|
| 1 | Kołpak koła tył L | pęknięcie, rysa/odprysk | WY | 0.2 |

Kołpak tylny L - Rysa/odprysk 1

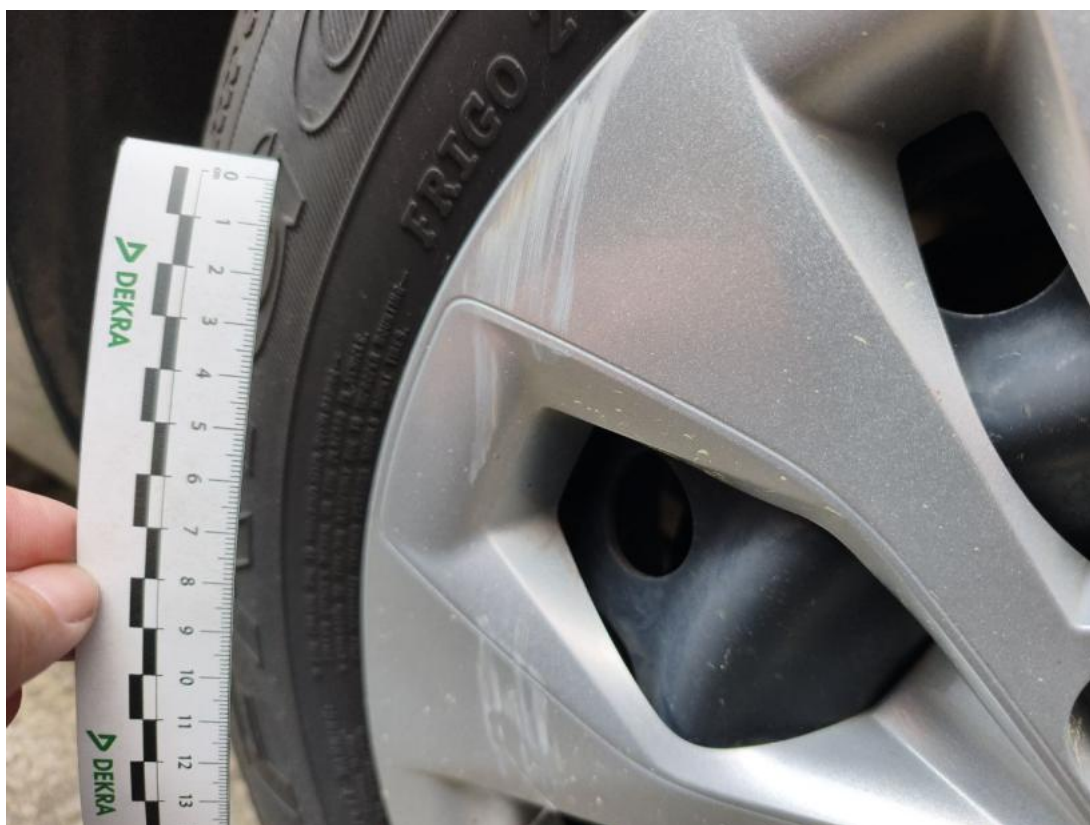
**Fot. 58**

Kołpak tylny L() - Rysa/odprysk 3

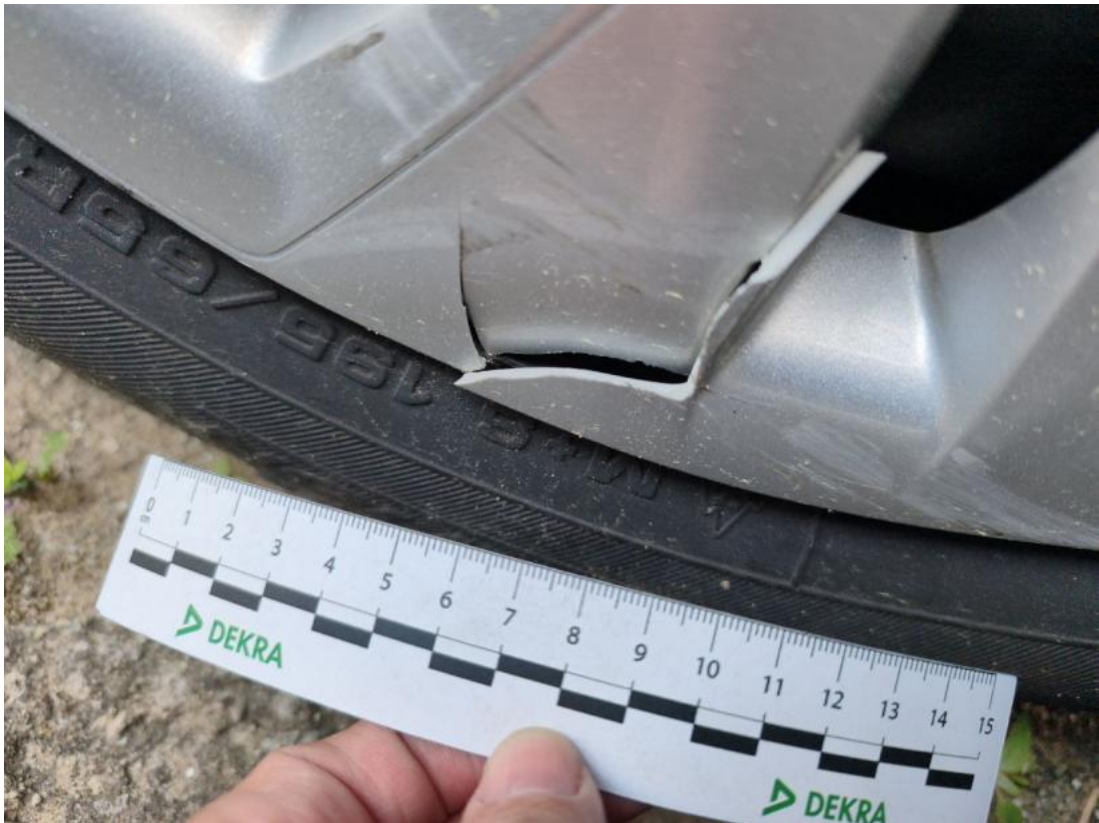
**Fot. 59**

Kołpak tylny L - Pęknięcie/rozerwanie 1

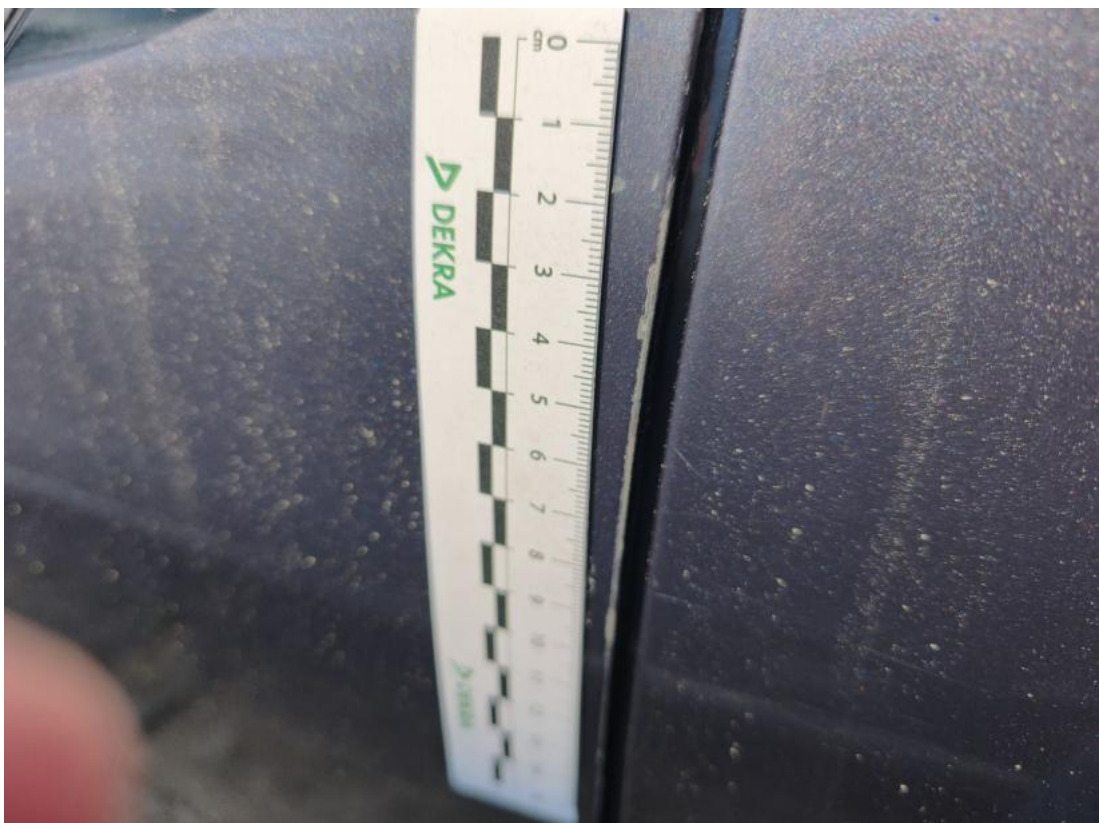
**Fot. 60**

| 7 | Drzwi przednie (nieuzbrojone) L | rysa/odprysk | | |

Drzwi przed L - Rysa/odprysk 1

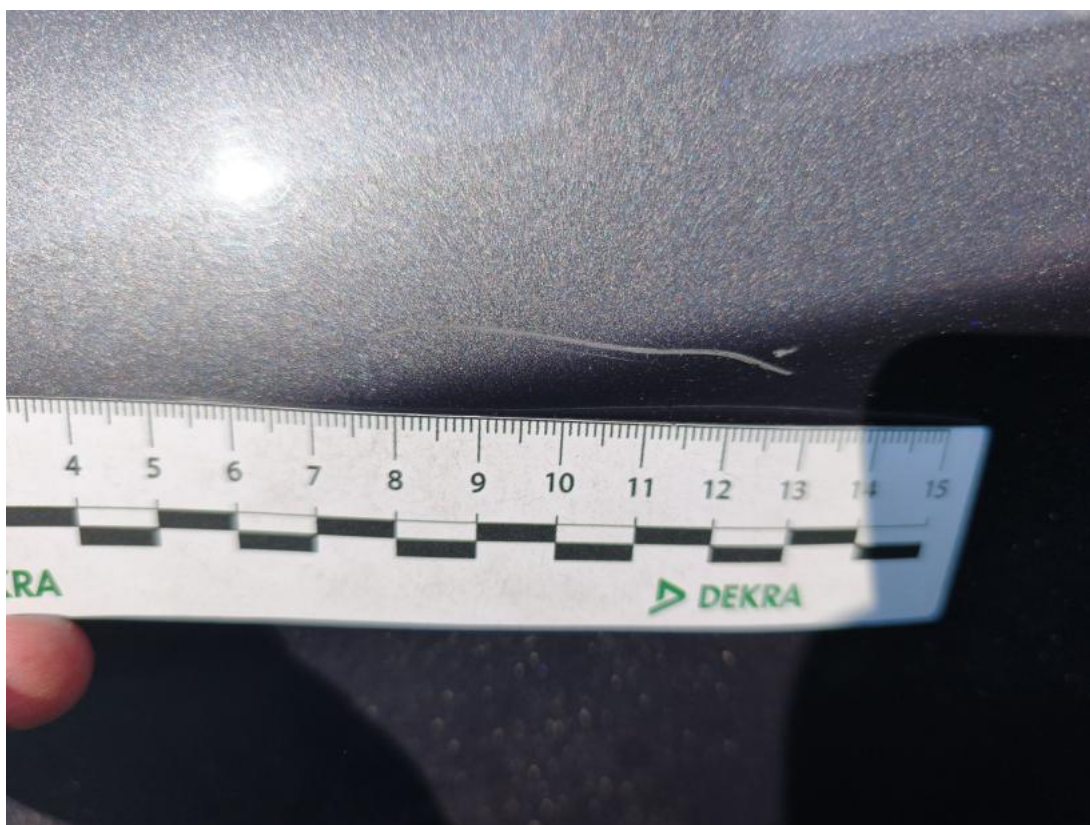
**Fot. 62**

| Poz. | Nazwa pozycji | Opis uszkodzeń | Kwalifik. | Naprawa [rbg] |
|---|---|---|---|---|
| 3 | Drzwi tylne (nieuzbrojone) L | wgniecenie, rysa/odprysk | NA | 1 |

Drzwi tylne L - Rysa/odprysk 1

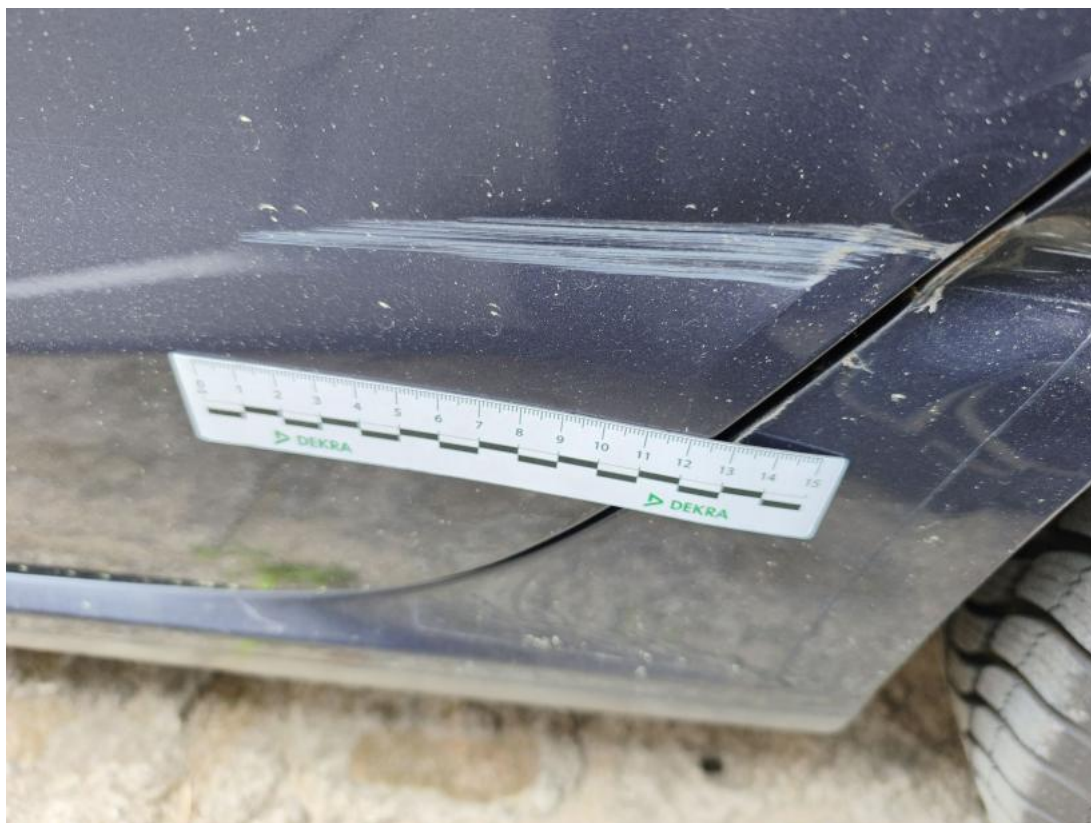
**Fot. 63**

Drzwi tylne L - Wgniecenie/odkształcenie 1

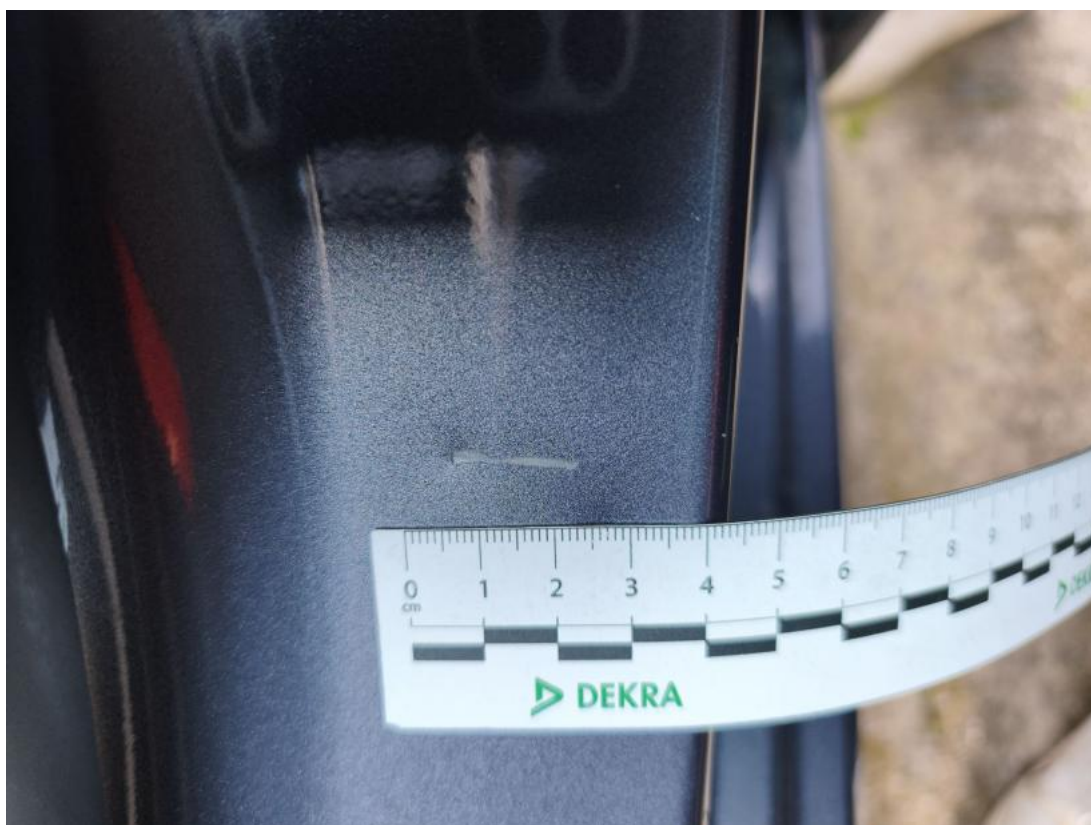
**Fot. 64**

| 10 | Rama drzwi, przód L | rysa/odprysk | | |

Słupek środkowy L - Rysa/odprysk 1

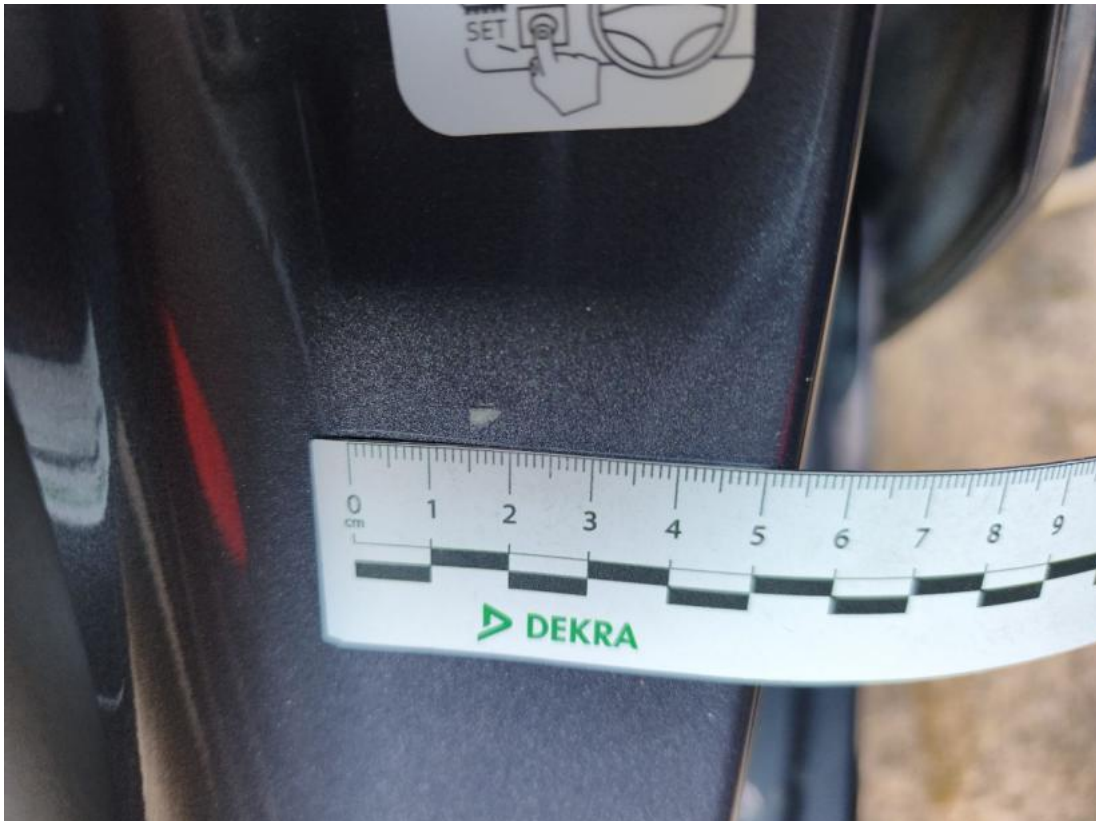
**Fot. 65**

Słupek środkowy L() - Rysa/odprysk 3

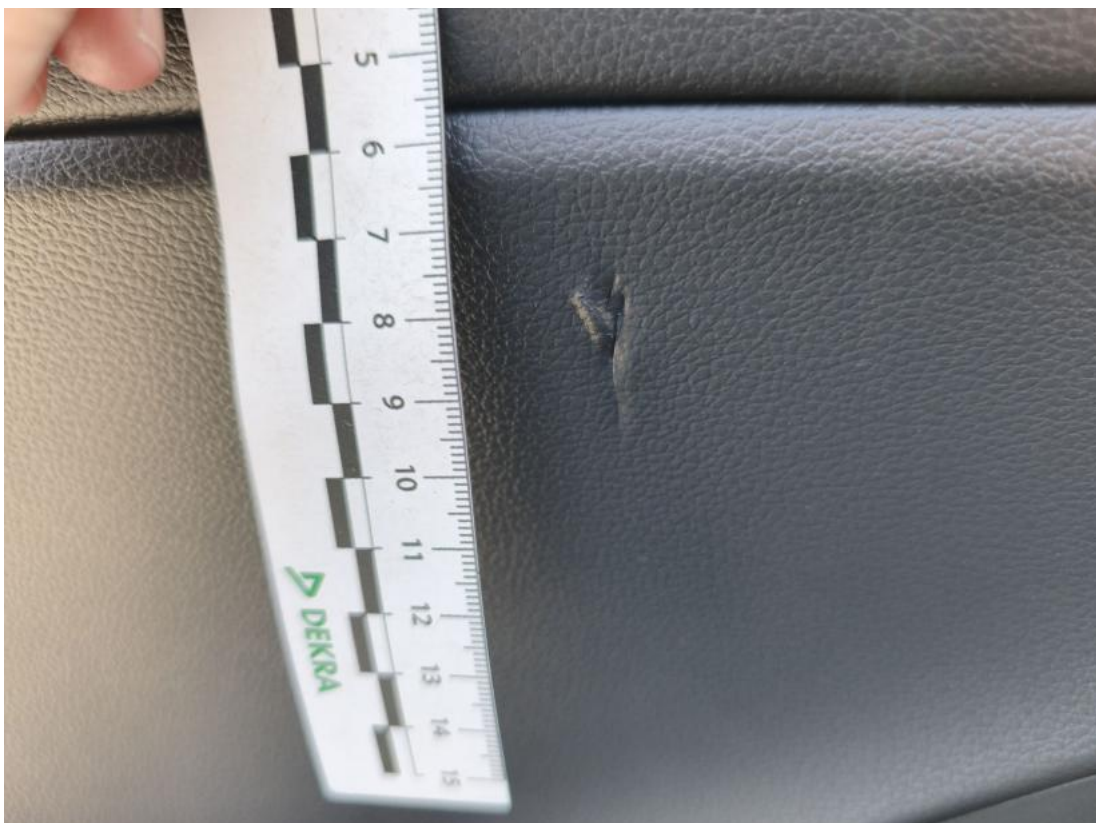
**Fot. 66**

| 11 | Boczek tapicerski drzwi kpl. L | rysa/odprysk | | |

Tapicerka drzwi tylnych L - Rysa/odprysk 1
