## Raport z oględzin pojazdu

| Numer raportu | 217671/1/26-11401 | Data raportu | 08-01-2026 |

| Marka, model | TOYOTA Proace Verso 16-24 |
| Numer rejestracyjny | DW3KT72 |

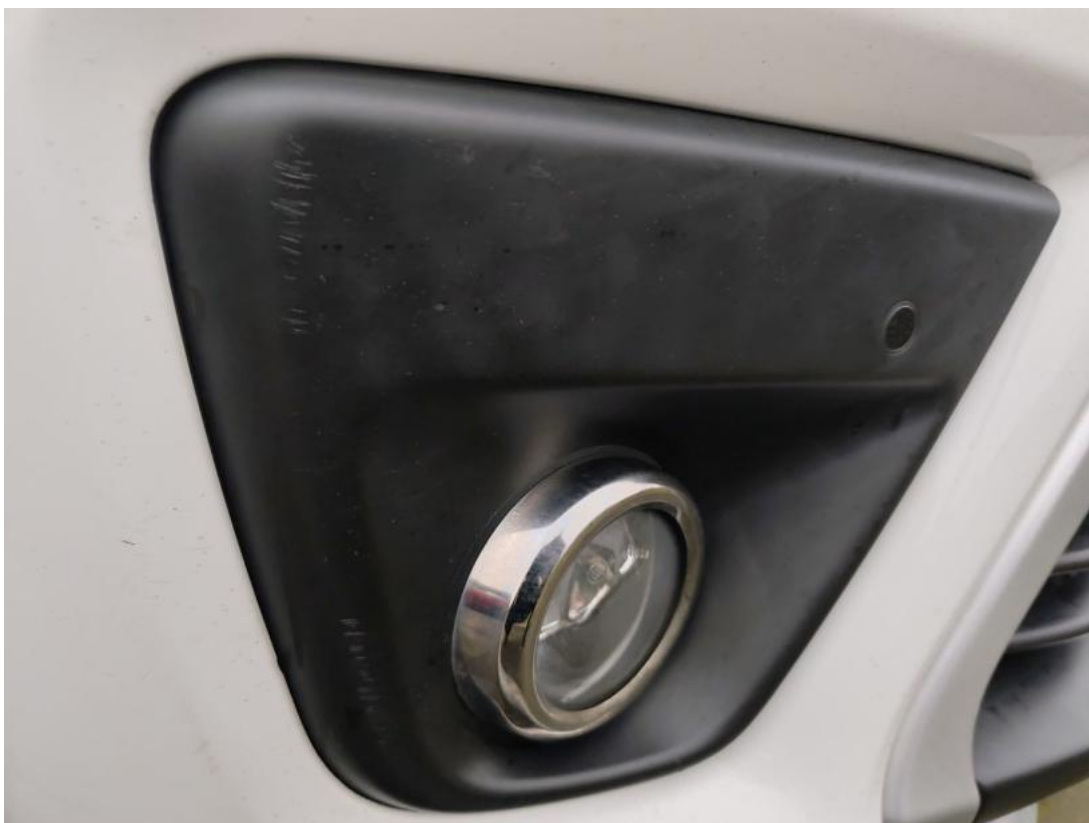
**Fot. 37**

Kratka/zaślepka halogenu P - Rysa/odprysk 1

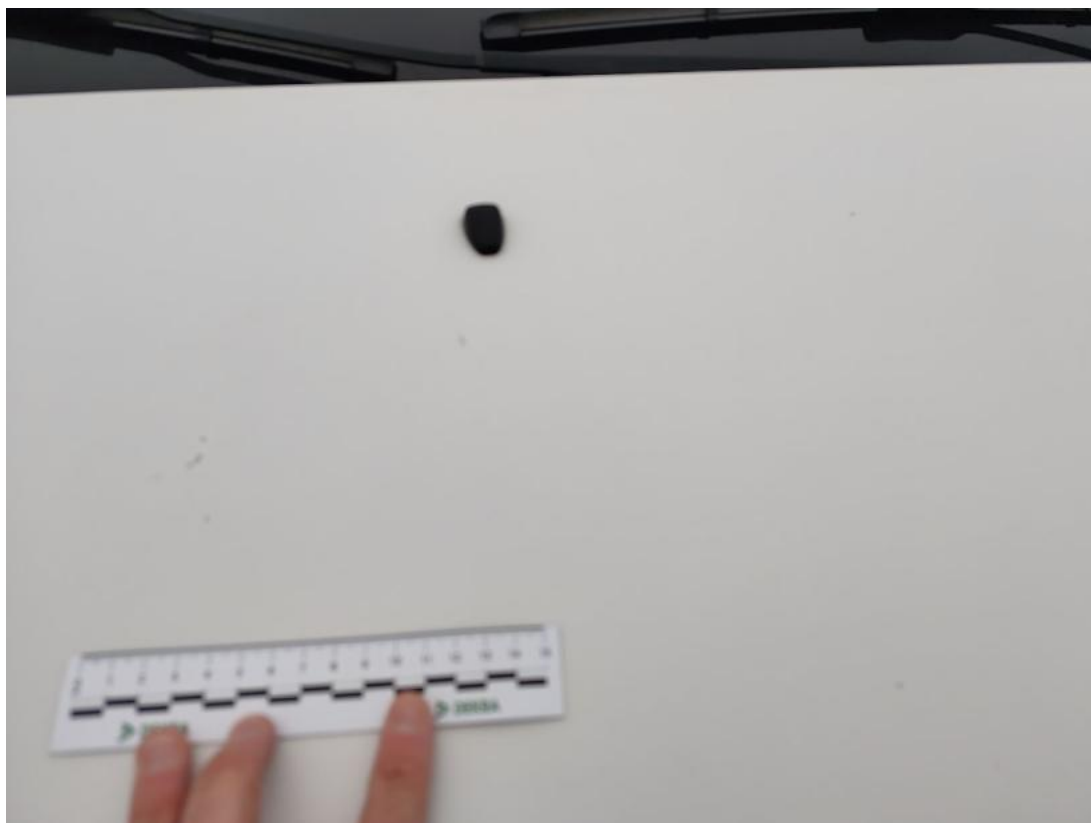
**Fot. 39**

| Poz. | Nazwa pozycji | Opis uszkodzeń | Kwalifik. | Naprawa [rbg] |
|---|---|---|---|---|
| 9 | Pokrywa przednia | rysa/odprysk | | |

Pokrywa komory silnika - Rysa/odprysk 1

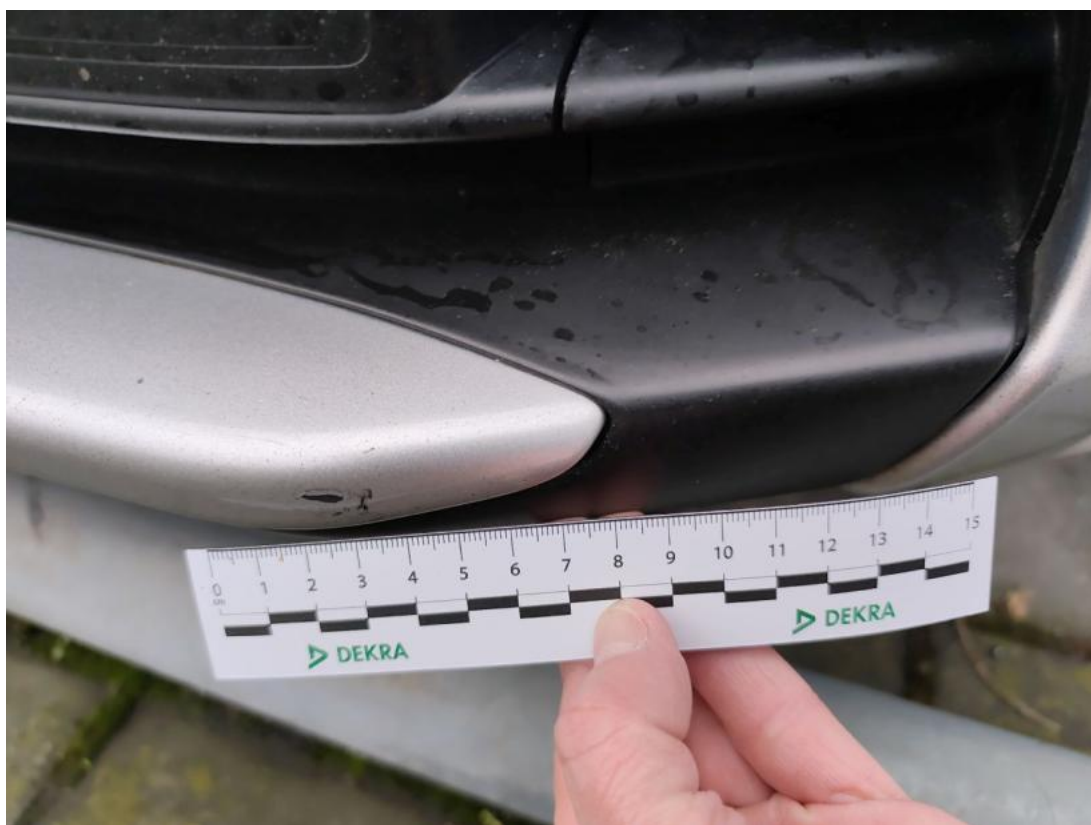
**Fot. 40**

| Poz. | Nazwa pozycji | Opis uszkodzeń | Kwalifik. | Naprawa [rbg] |
|---|---|---|---|---|
| 8 | Listwa ozdobna zderzaka dół | rysa/odprysk | | |

Spoiler zderzaka przedniego - Rysa/odprysk 1

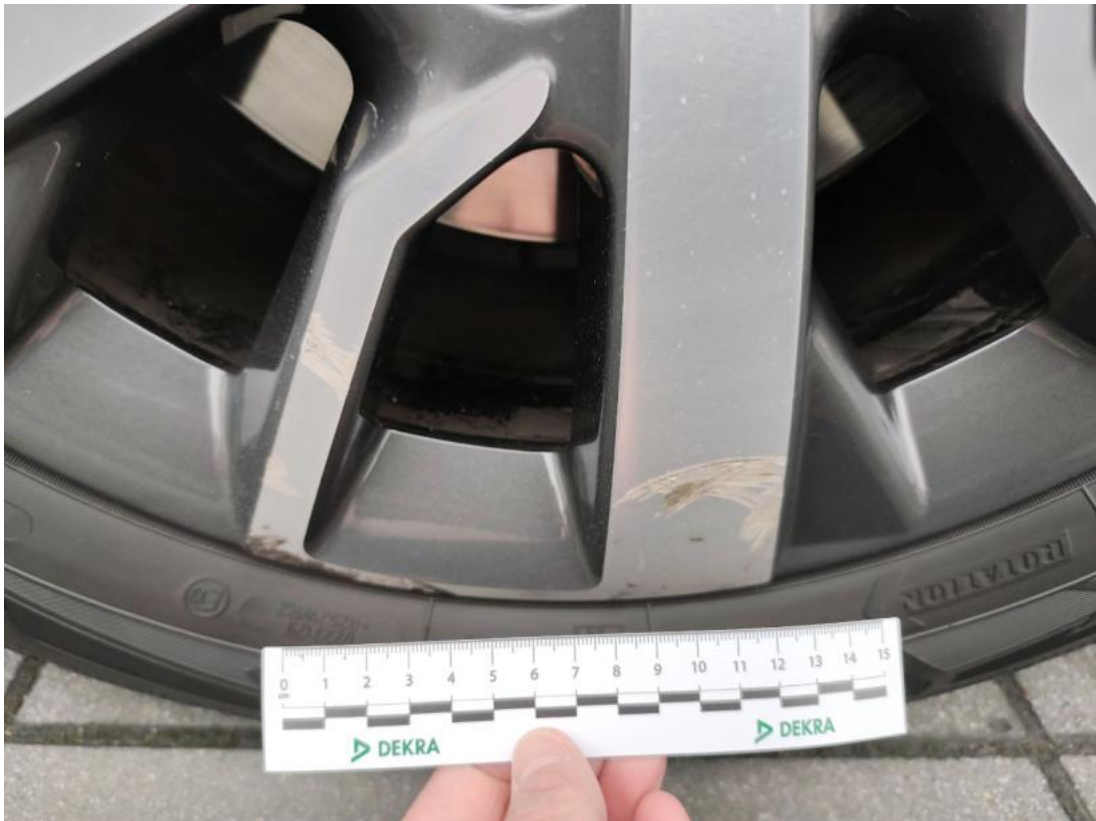
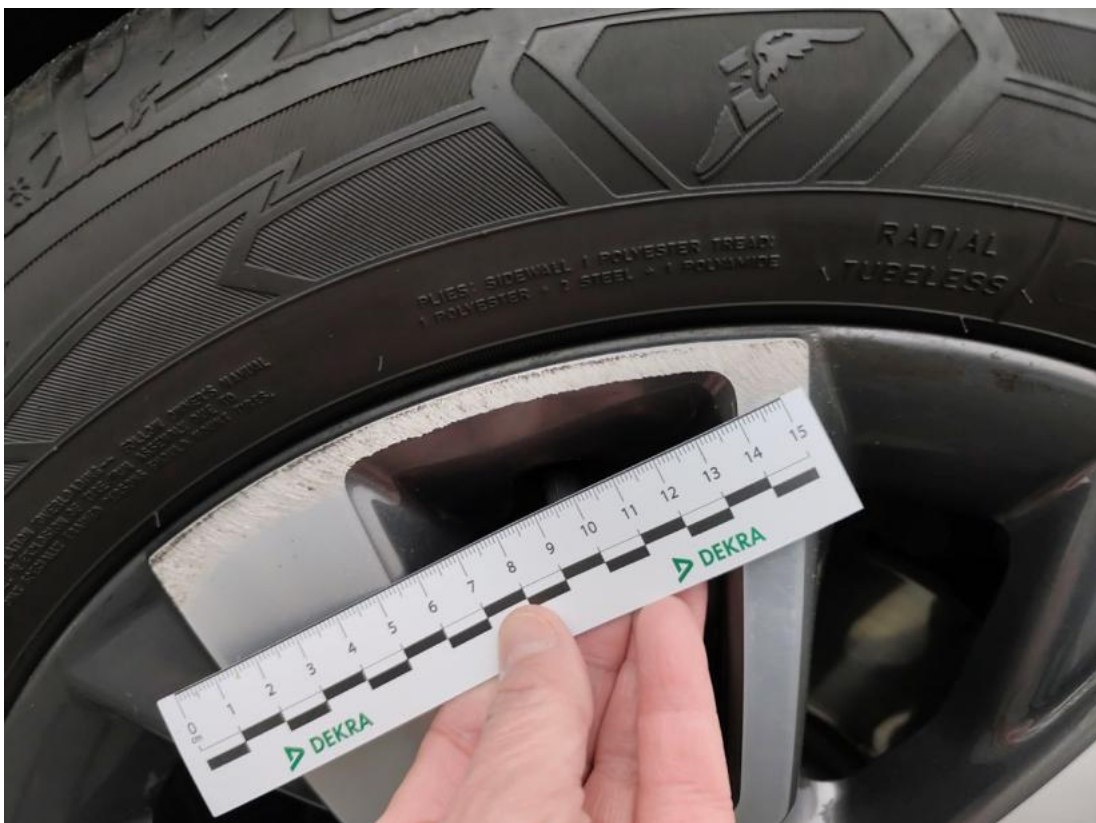
**Fot. 42**

| Poz. | Nazwa pozycji | Opis uszkodzeń | Kwalifik. | Naprawa [rbg] |
|---|---|---|---|---|
| 6 | Tarcza koła aluminiowa przód R | rysa/odprysk, ubytki materiału | NA | 2 |

Felga przednia P - zdjęcie pogładowe 2

Felga przednia P - Rysa/odprysk 1

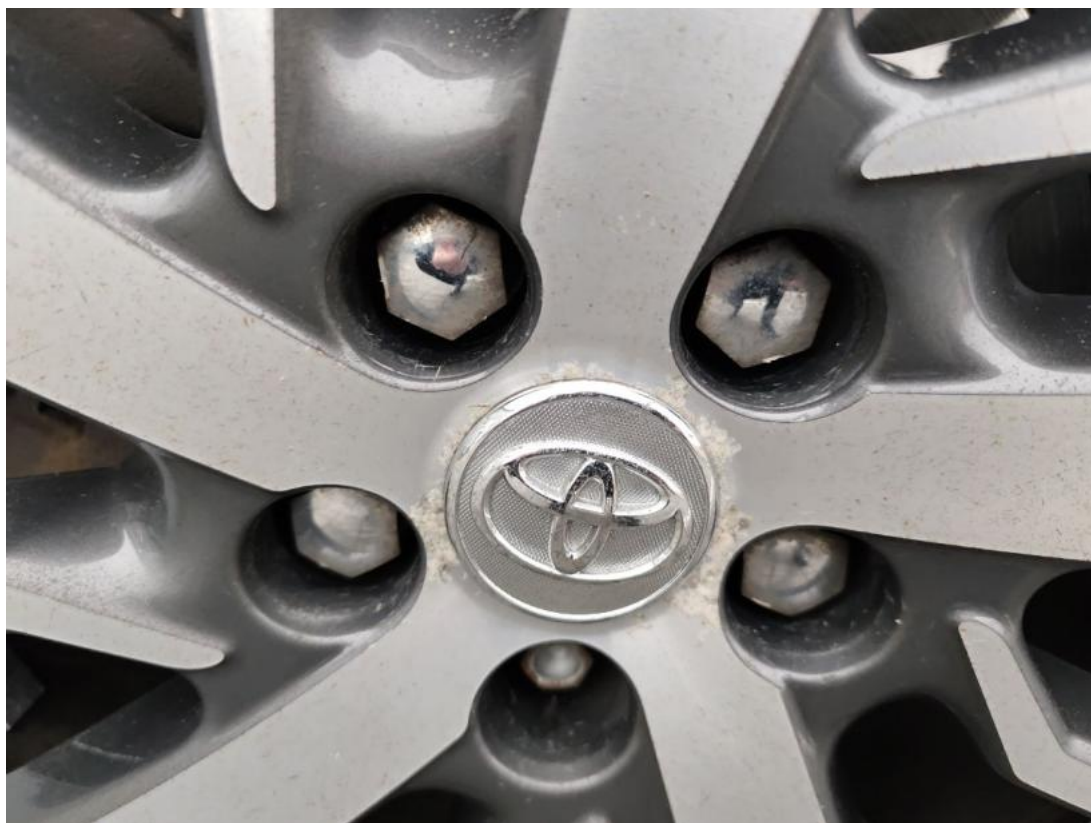
**Fot. 43**

| Poz. | Nazwa pozycji | Opis uszkodzeń | Kwalifik. | Naprawa [rbg] |
|---|---|---|---|---|
| 12 | Tarcza koła aluminiowa tył R | utlenienie | | |

Felga tylna P - Inne 1

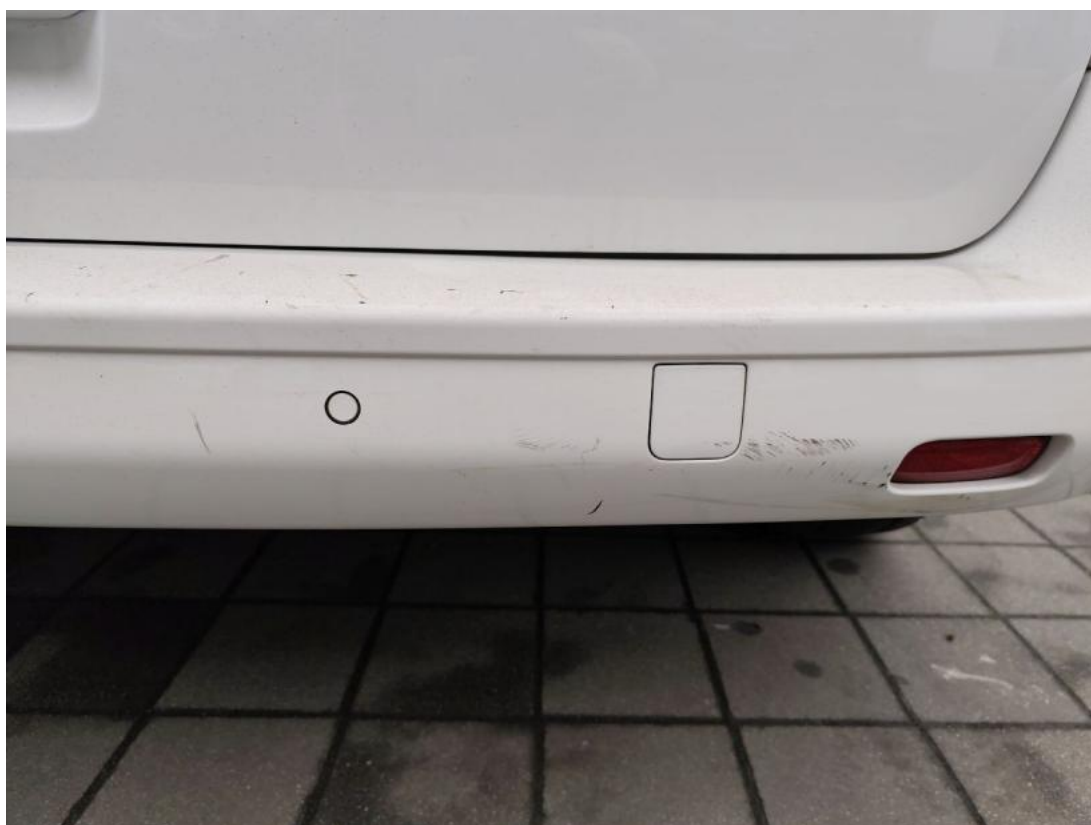
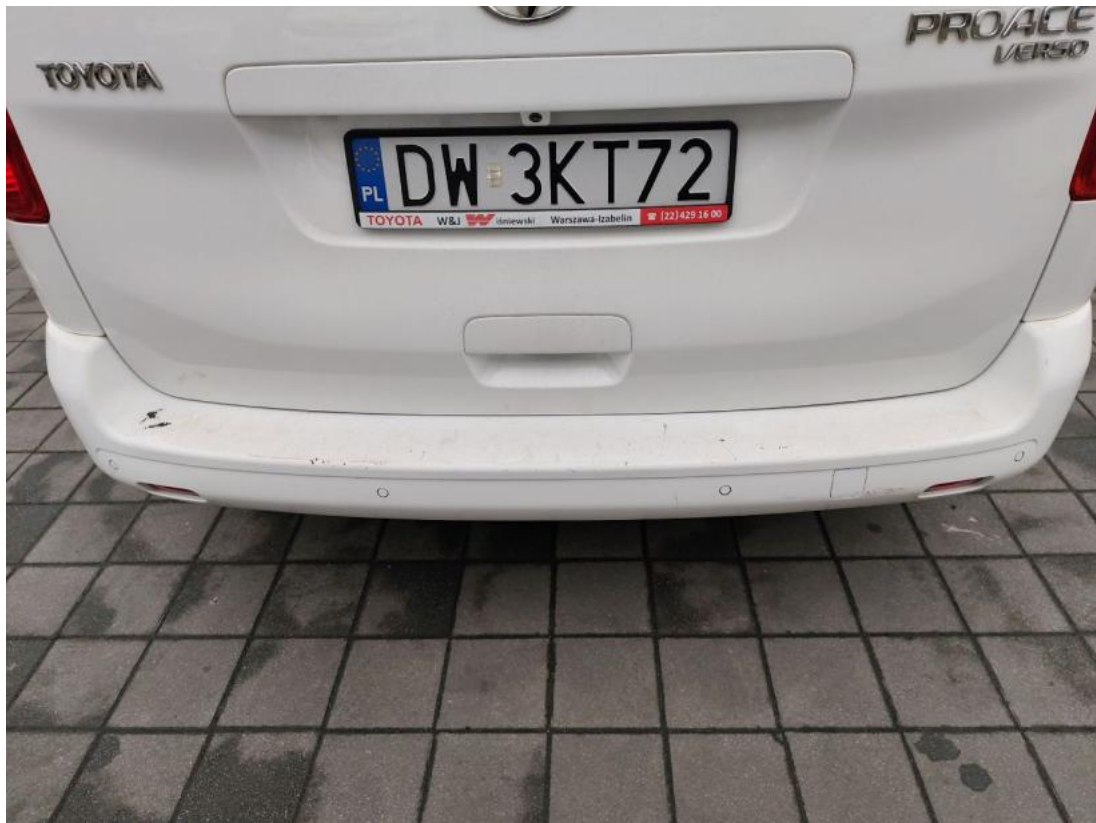
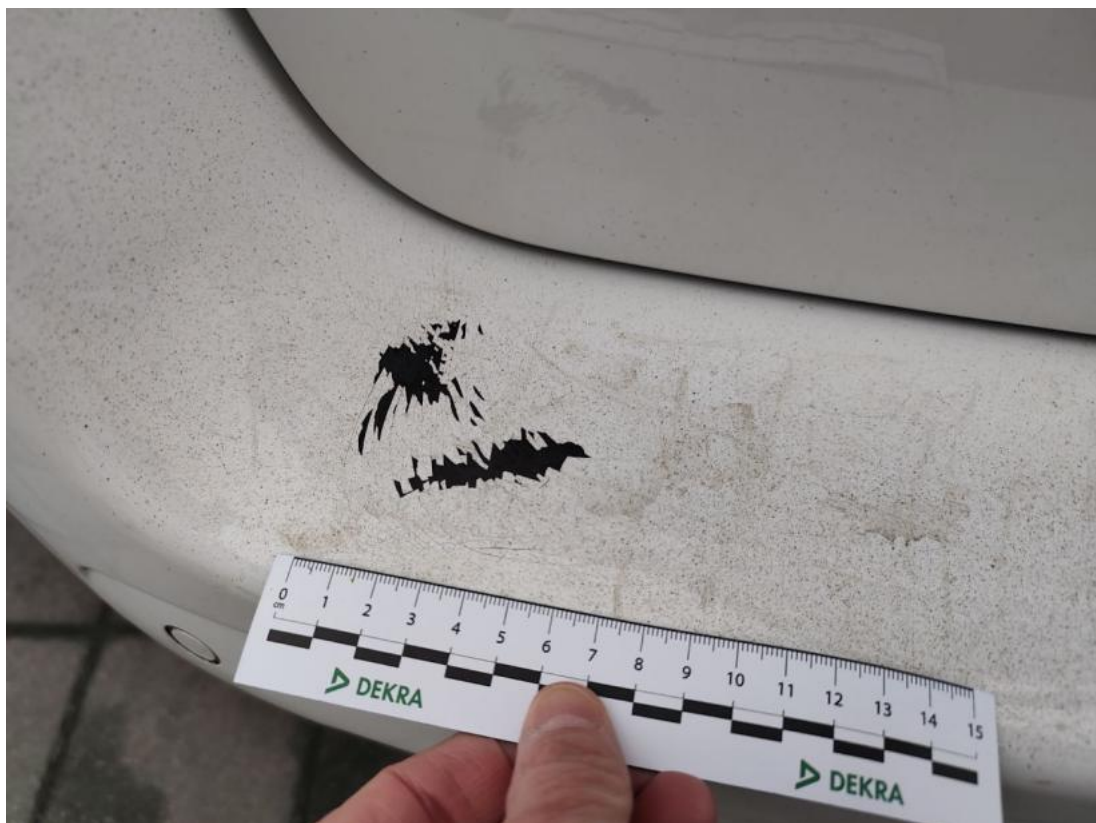
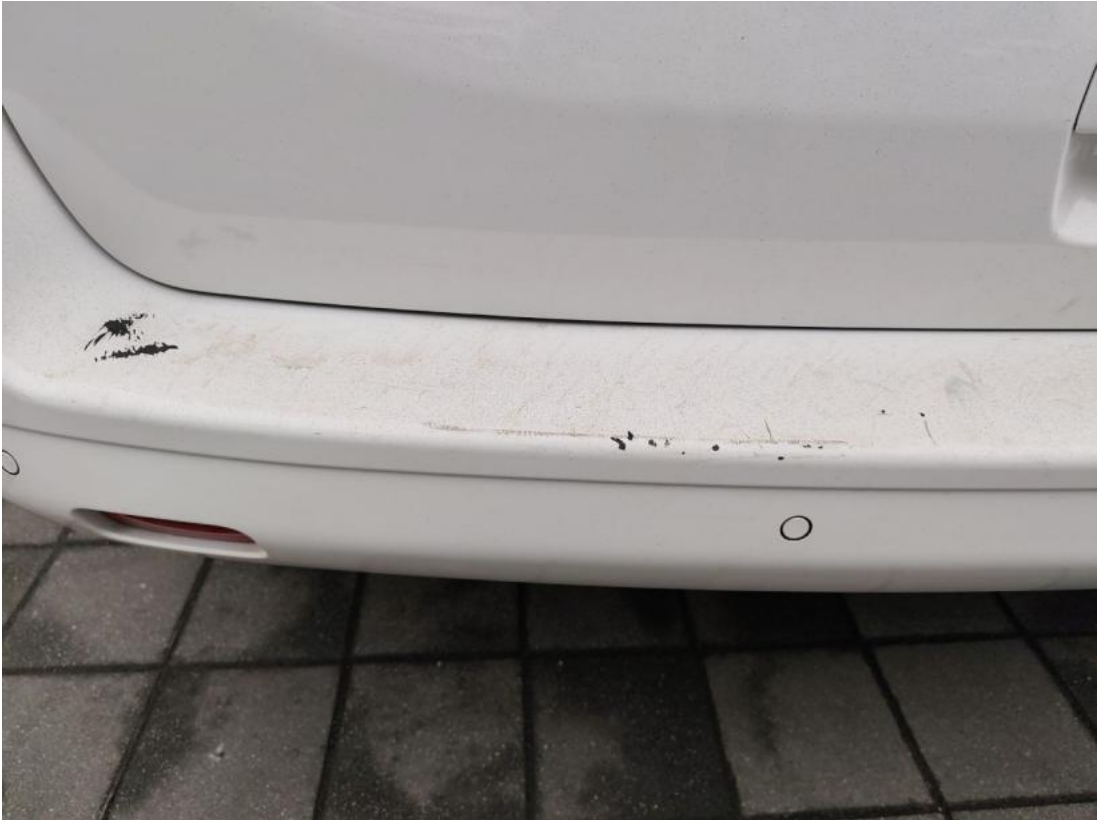
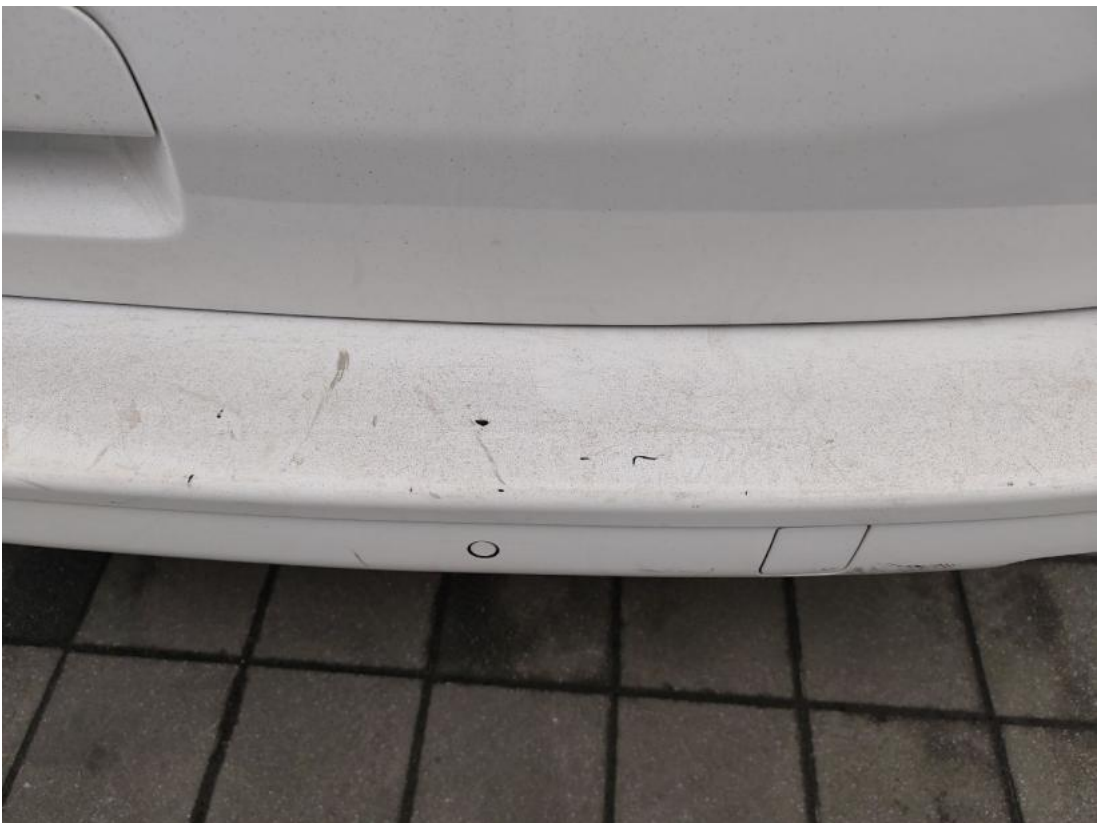
| Poz. | Nazwa pozycji | Opis uszkodzeń | Kwalifik. | Naprawa [rbg] |
|---|---|---|---|---|
| 3 | Okładzina zderzaka tylnego | rysa/odprysk, wgniecenie/odkształcenie, pęknięcia powłoki lakierowej | NA | 1.2 |

Zderzak tylny - zdjęcie poglądowe 1

Zderzak tylny - zdjęcie poglądowe 2

Zderzak tylny - Wgniecenie/odkształcenie 1

Zderzak tylny - Wgniecenie/odkształcenie 2

Zderzak tylny() - Wgniecenie/odkształcenie 3

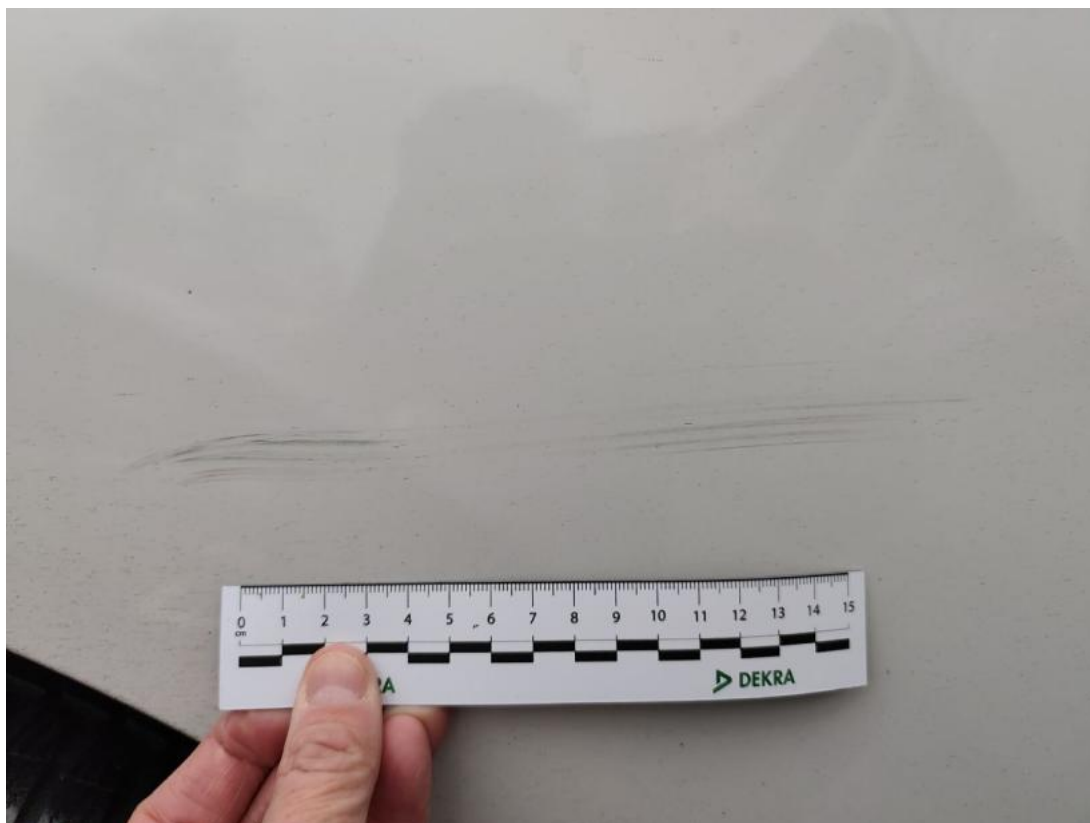
**Fot. 49**

| Poz. | Nazwa pozycji | Opis uszkodzeń | Kwalifik. | Naprawa [rbg] |
|---|---|---|---|---|
| 4 | Tylny panel boczny z ramą drzwi L | rysa/odprysk | NA | 0.5 |

Błotnik tylny L / Ściana boczna L - Rysa/odprysk 1

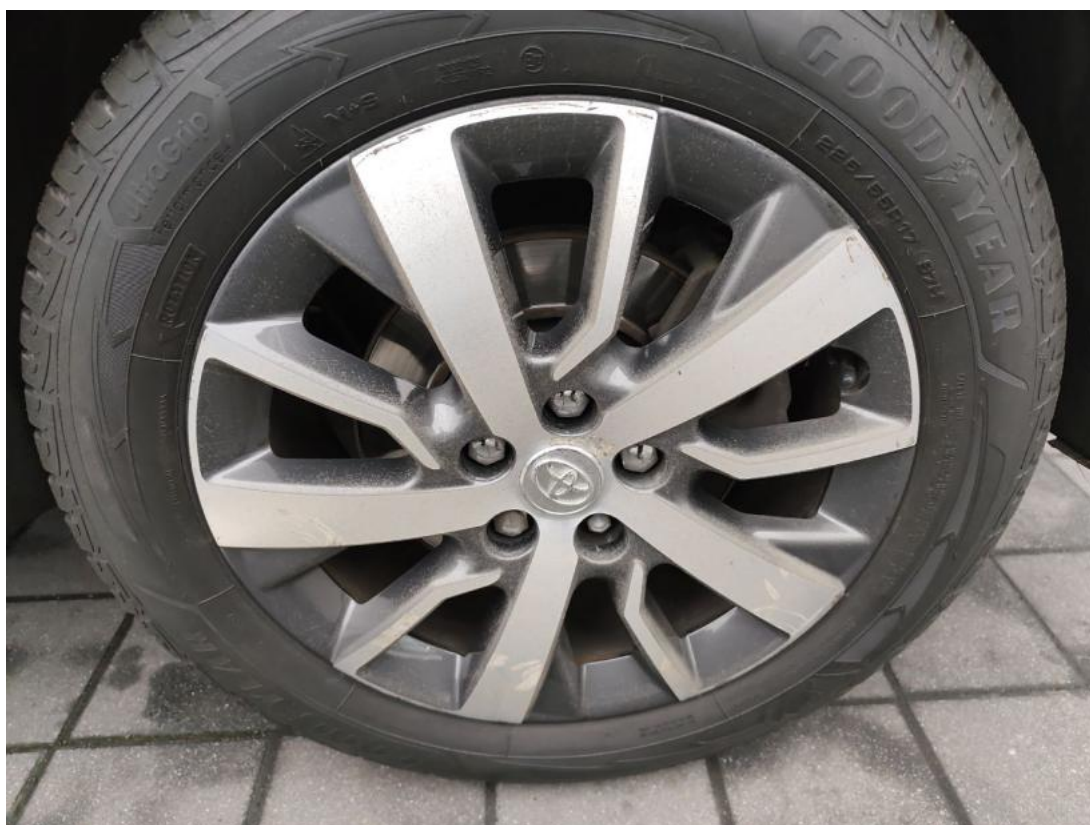
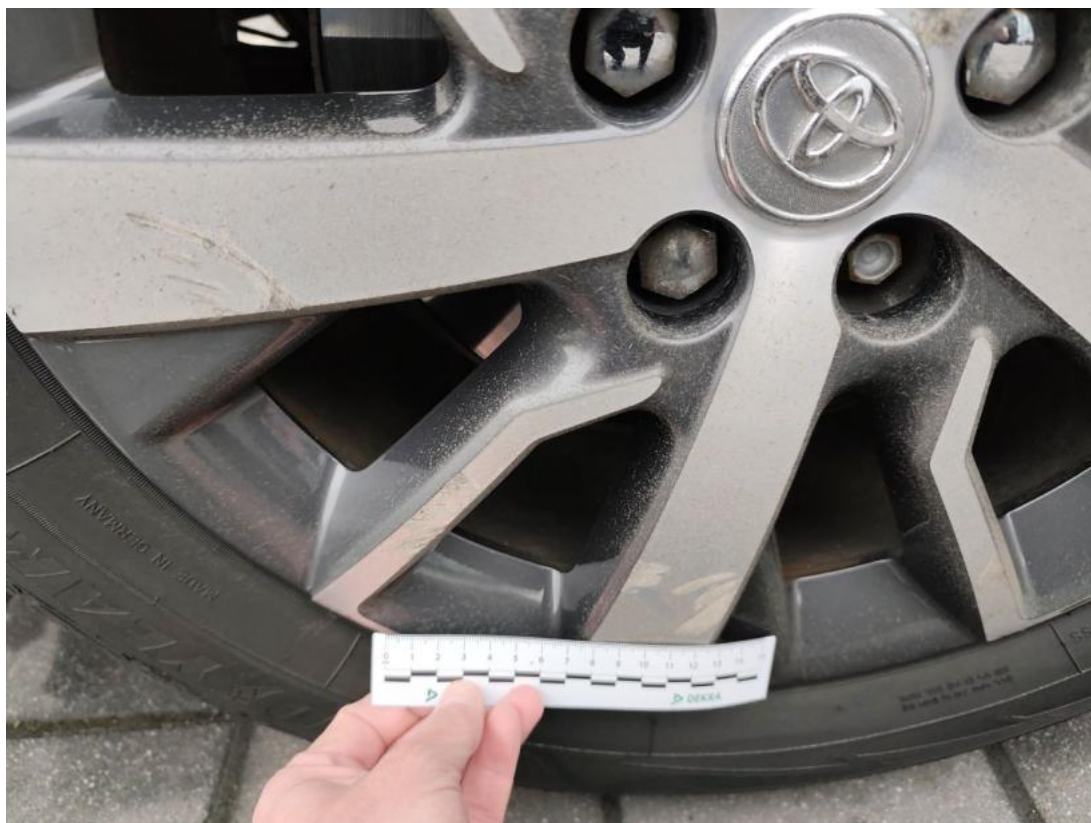
**Fot. 51**

| Poz. | Nazwa pozycji | Opis uszkodzeń | Kwalifik. | Naprawa [rbg] |
|---|---|---|---|---|
| 11 | Tarcza koła aluminiowa tył L | rysa/odprysk | | |

Felga aluminiowa tylna L - zdjęcie poglądowe 2

Felga aluminiowa tylna L - Inne 1

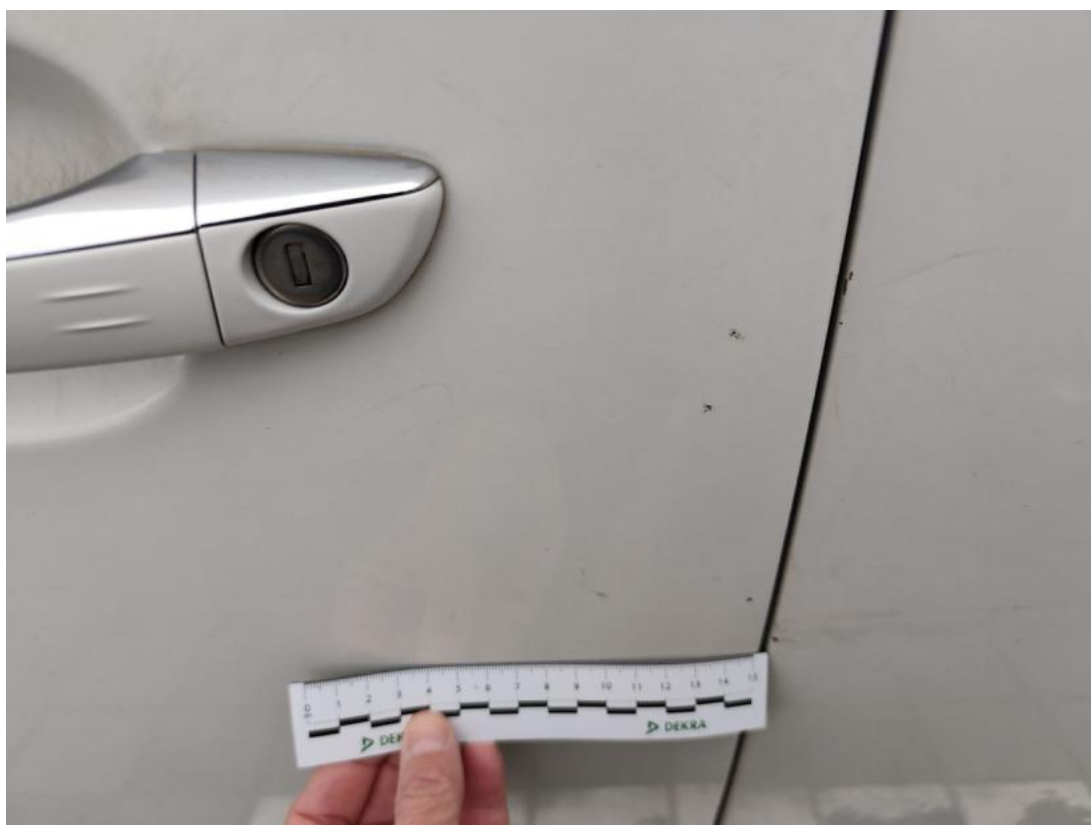
**Fot. 52**

| Poz. | Nazwa pozycji | Opis uszkodzeń | Kwalifik. | Naprawa [rbg] |
|---|---|---|---|---|
| 10 | Drzwi przednie (nieuzbrojone) L | rysa/odprysk | | |

Drzwi przed L - Rysa/odprysk 1

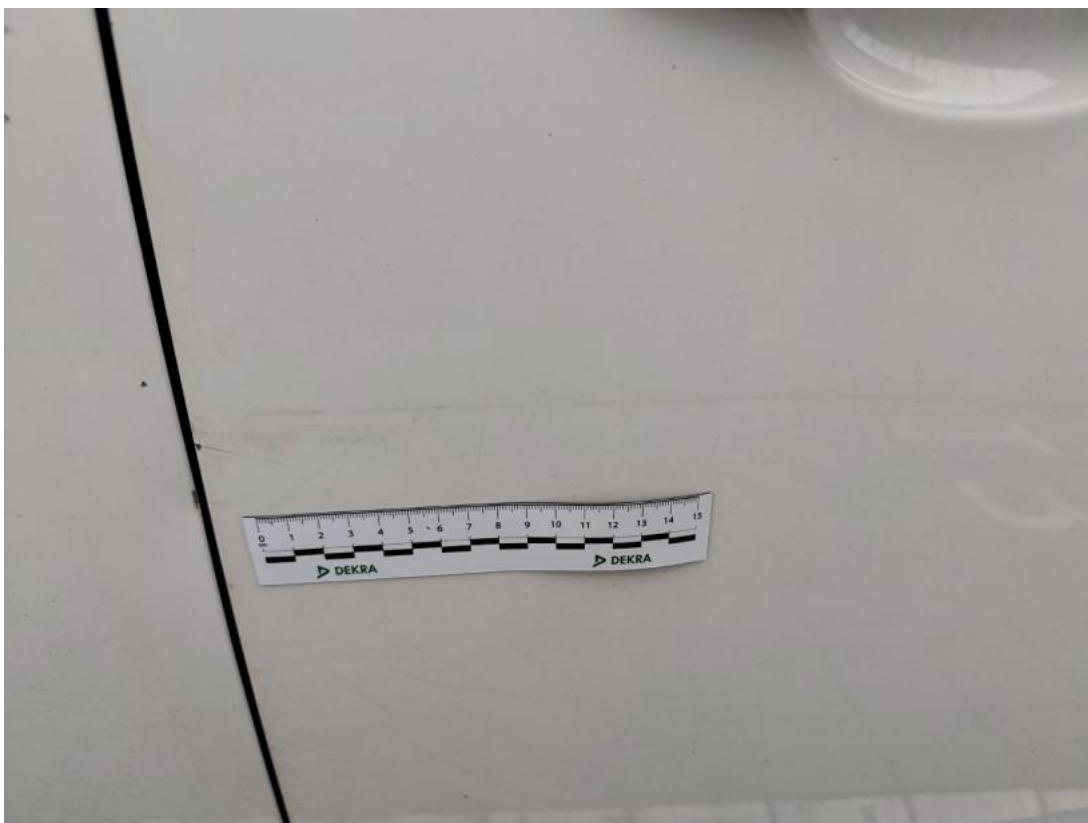
**Fot. 53**

| Poz. | Nazwa pozycji | Opis uszkodzeń | Kwalifik. | Naprawa [rbg] |
|---|---|---|---|---|
| 1 | Drzwi części ład.przesuwne L | rysa/odprysk | NA | 0.5 |

Drzwi tylne L - Rysa/odprysk 1

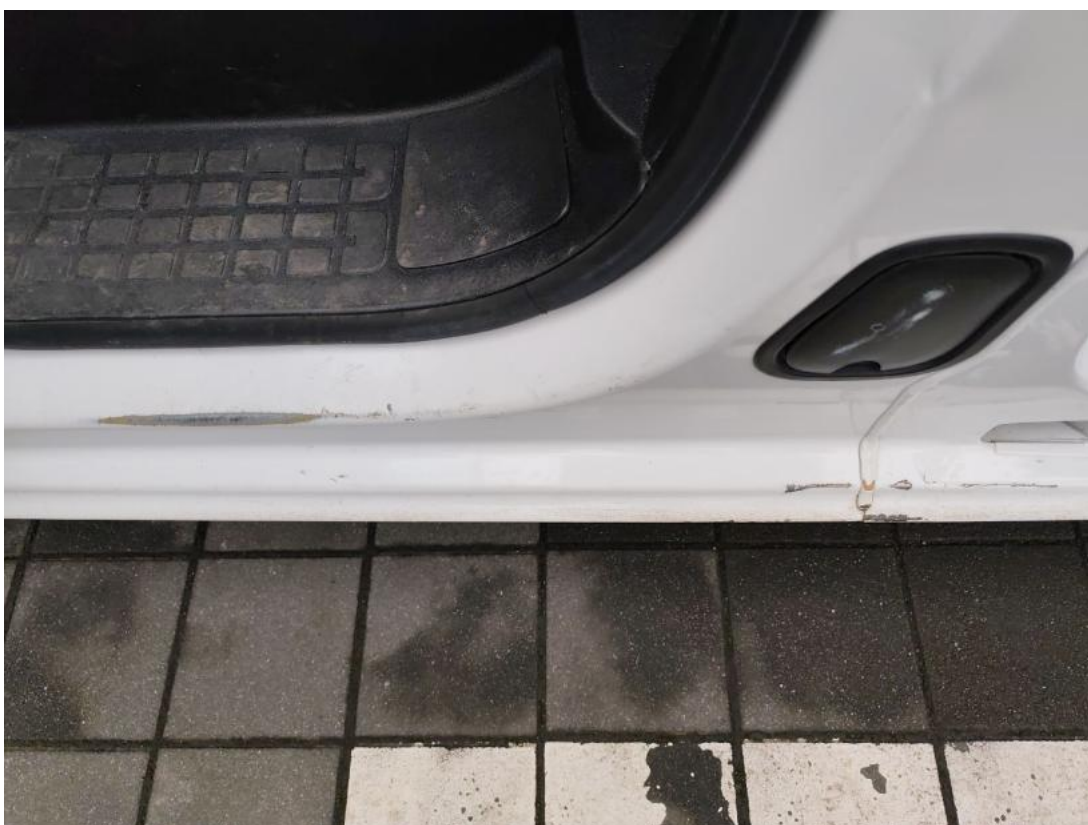
**Fot. 54**

Próg L - Inne 1

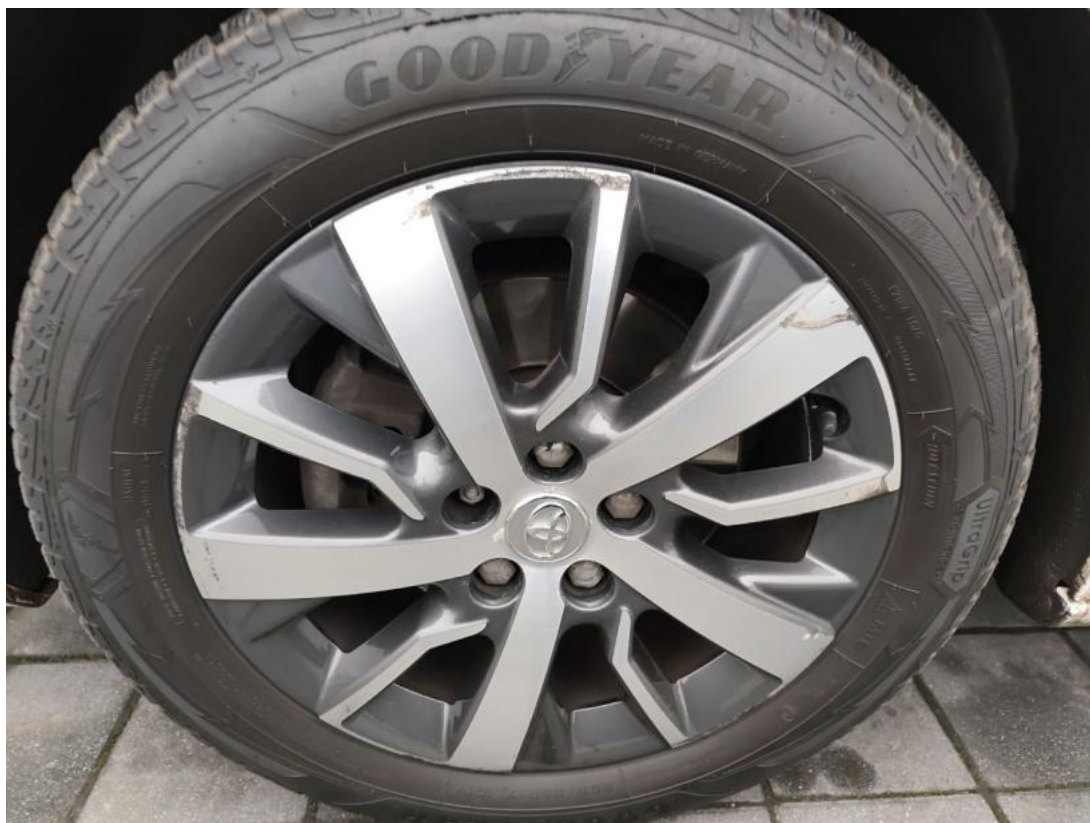
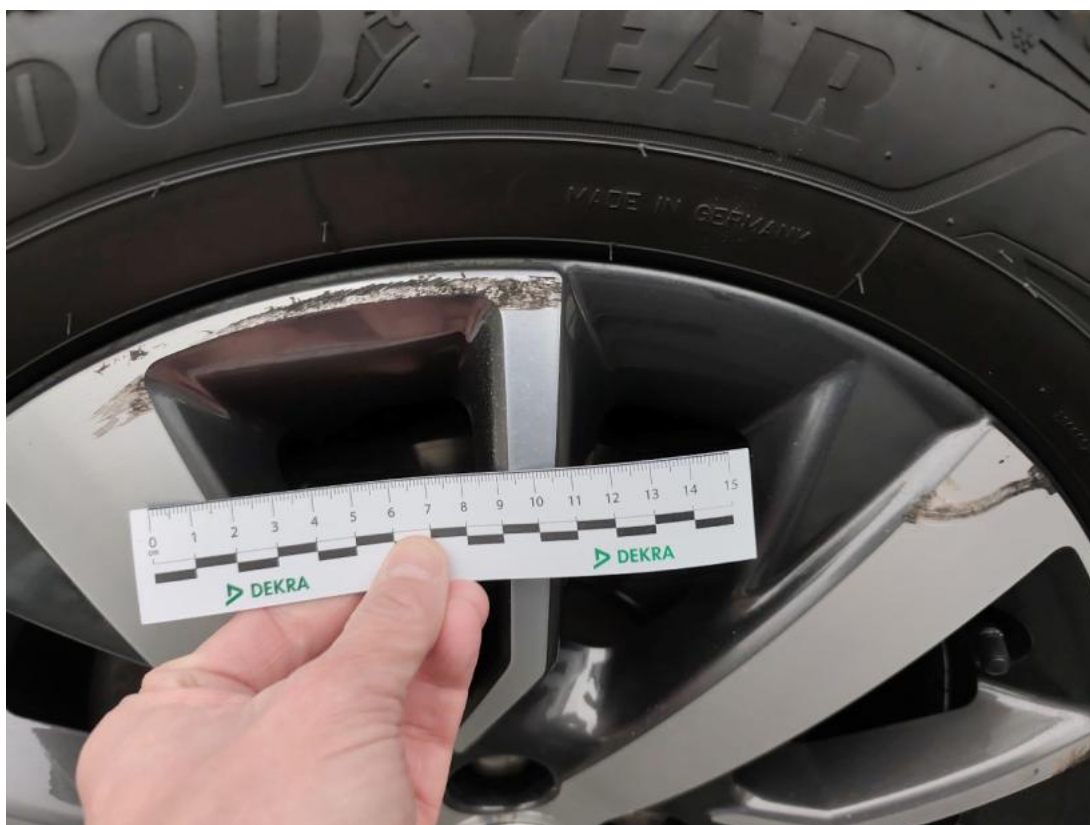
**Fot. 56**

| Poz. | Nazwa pozycji | Opis uszkodzeń | Kwalifik. | Naprawa [rbg] |
|---|---|---|---|---|
| 5 | Tarcza koła aluminiowa przód L | rysa/odprysk, ubytki materiału | NA | 2 |

Felga przednia L - zdjęcie poglądowe 2

Felga przednia L - Rysa/odprysk 1
