## Raport z oględzin pojazdu

| Numer raportu | 217162/11/25-11401 | Data raportu | 20-11-2025 |

| Marka, model | HONDA CR-V 18-21 |
| Numer rejestracyjny | WD1267N |

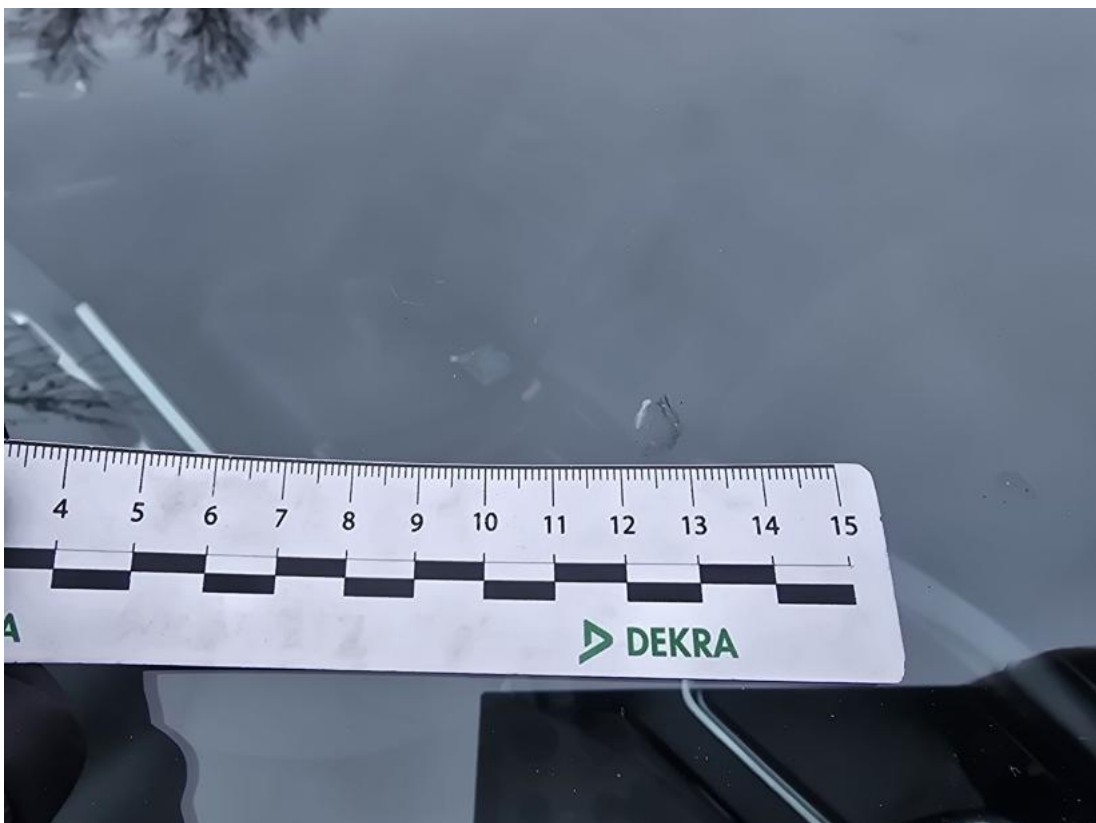
| Poz. | Nazwa pozycji | Opis uszkodzeń | Kwalifik. | Naprawa [rbg] |
|---|---|---|---|---|
| 1 | Szyba przednia barwiona | pęknięcie | WY | 4.2 |

**Fot. 38**  
Szyba czołowa - Rysa/odprysk 1

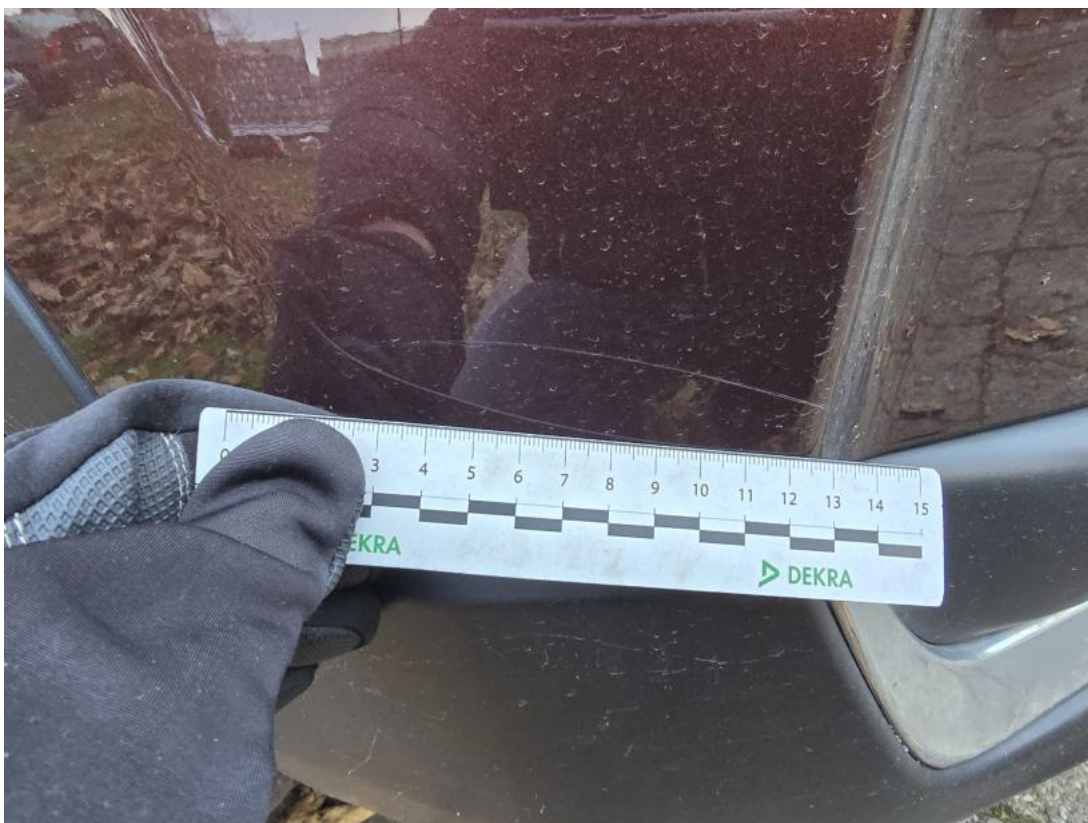
**Fot. 39**

| Poz. | Nazwa pozycji | Opis uszkodzeń | Kwalifik. | Naprawa [rbg] |
|---|---|---|---|---|
| 5 | Zderzak Część górna | rysa/odprysk | | |

Zderzak - Rysa/odprysk 1

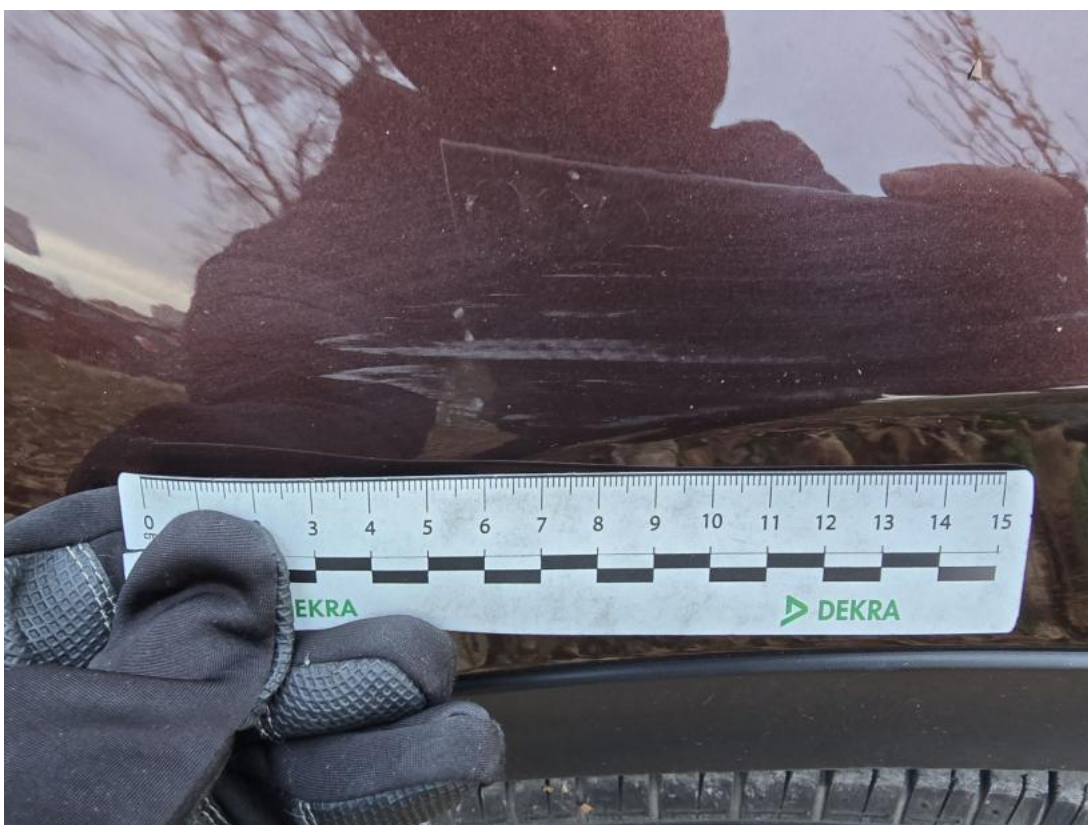
**Fot. 40**

| Poz. | Nazwa pozycji | Opis uszkodzeń | Kwalifik. | Naprawa [rbg] |
|---|---|---|---|---|
| 7 | Łotnik przedni R | rysa/odprysk | | |

Błotnik przedni P - Rysa/odprysk 1

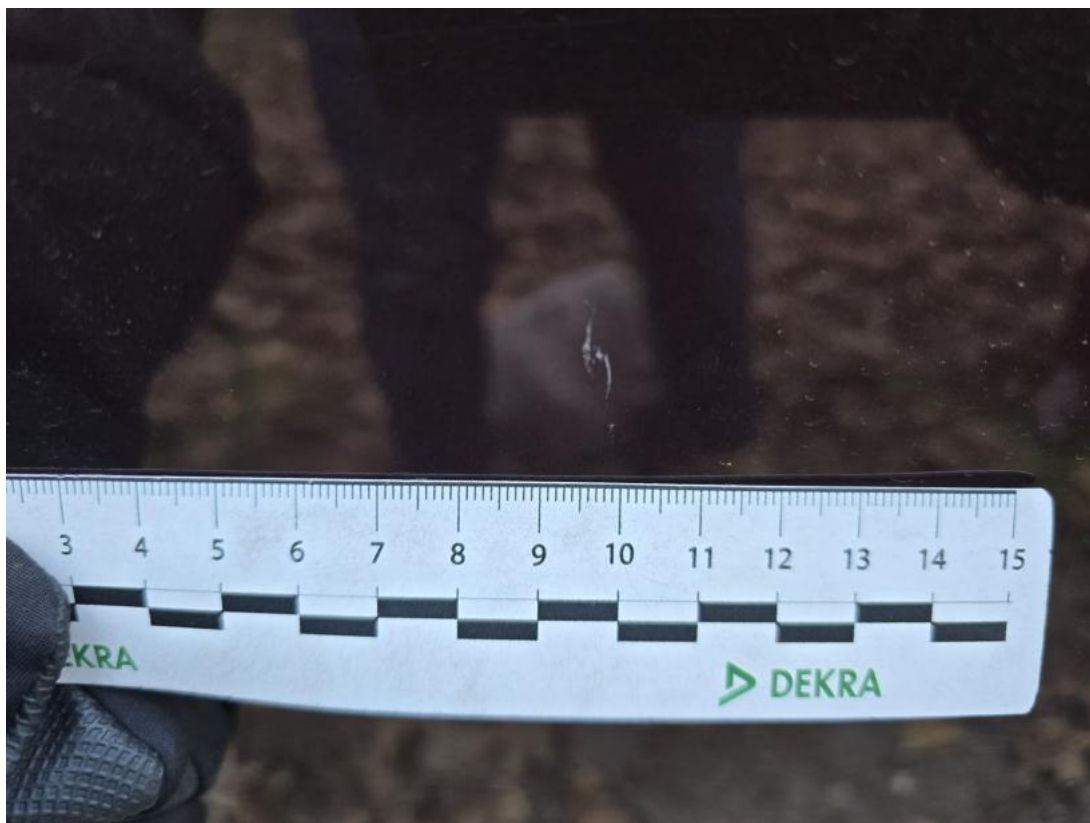
**Fot. 41**

| Poz. | Nazwa pozycji | Opis uszkodzeń | Kwalifik. | Naprawa [rbg] |
|---|---|---|---|---|
| 9 | Drzwi przednie (nieuzbrojone) R | rysa/odprysk | | |

Drzwi przednie P - Rysa/odprysk 1

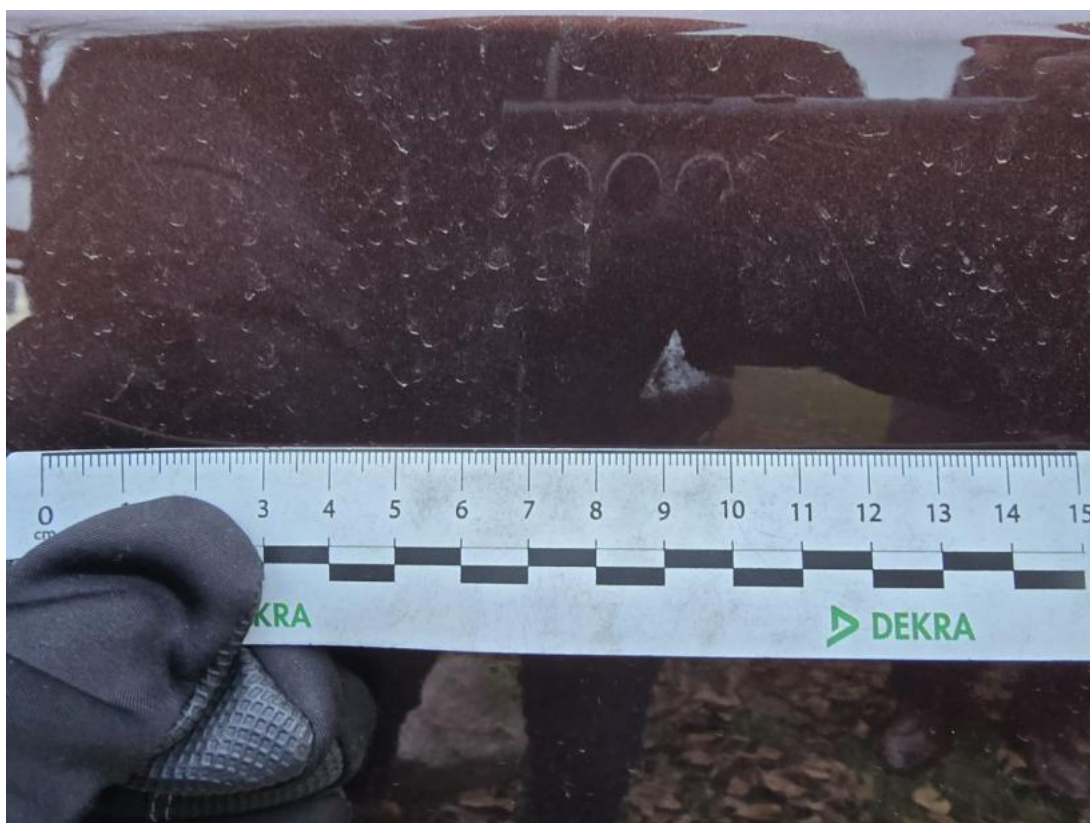
**Fot. 42**

Drzwi przednie P() - Rysa/odprysk 3

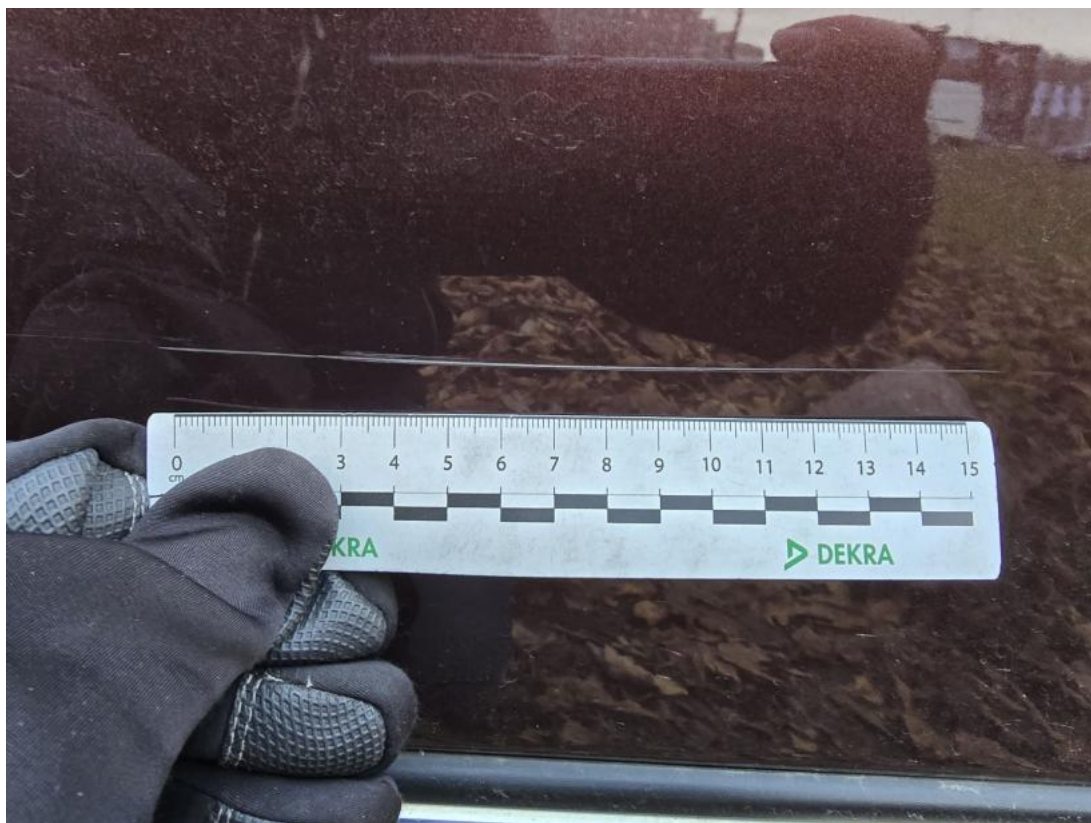
**Fot. 43**

| Poz. | Nazwa pozycji | Opis uszkodzeń | Kwalifik. | Naprawa [rbg] |
|---|---|---|---|---|
| 3 | Drzwi tylne (nieuzbrojone) R | rysa/odprysk | NA | 0.5 |

Drzwi tylne P - Rysa/odprysk 1

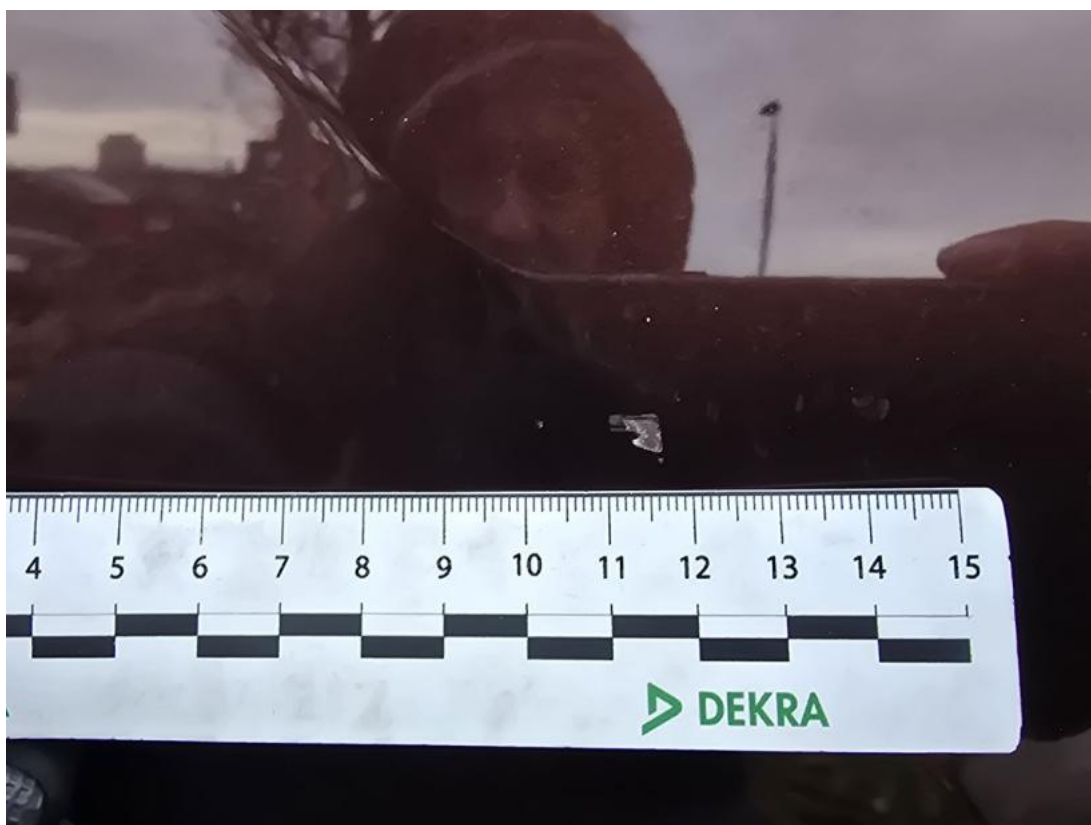
**Fot. 44**

Drzwi tylne P() - Rysa/odprysk 3

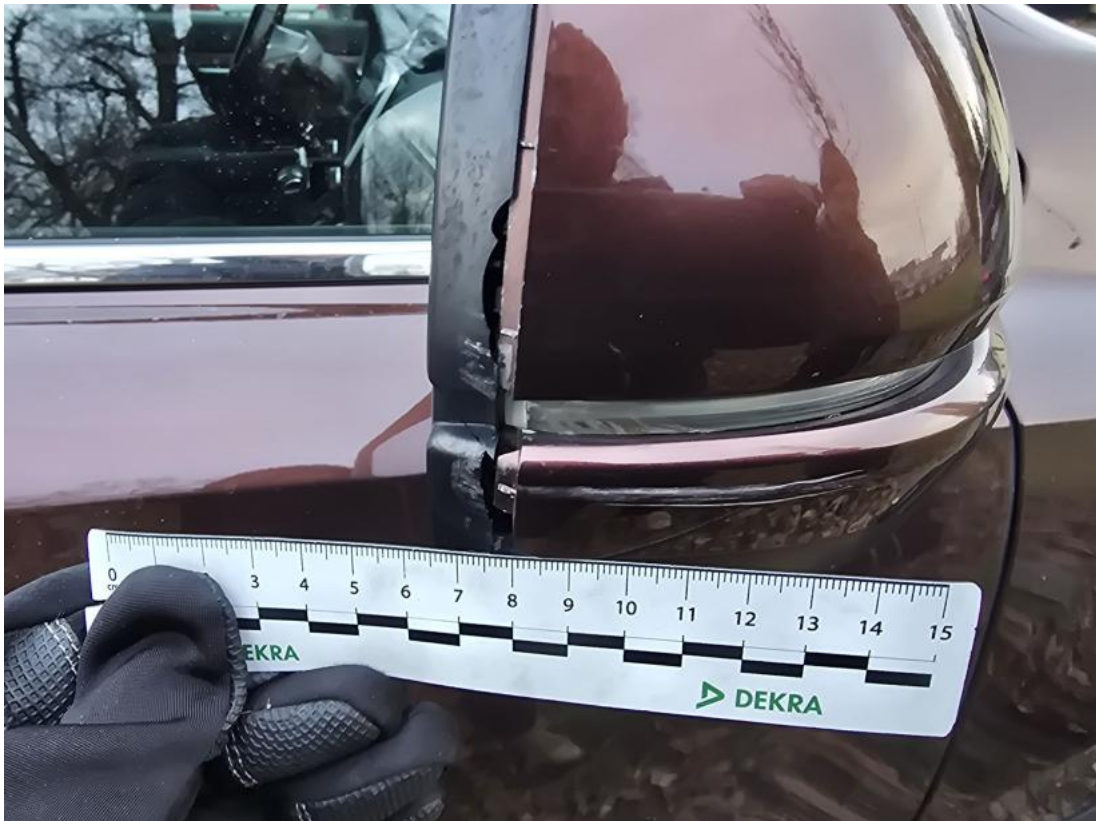
**Fot. 45**

| Poz. | Nazwa pozycji | Opis uszkodzeń | Kwalifik. | Naprawa [rbg] |
|---|---|---|---|---|
| 2 | Obudowa lusterka zewn.ustaw.elek.. R | połamana(y) | WY | 0.7 |

Obudowa lusterka zew P - Pęknięcie/rozerwanie 1

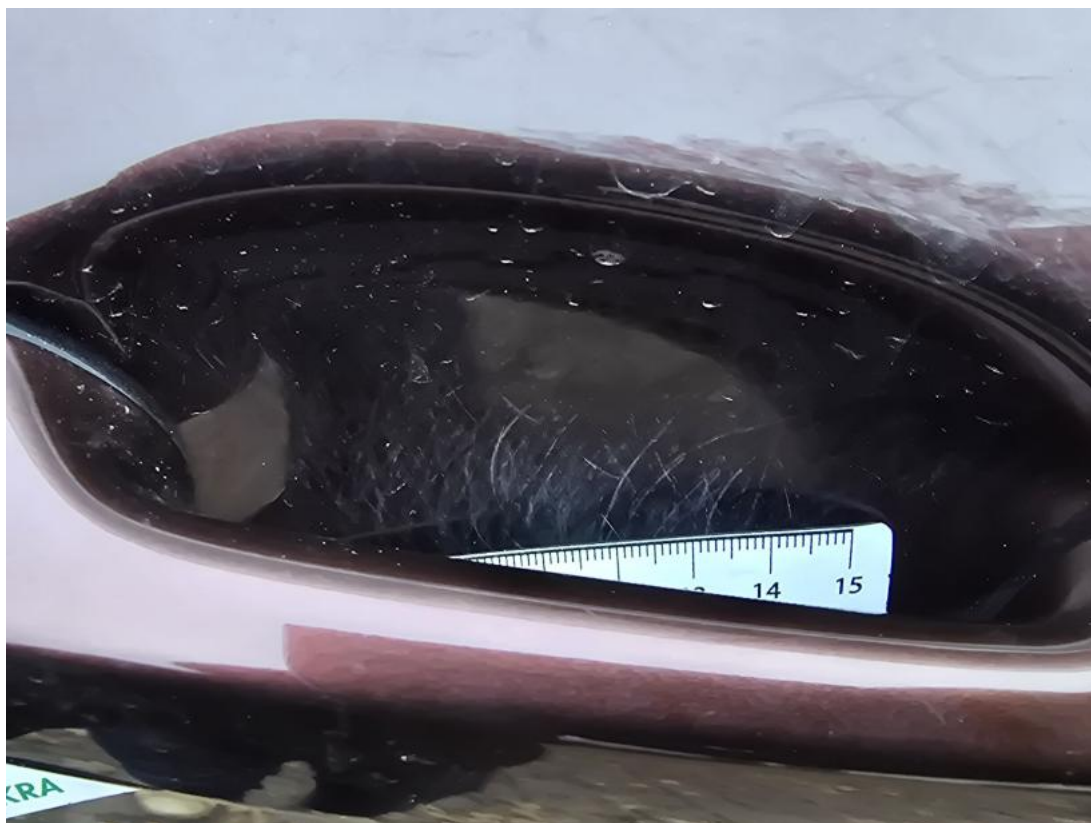
**Fot. 47**

| Poz. | Nazwa pozycji | Opis uszkodzeń | Kwalifik. | Naprawa [rbg] |
|---|---|---|---|---|
| 8 | Drzwi przednie (nieuzbrojone) L | rysa/odprysk | | |

Drzwi przed L - Rysa/odprysk 1

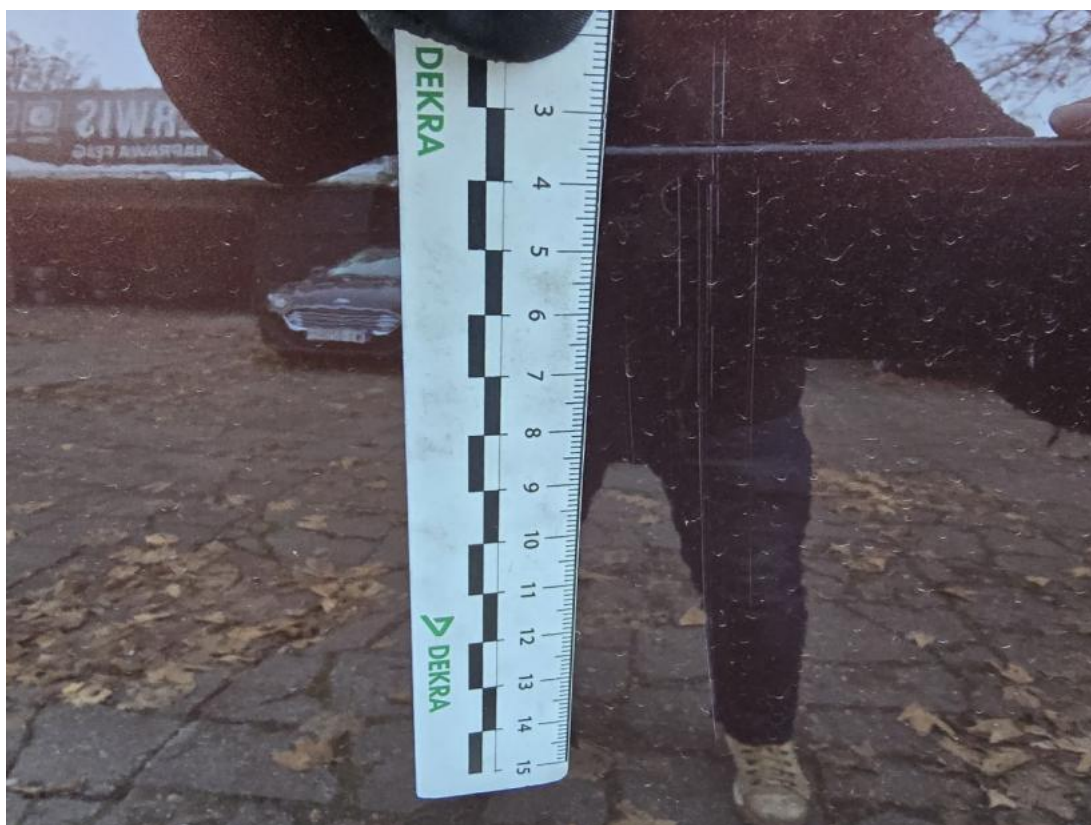
**Fot. 48**

Drzwi przed L - Rysa/odprysk 2

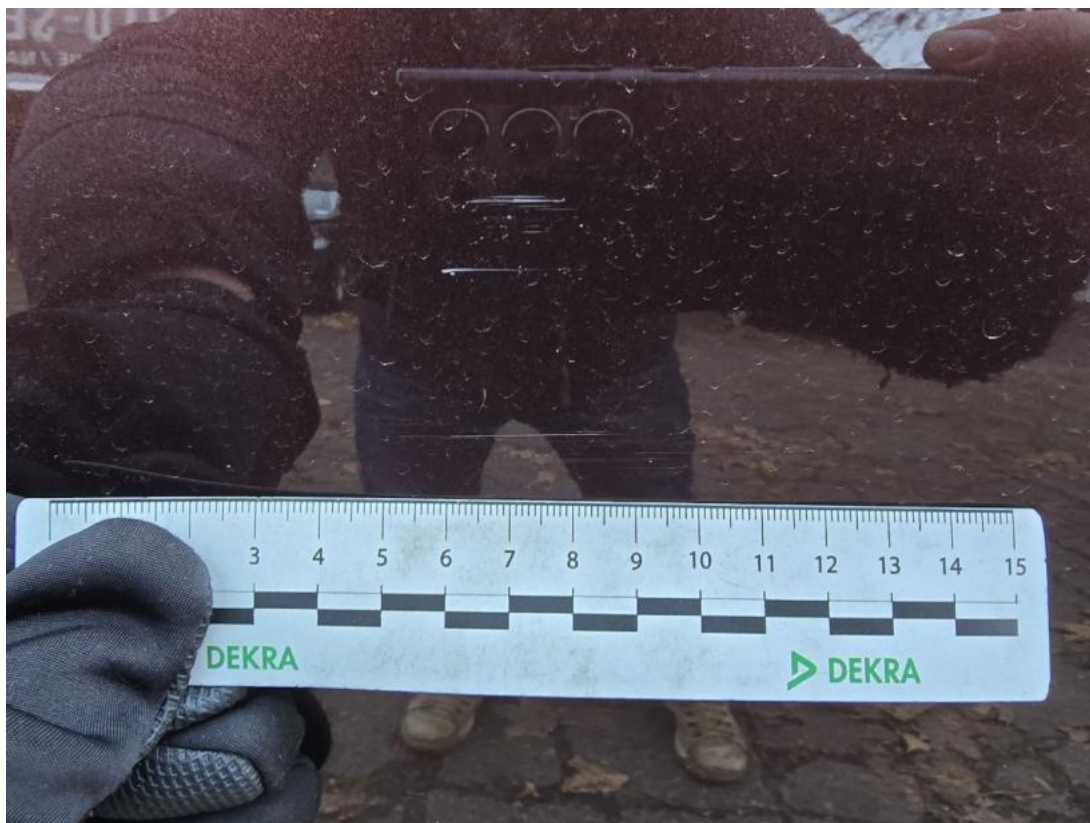
**Fot. 49**

Drzwi przed L() - Rysa/odprysk 3

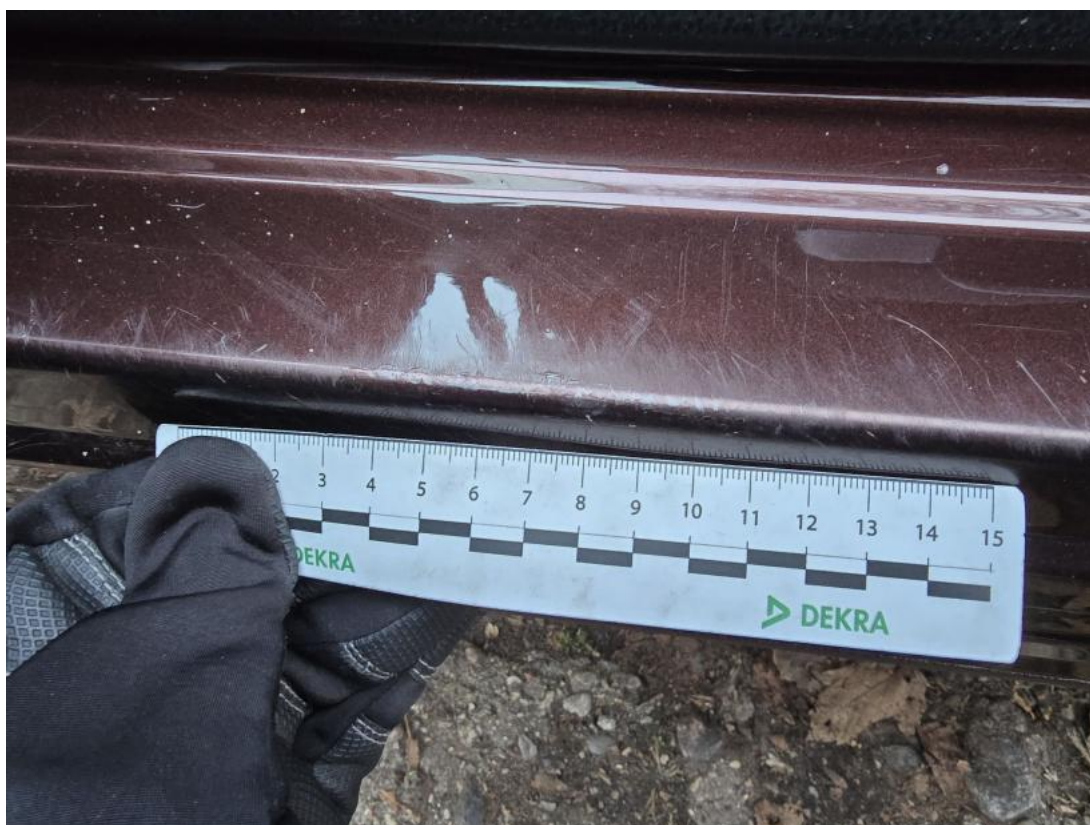
**Fot. 50**

| Poz. | Nazwa pozycji | Opis uszkodzeń | Kwalifik. | Naprawa [rbg] |
|---|---|---|---|---|
| 4 | Próg L | rysa/odprysk | NA | 0.5 |

Próg L - Rysa/odprysk 1

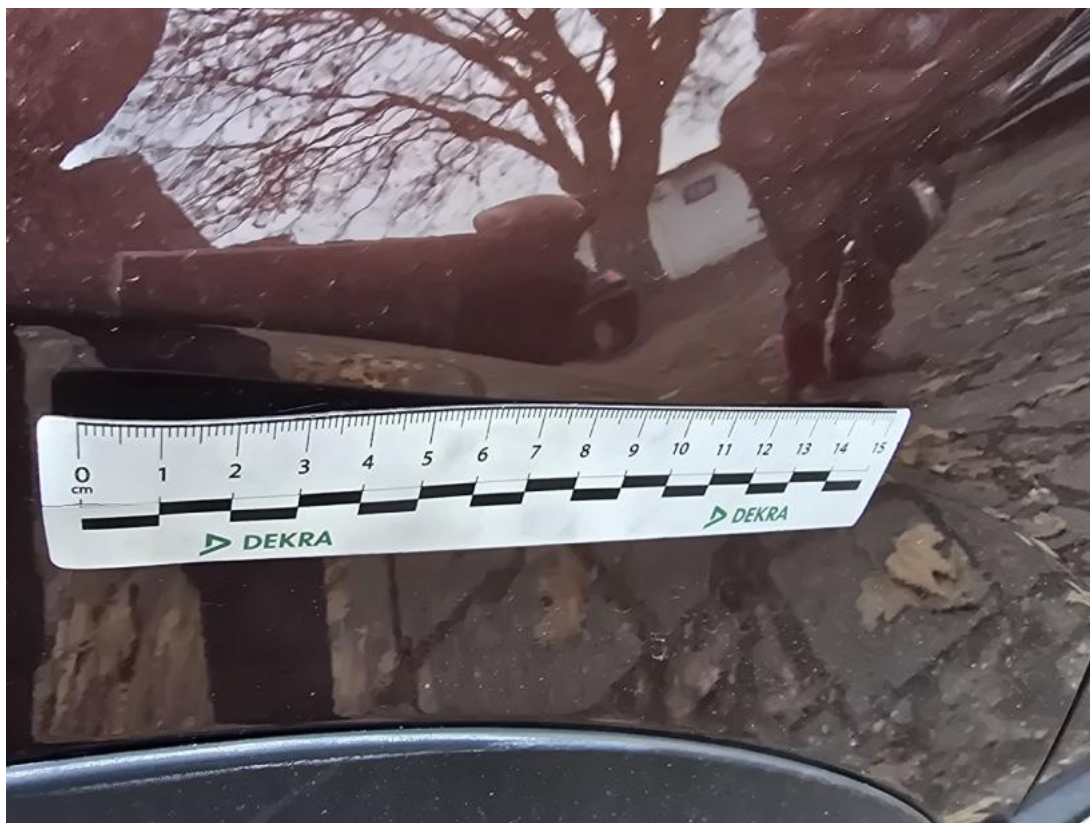
**Fot. 51**

| Poz. | Nazwa pozycji | Opis uszkodzeń | Kwalifik. | Naprawa [rbg] |
|---|---|---|---|---|
| 6 | Łotnik przedni L | wgniecenie/odkształcenie | | |

Błotnik przedni L - Wgniecenie/odkształcenie 1
