## Raport z oględzin pojazdu

| Numer raportu | 426860/4/26-9570 | Data raportu | 01-04-2026 |

| Marka, model | RENAULT Kadjar 18-22 |
| Numer rejestracyjny | WD3904P |

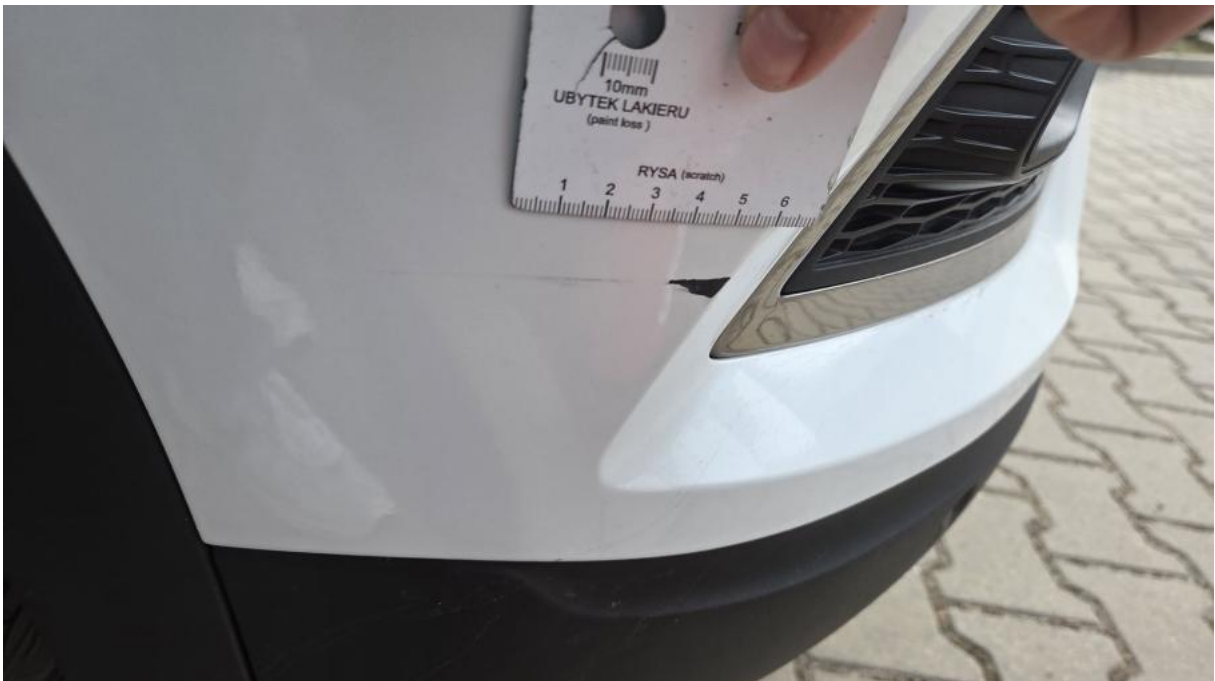
**Fot. 34**

| Poz. | Nazwa pozycji | Opis uszkodzeń | Kwalifik. | Naprawa [rbg] |
|---|---|---|---|---|
| 2 | Okladzina zderzaka przedniego | wgniecenie/odkształcenie, zarysowanie, pęknięcia powłoki lakierowej | NA | 1 |

Zderzak - Rysa/odprysk 1

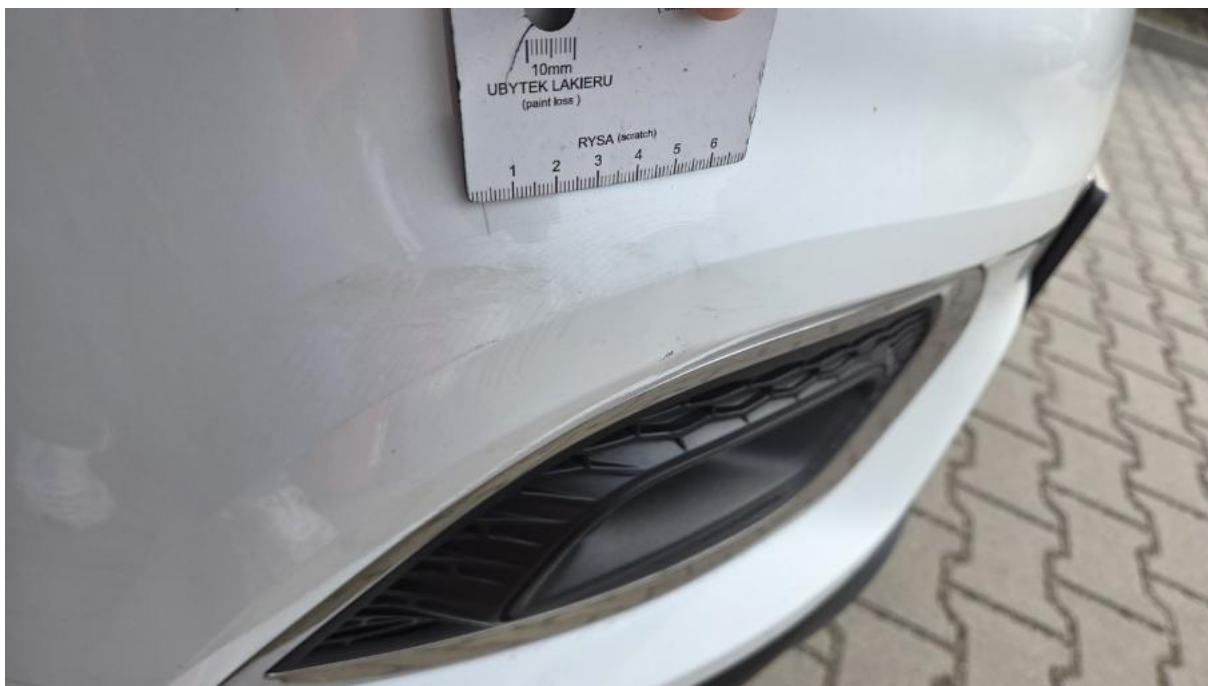
**Fot. 35**

Zderzak - Wgniecenie/odkształcenie 1

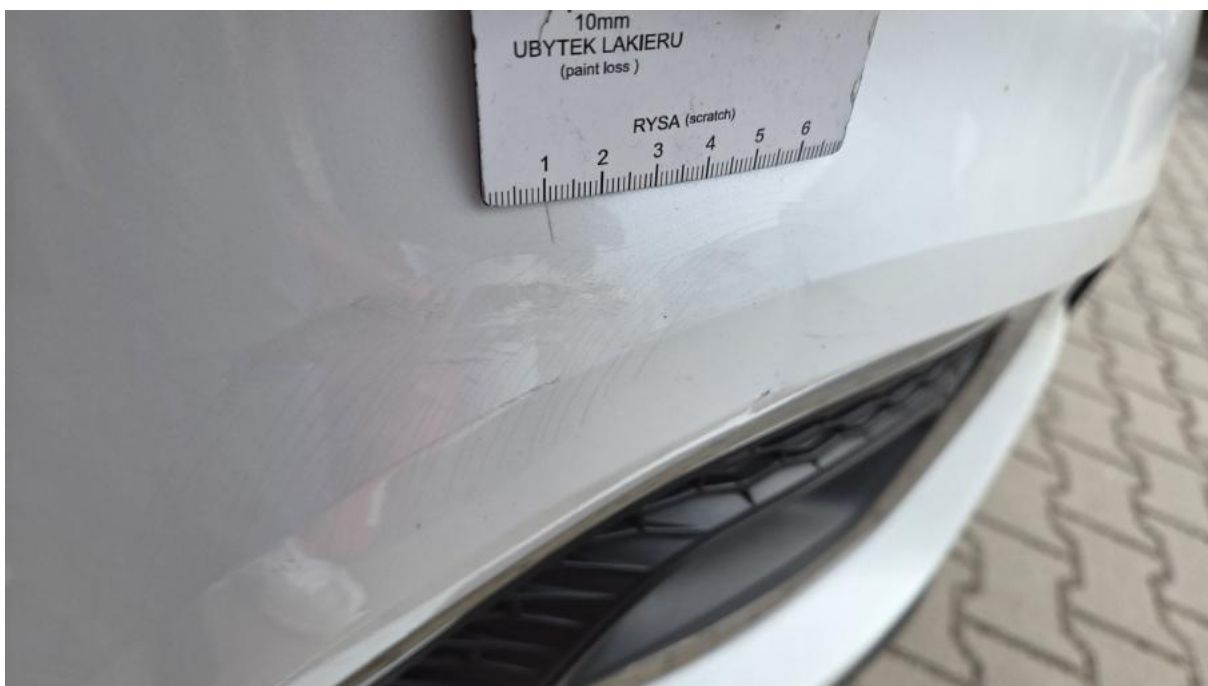
**Fot. 36**

Zderzak - Inne 1

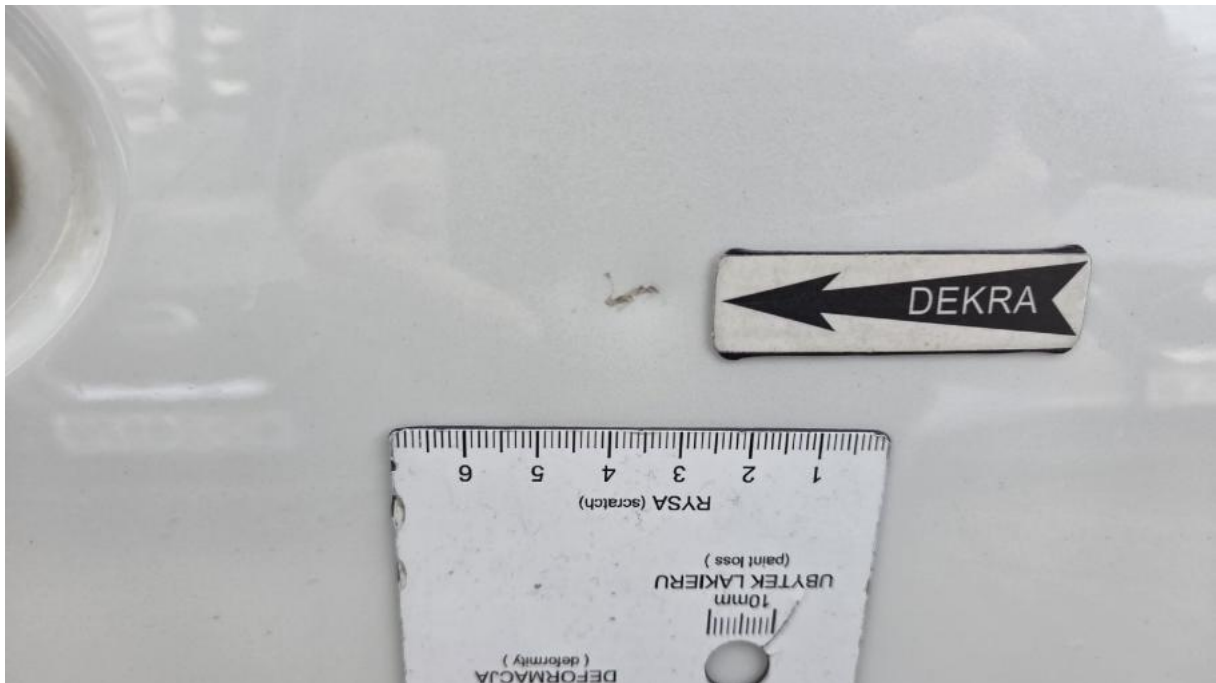
**Fot. 37**

| Poz. | Nazwa pozycji | Opis uszkodzeń | Kwalifik. | Naprawa [rbg] |
|---|---|---|---|---|
| 4 | Drzwi tylne (nieuzbrojone) R | wgniecenie/odkształcenie, rysa/odprysk | NA | 1 |

Drzwi tylne P - Rysa/odprysk 1

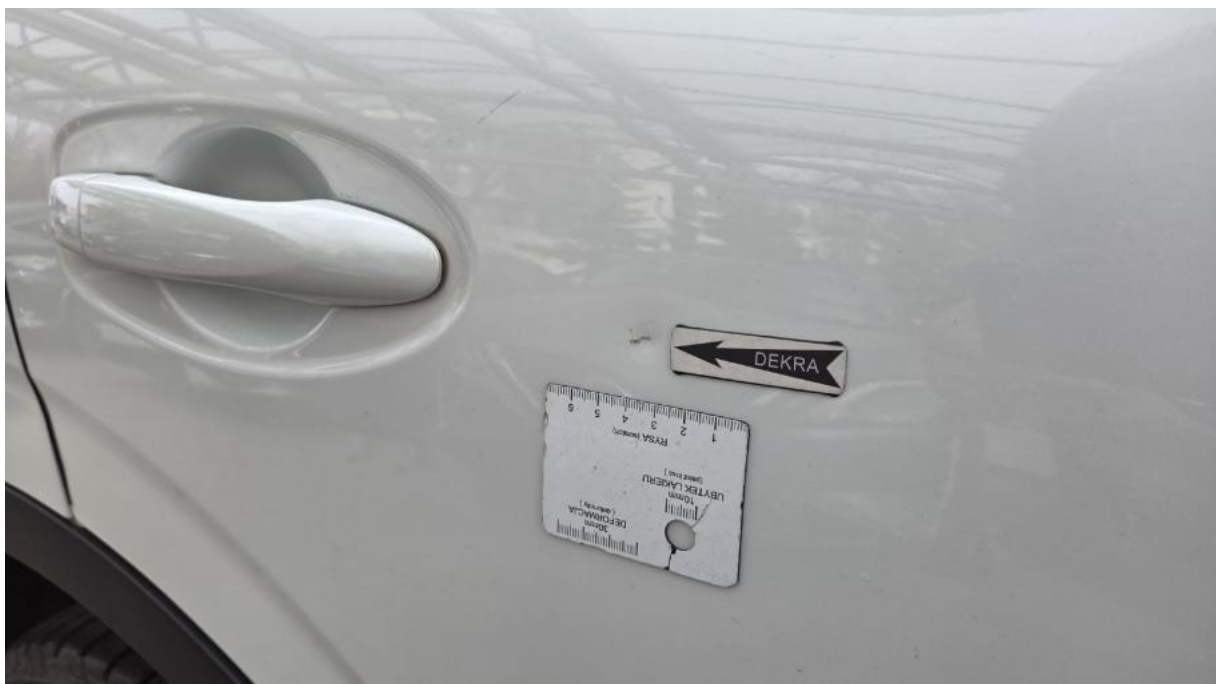
**Fot. 38**

Drzwi tylne P - Wgniecenie/odkształcenie 1

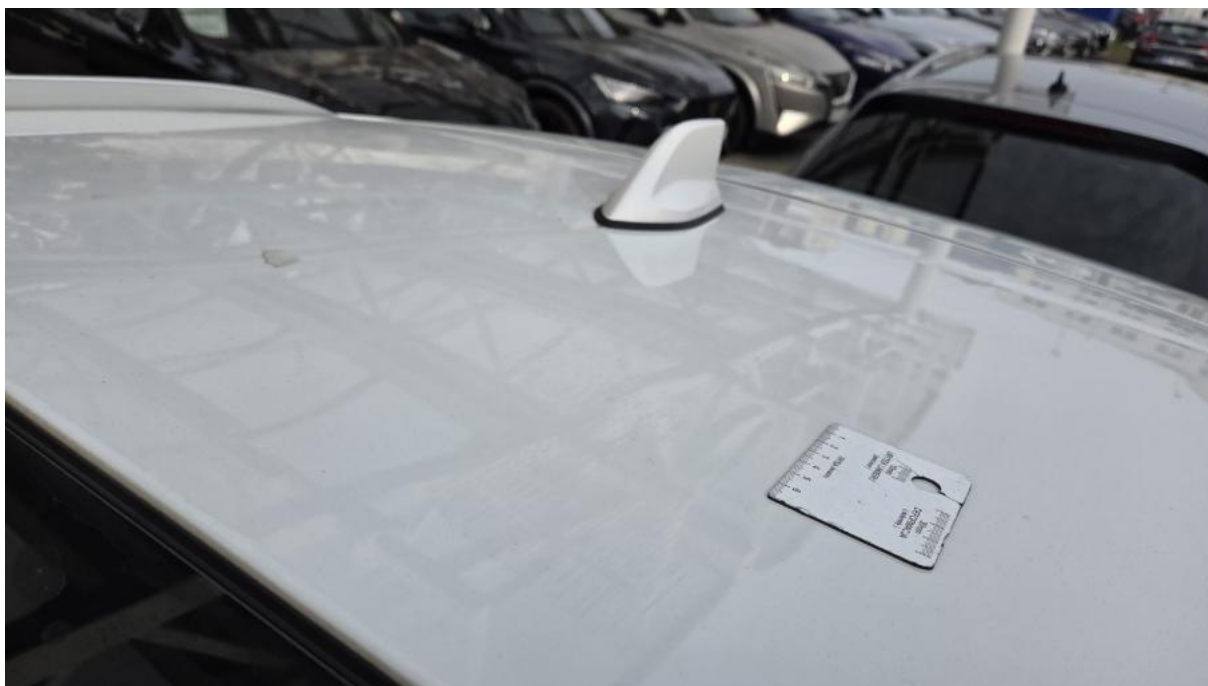
**Fot. 39**

| Poz. | Nazwa pozycji | Opis uszkodzeń | Kwalifik. | Naprawa [rbg] |
|---|---|---|---|---|
| 3 | Dach, tył | wgniecenie/odkształcenie, rysa/odprysk | NA | 1.5 |

Dach - Rysa/odprysk 1

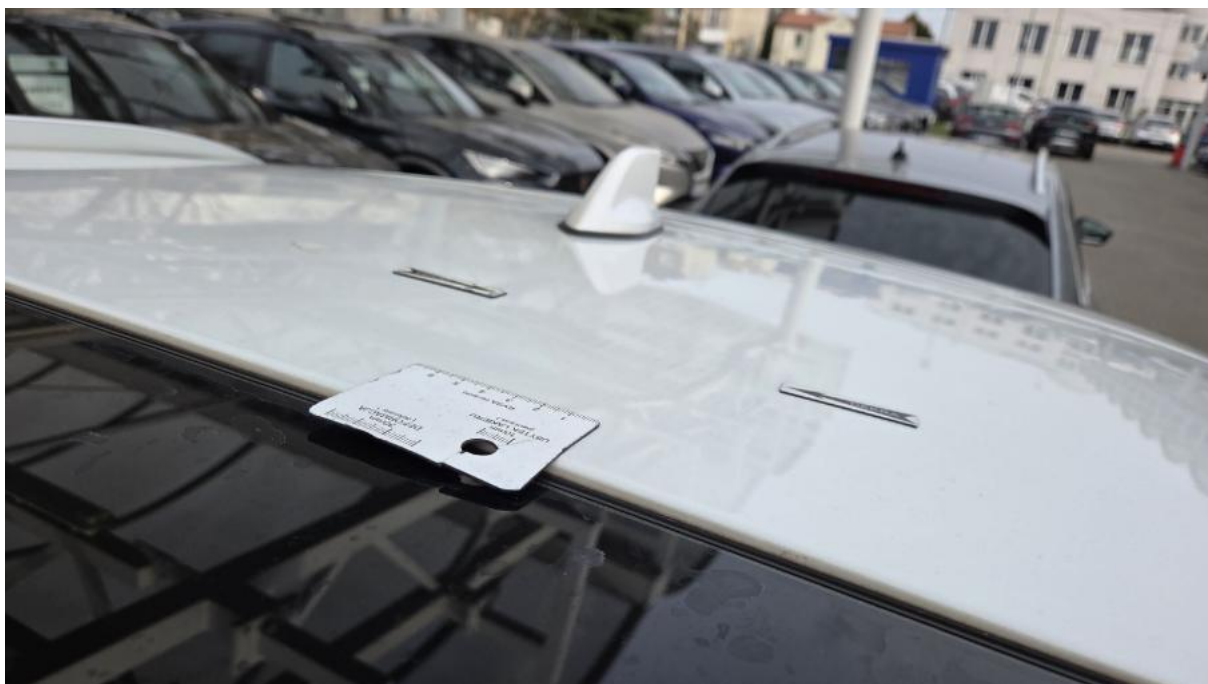
**Fot. 40**

Dach - Wgniecenie/odkształcenie 1

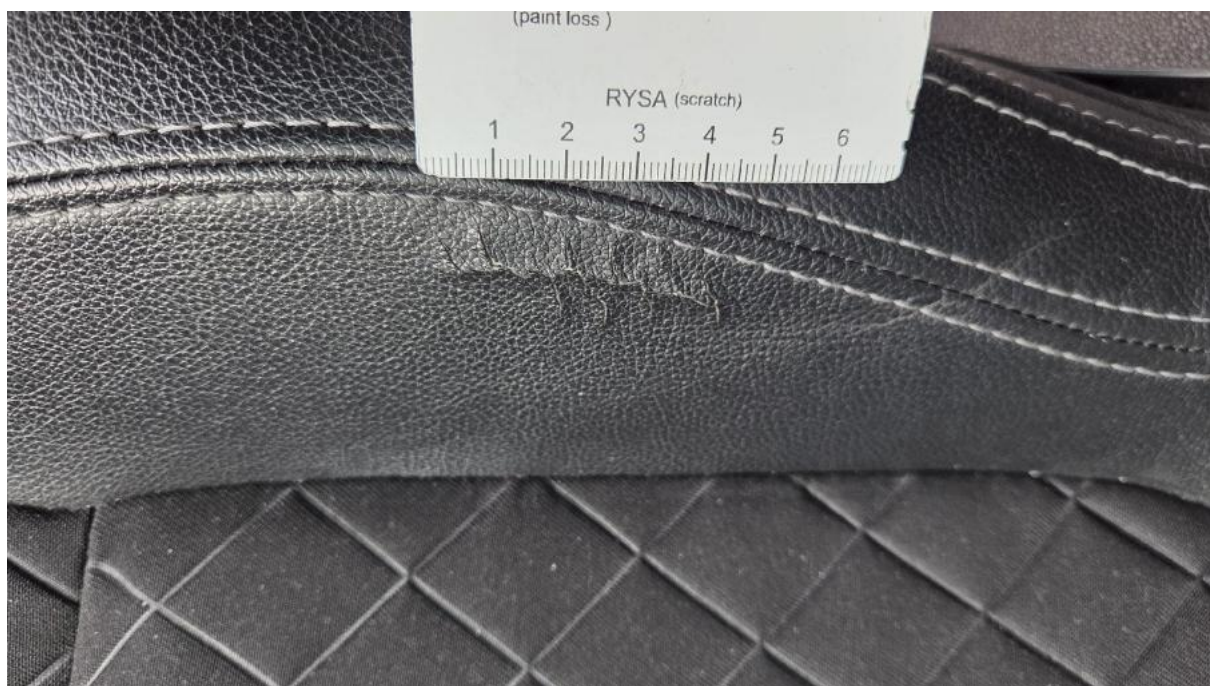
**Fot. 41**

| Poz. | Nazwa pozycji | Opis uszkodzeń | Kwalifik. | Naprawa [rbg] |
|---|---|---|---|---|
| 1 | Tapicerka siedziska 1.rząd R | pęknięcie/rozerwanie | WY | 0.8 |

Fotel prz. praw. - Pęknięcie/rozerwanie 1
