## Raport z oględzin pojazdu

| Numer raportu | 219459/5/26-11401 | Data raportu | 29-05-2026 |

| Marka, model | VOLKSWAGEN Passat [B8] 1... |
| Numer rejestracyjny | ZS793TC |

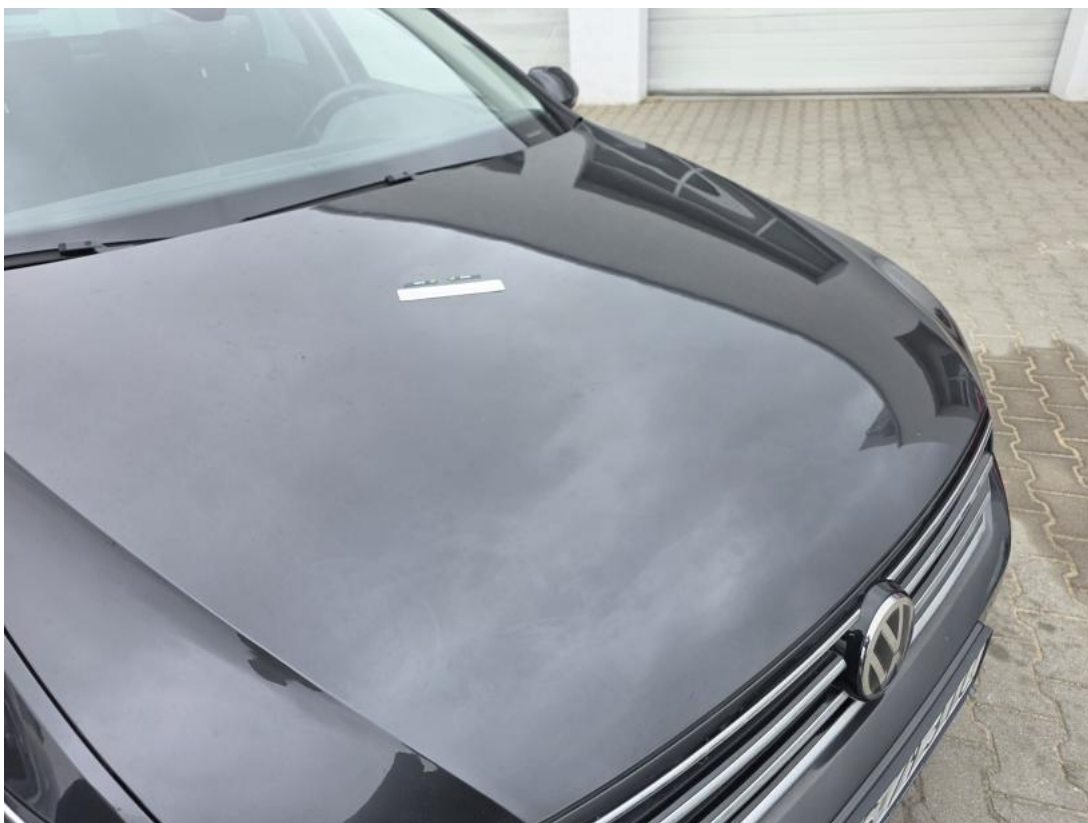
**Fot. 37**

Pokrywa komory silnika - zdjęcie poglądowe 1

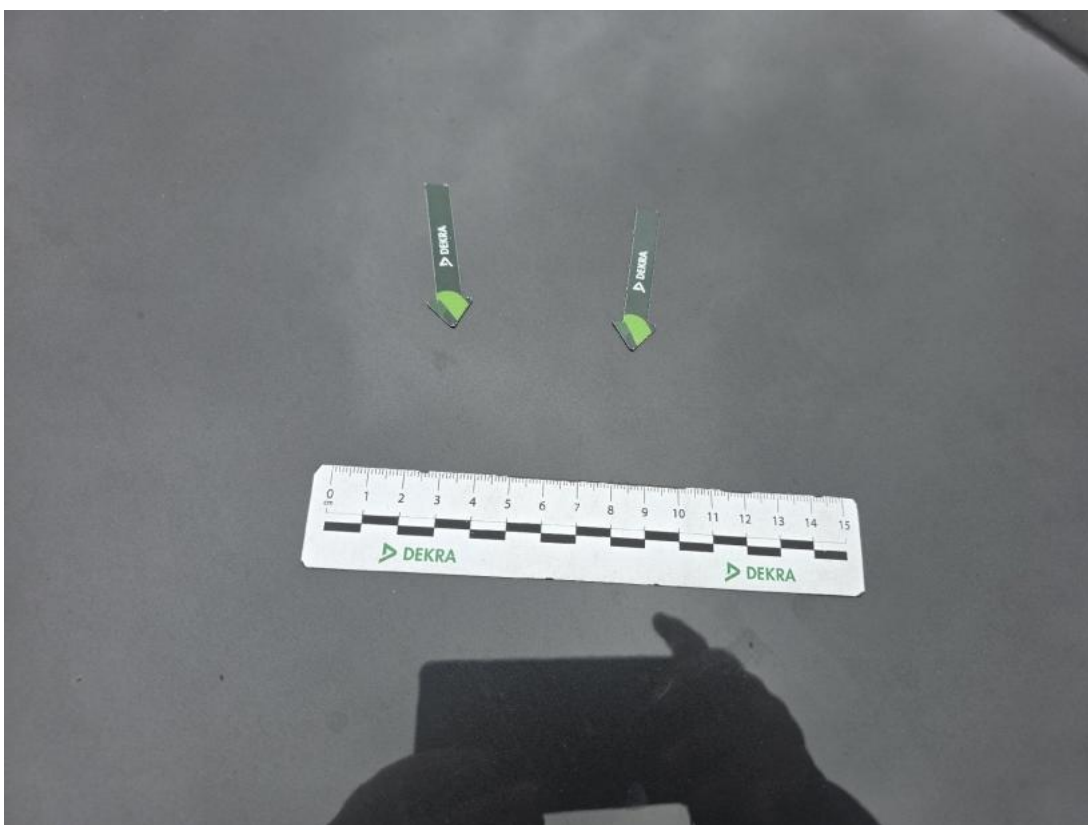
**Fot. 38**

Pokrywa komory silnika - zdjęcie poglądowe 2

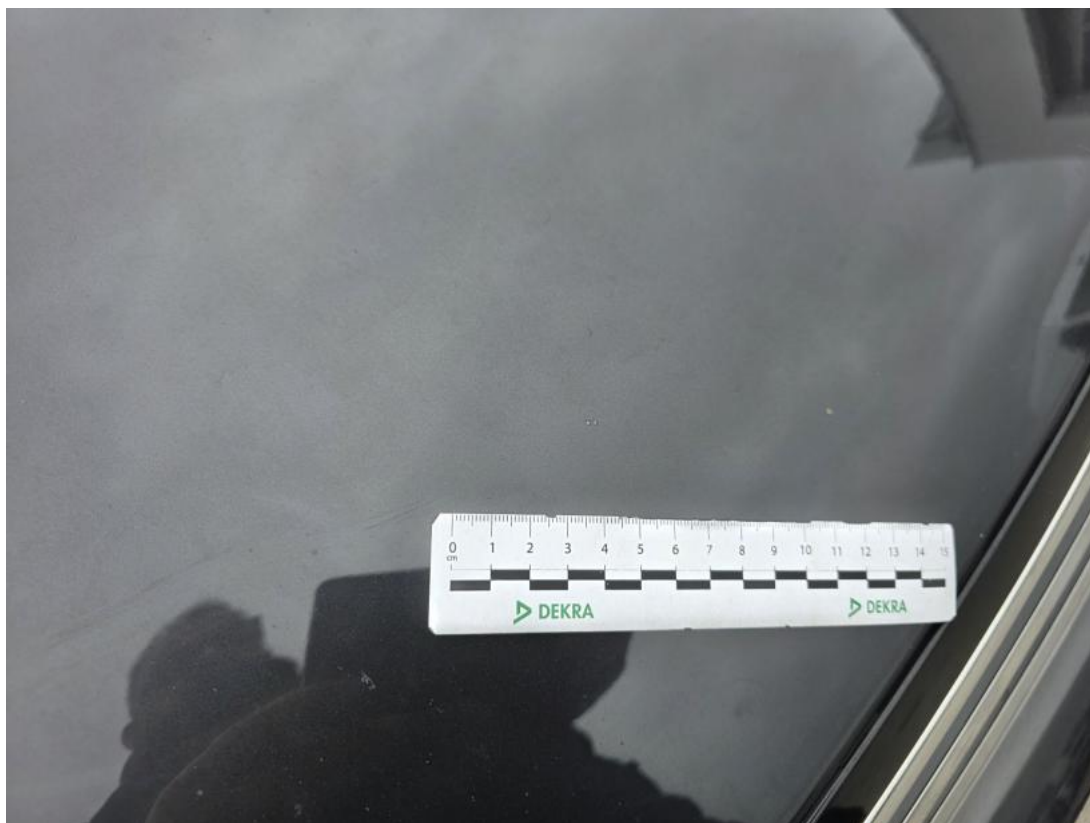
**Fot. 39**

| Poz. | Nazwa pozycji | Opis uszkodzeń | Kwalifik. | Naprawa [rbg] |
|---|---|---|---|---|
| 3 | Pokrywa przednia | rysa/odprysk, wgniecenie/odkształcenie | | |

Pokrywa komory silnika - Rysa/odprysk 1

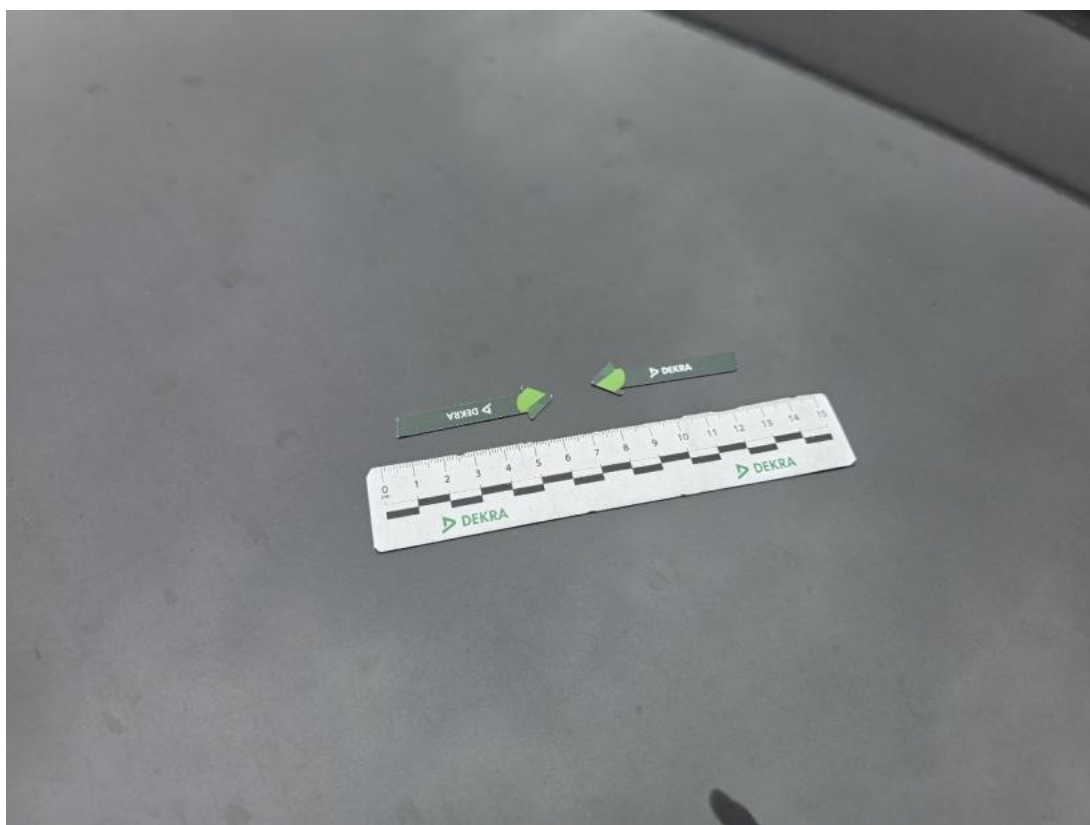
**Fot. 40**

Pokrywa komory silnika - Wgniecenie/odkształcenie 1

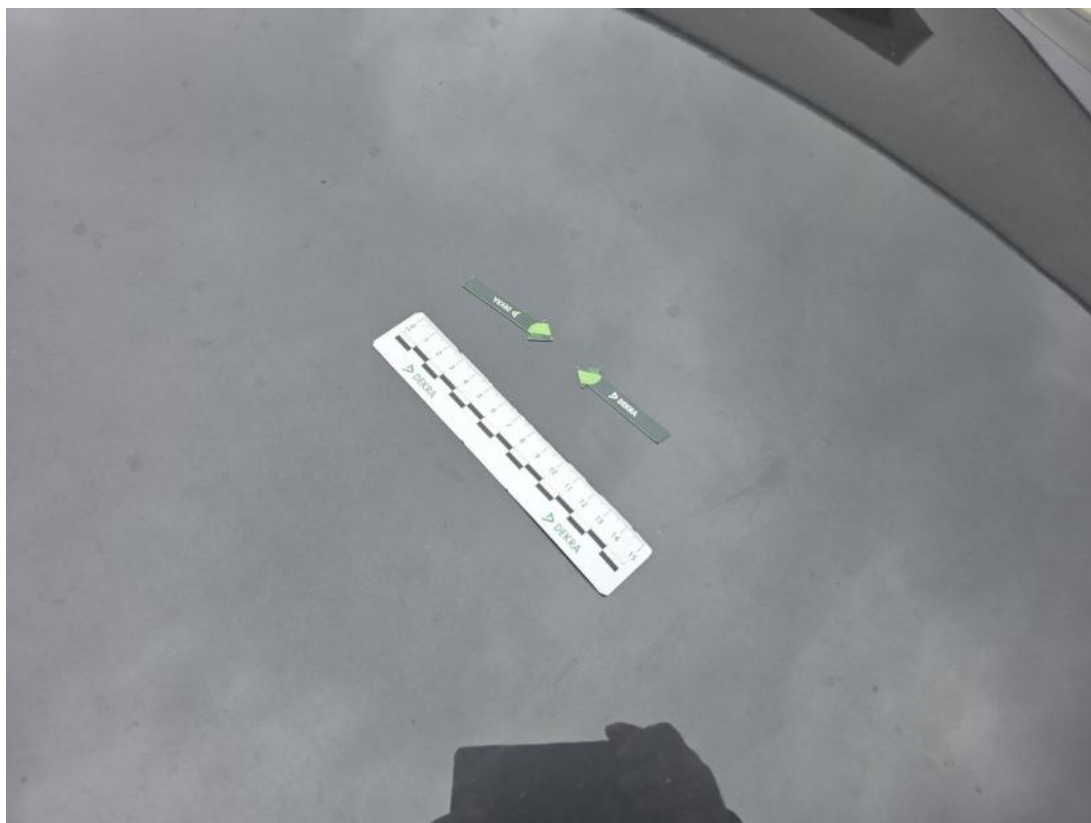
**Fot. 41**

Pokrywa komory silnika - Wgniecenie/odkształcenie 2

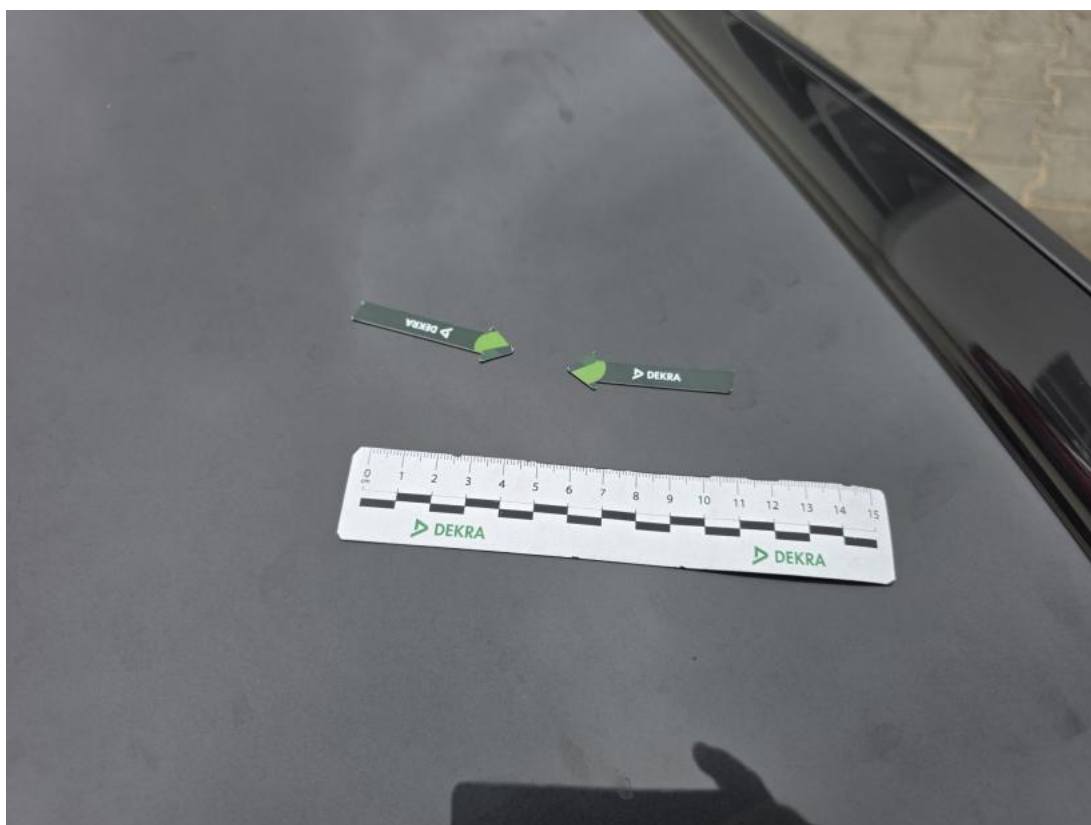
**Fot. 42**

Pokrywa komory silnika() - Wgniecenie/odkształcenie 3

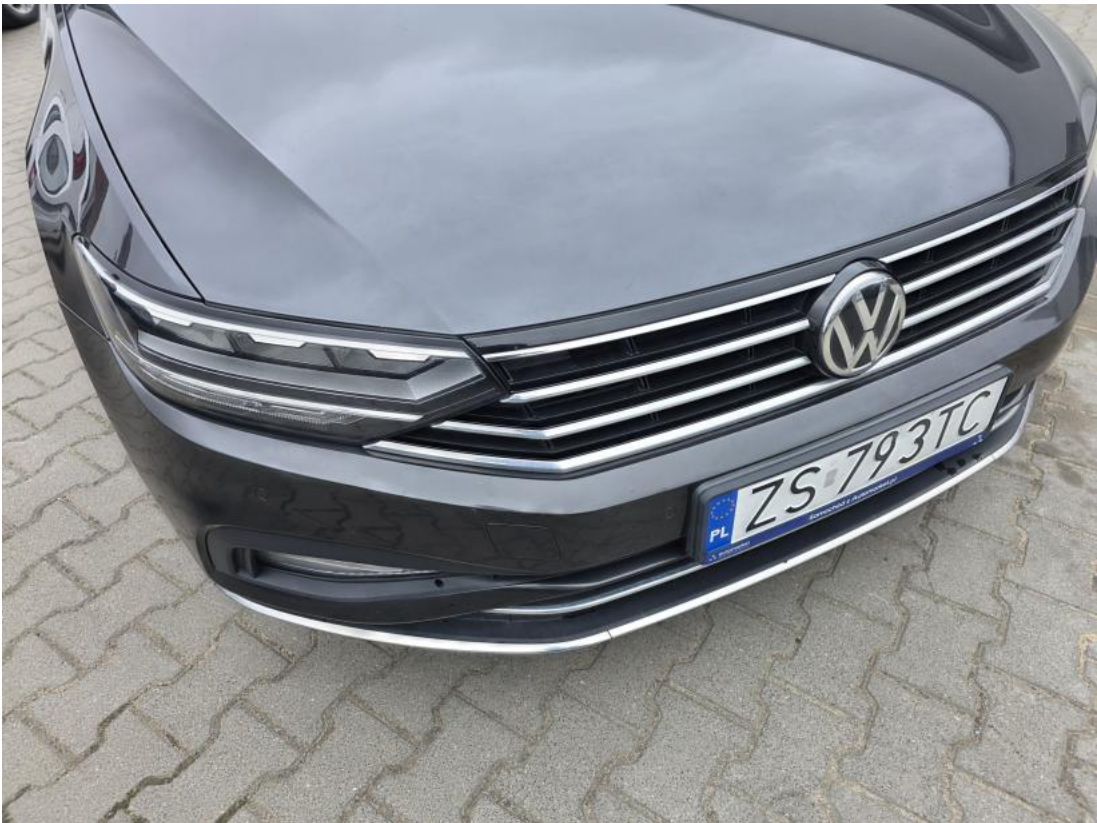
**Fot. 43**

Zderzak - zdjęcie pogładowe 1

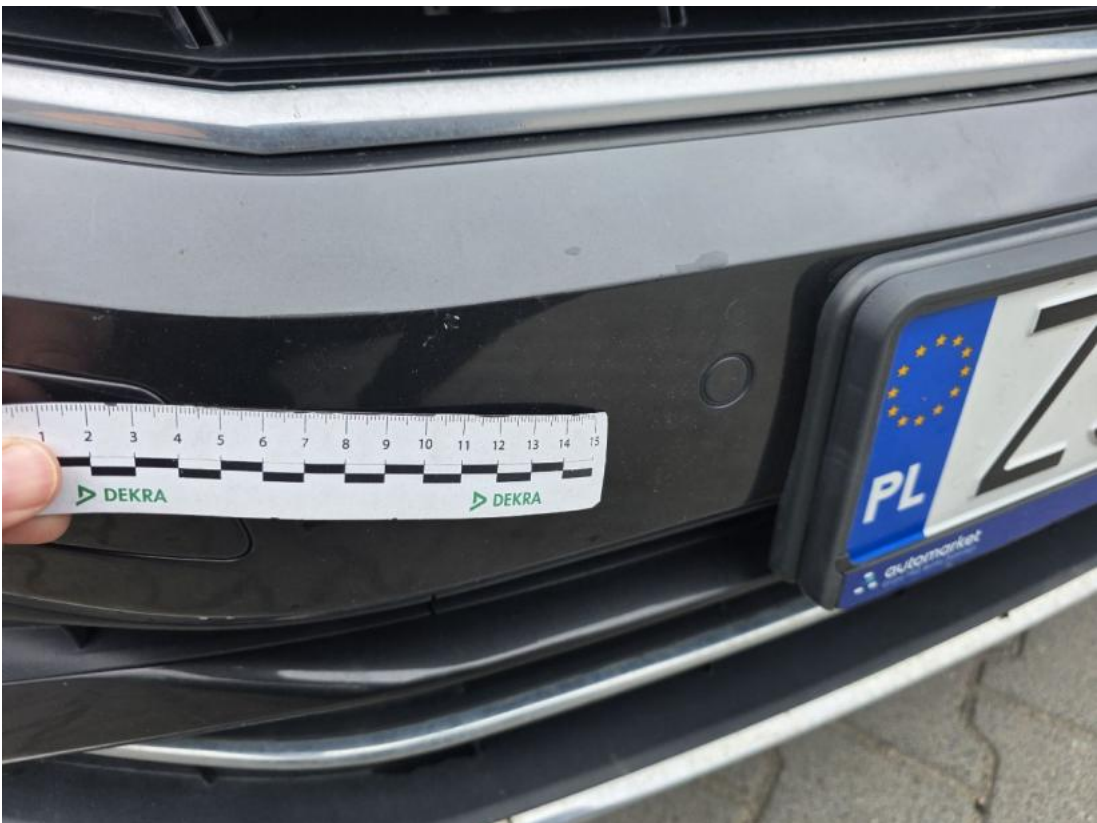
**Fot. 44**

| Poz. | Nazwa pozycji | Opis uszkodzeń | Kwalifik. | Naprawa [rbg] |
|---|---|---|---|---|
| 1 | Okladzina zderzaka przedniego | rysa/odprysk | | |

Zderzak - Rysa/odprysk 1

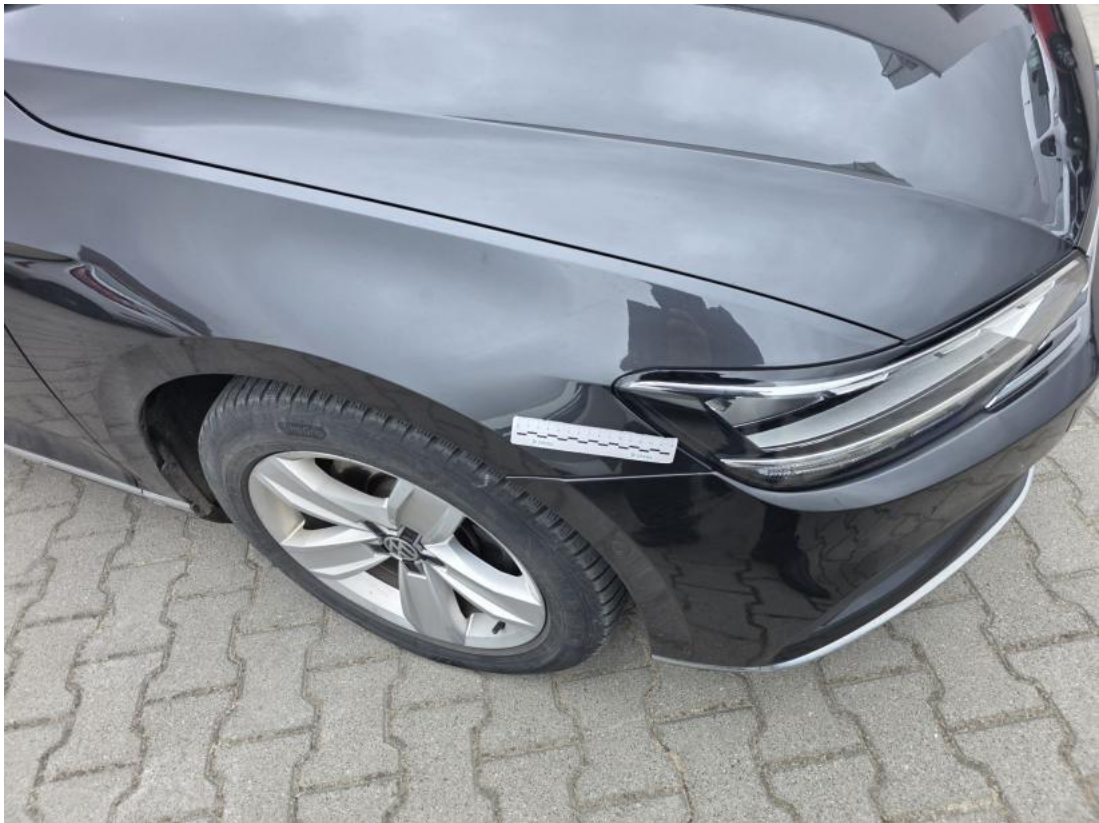
**Fot. 45**

Błotnik przedni P - zdjęcie pogładowe 1

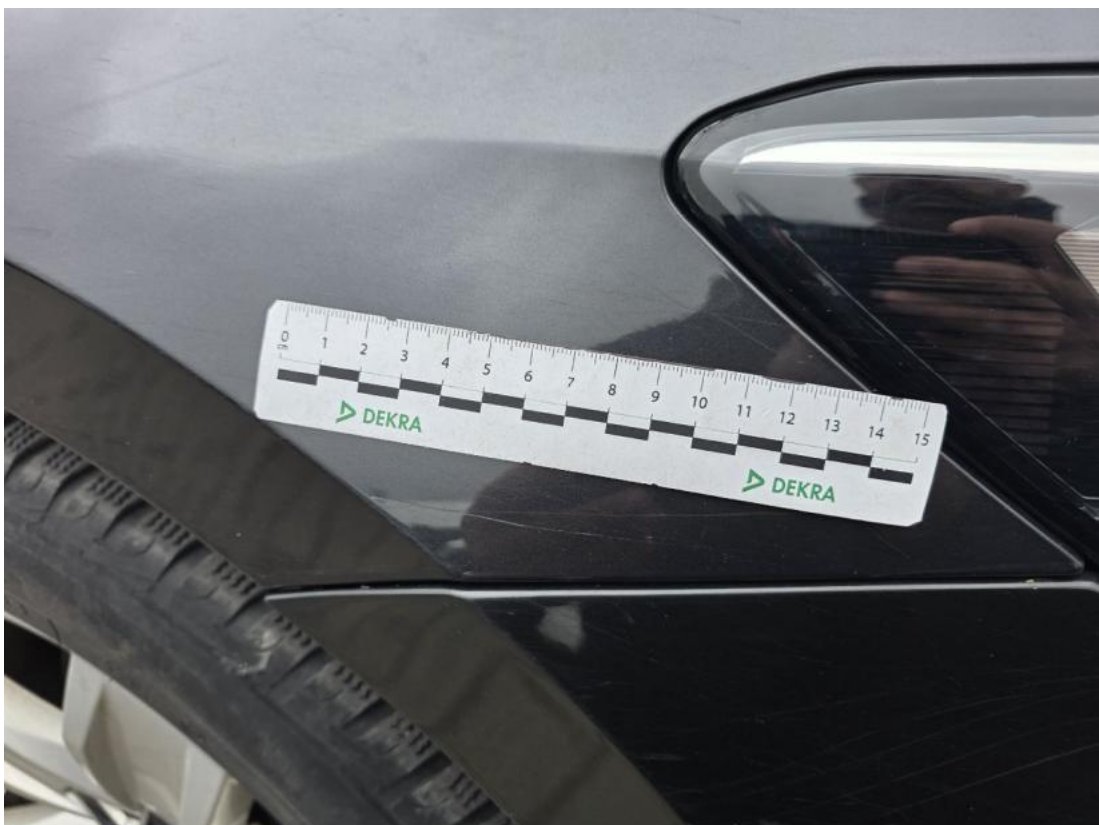
**Fot. 46**

| Poz. | Nazwa pozycji | Opis uszkodzeń | Kwalifik. | Naprawa [rbg] |
|---|---|---|---|---|
| 2 | Błotnik przedni R | rysa/odprysk | | |

Błotnik przedni P - Rysa/odprysk 1

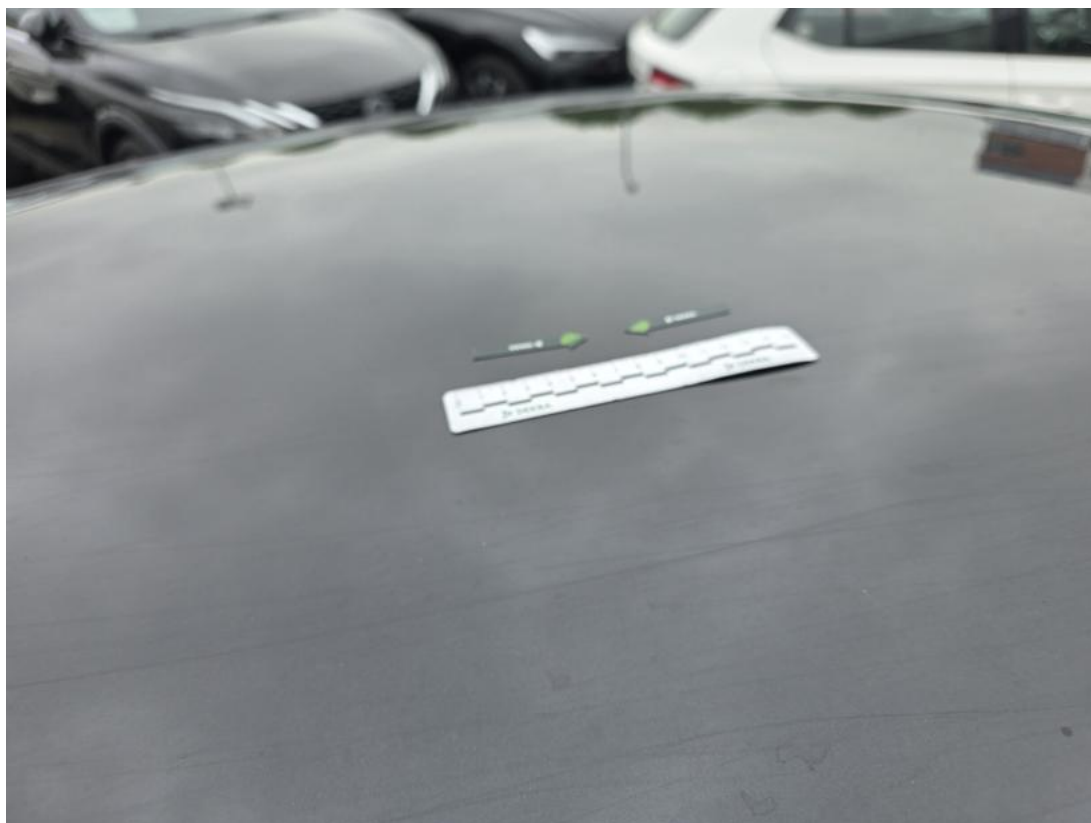
**Fot. 47**

Dach - zdjęcie poglądowe 1

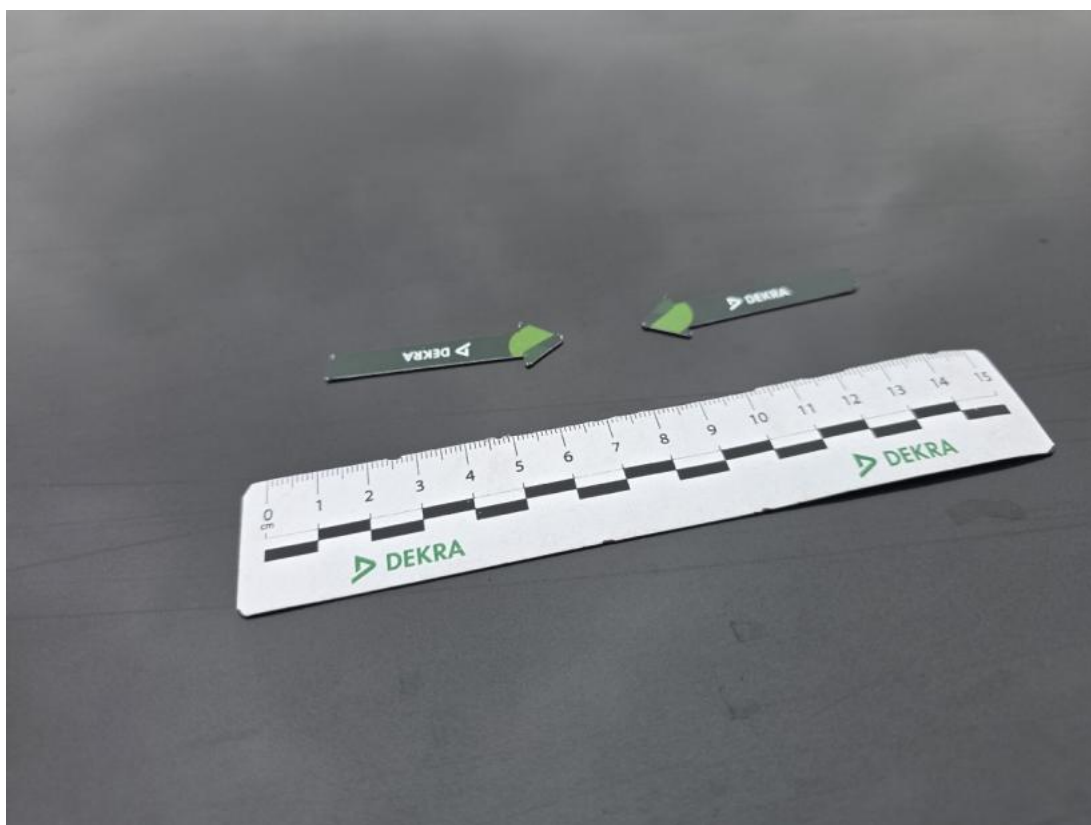
**Fot. 48**

| Poz. | Nazwa pozycji | Opis uszkodzeń | Kwalifik. | Naprawa [rbg] |
|---|---|---|---|---|
| 4 | Dach | wgniecenie/odkształcenie | | |

Dach - Wgniecenie/odkształcenie 1

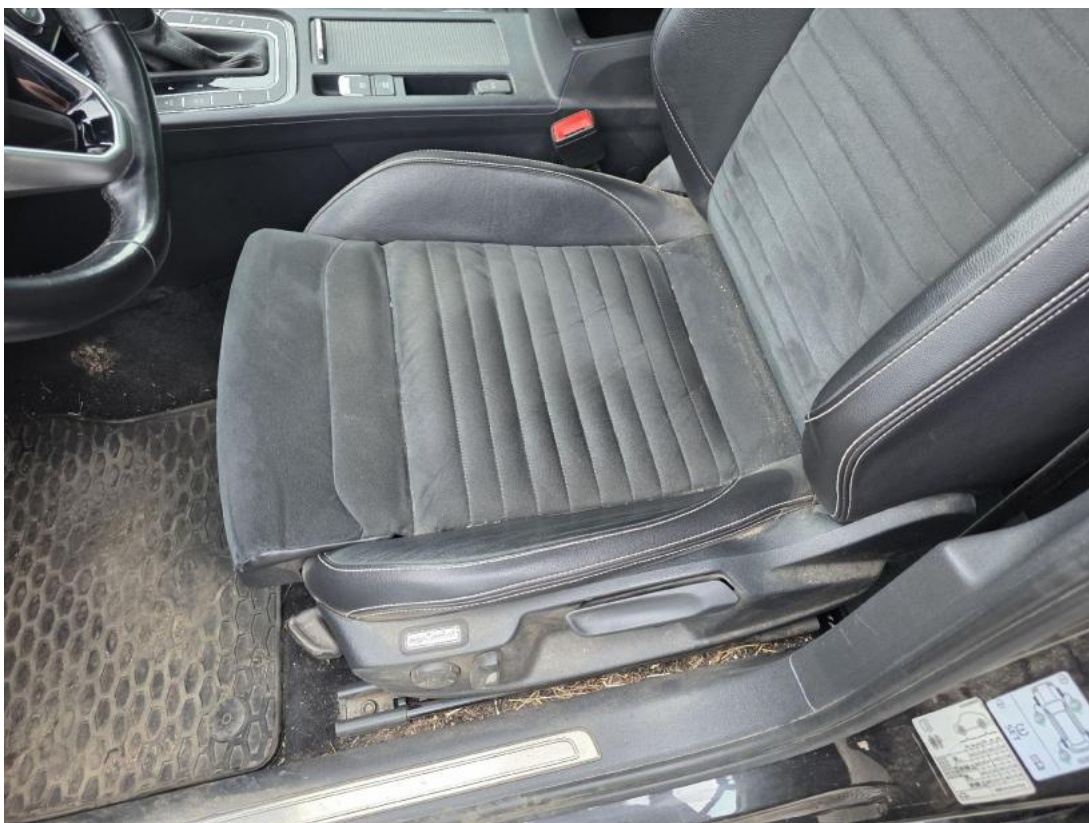
**Fot. 49**

| Poz. | Nazwa pozycji | Opis uszkodzeń | Kwalifik. | Naprawa [rbg] |
|---|---|---|---|---|
| 6 | Tapicerka siedziska 1.rząd L | zabrudzenie | | |

Fotel prz. lew. - Inne 1

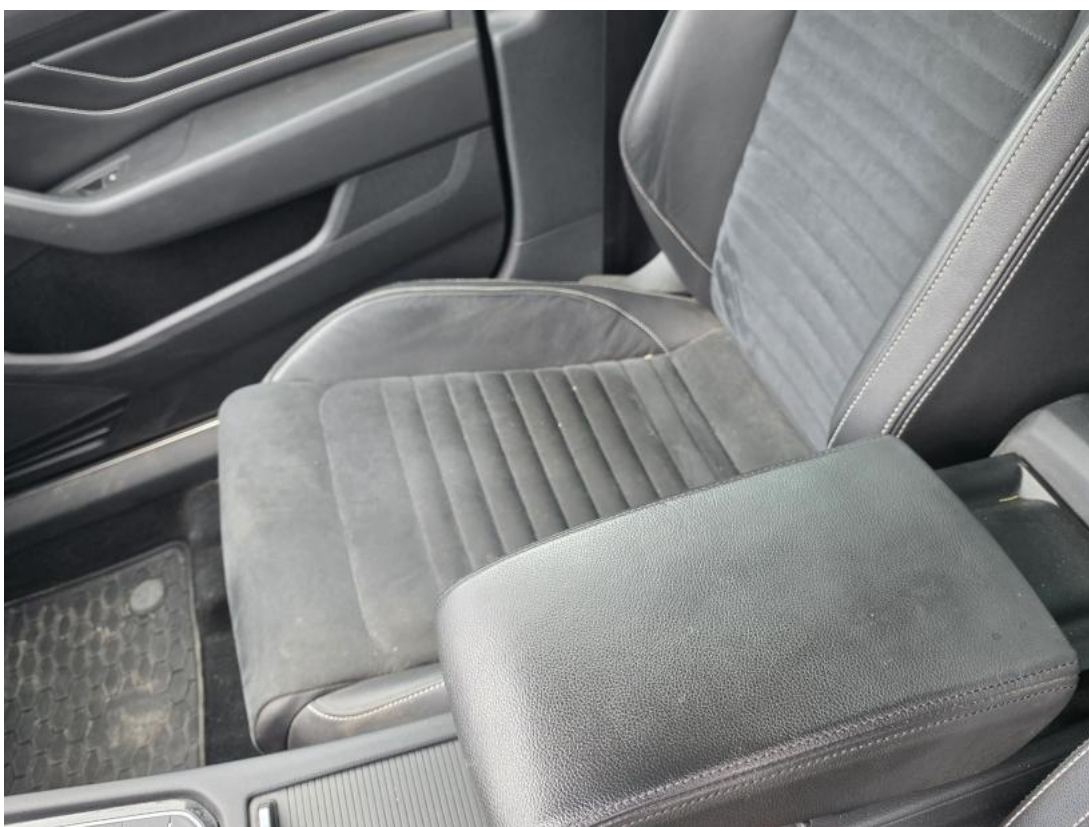
**Fot. 50**

Fotel prz. praw. - Inne 1
