## Raport z oględzin pojazdu

| Numer raportu | 11677/6/26-15201 | Data raportu | 13-06-2026 |

| Marka, model | OPEL Combo Life 18-23 |
| Numer rejestracyjny | RZ751AM |

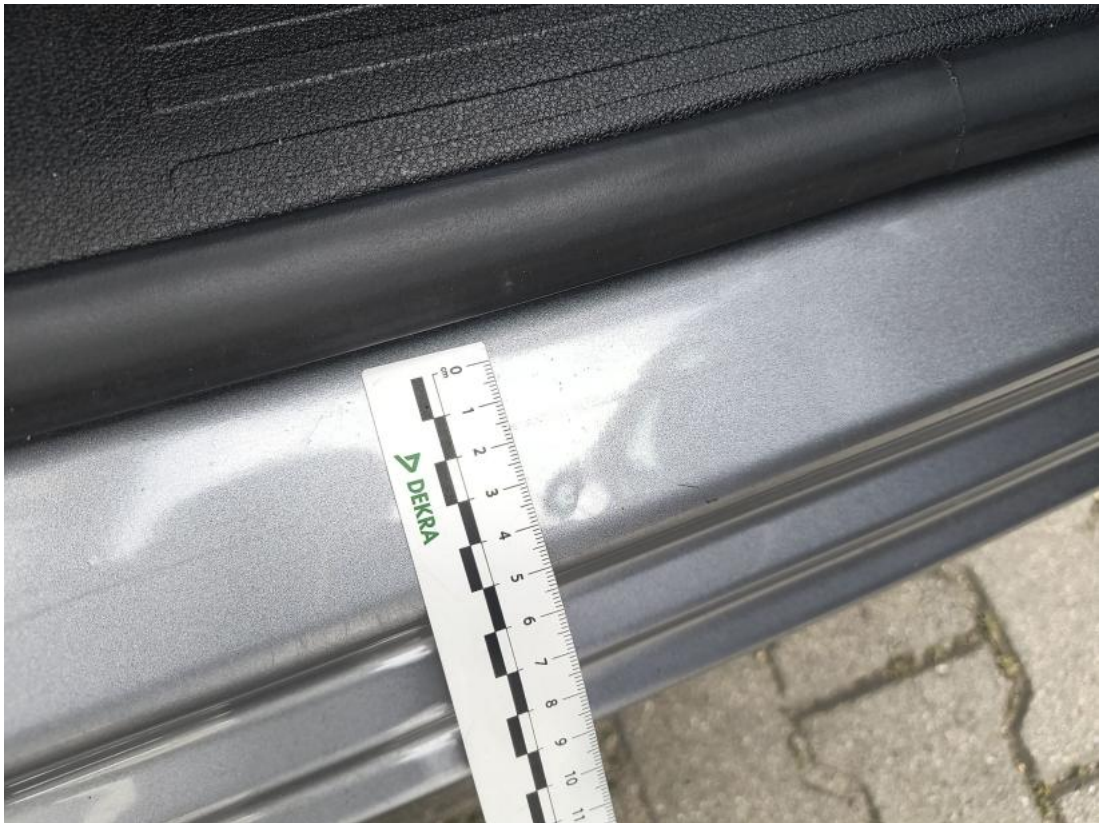
**Fot. 37**

| 6 | Próg R | wgniecenie | | |

Próg P - Wgniecenie/odkształcenie 1

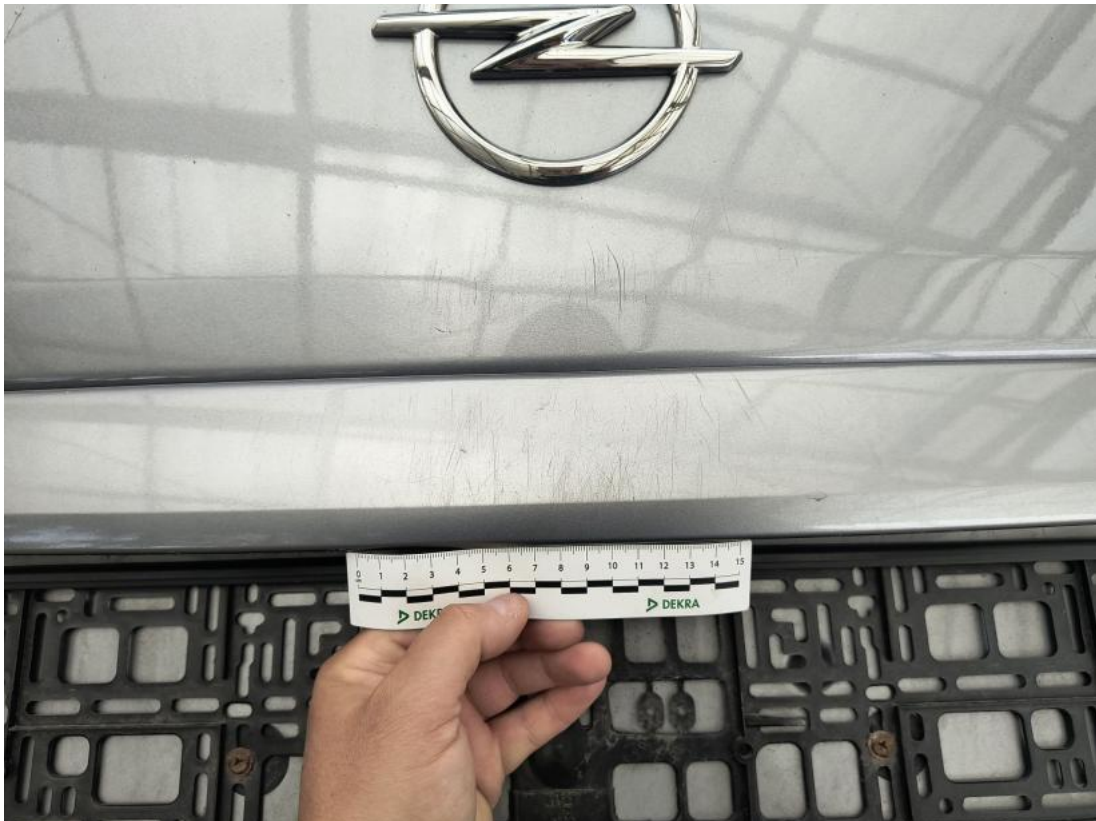
**Fot. 39**

| 3 | Zderzak, środek | odpryski lakieru, zarysowanie, inne | NA | 0.2 |

Listwa śr zderzaka tylnego - Rysa/odprysk 1

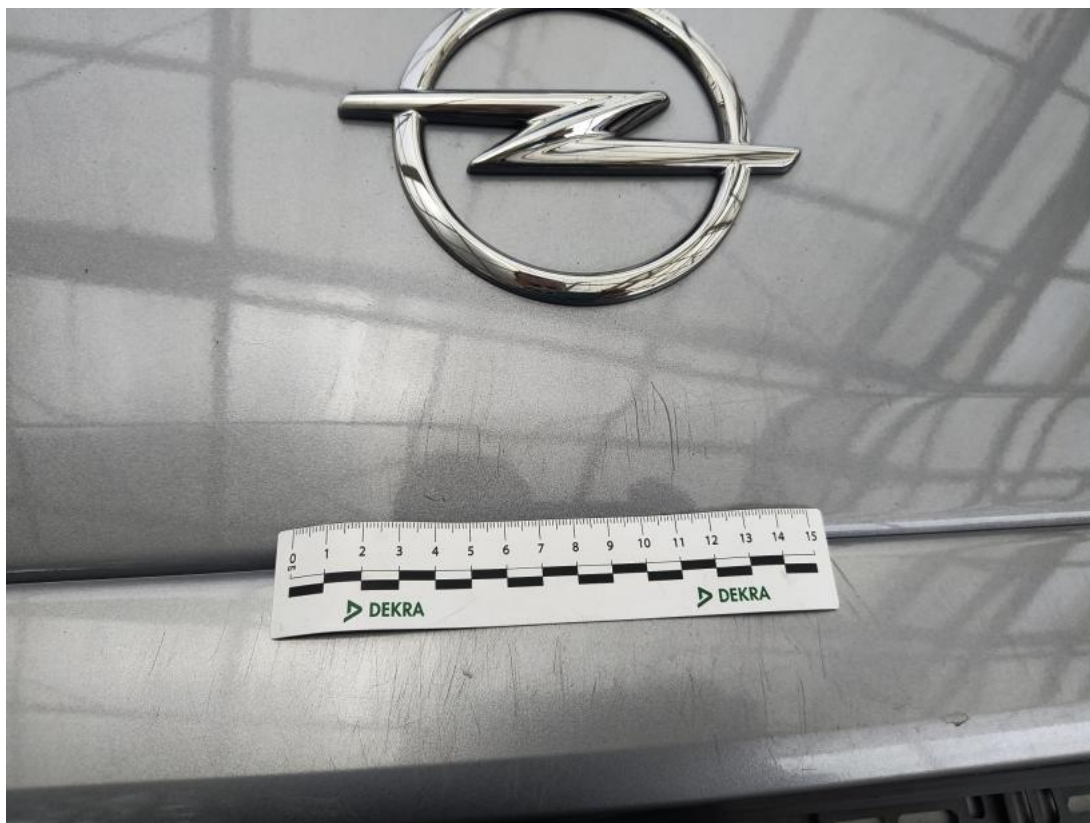
**Fot. 41**

| 8 | Pokrywa tylna | zarysowanie | | |

Pokrywy bagażnika - Rysa/odprysk 1

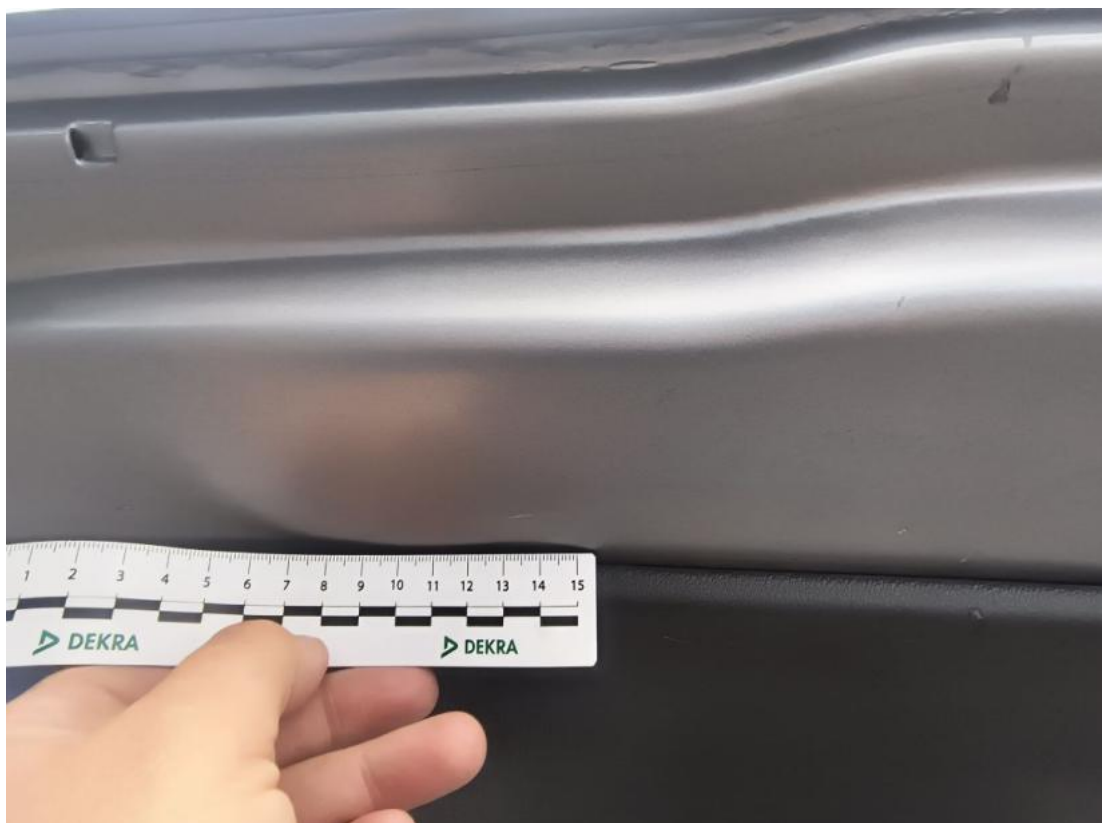
**Fot. 42**

Pokrywy bagażnika - Wgniecenie/odkształcenie 1

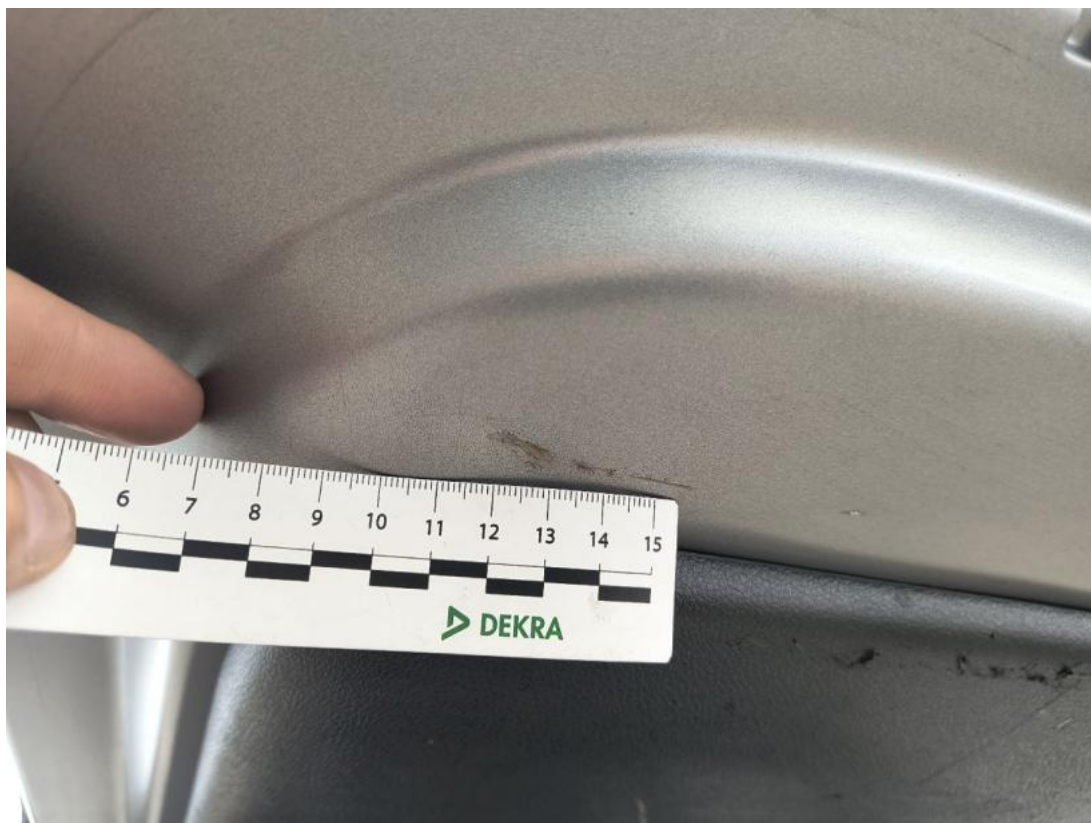
**Fot. 43**

Pokrywy bagażnika - Wgniecenie/odkształcenie 2

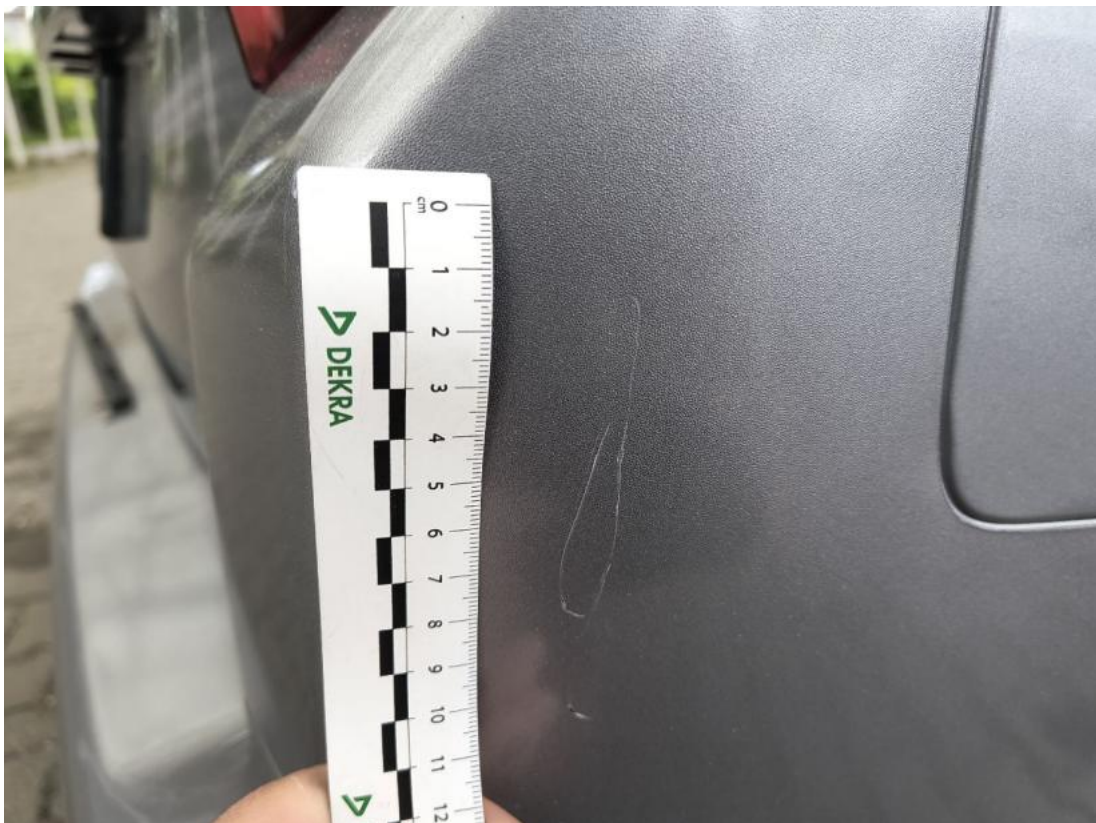
**Fot. 46**

Zderzak tylny - Rysa/odprysk 1

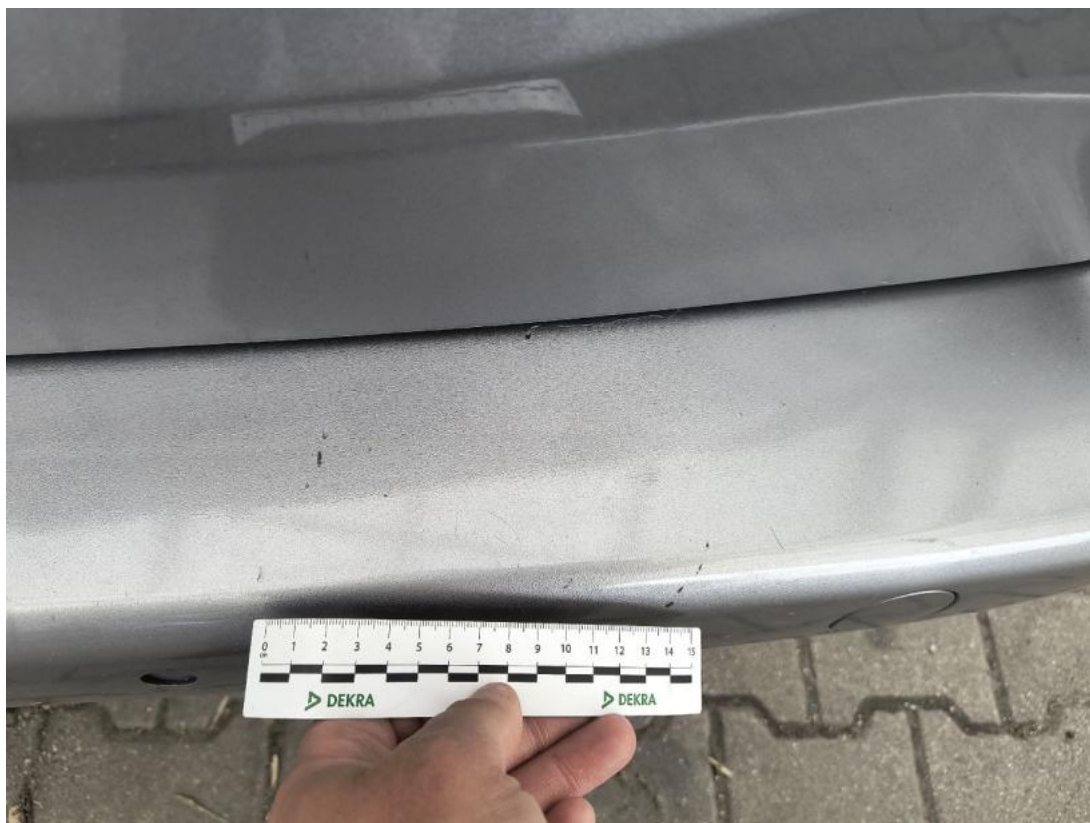
**Fot. 47**

Zderzak tylny - Rysa/odprysk 2

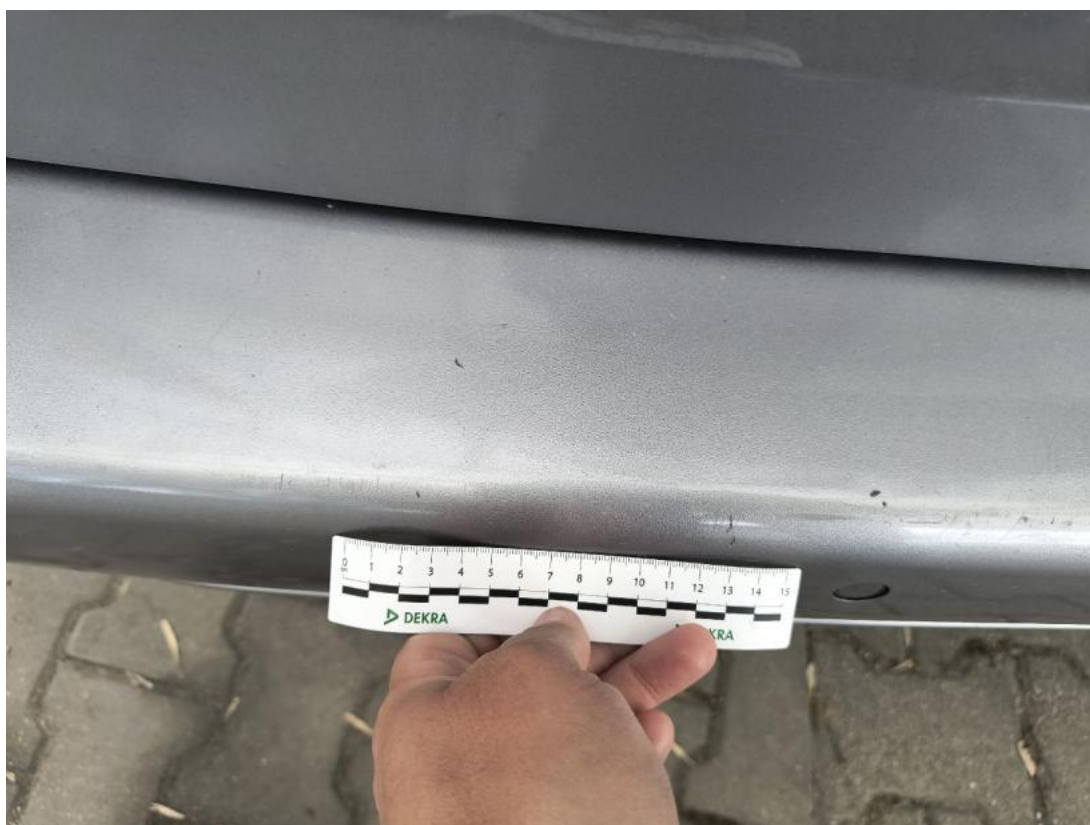
**Fot. 48**

Zderzak tylny() - Rysa/odprysk 3

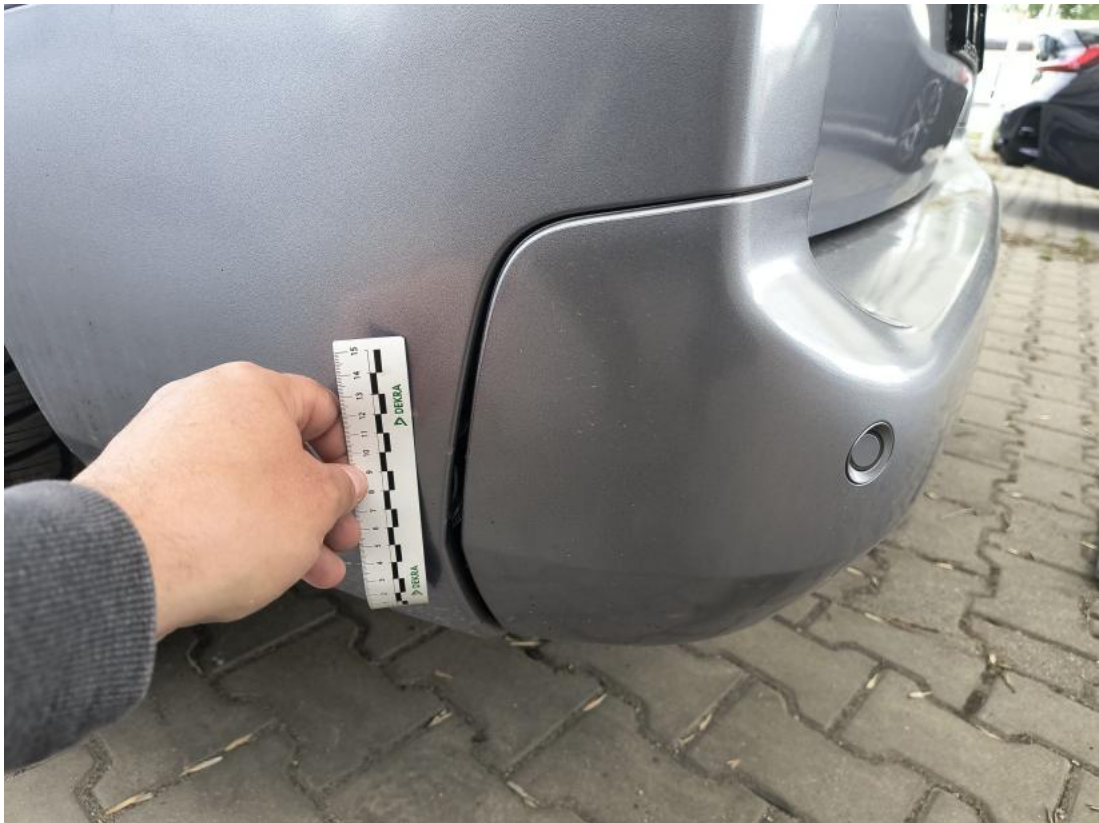
**Fot. 49**

Zderzak tylny - Wgniecenie/odkształcenie 1

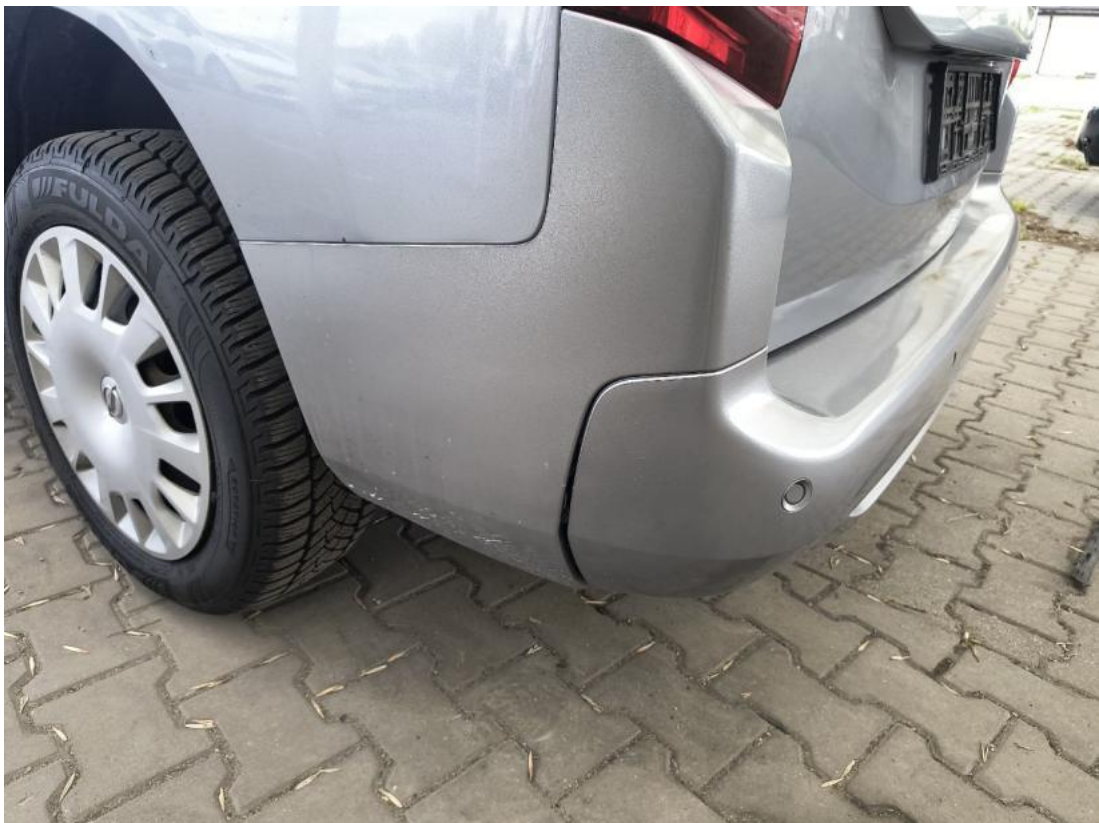
**Fot. 50**

Zderzak tylny - Wgniecenie/odkształcenie 2

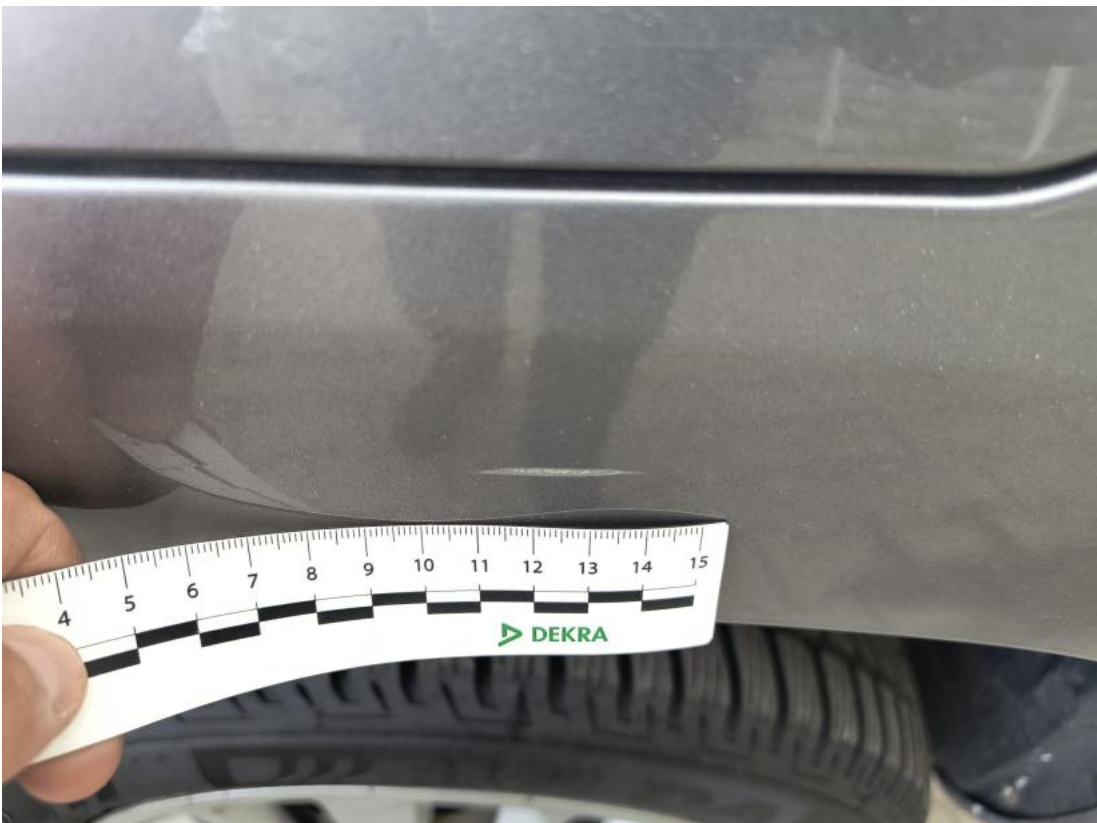
**Fot. 52**

| 10 | Nakładka błotnika tylnego góra dół L | zarysowanie | | |

Błotnik tylny L / Ściana boczna L - Rysa/odprysk 1

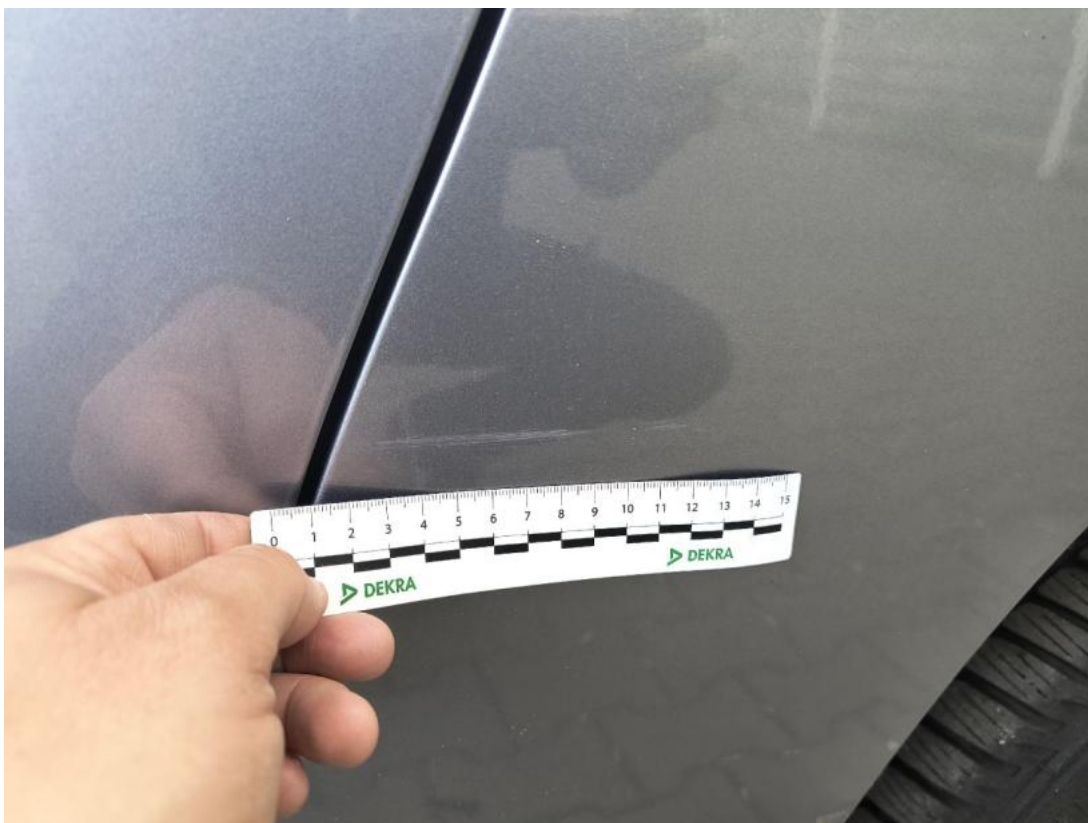
**Fot. 53**

Błotnik tylny L / Ściana boczna L - Rysa/odprysk 2

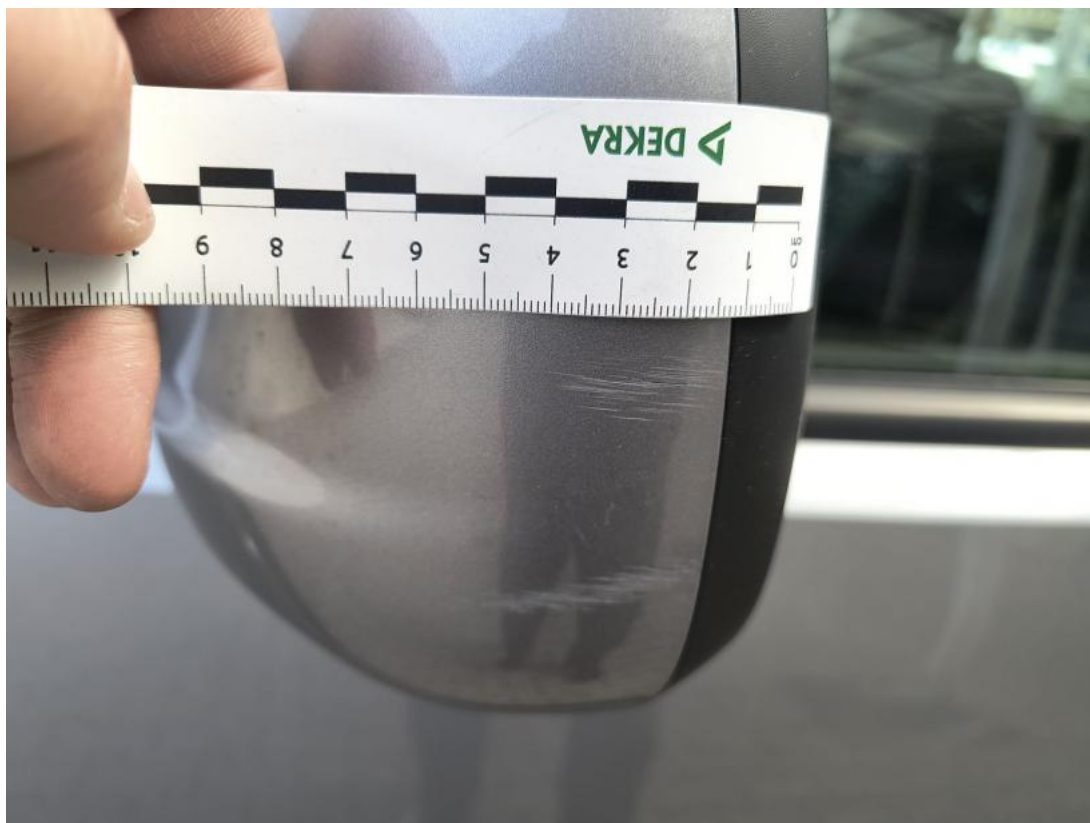
**Fot. 55**

| 5 | Osłona lusterka zewnętrznego L | zarysowanie | | |

Obudowa lusterka zew L - Rysa/odprysk 1

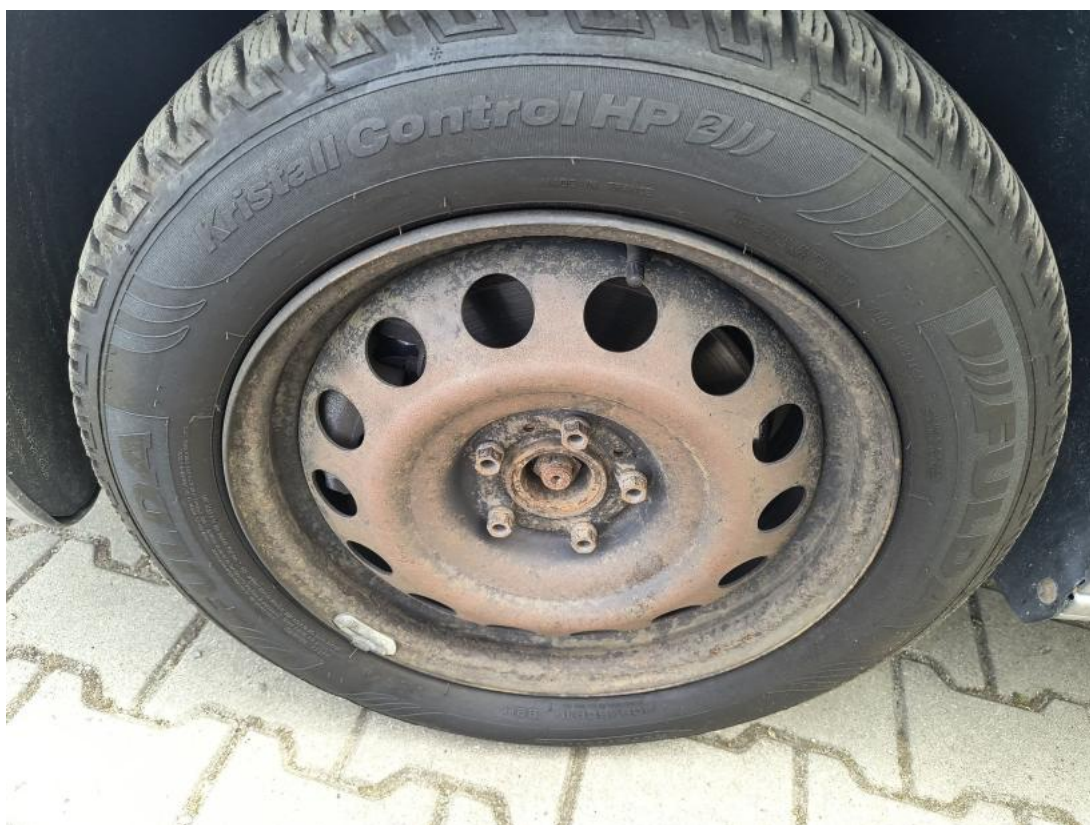
**Fot. 56**

| Poz. | Nazwa pozycji | Opis uszkodzeń | Kwalifik. | Naprawa [rbg] |
|---|---|---|---|---|
| 1 | Kołpak koła przód L | brak | WY | 0.2 |

Kołpak przedni L - Inne 1

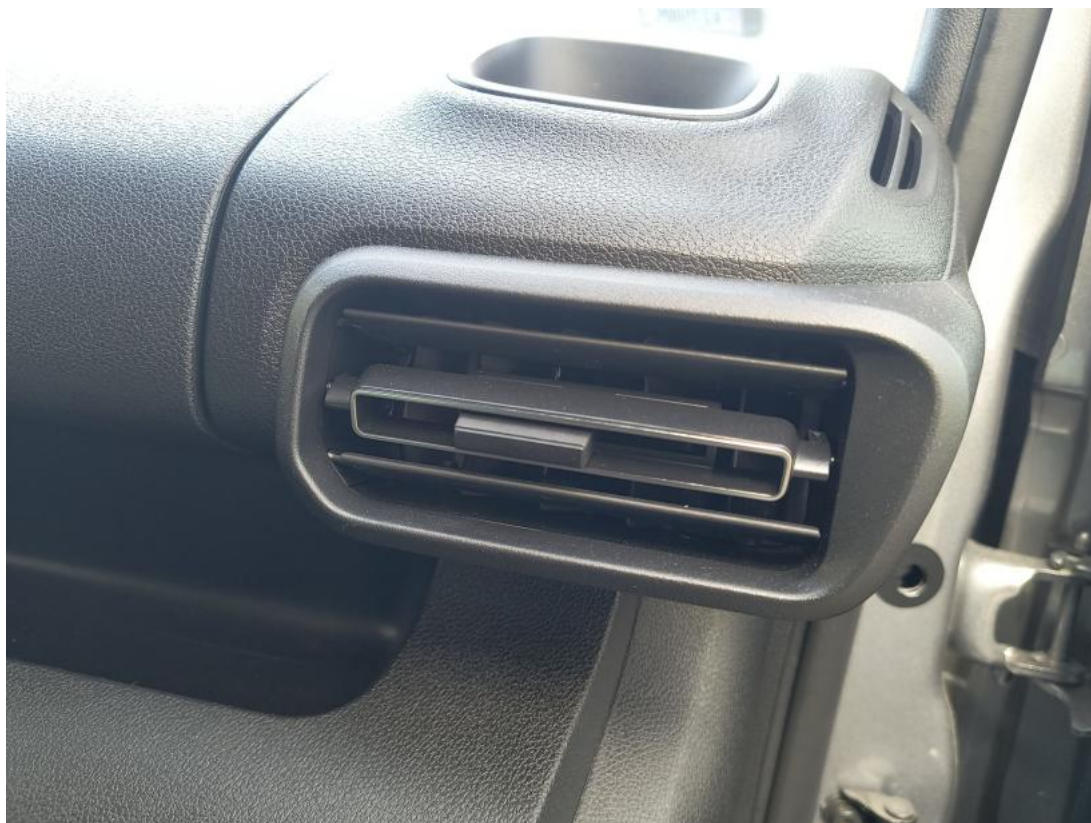
**Fot. 57**

| 2 | Krata wlotu powietrza góra zewnętrz. R | pęknięcie | WY | 0.2 |

Dysze nawiewu deski rozdzielczej - Pęknięcie/rozerwanie 1

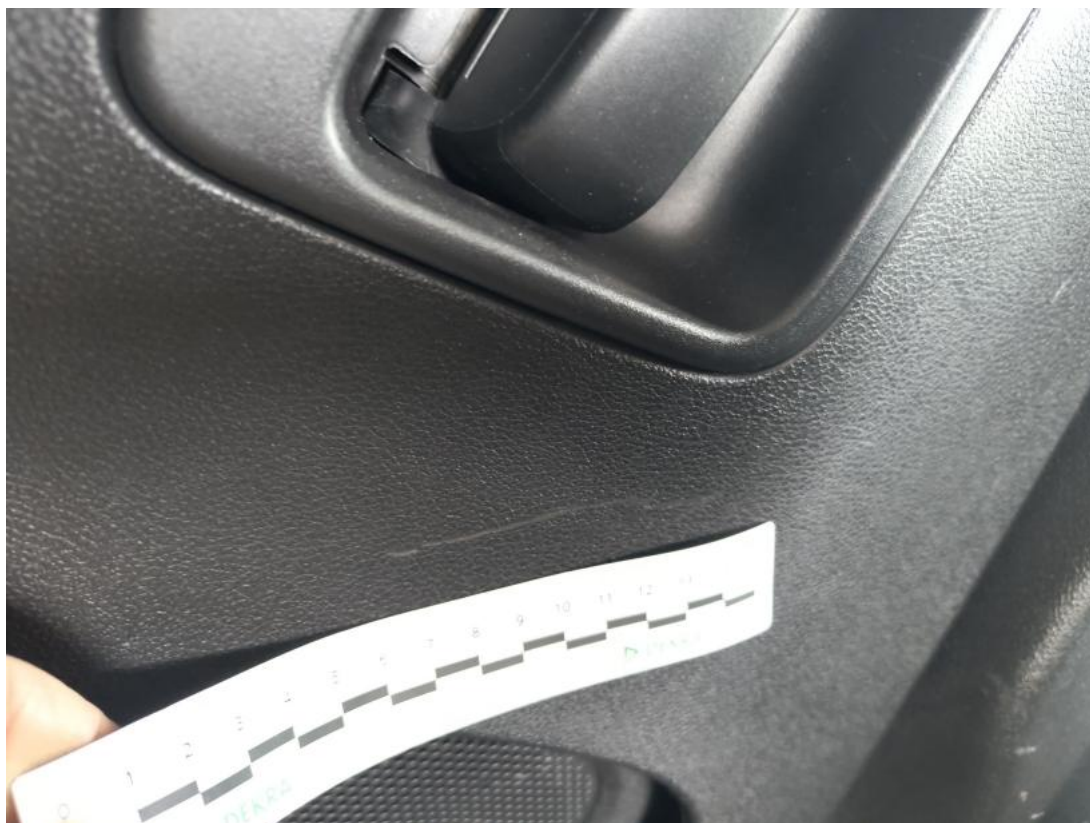
**Fot. 59**

| 12 | Tapicerka drzwi tylnych L | zarysowanie | | |

Tapicerka drzwi tylnych L - Rysa/odprysk 1

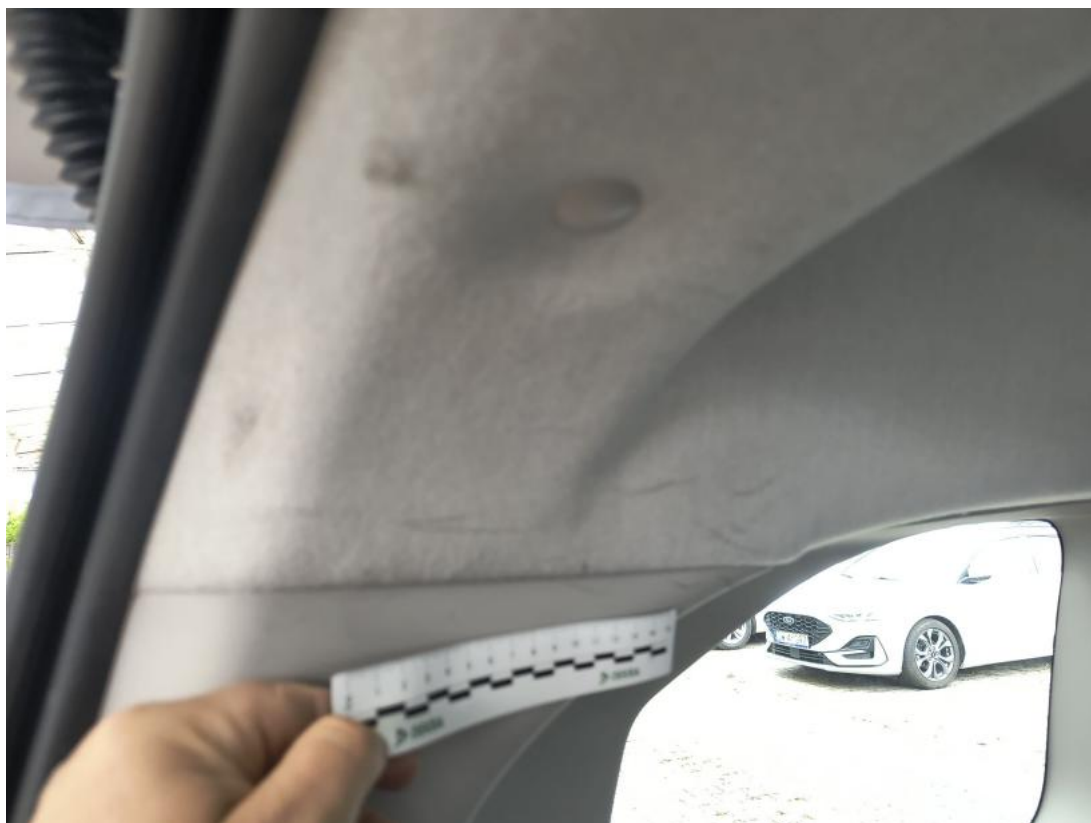
**Fot. 61**

| 4 | Podsufitka | zabrudzenie | NA | |

Podsufitka - Inne 1

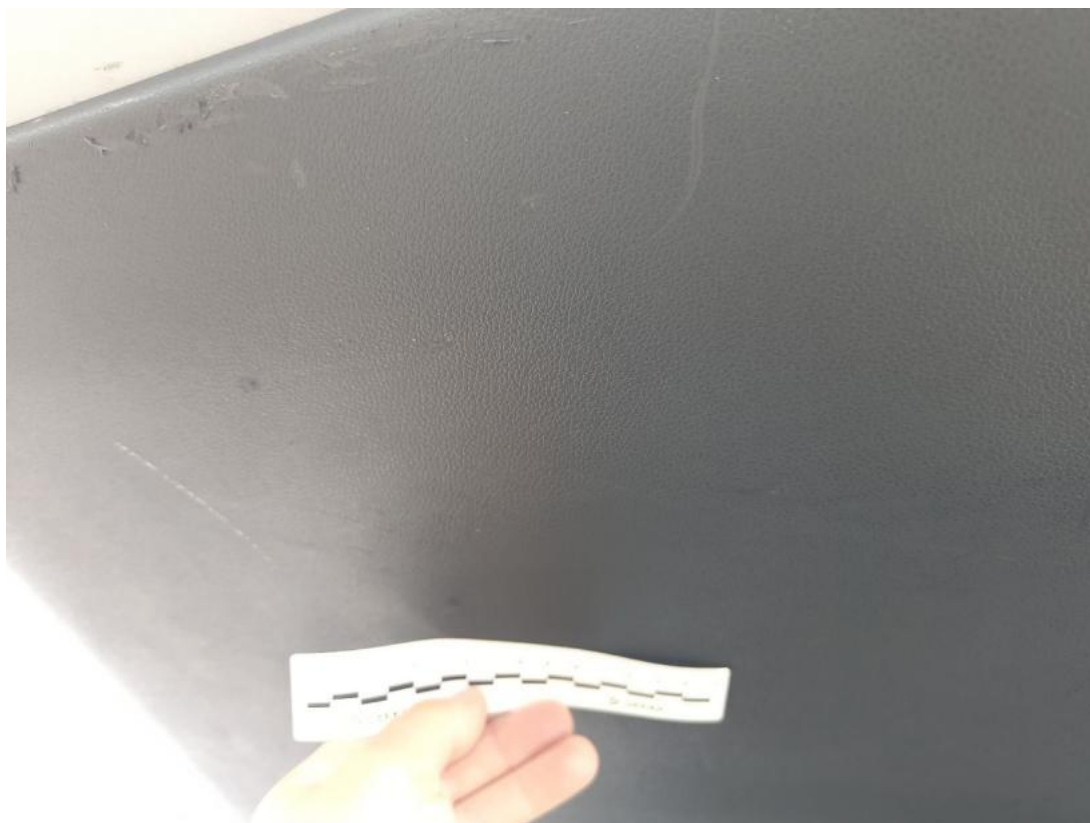
**Fot. 63**

Wykładzina pokrywy tylnej - Rysa/odprysk 1

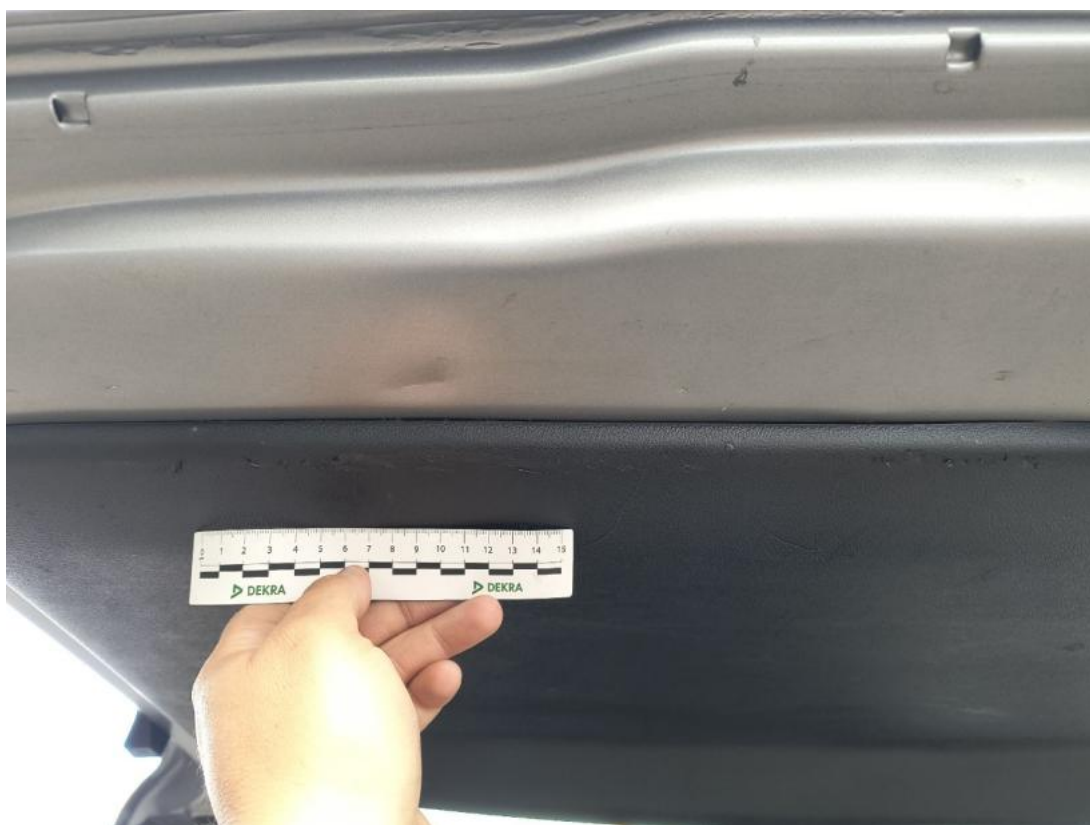
**Fot. 64**

Wykładzina pokrywy tylnej - Rysa/odprysk 2

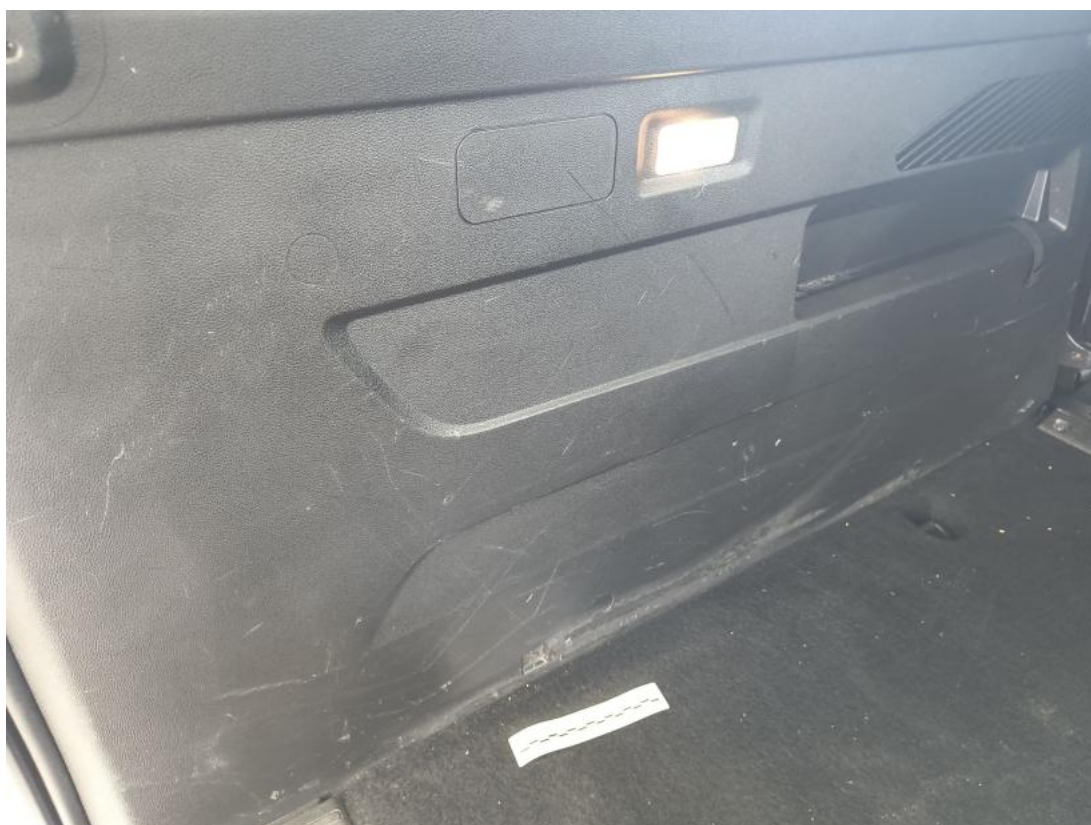
**Fot. 66**

Wykładzina przestrzeni bagażowej - Rysa/odprysk 1

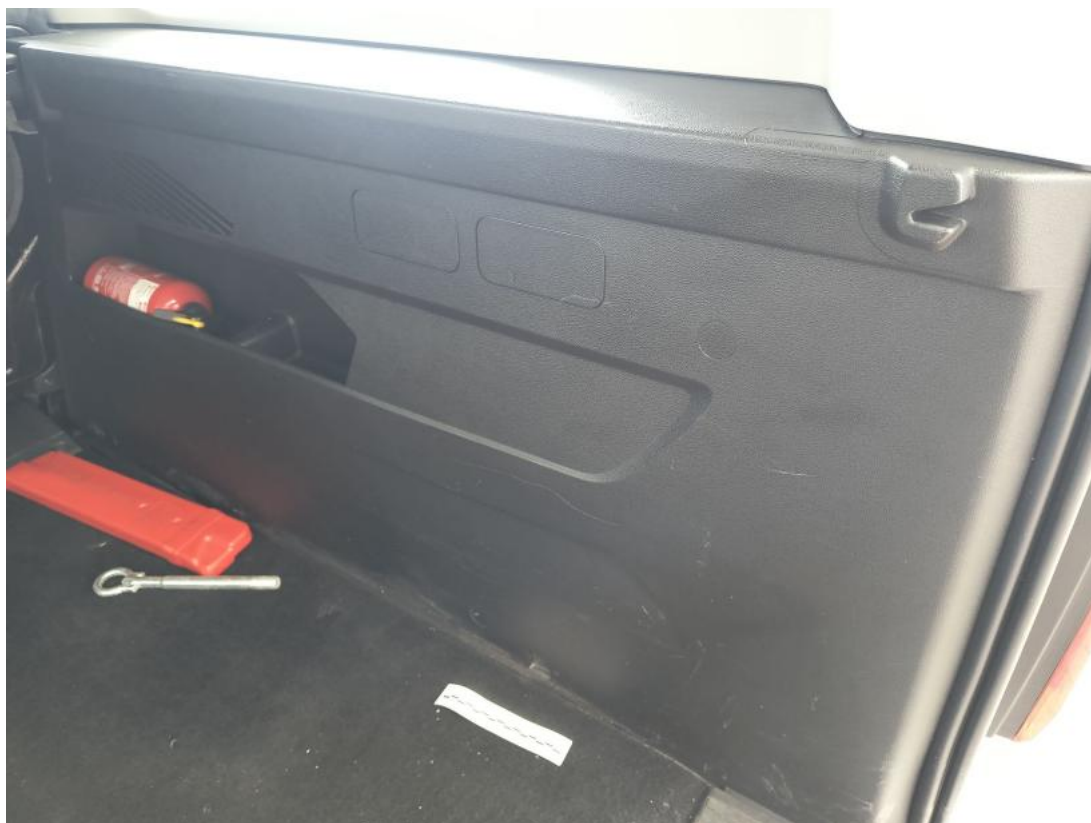
**Fot. 67**

Wykładzina przestrzeni bagażowej - Rysa/odprysk 2
