## Raport z oględzin pojazdu

| Numer raportu | 218560/3/26-11401 | Data raportu | 12-03-2026 |

| Numer identyfikacyjny (VIN) | <b>SJNFFAJ11U2670256</b> |
| Marka, model | NISSAN Qashqai 17-21 |

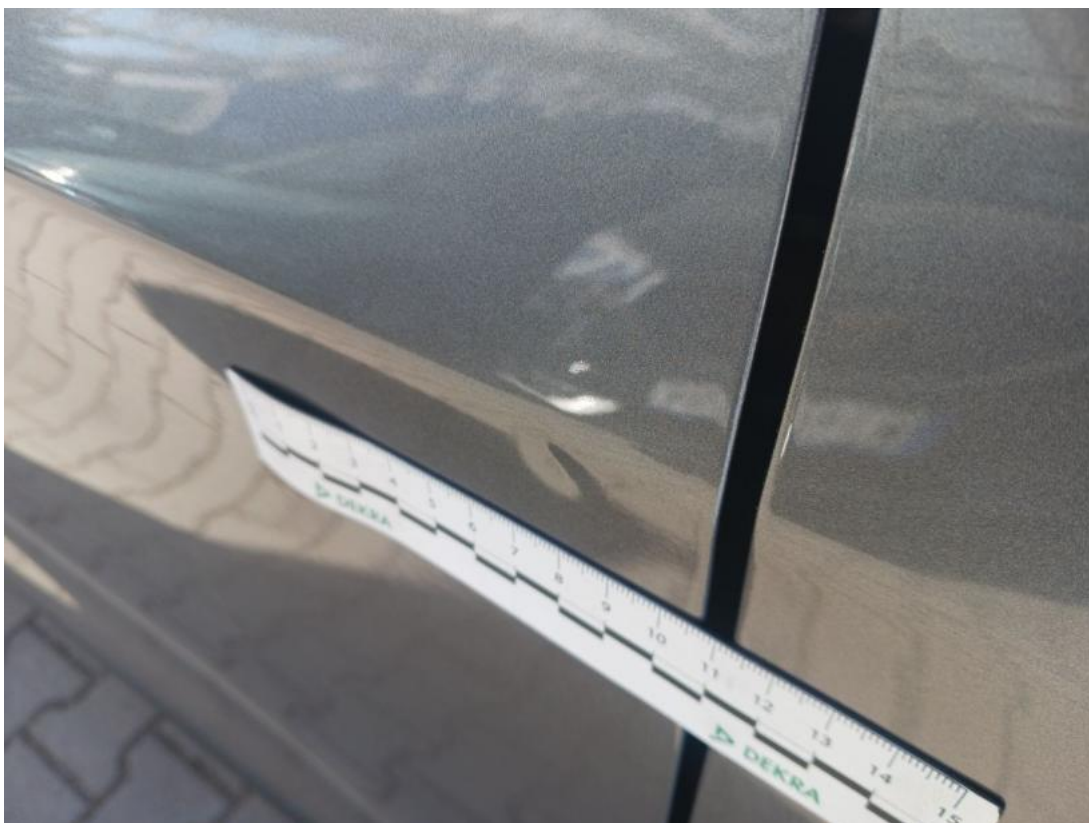
**Fot. 37**

| 5 | Drzwi przednie (nieuzbrojone) R | wgniecenie/odkształcenie | | |

Drzwi przednie P - Wgniecenie/odkształcenie 1

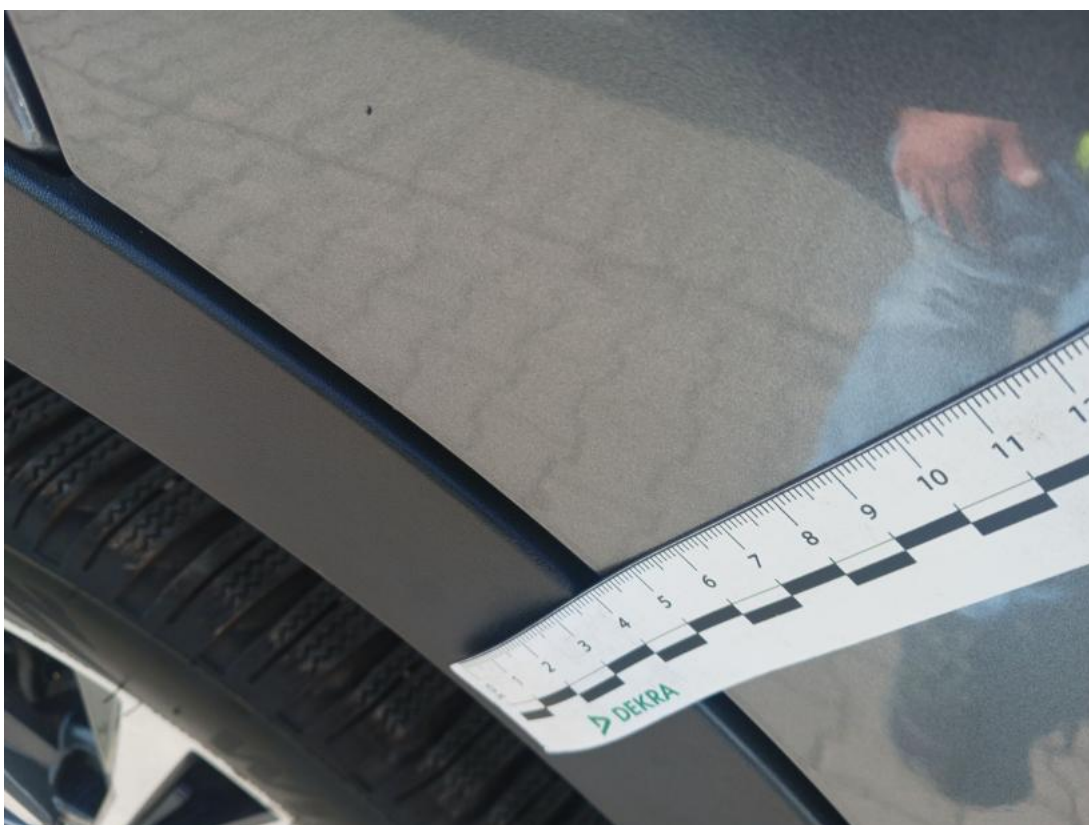
**Fot. 38**

| 6 | Drzwi tylne (nieuzbrojone) R | wgniecenie/odkształcenie | | |

Drzwi tylne P - Wgniecenie/odkształcenie 1

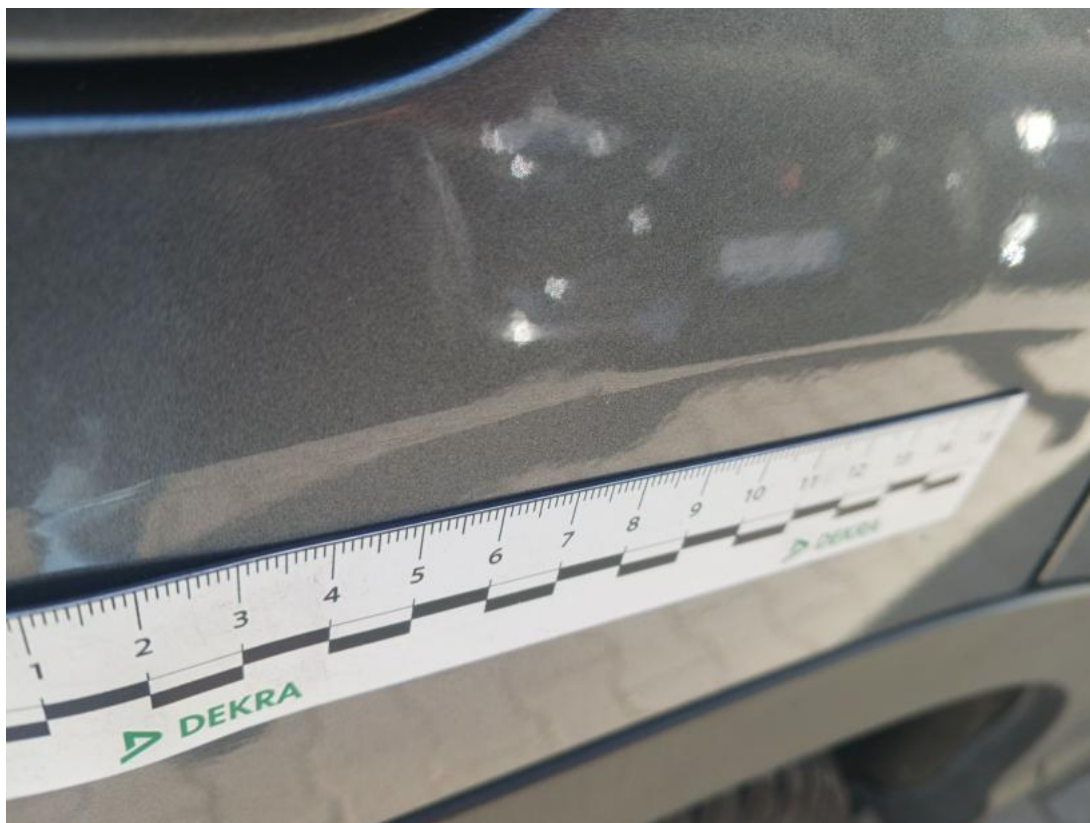
**Fot. 39**

| 8 | Blotnik tylny R | wgniecenie/odkształcenie | | |

Błotnik tylny P / Ściana boczna P - Wgniecenie/odkształcenie 1

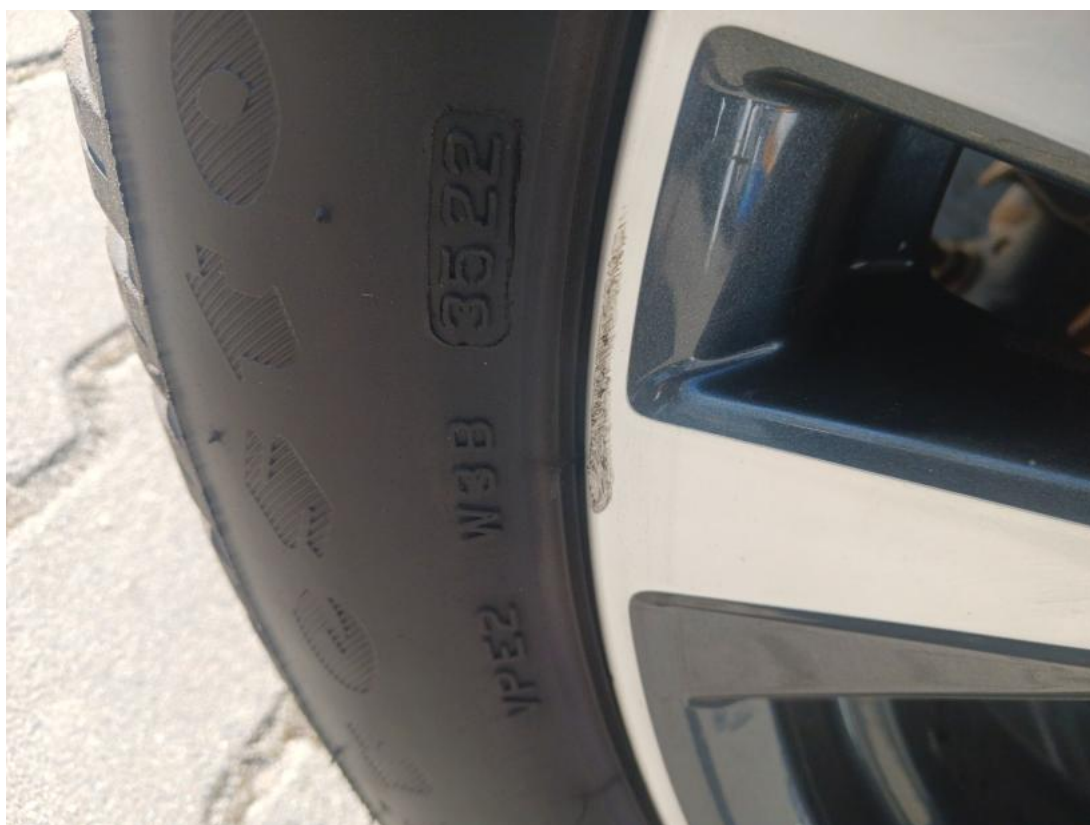
**Fot. 40**

| 3 | Tarcza koła aluminiowa tył R | rysa/odprysk, ubytki materiału | NA | 2 |

Felga aluminiowa tylna P - Rysa/odprysk 1

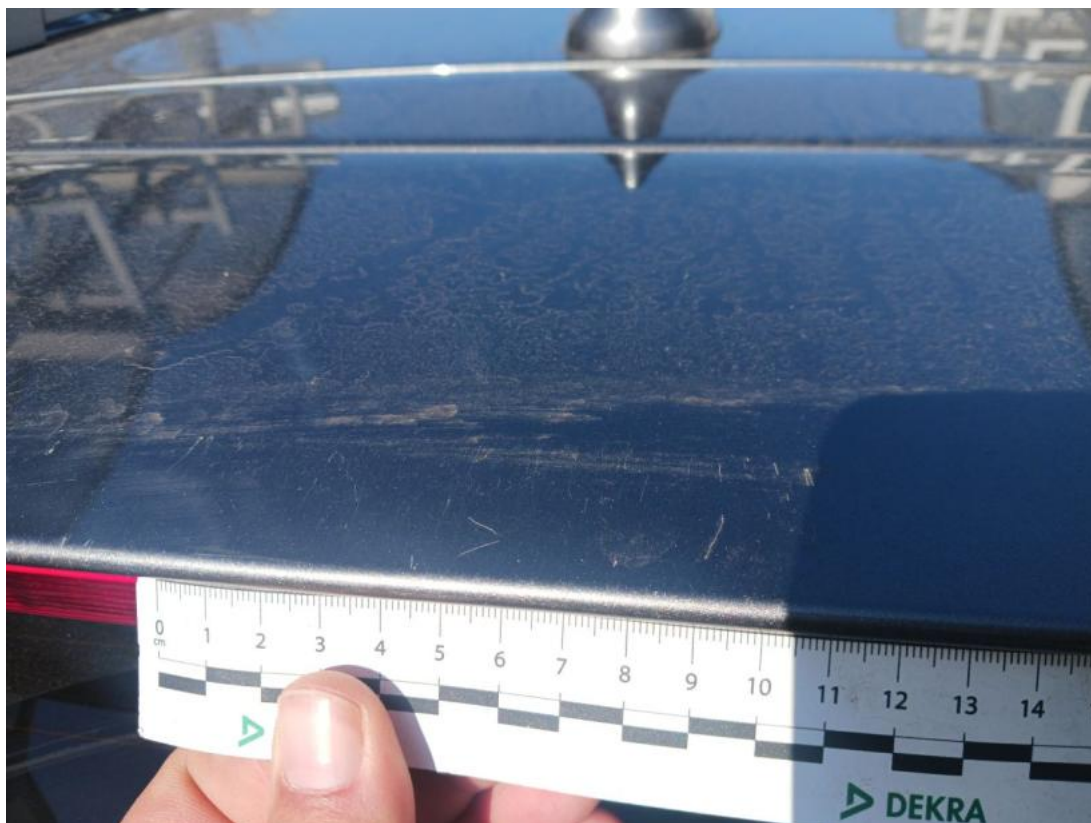
**Fot. 41**

| 10 | Spojler tylny, góra | rysa/odprysk | | |

Pokrywy bagażnika - Rysa/odprysk 1

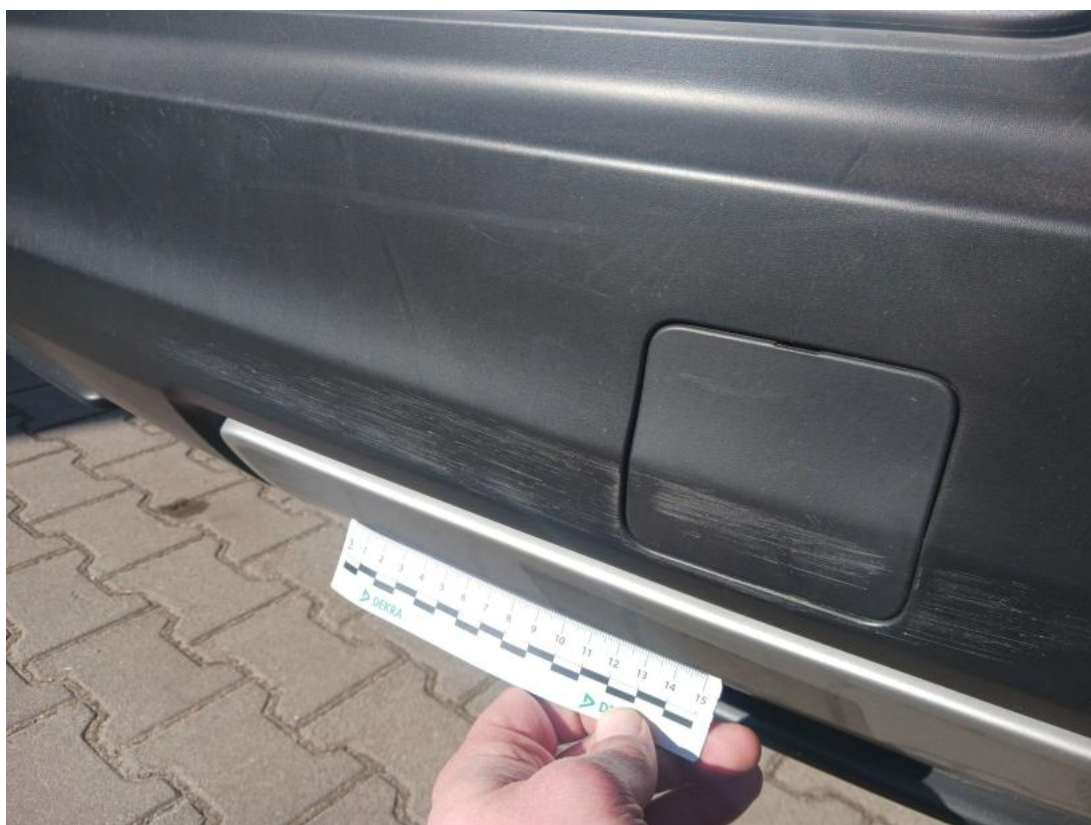
**Fot. 42**

| 2 | Okladzina zderzaka tylnego | zarysowanie | WY | 0.5 |

Zderzak tylny cz śr - Rysa/odprysk 1

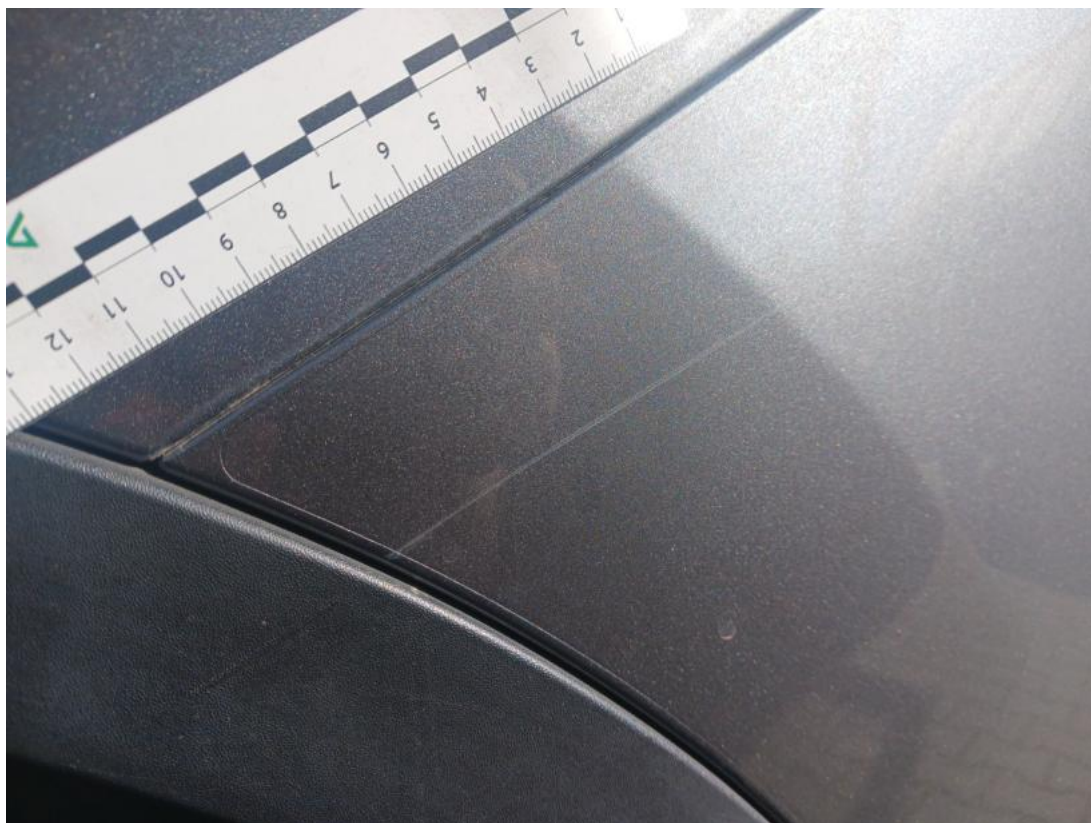
**Fot. 43**

| 7 | Blotnik tylny L | zarysowanie | | |

Błotnik tylny L / Ściana boczna L - Rysa/odprysk 1

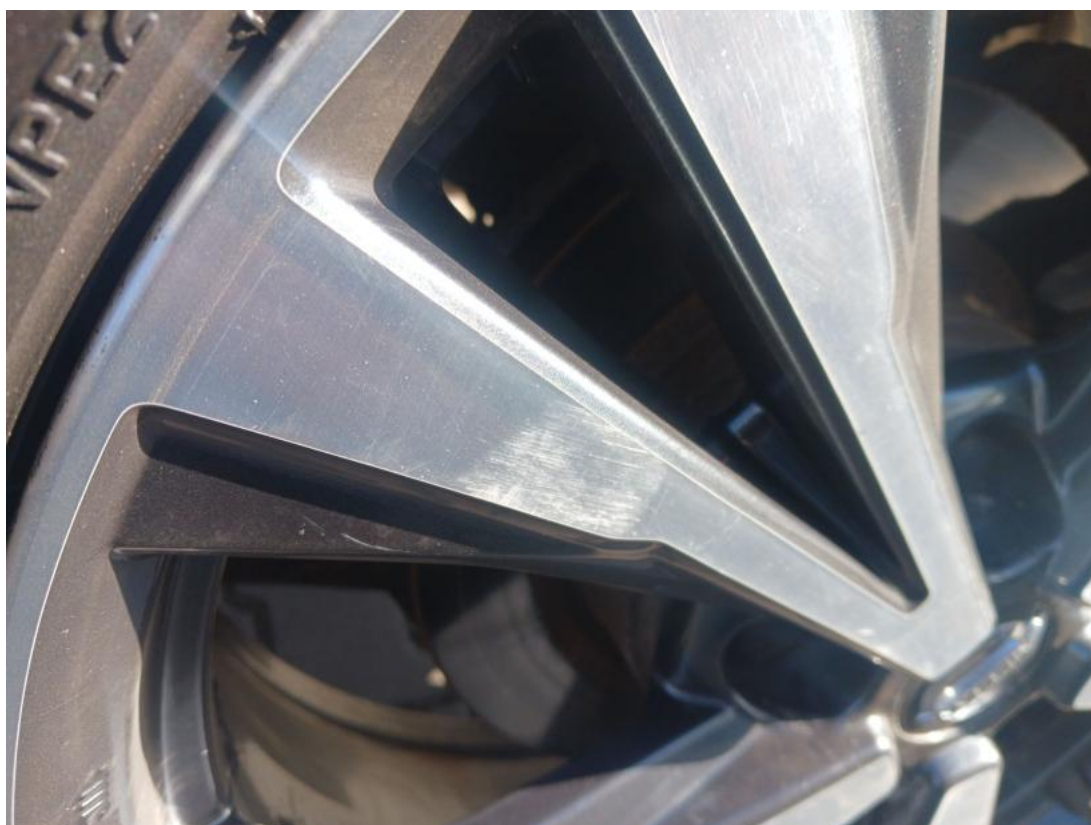
**Fot. 44**

| 11 | Tarcza koła aluminiowa tył L | zarysowanie | | |

Felga aluminiowa tylna L - Rysa/odprysk 1

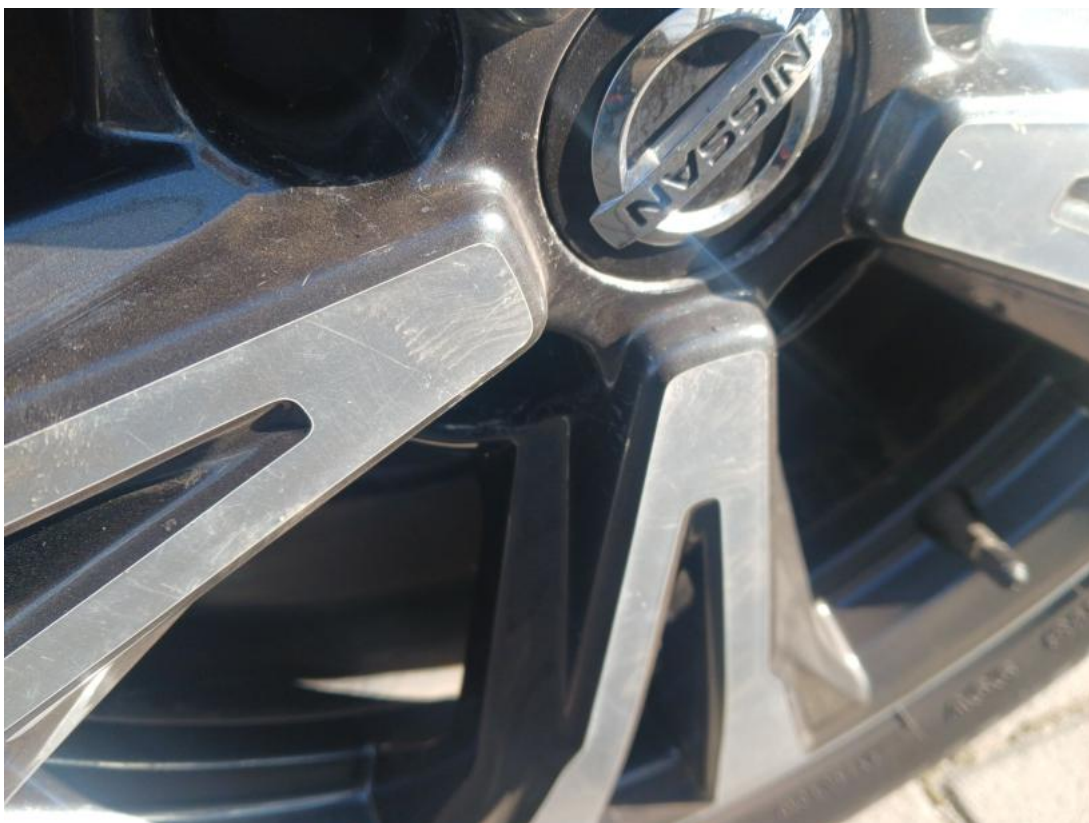
**Fot. 45**

Felga aluminiowa tylna L - Rysa/odprysk 2

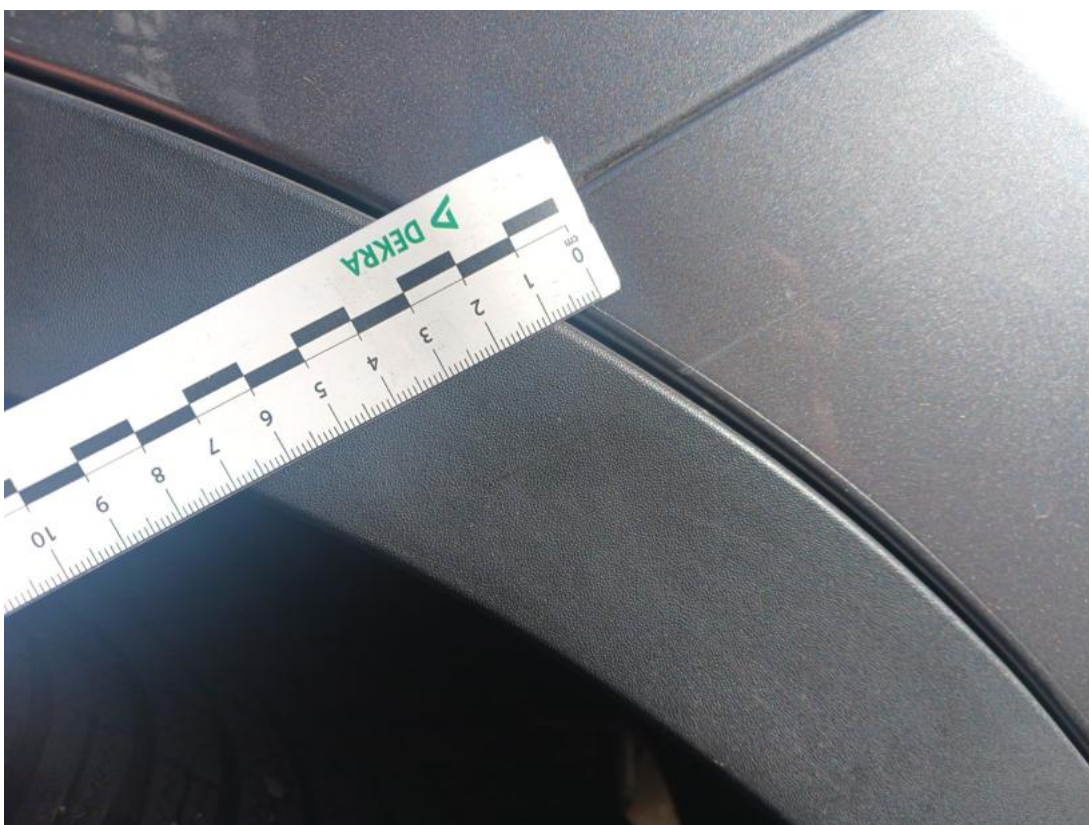
**Fot. 46**

Listwa krawędzi błotnika tyl L - Rysa/odprysk 1

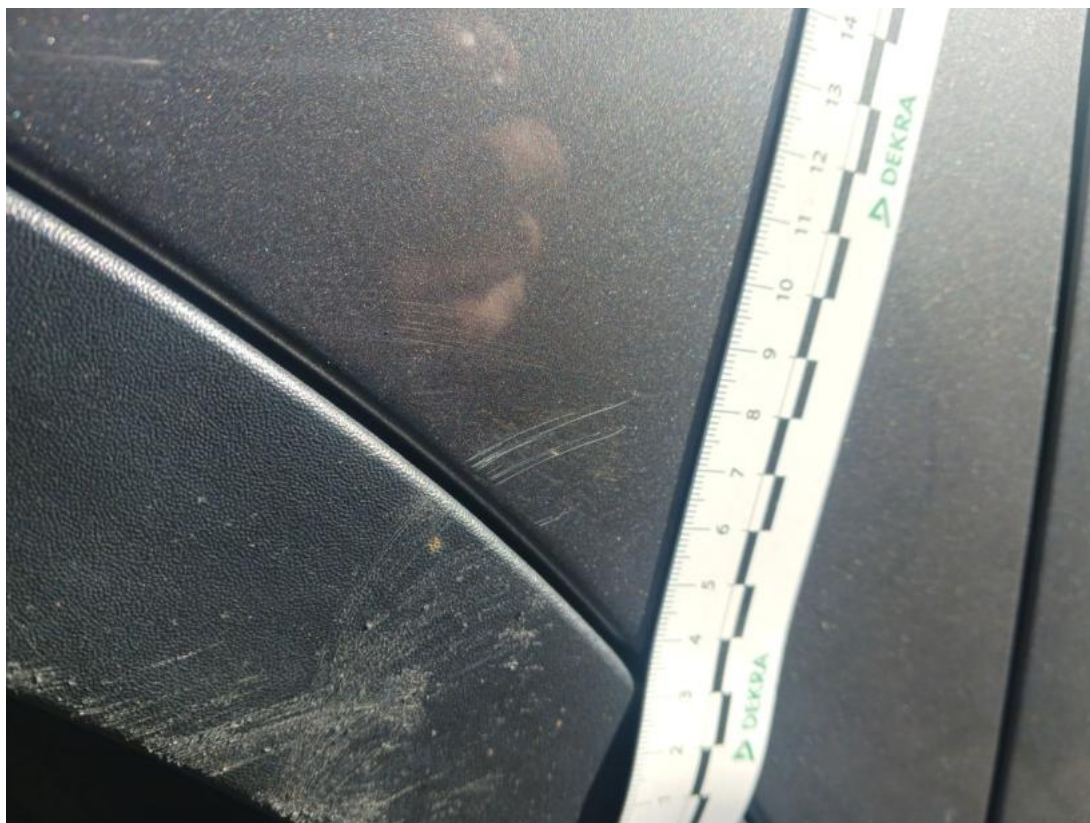
**Fot. 47**

| 4 | Blotnik przedni L | rysa/odprysk | | |

Błotnik przedni L - Rysa/odprysk 1

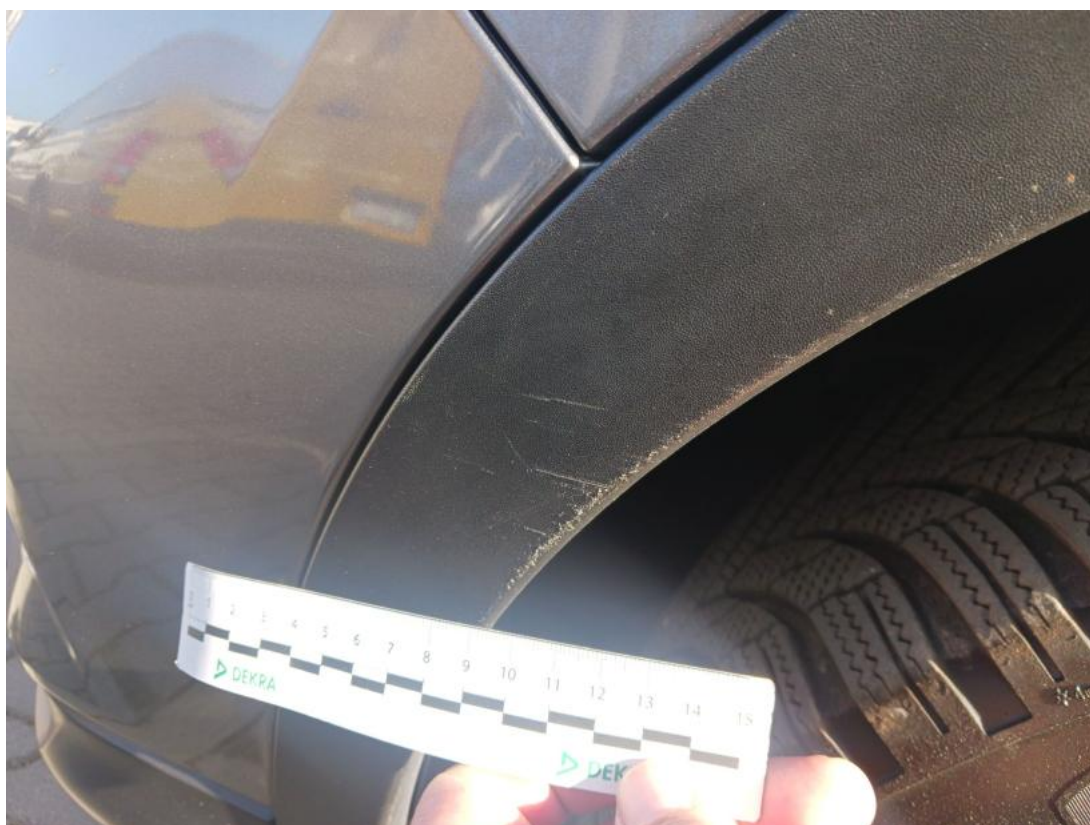
**Fot. 48**

| Poz. | Nazwa pozycji | Opis uszkodzeń | Kwalifik. | Naprawa [rbg] |
|---|---|---|---|---|
| 1 | Listwa ochronna rantu blotnika L | zarysowanie | WY | 0.5 |

Listwa krawędzi błotnika prz L - Rysa/odprysk 1

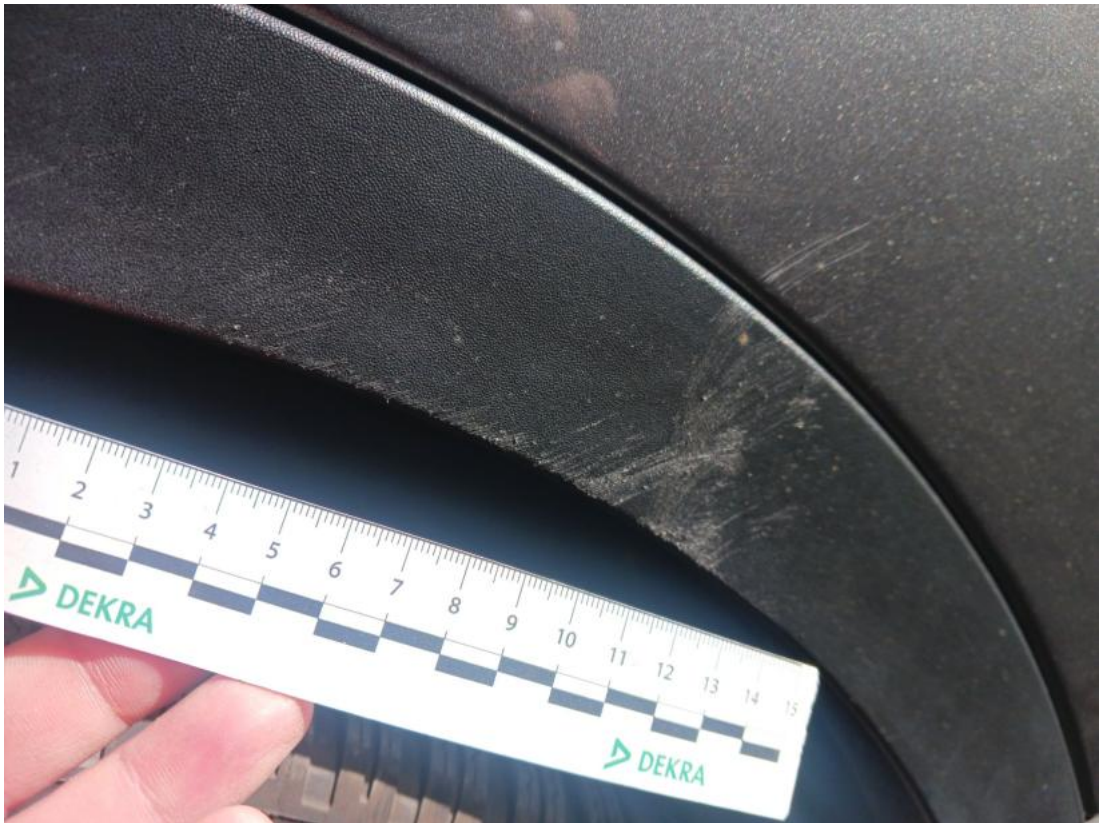
**Fot. 49**

Listwa krawędzi błotnika prz L - Rysa/odprysk 2
