## Raport z oględzin pojazdu

| Numer raportu | 423985/3/26-9570 | Data raportu | 05-03-2026 |

| Marka, model | VOLVO V60 18-21 |
| Numer rejestracyjny | WD6016T |

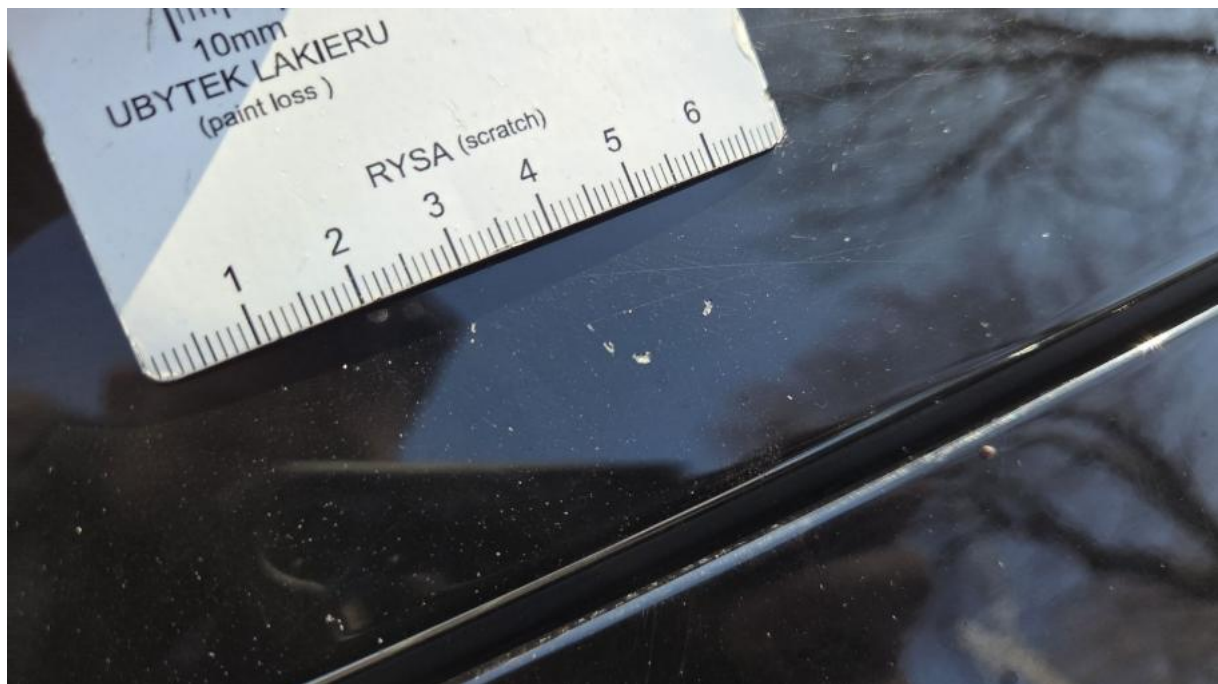
**Fot. 30**

| Poz. | Nazwa pozycji | Opis uszkodzeń | Kwalifik. | Naprawa [rbg] |
|---|---|---|---|---|
| 3 | Pokrywa przednia | rysa/odprysk | | |

Pokrywa komory silnika - Rysa/odprysk 1

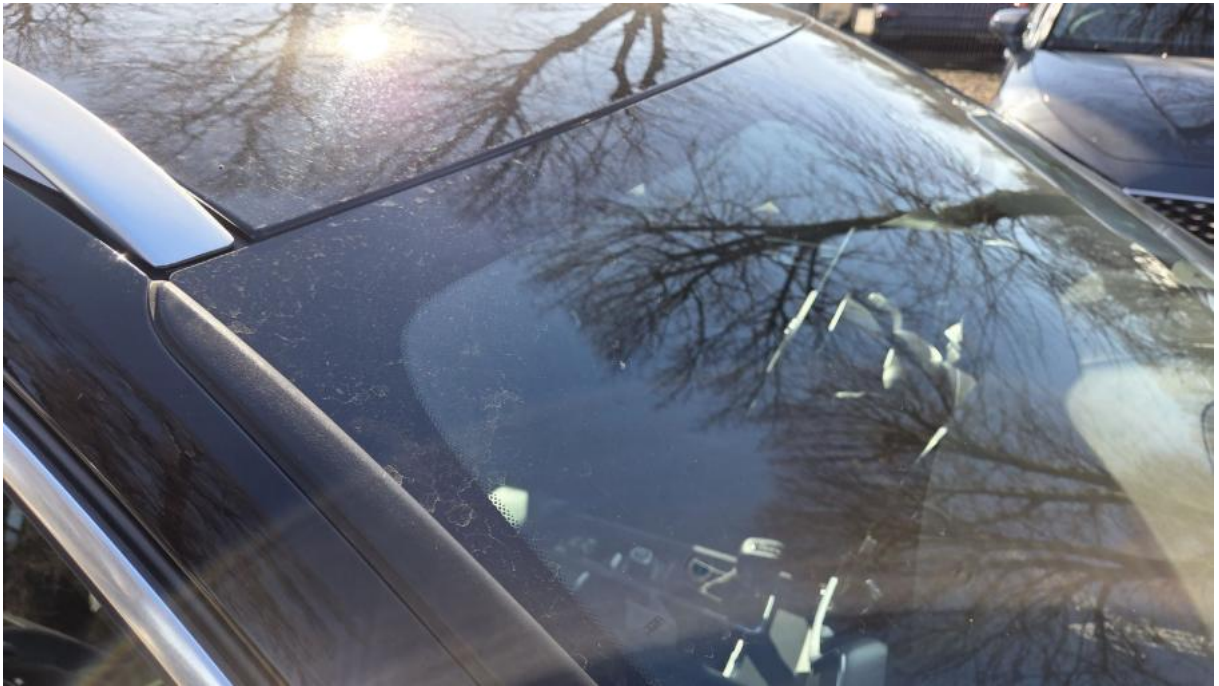
**Fot. 31**

Szyba czołowa - zdjęcie poglądowe 1

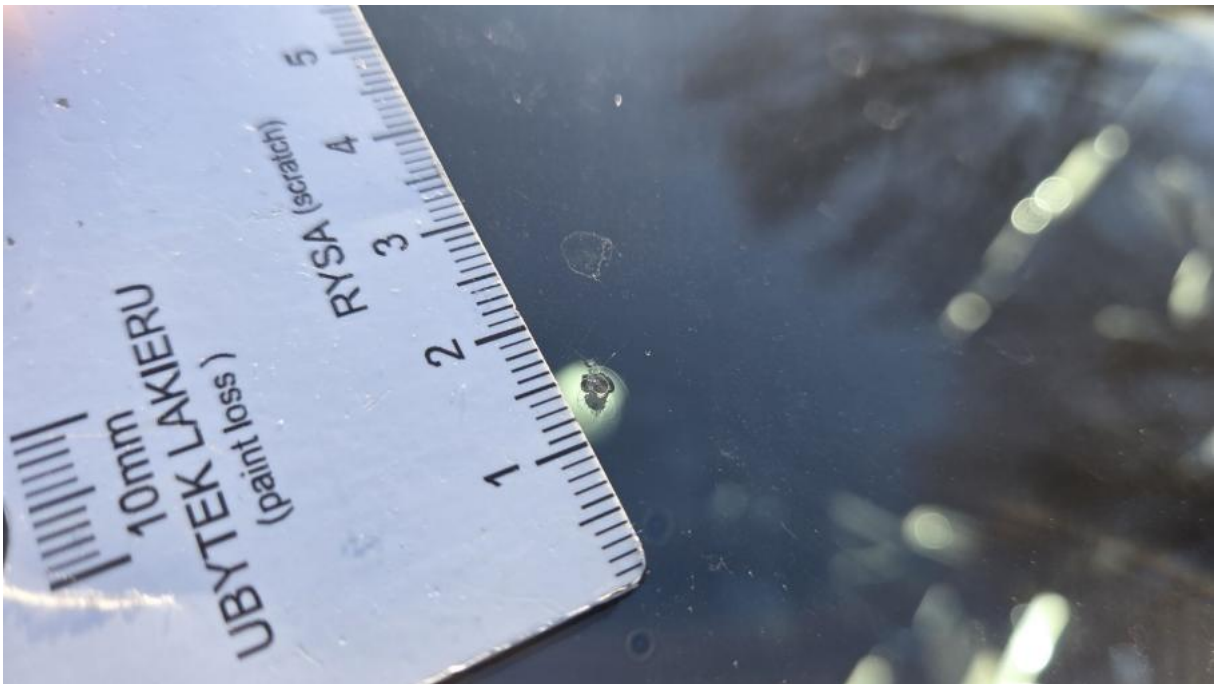
**Fot. 32**

| Poz. | Nazwa pozycji | Opis uszkodzeń | Kwalifik. | Naprawa [rbg] |
|---|---|---|---|---|
| 1 | Szyba przednia barwiona | pęknięcie/rozerwanie | WY | 2.1 |

Szyba czołowa - Pęknięcie/rozerwanie 1

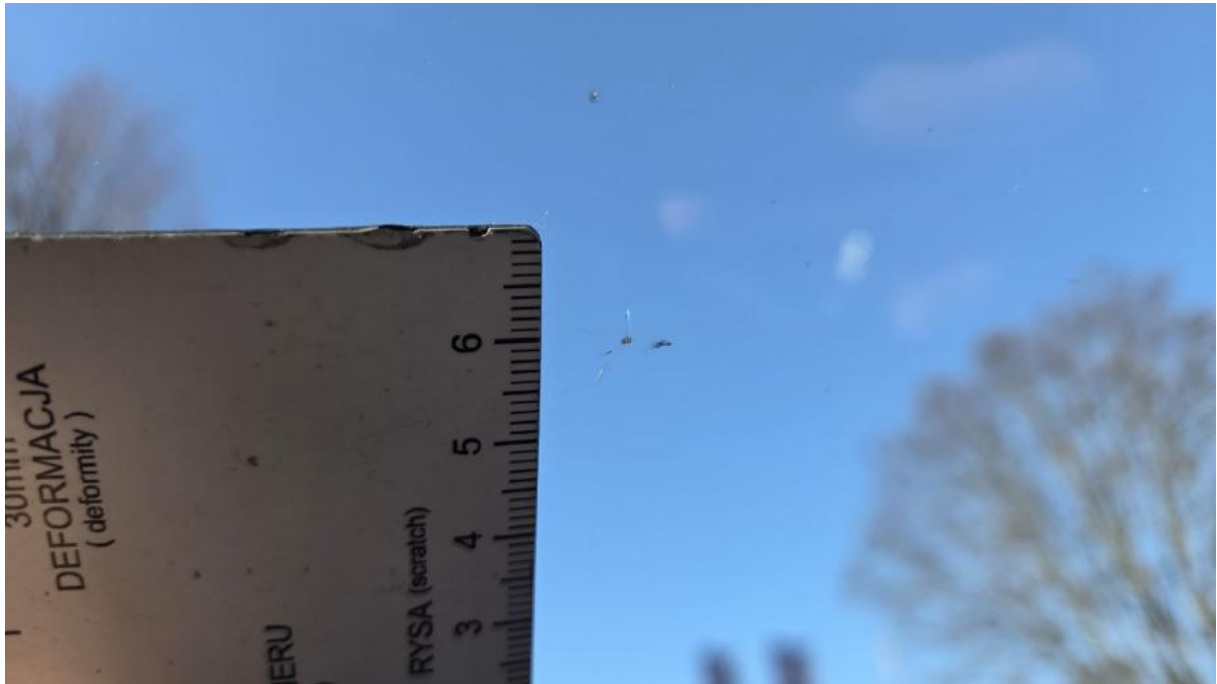
**Fot. 33**

Szyba czołowa - Pęknięcie/rozerwanie 2

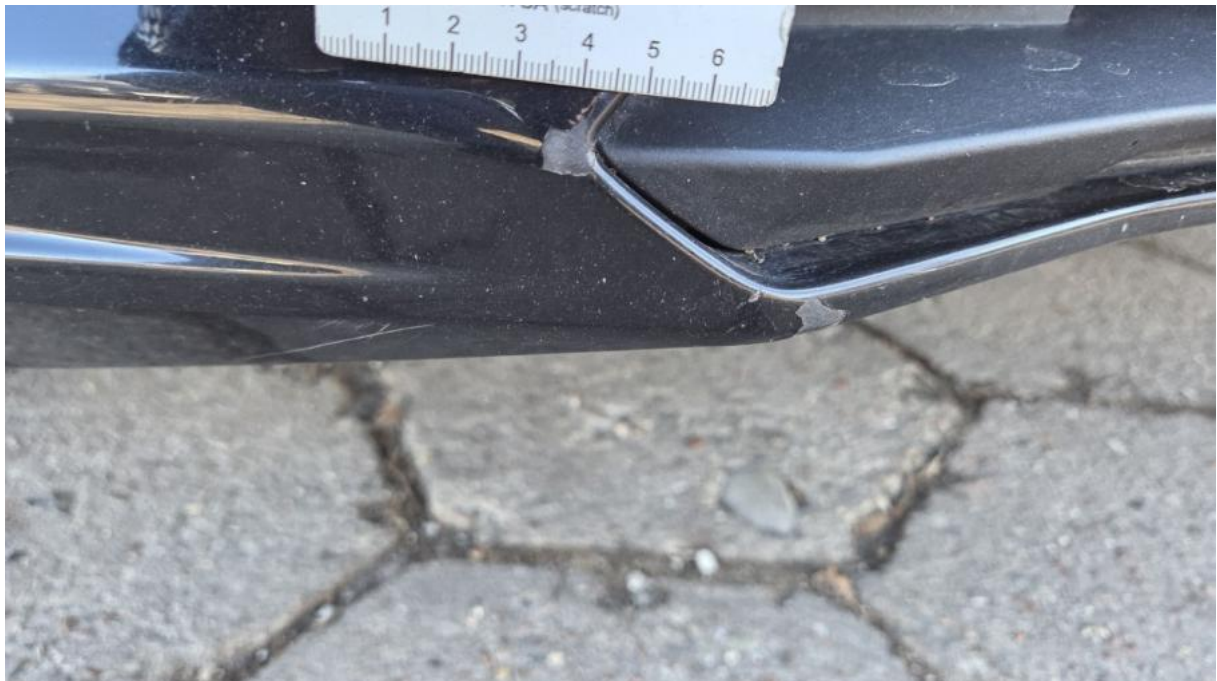
**Fot. 34**

| Poz. | Nazwa pozycji | Opis uszkodzeń | Kwalifik. | Naprawa [rbg] |
|---|---|---|---|---|
| 2 | Okladzina zderzaka przedniego | pęknięcia powłoki lakierowej, zarysowanie | NA | 1 |

Zderzak - Rysa/odprysk 1

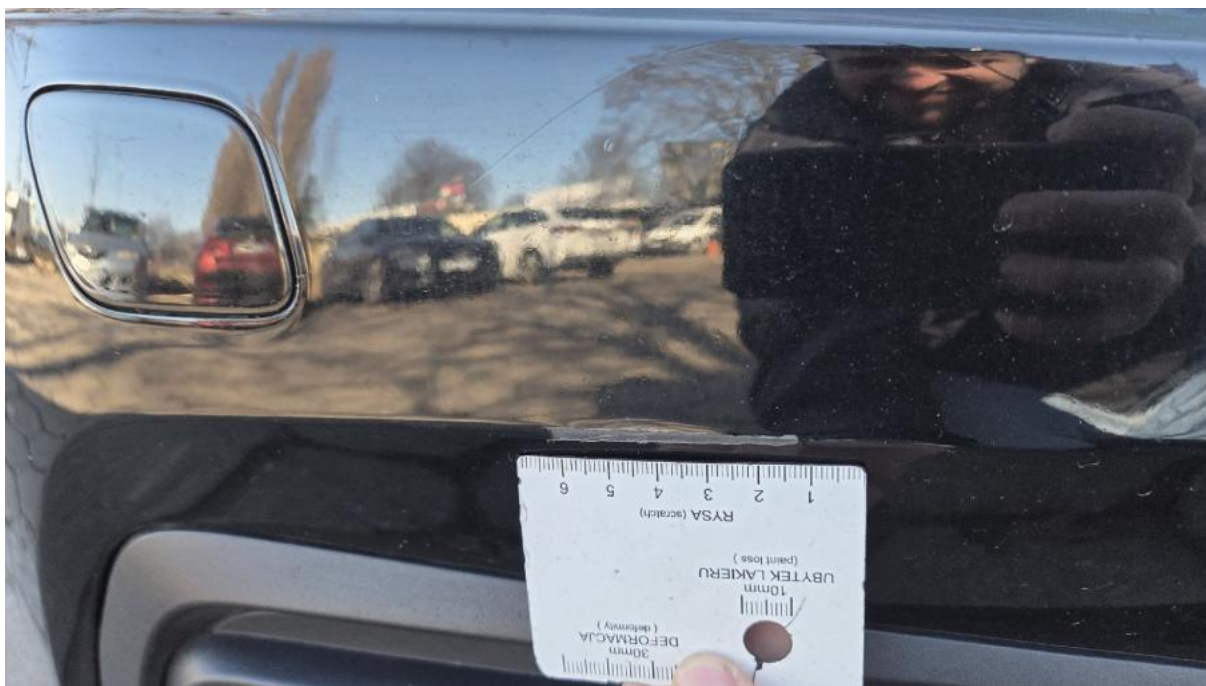
**Fot. 35**

Zderzak - Rysa/odprysk 2

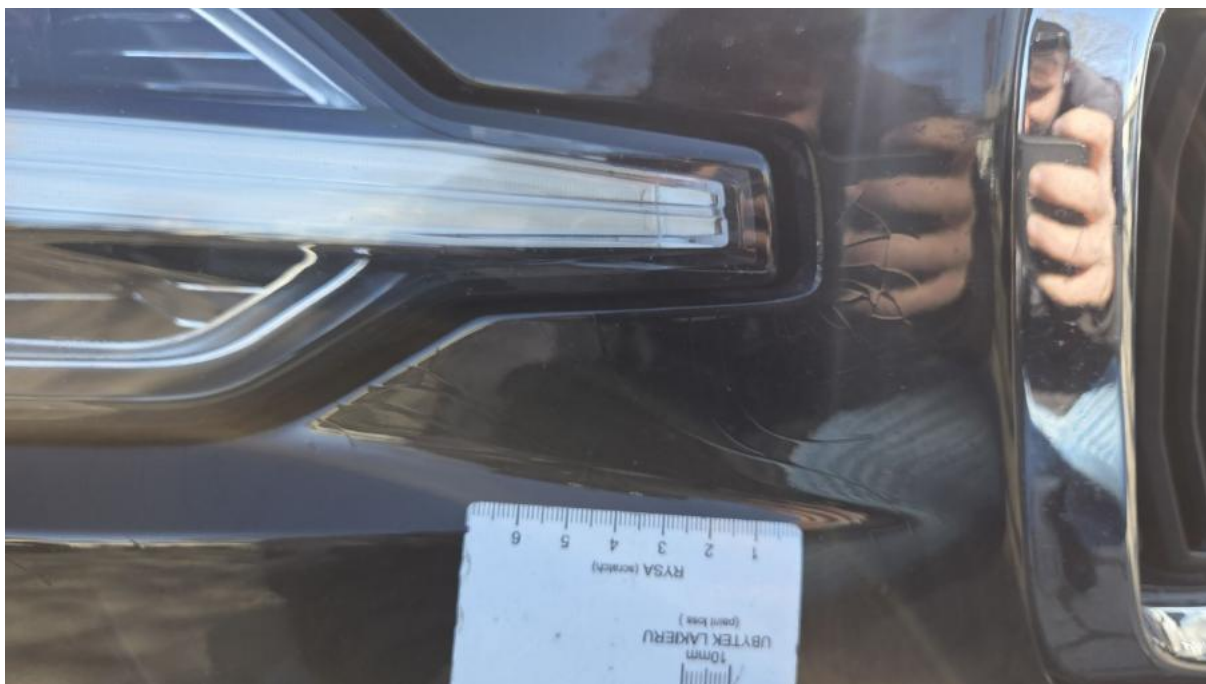
**Fot. 36**

Zderzak - Inne 1

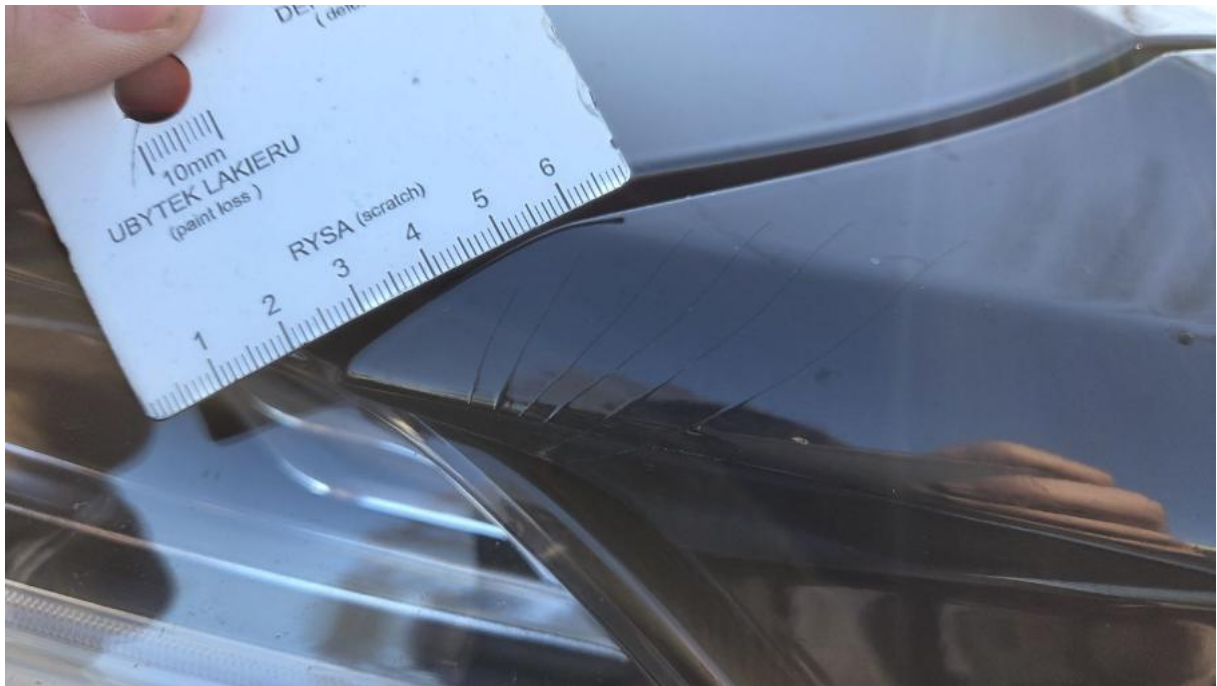
**Fot. 37**

Zderzak - Inne 2

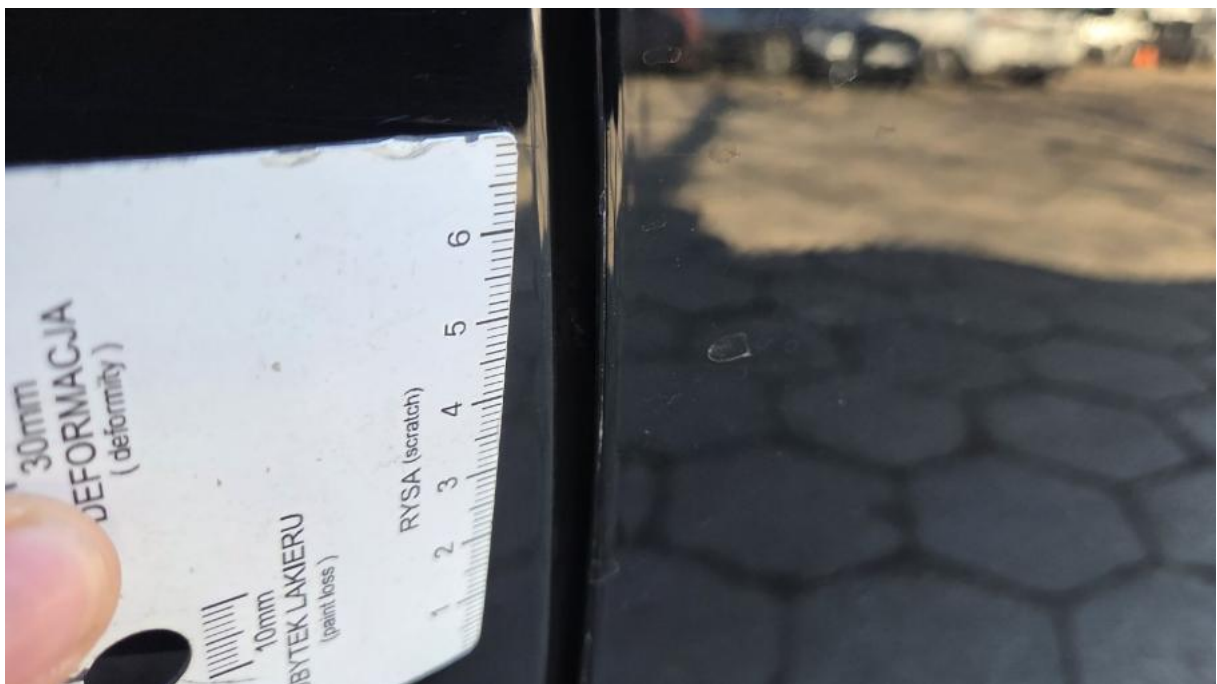
**Fot. 38**

| Poz. | Nazwa pozycji | Opis uszkodzeń | Kwalifik. | Naprawa [rbg] |
|---|---|---|---|---|
| 5 | Poszycie drzwi przednich R | rysa/odprysk, wgniecenie/odkształcenie | | |

Drzwi przednie P - Rysa/odprysk 1

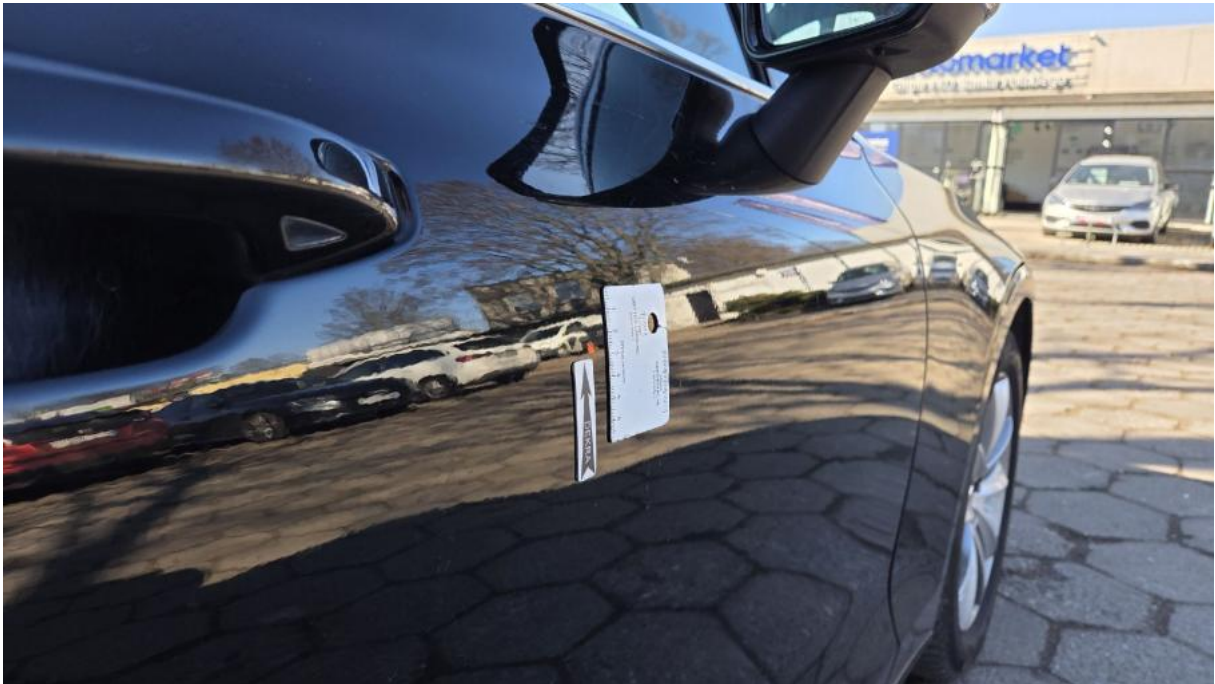
**Fot. 39**

Drzwi przednie P - Wgniecenie/odkształcenie 1

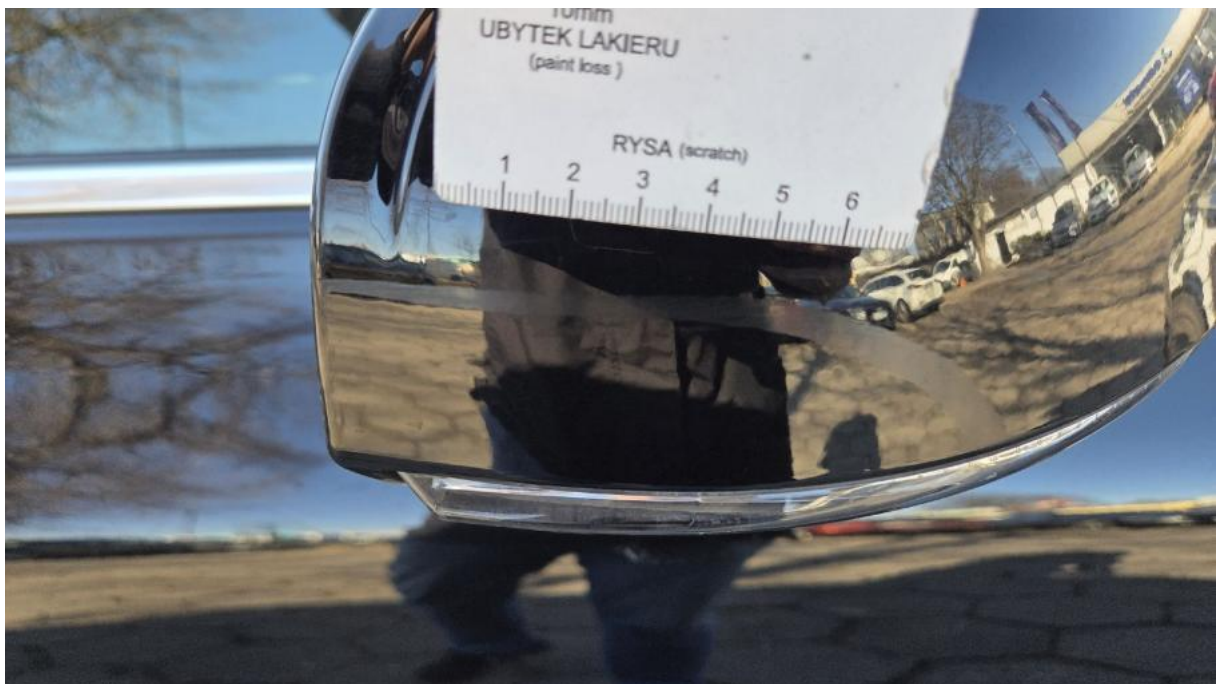
**Fot. 40**

| Poz. | Nazwa pozycji | Opis uszkodzeń | Kwalifik. | Naprawa [rbg] |
|---|---|---|---|---|
| 6 | Oslona lusterka zewnętrznego R | zarysowanie | | |

Obudowa lusterka zew P - Rysa/odprysk 1

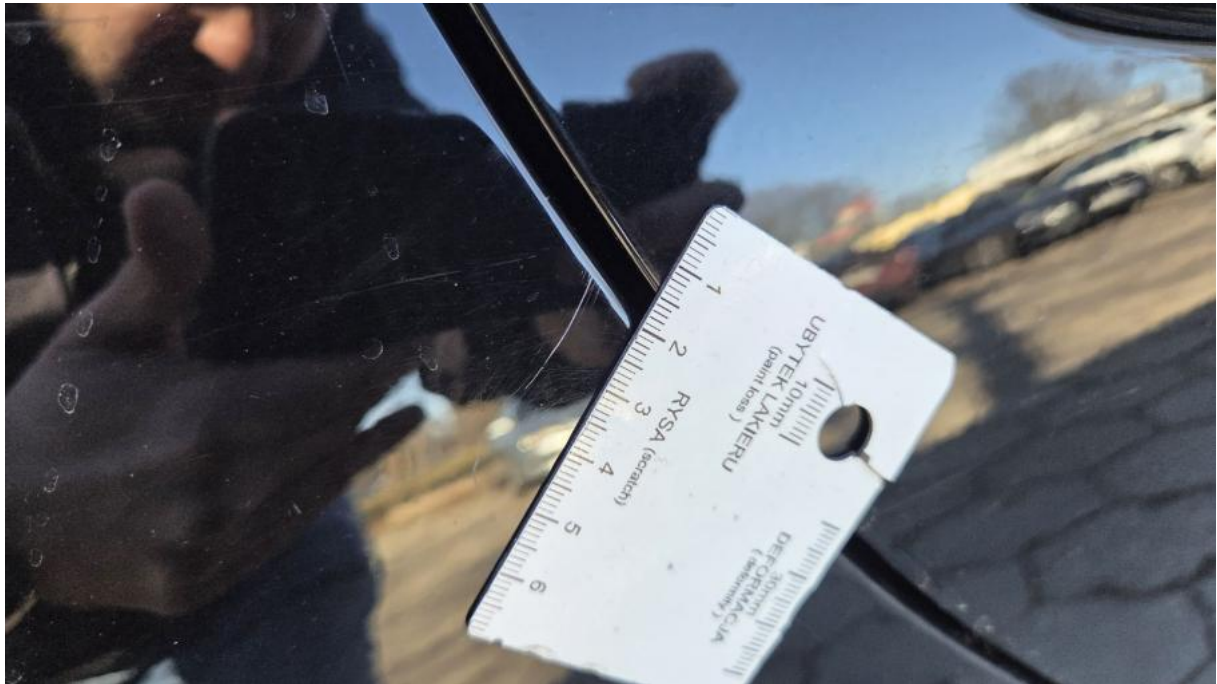
**Fot. 41**

| Poz. | Nazwa pozycji | Opis uszkodzeń | Kwalifik. | Naprawa [rbg] |
|---|---|---|---|---|
| 9 | Blotnik tylny R | rysa/odprysk, wgniecenie/odkształcenie | | |

Błotnik tylny P / Ściana boczna P - Rysa/odprysk 1

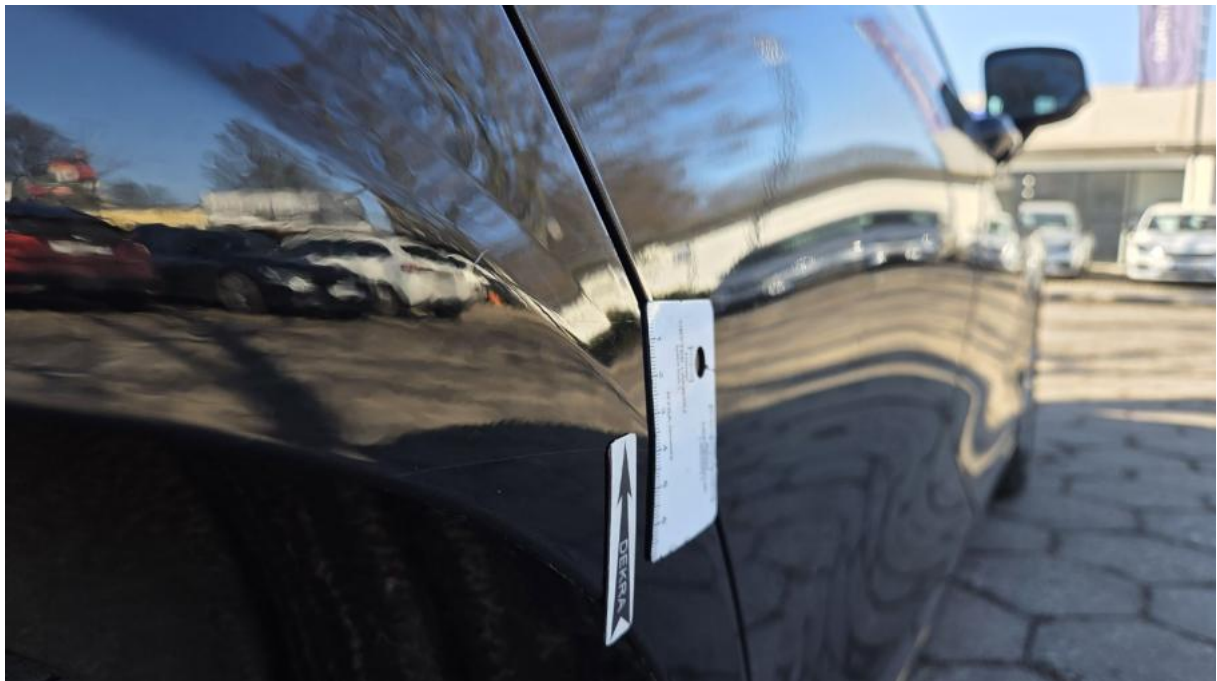
**Fot. 42**

Błotnik tylny P / Ściana boczna P - Wgniecenie/odkształcenie 1

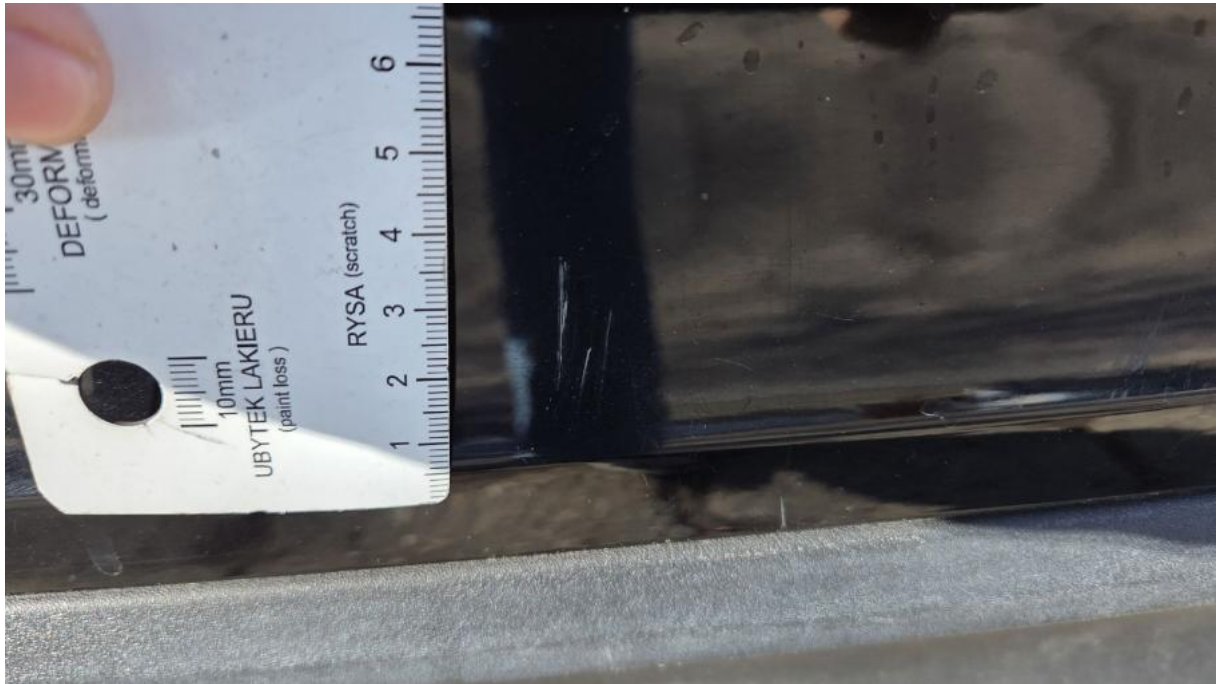
**Fot. 43**

| Poz. | Nazwa pozycji | Opis uszkodzeń | Kwalifik. | Naprawa [rbg] |
|---|---|---|---|---|
| 7 | Okladzina zderzaka tylnego | rysa/odprysk | | |

Zderzak tylny - Rysa/odprysk 1

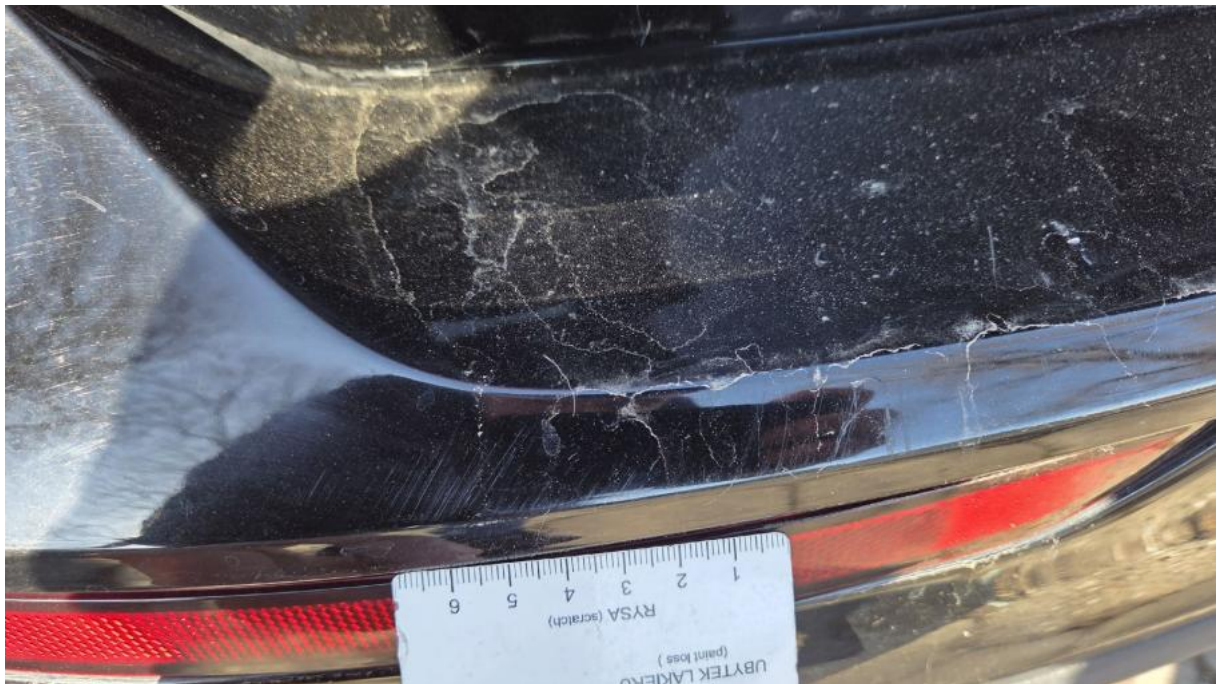
**Fot. 44**

Zderzak tylny - Rysa/odprysk 2

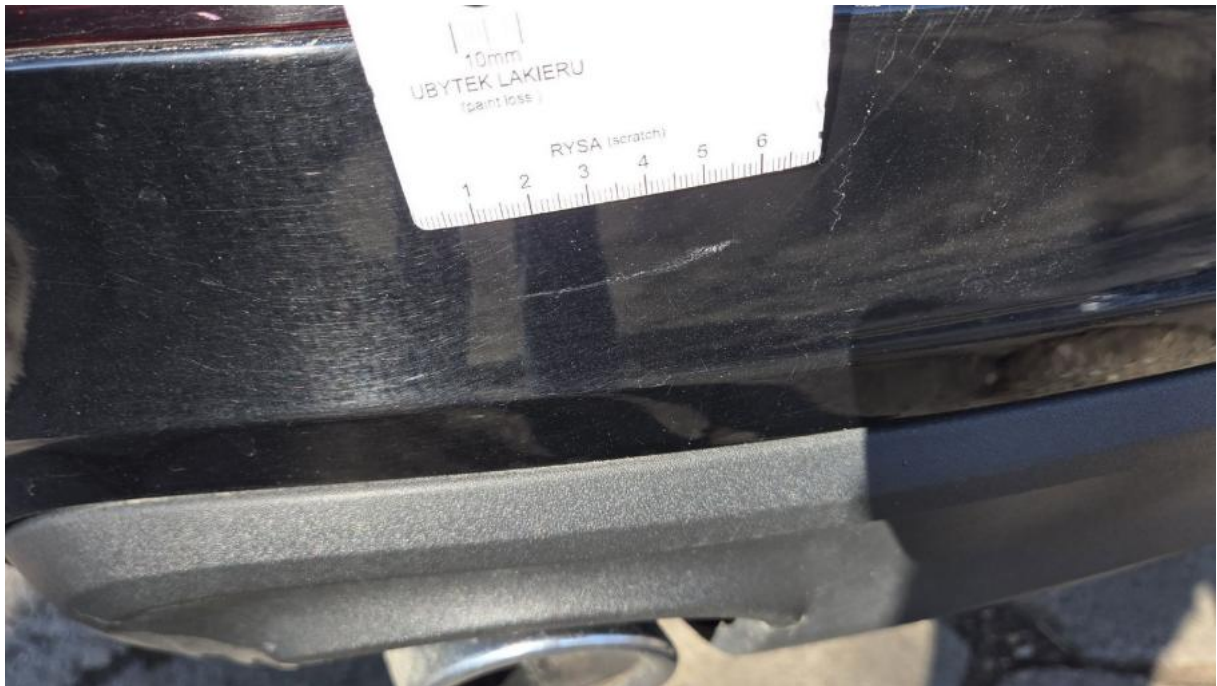
**Fot. 45**

Zderzak tylny() - Rysa/odprysk 3

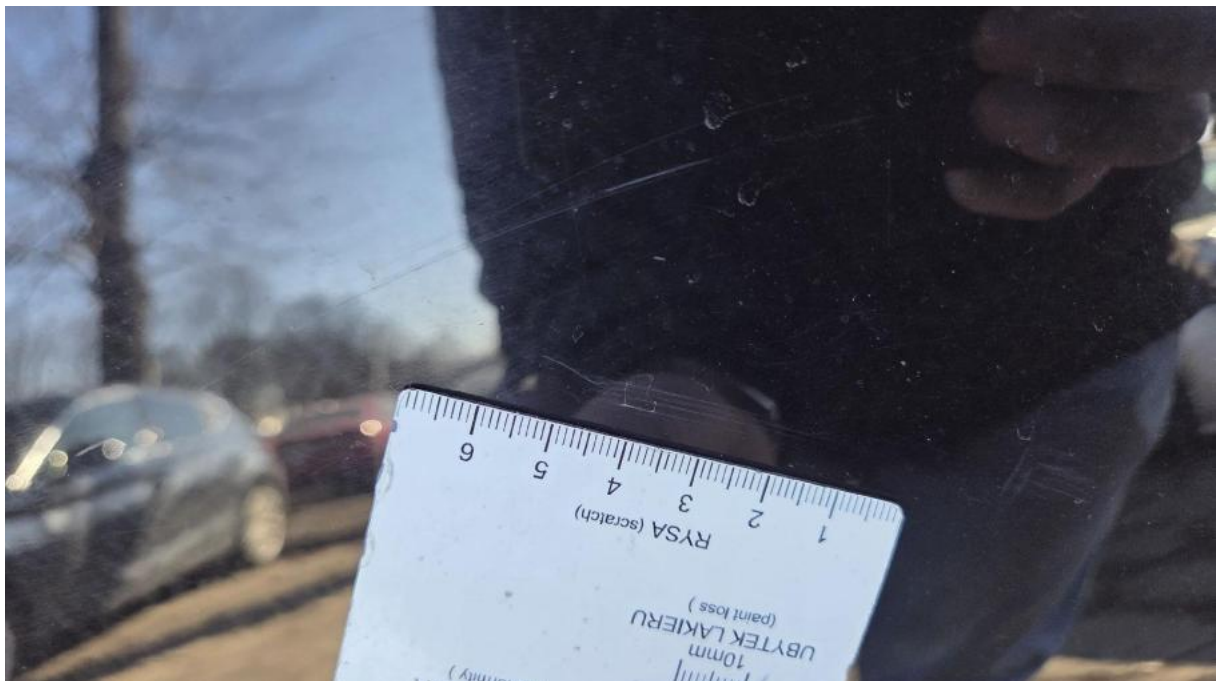
**Fot. 46**

| Poz. | Nazwa pozycji | Opis uszkodzeń | Kwalifik. | Naprawa [rbg] |
|---|---|---|---|---|
| 8 | Blotnik tylny L | wgniecenie/odkształcenie, rysa/odprysk | | |

Błotnik tylny L / Ściana boczna L - Rysa/odprysk 1

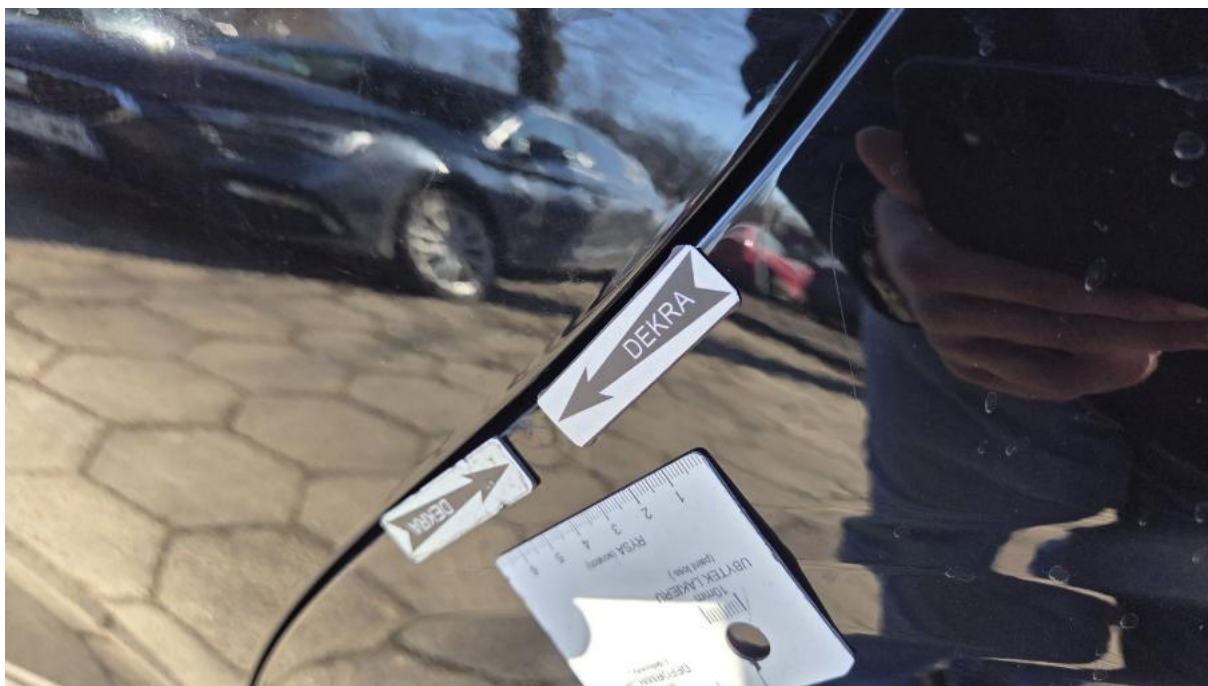
**Fot. 47**

Błotnik tylny L / Ściana boczna L - Wgniecenie/odkształcenie 1

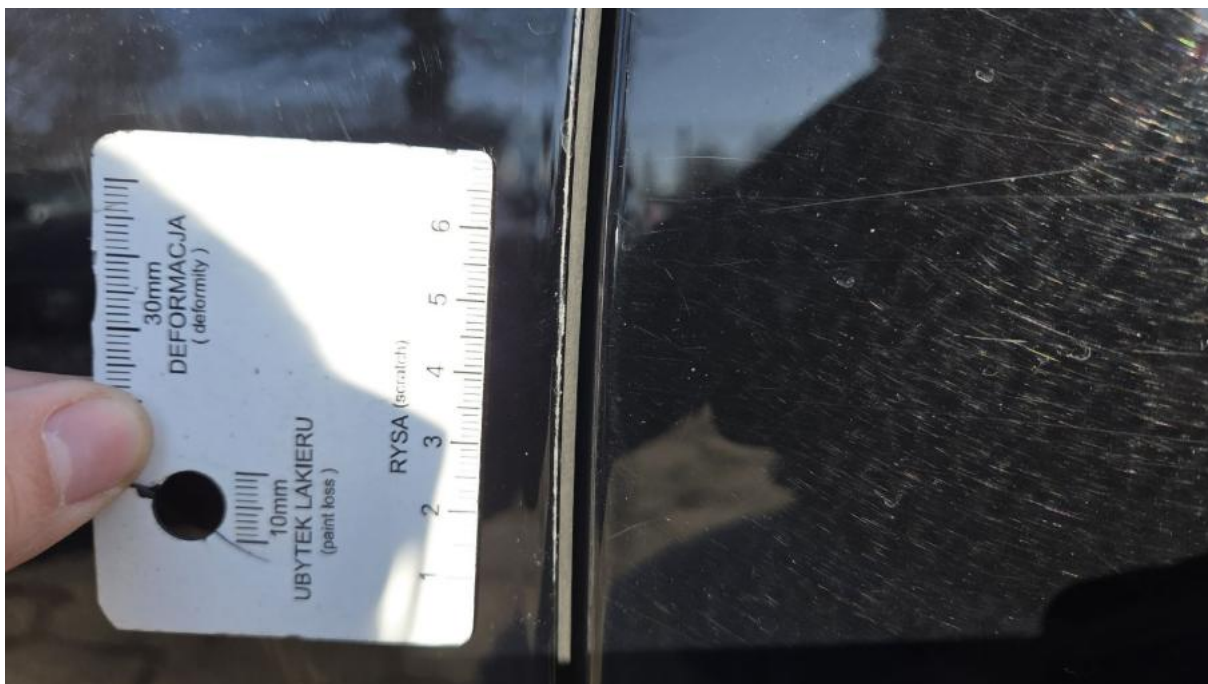
**Fot. 48**

| Poz. | Nazwa pozycji | Opis uszkodzeń | Kwalifik. | Naprawa [rbg] |
|---|---|---|---|---|
| 4 | Poszycie drzwi przednich L | rysa/odprysk | | |

Drzwi przed L - Rysa/odprysk 1

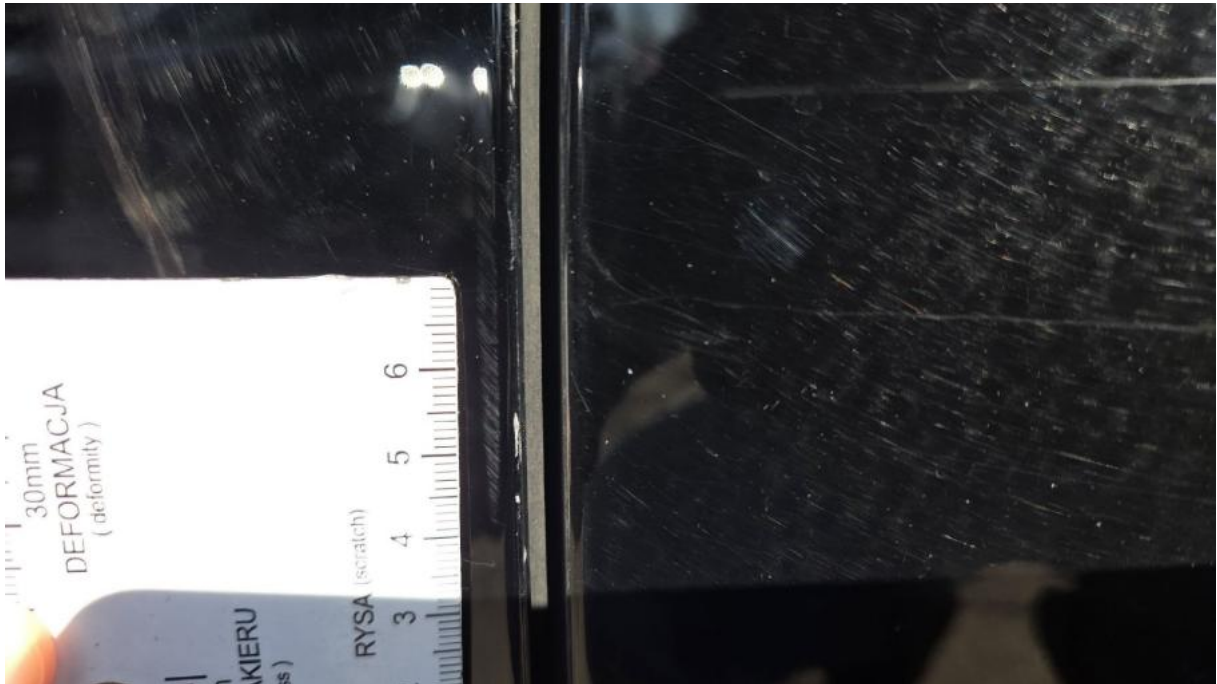
**Fot. 49**

Drzwi przed L - Rysa/odprysk 2

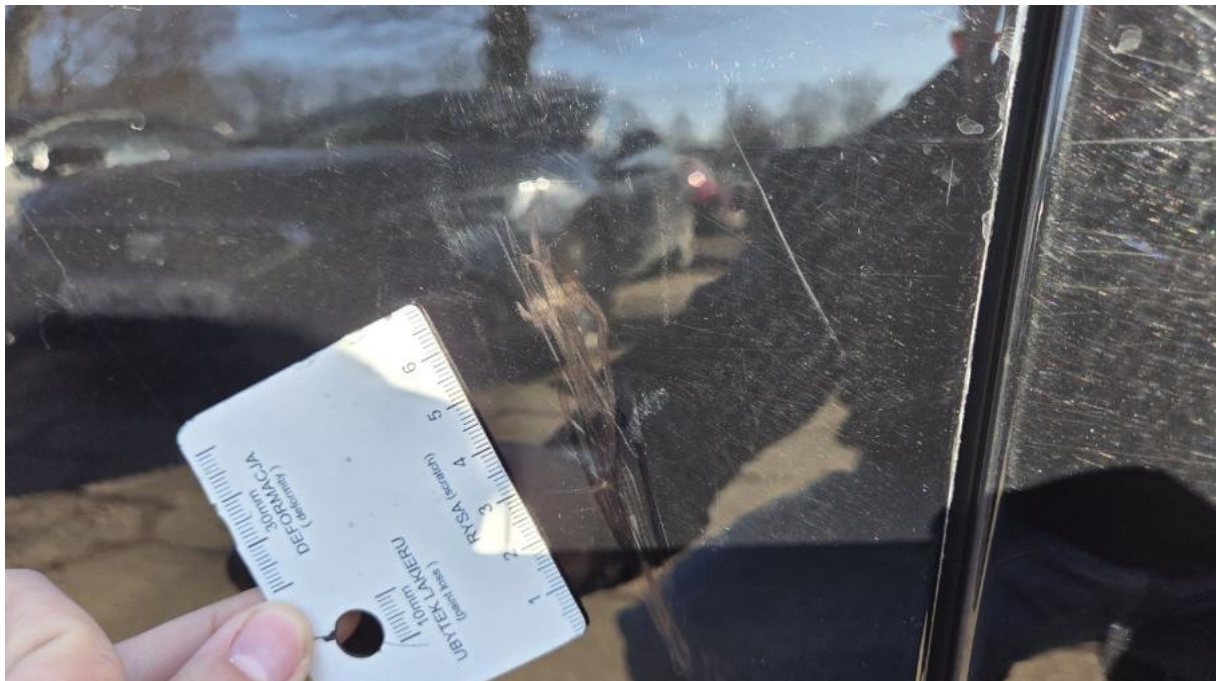
**Fot. 50**

Drzwi przed L - Inne 1
