## Raport z oględzin pojazdu

| Numer raportu | 219842/7/26-11401 | Data raportu | 08-07-2026 |

| Marka, model | HYUNDAI i30 17-20 |
| Numer rejestracyjny | CT3163X |

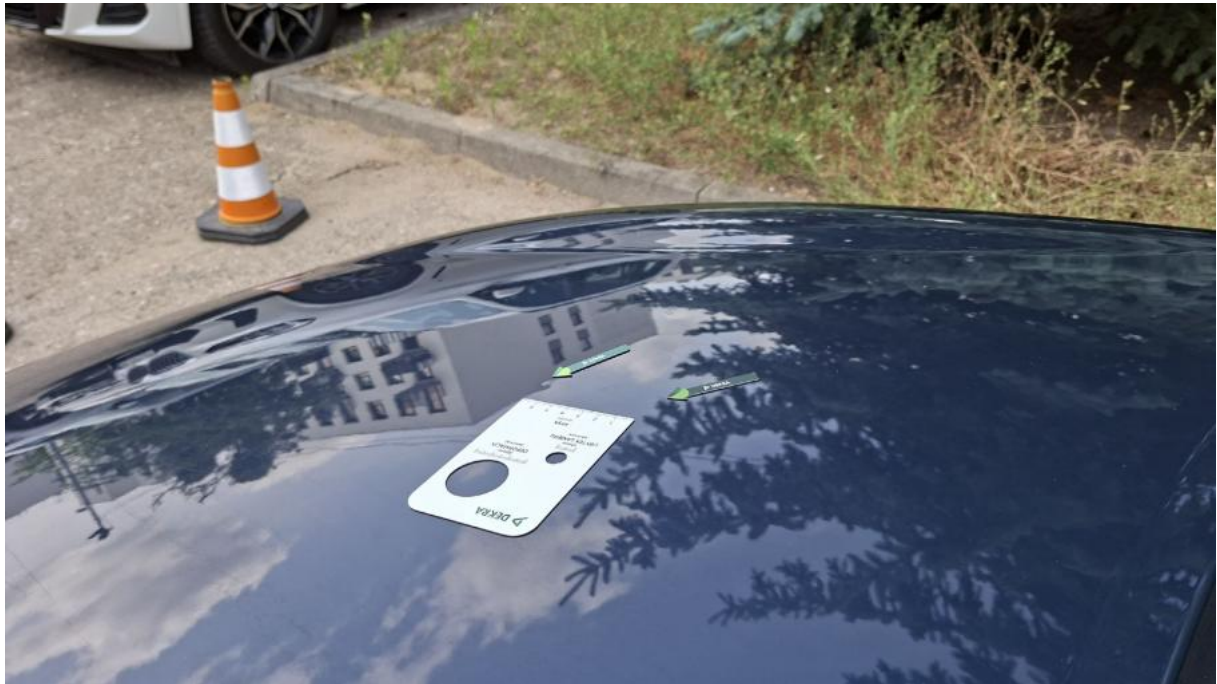
**Fot. 39**

| Poz. | Nazwa pozycji | Opis uszkodzeń | Kwalifik. | Naprawa [rbg] |
|---|---|---|---|---|
| 6 | Pokrywa przednia | wgniecenie/odkształcenie | | |

Pokrywa komory silnika - Wgniecenie/odkształcenie 1

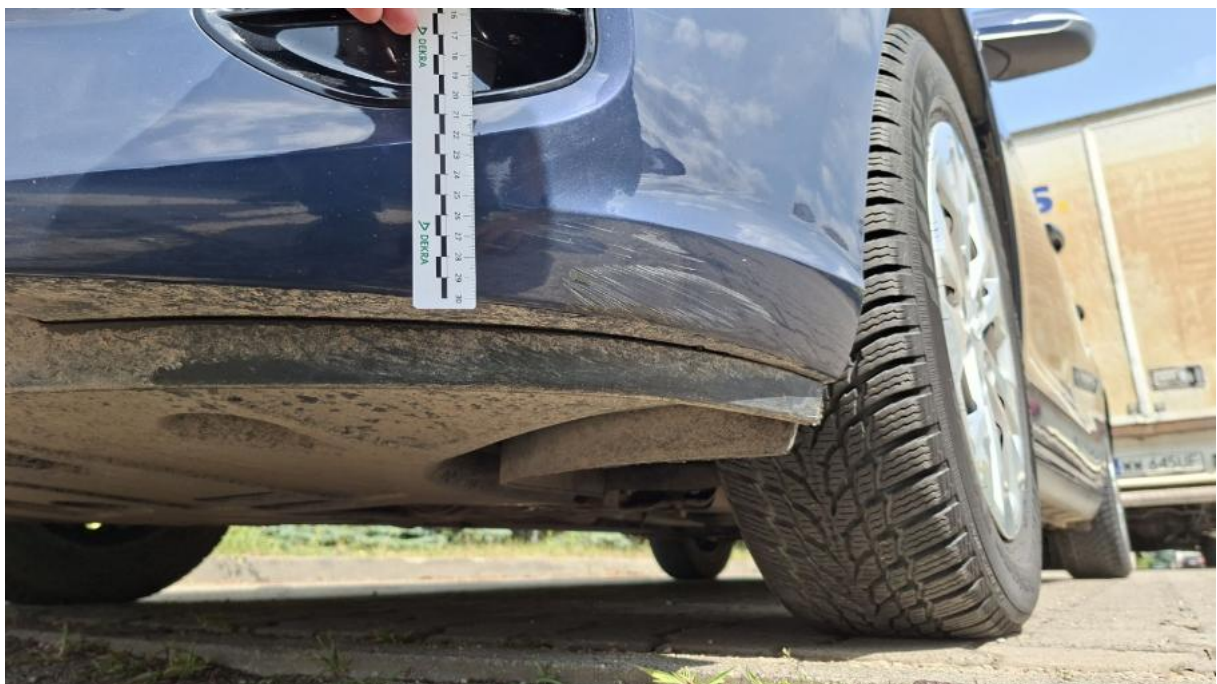
**Fot. 40**

| Poz. | Nazwa pozycji | Opis uszkodzeń | Kwalifik. | Naprawa [rbg] |
|---|---|---|---|---|
| 2 | Okładzina zderzaka przedniego | rysa/odprysk | NA | 1 |

Zderzak przedni cz dolna - Rysa/odprysk 1

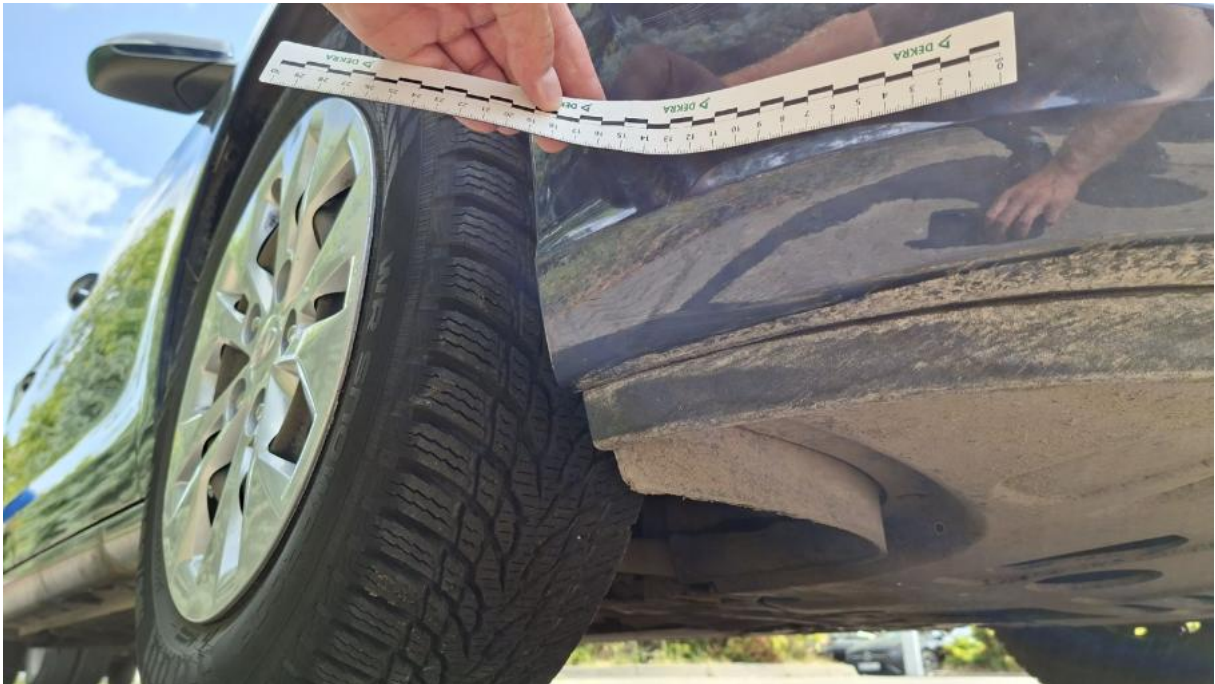
**Fot. 41**

Zderzak przedni cz dolna - Rysa/odprysk 2

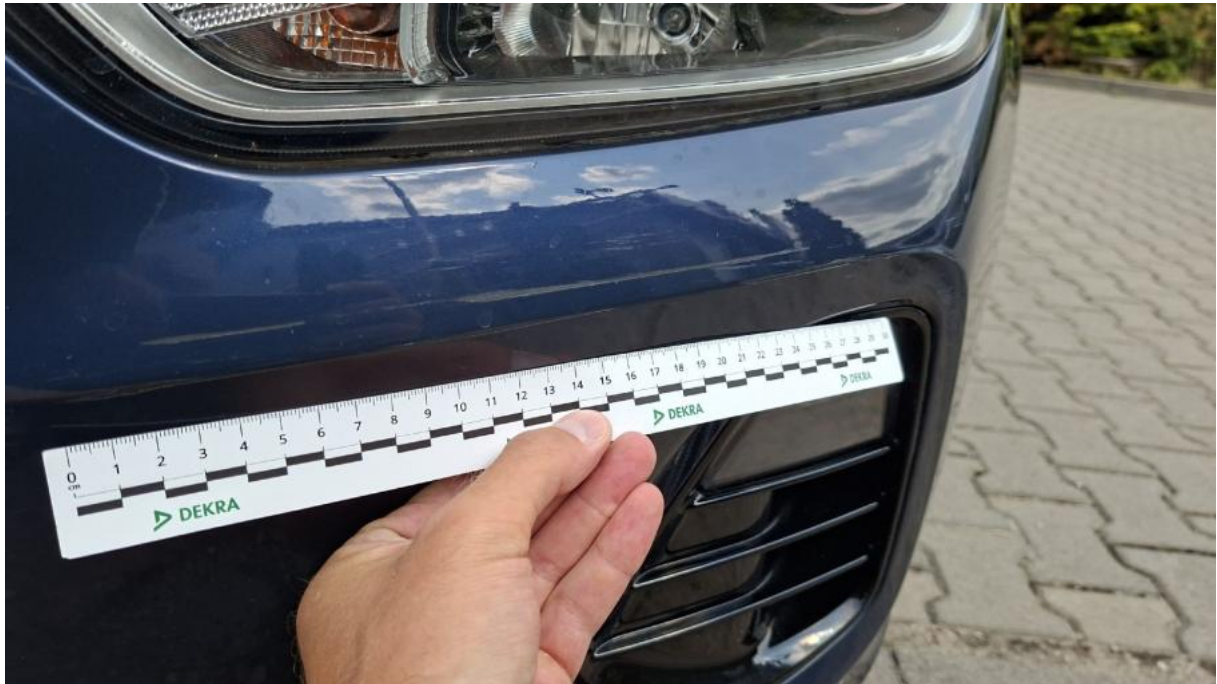
**Fot. 43**

Zderzak przedni cz L - Rysa/odprysk 1

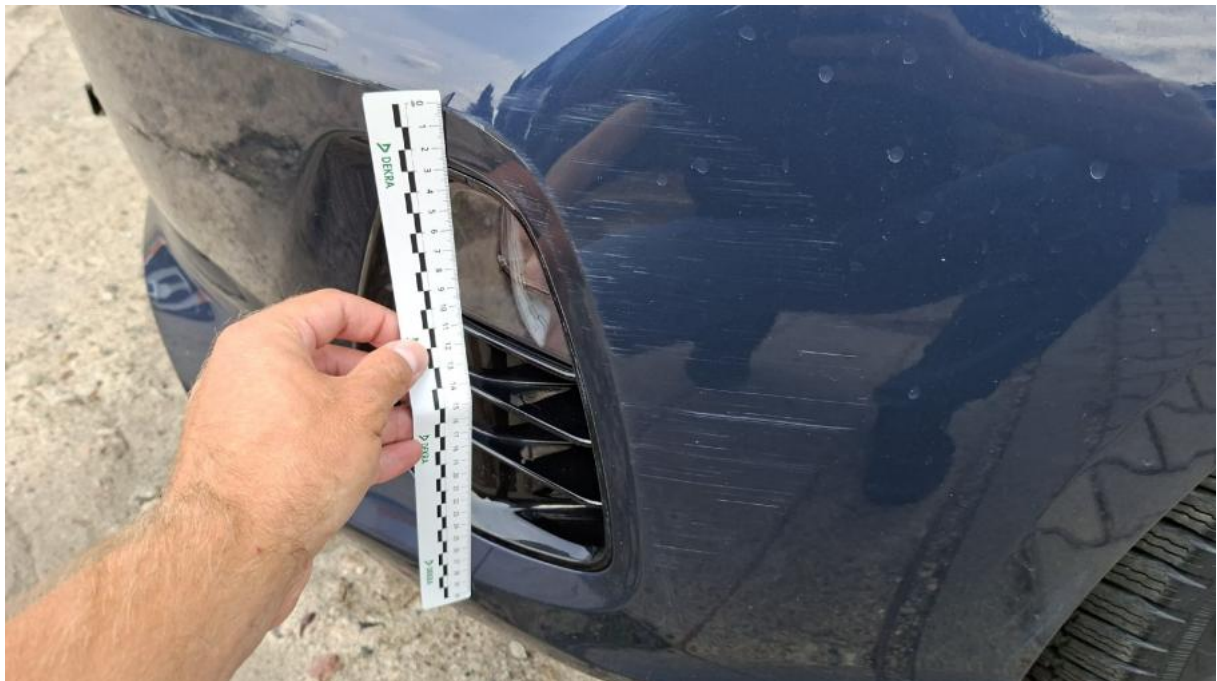
**Fot. 44**

Zderzak przedni cz L - Rysa/odprysk 2

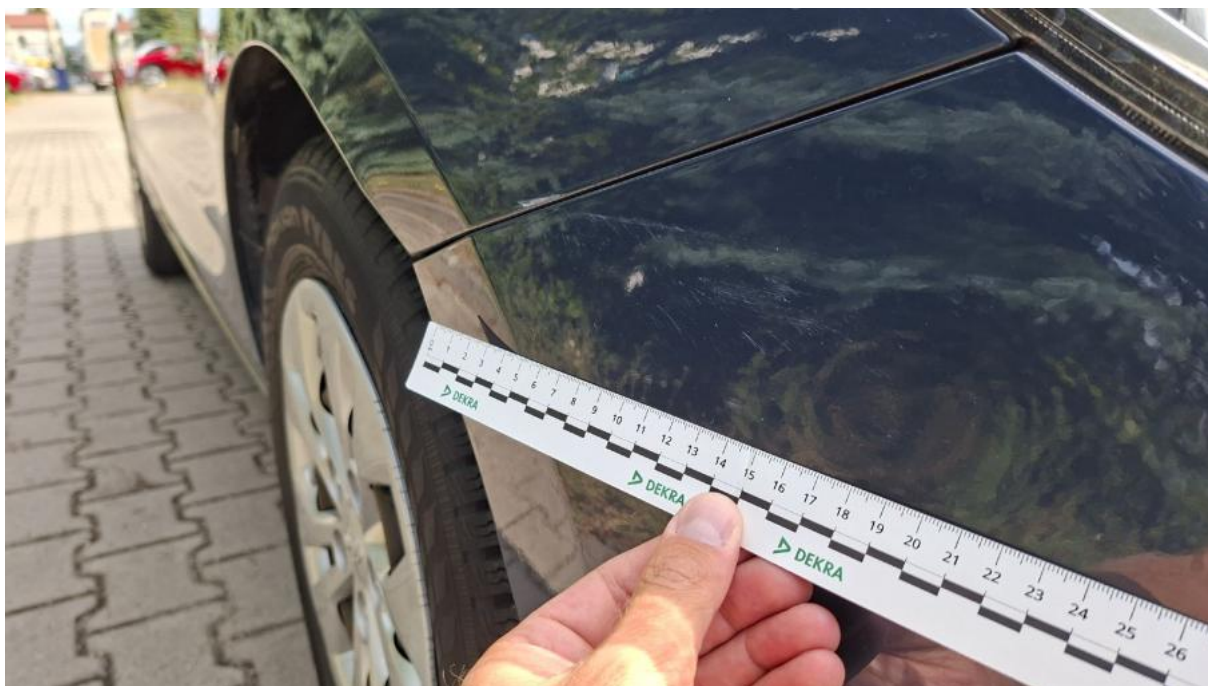
**Fot. 45**

Zderzak przedni cz P - Rysa/odprysk 1

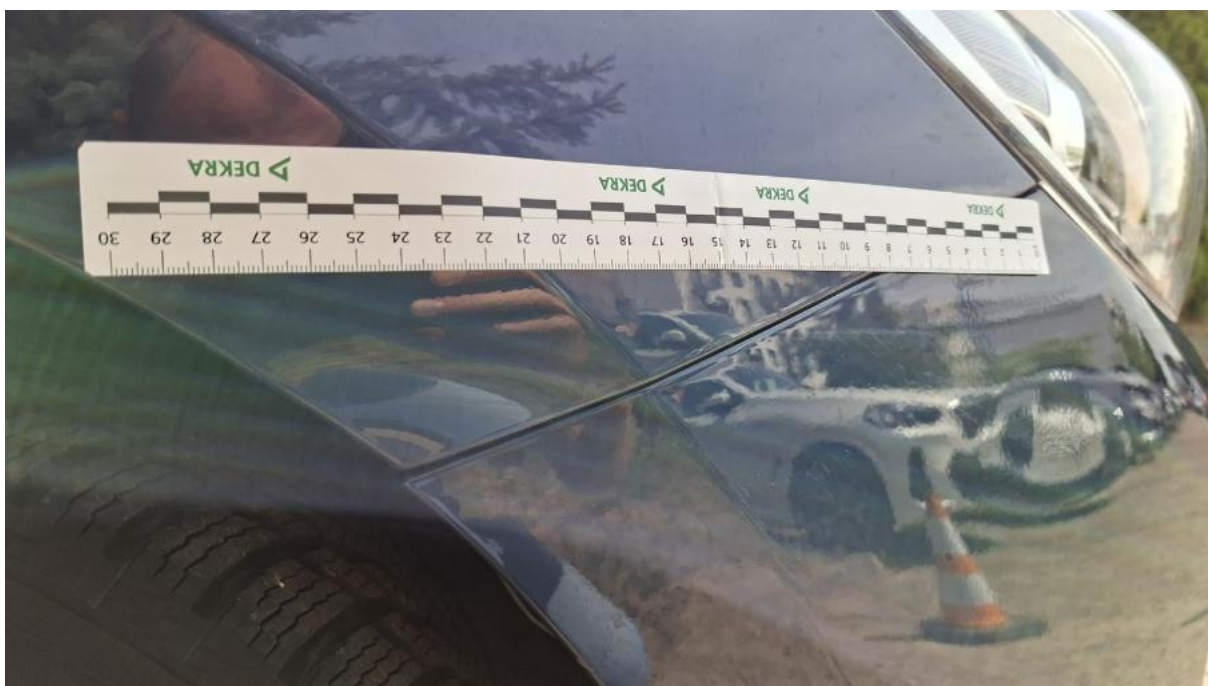
**Fot. 46**

Światnik przedni P - Rysa/odprysk 1

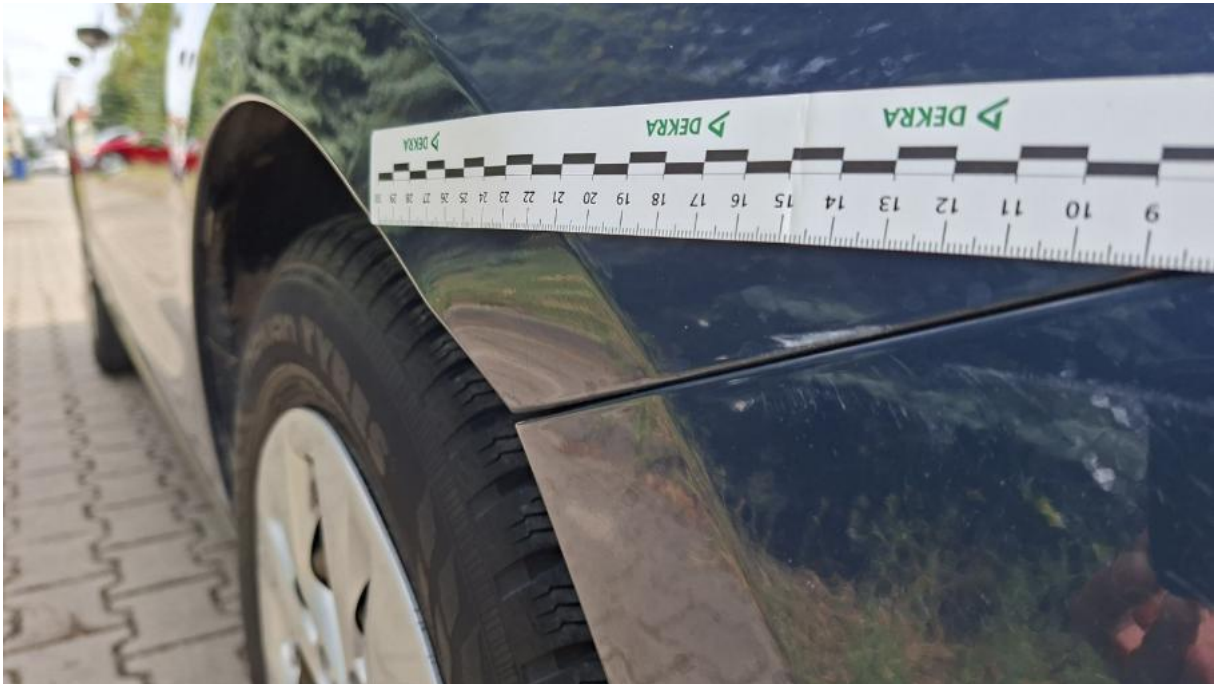
**Fot. 47**

| Poz. | Nazwa pozycji | Opis uszkodzeń | Kwalifik. | Naprawa [rbg] |
|---|---|---|---|---|
| 3 | Błotnik przedni R | rysa/odprysk, wgniecenie/odkształcenie | NA | 0.7 |

Błotnik przedni P - Wgniecenie/odkształcenie 1

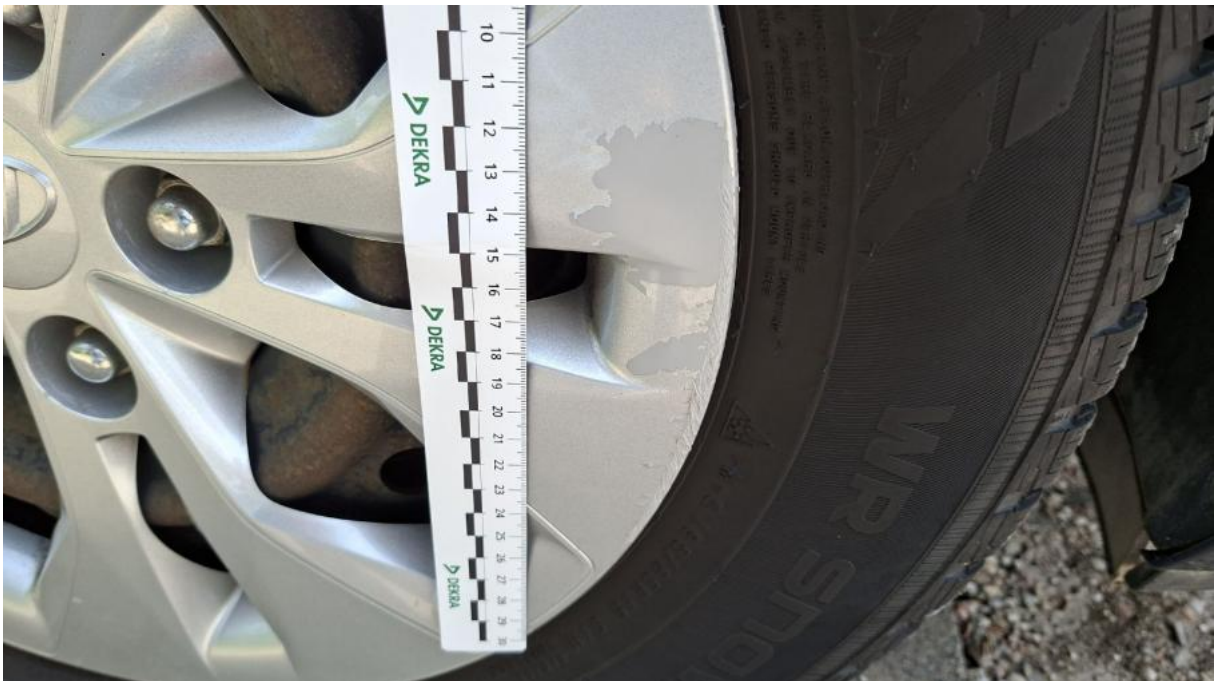
**Fot. 48**

| 17 | Kołpak koła przód R | rysa/odprysk | | |

Kółpak przedni P - Rysa/odprysk 1

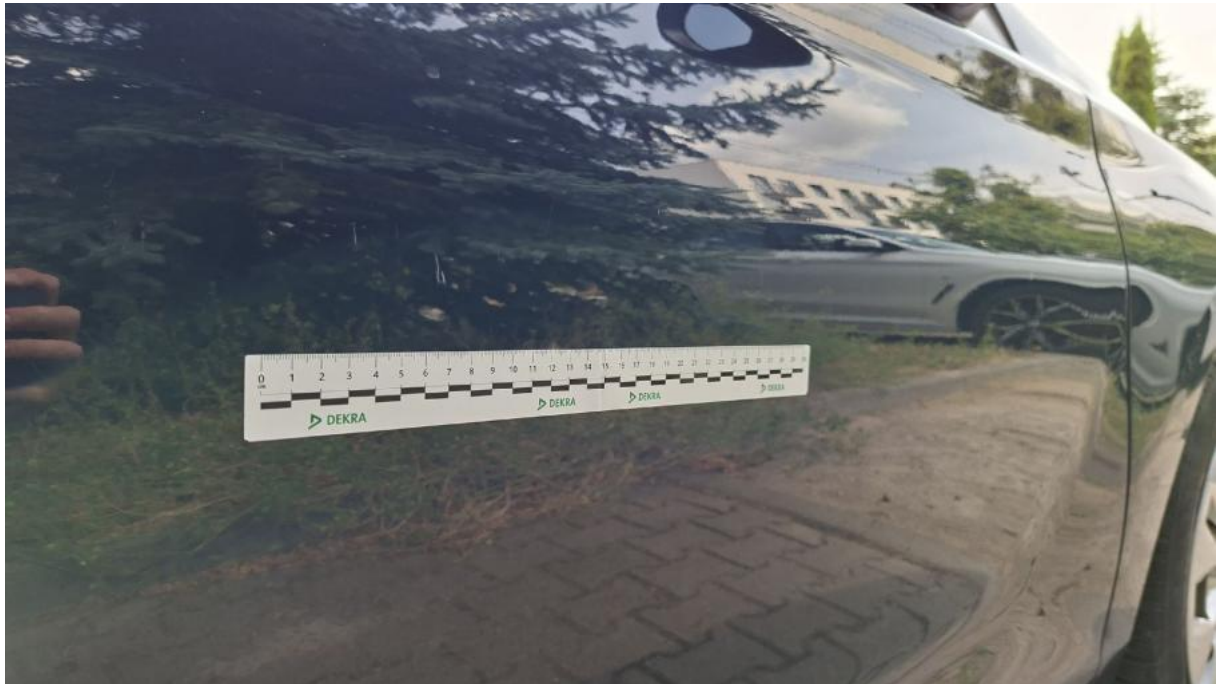
**Fot. 49**

| 8 | Drzwi przednie (nieuzbrojone) R | rysa/odprysk | | |

Drzwi przednie P - Rysa/odprysk 1

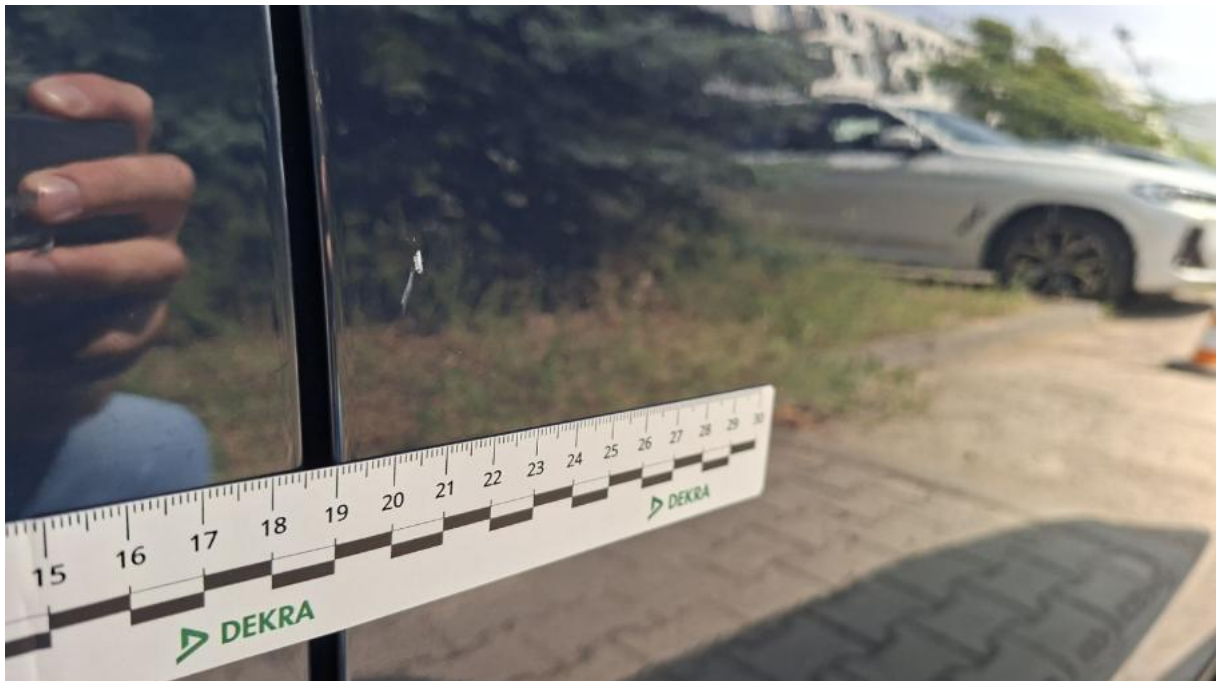
**Fot. 50**

Drzwi przednie P - Rysa/odprysk 2

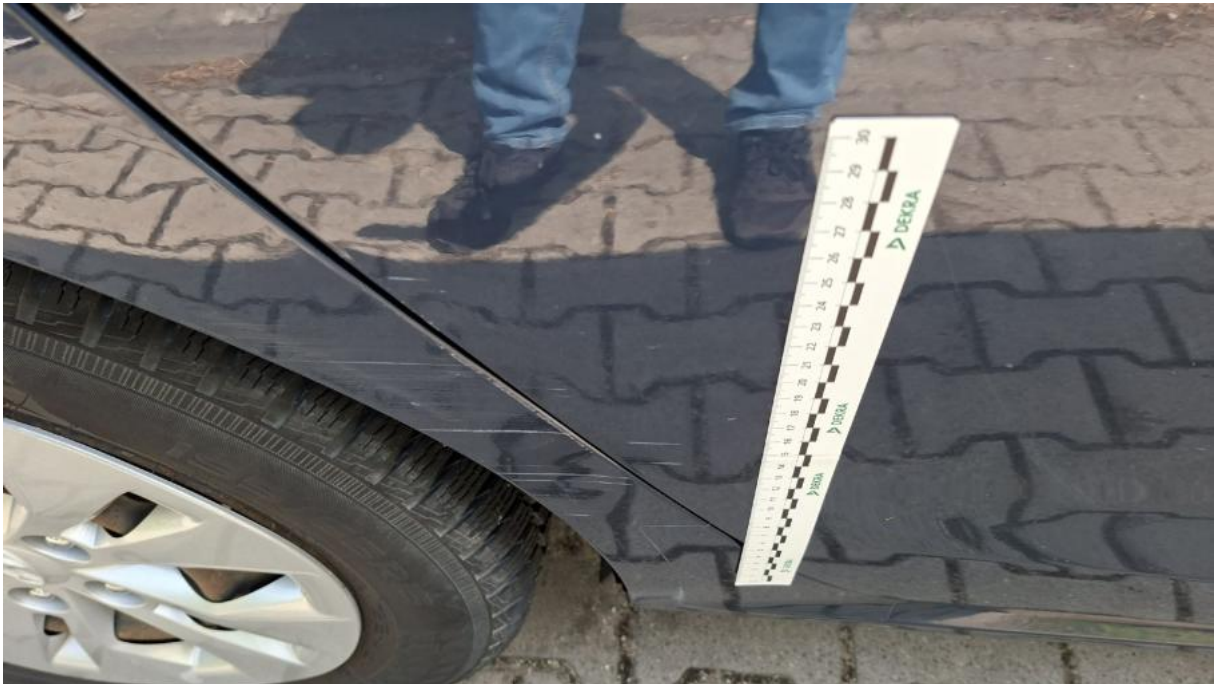
**Fot. 51**

| 12 | Drzwi tylne (nieuzbrojone) R | rysa/odprysk | | |

Drzwi tylne P - Rysa/odprysk 1

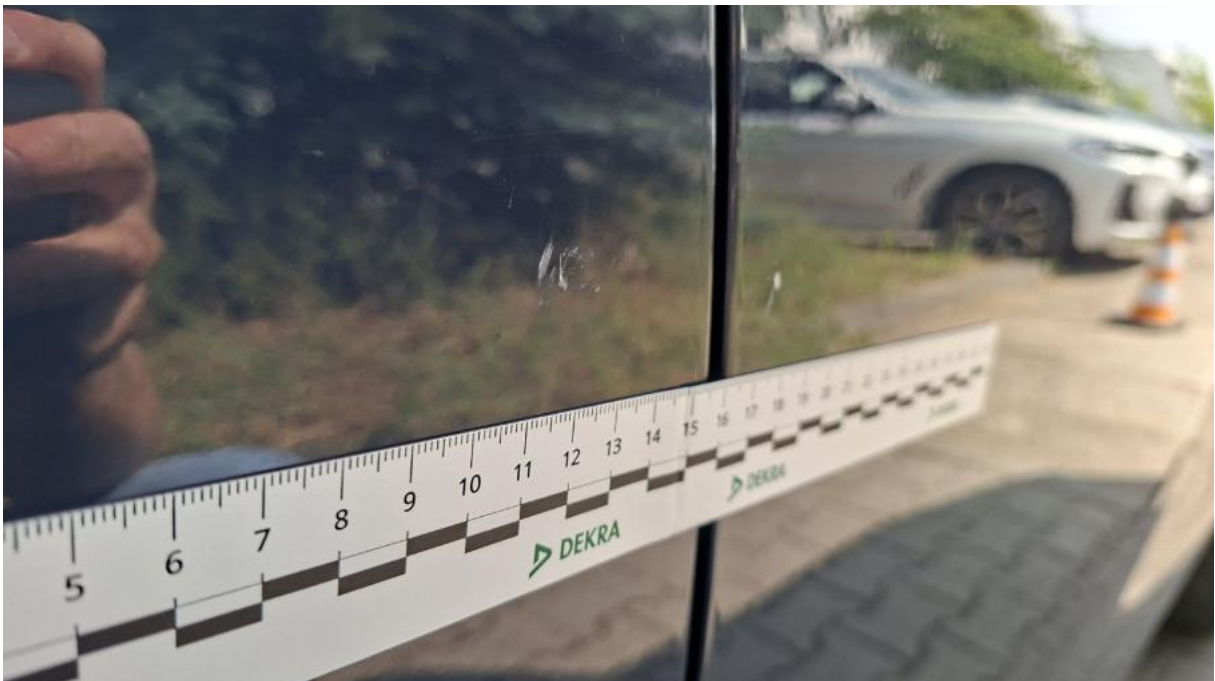
**Fot. 52**

Drzwi tylne P - Rysa/odprysk 2

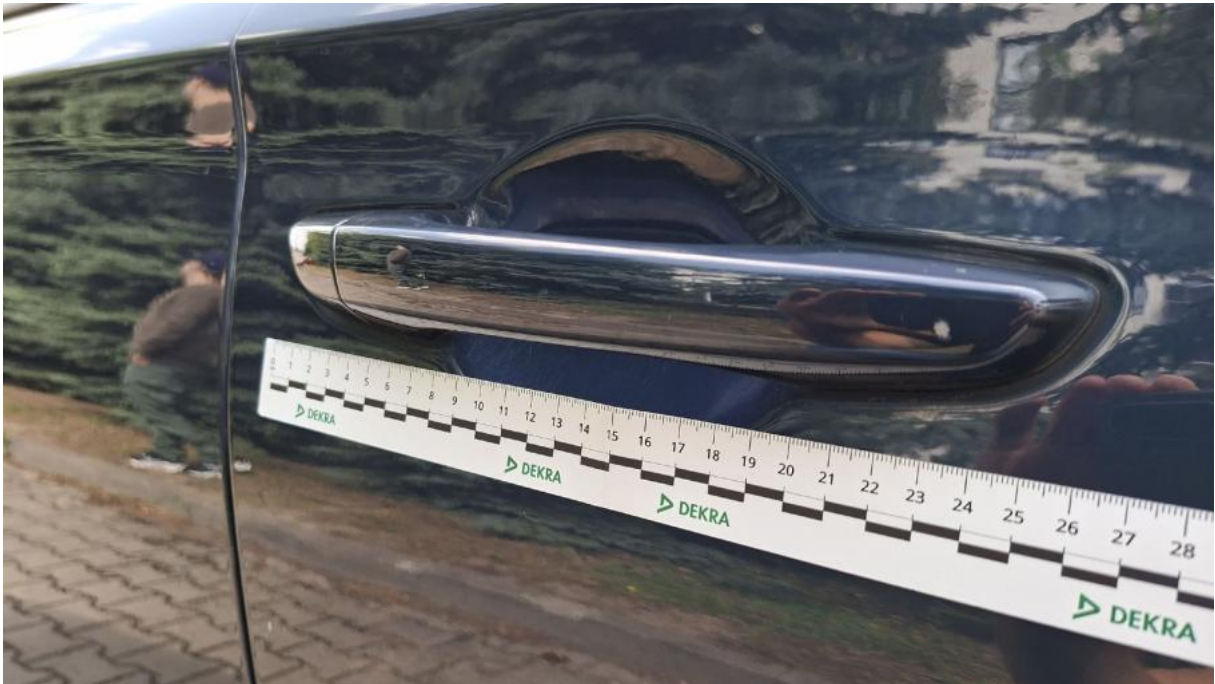
**Fot. 53**

| 9 | Klamka zewnętrzna drzwi przednich R | rysa/odprysk | | |

Klamka drzwi prz P - Rysa/odprysk 1

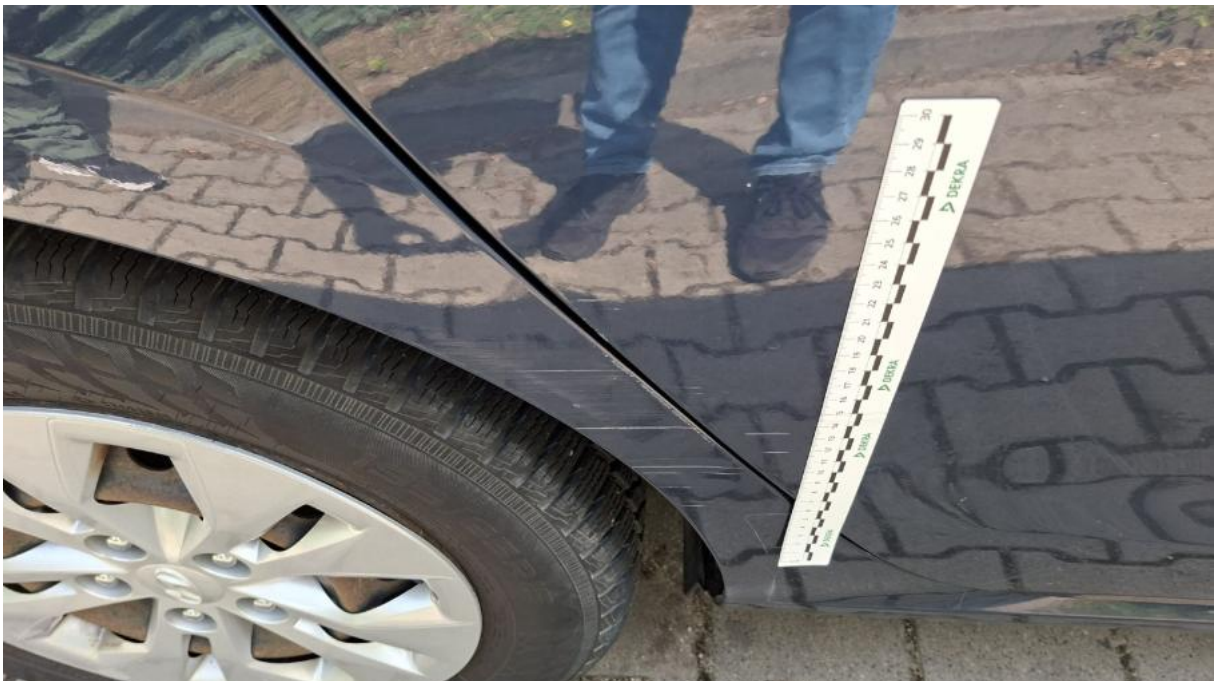
**Fot. 54**

| Poz. | Nazwa pozycji | Opis uszkodzeń | Kwalifik. | Naprawa [rbg] |
|---|---|---|---|---|
| 5 | Błotnik tylny R | rysa/odprysk, wgniecenie/odkształcenie | NA | 1.2 |

Błotnik tylny P / Ściana boczna P - Rysa/odprysk 1

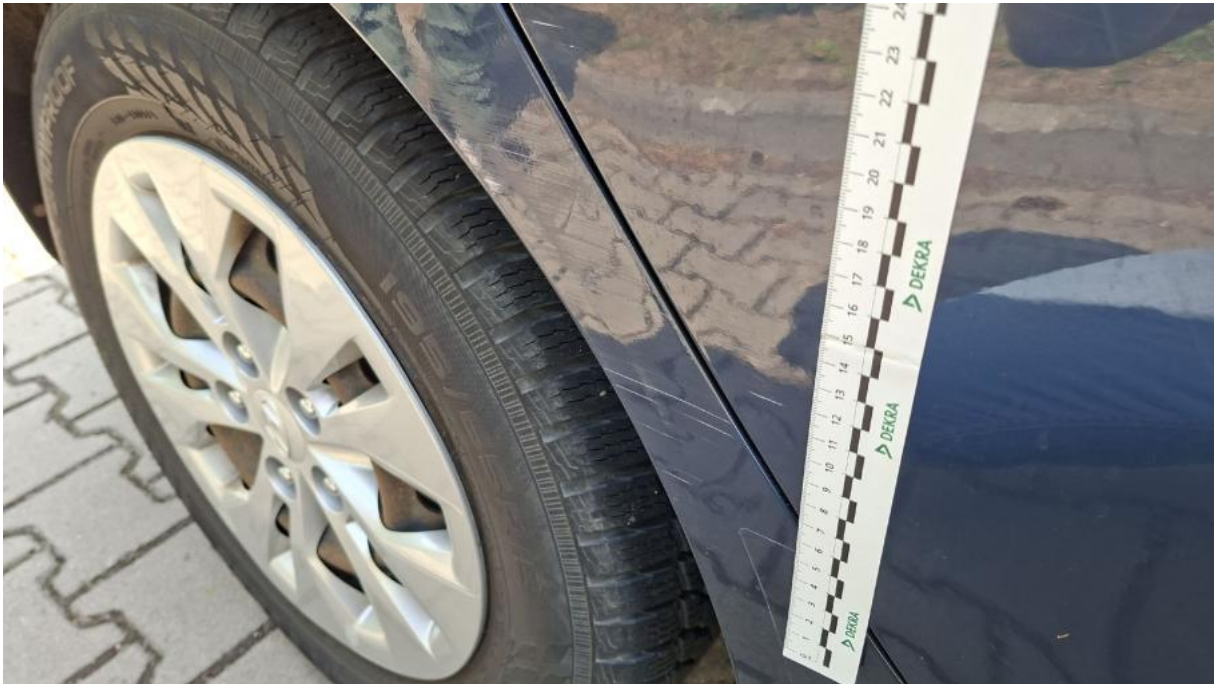
**Fot. 55**

Błotnik tylny P / Ściana boczna P - Wgniecenie/odkształcenie 1

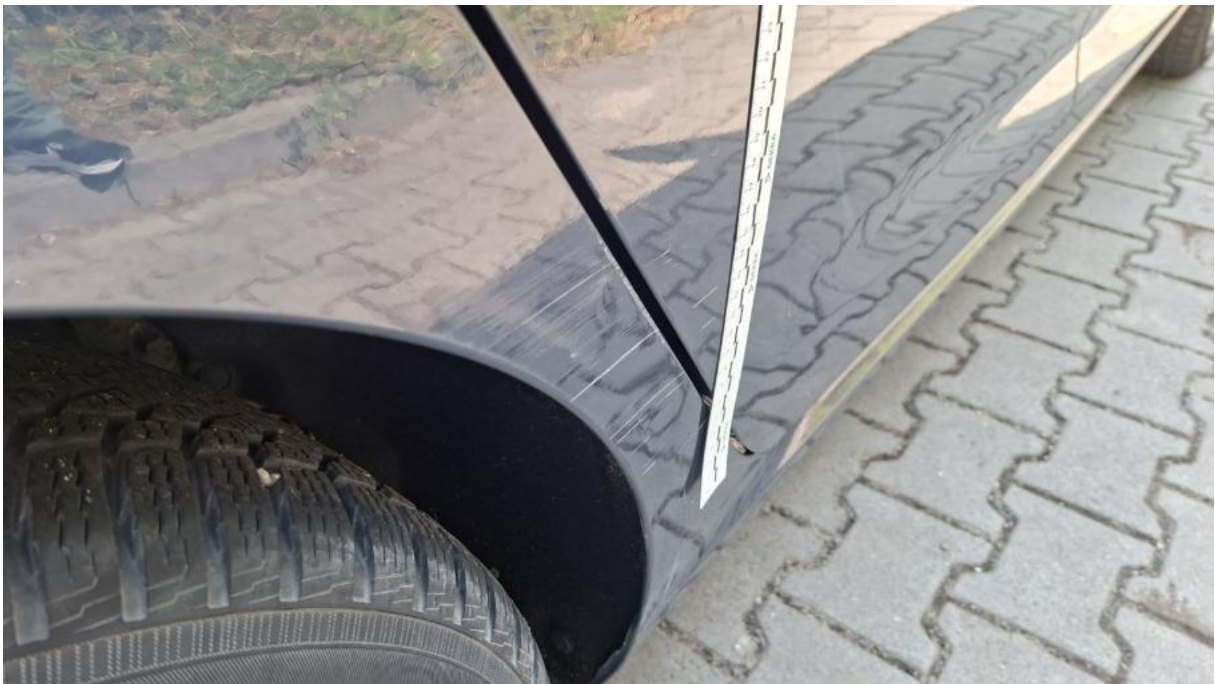
**Fot. 56**

Błotnik tylny P / Ściana boczna P - Wgniecenie/odkształcenie 2

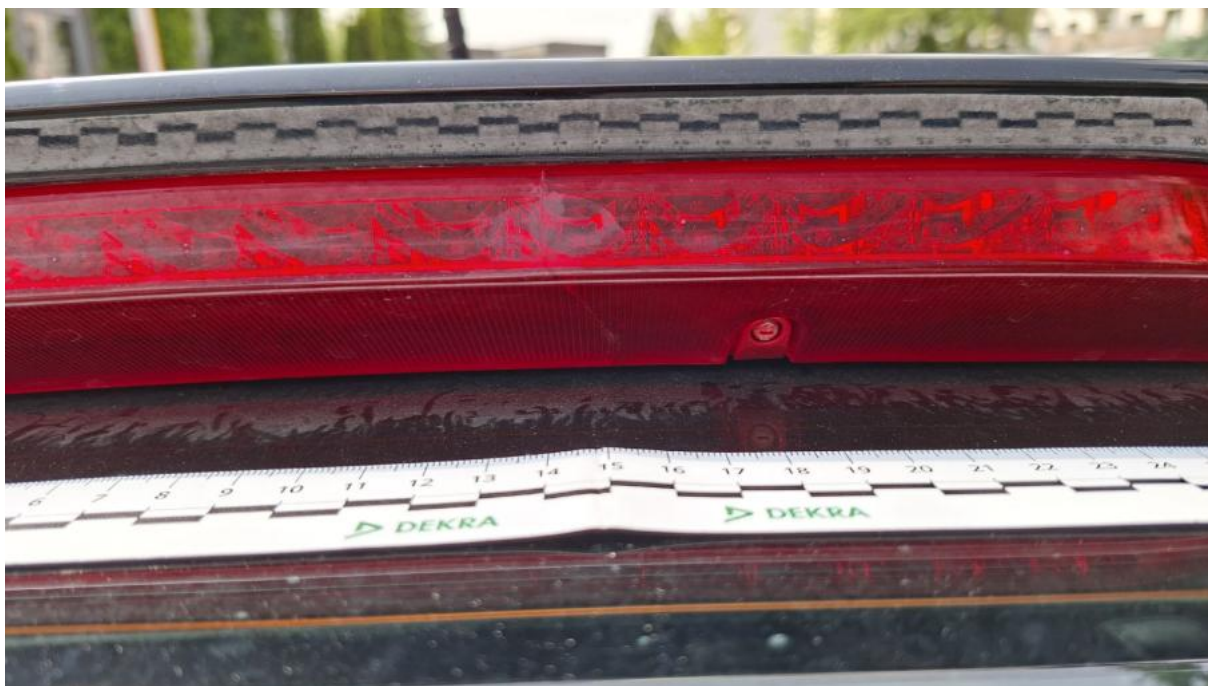
**Fot. 57**

| Poz. | Nazwa pozycji | Opis uszkodzeń | Kwalifik. | Naprawa [rbg] |
|---|---|---|---|---|
| 1 | Dodatkowe Światło stop kpl. | pęknięcie | WY | 0.3 |

Dodatkowa lampa stopu - Pęknięcie/rozerwanie 1

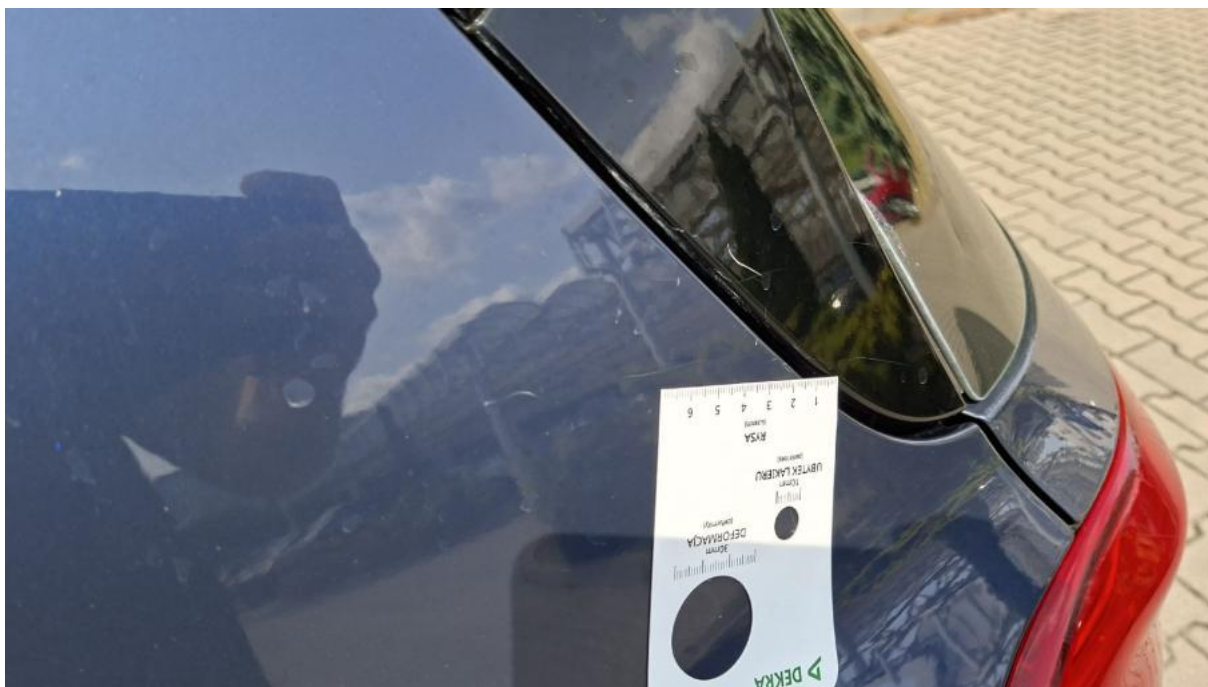
**Fot. 58**

Pokrywy bagażnika - Rysa/odprysk 1

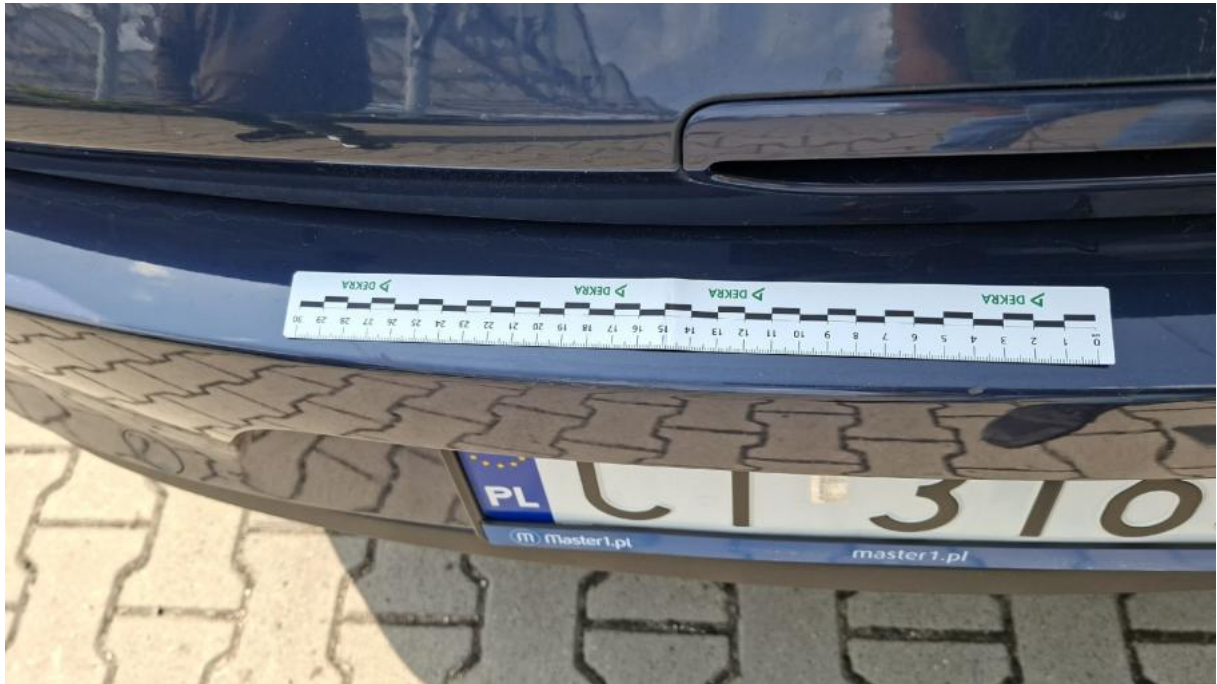
**Fot. 59**

| 14 | Okładzina zderzaka tylnego | rysa/odprysk | | |

Zderzak tylny cz górna - Rysa/odprysk 1

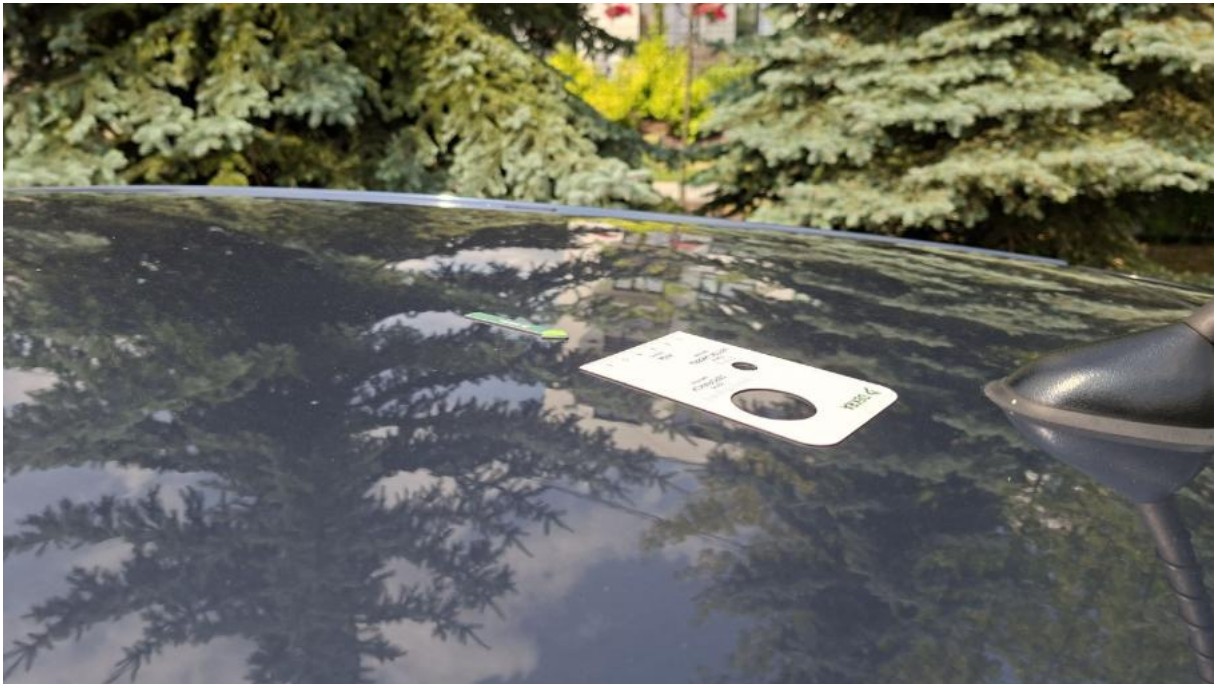
**Fot. 61**

| Poz. | Nazwa pozycji | Opis uszkodzeń | Kwalifik. | Naprawa [rbg] |
|---|---|---|---|---|
| 4 | Dach | wgniecenie/odkształcenie | NA | 1.5 |

Dach - Wgniecenie/odkształcenie 1

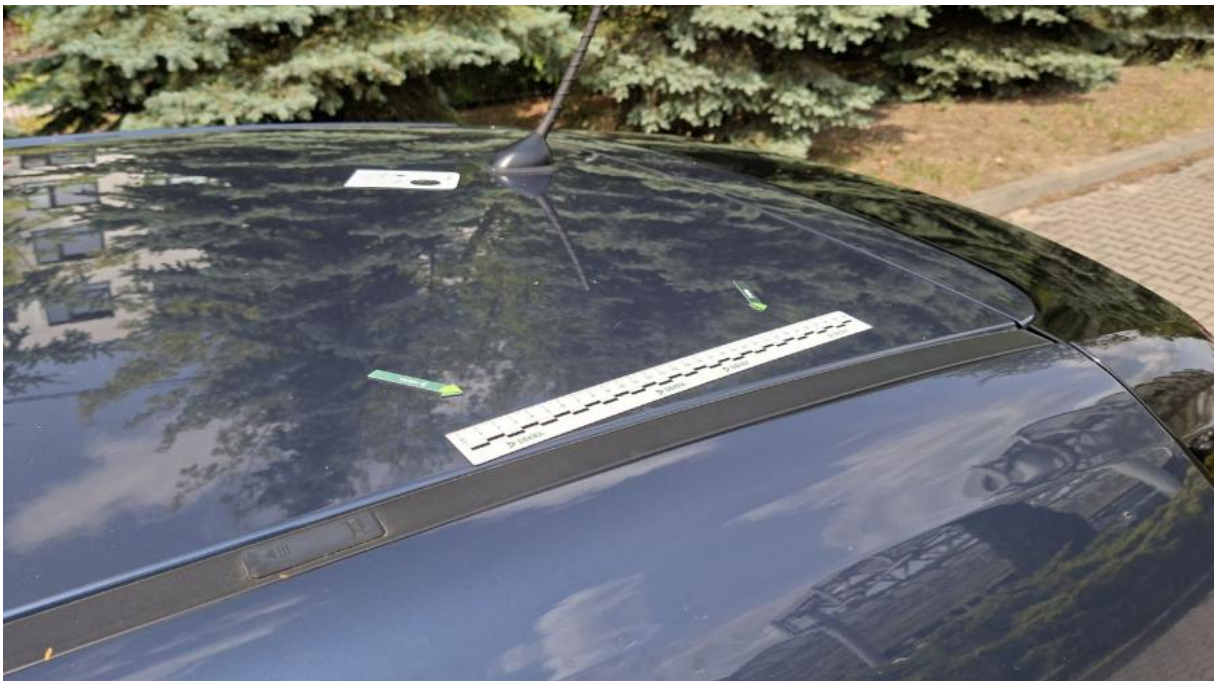
**Fot. 62**

Dach - Wgniecenie/odkształcenie 2

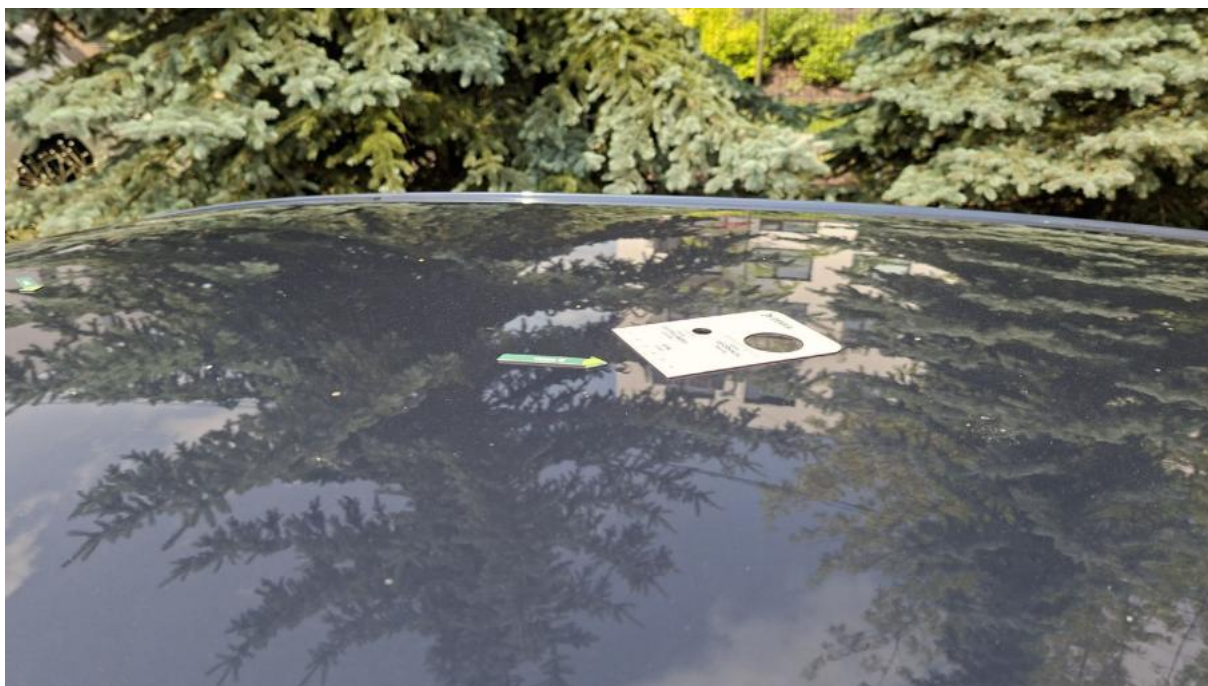
**Fot. 63**

Dach() - Wgniecenie/odkształcenie 3

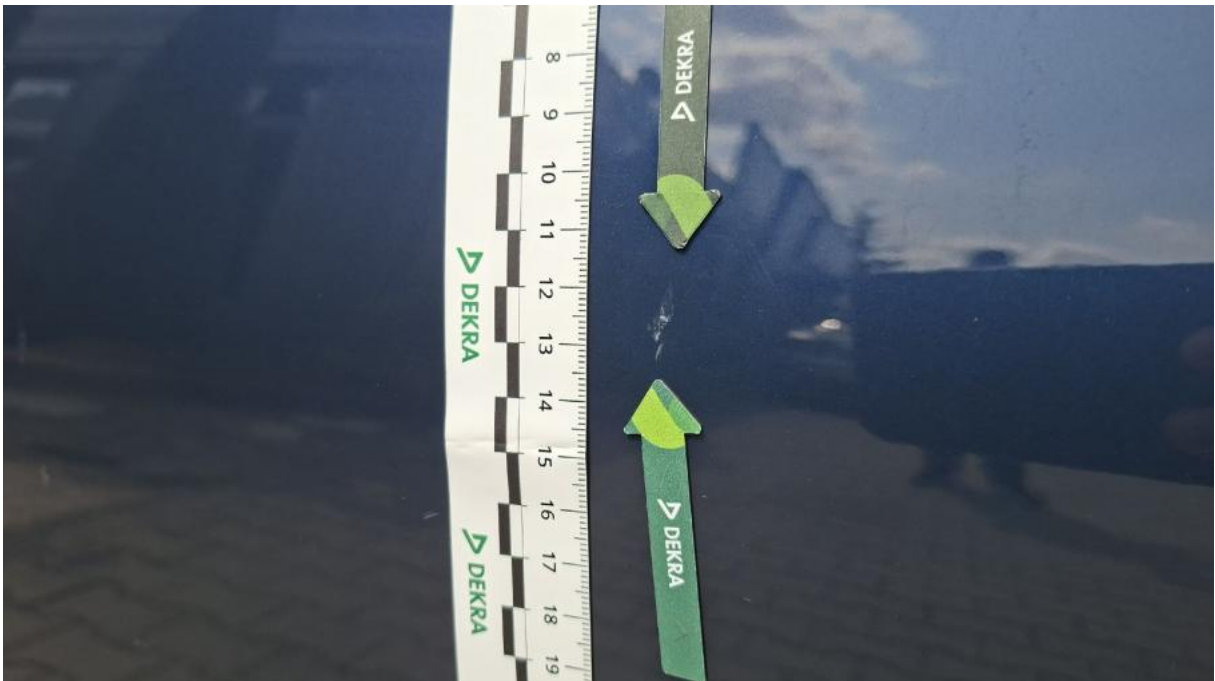
**Fot. 66**

| 7 | Drzwi przednie (nieuzbrojone) L | rysa/odprysk, wgniecenie/odkształcenie | | |

Drzwi przed L - Rysa/odprysk 1

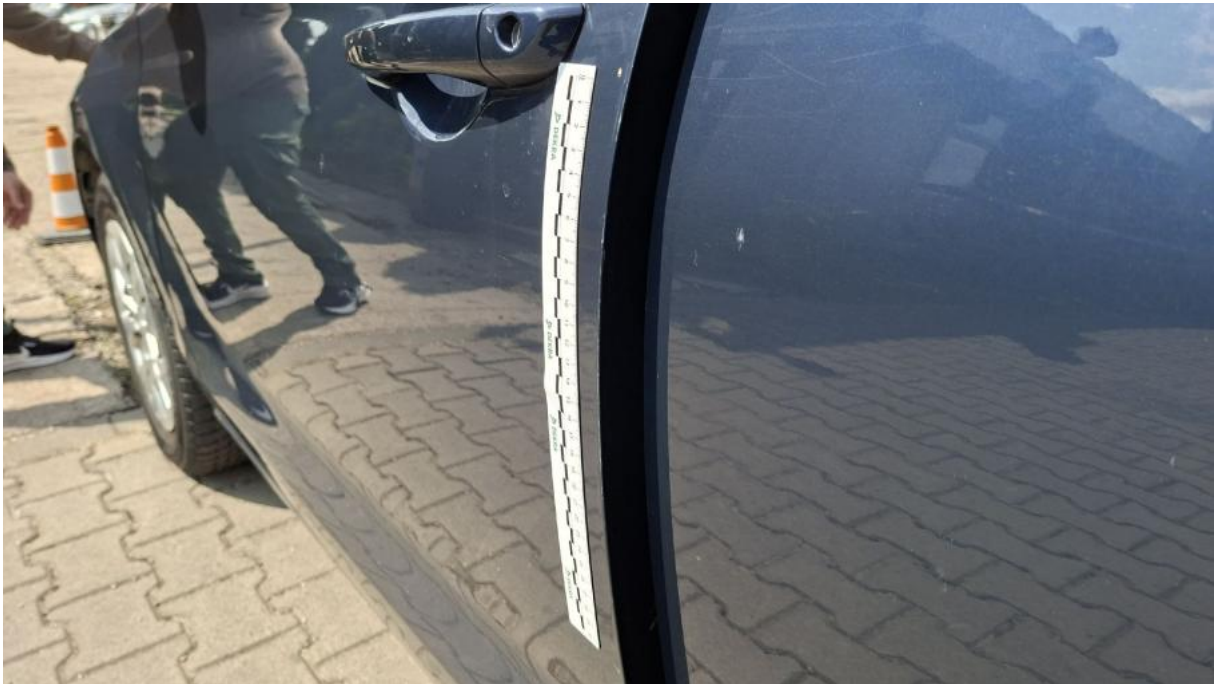
**Fot. 67**

Drzwi przed L - Rysa/odprysk 2

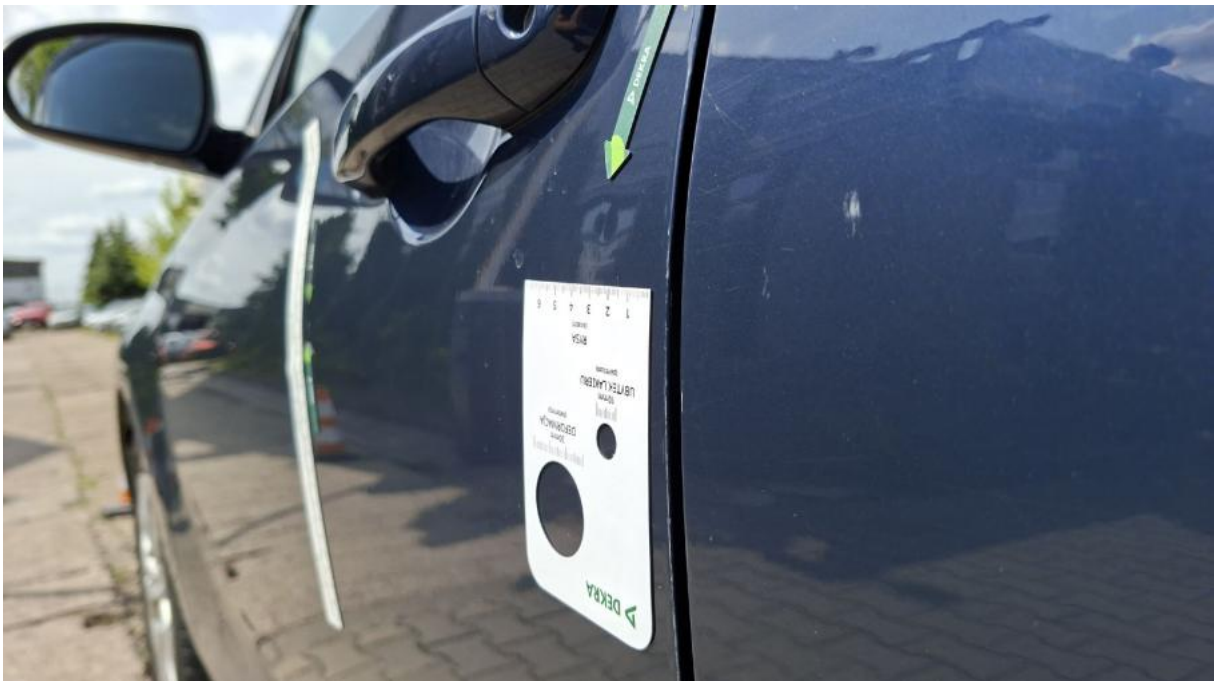
**Fot. 68**

Drzwi przed L - Wgniecenie/odkształcenie 1

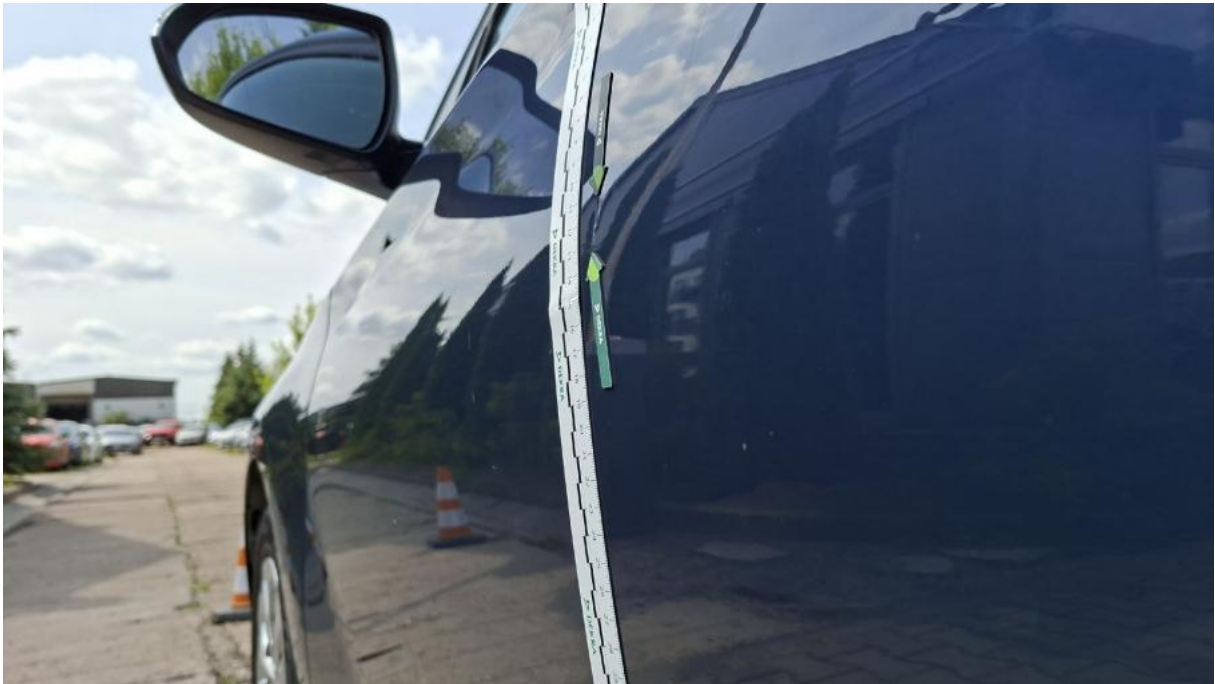
**Fot. 69**

Drzwi przed L - Wgniecenie/odkształcenie 2
