## Raport z oględzin pojazdu

| Numer raportu | 219842/7/26-11401 | Data raportu | 08-07-2026 |

| Marka, model | HYUNDAI i30 17-20 |
| Numer rejestracyjny | CT3163X |

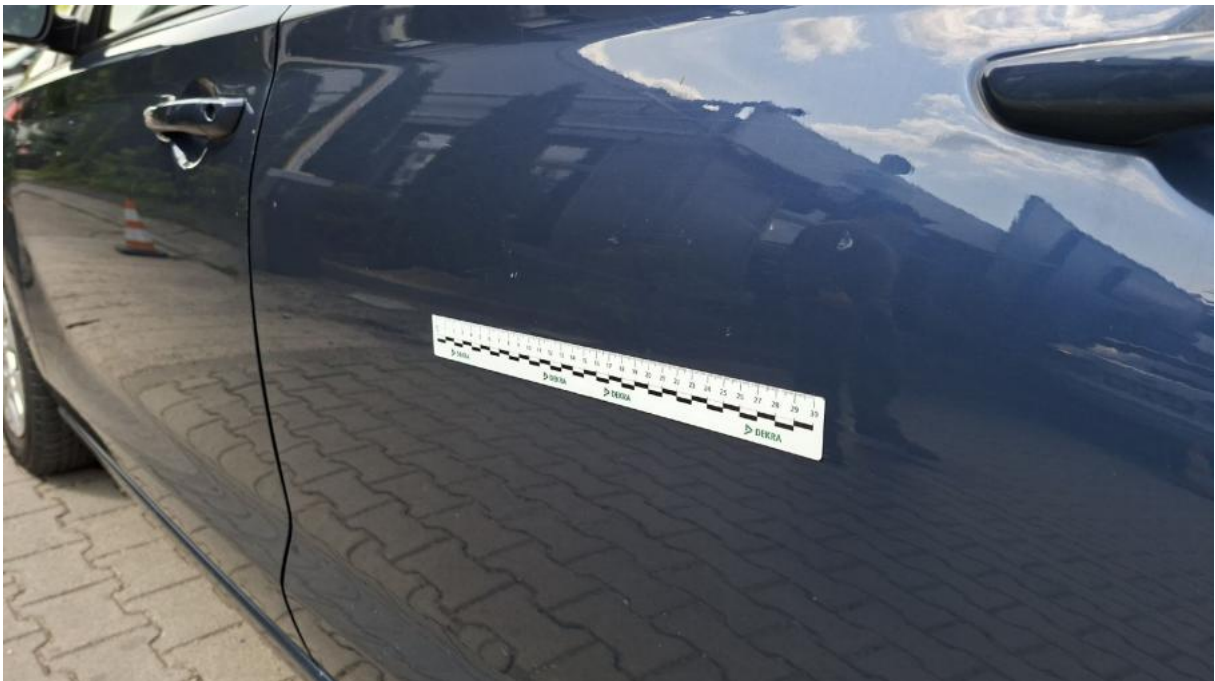
**Fot. 70**

| 11 | Drzwi tylne (nieuzbrojone) L | rysa/odprysk, wgniecenie/odkształcenie | | |

Drzwi tylne L - Rysa/odprysk 1

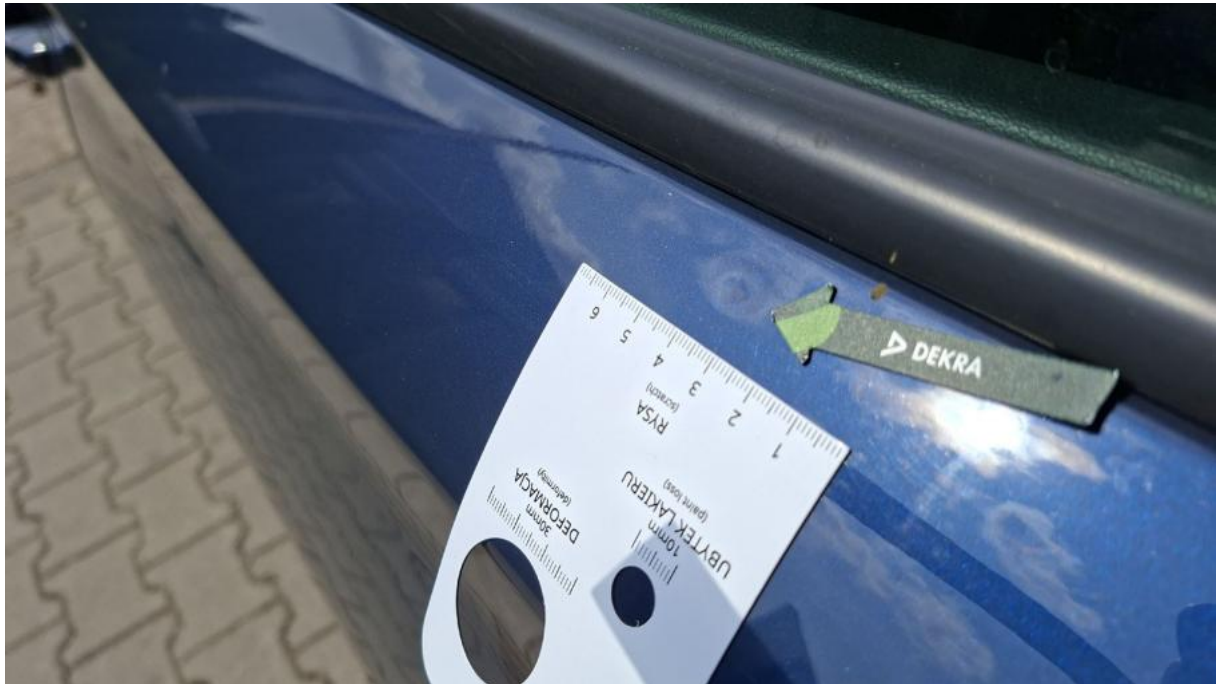
**Fot. 71**

Drzwi tylne L - Wgniecenie/odkształcenie 1

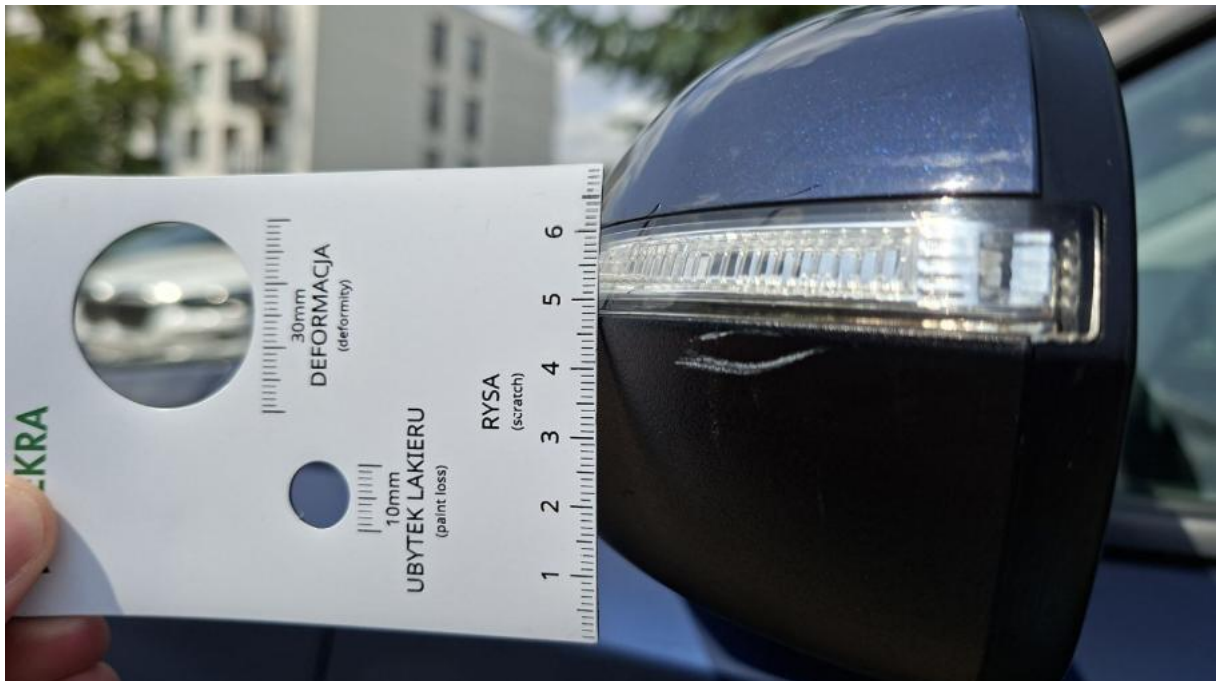
**Fot. 72**

| 10 | Lusterko zewn.sterow.elekt. L | zarysowanie | | |

Lusterko zew L - Rysa/odprysk 1

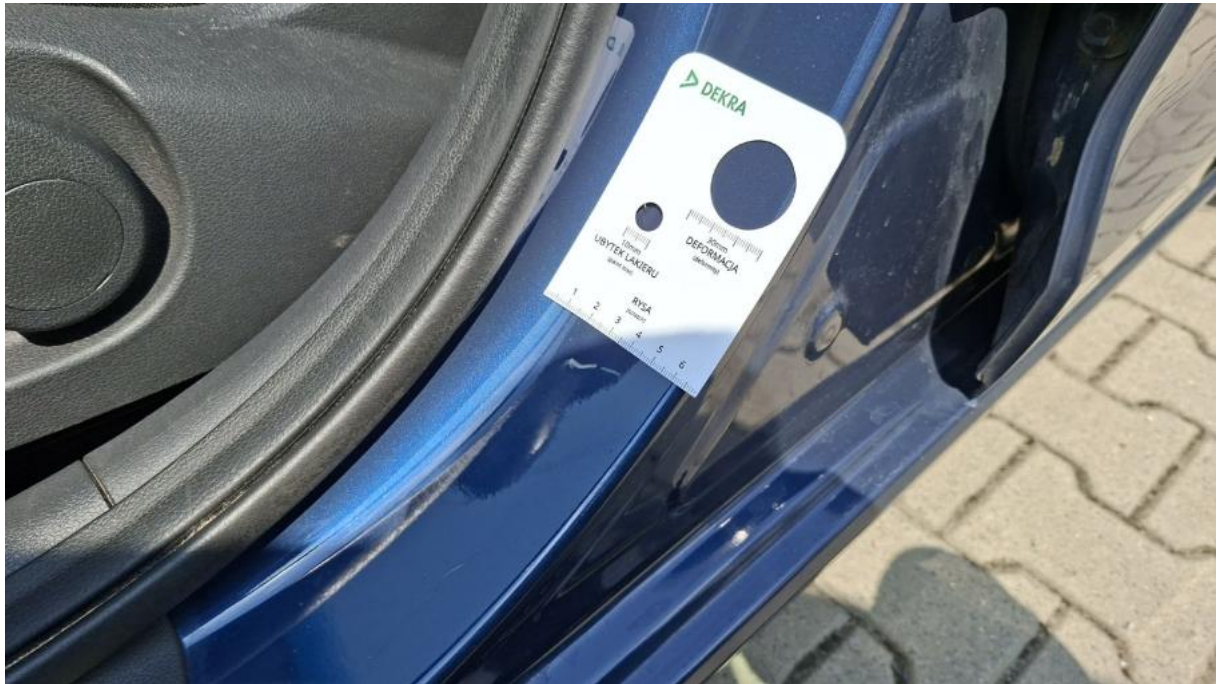
**Fot. 73**

Słupek środkowy L - Rysa/odprysk 1

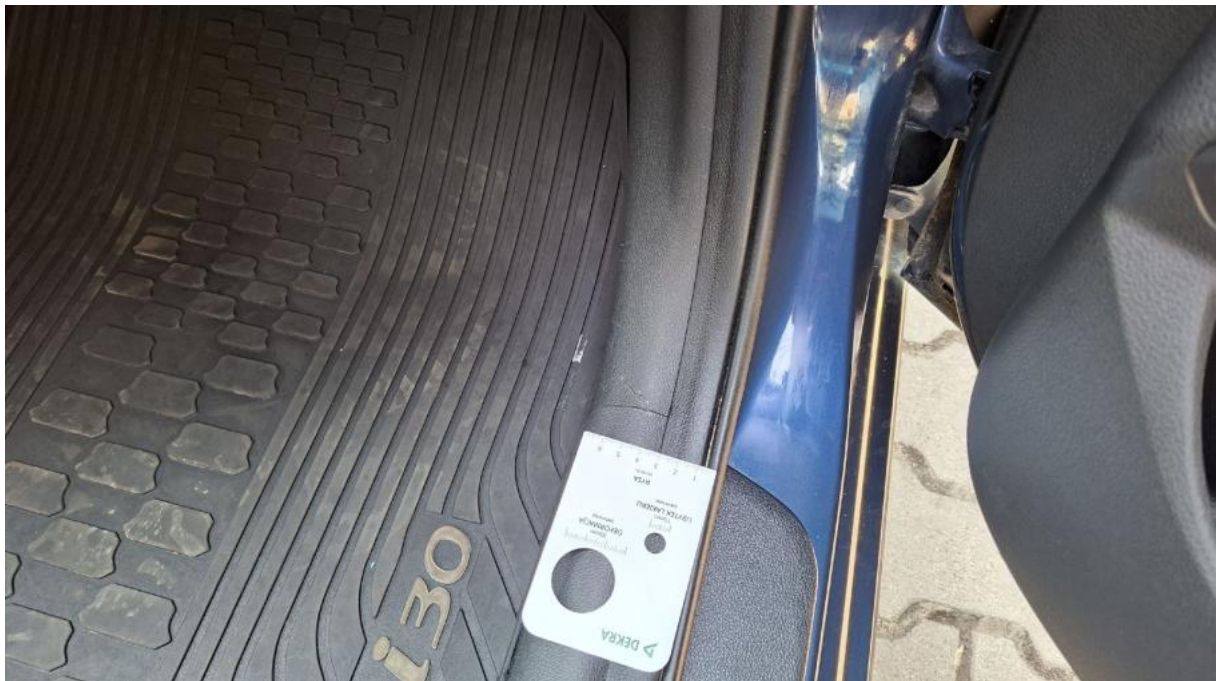
**Fot. 74**

| 18 | Nakładka słupka A dół R | zarysowanie | | |

Wykładzina(y) słupka przedniego P - Rysa/odprysk 1
