## Raport z oględzin pojazdu

| Numer raportu | 12373/7/26-15201 | Data raportu | 08-07-2026 |

| Numer identyfikacyjny (VIN) | WVWZZZ3CZNE077328 |
| Marka, model | VOLKSWAGEN Passat Varian... |

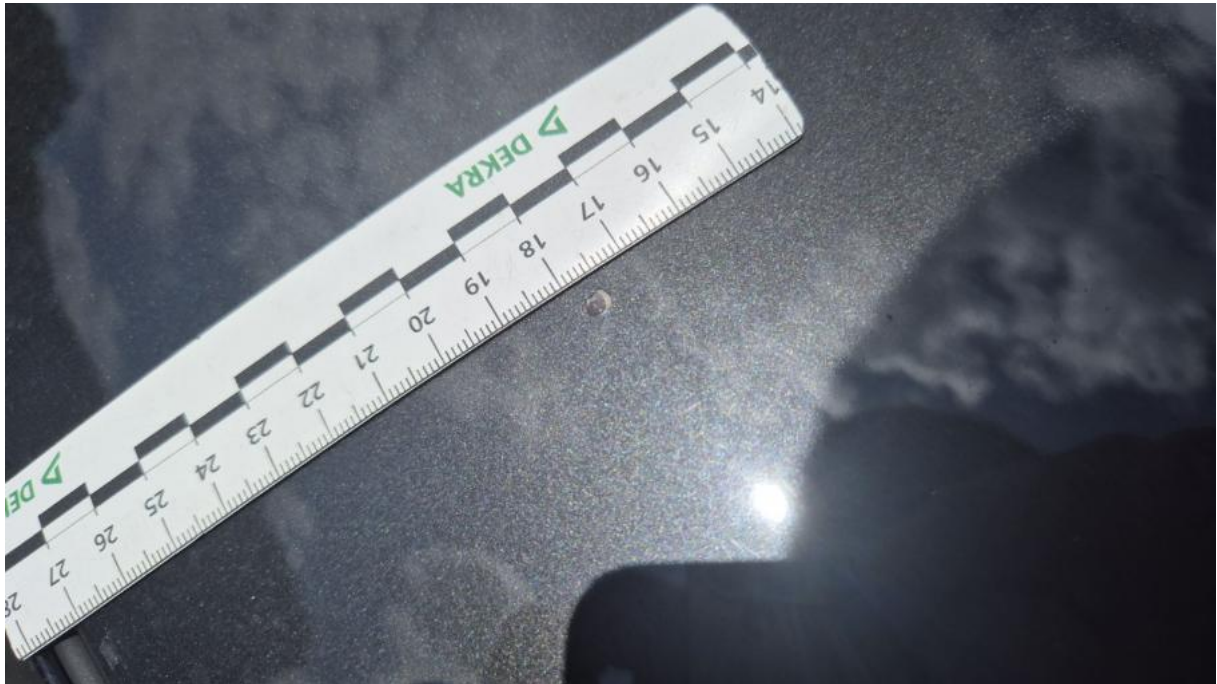
**Fot. 39**

| Poz. | Nazwa pozycji | Opis uszkodzeń | Kwalifik. | Naprawa [rbg] |
|---|---|---|---|---|
| 2 | Pokrywa przednia | odpryski lakieru, wgniecenie | NA | 1 |

Pokrywa komory silnika - Rysa/odprysk 1

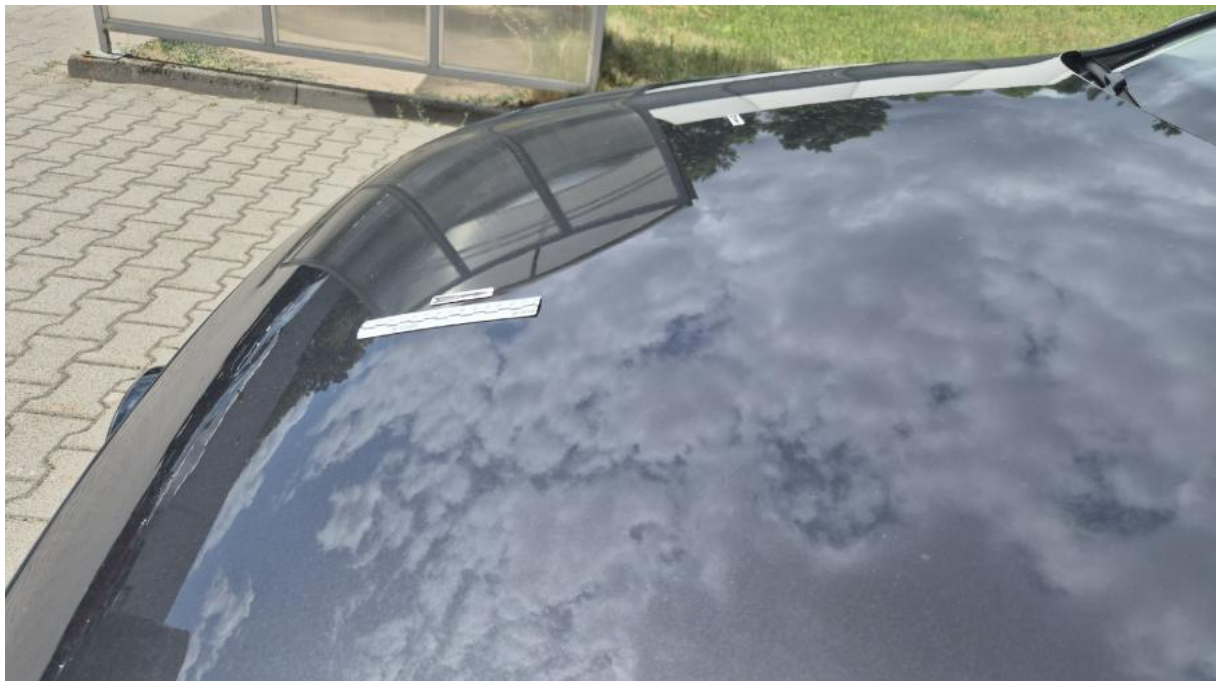
**Fot. 40**

Pokrywa komory silnika - Wgniecenie/odkształcenie 1

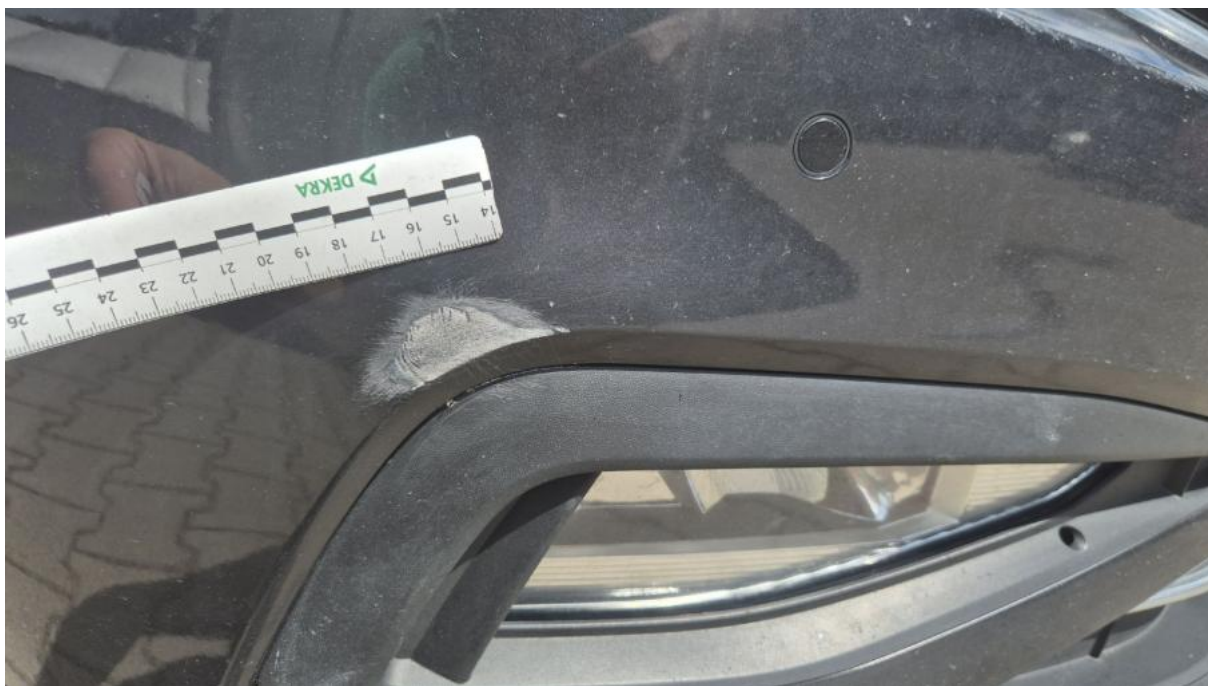
**Fot. 41**

| Poz. | Nazwa pozycji | Opis uszkodzeń | Kwalifik. | Naprawa [rbg] |
|---|---|---|---|---|
| 1 | Okladzina zderzaka przedniego | zarysowanie | NA | |

Zderzak - Rysa/odprysk 1

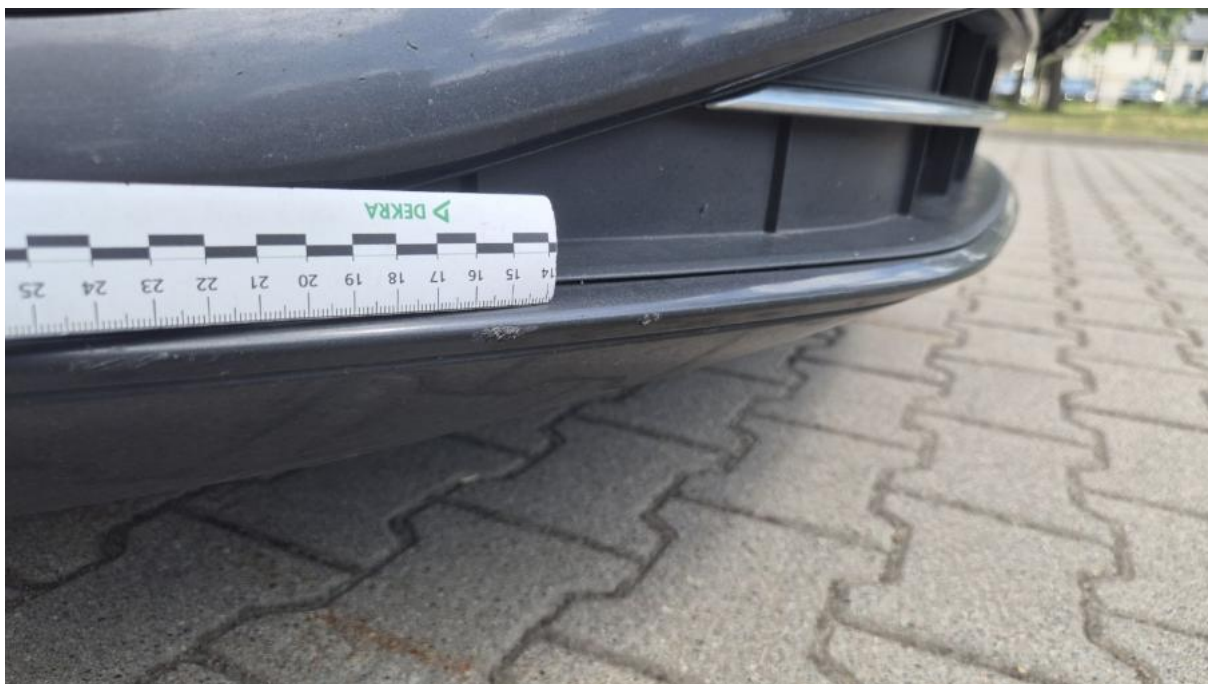
**Fot. 42**

Zderzak - Rysa/odprysk 2

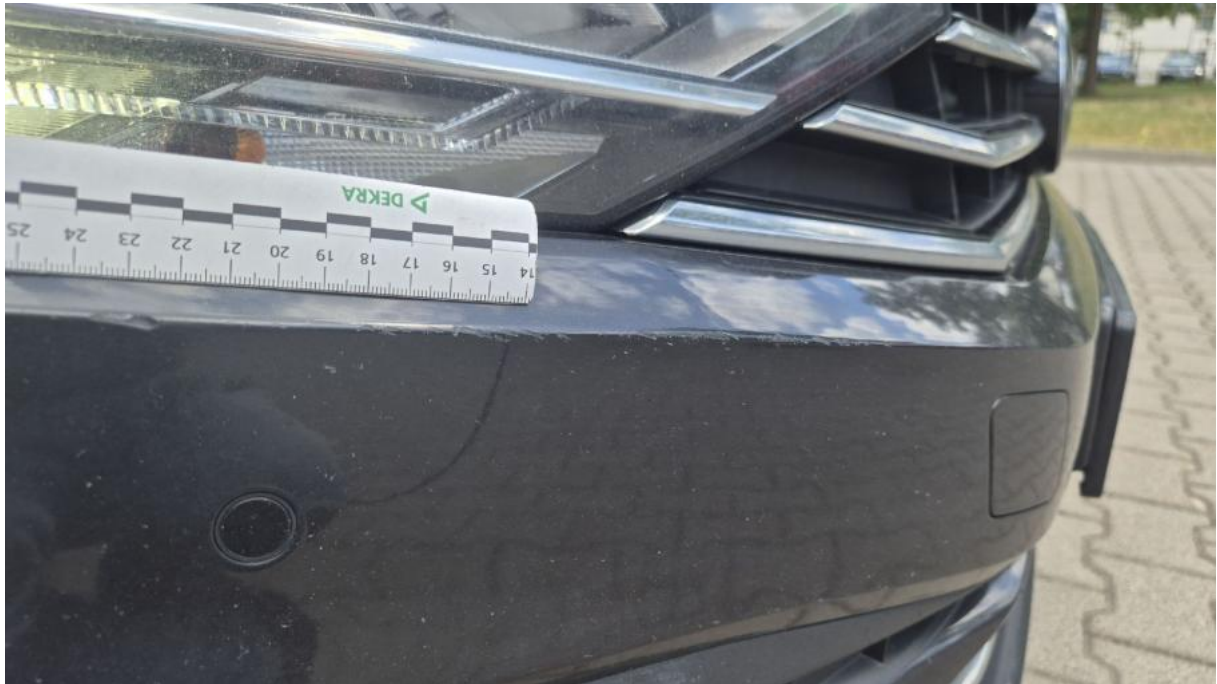
**Fot. 43**

Zderzak() - Rysa/odprysk 3

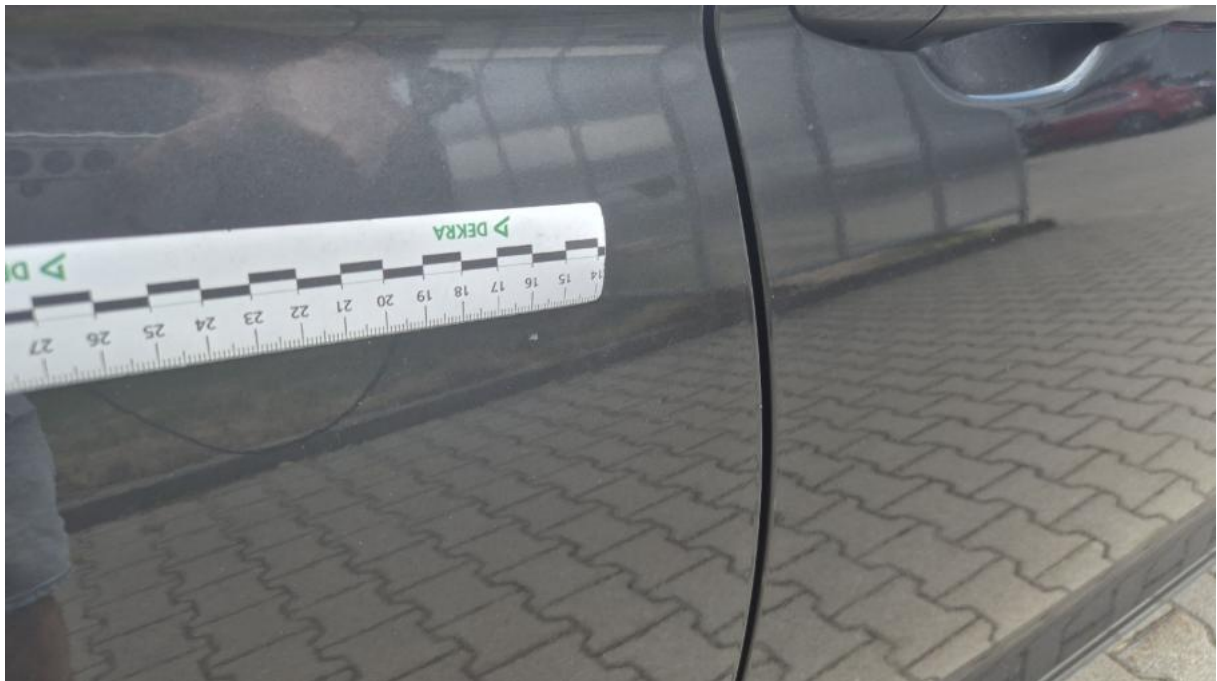
**Fot. 44**

Drzwi tylne P - Rysa/odprysk 1

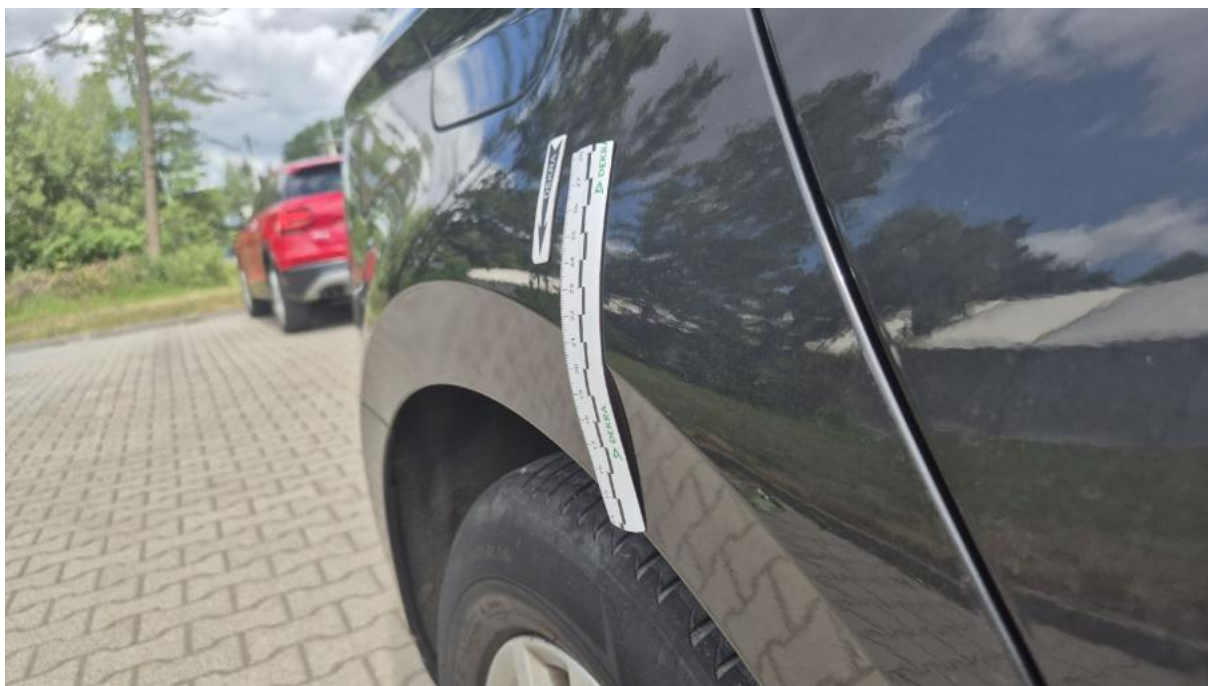
**Fot. 45**

| Poz. | Nazwa pozycji | Opis uszkodzeń | Kwalifik. | Naprawa [rbg] |
|---|---|---|---|---|
| 8 | Łotnik tylny R | wgniecenie | | |

Błotnik tylny P / Ściana boczna P - Wgniecenie/odkształcenie 1

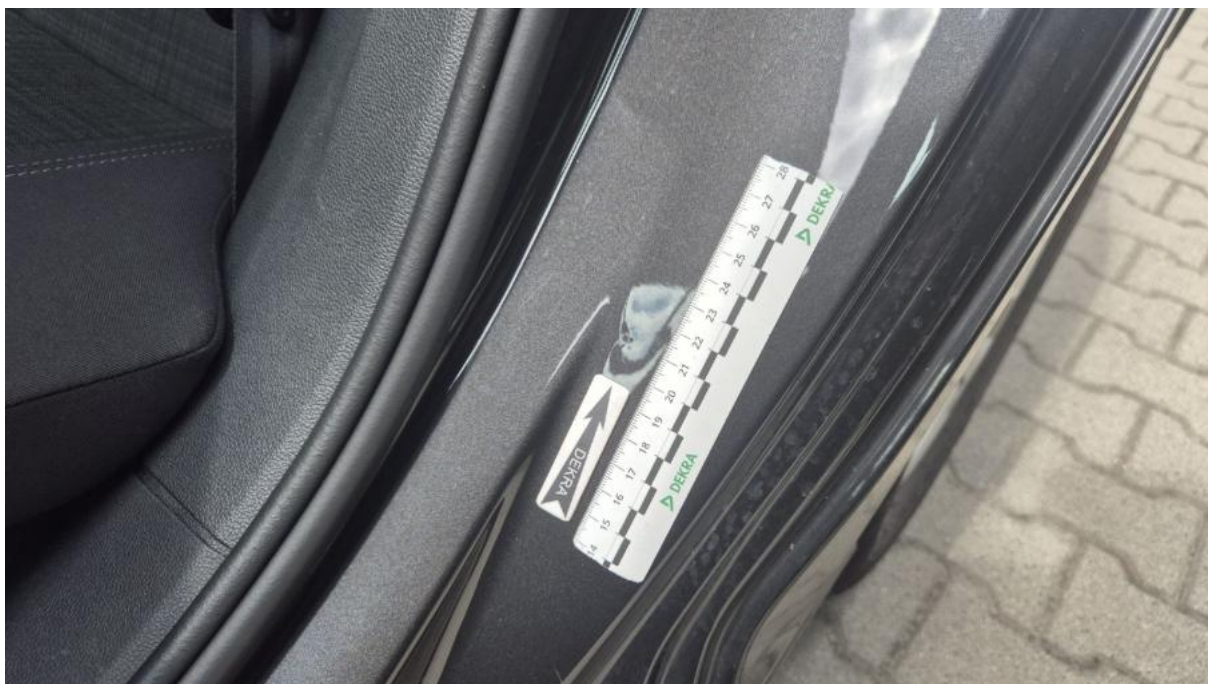
**Fot. 46**

| Poz. | Nazwa pozycji | Opis uszkodzeń | Kwalifik. | Naprawa [rbg] |
|---|---|---|---|---|
| 7 | Łotnik tylny L | wgniecenie | | |

Błotnik tylny L / Ściana boczna L - Wgniecenie/odkształcenie 1

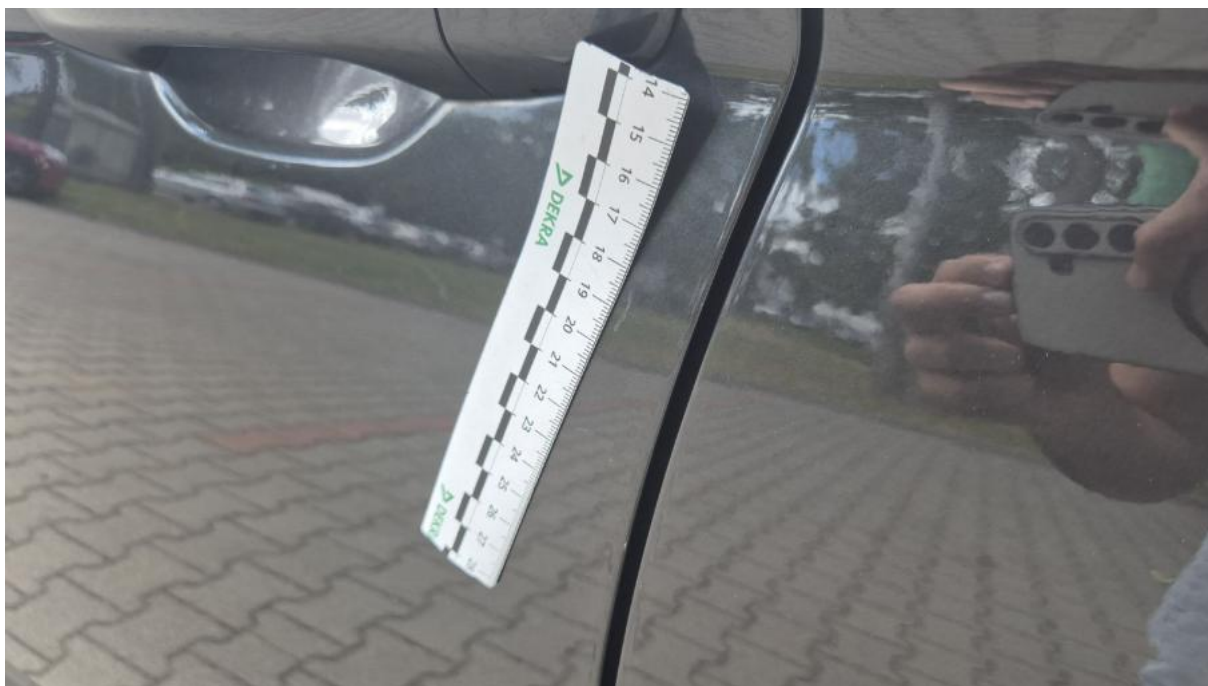
**Fot. 47**

| Poz. | Nazwa pozycji | Opis uszkodzeń | Kwalifik. | Naprawa [rbg] |
|---|---|---|---|---|
| 4 | Drzwi przednie (nieuzbrojone) L | odpryski lakieru | | |

Drzwi przed L - Rysa/odprysk 1

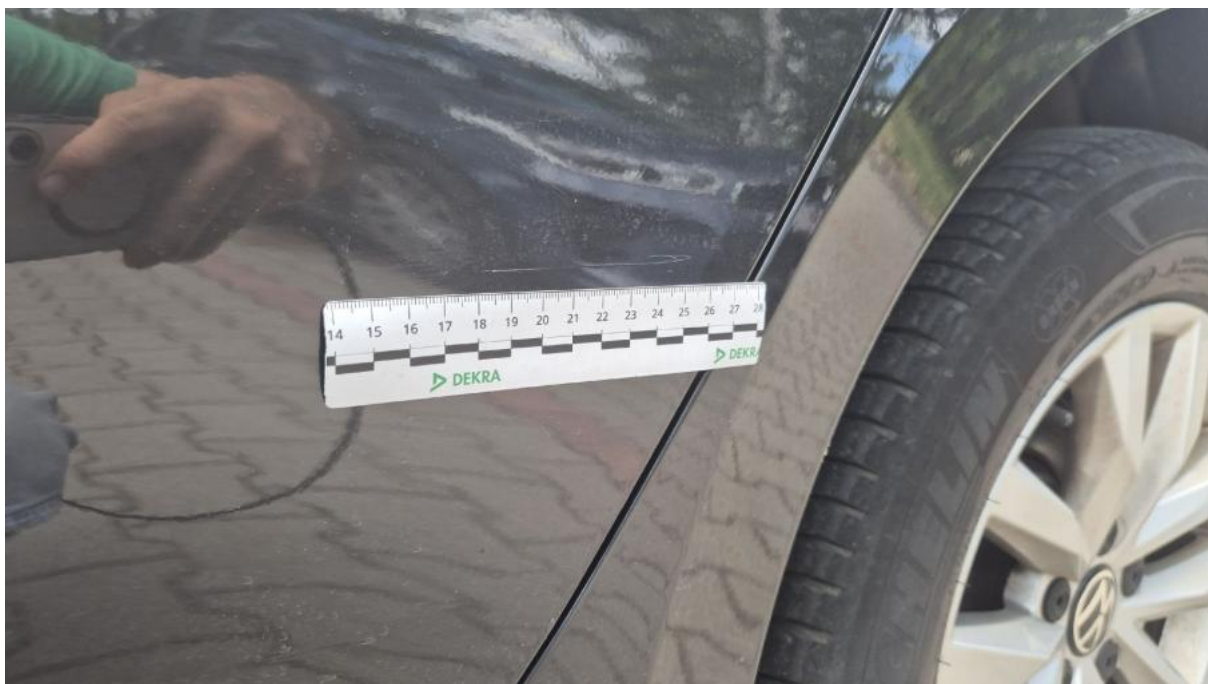
**Fot. 48**

| Poz. | Nazwa pozycji | Opis uszkodzeń | Kwalifik. | Naprawa [rbg] |
|---|---|---|---|---|
| 3 | Drzwi tylne (nieuzbrojone) L | zarysowanie, wgniecenie | NA | 1.2 |

Drzwi tylne L - Rysa/odprysk 1

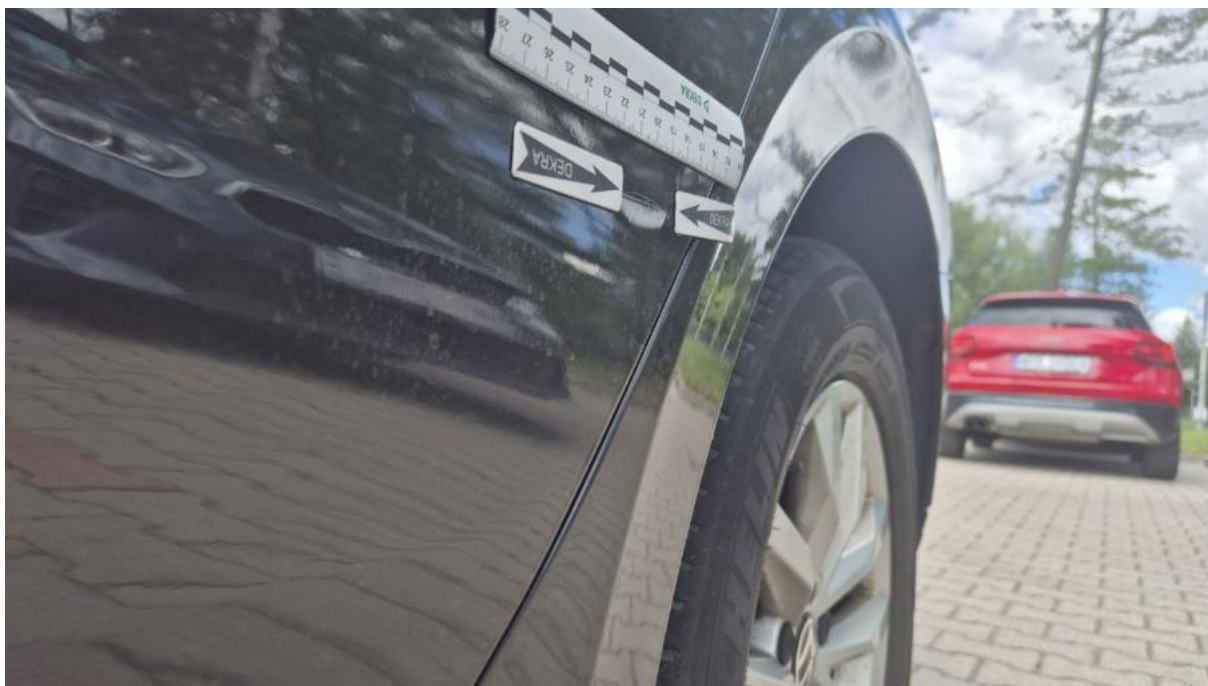
**Fot. 49**

Drzwi tylne L - Wgniecenie/odkształcenie 1

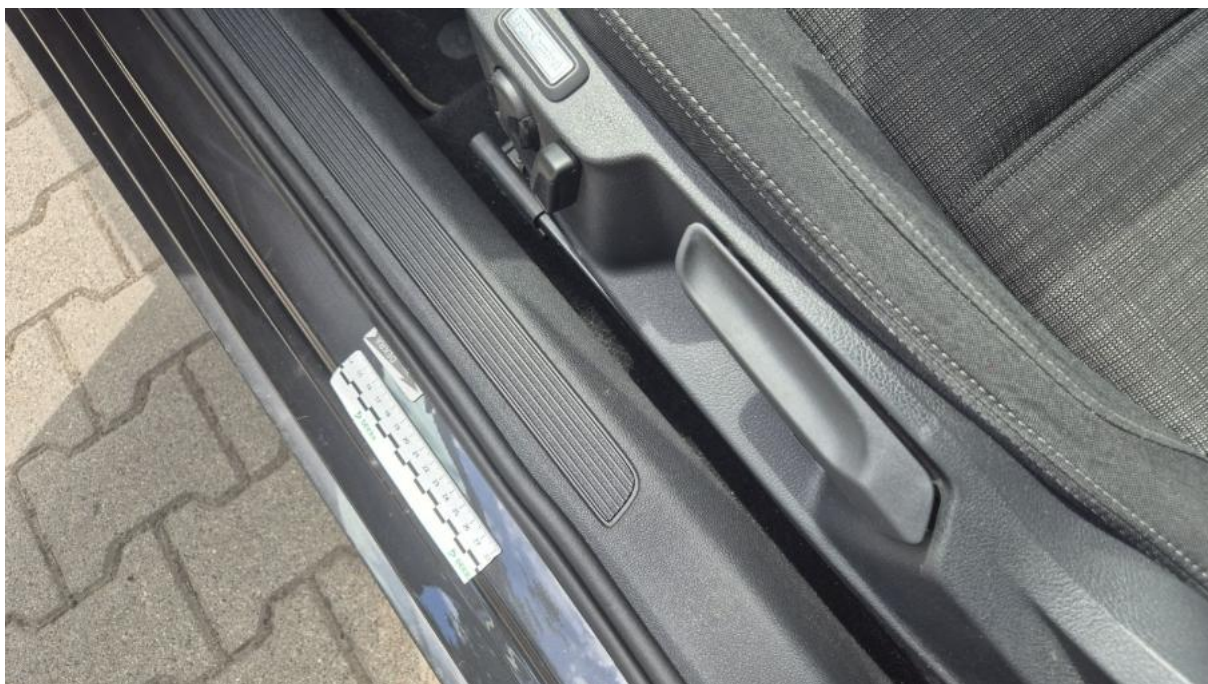
**Fot. 50**

| Poz. | Nazwa pozycji | Opis uszkodzeń | Kwalifik. | Naprawa [rbg] |
|---|---|---|---|---|
| 6 | Bok kompletny L | wgniecenie | | |

Próg L - Wgniecenie/odkształcenie 1
